AS CORTES D'ABREDO (EILAO)

Nº Catálogo: 2905BR-01

CATÁLOGO DE CONSTRUCCIONES Construcción: Corte de Casa Alba [C-01]

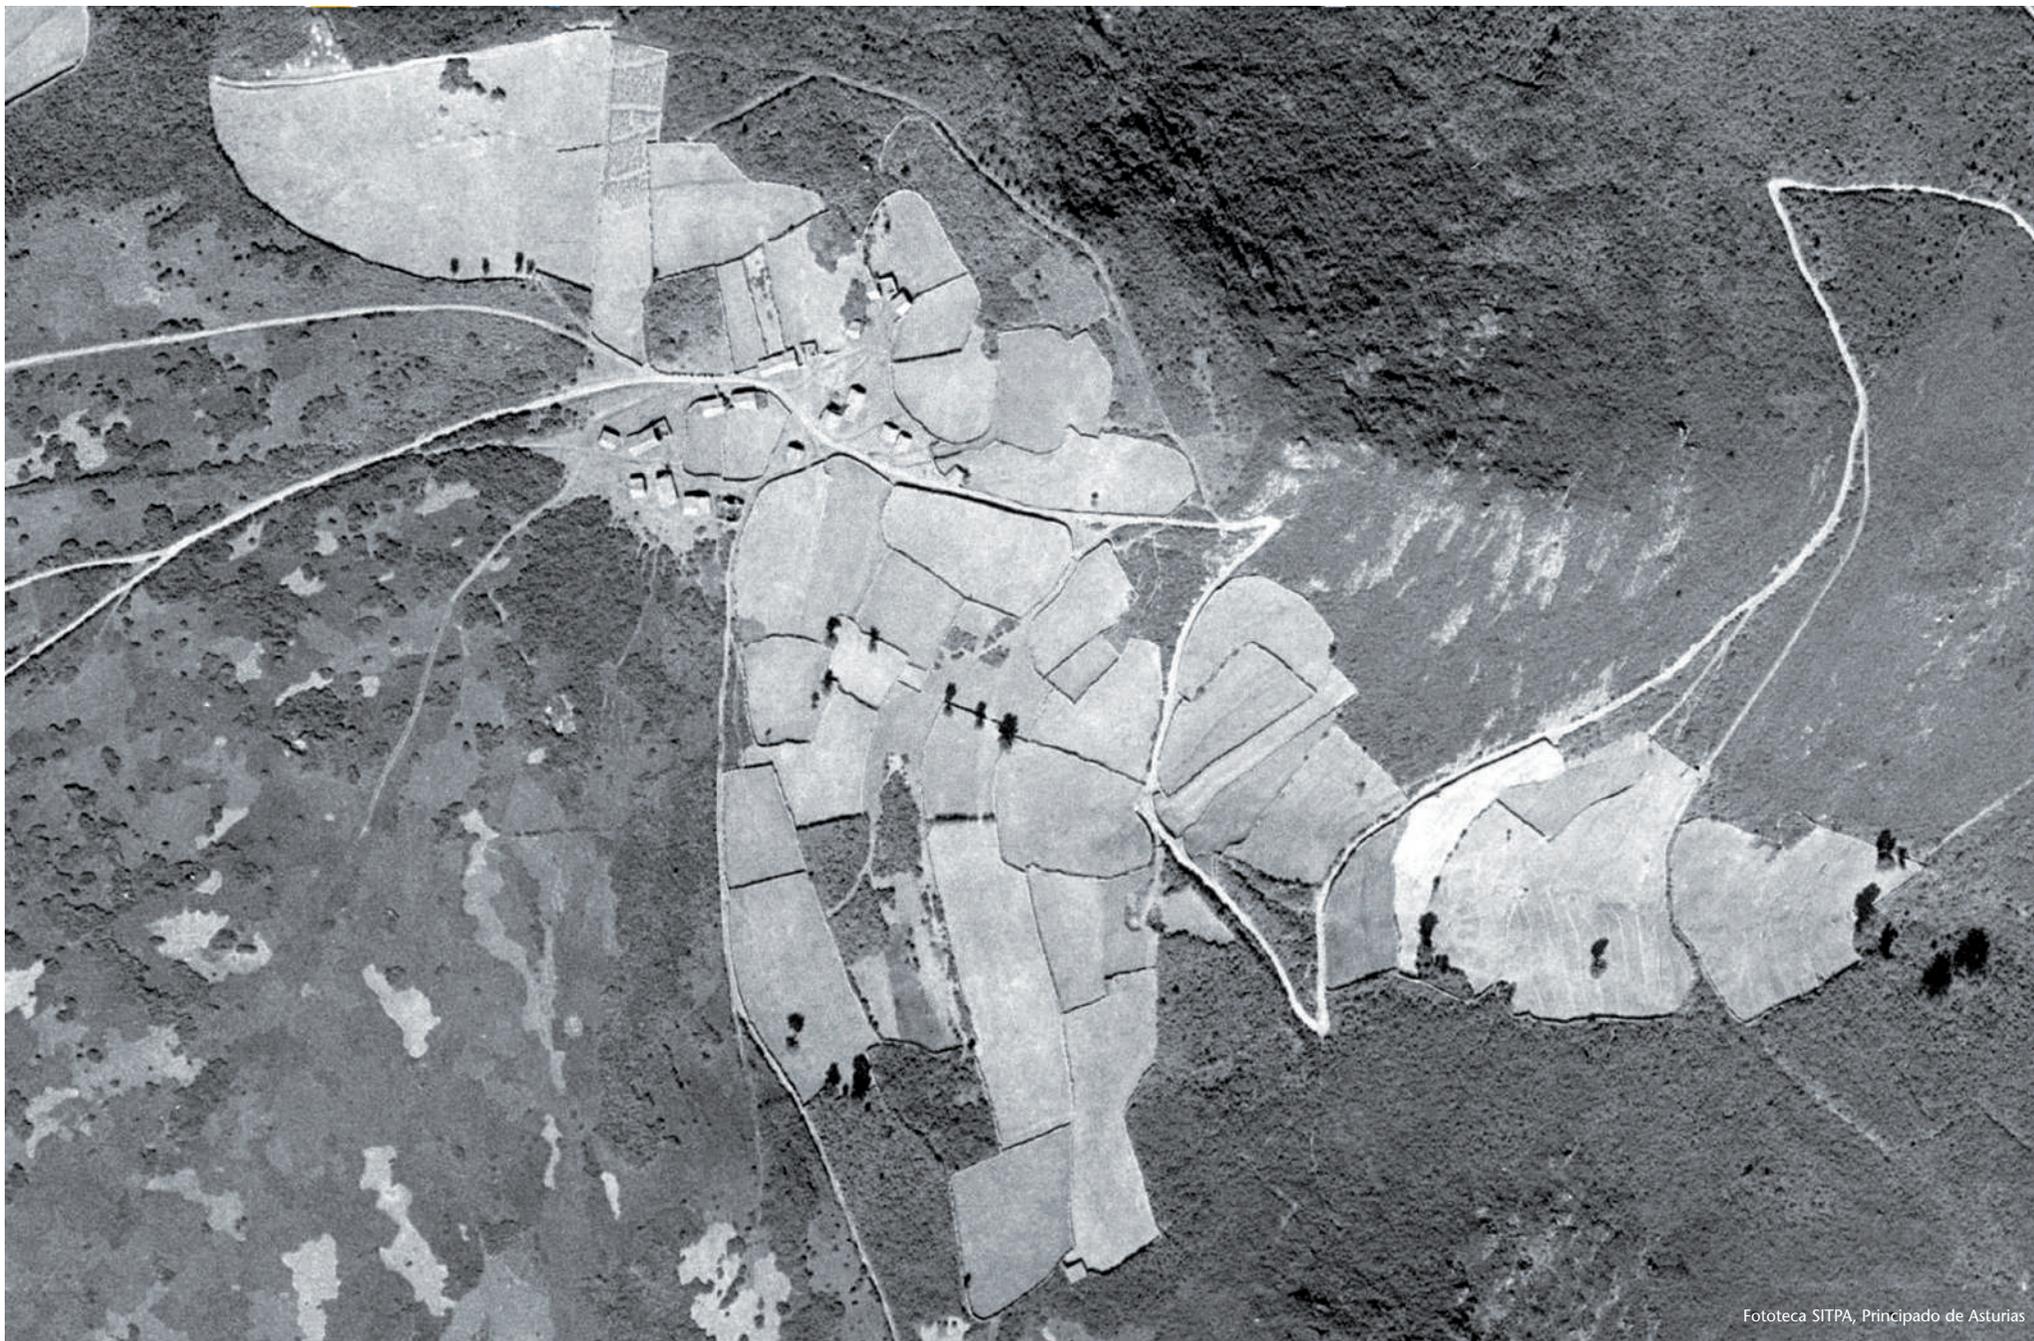
Fototeca SITPA, Principado de Asturias

Vuelo de la Diputación Provincial de 1970. Las plantaciones de pinos parece que aún no habían ocupado el espacio de la braña; sólo dos cabañas estaban en ruina y la gran mayoría de los prados se mantenían en uso.

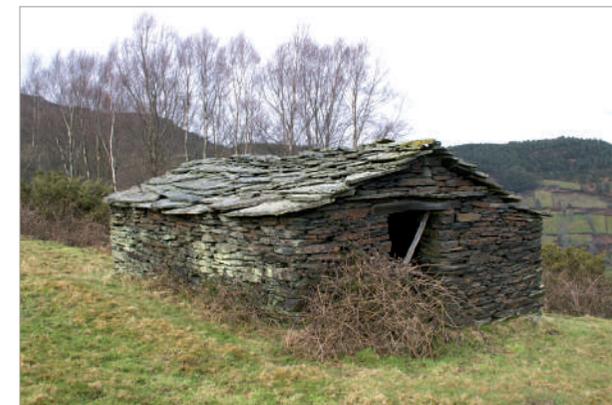
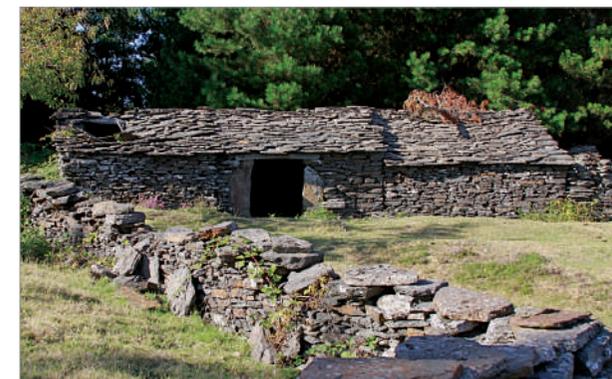
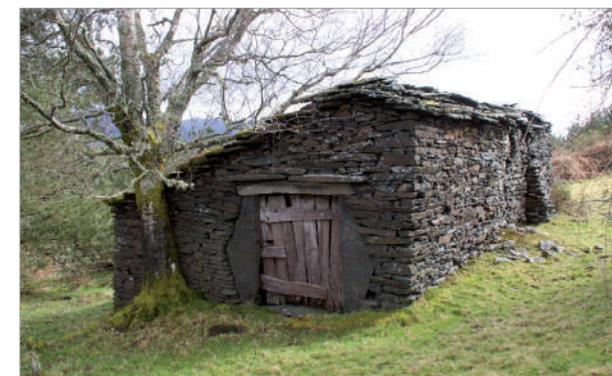
Otra variante existente en la braña introduce un cambio formal en cuanto a la solución de la cubierta. Se trata de un único caso de una *corte* de doble módulo que presenta cubierta a un agua. Ésta se estructura sobre correas, con un *medianil* o muro de carga central y contando además con sendos tirantes intermedios con tornapuntas reforzando las correas. El muro cimero del cerramiento se remata aquí en chaflán, determinando que las *llouxas* que cubren su testa viertan en sentido opuesto al resto de la cubierta (funcionalmente como en una cubierta a doble vertiente) y favoreciendo así el rápido desalojo del agua.

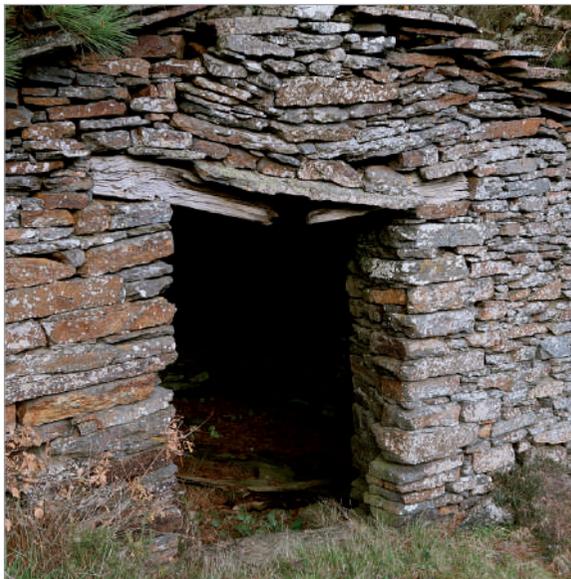
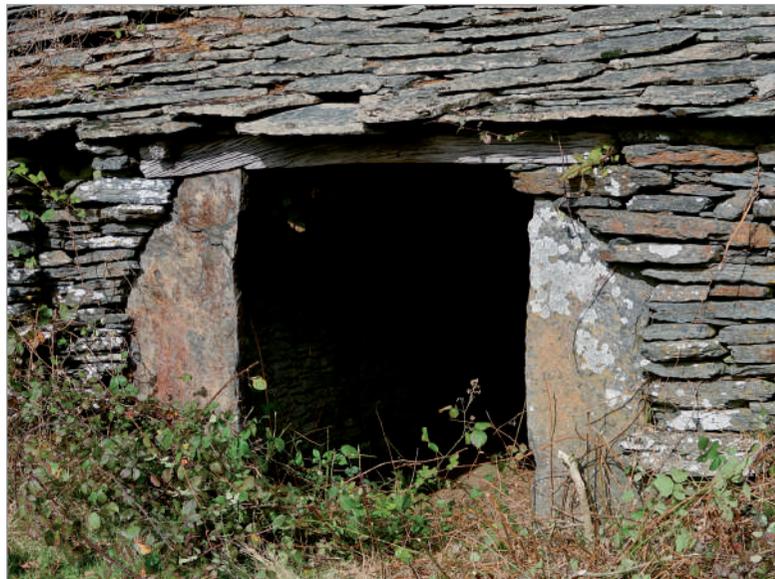
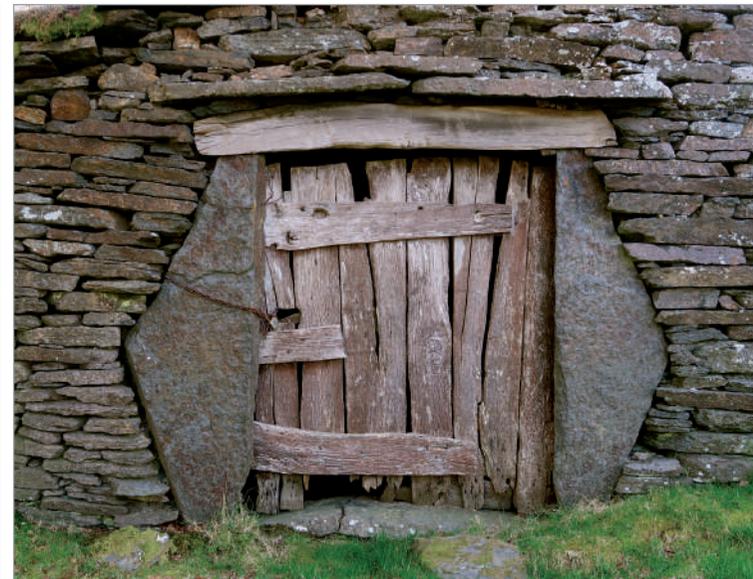
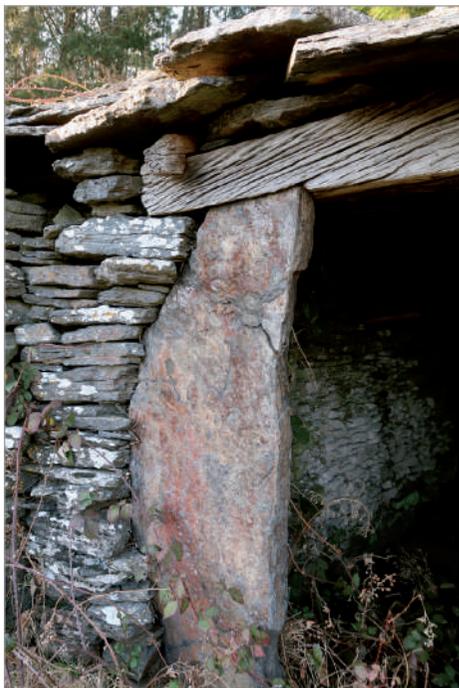
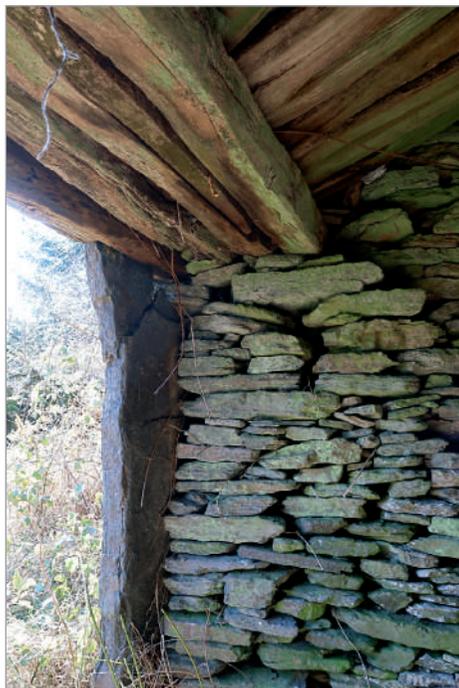
ASPECTOS CONSTRUCTIVOS: LOS VANOS

En el segundo caso, denominan *banzos* a las piedras tabulares de buenas proporciones que pueden tener distintos cometidos en la construcción. Aquí conforman las jambas de las puertas (2-3), cerrando el paramento por el exterior y sirviendo de soporte al *cargadeiro*, que siempre se resuelve en madera (4-5). Las puertas son en este caso ligeramente más anchas que en la solución anterior, entre 1,25 y 1,35 m, y presentan alturas semejantes, siempre bajas: entre 1,35 y 1,60 m. Los *banzos* presentan un trabajo básico de cantería: perfilando en línea recta la cara interior y apuntando la parte de la testa para favorecer el encaje del dintel y optimizar el trabajo de descarga (4). En algún caso los *banzos* también son perfilados con distintas formas por su lado exterior, lo que determina una adaptación de la mampostería del muro, creando en conjunto puertas de indudable atractivo estético (3).

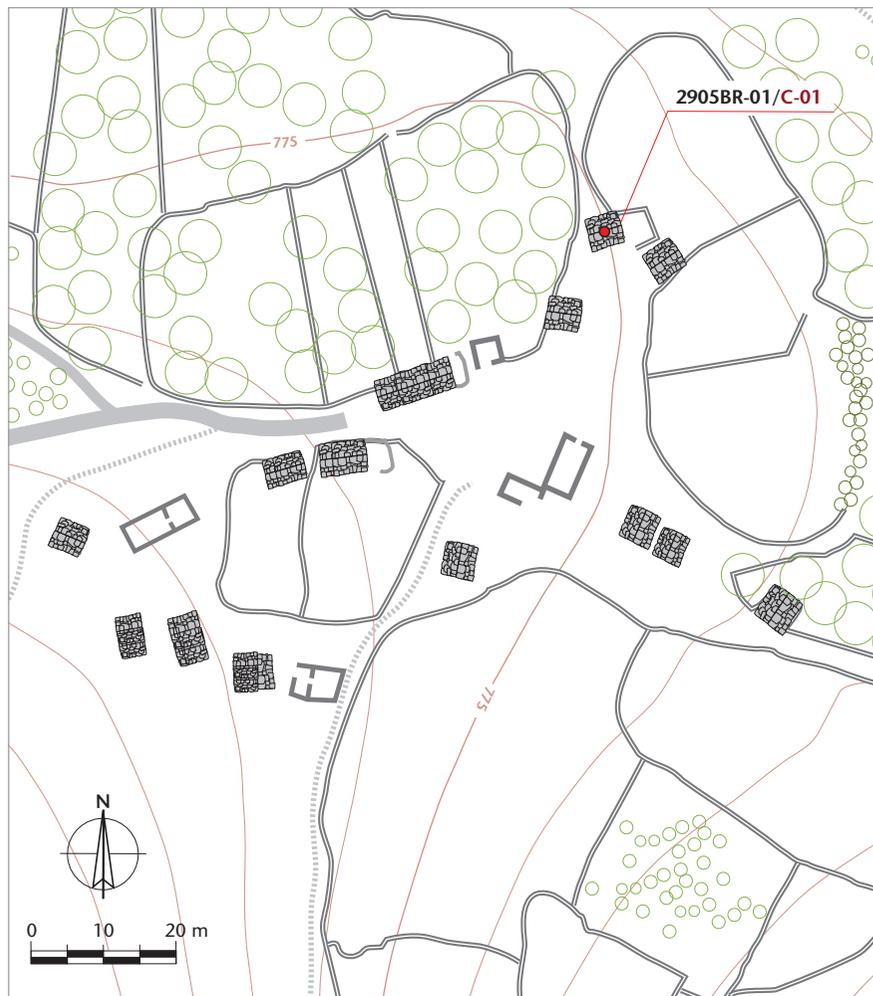
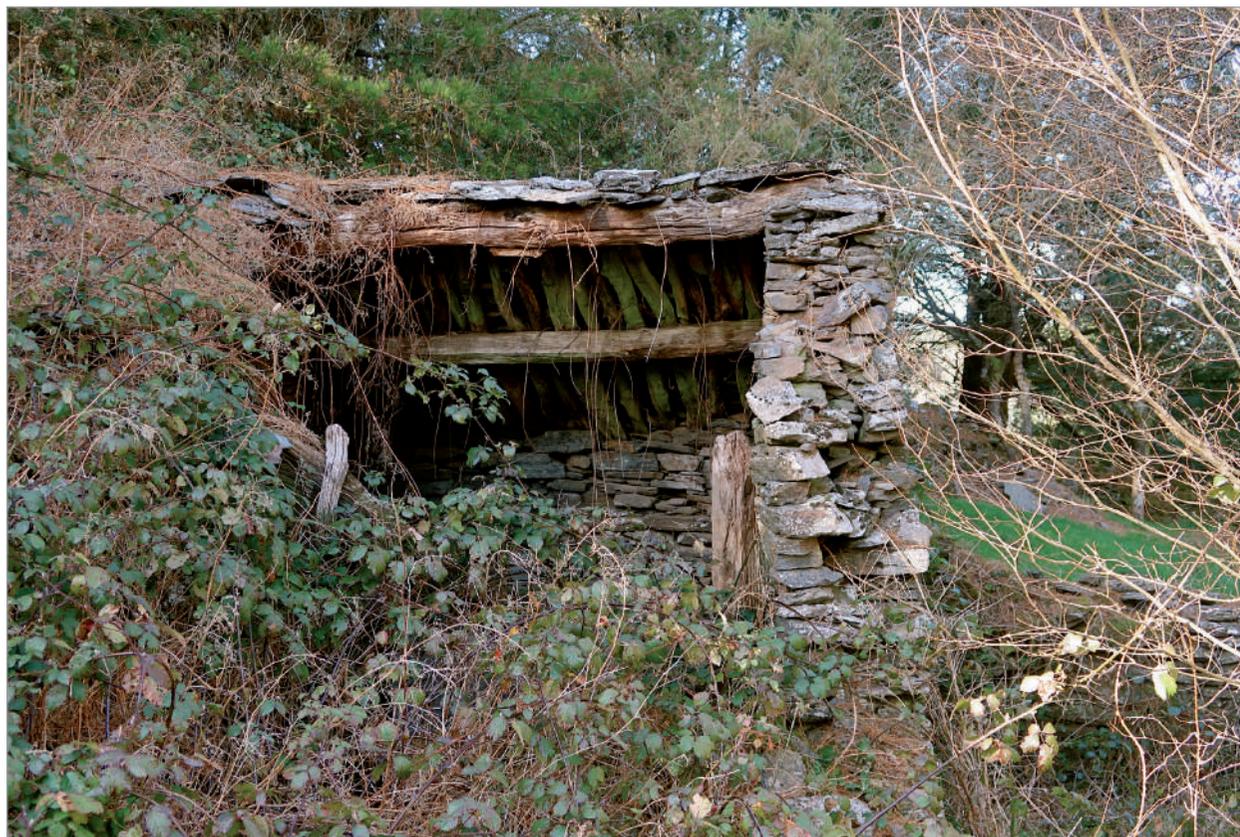
Construcción ya en proceso avanzado de ruina. Sus características respondían al tipo básico predominante en la braña: planta subrectangular, con cerramientos de mampostería de piedra pizarrosa colocada en seco y cubierta a dos aguas de *llouxa* (losas de pizarra). Su estado nos muestra prácticamente una «sección» donde podemos apreciar algunos detalles constructivos, como la composición del muro estructurado en dos hojas, las correas de la cubierta apoyadas en el hastial y la sucesión de *cangos* (cabios) muy juntos, casi yuxtapuestos, para ofrecer una base estable a las *llouxas* de la cobertera que no van fijadas, sino sólo posadas. Su función original era la de *corte* (cuadra).

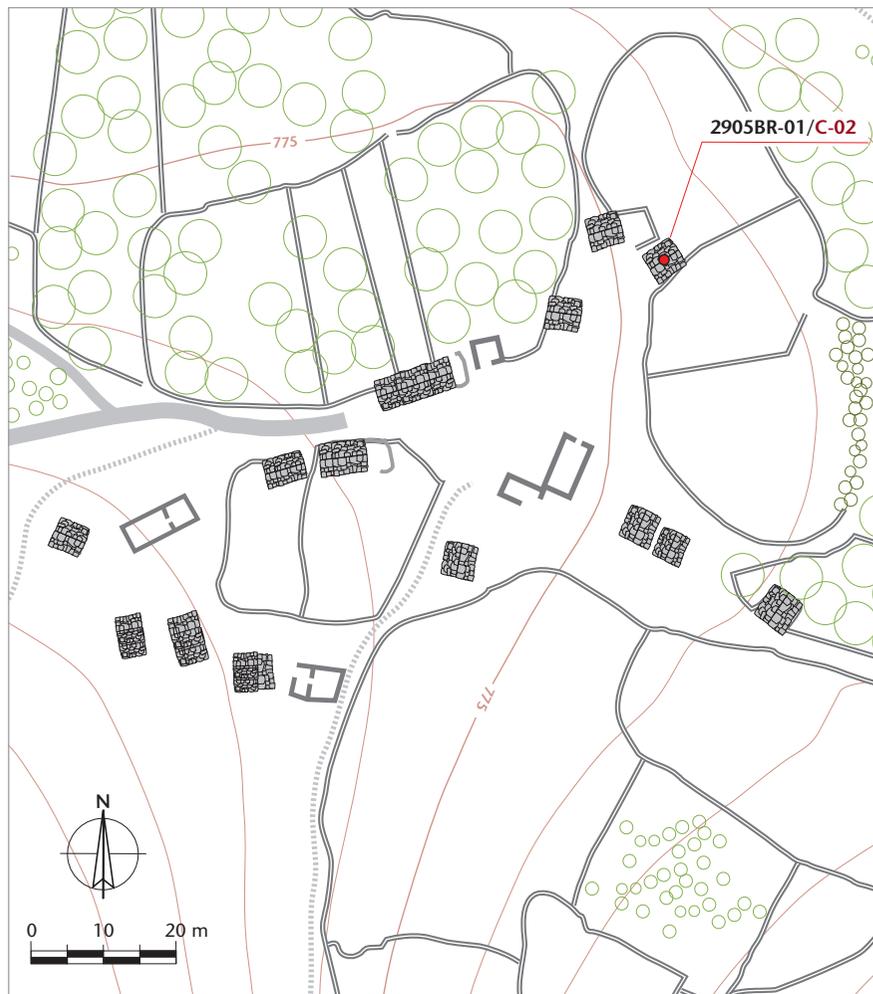
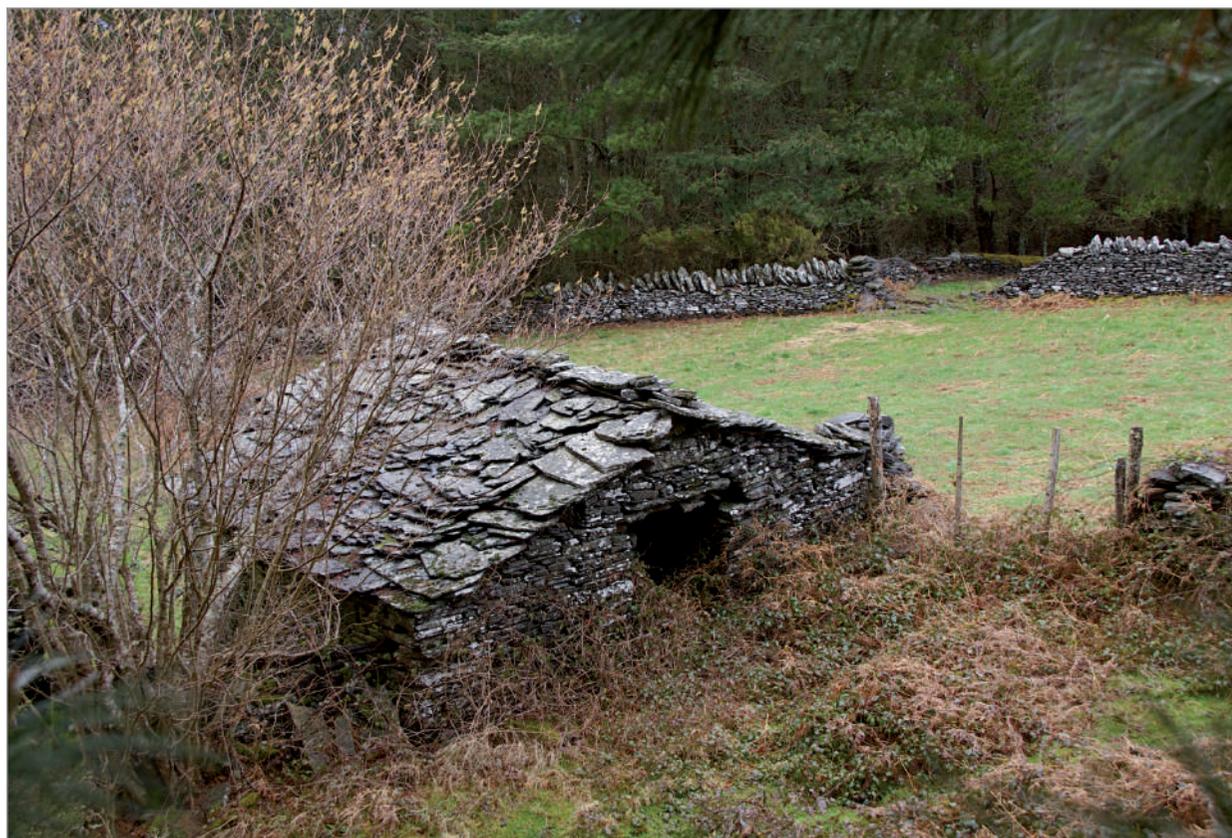
Construcción: A corte de Casa Llomba [C-02]

Planta	Cerramientos	Huecos	Alturas	Espacios int.
Subrectangular	Mampostería de piedra	1 puerta y 1 tronera	1	1
Cubierta: morfología	Materiales	Estructura	Elementos anexos	
A dos aguas	Llouxas	Correas	Ninguno	
Uso tradicional	Uso actual	Valor del elemento	Estado de conservación	
Corte	Sin uso	Notable [5/7]	Deficiente

Construcción de planta subrectangular (5,40 x 5,07 m), con cerramientos de mampostería de piedra pizarrosa asentada en seco, con los paramentos interiores rejunteados en algunos puntos con barro, y cubierta a dos aguas de *llouxas* (losas de pizarra). Se desarrolla en una sola altura y presenta dos huecos al exterior: la puerta en el lado SO y una tronera, actualmente cegada, en el muro opuesto. La cubierta se estructura sobre correas que apoyan en los hastiales: las *carreiras* y el *crumen* o viga de cumbre, sobre las que descansan los *cangos* (cabios). Las losas de pizarra son gruesas y no van clavadas a la estructura leñosa, sino que se afianzan por su propio peso. El interior carece de cualquier mobiliario o equipamiento, pues cumplía la función de *corte* (cuadra) para las ovejas. Actualmente la construcción presenta deficiente estado de conservación.

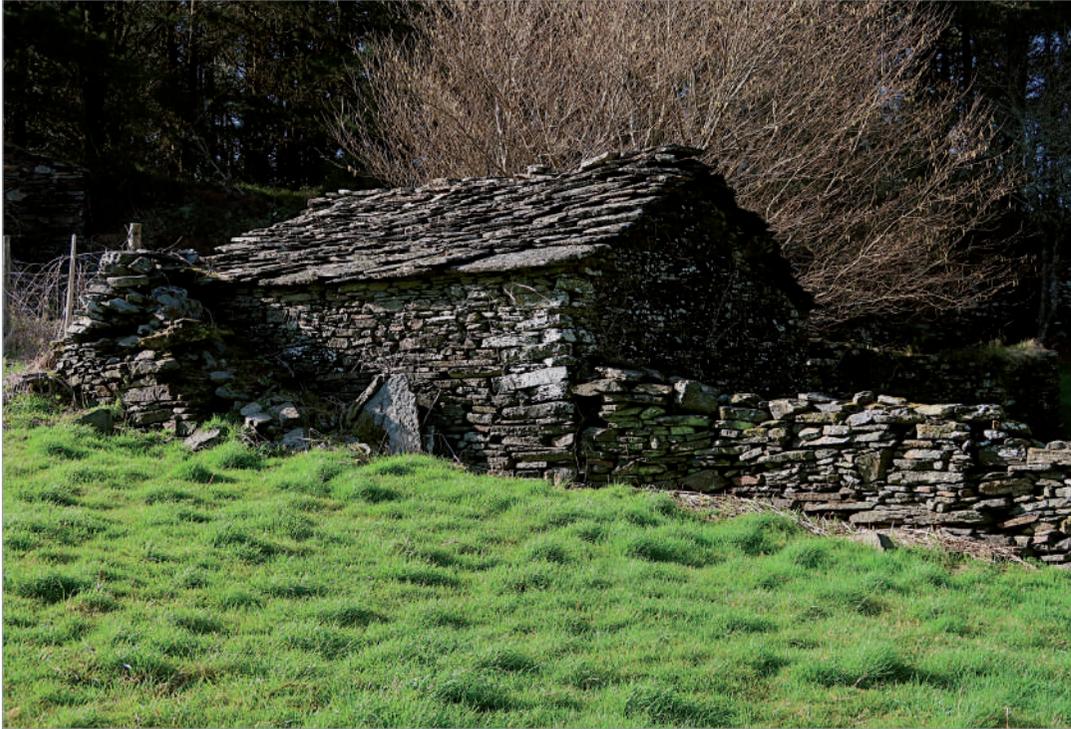
1

1. Vista de la *corte* desde el lado este.

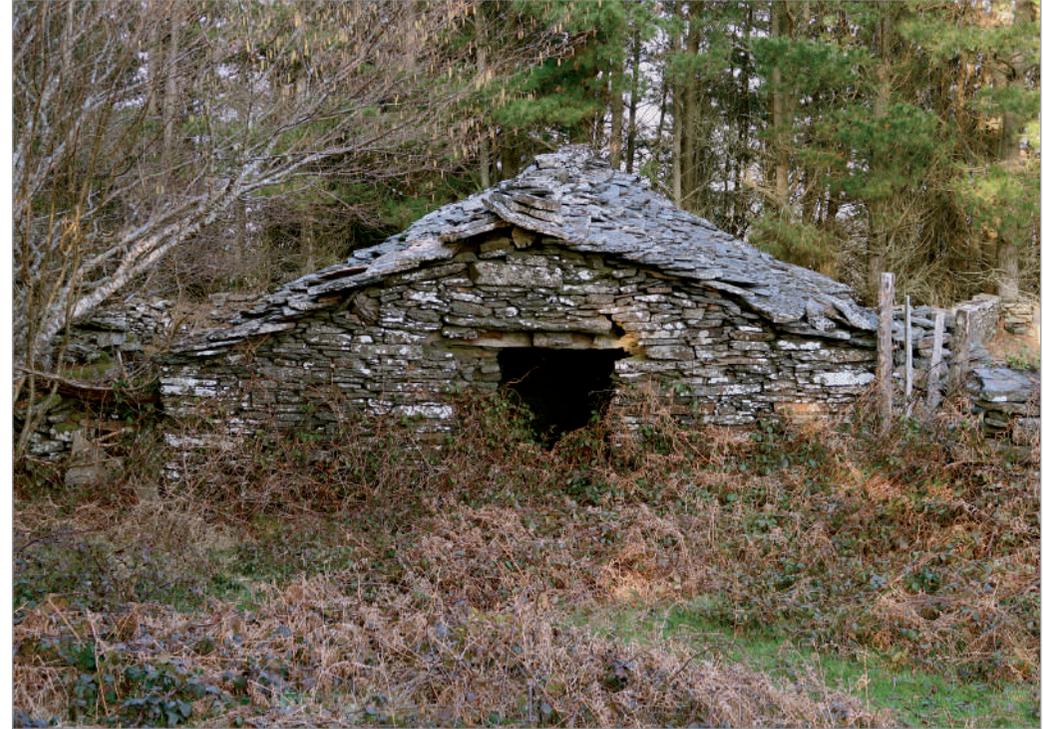
2

2. La fachada SO, con la puerta en el hastial. Ésta, de la factura común en la braña: con el *cargadeiro* (dintel) de madera y el *veiro* (lajas de pizarra ligeramente voladas) sobre él, a modo de guardapolvo, para resguardar la madera del agua de la lluvia.

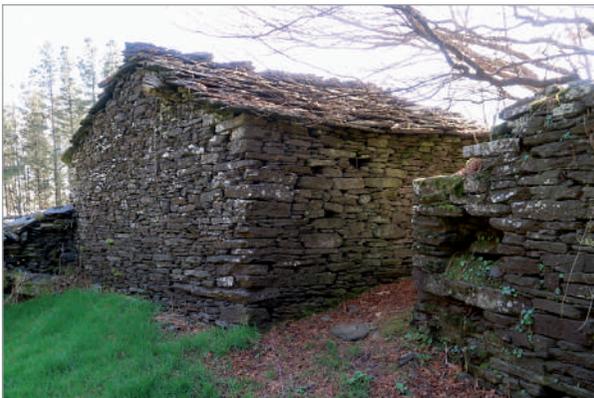
3

3. Vista desde el lado oeste. Es llamativa la reciedumbre de la construcción, con muros de 73 cm de espesor, para tan escaso volumen. La causa puede estar en la presión que deben soportar los muros de carga debido al peso de las gruesas *llouxas* de la cubierta.

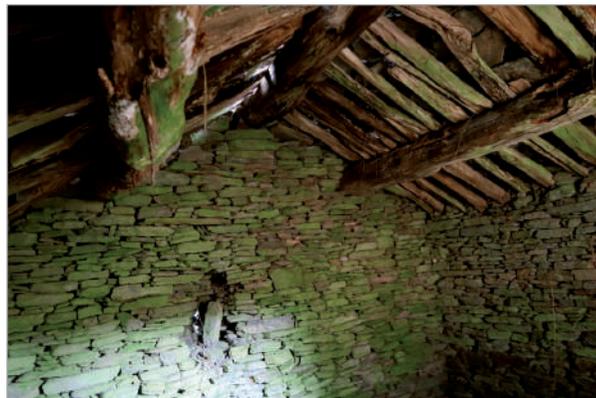
4

3. Detalle del interior, con la estructura de correas de la cubierta. El *crumen* o viga de cumbre y las *carreiras* o correas, de buena sección (23-25 cm), ancladas en el *espigo* o hastial. En el centro del muro vemos una antigua tronera que posteriormente fue cegada.

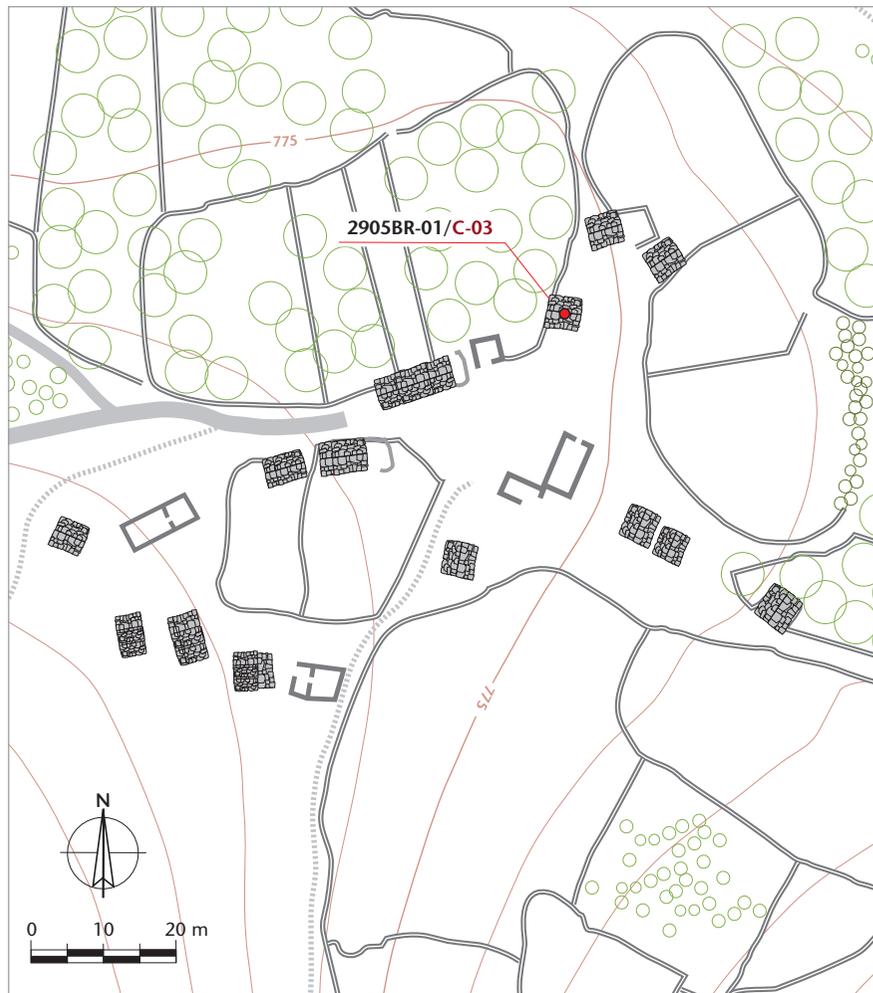
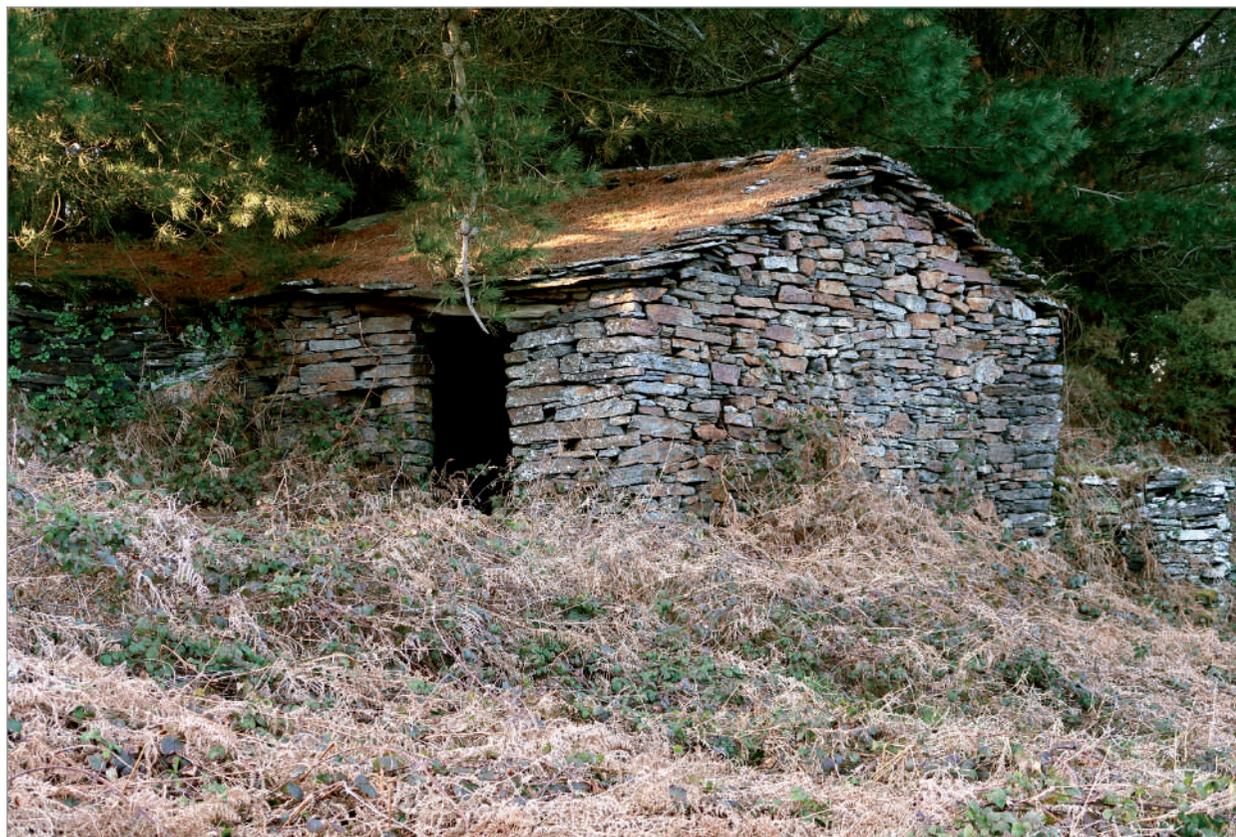
Construcción: A corte de Casa Ferreiro [C-03]

Planta	Cerramientos	Huecos	Alturas	Espacios int.
Rectangular	Mampostería de piedra	1 puerta	1	1
Cubierta: morfología	Materiales	Estructura	Elementos anexos	
A dos aguas	Llouxas	Correas	Ninguno	
Uso tradicional	Uso actual	Valor del elemento	Estado de conservación	
Corte	Sin uso	Interesante [4/7]	Deficiente

Construcción de planta subrectangular asentada contra el *tombo* (talud), con cerramientos de mampostería de piedra pizarrosa en seco y cubierta a dos aguas de *llouxas* (losas de pizarra). Se desarrolla en una sola altura, con la puerta de acceso en el lado sur. La cubierta se estructura sobre correas que apoyan en los hastiales: el *crumen* o viga de cumbre, las *carreiras* o vigas intermedias. Las losas de pizarra de cobertera no van clavadas a la estructura leñosa, como es común, sino que se afianzan por su propio peso. El interior —en el que son visibles las piedras del talud que conforman parte del cerramiento del lado oeste—, carece de cualquier mobiliario o equipamiento, pues cumplía la función de *corte* (cuadra) para las ovejas. Actualmente la construcción presenta deficiente estado de conservación.

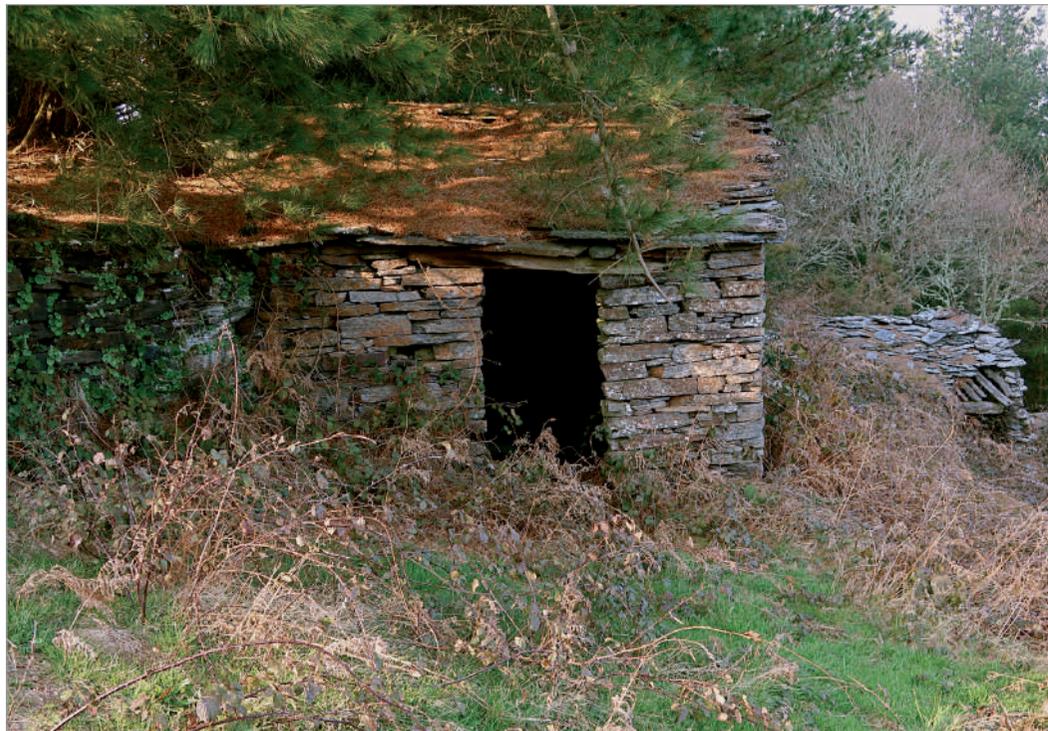
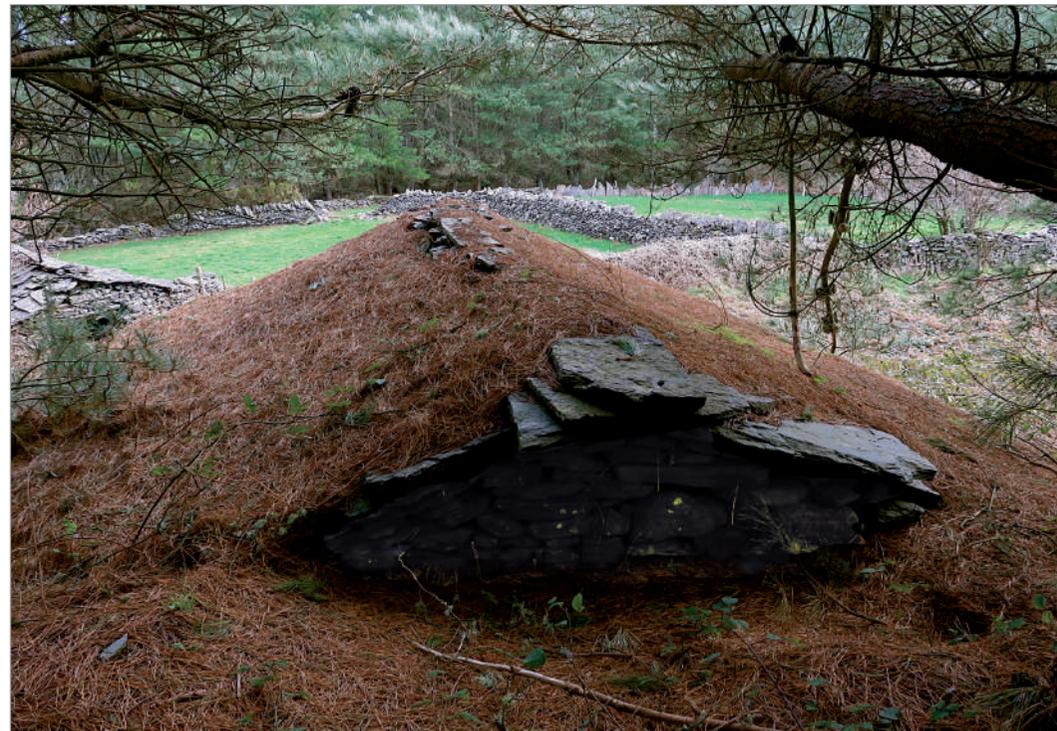
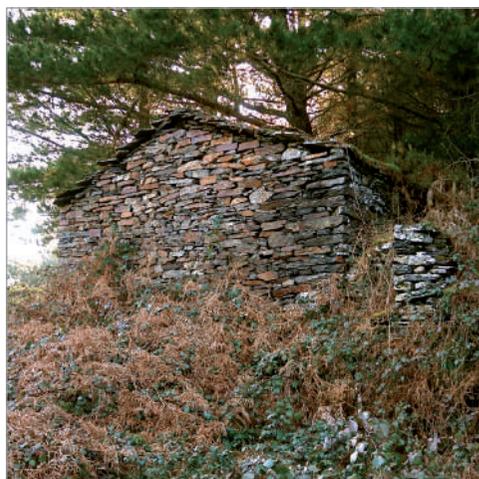
1-2-3. Vista de la construcción desde diferentes ángulos, con la puerta de acceso en el lado sur. Construida contra el *tombo* (talud), la *corte* fue semiexcavada parcialmente en el terreno.

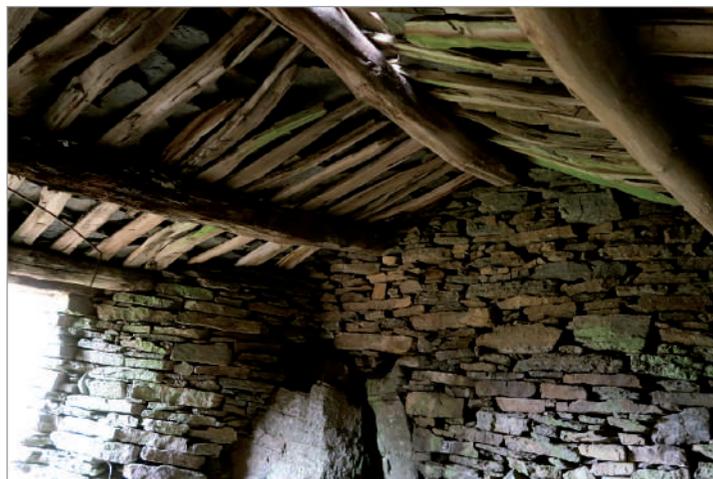
4

4. Detalle del interior, con una perspectiva de la armadura de la cubierta: el *crumen* o viga de cumbre y las *carreiras* ancladas en el hastial. Sobre la puerta el *cargadeiro*, de madera, y los afloramientos de piedra de la ladera integrados en el cerramiento del muro.

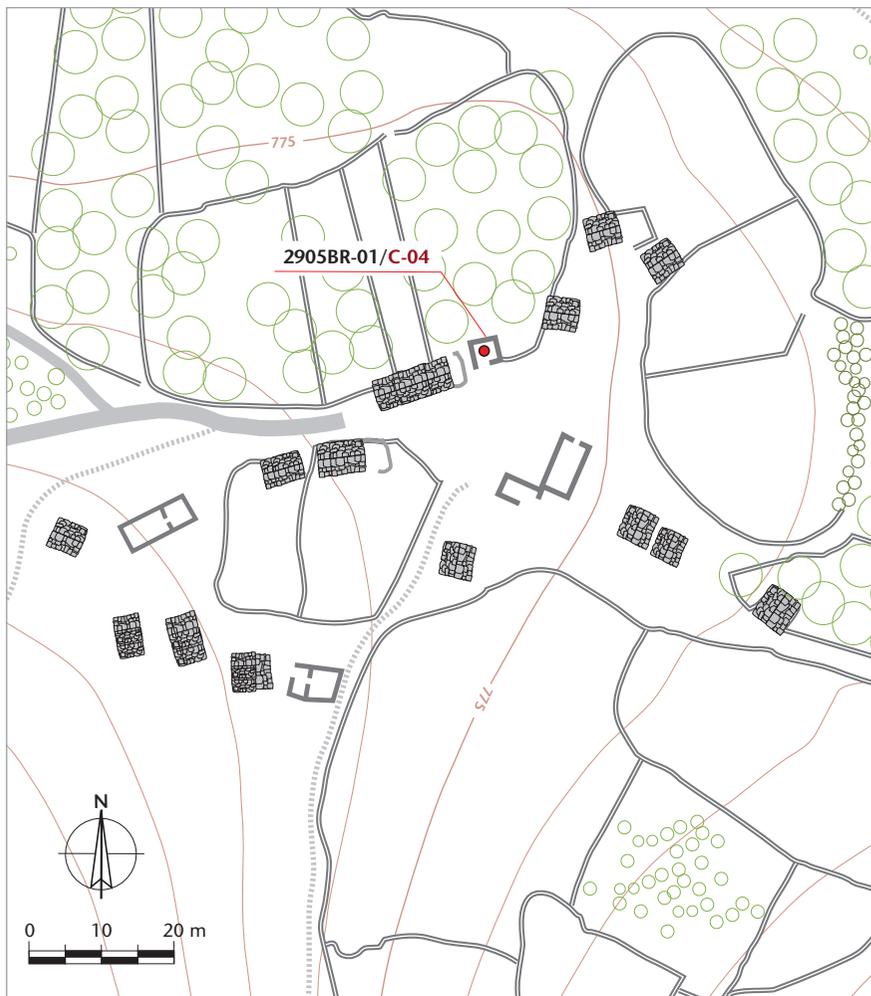
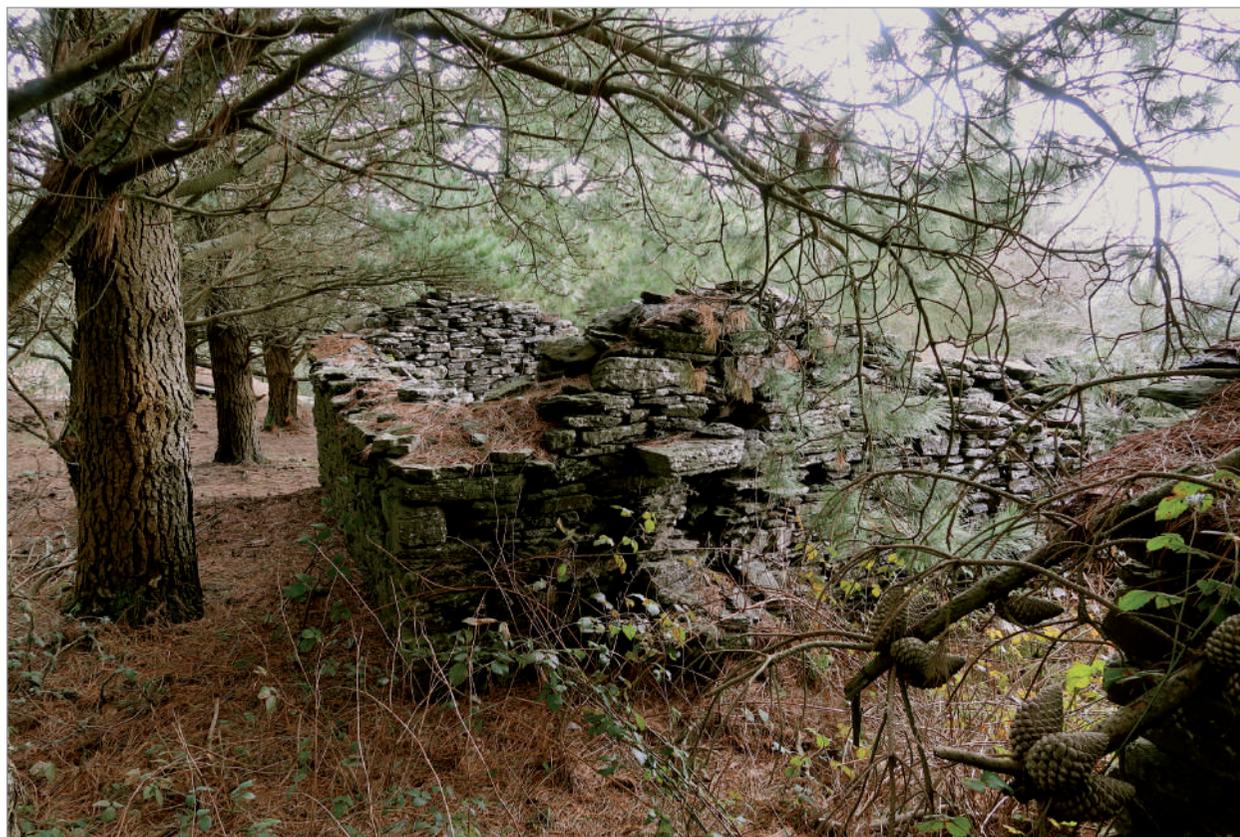
Construcción: Corte [C-04]

Ruinas de una construcción de planta rectangular de 5,32 m por 4,45 m, con cerramientos de mampostería de piedra pizarrosa en seco. La conservación de los hastiales certifica que la cubierta se solucionaba a dos aguas y presumiblemente con cobertera de gruesas losas de pizarra, a juzgar por el espesor de los muros: 0,77 m, considerablemente anchos para el escaso volumen de la construcción. Cumplía la función de *corte* (cuadra) para el ganado menudo y disponía de una puerta, único hueco de la construcción, en la fachada sur. Su ruina es antigua, pues ya presentaba el mismo estado en 1970.

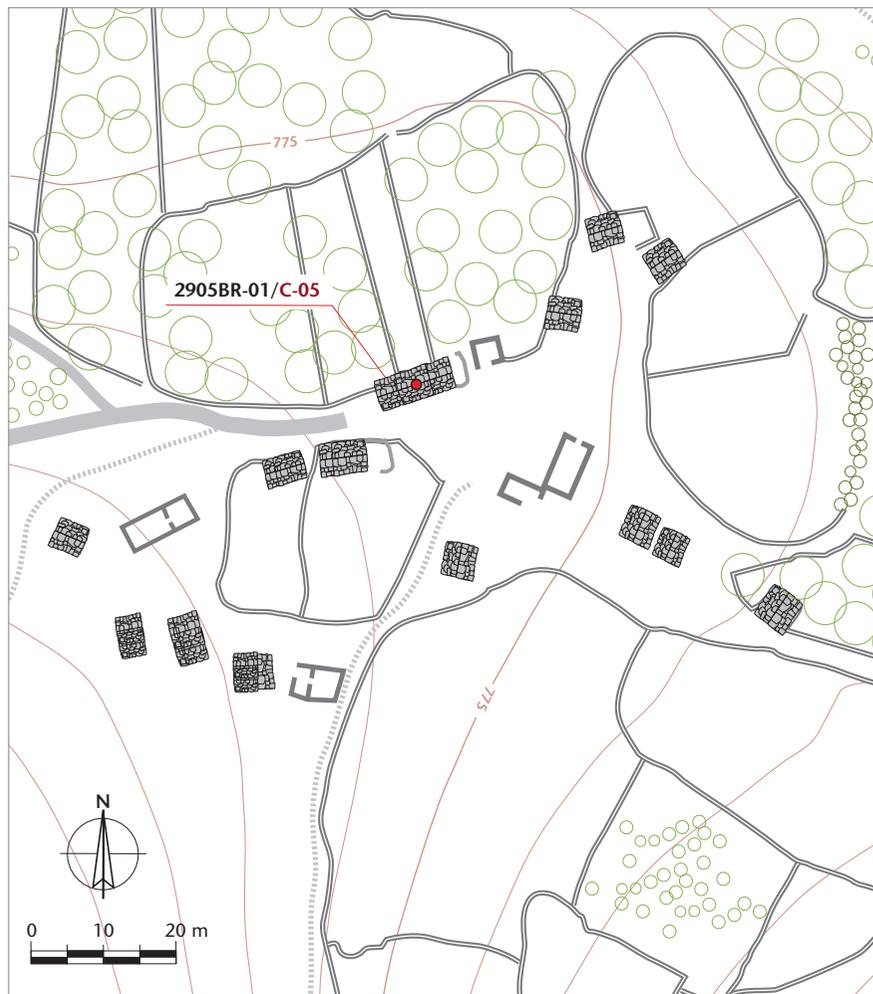
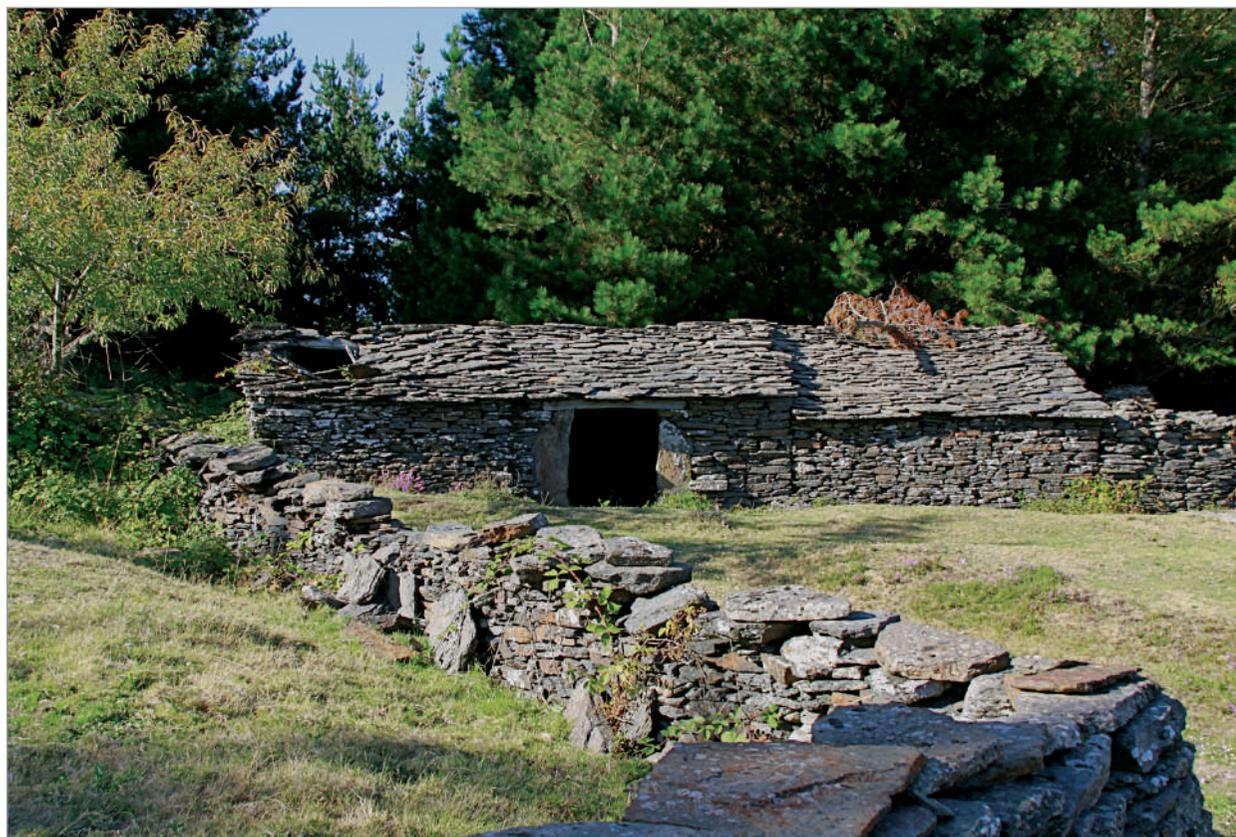
CATÁLOGO DE CONSTRUCCIONES Construcción: A corte de Casa Mingón [C-05]

Situada en el centro de la braña, esta construcción agrupa tres *cortes* (cuadras) adosadas. De larga planta rectangular (11,82 x 6,25 m), tiene cerramientos de mampostería de piedra pizarrosa asentada en seco y cubierta a dos aguas de *llouxas* (losas de pizarra). Se desarrolla en una sola altura y presenta tres puertas de acceso, una por cada crujía: dos en los hastiales este y oeste, y otra al sur en posición central. La cubierta se estructura sobre *medianiles* (muros de carga), con tirantes y tornapuntas intermedios. Las *llouxas* de cobertera son gruesas y no van clavadas a la estructura leñosa, sino que se afianzan por su propio peso. El interior carece de cualquier mobiliario o equipamiento, pues las *cortes* se destinaban a las ovejas. Actualmente la construcción presenta deficiente estado de conservación, con la corte oeste parcialmente en ruina.

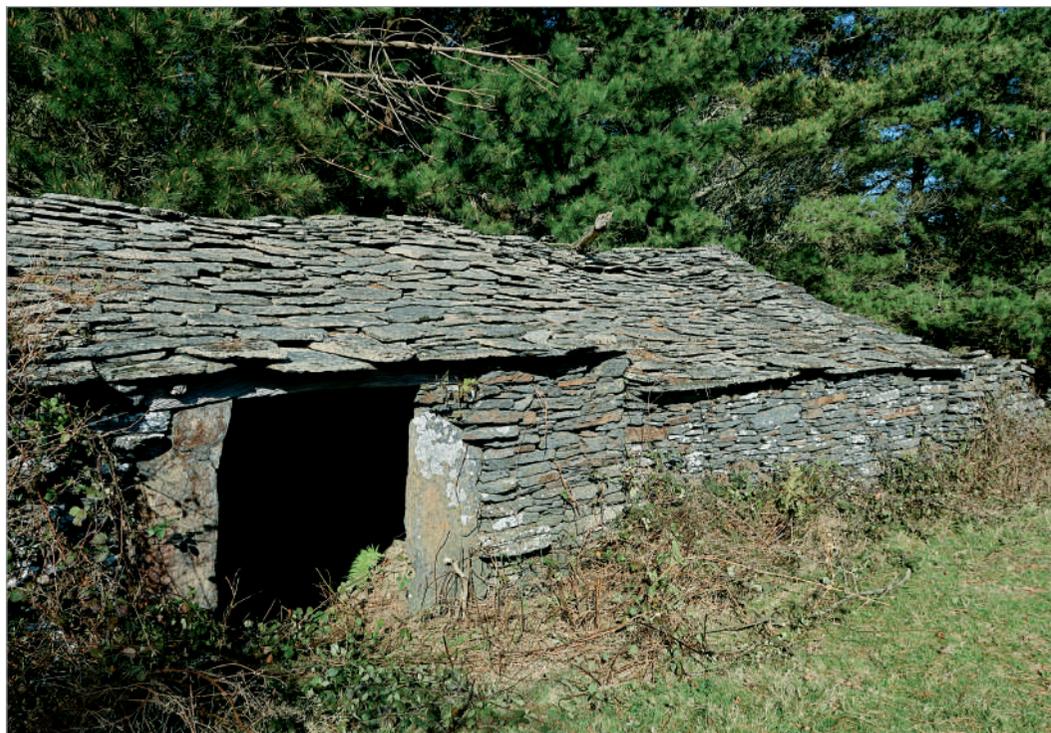
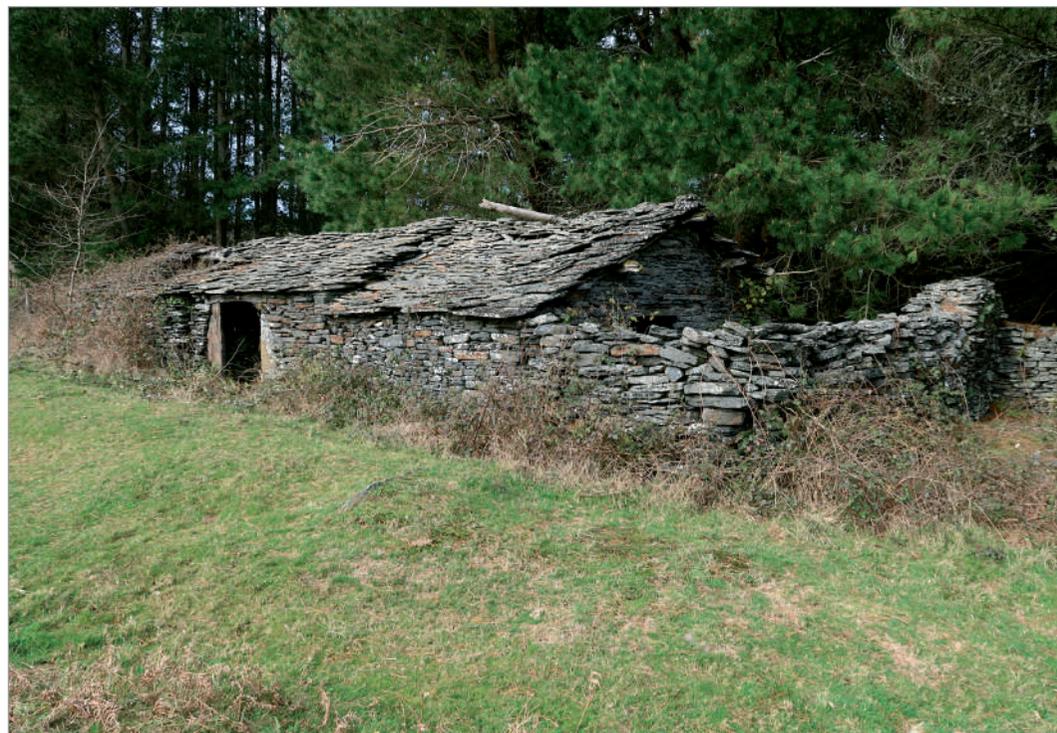
1-2. La construcción agrupa tres *cortes* (cuadras) adosadas. En las imágenes, la fachada sur, con la puerta de acceso a la *corte* de *Casa Mingón*, situada en el centro. En primer plano vemos el muro que cierra una pequeña *corrada* ante la cuadra situada al este: A *corte* de *Casa Caminero*.

2. Vista posterior del conjunto.
