AS CORTES D'ABREDO (EILAO)

Nº Catálogo: 2905BR-01

CATÁLOGO DE CONSTRUCCIONES Construcción: Corte de Casa Alba [C-01]

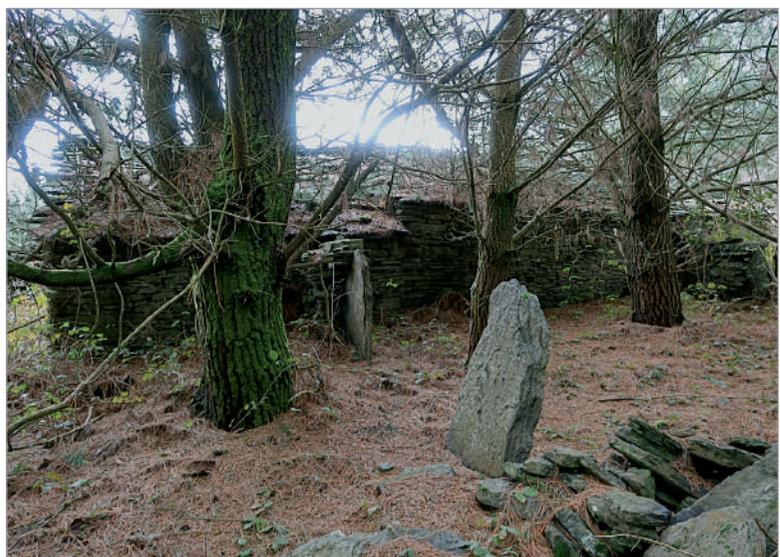
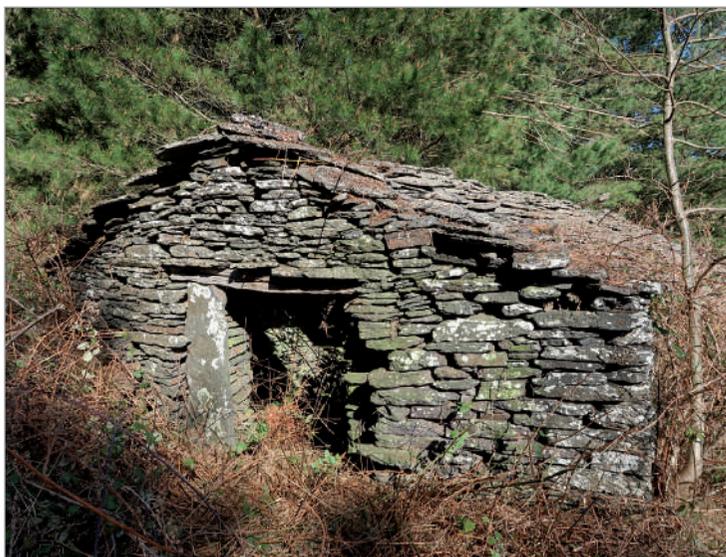
1-2. La construcción agrupa tres *cortes* (cuadras) adosadas. En las imágenes, la fachada sur, con la puerta de acceso a la *corte* de *Casa Mingón*, situada en el centro. En primer plano vemos el muro que cierra una pequeña *corrada* ante la cuadra situada al este: A *corte* de *Casa Caminero*.

2. Vista posterior del conjunto.

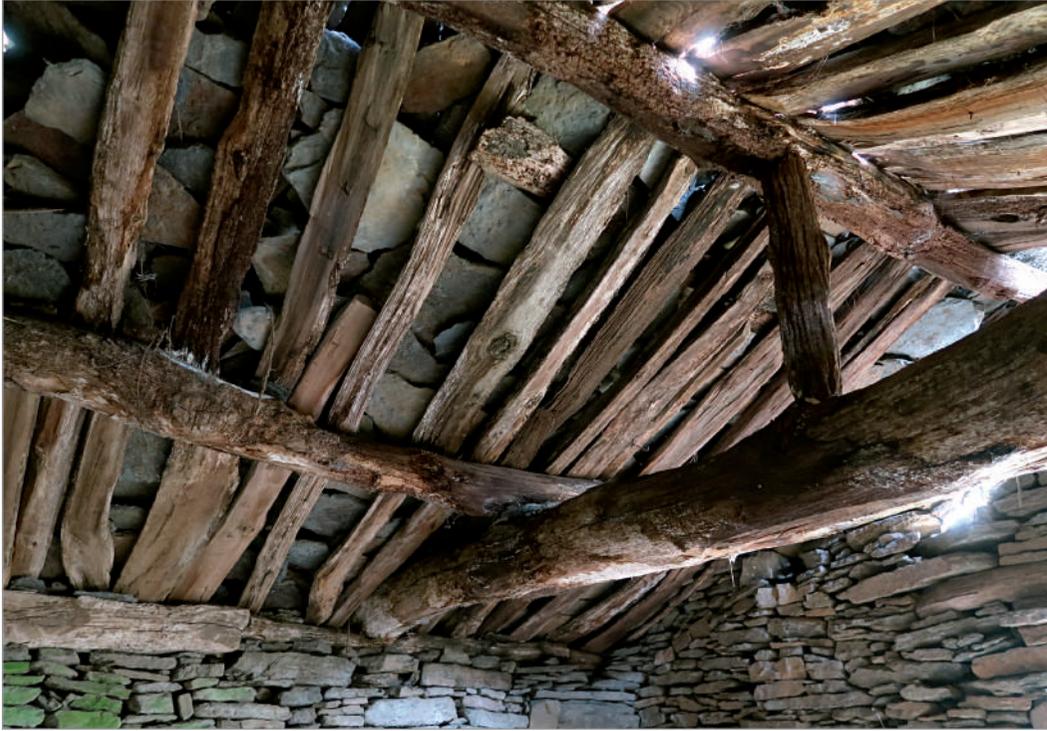
Tres aspectos de la *corte de Casa Caminero*, que ocupa el lado este de la construcción.

1. Detalle de la estructura de la cubierta que incluye, además de los *medianiles* o *espigos* (muros de carga medianeros que definen cada una de las crujías), un tirante central con tornapuntas que refuerzan las correas: el *crumen* o viga de cumbre y las *carreiras*.

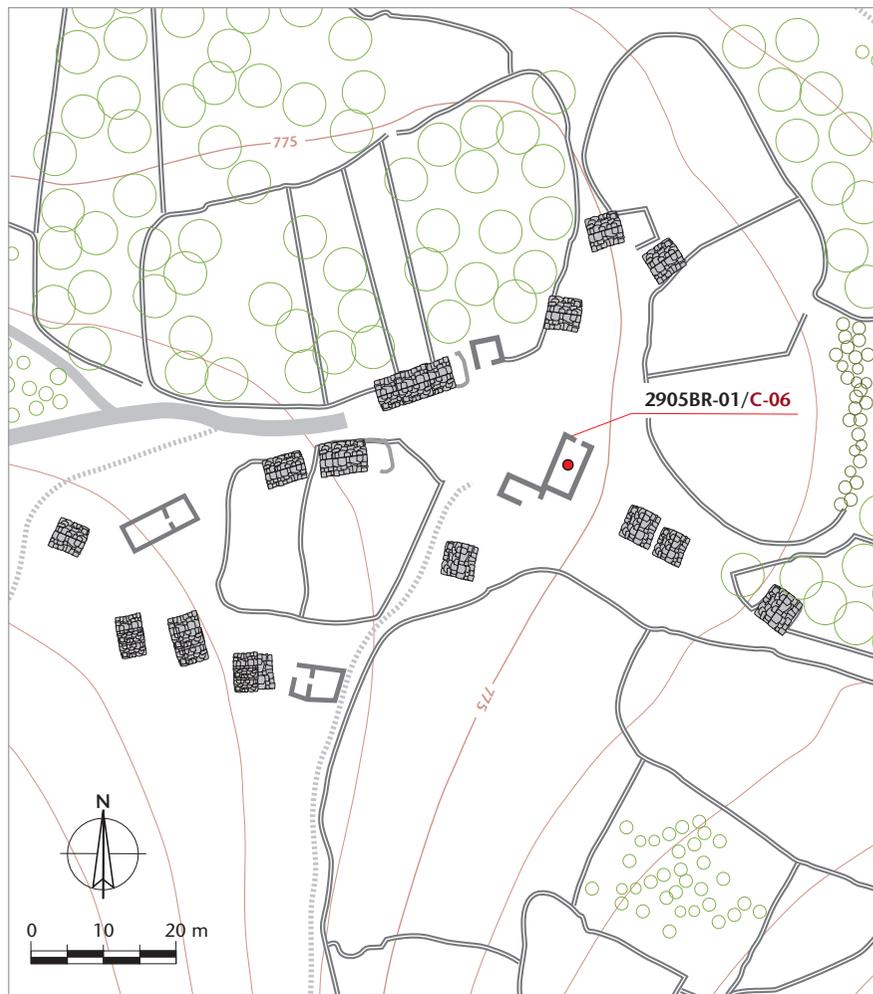
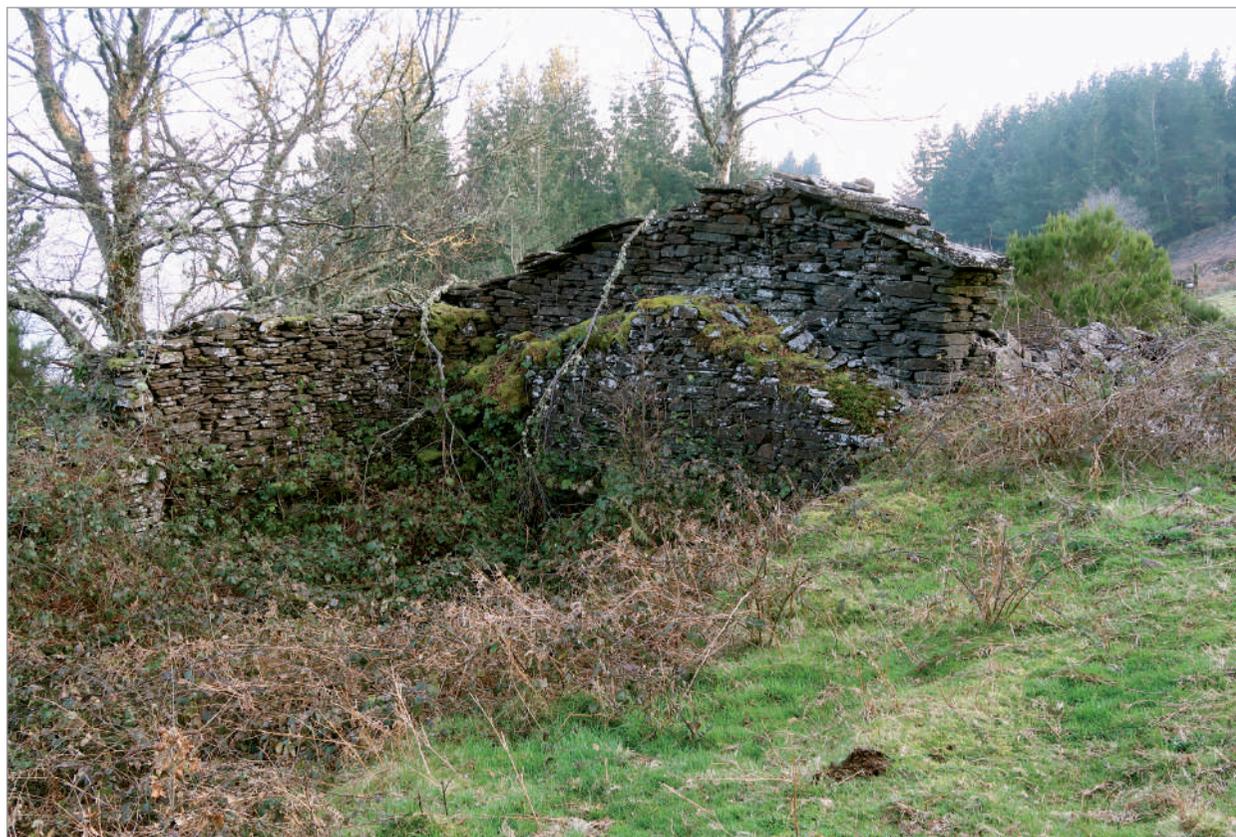
Construcción: Corte [C-06]

Ruinas de una construcción de planta rectangular de unos 9 m por 4,80 m, con el eje mayor en dirección norte-sur, y cerramientos de mampostería de piedra pizarrosa en seco. Aún conservada en la década de 1970, presentaba cubierta de *llouzas* resuelta a dos aguas. Cumplía la función de *corte* (cuadra) para el ganado menudo, disponiendo de al menos una puerta de acceso en la fachada este. Es probable que, como ocurre en otros casos en la braña, la duplicación del módulo respondiera a la existencia de dos *cortes* adosadas.

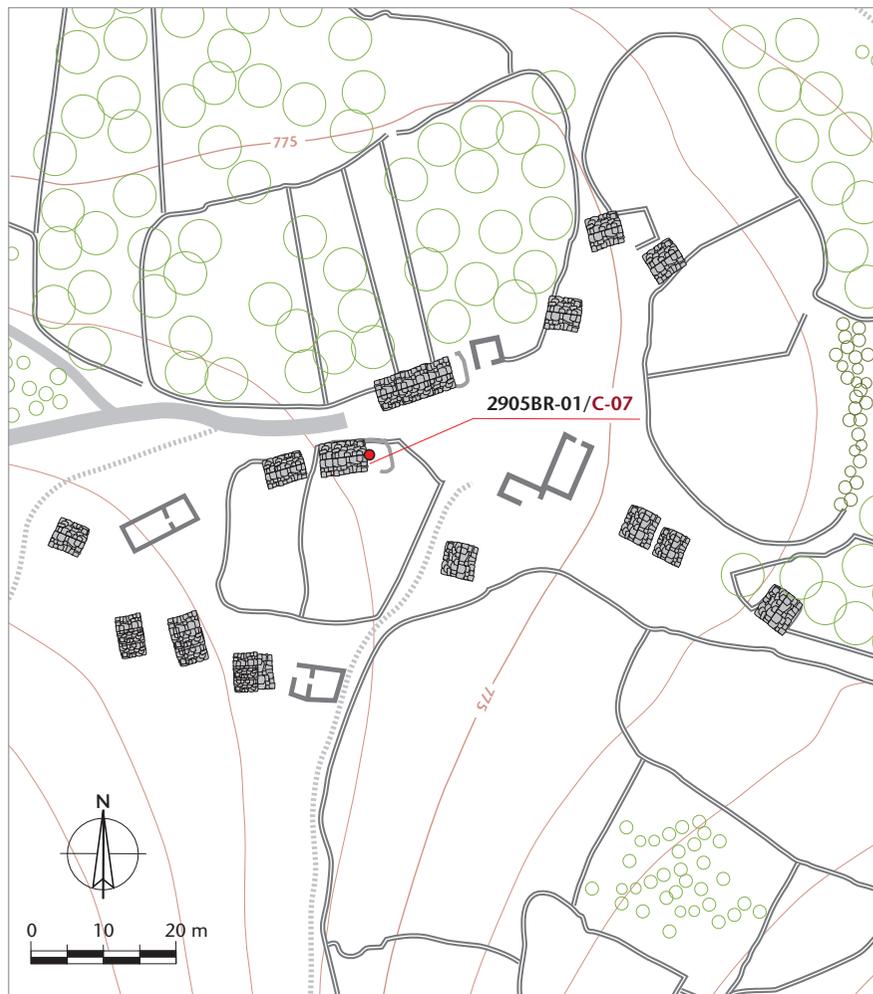
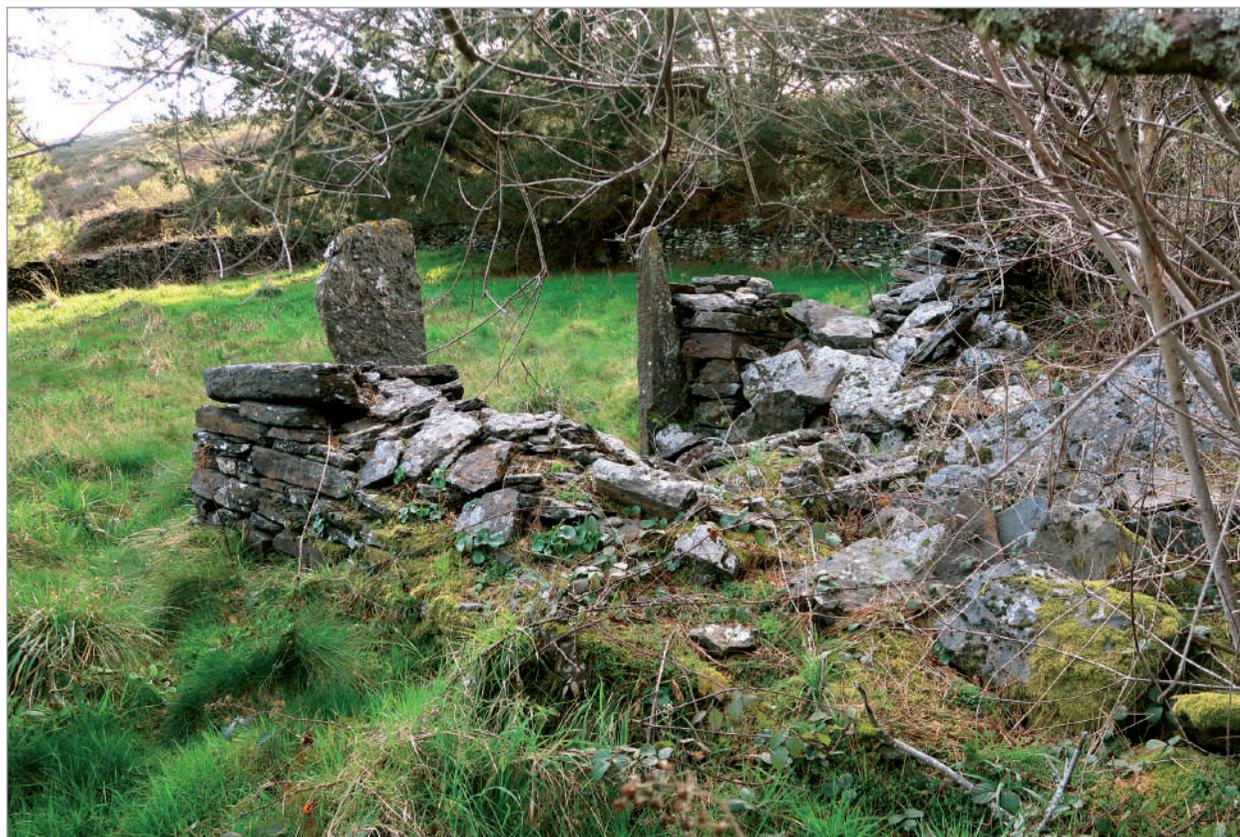
Construcción: A corte de Casa Veiga [C-07]

Ruinas de una construcción de planta rectangular de unos 7,20 m por 5,10 m, con el eje mayor en dirección este-oeste, y cerramientos de mampostería de piedra pizarrosa en seco. Aún conservada en la década de 1970, presentaba cubierta de *llouxas* resuelta a dos aguas. Cumplía la función de *corte* (cuadra) para el ganado menudo, disponiendo de al menos una puerta de acceso en la fachada norte. Adosado en la pared este tenía otra construcción, ya muy arrasada, que nos plantea la duda si se trataría de una *corrada* o de otra *corte* independiente.

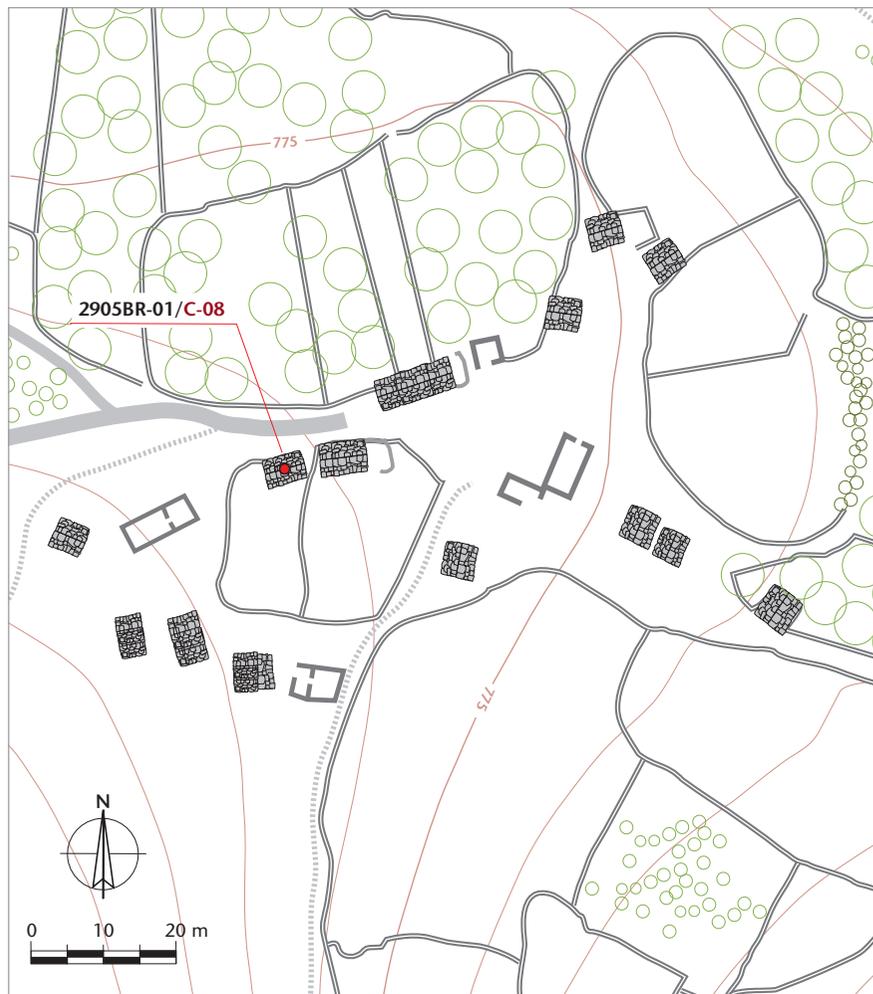
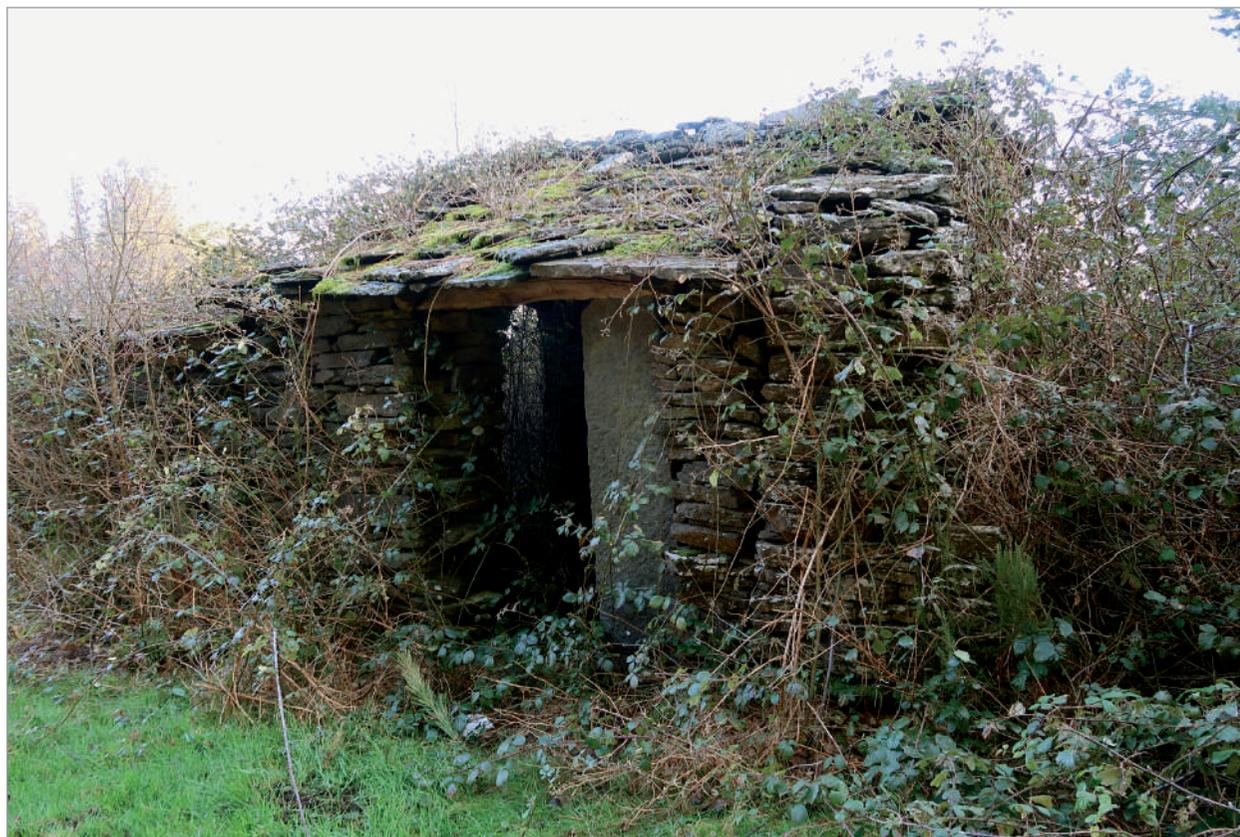
Construcción: Corte [C-08]

Construcción de planta rectangular de unos 7,20 m por 4,60 m, con el eje mayor en dirección este-oeste, y cerramientos de mampostería de piedra pizarrosa en seco. La cubierta, de *llouxas* (lajas de pizarra), se resuelve a dos aguas sobre una estructura de correas apoyadas en los *espigos* o hastiales. Cumplía la función de *corte* (cuadra) para el ganado menudo, disponiendo de dos puertas: una en la fachada norte, que comunica con el camino de acceso desde Eilao a la braña, y otra en el hastial del lado este, que comunicaba con un prado. En la actualidad la construcción presenta estado de ruina.

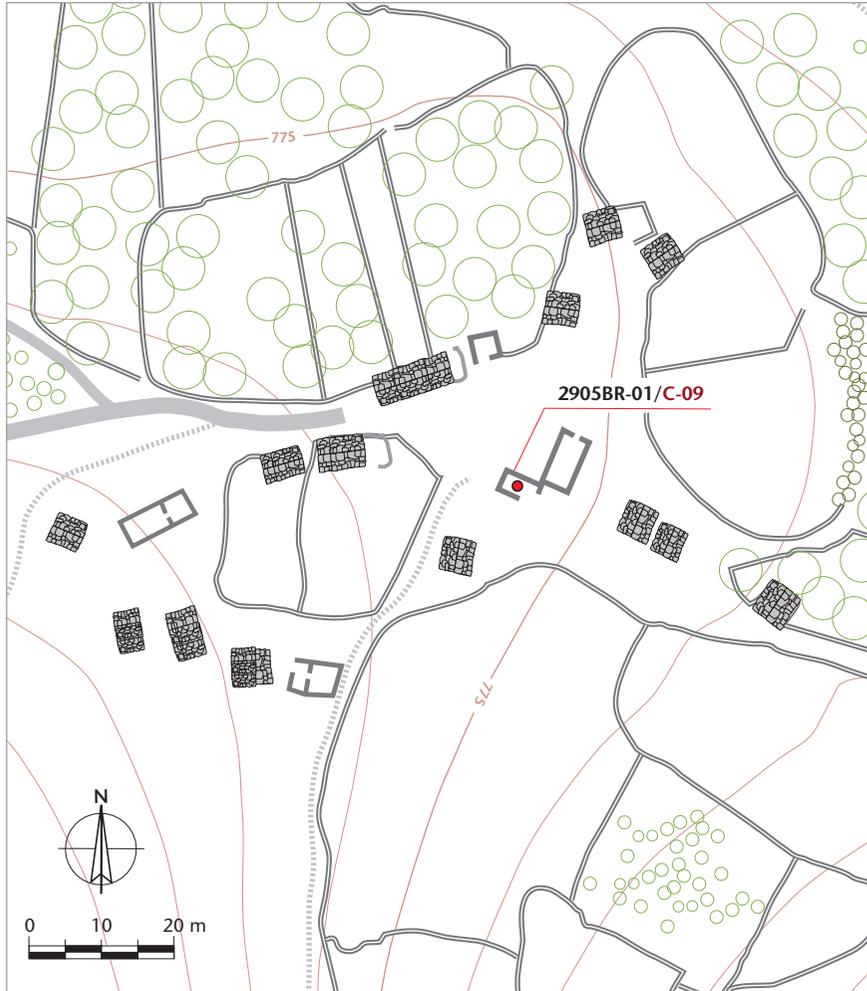
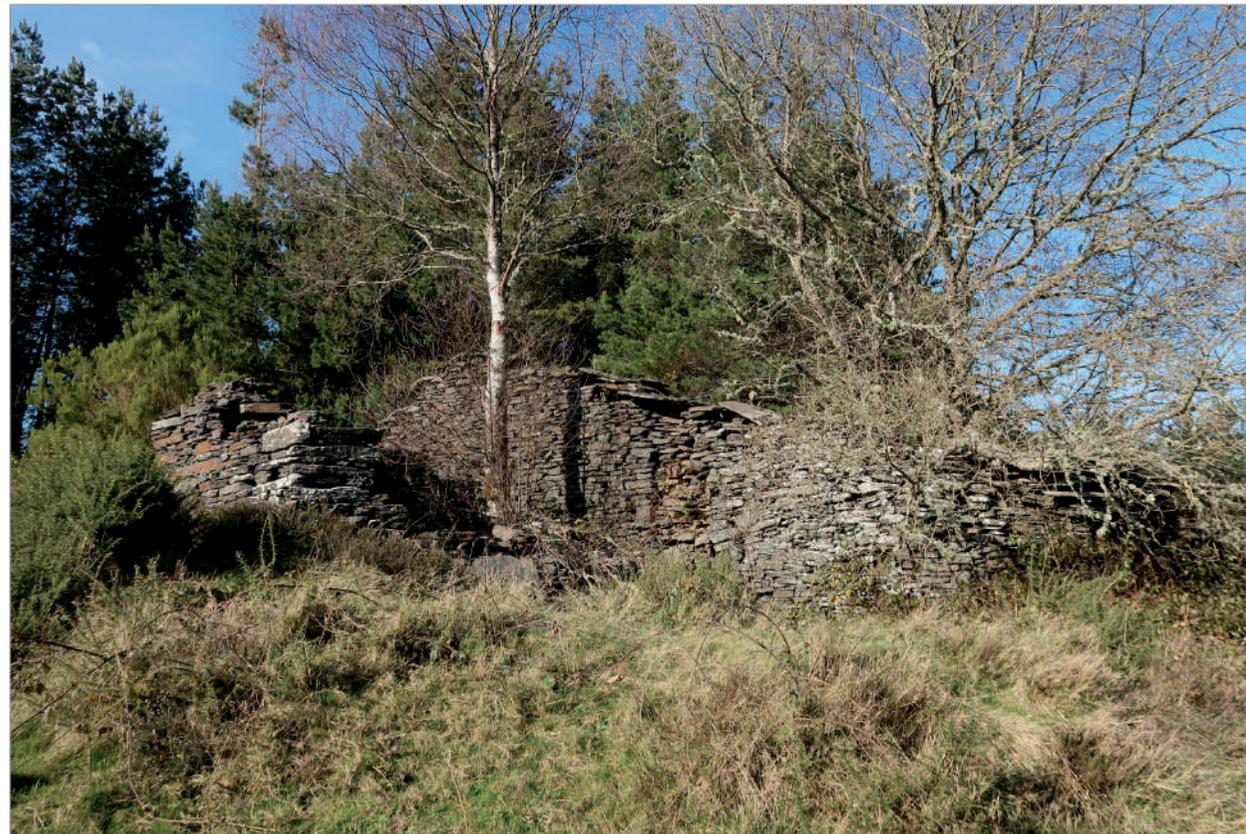
Construcción: Corte de Casa Cobo [C-09]

Ruinas de una construcción de planta rectangular de unos 6,30 m por 5,60 m, con cerramientos de mampostería de piedra pizarrosa en seco. La cubierta se solucionaba a dos aguas y presumiblemente con cobertera de losas de pizarra. Cumplía la función de *corte* (cuadra) para el ganado menudo y disponía de una puerta con marco de *banzos*, situada en hastial, en la fachada sur. Aún presentaba buen estado en 1970.

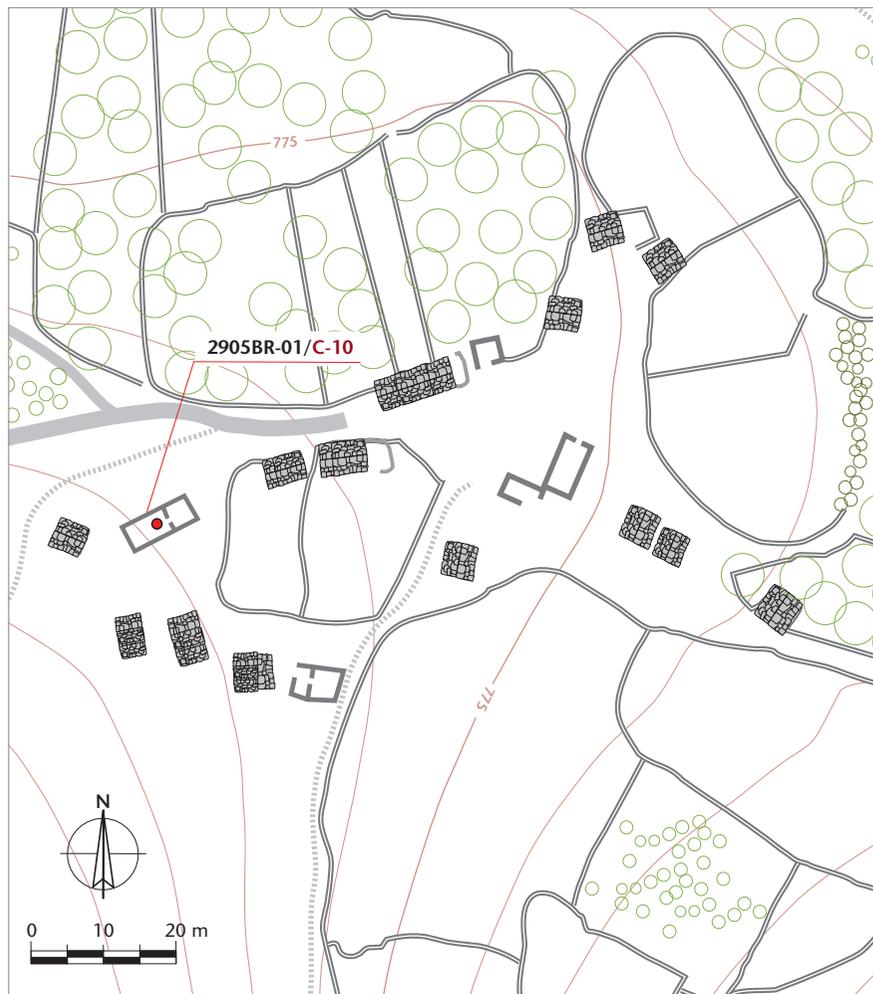
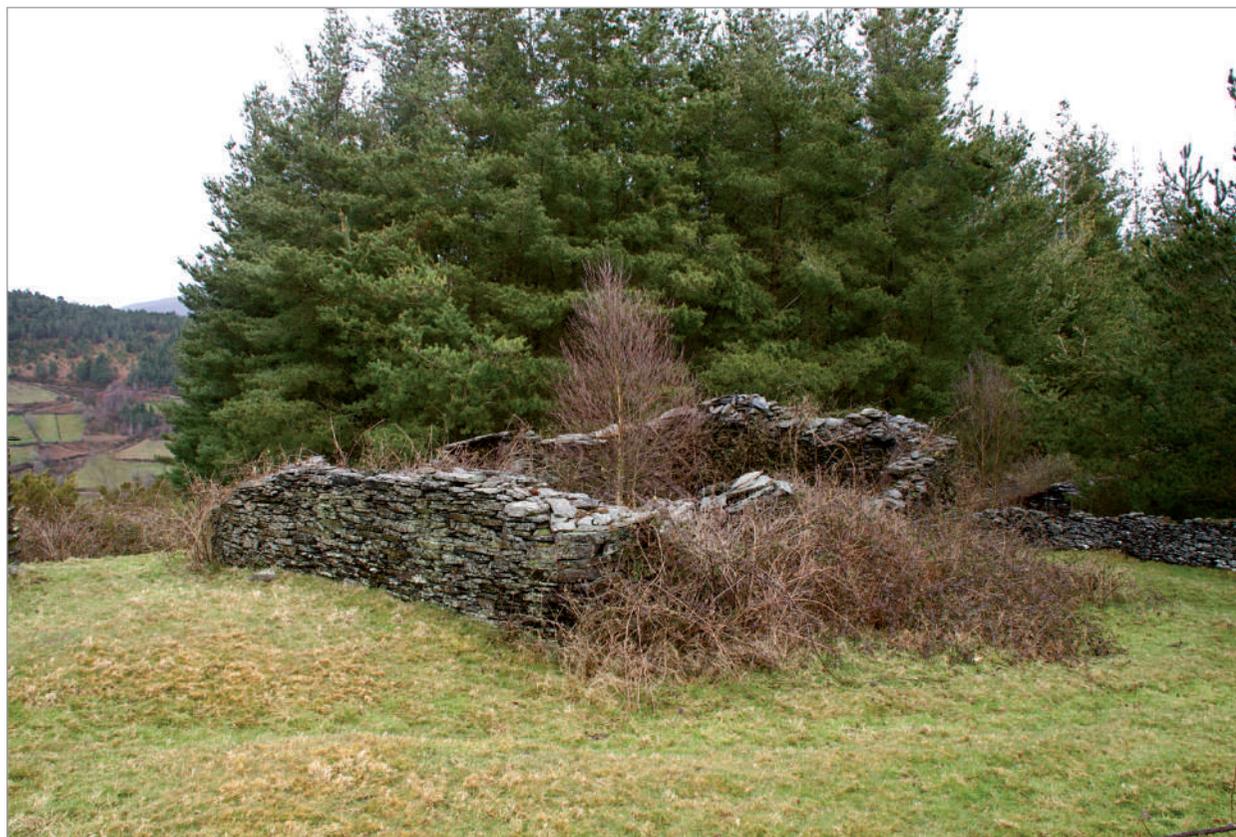
Construcción: *Corte* [C-10]

Ruinas de una construcción de larga planta rectangular de unos 10 m por 6 m, orientada con el eje mayor en dirección este-oeste. Cerramientos de mampostería de piedra pizarrosa en seco y cubierta —aún conservada en 1970 y hoy inexistente— a dos aguas y presumiblemente con cobertera de losas de pizarra. Cumplía la función de *corte* (cuadra) para el ganado menudo, pero desconocemos si se trataba de dos *cortes* adosadas o de una única *corte* con *corrada* en avance. Actualmente está en ruina total, conservando casi en su totalidad el arranque del muro perimetral.

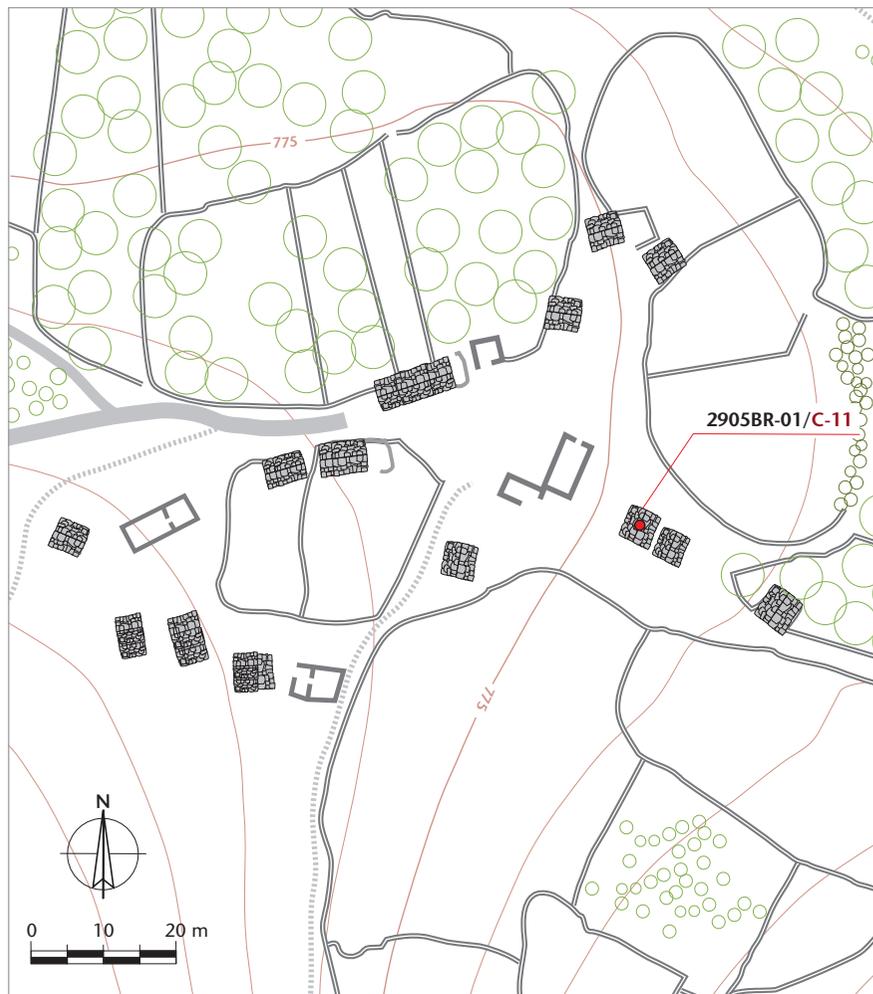
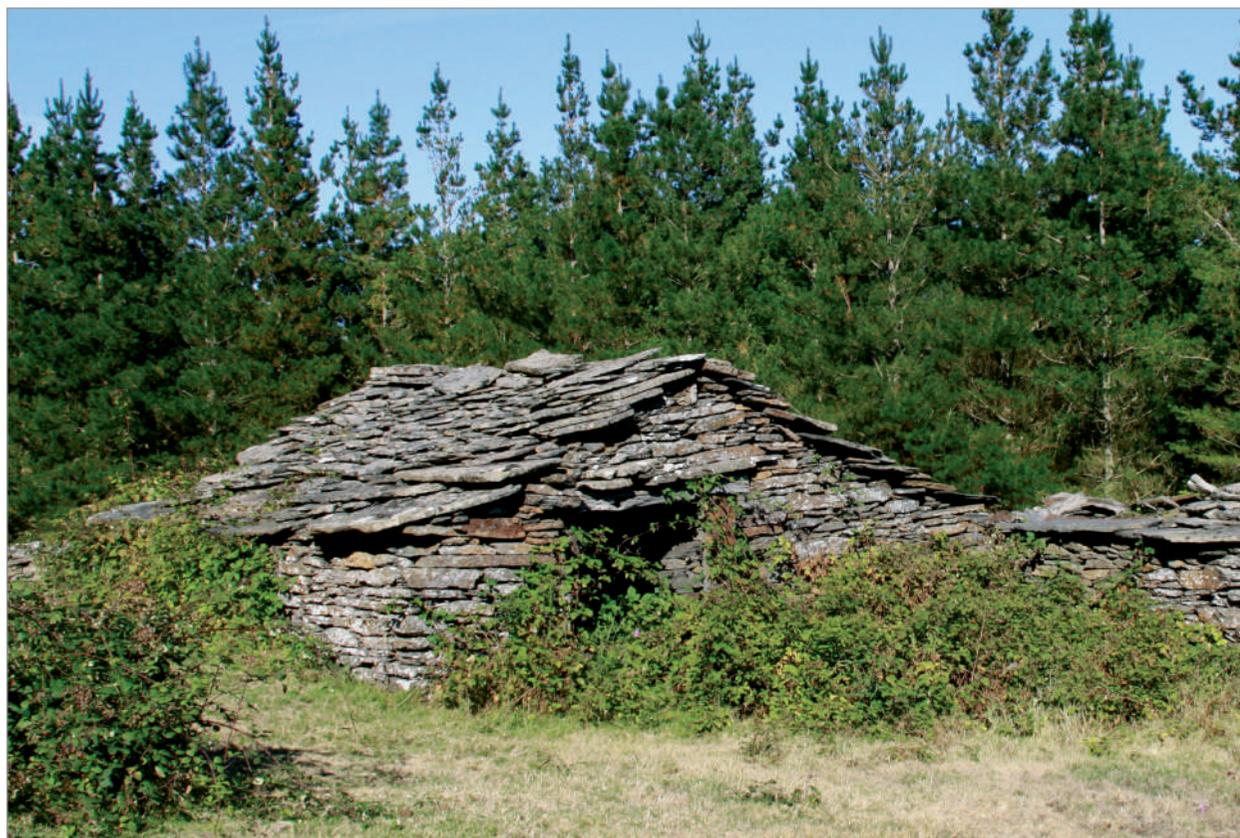
Construcción: A corte de Casa Calveiro [C-11]

Planta	Cerramientos	Huecos	Alturas	Espacios int.
Rectangular	Mampostería de piedra	1 puerta	1	1
Cubierta: morfología	Materiales	Estructura	Elementos anexos	
A dos aguas	Llouxas	Correas	Ninguno	
Uso tradicional	Uso actual	Valor del elemento	Estado de conservación	
Corte	Abandonado	Interesante [4/7]	Deficiente

Construcción de planta subrectangular (5,40 x 4,20 m), con cerramientos de mampostería de piedra pizarrosa asentada en seco, y cubierta a dos aguas de *llouxas* (losas de pizarra). Se desarrolla en una sola altura y presenta como único hueco la puerta en la fachada sur. La cubierta se estructura sobre correas que apoyan en los hastiales: las *carreiras* y el *crumen* o viga de cumbre, sobre las que descansan los *cangos* (cabios). Las losas de pizarra son gruesas y no van clavadas a la estructura leñosa, sino que se afianzan por su propio peso. El interior carece de cualquier mobiliario o equipamiento, pues cumplía la función de *corte* (cuadra) para las ovejas. Actualmente la construcción está abandonada y presenta deficiente estado de conservación.

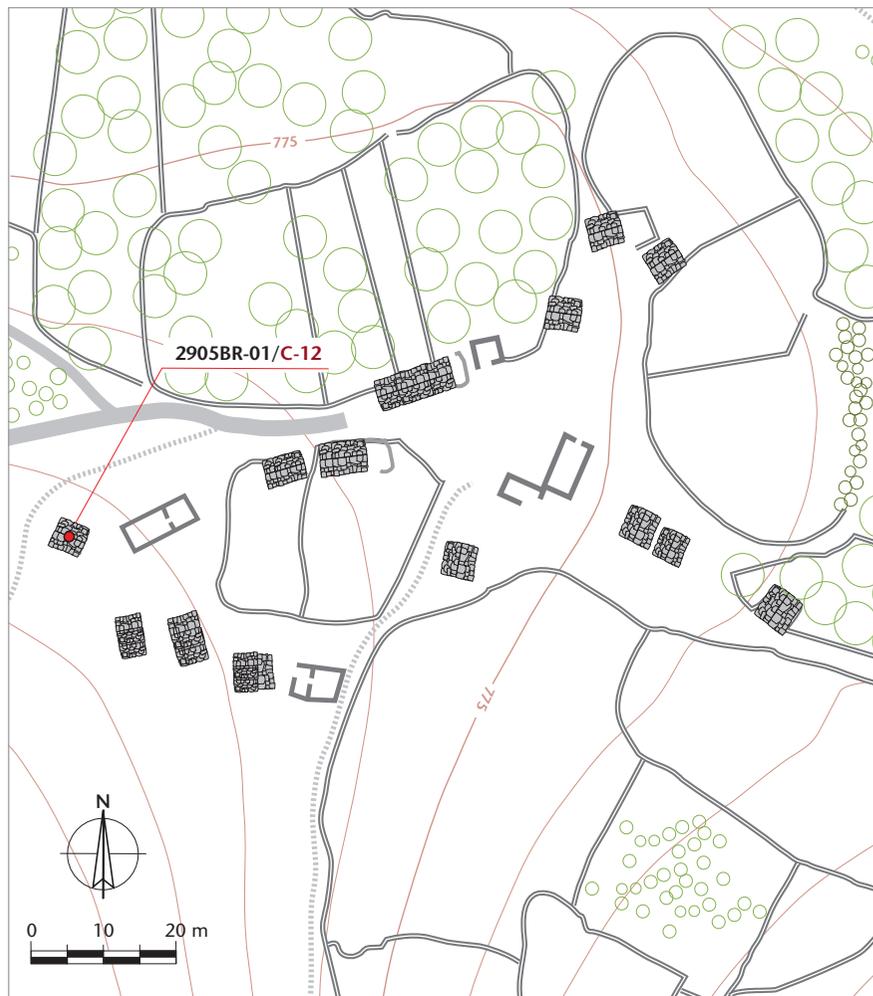
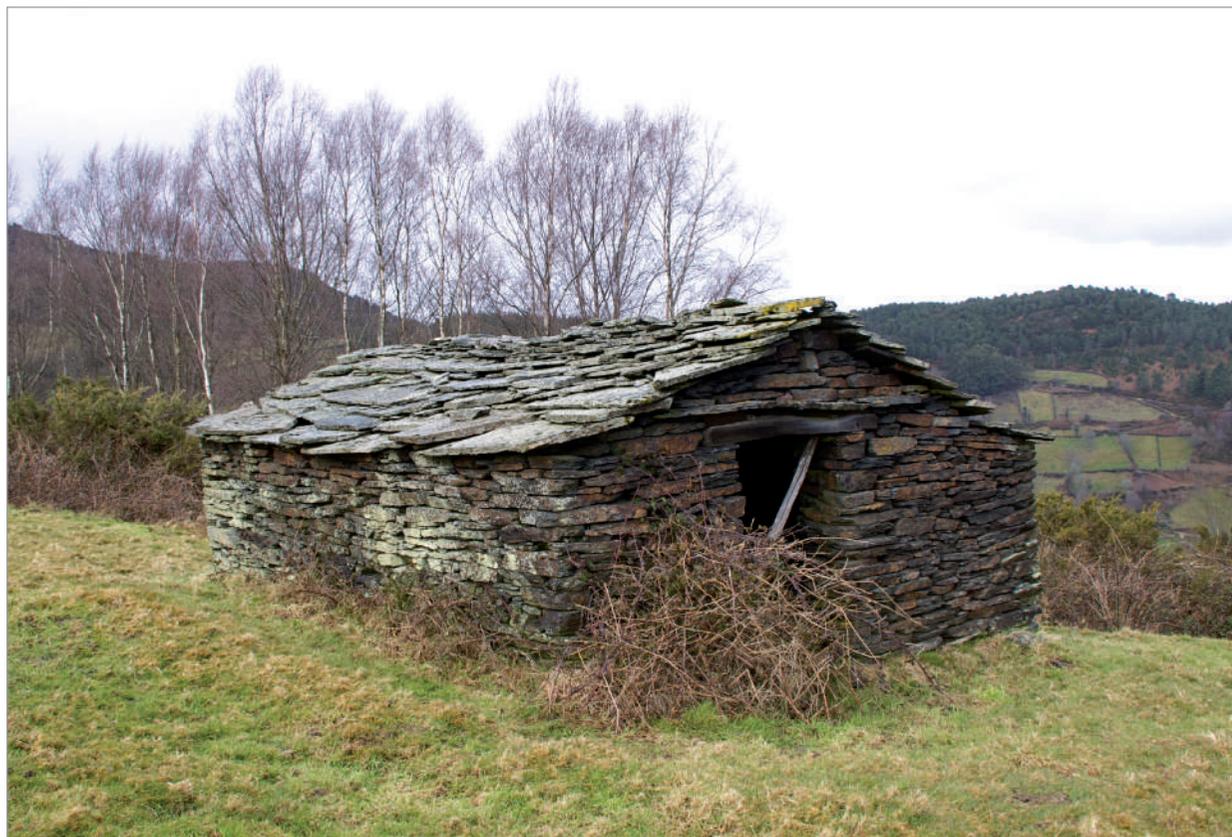
Construcción: A corte de Casa Colás [C-12]

Construcción de planta rectangular (5,70 x 4 m), con cerramientos de mampostería de piedra pizarrosa asentada en seco, y cubierta a dos aguas de *llouxas* (losas de pizarra). Se desarrolla en una sola altura y presenta como único hueco la puerta en la fachada sureste. La cubierta se estructura sobre correas que apoyan en los hastiales: las *carreiras* y el *crumen* o viga de cumbre, sobre las que descansan los *cangos* (cabios). Las losas de pizarra son gruesas y no van clavadas a la estructura leñosa, sino que se afianzan por su propio peso. El interior carece de cualquier mobiliario o equipamiento, pues cumplía la función de *corte* (cuadra) para las ovejas. Actualmente la construcción presenta un aceptable estado de conservación.

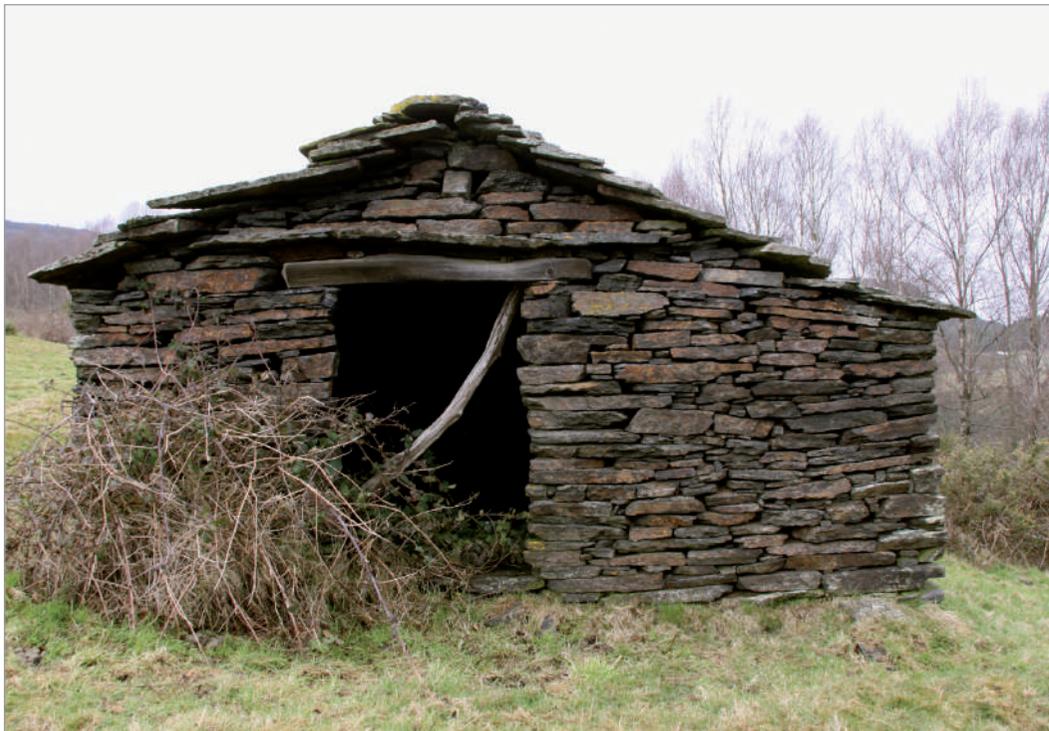
1. La puerta se abre al sureste, con las jambas resueltas en mampostería, el *cargadeiro* o dintel, de madera, y sobre él el *veiro* o lajas voladas para salvaguardarlo de la lluvia.

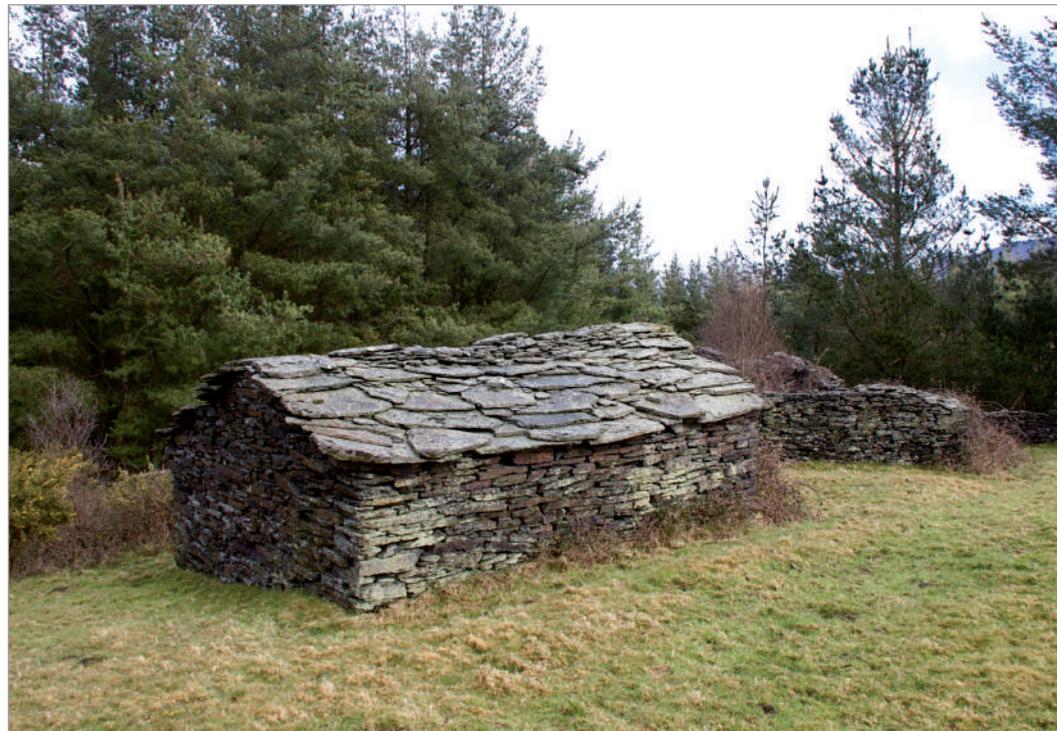
2-3. Vista posterior y lateral de la construcción, con fachadas herméticas a excepción de la puerta.

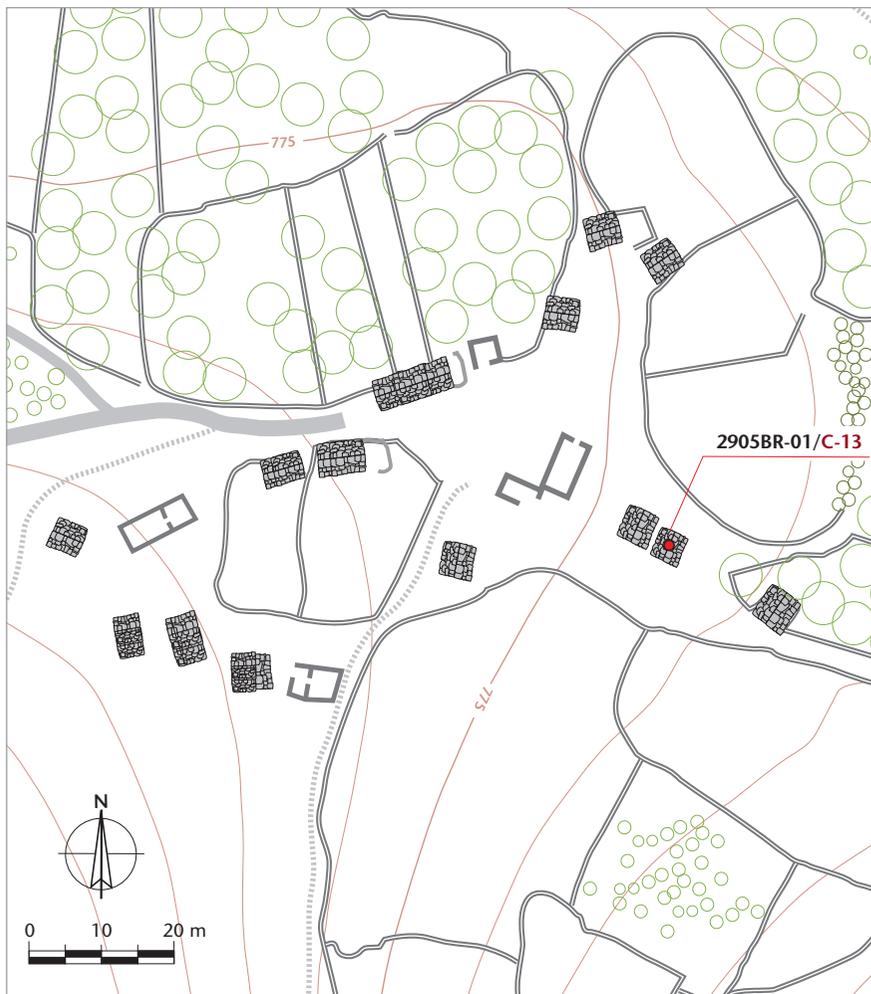
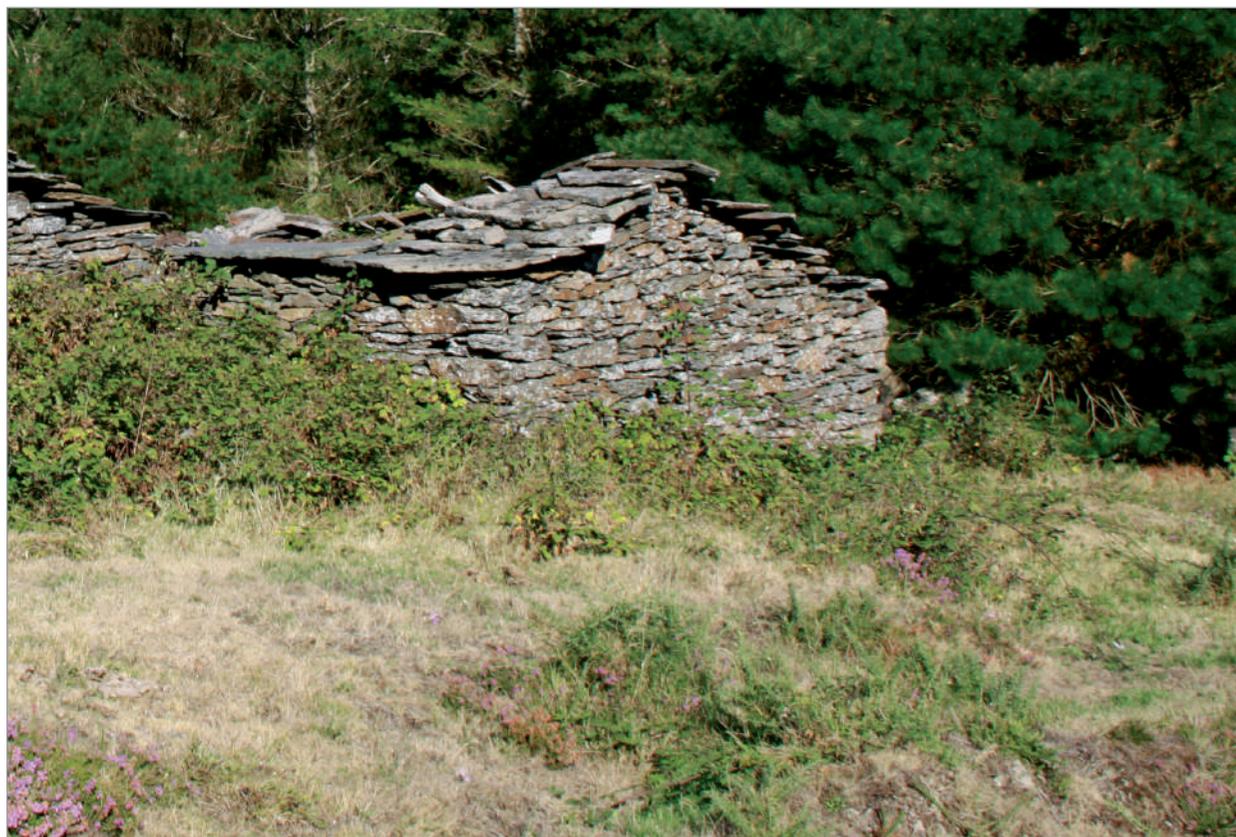
CATÁLOGO DE CONSTRUCCIONES Construcción: Corte [C-13]

Construcción de planta rectangular de unos 5 x 4,40 m, con cerramientos de mampostería de piedra pizarrosa asentada en seco, y cubierta a dos aguas de *llouxa* (losas de pizarra), actualmente hundida. Se desarrolla en una sola altura y presentaba como único hueco la puerta en la fachada norte. Cumplía la función de *corte* (cuadra) para las ovejas y en la actualidad está abandonada y en estado de ruina parcial.

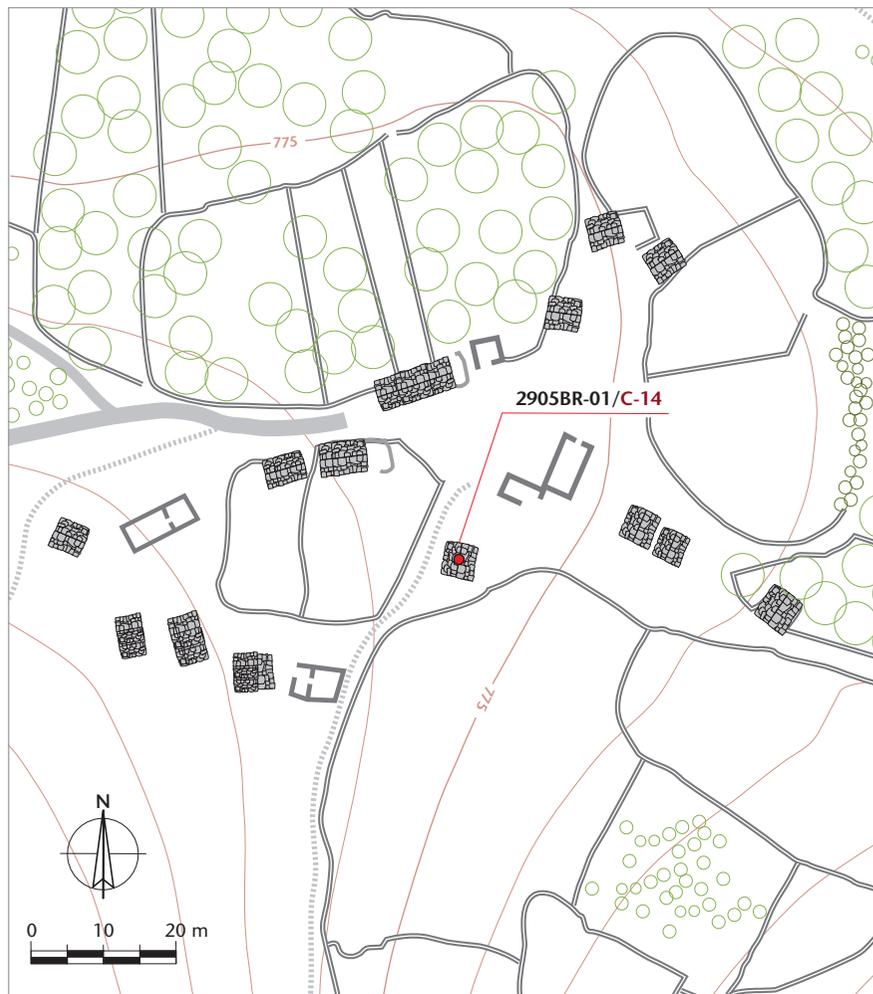
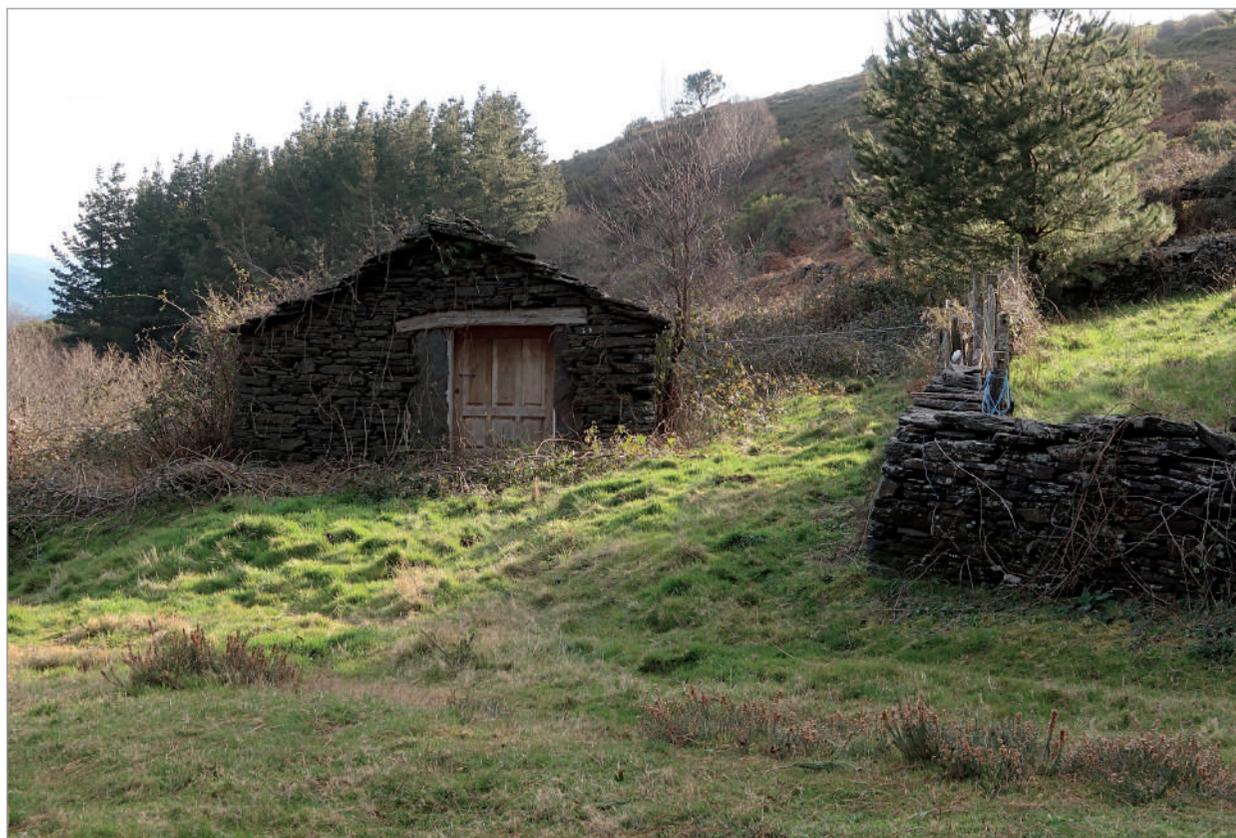
Construcción: A corte de Casa Alba [C-14]

Construcción de planta rectangular de unos 5,80 x 5 m, con cerramientos de mampostería de piedra pizarrosa asentada en seco y cubierta a dos aguas de *llouxas* (losas de pizarra) estructurada sobre correas. Se desarrolla en una sola altura y presenta como único hueco la puerta, orientada al norte. Las losas de pizarra son gruesas y no van clavadas a la estructura leñosa, sino que se afianzan por su propio peso. Cumplía tradicionalmente la función de *corte* (cuadra) para las ovejas. Pertenece a la misma casa que C-01. Actualmente está restaurada y presenta aceptable estado de conservación.

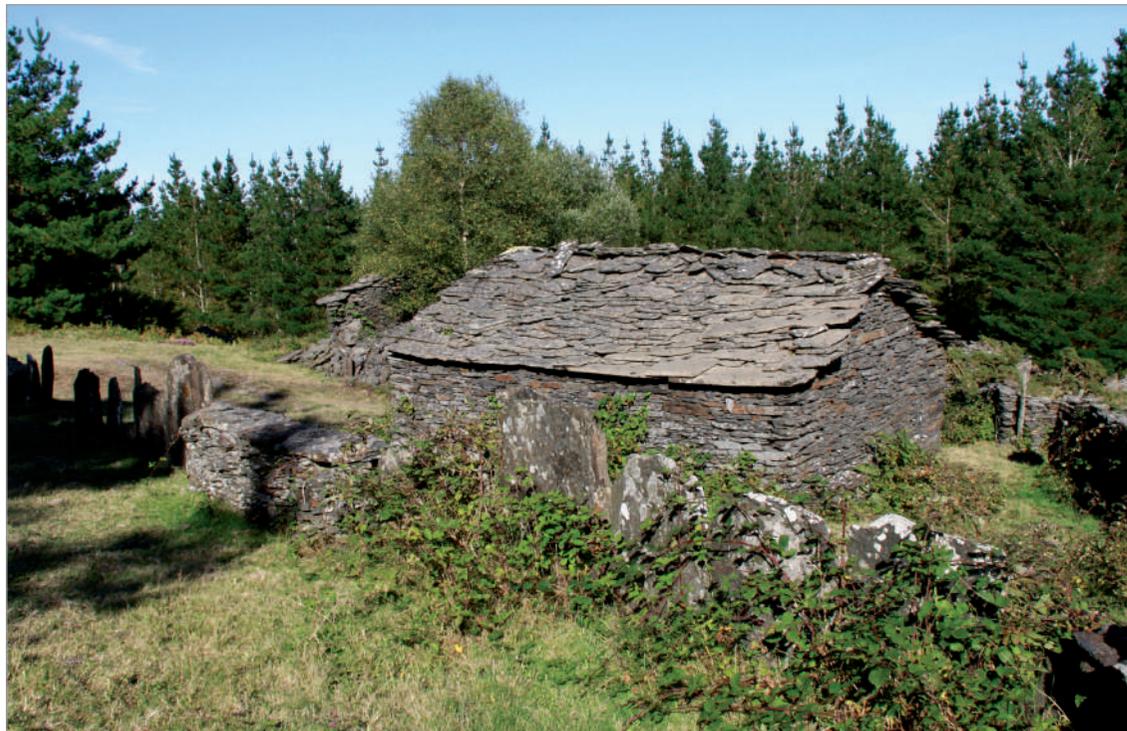
1

1. La *corte* desde el ángulo SO.
