AS CORTES D'ABREDO (EILAO)

Nº Catálogo: 2905BR-01

CATÁLOGO DE CONSTRUCCIONES Construcción: Corte de Casa Alba [C-01]

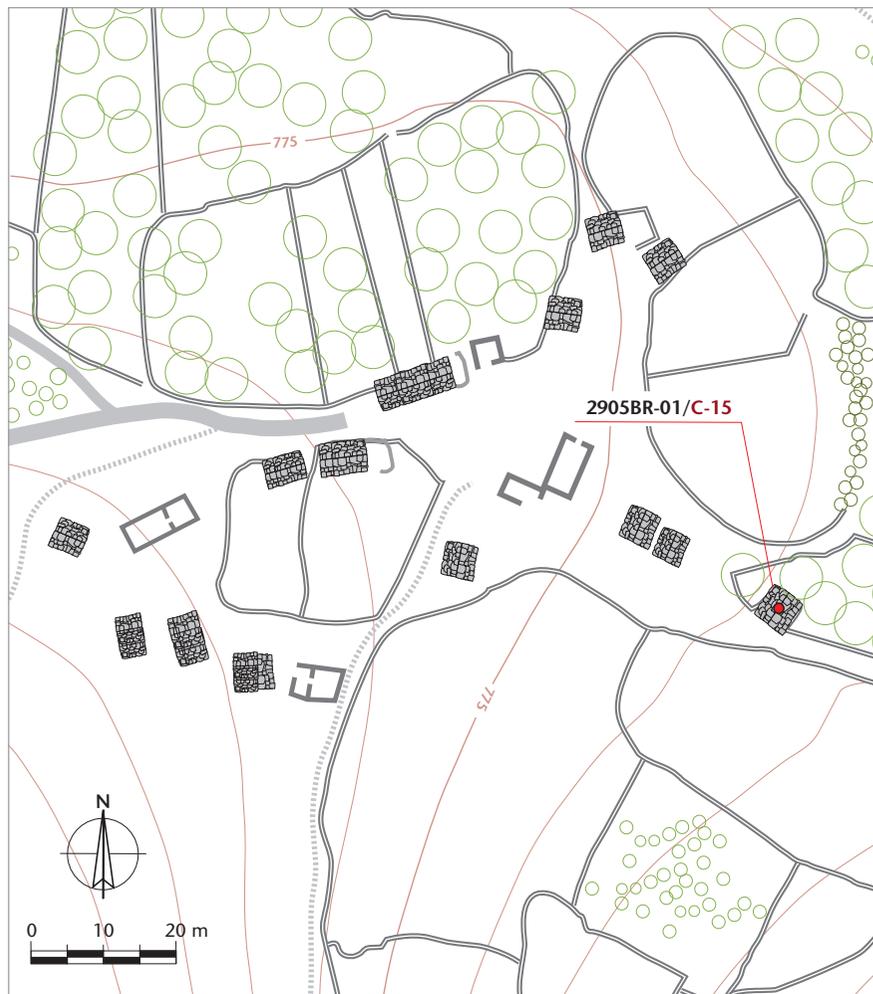
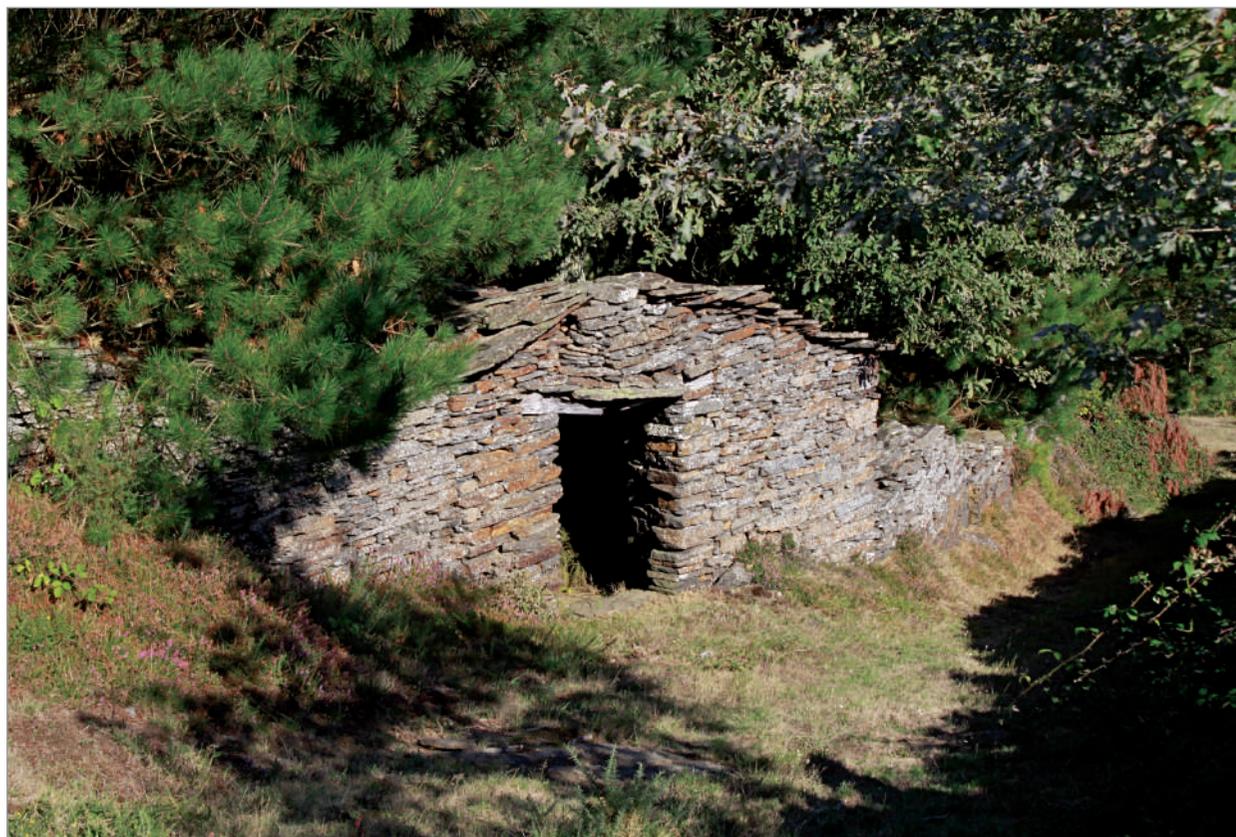
CATÁLOGO DE CONSTRUCCIONES Construcción: A corte de Casa Armino [C-15]

Construcción de planta rectangular, con cerramientos de mampostería de piedra pizarrosa asentada en seco, y cubierta a dos aguas de *llouxas* (losas de pizarra). Se desarrolla en una sola altura y presenta la puerta, único hueco de la construcción, en hastial en el lado SO. La cubierta se estructura sobre correas que apoyan en los *espigos* o hastiales: el *crumen* o viga de cumbre, ya hundida, y dos pares de *carreiras*. Las losas de pizarra son gruesas y no van clavadas a la estructura leñosa, sino que se afianzan por su propio peso. El interior carece de cualquier mobiliario o equipamiento, pues cumplía la función de *corte* (cuadra) para las ovejas. Actualmente la construcción está parcialmente en ruina.

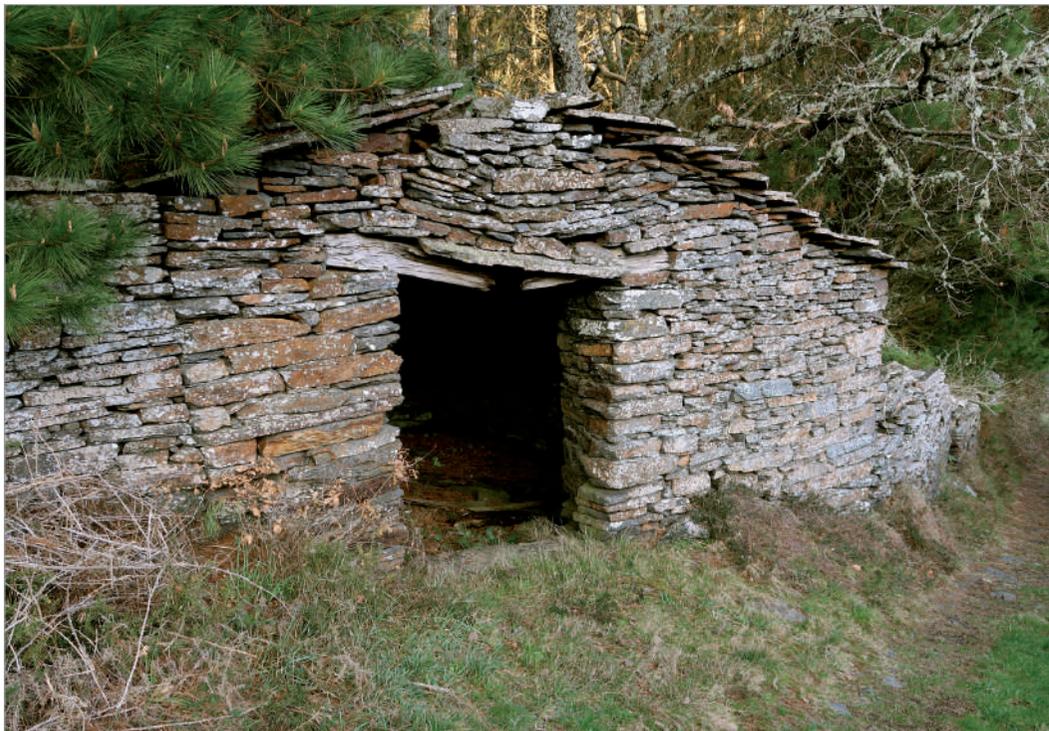
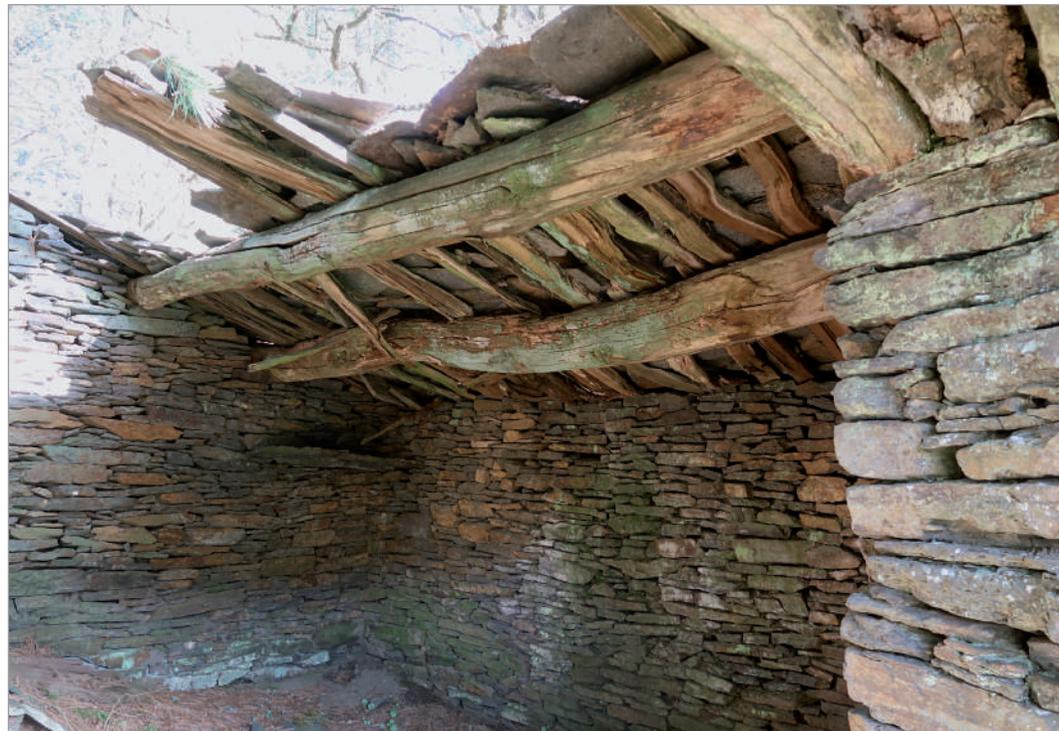
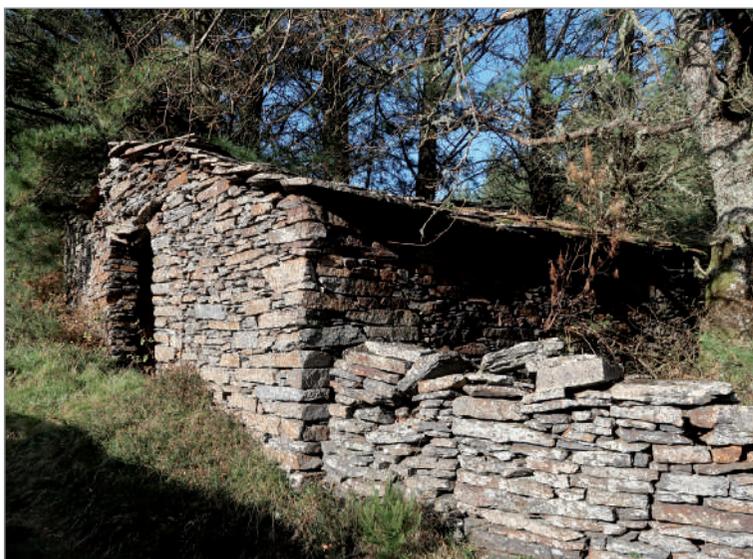
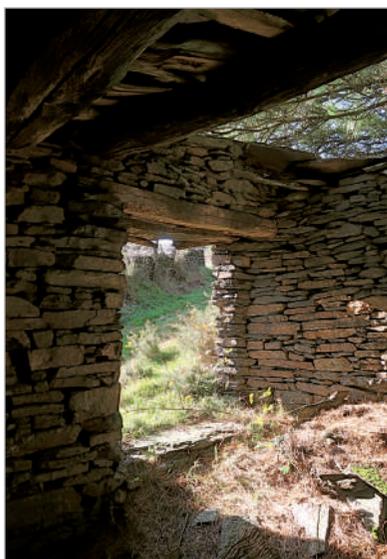
1. La fachada principal se abre al camino que une la braña con Xíu.
2. La cubierta, parcialmente arruinada por el hundimiento del *crumen* (viga de cumbre), aún conserva las *carreiras*, de gruesos rollizos, empotradas en los *espigos* (hastiales).
3. Vista lateral de la construcción desde el camino de Xíu.
4. Un aspecto desde el interior. El suelo ligeramente excavado en el terreno y la puerta, resuelta con mampostería y adintelada en madera.

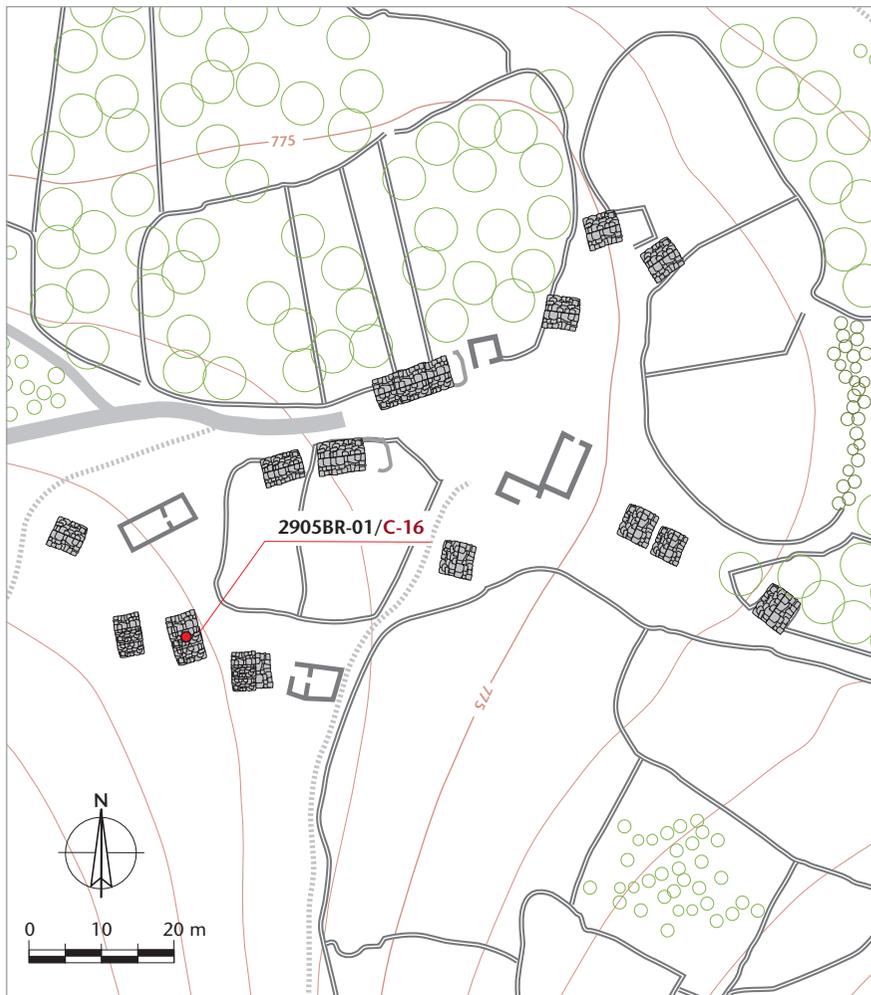
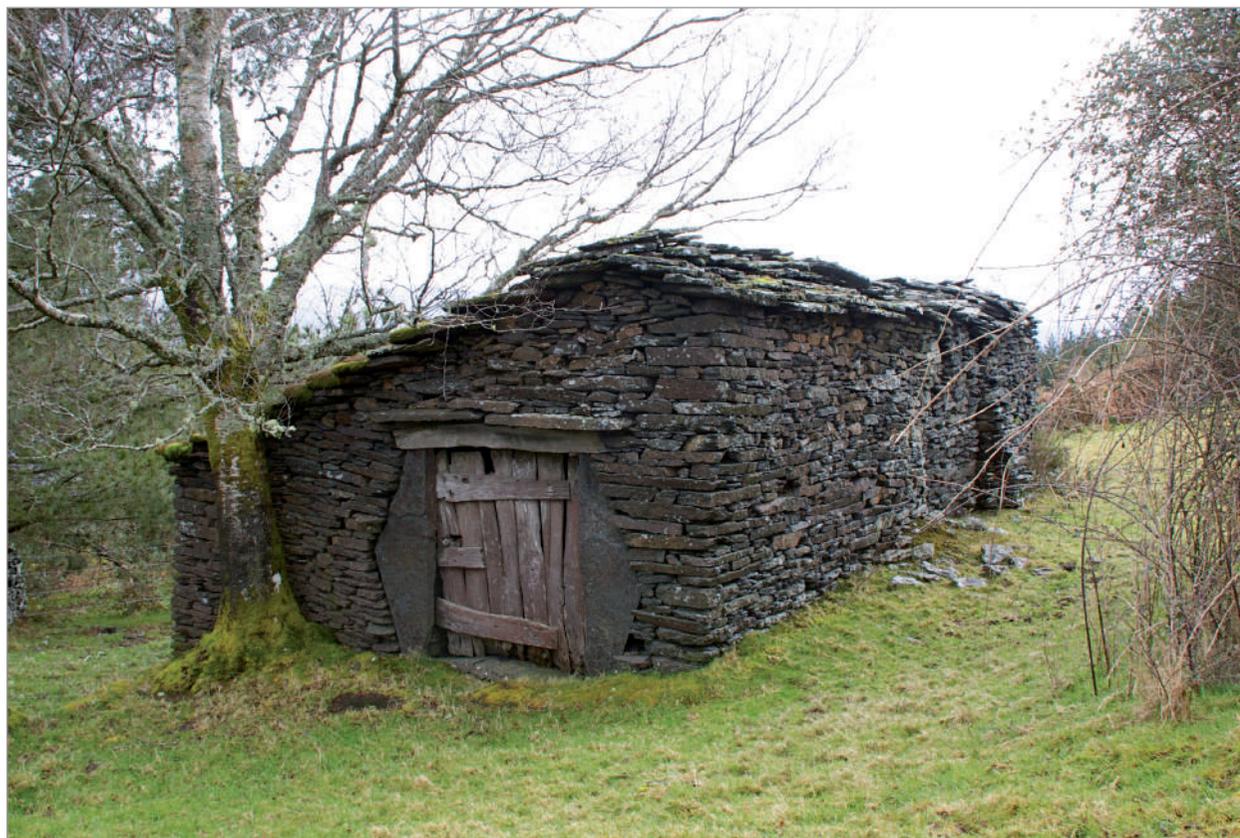
CATÁLOGO DE CONSTRUCCIONES *As cortes de Casa Cobo y Casa Benito [C-16]*

Planta	Cerramientos	Huecos	Alturas	Espacios int.
Rectangular	Mampostería de piedra	2 puertas	1	2
Cubierta: morfología	Materiales	Estructura	Elementos anexos	
A un agua	Llouxas	Medianil, tirantes y tornapuntas	Ninguno	
Uso tradicional	Uso actual	Valor del elemento	Estado de conservación	
2 cortes	Sin uso	Elevado [6/7]	Deficiente

Construcción de planta rectangular de 9,10 por 5,16 m, que agrupa dos cortes adosadas. Tiene cerramientos de mampostería de piedra pizarrosa asentada en seco, y cubierta a un agua de *llouxas* (losas de pizarra). Se desarrolla en una sola altura y presenta dos puertas, una en cada uno de los lados cortos, en las fachadas norte y sur. La cubierta cuenta como elementos resistentes con un potente *medianil* o muro de carga central y sendos tirantes en posición central en cada una de las cortes. Las losas de pizarra son gruesas y no van clavadas a la estructura leñosa, sino que se afianzan por su propio peso. Los interiores carecen de mobiliario o equipamiento, pues se destinaban a *corte* (cuadra) para las ovejas. Su estado de conservación es deficiente.

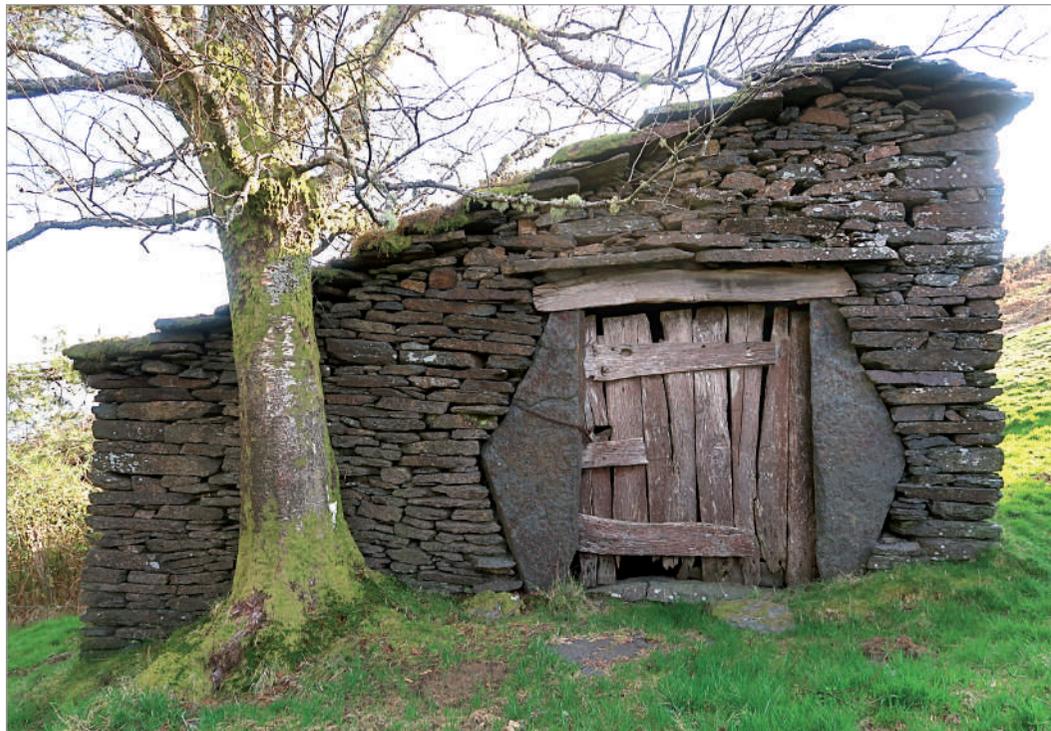
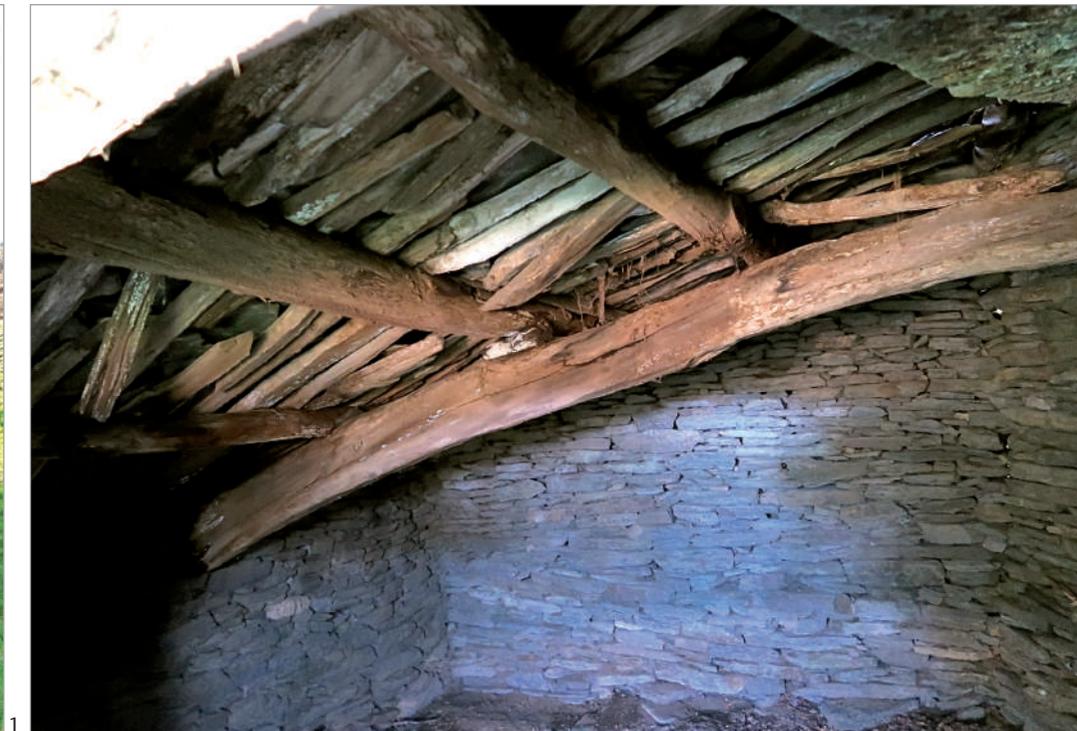
1. Fachada norte, con la puerta de acceso a la *corte de Casa Cobo*. Ésta presenta solución de *banzos* y tiene, como es común en la braña, *cargadeiro* (dintel) de madera, con el típico *veiro* de losas en la parte superior para preservarlo del arroyo del agua. La cimera del muro de cerramiento del lado oeste se remata en chaflán, permitiendo que las *llouxas* de cobertera viertan en ese punto en sentido opuesto (como en una cubierta a dos aguas) y favoreciendo el rápido desalajo del agua.

2. Detalle de la estructura de cubierta de la misma *corte*: las correas o *carreiras* que cargan en el *medianil*, con un potente tirante central de refuerzo.

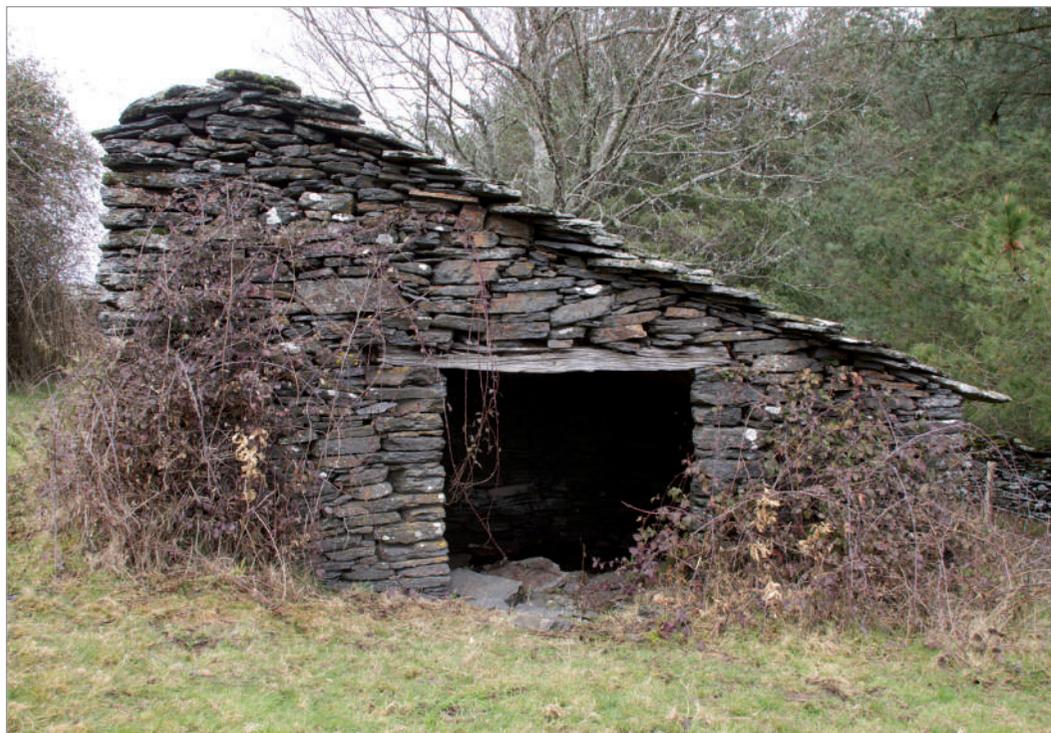
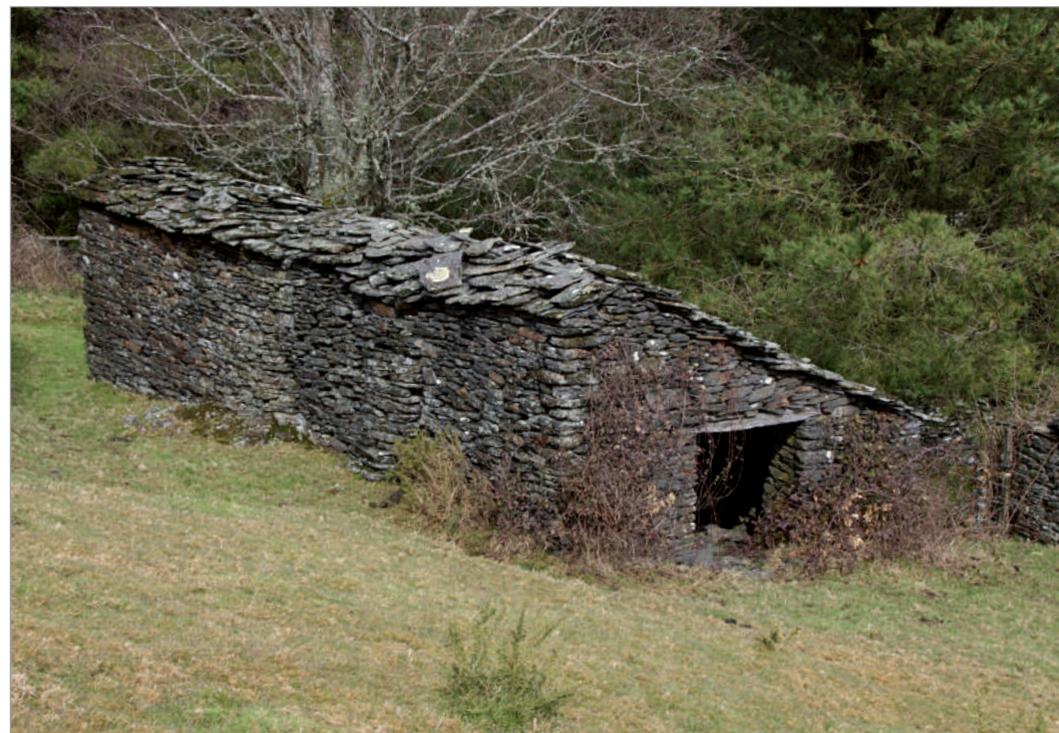
1. Fachada sur, con la puerta de acceso a la *corte de Casa Benito*.
2. Una perspectiva general desde el ángulo suroeste.
3. En la misma corte, detalle del tirante central de la estructura de cubierta con tornapuntas y calzos para apoyar las correas.
4. La puerta de la *corte de Casa Benito* desde el interior: de mampostería, con derrame interno y adintelada en madera. El suelo, ligeramente excavado, presentaba un solado de *llabanóis* (lajas de buen tamaño) hoy ya desmantelado.

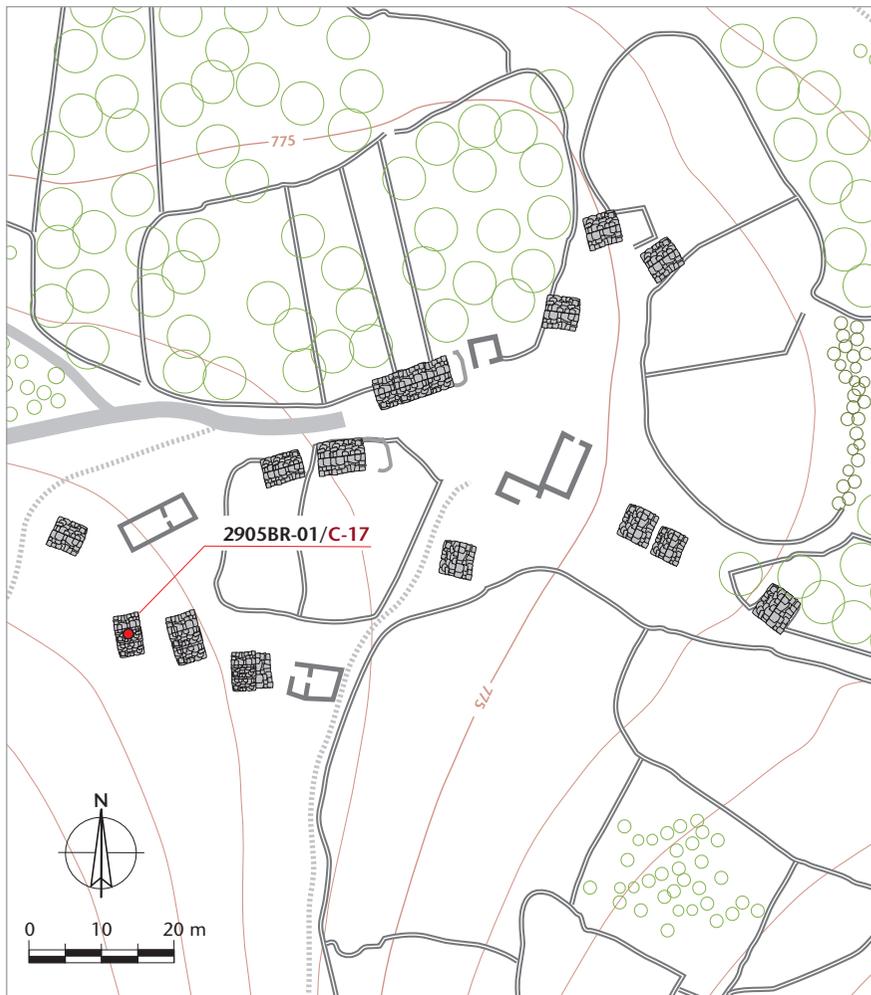
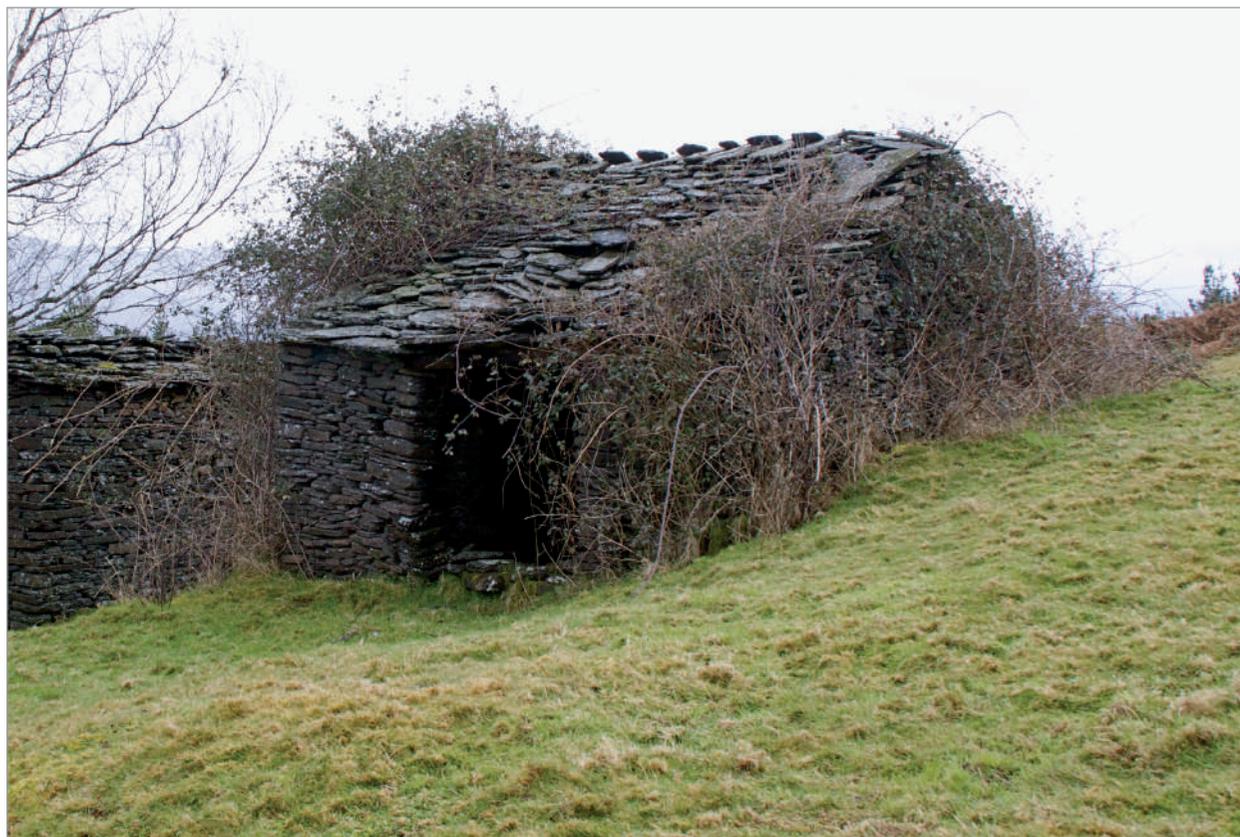
CATÁLOGO DE CONSTRUCCIONES Construcción: A corte de Casa Montaña [C-17]

Construcción de planta rectangular de unos 6 x 4,80 m, con cerramientos de mampostería de piedra pizarrosa asentada en seco, y cubierta a dos aguas de llouxas (losas de pizarra). Se desarrolla en una sola altura y presenta como único hueco la puerta en la fachada norte. La cubierta se estructura sobre correas que apoyan en los hastiales: el *crumen* o viga de cumbre, cuatro *carreiras* o vigas intermedias y *padia* o viga de sobre muro, sobre las que descansan los *cangos* (cabios). Las losas de pizarra son gruesas y no van clavadas a la estructura leñosa, sino que se afianzan por su propio peso. El interior carece de cualquier mobiliario o equipamiento, pues cumplía la función de *corte* (cuadra) para las ovejas. Actualmente la construcción presenta un estado de conservación muy deficiente y amenaza ruina.

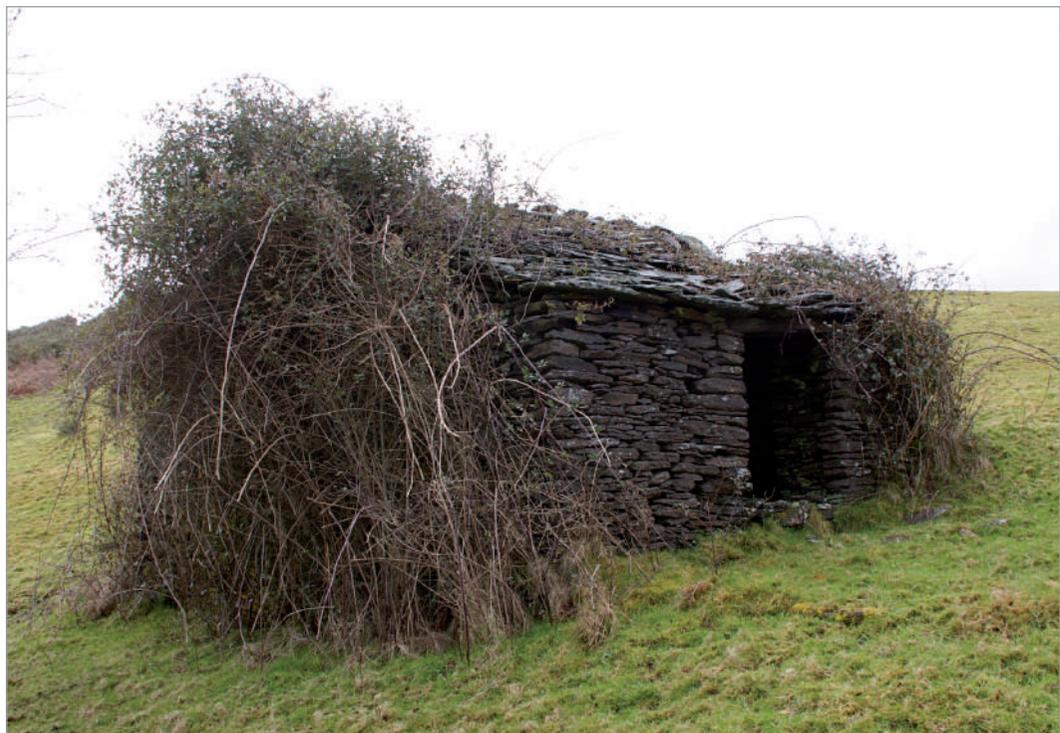
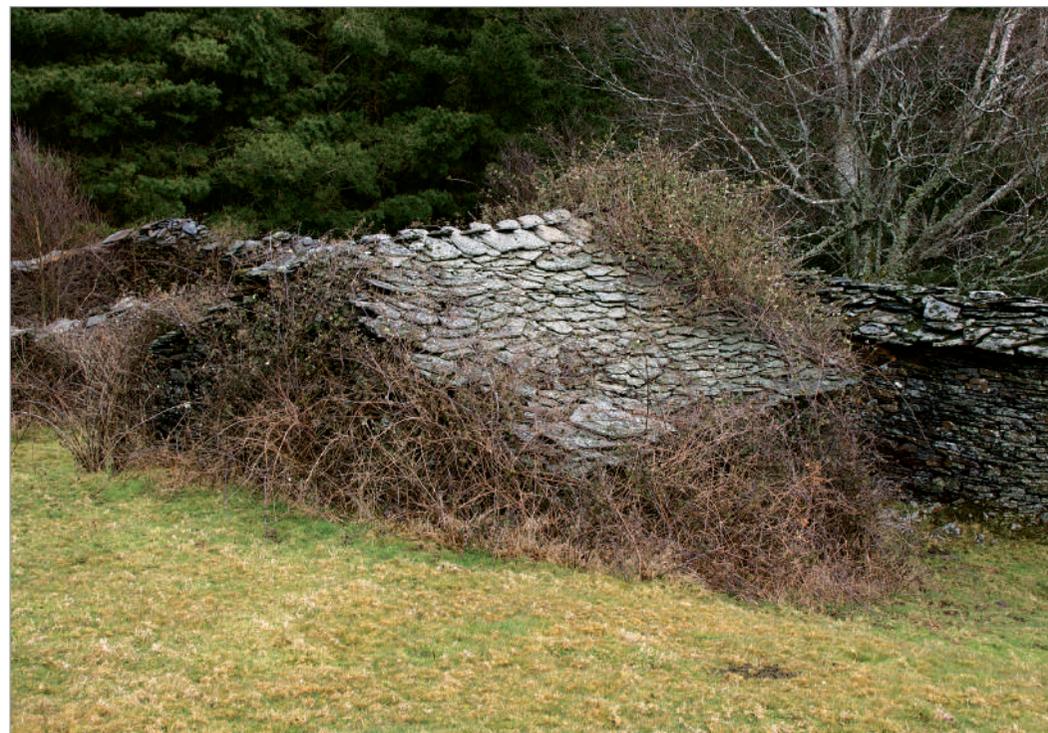
1-2. Dos vistas de la construcción parcialmente tomada por la vegetación. En la fachada posterior se aprecia su asentamiento semiexcavada en el talud. Vemos también cómo la cubierta remata la cumbre con *cruceiros*, solución poco común en esta braña.

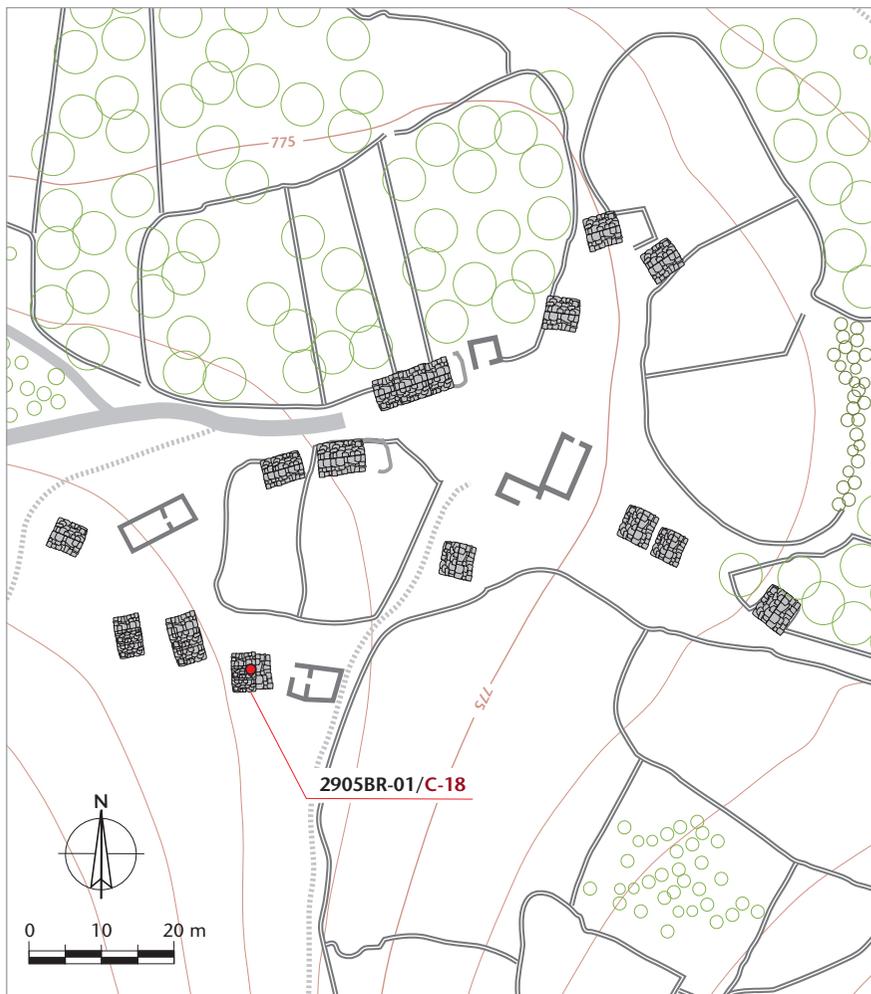
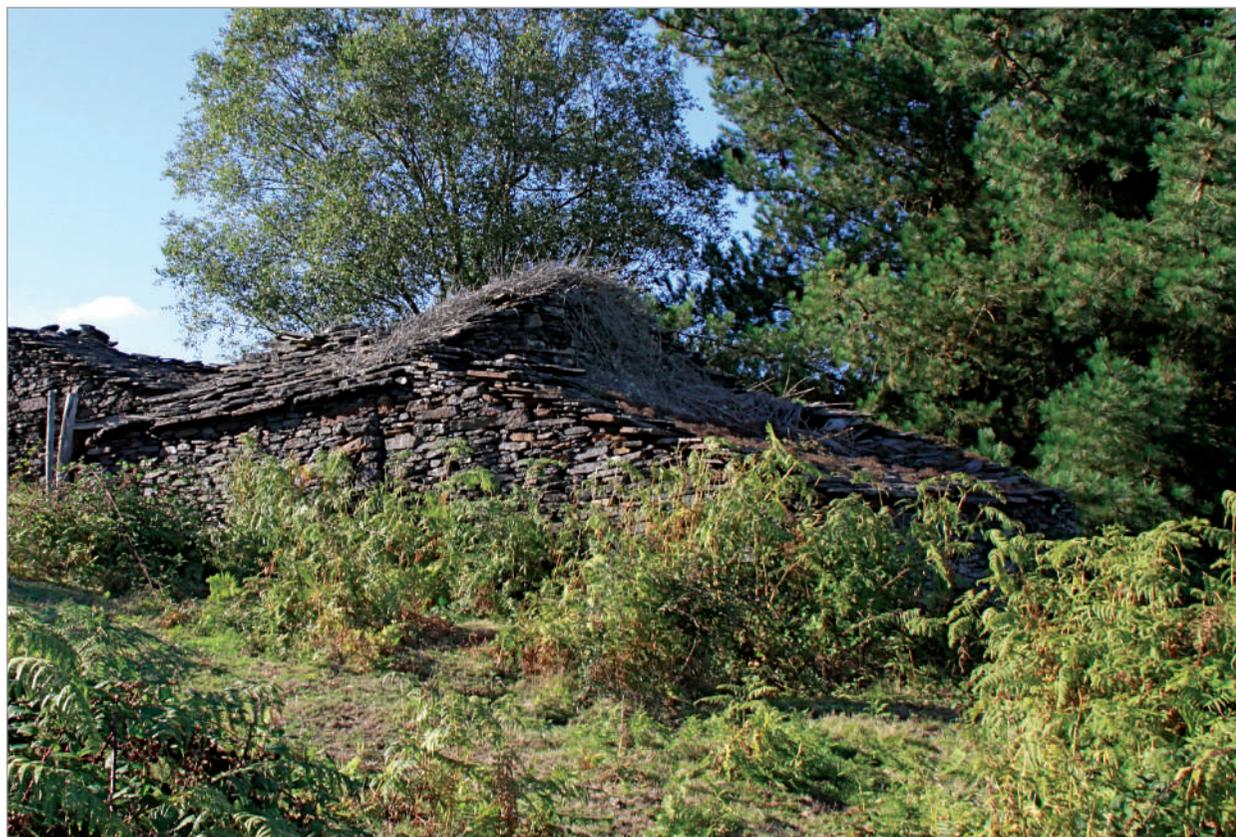
CATÁLOGO DE CONSTRUCCIONES Construcción: A corte de Casa del Xastre [C-18]

Construcción de planta rectangular de unos 6 x 5 m, asentada en talud, con cerramientos de mampostería de piedra pizarrosa en seco, y cubierta a dos aguas de *llouxas* (losas de pizarra) estructurada sobre correas. Se desarrolla en una sola altura y presenta como único hueco la puerta, en hastial, en la fachada este. Sobre este lado, un muro en «U» dispuesto en avance y cubierto a un agua acogía la *corrada*, de dimensiones reducidas (unos 3 x 6 m), destinada a almacenar el *cuito* o estiercol para el abono. El interior carece de cualquier mobiliario o equipamiento, pues cumplía la función de *corte* (cuadra) para las ovejas. Actualmente la construcción presenta un estado de conservación muy deficiente, tomada por la vegetación y parcialmente en ruina.

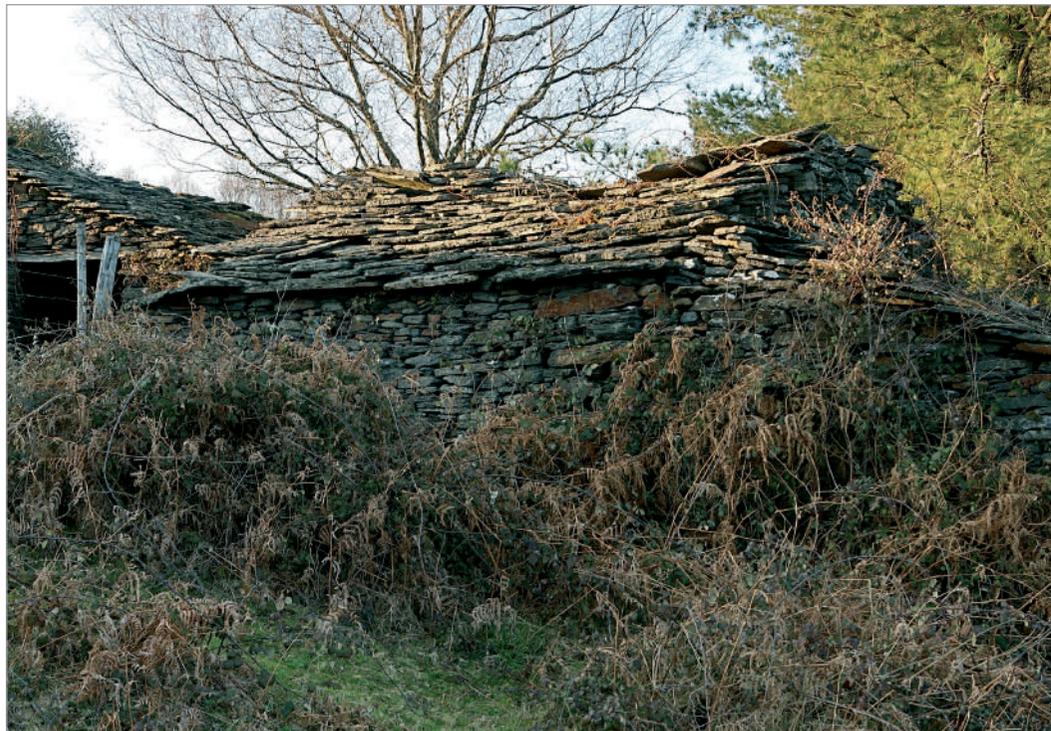
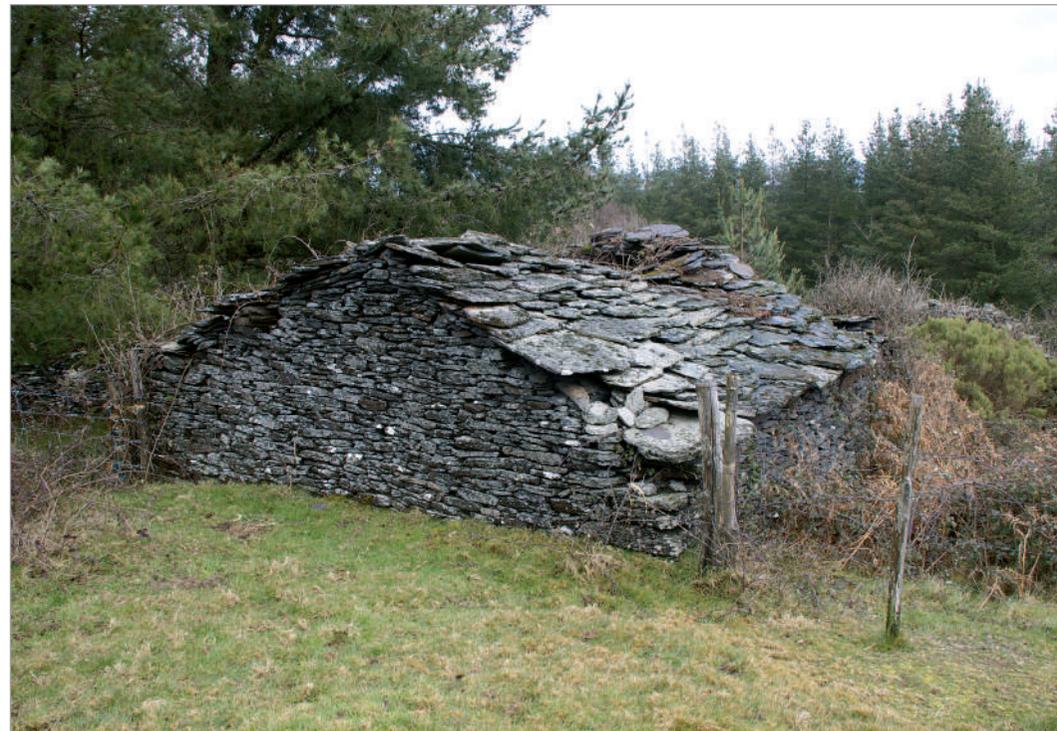
1. Vista desde el sur, donde se aprecia el hundimiento parcial de la cubierta. A la derecha, en avance sobre la fachada este, vemos el arranque del muro que cerraba la *corrada*.

2. Vista posterior. Asentada en pendiente, el espacio de la *corte* estaba parcialmente excavado en el talud, disponiendo como único hueco de la puerta, abierta en hastial en la fachada este.

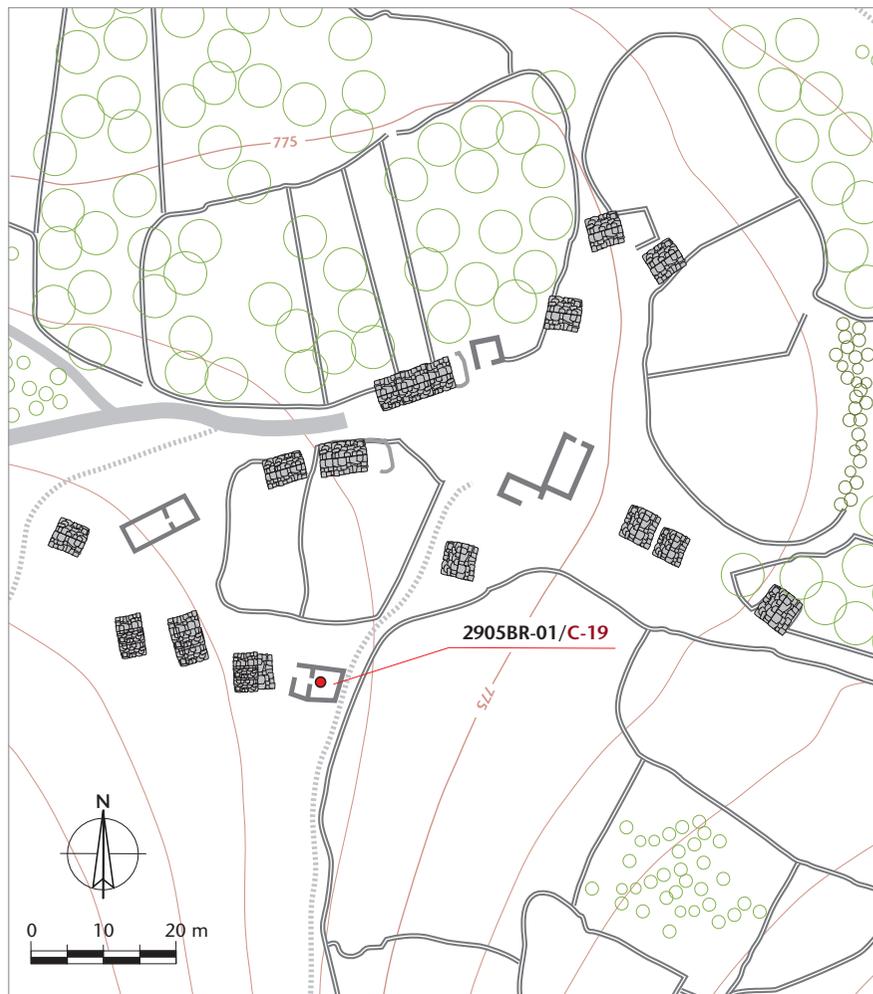
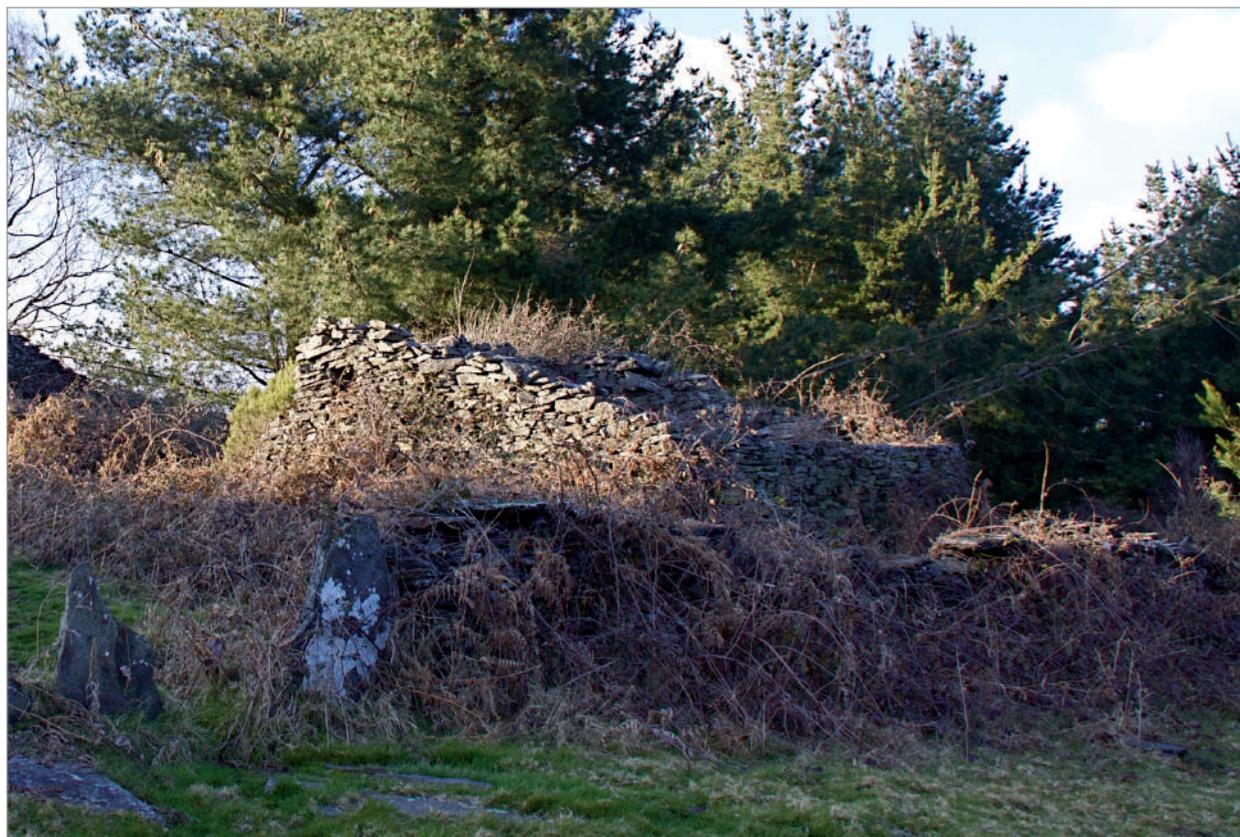
Construcción: Corte [C-19]

Ruinas de una *corte* de planta rectangular de uno 6,20 por 5,30 m, con cerramiento de mampostería en seco y carente en la actualidad de cubierta. Aunque su perímetro es visible, los muros están en parte derribados por lo que no es posible precisar su altura inicial ni tampoco definir cómo se solucionaba la cubierta. Sobre la fachada oeste se adosaba otro espacio de uso y características indeterminados. Su ruina es antigua, pues ya presentaba similar estado en 1970. En la actualidad el conjunto está invadido por la maleza y en estado de ruina total.

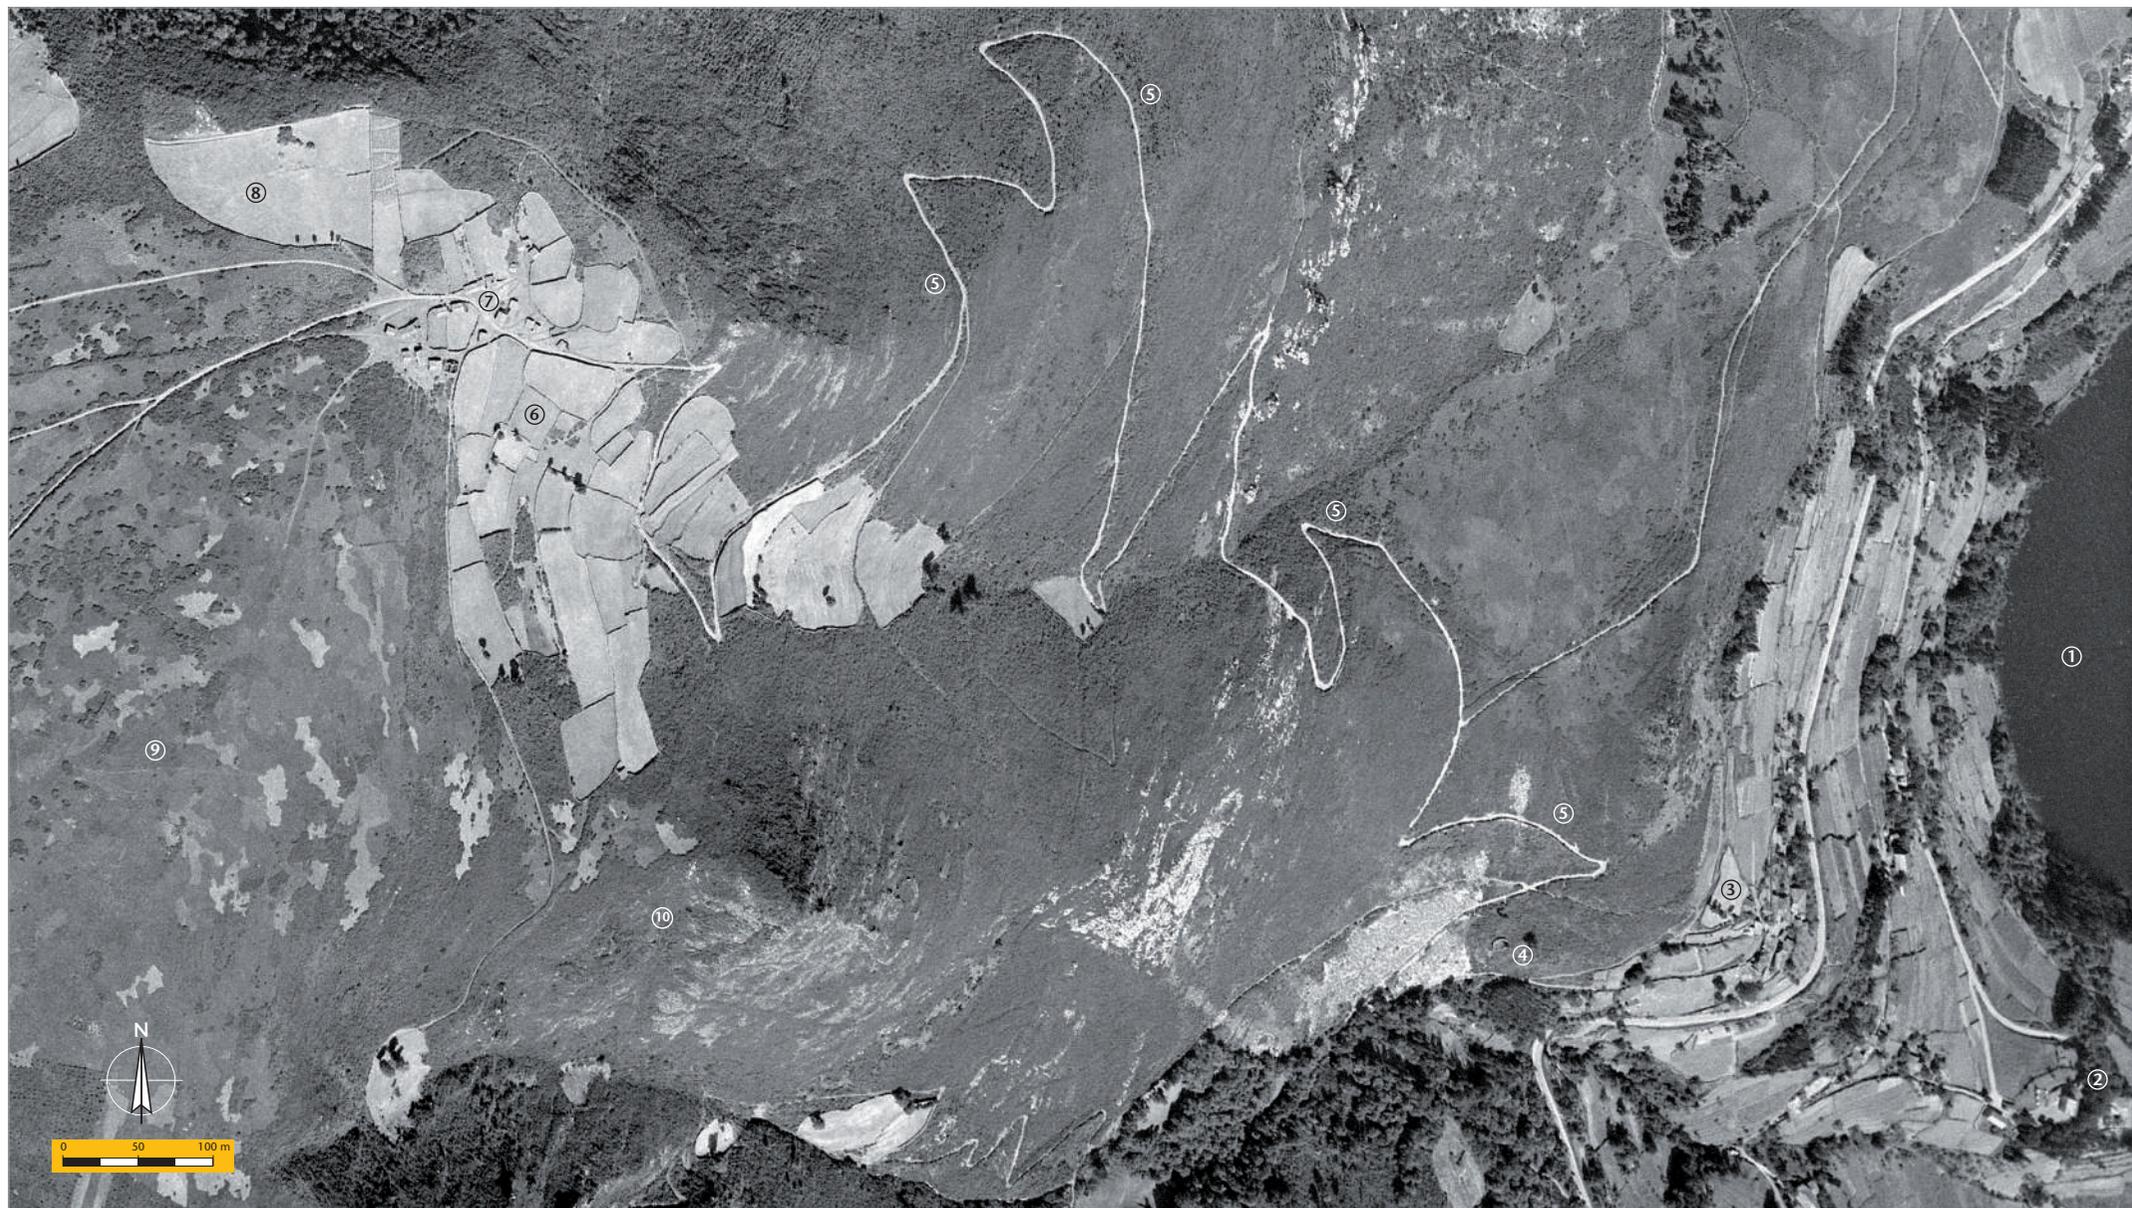
XÍU y AS CORTES D'ABREDO en un fotograma del vuelo de la Diputación Provincial (1970). Fototeca SITPA, Principado de Asturias

1. El Río Navia;
2. Xíu, barrio de A Llomba y palacio de Monjardín;
3. Xíu, barrio de As Penas de donde parte el camino hacia As Cortes d'Abredo;
4. Cortín;
5. Camino carretero de comunicación con la braña;
6. As Lleiras, zona de prados de siega cercados de muro;
7. Núcleo de construcciones de la braña;
8. Os Pataqueiros, presumiblemente, terrenos dedicados antaño al cultivo de patatas (posteriormente prados);
9. Penamoura, amplia zona de pastos y eventualmente *cavadas de rozas* de trigo;
10. El Picogranda, zona de *granda* (monte bajo) para el *ganzo* (brezos, aulaga) y pasto arbustivo.
