BRAÑA CAMPEL (ALLANDE)

Nº Catálogo: 0111BR-01

CATÁLOGO DE CONSTRUCCIONES

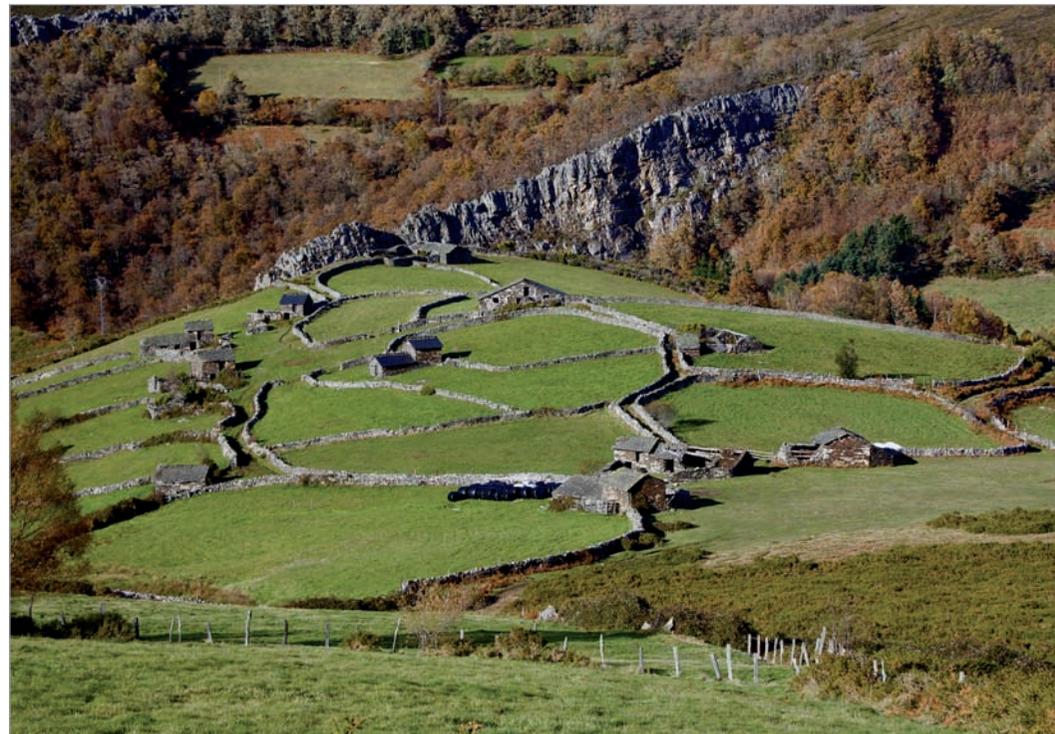
2

2. Conjunto de la braña desde el lado Este. La braña fue divulgada a principios de los años ochenta por la Fundación Belenos, convirtiéndose en una de las más icónicas de Asturias. Su imagen general, de gran atractivo estético, se transforma en alarma cuando focalizamos los primeros planos: el estudio pormenorizado muestra cómo muchas de las construcciones están abandonadas y en proceso de ruina.

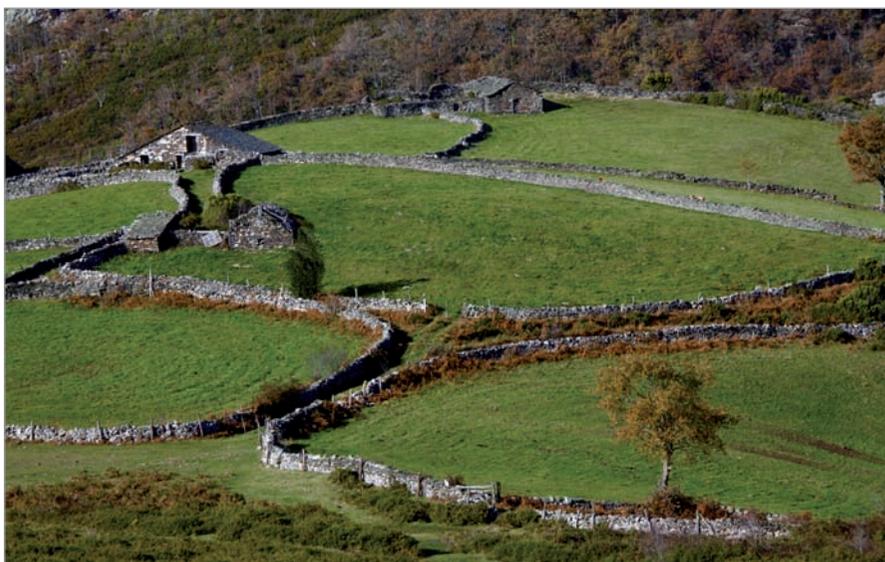
3

3. Detalle de las cabañas del sector norte: delante C-05 y C-06, parcialmente en ruina; tras ellas C-03, centro visual de la braña, se encuentra en aceptable estado de conservación; al fondo C01 igualmente en estado de ruina parcial.

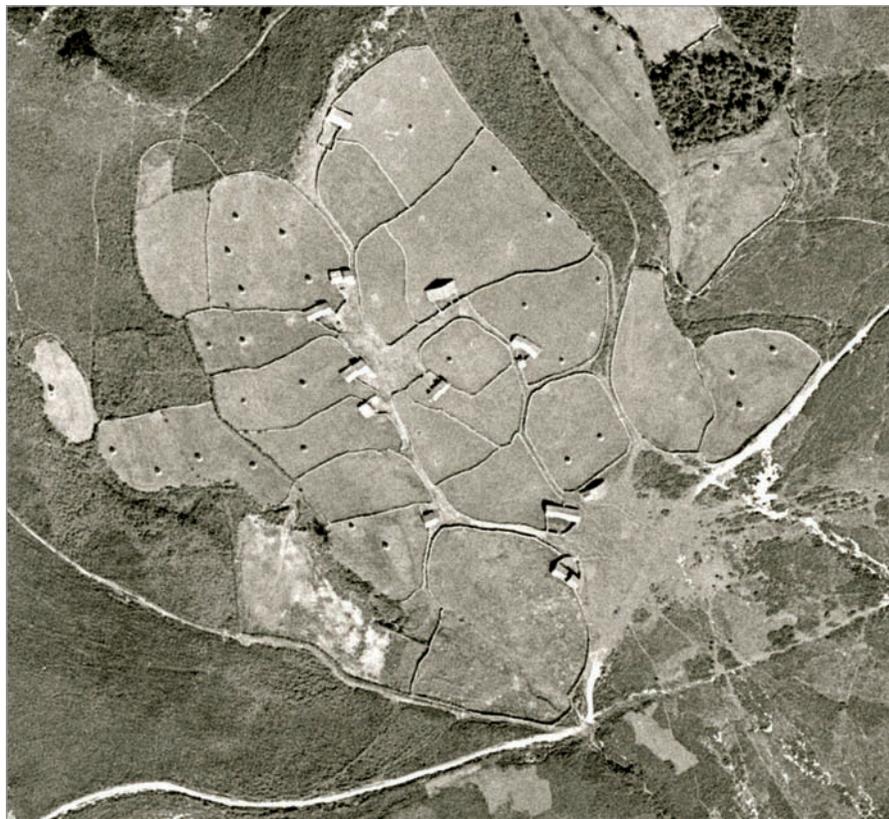
1

1. La Braña Campel en un fotograma del llamado «Vuelo de la Diputación», promovido por la Diputación Provincial de Asturias en 1970. Comparando esta imagen con la ortofoto actual podemos apreciar cómo en esta época se conservaban todas las cabañas en buen estado, destacando además la abundante presencia de *varales* o almiarses de hierba. Como ya comentamos, las cabañas de la braña carecen de *parreiro* (henil) por lo que la hierba, que se segaba hacia finales de julio, se almacenaba en *varales* hasta finales de septiembre en que era transportada en carros del país hasta el pueblo.

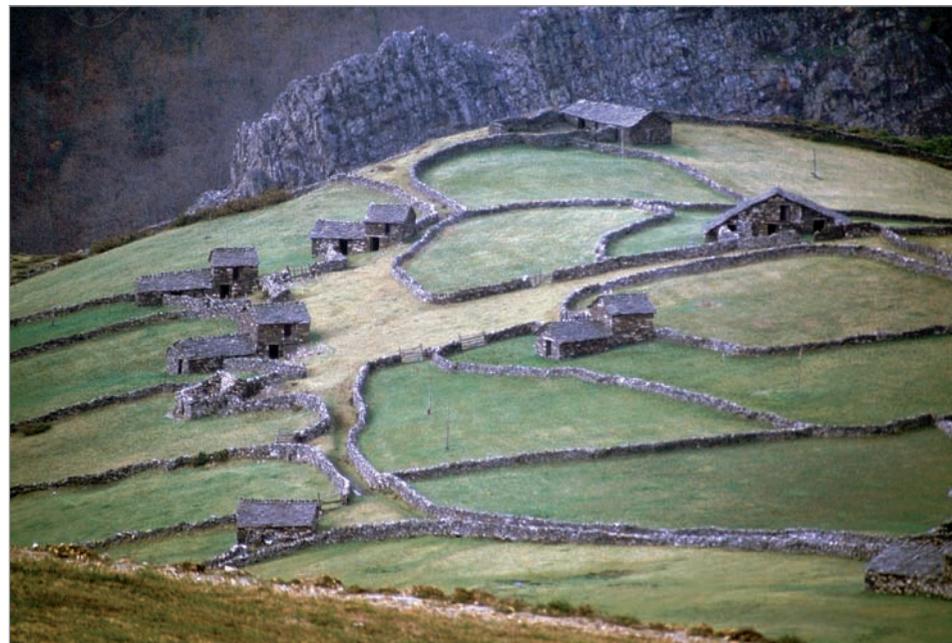
2

2-3. En estas dos tomas del sector central y occidental de la braña, la superior de 1982 y la inferior de 2010, podemos apreciar el progresivo abandono de algunas construcciones con la ruina parcial de C-01, C-02 y C-07, mientras que C-08 vio renovada su cubierta. Así mismo podemos apreciar un cambio en el proceso de conservación de la hierba seca, pues las *llatas* para montar los almiarses que aparecen en la imagen del 82 —contamos nueve—, desaparecen en la segunda toma. También los *cancellones* que daban acceso a las fincas son sustituidos por postes con alambradas.

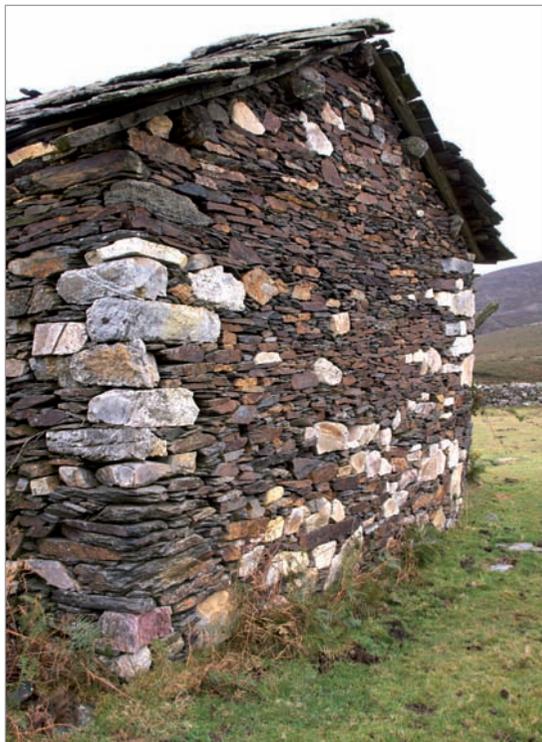
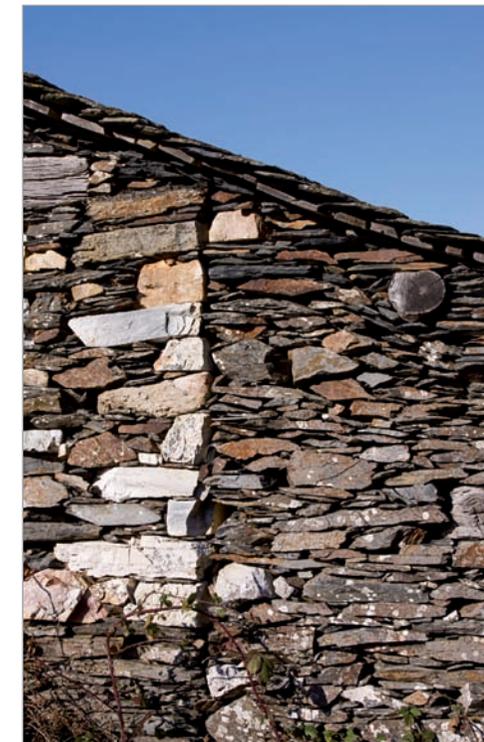
1-2. En Campel son generalizados los cerramientos de mampostería de piedra vista, empleando básicamente pizarra e incluyendo, con mayor o menor abundancia, bloques de cuarcita, ambas rocas propias del sustrato geológico de la zona. El fuerte contraste cromático entre los dos tipos de roca, unido a la irregularidad de las piezas de cuarcita debido a las dificultades de talla por su dureza, conforma lienzos de muro de gran atractivo plástico. Para las cubiertas, resueltas siempre a dos aguas, se emplea la *llouxa*, lajas de pizarra que se fijan a la estructura de madera de la techumbre mediante *tornos* de madera o en época más moderna con clavos metálicos. Se estructuran sobre correas, con los hastiales y muros de carga intermedios en los casos de mayor luz como elementos resistentes. Los aleros se enrasan o adquieren un mínimo vuelo y las cumbreras aparecen rematadas con *cruceiros* o hiladas de lajas entrelazadas.

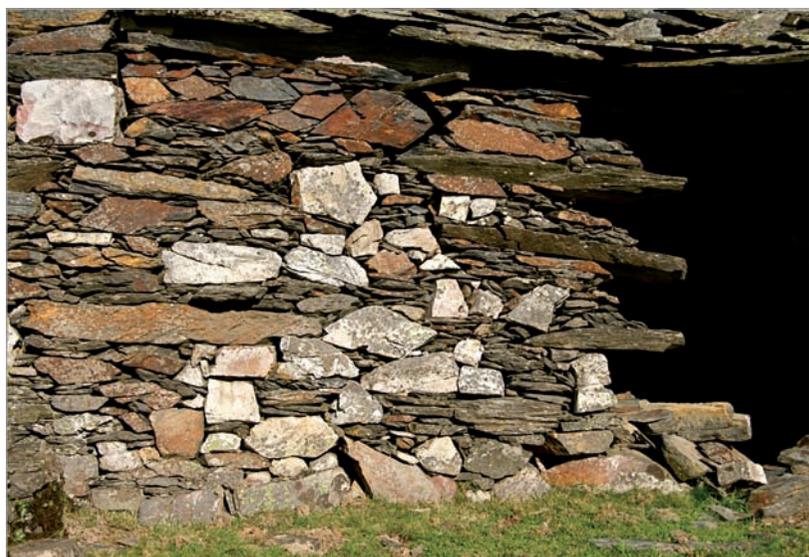
4. La heterogeneidad de las mamposterías y el empleo de barro como aglutinante produce estructuras muy sensibles al lavado de los agentes atmosféricos y las filtraciones de humedades.

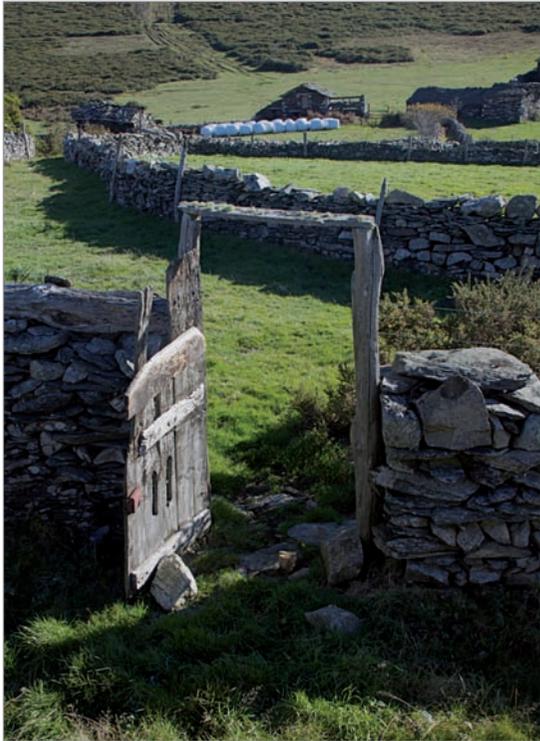
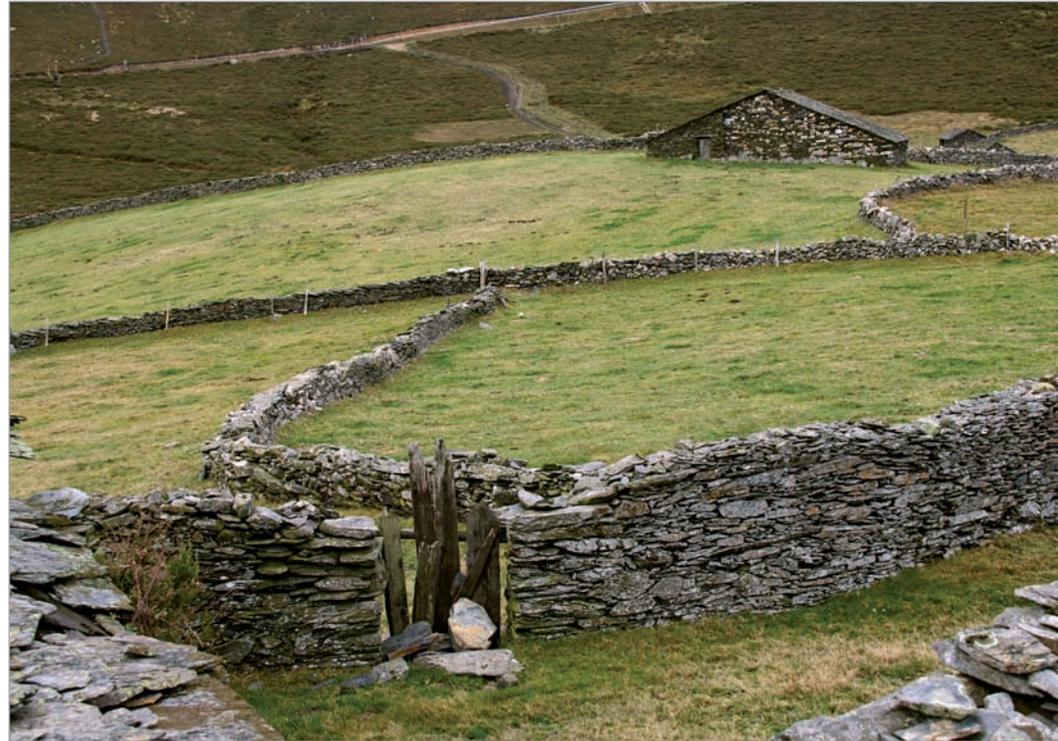
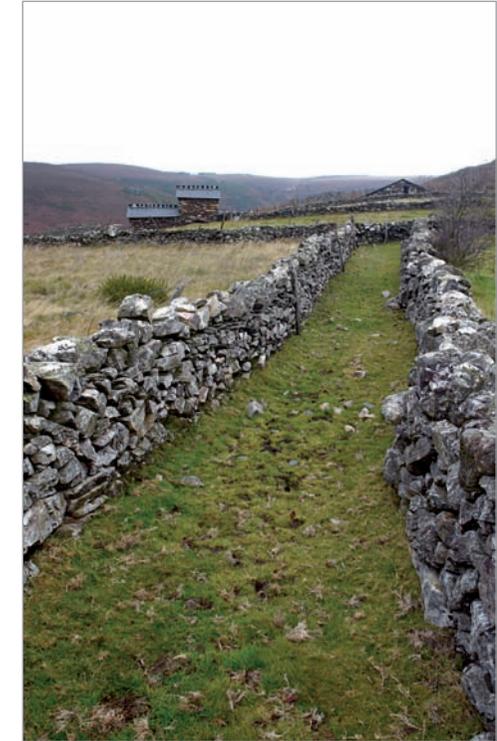
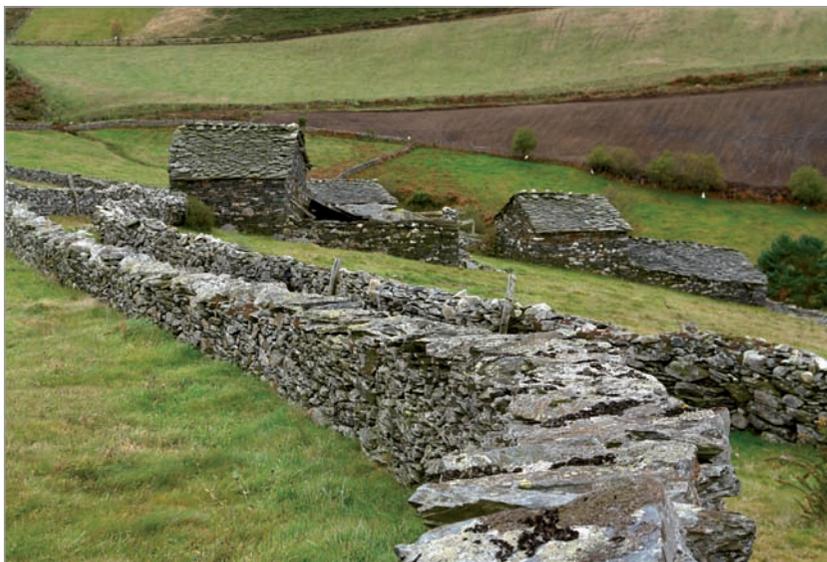
1-4. De especial interés es el conjunto de prados de siega acotados con muros perimetrales que conforman el plano alveolar que caracteriza esta braña. Los muros, de mampostería en seco, cierran prados y pequeñas *corradas* a las que se abren las cabañas. *Cancellones de talancas* y pequeñas *cancellas* (portillas de madera) dan acceso a estos espacios. En los intersticios entre parcelas se conforman estrechos viales —el ancho necesario para el paso de los antiguos carros del país—, tapizados de verde.

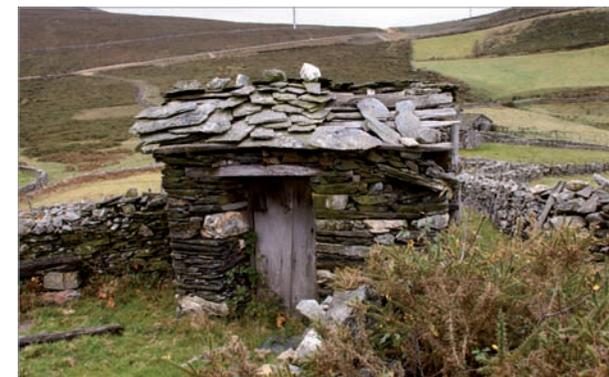
Tipo 1

Cabana

Construcción elemental de reducidas proporciones, planta rectangular y cubierta de *llouxa* a dos aguas estructurada sobre correas; aunque el escaso desarrollo del faldón frontal, limitado a la anchura del muro de cerramiento, invita a considerar que se trata de una solución a un agua. La puerta, como único hueco, da acceso a un espacio indiviso que albergaba la *cabana* o habitación temporal del pastor durante su estancia en la braña. En deficiente estado de conservación, no tiene restos del equipamiento tradicional. Se trata del único ejemplo de *cabana* exenta que se conserva en la braña.

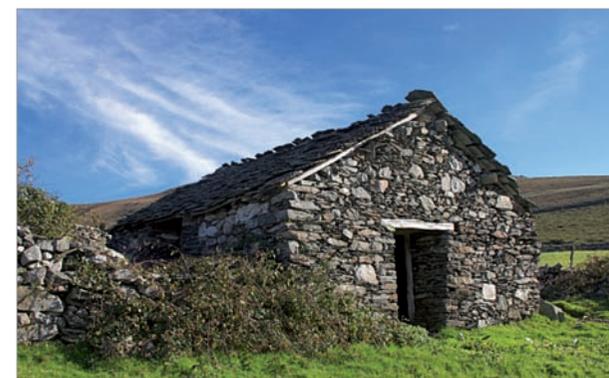
Tipo 2

Corte

Construcción de planta rectangular y cubierta de *llouxa* a dos aguas estructurada sobre correas, con cumbrera perpendicular a fachada. Dos puertas, una en hastial y otra en fachada lateral, dan acceso a un único espacio indiviso, a tejavana, con función de *corte* o cuadra originalmente de ovejas. Este sencillo módulo, por repetición, con adosamientos sucesivos en hilera puede dar lugar a construcciones más complejas. Es el caso de la *corte* de *Casa Ramón* [C-05] y la *cabana* de *Casa'l Cabo* [C-01] compuestas por tres módulos adosados.

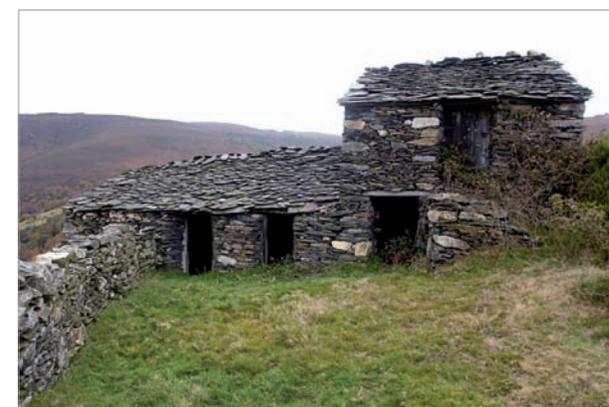
Tipo 3

Cabana y cortes

Construcción compleja compuesta por dos cuerpos adosados de una y dos alturas respectivamente. El primero, desarrollado en una sola planta y dedicado a cuadras, responde al modelo constructivo descrito anteriormente, pudiendo contar con dos o tres módulos adosados. El segundo, de planta subrectangular, se distribuye en dos alturas con cuadra en el piso inferior y *cabana* o habitáculo para el pastor en la planta alta, a la que se accede mediante escalera exterior de piedra. Este cuerpo de dos alturas ocupa generalmente uno de los extremos de la construcción con lo que las cubiertas, siempre resueltas a dos aguas, se alinean longitudinalmente [ejemplos: C-02, C-04, C-07, C-08, C-11 y C-13]. En algún caso, el cuerpo alto se sitúa en posición central disponiendo entonces la cumbrera perpendicular a fachada y resolviendo la cubierta mediante la prolongación de los faldones [C-03] y en parte [C-10], o con cubiertas individualizadas [C-10].

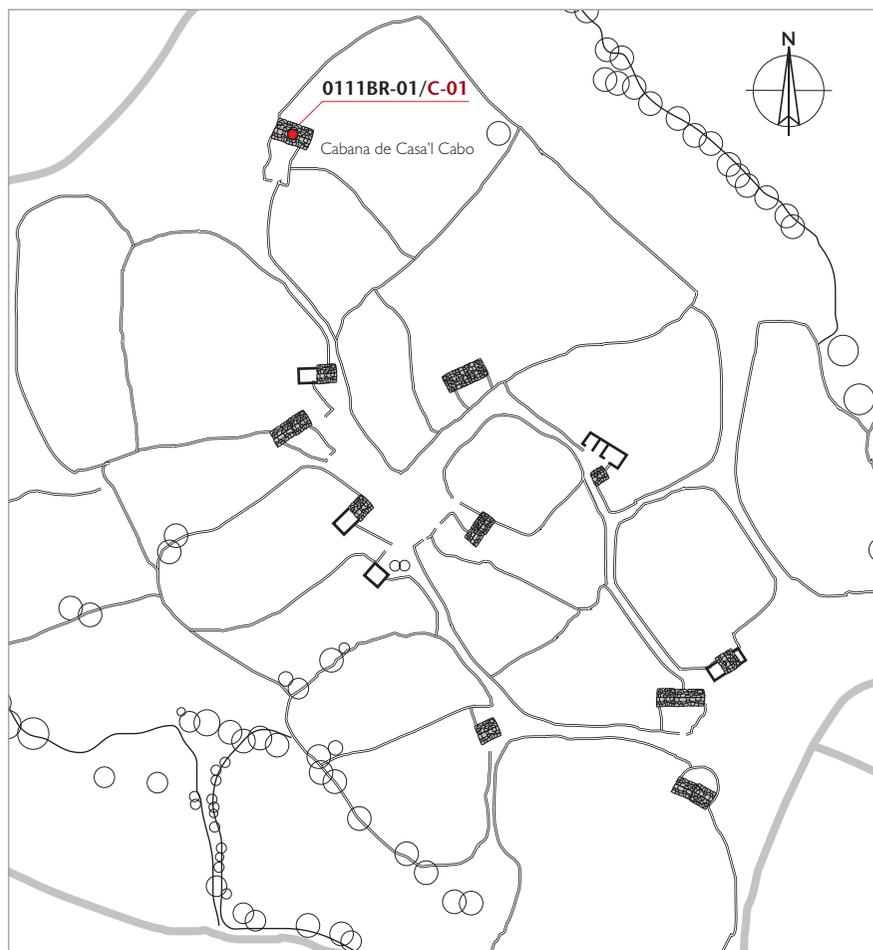
Cabana de Casa'l Cabo [C-01]

Construcción de amplia planta rectangular (12 x 6,75 m), desarrollada en un solo piso, con cerramientos de mampostería y cubierta a dos aguas de losas de pizarra. En la fachada principal, orientada al sur, se abren tres puertas que dan acceso a otros tantos espacios: la *cabana* o habitáculo del pastor, en el centro, y dos *cortes* o cuerdas en los extremos. La situada en el costado este presenta además una segunda puerta que comunica con un prado cerrado de *pared* vinculado a la construcción. En el interior, *cabana* y *cortes* están separados por muros de carga que sirven de elemento resistente a las correas que estructuran la cubierta. El conjunto presenta un estado de ruina parcial.

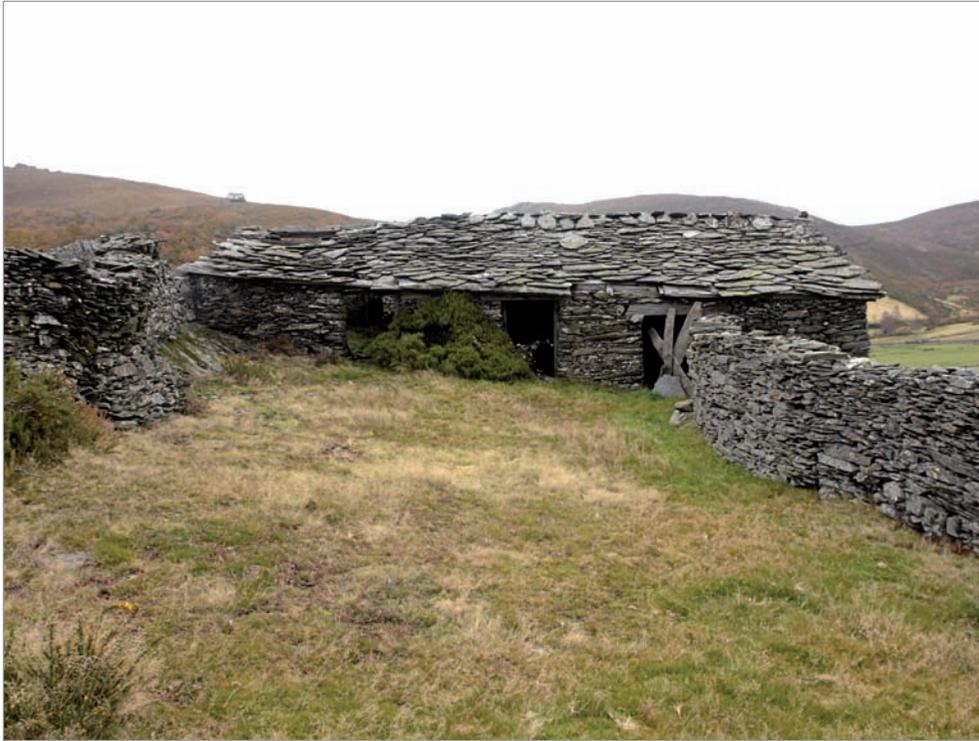
1

1. En la fachada principal, orientada al sur, se sitúan los accesos a los tres espacios en que se distribuye la construcción: la *cabana* o habitáculo del *brañeiro*, en el centro, y sendas *cortes* en los costados. Ante la fachada, la *corrada*, un pequeño espacio limitado por recios muros de mampostería en seco, de gran funcionalidad para el manejo del ganado.

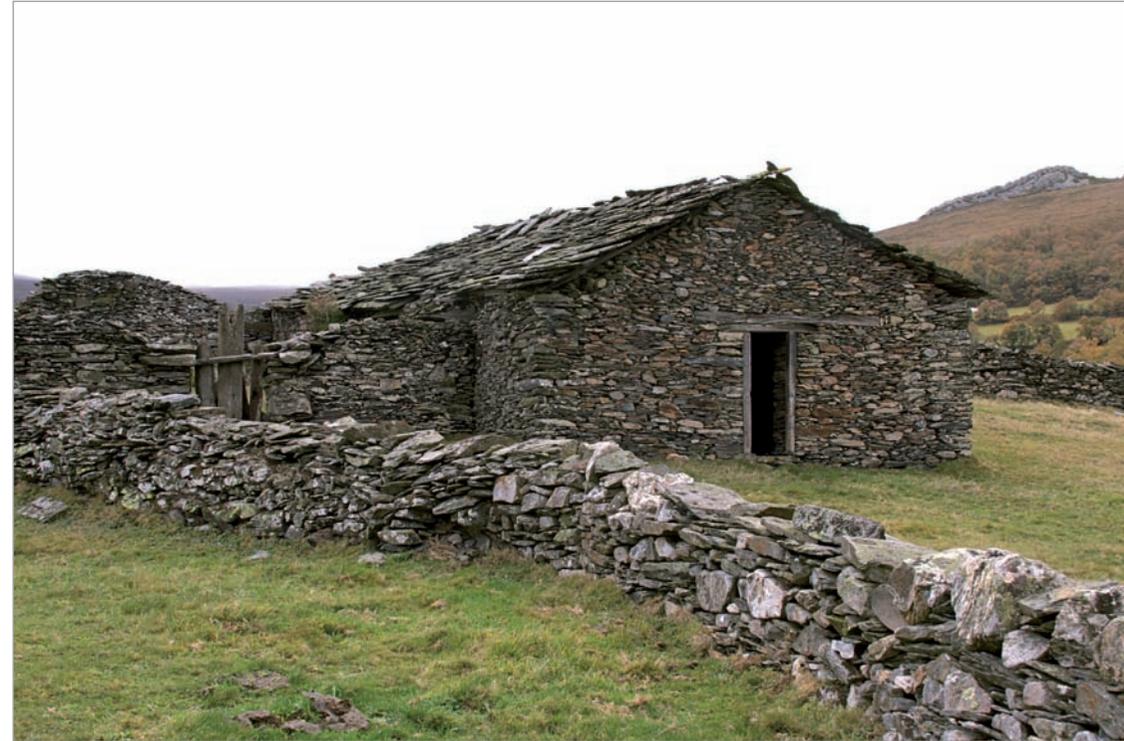
2

2. Vista de la construcción desde el E. Aquí, una puerta comunica una de las cuadras con un prado de siega cerrado de *parede* de 3.032 metros cuadrados.

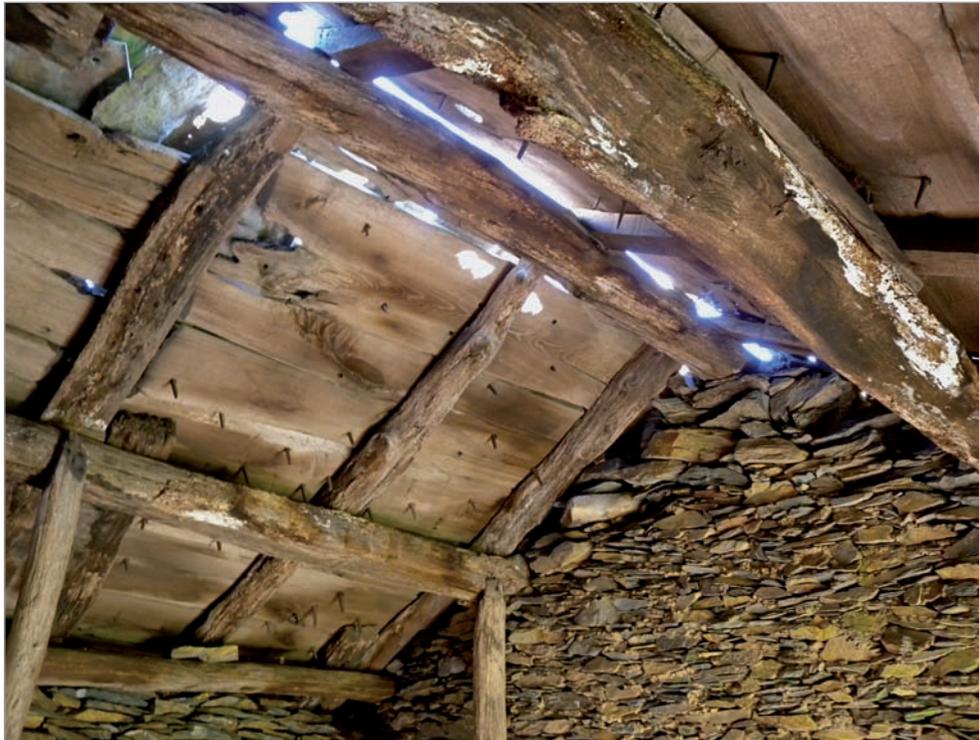
1

1. Detalle de la cubierta de correas: el *crumal*, en el vértice superior; las *carreiras* en posición central, y los *durmientes* sobre los muros laterales. Ésta cuenta con los *espigos* o *hastiales* y dos muros de carga intermedios como elementos resistentes; los *cangos* o *cabios* de rollizos y la *ripia* de anchos tablonos yuxtapuestos, completan el entablamento de la techumbre; a las *ripias* se fijan las *llouxas* de pizarra con *tornos* de madera.

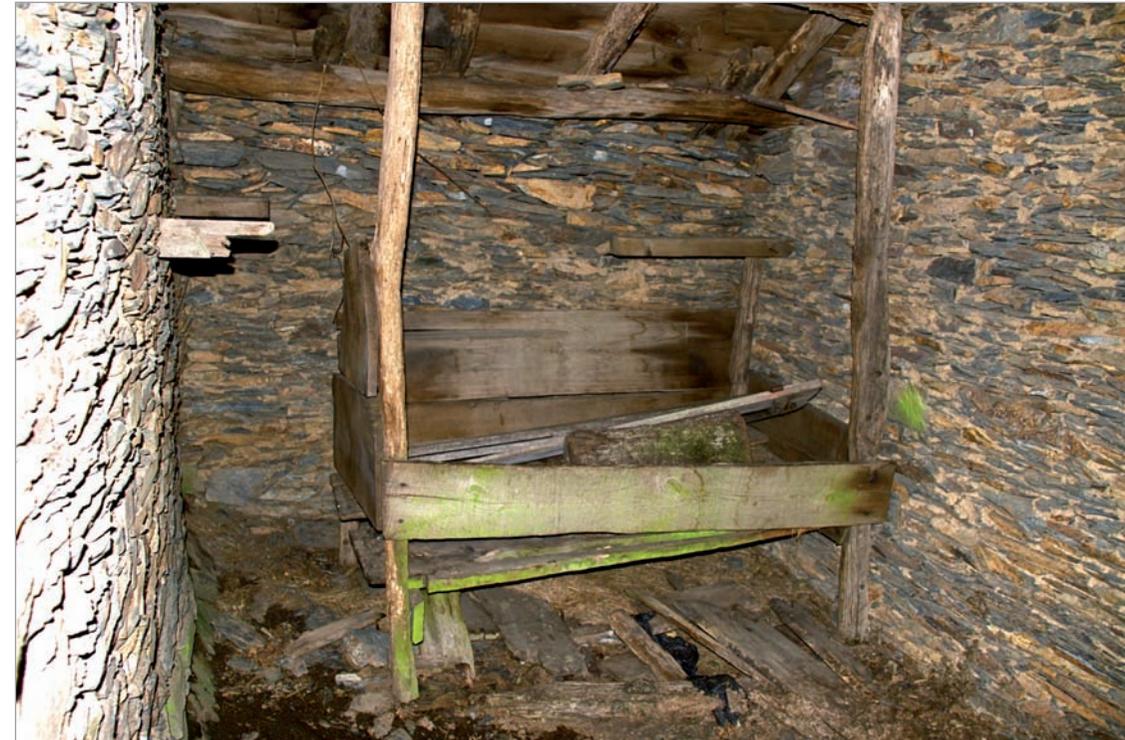
2

2. Un aspecto del interior de la *cabana*, el lugar de habitación durante la estancia en la braña, hoy abandonado. Pies derechos anclados en las correas de cubierta servían de soporte a la cama, a modo de cajón, que antiguamente se rellenaba con paja como mullido. Un par de mantas, una de base y otra para taparse, completaban el lugar de descanso. La existencia de restos de tablas sobre el suelo, dado que la *cabana* asienta sobre el terreno, nos plantea la duda de que un entarimado pudiera cubrir parcialmente la estancia. No se conservan restos del hogar.

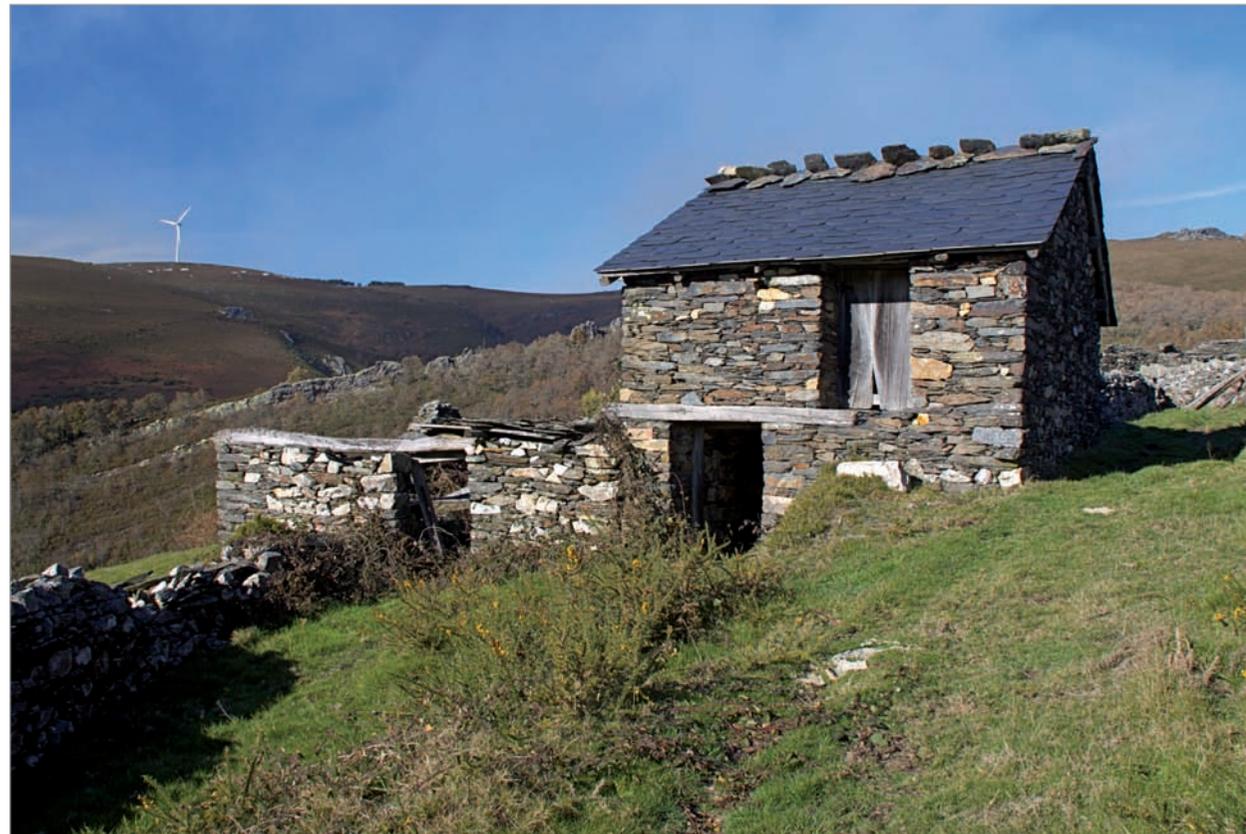
Construcción de planta rectangular (9,95 x 5 m) compuesta por dos volúmenes de una y dos alturas, con cerramientos de mampostería y cubierta a dos aguas de losas de pizarra. En la fachada principal, orientada al sur, se abren tres puertas que dan acceso a otros tantos espacios: la *cabana* o habitáculo del *brañeiro* en el piso alto y dos *cortes* o cuadras en la planta terrena. La cuadra situada en el costado oeste, hoy en ruina, presentaba además una segunda puerta que comunicaba con un prado cerrado de muro y vinculado a la construcción. La cubierta de la cabaña, renovada en los últimos años, presenta estructura de correas, con la cumbre dispuesta en paralelo a fachada y rematada con los característicos *cruceiros* (*llouxas* enlazadas).

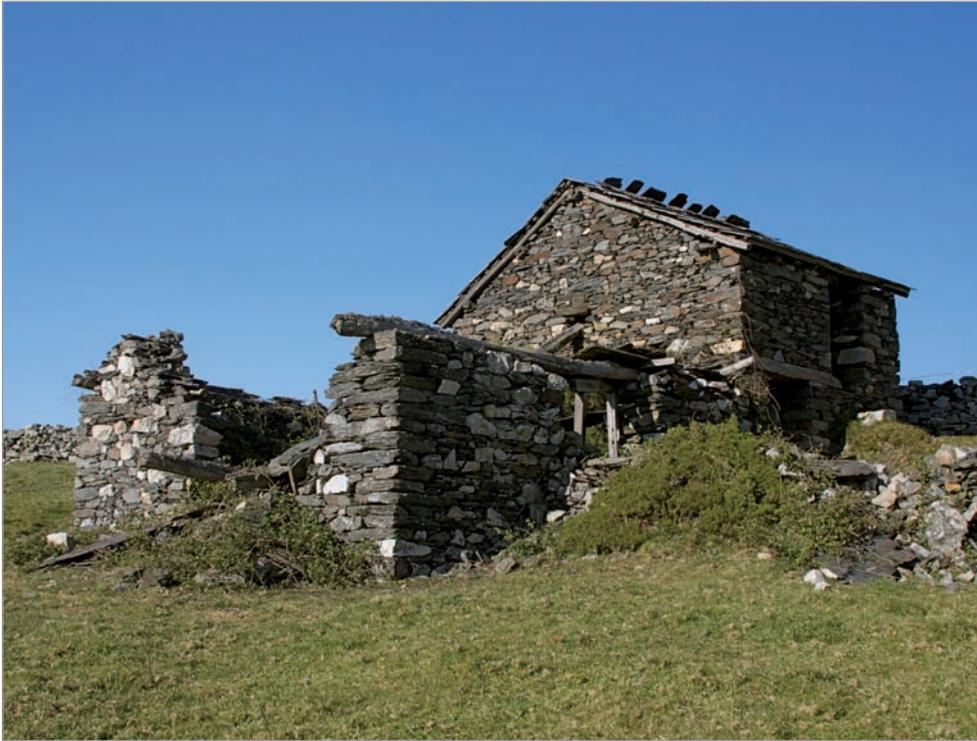
1

1. Estado actual de la construcción, con la *corte* que se situaba en el lado oeste ya arruinada. En este lado presentaba una puerta que comunicaba con un prado cerrado por muro de piedra seca de 3.465 metros cuadrados.

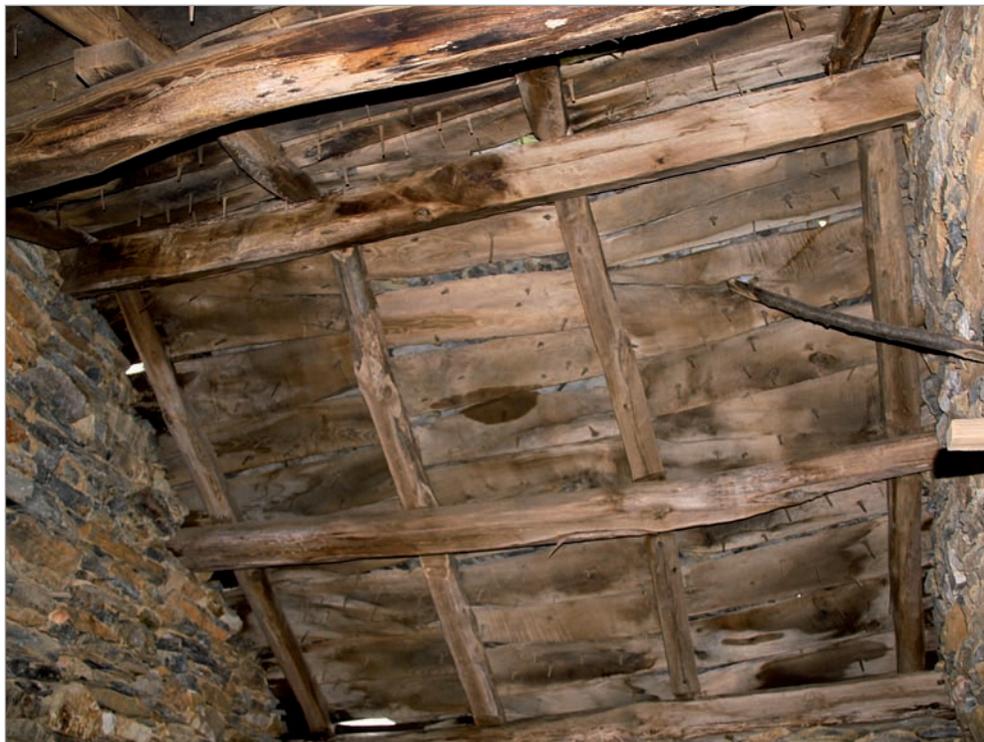
1

1. Aspecto del interior de la *cabana*: detalle de la cubierta de correas apoyadas sobre los hastiales, con los *cangos* o *cabios* y la *ripia* de anchas tablas a las que se fijan las *llouxas* o losas de pizarra con *tornos* de madera. La *cabana* presenta suelo de tabla y los paramentos de mampostería vista, sin enlucir.

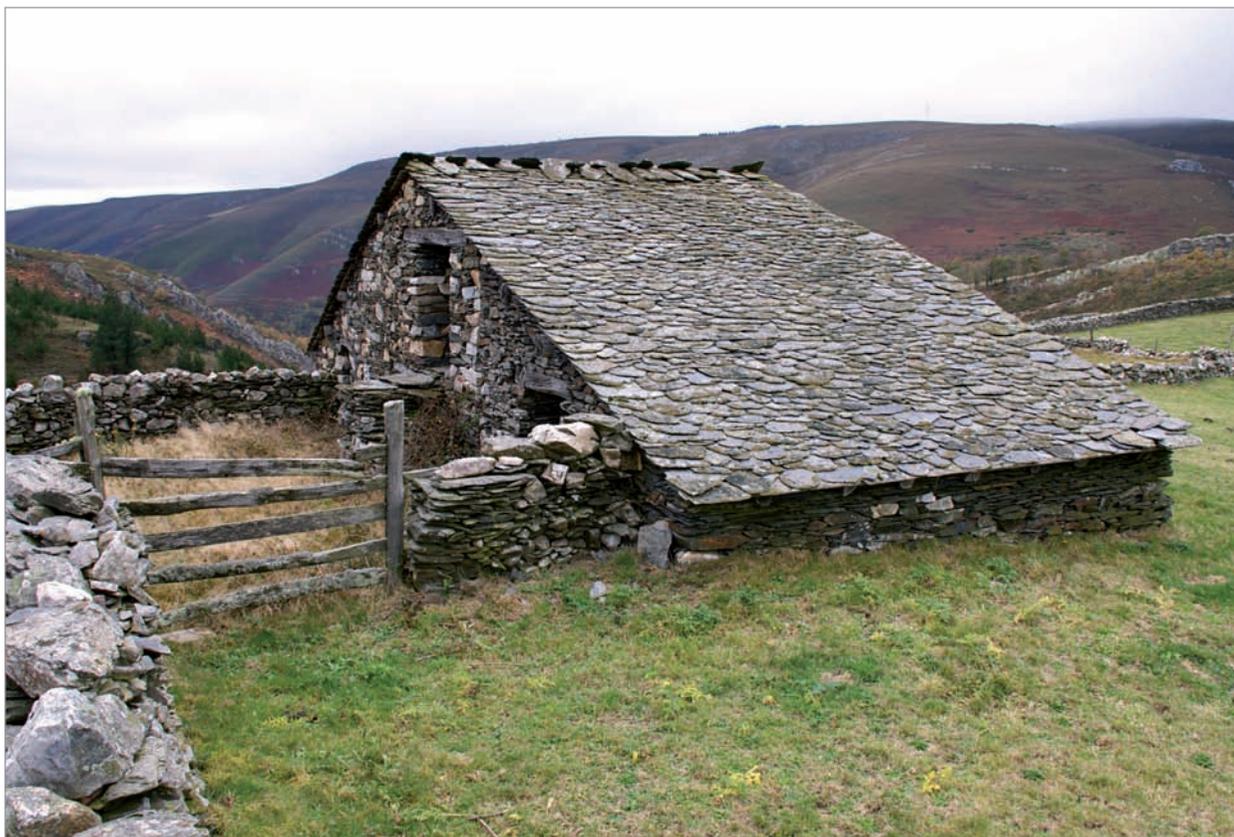
Construcción de planta rectangular (14,19 x 5,20 m) compuesta por tres volúmenes adosados: el central, de dos alturas, con la *cabana* para el *brañeiro* en el piso superior y cuadra en el inferior, y sendas cortes en los cuerpos laterales. Cerramientos de mampostería vista y cubierta a dos aguas de amplios faldones de losas de pizarra. En la fachada principal, orientada al sureste, se abren las cuatro puertas de acceso. Las cuadras situadas en los costados presentan además una segunda puerta en la fachada posterior que comunica con un prado cerrado de muro y vinculado a la construcción. La cubierta, estructurada con correas, dispone la cumbrera perpendicular a fachada y remata con los característicos *cruceiros* (*llouxas* enlazadas).

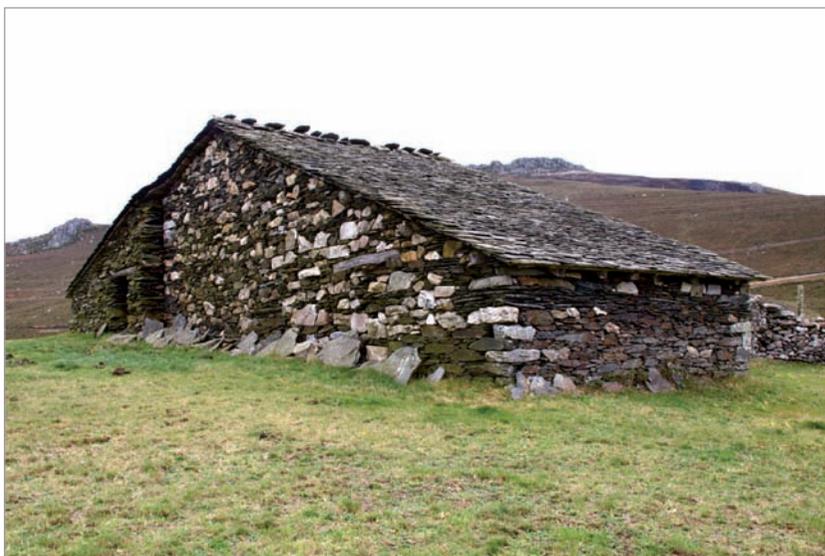
3

3. Vista desde el lado oeste. La solución de la cubierta unificada para los tres volúmenes, resuelta a dos aguas con la cumbra perpendicular a fachada y faldones de gran desarrollo, constituye una solución singular en el conjunto de la braña.

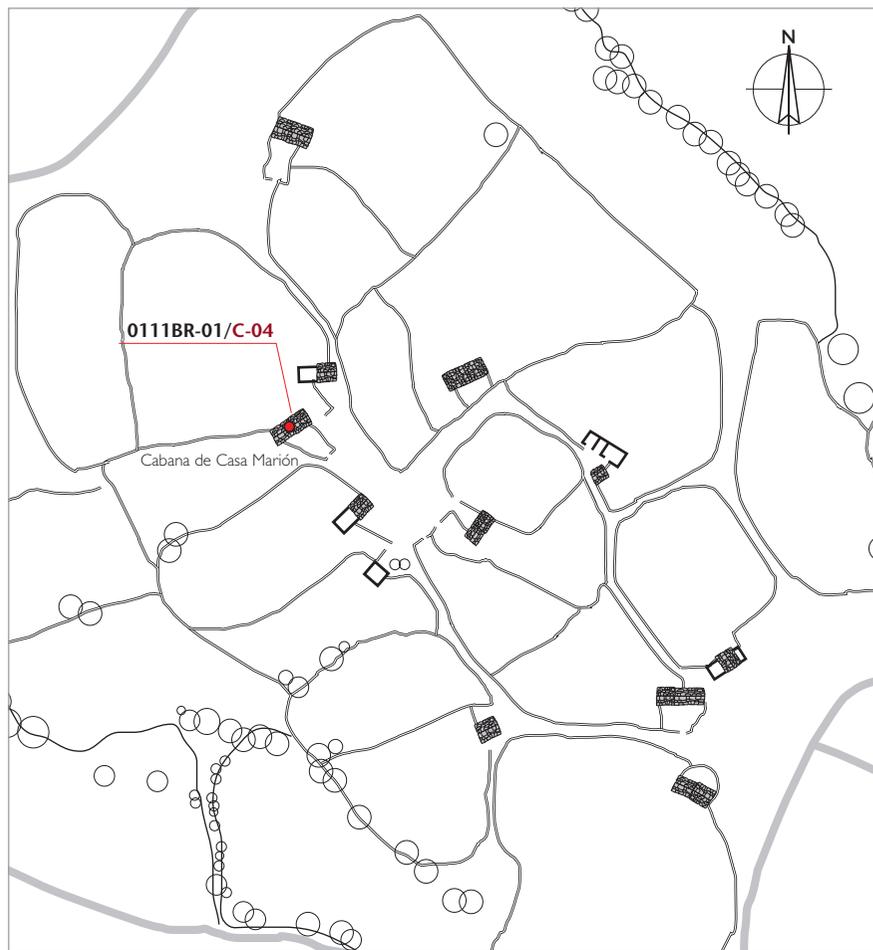
Cabana de Casa Marión [C-04]

Construcción de planta rectangular (11,35 x 5 m) compuesta por dos volúmenes de una y dos alturas, con cerramientos de mampostería y cubiertas a dos aguas de losas de pizarra. Presentan estructura de correas y cercha en la cuadra oeste, con la cumbra dispuesta en paralelo a fachada y rematada con los característicos *cruceiros* (*llouxas* enlazadas). En la fachada principal, orientada al SE, se abren cuatro puertas que dan acceso a otros tantos espacios: la *cabana* o espacio de habitación del pastor en el piso alto y tres *cortes* o cuadras en la planta terrena. La cuadra situada en el costado oeste presenta además una segunda puerta que comunica con un prado cerrado de muro y vinculado a la construcción.

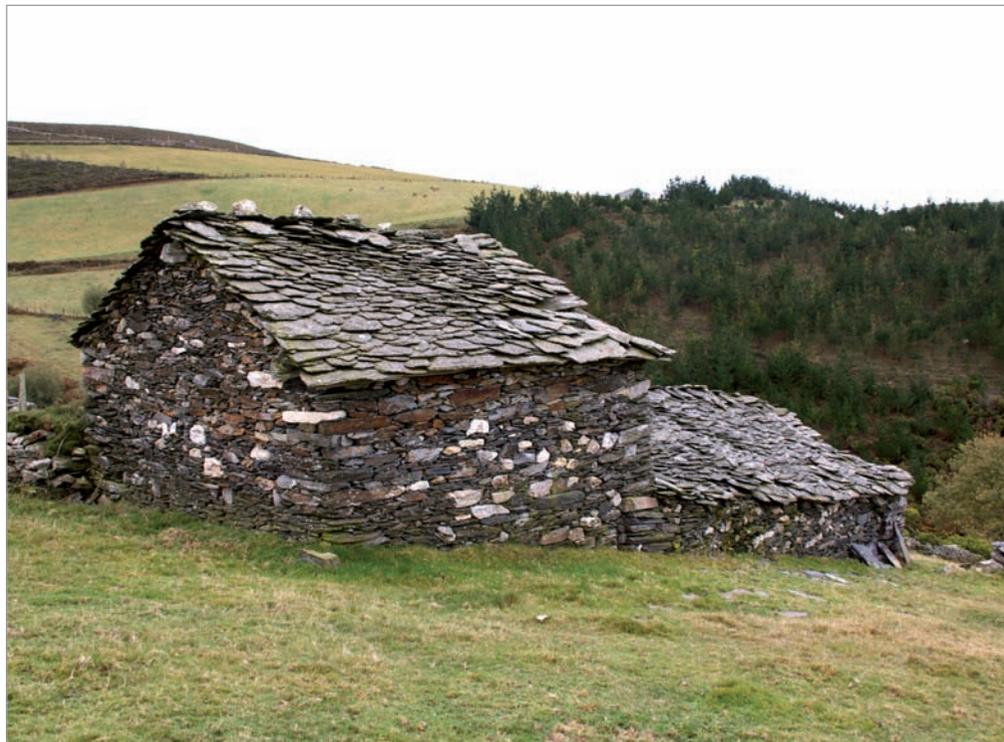
1

1. Vista desde el lado norte, mostrando las fachadas NO y NE totalmente herméticas.

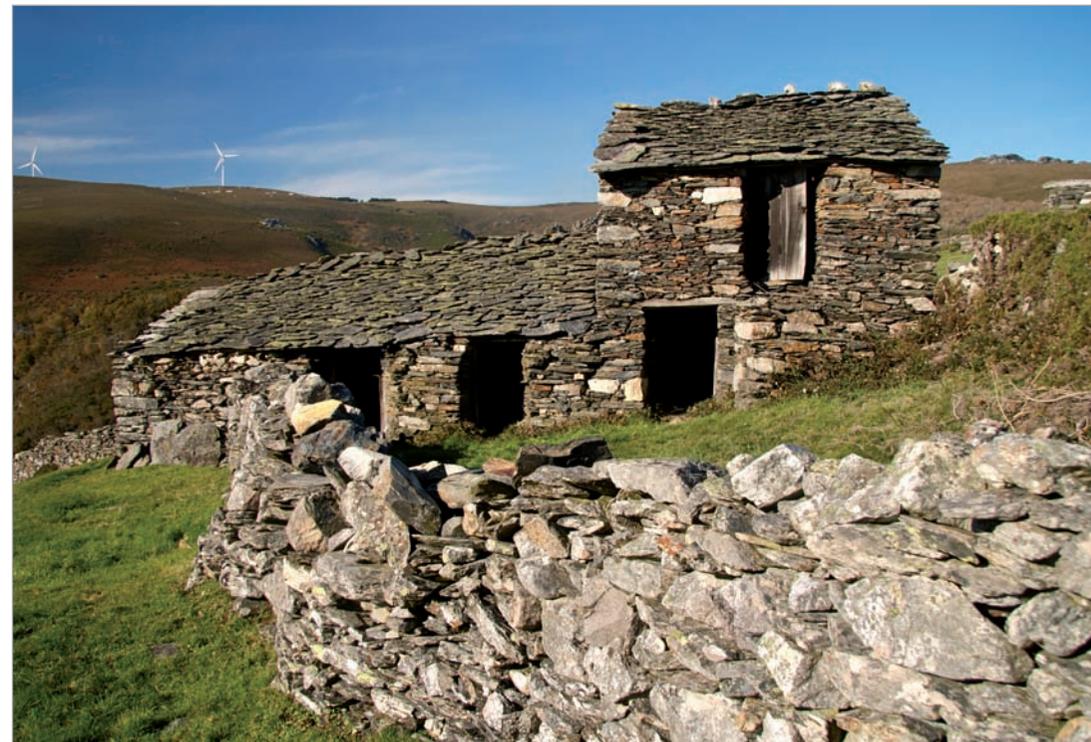
2

2. La fachada principal, orientada al SE, con los accesos a las tres cuadras que ocupan la planta terrena. En la parte alta, la *cabana* de habitación del pastor durante su estancia en la braña, a la que se accede mediante escalera exterior de piedra. Cuando la construcción estaba en pleno uso las ovejas se estabulaban durante la noche bajo el espacio de la *cabana*, mientras las cabras ocupaban la *corte* del extremo opuesto.

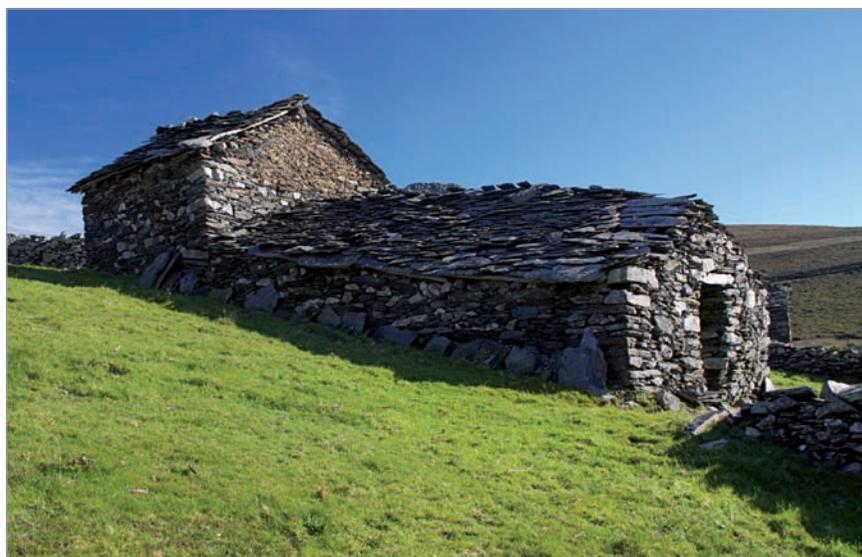
3

3. Dicha *corte*, situada en el costado oeste, disponía de otra puerta en ese lado que comunicaba con un prado cerrado de muro de 1.520 metros cuadrados, sirviendo además para el desalajo del *cuitu* de las cuadras, indispensable para el abonado de las tierras.

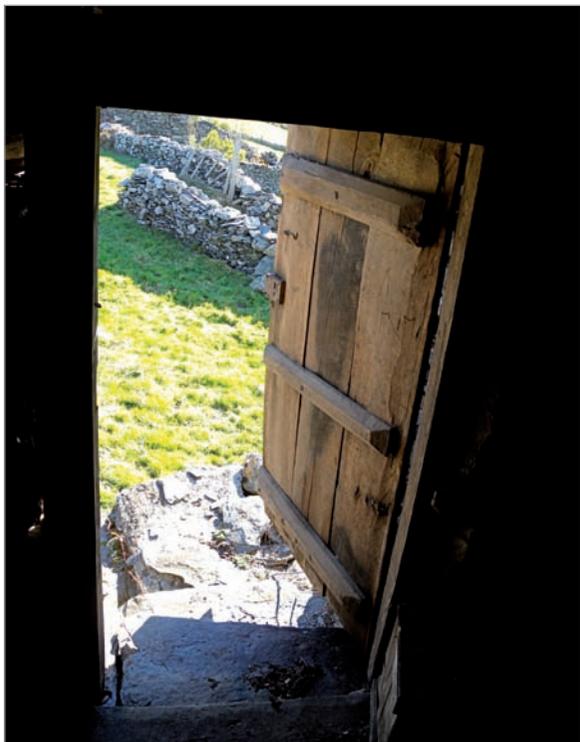
1. Detalle de la puerta desde el interior de la *cabana*. Las puertas en la Braña Campel presentan en planta un amplio derrame del muro hacia el exterior, situando los marcos en el extremo interno. La carpintería se soluciona siempre con una hoja de apertura exterior.

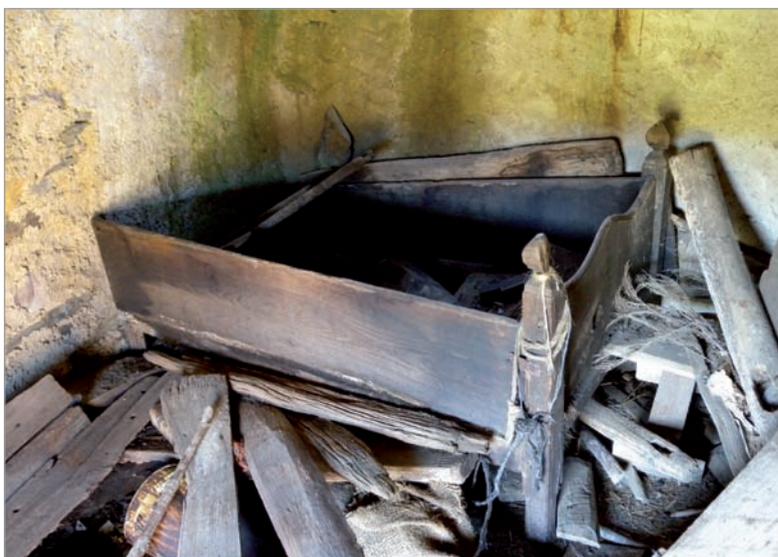
3-4. Aunque en estado deficiente, la *cabana* presenta los muros revocados con mortero de arena y cal y conserva parte del mobiliario tradicional: la alacena, con puertas de madera y empotrada en el muro, el arca, la cama... No se conservan restos del hogar.

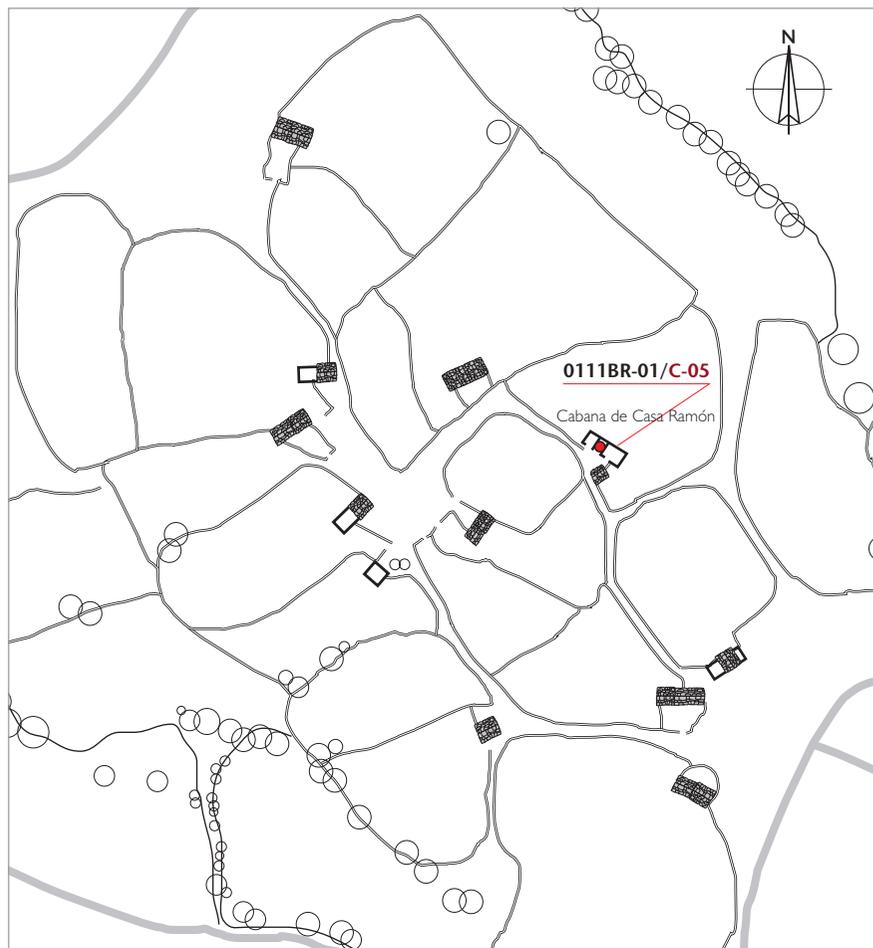
Cabana de Casa Ramón [C-05]

Construcción de planta rectangular (14 x 4,70 m) desarrollada en un solo piso, con cerramientos de mampostería y cubierta a dos aguas de losas de pizarra arruinada en la actualidad. En la fachada principal, orientada al SO, tres puertas daban acceso a las tres cuadras que alojaba la construcción. La cuadra situada en el costado SE, de mayores dimensiones, dispone además una segunda puerta de acceso a un prado cerrado de muro. Ante la fachada, una pequeña *corrada* comunica esta construcción con otra complementaria de pequeñas dimensiones dedicada a *cabana* [0111BR-01/C-06]. La mampostería de los muros, con barro como aglutinante, expuesta a los elementos se va desmoronando poco a poco y pronto se convertirá en arqueología.
