BRAÑA CAMPEL (ALLANDE)

Nº Catálogo: 0111BR-01

CATÁLOGO DE CONSTRUCCIONES

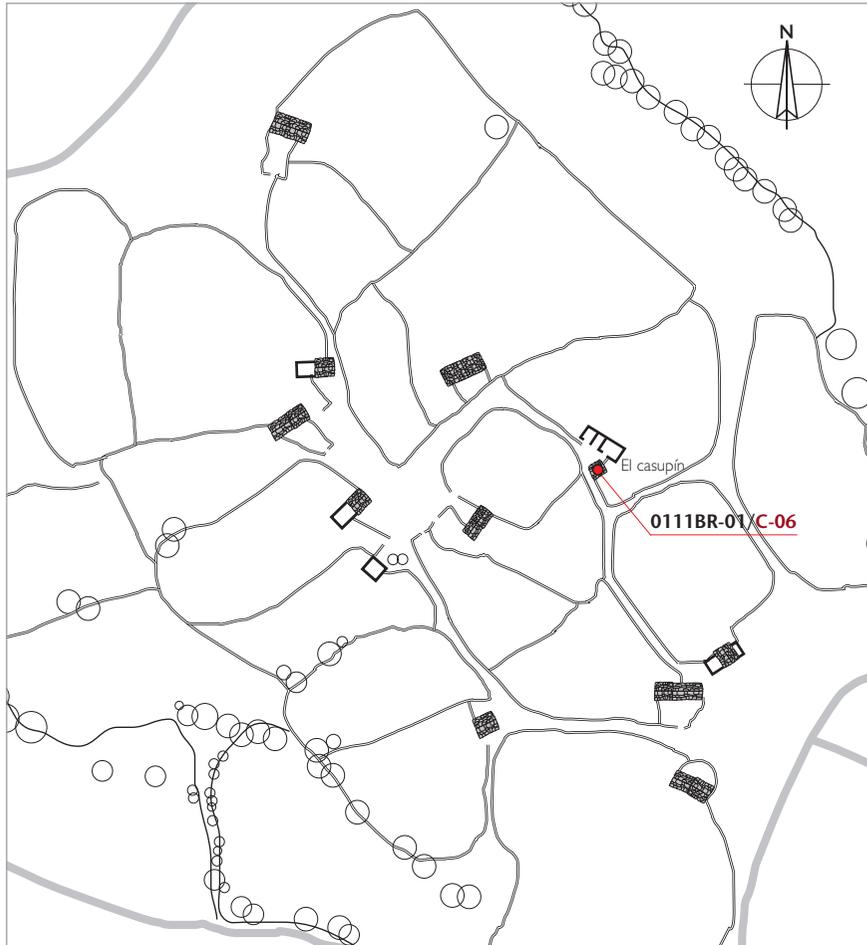
El casupín de Casa Ramón [C-06]

Conocida como *El casupín*, diminutivo con un matiz despectivo de «casa», se trata en efecto de una *cabana* para refugio del pastor durante su estancia en la braña. Tiene planta rectangular de limitadas dimensiones (4,50 x 3,10 m), cerramientos de mampostería y cubierta de *llouxa* a dos aguas estructurada sobre correas, aunque el desarrollo de uno de los faldones es tan exiguo que podríamos considerar que se trata de una cubierta a un agua. La única puerta se abre al NO y da acceso a un espacio indiviso hoy carente de mobiliario, salvo los restos de una cama. Una *corrada* de reducidas proporciones comunica *El casupín* con otra construcción complementaria que albergaba las cuadras [0111BR-01/C-05].

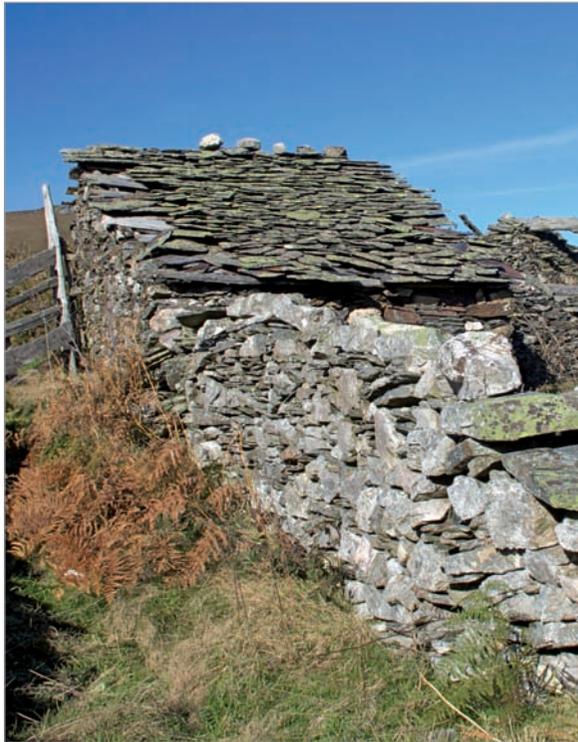
1. Vista posterior de la *cabana* donde podemos apreciar cómo la altura de muros va disminuyendo a partir de la entrada, pasando de 2,25 m en el punto más elevado, a 1,25 m en el muro trasero. Por el lateral, cerrado con una *cancell*, discurre uno de los caminos interiores de la braña.

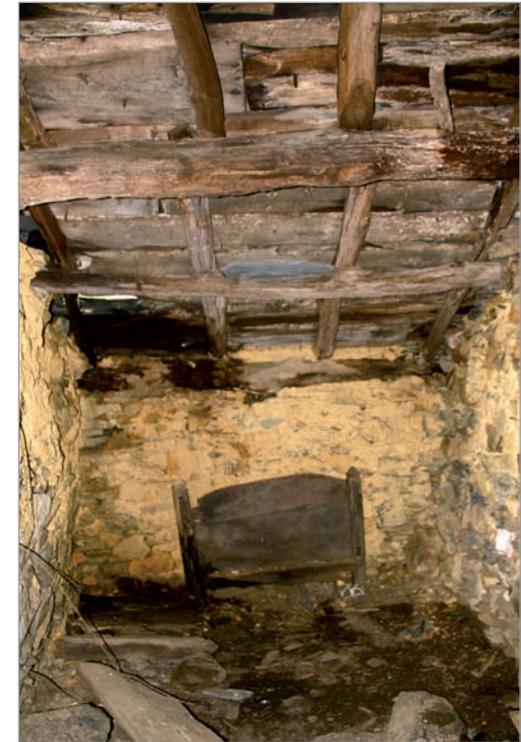
3. Detalle del interior desmantelado en la actualidad. Restos de tablas en el piso, los muros enfoscados y el cabecero de la cama revelan la antigua función de habitación de este espacio. Vemos también las correas que estructuran la cubierta.

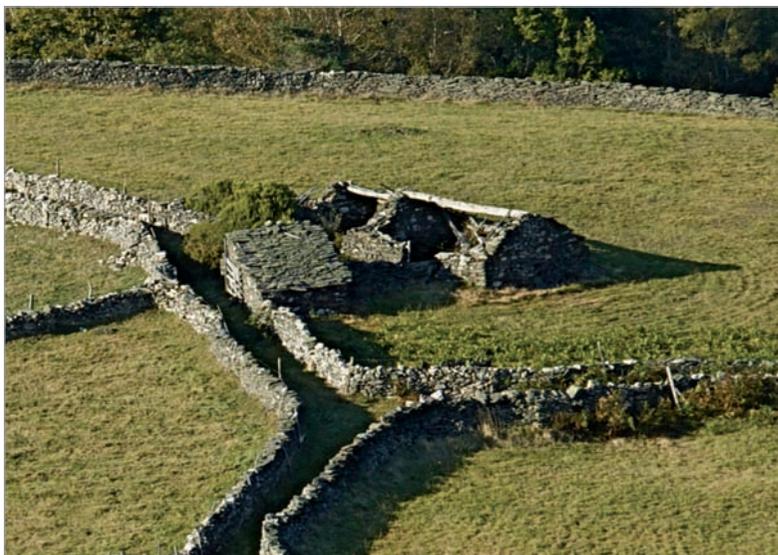
4. *El casupín* es la única *cabana* de la braña situada en una construcción exenta. Formaba un conjunto con la construcción anexa dedicada a cuadras [0111BR-01/C-05]; un pequeño espacio entre ellas a modo de *corrada* servía de distribuidor y a ambas construcciones se vinculaba un prado de siega cerrado de muro de 2.458 metros cuadrados.

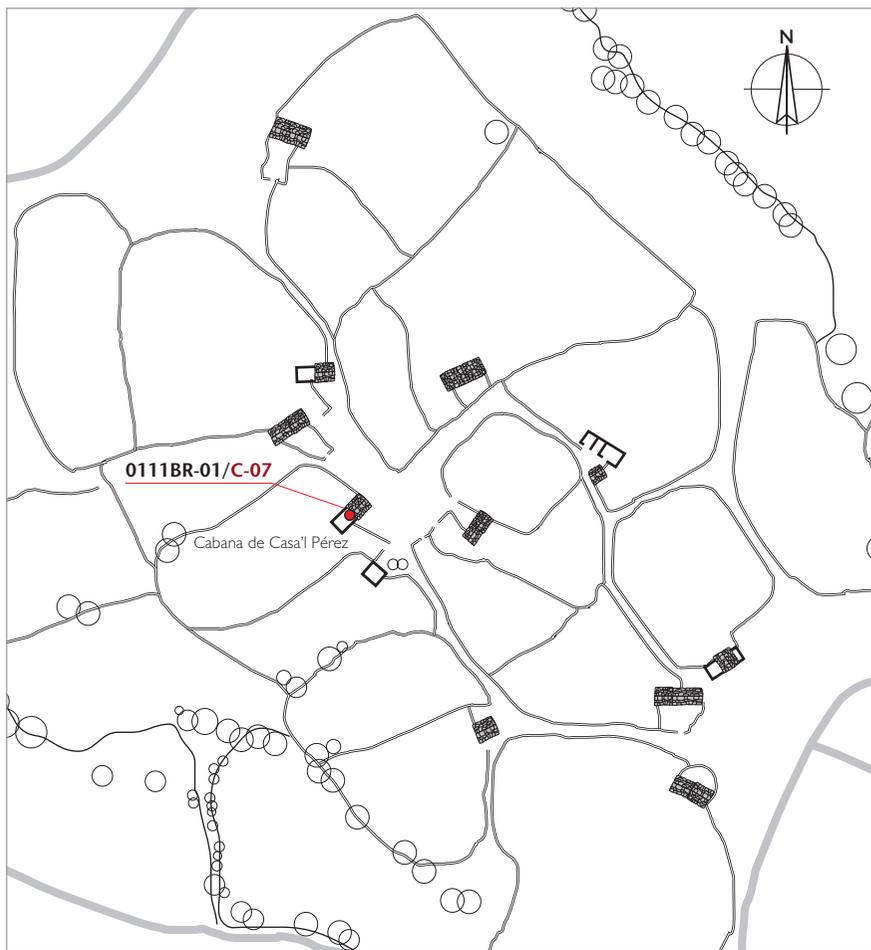
Cabana de Casa'l Pérez [C-07]

Construcción de planta rectangular (12,31 x 6,11 m) compuesta por dos volúmenes de una y dos alturas, con cerramientos de mampostería y cubierta a dos aguas de losas de pizarra. En la fachada principal, orientada al SE, se abren tres puertas que dan acceso a otros tantos espacios: la *cabana* o habitáculo del *brañeiro* en el piso alto y dos *cortes* o cuadras en la planta terrena. La cuadra situada en el costado oeste, hoy en ruina, presentaba además una segunda puerta que comunicaba con un prado cerrado de muro, vinculado a la construcción. La *cabana*, a la que se accede por escalera exterior de piedra adosada al muro, conserva parte del mobiliario y presenta cubierta estructurada sobre correas; la cumbrera, dispuesta en paralelo a la fachada, se remata con los característicos *cruceiros* (*llouxas* enlazadas) asegurados con piedras de cuarcita.

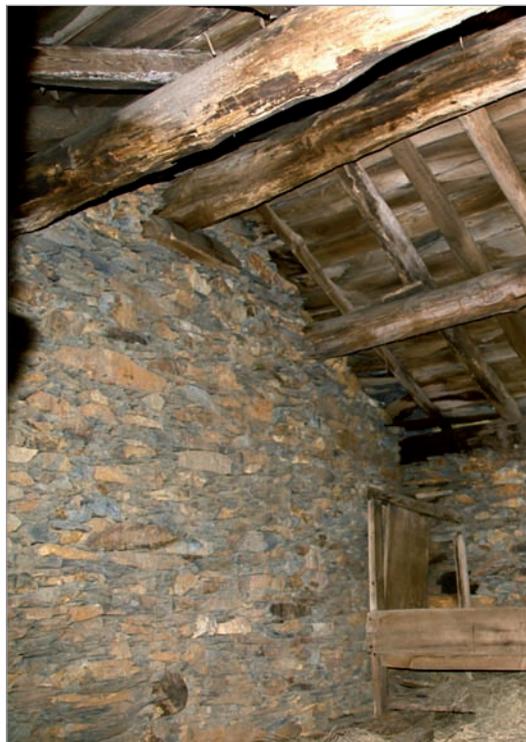
1-2. El interior de la *cabana*, en la actualidad usado eventualmente como pajar, conserva una alacena empotrada en el muro y la cama como únicos elementos que denotan su función original de habitación. A tejavana, permite ver la solución de la cubierta estructura sobre correas.

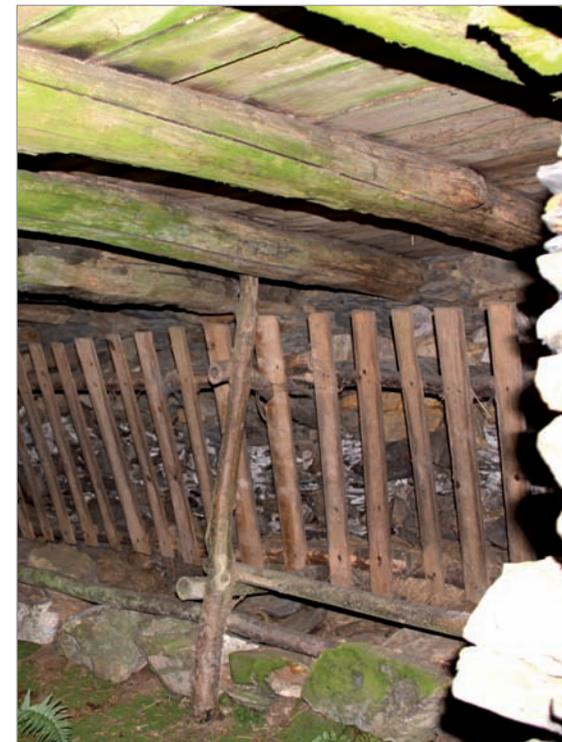
3. Un aspecto del espacio inferior de la *cabana*. Dedicado originalmente a cuadra de ovejas, se convirtió en época moderna en cuadra para vacas, con la incorporación de pesebres.

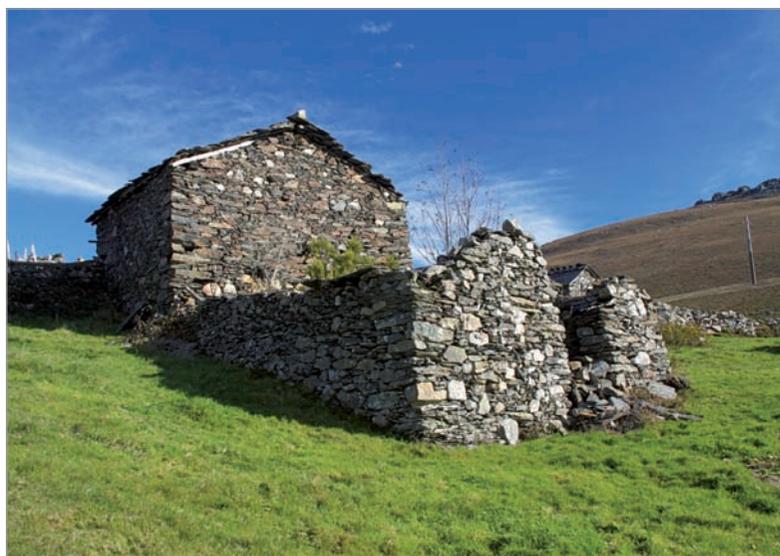
4. Vista de la construcción desde el lado oeste, con la otra cuadra ya arruinada y la puerta de acceso a un prado vinculado a la construcción, cerrado de muro, de 2.043 metros cuadrados.

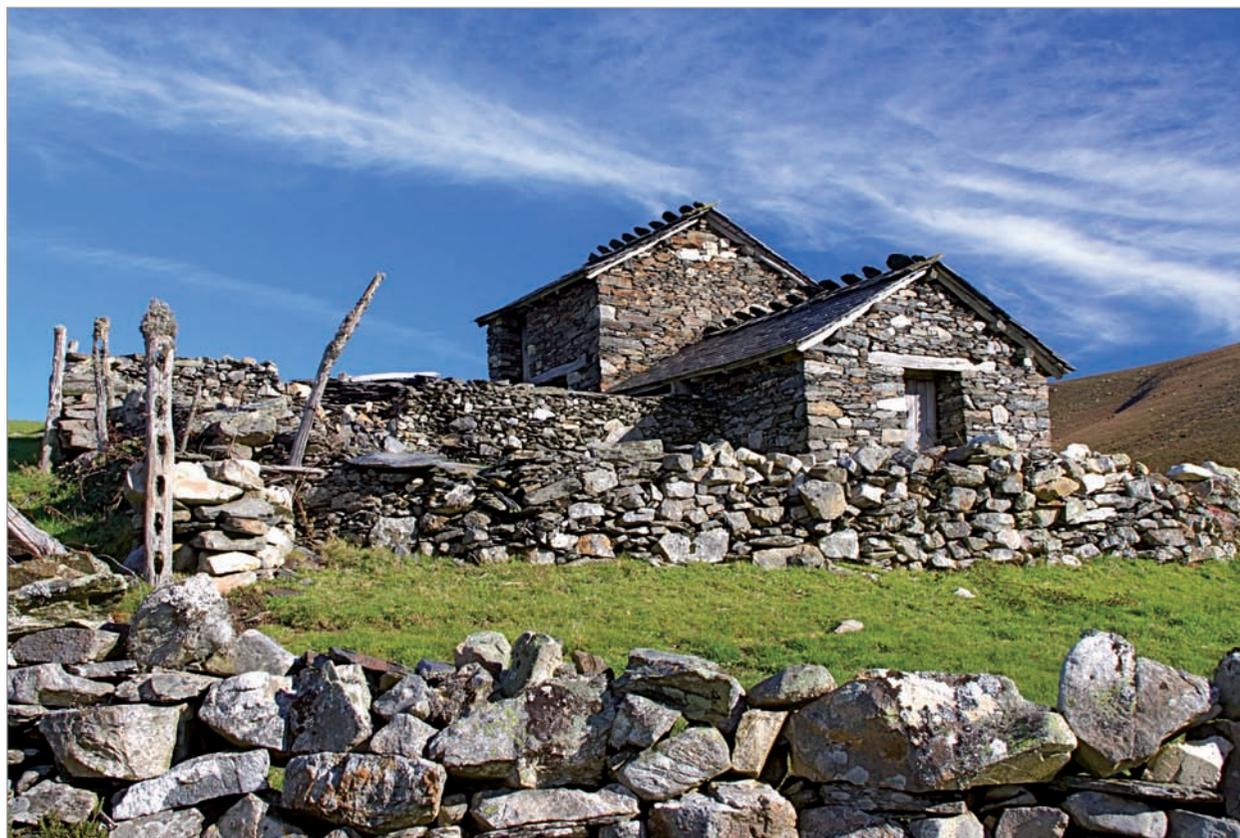
Construcción de planta rectangular (8,78 x 4,27 m) compuesta por dos volúmenes escalonados de una y dos alturas, con cerramientos de mampostería y cubierta a dos aguas de tejas de pizarra. En la fachada principal, orientada al NO, se abren tres puertas que dan acceso a otros tantos espacios: la *cabana* o habitáculo del *brañeiro* en el piso alto y dos *cortes* o cuadras en la planta terrena. La cuadra situada en el costado SO presenta además una segunda puerta que comunica con un prado vinculado a la construcción. La *cabanía*, a la que se accede por escalera exterior de piedra, fue añadida en la reedificación que se produjo hacia 1950, pues antes la construcción presentaba una única altura. La cubierta fue renovada hace más de una década y la construcción mantiene buen estado de conservación.

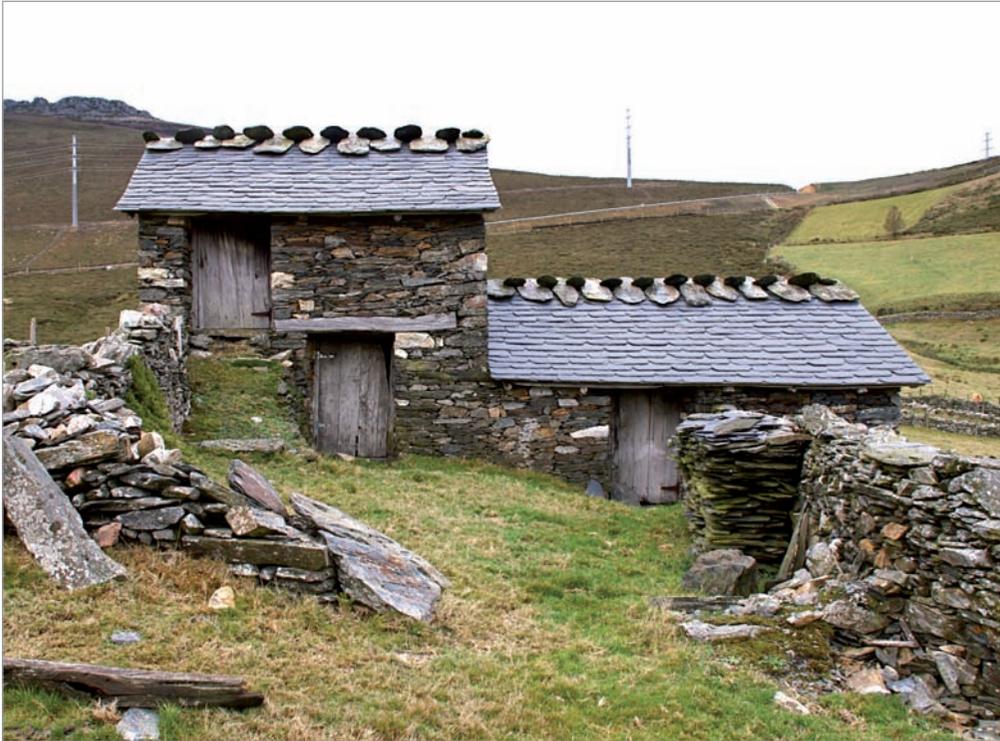
1

1. En el frente de la cabaña, orientado al NO, se sitúan los accesos a los tres espacios en que se distribuye la construcción: dos *cortes* o cuadras en la planta terrena y la *cabana* en la planta alta. A ésta se accede por una escalera exterior de piedra y es el resultado de una profunda reforma realizada hacia 1950, pues antes la construcción se desarrollaba en un solo piso. Nuevamente, la cubierta fue renovada hacia el año 2000 con teja industrial de pizarra, si bien incorporando el sistema tradicional de *cruceiros* —tanto por su eficacia funcional como por su valor estético— para rematar las cumbres.

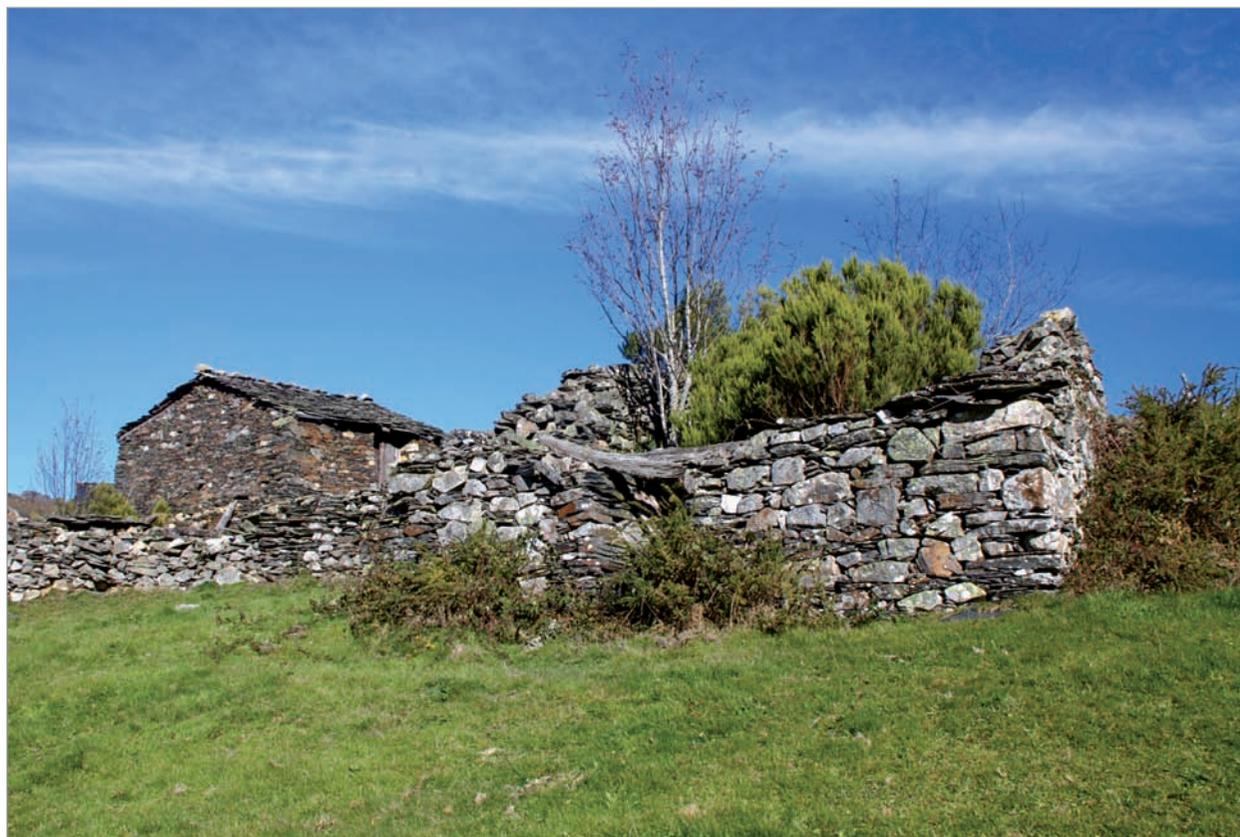
Ruinas de una construcción de planta rectangular (6,10 x 4,90 m), con cerramientos de mampostería de piedra vista. Asentada en pendiente, presenta dos puertas enfrentadas en las fachadas NE y SO. La cubierta se resolvía a un agua y podemos suponer que sería de *louxas* de pizarra sobre correas en una solución idéntica a la cabaña C-06, aunque aquí parece ser que la funcionalidad era la de cuadra. La puerta SO se abre a un prado vinculado a la cabaña, cerrado de muro, de 1.453 metros cuadrados. La construcción aparece en buen estado en los fotogramas del «Vuelo de la Diputación» de 1970.

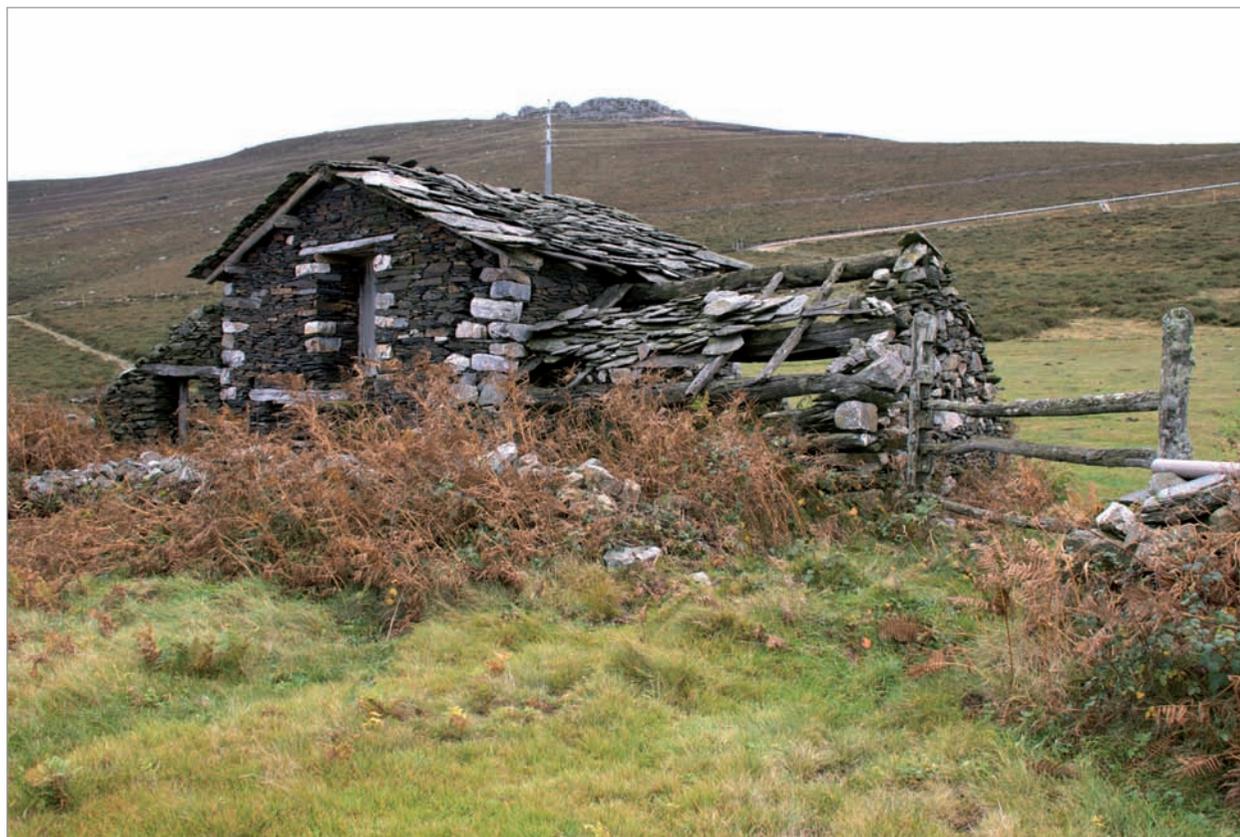
Construcción de planta rectangular (12,50 x 5,40 m) compuesta por tres volúmenes adosados. El cuerpo central, de dos alturas, alberga la *cabana* del pastor en el piso alto con acceso por escalera exterior de piedra y una cuadra en el piso inferior; presenta cubierta de *llouxas* a dos aguas, con la cumblera perpendicular a fachada. A cada lado, sendos volúmenes adosados de una sola altura acogen dos cuadras: la situada al SO, cubierta a dos aguas con la cumblera paralela a fachada; y la NE se cubría con la prolongación del faldón del cuerpo principal de la construcción. Todos los accesos se verifican por la fachada principal orientada al NO. La *cabana* presenta un estado de conservación muy deficiente, mientras que las cuadras laterales están en ruina avanzada.

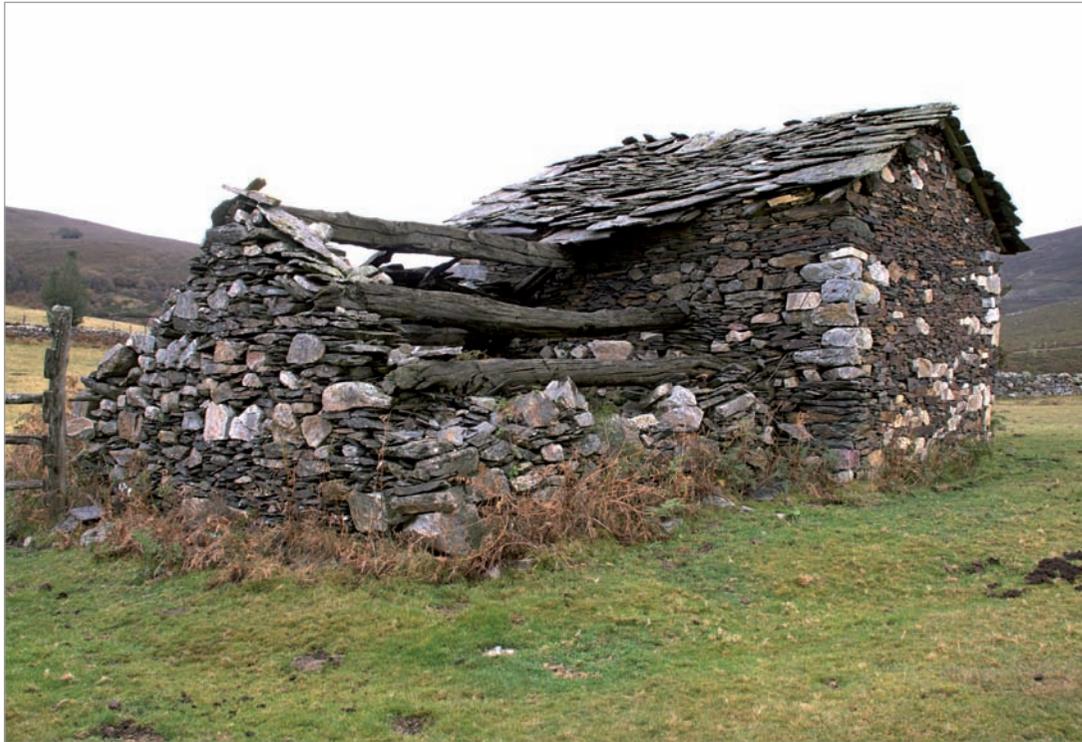
1

1. La construcción vista desde el sur. En primer plano, una de las cuadras laterales arruinadas mostrando las correas que, encajadas en el *espigo* o hastial, conformaban la estructura de cubierta: el *crumal* en el vértice superior, las *carreiras* en la parte media y los *durmientes* sobre las testas de los muros laterales.

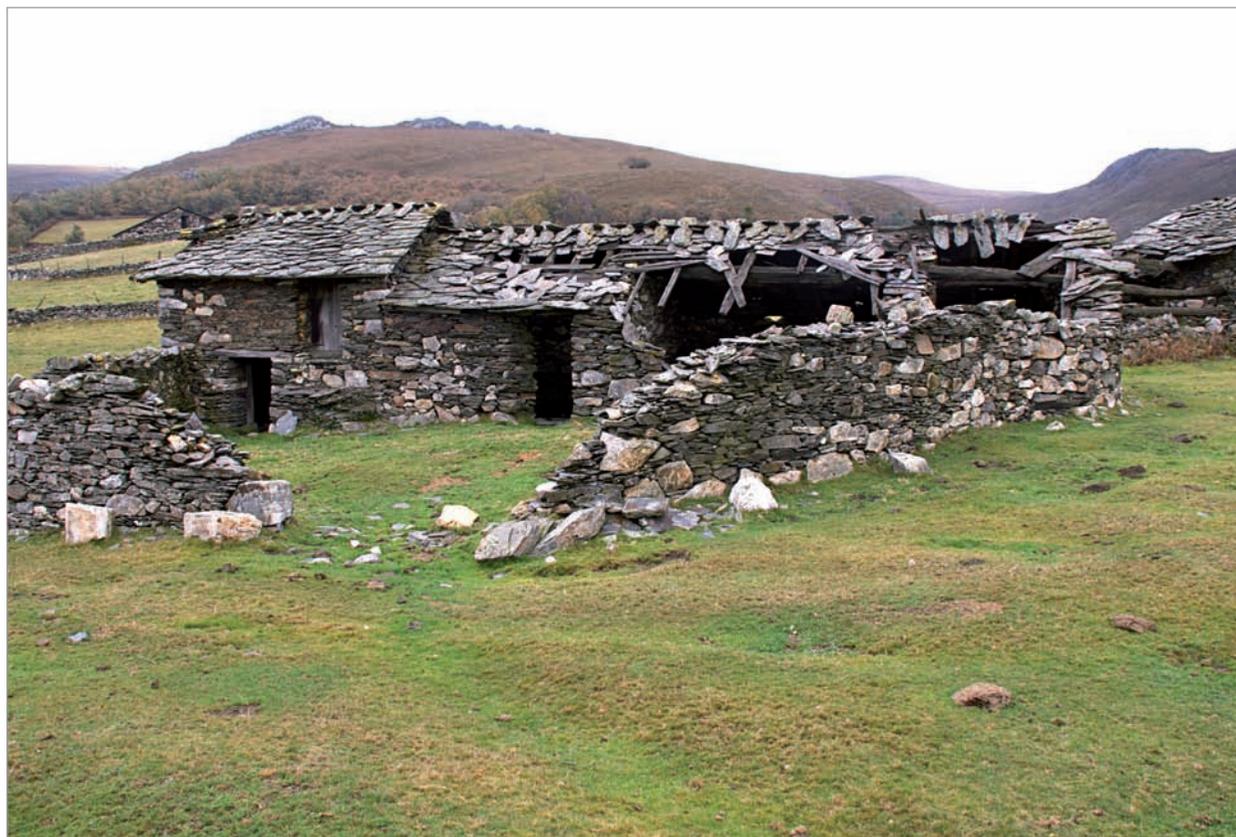
Construcción de amplia planta rectangular (16,26 x 4,50 m) compuesta por dos volúmenes de una y dos alturas, con cerramientos de mampostería vista y cubierta a dos aguas de losas de pizarra estructurada sobre correas y muros de carga. En la fachada principal, orientada al sur, se abren cinco puertas que dan acceso a otros tantos espacios: la *cabana* o habitáculo del *brañeiro* en el piso alto y cuatro *cortes* o cuadras en la planta terrena. Ante la fachada, la *corrada*: un pequeño espacio cerrado de muro que organizaba la circulación y servía de lugar de trabajo con los animales. Ya en desuso, la construcción padece un proceso avanzado de ruina.

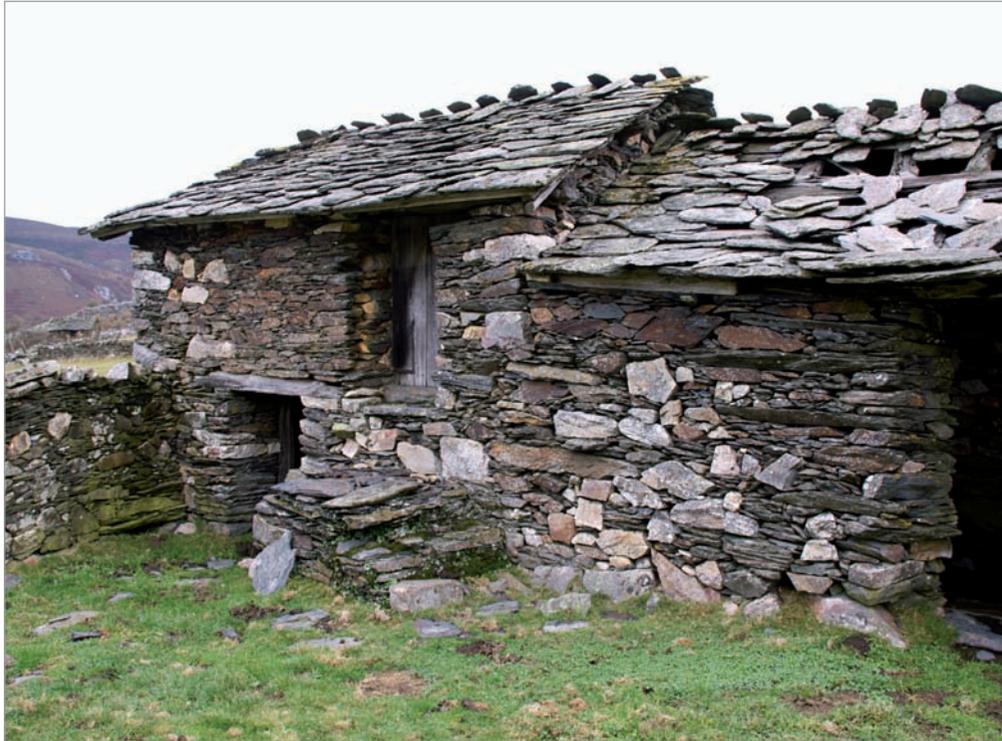
1

1. El bloque oeste, distribuido en dos pisos, alberga una *corte* o cuadra en el piso inferior y la *cabana* o espacio de habitación del pastor en la planta superior. A ésta se accede a través de una escalera pétreo adosada al muro. Destaca la mampostería, muy irregular, que incluye abundantes bloques de cuarcita. La construcción presentan cubierta a dos aguas de *llouxa*, estructurada sobre correas y rematada por *cruceiros*. Los aleros, siempre de escaso desarrollo en Campel, alcanzan mayor vuelo en las *cabanas*.

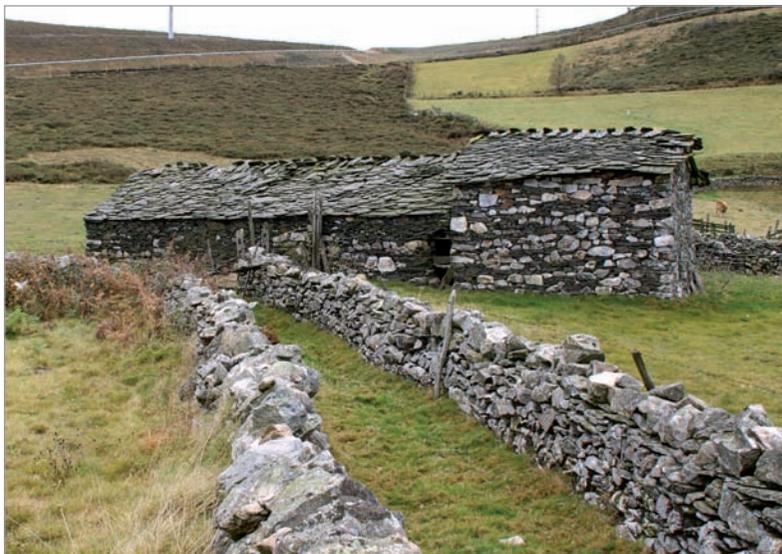
3

3. Vista posterior del conjunto desde el norte, donde se aprecian con claridad los dos cuerpos adosados que componen la construcción.

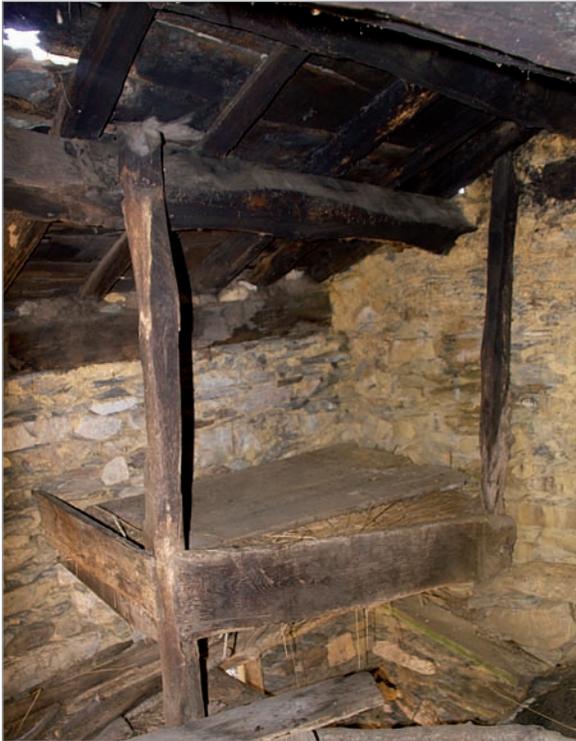
1. La *cabana* o *camarote*, espacio de habitación del pastor durante su estancia en la braña, tiene aquí gran interés pues aún conserva el equipamiento tradicional. La cama, en una de las esquinas del habitáculo, se armaba sobre pies derechos anclados en las correas de cubierta. A modo de cajón, se rellenaba antiguamente con paja como mullido, o bien se utilizaba un *xergón* (jergón de hojas de maíz); un par de mantas, una de base y otra para taparse, completaban el lugar de descanso.

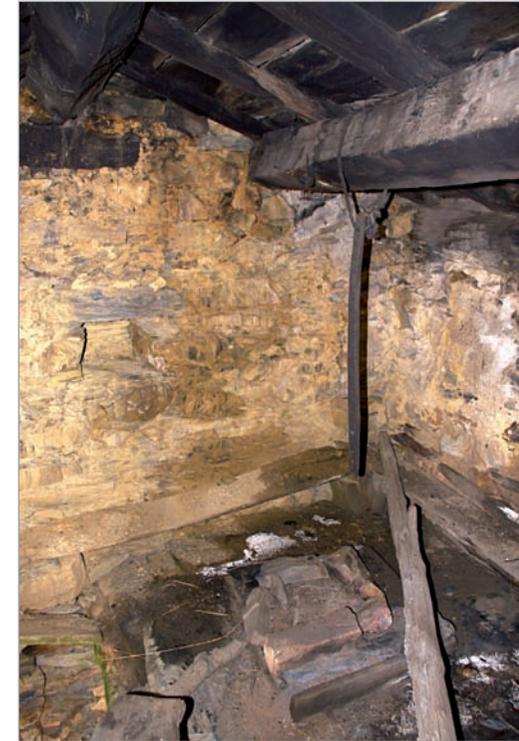
2. La puerta sigue el esquema habitual en Campel, con planta de amplio derrame exterior, marcos en la parte interna y carpintería de una hoja de apertura hacia el exterior.

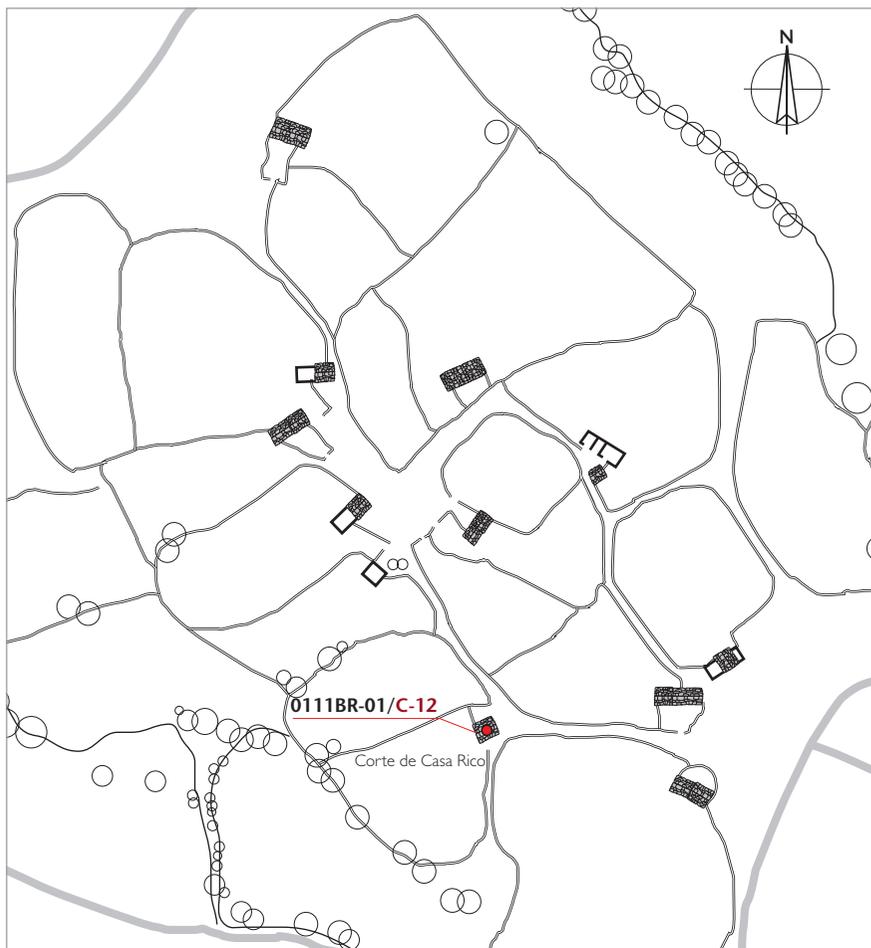
Corte de Casa Rico [C-12]

Planta	Cerramientos	Huecos	Alturas	Espacios int.
Rectangular	Mampostería de piedra	2 puertas	1	1
Cubierta: morfología	Materiales	Estructura	Elementos anexos	
A dos aguas	Llouxas (pizarra)	Correas	No	
Uso tradicional	Uso actual	Valor del elemento	Estado de conservación	
Corte	Corte	Interesante [4/7]	Deficiente

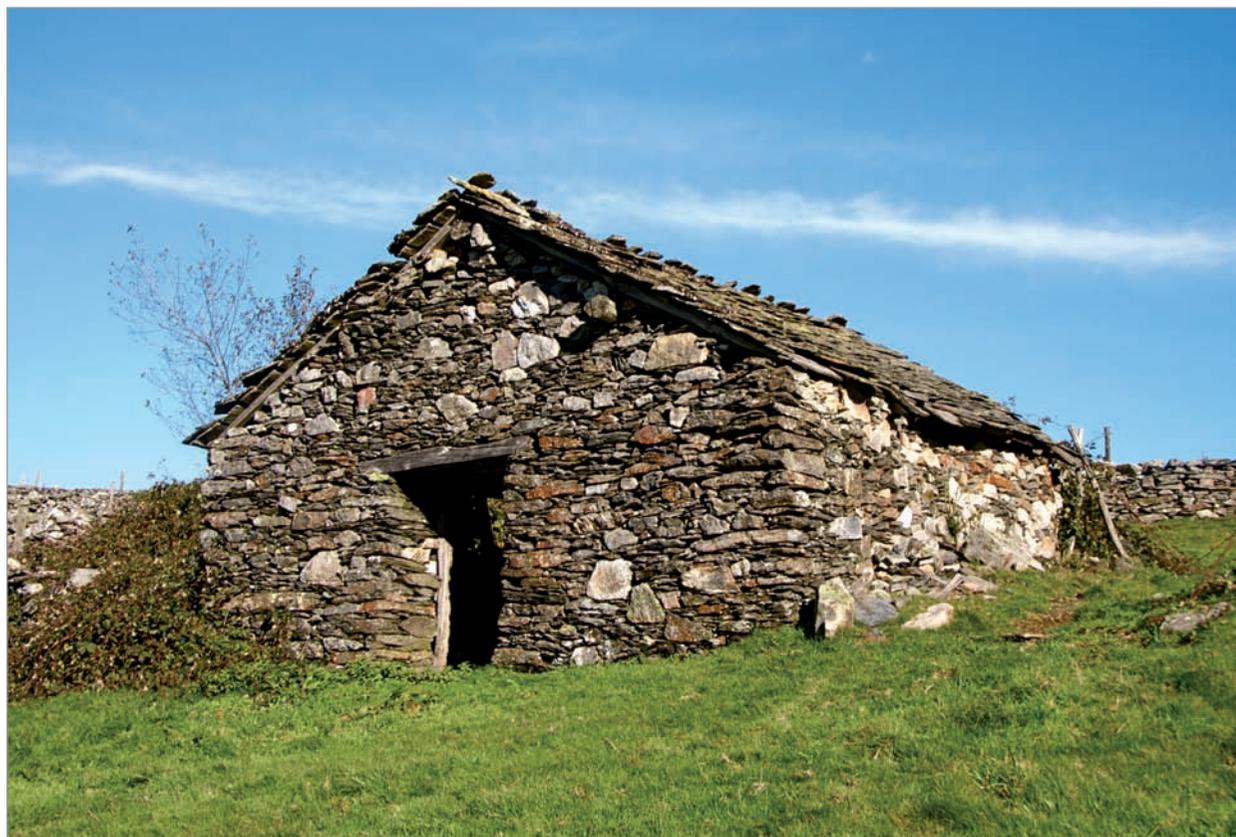
Pequeña construcción de planta subrectangular (5,85 x 5,52 m), con cerramientos de mampostería y cubierta a dos aguas de losas de pizarra estructurada sobre correas. Interiormente alberga un único espacio dedicado originalmente a cuadra de ovejas, al que se incorporaron en época moderna *peseltes* para la estabulación de vacas. Presenta dos puertas de acceso en las fachadas norte y oeste. Ésta última comunica con un prado de siega de 1.685 metros cuadrados, cerrado de muro, vinculado a la cabaña. Constituye el módulo básico constructivo de la braña.

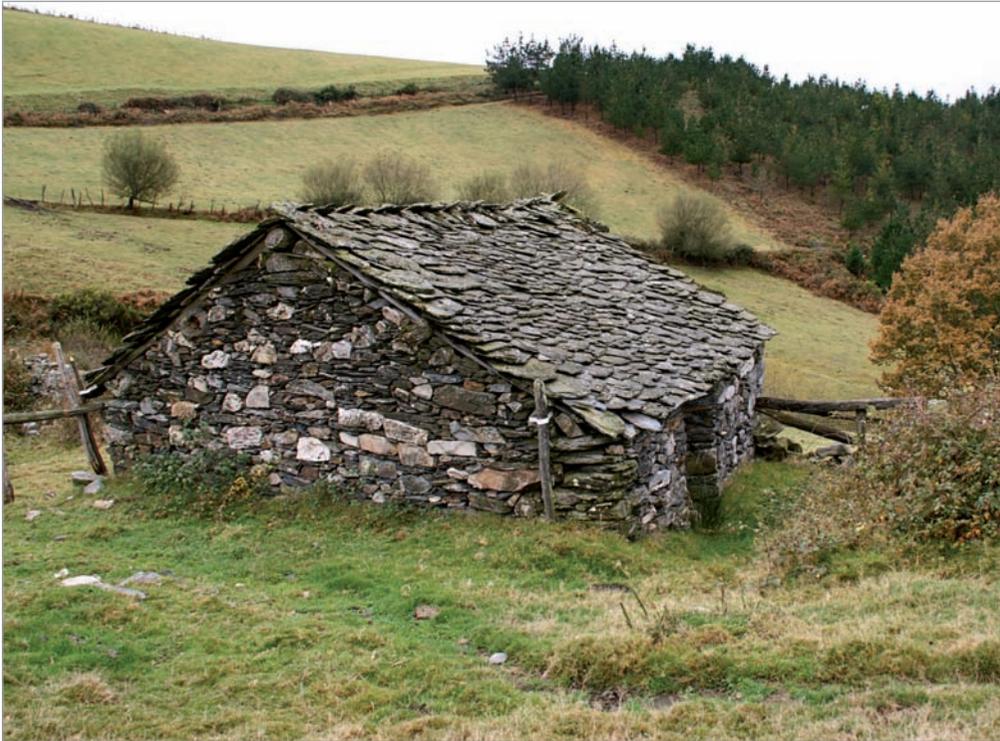
1

1. La *corte de Casa Rico* desde el lado E. La imagen revela una construcción de mampostería tosca, incluyendo abundantes bloques de cuarcita y con las testas de las correas acusadas al exterior.

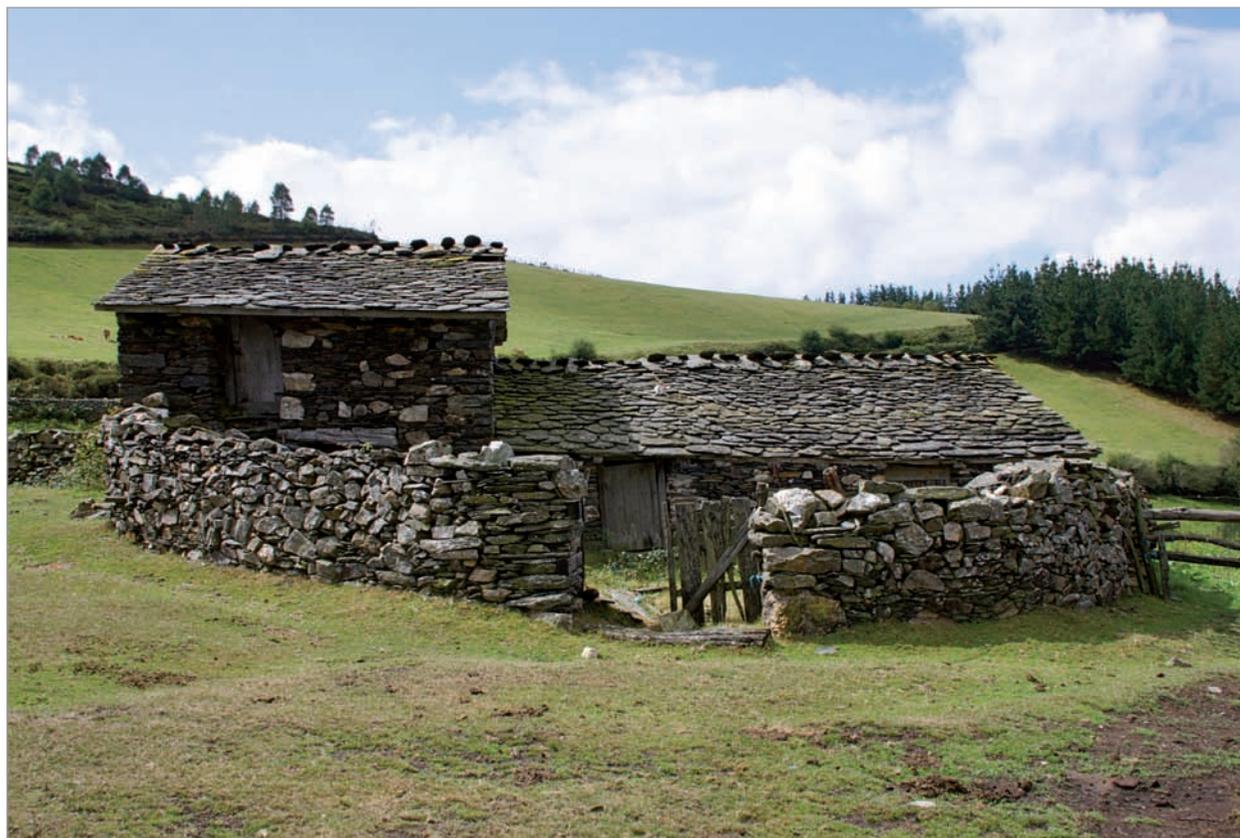
Conocida también como *cabana de Xoaquín*, es una construcción de amplia planta rectangular (13,68 x 4,90/5,97 m) compuesta por dos cuerpos adosados, de una y dos alturas, con cerramientos de mampostería de piedra vista y cubiertas de *llouxa* a dos aguas, con la cumbra paralela a fachada. Ante ésta, orientada al NE, una *corrada* cerrada de muro da acceso a las tres cuadras que ocupan la planta inferior. En la planta alta, a través de una escalera de piedra perpendicular al muro, el *camarote* o *cabana* para habitáculo del pastor, que aún conserva parte del equipamiento tradicional. Tanto la cuadra situada bajo la cabana como la que ocupa el costado NO disponen además de sendas puertas que comunican con un prado de siega vinculado a la construcción. El conjunto presenta aceptable estado de conservación.

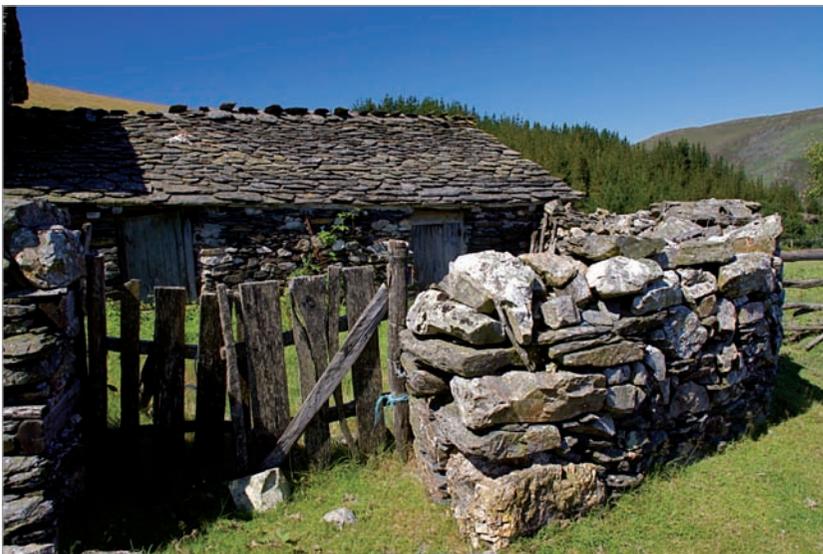
3

3. Ante la fachada se sitúa la *corrada*, un pequeño espacio cerrado de muro, al que se accede a través de una *cancell*, de gran funcionalidad como distribuidor y para el manejo de los animales.

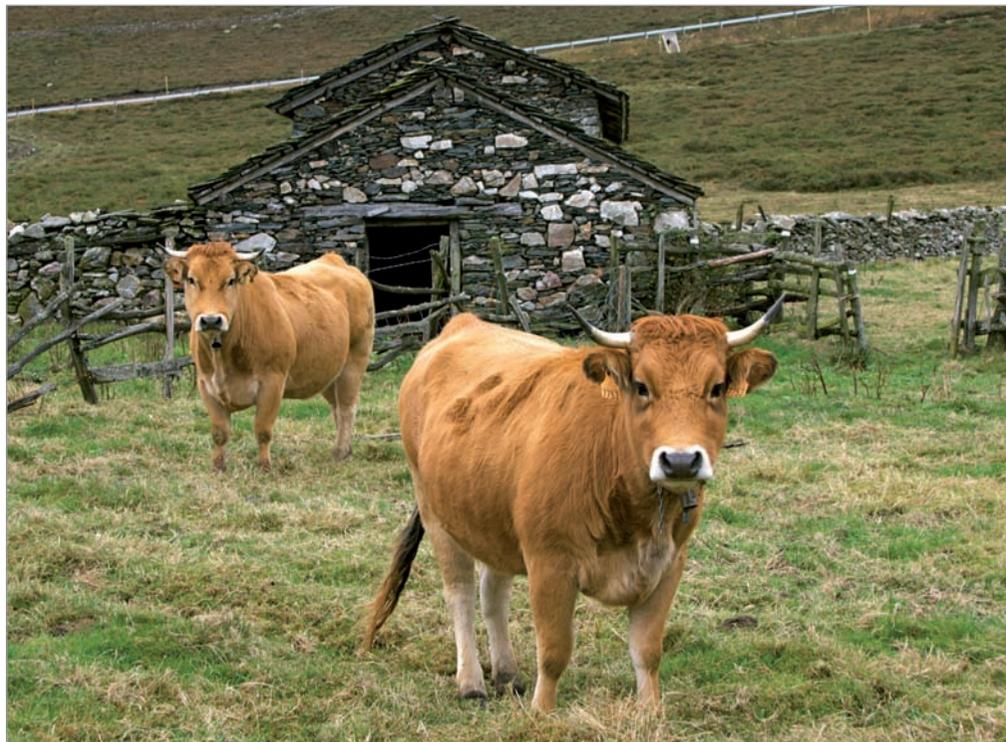
1

1. Cuando la *vecera* de ovejas y cabras estaba en activo, se mantenía en el monte durante todo el día. Las cuadras de la braña quedaban abiertas y las vacas, que andaban libres día y noche, bajaban con frecuencia a *moscar* a las cabañas favoreciendo la recolección del *cuitu*.

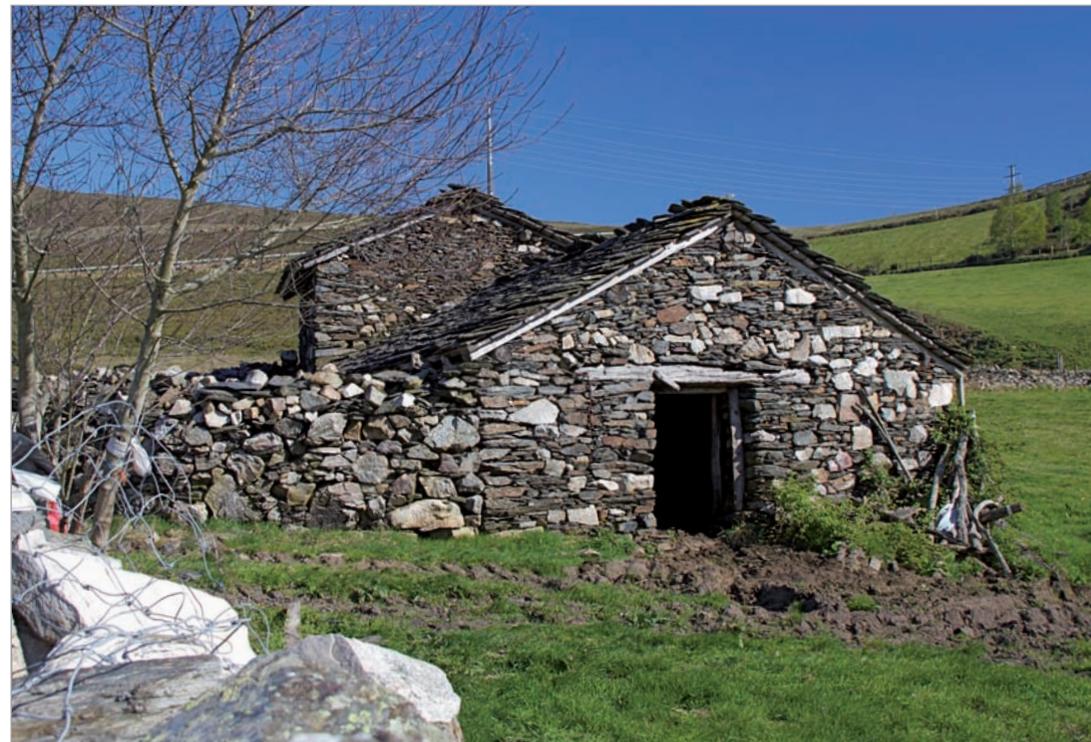
2

2. La cuadra situada en el lado NO presenta una segunda puerta en el hastial que comunica con un prado vinculado a la construcción de 5.896 metros cuadrados.

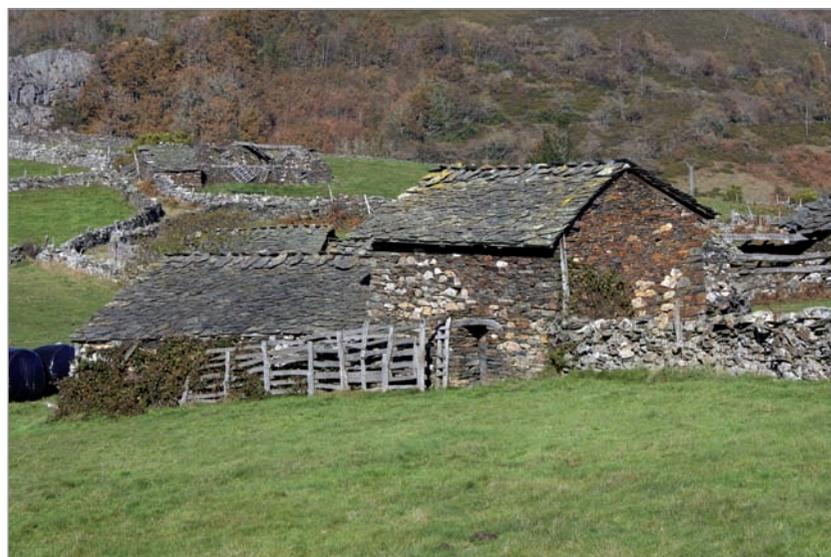
3

3. Vista posterior del conjunto, donde podemos apreciar otra puerta más que comunica la cuadra situada bajo la cabana con el prado anexo.
