## BRAÑA LAS NAVARIEGAS (TEBERGA)

Nº Catálogo: 7204BR-01

CATÁLOGO DE CONSTRUCCIONES

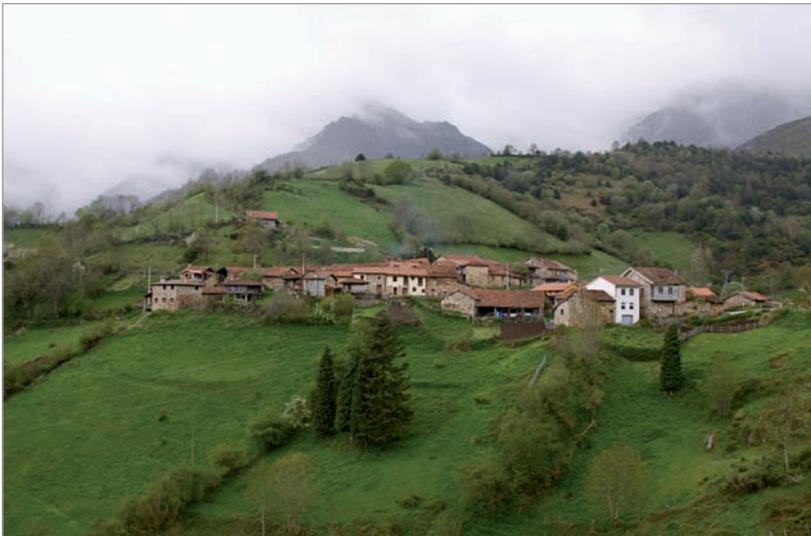
1

1. Vista general de La Foiceicha desde el norte. Los vecinos de este lugar eran los que explotaban tradicionalmente la braña de Las Navariegas. Constituida en Parroquia Rural, una Junta Vecinal es la encargada de la administración de los pastos.

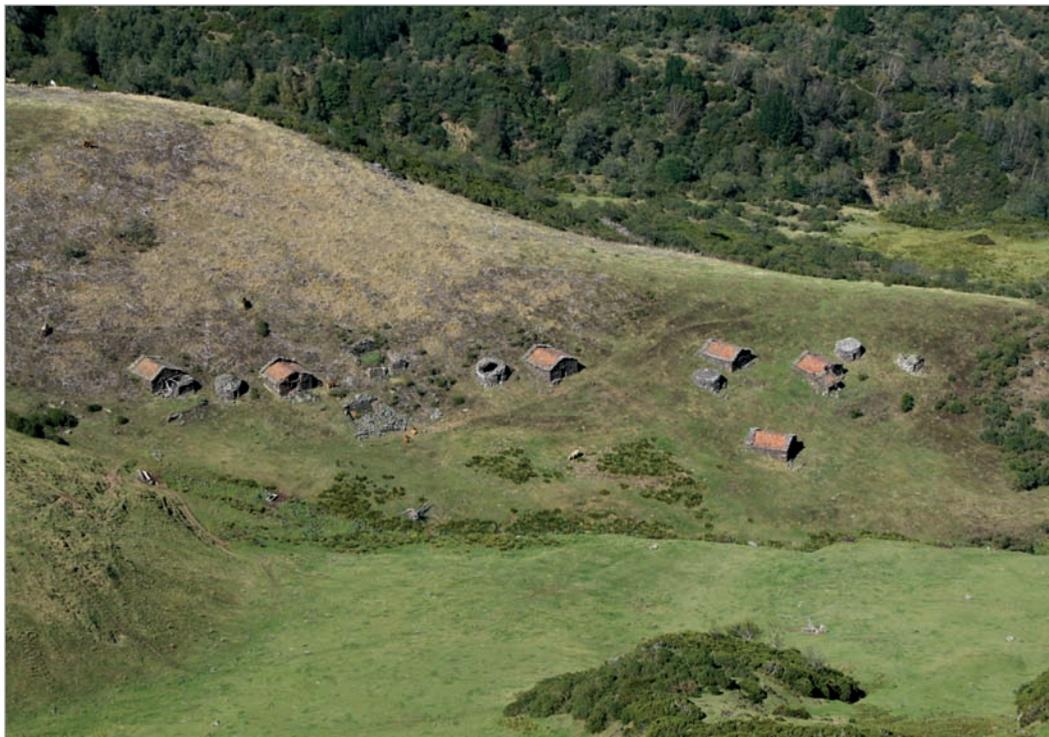
1

1. La braña se compone de 21 cabañas que se agrupan en dos núcleos: La Parada Cimera o Parada d'Arriba y La Parada d'Abaxo. En la fotografía, ésta última, conocida también simplemente como La Braña. En ambos núcleos las construcciones aparecen disgregadas, adoptando en La Parada d'Abaxo una disposición en hilera, en el borde de los mejores terrenos para el pasto. Por el centro discurre el arroyo de Las Navariegas, que contribuirá a formar más abajo la cascada de El Xiblu.

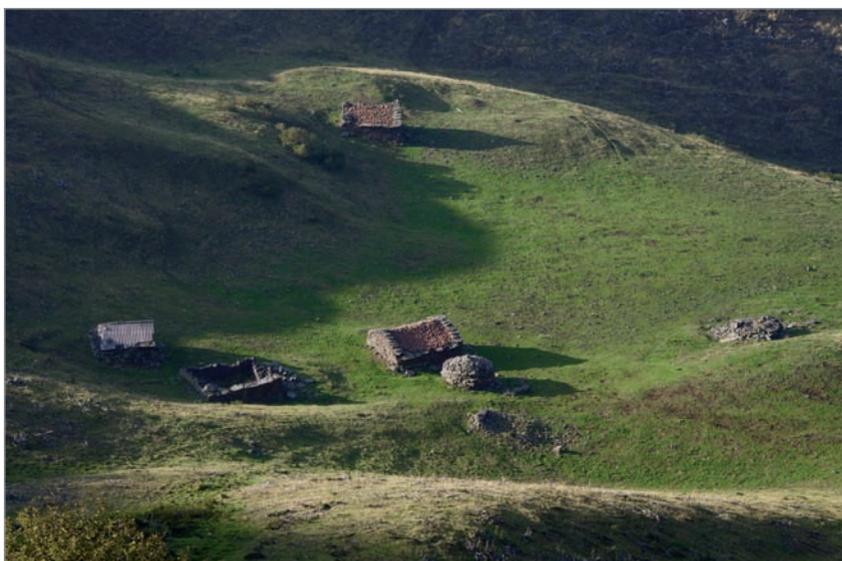
3

3. La Parada Cimera o Parada d'Arriba ocupa la cota más alta de la braña (1.620 m) y reúne un reducido número de cabañas y corros.

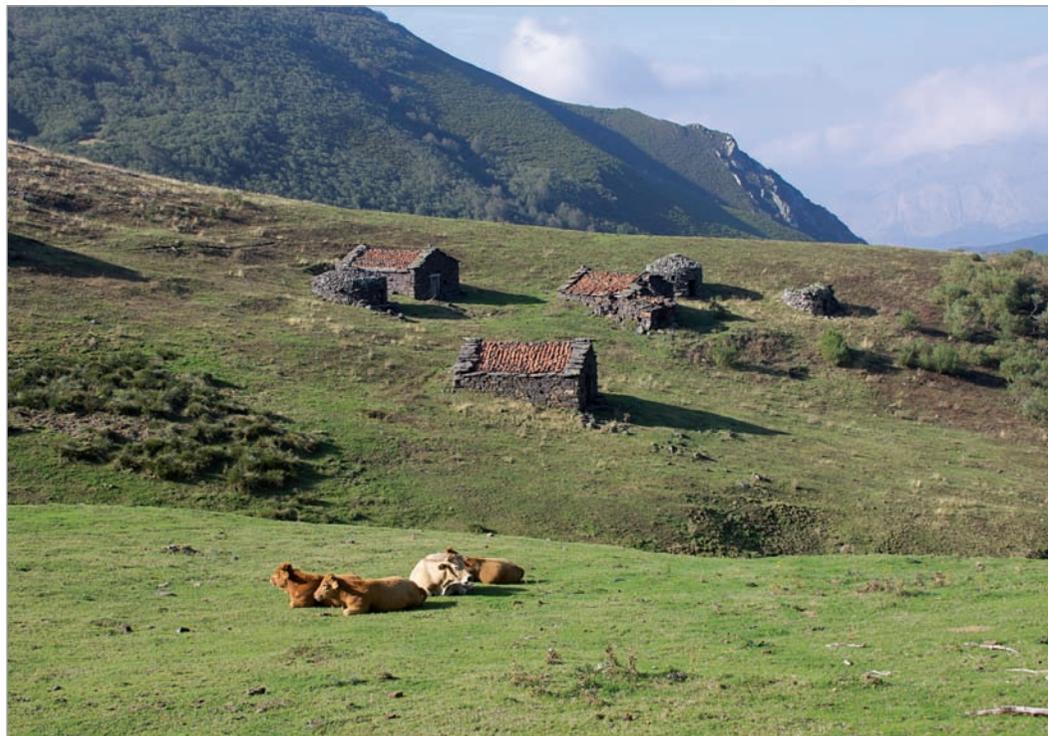
1. Vista parcial de La Braña o Parada d'Abaxo, desde el lado Este.

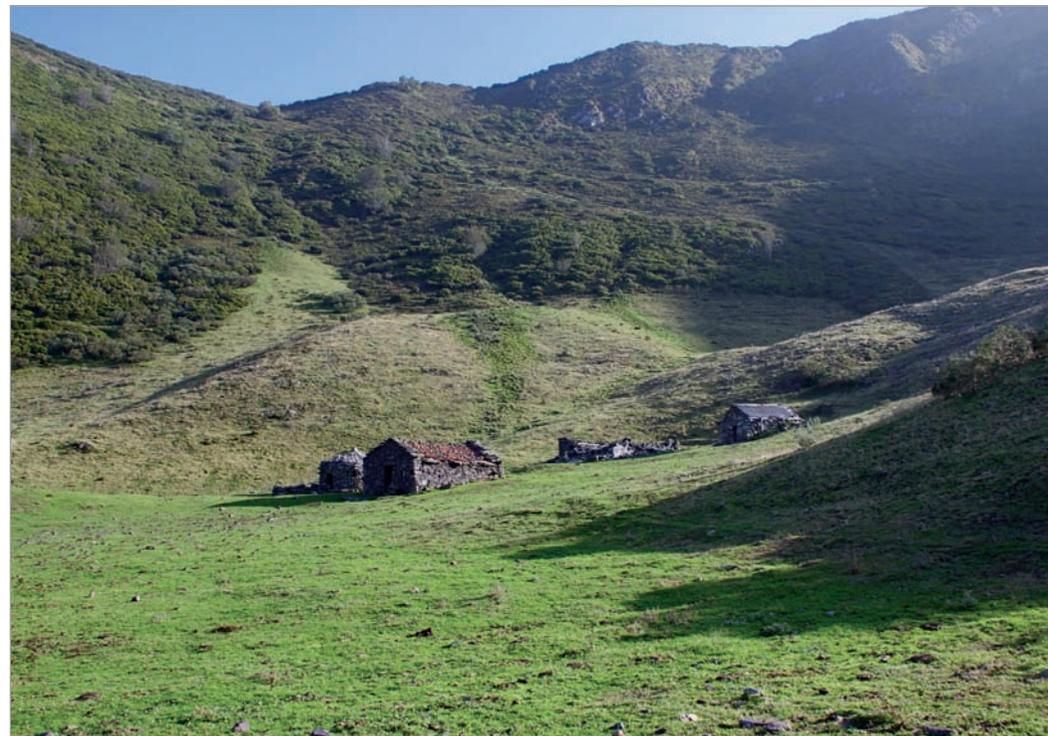
2. Vista desde el NO de La Parada Cimera. Al fondo, el camino que asciende para traspasar el cordal hacia el Camín de La Mesa y las tierras de Torrestío. Por aquí pasaba uno de los caminos tradicionales de los vaqueros del centro de Asturias (Llanera, Siero, Les Regueres...) hacia Torrestío, su pueblo de verano; otra vía era por Trobaniel.lo y una tercera por el Puerto Ventana.

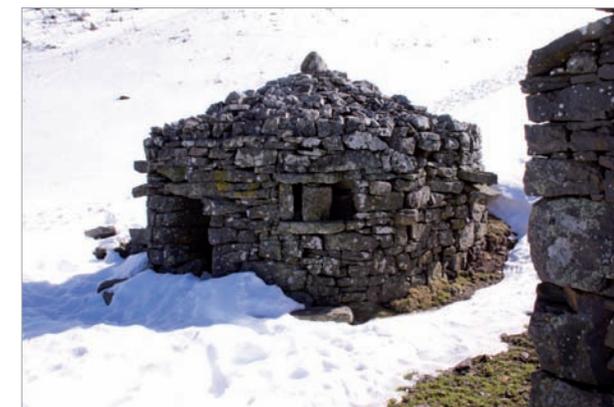
Son pequeñas construcciones de planta circular, de entre 4 y 5 m de diámetro exterior, con cerramientos de mampostería de piedra en seco y cubierta adintelada de *l.lábanas* estructurando una falsa bóveda por aproximación de hiladas. Los muros, con un grosor medio de 0,70 ó 0,80 m para aguantar el empuje de la cubierta, se van estrechando rematando en la clave en una *l.lámana*, definiendo una altura máxima interior de entre 2,30 y 2,85 m. Al exterior la cubierta adopta forma semiesférica o ligeramente cónica, cubriéndose con *tapinos* para garantizar su total estanqueidad. Los *corros* disponen como único hueco de la puerta, existiendo además un ventano ciego en el muro a modo de hornacina, tanto en el exterior como en el interior, utilizado para depositar los utensilios de ordeño. En los últimos tiempos cumplían la función de cuadra para los *xatos* o terneros aunque, originariamente, también estuvieron en uso como cabaña para el *brañeiru*. Algunos conservan en su interior pesebre y elementos de atado para los terneros.

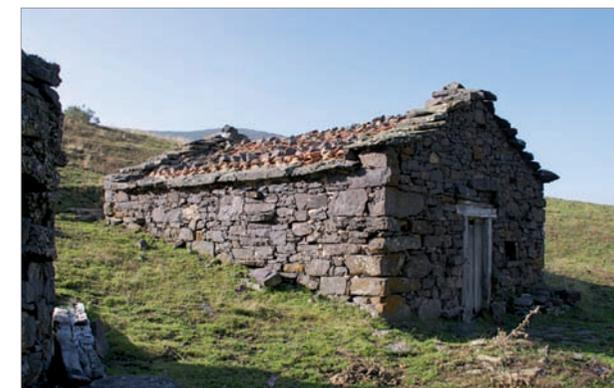
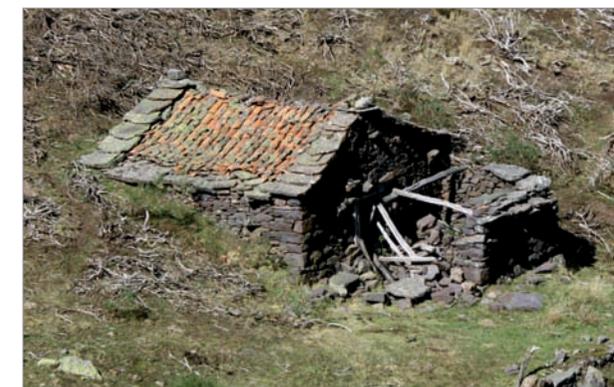
Una variante (tipo 2A) incorpora un pequeño espacio adosado en avance sobre la fachada principal, con acceso independiente. Se cubre a un agua con teja del país o *l.lábanas*, y alberga la *cabana* para el *brañeiru* con el equipamiento básico, segregando el hábitat del vaquero del espacio dedicado a cuadra.

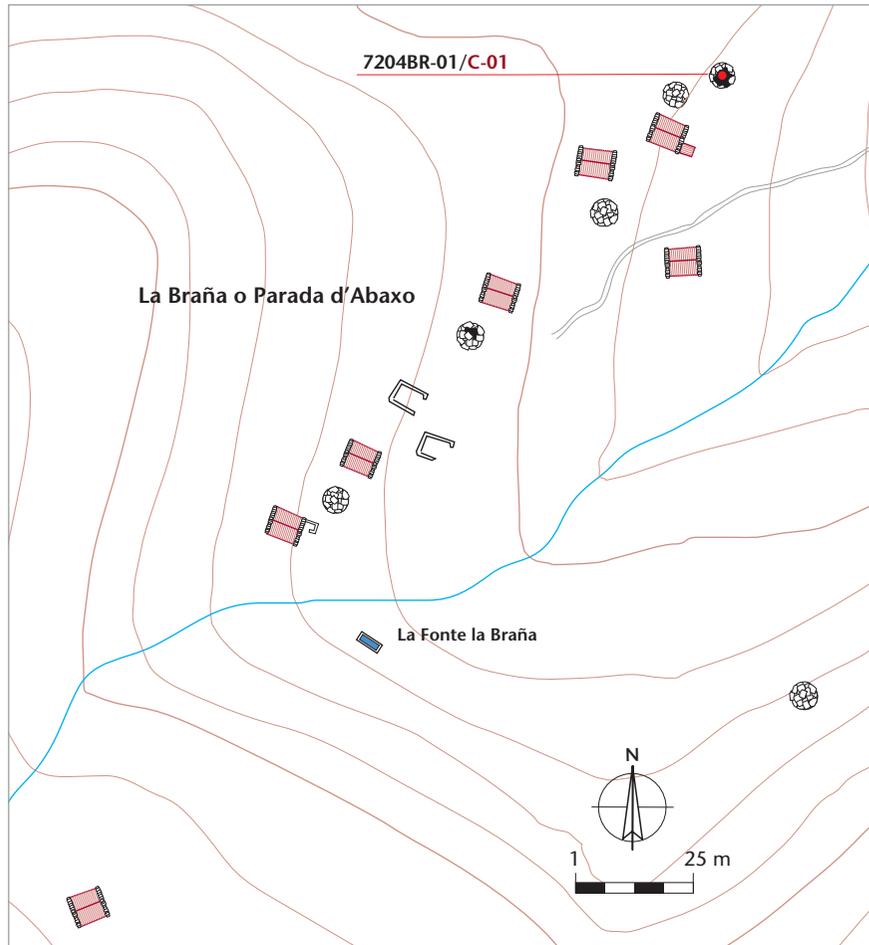
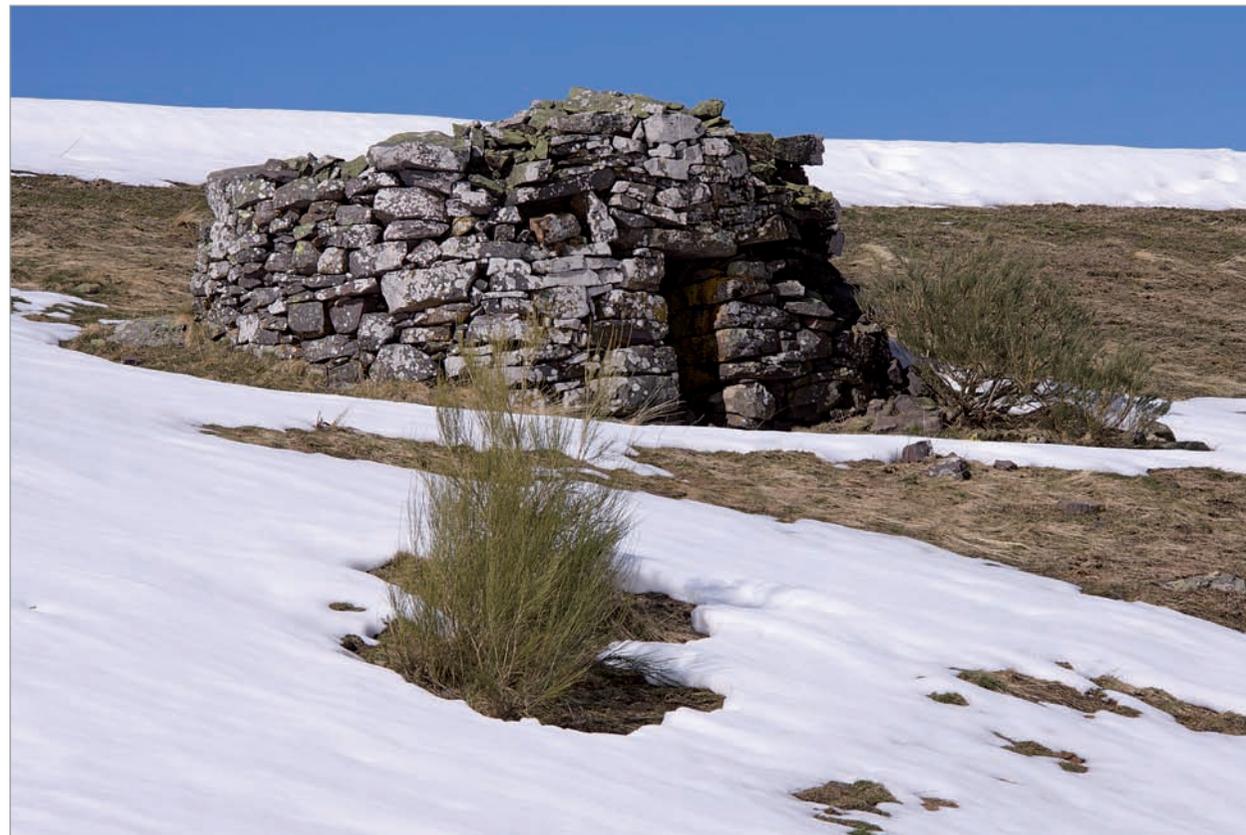
Construcción: Corro [C-01]

Corro de planta circular y cubierta en falsa bóveda por aproximación de hiladas. Construido en mampostería de piedra en seco, presenta una única puerta orientada al SE. Destacan en el muro dos pequeñas hornacinas destinadas a guardar utensilios, una a un lado de la puerta, en el muro exterior, y otra en el lado opuesto, en el paramento interior. Estuvo en uso como cuadra de *xatos*. Actualmente se encuentra en ruina.

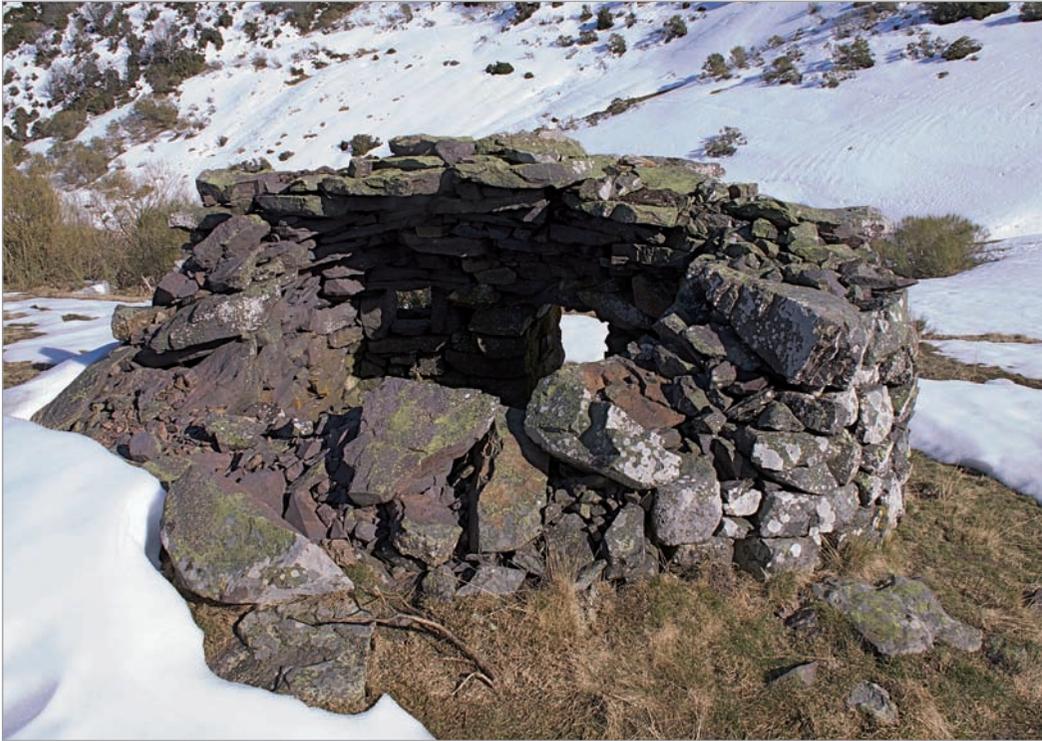
1

1. Vista del *corru* desde el lado oeste. El hundimiento de la cubierta permite ver la estructura adintelada de la bóveda, construida con *l.lábanas* —lajas de piedra— de arenisca ferruginosa.

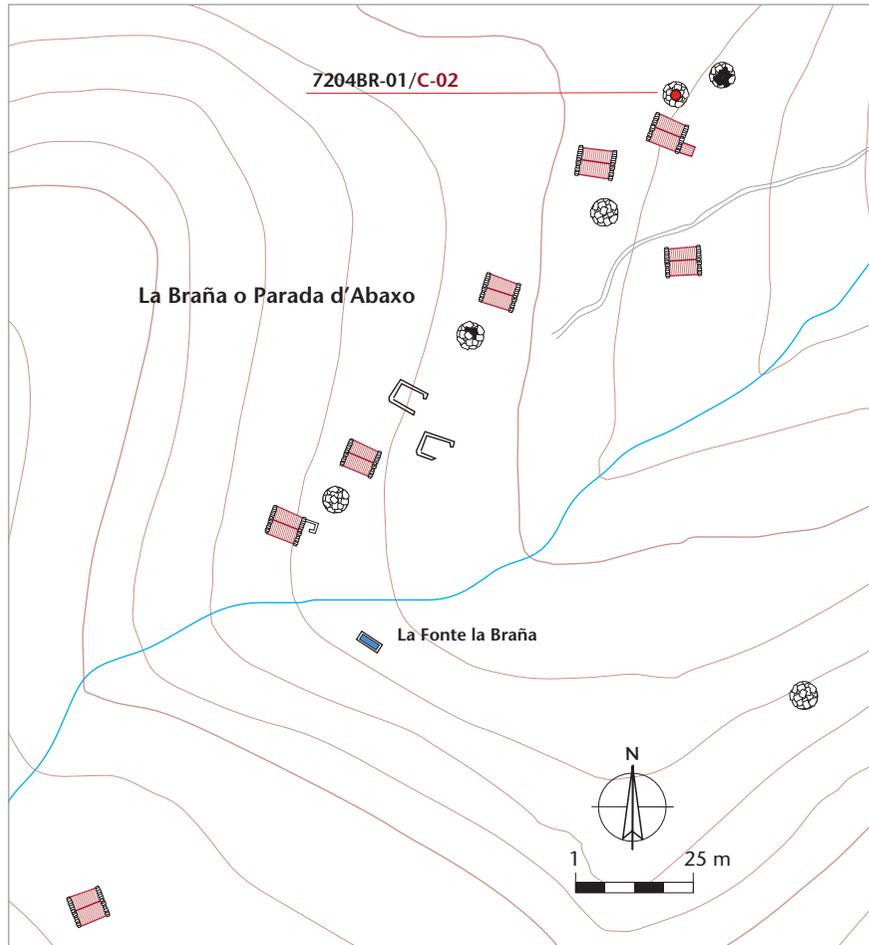
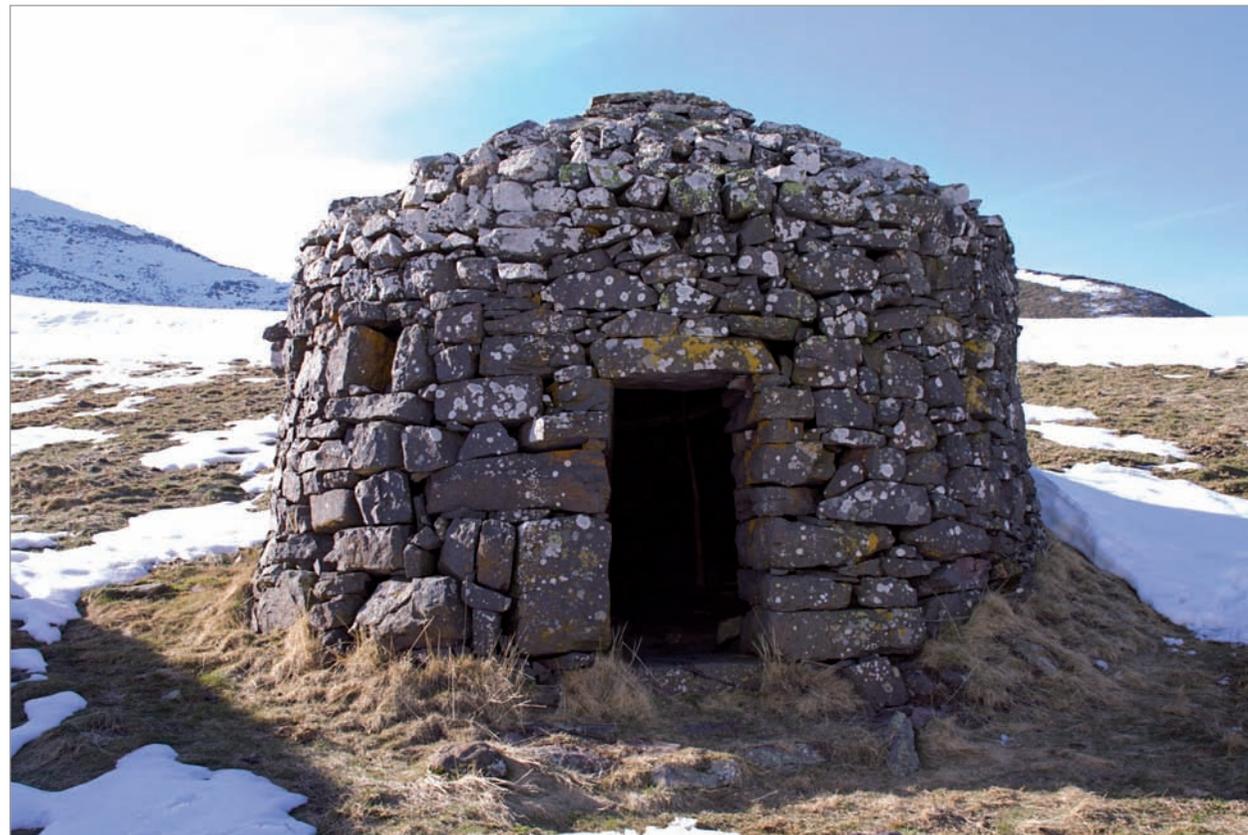
Construcción: Corro de José María [C-02]

Corro de planta circular y cubierta en falsa bóveda por aproximación de hiladas. Construido en mampostería de piedra en seco, presenta un trazado ligeramente irregular con diámetros interiores de 2,57 y 2,64 m, y un perímetro exterior de 13,20 m. Los muros son gruesos —entre 0,72 y 0,80 m— para soportar la carga de la bóveda. En el interior alcanza una altura de 2,82 m en la clave. Estuvo en uso como cuadra de *xatos* por lo que presenta el suelo cubierto con *l.lábanas* y restos de la estructura de amarre de un pesebre. Cuenta como único hueco con una puerta angosta —0,67 m de ancho y 1,25 de altura— disponiendo además de una pequeña hornacina en el paramento exterior.

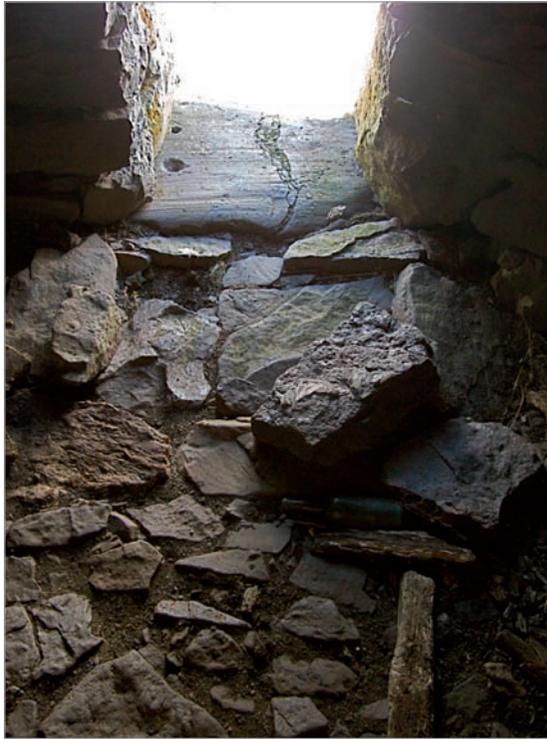
1. Vista de la puerta desde el interior. El *corro* presenta un único hueco de acceso, orientado al SE. En la solera destaca un rebaje circular donde encajaba el quicio de madera de la puerta, hoy desaparecida.

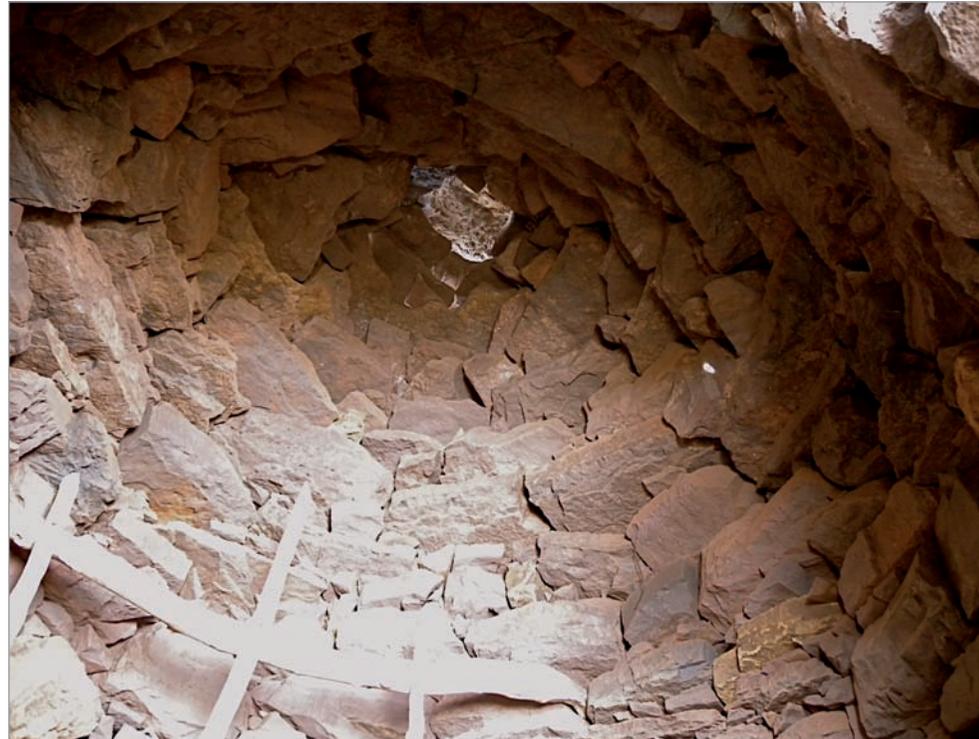
2. Desde el interior, detalle de la cubierta en falsa bóveda que alcanza una altura en la clave de 2,82 m. En el vértice superior un hueco cerrado por una *l.lábana* permitía su deslizamiento, facilitando la evacuación de humos cuando el *corro* —en otro tiempo— cumplía quizá la función de refugio para el *brañeiru*.

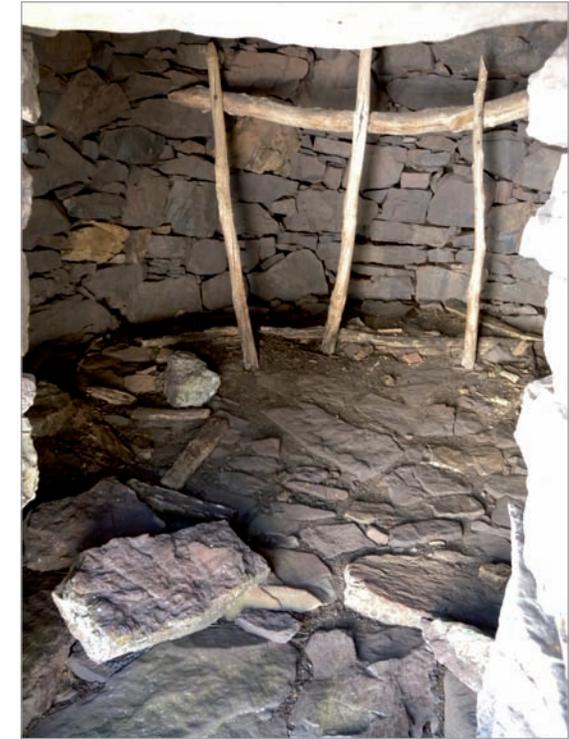
4. Vista de la parte posterior del *corru* (NW). Los *corros* destacan por su hermetismo, aunque la continuidad del muro suele interrumpirse además de por la puerta, por alguna hornacina, tanto en el paramento interior como en el exterior. En este caso el perímetro exterior es de 13,20 m.

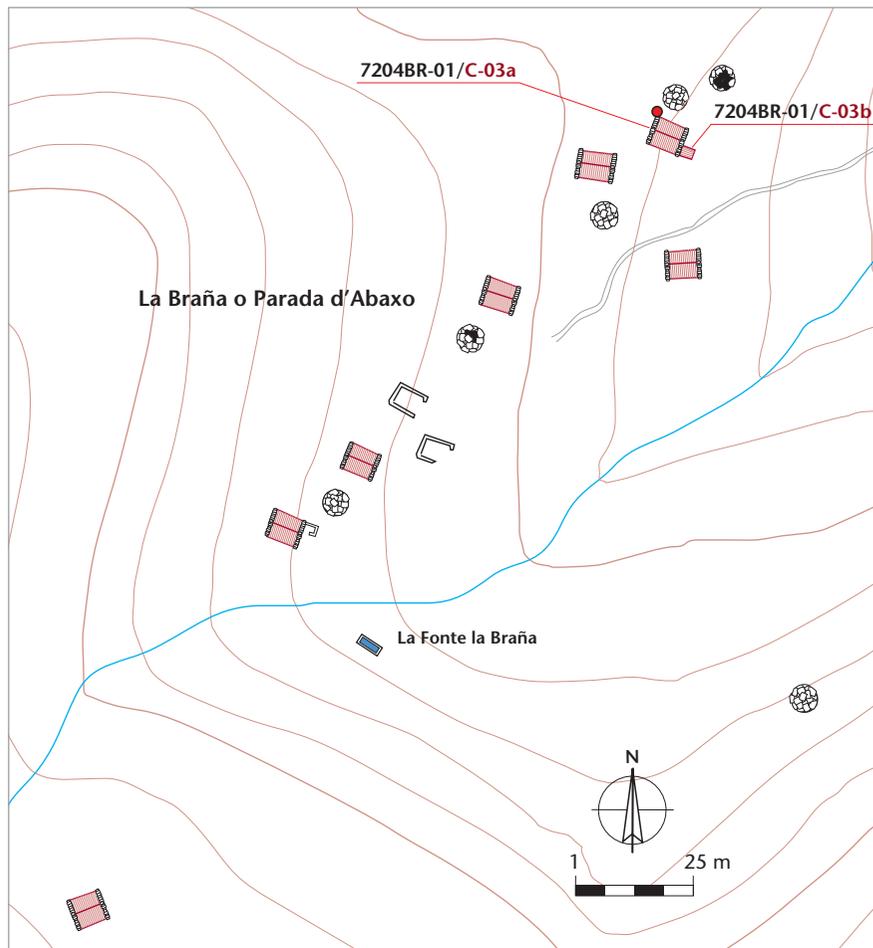
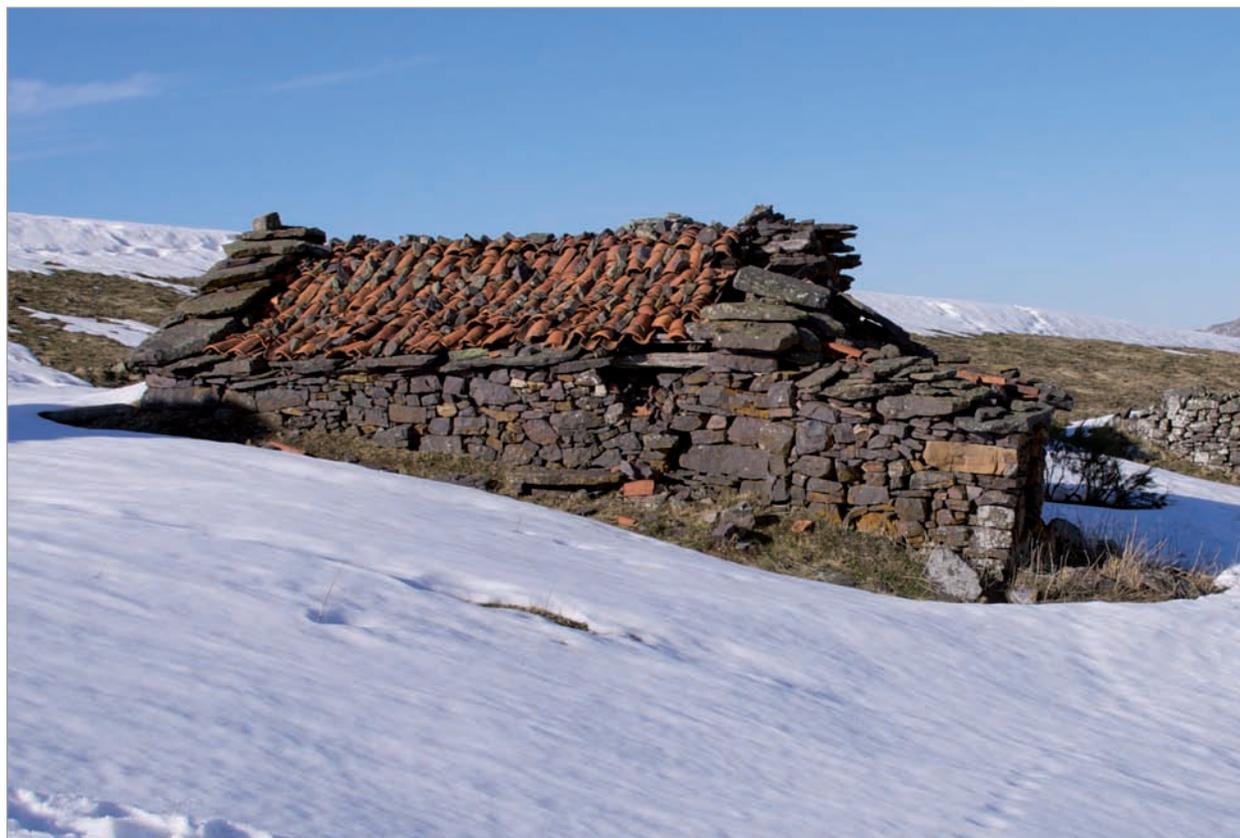
Construcción: *Cabanón de José María* [C-03]

Construcción de planta rectangular (6 x 5 m) y cerramientos de mampostería de piedra en seco, con cubierta a dos aguas de teja del país rematada con *l.lábanas* escalonadas sobre los hastiales. La cubierta presenta estructura de correas que apoyan en los muros piñones y en dos cerchas intermedias. Abandonada en la actualidad, estuvo en uso como cuadra de vacas y aún conserva sendos pesebres corridos sobre los muros laterales. Cuenta como único hueco con una puerta en el muro SE. En el exterior, y a su izquierda, un pequeño espacio adosado en avance servía como habitáculo para el *brañeiru*. La cabaña presenta muy deficiente estado de conservación, con hundimiento de una de las cerchas y grietas en el tejado y muro frontal.

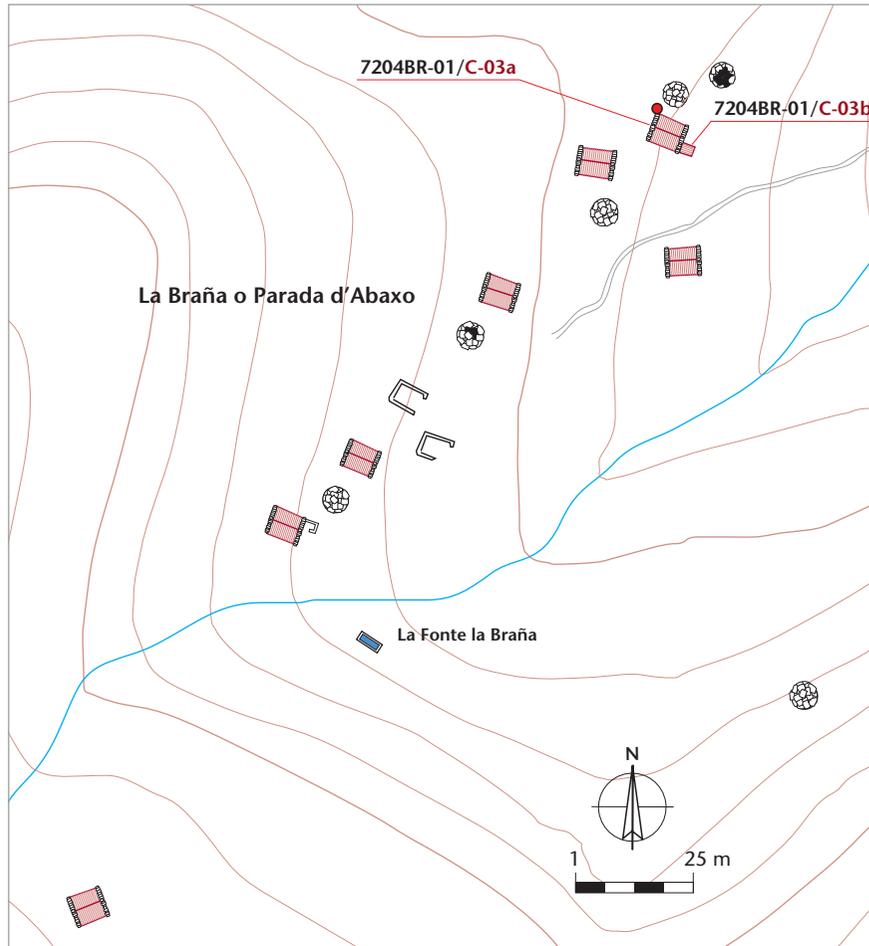
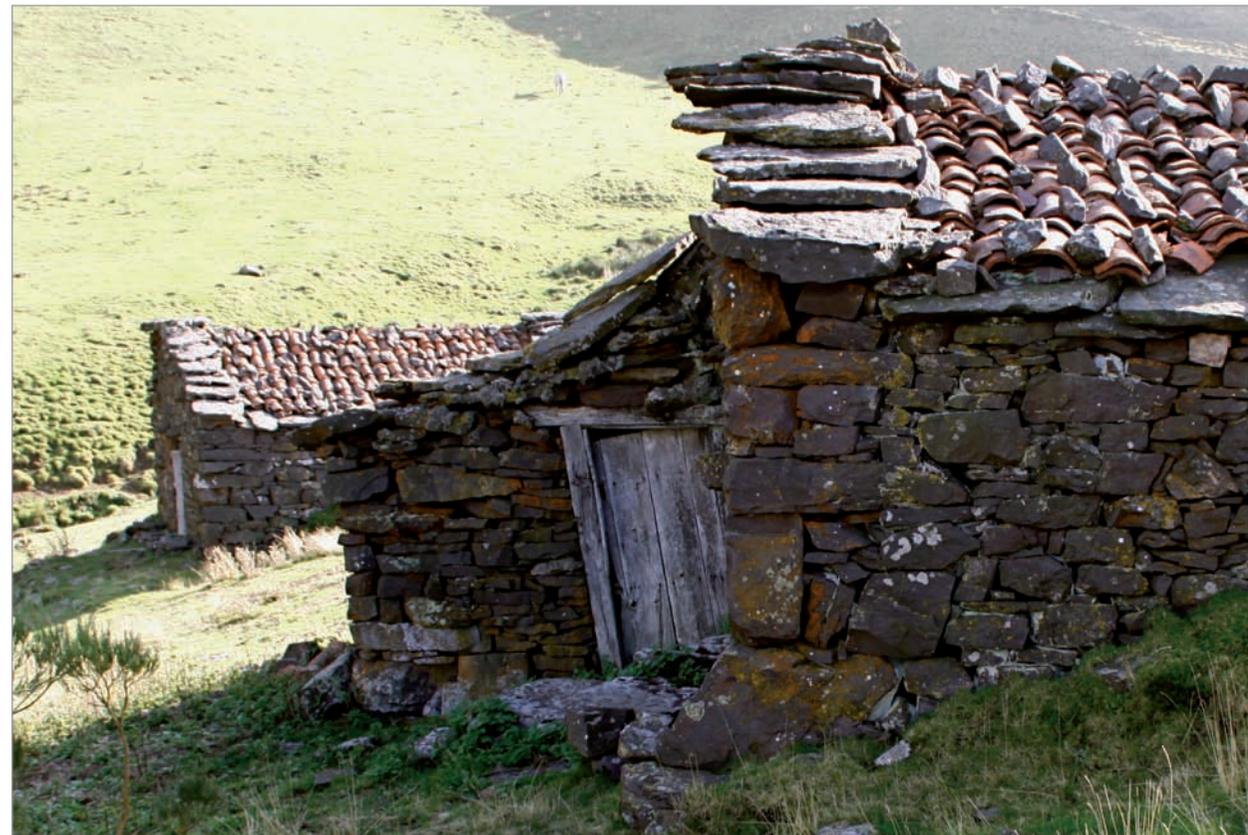
Construcción: *Cabana de José María* [C-03]

Pequeña construcción de planta subrectangular y mampostería de piedra, con cubierta mixta de teja del país y *l.lábanas* en los aleros, resuelta a un agua y estructurada sobre correas. Adosada en avance sobre la fachada principal de la *corte* o *cuadra* (4430BR-01/C-03a), presenta como único hueco la puerta de acceso, orientada al NE, y servía de refugio al *brañeiru* durante su estancia en la braña, aunque en el interior no quedan restos del antiguo equipamiento. Su estado de conservación es muy deficiente con fractura del muro SE y hundimiento de parte de la cubierta. Está en proceso de inminente ruina.

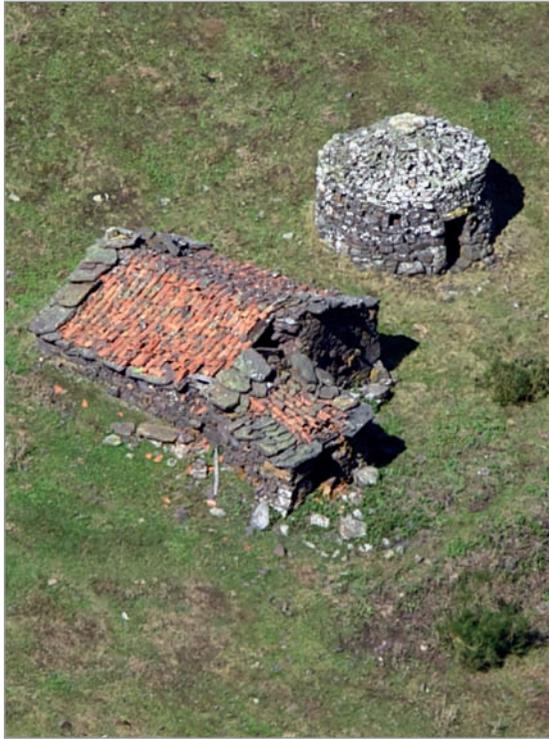
1. Vista de conjunto de la cabaña donde podemos apreciar los materiales de cubierta: teja del país colocada en seco y reforzada con piedras, y *l.lábanas* o lajas pétreas en los aleros. Al fondo, el *corro* C-01.

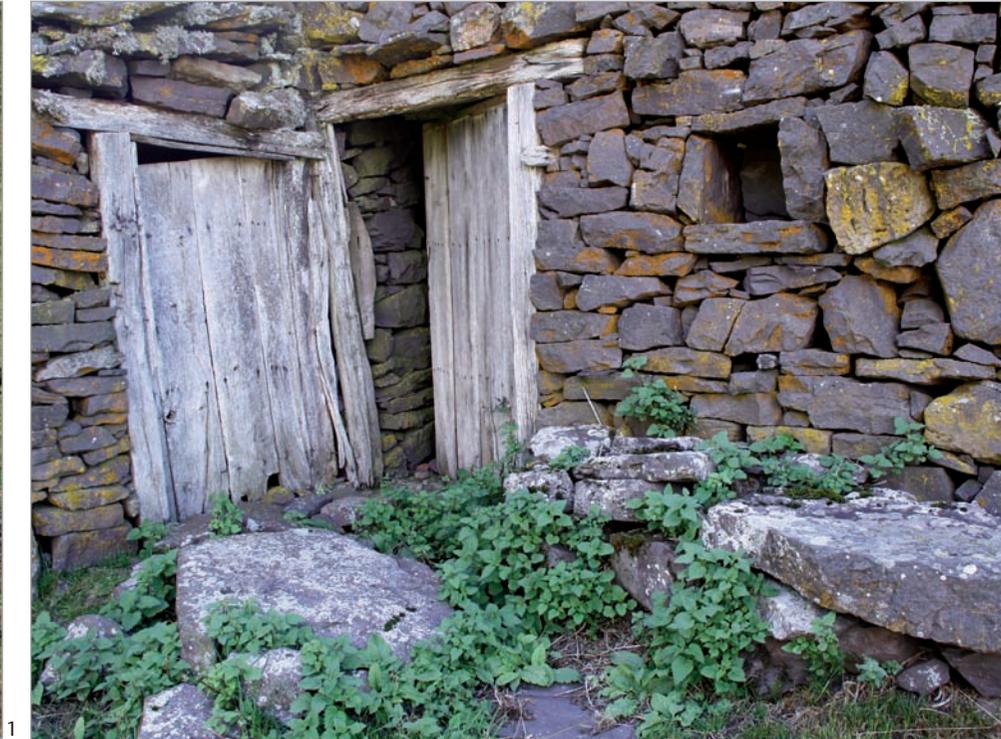
2. Detalle de la fachada principal de la cabaña (SE) con las puertas de acceso: a la *corte* (derecha) y a la *cabana*. En primer plano un poyo de asiento, elemento característico en muchas cabañas; y en el muro, una de las hornacinas que son frecuentes, tanto en el exterior como en el interior, y que eran utilizadas para depositar utensilios por lo general relacionados con el ordeño.

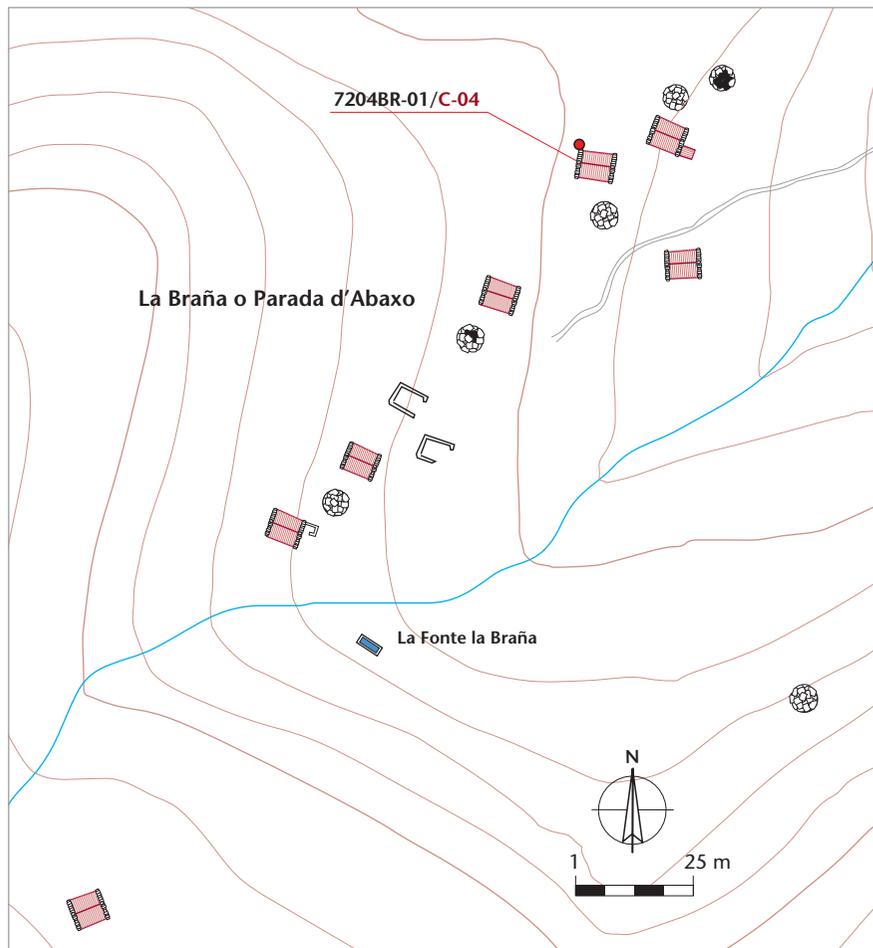
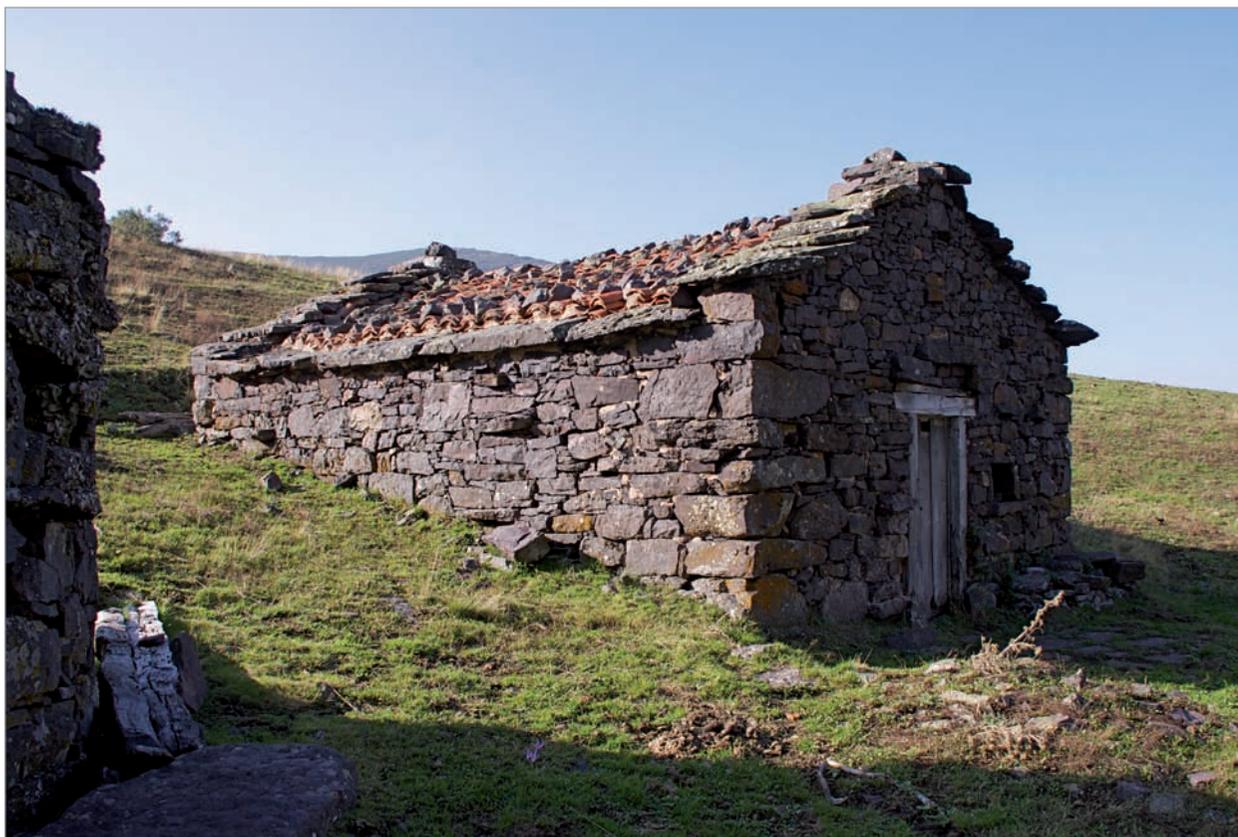
CATÁLOGO DE CONSTRUCCIONES Construcción: *Cabanón de Casa Gabino* [C-04]

Construcción de planta rectangular (6 x 5 m) y cerramientos de mampostería de piedra, con barro como aglutinante. Cubierta a dos aguas de teja del país, rematada con *l.lábanas* en los aleros y escalonadas sobre los hastiales. La cubierta presenta estructura de correas que apoyan en los muros piñones y en dos cerchas intermedias. En uso como cuadra de vacas, tiene sendos pesebres corridos sobre los muros laterales. Cuenta como único hueco con una puerta en el muro E. En el exterior, frente a la fachada principal, se dispone un área enlosada. La cabaña se mantiene en aceptable estado de conservación.

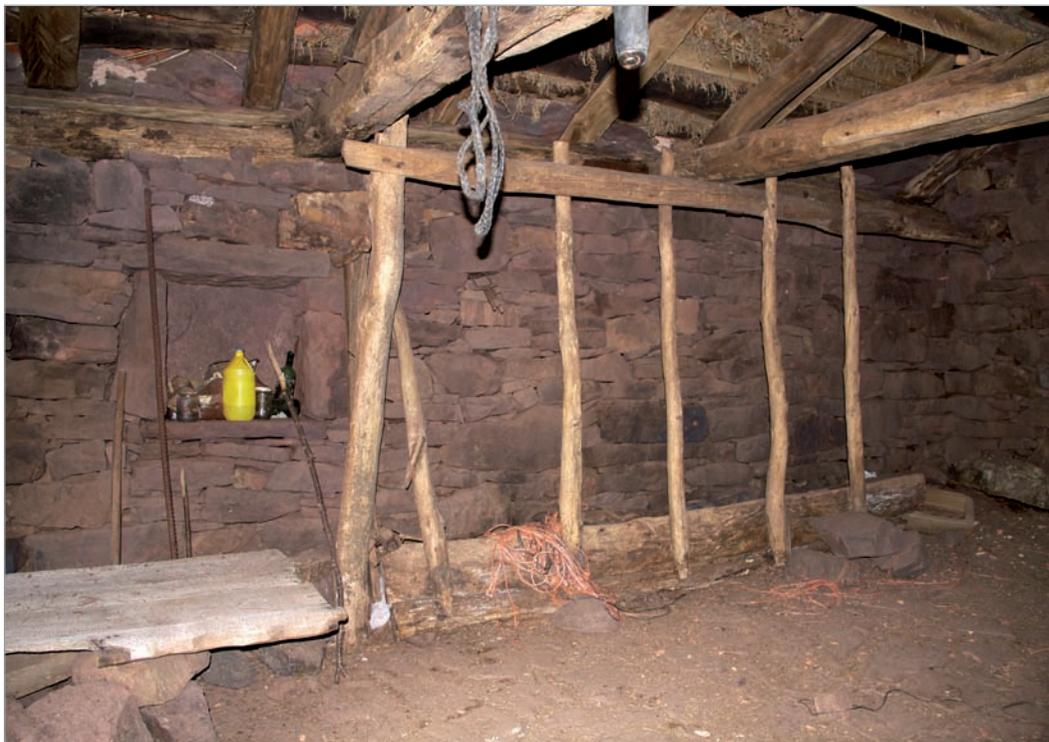
1

1. La construcción se dedica a cuadra, disponiendo los *peselbes* sobre los muros laterales a ambos lados.

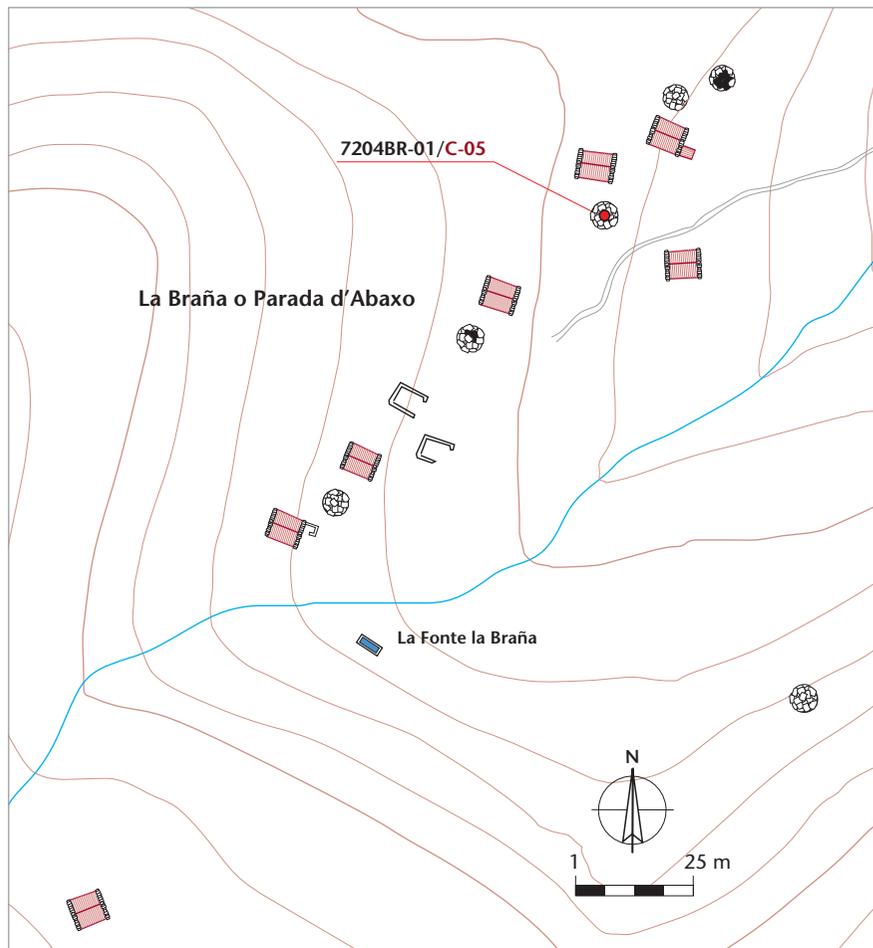
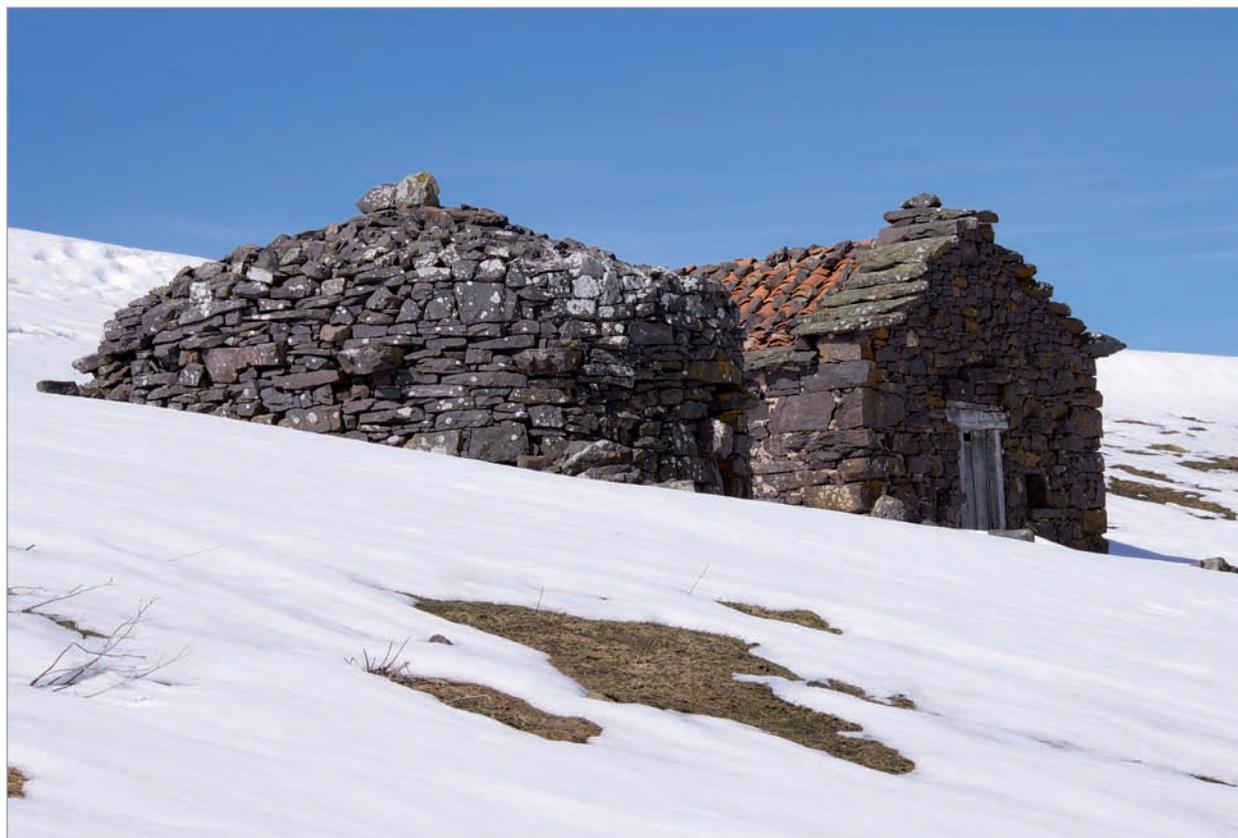
Construcción: Corro de Casa Gabino [C-05]

Planta	Cerramientos	Huecos	Alturas	Espacios int.
Circular	Mampostería de piedra	Una puerta (E)	1	1
Cubierta: morfología	Materiales	Estructura	Elementos anexos	
Cónica	L.lábanas	Falsa bóveda	Ninguno	
Uso tradicional	Uso actual	Valor del elemento	Estado de conservación	
Cuadra de xatos	En desuso	6/7 interés elevado	Deficiente

Corro de planta circular y cerramientos de mampostería de piedra en seco, con cubierta cónica de l.lábanas adinteladas formando una falsa bóveda. Su trazado es muy regular: con 4,60 m de diámetro exterior, 3,15 m en el interior y casi 15 m de perímetro, este corro es el de mayor superficie de la braña. Presenta como único hueco la puerta, orientada al este que, como es común, tiene proporciones reducidas: 0,66 m de anchura y 1,45 de altura. Cumplió función de cuadra para los terneros estando en la actualidad en desuso. Su estado de conservación es deficiente.

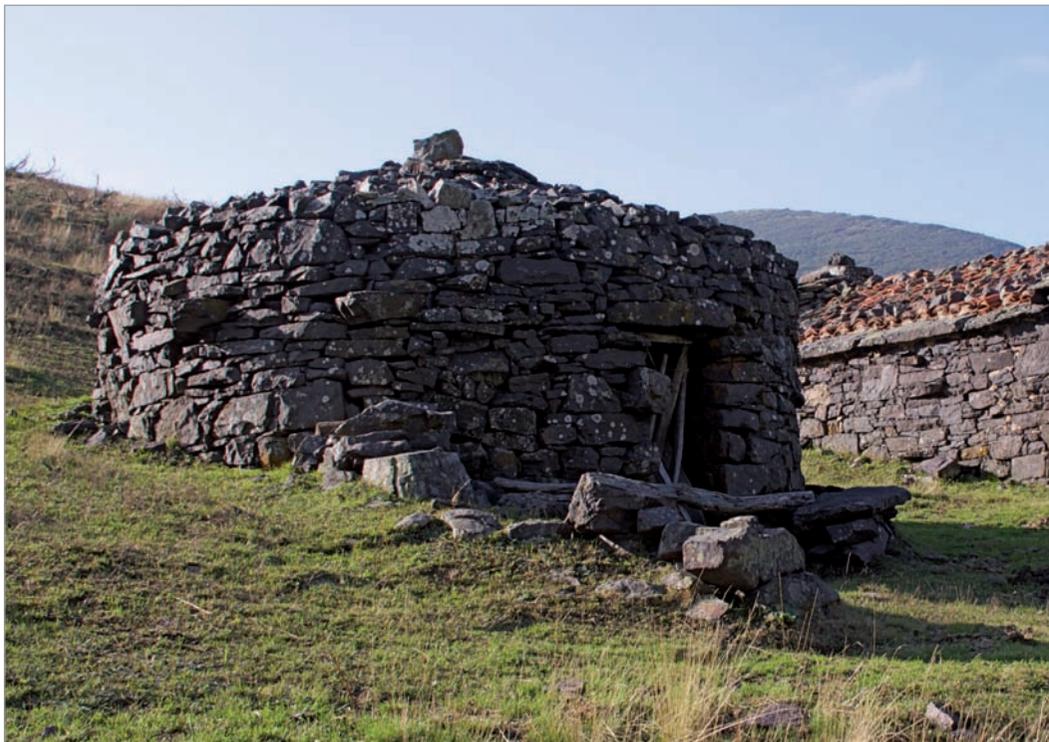
1

1. Vista frontal del corro, con la puerta —único hueco de la construcción—, orientada al este. Es el corro de mayor superficie de la braña, con un diámetro exterior de 4,59 m.

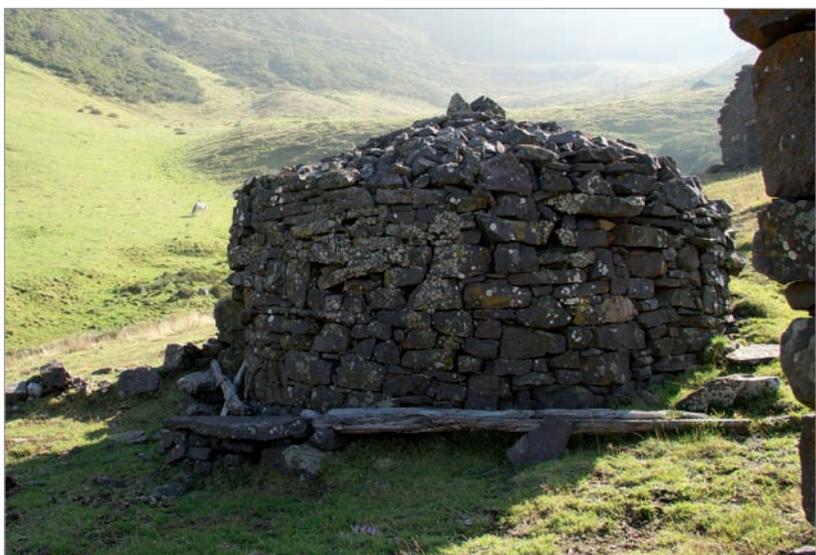
3. El corro desde el lado norte. A la derecha de la puerta, en el muro exterior, existía una pequeña hornacina que aparece cegada en la actualidad.
