## BRAÑA LAS NAVARIEGAS (TEBERGA)

Nº Catálogo: 7204BR-01

CATÁLOGO DE CONSTRUCCIONES

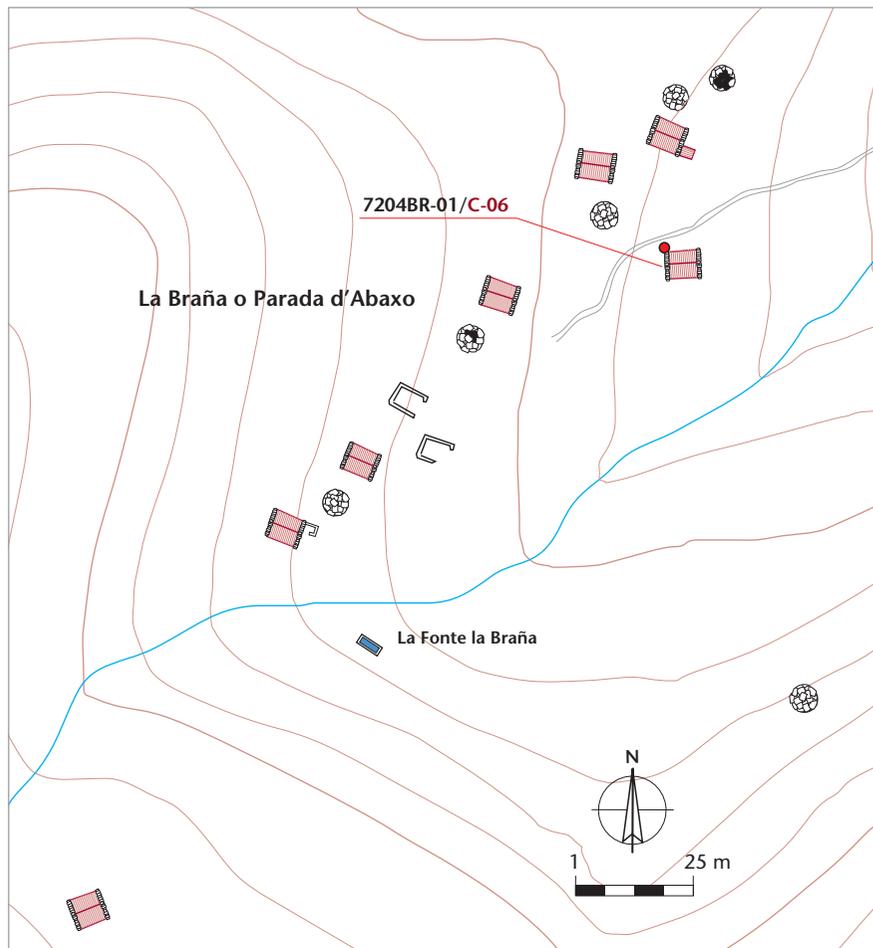
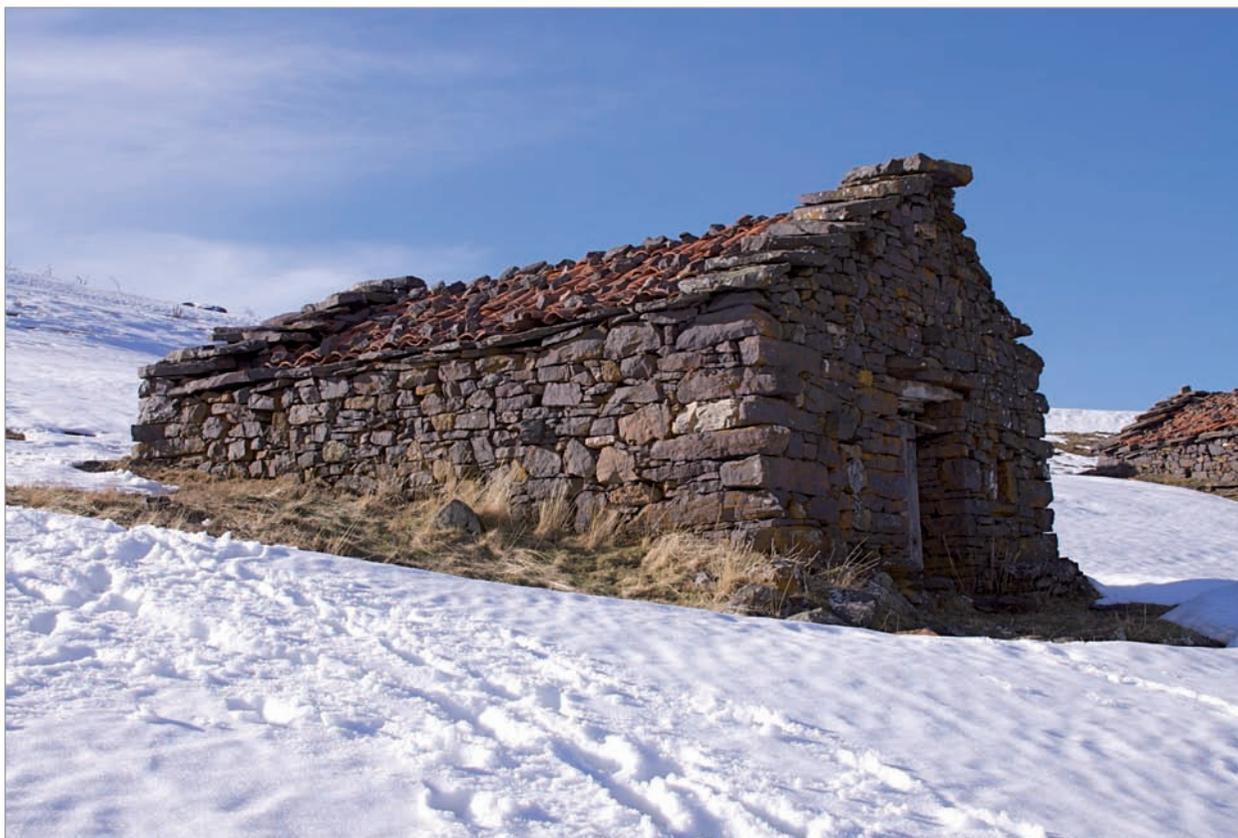
Construcción: *Cabanón de Balbino* [C-06]

Construcción de planta rectangular (5,85 x 6,60 m) y cerramientos de mampostería de piedra en seco. Cubierta a dos aguas de teja del país, rematada con *l.lábanas* en los aleros y escalonadas sobre los hastiales. La cubierta presenta estructura de correas que apoyan en los muros piñones y en dos cerchas intermedias. Entre éstas, apoyado en los tirantes, se dispone un *treme* o suelo de tablas, creando un pequeño atilto donde se instala la *camera* del vaquero a la que se accede por escalera de mano. Olvidada su antigua función de *cabana*, continúa en uso como cuadra de vacas, con sendos pesebres corridos sobre los muros laterales. Cuenta como único hueco con una puerta en hastial, en el muro este. Su estado de conservación es aceptable

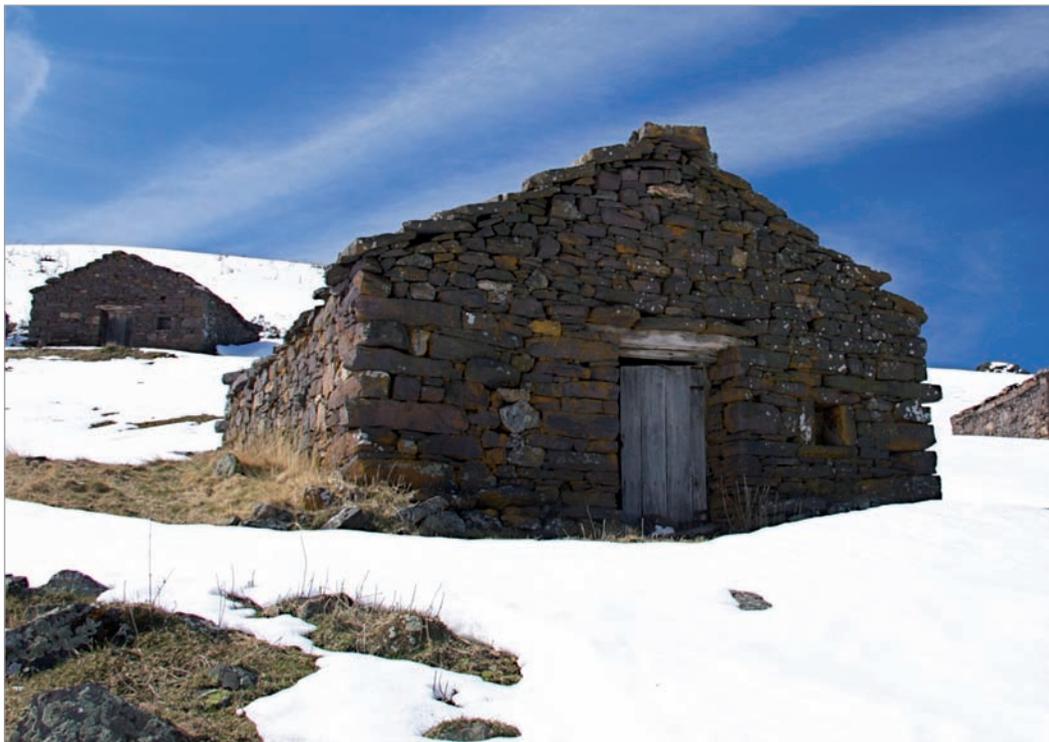
1

1. La fachada principal orientada al este, con la puerta de acceso en el hastial. Con el eje de cumbre orientado en la bisectriz de la pendiente, se asienta contra el terreno, estando el interior parcialmente excavado.

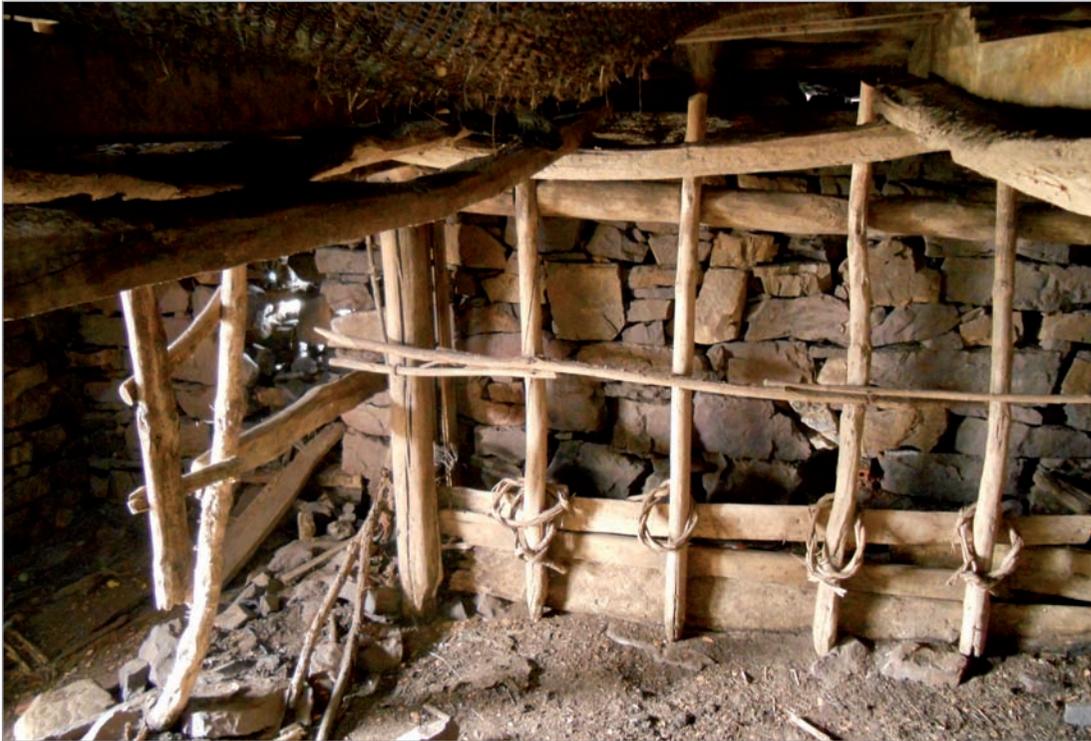
1

1. Detalle de los *peselves* con las *varuetas* para distribuir los animales y las *cibiel.las* para el atado.

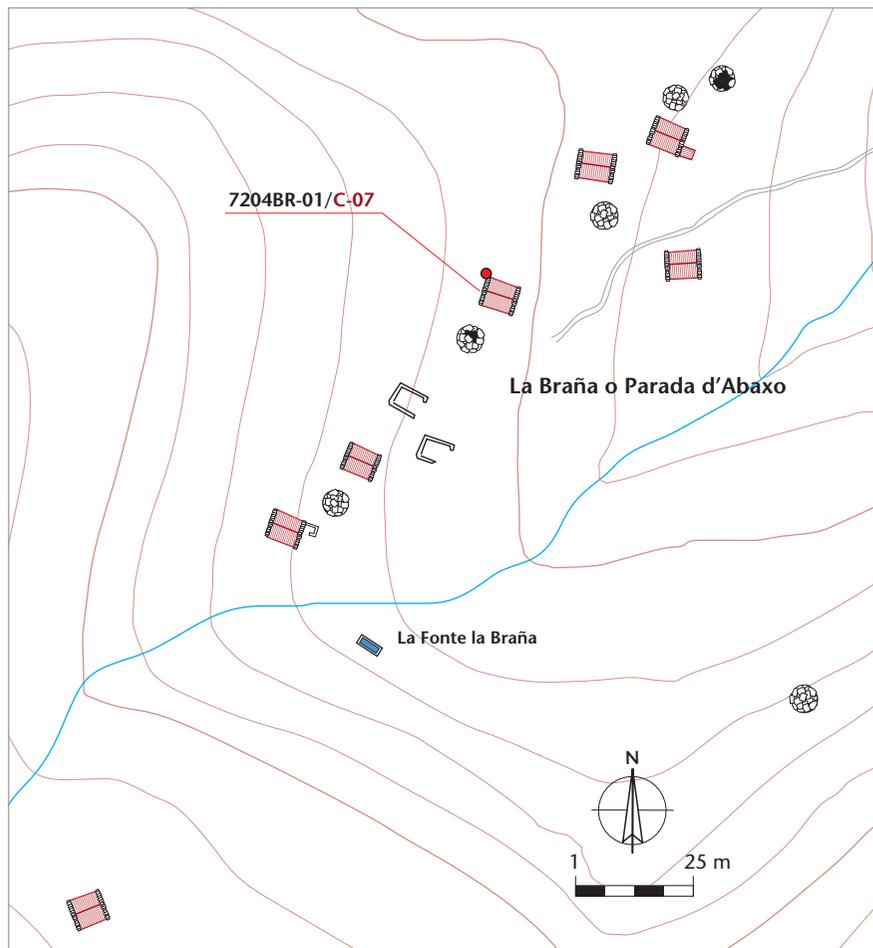
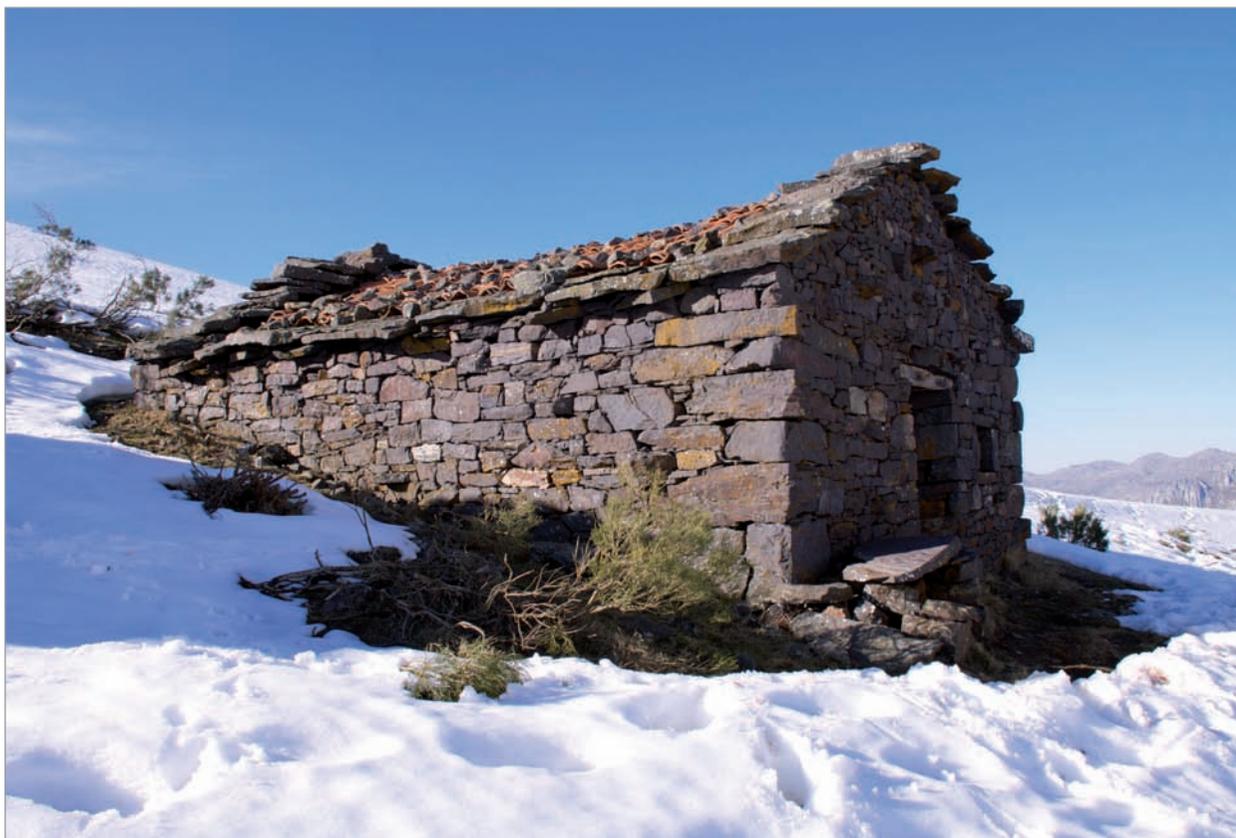
Construcción: *Cabanón de Celestino* [C-07]

Planta	Cerramientos	Huecos	Alturas	Espacios int.
Rectangular	Mampostería de piedra	Una puerta (E)	1	1
Cubierta: morfología	Materiales	Estructura	Elementos anexos	
A dos aguas	<i>L.lábanas</i> y teja del país	Correas y dos cerchas	Ninguno	
Uso tradicional	Uso actual	Valor del elemento	Estado de conservación	
Cuadra y <i>cabana</i>	En desuso	Interés notable [5/7]	Deficiente

Construcción de planta rectangular (6,73 x 6,10 m) y cerramientos de mampostería de piedra en seco. Cubierta a dos aguas de teja del país, rematada con *l.lábanas* en los aleros y escalonadas sobre los hastiales. La cubierta presenta estructura de correas que apoyan en los muros piñones y en dos cerchas intermedias. Se usó tradicionalmente como cuadra de vacas, por lo que conserva sendos pesebres corridos sobre los muros laterales. A la izquierda de la entrada, un banco en «L» acota un pequeño espacio para el *brañeiru*, con restos del *l.lare* u hogar y una hornacina en el muro. Cuenta como único hueco con la puerta en el muro este. Su estado de conservación es deficiente

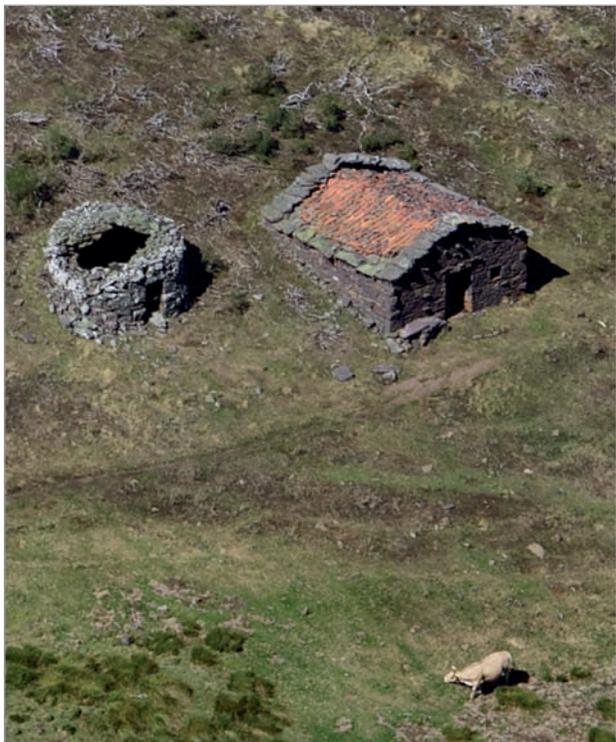
1. Perspectiva que nos permite apreciar el volumen de la cabaña, la cubierta y las fachadas este y sur. A su izquierda el corro en ruina C-08.

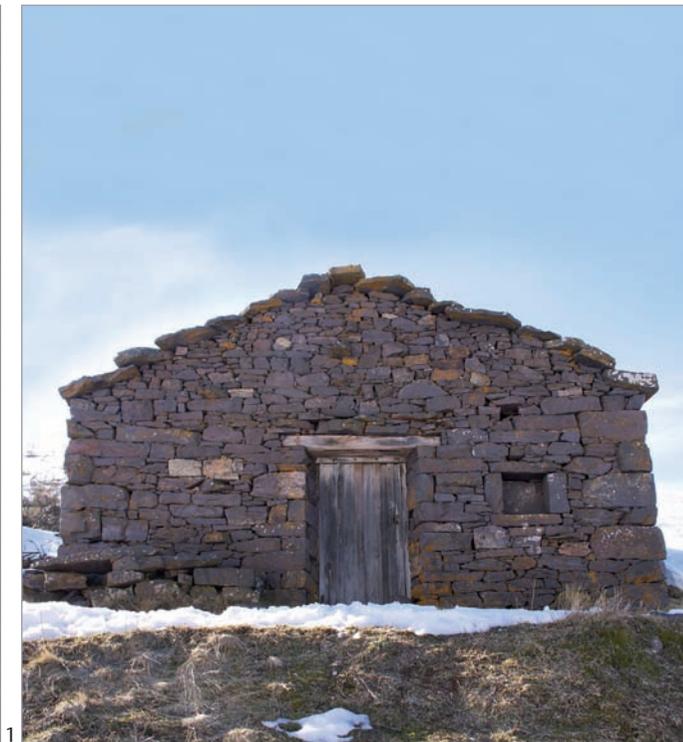
2. El frente de la cabaña se orienta al E, con la puerta en hastial, en posición central. A la izquierda de la misma, uno de los característicos poyos de asiento. A la derecha, una hornacina.

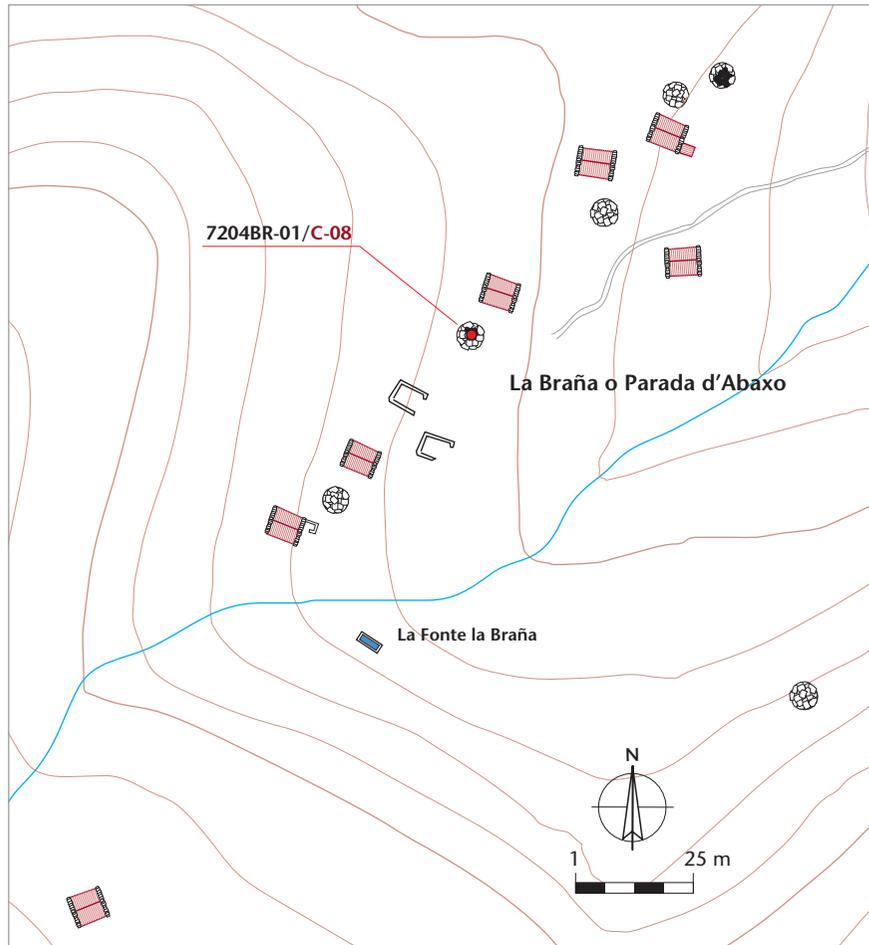
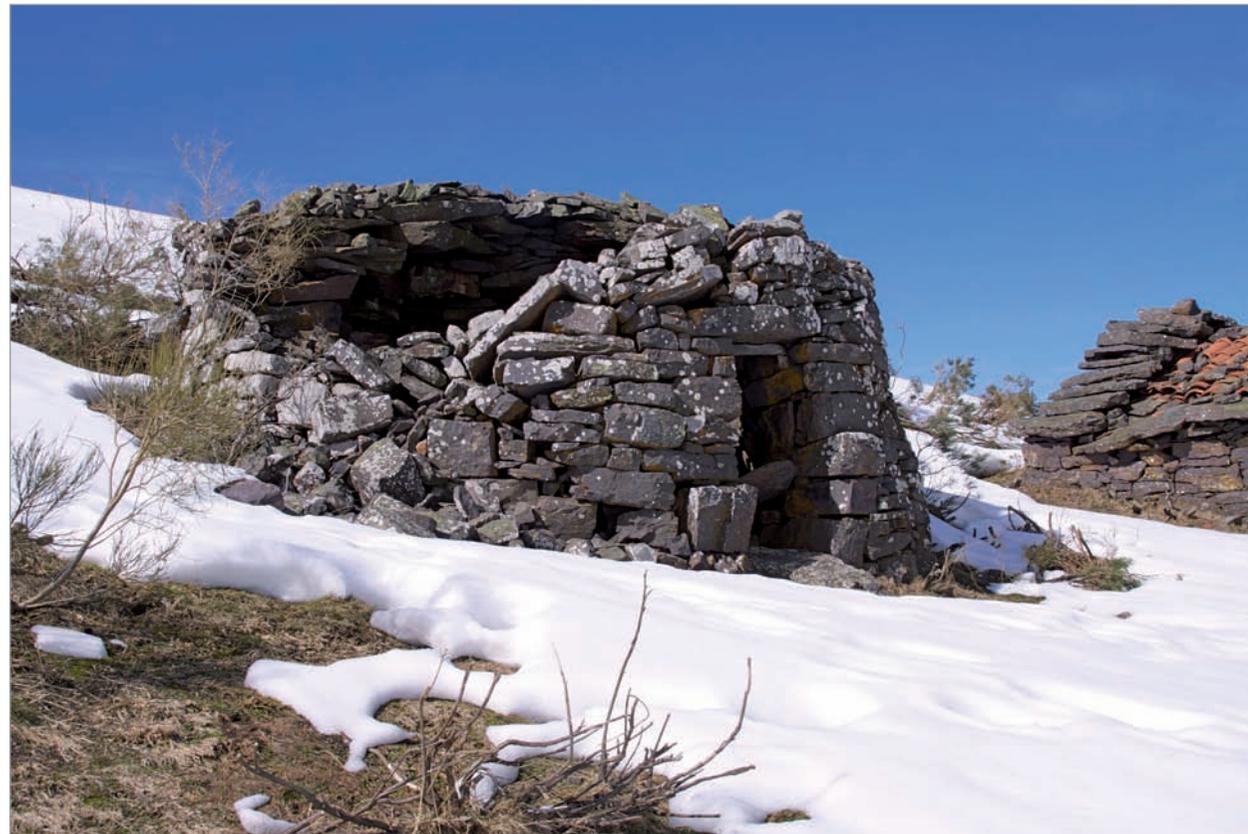
Construcción: Corro de Salvadore [C-08]

Corro de planta circular y cerramientos de mampostería de piedra en seco, con cubierta cónica de l.lábanas adinteladas formando una falsa bóveda, parcialmente hundida en la actualidad. Tiene un diámetro exterior de 4 m y presenta como único hueco la puerta, orientada al este. Cumplió función de cuadra para los terneros, estando en la actualidad abandonado y en estado de avanzada ruina.

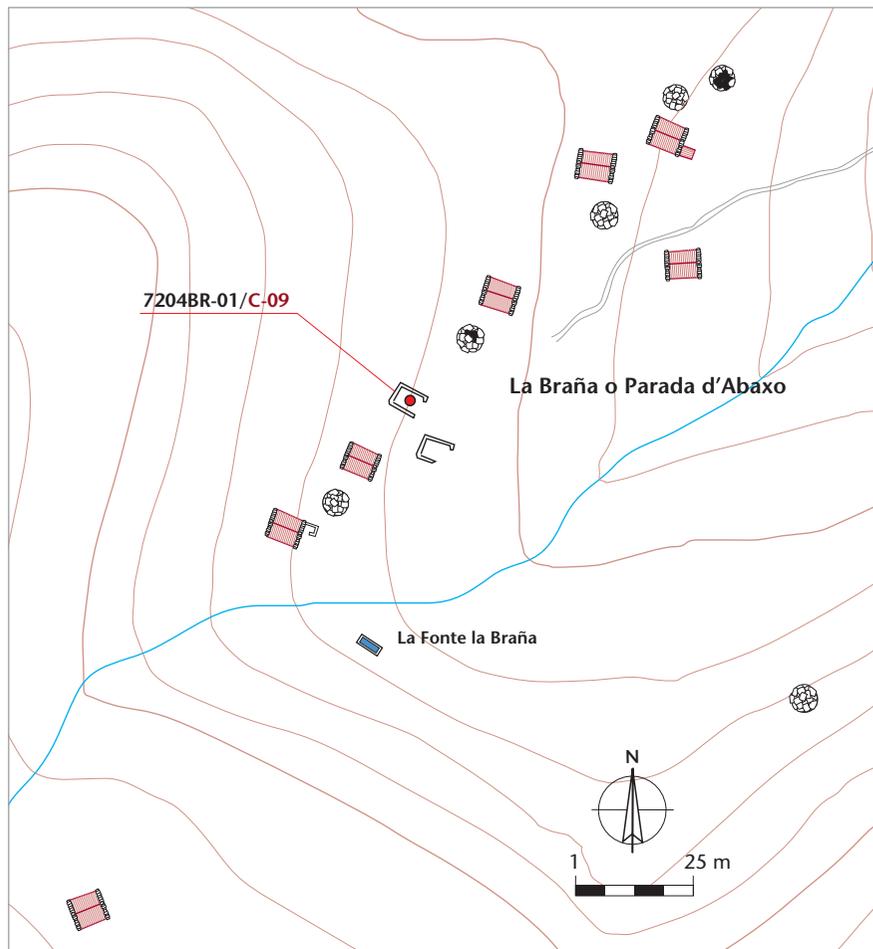
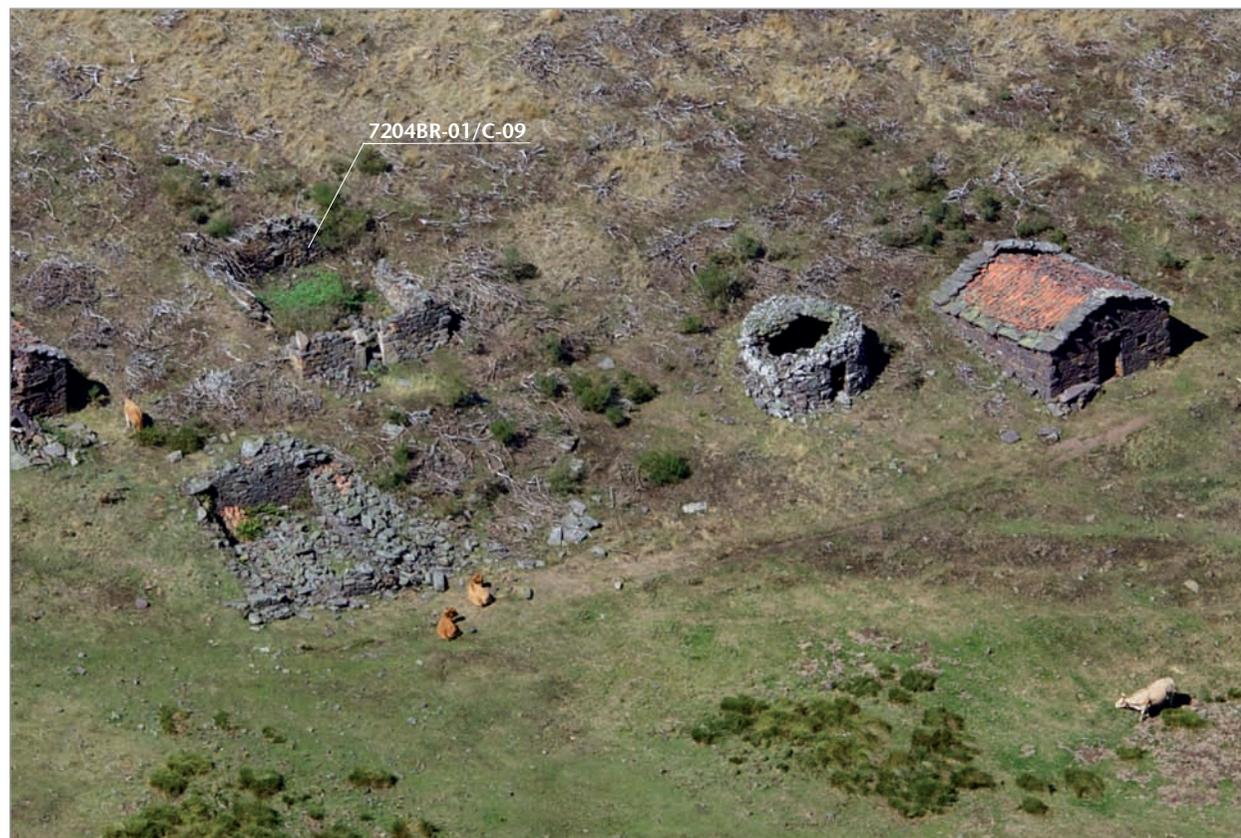
Construcción: *Cabanón de Salvadore* [C-09]

Construcción de planta rectangular (7,90 x 6,40 m) y cerramientos de mampostería de piedra, con una única puerta orientada al SE. Se encuentra en ruina total, conservando tan solo el perímetro de los muros.

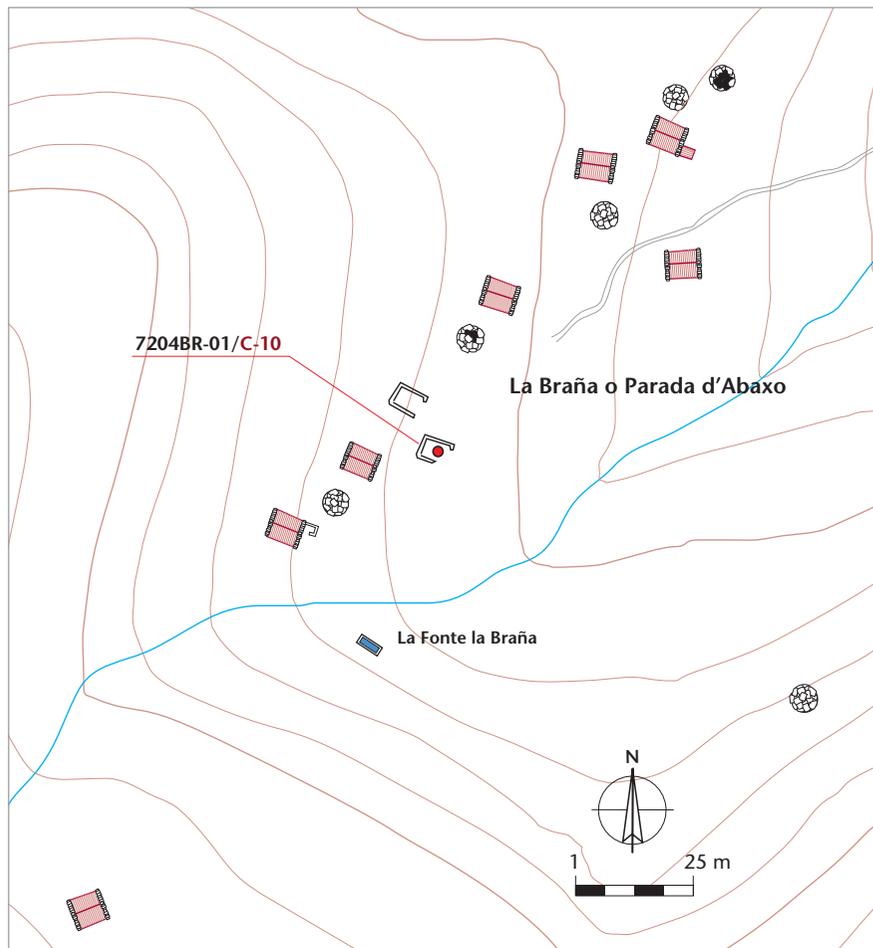
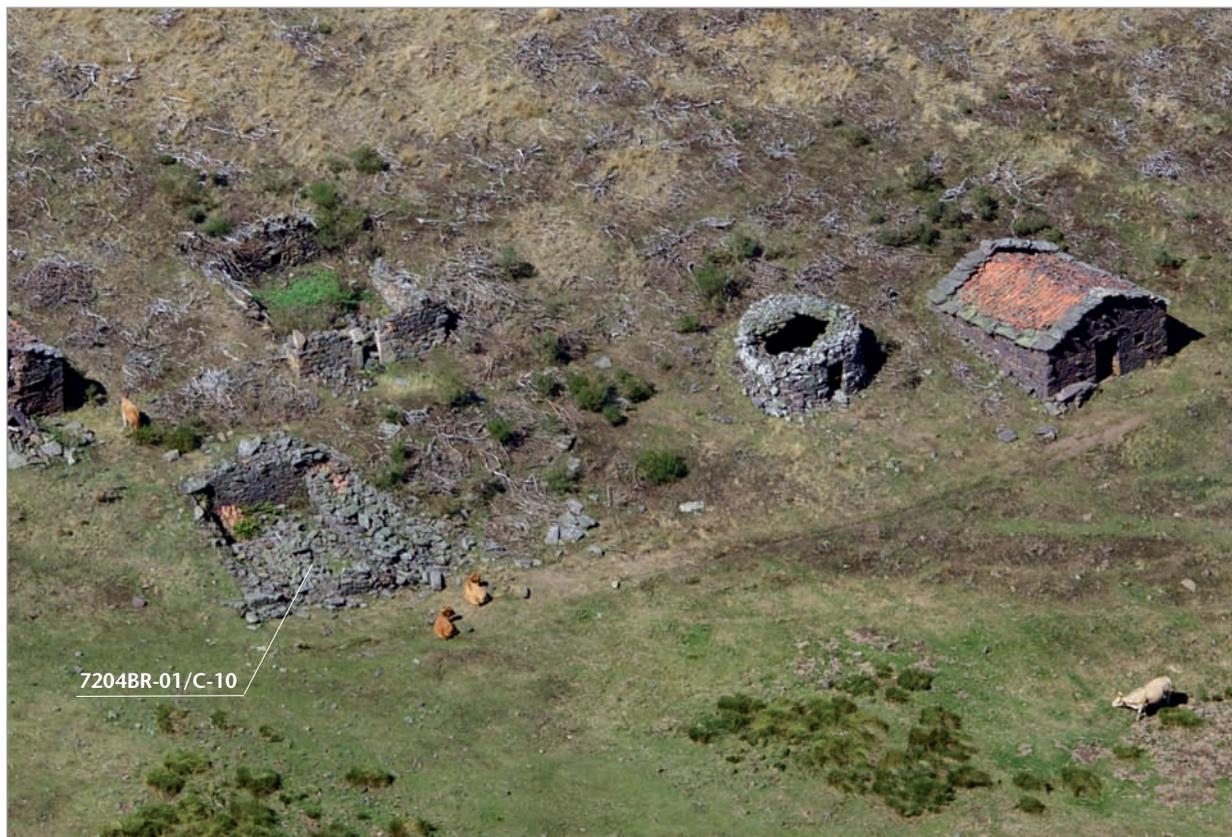
CATÁLOGO DE CONSTRUCCIONES Construcción: *Cabanón de los d'Amelia* [C-10]

Construcción de planta rectangular de unos 6,80 x 6 m y cerramientos de mampostería de piedra, con una única puerta orientada al SE. Se encuentra en ruina total

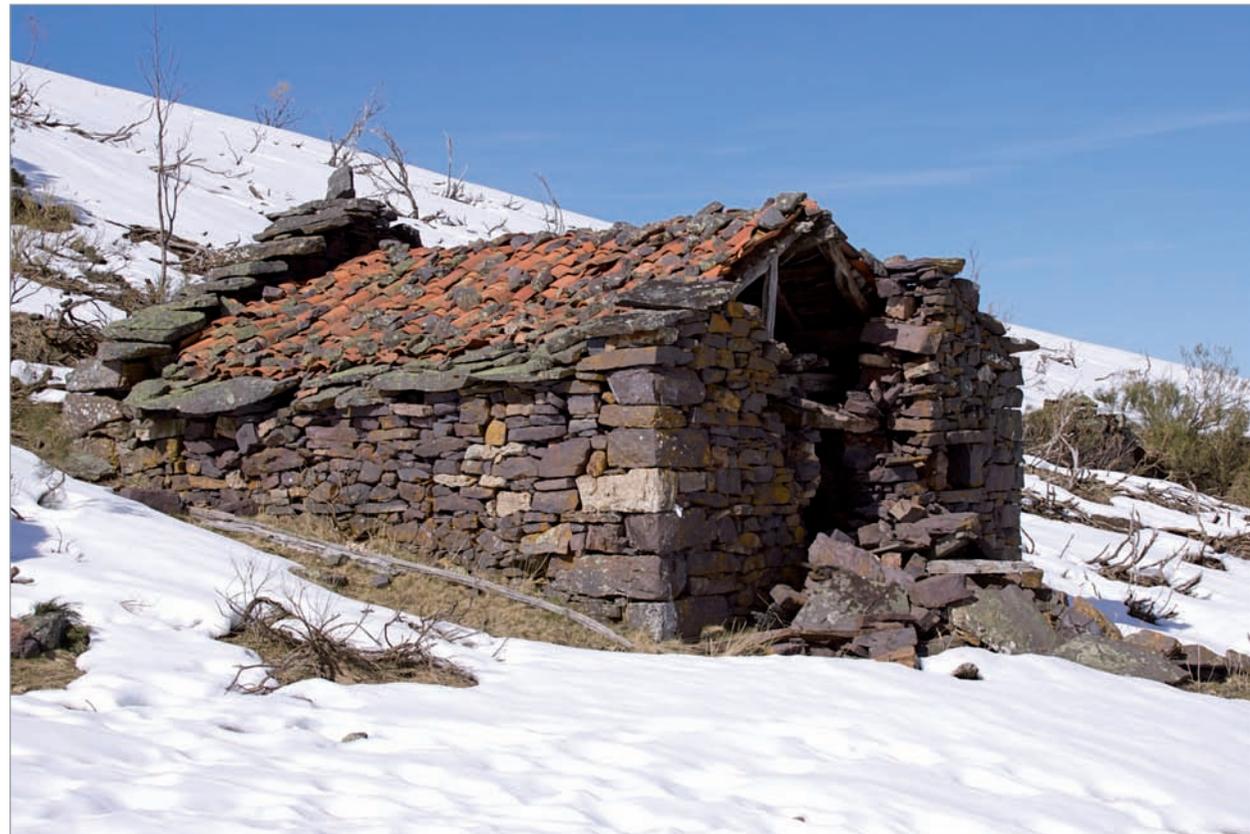
Construcción de planta rectangular y cerramientos de mampostería de piedra en seco. La cubierta, a dos aguas de teja del país, se remata con *l.lábanas* en los aleros que se disponen escalonadas sobre los hastiales, estando en ruina el correspondiente a la fachada SE. La cubierta presenta estructura de correas que apoyan en los muros piñones, con dos cerchas intermedias. Estuvo en uso como *corte* o cuadra de vacas, manteniendo sendos pesebres corridos sobre los muros laterales. Contaba como único hueco con una puerta en el muro SE, actualmente derruida. La cabaña está parcialmente arruinada.

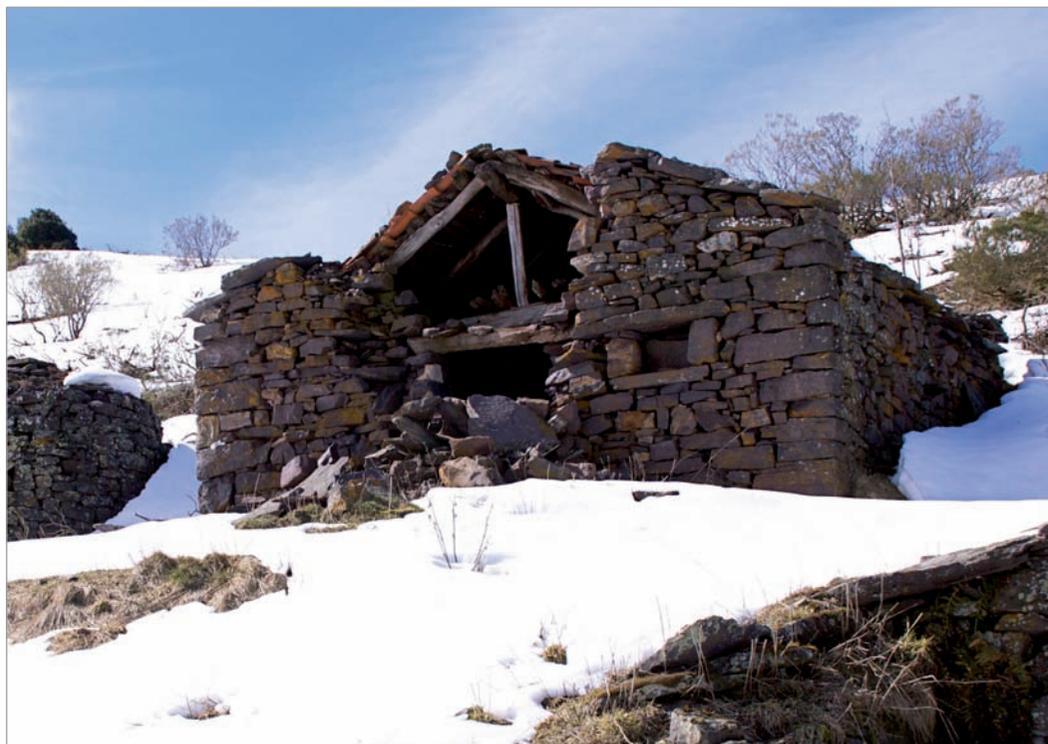
1

1. Detalle de la fachada principal (SE) en proceso de ruina avanzada.

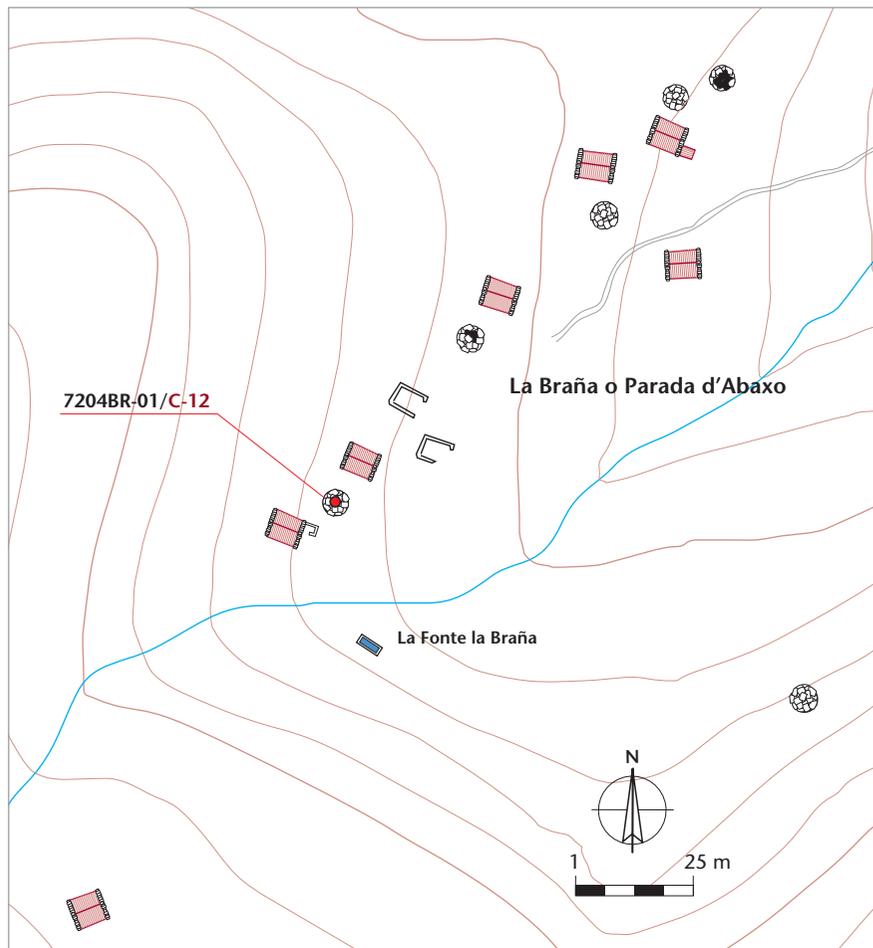
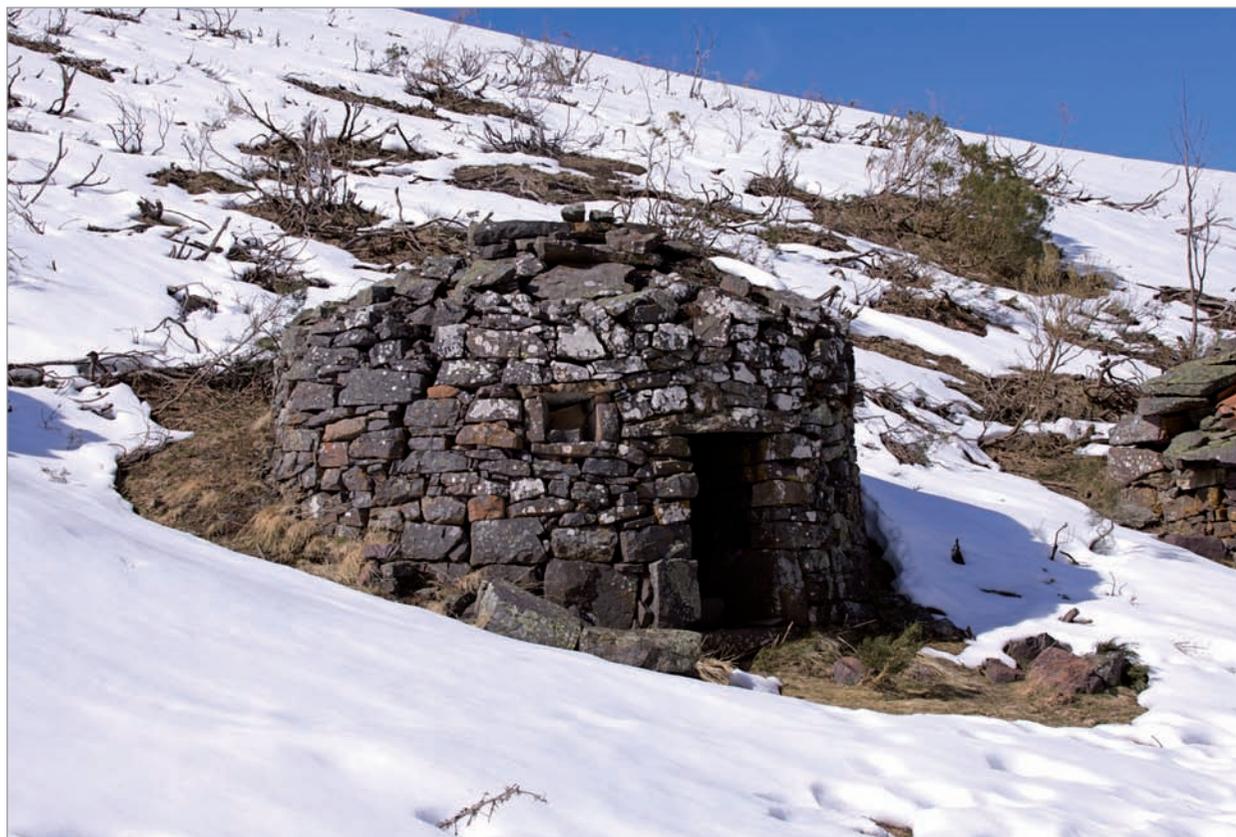
Construcción: Corro de los de Carmen [C-12]

Corro de planta circular y cubierta en falsa bóveda por aproximación de hiladas. Construido en mampostería de piedra en seco, tiene un diámetro exterior de 4 m. Usado tradicionalmente como cuadra de *xatos*, conserva en el interior la estructura de amarre de un pesebre. Cuenta como único hueco con la puerta, orientada al SE, disponiendo además de una pequeña hornacina en el muro exterior y otra, en el lado opuesto, en el paramento interior. El corro se encuentra en aceptable estado de conservación.

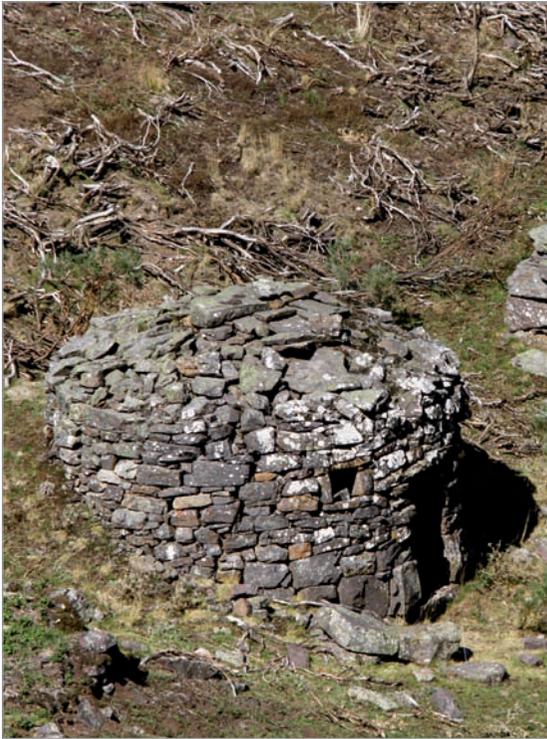
1. Vista de conjunto del corro desde el lado sur. Puede apreciarse el casquete de *l.lábanas* que cubre exteriormente la bóveda de cubierta.

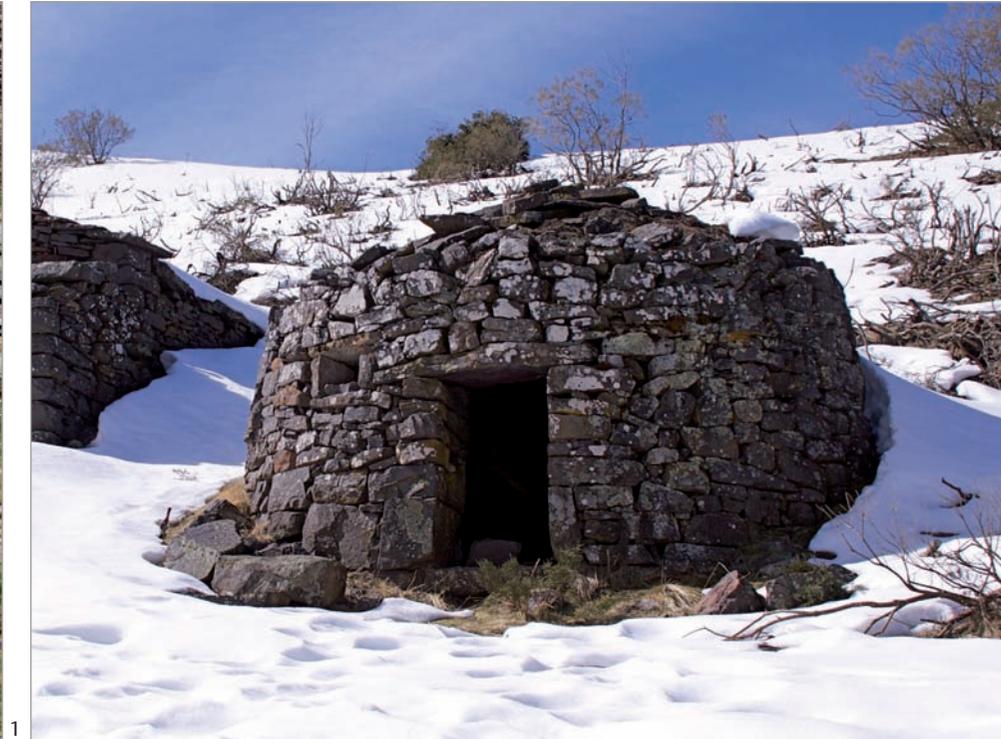
2. Alzado principal del corro, orientado al SE, con la puerta en posición central. A la izquierda de la misma, una de las características hornacinas para depositar utensilios, en particular los relacionados con el ordeño. Otra hornacina de semejantes características se ubica, a la derecha, en el paramento interior.

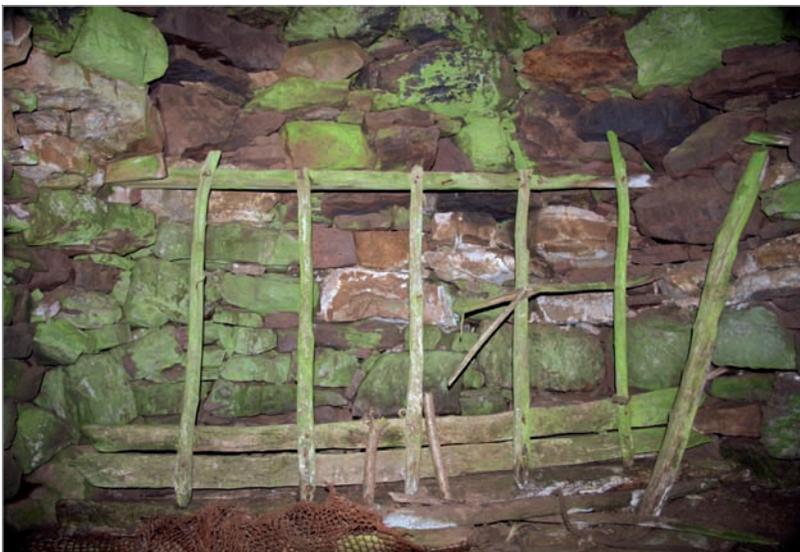
4. Pesebre y armadura para atar los *xatos* en el interior del corro.

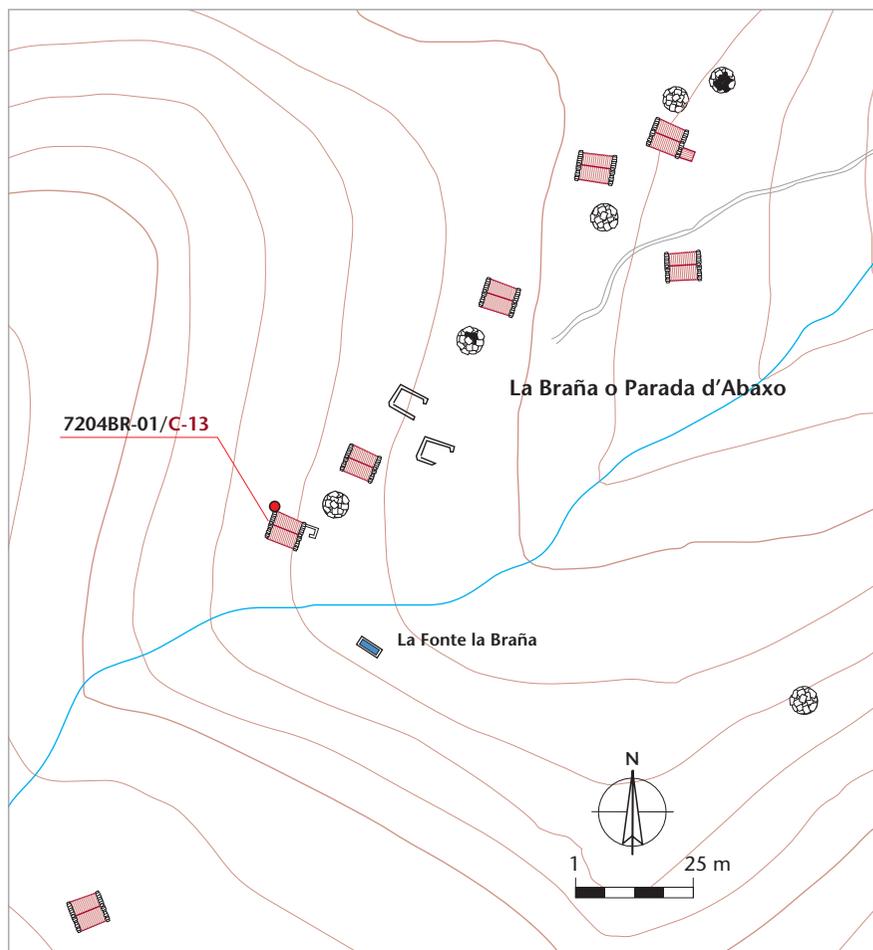
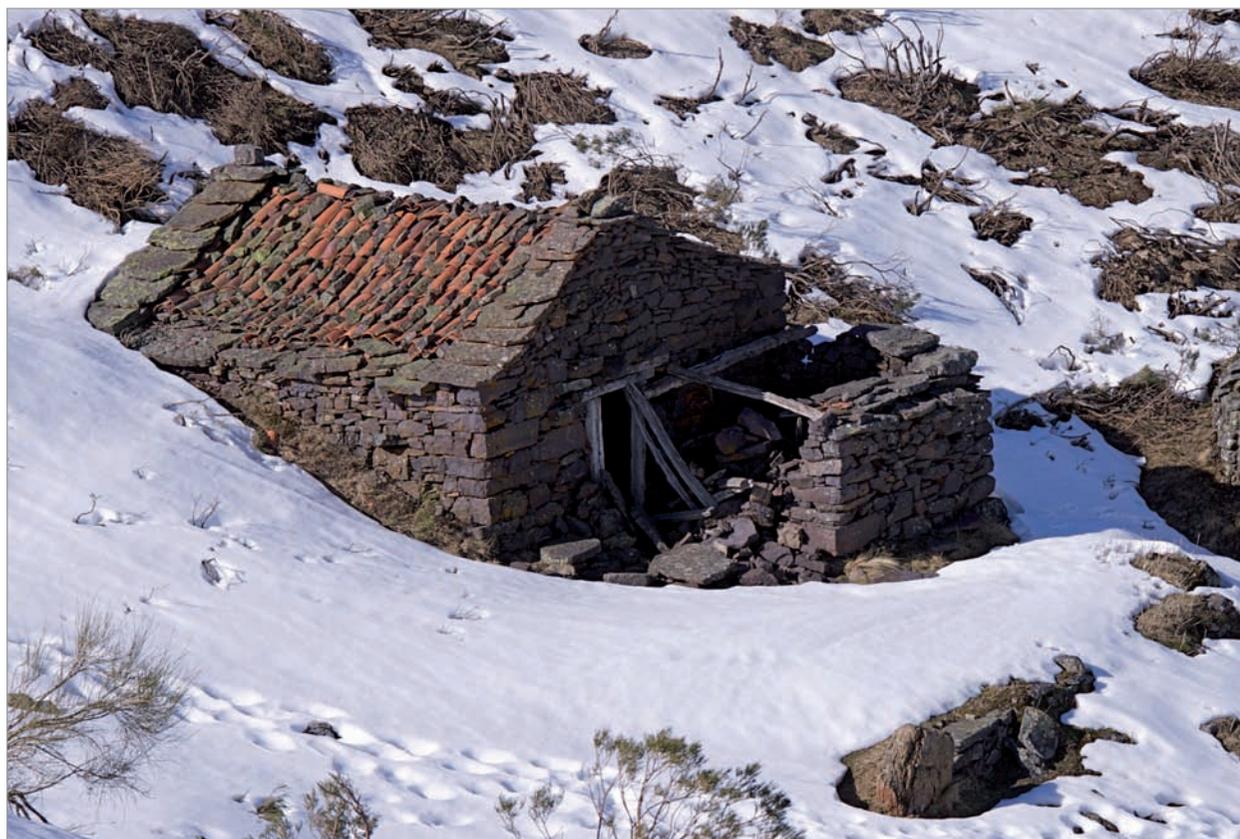
Cabanón de los de Carmen [C-13]

Planta	Cerramientos	Huecos	Alturas	Espacios int.
Rectangular	Mampostería de piedra	Una puerta (SE)	1	1
Cubierta: morfología	Materiales	Estructura	Elementos anexos	
A dos aguas	L.lábanas y teja del país	Correas y dos cerchas	Cabana adosada	
Uso tradicional	Uso actual	Valor del elemento	Estado de conservación	
Cuadra y cabana	En desuso	Interés notable [5/7]	Muy deficiente

Construcción de planta rectangular y cerramientos de mampostería de piedra en seco. La cubierta, a dos aguas de teja del país, se remata con l.lábanas en los aleros y escalonadas sobre los testeros de los hastiales. Se estructura con correas que apoyan en los muros piñones y dos cerchas intermedias. Estuvo en uso como *corte* o cuadra de vacas, manteniendo sendos pesebres corridos sobre los muros laterales. Como único hueco, dispone de una puerta en el muro SE. Adosado en avance sobre la fachada principal, presenta un espacio de reducidas proporciones, actualmente arruinado. Se cubría a un agua y albergaba el habitáculo para el *brañeiru*. La construcción está en deficiente estado de conservación.

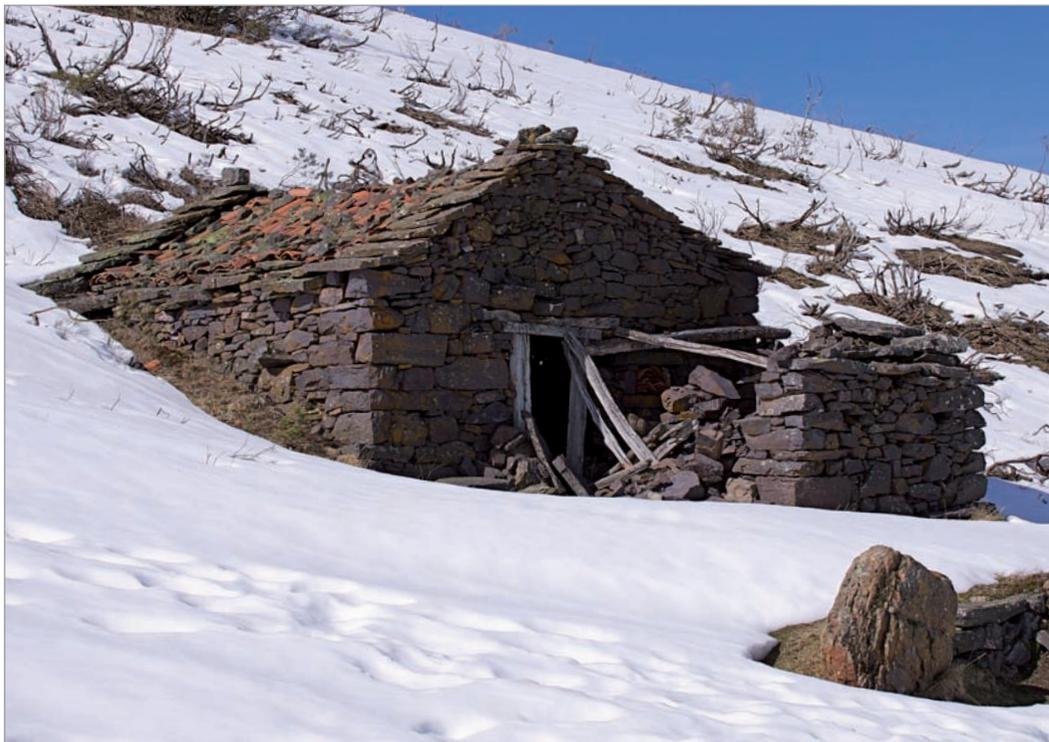
1

1. Vista de conjunto de la cabaña donde podemos apreciar los materiales de cubierta: teja del país colocada en seco y reforzada con piedras, y *llábanas* o lajas pétreas en los aleros y hastiales. Sobre la fachada principal, orientada al SE, se adosa en avance la *cabana*, pequeño habitáculo para el *brañeiru* actualmente en ruina.
