## BRAÑA LAS NAVARIEGAS (TEBERGA)

Nº Catálogo: 7204BR-01

CATÁLOGO DE CONSTRUCCIONES

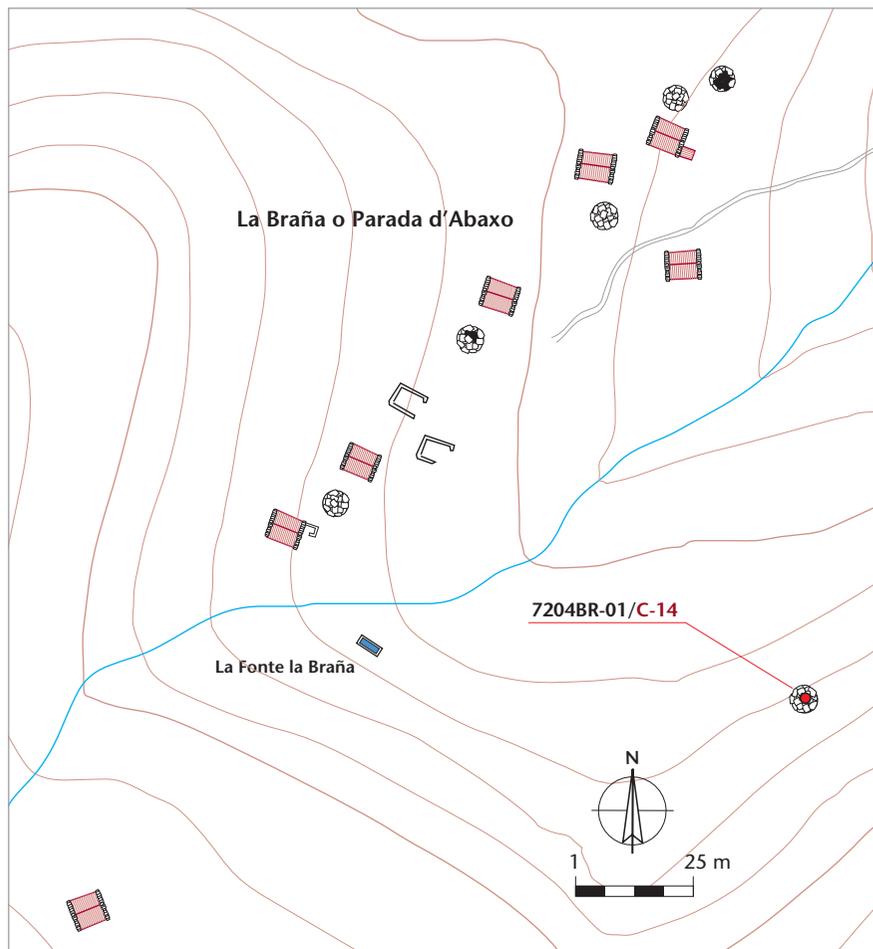
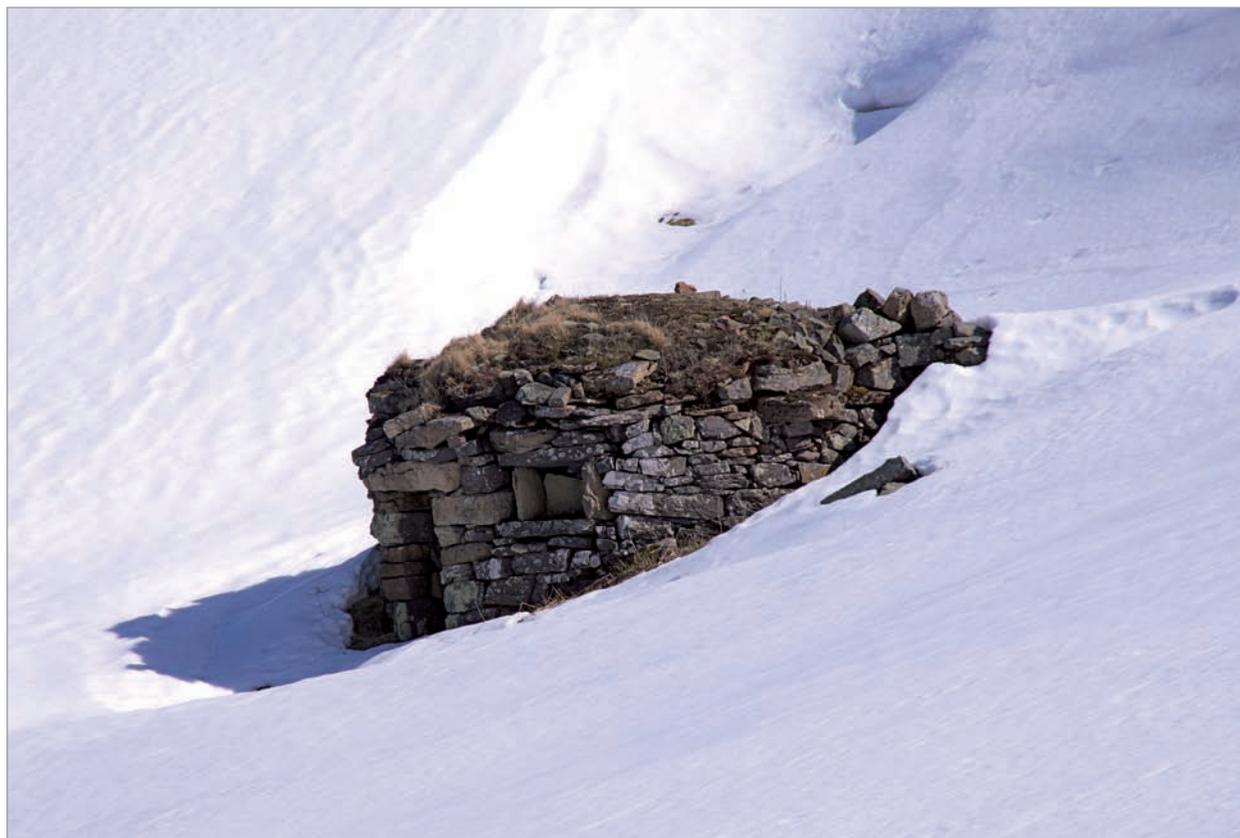
Construcción: Corro de Carmen [C-14]

Planta	Cerramientos	Huecos	Alturas	Espacios int.
Circular	Mampostería de piedra	Una puerta (NO)	1	1
Cubierta: morfología	Materiales	Estructura	Elementos anexos	
Cónica	L.lábanas	Falsa bóveda	Ninguno	
Uso tradicional	Uso actual	Valor del elemento	Estado de conservación	
Cuadra de xatos	En desuso	Interés elevado [6/7]	Deficiente

Corro de planta circular y cerramientos de mampostería de piedra en seco, con cubierta cónica de l.lábanas adinteladas formando una falsa bóveda. Su trazado es ligeramente irregular con ejes diametrales en el interior de 2,30 y 2,48 m, y gruesos muros de entre 0,82 y 0,87 m para soportar la carga de la bóveda. Presenta como único hueco la puerta, orientada al NO, que como es común tiene proporciones reducidas: 0,67 m de anchura y 1,30 de altura. Cumplió función de cuadra para los terneros estando en la actualidad en desuso. Tiene el suelo enlosado y una altura máxima interior en la clave de 2,32 m. Su estado de conservación es deficiente.

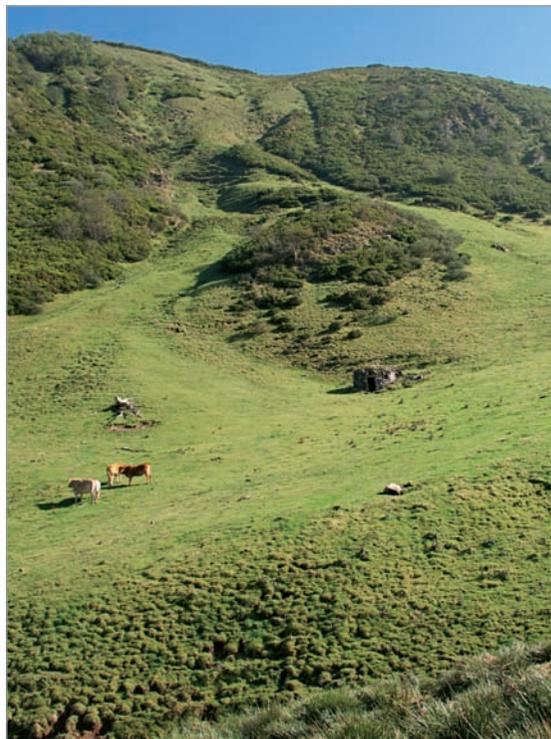
1. Es llamativa la situación de este *corro*, aislado y alejado de ambas agrupaciones de cabañas. Algún autor lo justificó en base a un uso especial como *ol.lera* —lugar fresco, en contacto con corrientes de agua, destinado a conservar en frío los recipientes con la leche—, extremo que sus antiguos usuarios desmintieron.

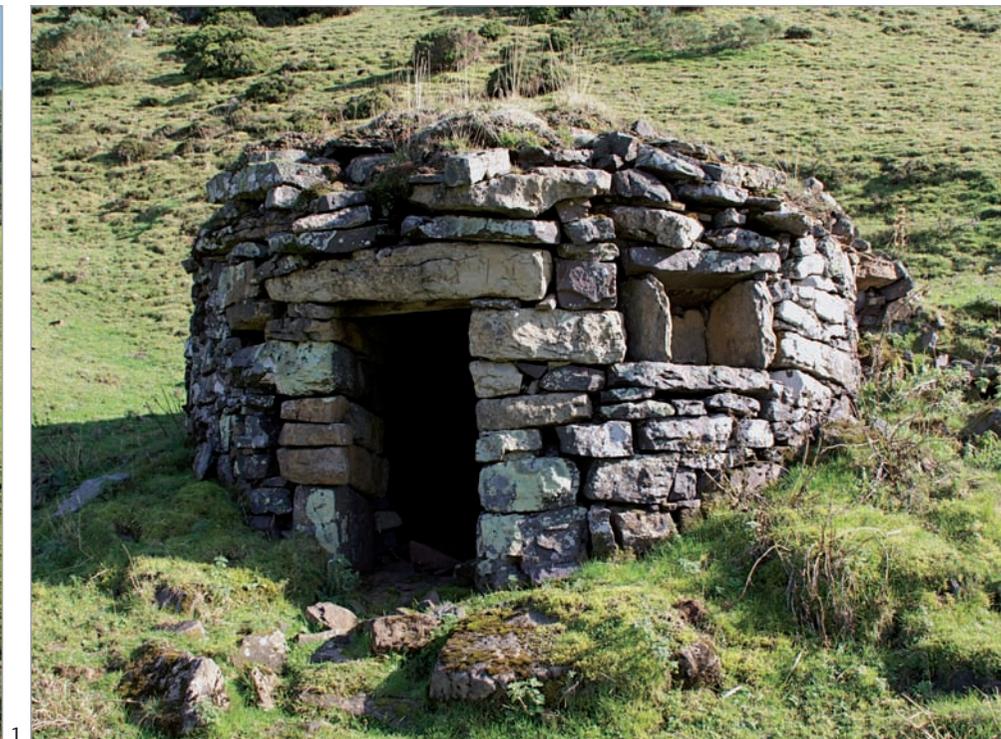
2. Alzado principal del *corro*, orientado al NO, con la puerta en posición central. A la derecha de la misma, una de las características hornacinas para depositar utensilios, en particular los relacionados con el ordeño. Otra hornacina de semejantes características se ubica, a la izquierda, en el paramento interior.

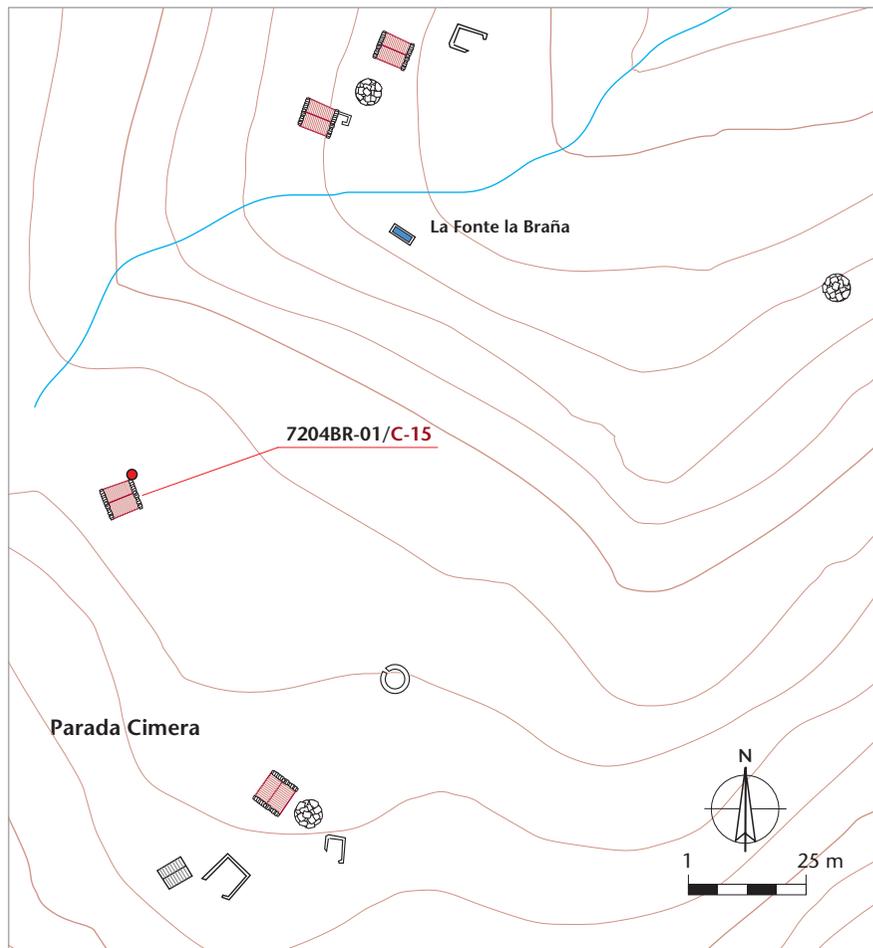
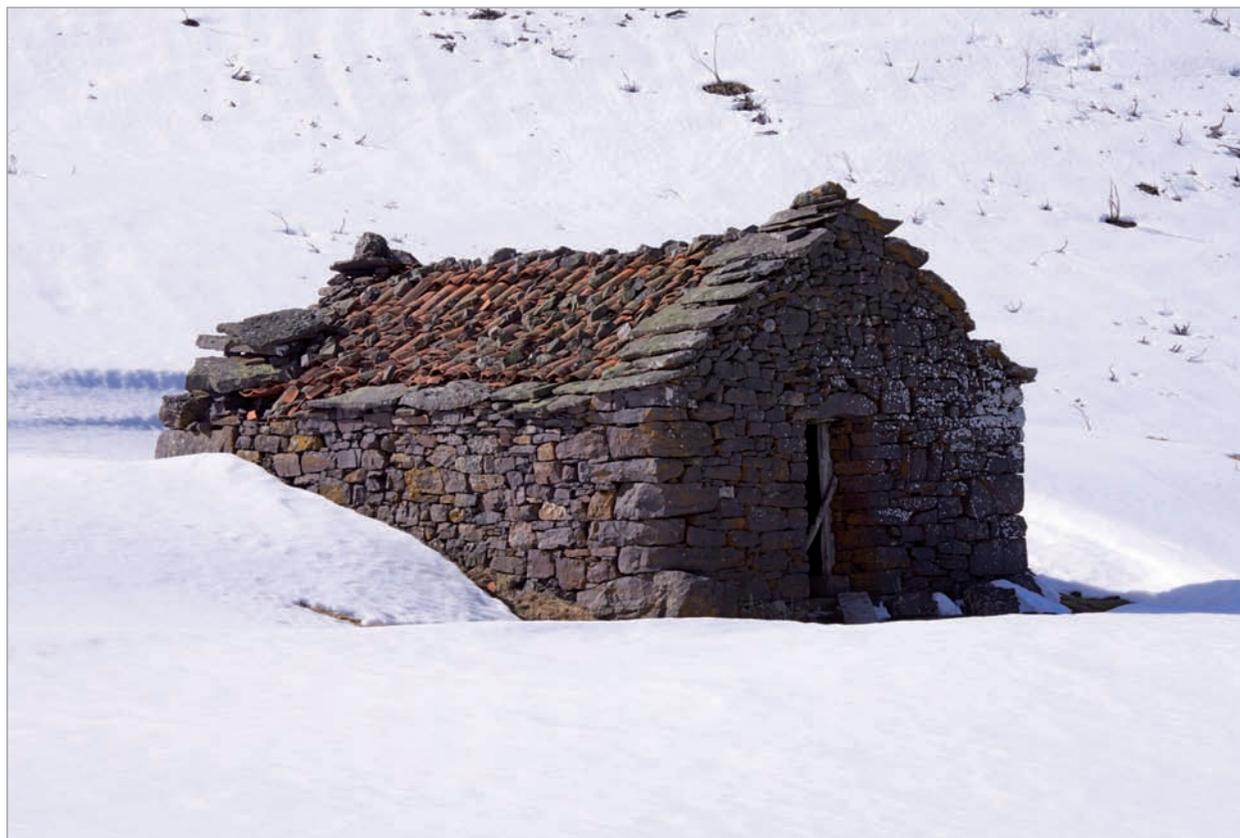
Construcción: *Cabanón de Canore* [C-15]

Planta	Cerramientos	Huecos	Alturas	Espacios int.
Rectangular	Mampostería de piedra	Una puerta (NE)	1	1
Cubierta: morfología	Materiales	Estructura	Elementos anexos	
A dos aguas	L.lábanas y teja del país	Correas y dos cerchas	Ninguno	
Uso tradicional	Uso actual	Valor del elemento	Estado de conservación	
Cuadra	En desuso	Interés notable [5/7]	Deficiente

Construcción de planta rectangular y cerramientos de mampostería de piedra en seco. La cubierta, a dos aguas de teja del país, se remata con *l.lábanas* en los aleros que se disponen escalonadas sobre los hastiales. Se estructura con correas que apoyan en los muros piñones y dos cerchas intermedias. Estuvo en uso como *corte* o cuadra de vacas, manteniendo sendos pesebres corridos sobre los muros laterales. Como único hueco, dispone de una puerta en el muro NE. La cabaña, abandonada en la actualidad, está en muy deficiente estado de conservación.

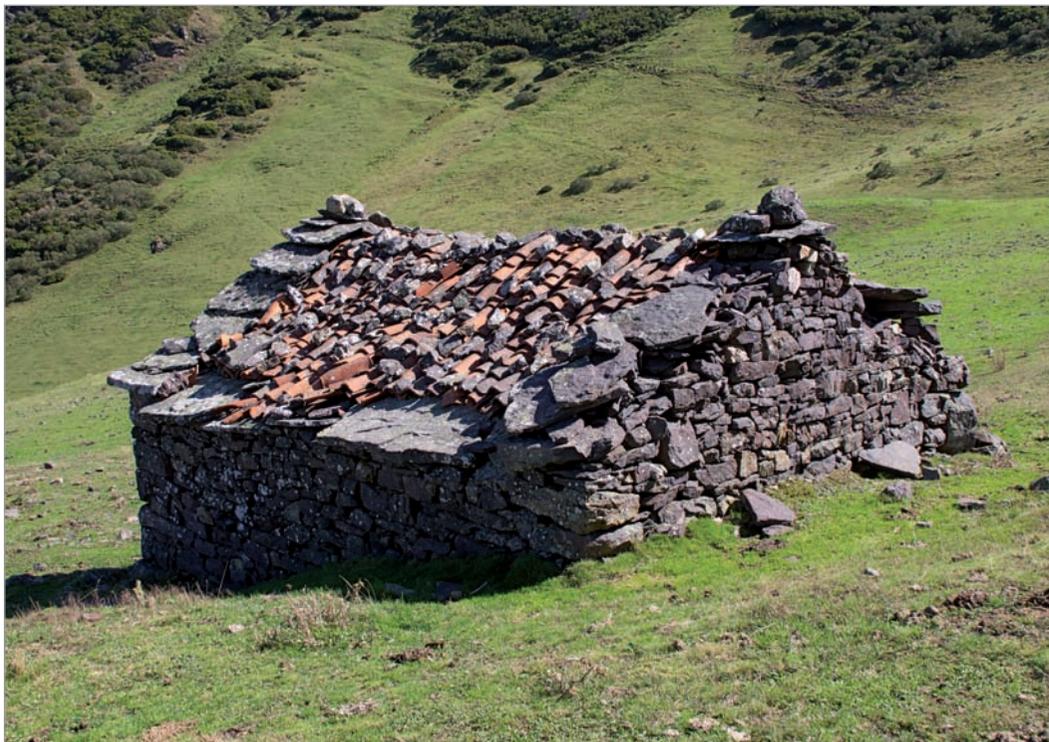
1

1. La cabaña desde el NO. Podemos apreciar los característicos materiales de cubierta: teja del país colocada en seco y reforzada con piedras, y *lábanas* o lajas pétreas en los aleros y escalonadas rematando los hastiales. Los extremos de la cumbre se rematan con piedras más elevadas: los *pitisos*.

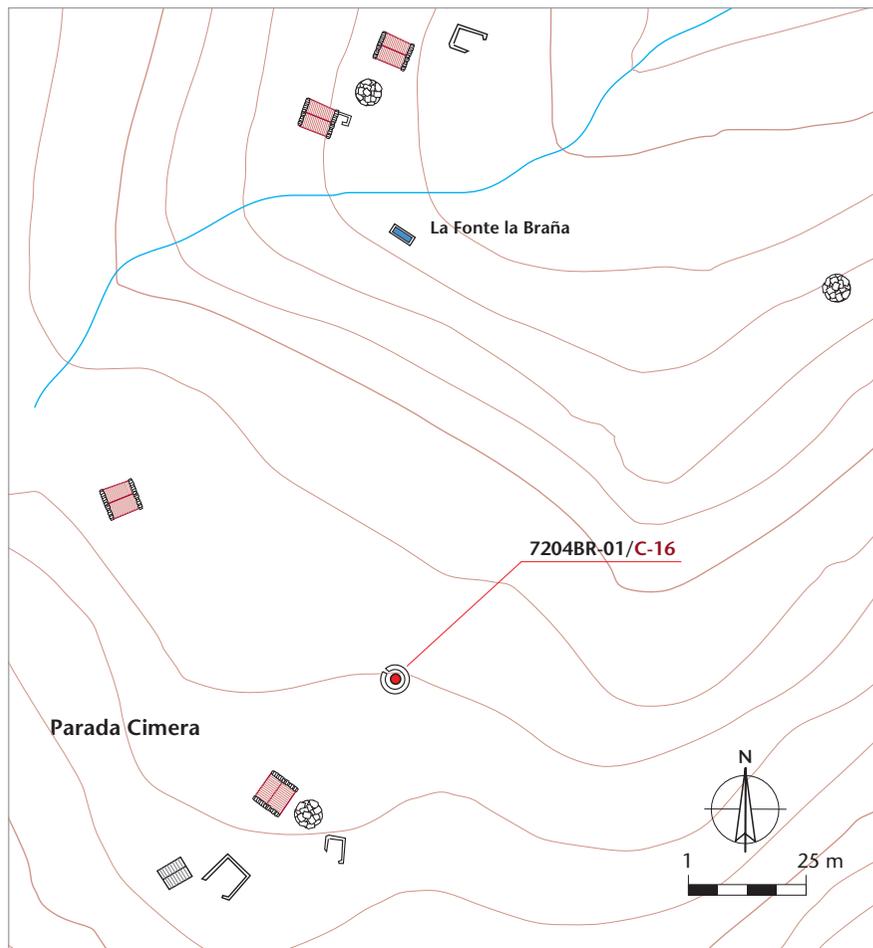
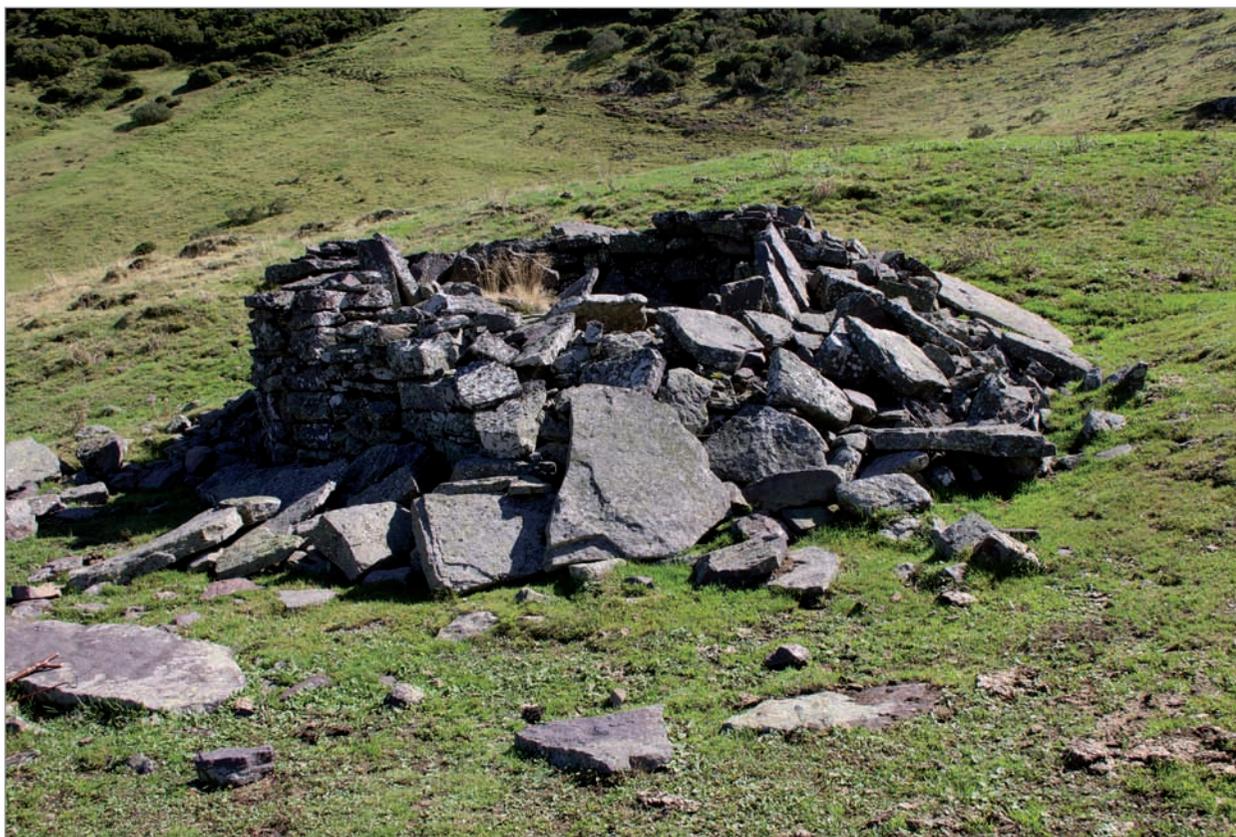
Construcción: Corro [C-16]

Corro de planta circular construido en mampostería de piedra en seco. La cubierta, sin duda de falsa bóveda como los otros ejemplos que se conservan en la braña, está actualmente desmantelada conservándose abundantes *l.ábanas* (losas pétreas) en su entorno. Tenía un único hueco, la puerta, orientada hacia el NO. Anteriormente en uso como cuadra de *xatos*, está hoy en estado de ruina total.

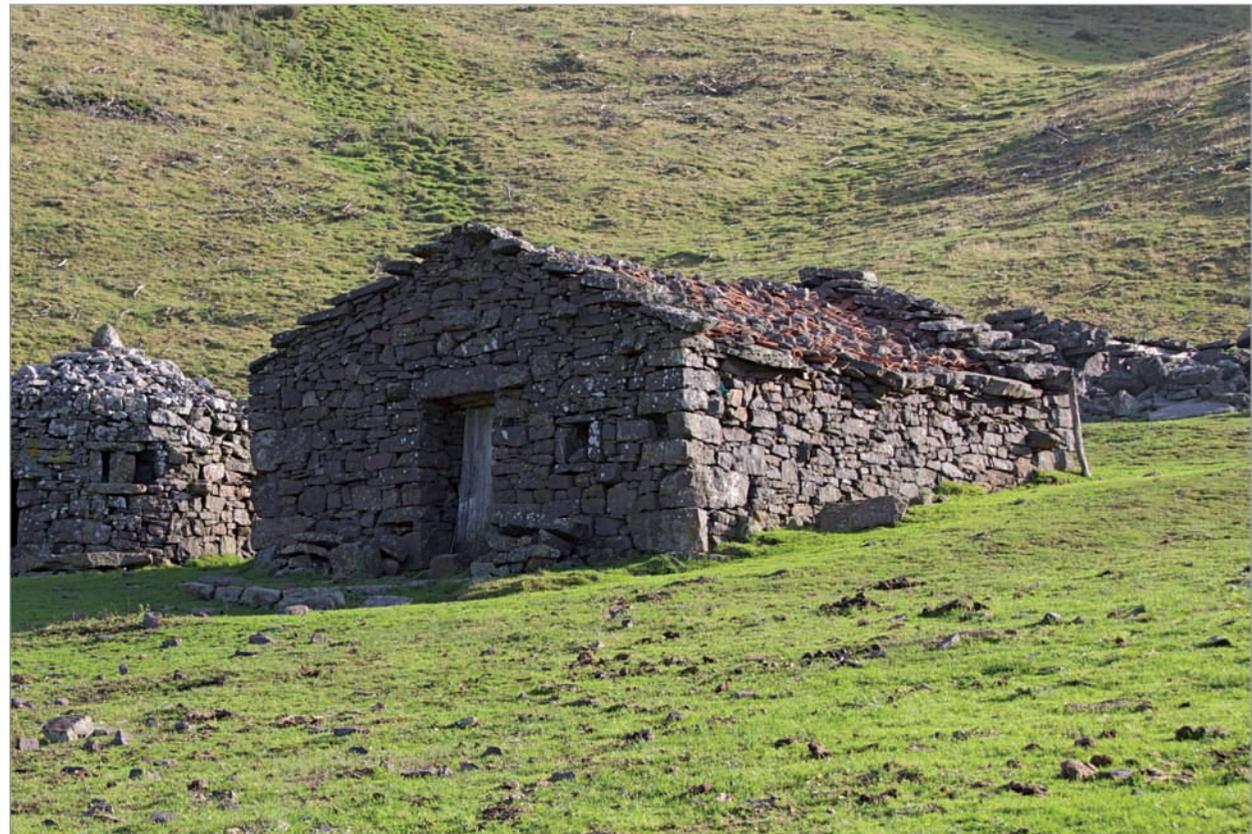
Planta	Cerramientos	Huecos	Alturas	Espacios int.
Rectangular	Mampostería de piedra	Una puerta (NE)	1	1
Cubierta: morfología	Materiales	Estructura	Elementos anexos	
A dos aguas	L.lábanas y teja del país	Correas y dos cerchas	Ninguno	
Uso tradicional	Uso actual	Valor del elemento	Estado de conservación	
Cuadra y <i>cabana</i>	En desuso	Interés notable [5/7]	Deficiente

Construcción de planta rectangular (6,58 x 5,95 m) y cerramientos de mampostería de piedra en seco. La cubierta, a dos aguas de teja del país, se remata con *l.lábanas* en los aleros que se disponen escalonadas sobre los hastiales. Se estructura con correas que apoyan en los muros piñones y dos cerchas intermedias. Entre ambas se dispone un *treme* o atillo donde se sitúa la cama del *brañeiru*. Estuvo en uso como *corte* o cuadra de vacas, manteniendo sendos pesebres corridos sobre los muros laterales. Como único hueco, dispone de una puerta en el muro NE. La cabaña, actualmente en desuso, está en deficiente estado de conservación.

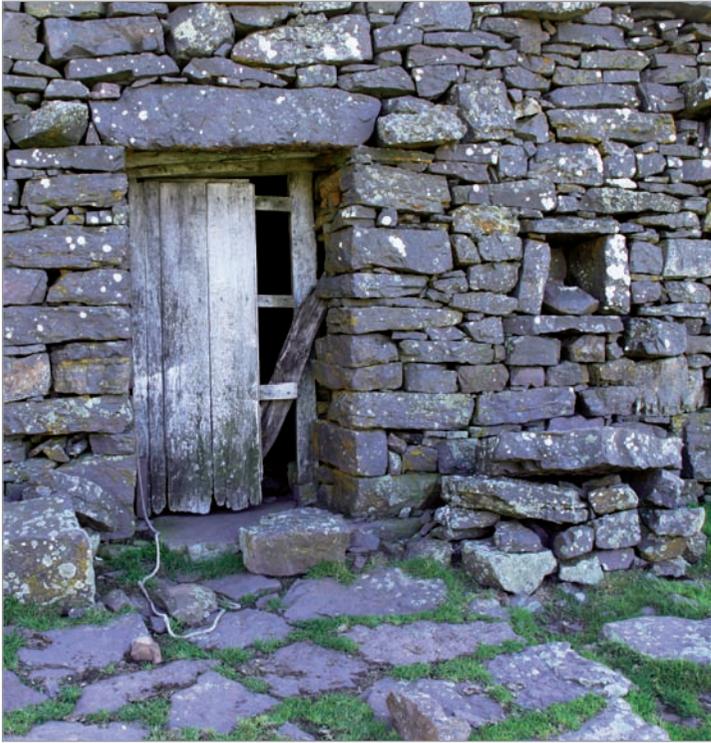
1. Detalle de la puerta, a la que precede un área enlosada. Es el único hueco de la construcción y se orienta al NE. Presenta a ambos lados sendos poyos de asiento y a la derecha una hornacina para depositar los utensilios de ordeño.

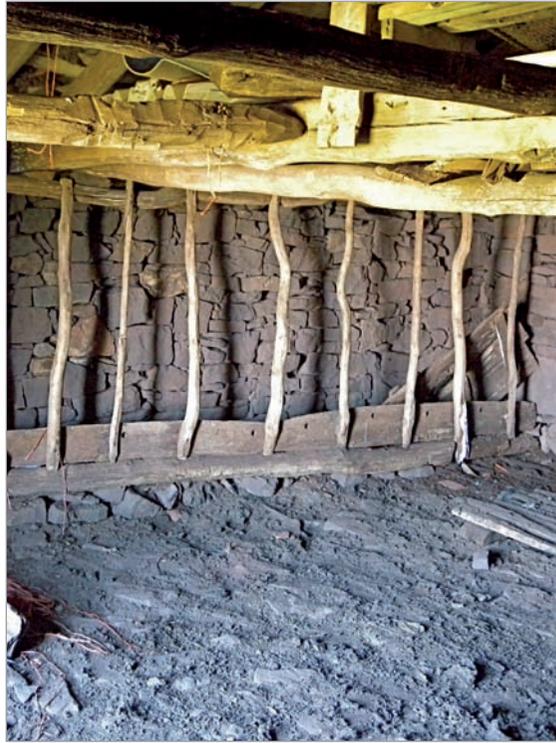
2. El interior, dedicado a cuadra de vacas, dispone de pesebres corridos en los muros laterales.

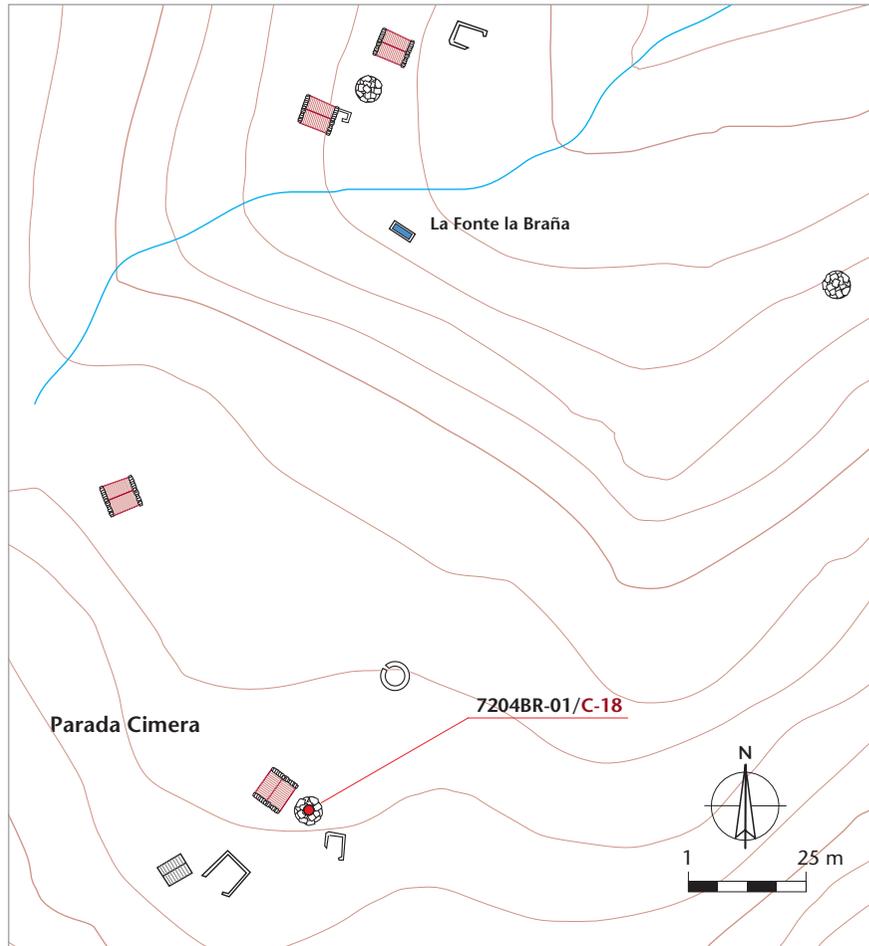
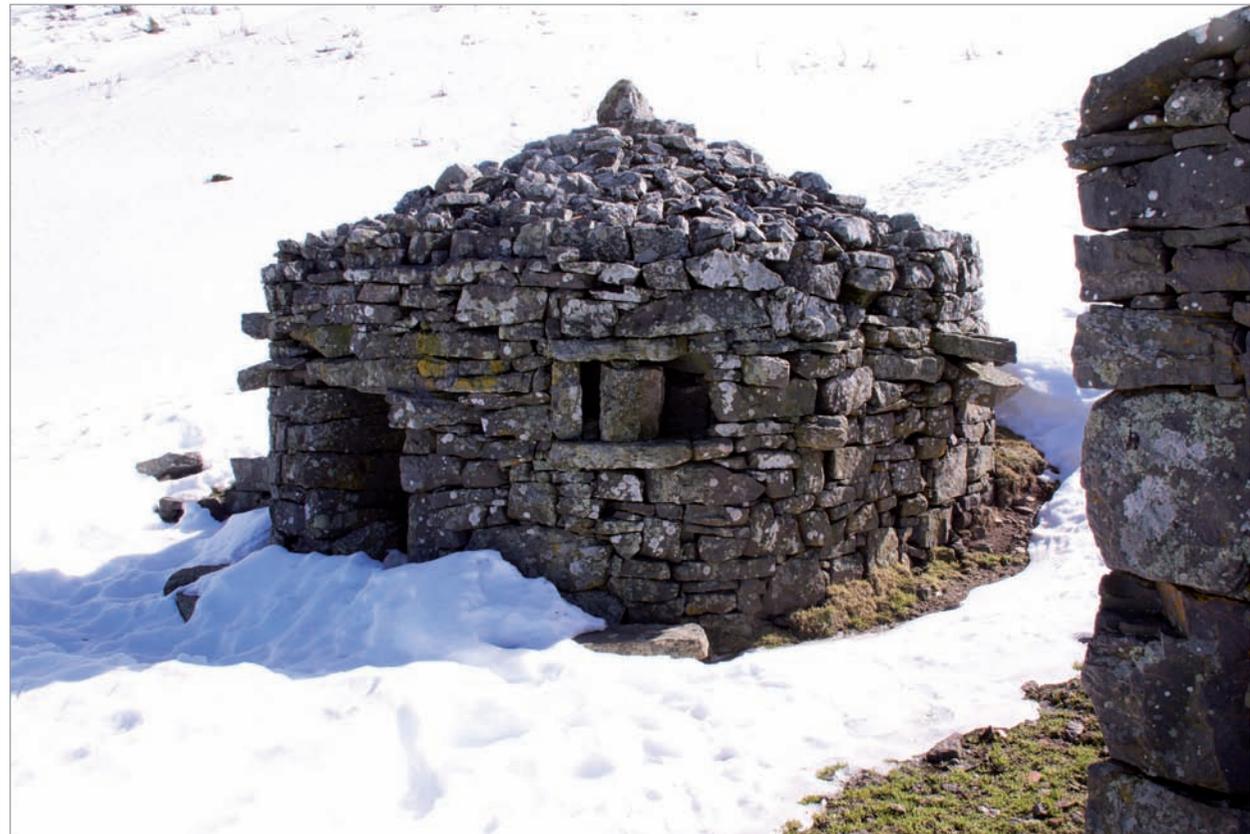
Construcción: *Corro de Julio* [C-18]

Corro de planta circular y cubierta en falsa bóveda por aproximación de hiladas. Construido en mampostería de piedra en seco, presenta un trazado regular con diámetros interiores de 2,84 y 2,81 m, y un perímetro exterior de 13,82 m. Los muros superan los 0,70 m para soportar la carga de la bóveda. En el interior alcanza una altura de 2,45 m en la clave. Estuvo en uso como cuadra de *xatos* por lo que presenta el suelo parcialmente enlosado y un pesebre con su estructura de amarre. Una alacena de madera empotrada en el muro remite a un antiguo uso como habitáculo para el *brañeiru*. Cuenta como único hueco con una puerta reducida —0,68 x 1,43 m— disponiendo además de una pequeña hornacina en el paramento exterior.

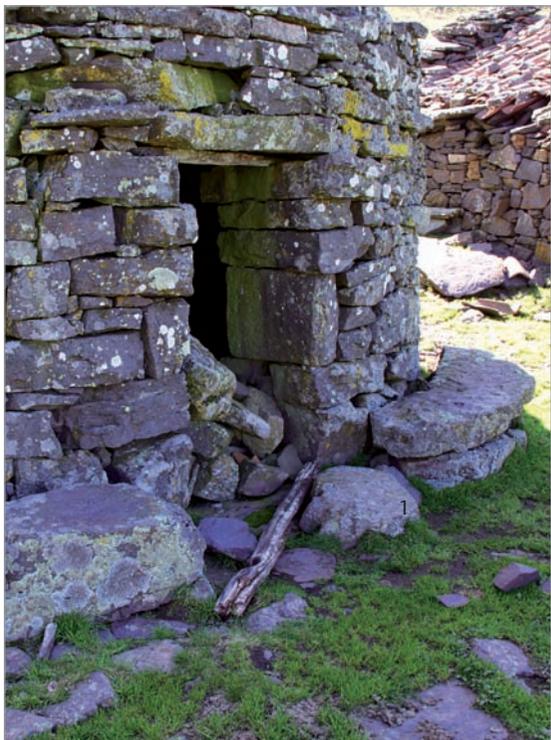
1. Orientada al NE, la puerta es el único hueco de la construcción. Conserva restos de la antigua puerta de madera, hoy desaparecida. A ambos lados, sendos poyos de asiento confeccionados con grandes piedras.

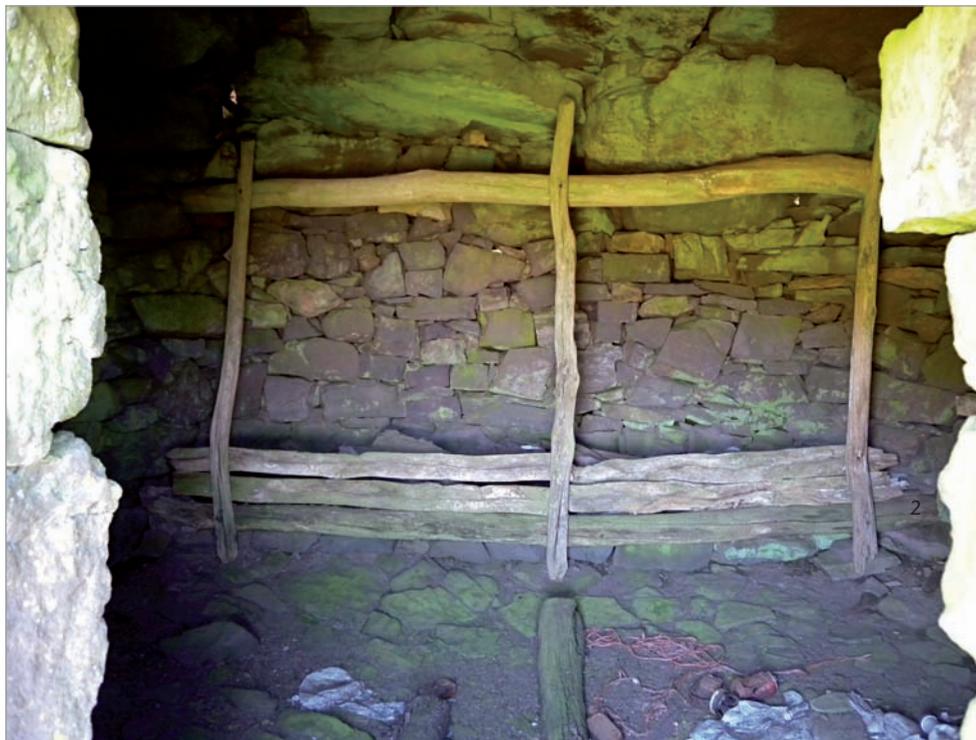
2. El interior se dedicaba a cuadra de *xatos*, con el suelo parcialmente enlosado y un pesebre con la estructura de atado de los animales.

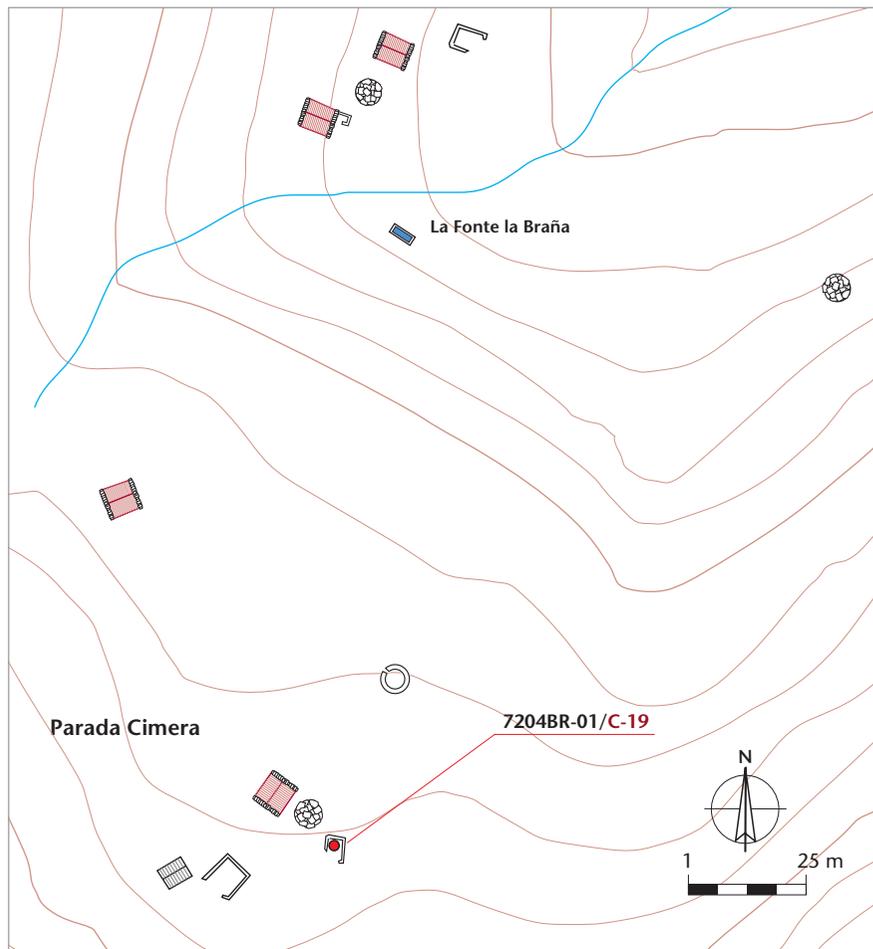
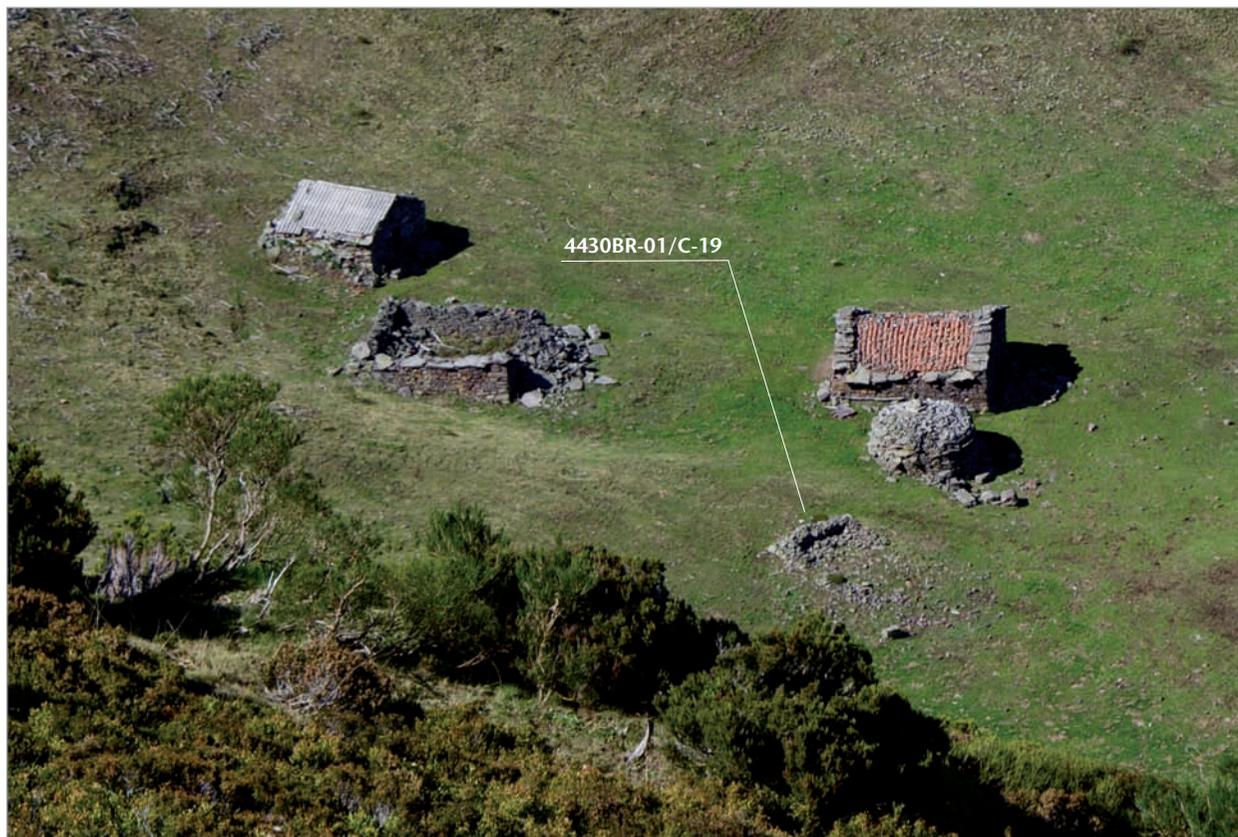
Construcción: Ruinas [C-19]

Restos de una construcción de mampostería de piedra y planta cuadrangular. Está totalmente arrasada y en algunos puntos apenas se identifican los cimientos.

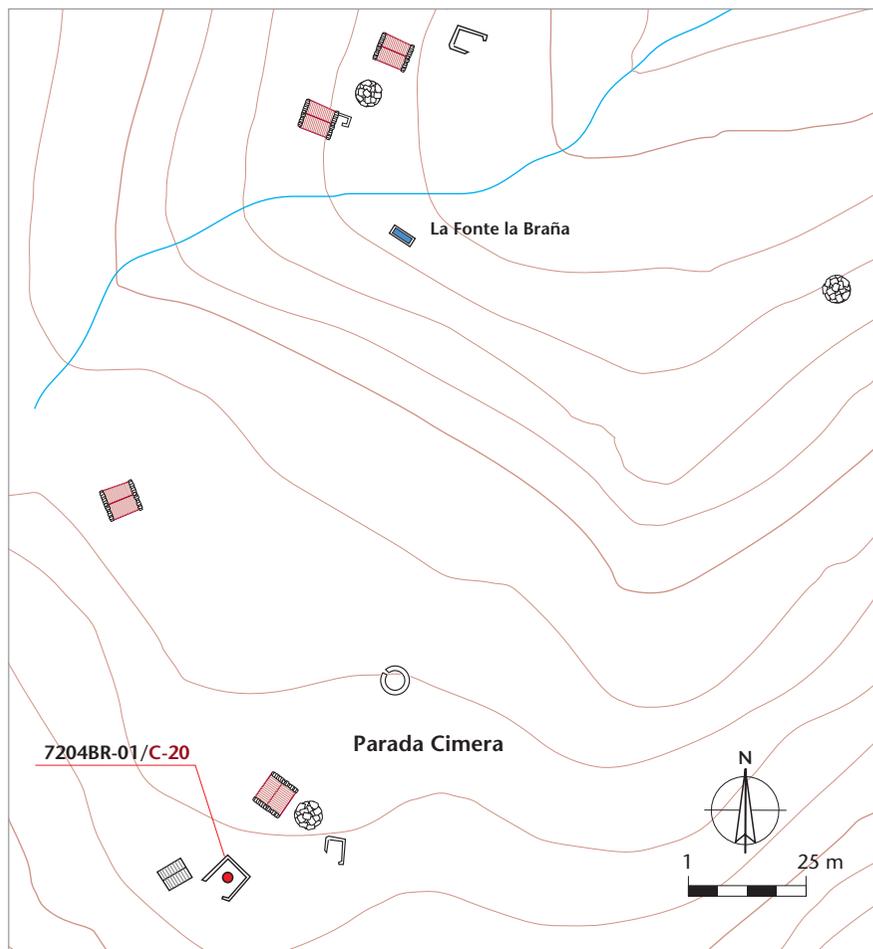
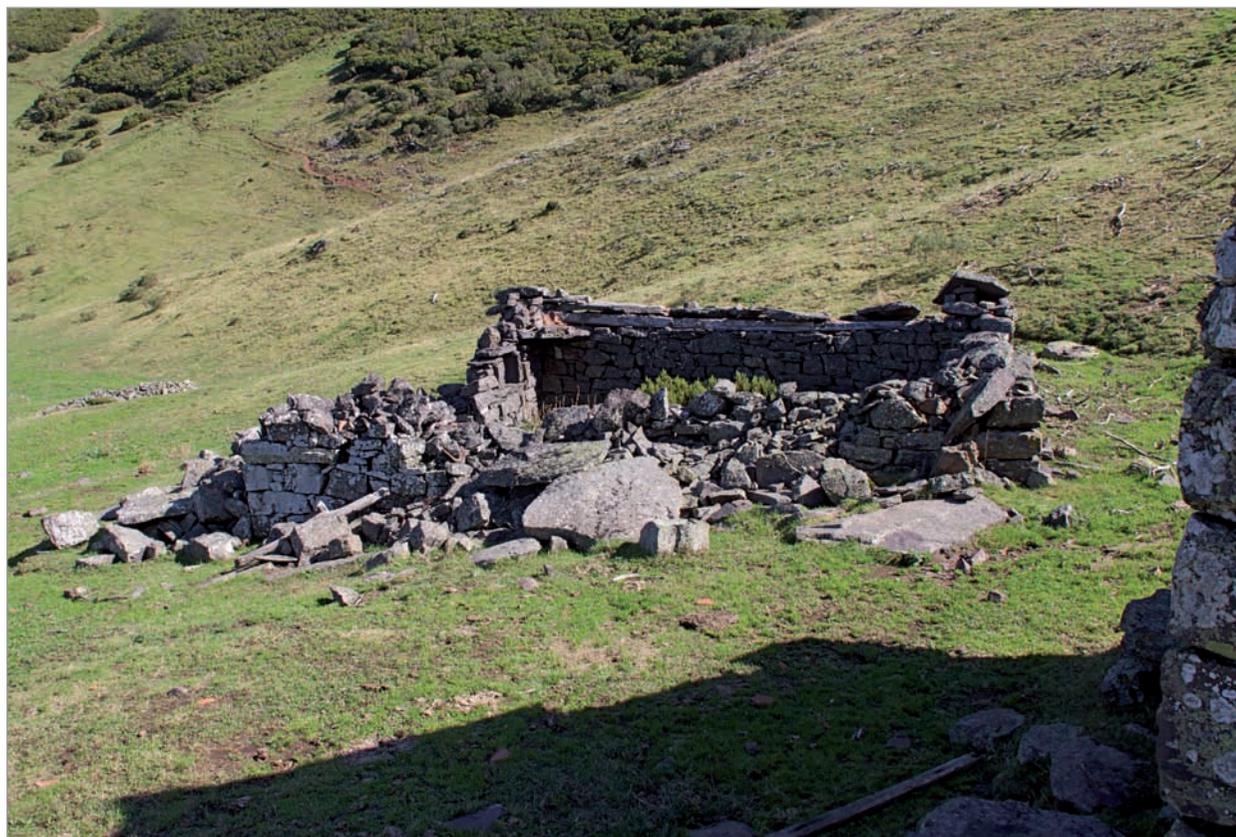
Construcción: *Cabanón* [C-20]

Construcción de mampostería de piedra y planta rectangular de 6,55 m de frente y 6,90 de fondo. Está totalmente arruinada y carece de cubierta, aunque conserva el muro perimetral hasta casi su altura original. Tenía una sola puerta en el lado NE en posición central. En el interior, en ese muro, conserva una hornacina y *chispera* en el ángulo lo que muestra que incluía el espacio para el brañeiru además de la corte, como ocurre en la mayoría de los *cabanones* de esta misma braña.

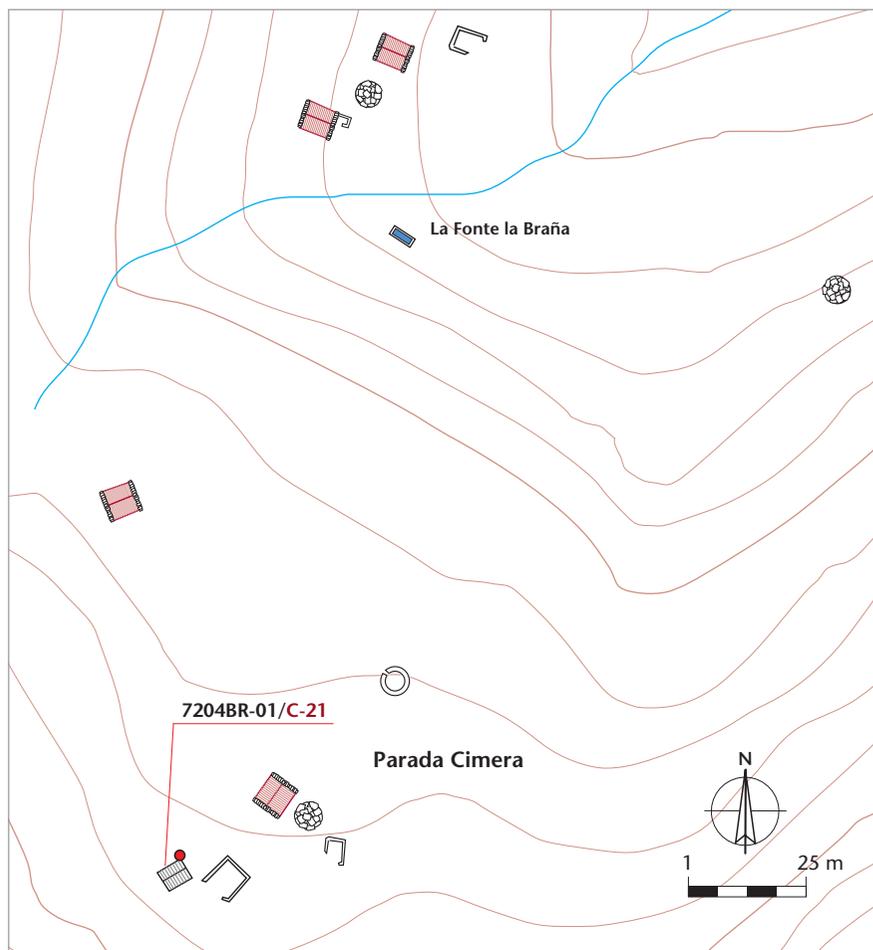
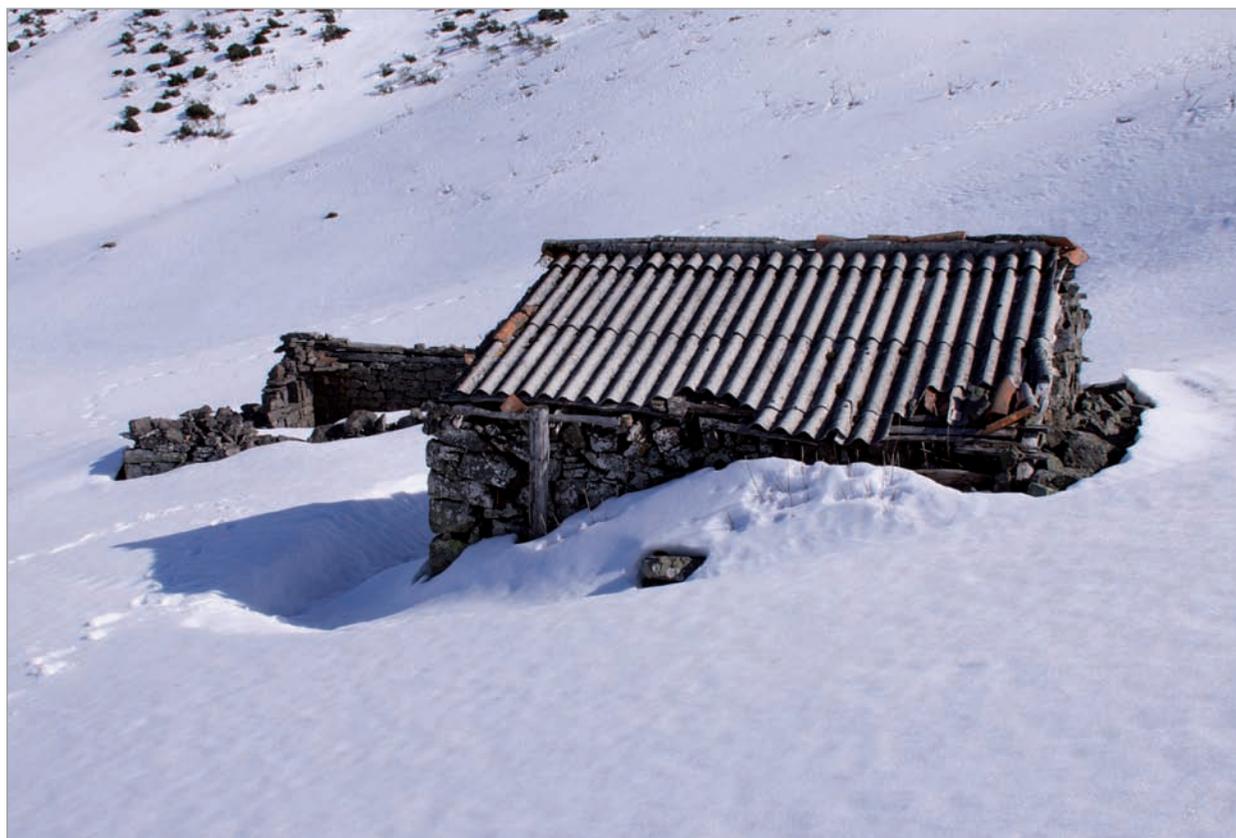
Construcción: *Corte de Ramón* [C-21]

Planta	Cerramientos	Huecos	Alturas	Espacios int.
Rectangular	Mampostería de piedra	Una puerta (NE)	1	1
Cubierta: morfología	Materiales	Estructura	Elementos anexos	
A dos aguas	Fibrocemento	Correas	Ninguno	
Uso tradicional	Uso actual	Valor del elemento	Estado de conservación	
Cuadra de <i>xatos</i>	En desuso	Testimonial [2/7]	Deficiente

Pequeña construcción de mampostería de piedra y planta rectangular de 4,13 m de frente y 3,14 de fondo. Presenta una única puerta en el lado NE en posición central. La cubierta, a dos aguas, fue reformada y sustituida por planchas de fibrocemento sobre correas que apoyan en los muros piñones. En el interior conserva pesebres y elementos de atado para los animales

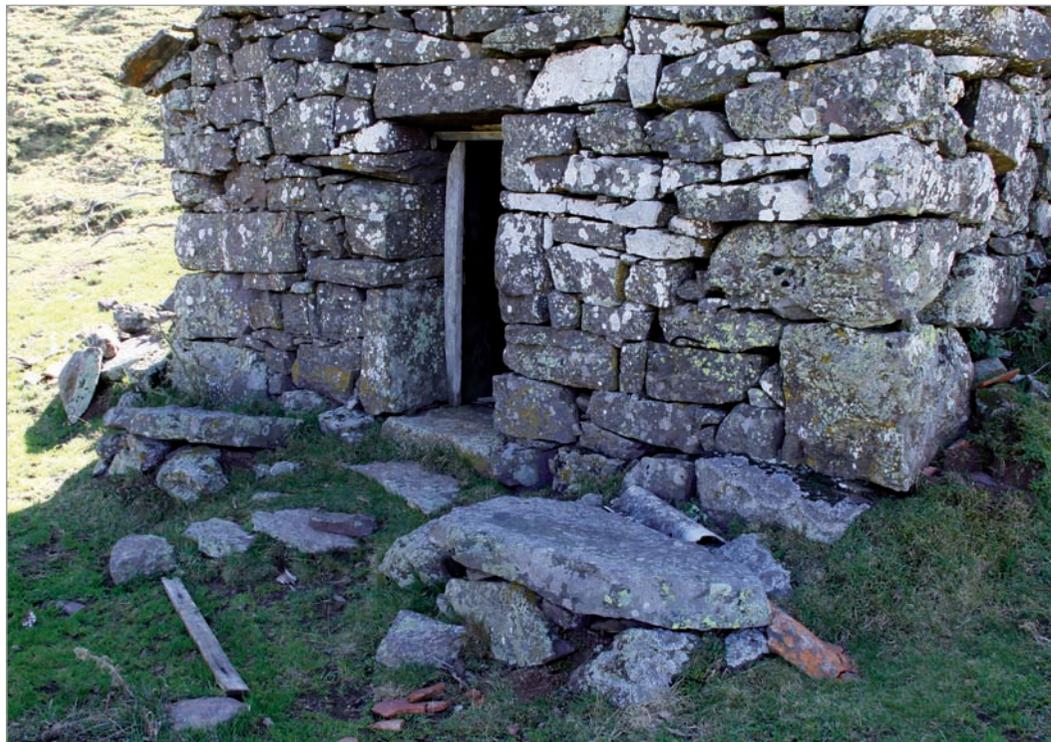
1

1. La cabaña, construida en mampostería de piedra en seco, presenta una única puerta en el muro NO en posición central. A ambos lados, sendos poyos de asiento de piedra.
2. Una vista general con las fachadas NO y NE. Asentada contra la *turria* o talud, el interior fue parcialmente excavado. La cubierta tradicional fue sustituida por planchas de fibrocemento que apoyan sobre correas.
3. El interior conserva un pesebre con la característica estructura de amarre para los terneros.
