## CANANDA (CABRALES)

Nº Catálogo: 0805BR-01

### RESUMEN

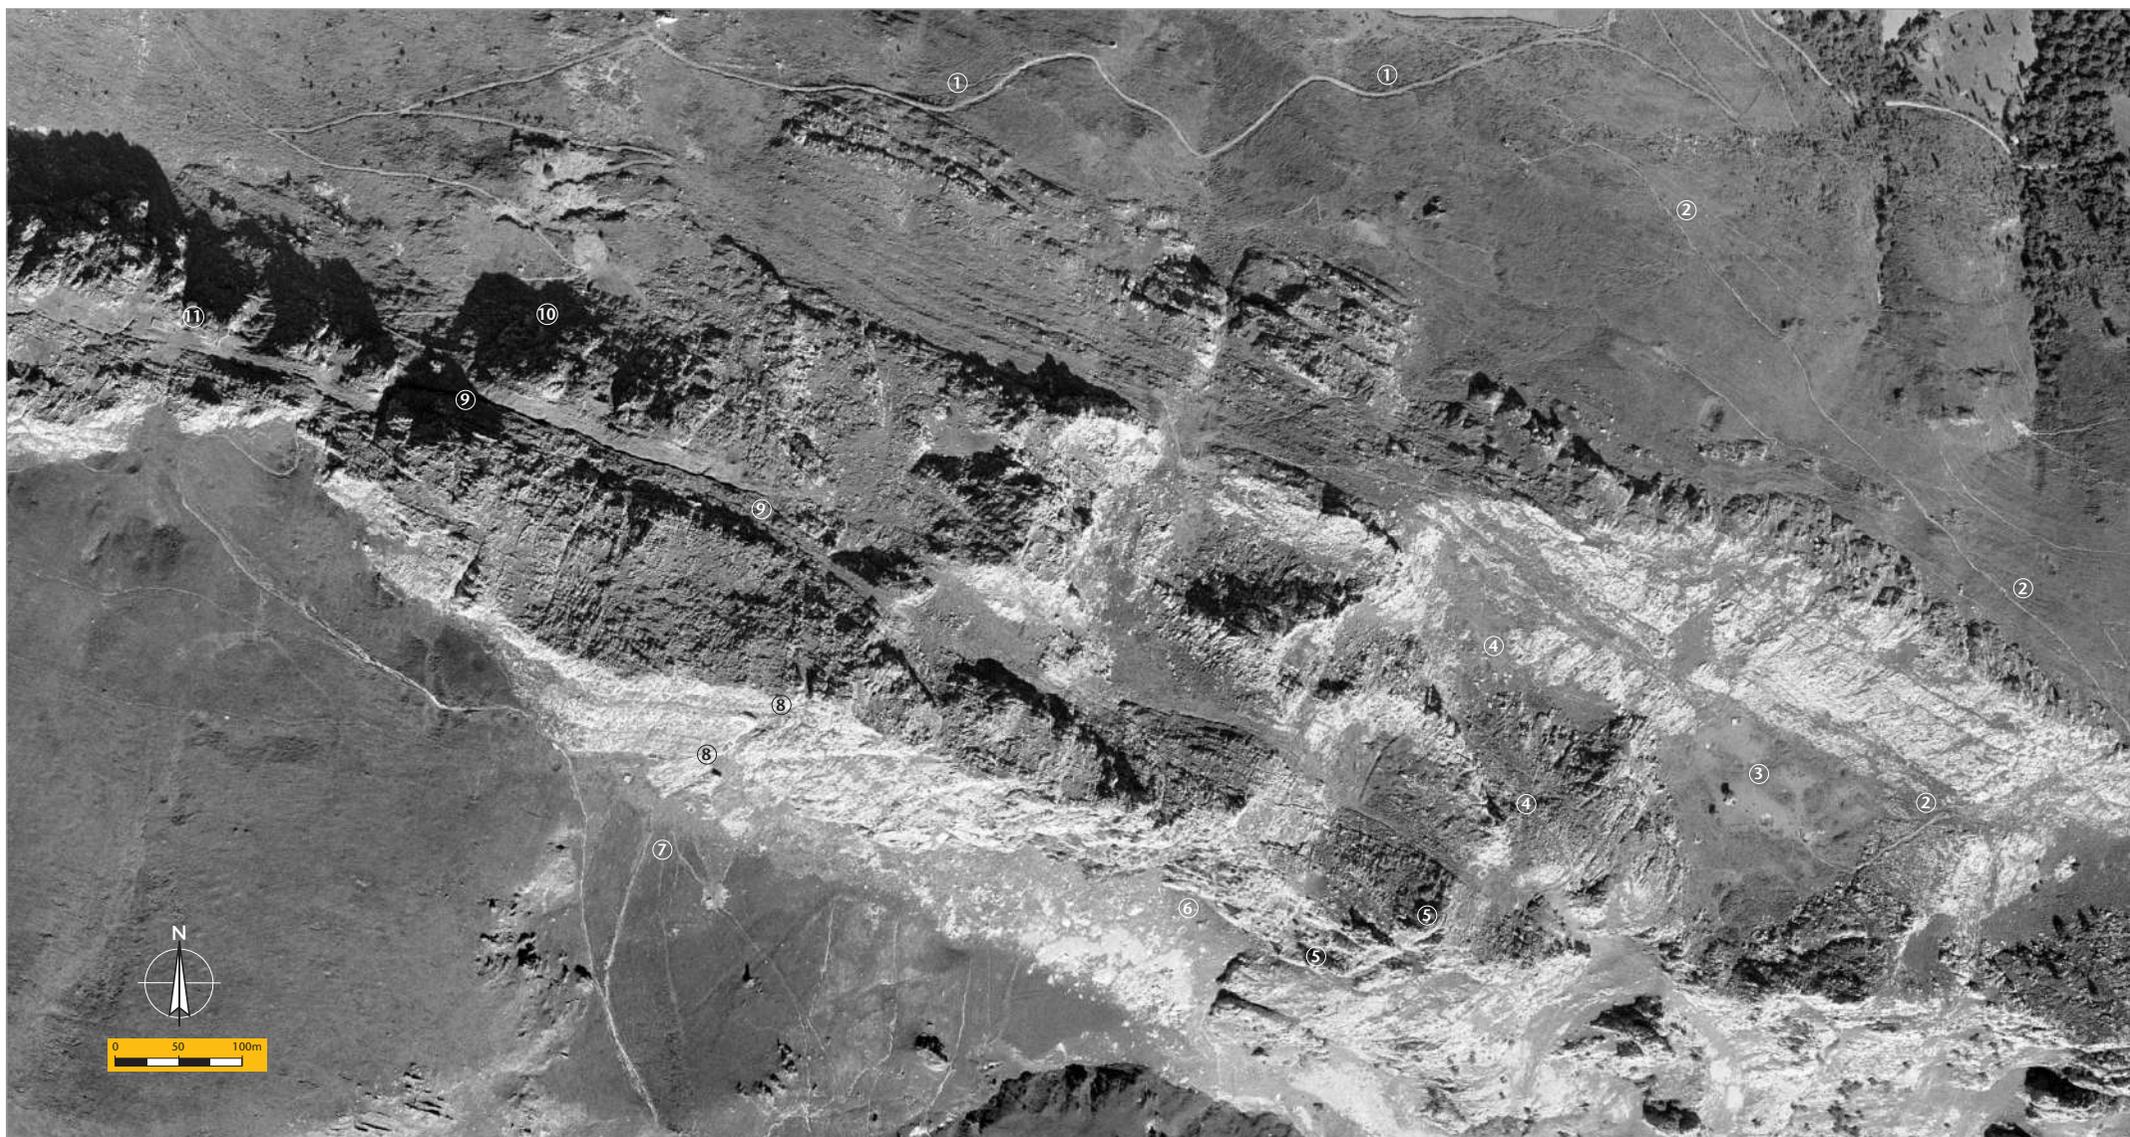
CANANDA y LA SIERRA DOBROS en un fotograma del vuelo de la Diputación Provincial (1970). Fototeca SITPA, Principado de Asturias

1. Pista que va desde Po hasta la antigua mina de manganeso;
2. Senda a La Vega Dobros;
3. La Vega Dobros, *mayada* baja de Po;
4. Senda a los crestones de La Sierra Dobros;
5. El Sedu Cananda;
6. Los Veros de Cananda;
7. La Maneda, espacio de *mayada* de Cananda;
8. La Calzada, otro *sedu* de acceso;
9. La Muezca, gran grieta minera de la explotación de una veta.
10. Bocaminas y *armadas* de la Mina Dobros;
11. Construcción en ruina vinculada a la mina.

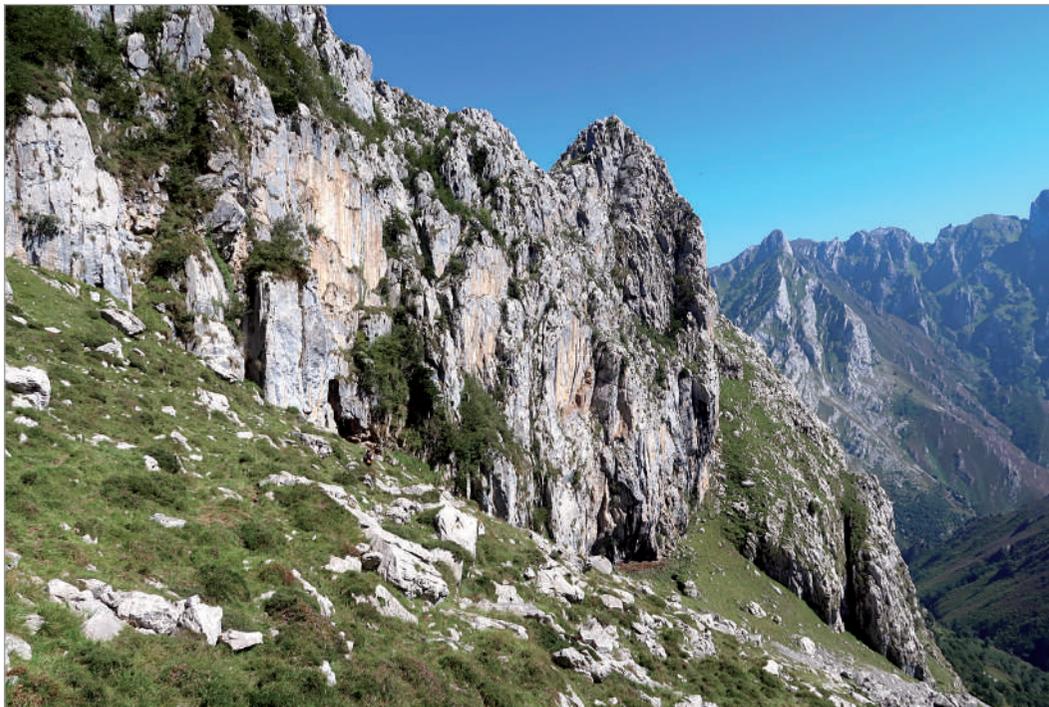
1

1. Las construcciones de la braña se sitúan en dos espacios bien diferenciados: La Maneda, en la zona alta y El Paré Cananda, con una diferencia entre ambos de más de 200 m de altitud. En este último, en la imagen, utilizan los abrigos naturales que ofrece la escarpada ladera sur de La Sierra Dobros.

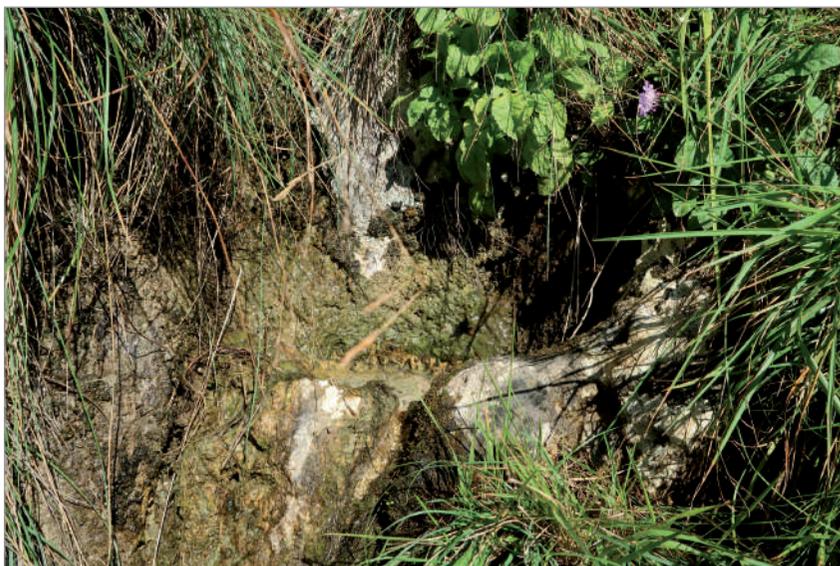
3

3. El agua, siempre escasa en Cananda, se obtenía de una fuente alojada en una pequeña concavidad en El Paré, que recogía el agua que filtraba la peña. Situada en la base del Sedu Cananda, es conocida como *La Pipa* o *El H.uentán de la Pipa*.

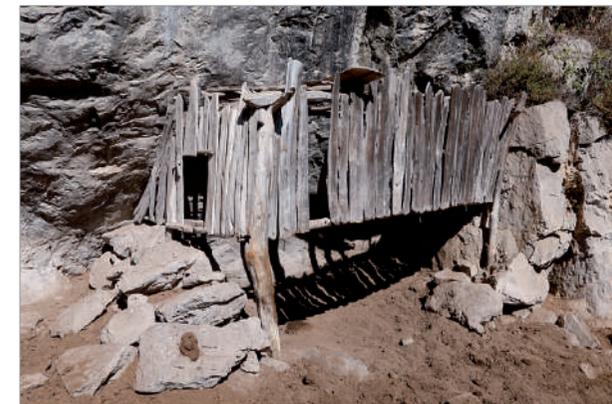
### Tipo 1

#### Veru

Los *veros* son estructuras construidas íntegramente en madera, que constan de una plataforma de planta rectangular elevada sobre el suelo, apoyada sobre cuatro postes esquineros. Estos, deliberadamente escogidos para aprovechar sus *gayos* (ramas amputadas) y *h.orquetos* (formas ahorquilladas) sirven también de soporte a cuatro rollizos horizontales, dos a dos, definiendo un volumen prismático que se cierra con tablas verticales, configurando una especie de cajón aéreo a modo de primitivo *cabazo*. Este particular «hórreo» servía para guardar los corderos y los cabritos, separándolos así de sus madres y evitando que consumieran más leche de la necesaria para la producción del *quesu*. En uno de los laterales se sitúa una pequeña puerta, disponiendo algunas piedras a modo de *patín* para facilitar el acceso al interior. Cerrados también con tablas horizontales por la parte superior, aprovechaban esta plataforma —que se rellenaba con un mullido de *cerru* (tipo de hierba ancha que crecía en las grietas de las piedras)— para instalar la cama del pastor,

- Nº de elementos: 4, uno en ruina total.

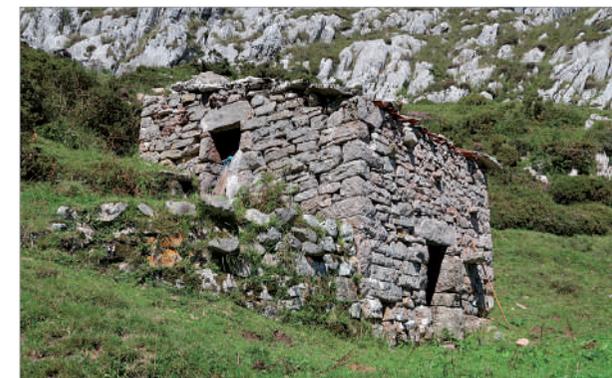
### Tipo 2

#### Cabaña

Construcción compacta, de planta subrectangular, con cerramiento de mampostería de piedra en seco y cubierta a un agua. Ésta, estructurada sobre una correa central que soporta los *cabrios*, presenta cobertera mixta de *teya* del país y *llábanas* (losas) rematando los aleros. Asentada a *mataturriu* (contra el talud), se distribuye en dos alturas aprovechando el desnivel del terreno y agrupa las funciones de *cabaña* (habitáculo para el pastor), en el piso superior, y *corte* o cuadra para el ganado, en el inferior. El espacio vividero disponía de un equipamiento básico: situado en una esquina del *triyáu* (suelo de tablas) y delimitado por gruesos maderos, el *llar*, de fuego terrero abierto sobre *machetón* (ladrillo macizo). Un *escañu* o banco, unos *tayos* (banquetas de tres pies), *l'alacena* o armario, varias *talameras* o estanterías y una rústica cama constituían todo el mobiliario. La *cabaña*, a la que se accedía por un lateral desde la cota alta de la *turria*, está a *teyavana*, disponiendo solamente de la puerta para iluminar y airear el interior. En el piso inferior se sitúa la *corte*, con suelo de *tarrén* (tierra), un único hueco de acceso en posición central y carece de equipamiento. Existió al menos una *cabaña* de otro tipo: más elemental, de un sólo piso y cubierta igualmente a un agua pero de ella solo quedan ruinas.

- Nº de elementos: 2, una en ruina total.

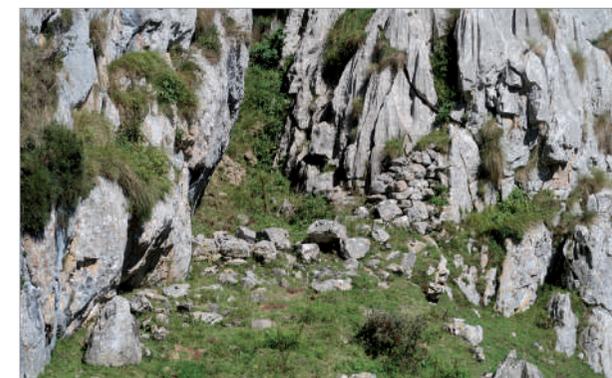
### Tipo 3

#### Cuerre

Las *cuerres* son rediles para recoger el ganado, principalmente las ovejas, agrupándolas para el ordeño o encerrándolas durante la noche. Constan de un cerramiento continuo de mampostería en seco de alrededor de 1 m de altura y carecen de cubierta. Aunque su etimología nos remite a formas circulares, sus plantas son muy heterogéneas; la mayoría adopta en efecto formas circulares u ovals, pero también hay muchas de planta irregular para adaptarse a la topografía o bien, caso frecuente, por integrar en su estructura afloramientos pétreos minimizando así los trabajos de construcción. En Cananda identificamos al menos cinco, la mayoría muy arrasadas, por lo que es muy probable que existieran más hoy difícilmente detectables entre los abundantes derrubios de la caliza.

- Nº de elementos: 2 (a los que debemos añadir restos de al menos 3 más, muy desdibujadas).

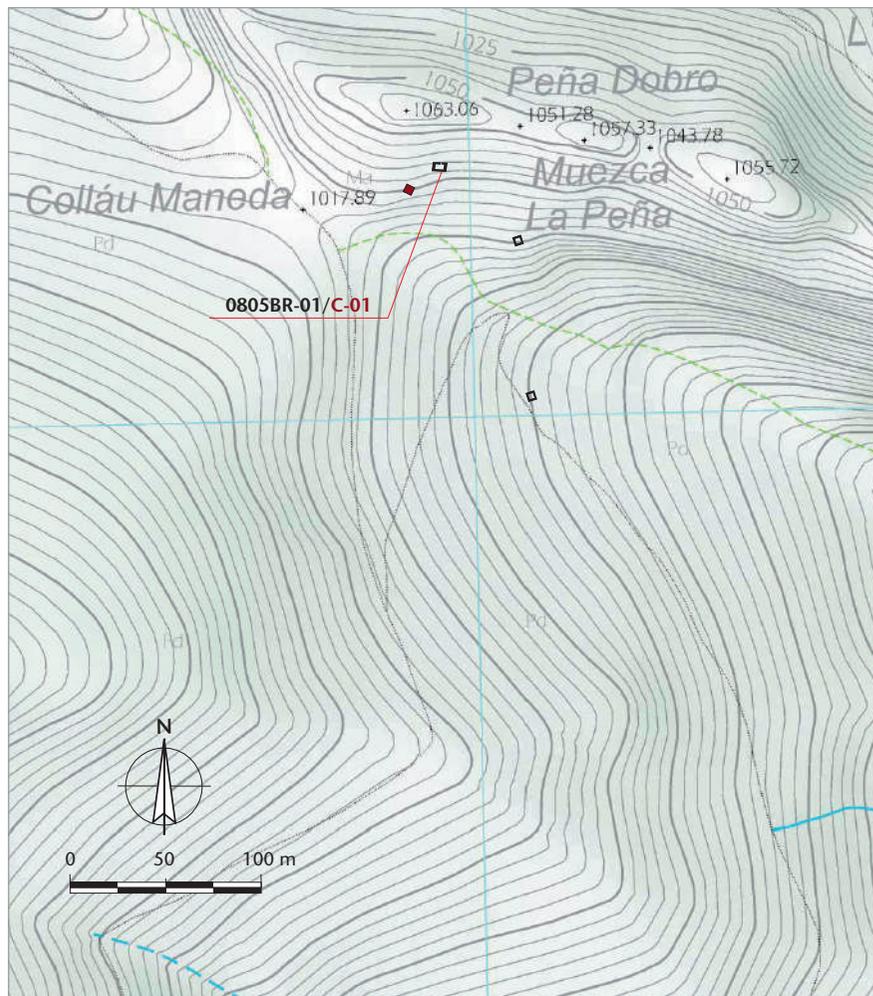
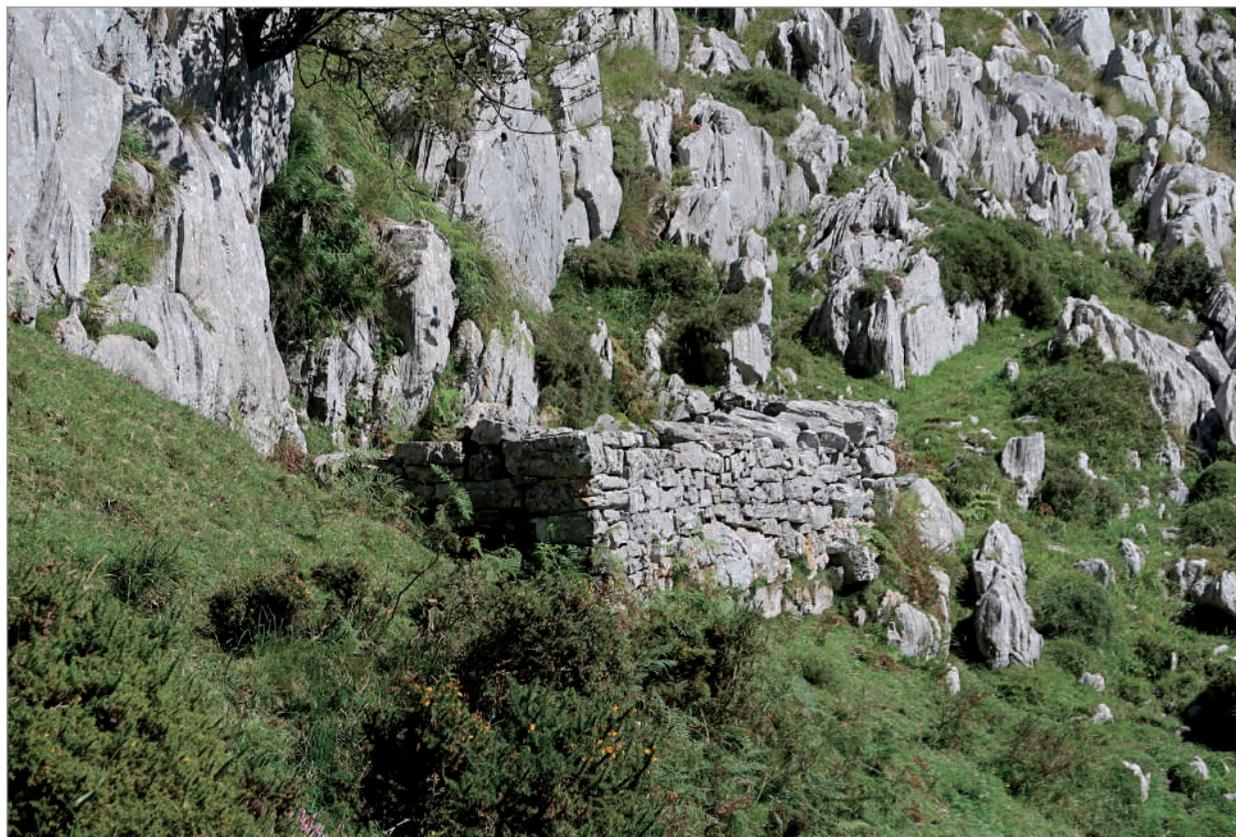
La cuerre La Maneda d'Arriba [C-01]

Construcción de planta rectangular de unos 7,25 x 3,10 m, carente de cubierta y con cerramiento de *muriu de piedra secu*, con una altura conservada que supera en algunos puntos el metro. La puerta se orientaba al O y cumplía la función de *cuerre* o redil para recoger ganado menudo durante la noche, en particular los corderos, para separarlos de sus madres. En la actualidad presenta regular estado, conservando en algunos puntos las *cubiertas* o piedras más anchas que sellaban la testa del muro. Dada su forma rectangular, muy poco común en estas construcciones, no descartamos que su uso como *cuerre* responda a una reutilización.

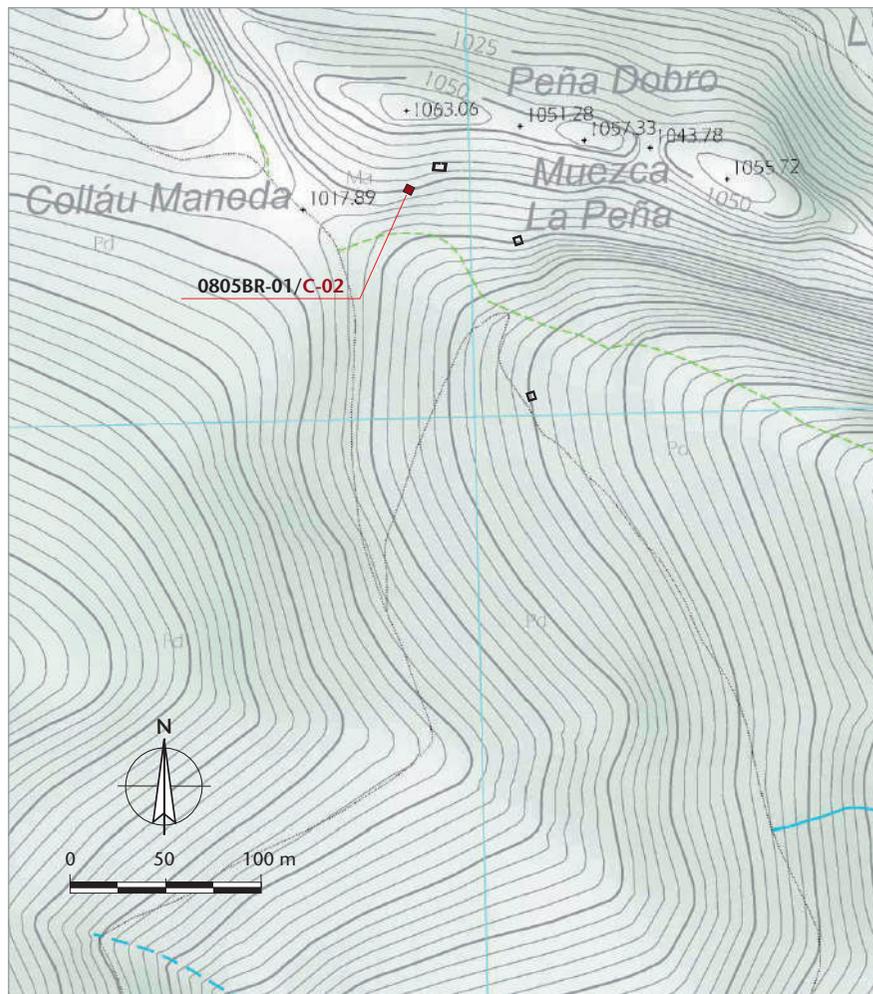
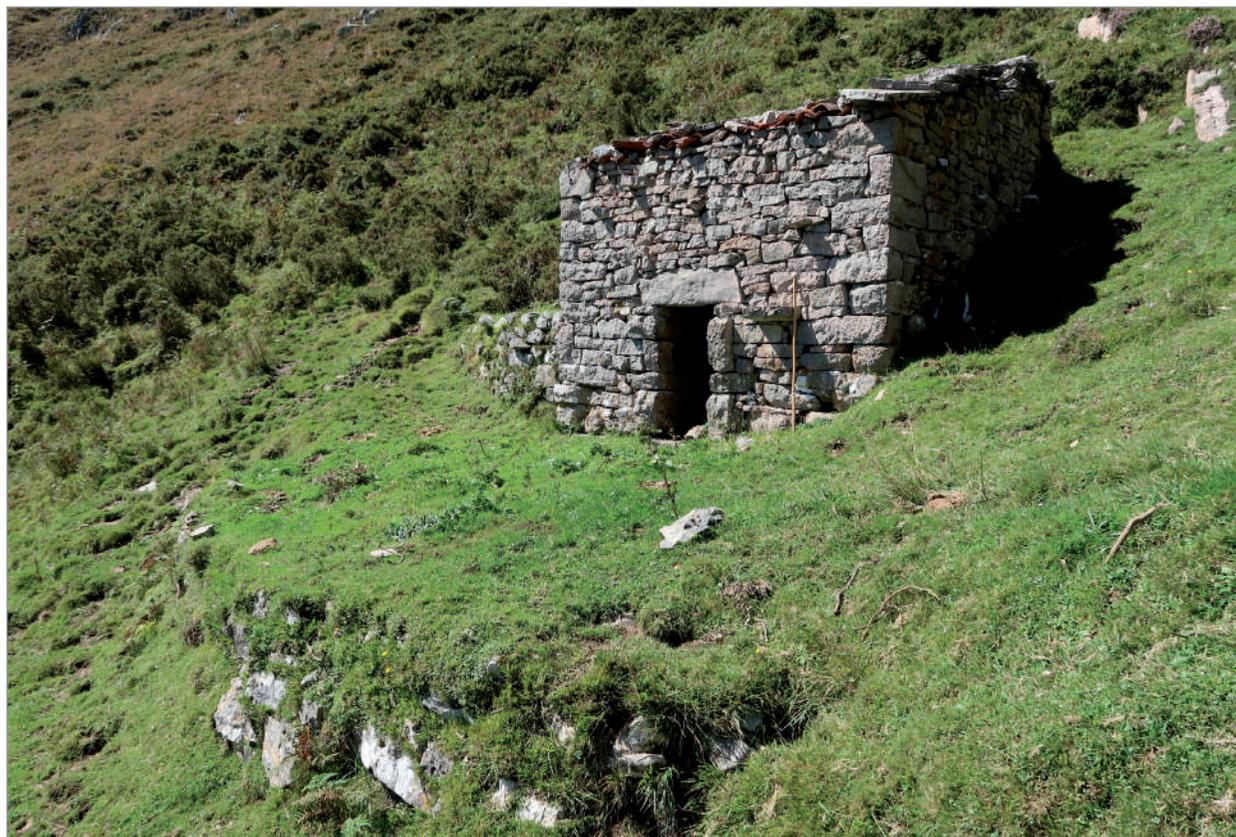
La cabaña La Maneda d'Arriba [C-02]

Construcción de planta subrectangular, con cerramiento de mampostería de piedra en seco y cubierta a un agua, con cobertera mixta de *teya* del país y *llábanas* (losas) rematando los aleros. Asentada *a contraturria* (contra el talud), se distribuye en dos alturas aprovechando el desnivel del terreno y agrupa las funciones de *cabaña* (habitáculo para el pastor), en el piso superior, y *corte* o *cuadra* para el ganado, en el inferior. El espacio vividero disponía de un equipamiento básico: el *llar*, de fuego terrero abierto sobre *machetón* (ladrillo macizo). Unos *tayos* (banquetas de tres pies), *el vasar* o armario, varias *talameras* o estanterías y un rústico camastro constituían todo el mobiliario.

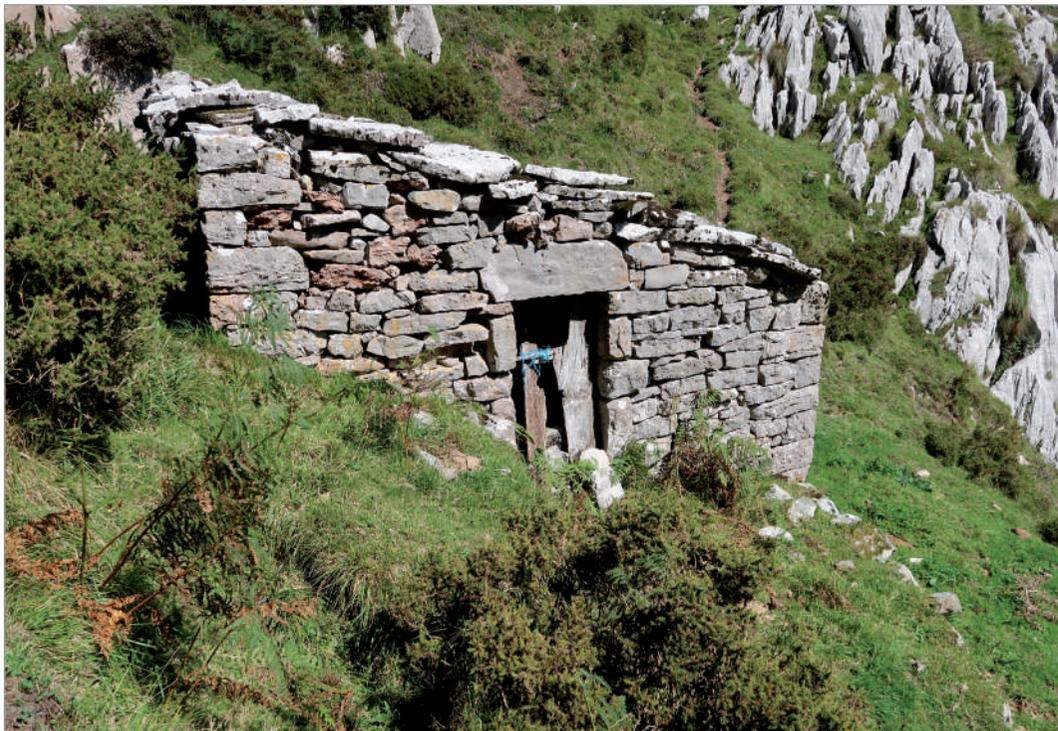
1

1. Vista de la fachada sur, con el acceso a la *cabaña* o espacio vividero del pastor, desde la parte alta del talud.

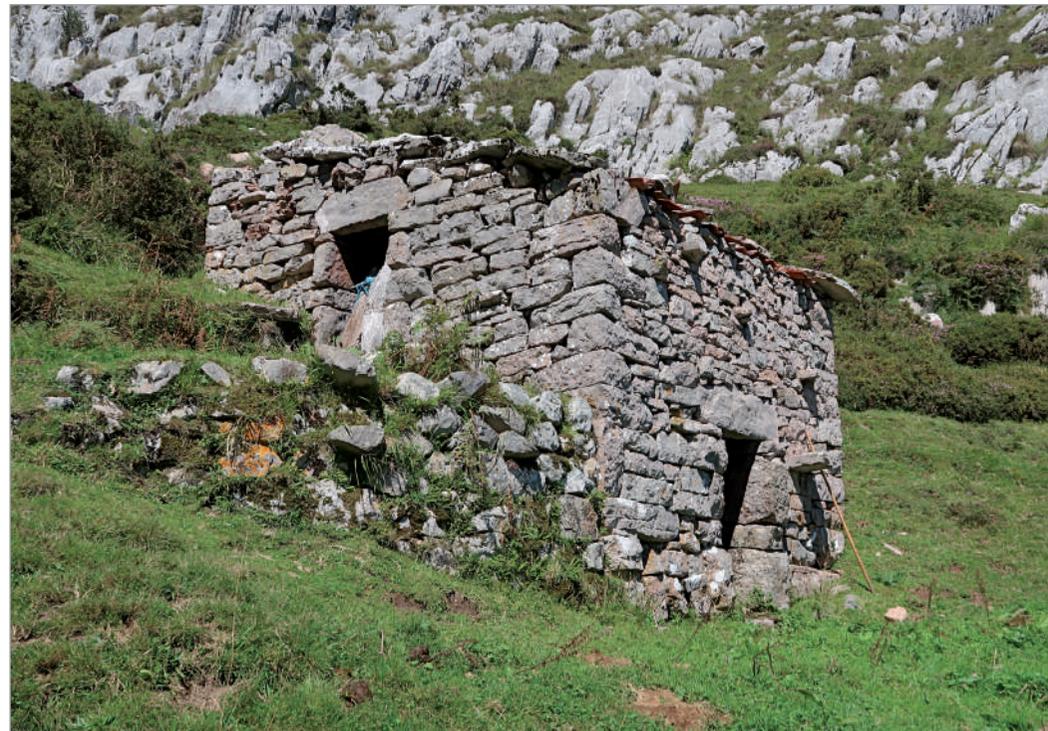
2

2. La construcción se asienta a *contraturria* (en talud), distribuyéndose en dos niveles, con la *cabaña* arriba y la *corte* o *cuadra*, en la planta inferior. Las puertas de acceso a cada uno de los dos espacios constituyen los únicos huecos. Son de destacar las obras de aterrazamiento, condicionadas por el fuerte desnivel del emplazamiento.

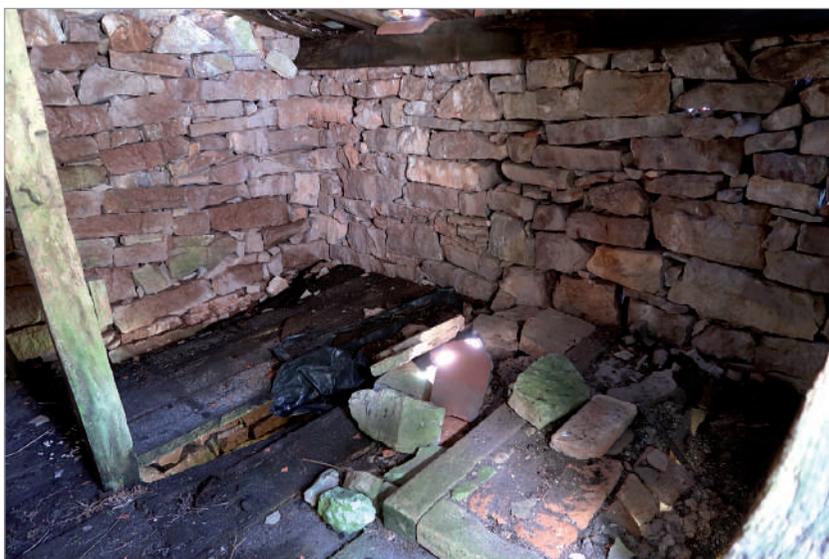
3

3. Aspecto actual del interior de la *cabaña* ya abandonada. Destacan los paramentos con la mampostería de piedra en seco sin enlucir. Sobre el *triyáu* (suelo de tabla), en una de las esquinas y delimitado por gruesos maderos, *l'atiza h.uebu* o *llar*, de fuego terrero abierto sobre *machetón* (ladrillo macizo).

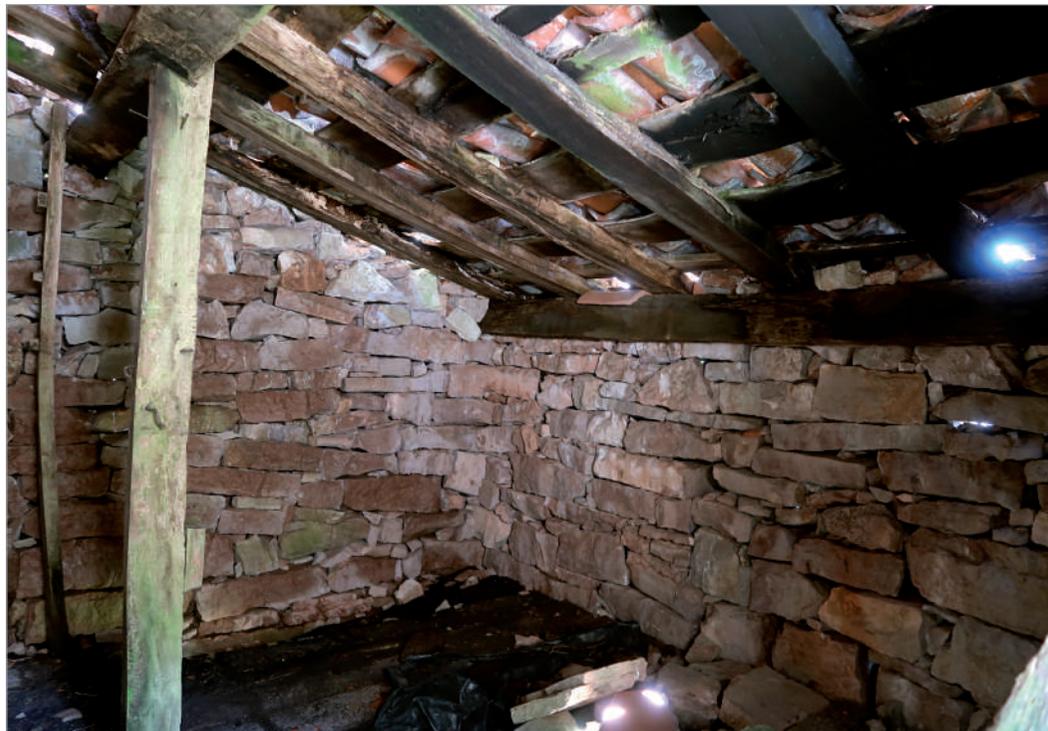
1

1. Detalle de la estructura de cubierta, con una correa central soportando los cabrios. (El pie derecho de refuerzo es un añadido reciente).

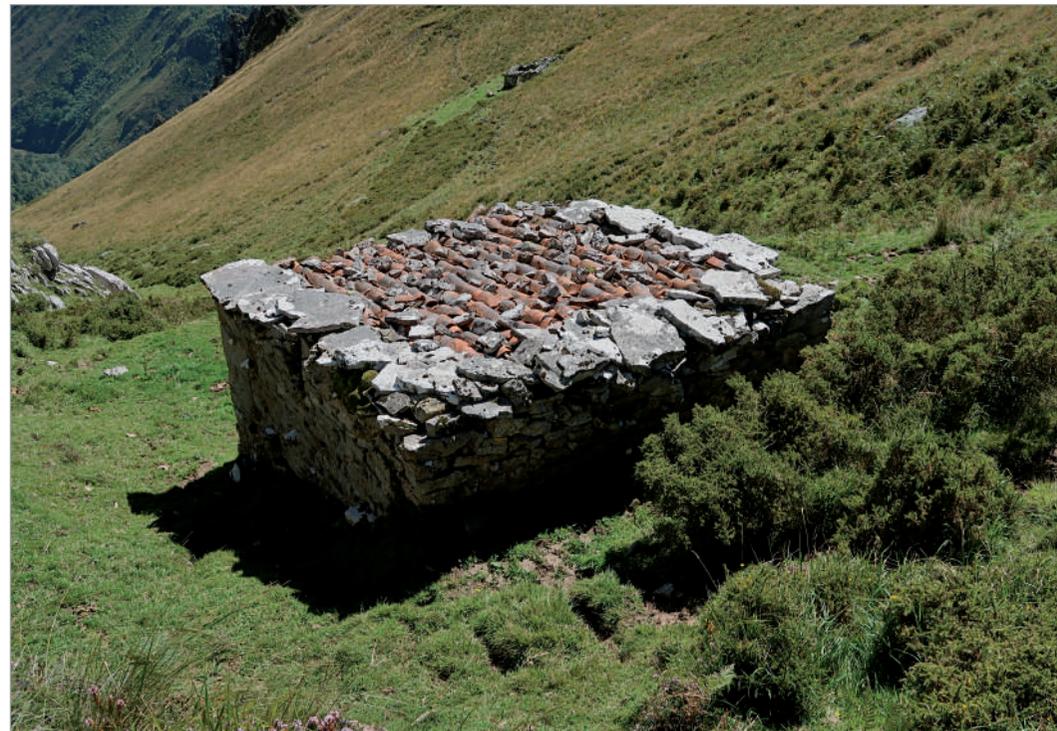
2

2. Detalle de la cubierta, que adopta una solución mixta: *llábanas* (losas) en los aleros y *teya* del país. Además de por su eficacia las *llábanas* se utilizaron aquí por las dificultades para el transporte de la *teya*. En Cananda existen también testimonios del empeo de *tapinos* en construcciones menores.

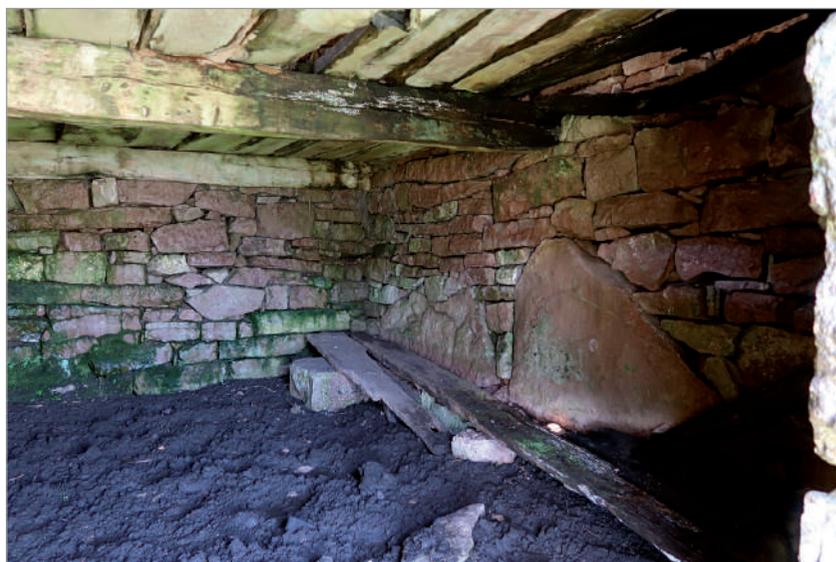
3

3. Vista del interior de la *corte* o cuadra; destinada a cabras y ovejas, carece de los pesebres corridos tan característicos en las cuadras de las vacas.

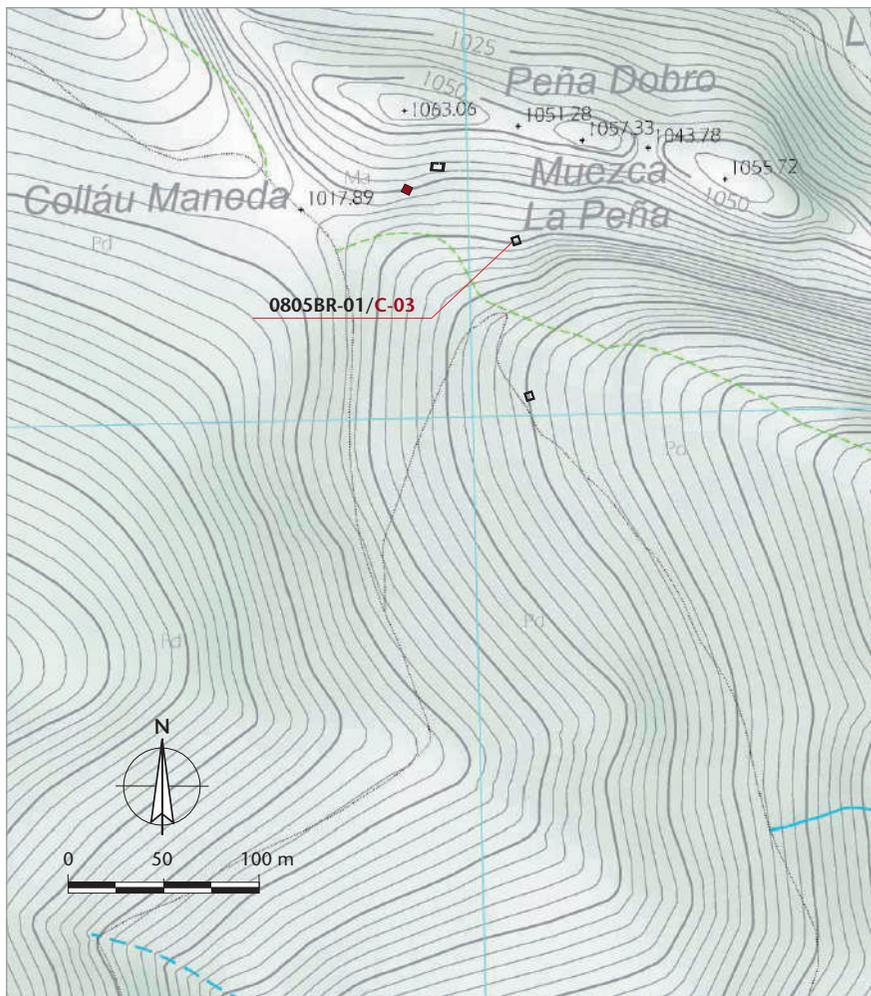
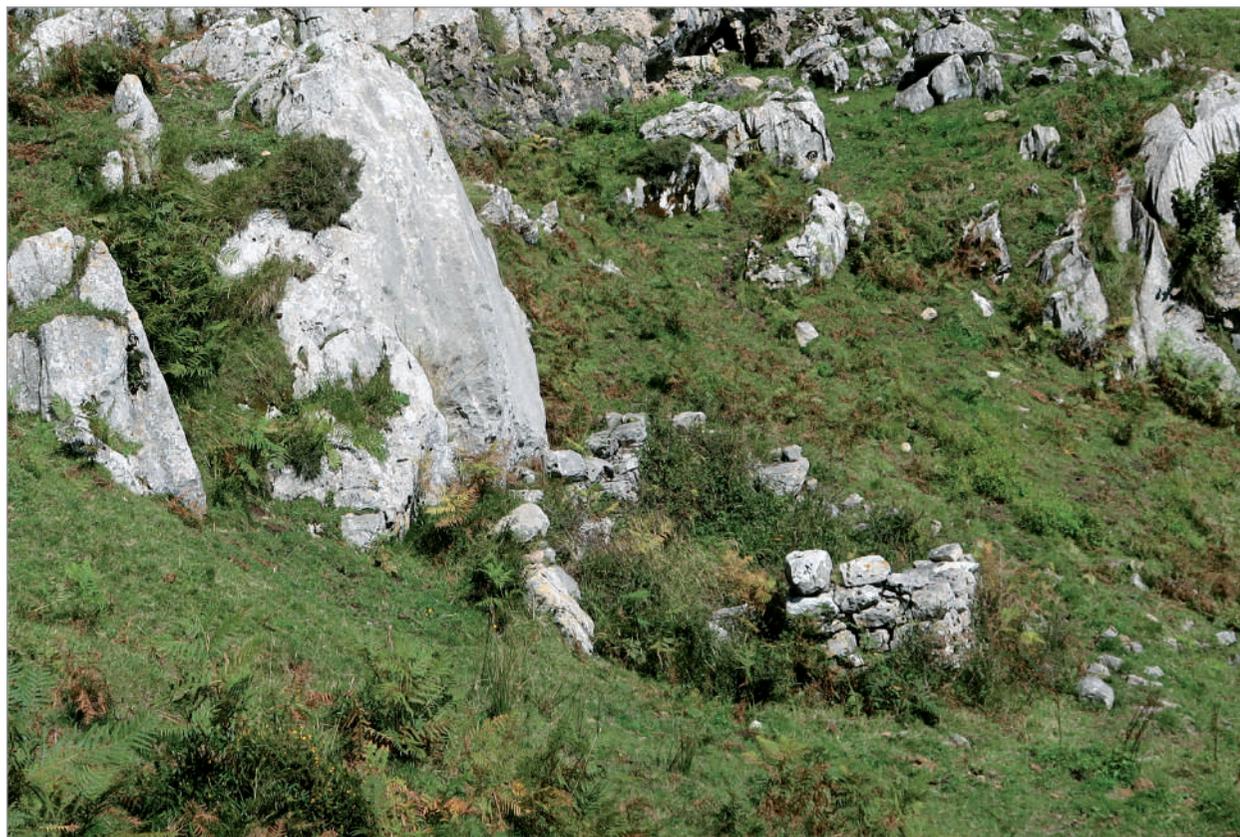
Construcción: *La Redonda'l Cochu* [C-03]

Construcción de planta oval, con cerramiento de *muriu* de *piedra secu* parcialmente derruido. Una abertura marca la puerta, que se orientaba al SO. El topónimo, *La Redonda'l Cochu*, responde muy bien a las características del lugar (denominan *redondas* a las piedras de gran tamaño producto de derrubios). A los pies de una *redonda*, aprovechando un *sotámbanu* (hondonada) se construyó un *cubil* para los *cochos* (cerdos). Tenía cubierta de *llábanas* y *tapinos* y parece que «terminaba en pico», aunque ignoramos cómo sería su estructura. La imposibilidad de trasladar los cerdos por El Sedu Cananda, obligaba a los pastores a trasladarlos cruzando La Sierra Dobros por su extremo oeste, entrando por La Portilla Gusnueva al Colláu Maneda.

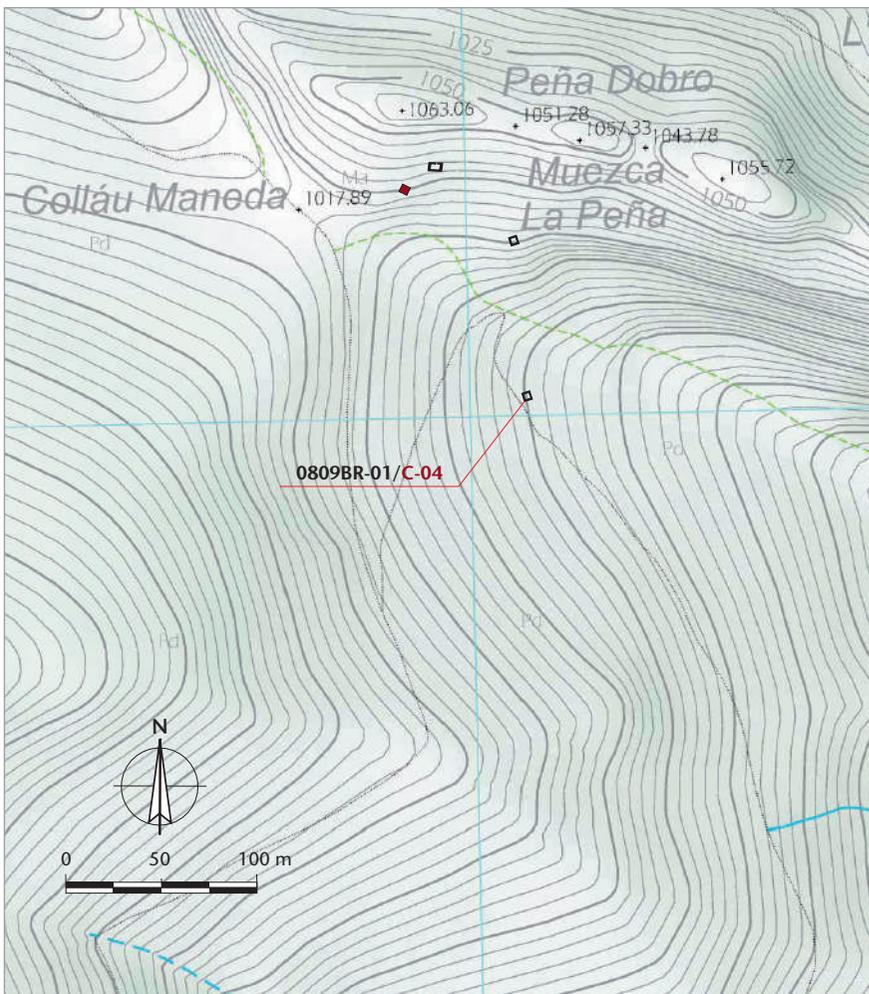
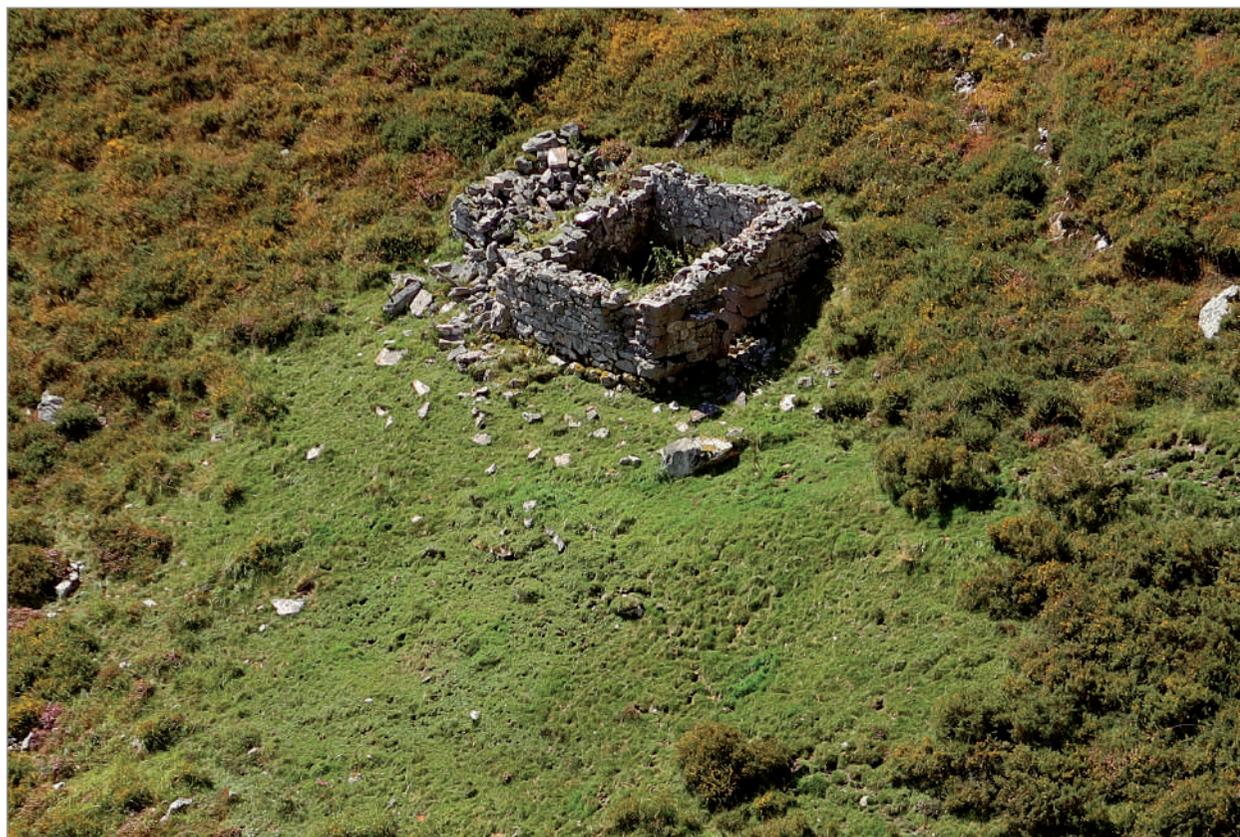
La cabaña La Maneda d'Abaxu [C-04]

Construcción de planta cuadrada, de 4,40 m de lado, cerramientos de mampostería de piedra en seco y cubierta —actualmente desmantelada— de *teya* del país a un agua, estructurada sobre correa central. Con un único hueco, la puerta de acceso, en la fachada oeste, se desarrollaba en un solo piso y cumplía función de *cabaña* o espacio vividero del pastor durante su estancia en la *mayada*. Su estado actual es el de ruina total.

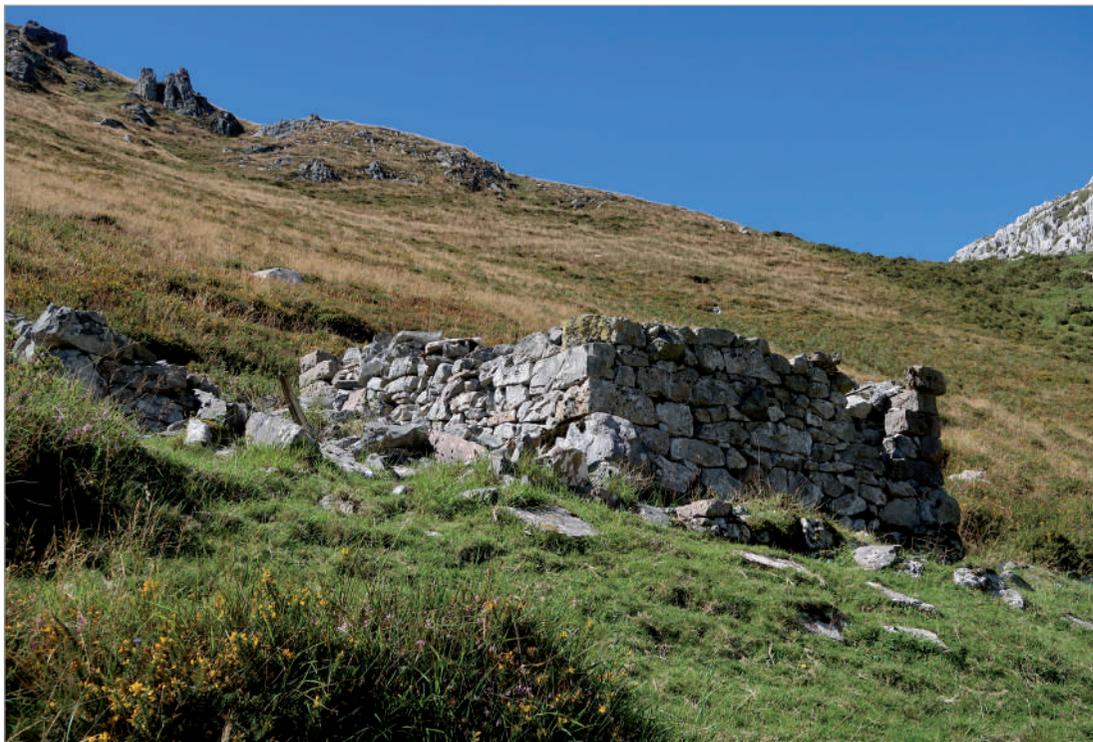
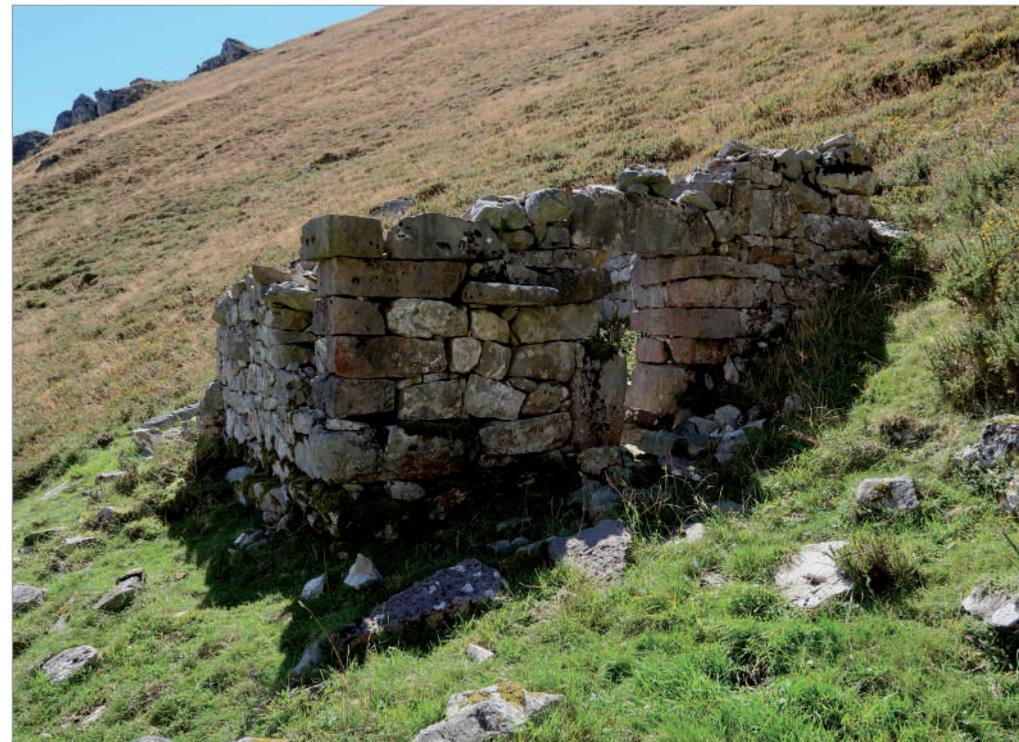
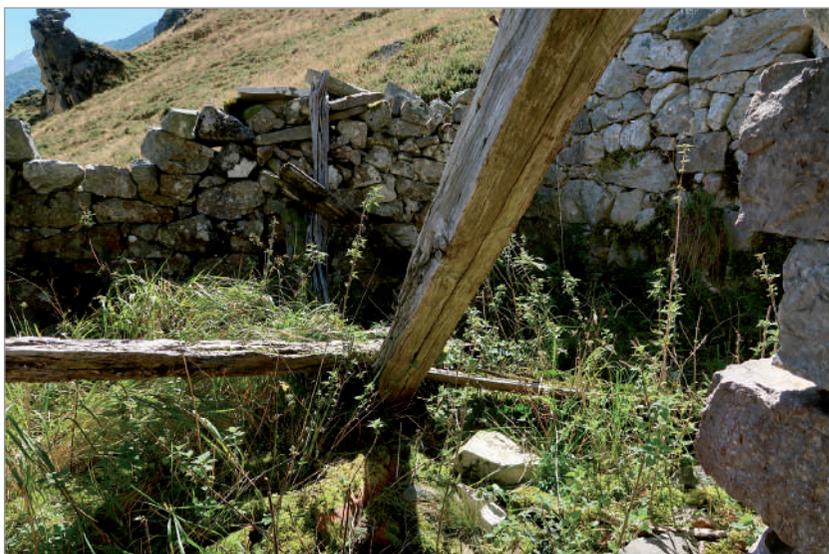
1. Ruinas de *La cabaña La Maneda d'Abaxu*. Aún en pie en la década de 1970, presentaba cubierta a un agua de *teya* del país.
2. La fachada oeste con la puerta, único hueco de la *cabaña*, en posición central.
3. El interior, ya desmantelado, con la correa central que servía de soporte al conjunto de *cabrios* de la cubierta.

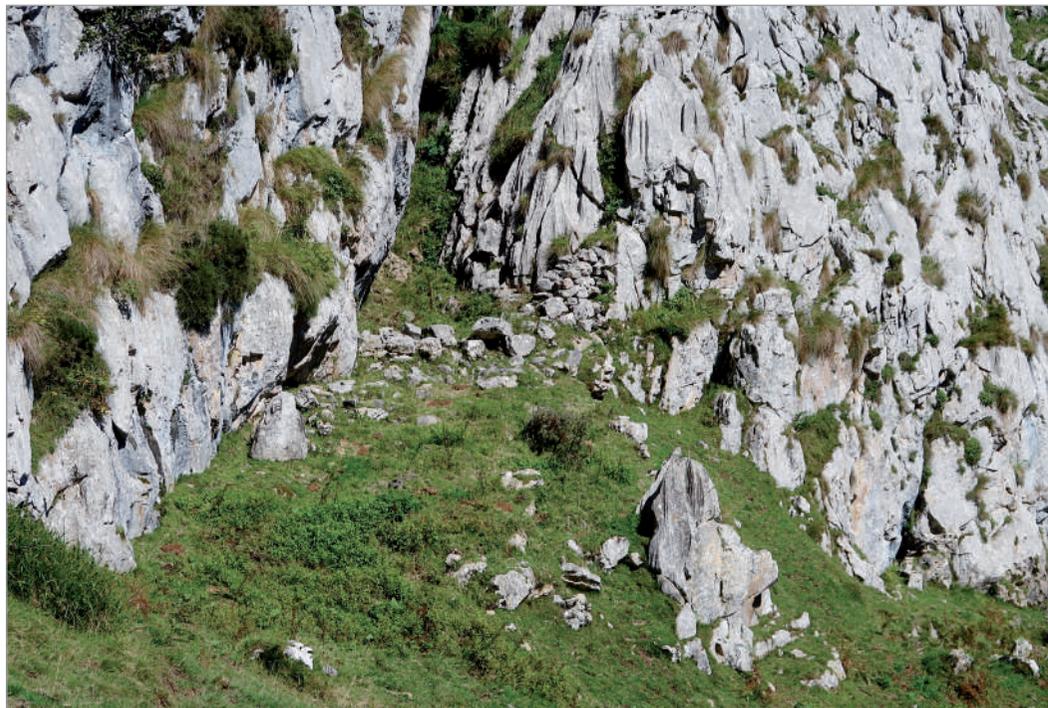
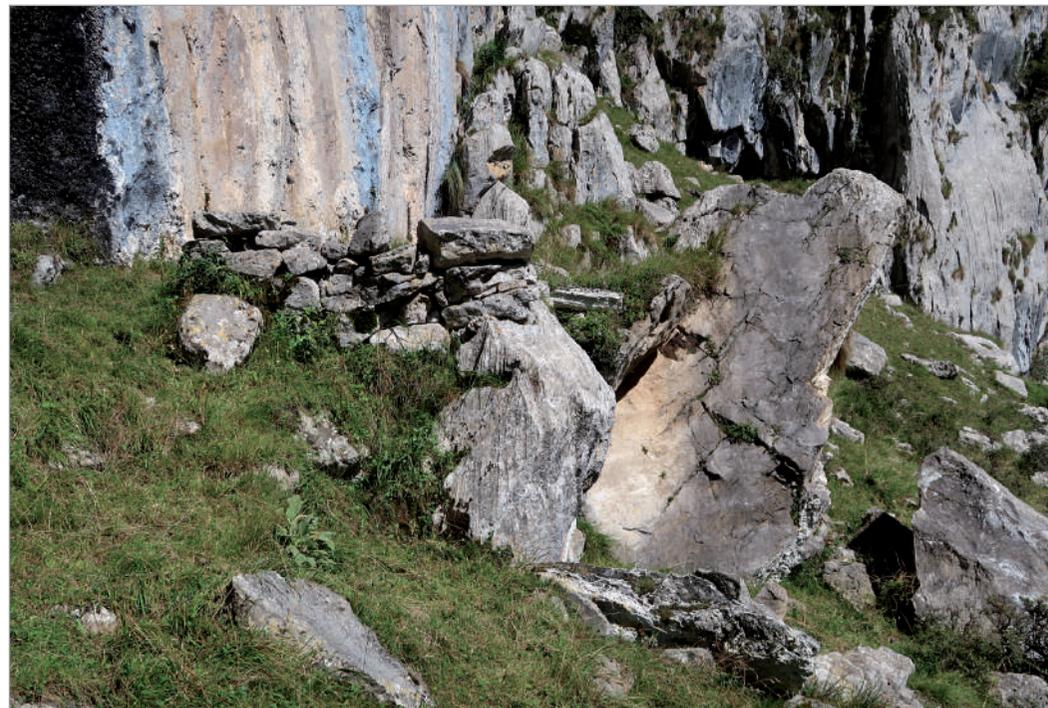
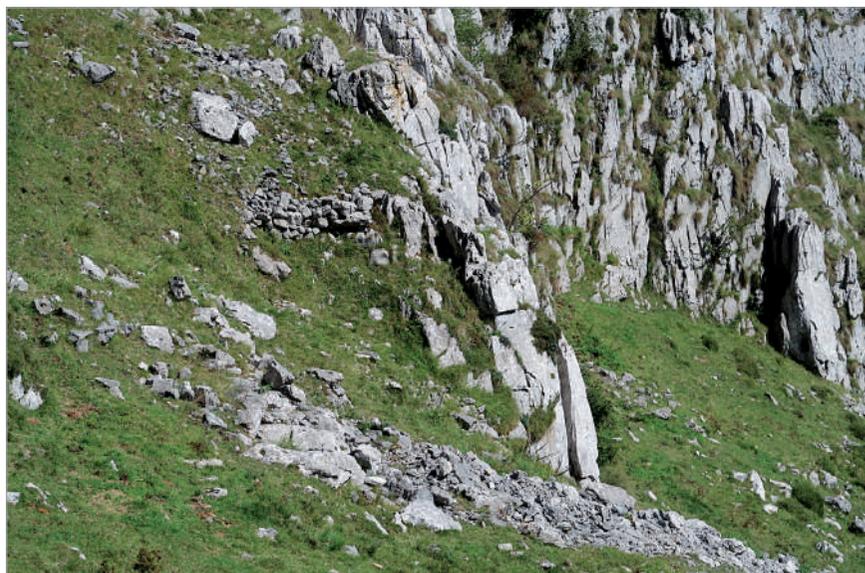
1-2-3. Además de las construcciones catalogadas, observamos en muchos lugares del amplio espacio de Cananda, restos constructivos que corresponden a antiguas *cuerras* ya muy arrasadas, y con frecuencia de trazado impreciso al confundirse con los desprendimientos de la caliza. Aprovechan casi siempre los derrubios en la ladera o los recodos de la peña en *el paré*, para levantar pequeños tramos de muro de mampostería en seco, acotando un espacio que sirviera de redil para reunir y *mecer* (ordeñar) a las cabras y las ovejas.
