## CANANDA (CABRALES)

Nº Catálogo: 0805BR-01

### RESUMEN

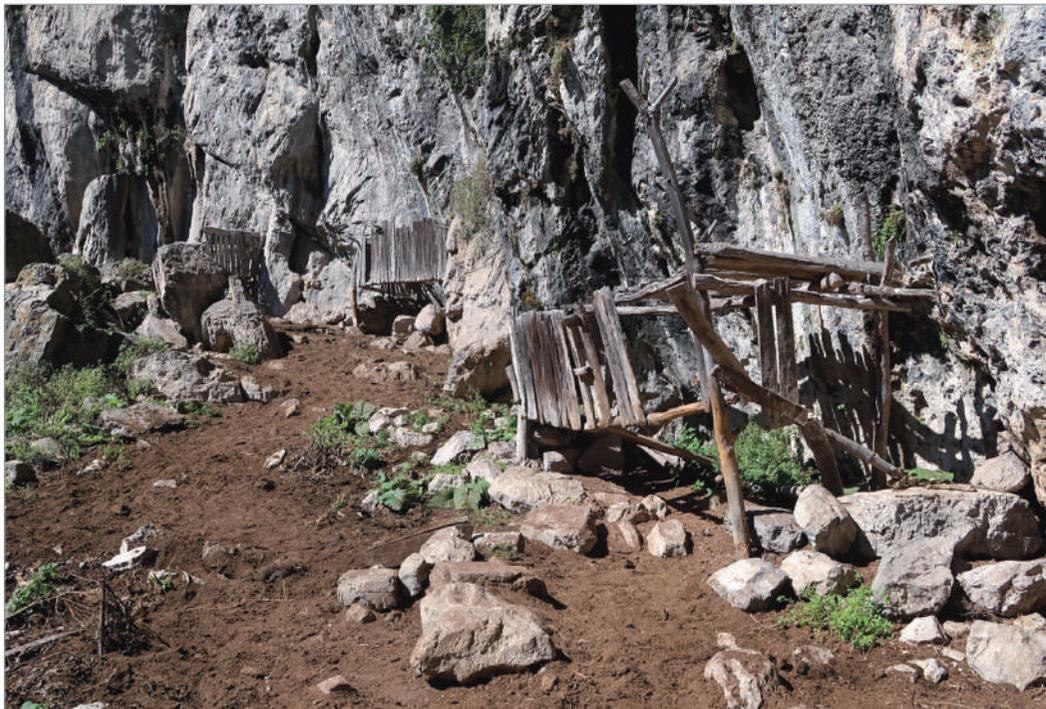
1

1. Detalle de los veros desde el lado este; en primer plano el veru C-07. Quedan restos de cuatro estructuras de las que tres, aunque en deficiente estado de conservación, se mantienen en pie. En el entorno de los veros puede verse el suelo cubierto por una densa capa de *polvizu* o *pólvora*, producto de los excrementos de cabras y ovejas mezclados con la tierra, pisados y secos, que constituían un buen abono.

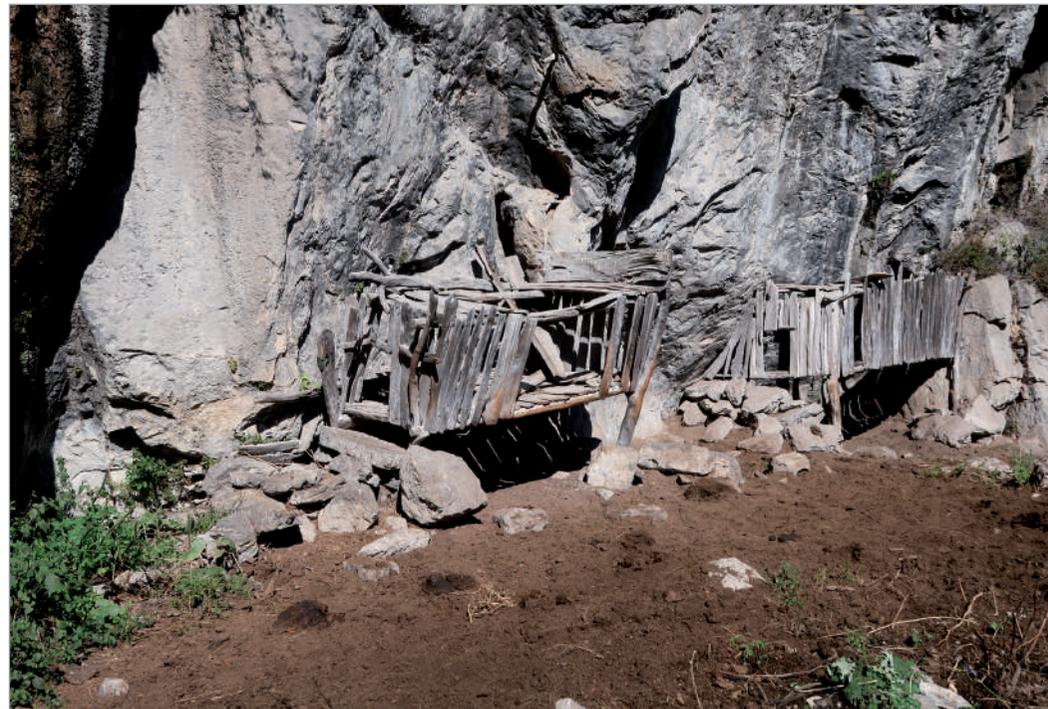
2

2. Son estructuras construidas íntegramente en madera, que constan de una plataforma de planta rectangular ligeramente elevada sobre el suelo, apoyada sobre cuatro postes esquineros. Estos sirven también de soporte a sendas barras horizontales, definiendo un volumen prismático que se cierra con tablas verticales, configurando una especie de cajón aéreo, a modo de primitivo *cabazo*. Este particular «hórreo» servía para guardar los corderos y los cabritos, separándolos así de sus madres y evitando que consumieran más leche de la necesaria para la producción del *quesu*. Cerrados también con tabla por la parte superior, cumplían además la función de cama para el pastor. En la imagen, los veros C-05, en primer plano, y C-06.

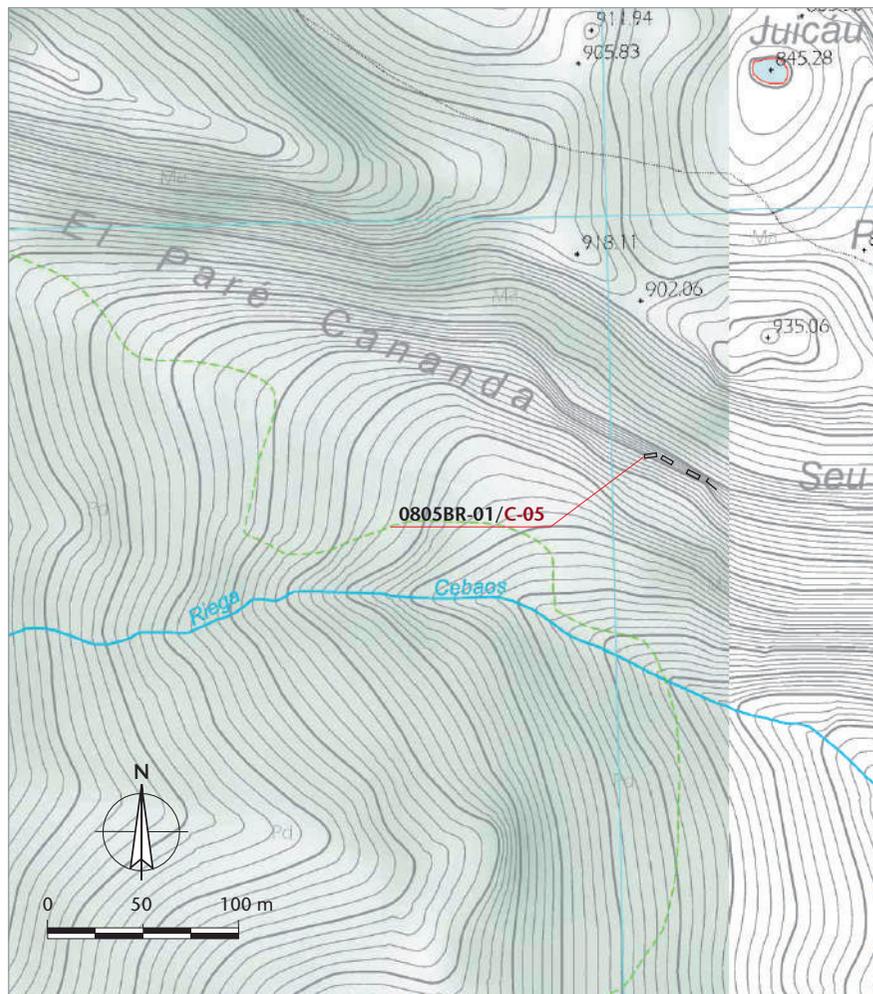
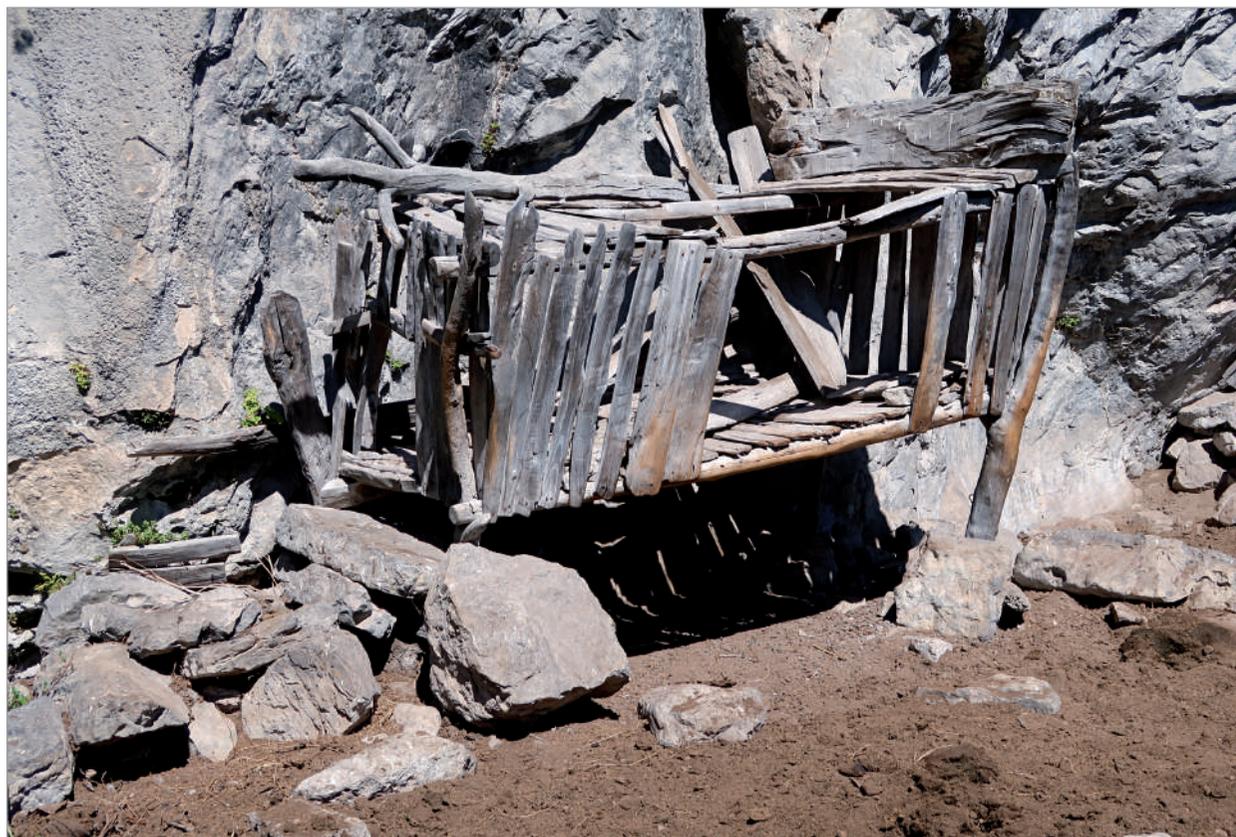
Construcción: *El veru de los de Huerdo* [C-05]

*Veru* con estructura de madera que consta de una plataforma con forma de cuadrilátero, elevada sobre el suelo (79 cm) y apoyada sobre cuatro postes esquineros. Estos, deliberadamente escogidos para aprovechar sus *gayos* (ramas amputadas) y *h.orquetos* (formas ahorquilladas) sirven también de soporte a sendos rollizos horizontales, definiendo un volumen prismático que se cierra con tablas verticales, configurando una cajón aéreo —de 113 y 140 cm en sus lados cortos, 230 cm de largo y 81 cm de alto— destinado a cobijar los corderos y los cabritos. La puerta se habilita en uno de los laterales cortos, disponiendo algunas piedras a modo de tosco *patín* para facilitar el acceso al interior. Cerrados también con tablas horizontales por la parte superior, cumplían además la función de cama para el pastor, acondicionada con un mullido de *cerru*.

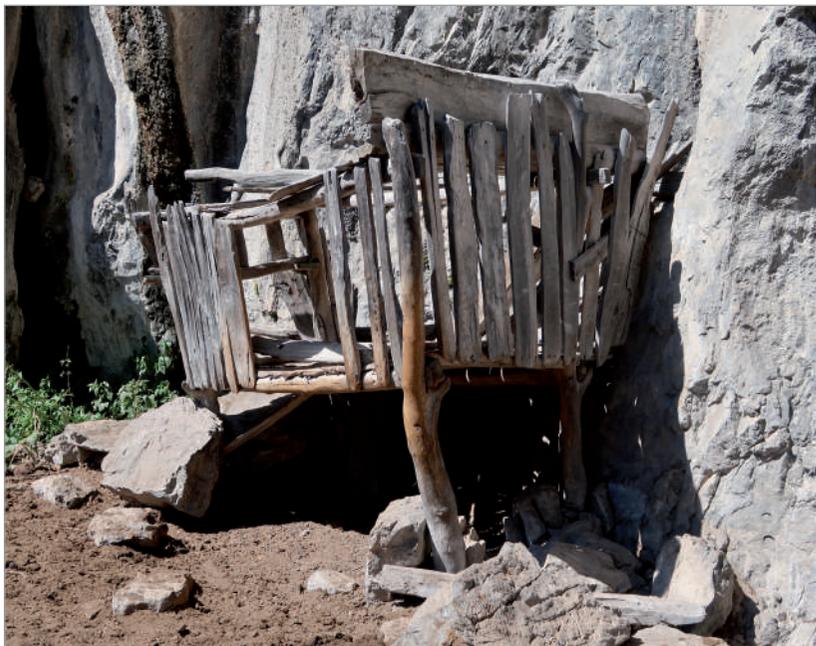
1

1. Vista desde el lado este. La tabla que corona este costado servía de cabecera a la cama del pastor que se instalaba sobre un mullido de *cerru* (hierbas de hoja ancha que crecen en la peña) sobre las tablas horizontales que cerraban el *veru* por la parte superior.

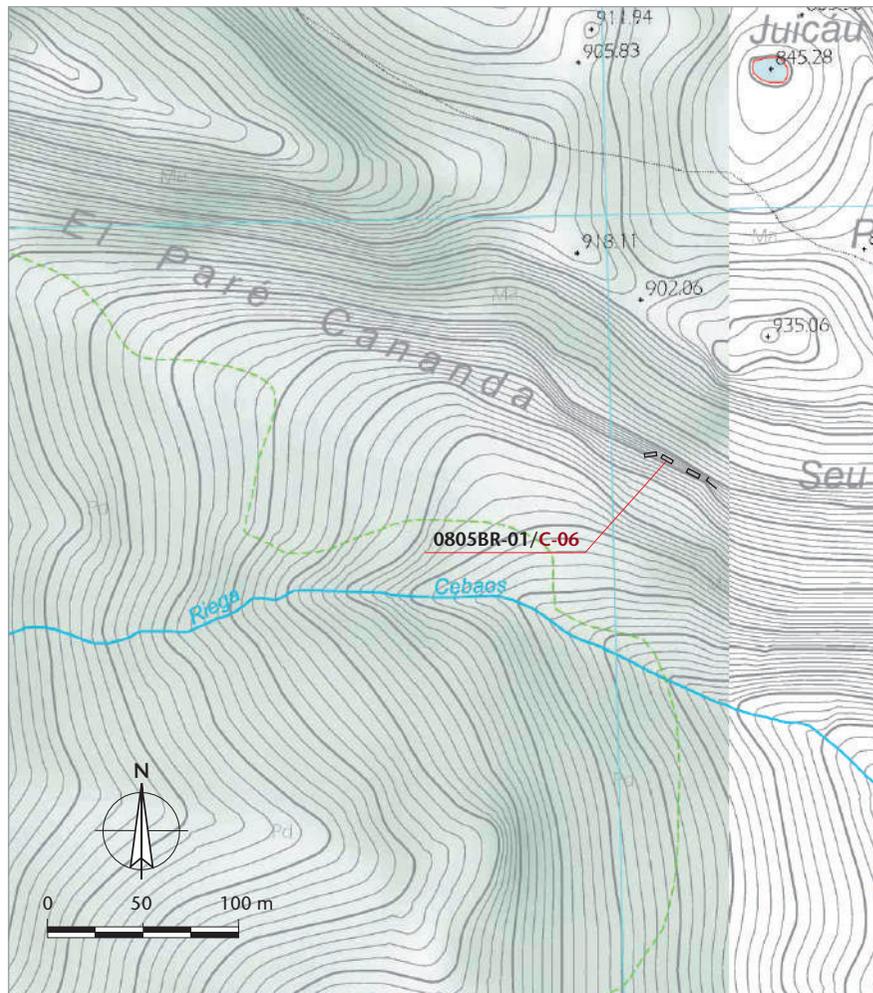
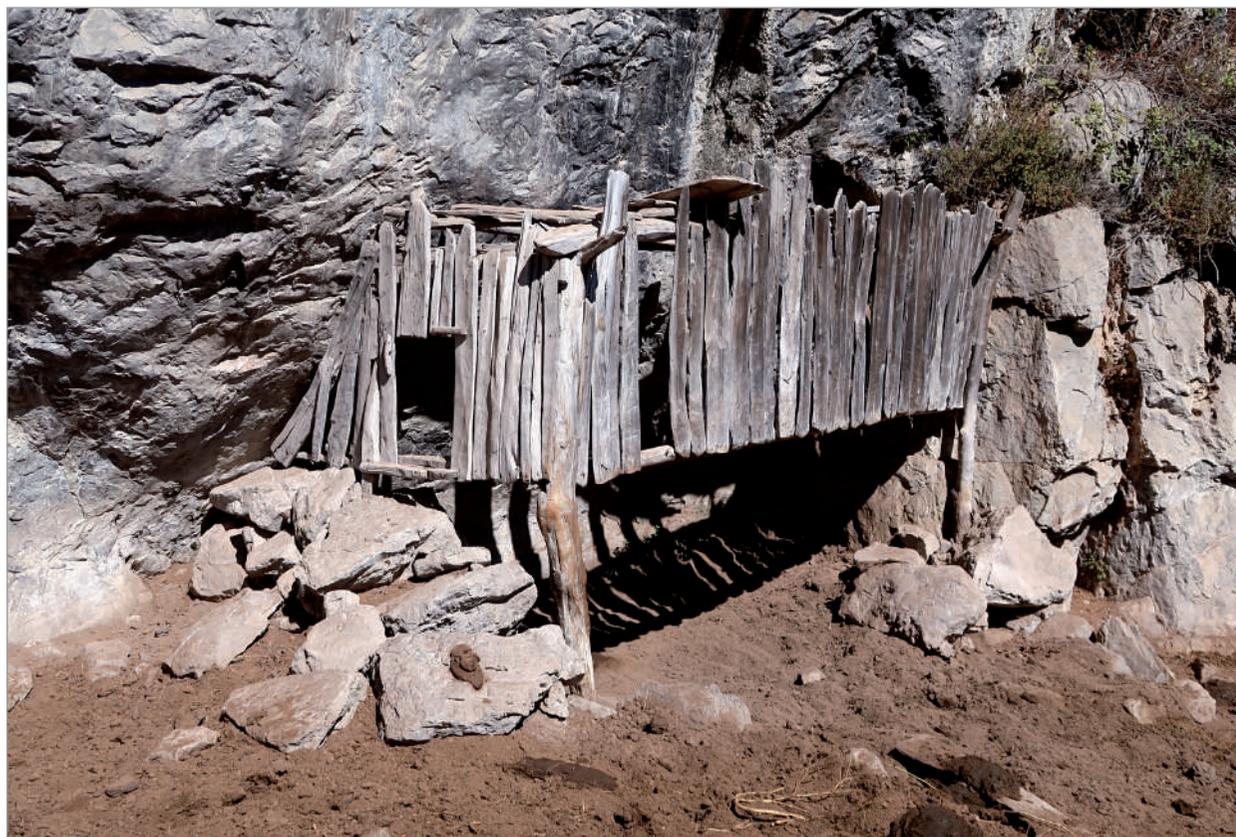
Construcción: Veru de Manuel Huerdo [C-06]

Otro veru construido en madera, perteneciente a la misma familia, que constaba de una plataforma —hoy desfondada—, con forma de cuadrilátero, elevada sobre el suelo (125 cm) y apoyada sobre dos postes esquineros en un lado y anclada en la peña por el otro. Se configuraba así un volumen irregular, con dos lados cerrados por tablas verticales y otros dos limitados por el paré, de 3,40 m de largo, entre 1,14 y 1,80 m de ancho y 1,07 m de alto. La puerta se sitúa al oeste, en uno de los laterales cortos, disponiendo algunas piedras a modo de tosco *patín* para facilitar el acceso al interior. Su función era la de guardar los cabritos y los corderos durante la noche para evitar que mamaran a sus madres. Cerrado también con tablas horizontales por la parte superior, cumplía igualmente la función de cama para el pastor.

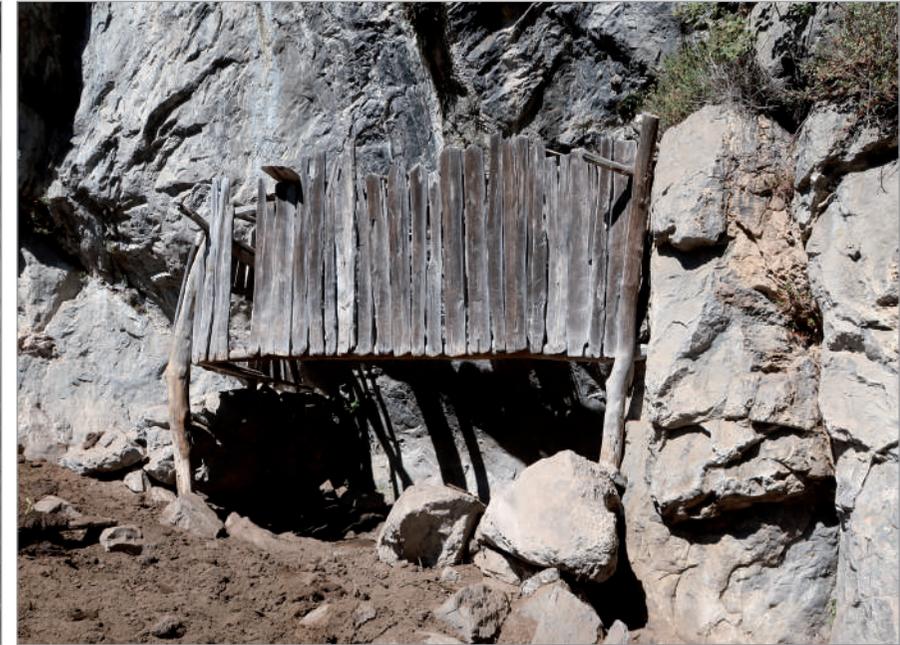
3

3. Desde este lado vemos cómo aprovecha un recodo de la peña para minimizar el trabajo de cerramiento y anclar parcialmente su estructura. El alzado sur se conserva casi íntegro, tiene 3,40 m de largo por 1,07 m de alto (hasta el rollizo superior) y se levanta del suelo 1,25 m. En la parte superior, en ambos extremos, vuelan dos palos perpendiculares que servían de colgadero.

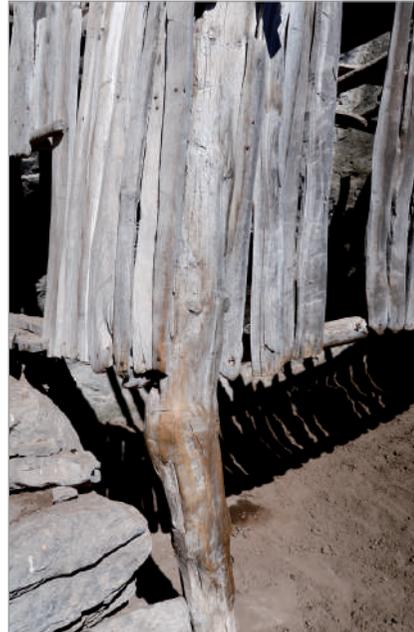
5

4-5. Vista del interior del *veru* sin el suelo de tablas, ya desfondado, y los postes que reciben en uno de los laterales los rollizos horizontales que conforman la estructura. En el lado opuesto el cerramiento lo proporcionaba la propia roca de el *paré*.

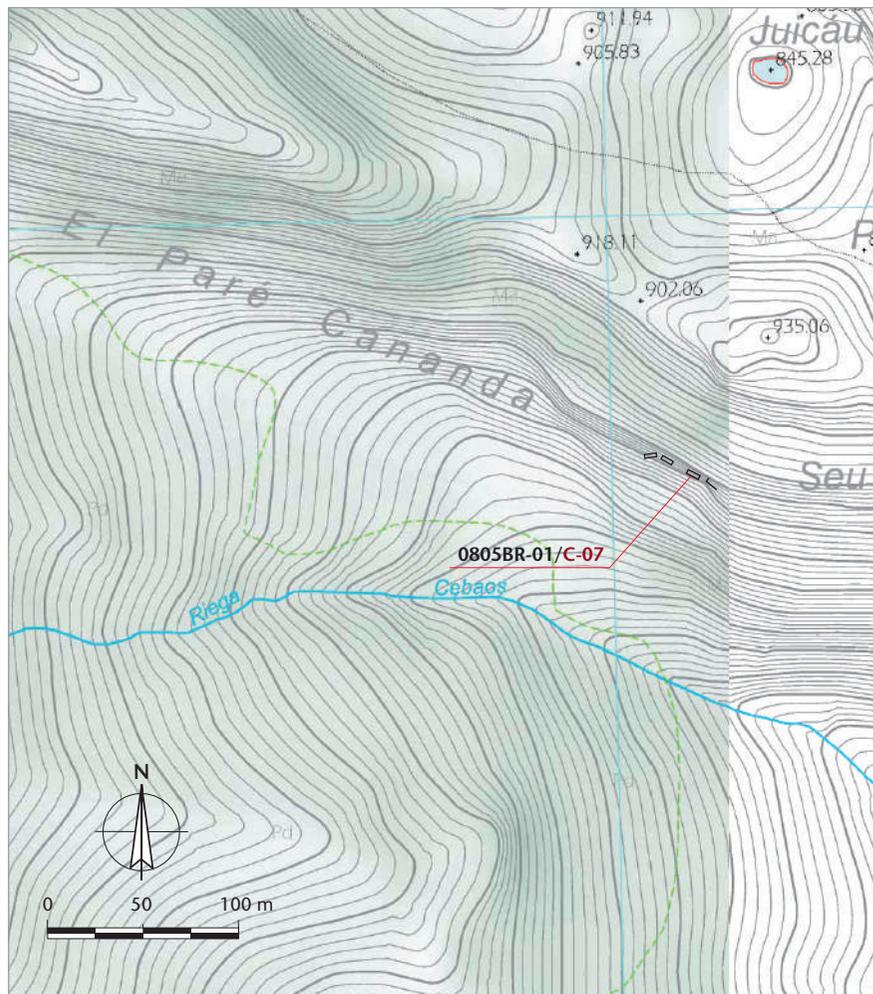
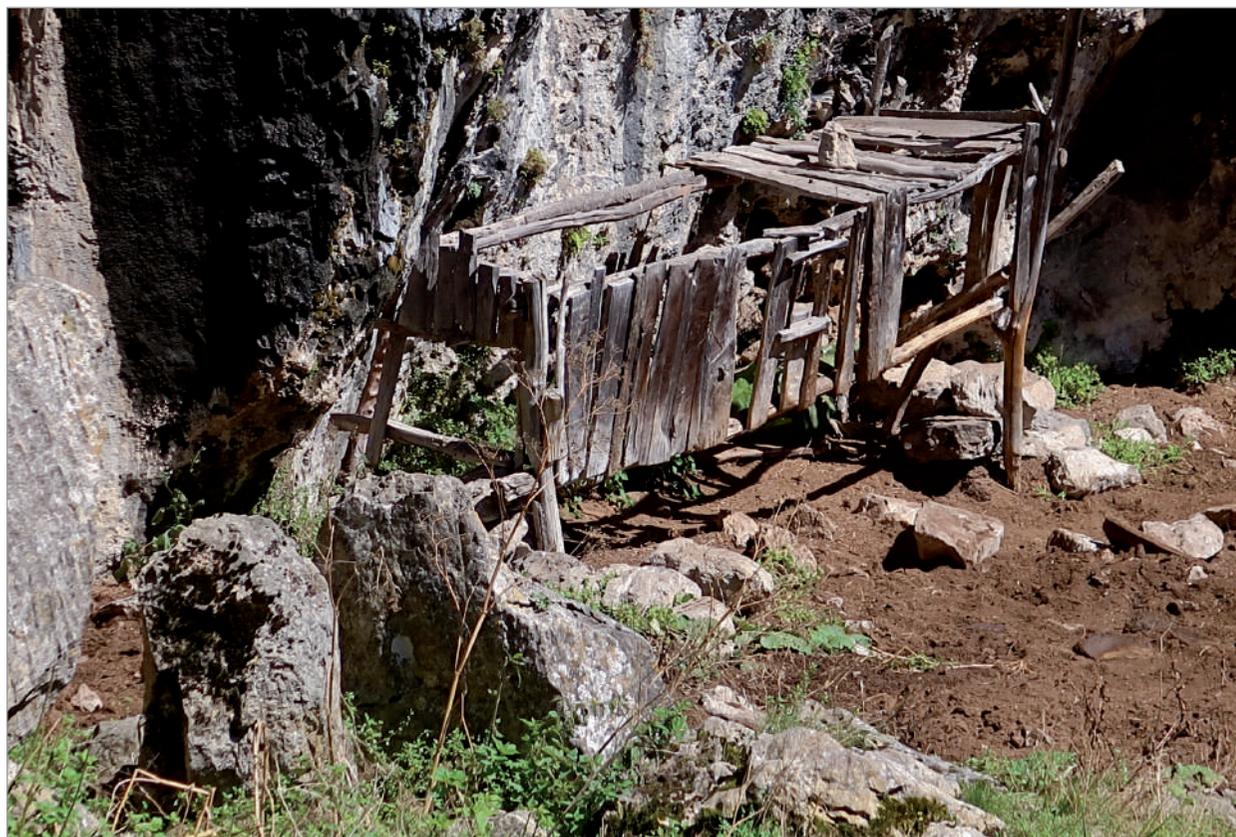
Construcción: *El veru de Jesús Martínez* [C-07]

Veru con estructura de madera que consta de una plataforma de planta rectangular (4,10 m por 1,13 m), elevada sobre el suelo (75 cm) y apoyada sobre cuatro postes esquineros. Estos, deliberadamente escogidos para aprovechar sus *gayos* (ramas amputadas) y *h.orquetos* (formas ahorquilladas) sirven también de soporte a sendos rollizos horizontales, definiendo un volumen prismático que se cierra con tablas verticales, configurando una cajón aéreo de 97 cm de alto destinado a cobijar los corderos y los cabritos. La puerta se habilita en uno de los laterales cortos, orientada al oeste, disponiendo algunas piedras para facilitar el acceso al interior. Cerrados también con tablas horizontales por la parte superior y acondicionada dicha plataforma con un mullido de *cerru*, cumplían también la función de cama para el pastor.

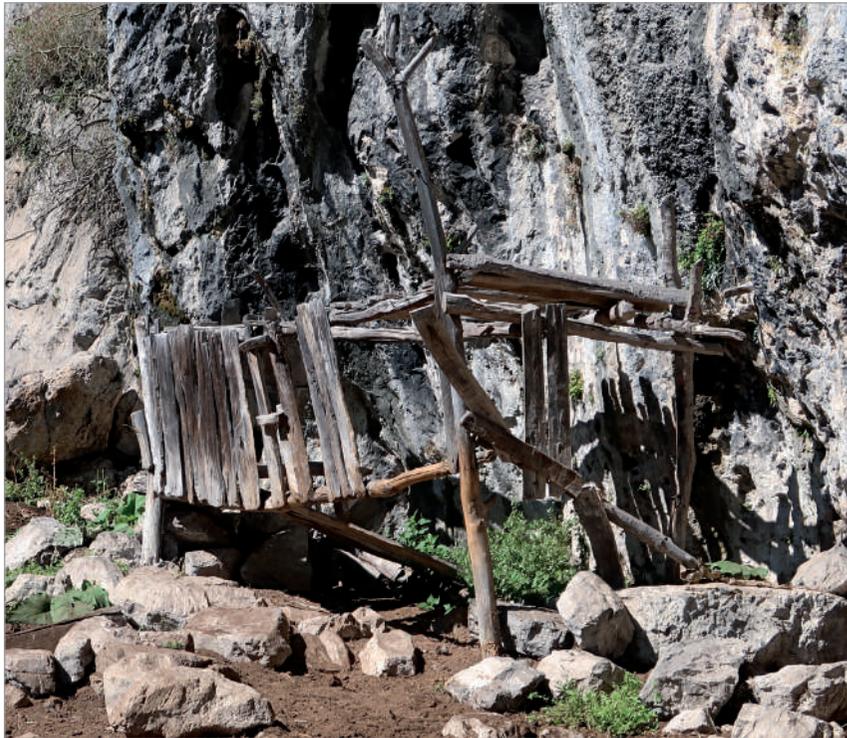
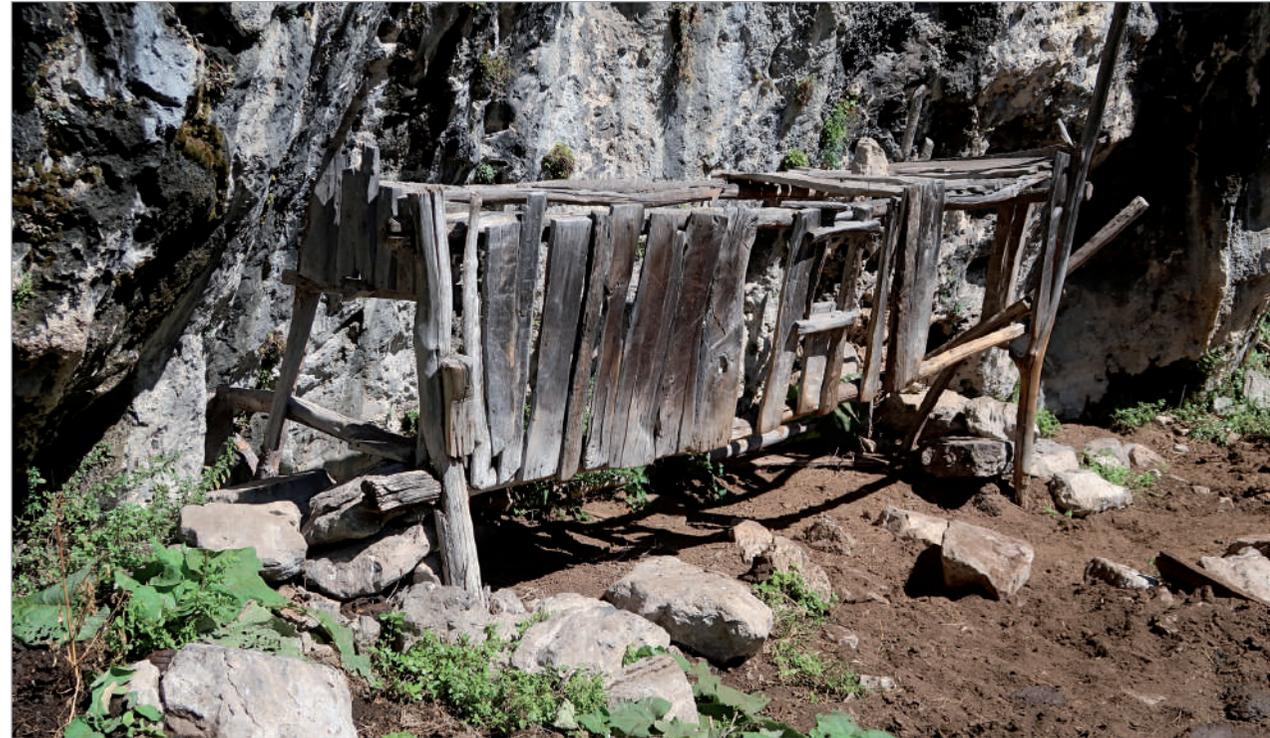
1. Vista general del *veru* desde el lado este, ya parcialmente desmantelado. Los postes esquineros que sirven de soporte a la estructura conservan el nacimiento de algunas ramas en forma de horquilla, donde se apoyan los rollizos horizontales que conforman la «caja» del *veru*. Uno de dichos postes se alarga hasta superar los 3 m, rematando en unos *gayos* que servían de colgadero: se trata de un *arrudu*, donde dejaban al sereno los *vexigos* (odres) con la *llechi mecíu* (leche ordeñada).

2. Los laterales se cierran con tablas fijadas con clavos convencionales, habilitando una pequeña ventanina en el centro, y la puerta se abre al oeste, en uno de los lados cortos; levantada 75 cm del suelo, le anteceden unas piedras a modo de tocos *patín* para facilitar el acceso.

3. Cerrado con tablas horizontales por la parte superior, esta plataforma servía de base a una cama de *cerru* (tipo de hierba larga y gruesa que crece en la peña) donde dormía el pastor.

4. Detalle del *veru* con el suelo ya desfondado.

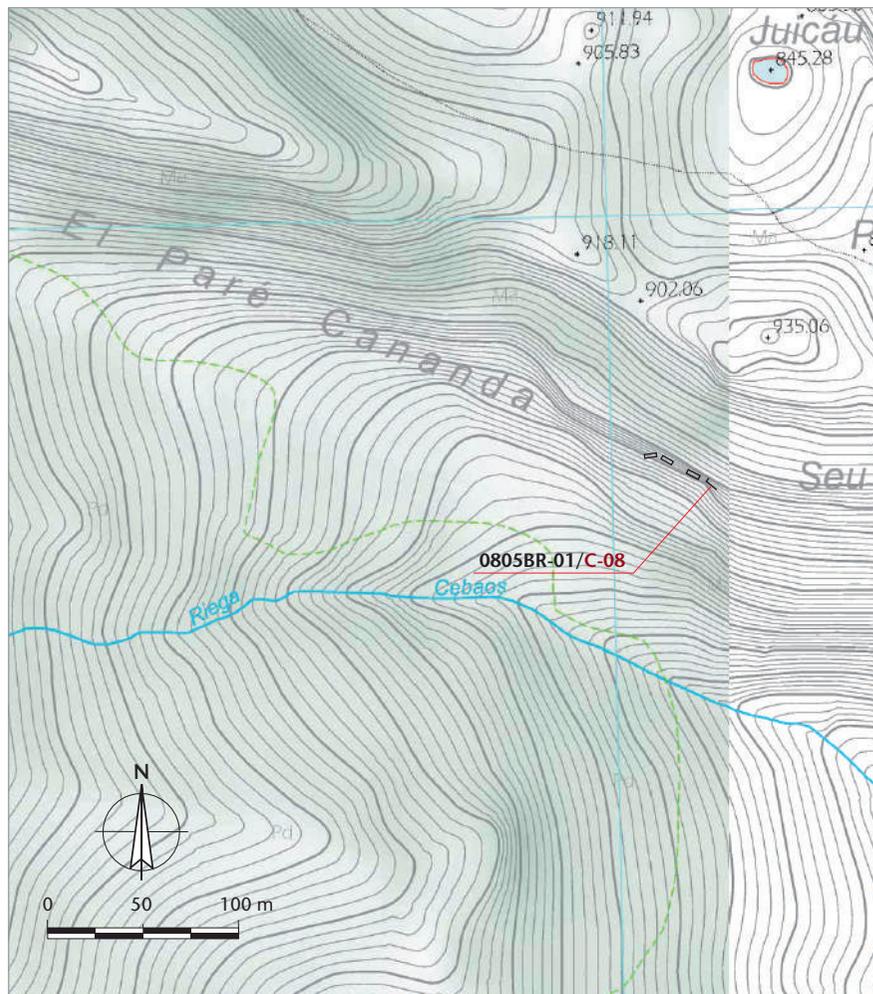
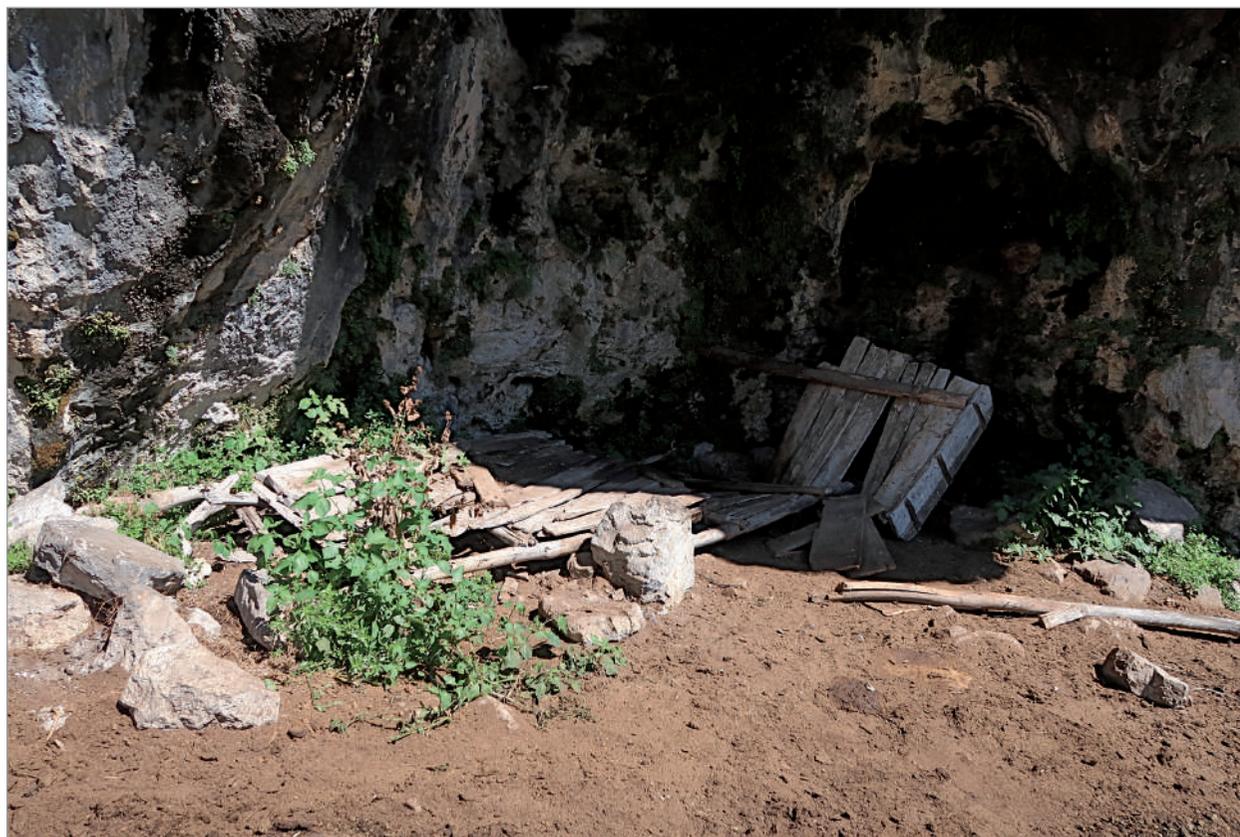
CATÁLOGO DE CONSTRUCCIONES Construcción: *El veru de los de Blanco* [C-08]

Restos del *veru*, de características semejantes a los anteriores, ya totalmente arruinado. En su proximidad se encontraba *la cocina*: pequeño espacio exento de uso colectivo que, aprovechando un hueco al principio del *paré*, se cerraba mediante un *muriu* de mampostería y un *portillu*. Disponía de un *llar* de fuego terrero abierto y hacía las veces de cocina. Sin restos evidentes hoy, su situación se detecta por los efectos del humo sobre la peña. También era el lugar donde se almacenaba la leña, muy escasa en Cananda, que se aprovisionaba en las idas y venidas a Vallisondi, de las *ardinas* (encinas) que crecían en la peña y *texos* pequeños que eran derribados por la nieve.
