## BRAÑA EL CANDAL (ALLANDE)

Nº Catálogo: 0113BR-01

CATÁLOGO DE CONSTRUCCIONES Construcción: A cabana de Casa Cueto [C-01]

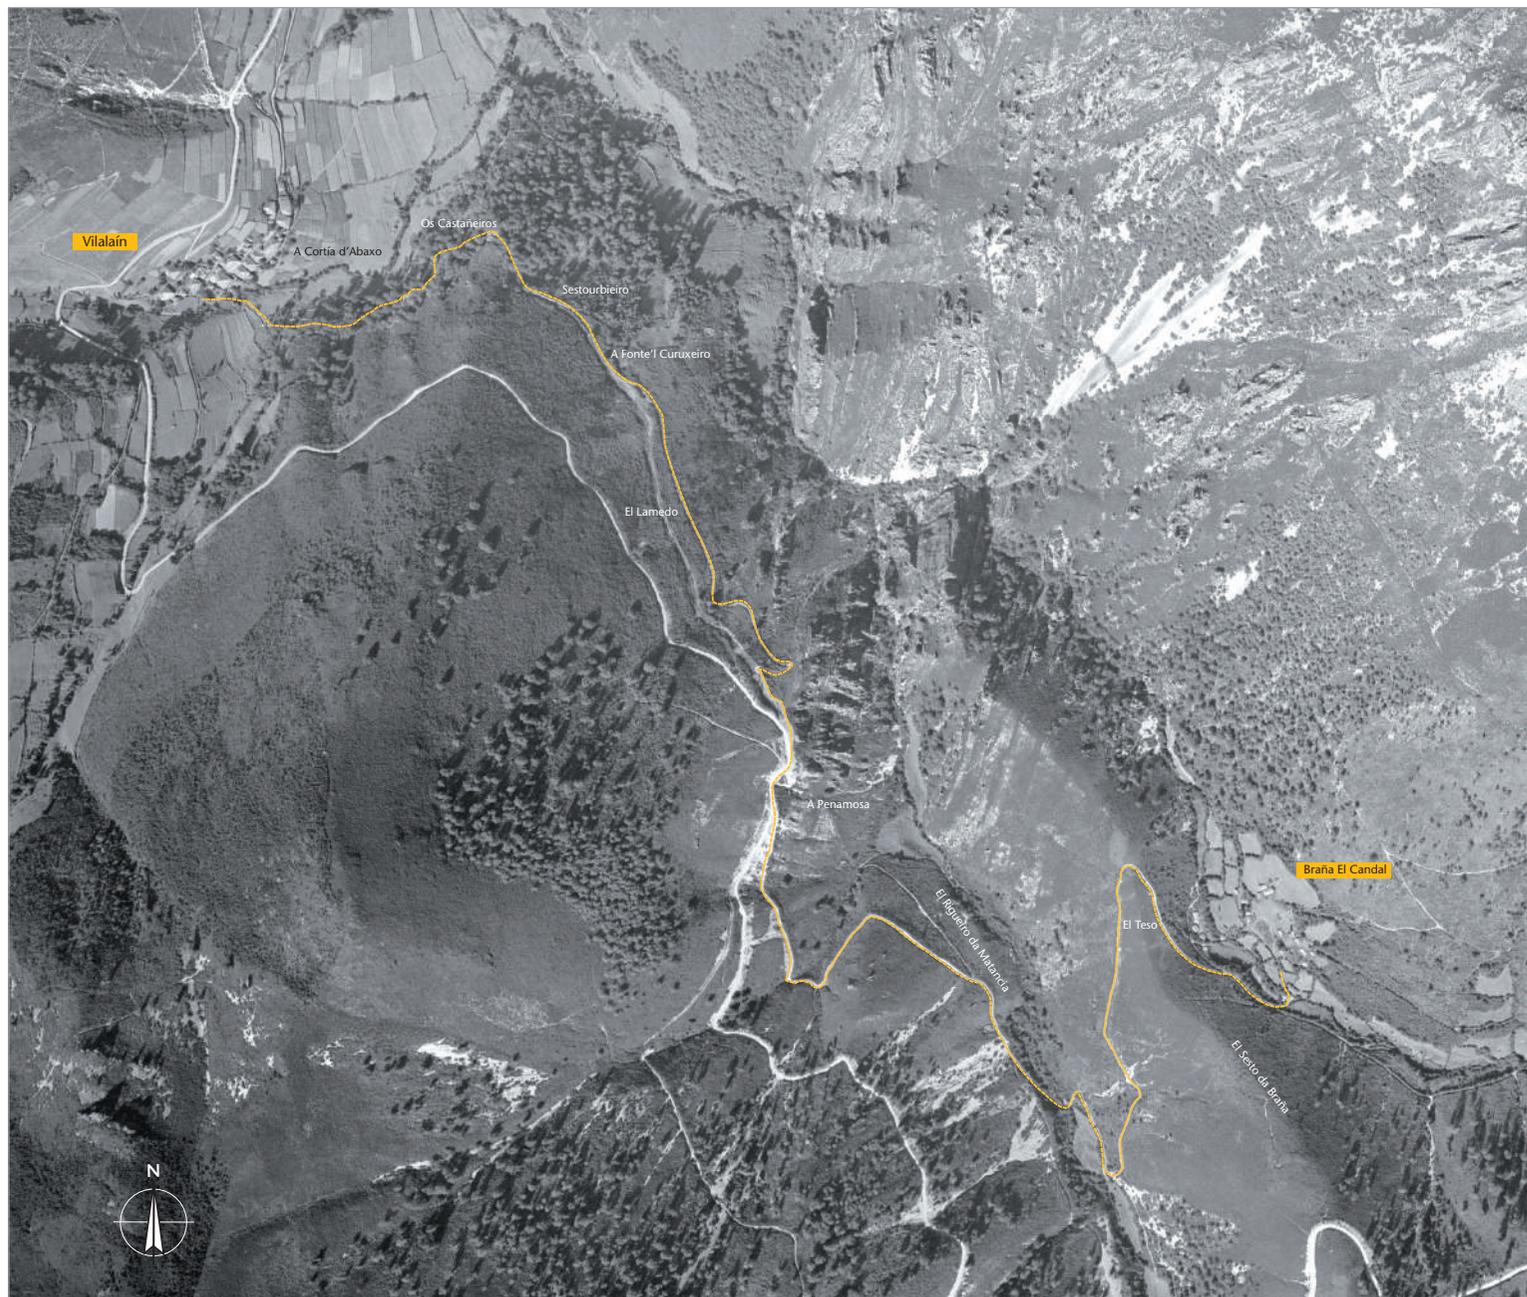
Detalle del fotograma V1970-0001-0201-4322 correspondiente al vuelo promovido por la Diputación de Asturias en 1970. La línea amarilla señala el trazado del camino tradicional que comunicaba Villalaín/Vilalaín con la Braña El Candal. Se trata de un camino ancho, pues permitía la circulación de los carros del país que habitualmente debían de transportar hierba, leña, rozo... A su izquierda vemos el trazado correspondiente a la carretera actual AS-34, que va al Pozo de las Mujeres Muertas.

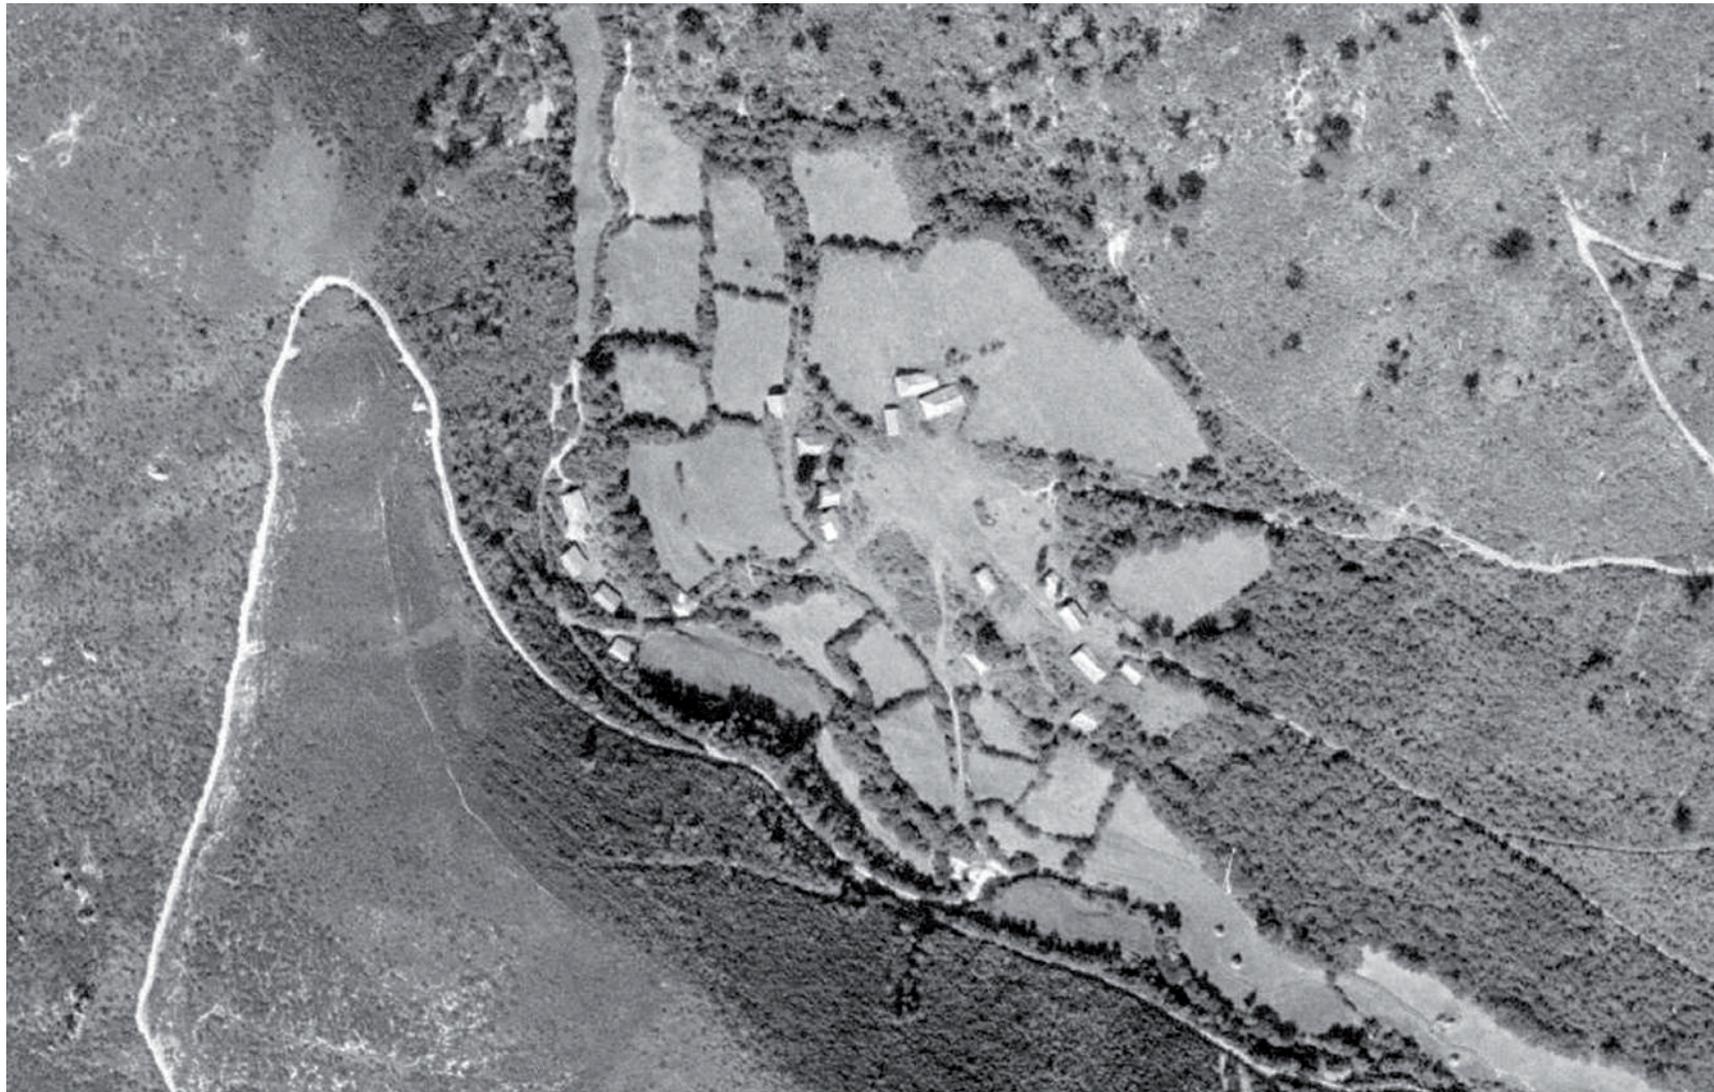
Fragmento del fotograma V1970-0001-0201-4322 correspondiente al vuelo promovido por la Diputación Provincial de Asturias en 1970. La foto aérea de la Braña El Candal nos muestra una imagen muy diferente de la que nos ofrece la ortofoto de 2014 de la página anterior. Destaca aquí la conservación de los prados de siega, abandonados en la actualidad y totalmente invadidos por la masa forestal. Así como las construcciones, que se mantenían en pie en su totalidad, incluidas las del núcleo sureste de las que apenas se conserva hoy el arranque de los muros. Por lo demás, comprobamos que ya estaba abierta la pista de acceso desde la actual AS-34 y vemos, a la derecha, el camino que comunica con El Pozo de las Mujeres Muertas.

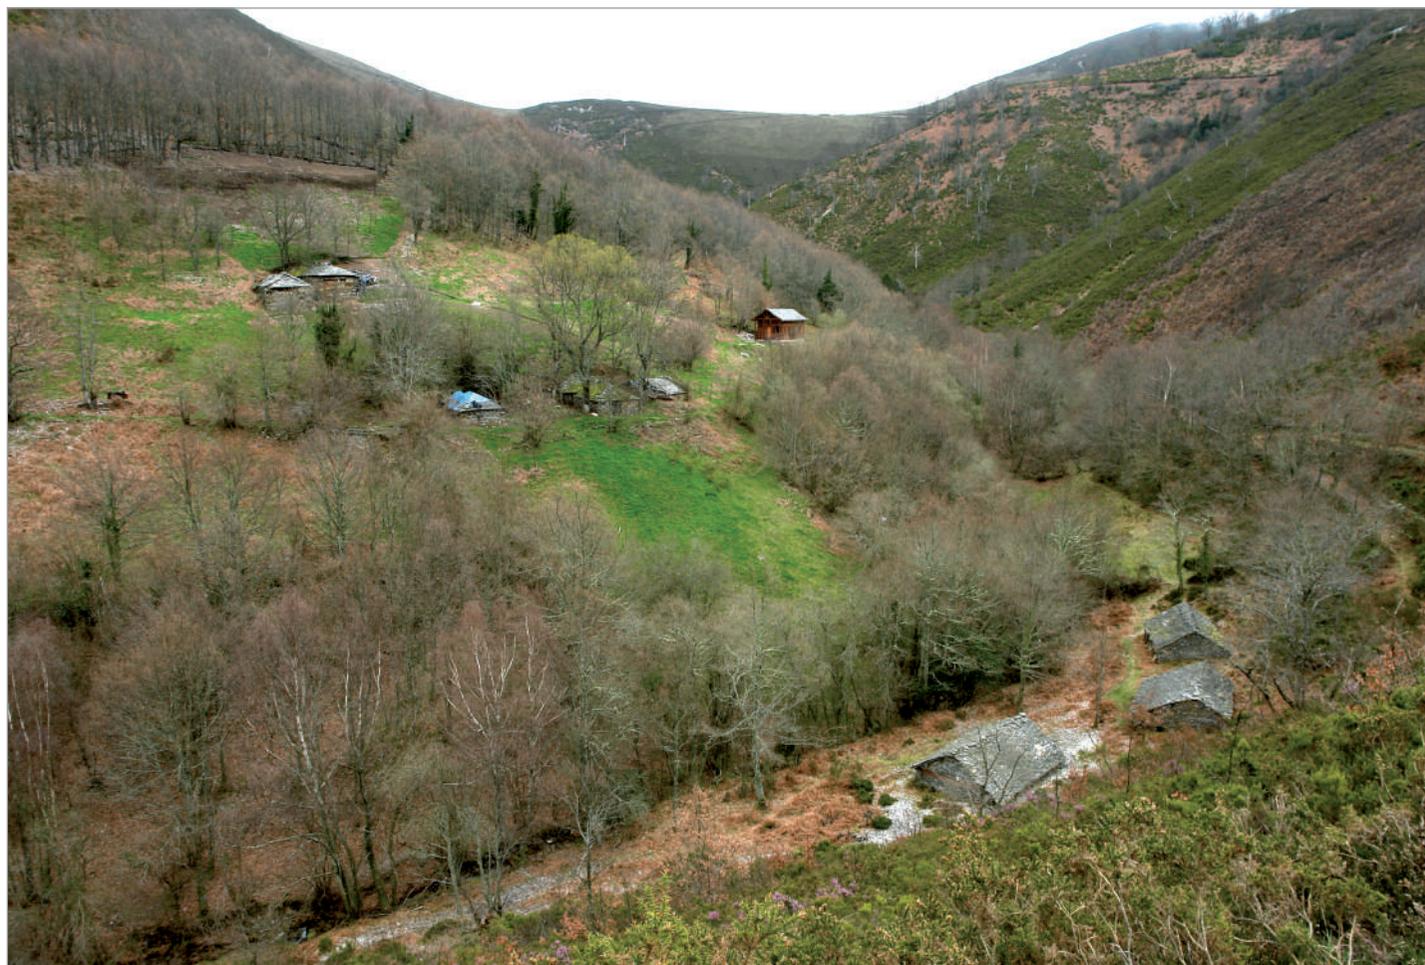
2

2. Vista general de la Braña El Candal desde El Teso. Tiene una morfología polinuclear disgregada, con cuatro núcleos bien definidos: a la derecha de la imagen vemos las *cabanas* de A Reigada, zona llana contigua a El Río da Braña que se adivina entre la vegetación de ribera. Al otro lado del río, El Campo da Braña con tres agrupaciones de cabanas: arriba las cabanas de Casa Busto y Casa Cueto; en el núcleo central: la cabana de Casa Segunde, que se percibe entre la fronda, y seguidamente las de Casa Pepón, Casa Alonso y Casa Pere. Vemos al fondo una construcción en madera —que sería derribada posteriormente por algún contencioso legal— que marca el lugar donde se agrupaban al menos otras siete cabanas de las que hoy sólo quedan ruinas.

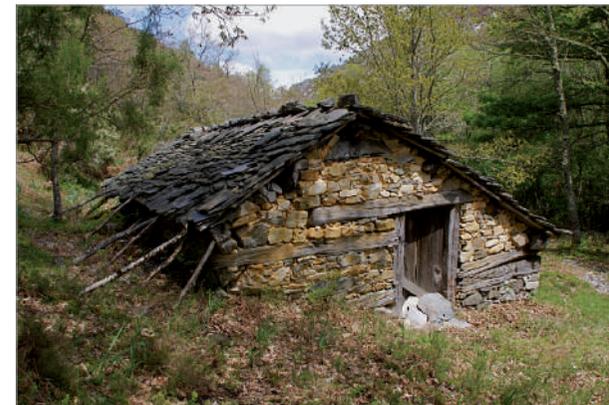
Cabana

En El Candal existen dos tipos básicos de *cabana*: una más sencilla, que era la más difundida, tiene planta rectangular de limitadas proporciones, de una media de 5,30 m por 7,50 m, con cerramiento mixto de muro de mampostería de piedra y vigas horizontales de madera de roble, y cubierta a dos aguas de *louxa* (losas de pizarra). Se desarrolla en una sola planta de escasa altura, pues no alcanza los 3 m en la cumbre, con la puerta —siempre el único hueco de que dispone la *cabana*—, en posición central orientada hacia posiciones favorables: sur o sureste. La entrada, determinada por su organización interna, se dispone siempre en hastial. Una vez en el interior, en una de las esquinas contiguas a la puerta se acotaba el espacio habitacional del *brañeiro*, que contaba con un equipamiento básico: la *lareira* u hogar y el *camarote*. La *lareira* consistía en un cuadro de gruesas vigas ensambladas a media madera, a ras de suelo, en cuyo interior sobre un relleno de tierra se encendía el fuego. Sobre él, colgada de una de las vigas del techo, pendía la *garmayeira* para la suspensión del pote sobre las llamas. En el entorno de este espacio, la *lacena*, un hueco empotrado en la pared o un pequeño armario para las provisiones; y frente al fuego, vinculado al espacio de la *lareira*, el *camarote* o lecho para el descanso. Éste consistía en una especie de cajón levantado del suelo que se rellenaba con *paya* de centeno o trigo, o bien con un *xargón de foya* (un colchón de hojas de maíz). Este habitáculo del *brañeiro* estaba separado, al menos parcialmente, del resto de la planta por un *tablao* o tabique de tablas verticales. La *corte* o cuadra ocupaba todo lo demás. En ella pernoctaban las vacas de junio a septiembre y con la entrada del otoño era ocupada por el ganado menudo (particularmente ovejas). El pesebre solía existir solamente en uno de los lados, y era en el que se estabulaban las vacas con cría. En estas cabañas no existe bajo cubierta, toda la planta está a tejavana, y desde el interior puede verse la armadura de la techumbre: el *crumal*, las *carreiras*, los *durmientes*... y un sinfín de *tornos* cosiendo las *louxas* a las tablas de los faldones.

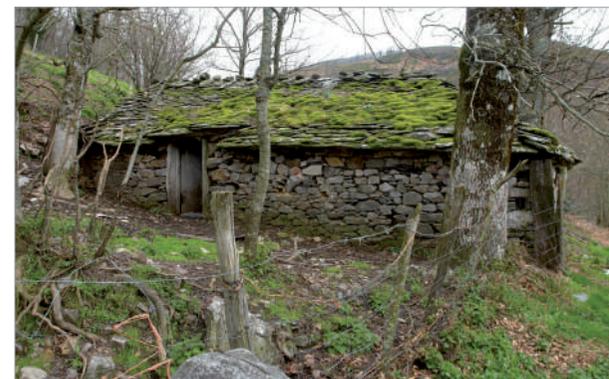
Cabana a tres aguas

Una variante del tipo anterior, más compleja, se desarrolla también en una sola planta pero se diferencia morfológicamente por el mayor número de puertas y especialmente por su cubierta a tres aguas. La planta es igualmente rectangular y los cerramientos son también de estructura mixta, pero aumenta su longitud: manteniendo similar anchura, la longitud se prolonga hasta los 10,2 m de media. En cuanto a la funcionalidad nada cambia: el habitáculo del *brañeiro* tiene el mismo equipamiento, circunscribiéndose igualmente a una de las esquinas de la cabaña; mientras la *corte* ve ampliada su superficie y, en un caso, se desdobra en dos separadas por un muro.

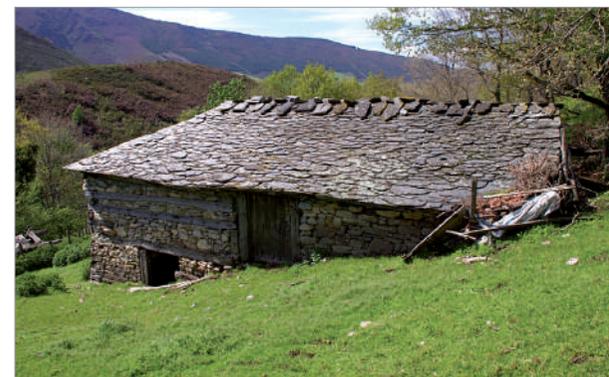
Cabana con parreiro

Semejante al modelo anterior en cuanto a la morfología y los aspectos constructivos: planta rectangular, cerramientos de estructura mixta, cubierta a tres aguas... hay en este tipo una evolución sustancial: la aparición de una segunda planta. La construcción se asienta contra el *turrio* (talud) en perpendicular a las curvas de nivel, distribuyéndose en dos alturas con accesos diferenciados desde las distintas cotas de la pendiente: en la parte superior se sitúan el *parreiro* y el espacio habitacional del *brañeiro* y en el piso inferior la *corte* o cuadra, disponiéndose las puertas, escalonadas, en la fachada lateral orientada al sur. El *parreiro* para la hierba seca puede contar además con acceso directo desde el exterior a través de un postigo abierto en el hastial posterior. Sólo dos de las cabañas corresponderían a este tipo, el de mayor desarrollo de la braña.

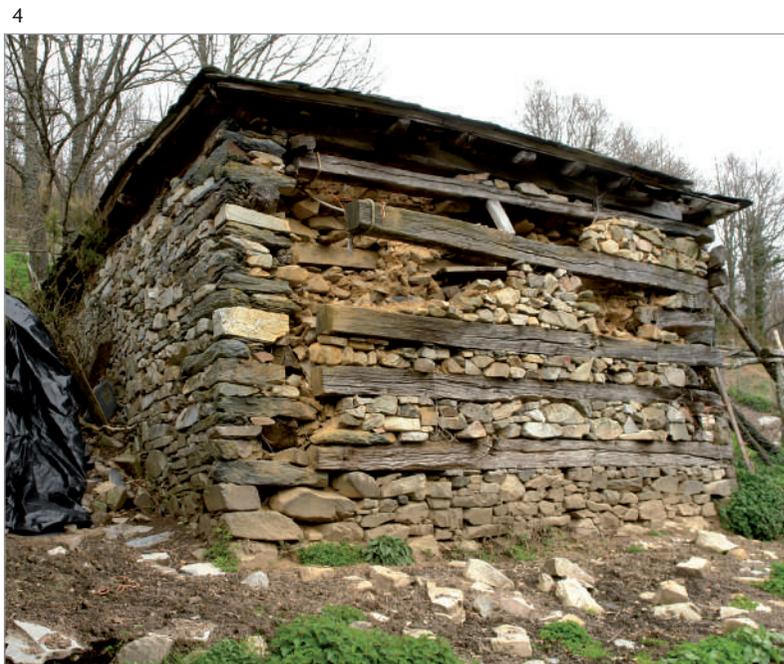
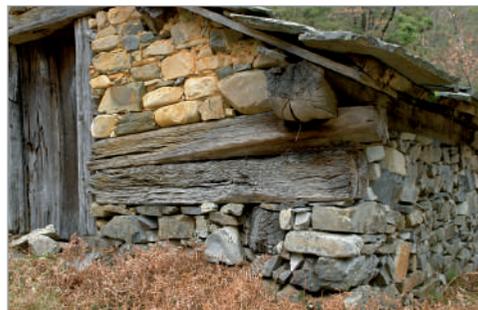
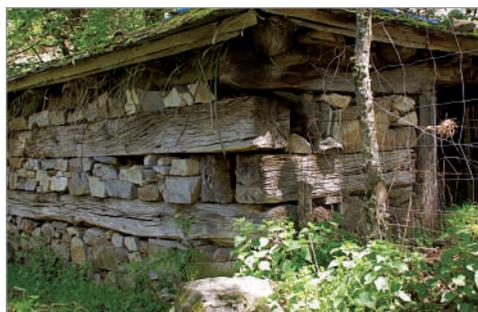
Sin duda lo más relevante de El Candal son los cerramientos de estructura mixta que muestran la mayoría de sus construcciones, pues constituyen una excepcionalidad en el panorama de la arquitectura tradicional asturiana. Los muros se levantan aquí con mampostería de piedra en seco o con mortero de barro, intercalando a tramos gruesas vigas horizontales de roble (3,4,6). Estas, con secciones considerables —entre 18 y 30 cm de lado, con una media de unos 22 cm—, se disponen pareadas —en algún caso tres—, abarcando el grosor de la pared. En los encuentros esquineros (1,6), las vigas de un lado y otro se superponen sin que existan verdaderos ensambles, excepción hecha de casos puntuales en que se ensamblan a media madera (5). Esta falta de trabazón en los encuentros de los muros sin duda contribuyó enormemente a la situación de ruina que presentan muchas de las construcciones (3). En efecto, la mampostería emplea aquí bloques muy irregulares de piedra *ferrial* (cuarcitas) que, dada la proximidad de la braña al río, incluyen en muchos casos cantos rodados, lo que sumado a la escasa presencia de morteros acentúa los problemas de cohesión de las paredes (4). Es en ese contexto, según explican los vecinos de la zona, donde aparece la vigería de madera, como una forma de dar solidez a las estructuras. Respecto a los vanos, se reducen a las puertas, pues no existen ventanas, y se solucionan con jambas de gruesos maderos, por lo general a haces con el paramento exterior, ensamblados a caja y espiga con el *cargadeiro* o dintel, que se prolonga considerablemente para servir de elemento de descarga (2). Muros de estructura mixta de iguales características tenían las construcciones de la cercana braña de Valpreseye, ya desaparecidas, y puntualmente alguna cabaña de la contigua parroquia de Veigal.lagar (Cangas). Y a miles de kilómetros existen ejemplos en la zona alpina o en los Balcanes, pero ¿Cuál es el verdadero origen de los de El Candal?

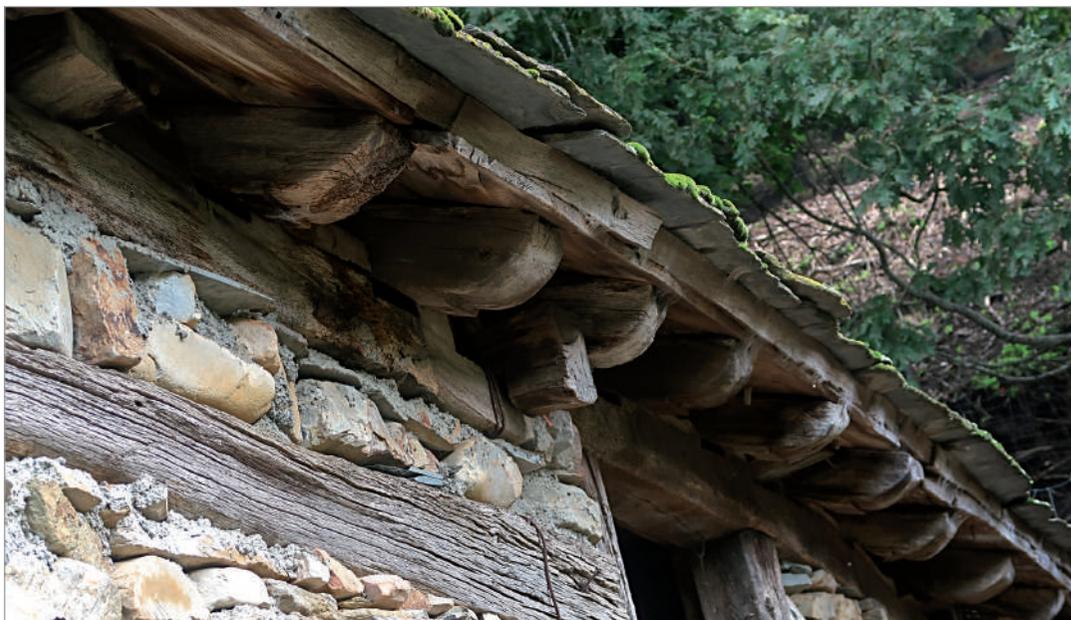
1

La pizarra, escindida en *louxas* o lajas de irregular tamaño es el material empleado en la generalidad de las construcciones (1). Partiendo de un extremo del alero, las *louxas*, previamente perforadas, van fijándose una a una a la estructura de madera de la cubierta mediante *tornos* (clavos de madera), que aquí solían ser de roble, de unos 9 ó 10 cm y sección cuadrada (4) y que en las construcciones a tejavana podemos ver desde el interior (5). Así, las *louxas* van superponiéndose en escama de pez hasta cubrir todo el faldón (1,2). En la cumbre, el encuentro de los faldones se soluciona mediante los *capotes* o *cruceiros*: piezas de pizarra de mayor tamaño a las que, hacia uno de sus extremos, se les hace un *esbate*, es decir una hendidura por cada lado, que va a permitir encajarlas enfrentadas en hilera y con la mayor parte de su volumen descansando alternativamente en uno y otro faldón (2), garantizando así la estanqueidad en el punto de mayor riesgo de filtraciones. En ambos extremos de la cumbre, suele ponerse también una *louxas* que hace de tope. Señalaremos además la existencia de algunas *lumieiras*: son *louxas* situadas sobre la *lareira* y provistas de una perforación circular (3), que cumplen la función de iluminar y permitir la evacuación del humo de esa estancia.

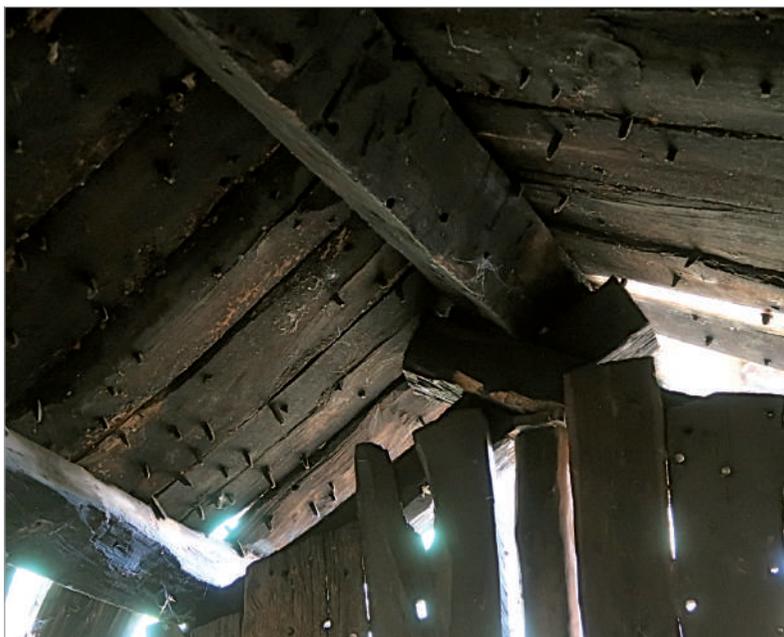
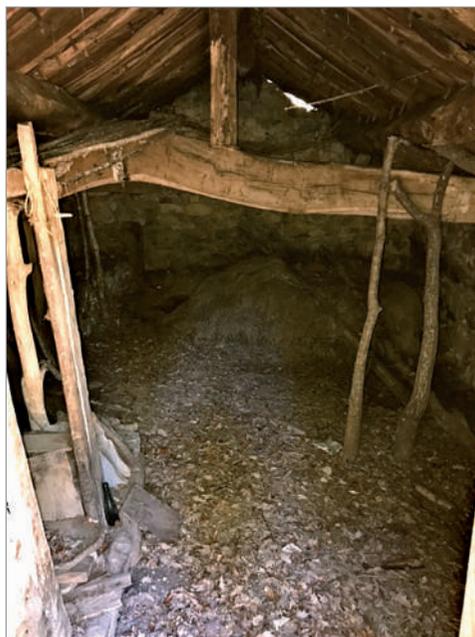
4

Las de dos aguas constan de una serie de correas que cargan sobre los hastiales. Son vigas de considerable sección, para su función, y con frecuencia perfectamente escuadradas (3), nunca se emplean rollizos. Suelen ser tres por cada aguada: una común, el *crumal* o viga de cumbre; la *carreira* o tercia y el *durmiente* o viga de sobremuro (2,3). Dada la luz de las *cabanas* siempre introducen una cercha intermedia, que en El Candal consiste en un tirante con un *ispigu* o puntal central, que refuerza el apoyo de la viga cumbre (4). Sobre esta estructura va la *ripia*, de gruesas y largas tablas que cubren todo la aguada, y donde van fijadas las *louxas*.

Las cubiertas de tres aguas, por su parte, constan de los mismos elementos, pudiendo disponer de una *carreira* más según la longitud de la aguada. Esto incide también en la *ripia* que suele disponerse en tramos (2). Alguna *cabana* incorpora además *cangos* (cabios) a la estructura: la *ripia* se dispone entonces perpendicular a ellos, en horizontal, permitiendo emplear tablas de menor longitud y la proyección de los *cangos* hacia el exterior permite crear un alero (1). Y dado que las *cabanas* de tres aguas alcanzan mayor longitud en planta, incrementan el número de *ispigos*, pudiendo aparecer en algún caso un muro de carga central. En el lado opuesto al hastial, el *ispigo* del extremo sirve de apoyo a los *aguilois* (aguilones) que definen el quiebro de la cubierta.

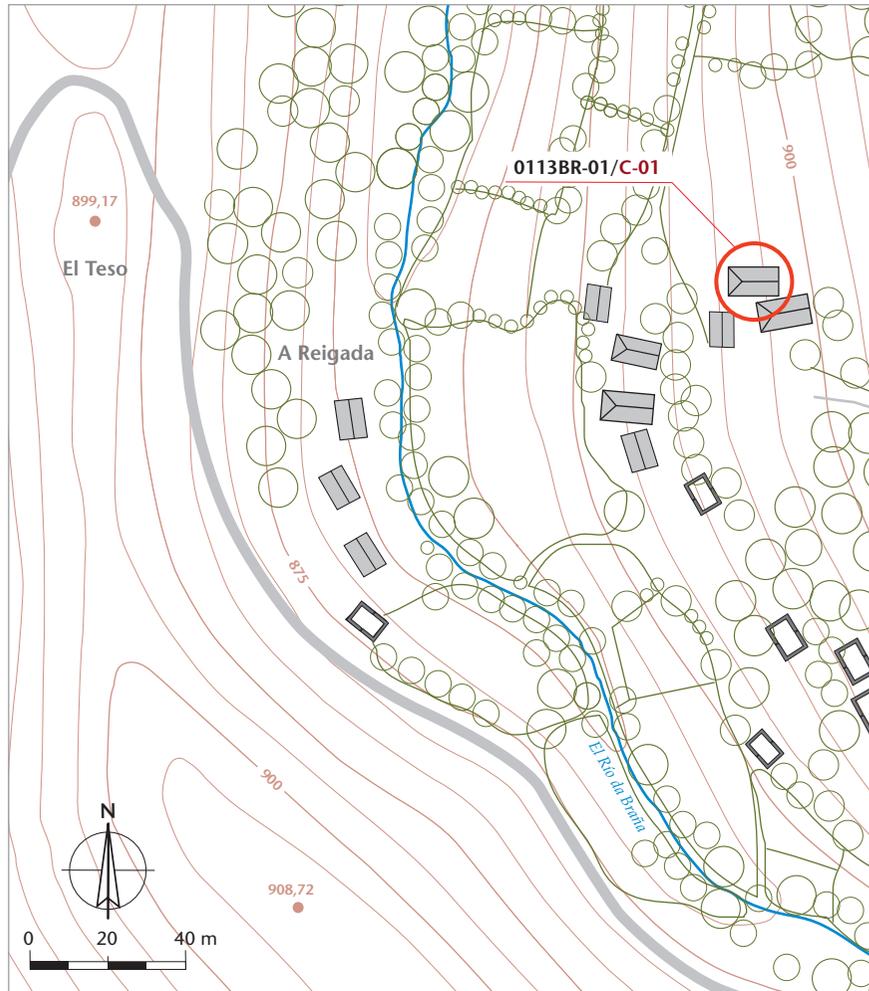
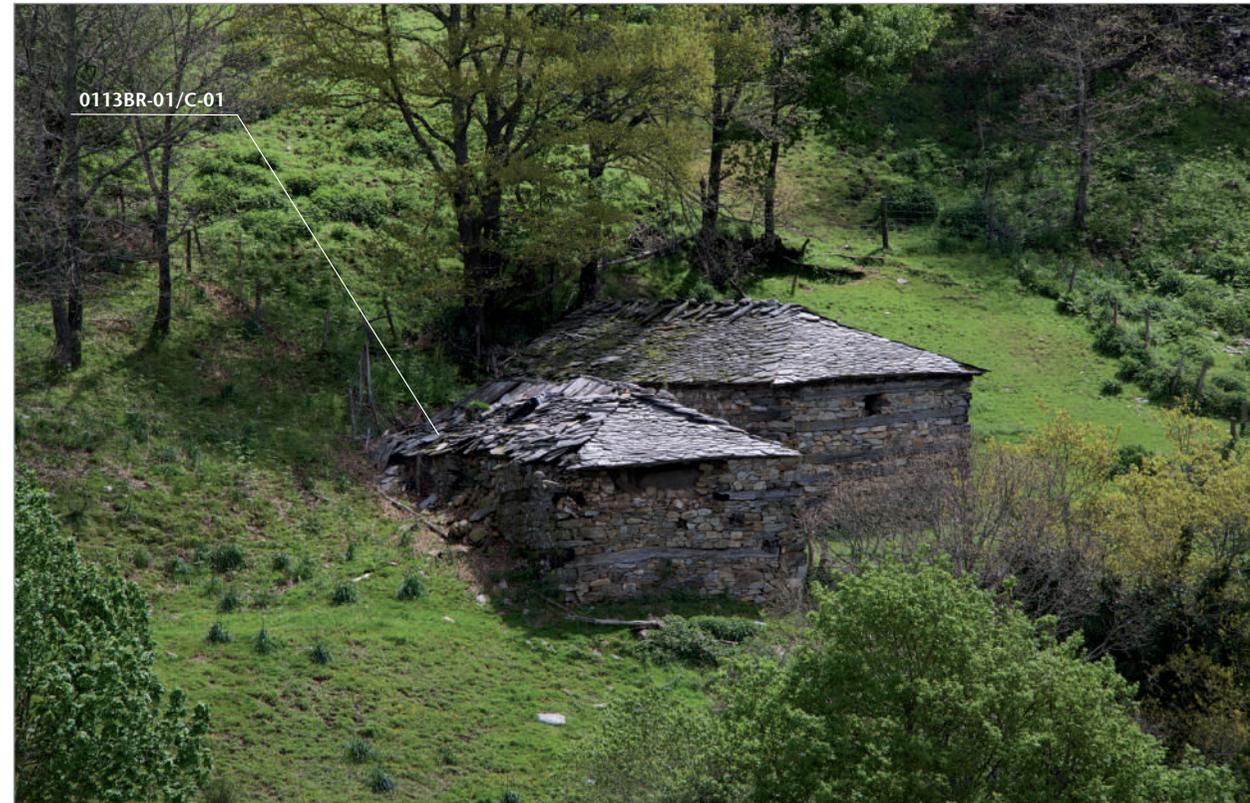
Planta	Cerramientos	Huecos	Alturas	Espacios int.
Rectangular	Estructura mixta	3 puertas + 1 ventano	2 + bajo cubierta	4
Cubierta: morfología	Materiales	Estructura	Elementos anexos	
A tres aguas	Louxas	Hastial y puntales	Ninguno	
Uso tradicional	Uso actual	Valor del elemento	Estado de conservación	
Cabana y corte	Corte	Excepcional [7/7]	Deficiente

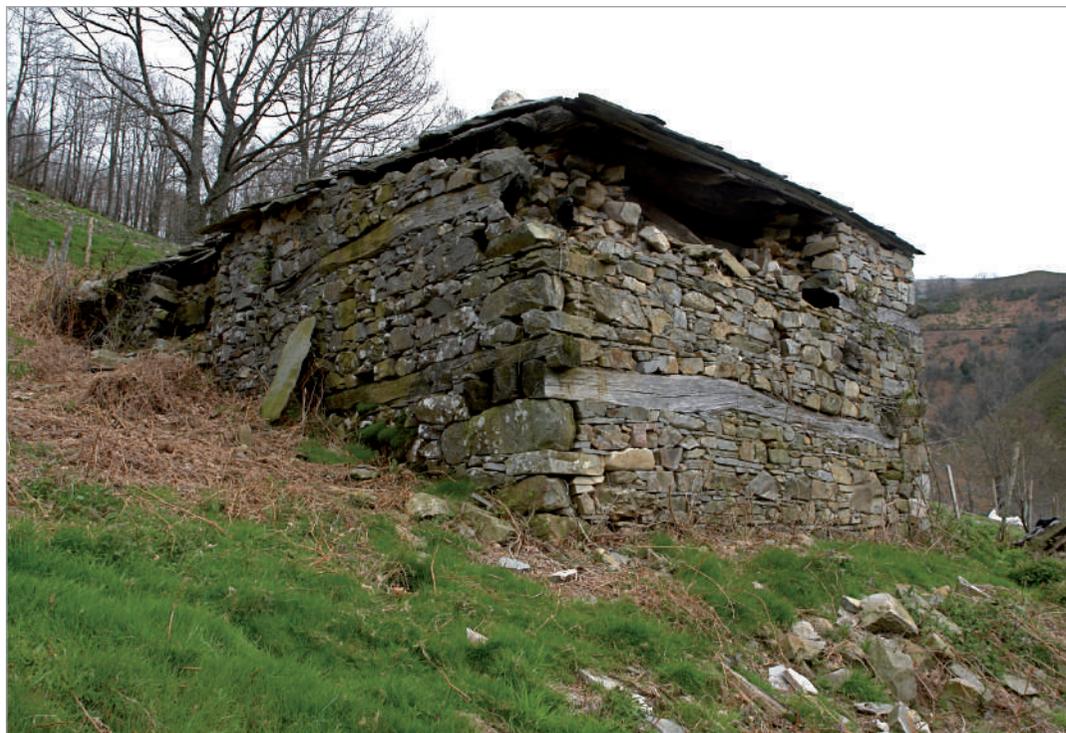
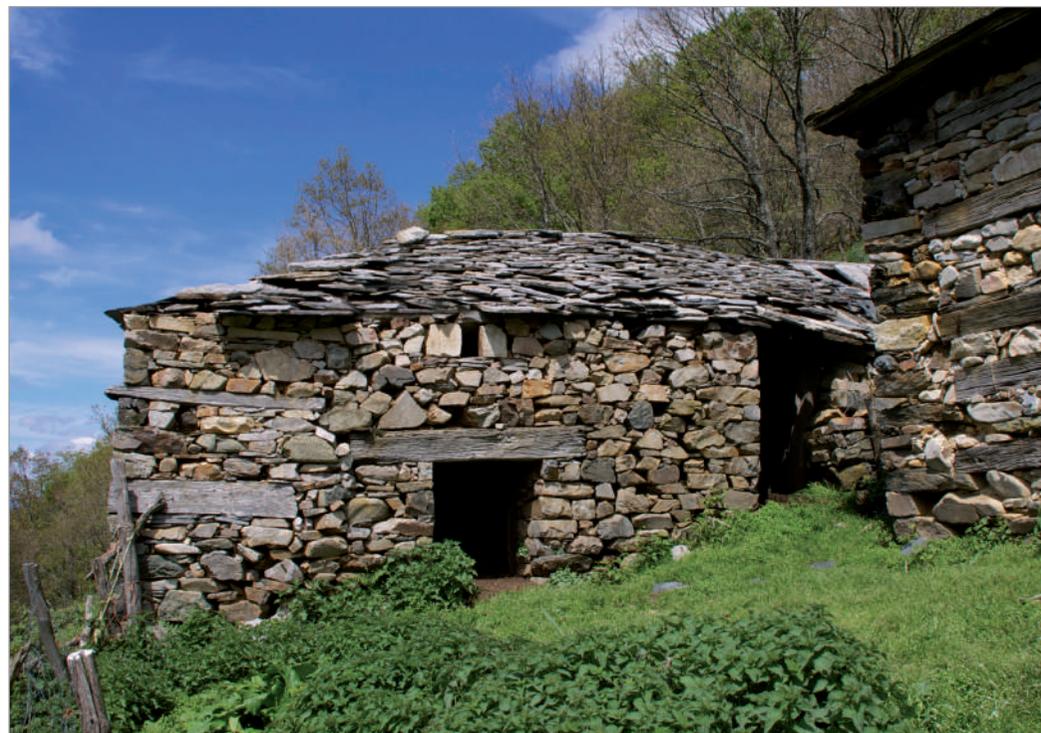
1. Vista de conjunto de la *cabana* de Casa Cueto donde se aprecia el asentamiento contra el *turrio* (talud) y su volumen parcialmente excavado en la ladera. Destaca también la estructura mixta de los muros, con vigas de roble intercaladas de considerable sección, que quizá debido a la escasa trabazón de las esquinas no sirvieron para garantizar la solidez de la estructura.

2-4. La fachada principal, orientada al sur, con el acceso al espacio habitacional, arriba, y la puerta de la *corte* en la cota inferior. Se aprecia también la tosqueidad de la mampostería en seco, en piedra *ferrial* (cuarcitas) de difícil asiento.

3. Vista de la fachada norte totalmente hermética.

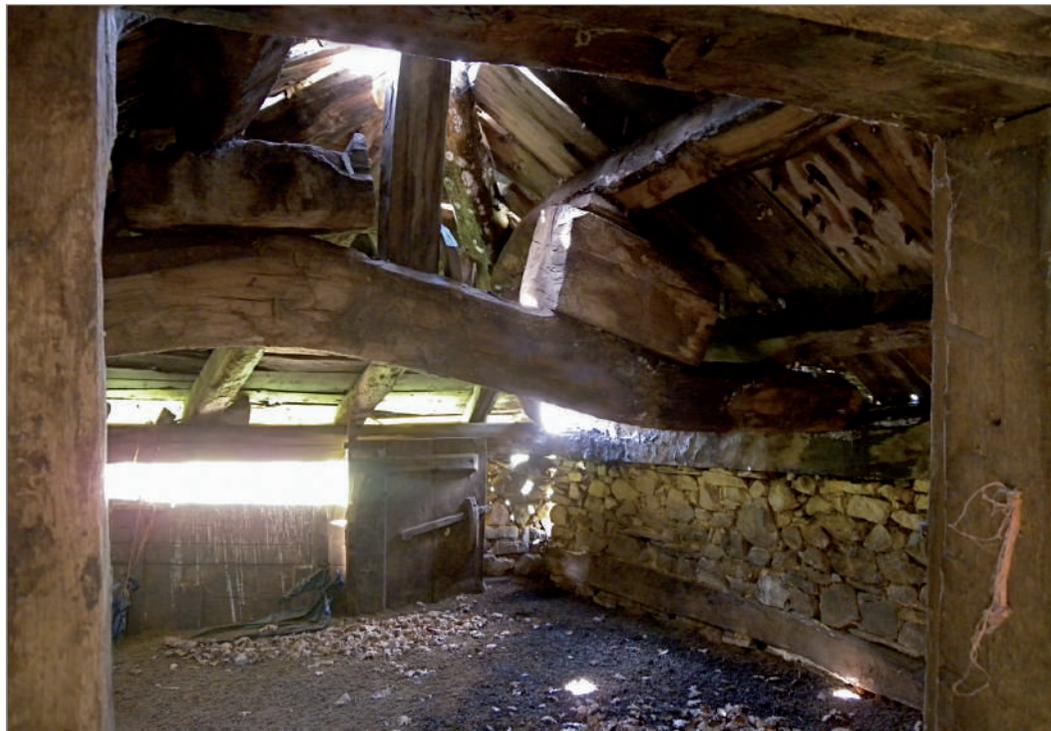
Aspectos del interior de lo que originalmente era el espacio habitacional de la *cabana*.

Vemos la puerta de acceso desde el exterior (4), con un muro maestro a la izquierda de la entrada y la puerta de comunicación con el *parreiro*, cuyo aspecto general ofrece la imagen (1). Frente a la entrada, un grueso tronco excavado y empotrado en el muro servía de *lacena* o armario para los recipientes del agua y otras provisiones (2). Y a la derecha de la entrada, en el espacio superior de la construcción, vemos el lugar donde se situaba la *lareira* u hogar, con otra *lacena* empotrada en el muro y restos del *camarote* o antiguo lecho cerrado de tabla (3).

La estructura de cubierta contaba como elementos resistentes con el hastial posterior, un muro de carga central y dos *ispigos* o puntales intermedios apoyados en sendos tirantes (1,2).

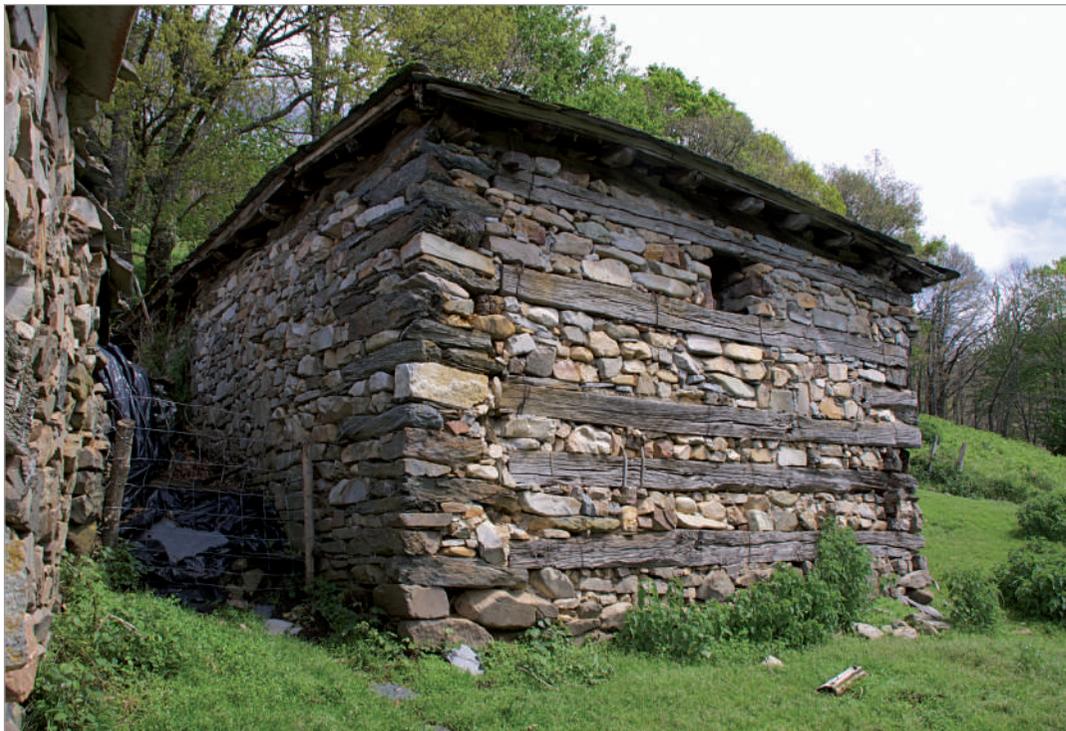
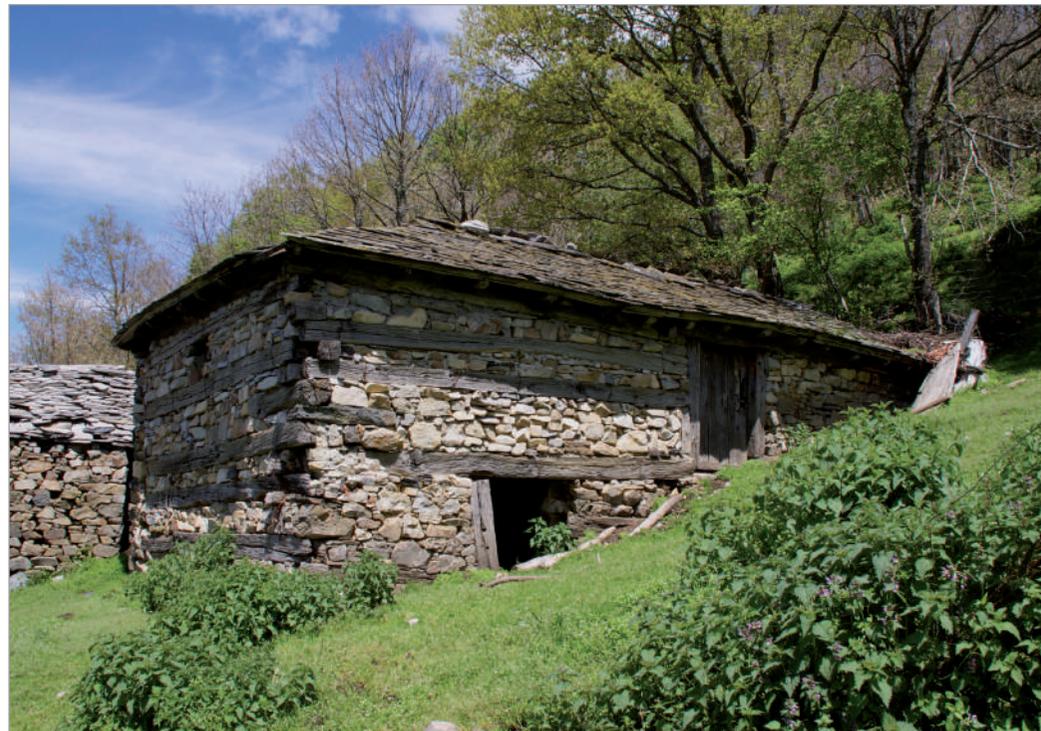
1. La imagen muestra la estructura más característica de las construcciones de la braña, con cerramientos mixtos de mampostería y recias vigas de roble, pareadas, dispuestas horizontalmente. La mampostería, de piezas muy heterogéneas de piedra *ferral* (cuarcita) colocada en seco, es extremadamente inestable y una vez más la falta de trabazón en las esquinas compromete el futuro de esta excepcional construcción. Ya estuvo al borde de la ruina en 2009 y fue rehabilitada cinchando las vigas e introduciendo mortero de cemento en algunos puntos.

2. La fachada principal, orientada al sur, permite entrever la organización interior en dos niveles, con las puertas de acceso al espacio habitacional en la parte alta y a la *corte* o cuadra en la cota inferior.

3. Vista desde el lado norte, totalmente hermético, con la cubierta de *louxas* (losas de pizarra) y *cruceiros* (losas de pizarra ensambladas) de buen tamaño rematando la cumbre.

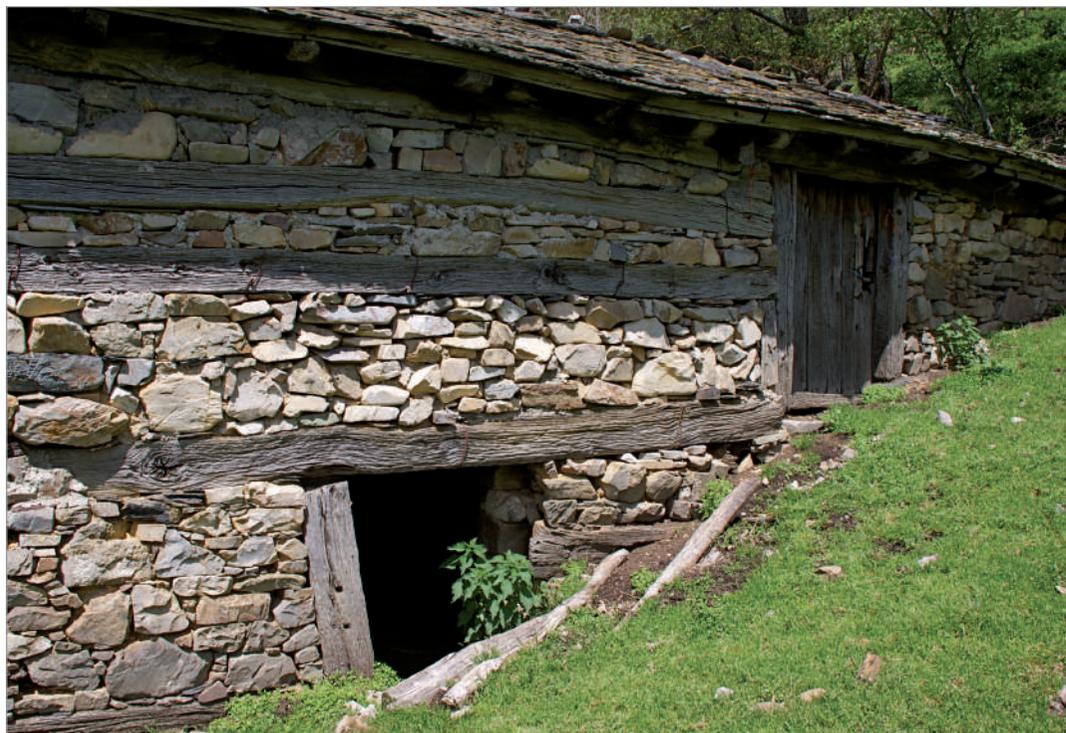
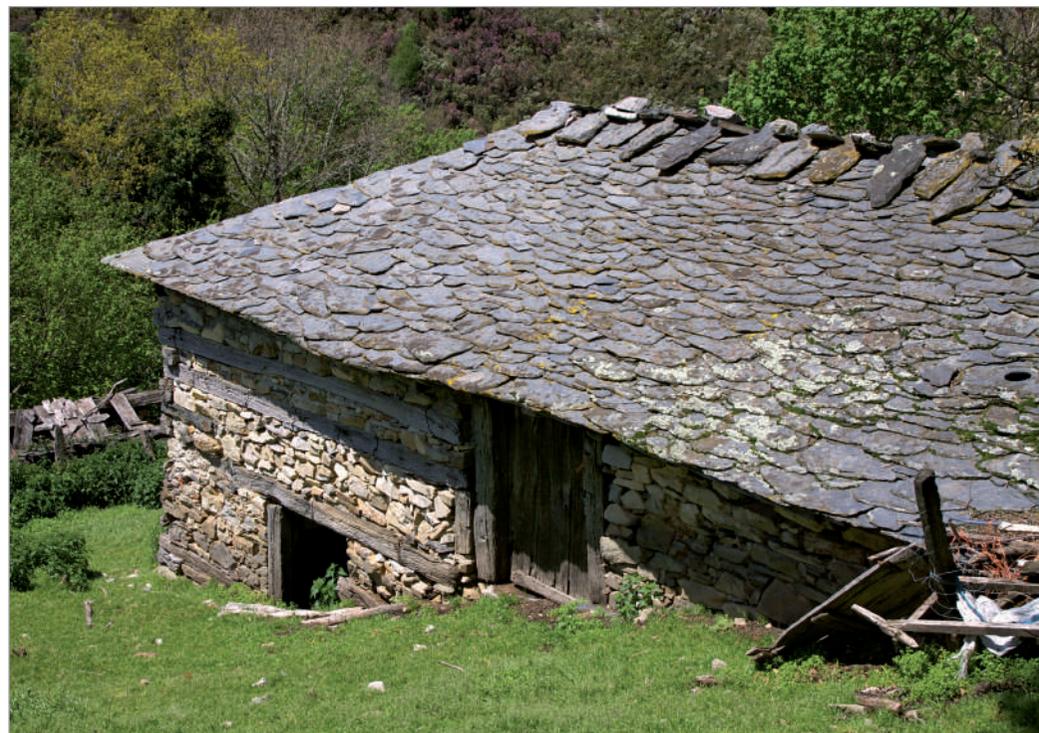
1. Vista de la fachada principal, orientada al sur, donde podemos apreciar en detalle la estructura mixta del muro y la factura de las puertas. Éstas se resuelven siempre con jambas y dinteles de madera, con el *cargadeiro* o dintel muy prolongado para que sirva de arco de descarga y las primeras, de amplia sección cuadrada, ensambladas a caja y espiga con el dintel.

2. En esta vista de la cubierta apreciamos en detalle el remate de la cumbrera con *cruceiros* y, en el extremo derecho de la imagen, podemos apreciar una *lumieira*, *louxa* provista de una perforación circular que se coloca sobre la *lareira* u hogar y que servía tanto para introducir algo de luz sobre ese espacio como para desalojar el humo.

3-4. Dos detalles de la fachada posterior, con la puerta de acceso al *parreiro*, piso bajo cubierta donde se almacenaba la hierba seca.

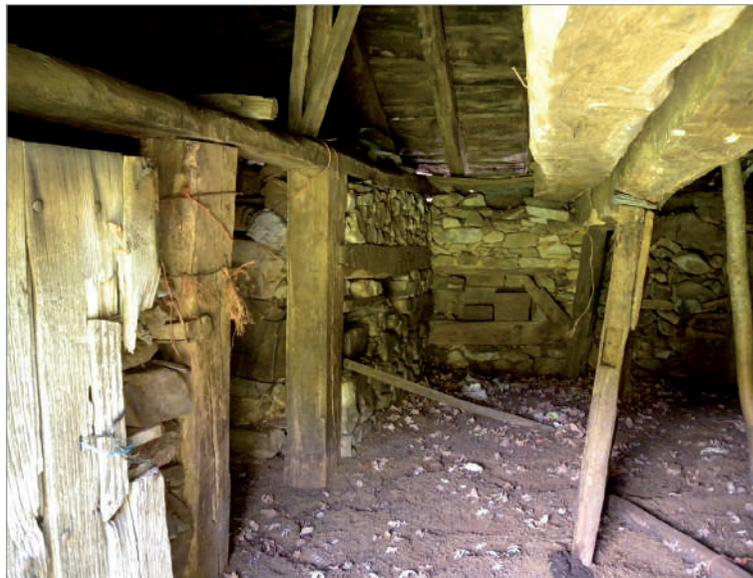
1

1-2-3. En el piso alto se situaba el espacio vividero de los *brañeiros*. Vemos aquí el aspecto actual desde la entrada, donde un muro bajo de estructura mixta, a la izquierda, divide el interior en dos amplios compartimentos: a la izquierda una especie de habitación iluminada por una ventana (3), y a la derecha se disponía la *lareira*. Todo ya muy desfigurado, pues actualmente está en uso como *corte* de cabras.

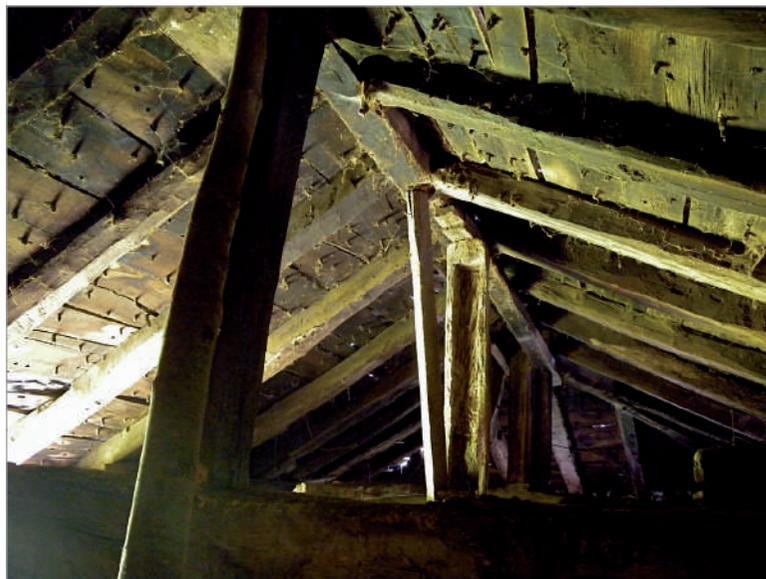
4

4. Un aspecto del bajo cubierta, destinado parcialmente a *parreiro* o henil. La estructura de la cubierta se sustenta en los hastiales y en una serie de *ispigos* o puntales intermedios apoyados en tirantes.

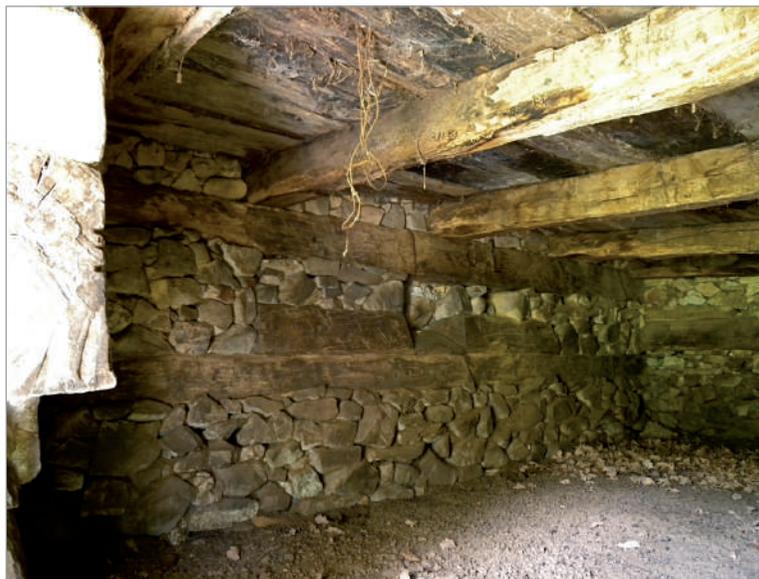
5

5. La *corte* o cuadra, en el piso inferior, donde podemos ver parcialmente la estructura mixta de los muros.

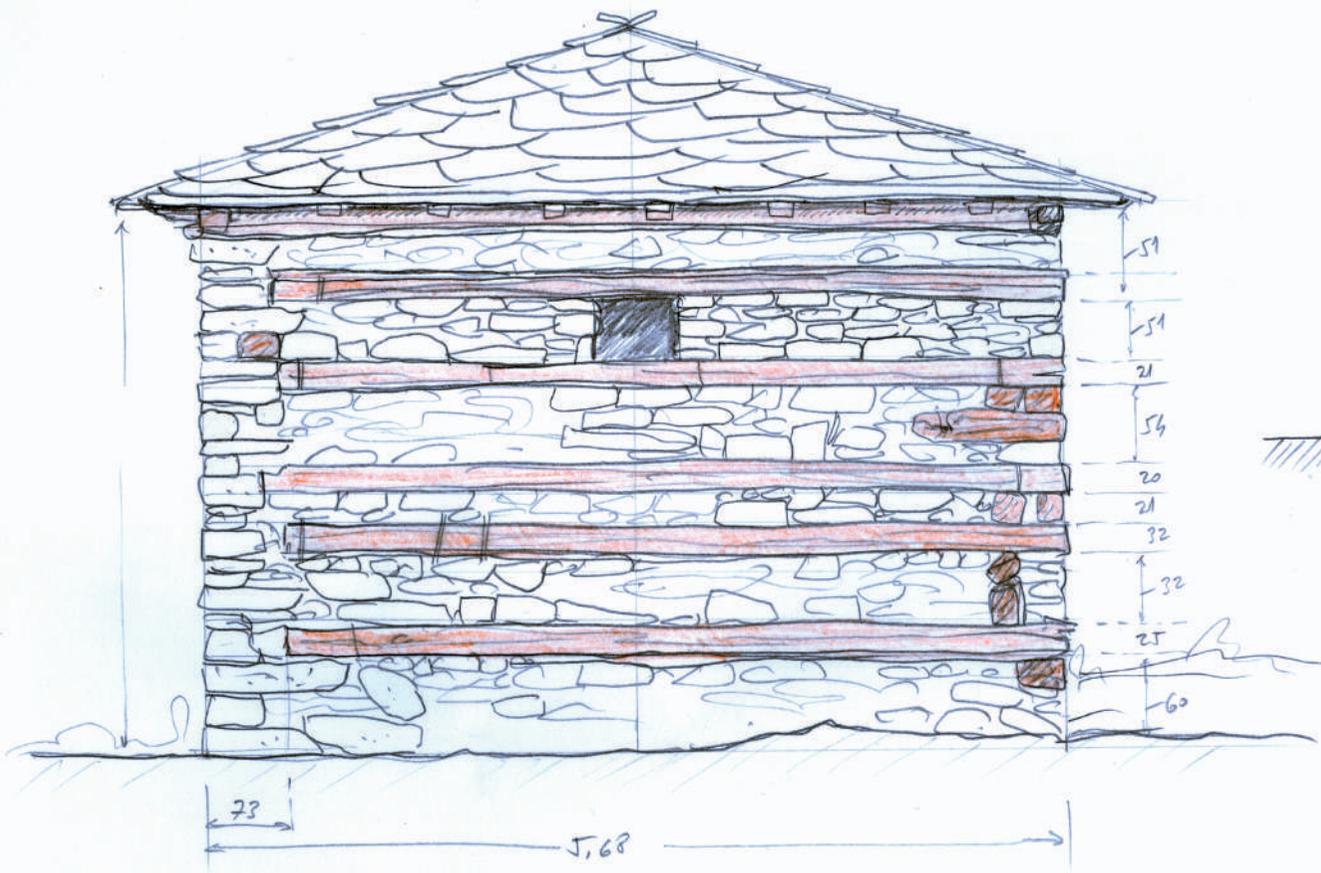
ALZADO W

(alturas puestas en eje central)

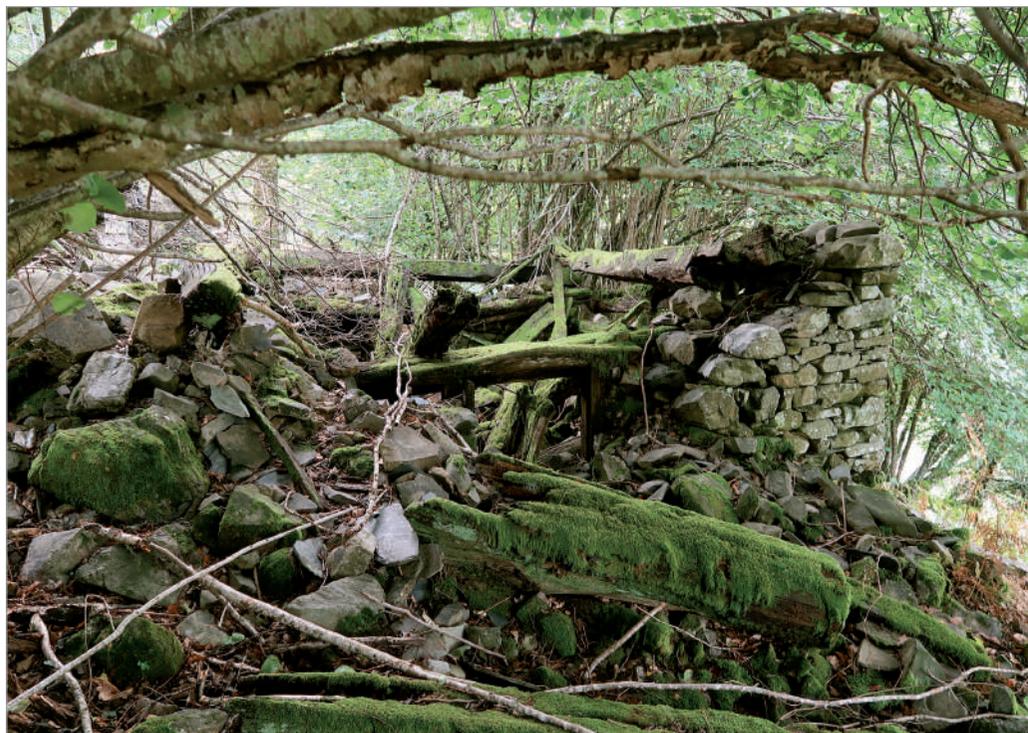
1

1. Vista actual de la parte posterior donde se situaba el acceso al *parreiro* que ocupaba el bajo cubierta.
