## BRAÑA EL CANDAL (ALLANDE)

Nº Catálogo: 0113BR-01

CATÁLOGO DE CONSTRUCCIONES Construcción: A cabana de Casa Cueto [C-01]

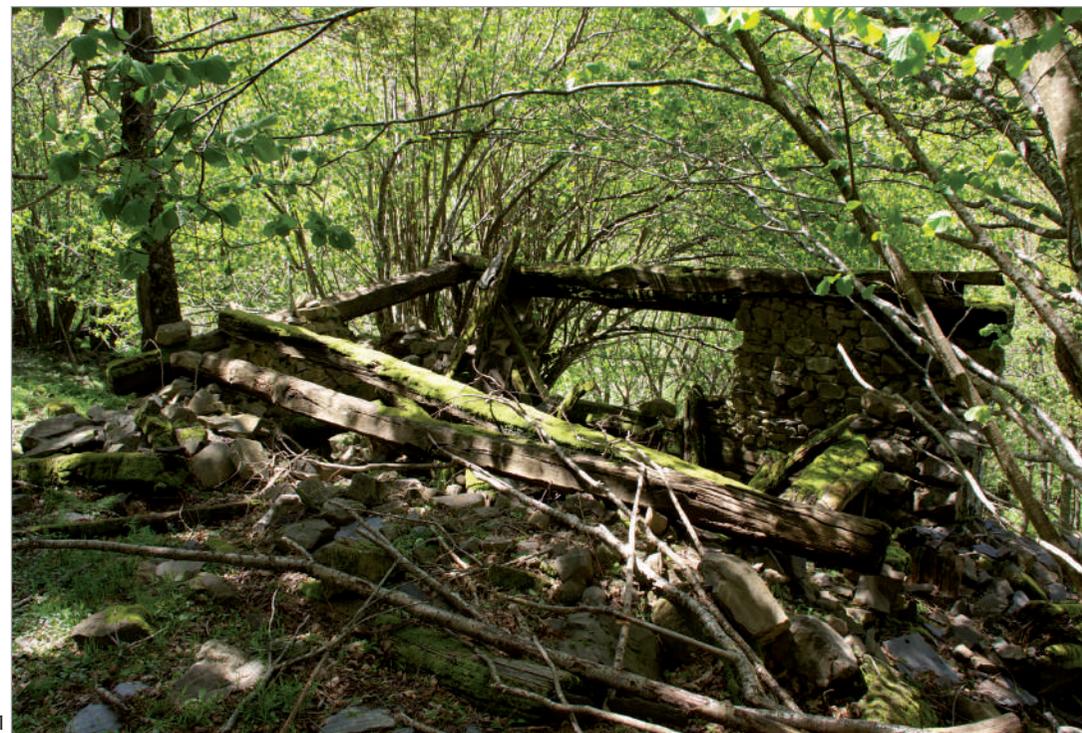
2

2. Cuadro de vigas ensambladas que conformaban la estructura de los muros de cerramiento, y que caracterizan la particular técnica de construcción presente en esta braña.

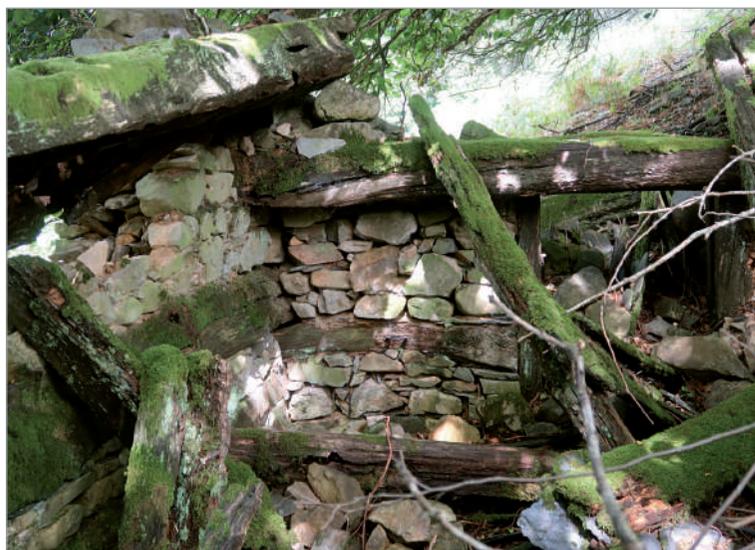
3

3. Detalle de la solución de los encuentros esquineros.

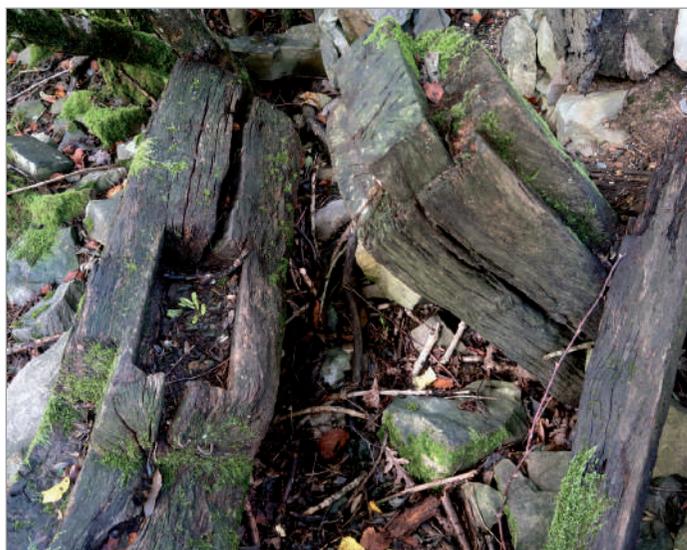
4

4. Las puertas se resuelven con enmarcaciones de gruesos maderos escuadrados, con las jambas ensambladas al dintel a caja y espiga.

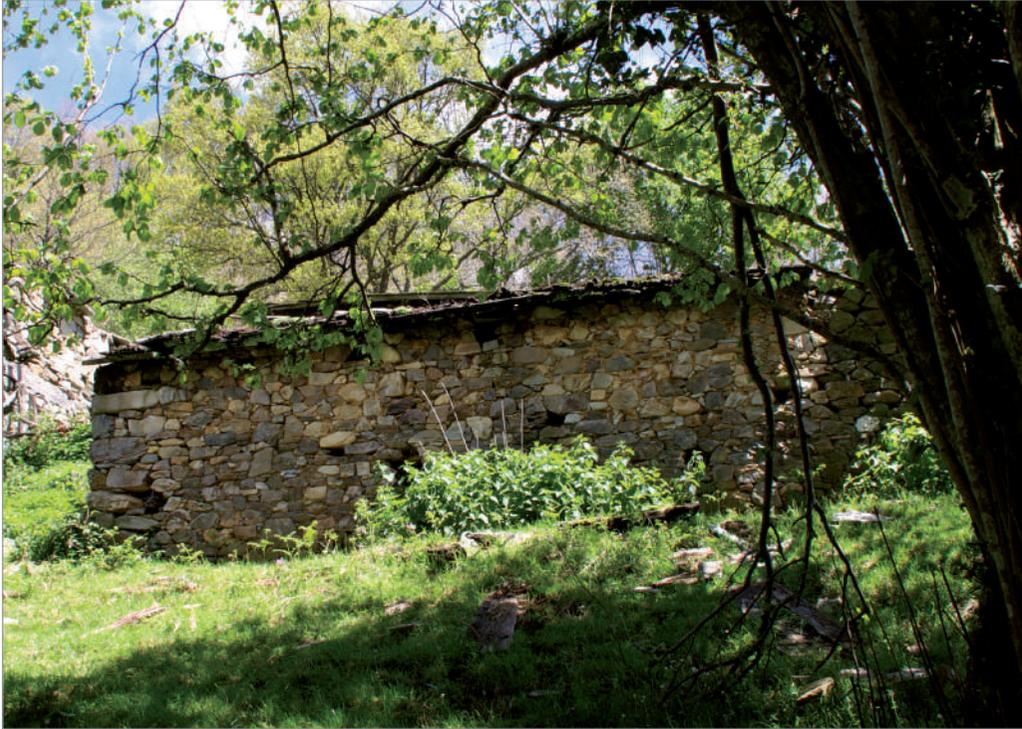
1

1. Vista de la fachada oeste, construida íntegramente con mampostería de bloques de piedra *ferrial* (cuarcitas) con mortero de barro.

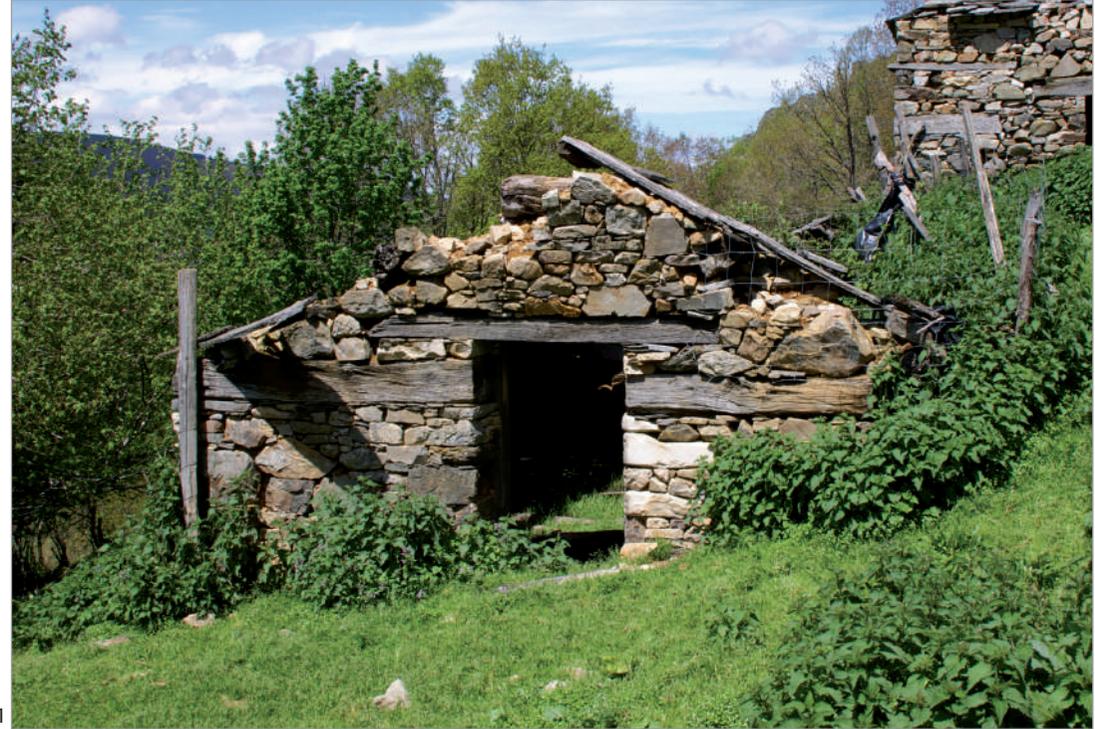
2

2. La fachada principal, en hastial, con estructura mixta de mampostería y vigas horizontales de roble.

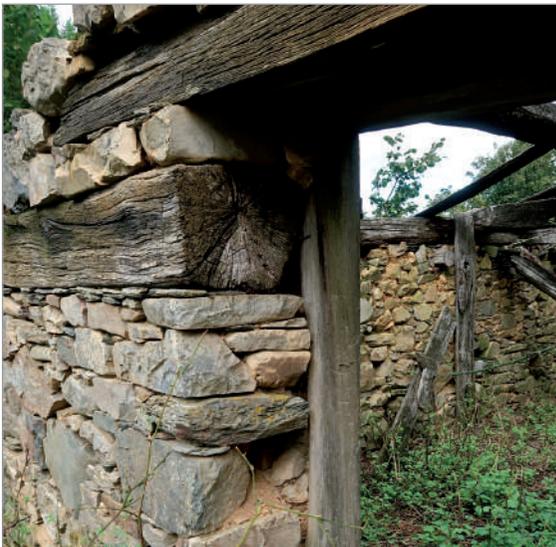
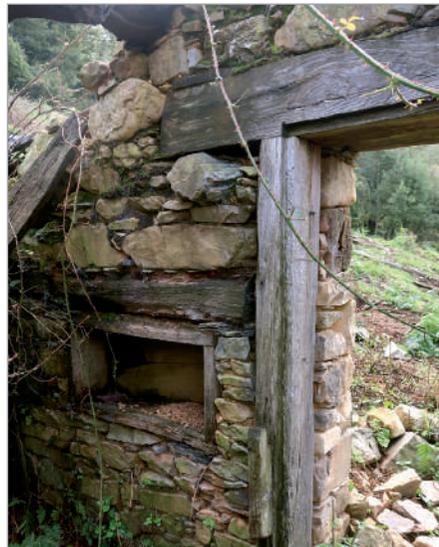
3-4. Dos detalles de la puerta, único hueco de la construcción, situada en el hastial sur. Se diferencia de la mayoría de las de la braña en que aquí el marco, de mucha menor escuadría, se fija en la parte interior del muro. Podemos observar también la pequeña *lacena* empotrada, vinculada al espacio habitacional que ocupaba la esquina adyacente a la entrada en ese lado.

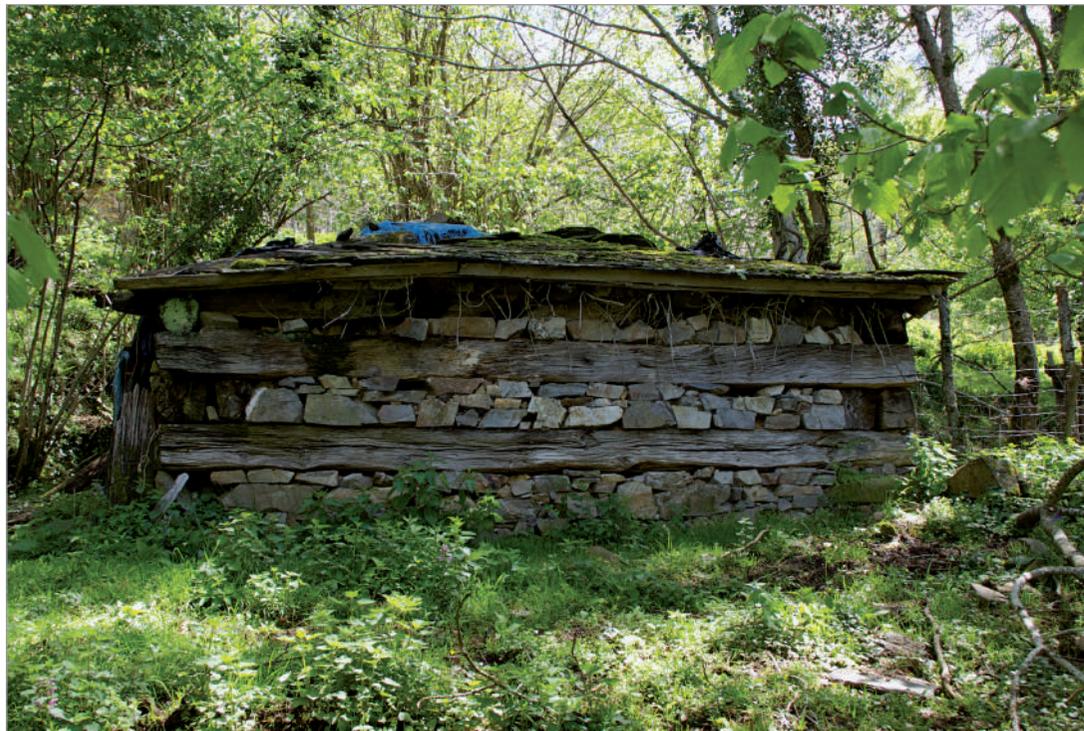
1-2. Vistas de la fachada oeste donde se aprecian bien las características del cerramiento de estructura mixta. Los tramos de mampostería de piedra *ferrial* (cuarcitas), con bloques muy irregulares colocados en seco, alternan con recias vigas de roble de entre 20 y 28 cm de lado. Vemos en la esquina las cabezas de las vigas, pareadas, dispuestas de dos en dos, que definen la anchura de los muros (58-60 cm en este caso). La resolución de los encuentros con las vigas ensambladas mediante leves entalladuras o simplemente apoyadas, es sin duda la causa, como ya comentamos, de la ruina de muchas de estas construcciones.

3. Detalle de la fachada principal, orientada al sur, con la puerta de acceso al espacio de habitación en primer término. A la derecha, la puerta de acceso a la *corte* (cuadra).

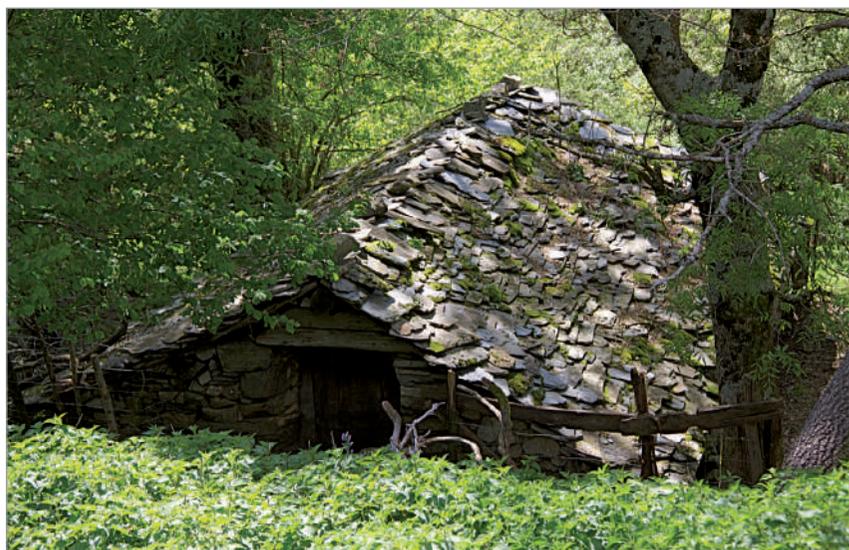
2

1-2. Vemos en estas imágenes la cubierta a tres aguas y la fachada oeste, con la amplia entrada a la *corte*, dimensionada para el acceso de los *carros del país*.

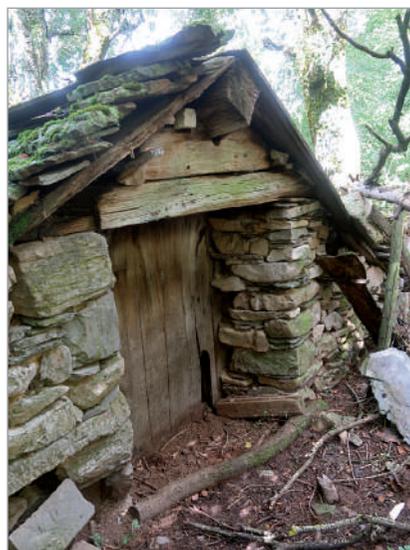
3

3. Vista posterior, con la cubierta de *louxas* rematada con *cruceiros* o losas de pizarra ensambladas en hilera, que descansan alternativamente sobre uno y otro faldón.

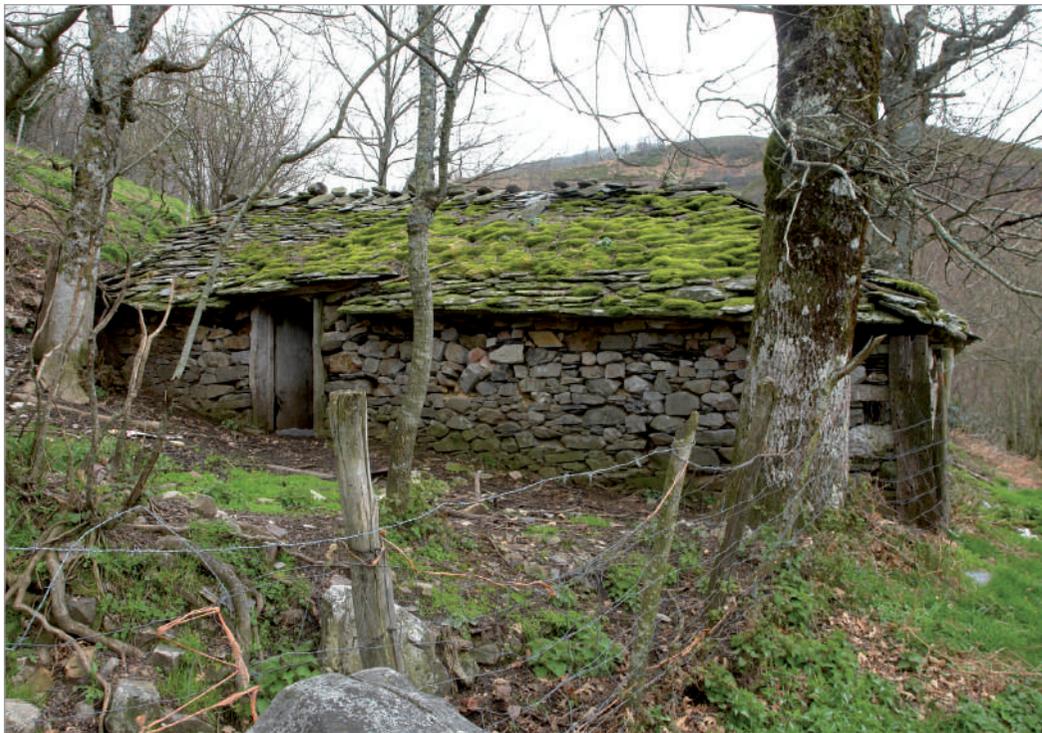
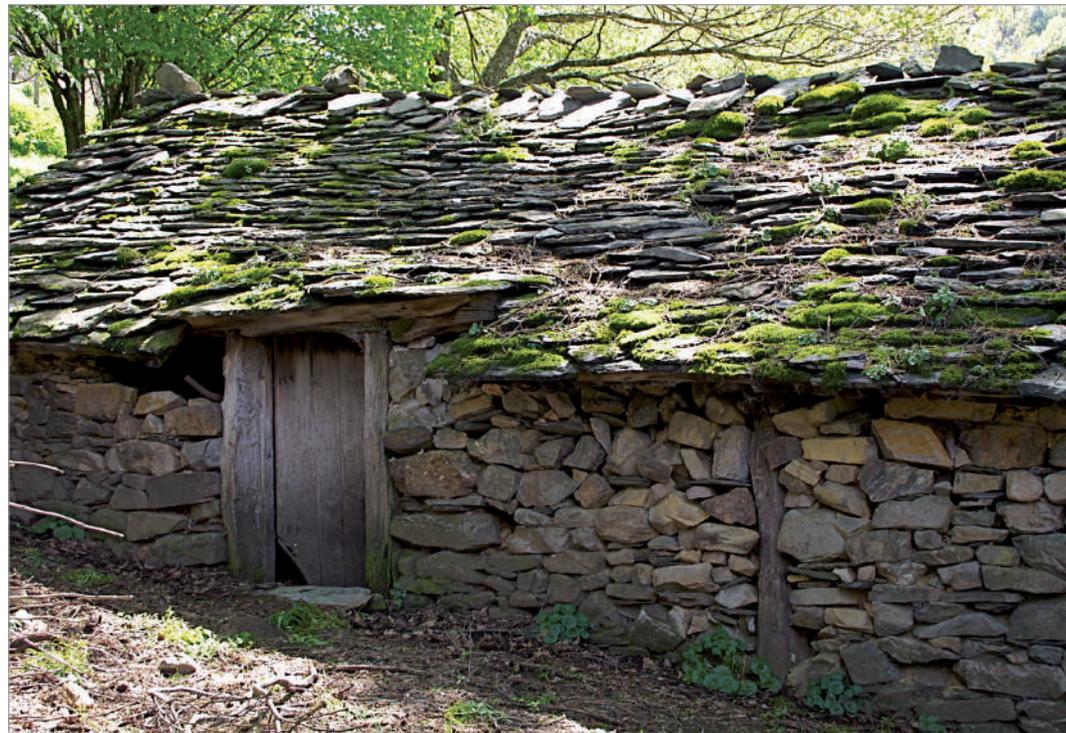
1-2. Podemos considerar la cara norte, en la imagen, como la fachada principal. Dispone de una puerta situada frente al espacio de habitación, situándose la amplia *corte* a la derecha de la entrada. Como ya señalamos, aquí los muros no cuentan con vigas horizontales que conformen su estructura, pero sí introducen como refuerzo postes verticales de madera, en los puntos donde cargan los tirantes que soportan los *ispigos* o puntales de la cubierta.

3. El abandono de la braña y de sus prados de siega, especialmente en las últimas dos décadas, favoreció el desarrollo arbustivo y forestal que terminará por «engullirla» por completo.

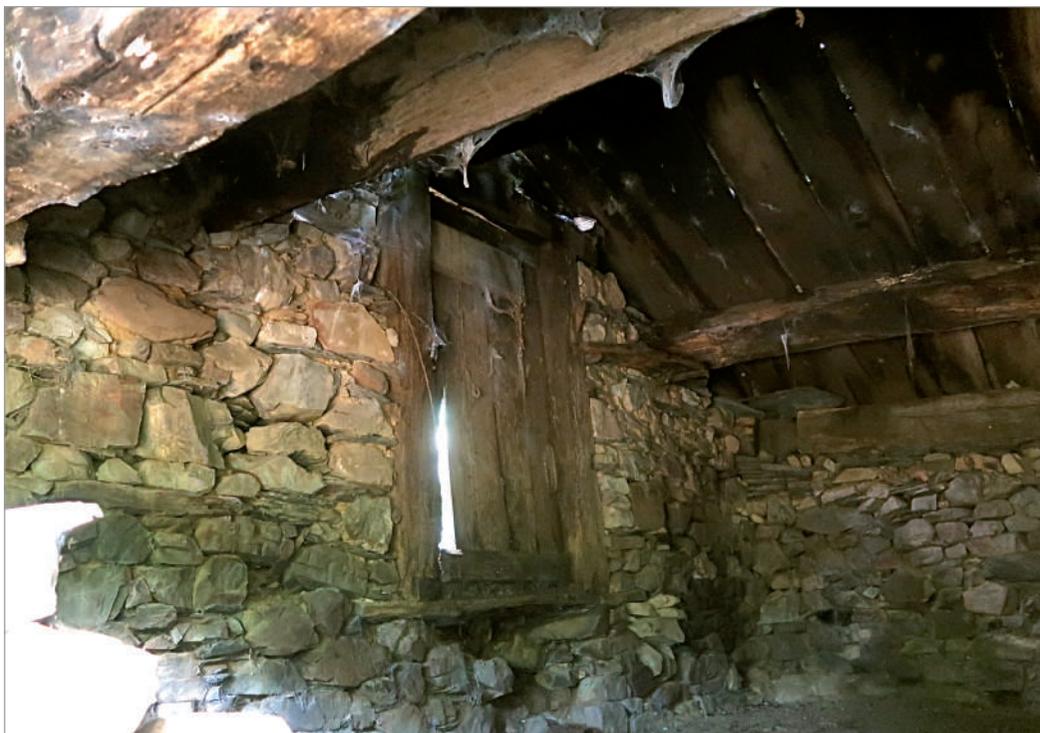
1

1. La puerta situada en el hastial posterior que daba acceso directo al espacio de la *lareira* u hogar, cuyo equipamiento ya había sido desalojado.

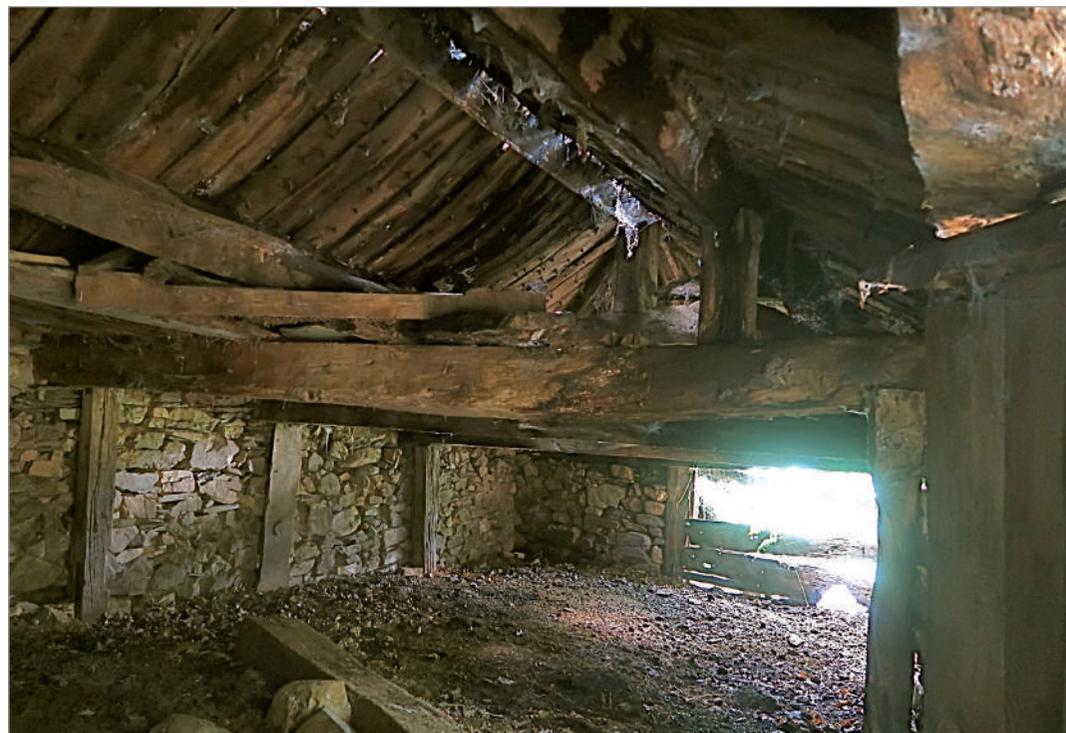
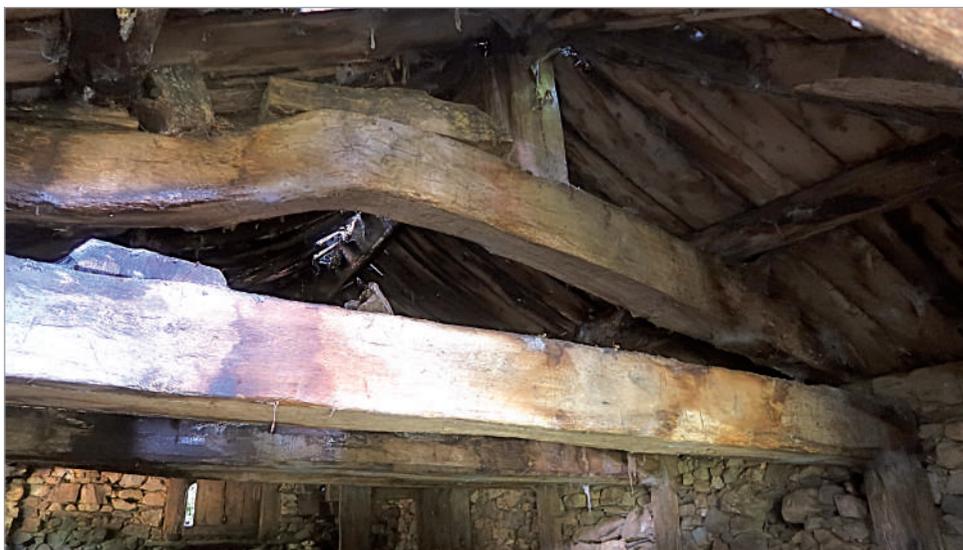
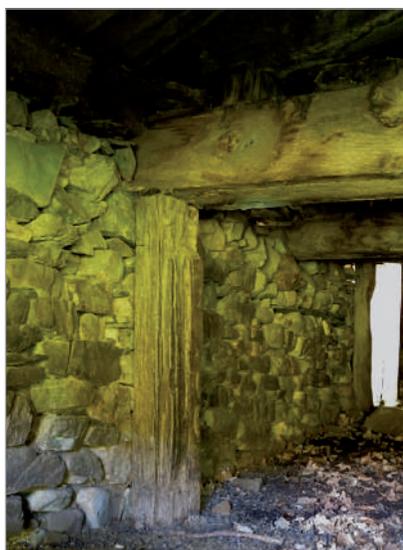
2-3-4. Vista general de la *corte*. Vemos parcialmente la estructura de cubierta conformada por recias vigas de madera (2): el *crumal* o viga cumbreira, las *carreiras* o vigas intermedias del faldón y los *durmientes* o vigas de sobre muro. Éstas apoyan en una serie de cerchas compuestas por un tirante y un *ispigu* o puntal (3). Ante la limitada consistencia de los muros, de piedra *ferrial* (cuarcitas) colocada en seco o con mortero de barro, el apoyo de los tirantes en estos se refuerza con vigas verticales de madera (2,4).

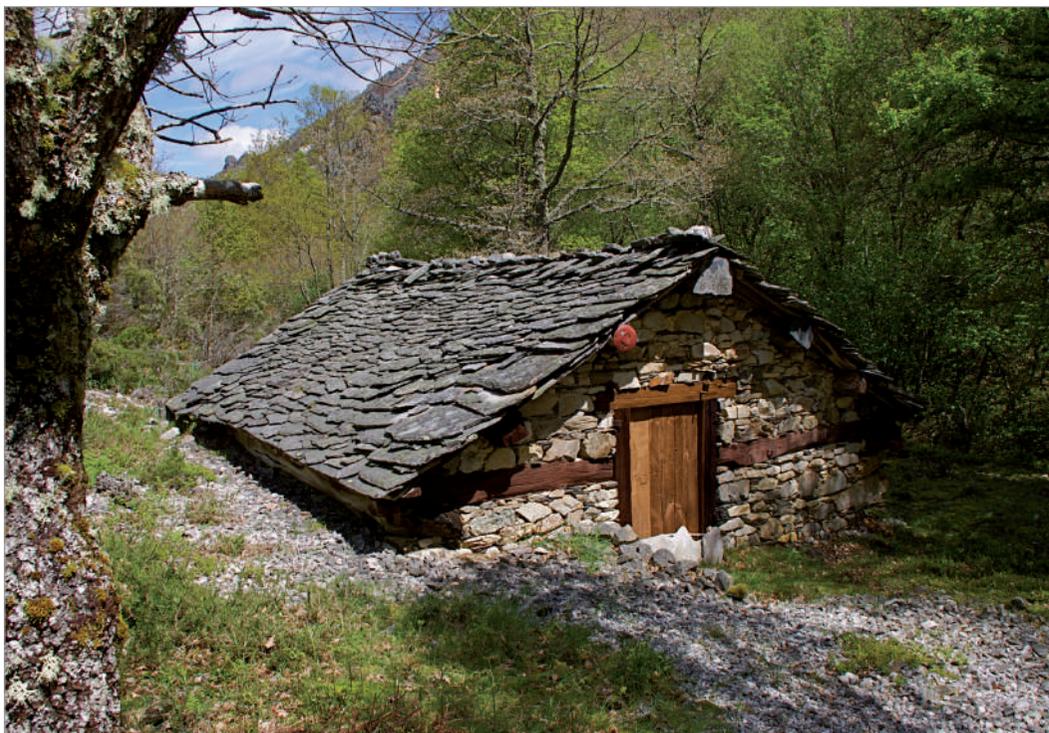
1

1. Vista general de la *Cabana de Casa l'Abá* —cuyo nombre deriva del apellido de un antepasado: Abad, apellido de cierta difusión en la zona— con la puerta, único hueco de la construcción, orientada al sur.

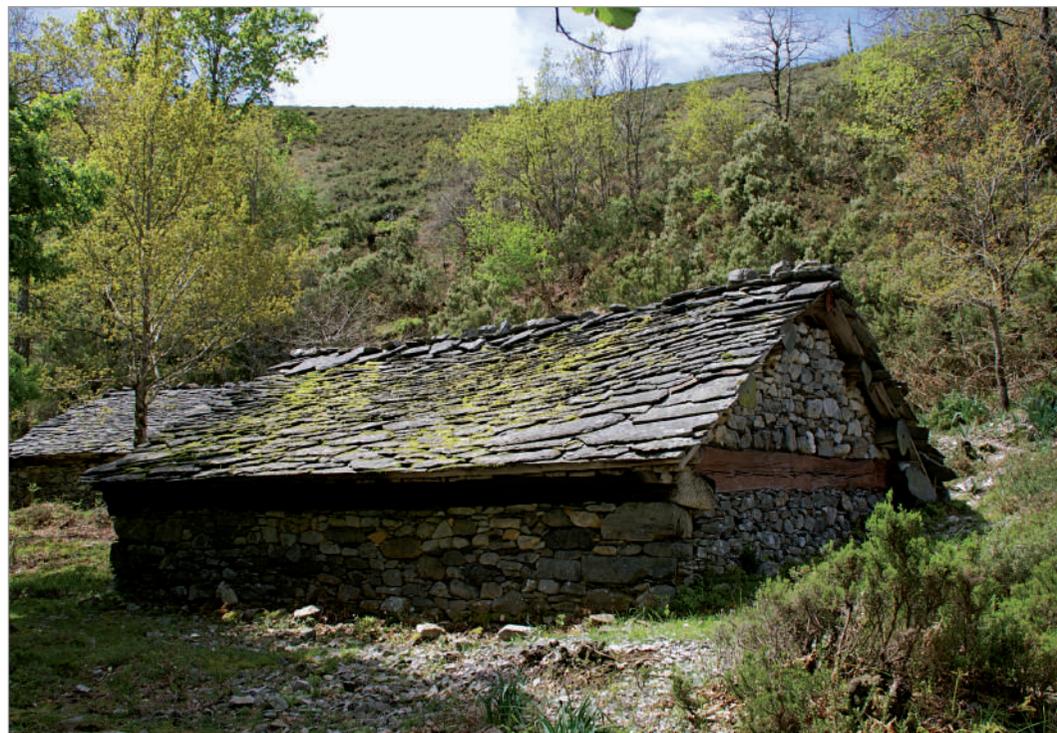
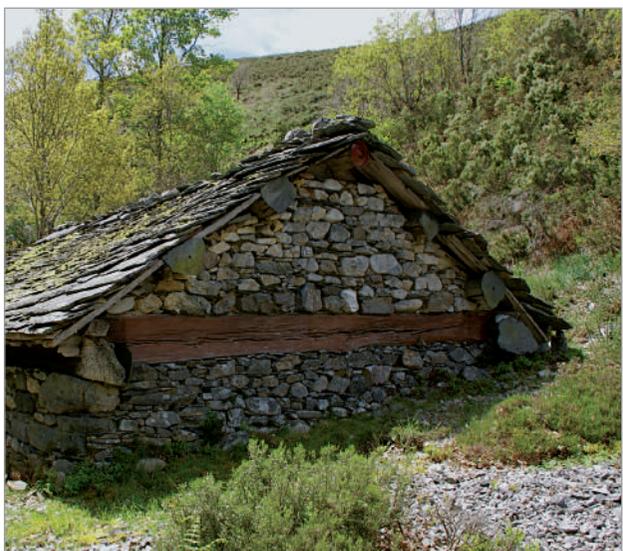
2-3. Vistas lateral y posterior, donde se acusa el cuadro de vigas que afianzan la solidez del muro de mampostería. Destacar también cómo se protegen de los elementos las cabezas de las vigas que estructuran la cubierta: el *crumal* o viga de cumbre, las *carreiras* intermedias, y los *durmientes* o vigas de sobremuro mediante *louxas* y piezas metálicas.

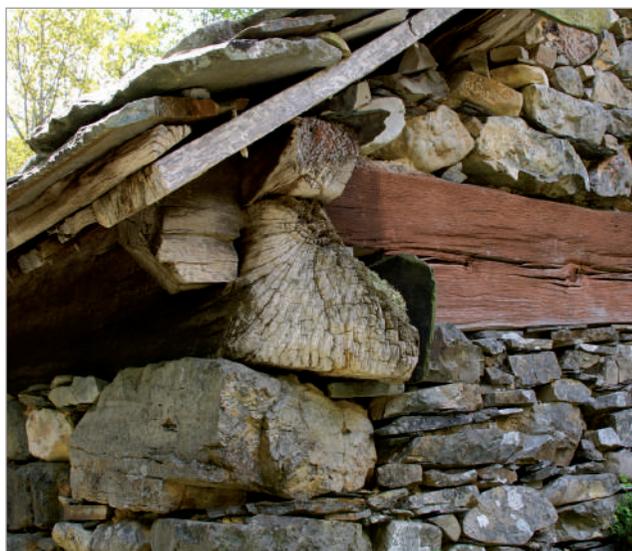
4

4. Detalle de la esquina, donde se muestra el encuentro de las vigas ensambladas a media madera.

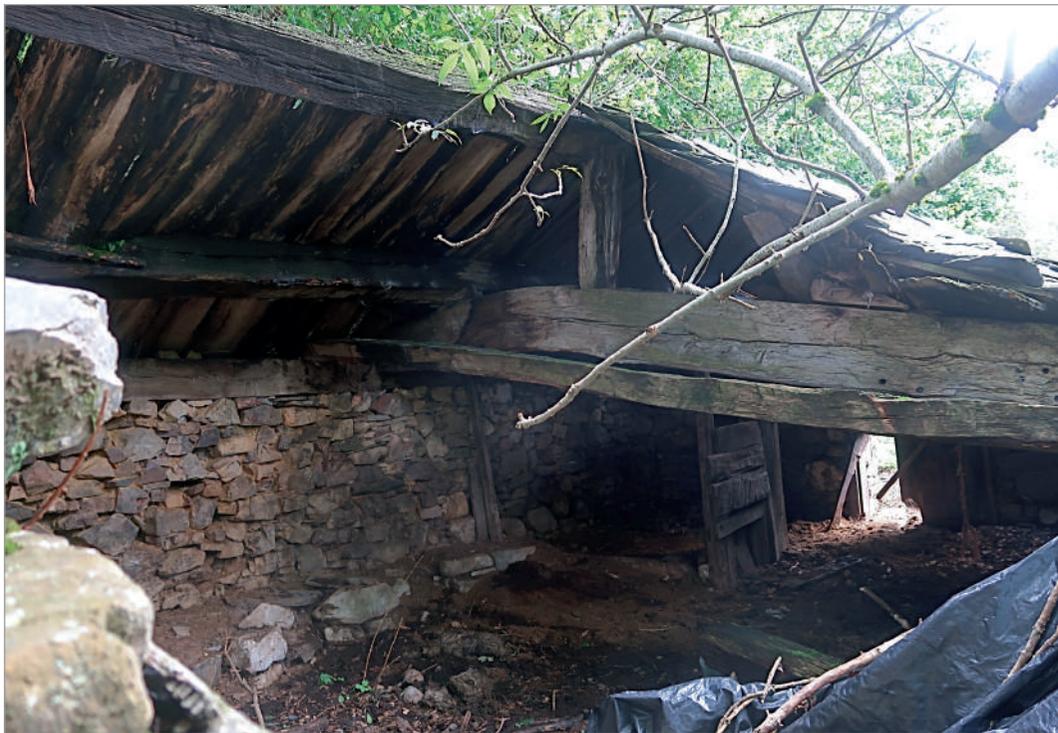
1

1. Vista del interior, ya desmantelado, con el tirante central donde apoya el *ispigo* o puntal que estructura la cubierta. Al fondo, restos de la *lareira* y el *camarote* que ocupaban el espacio contiguo a la entrada.

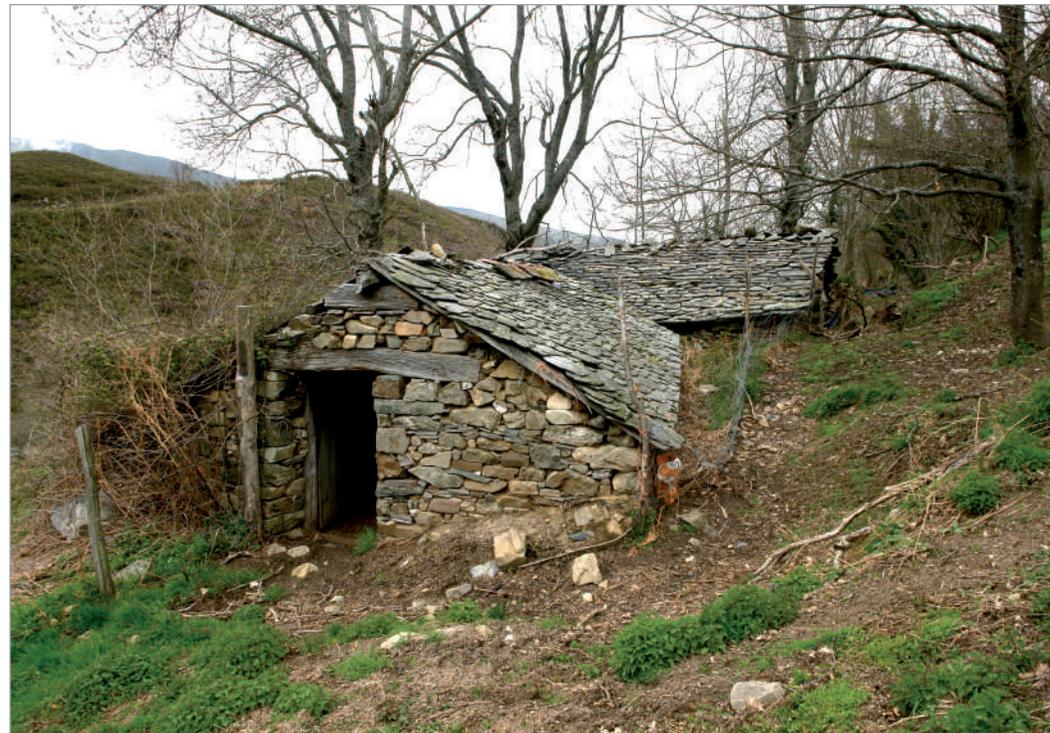
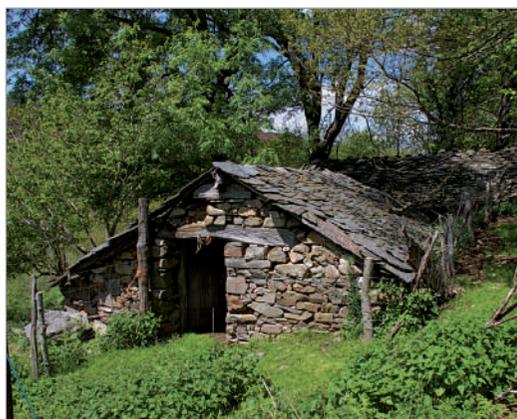
2-4. La fachada principal, orientada al sureste. La puerta aparece desplazada hacia un lado para dejar espacio al espacio habitacional, que se sitúa a la derecha de la entrada.

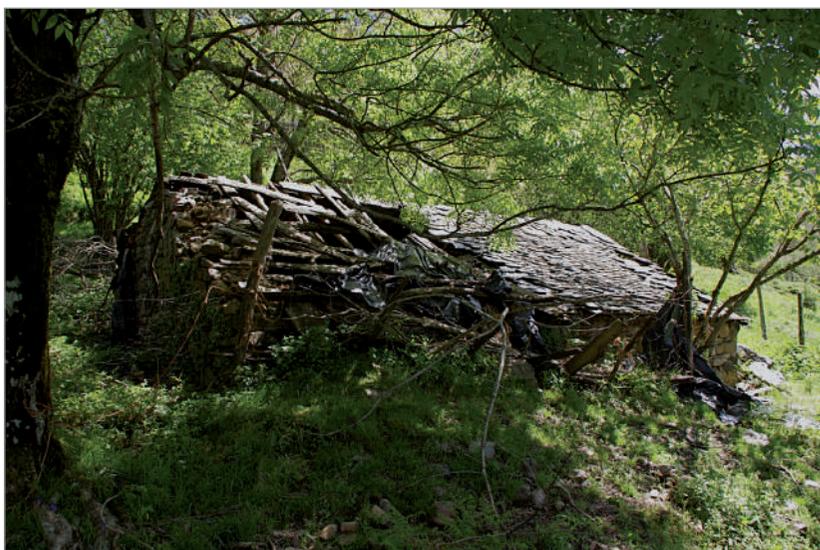
3

3. Vista desde el lado este, con la cubierta parcialmente en ruina.

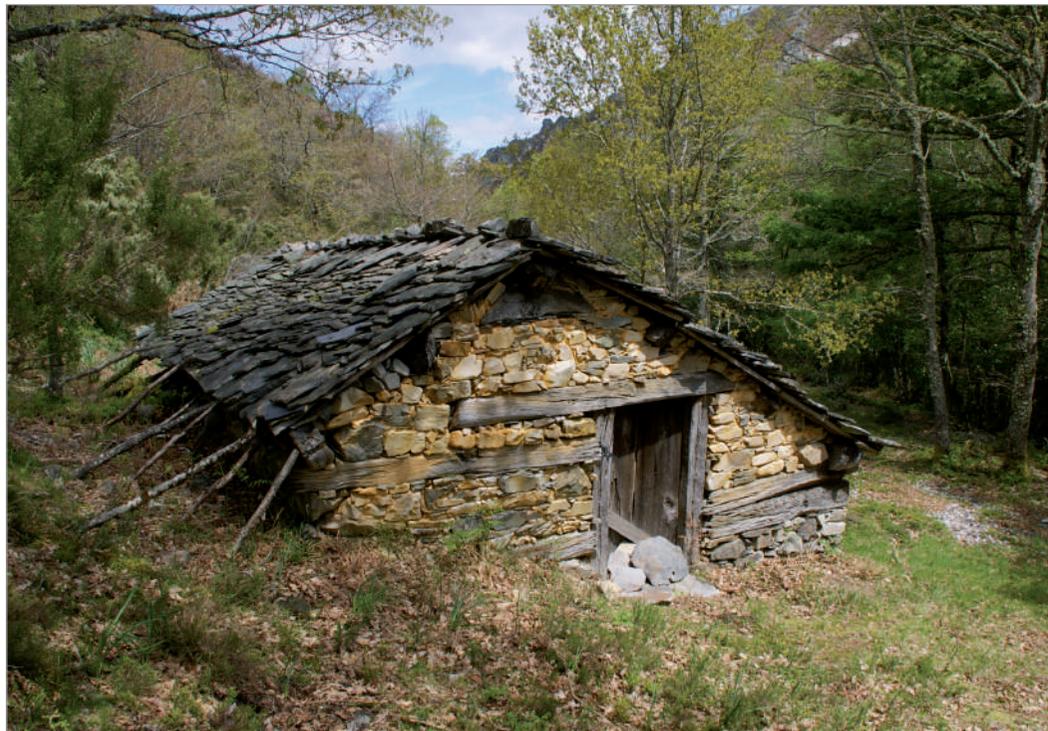
1

1. Vista general de la *cabana* de Casa Juanmuniz (o Juanmoniz), de Vilalaín, cuya denominación alude al apellido —Muñiz— del antepasado que dio título a la casa, pero siempre unido al nombre, Juan en este caso, para diferenciarlo de otra que portaba el mismo apellido. En la imagen la fachada principal, en hastial, orientada al sureste.

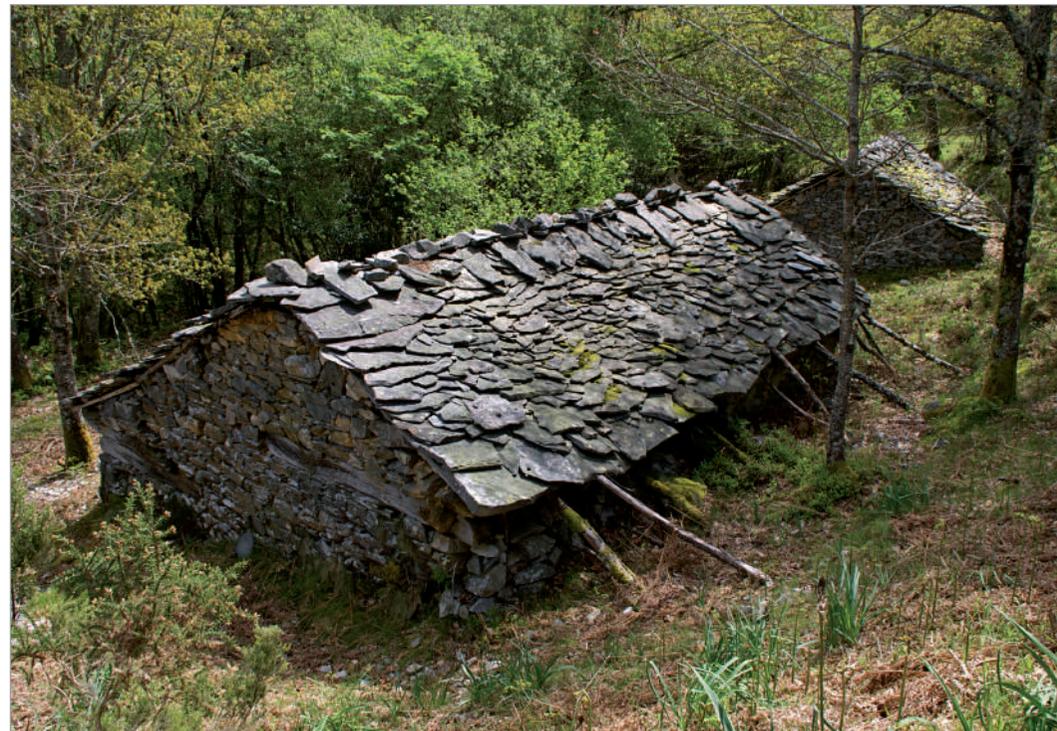
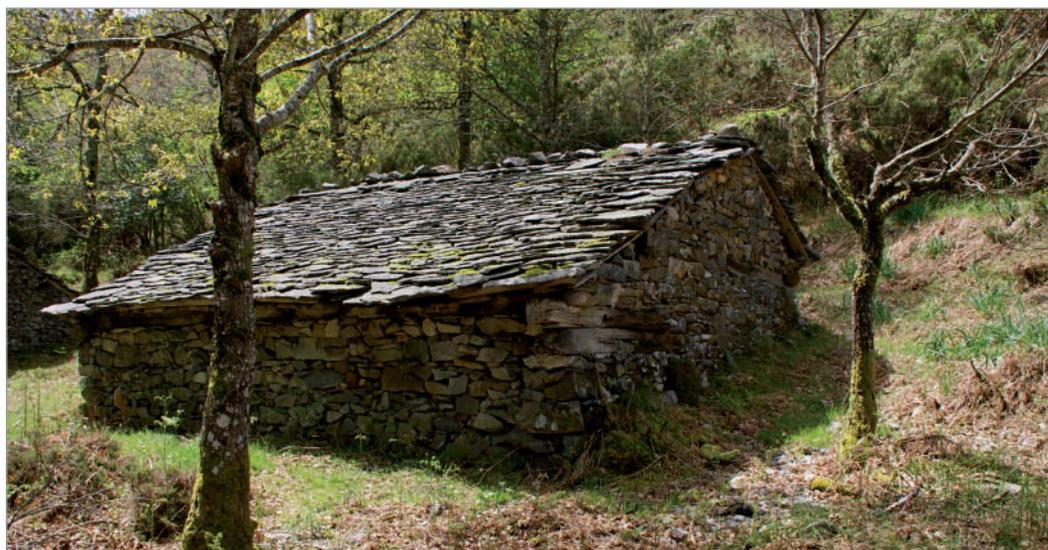
2-3. El resto de las fachadas son herméticas, pues la puerta es el único hueco de la construcción. Destacar también la cubierta de *louxas*, a dos aguas, con faldones asimétricos —el faldón orientado al suroeste es notablemente más corto que el opuesto—, y la cumbrera rematada con *cruceiros*.

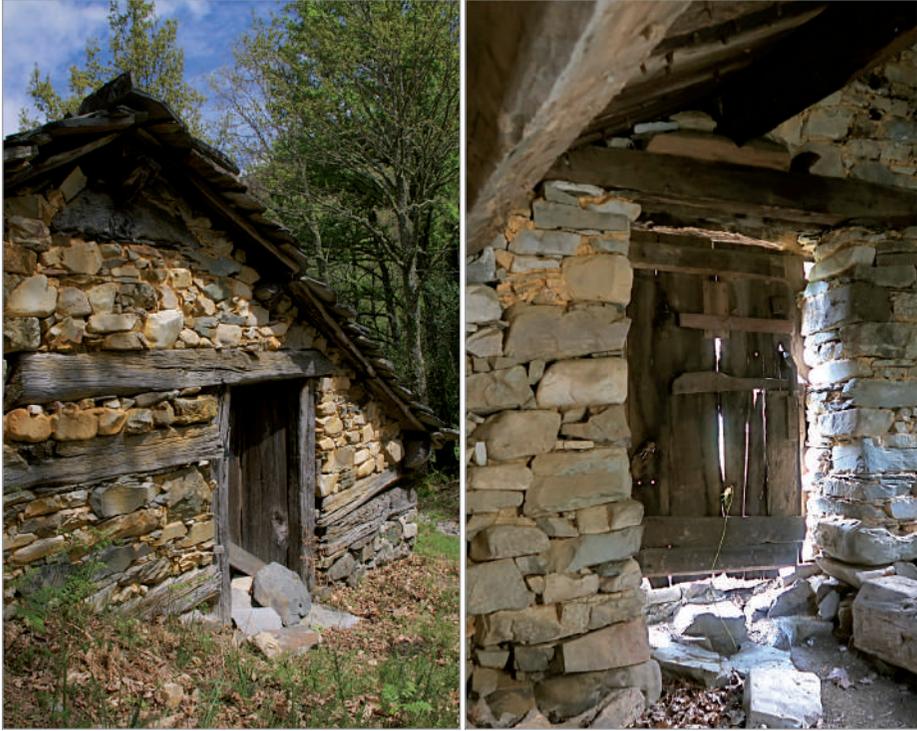
1

1. Detalles exterior e interior de la puerta. Constructivamente responde al tipo generalizado, con jambas de madera a haces con el muro, ensambladas a caja y espiga con el *cargadeiro* o dintel, siendo éste de buena sección y amplio desarrollo para que sirva de elemento de descarga.

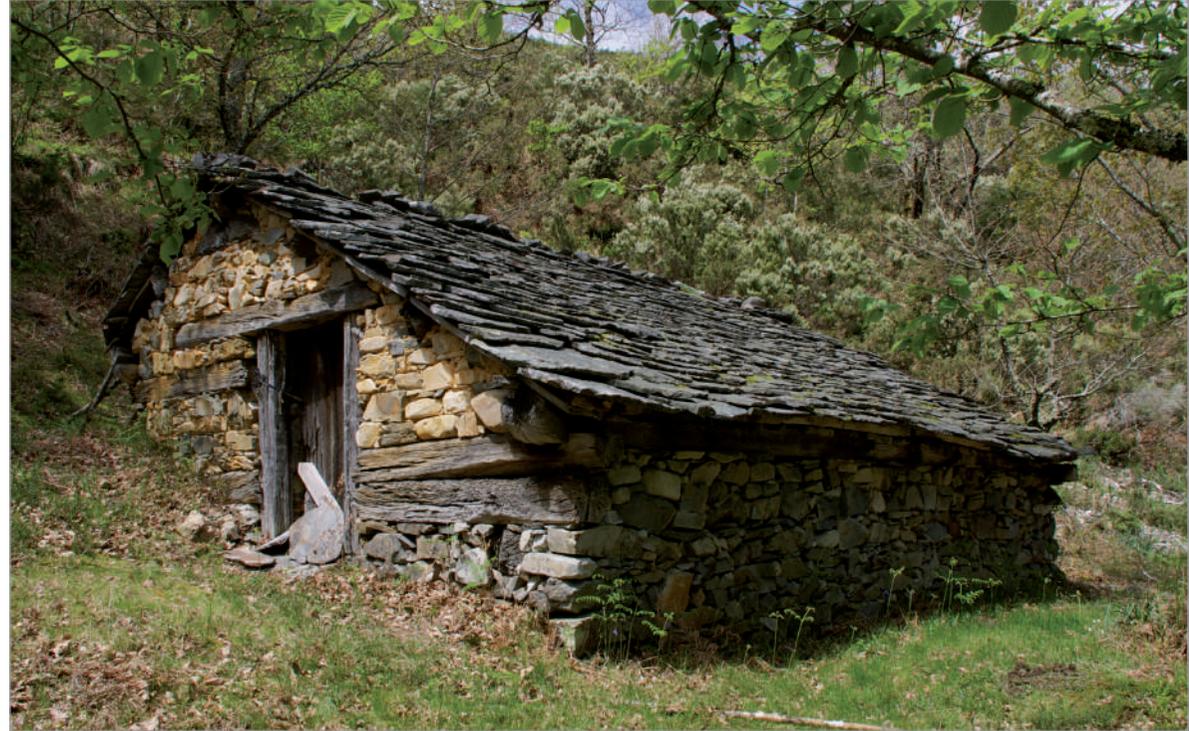
3. La construcción se asienta lateralmente contra la ladera y justo en ese punto —debido sin duda a un mal asiento—, hubo de ser apeado con tornapuntas para evitar el volcado del muro. Éste finalmente se produjo y la construcción está en la actualidad parcialmente en ruina.

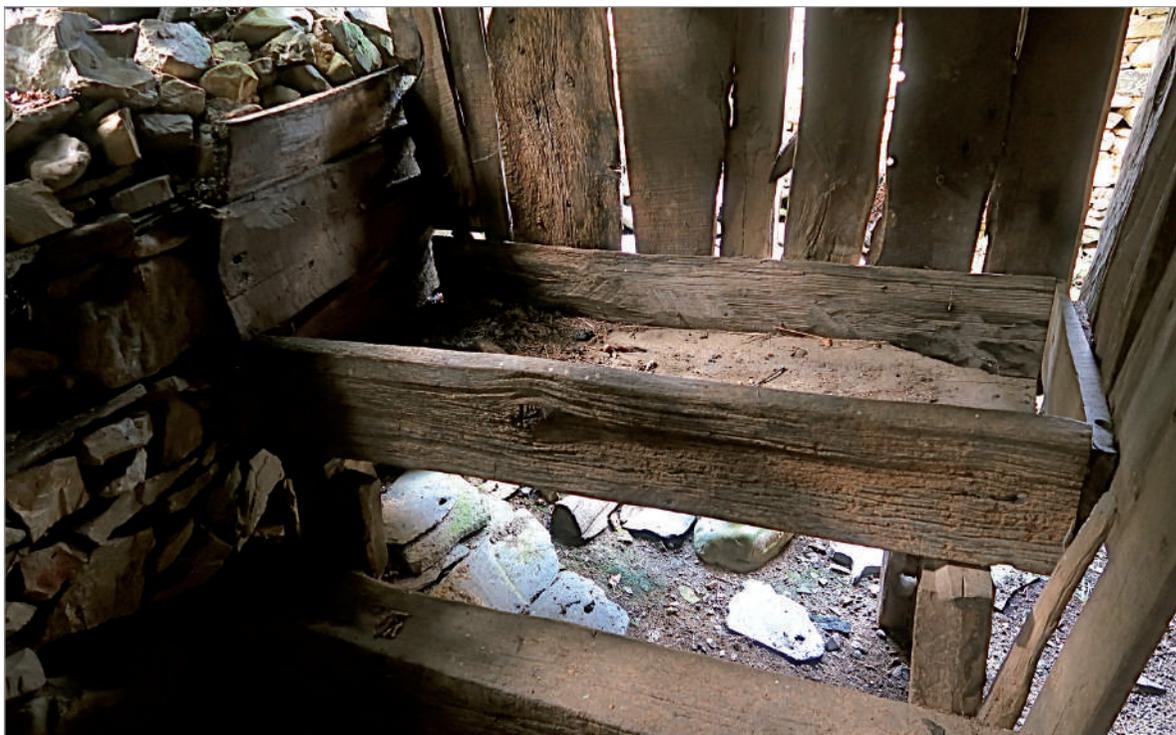
1-3-4. El interior se distribuye en dos espacios básicos: la estancia de habitación del *brañeiro* y la *corte* o cuadra. El primero es de proporciones reducidas, se sitúa en la esquina contigua a la entrada y agrupa la *lareira* u hogar, un cuadro de recias vigas ensambladas a ras de suelo donde se situaba el fuego (3) y sobre el que se suspendía la *gamayeira* o cadena para el *pote*, y el *camarote* o lecho para el descanso. Vinculado al hogar, el *camarote* consiste en una especie de cajón elevado (1,4) que era relleno con *paya* de centeno o trigo, o bien con un *xargón de folia* (colchón de hojas de maíz), para servir de lecho. Este espacio se acota del resto de la estancia con un *tablao* o tabique de tablas verticales (2,4).

2. Vista parcial del interior. A la derecha, el *tablao* que separa el *camarote* del resto de la planta, que estaba ocupado por la *corte*. Ésta se dedicaba a estabular las vacas entre junio y septiembre, y al ganado menudo durante el otoño. Solía contar al menos con un pesebre para las vacas con cría.

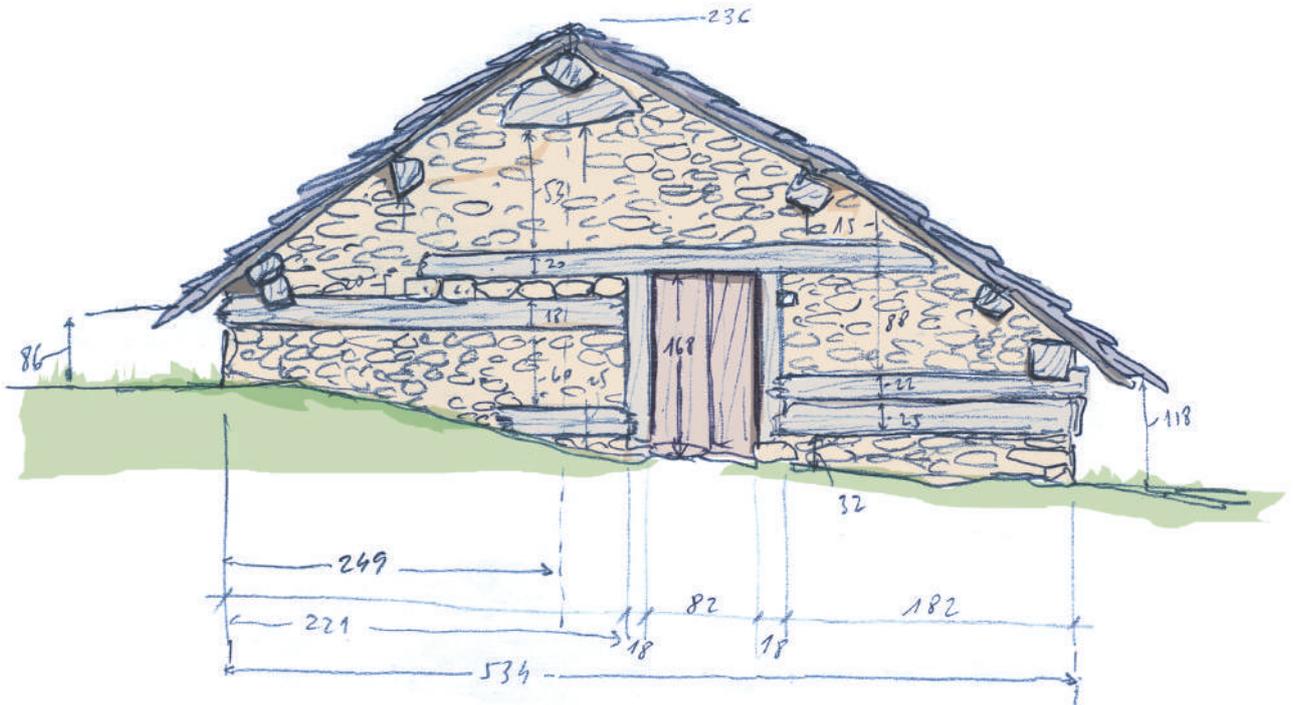
CABANA C-10

CABANA DE CASA JUAN MUNIZ

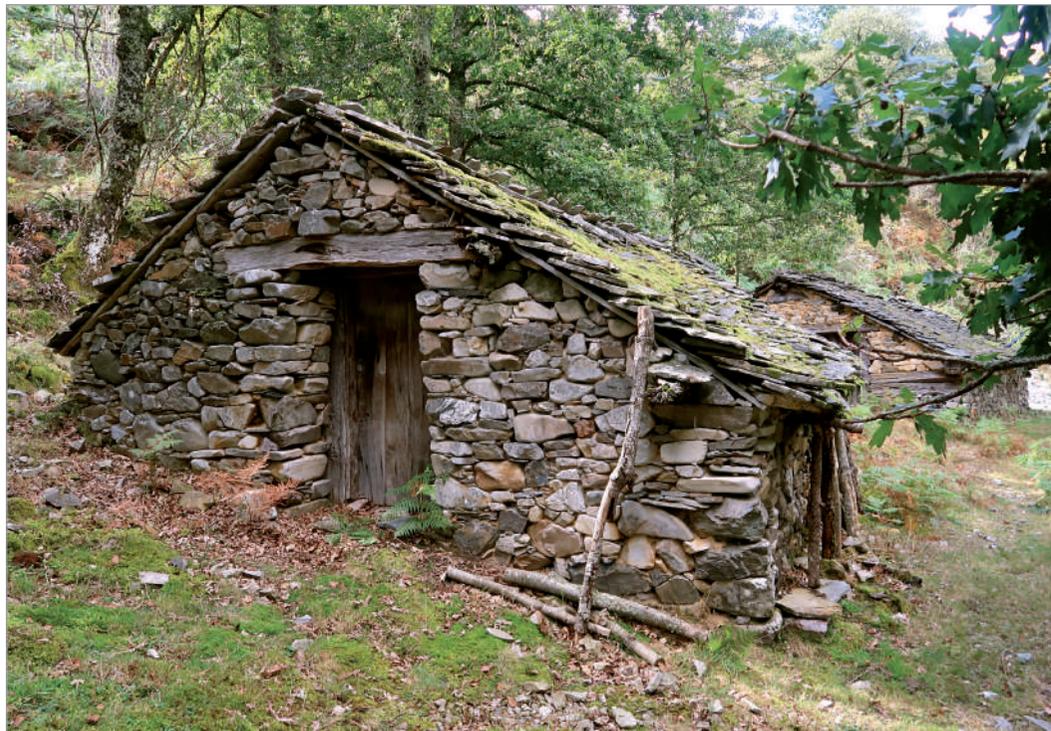
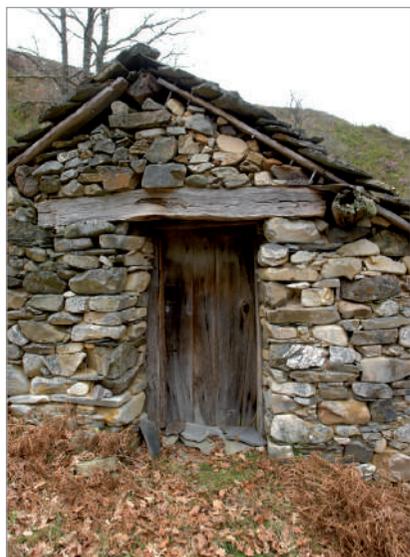
1-3. Vistas de la *cabana de Casa Valín* —cuya denominación deriva de su apellido, Valle—, de Vilalaín, con la puerta, único hueco de la construcción, situada en hastial y orientada al sureste. A diferencia de otras soluciones, aquí el marco se sitúa en la parte interior del muro, con doble dintel de vigas de madera.

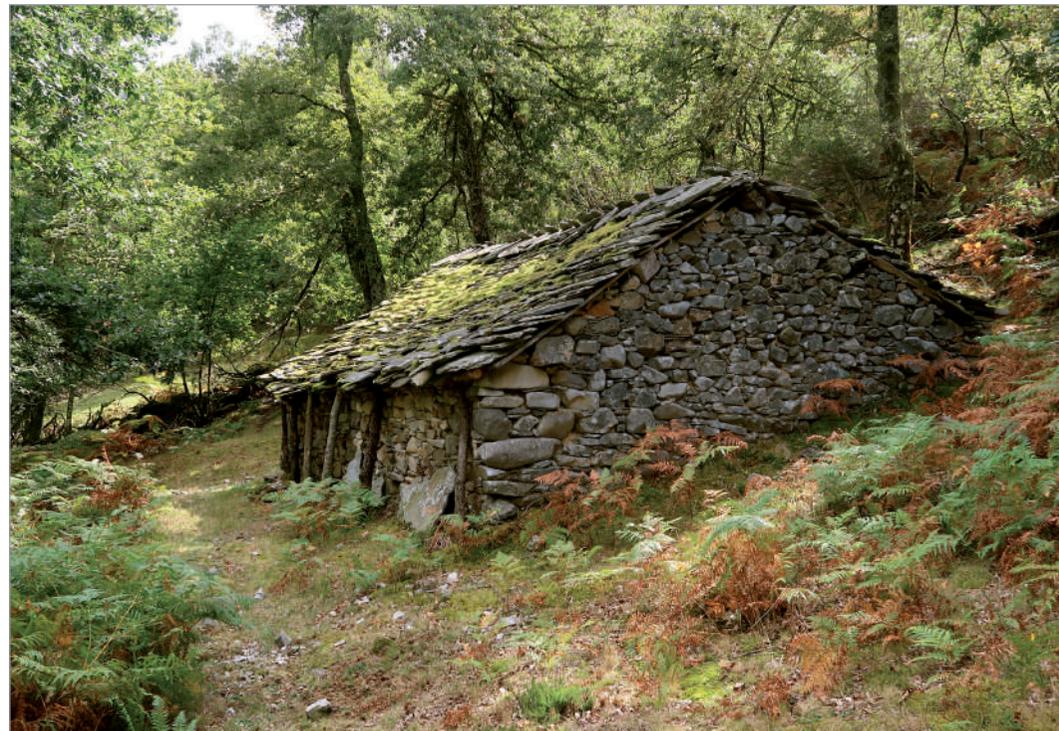
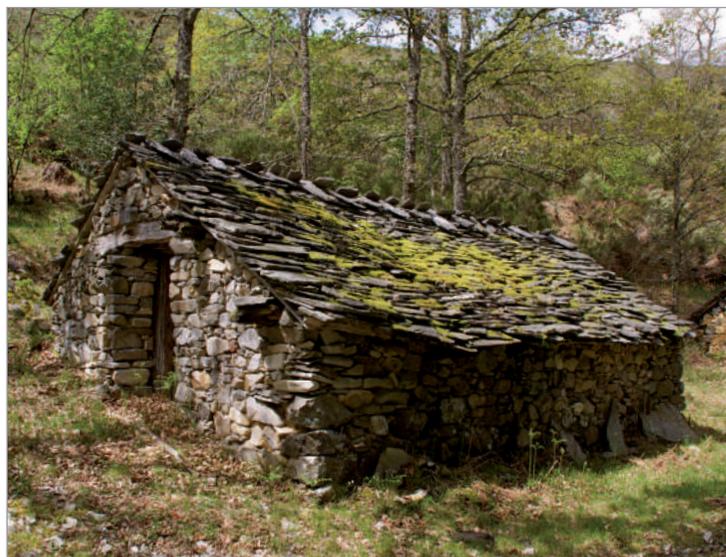
2-4. Vistas lateral y posterior. La cubierta de *louxas*, cuyo alero hubo de ser reforzado con pies derechos, se remata en la cumbre con *cruceiros*. Destacar también, como ya comentamos, la ausencia de vigas horizontales de madera para reforzar la mampostería y la escasa solidez de ésta, compuesta de bloques irregulares de cuarcita colocados en seco. Puede apreciarse también la falta de trabazón en los encuentros esquineros, lo que sin duda compromete su conservación.
