## BRAÑA EL CANDAL (ALLANDE)

Nº Catálogo: 0113BR-01

CATÁLOGO DE CONSTRUCCIONES Construcción: A cabana de Casa Cueto [C-01]

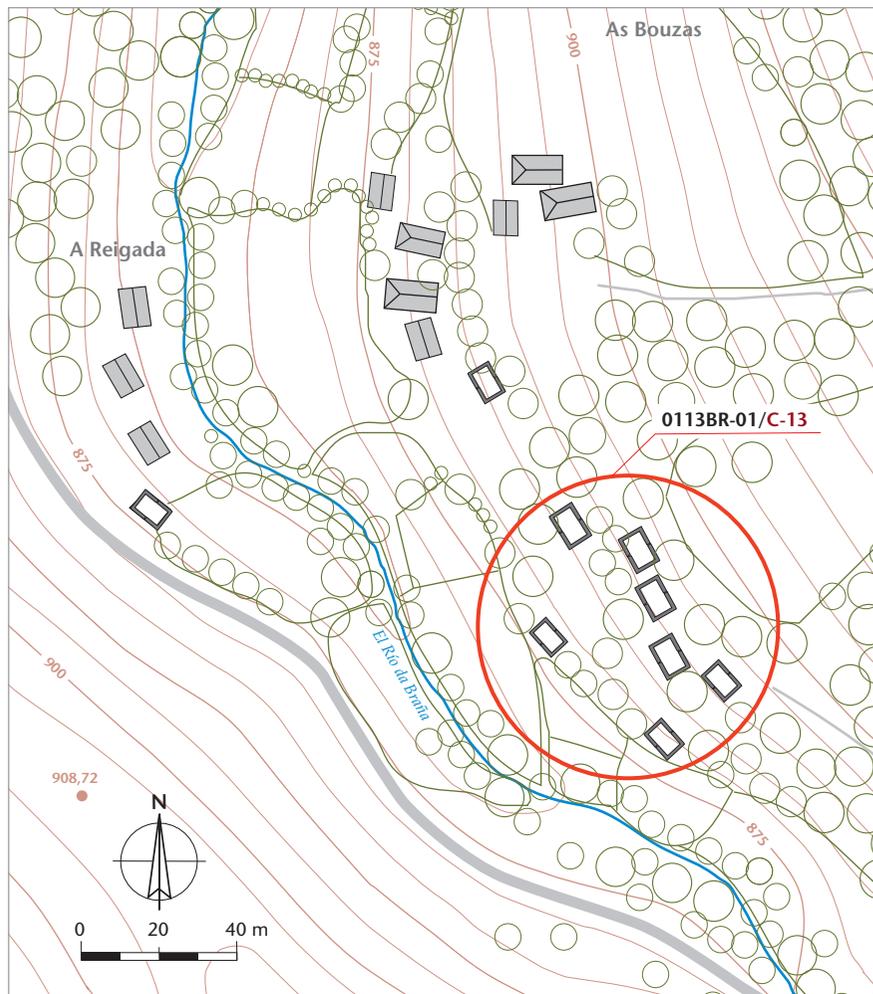
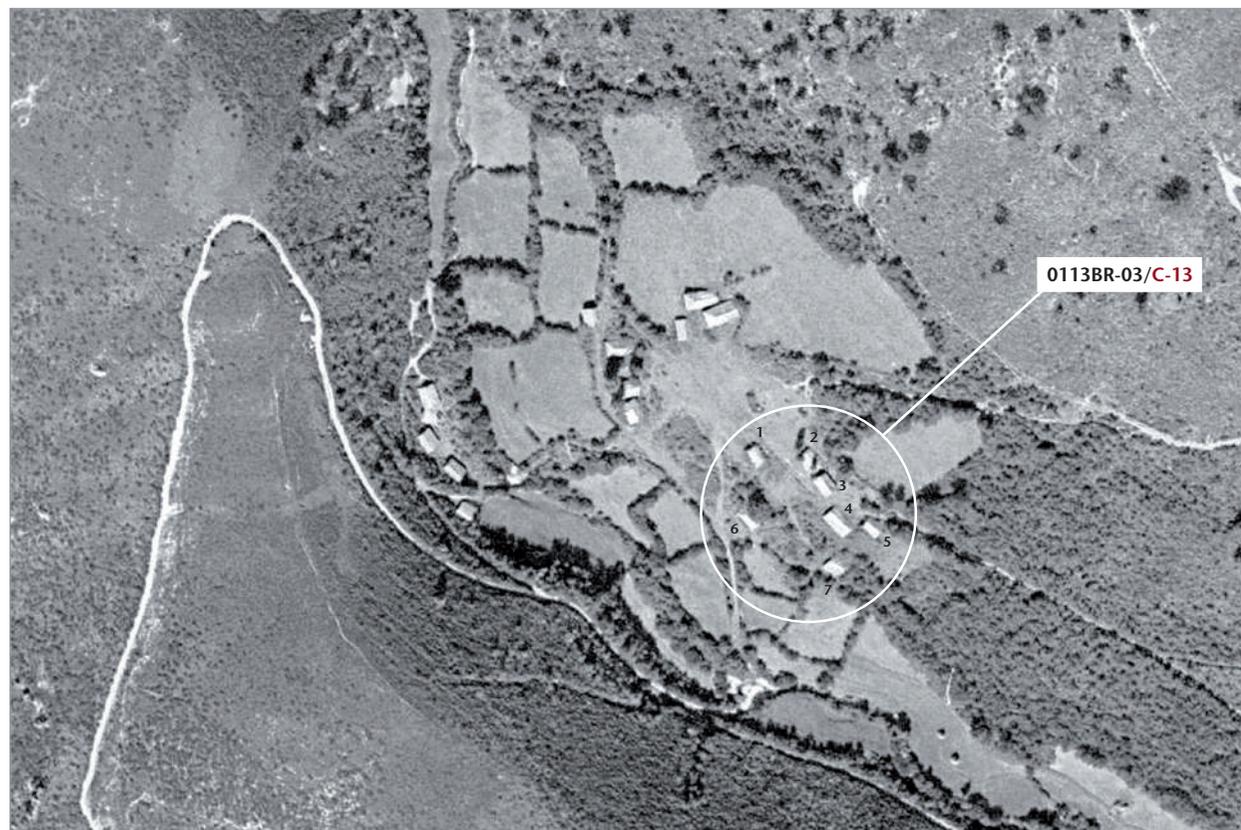
Conjunto de cabañas en ruina [C-13]

Planta	Cerramientos	Huecos	Alturas	Espacios int.
Rectangular	Mampostería de piedra	_____	_____	_____
Cubierta: morfología	Materiales	Estructura	Elementos anexos	
A dos aguas	Louxa	_____	Ninguno	
Uso tradicional	Uso actual	Valor de los elementos	Estado de conservación	
Cabañas y cortes	Abandonadas	Testimonial [2/7]	Ruina parcial

Conjunto de construcciones situadas en la *estaxa* sureste de El Candal. Al contrario de lo que ocurre en el resto de la braña, donde prácticamente la totalidad de las cabañas pertenecen a casas de Vilalaín, aquí, la mayoría estaban vinculadas a casas de Fonteta. Existieron ocho *cabañas* de las que siete aún se conservaban en 1970. Eran todas de planta rectangular y cubierta de *louxa* (losas de pizarra) a dos aguas y, como las que aún se conservan en la actualidad, cumplían la doble función de habitáculo para el *brañeiro* y *corte* (cuadra) para los animales. Hoy están totalmente arruinadas y tan solo se identifican —no sin ciertas dudas—, sus restos: 1. *Casa Valledor*; 2. *Casa Cuervo*; 3. *Casa Pieiga*; 4. *Casa Moniz*; 5. *Casa Sidro* ¿*Casa Flórez*, *Casa El Blanco*...?

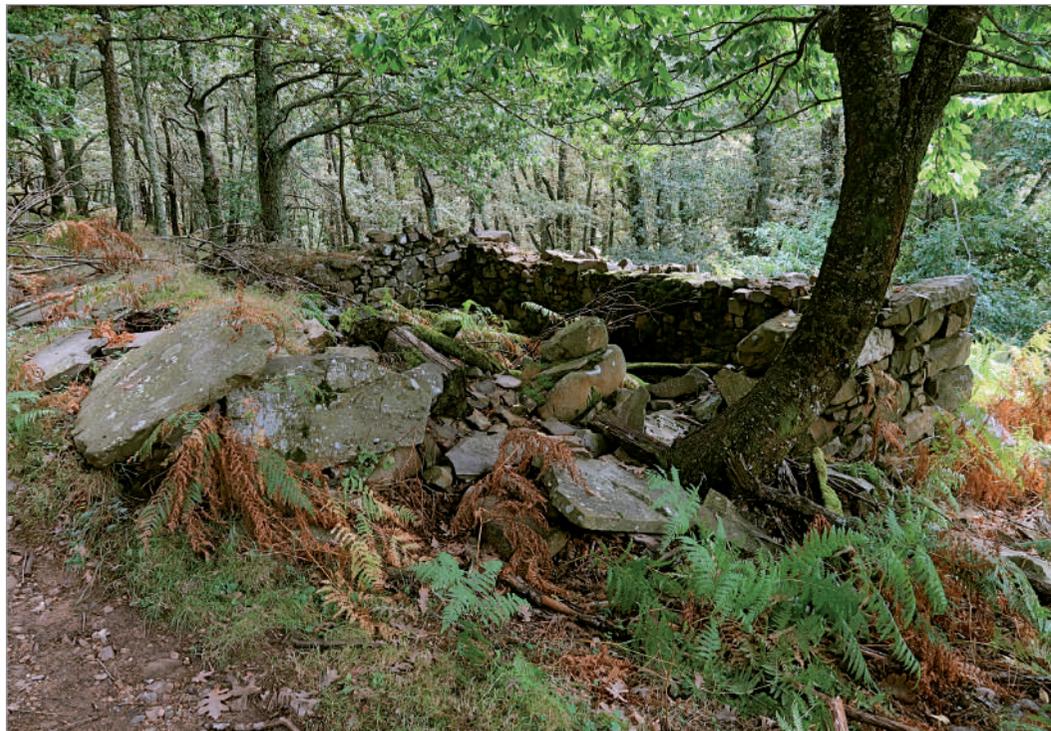
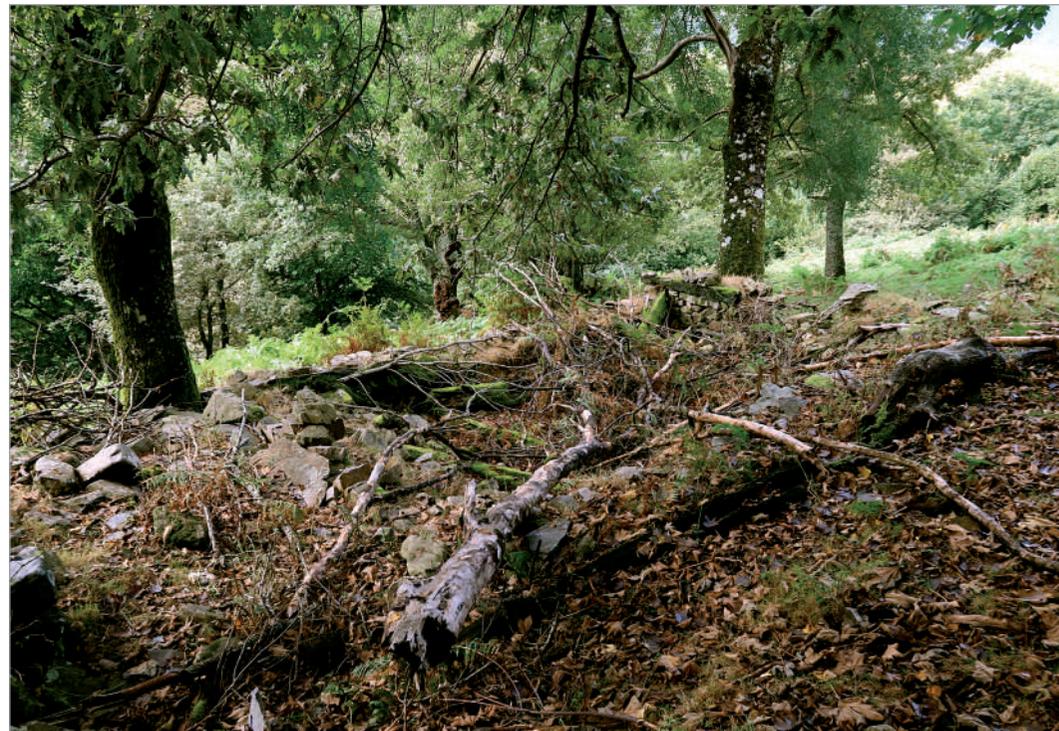
Aspecto de las ruinas de algunas de las construcciones del barrio sureste de El Candal. Corresponden a las siete cabanas que aún permanecían en pie en 1970, y sus restos presentan un alto grado de arrasamiento. Eran todas de planta rectangular (1,2,4) y ni siquiera es posible precisar la composición de los muros, que sólo en un caso eran de estructura mixta, con mampostería de piedra *ferrial* y vigas horizontales de roble (3).
