MAYADA LA FUMIOSA (CASU)

RED
DE MUSEOS
ETNOGRÁFICOS
DE ASTURIAS

Nº Catálogo: 1507BR-02

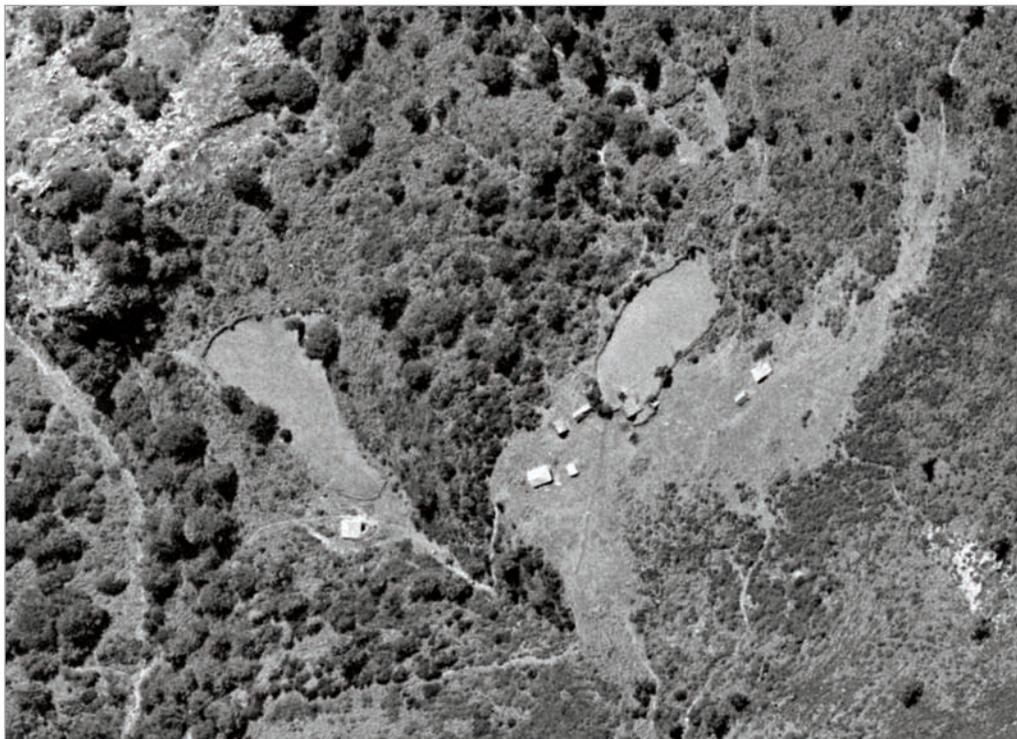
1

1. Vista aérea de La Fumiosa desde el lado norte, en un fotograma del vuelo promovido por la Diputación Provincial de Asturias en 1970. Podemos apreciar el conjunto de la *mayada* con todas las construcciones en pie, destacando los prados de siega, hoy casi imperceptibles invadidos por los helechos.

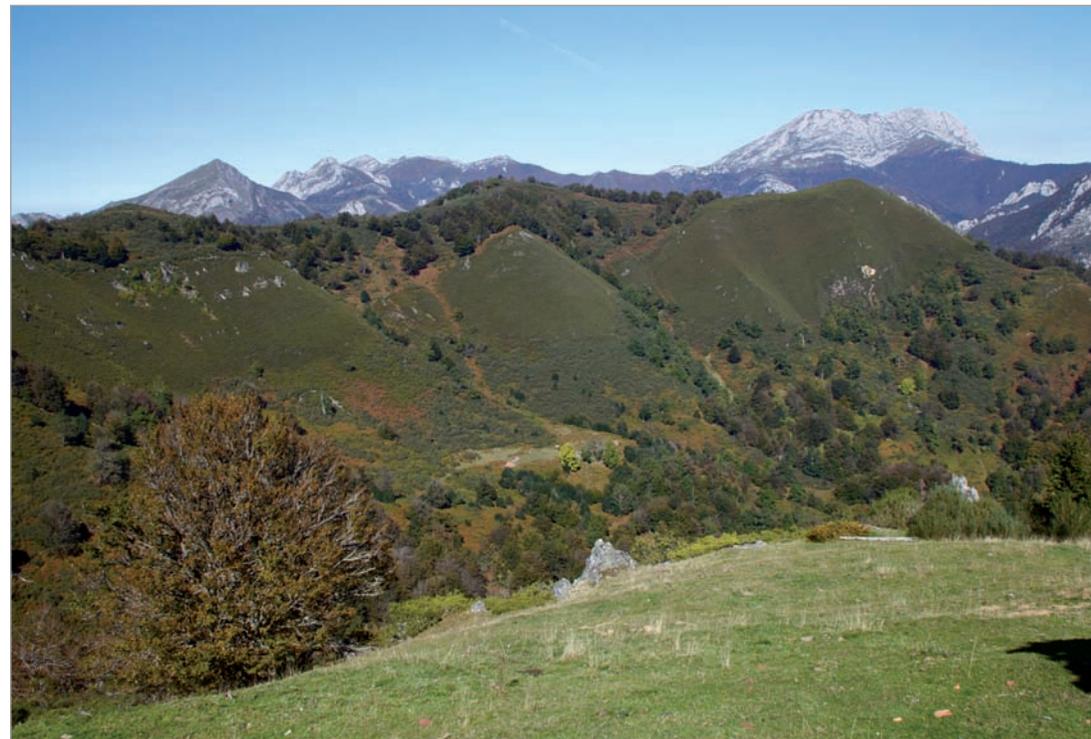
2

2. Vista parcial de la *mayada* desde el NE. Había un interesante conjunto de construcciones con cubierta de tabla, lamentablemente hoy en estado de ruina.

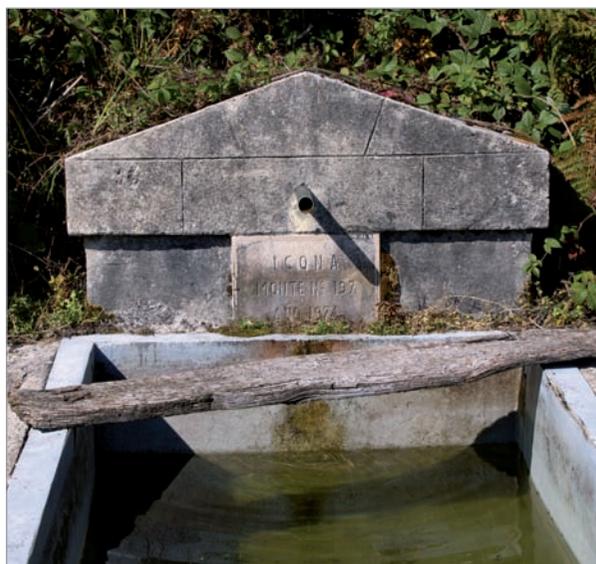
3. El único equipamiento de la braña es una fuente abrevadero, situada en la parte norte. Coordenadas centroide: x: 315.215,94 m / y: 4.777.129,73 m. En la placa: «ICONA / MONTE Nº 197 / AÑO 1974».

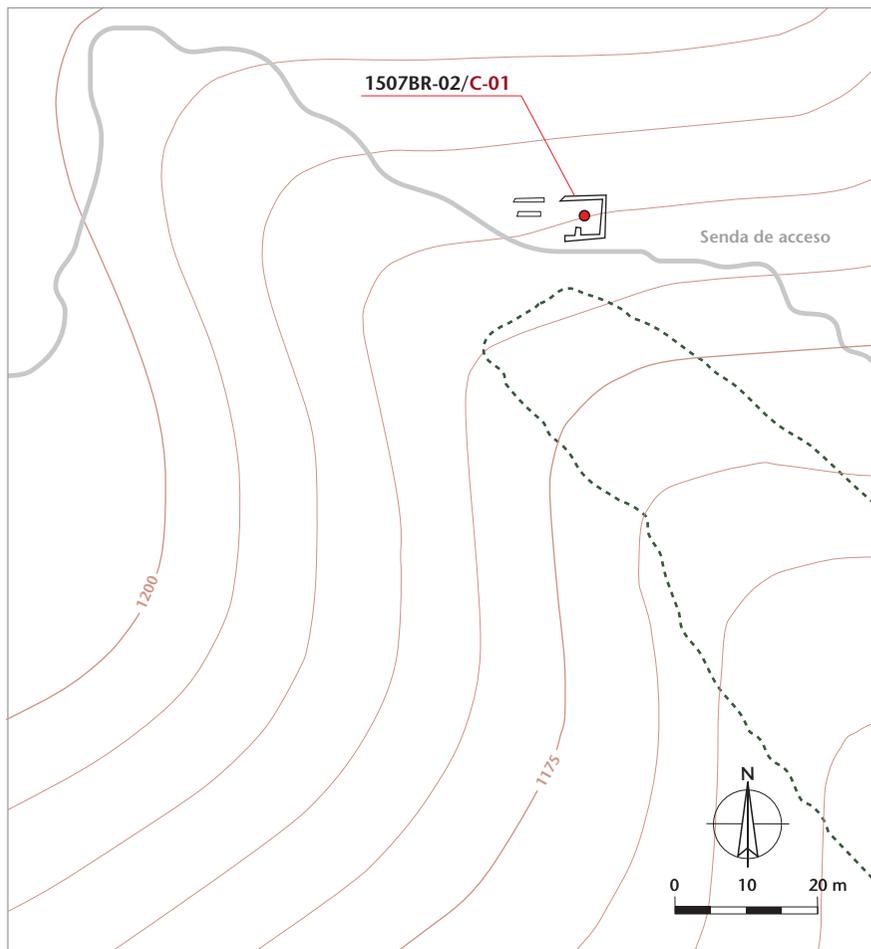
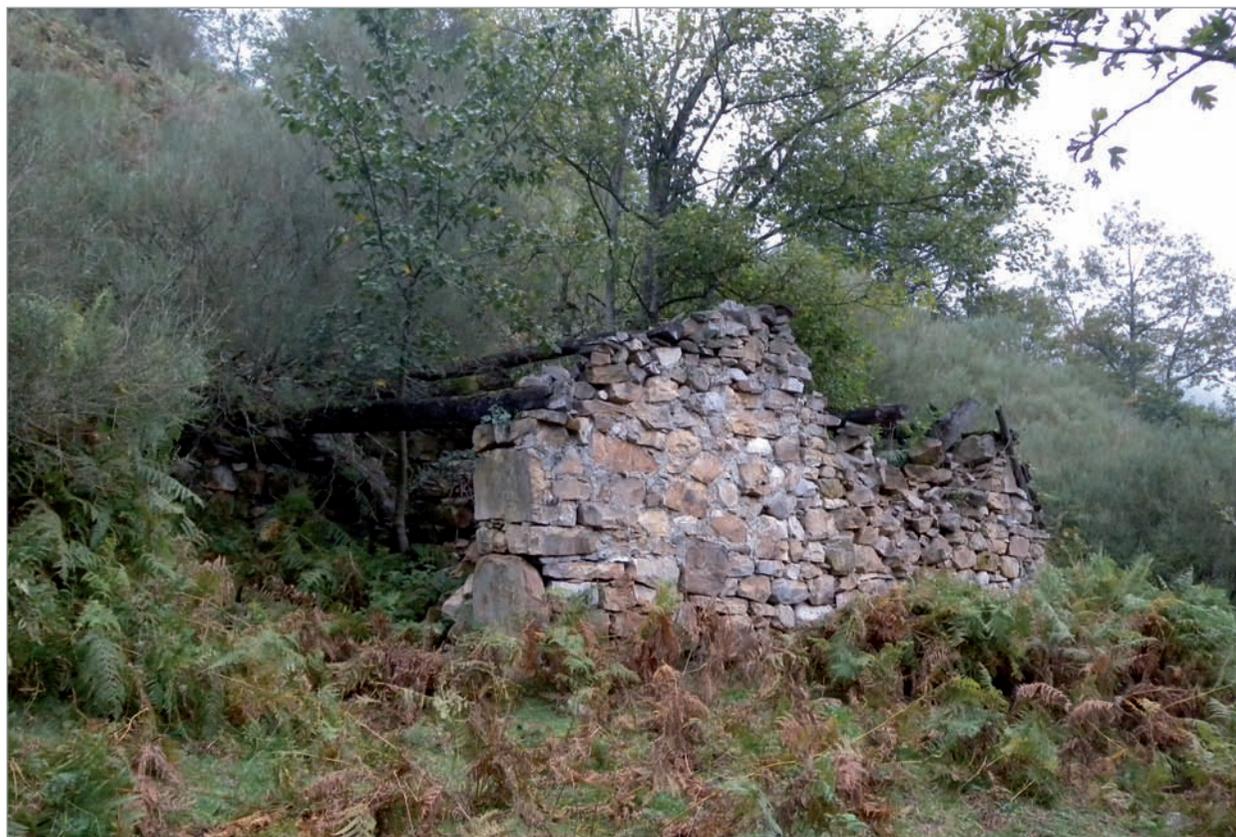
Construcción: *Casería de Benjamín* [C-01]

Restos de una construcción rectangular de mampostería de piedra cuarcítica, que cumplía funciones de cuadra-pajar. Asentada lateralmente contra el talud (N), la fachada principal se abría hacia el oeste, con los muros laterales prolongados para crear un pequeño portal ante la entrada. La cubierta, de tabla de roble, se estructuraba sobre correas. En avance, ante la fachada principal se detectan restos de otra construcción de pequeñas proporciones, la antigua cabaña. Ambas construcciones se encuentran totalmente arruinadas tras un incendio ocurrido hacia el año 2000.

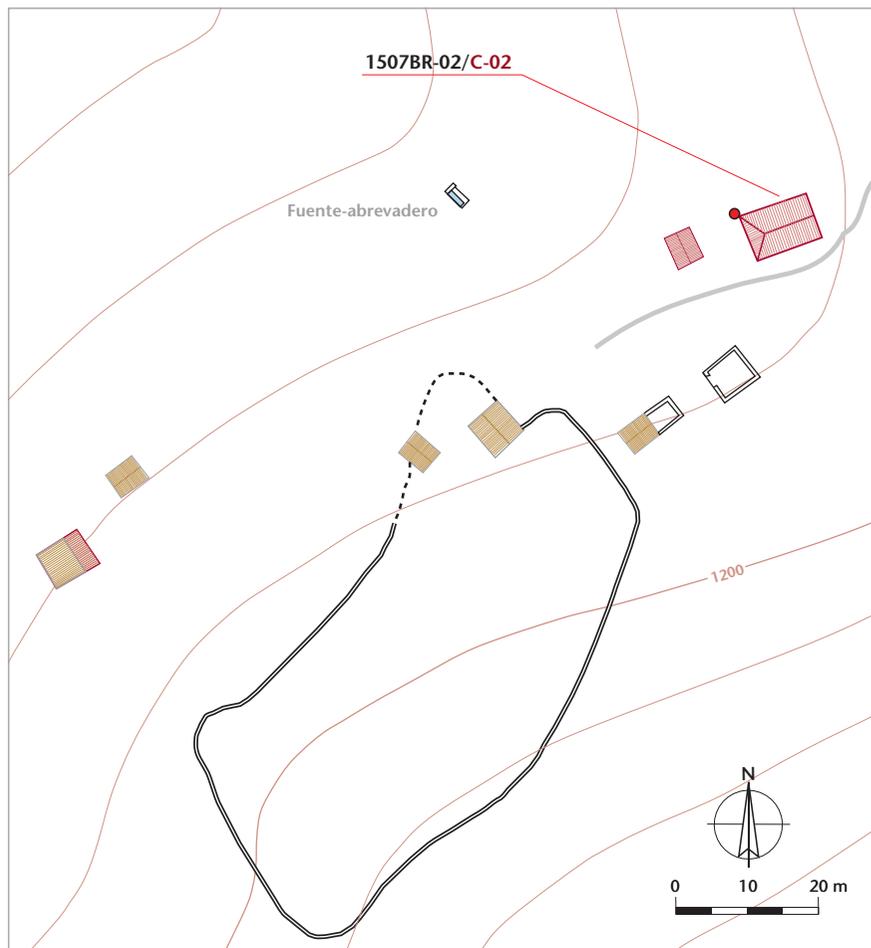
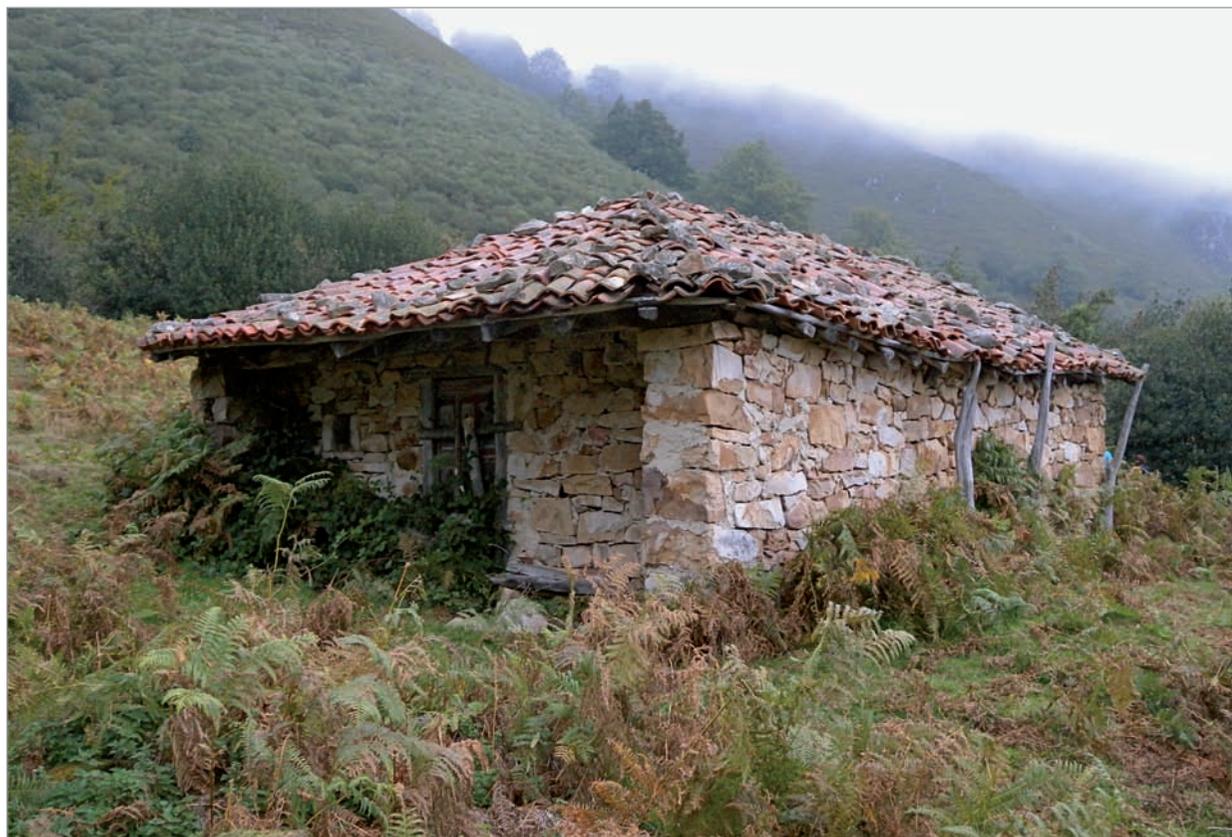
Construcción: Casería de Primo [C-02]

Cabaña de planta rectangular y cerramientos de mampostería de piedra vista, con cubierta de teja a tres aguas. La fachada principal se orienta al SO, disponiendo la puerta en posición central. Los muros laterales se prolongan ligeramente en fachada creando un pequeño portal de acceso. El interior acoge la *corte* o cuadra de vacas, con los pesebres distribuidos a ambos lados en los muros laterales. Sobre ella, en el bajocubierta, la *tenada* para almacenar la hierba seca, con acceso a través del *boqueru* situado en hastial, en la parte posterior.

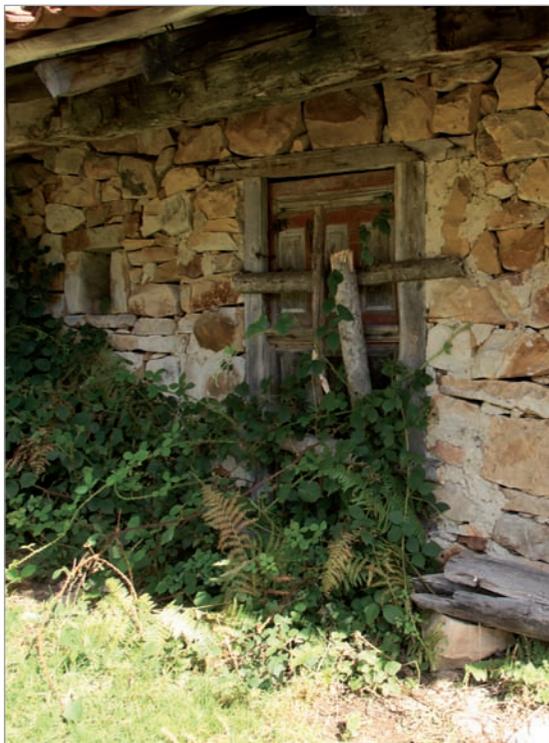
1. Detalle de la puerta, en el lado SO en posición central. A la izquierda, el *ventán*, una de las típicas hornacinas para depositar la *xarra mecer* (los utensilios de ordeño). En esta *mayada* son muy comunes las tallas incisas sobre madera con dibujos, epígrafes o iniciales. En este caso, sobre la puerta: «J.M.L. La Foz», en alusión sin duda al usuario de la cuadra y su lugar de procedencia.

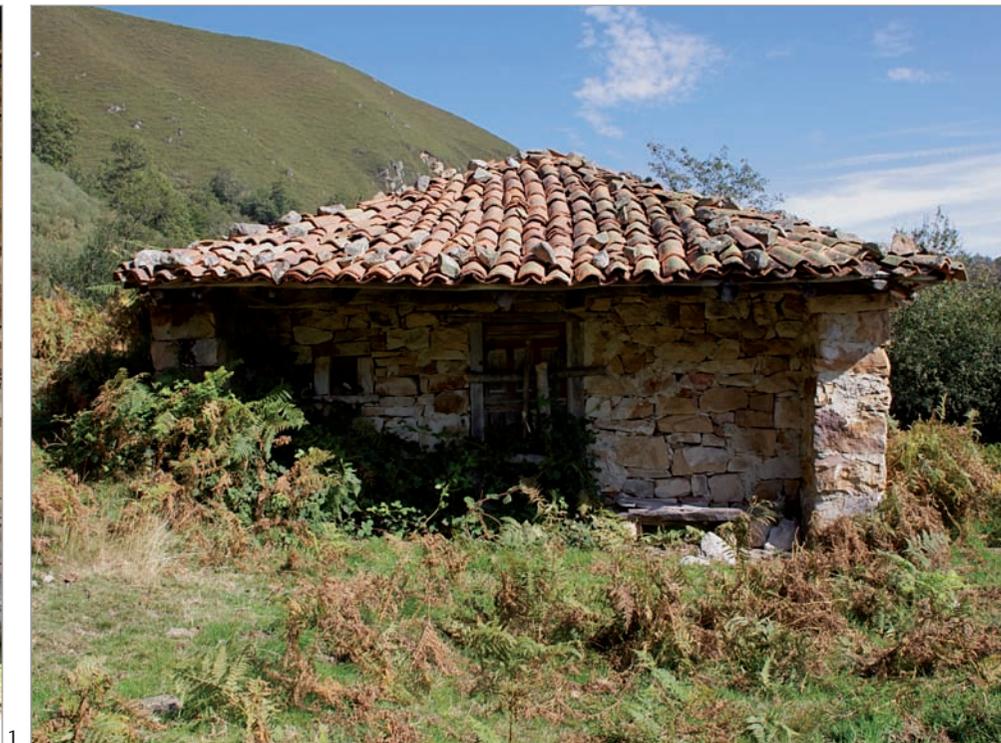
2. Fachada principal orientada al SO. Los muros laterales se prolongan ligeramente creando un mínimo portal para proteger la entrada. En él, a la derecha, un rústico poyo de asiento.

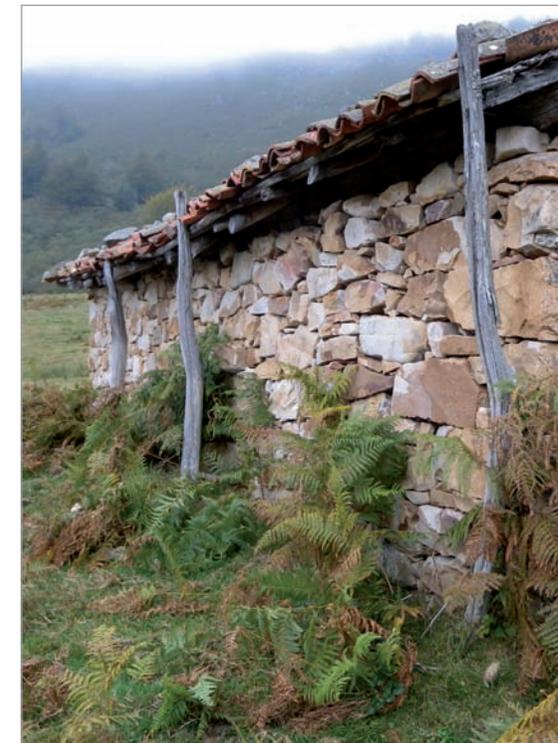
3. La cubierta, de teja del país a tres aguas, presenta faldones rematados en aleros volados. Unos pies derechos refuerzan el alero para contrarrestar el peso de la nieve.

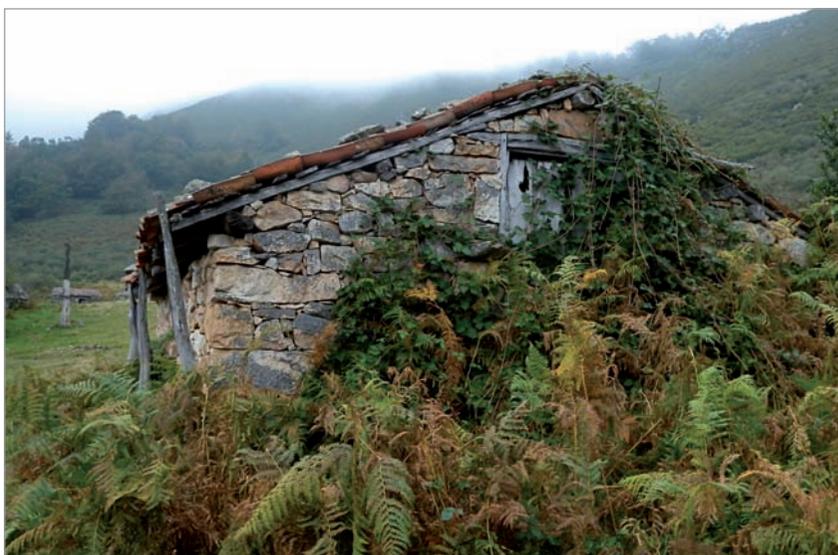
4. Sobre la cuadra, en el bajocubierta, se sitúa la *tenada* o pajar para la hierba seca al que se accede a través del *boqueru*, una especie de ventana más o menos amplia que se abre en el hastial. Hoy resulta difícil detectar que en esta *mayada* existieran no hace mucho prados de siega.

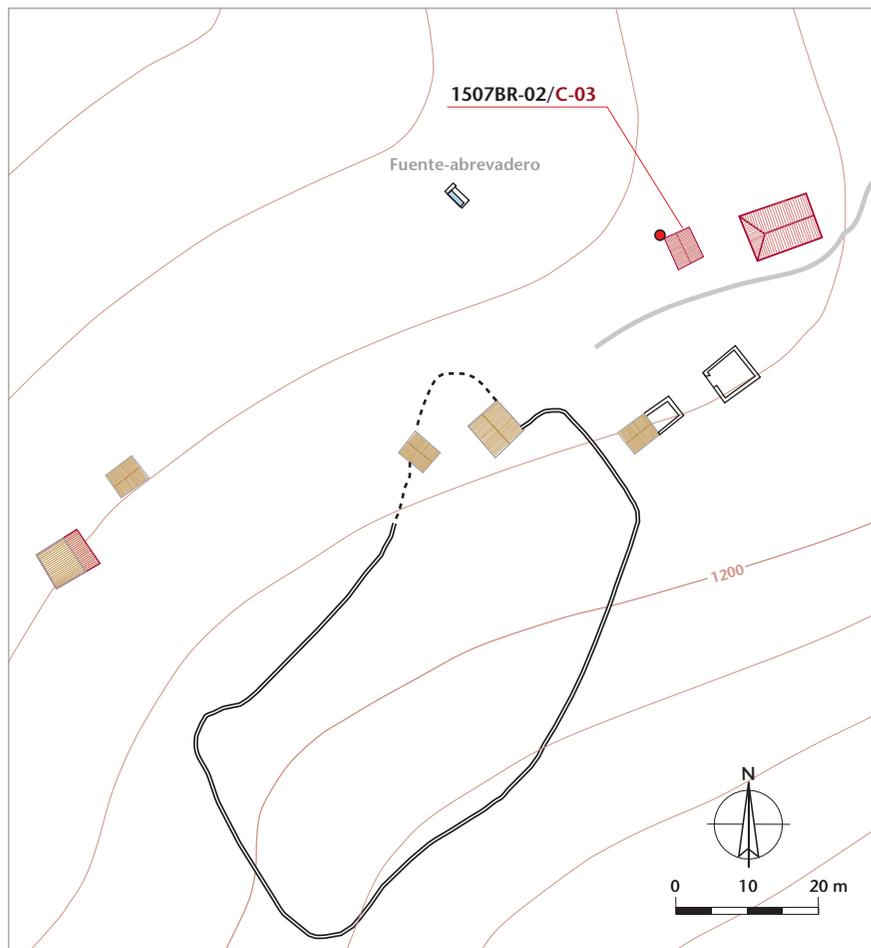
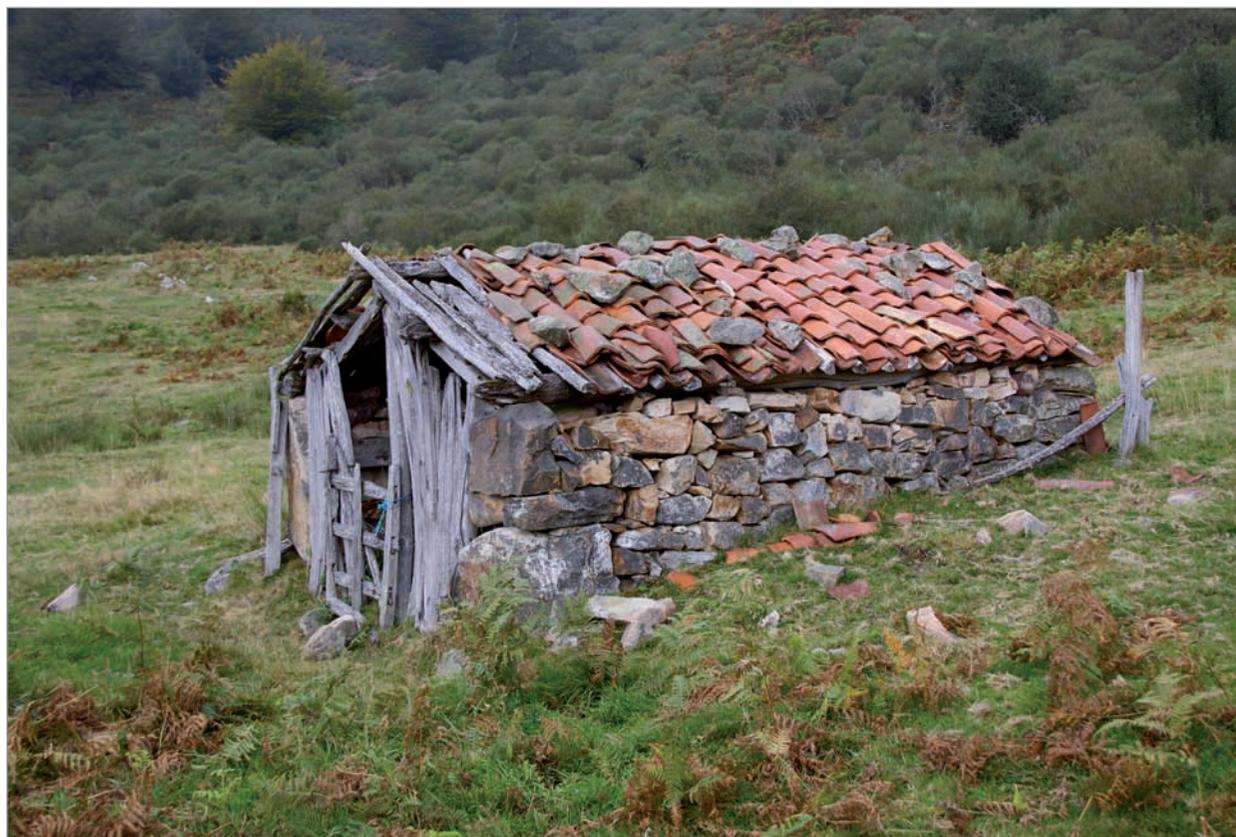
Construcción: *Cabaña de Primo* [C-03]

Cabaña de planta rectangular y cerramientos de mampostería de piedra vista, con cubierta de teja a dos aguas estructurada con correas sobre hastiales y pie derecho. Los muros laterales se prolongan en fachada creando un portal de acceso orientado al SE, cerrado al exterior con enrejado de madera. La puerta, único hueco de la construcción, se sitúa en posición excéntrica dando acceso a la *cabaña* o habitáculo del vaquero, que reúne el equipamiento esencial: *llar, caramiñeru, cama, vasar...* En el *portal*, separado de la cabaña por un tabique de tablas verticales, se situaba la taladrera para la fabricación de madreñas. La construcción destaca por su escasa altura y su hermetismo, y presenta deficiente estado de conservación.

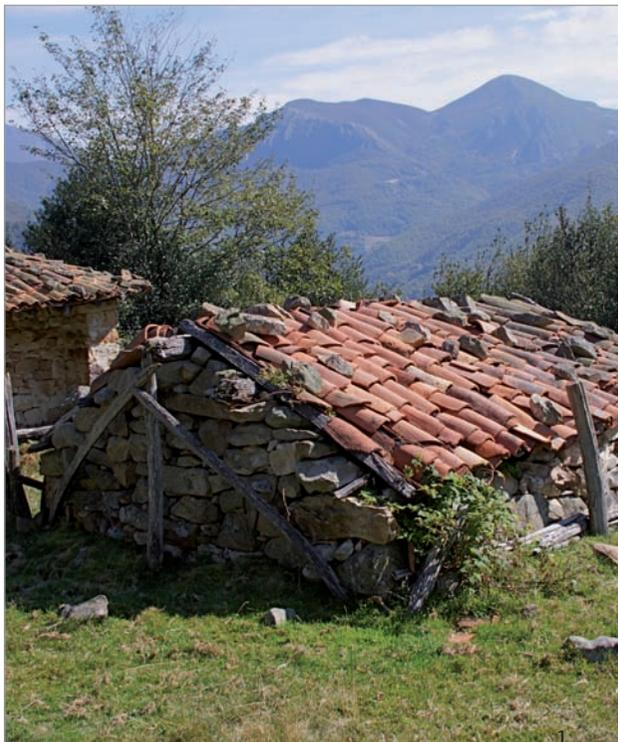
1. Vista posterior de la cabaña (NE).

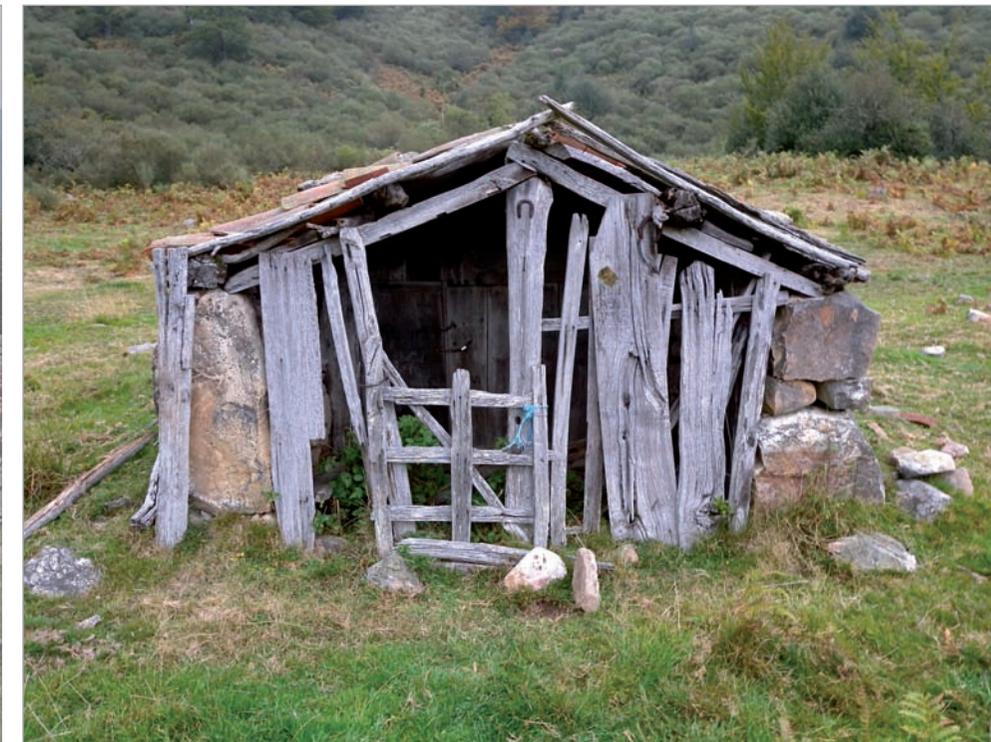
2. Fachada principal orientada al SE. Los muros laterales se prolongan creando un pequeño portal ante la entrada, cerrado al exterior con enrejado de tablas. En el centro, un pie derecho de madera sirve de apoyo al *combral* o viga cumbre de la cubierta.

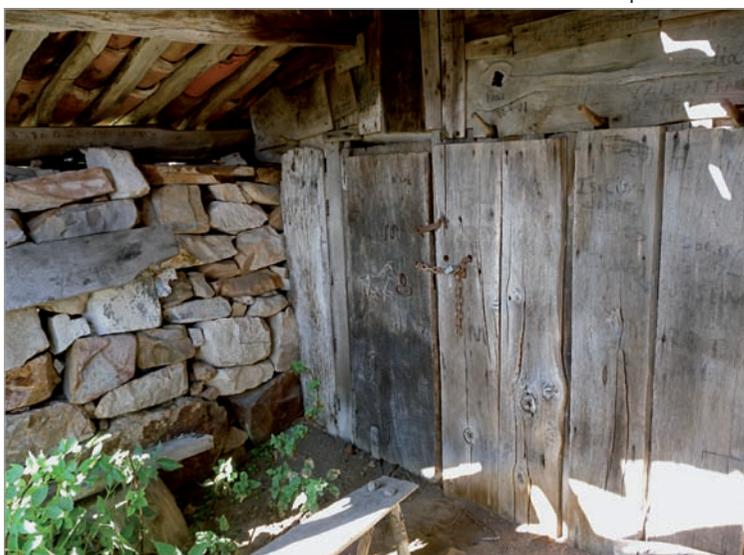
4. Entrada a la *cabaña* en el interior del portal. Ambos espacios están separados por un tabique de tablas verticales. El portal era un espacio de gran funcionalidad, donde se instalaba la *taladrera* o banco para fabricar madreñas, industria rústica muy difundida entre los vaqueros casinos.

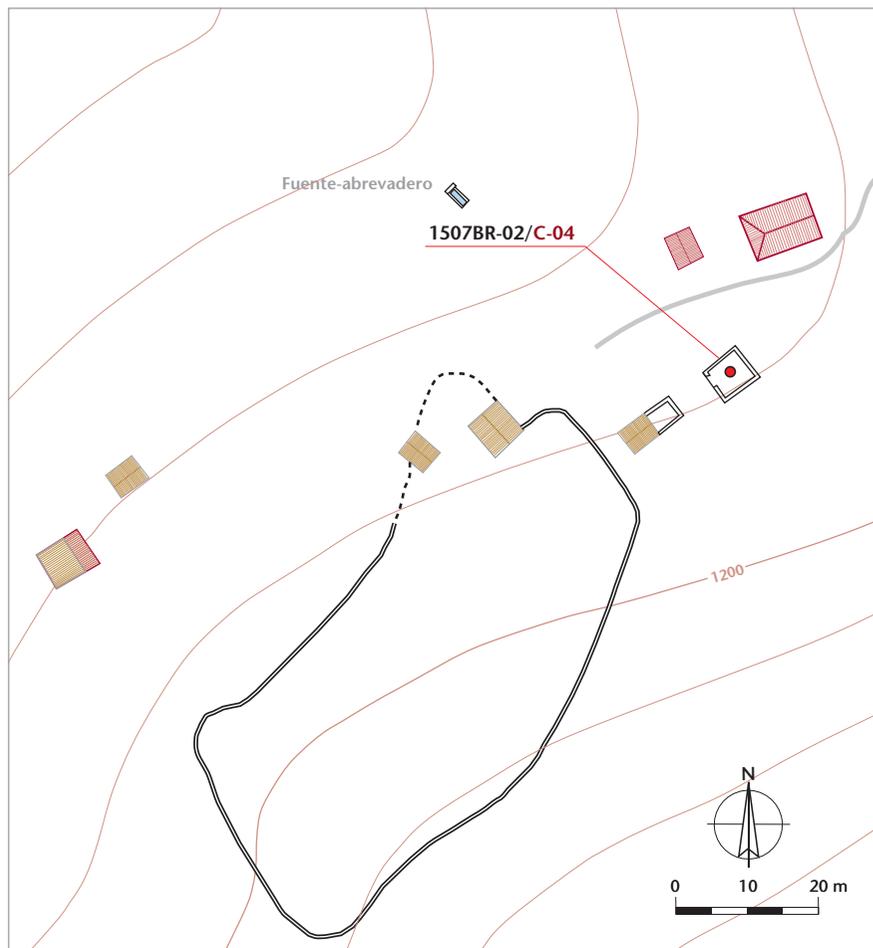
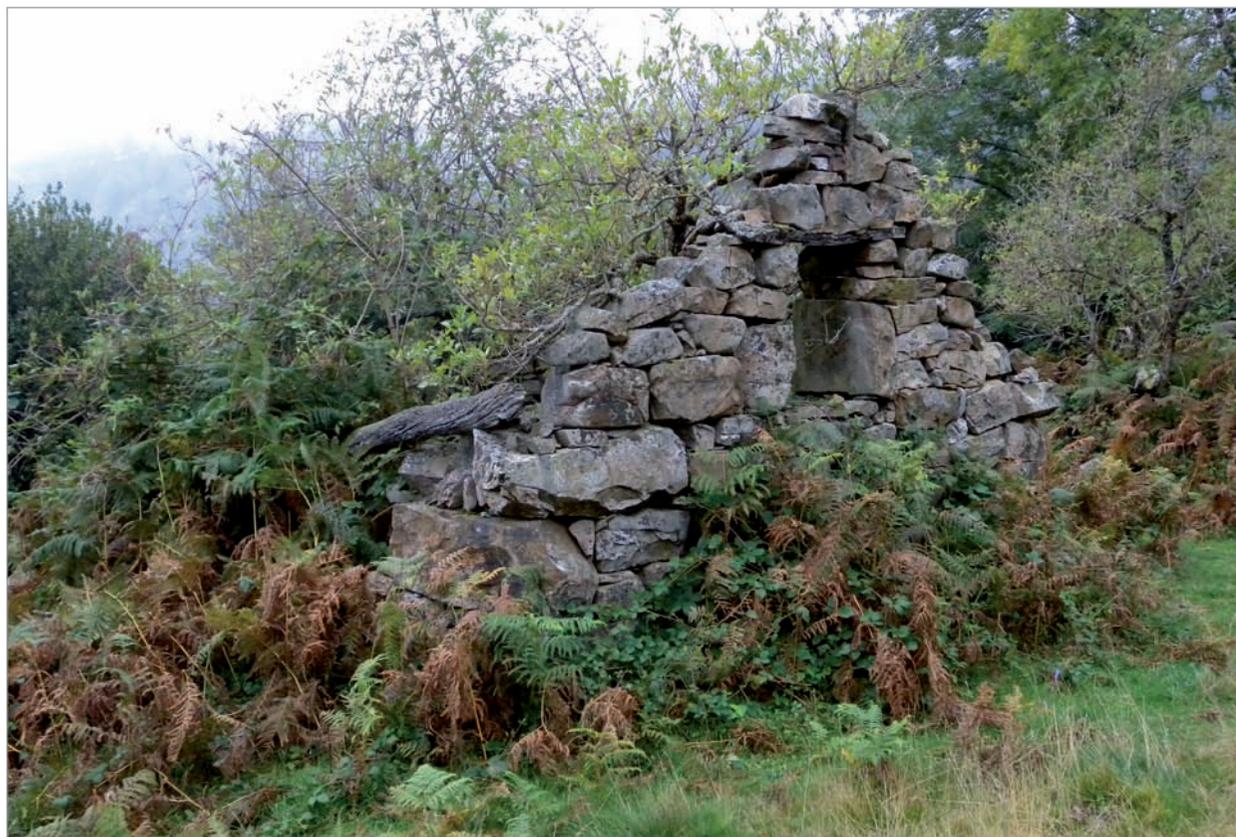
Construcción: *Casería vieja de Primo* [C-04]

Ruinas de una construcción de planta rectangular y cerramientos de mampostería de piedra vista. Tenía cubierta a dos aguas y cumplía funciones de cuadra-pajar. Por los restos conservados y las noticias de los informantes sabemos que la cubierta era de tabla de roble, estructurada con correas sobre hastiales o piñones, en uno de los cuales (NO) aún se puede ver el *boqueru* de acceso al pajar.

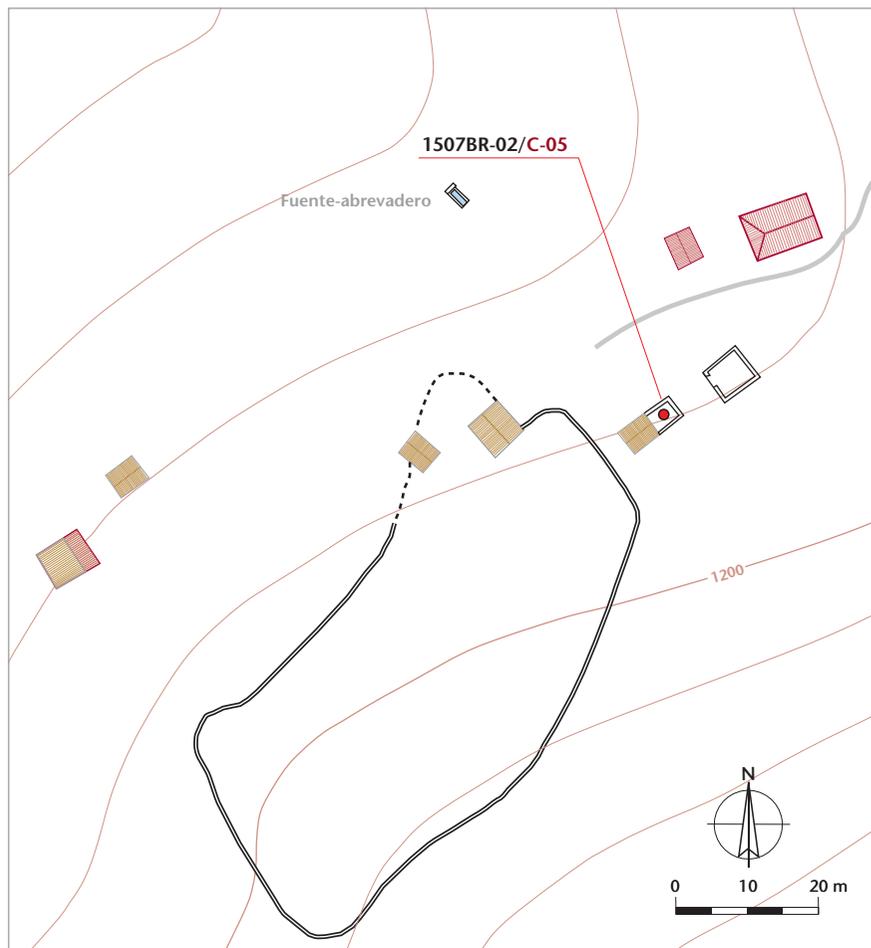
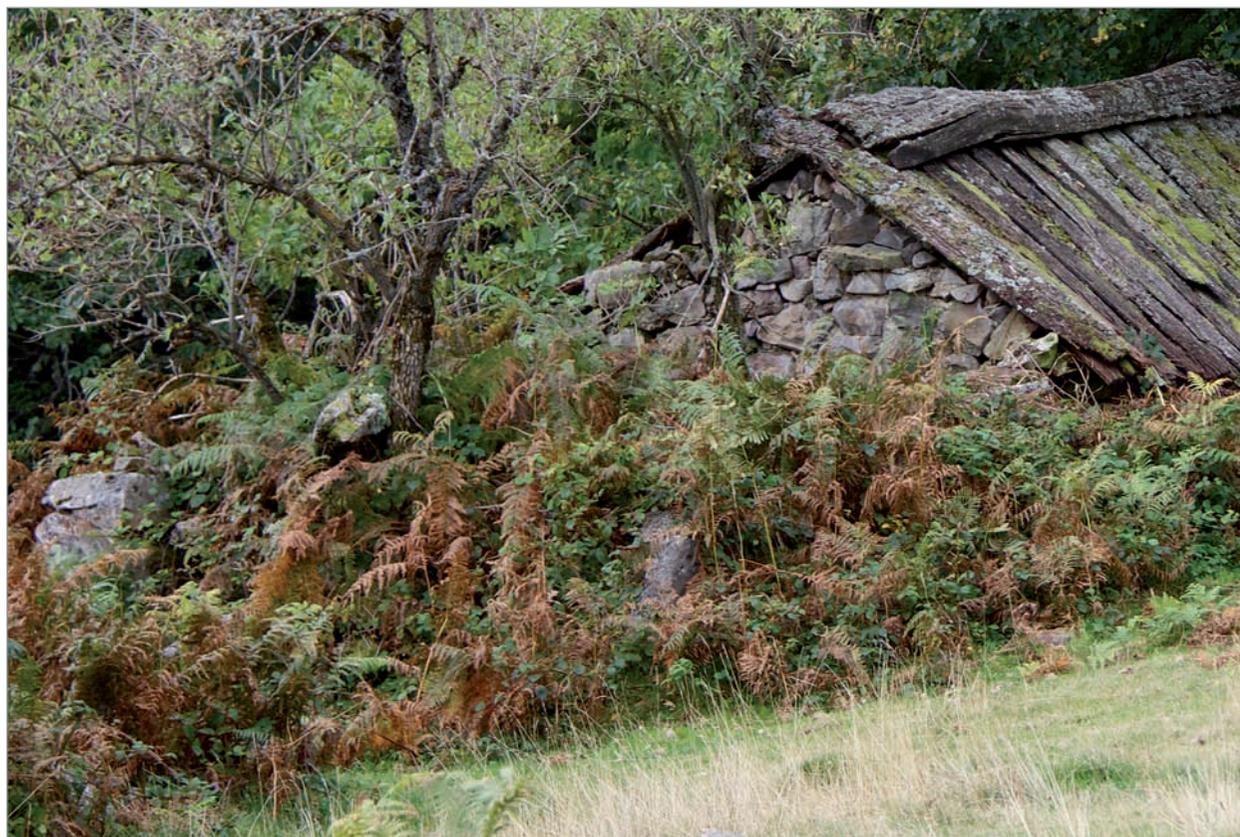
Construcción: *Cortixu d'Emilio* [C-05]

Ruinas de un *cortixu* o *corripiu*, pequeña construcción de planta rectangular y cerramientos de mampostería de piedra que servía para albergar a los terneros y a veces también a los *gochos* (cerdos). Adosado a la cabaña C-06, tenía cubierta de tabla a dos aguas y sólo conserva, como único testimonio, parte del alzado perimetral de los muros.

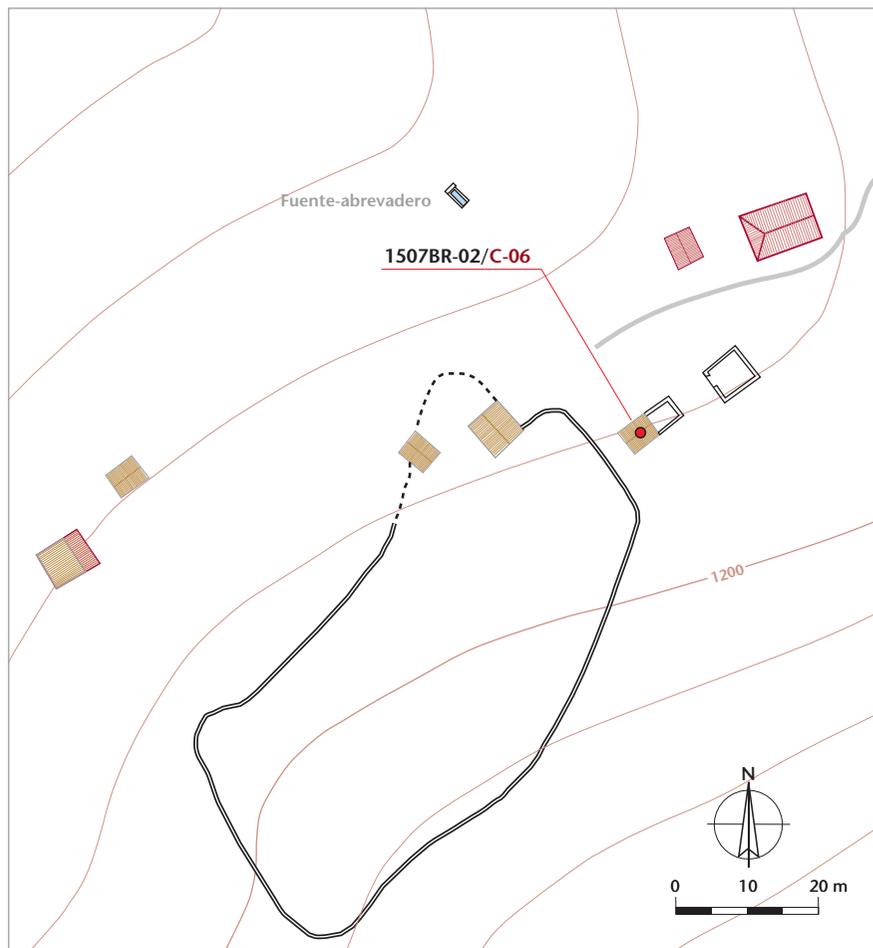
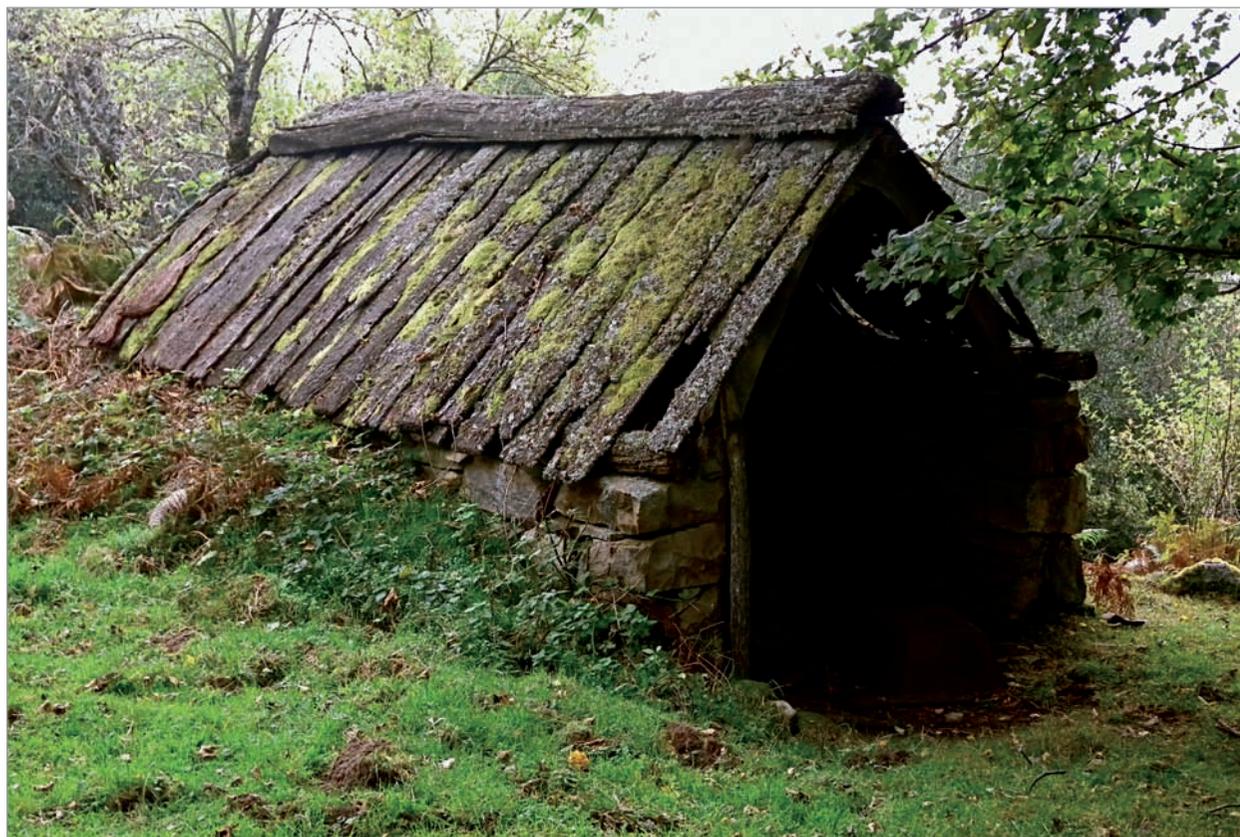
Construcción: *Cabaña de Nazario* [C-06]

Cabaña de planta rectangular de pequeñas dimensiones (4,57 x 3,66 m) y cerramientos de mampostería de piedra vista, con cubierta de tabla a dos aguas estructurada con correas sobre hastiales y *arcu*. En la fachada principal, orientada al SO, los muros laterales se prolongan en avance creando un portal de entrada. La puerta, en posición lateral, da acceso a la *cabaña* o habitáculo del vaquero que aún conserva el equipamiento tradicional: *llar* con *chispera*, banco, cama, *vasar*... un pequeño hueco en la parte superior de la fachada, el *ventán del fumu*, sirve para evacuación de humos. Ejemplo de gran interés para documentar las técnicas tradicionales de techos de madera en Asturias, se encuentra en deficiente estado de conservación.

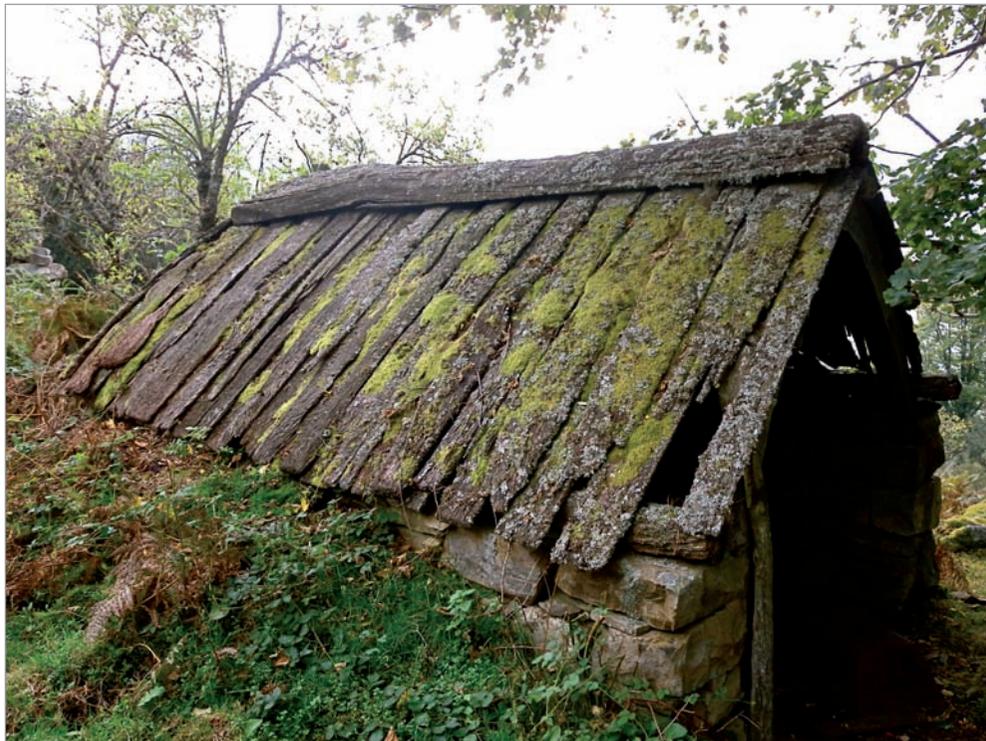
1

1. Las tablas de la cubierta son de roble, y se utiliza sólo la *espina* o *cienu*, duramen de la madera. Se disponen yuxtapuestas a lo largo del faldón, con otras superpuestas —*cubiertas*— con función de tapajuntas. Las tablas van clavadas a las correas de la estructura, actualmente con clavazón y en tiempos pasados con *tarucos* o *tornos* de madera de fresno o roble. El caballete, la parte más delicada de la cubierta por la posible filtración de humedades, se soluciona aquí a la manera más tradicional: con el *combral*, *duerna* o *canalón*, un tronco *fendíu* por la mitad y parcialmente ahuecado que cubre la junta de los faldones.

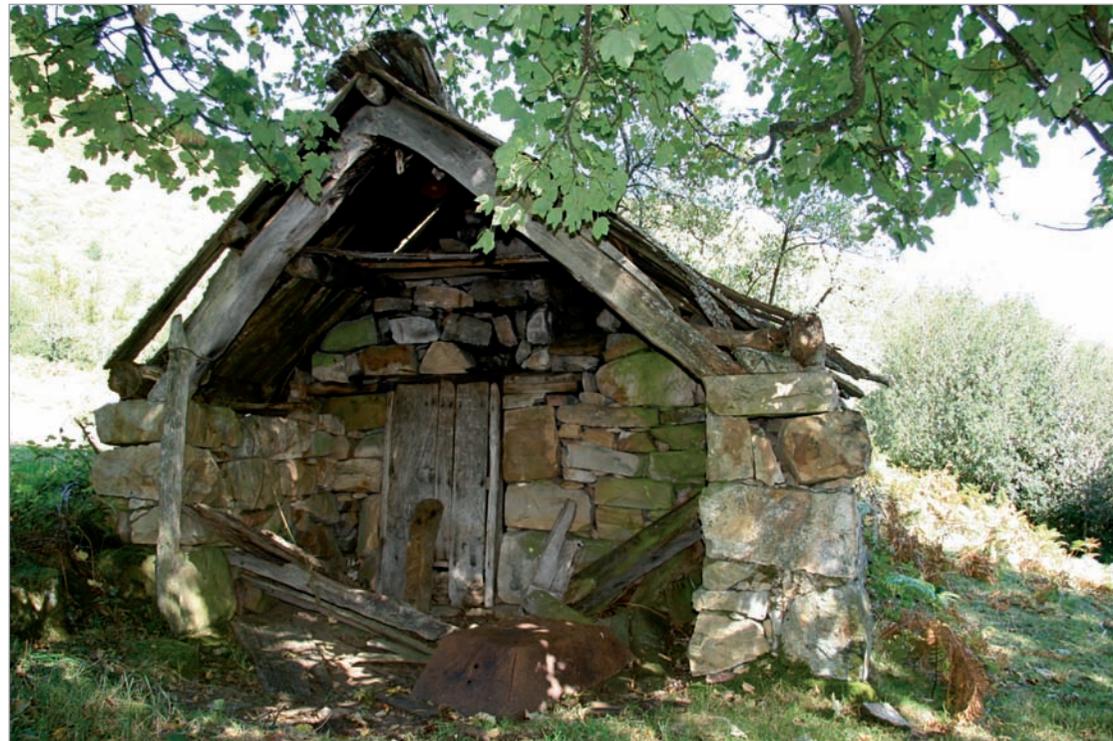
2

2. Fachada principal orientada al SO. Los muros laterales se prolongan ligeramente creando un pequeño portal para proteger la entrada. Los abundantes restos de tablas en su entorno indican que, con toda probabilidad, estuvo cerrado con enrejado de madera.

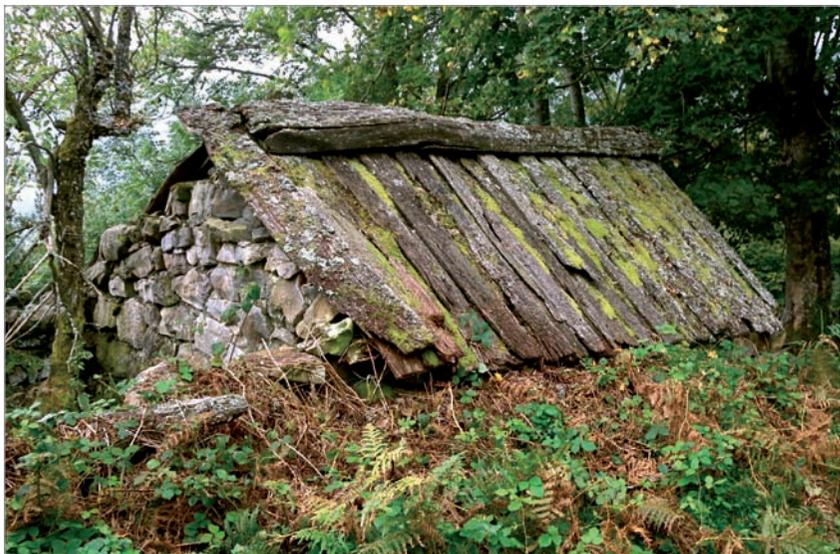
3

3. La vista posterior de la *cabaña* nos aporta otra perspectiva de la cubierta que, aunque modesta, constituye un testimonio excepcional de técnicas tradicionales de construcción ya absolutamente relictas en Asturias.

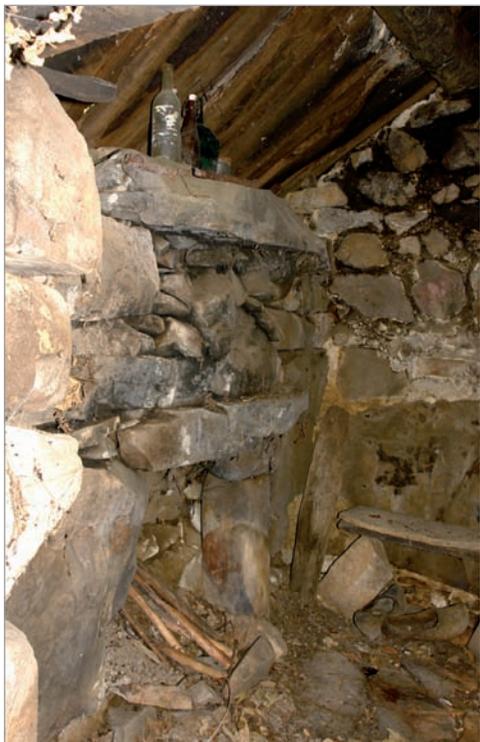
1

1. Interior de la *cabaña*. A la izquierda de la entrada, en el muro, una pequeña cavidad aloja el *llar* de fuego terrero abierto, con *chispera* en la parte superior.

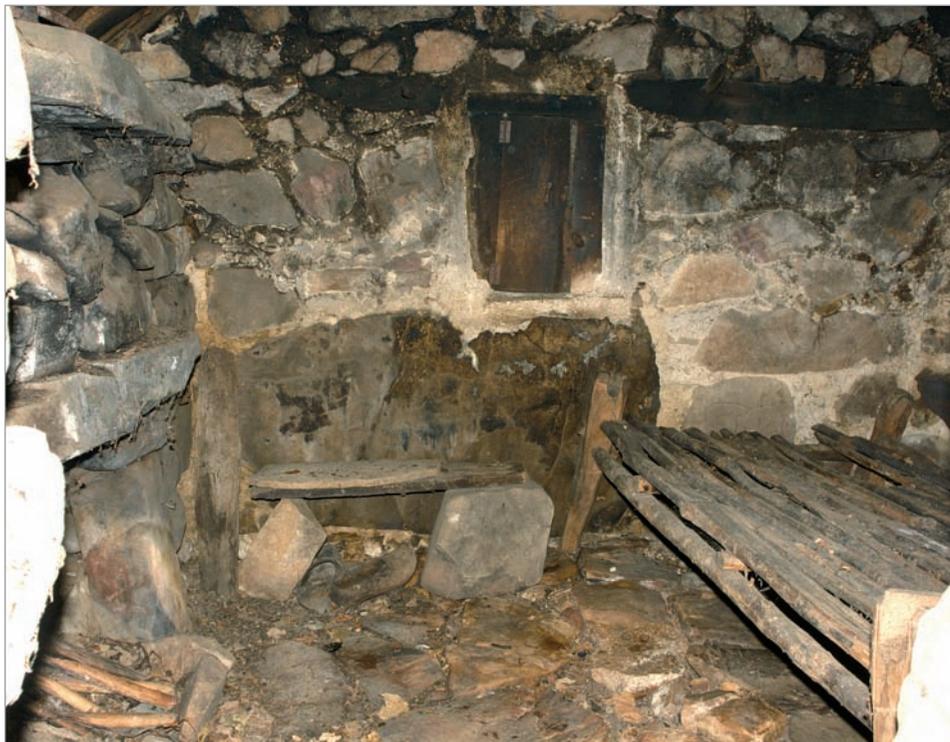
2

2. Hace pocos años (2008), la misma construcción, aunque en deficiente estado de conservación, aún se conservaba íntegra. Las tablas de la cubierta eran de *espina* (duramen) de roble. Partiendo de los aleros, las tablas se iban disponiendo yuxtapuestas en bandas y clavándolas a la estructura de cubierta, con otras en el medio —*cubiertas*— con función de tapajuntas. En este caso, la cumbre se resolvía con la superposición de un faldón sobre otro en el caballete.
