MAYADA LA FUMIOSA (CASU)

RED
DE MUSEOS
ETNOGRÁFICOS
DE ASTURIAS

Nº Catálogo: 1507BR-02

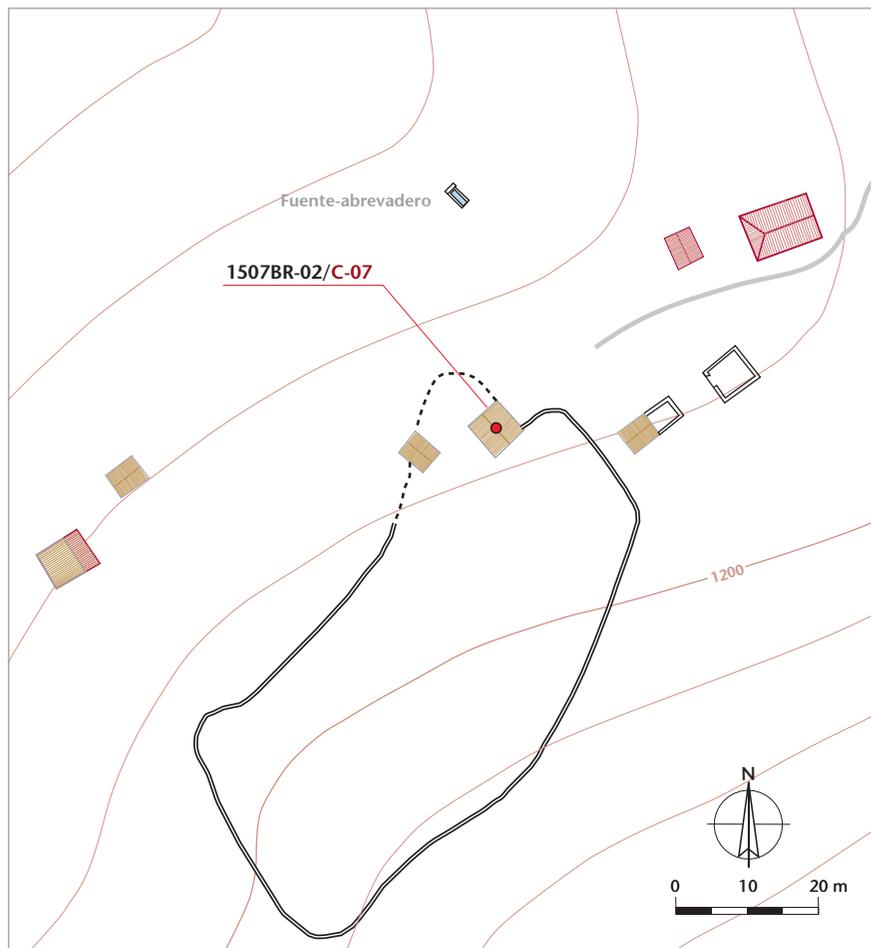
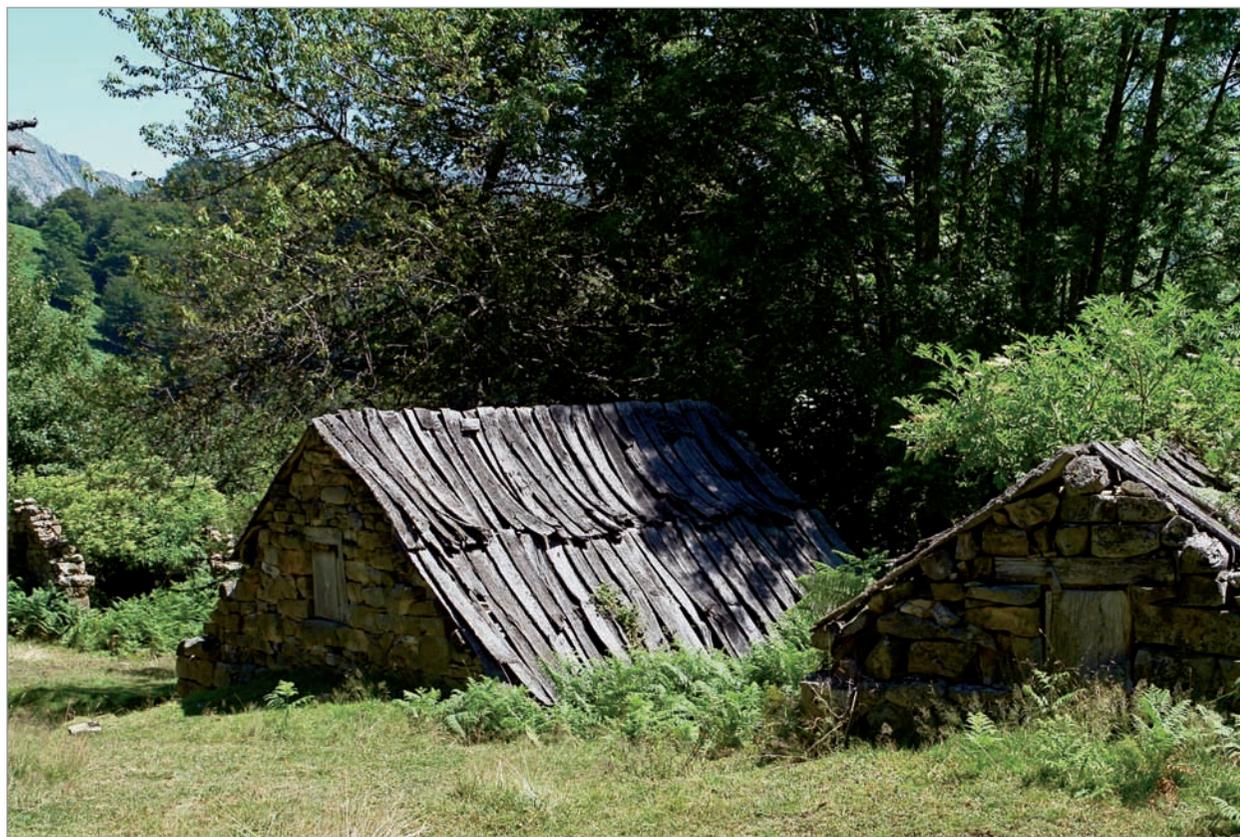
Construcción: Casería de Nazario [C-07]

Construcción de planta rectangular (6,42 x 5,91 m) y cerramientos de mampostería de piedra vista, con interesante cubierta de tabla a dos aguas estructurada sobre correas. El interior aparece dividido horizontalmente en dos espacios: la *corte* o cuadra en el piso inferior y la *tenada* sobre ella, en el bajocubierta. La que podríamos llamar fachada principal se orienta al NE, con la puerta de acceso a la cuadra en posición central. Otra puerta enfrentada en el lado opuesto sirve también de comunicación a este espacio, que dispone sendos pesebres a lo largo de los muros laterales y sobre el que se sitúa el pajar. Éste presenta un *boqueru* o ventana de acceso en el hastial (NO). Testimonio excepcional, se encuentra lamentablemente en estado de ruina.

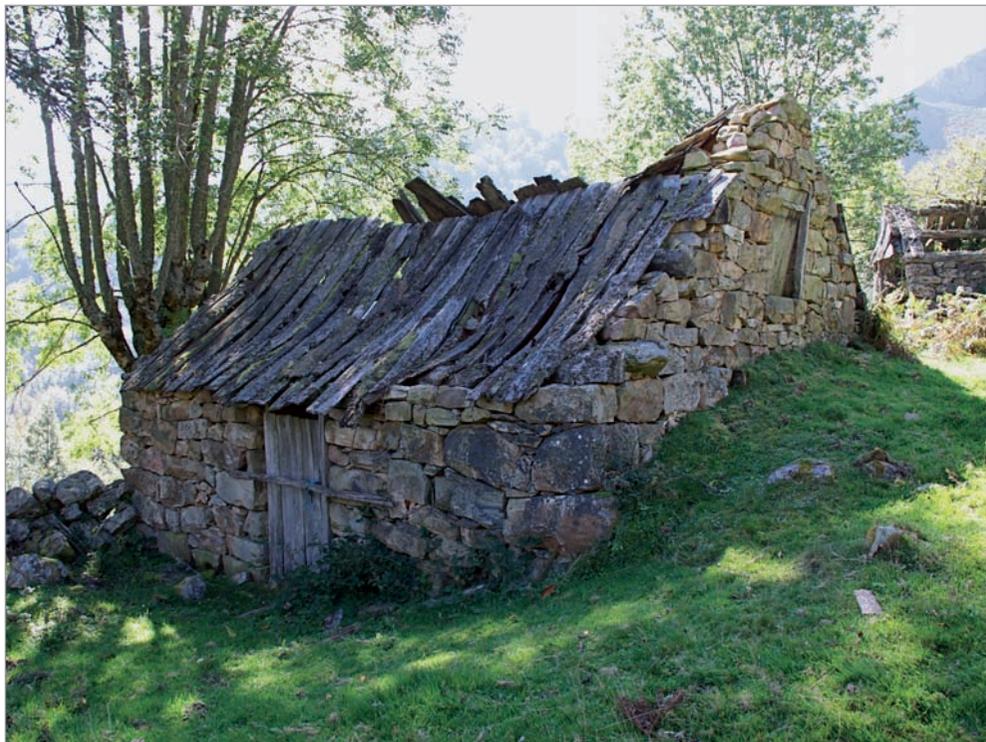
1

1. Vista general de la *casería* en su estado actual: el lado NE, con la puerta en posición central, y el NO rematado en hastial, con el *boqueru* de acceso al pajar. Destaca la cubierta de tabla, uno de los contados testimonios que quedaban en Asturias, ya en estado de ruina.

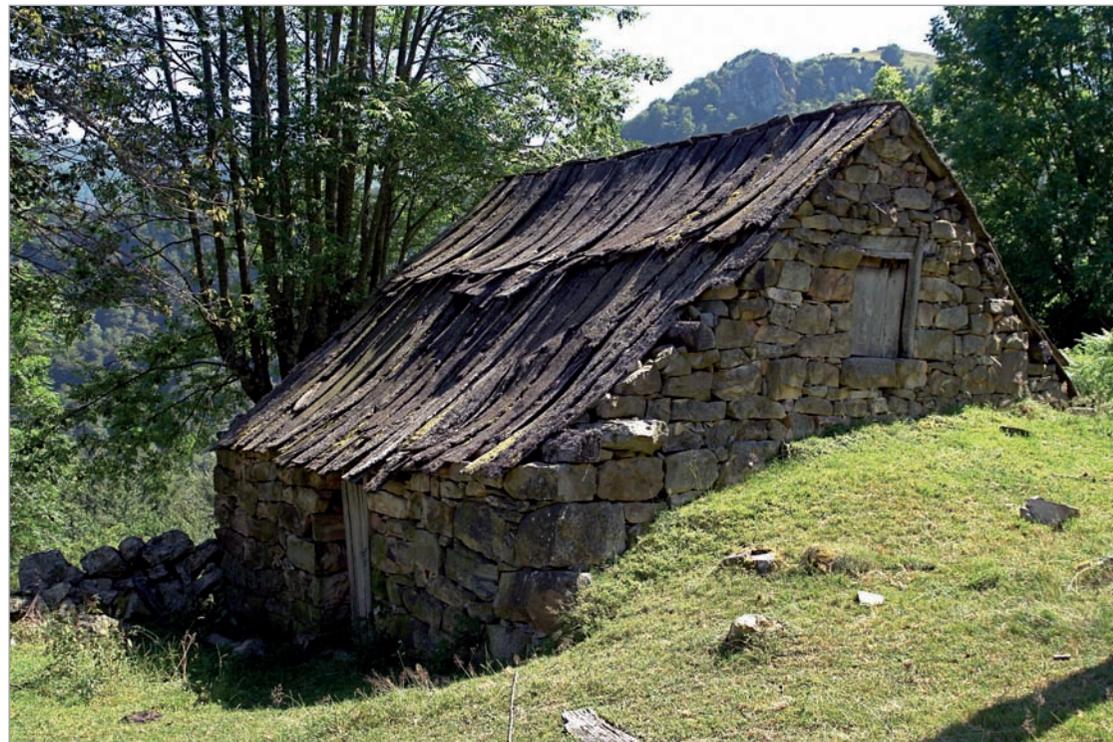
2

2. Hace pocos años (2008), la misma construcción, aunque en deficiente estado de conservación, aún se conservaba íntegra. Las tablas de la cubierta eran de *espina* (duramen) de roble. Partiendo de los aleros, las tablas se iban disponiendo yuxtapuestas en bandas y clavándolas a la estructura de cubierta, con otras en el medio —*cubiertas*— con función de tapajuntas. En este caso, la cumbre se resolvía con la superposición de un faldón sobre otro en el caballete.

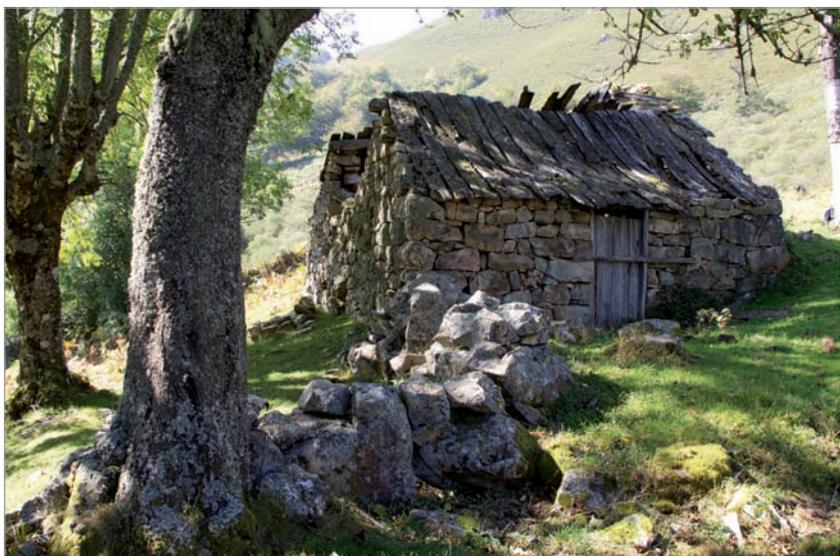
3

3. Dos puertas enfrentadas, en posición central, daban acceso a la cuadra por las fachadas NE y SE. En el hastial NO se situaba el *boqueru* y el hastial SE, actualmente derrumbado, carecía de vanos.

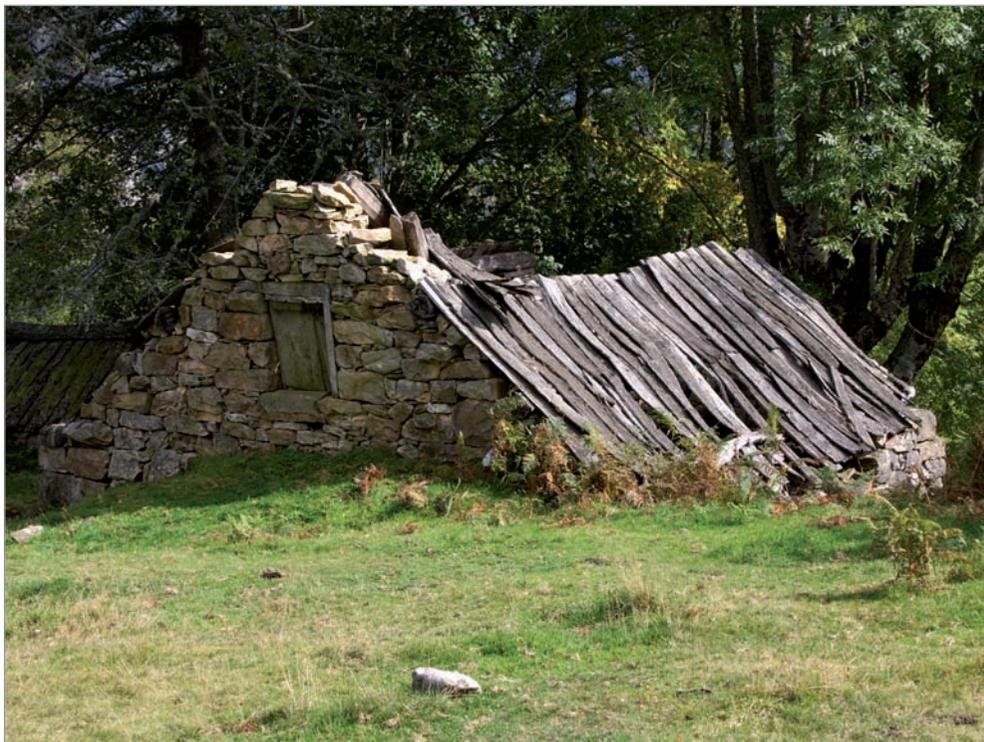
1

1. La quiebra de una de las correas provocó el desplazamiento de la viga cumbreira y el desmoronamiento del hastial SE, causando la ruina parcial de la construcción.

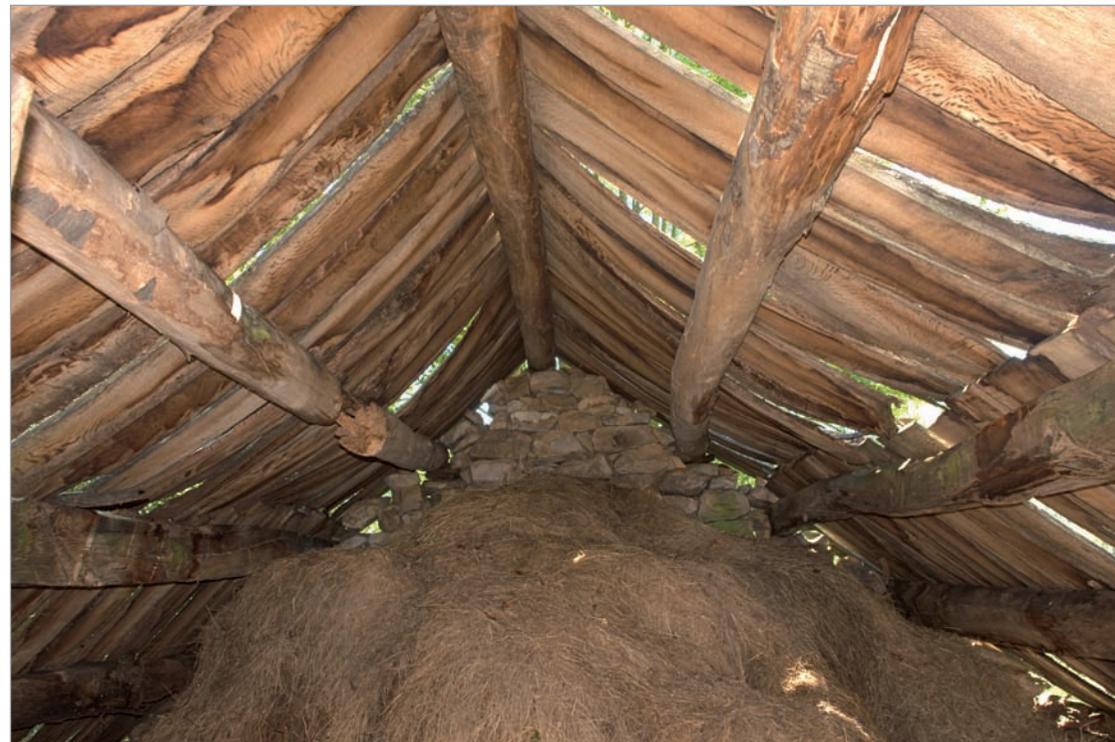
2

2. Detalle del interior del pajar, cuando ya amenazaba ruina. La cubierta se estructuraba sobre correas que apoyaban en los hastiales o piñones. A ellas, primeramente con *tarucos* y más tarde con clavos, iban fijadas las tablas que conformaban la cobertera.

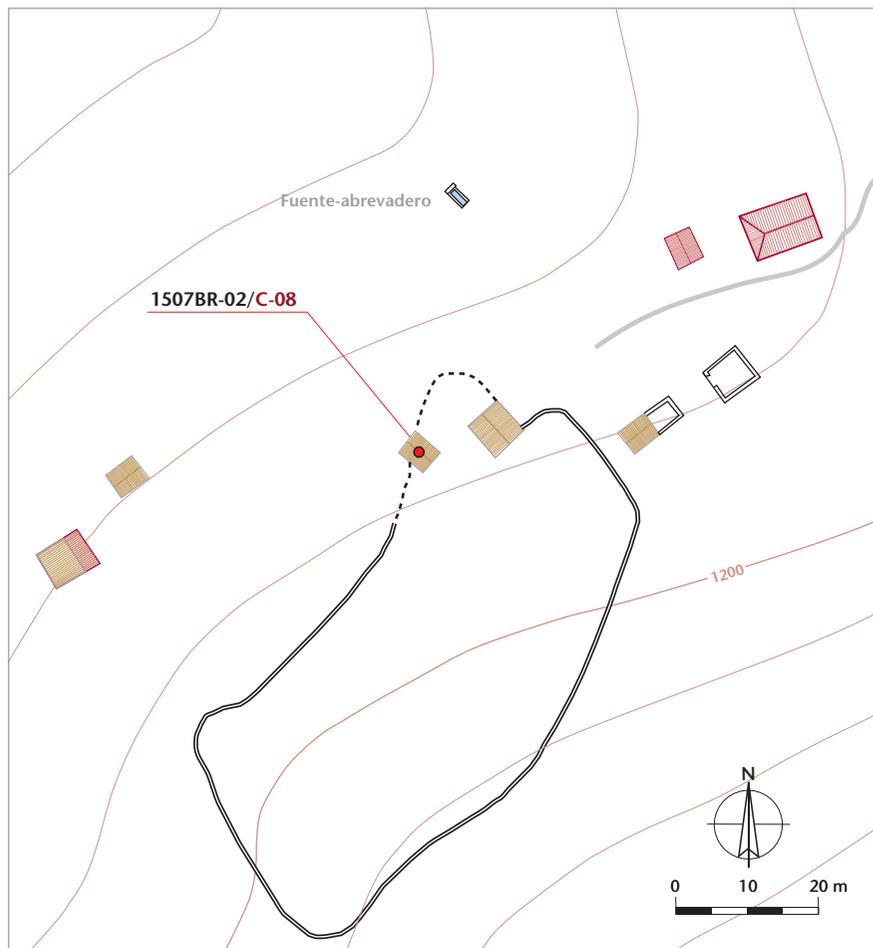
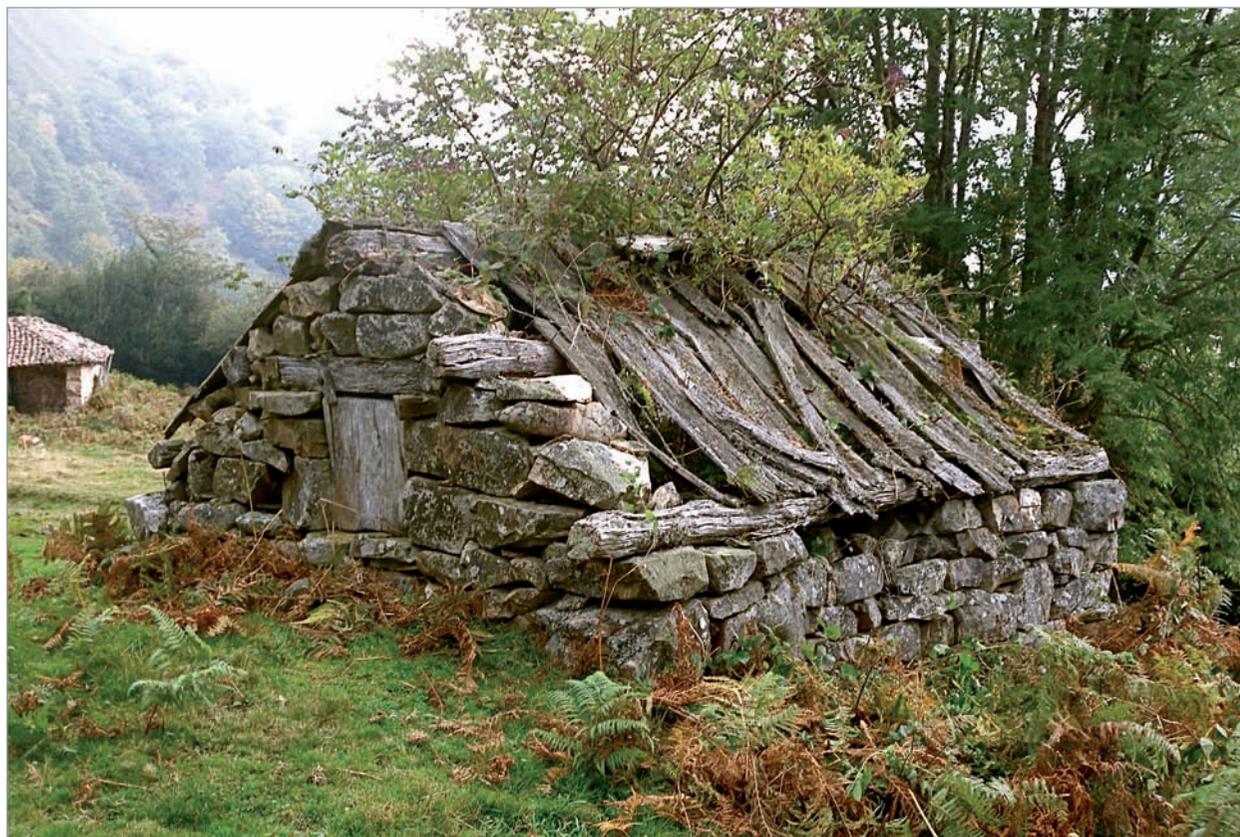
Construcción: *Cortixu de Nazario* [C-08]

Construcción de pequeñas dimensiones, de planta rectangular (3,20 x 4,10 m) y cerramientos de mampostería de piedra vista, con cubierta de tabla a dos aguas estructurada sobre correas. El interior albergaba una *corte* o cuadra para los *xatos*, sobre la cual se disponía, en el bajo cubierta, una pequeña *tenada* (pajar) destinada a almacenar *felechu* para *mullir* (hacer cama al ganado) las cuadras. El frente, cerrado de tabla, se orienta al SE teniendo como único hueco la puerta. En el lado opuesto, en hastial, *elboqueru* o ventana de acceso a la *tenada*. La construcción se encuentra en estado de ruina.

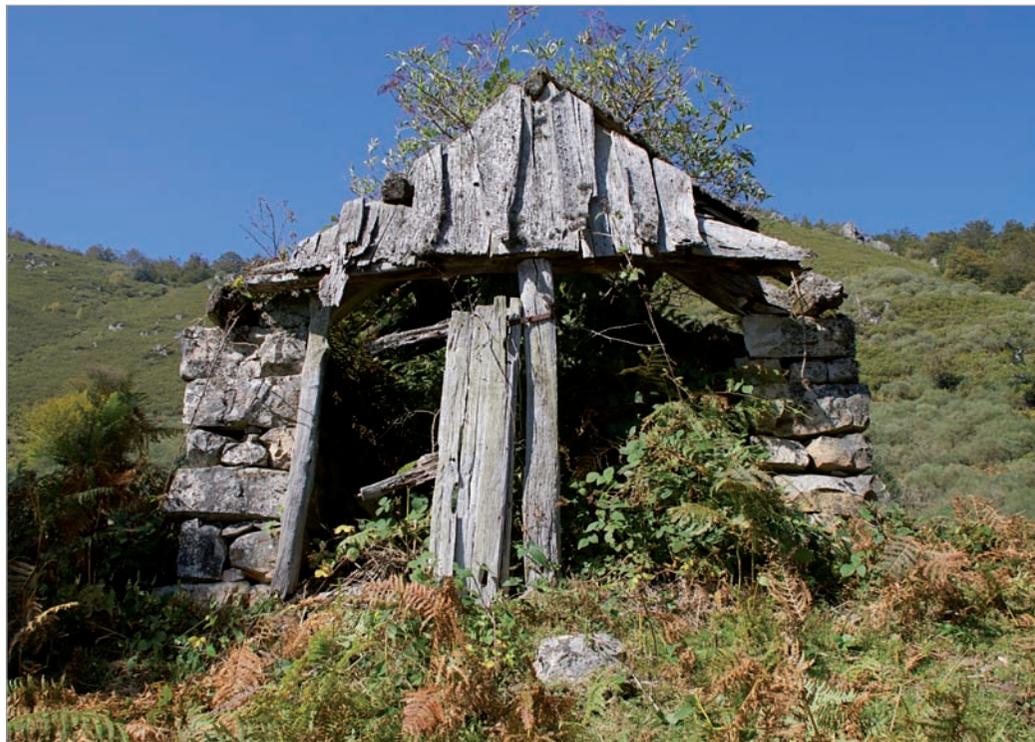
1

1. El frente del *cortixu*, orientado al SE, estaba cerrado de tablas verticales.
2. La cubierta, ya en ruina, es de tabla de *espina* de roble estructurada sobre correas y *arcu*. Ésta última es una pieza única, en ángulo, obtenida del codo de un árbol que con carácter estructural servía de portada en el frente de las construcciones de pequeñas dimensiones como las *cabañas* y los *corripios*.
3. Vista posterior (NO) con el *boqueru* de acceso a la *tenada* en el hastial.

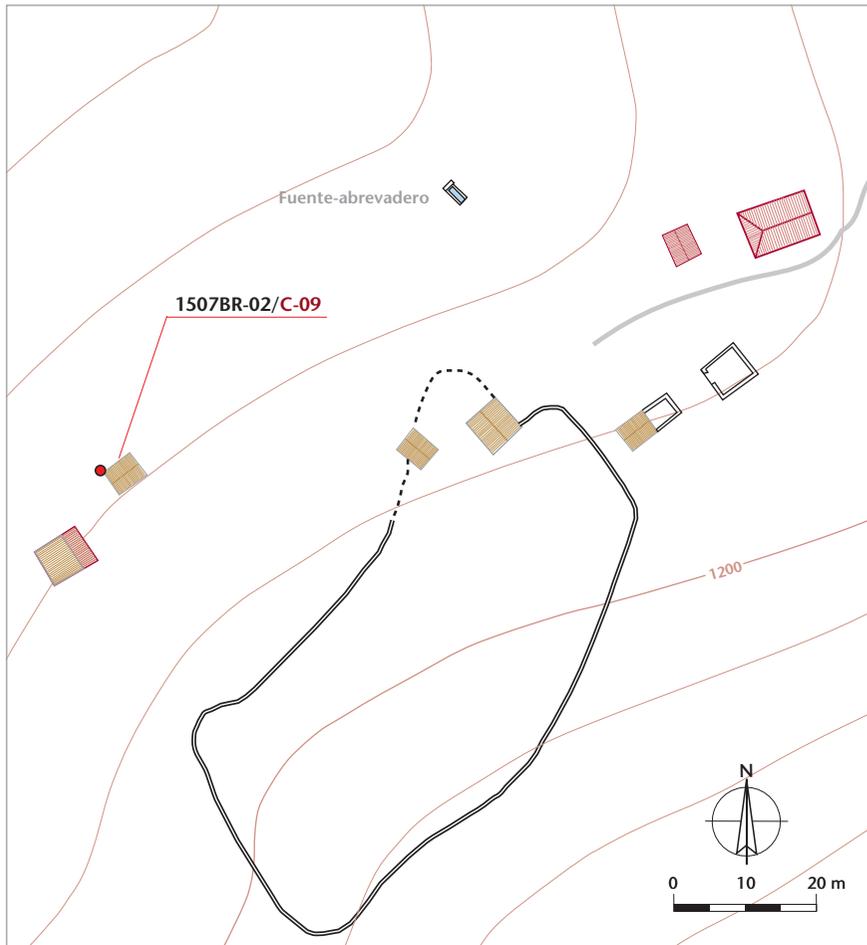
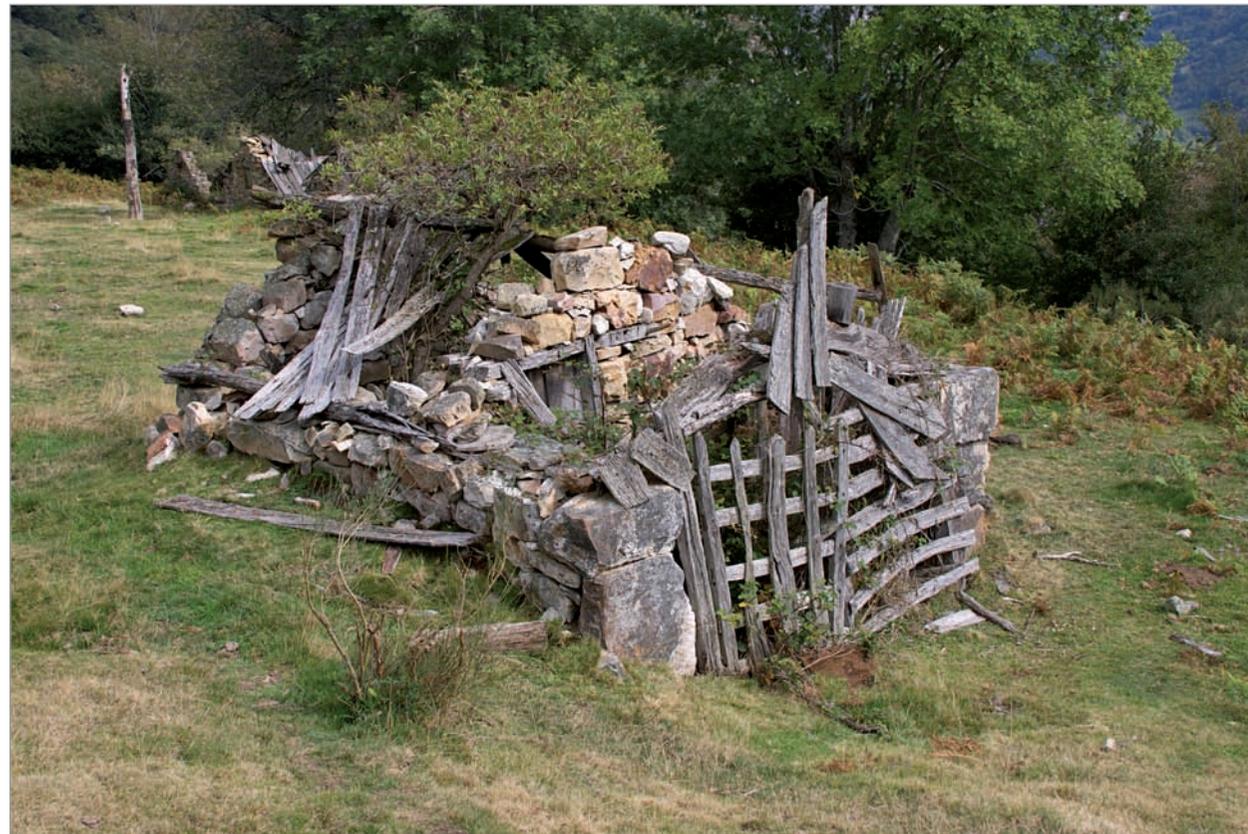
CATÁLOGO DE CONSTRUCCIONES Construcción: *Cabaña de José de Barista* [C-09]

Construcción de planta rectangular (4,40 x 3,83 m) y cerramientos de mampostería de piedra vista, con cubierta de tabla a dos aguas estructurada sobre correas y *puntal*. Los muros laterales se prolongan en fachada creando un portal de acceso cerrado al exterior con enrejado de madera, orientado al SO, con la puerta —único hueco de la construcción— en posición excéntrica. El interior acogía la *cabaña* o habitáculo del vaquero a la que antecede el *portal*, separados ambos espacios por muro de mampostería de piedra. En 2017 la construcción está en proceso de restauración.

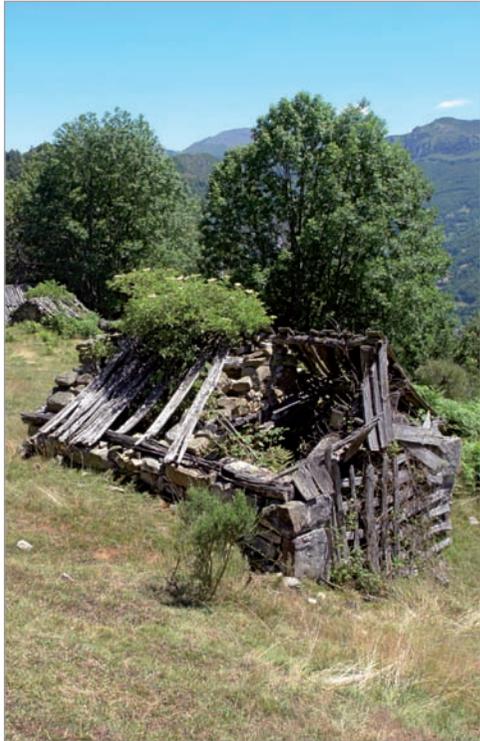
1

1. Los muros laterales de la *cabaña* se proyectan en avance creando un *portal*. Este espacio se cierra aquí con enrejado de tablas.

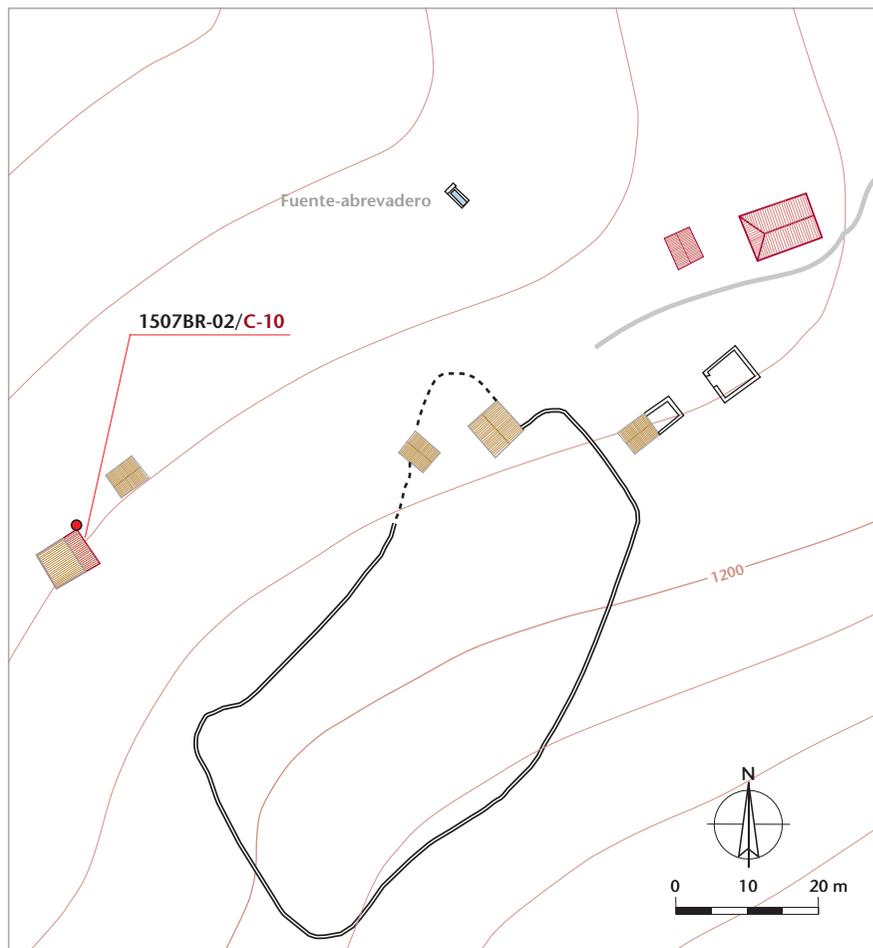
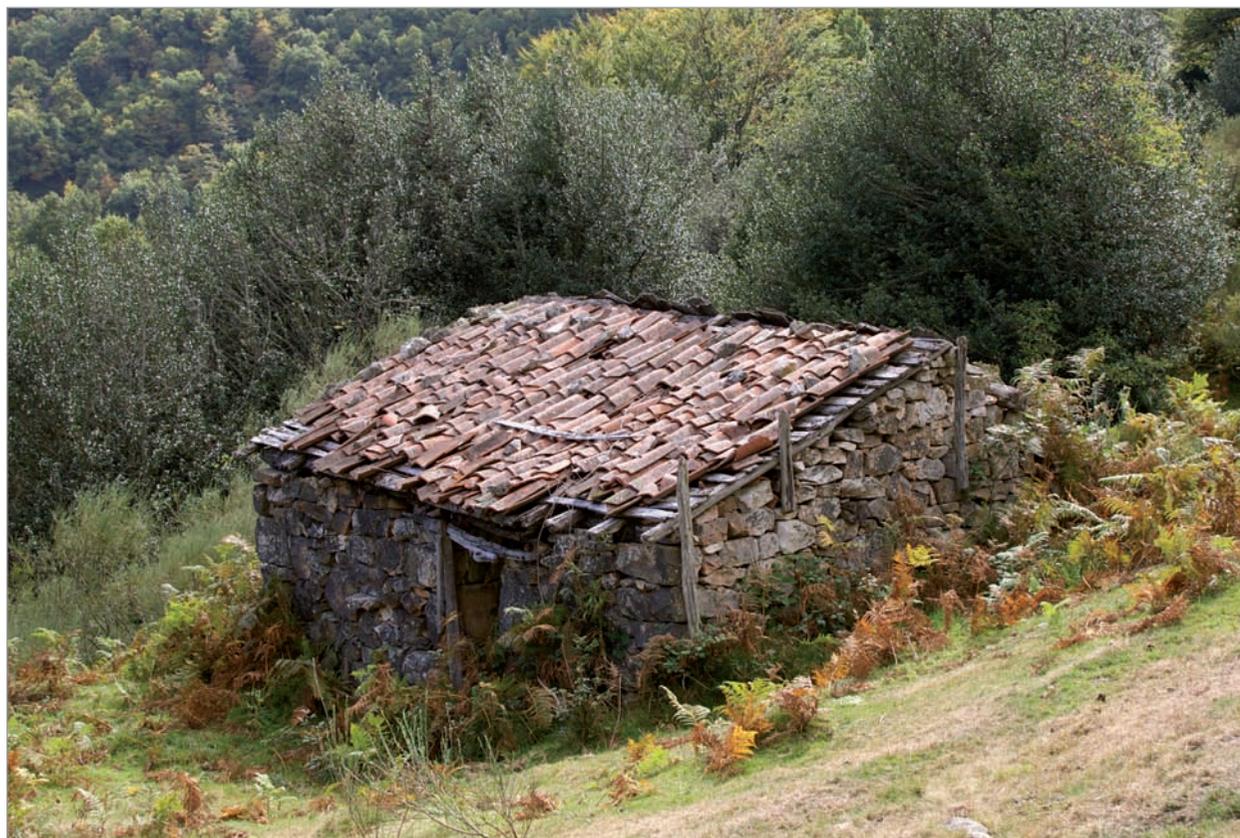
CATÁLOGO DE CONSTRUCCIONES Construcción: Casería de José de Barista [C-10]

Construcción de planta rectangular y cerramientos de mampostería de piedra, con cubierta mixta a dos aguas —un faldón de teja y otro de tabla de roble— estructurada sobre correas. El interior aparece dividido en dos espacios: la *corte* o cuadra, que ocupa la construcción principal y el *cortixu*, o cuadra para los terneros. Éste espacio, con cerramientos de mampostería de piedra, aparece adosado en la parte posterior como una prolongación de la construcción principal y protegido por la proyección del faldón de cubierta. La puerta principal se orienta al NE, y otra enfrentada a ésta en el muro posterior comunica interiormente ambos espacios. En 2017, la construcción está en proceso de restauración.

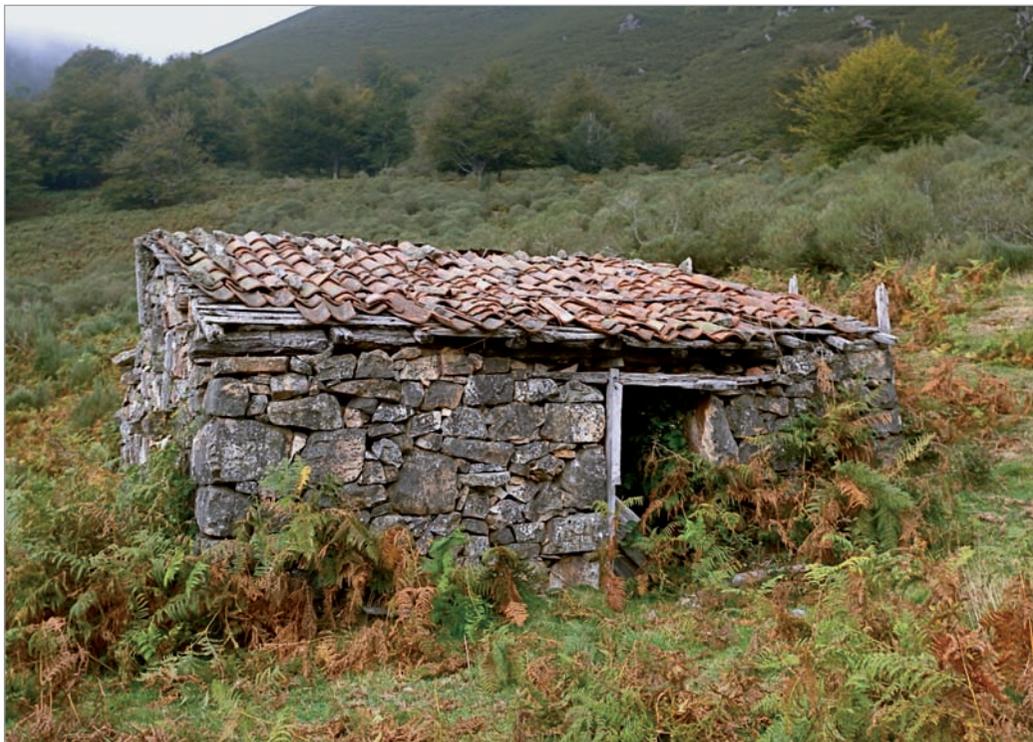
1

1. La construcción, de mampostería de piedra en seco, tiene cubierta mixta —teja y tabla de roble— a dos aguas estructurada sobre correas. El acceso desde el exterior se verifica por una única puerta orientada al NE.
