LA PIEDRA L'OSU (VALLE ALTU DE PEÑAMELLERA)

RED
DE MUSEOS
ETNOGRÁFICOS
DE ASTURIAS

Nº Catálogo: 4606BR-01

CATÁLOGO DE CONSTRUCCIONES

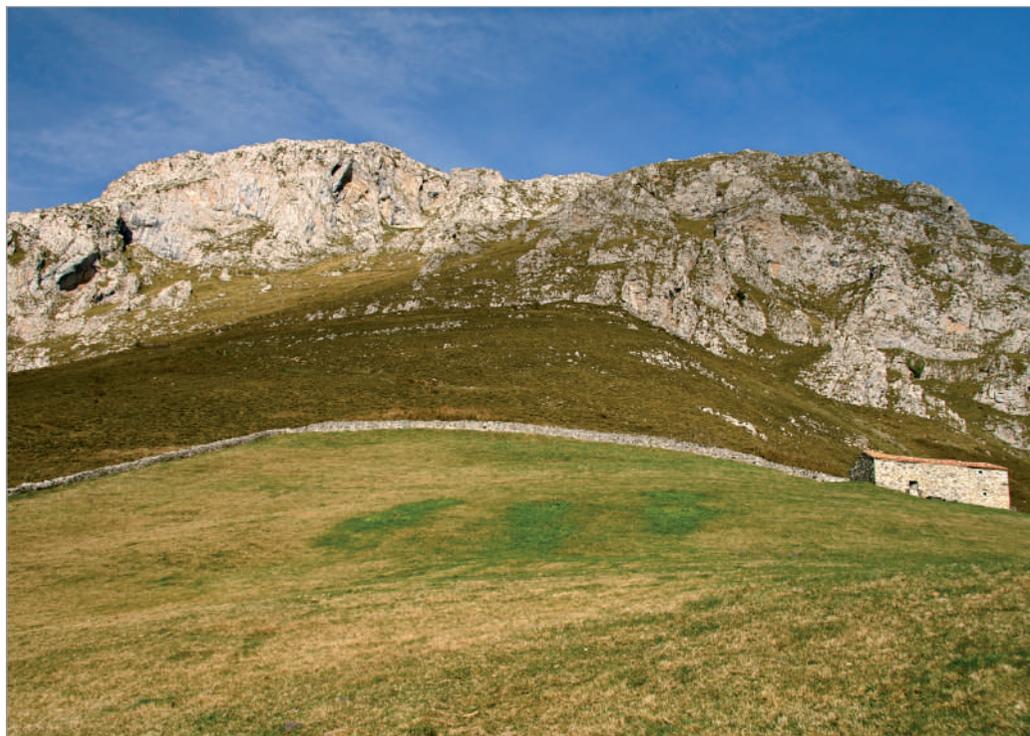
1

1. El gran prado y la cuadra de Trebes a los que se accede a través de una pista. A partir de aquí, la ruta continúa por una estrecha senda que asciende la ladera sur de Cuera en continuo zig-zag por La Canal de Gobiu (en el centro de la imagen).

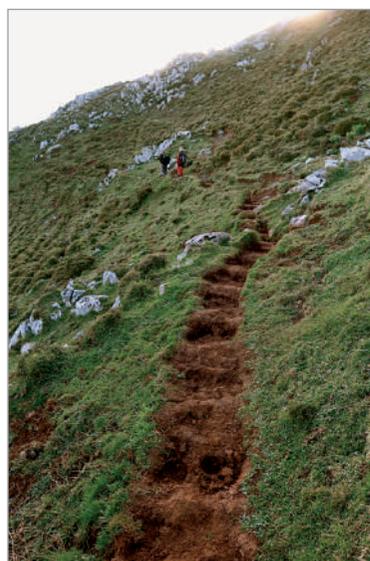
4

4. Detalle de la senda que comunica La Piedra l'Osu por La Canal de Gobiu. Esta vía era la habitual que seguían los pastores, especialmente si debían conducir ganado. Cuando esto no era necesario, podían tomar una ruta más directa (aunque más dificultosa) justo en dirección norte desde Rozagás, por Canal Lluengu y Valmor.

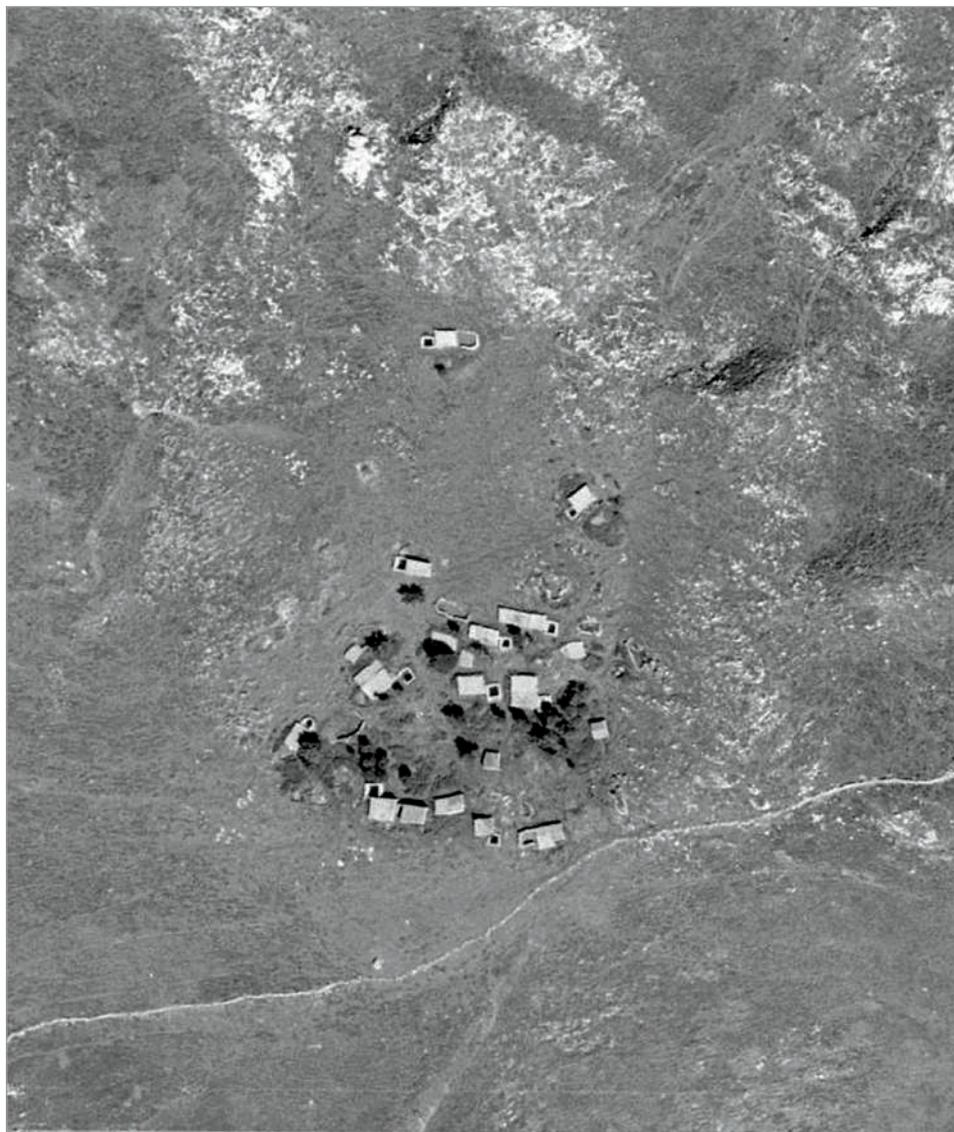
1

1. Foto aérea de La Piedra l'Osu en un fotograma del vuelo de la Diputación Provincial de 1970. Al compararla con la ortofoto actual vemos cómo la totalidad de las cabañas conservaban la cubierta, pues las que en la imagen podían identificarse como ruinas son en realidad *cuerres*. También se identifican con claridad los pozos que, excepto uno, subsisten actualmente.

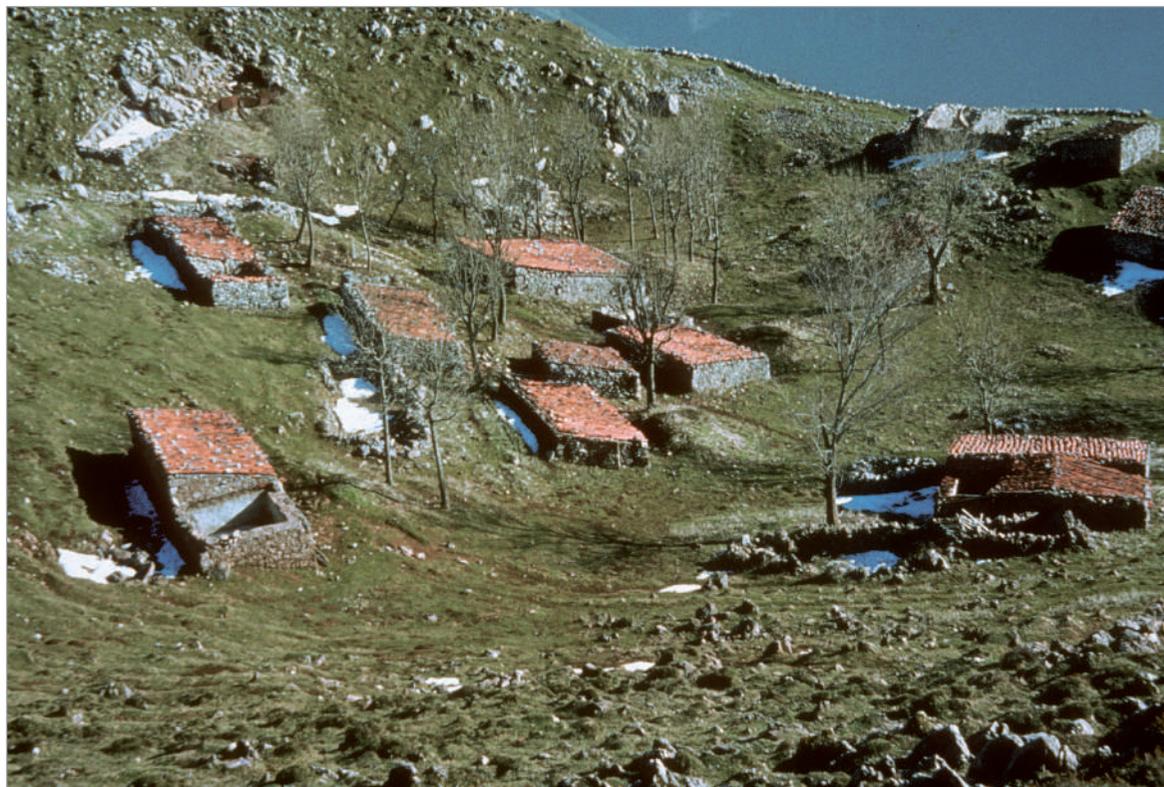
2

2. Vista parcial de la *mayada* desde el ángulo noroeste, a finales de la década de 1970. Se conservaban íntegras varias cabañas que hoy son ruina total: la cabaña de Rodrigo, una de las tres únicas existentes antes de la Guerra Civil, en el centro de la imagen; El conjunto formado por la cabaña de Florentino y dos *vellers* adosados, al fondo a la izquierda; y justo a la derecha de ésta, el conjunto formado por la cabaña y el *vellar* de Miguel, adosados, a cuyo extremo se sitúa un pozo que no se ve en la imagen. Foto: Arturo Martín.

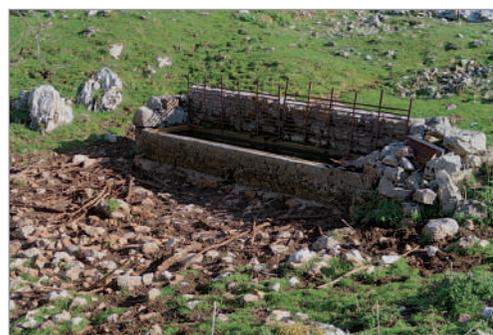
4

4. Abrevadero situado en el entorno de las cabañas y construido hacia 2005. Coordenadas x: 355.860 - y: 4.800.592.

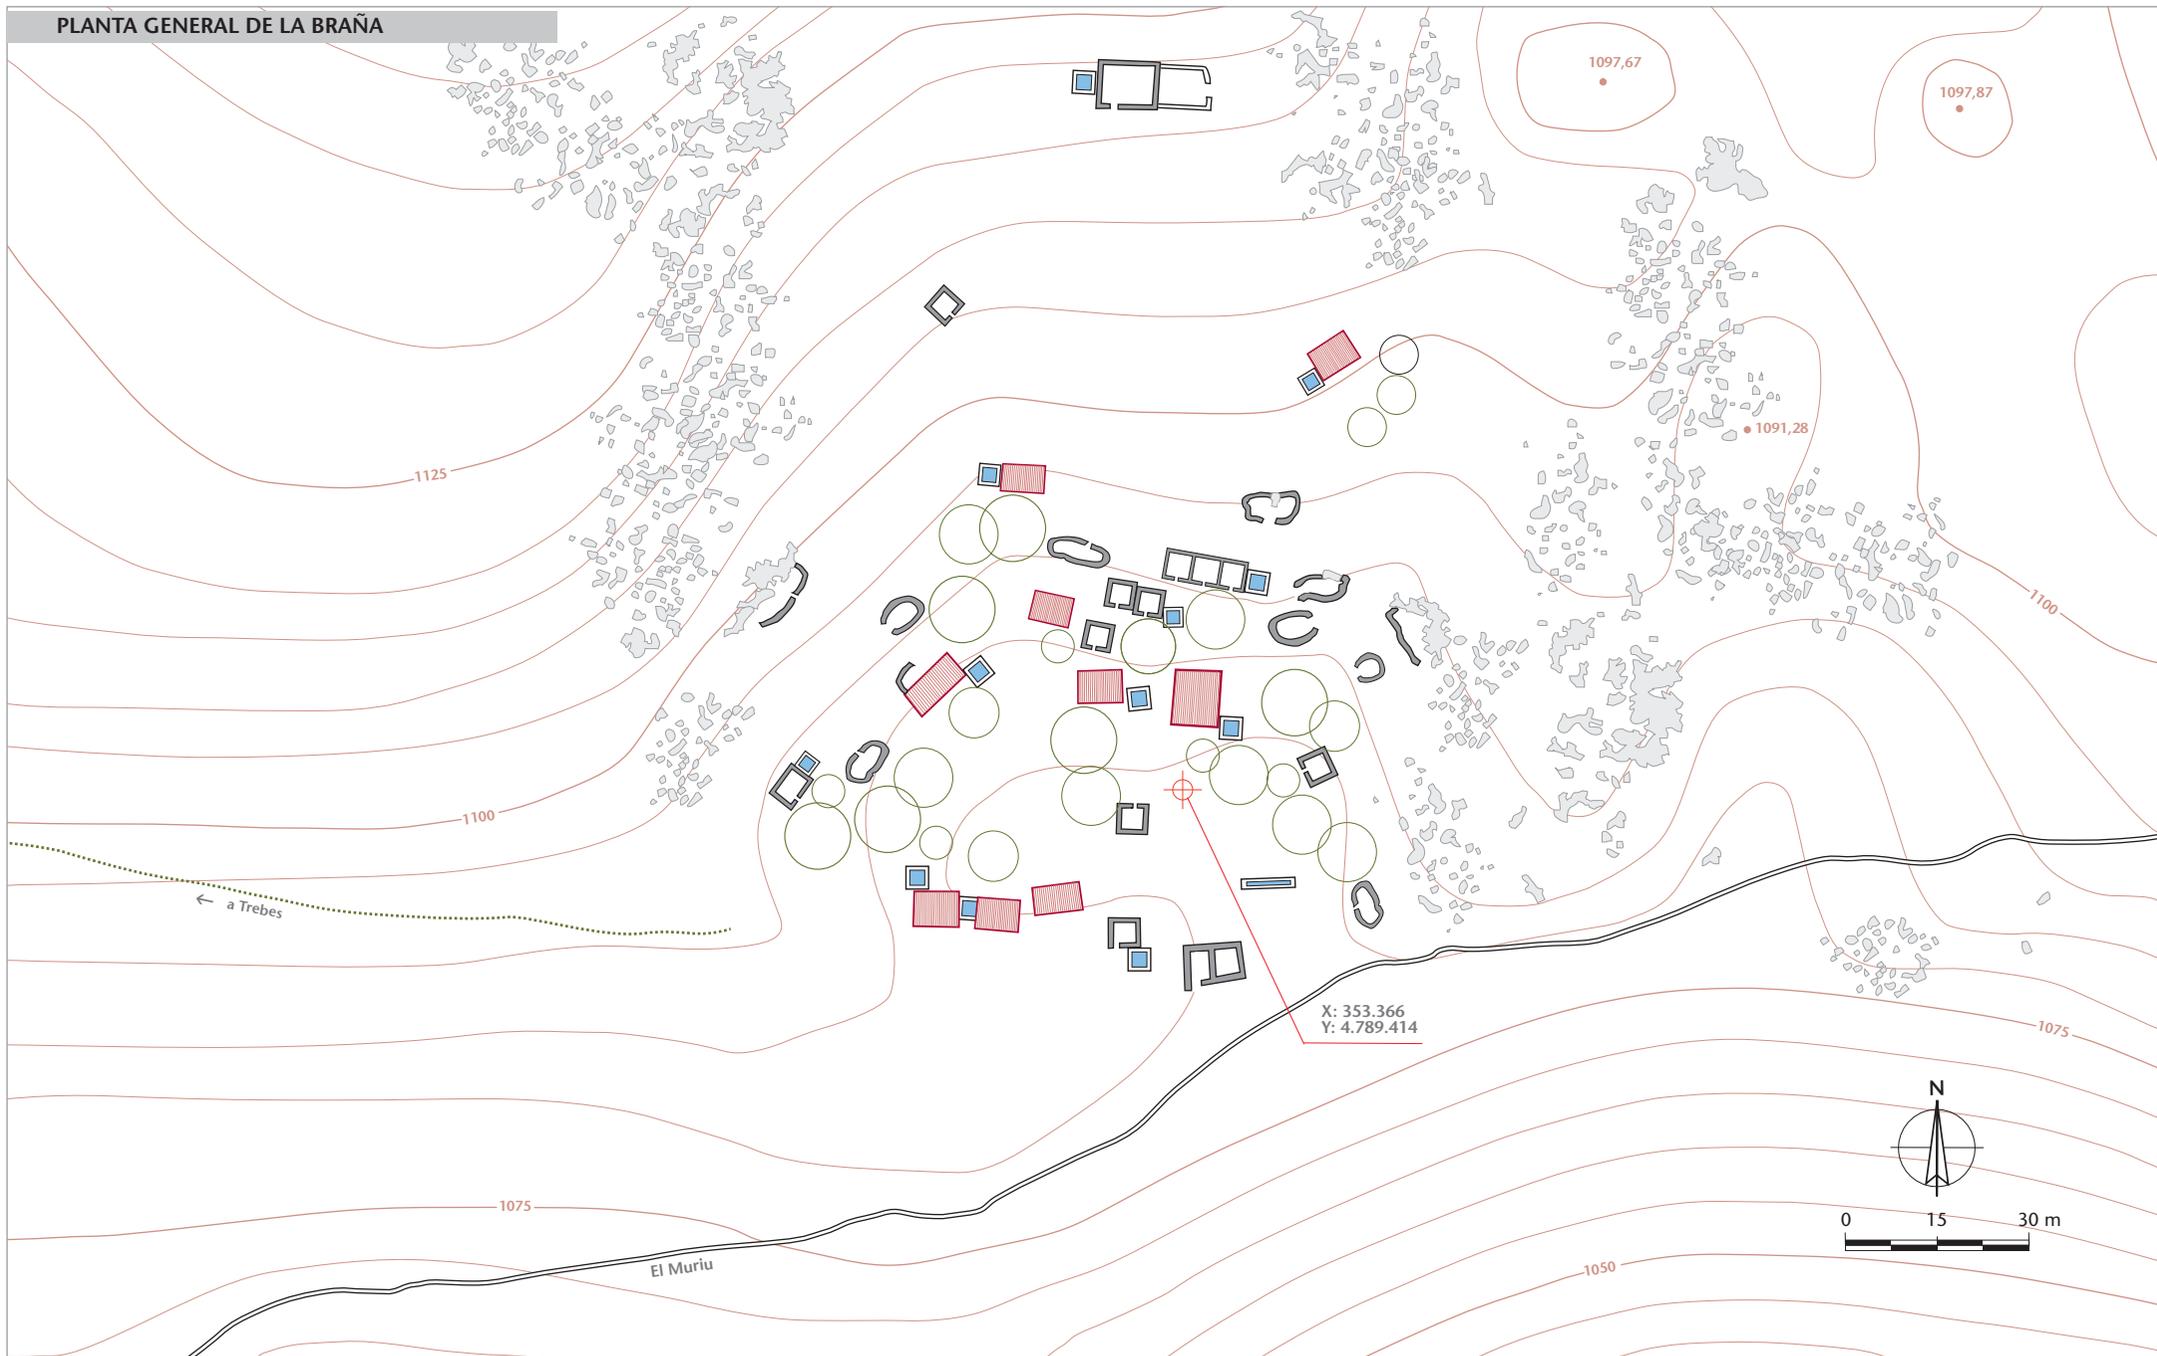
PLANTA GENERAL DE LA BRAÑA

TIPOLOGÍA DE LAS CONSTRUCCIONES	Equipamientos	Valor del conjunto	Valor ambiental	ESTADO DE CONSERVACIÓN DE LAS CONSTRUCCIONES					CARÁCTER ESTÉTICO	
				Buena	Aceptable	Deficiente	Ruina parcial	Ruina total	Tradicional	Reformadas
Nº de construcciones: 29	1 <i>bebederu</i> y 2 cuevas	Notable	Elevado	7	0	1	3	18	29	0

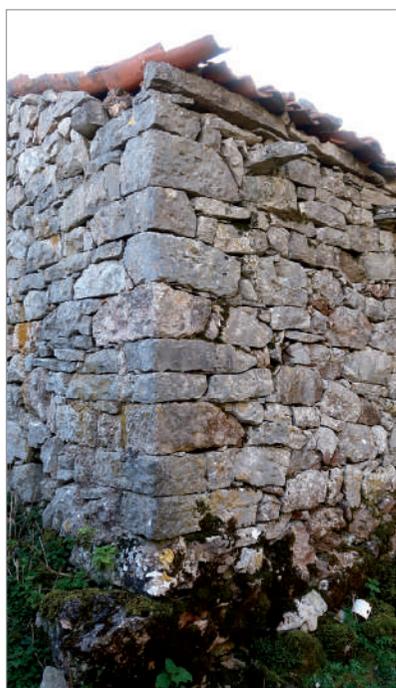
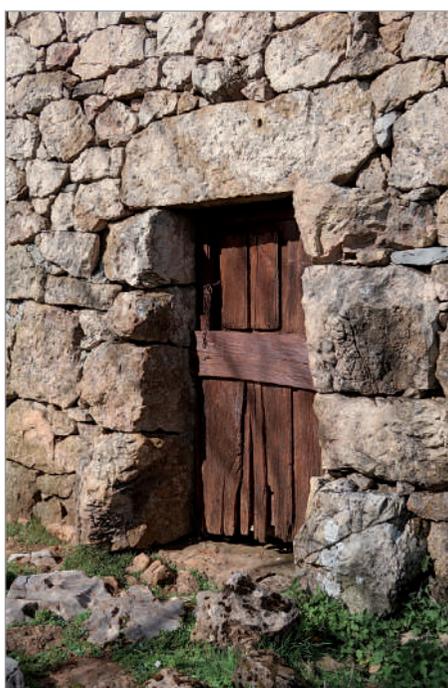
Durante los estíos, los escasos recursos acuíferos en la ladera sur de la Sierra de Cuera plantearon seculares problemas de abastecimiento en las *mayadas*. En La Piedra l'Osu, estas dificultades fueron solventadas de manera eficaz mediante la construcción de *pozos*, pequeños aljibes que recogían y almacenaban la nieve y el agua de lluvia, a los que se canalizaban también las aguas que vertían sobre los tejados, mediante canalones de madera de *h.aya* que, sustituidos hoy por canalones convencionales, siguen cumpliendo su antigua función (5-6).

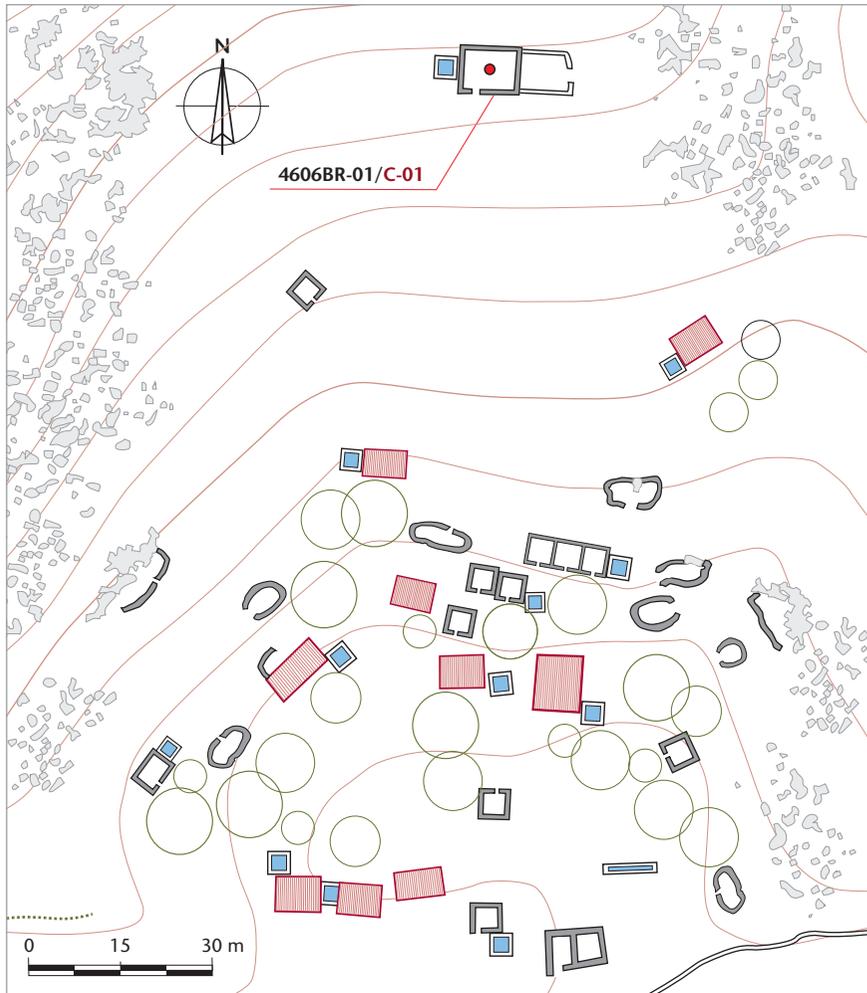
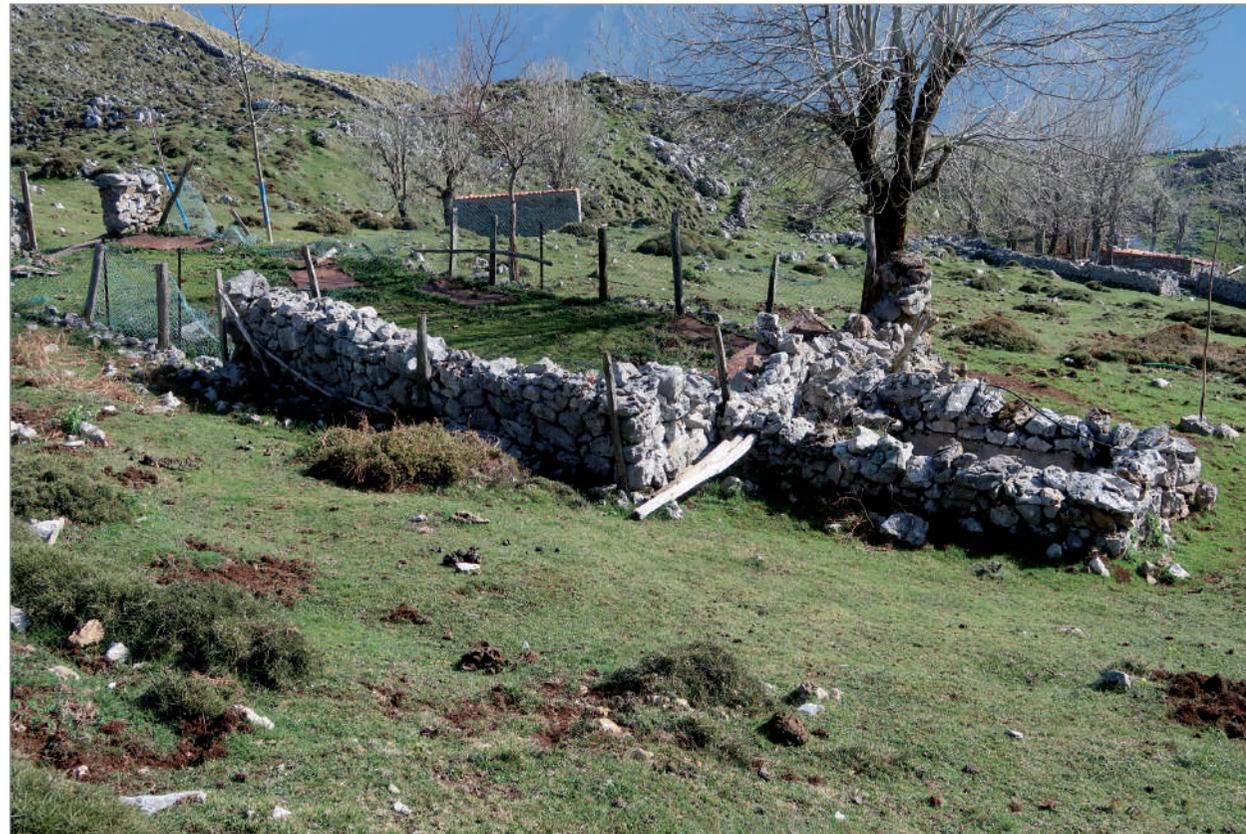
CATÁLOGO DE CONSTRUCCIONES Construcción: *El vellar de Ramón* [C-01]

Construcción de planta rectangular de unos 9 x 7 m, con cerramientos de mampostería de piedra en seco. Actualmente en ruina total, presentaba cubierta a un agua de teja del país y se dedicaba a *vellar*, cuadra donde se guardaban básicamente los terneros para separarlos de sus madres y donde se organizaba su alimentación y el manejo de las vacas para el ordeño. Disponía de sendas construcciones adosadas a ambos lados: en la parte oeste, un *pozu* (aljibe) de agua, de unos 4 x 3 m; y hacia el este, una *cuerre*, para recoger las ovejas durante la noche.

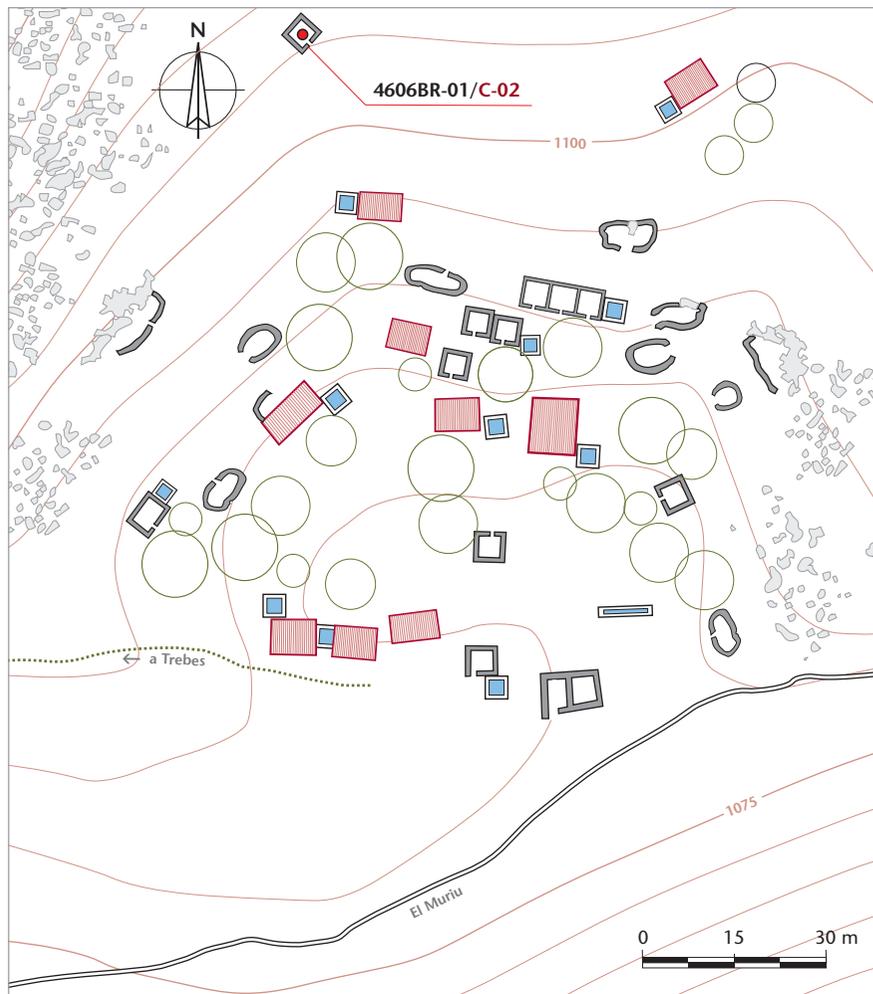
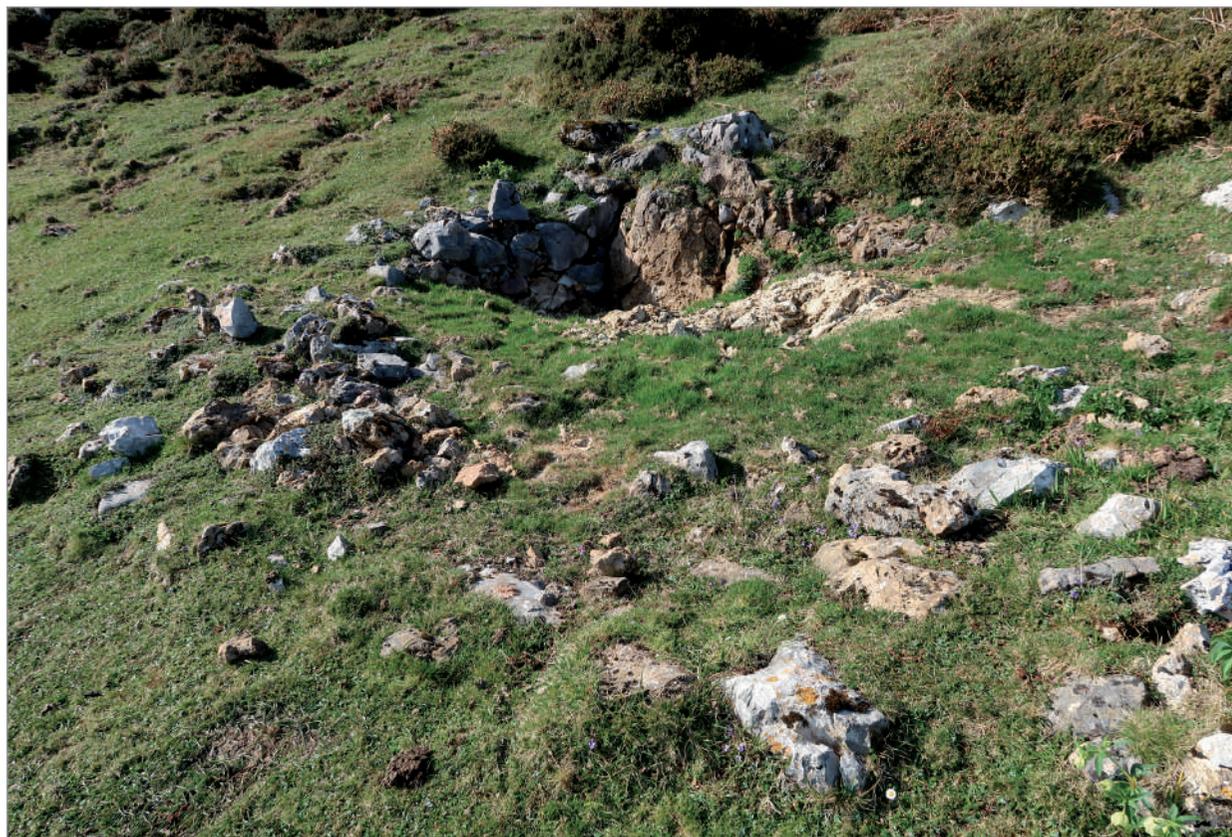
Construcción: *Cabaña de Cayo* [C-02]

Restos del proyecto inconcluso de una cabaña, que empezó a construirse a finales de la década de los cuarenta y fue abandonado posteriormente.

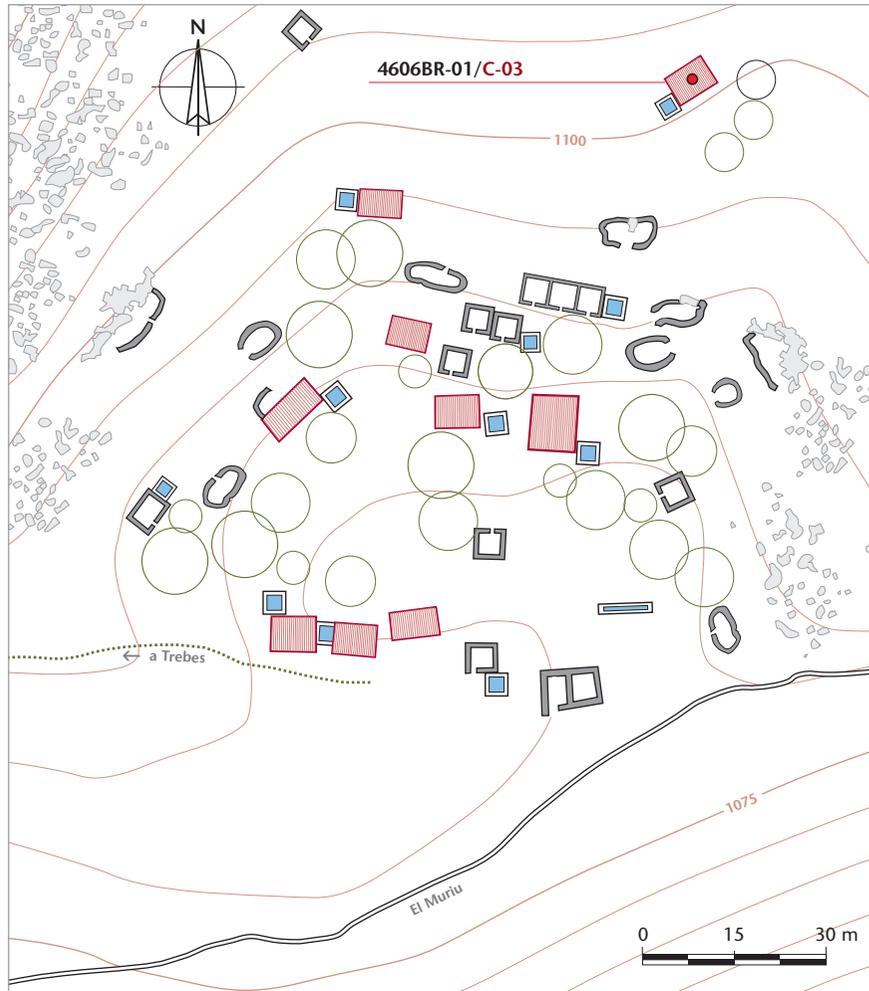
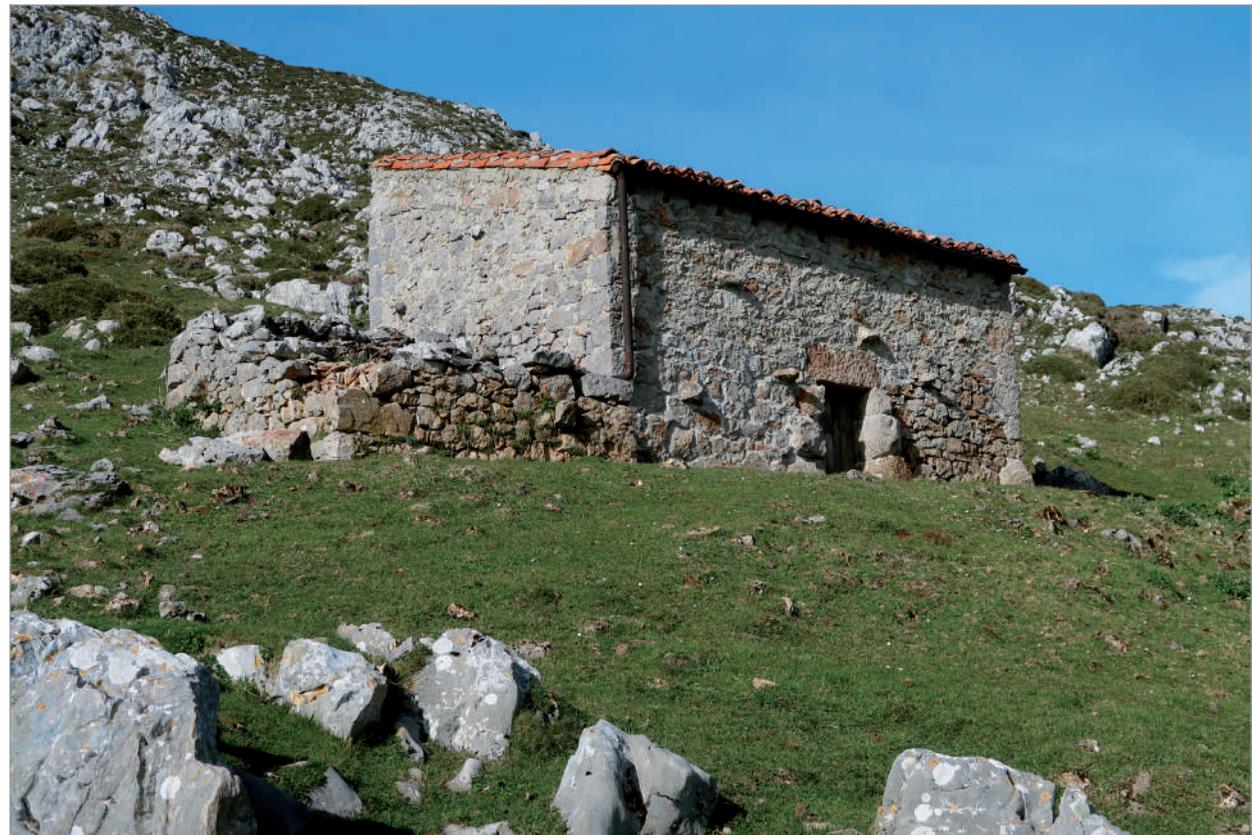
Construcción: *La cabaña Miterio* [C-03]

Construcción compacta, de planta rectangular, con cerramiento de mampostería y cubierta de *teya* del país a un agua. Asentada *a contraturria* (contra el talud), se distribuye en dos alturas aprovechando el desnivel del terreno y agrupa las funciones de *cabaña* o espacio vividero para los pastores, en el piso superior, con acceso por la fachada NE desde la parte alta del talud y *vellar* o cuadra para el ganado vacuno, en el inferior, con la puerta de acceso en la fachada SE. Las puertas son los únicos huecos de la construcción. Dispone además de *pozu* o aljibe para almacenar el agua de lluvia, adosado en la fachada SO, y de un *cocinu* o artesa para el uso cotidiano del agua. La construcción fue restaurada y presenta buen estado de conservación.

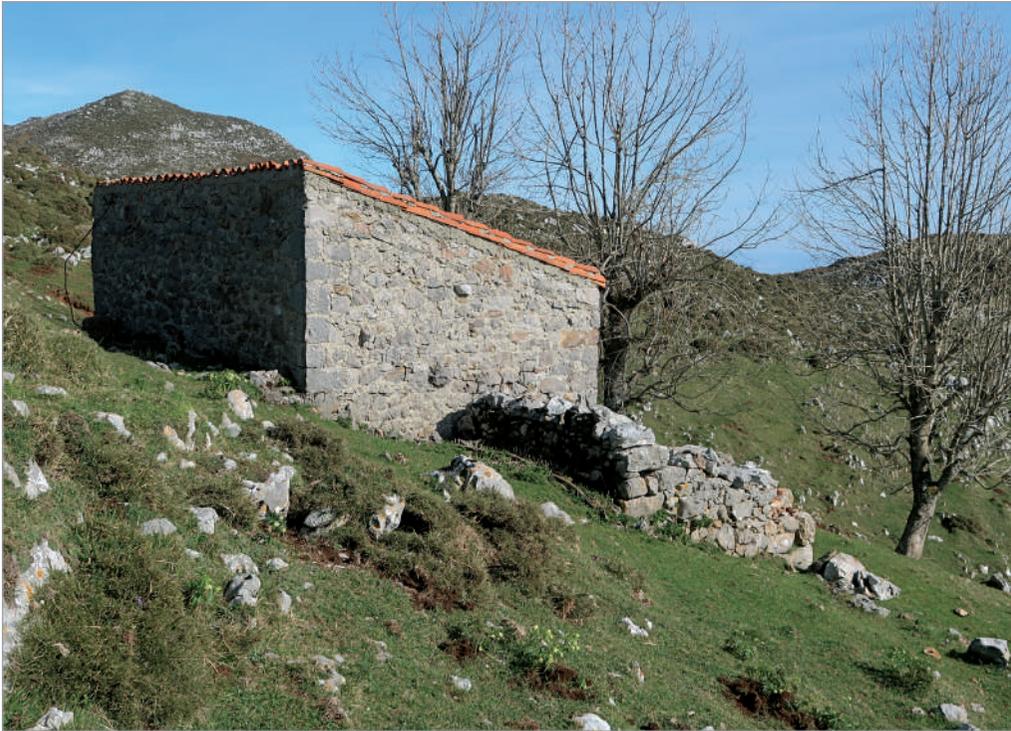
1

1. Vista posterior de la *cabaña Fidel*, con fachadas herméticas y el *pozu* (aljibe) en primer término. Las puertas de acceso al espacio vividero y al *vellar* constituyen los únicos huecos.
2. Vista general de la construcción desde el este, donde podemos apreciar su distribución en dos alturas aprovechando el talud, con la puerta de acceso a la *cabaña* o habitáculo de los pastores en la parte alta, y el acceso al *vellar* (cuadra) en la parte baja.
3. Detalle del acceso a la *cabaña*. Por lo general, el trabajo de la piedra en la *mayada* es muy rústico, faltando incluso los típicos despieces de cantería de las puertas, casi generalizados en un concejo, El Valle Altu de Peñamellera, donde abundaron los canteros.

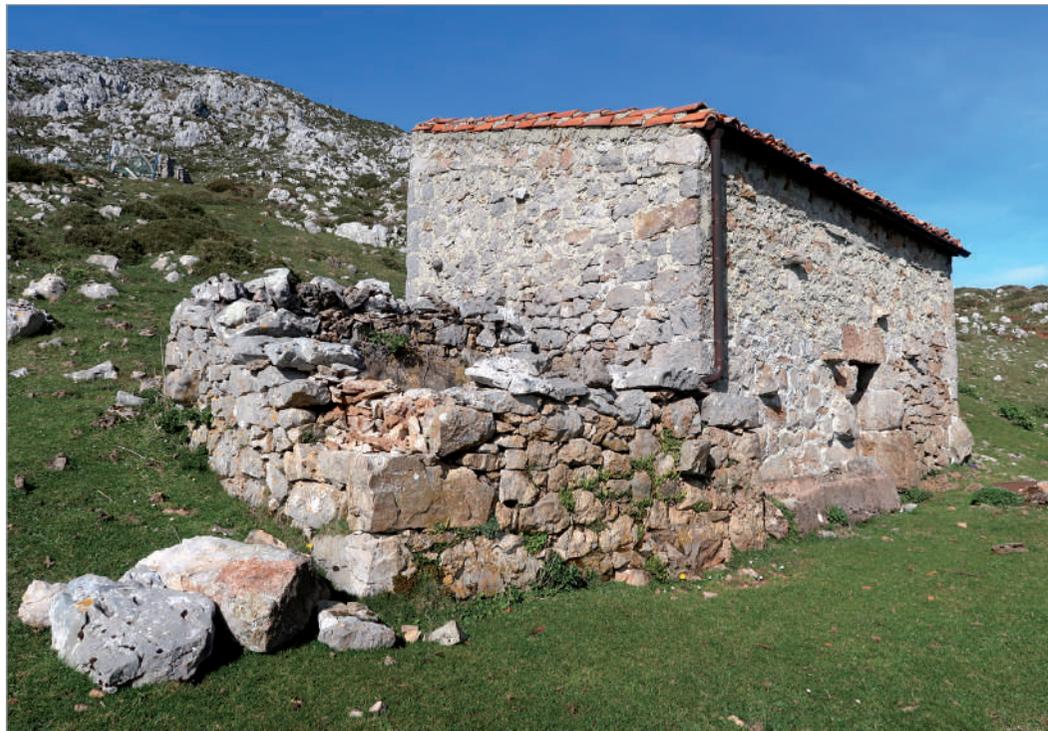
1

1. Vista general de la construcción desde el lado oeste, con el *pozo* en primer término. La construcción fue restaurada, rejuntando con cemento la mampostería, fijando las tejas con el mismo material, introduciendo cocina con chimenea y compartimentando el interior de la *cabaña*.

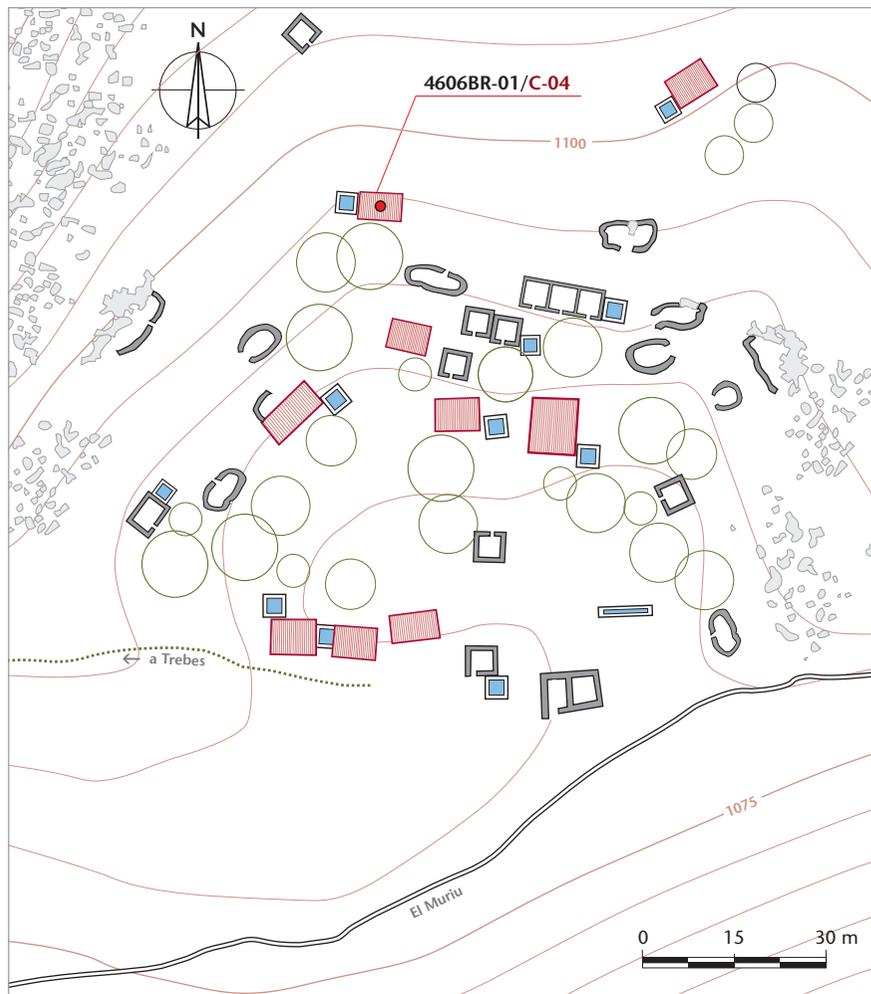
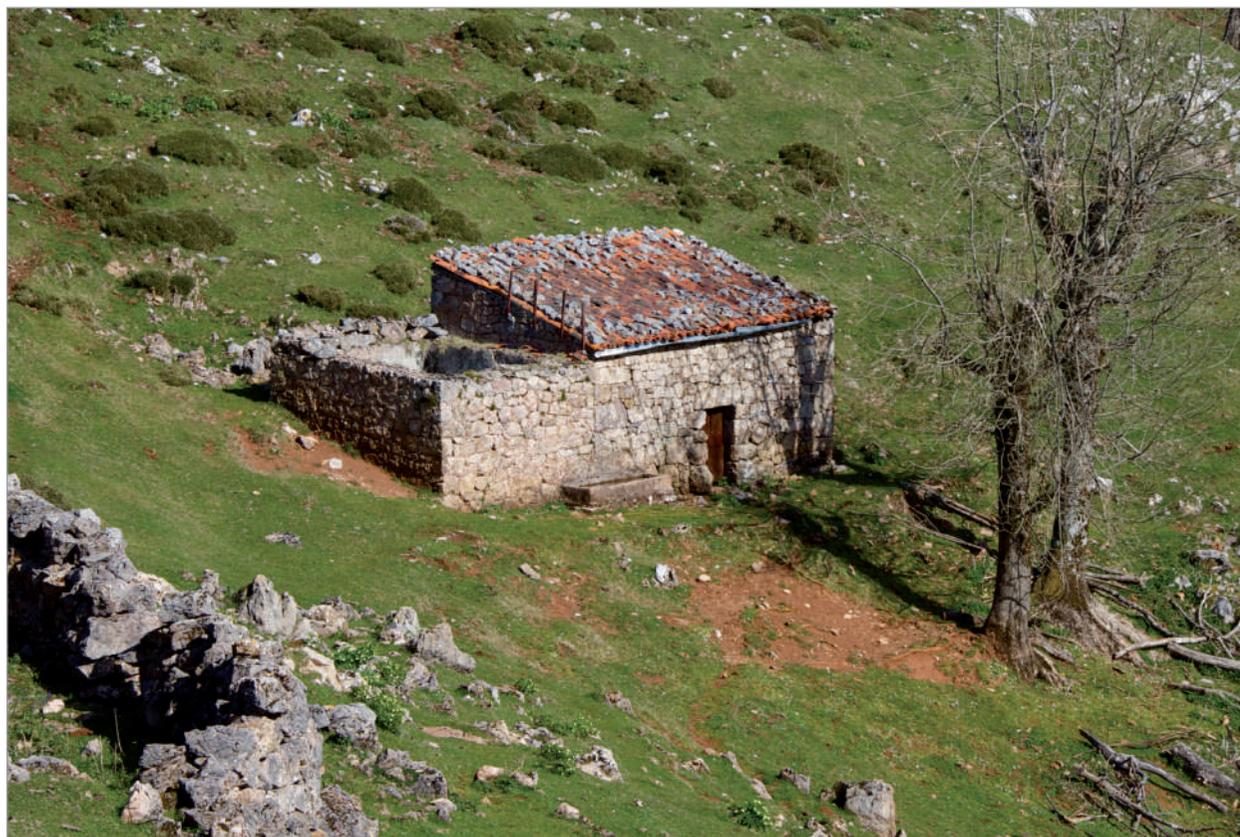
Construcción: *La cabaña Fidel* [C-04]

Construcción compacta, de planta rectangular, con cerramiento de mampostería y cubierta de teya del país a un agua. Asentada *a contraturria* (contra el talud), se distribuye en dos alturas aprovechando el desnivel del terreno y agrupa las funciones de *cabaña* o espacio vividero para los pastores, en el piso superior, con acceso por la fachada E desde la parte alta del talud y *vellar* o cuadra para el ganado vacuno, en el inferior, con la puerta de acceso en la fachada S. Las puertas son los únicos huecos de la construcción. Dispone además de *pozu* o aljibe para almacenar el agua de lluvia, adosado en la fachada O, y de un *cocinu* o artesa para el uso cotidiano del agua. La construcción presenta buen estado de conservación.

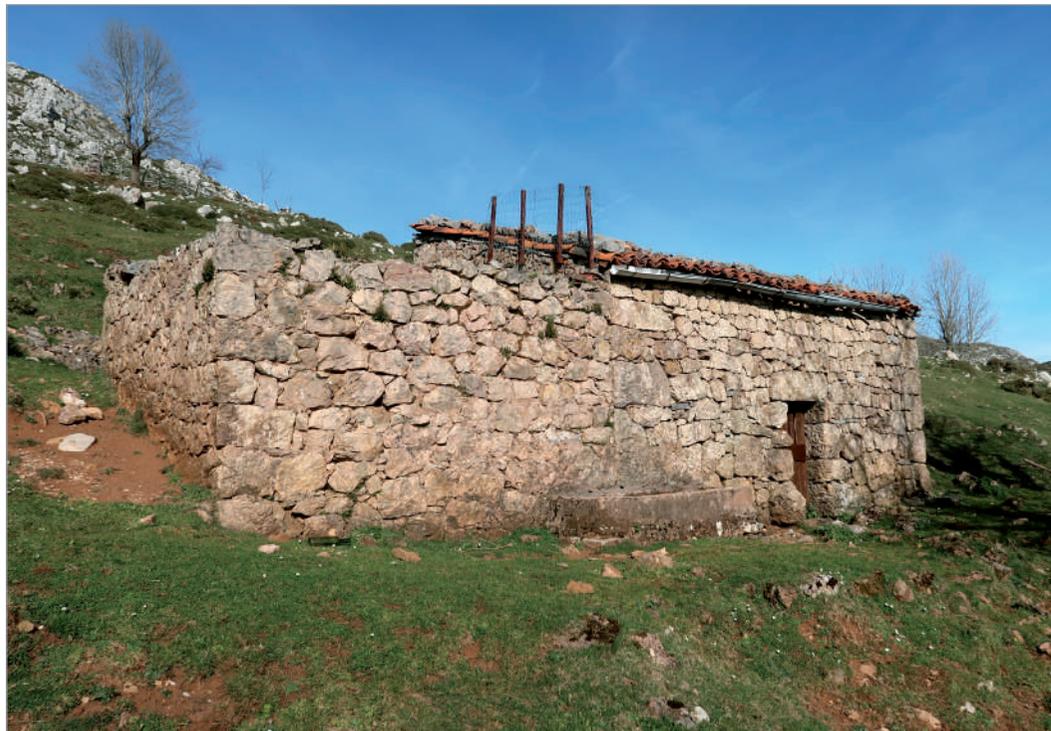
1. La fachada sur con el *pozu* o aljibe a la izquierda y el *cocinu* o artesa a su pie. Al fondo, la puerta de acceso al *vellar* (cuadra).

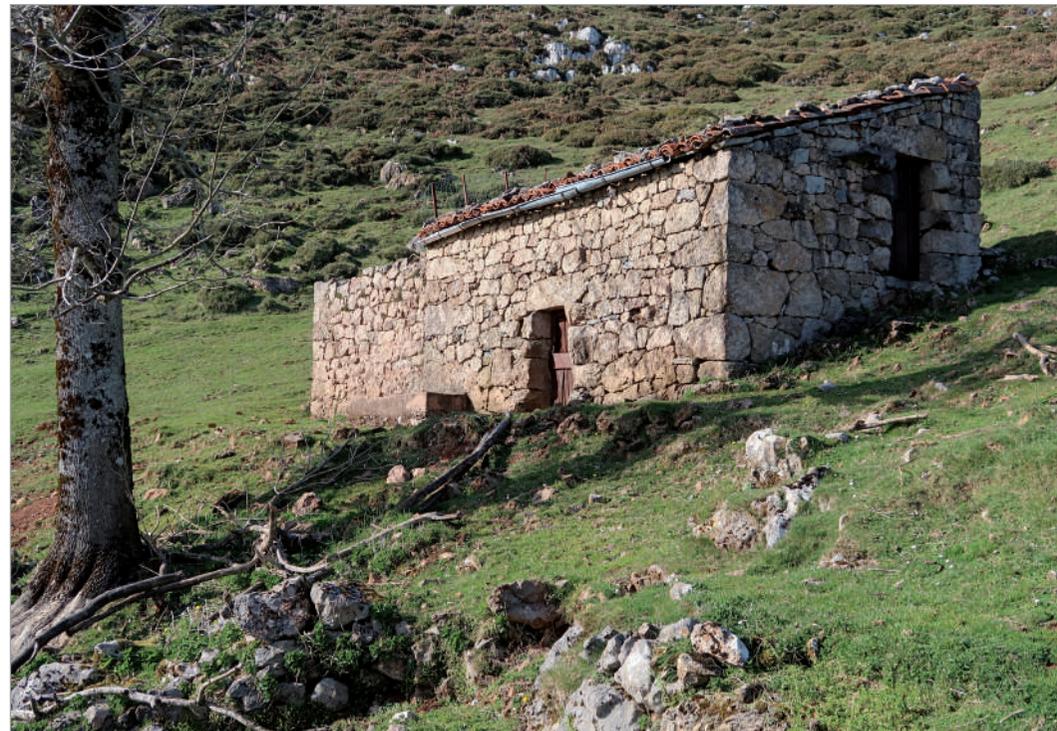
2. Vista general mostrando su asentamiento en talud, con la *cabaña* en el piso superior y el *vellar* o cuadra en el inferior.

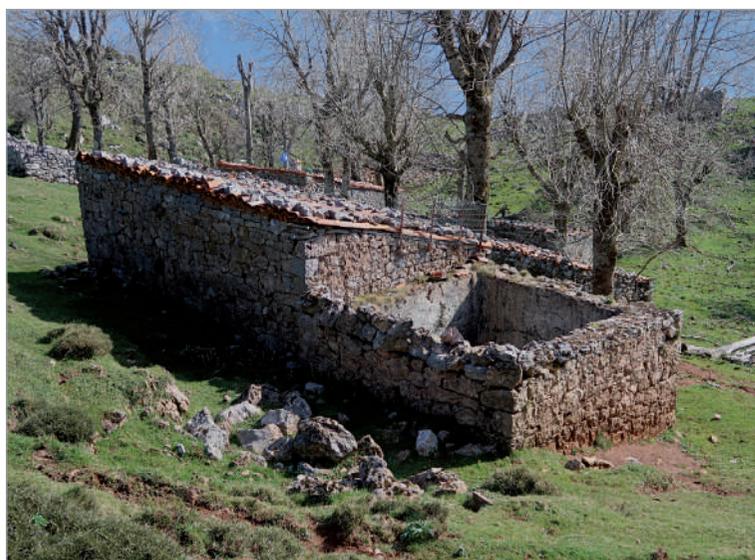
3. Vista posterior con el aljibe en primer término.

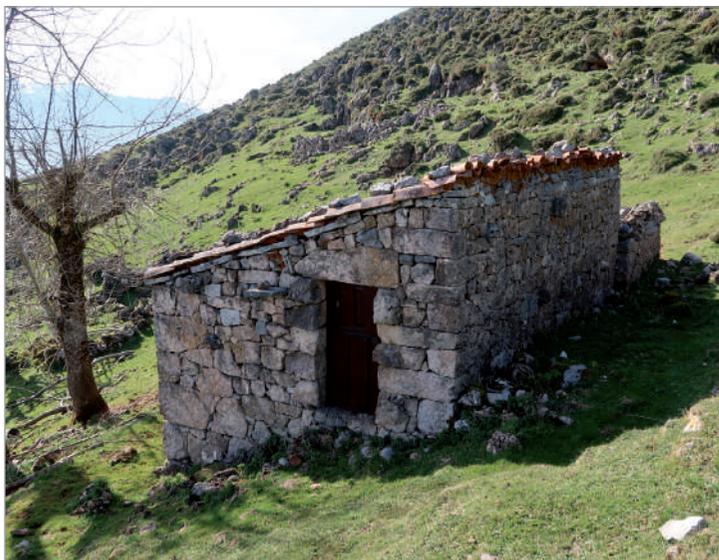
4. El acceso a la *cabaña* o espacio vividero del pastor. A la izquierda de la puerta el *vaseretu*, una piedra plana que sobresale del muro, donde se dejaba la leche al sereno para facilitar el proceso posterior de desnatado.

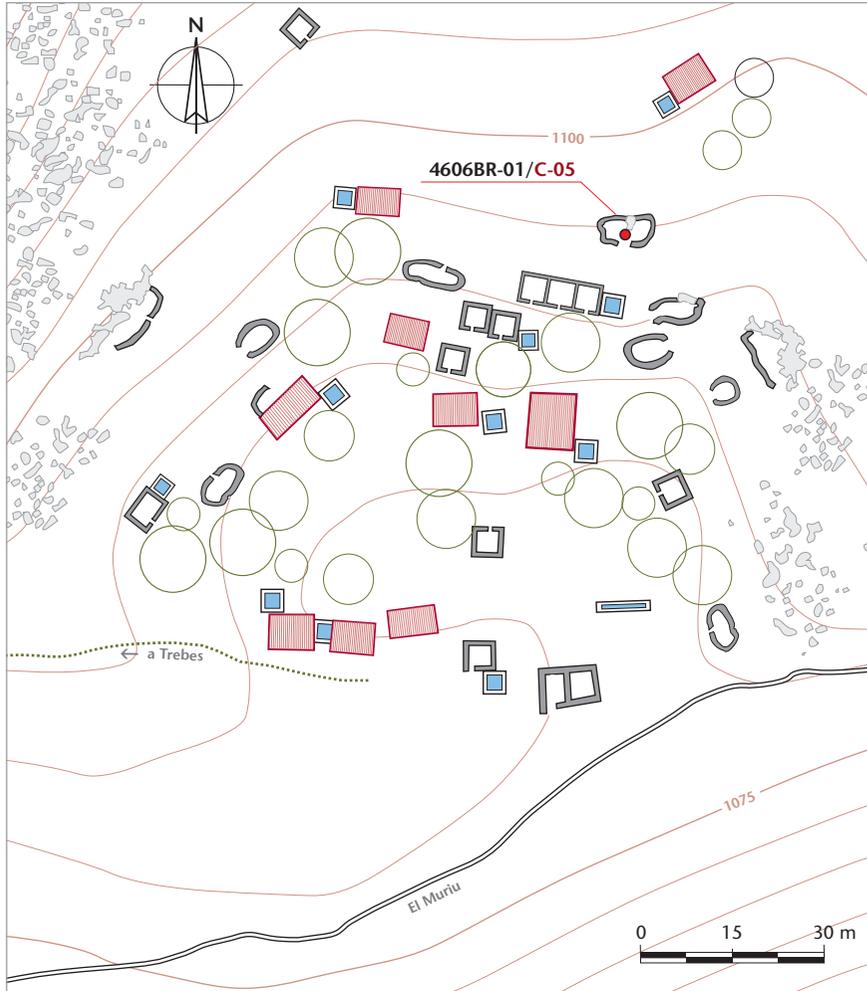
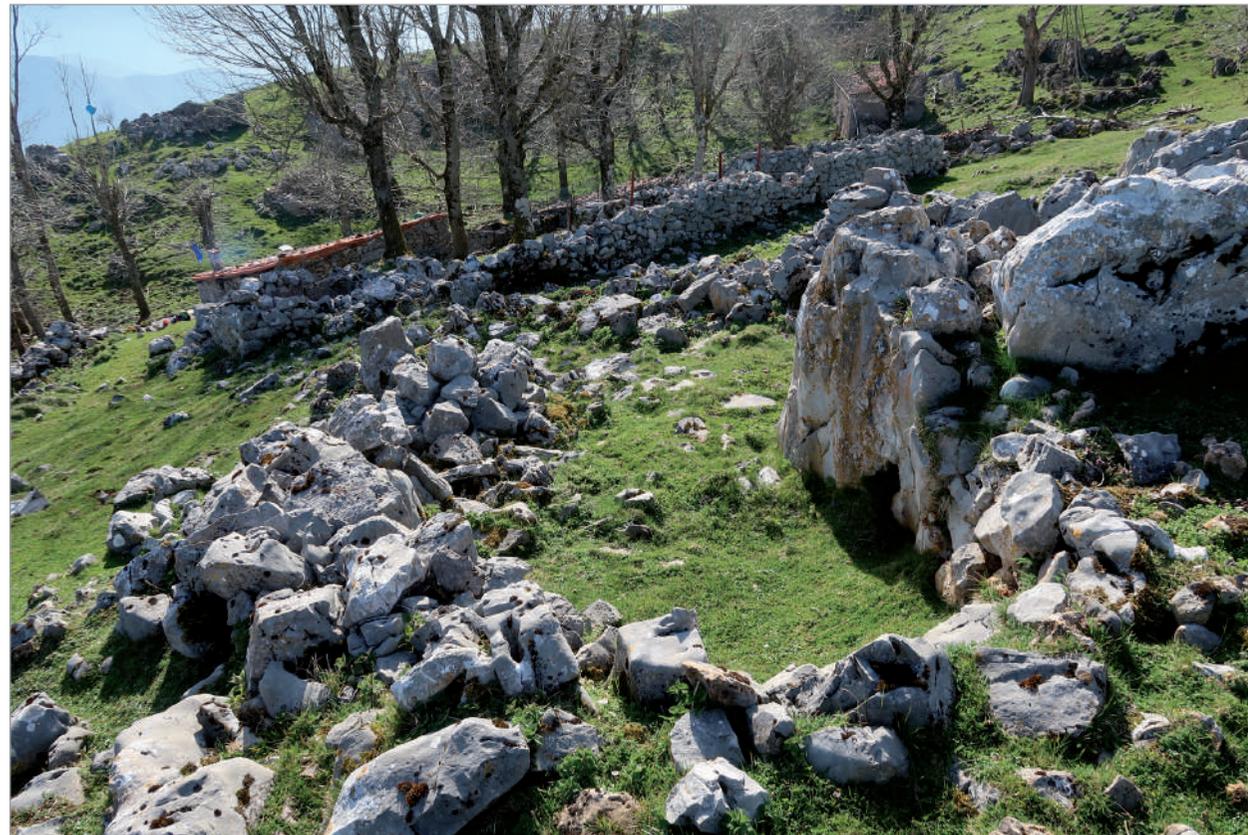
Construcción: *La cuerre Miterio* [C-05]

Cuerre de planta irregular, acorazonada, con cerramientos de mampostería en seco que se apoyan en afloramientos calizos para complementar su trazado. Su función era la de redil para las ovejas. Aunque su perímetro es visible, los muros están muy arrasados por lo que no es posible precisar su altura inicial ni la posición exacta de la puerta. Su interés es limitado teniendo en la actualidad un mero valor testimonial.
