LA PIEDRA L'OSU (VALLE ALTU DE PEÑAMELLERA)

RED
DE MUSEOS
ETNOGRÁFICOS
DE ASTURIAS

Nº Catálogo: 4606BR-01

CATÁLOGO DE CONSTRUCCIONES

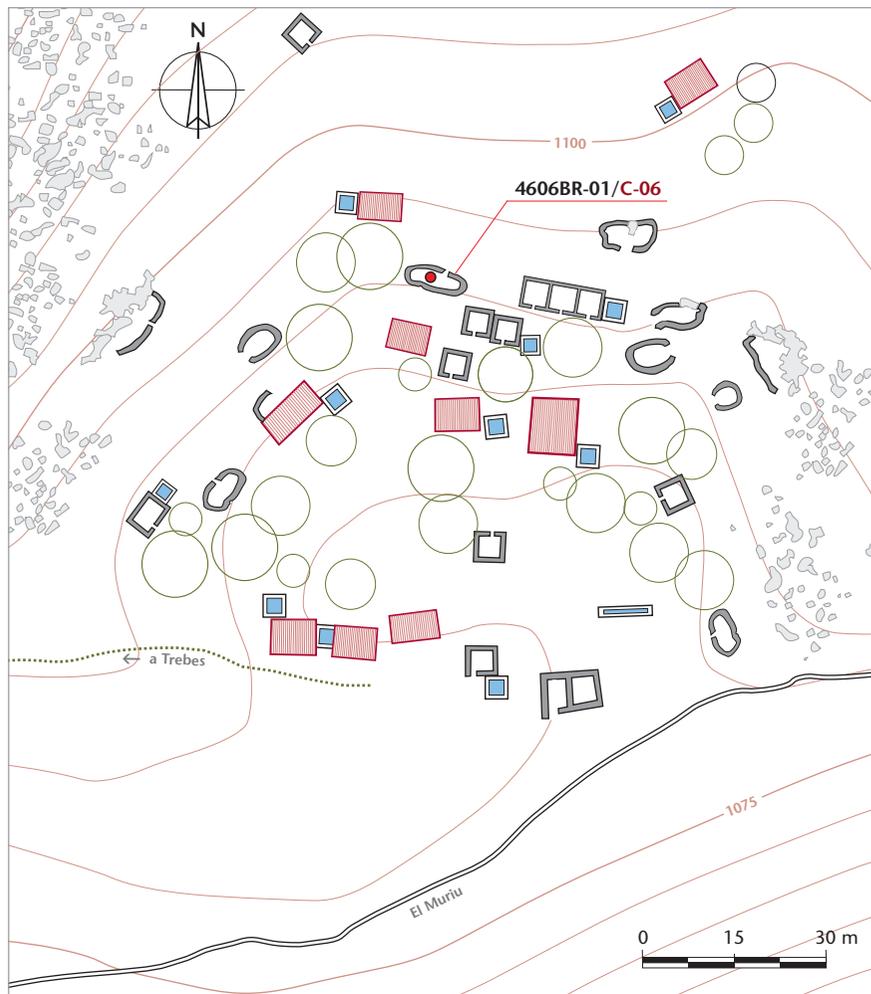
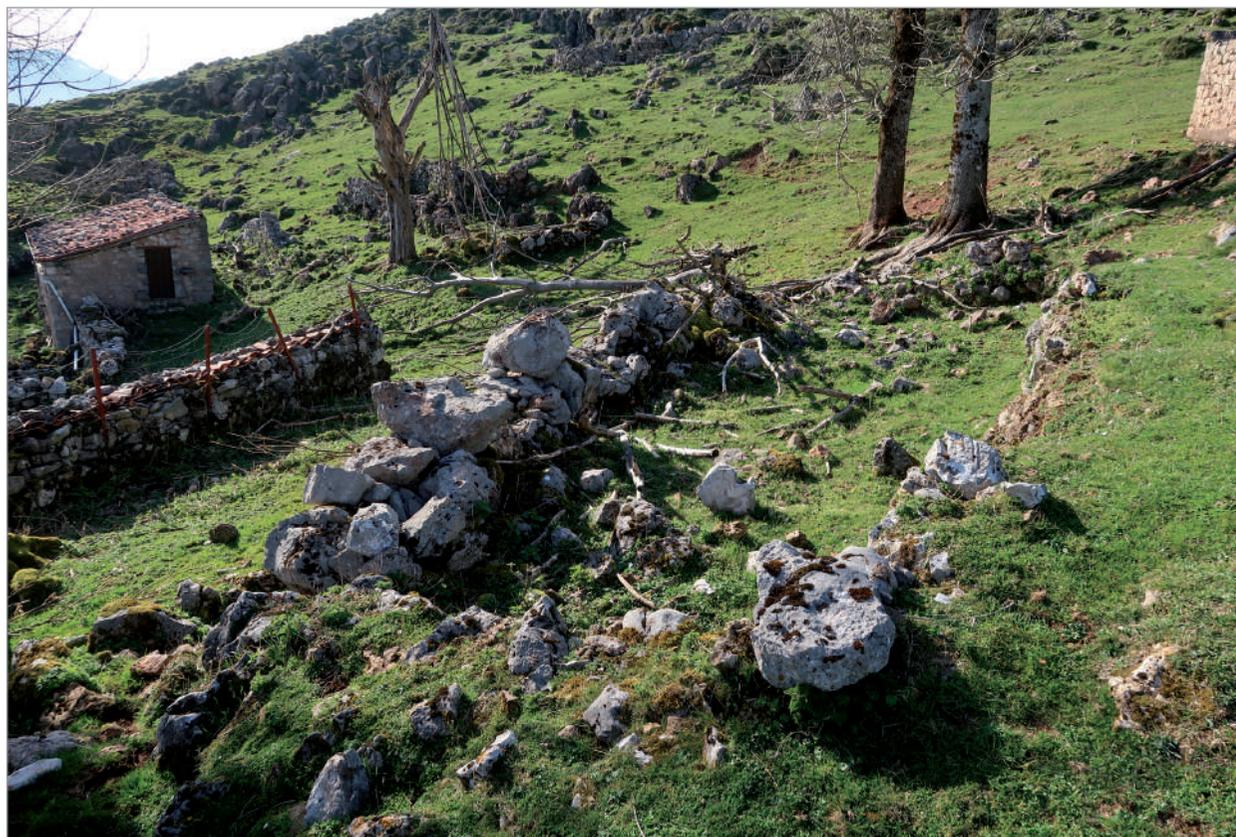
Construcción: *La cuerre Miguel* [C-06]

Cuerre de trazado elipsoide, con ejes de 10 x 4 m, con el eje mayor dispuesto en posición normal a la pendiente. Su función era la de redil para las ovejas, con una superficie útil de unos 18 metros cuadrados. Aunque su perímetro es visible, los muros están muy arrasados por lo que no es posible precisar su altura inicial. La puerta, hoy desmantelada, se disponía en el lado oeste. Su interés es limitado teniendo en la actualidad un mero valor testimonial.

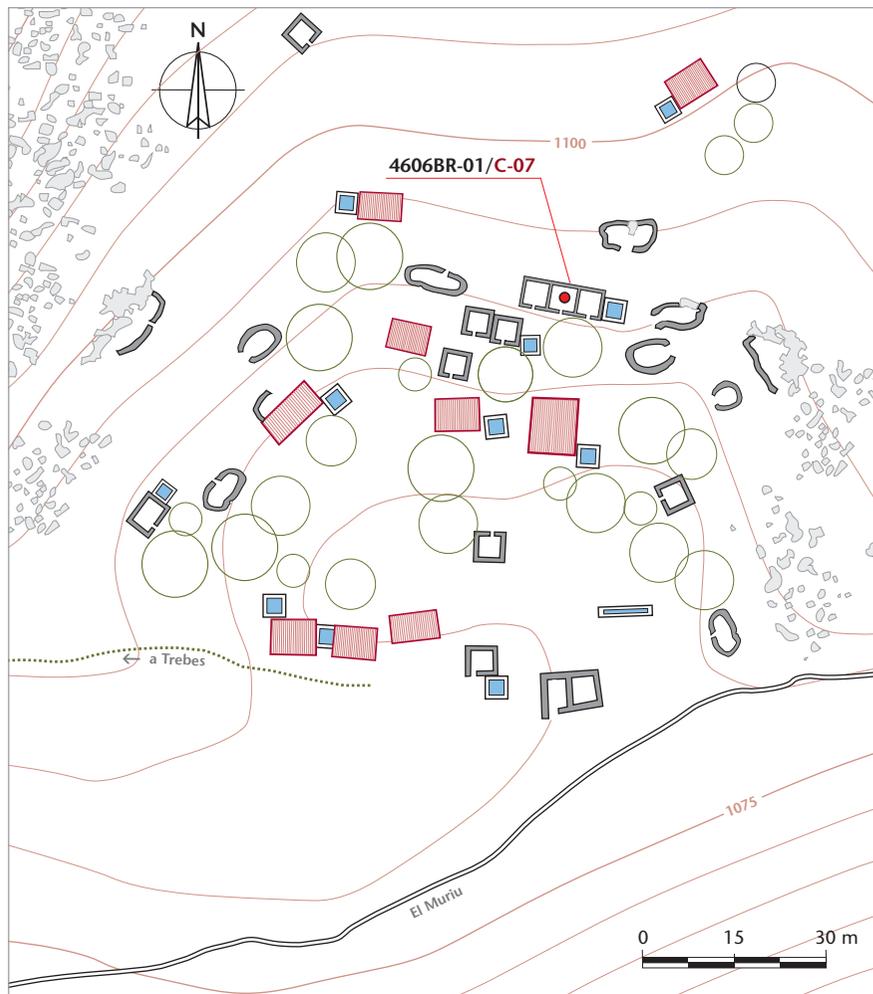
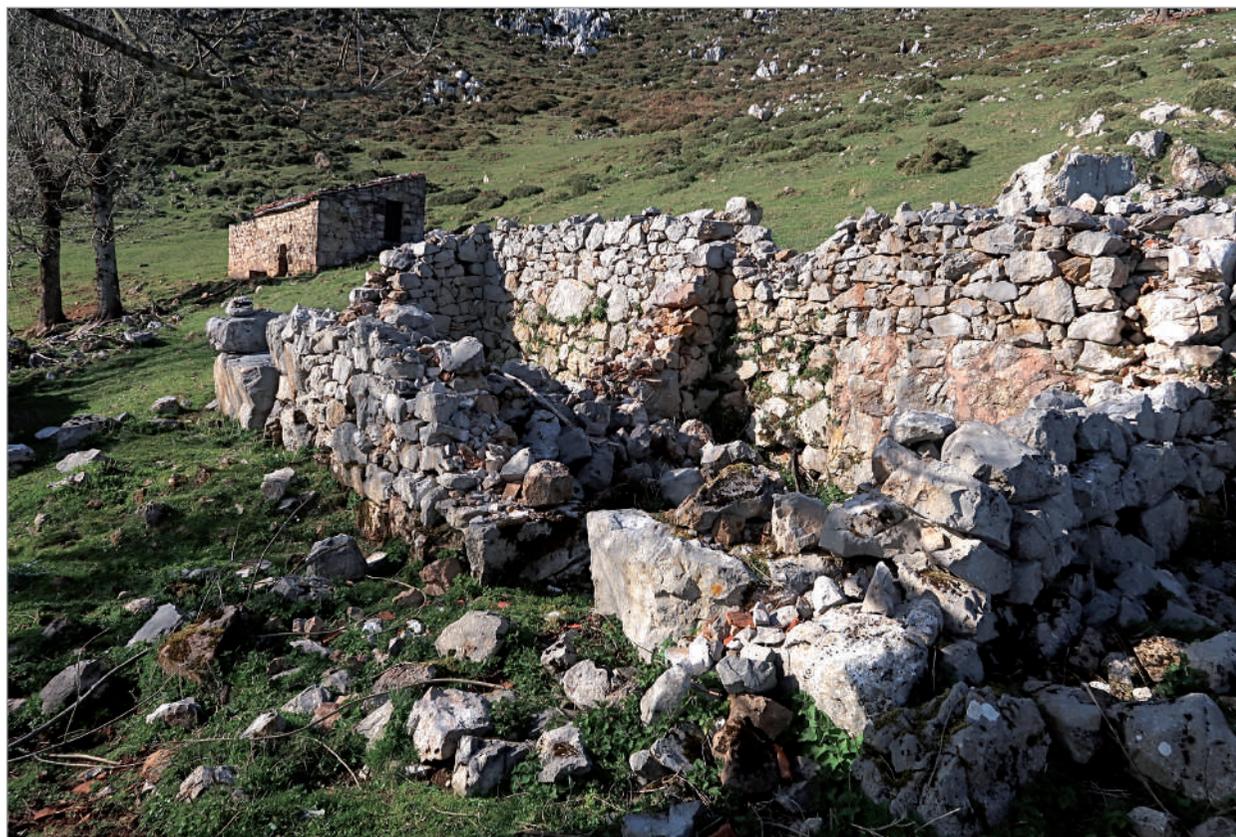
Construcción: *Cabaña de Florentino* [C-07]

Construcción de planta rectangular muy alargada (13 x 4,80 m), con cerramientos de mampostería en seco y cubierta a un agua de *teya* del país, ya desaparecida (aún se conservaba en 1980). Estructurada en tres crujiás, albergaba una *cabaña* y dos *vellares* adosados, alineados de este a oeste, contando como únicos huecos las puertas que se abrían en la fachada sur. El conjunto, en ruina total en la actualidad, se complementaba con un *pozu* o aljibe para almacenar el agua de lluvia —que aún se conserva—, adosado en la fachada este.

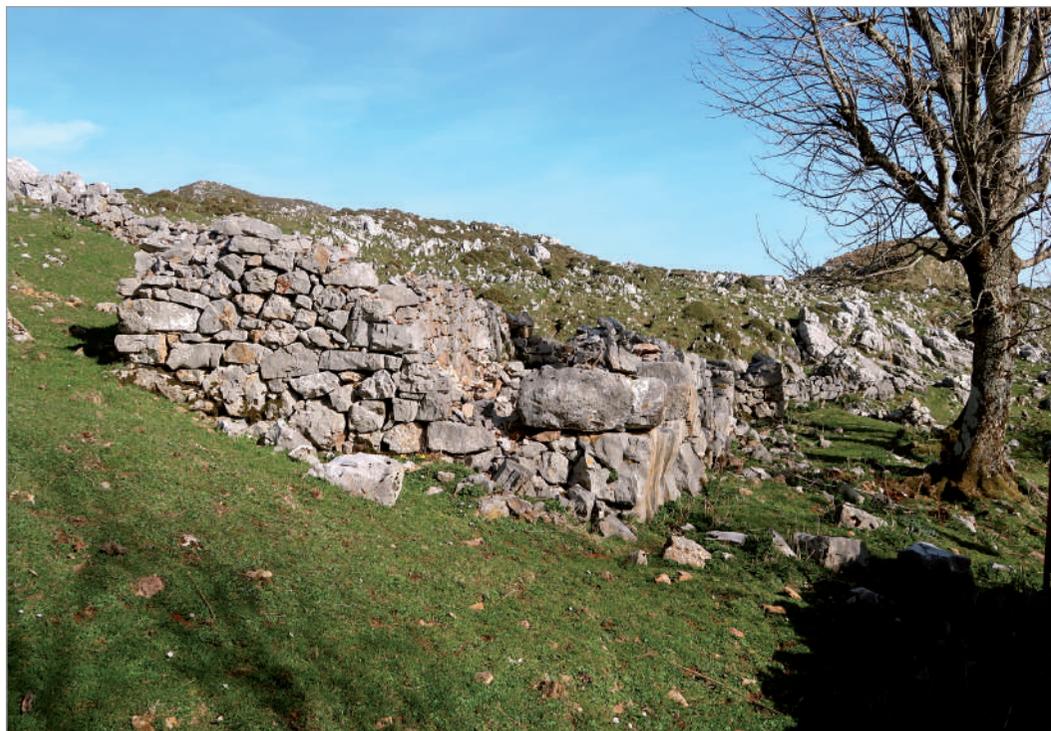
1. Vista de la *cabaña de Florentino* desde el lado oeste.

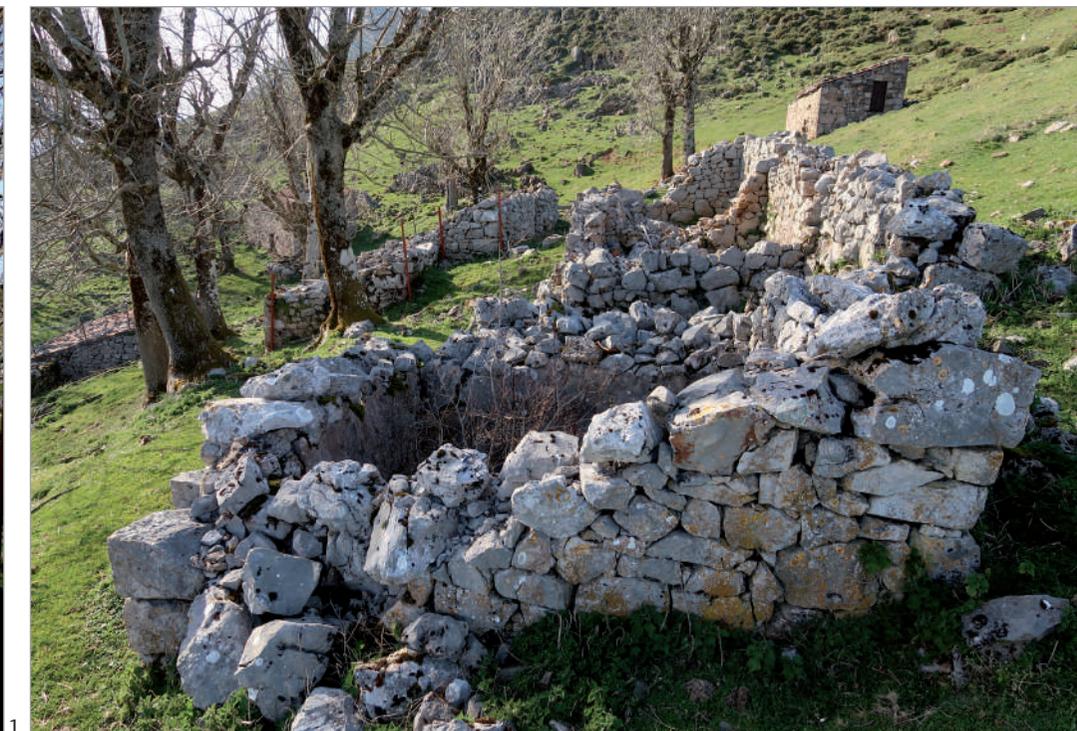
2. Vista del conjunto desde el lado este, con el aljibe en primer término. Se estructura en tres crujías alineadas en perpendicular a la ladera.

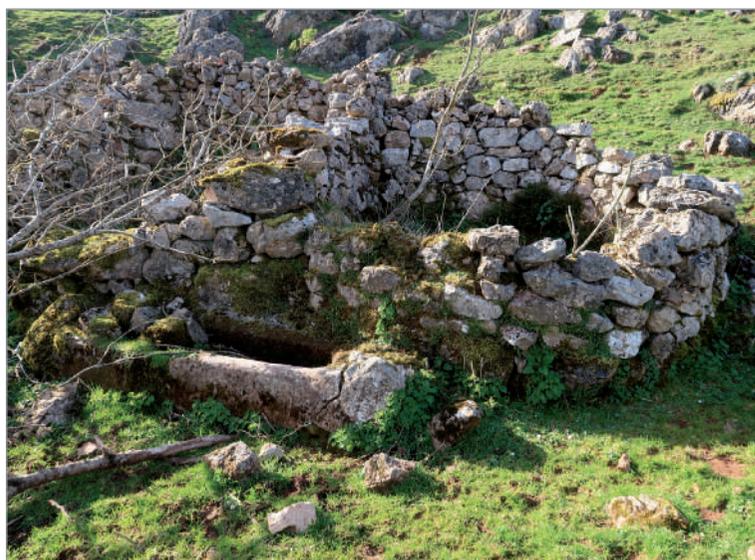
3. Un aspecto del *pozu* o aljibe donde, a pesar del desmoronamiento parcial, podemos apreciar el recrecido del muro en la parte alta de la pendiente para evitar el acceso de los animales. En primer término, un *cocinu* o artesa.

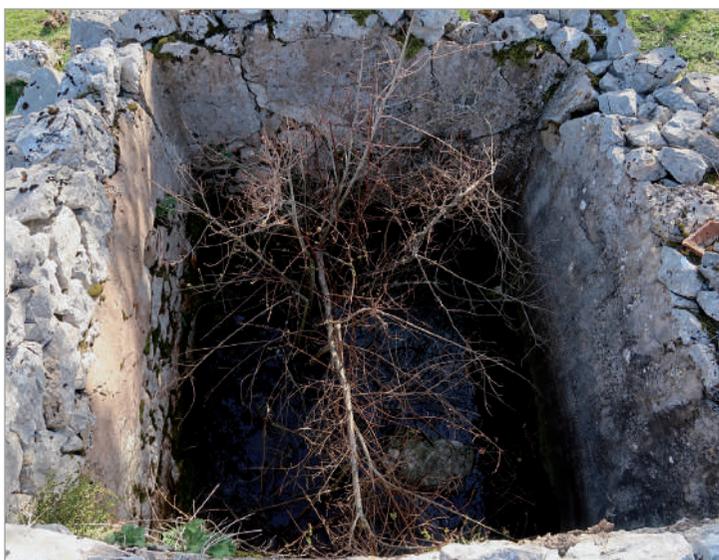
4. Detalle del interior del *pozu*.

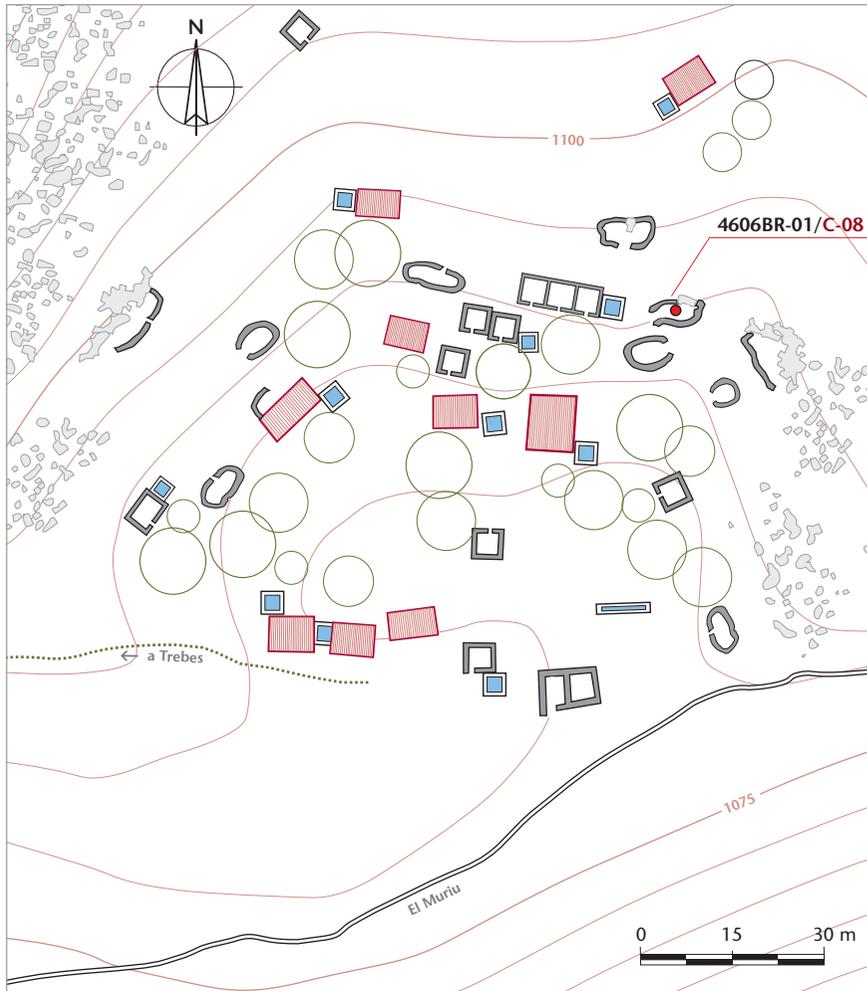
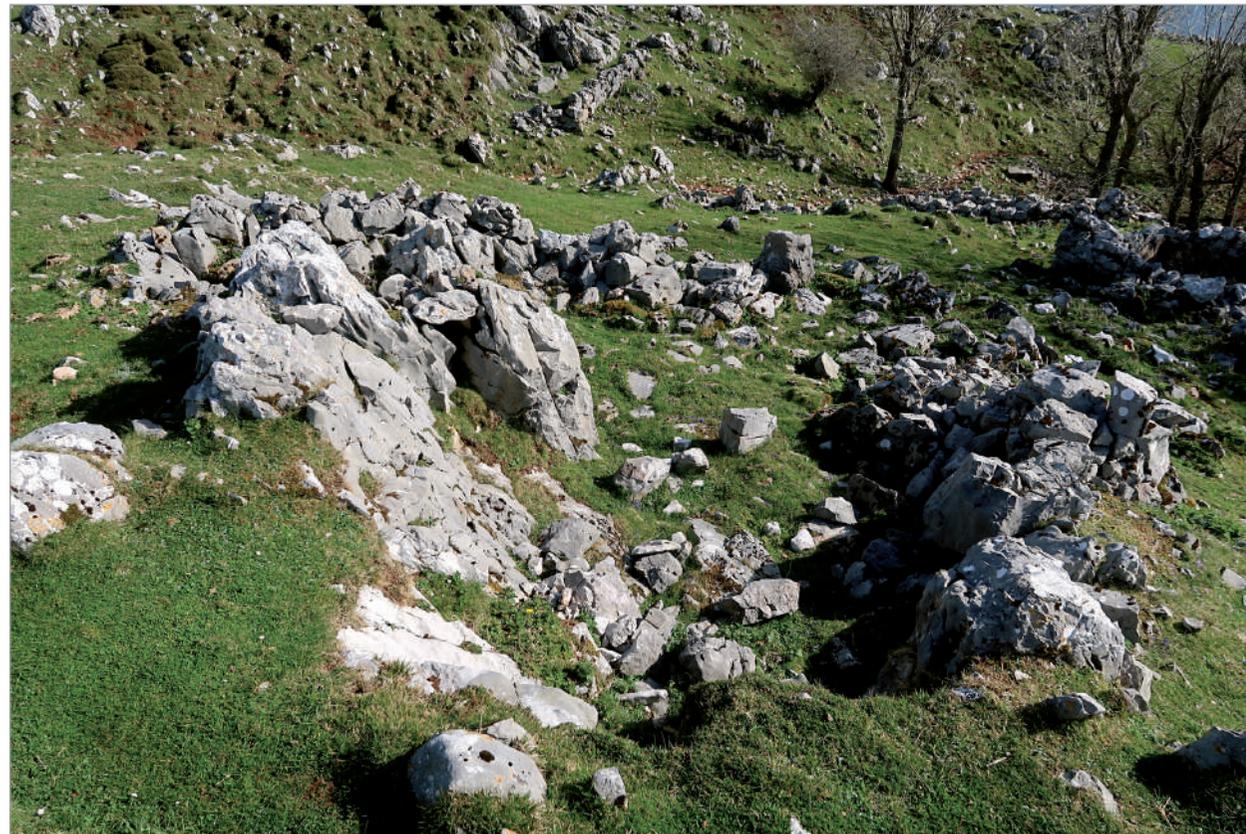
Construcción: *La cuerre d'Antonio* [C-08]

Cuerre de planta oval con cerramientos de mampostería en seco que se apoyan en afloramientos calizos para complementar su trazado, con la puerta, ya muy desdibujada, orientada al NO. Su función era la de redil para las ovejas, con una superficie útil de unos 12,5 metros cuadrados. Aunque su perímetro es visible, los muros están muy arrasados por lo que no es posible precisar su altura inicial. Su interés es limitado teniendo en la actualidad un mero valor testimonial.

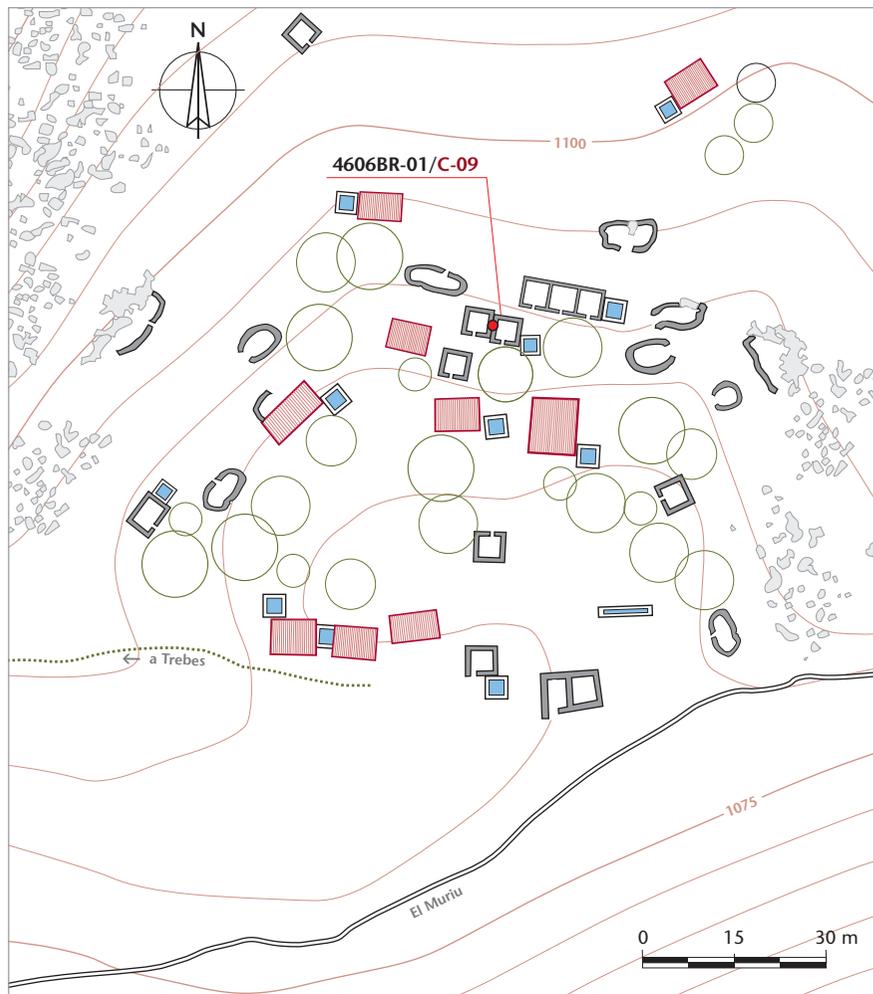
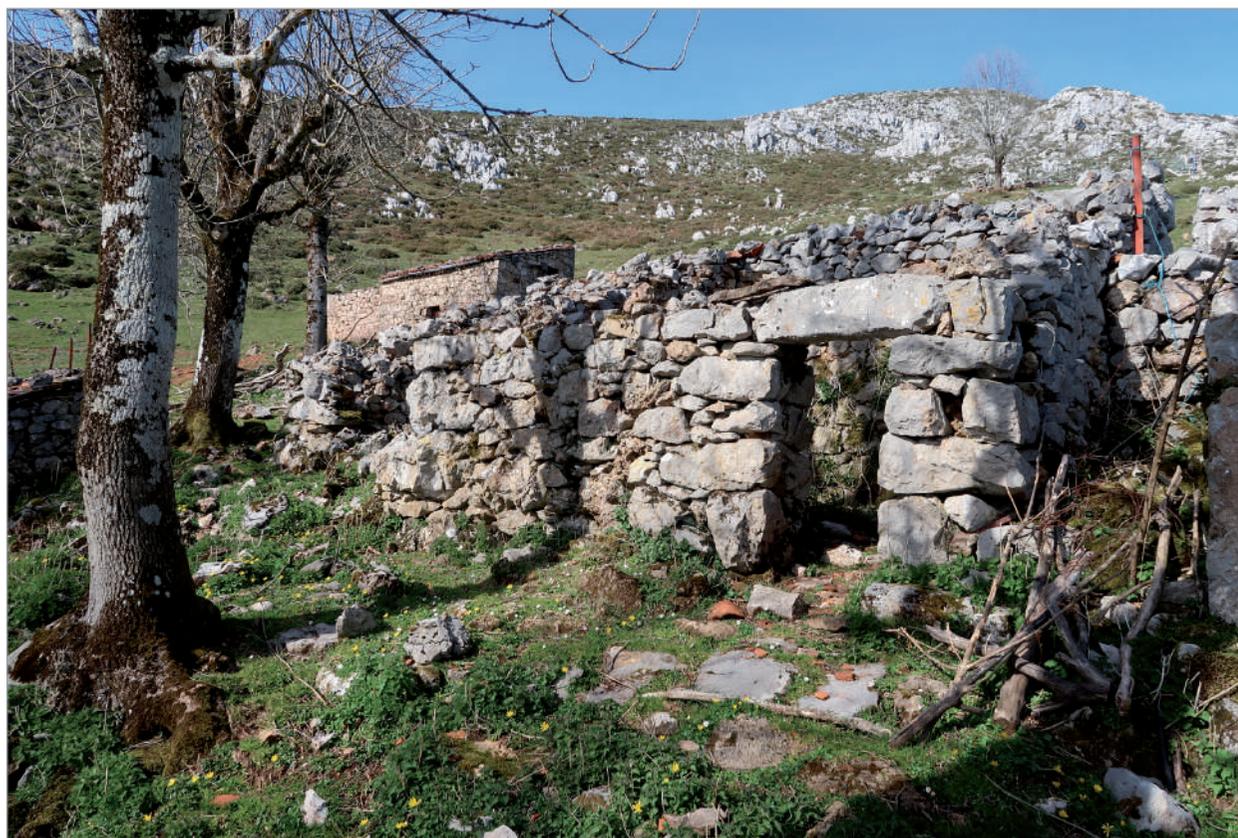
Construcción: *La cabaña Miguel* [C-09]

Conjunto formado por dos construcciones adosadas de planta subrectangular, con cerramientos de mampostería en seco y cubierta a un agua de *teya* del país, ya desaparecida (aún se conservaba en 1980). Estructurada en dos crujeías, tiene en total unos 8 x 4,5 m y albergaba una *cabaña* y un *vellar* adosados, contando como únicos huecos las puertas que se abrían en la fachada sur. El conjunto, en ruina total en la actualidad, se complementaba con un *pozu* o aljibe para almacenar el agua de lluvia —que aún se conserva—, anexo en la fachada este.

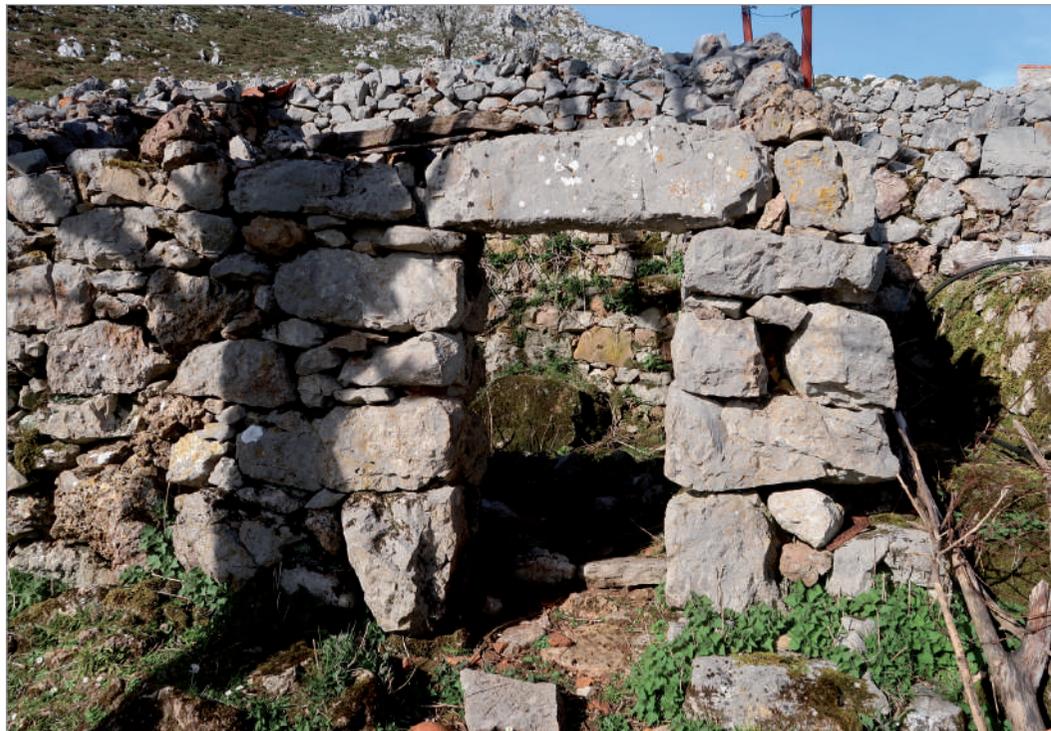
1

1. Puerta de acceso a la *cabaña*, en la fachada sur.
2. Vista de conjunto de la construcción, con el *pozu* o aljibe anexo, en primer término.
3. Detalle del *cocinu* o artesa para uso como abrevadero. Aunque tradicionalmente fabricados en madera, todos los que subsisten en la mayada actualmente son de mampostería o de fábrica de ladrillo revocada con cemento.

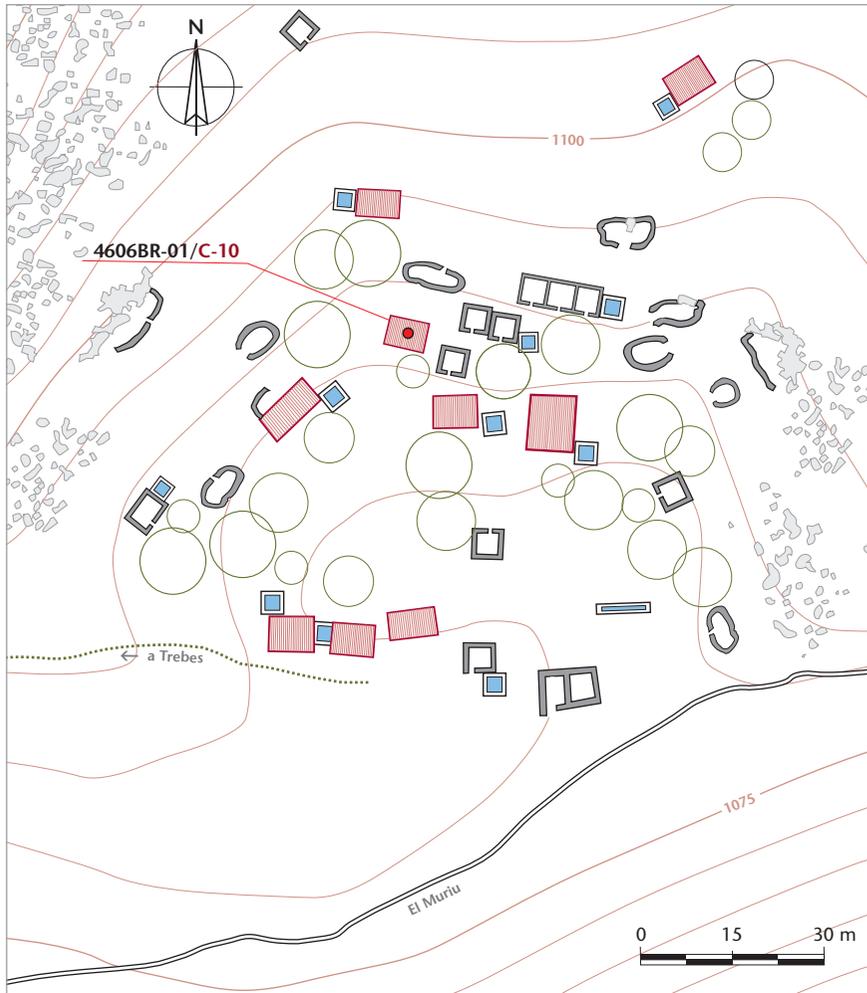
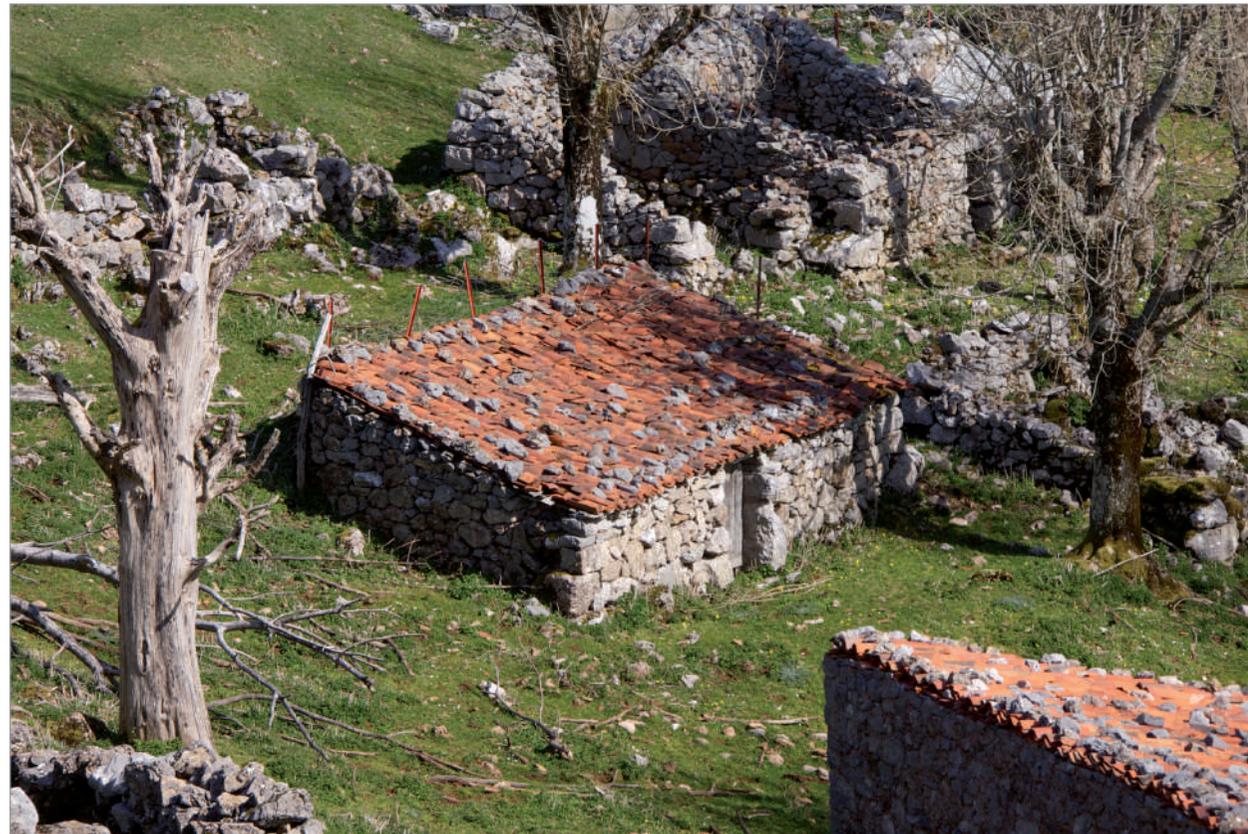
Construcción: *El vellar de Miguel* [C-10]

Construcción de planta rectangular de 7,40 x 4 m, con cerramientos de mampostería en seco. Asentada *a contraturria* (contra el talud, parcialmente excavada en el terreno), presenta cubierta de *teya* del país, a un agua, estructurada sobre correas. Se trata de un *vellar* exento, dedicado a cuadra para el manejo del ganado vacuno, especialmente para cobijar los terneros durante la noche separándolos de sus madres. Dispone de una única puerta en posición central, orientada al sur, y cuenta como equipamiento con un *peselbe* corrido en el muro largo frente a la entrada. Carece de *saletu* y se mantiene en buen estado de conservación.

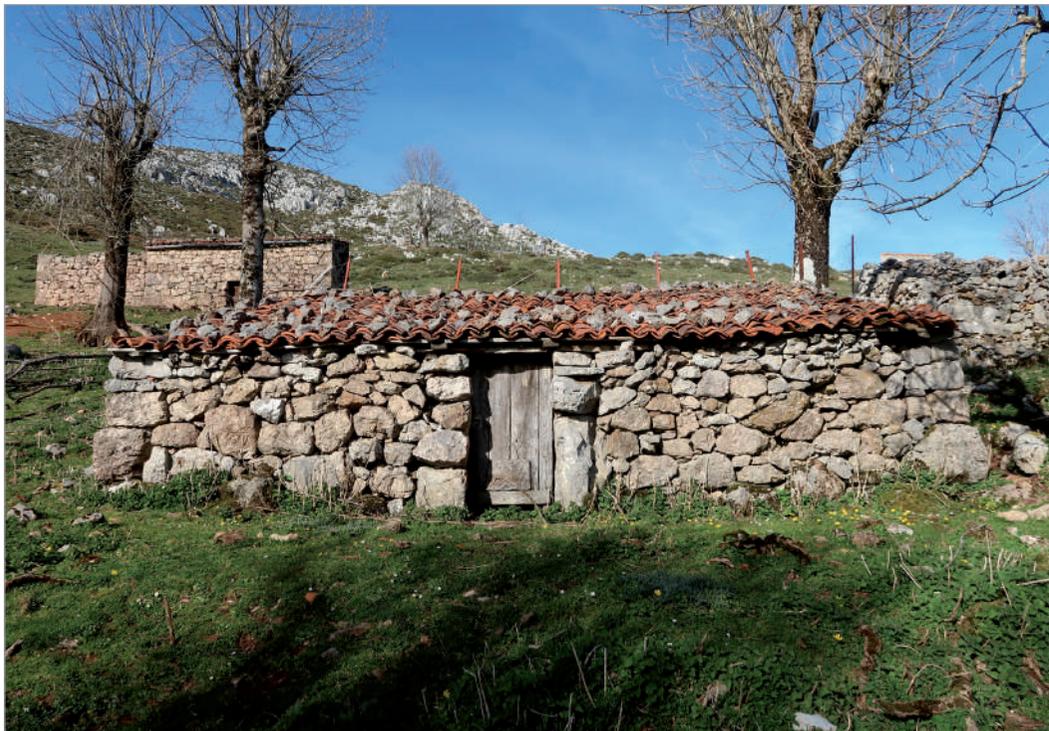
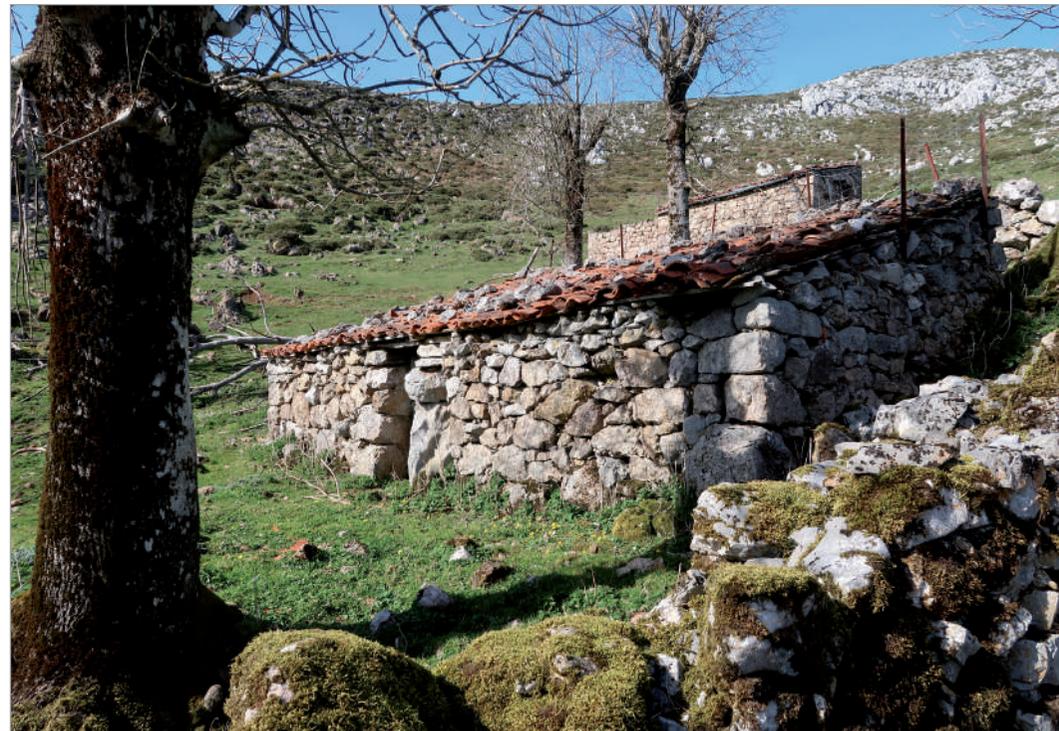
1-2. Dos vistas del *vellar*, con la puerta, único hueco de la construcción, orientada al sur. Es de destacar la mampostería, muy tosca, trabajada en seco.

2. Vista posterior de la construcción parcialmente integrada en el terreno, lo que obliga a poner una defensa para evitar el paso de los animales y proteger la cubierta (tradicionalmente se hacía con ramas y materia vegetal).

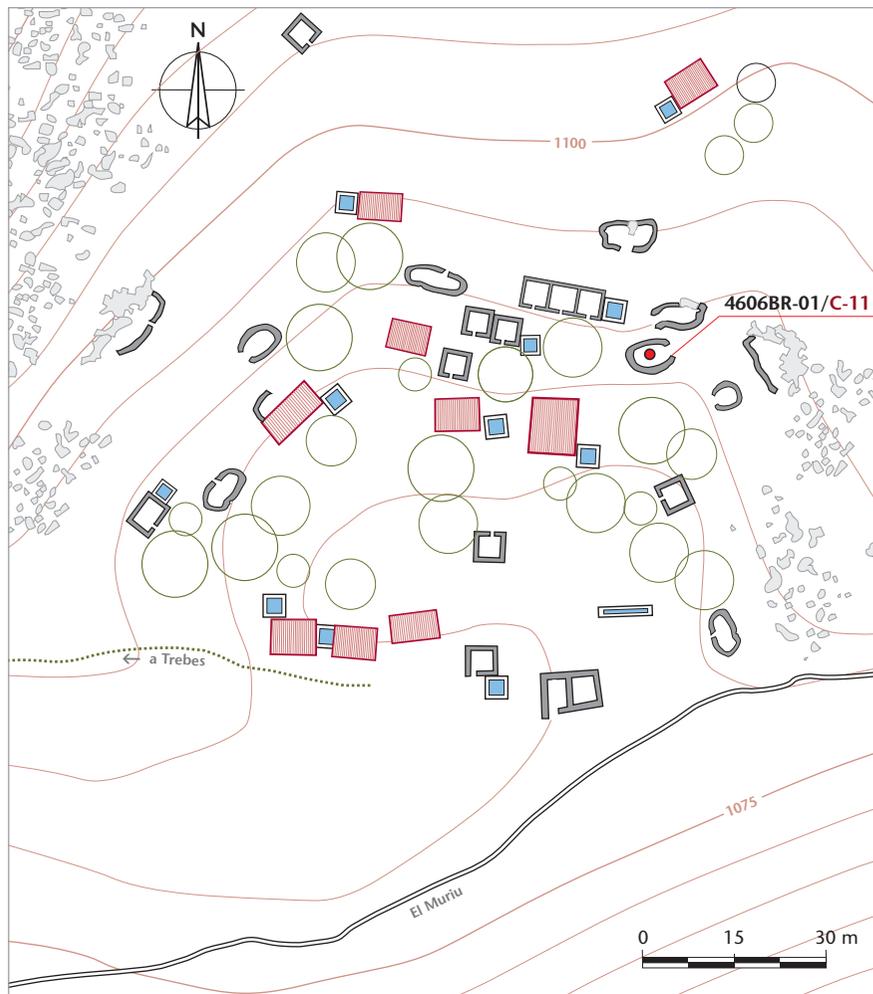
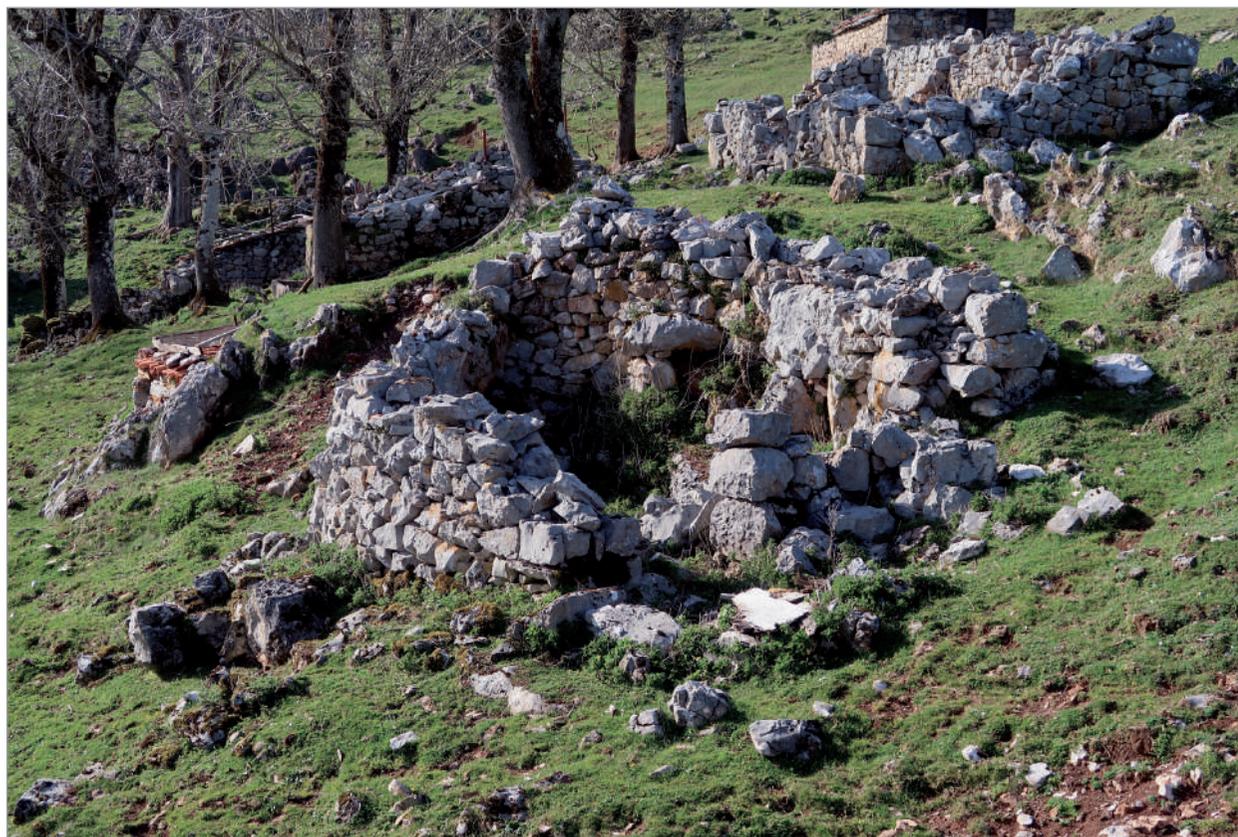
Construcción: *El vellar de Galvao* [C-11]

Construcción de planta irregular, en forma de herradura, con ejes de unos 6,60 x 4,70 m y el eje mayor dispuesto en posición normal a la pendiente. Su función era la de *vellar* para los terneros, con una superficie útil de unos 13,6 metros cuadrados. Conserva los muros en todo su perímetro, situando la entrada en el lado este y presentaba cubierta a un agua de *teya* del país, estructurada sobre correas. Actualmente está en ruina total.

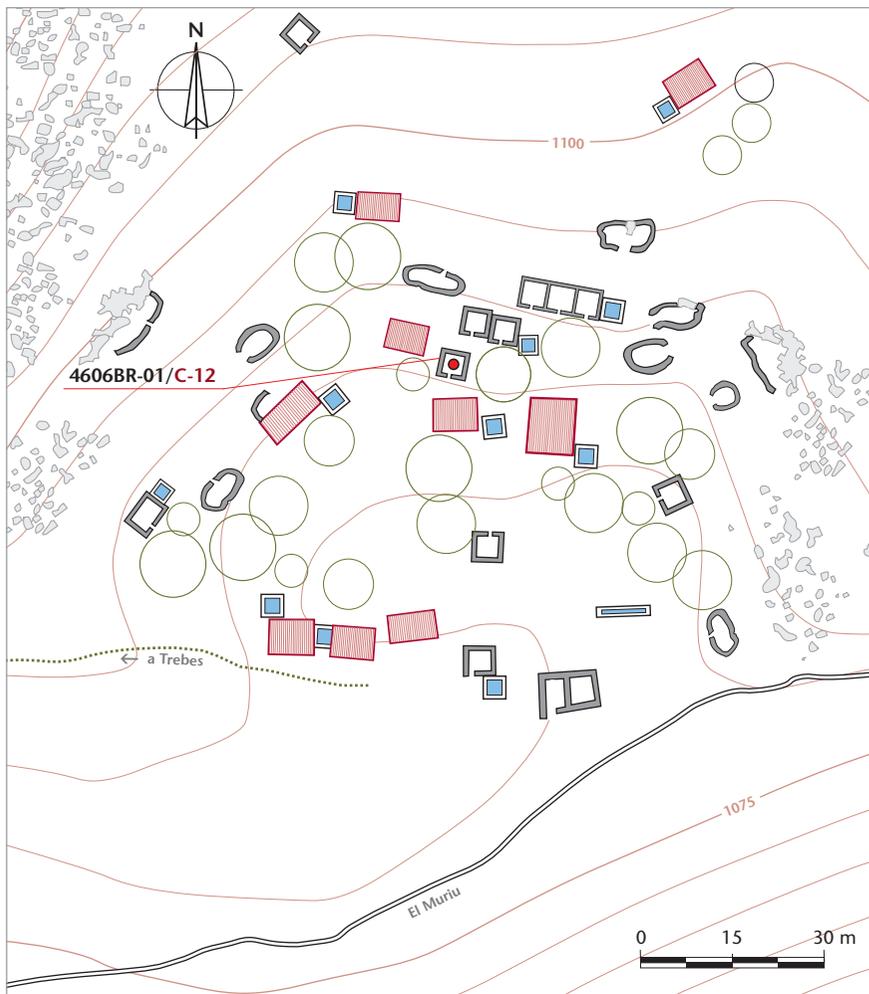
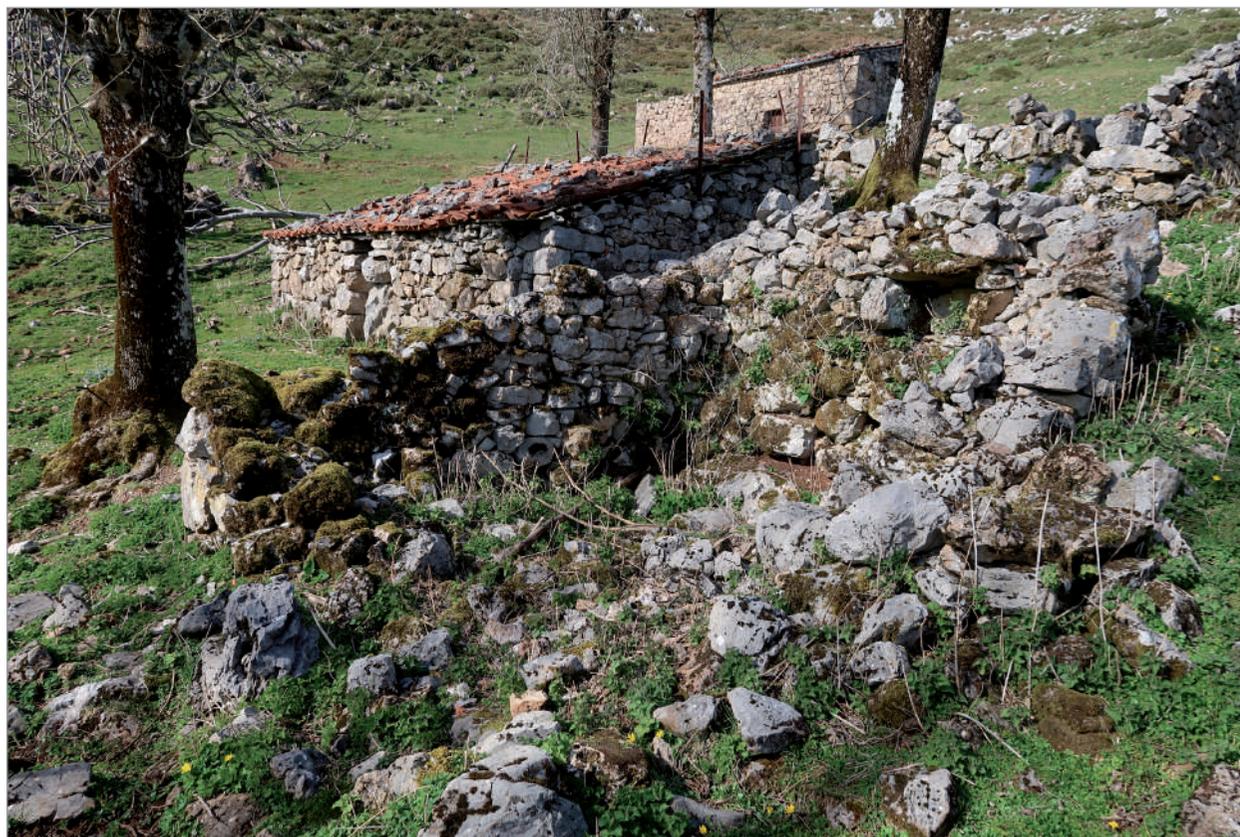
Construcción: *Cabaña de Rodrigo* [C-12]

Conocida como *cabaña de Rodrigo* por ser este su último usuario, fue anteriormente de uso comunal y es una de las únicas tres cabañas existentes en La Piedra l'Osu antes de la Guerra Civil. Tiene planta cuadrada de unos 4 m de lado, cerramientos de mampostería de piedra en seco y se cubría a un agua con *teja* del país. Contaba con la puerta como único hueco, que se situaba en posición central en la fachada sur. En el interior, excavado en el muro, conserva una hornacina o *ventanu* ciego. Actualmente en ruina total, aún se mantenía en buen estado en 1980.

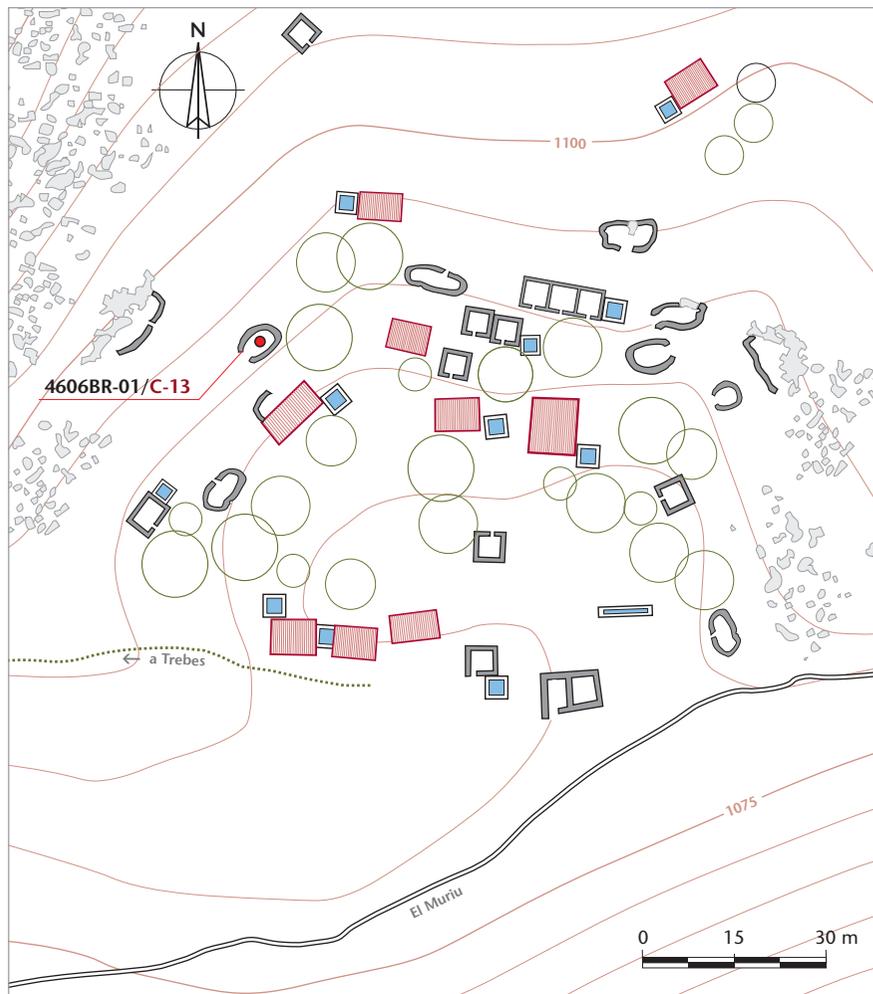
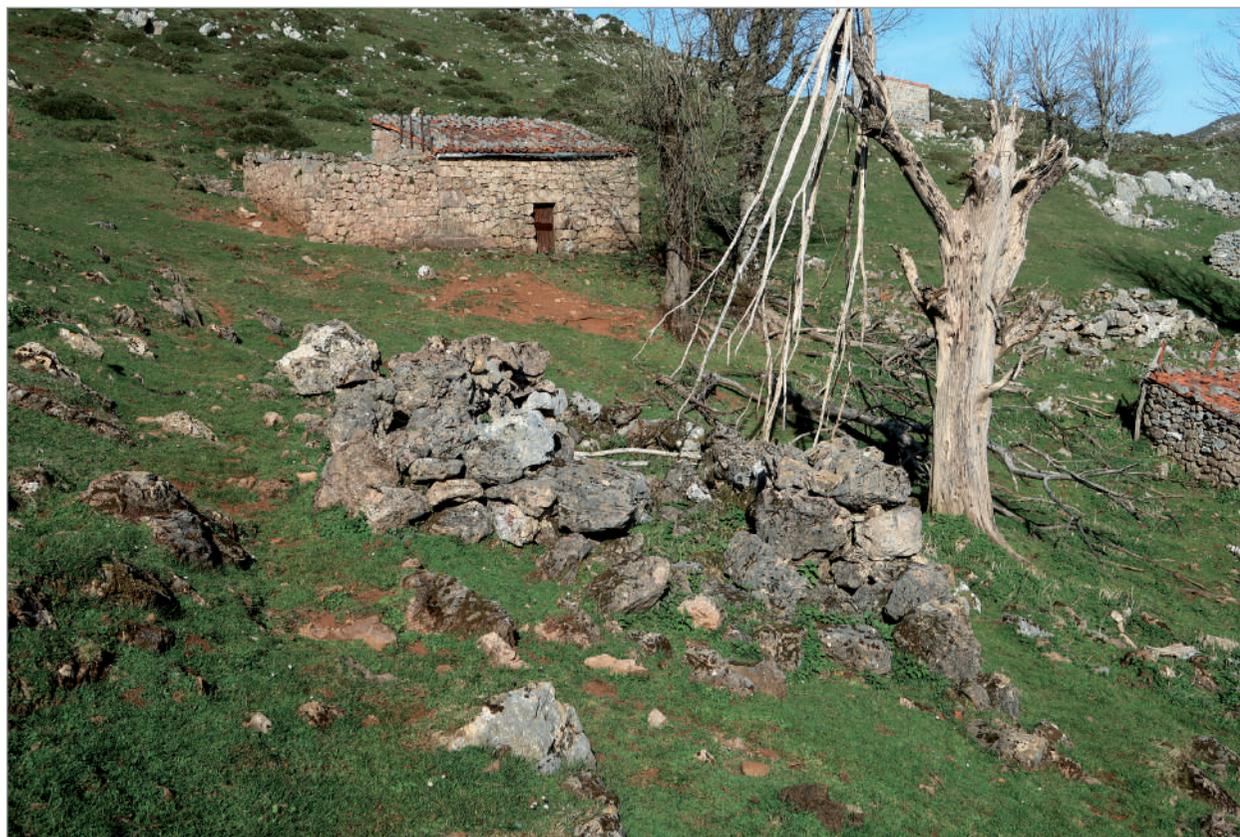
Construcción: *La cuerre de Pedro* [C-13]

Cuerre de planta absidal con cerramientos de mampostería en seco, de 6 m de largo x 3,5 m de ancho. Su función era la de redil para las ovejas, con una superficie útil de unos 10 m cuadrados. Aunque su perímetro es visible, los muros están muy arrasados por lo que no es posible precisar su altura inicial. La puerta se situaba en el lado NE y, en el extremo opuesto, disponía de un pequeño espacio cubierto a un agua con *teya* del país, que aún se conservaba en la década de 1970. Actualmente está en ruina total y su interés es meramente testimonial.
