LA PIEDRA L'OSU (VALLE ALTU DE PEÑAMELLERA)

RED
DE MUSEOS
ETNOGRÁFICOS
DE ASTURIAS

Nº Catálogo: 4606BR-01

CATÁLOGO DE CONSTRUCCIONES

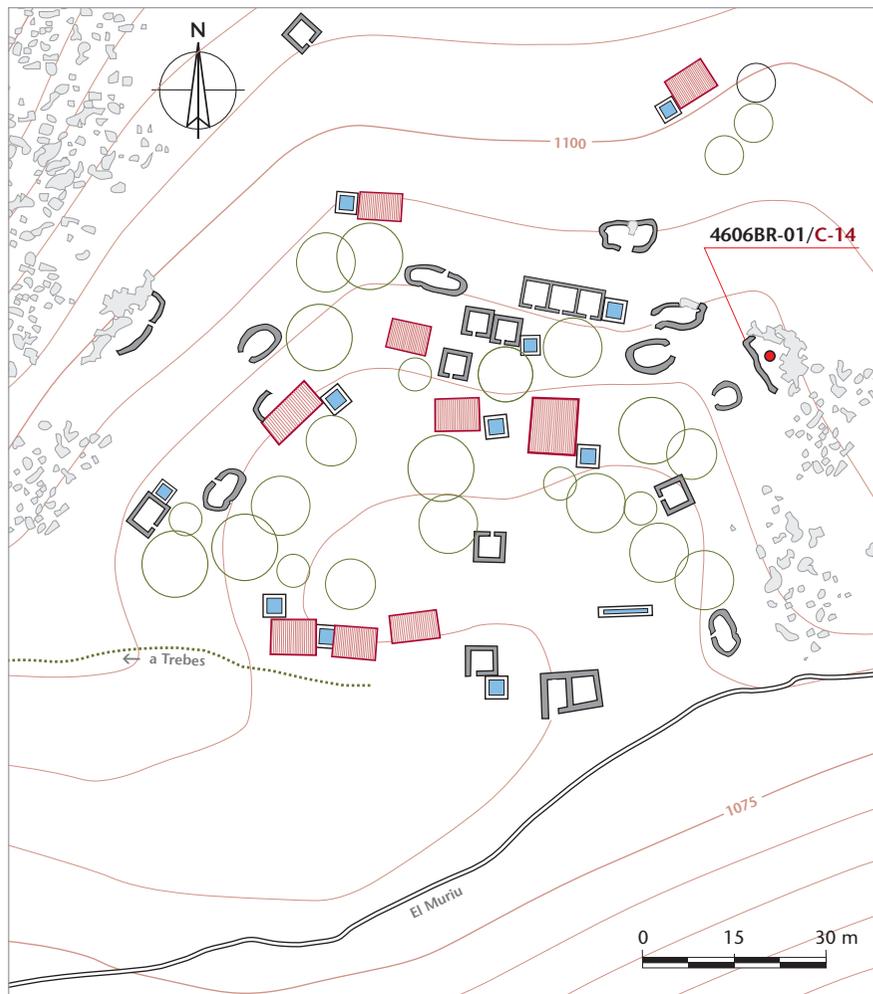
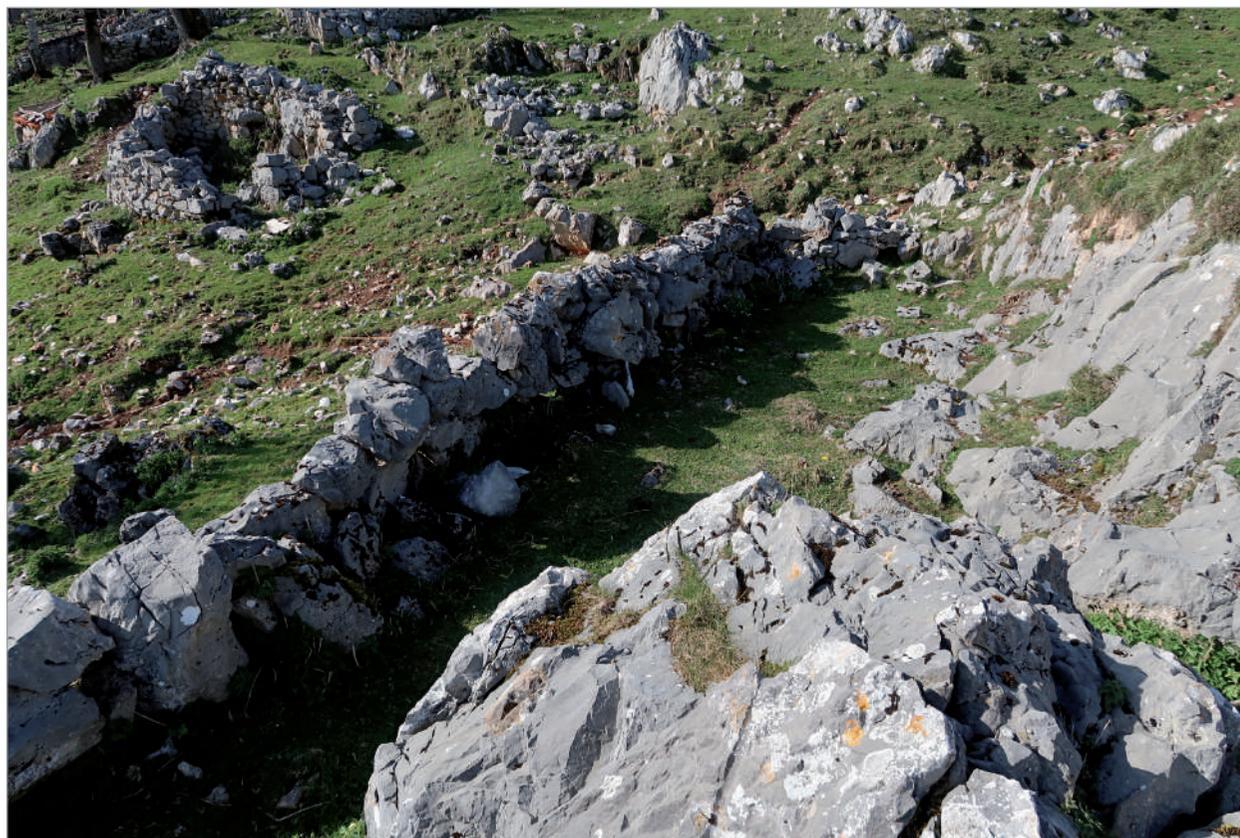
Construcción: *La cuerre de Sebio* [C-14]

Construcción de planta irregular compuesta por un muro recto de mampostería en seco, de unos 80 cm de altura en la parte más conservada, que complementa una pared natural caliza, acotando un espacio alargado de unos 18 metros cuadrados. Carecía de cubierta y la puerta se situaba en el lado SE, cumpliendo la función de *cuerre* o redil para las ovejas, para reunir las para *mecer* (ordeñar) o recogerlas durante la noche. Actualmente carece de uso y está parcialmente desmantelada.

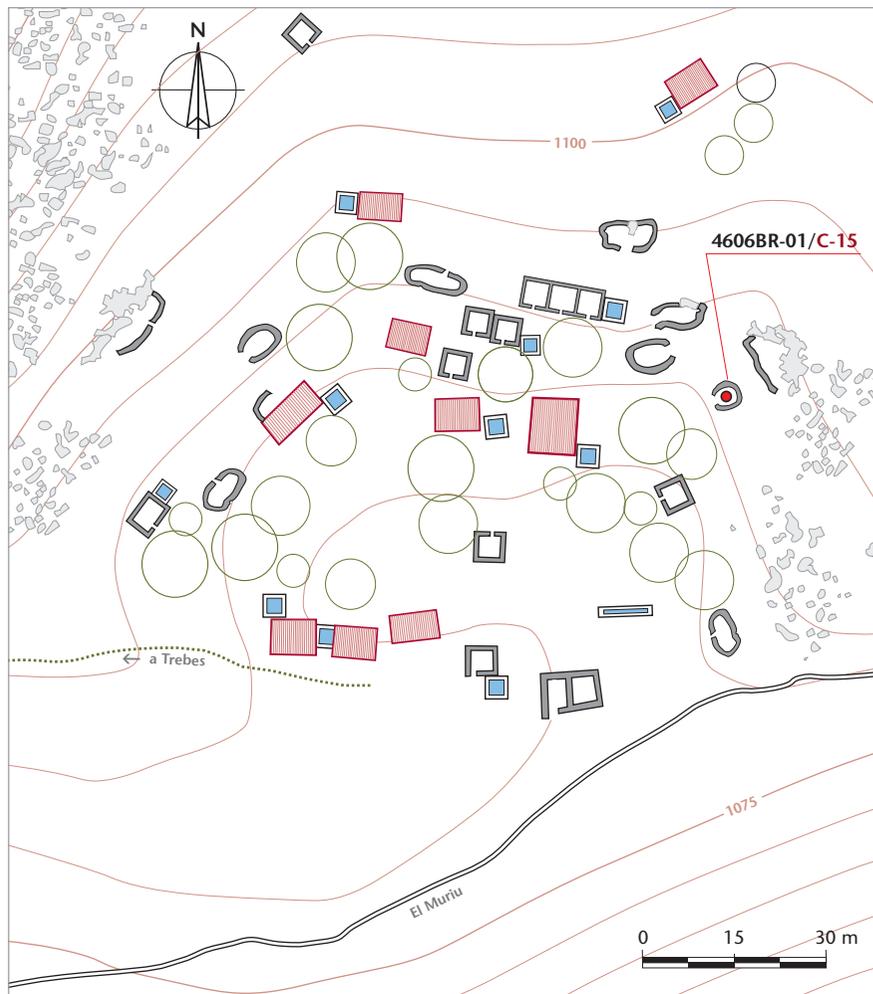
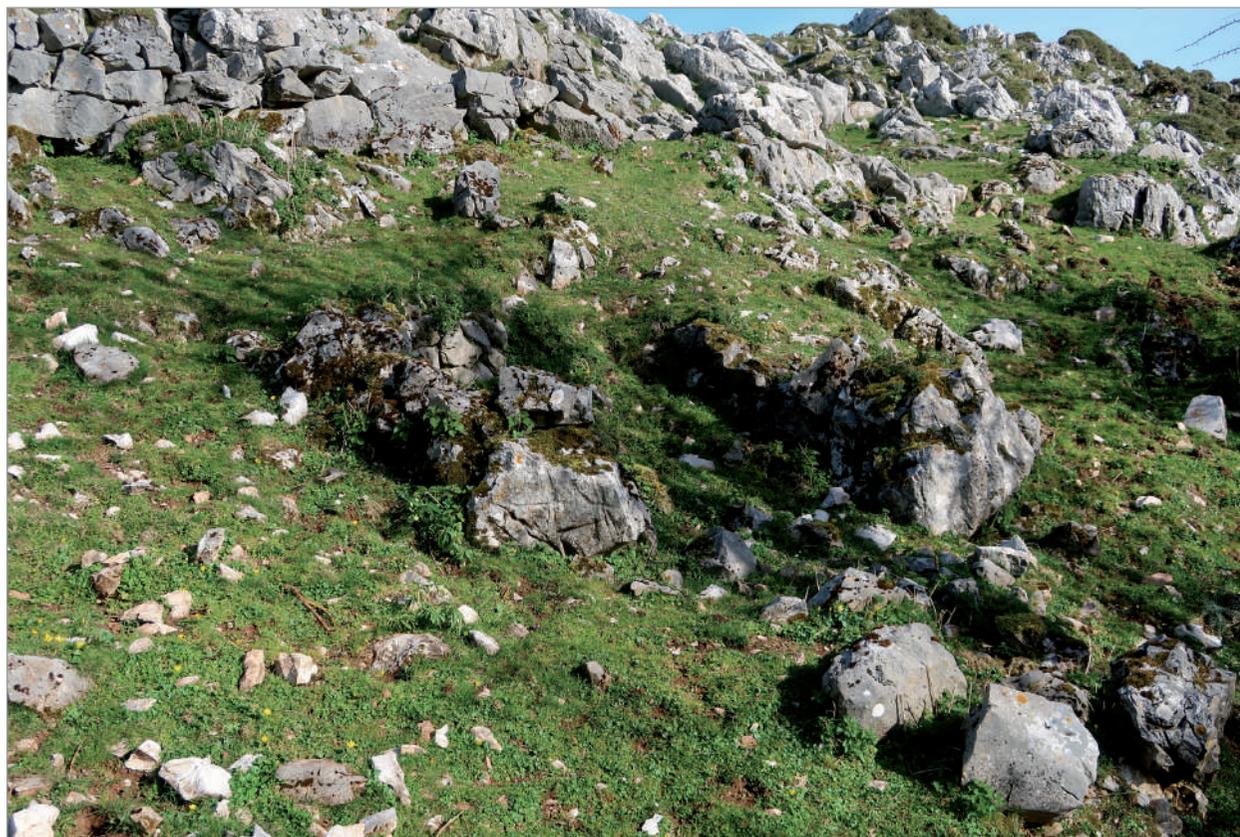
Construcción: *El cubil de Sebio* [C-15]

Construcción de planta oval y reducidas dimensiones (unos 3 m de eje), con cerramientos de mampostería en seco, ya totalmente arrasados. Se trata de los restos de un *cubil*, el único testimonio que queda en la *mayada*, cuya función era albergar a los *cochos* (cerdos). La puerta se abría hacia el lado oeste. Disponía de un suelo de tablas que servía de aislante y se cubría a un agua con *tapines* (terrones con cesped).

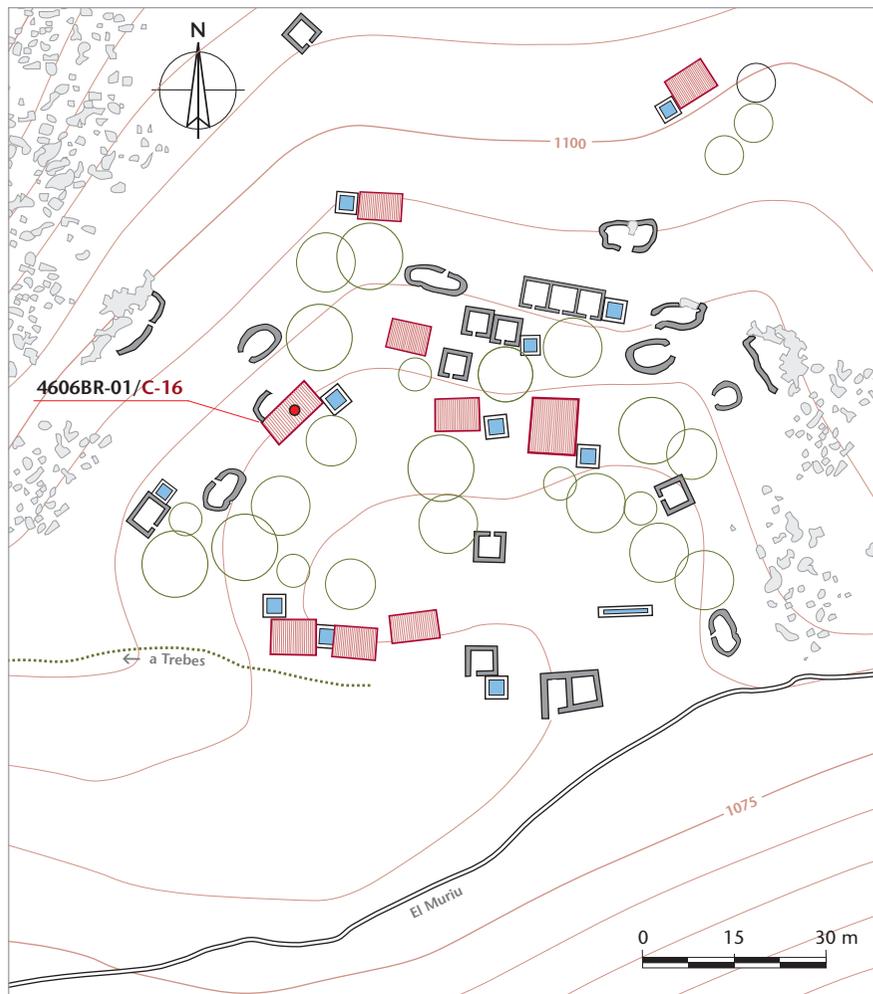
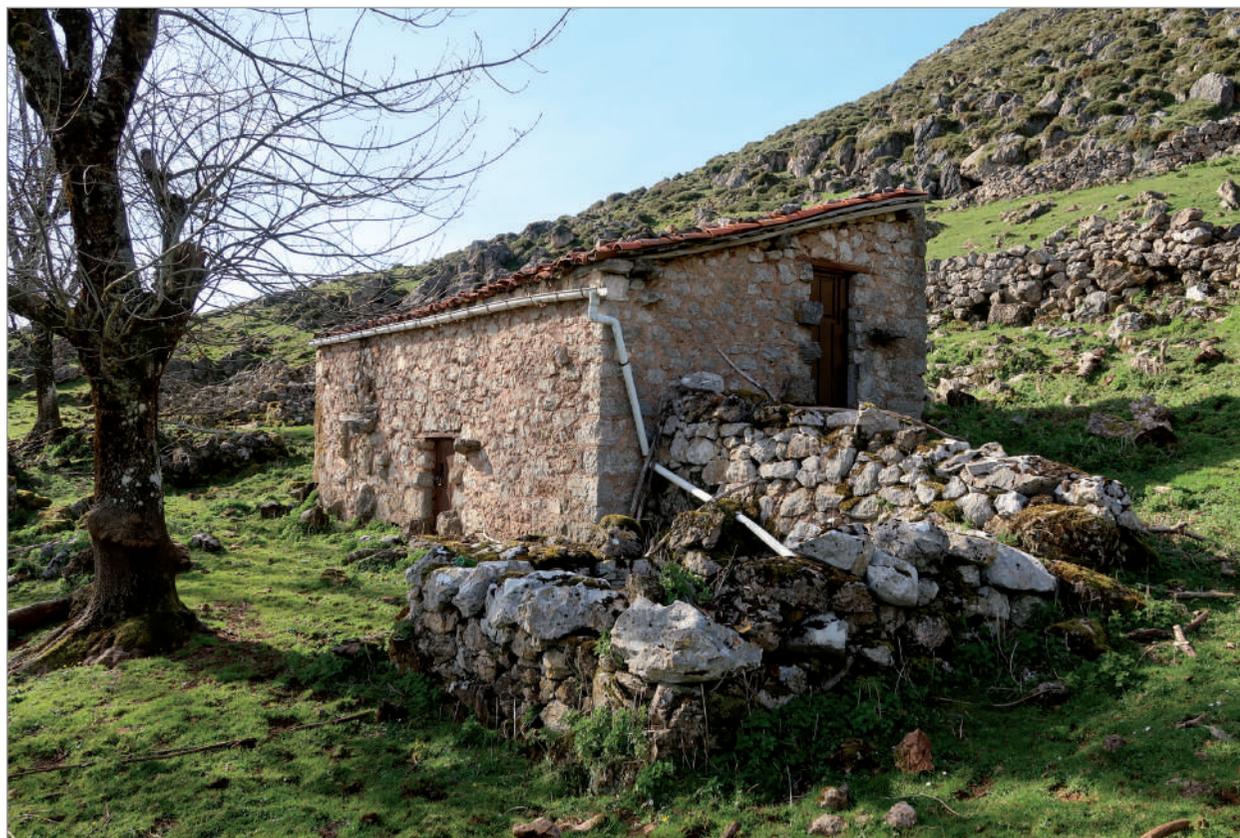
Construcción: *La cabaña de Nisio* [C-16]

Construcción de planta rectangular (8,60 x 4,50 m), con cerramiento de mampostería y cubierta de *teya* del país a un agua. Asentada *a contraturria* (contra el talud), se distribuye en dos alturas aprovechando el desnivel del terreno y agrupa las funciones de *cabaña* o espacio vividero para los pastores, en el piso superior, con acceso por la fachada NE desde la parte alta del talud y *vellar* o cuadra para el ganado vacuno, en el inferior, con la puerta de acceso en la fachada SE. Las puertas son los únicos huecos de la construcción. Dispone además de *pozu* o aljibe anexo para almacenar el agua de lluvia. Una puerta cegada en la fachada SE es prueba de una remodelación; la construcción fue restaurada y presenta buen estado de conservación.

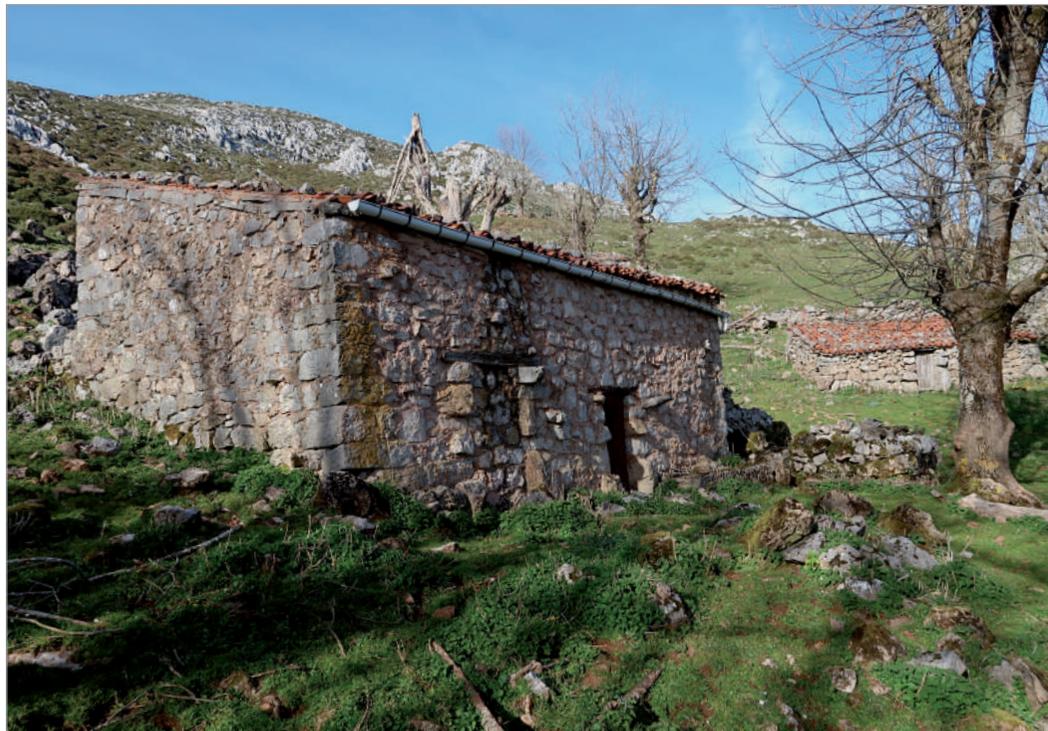
1

1. El conjunto desde el lado sur, con la puerta de acceso al *vellar* o cuadra en posición central. Vemos también la puerta cegada, que acusa una remodelación.

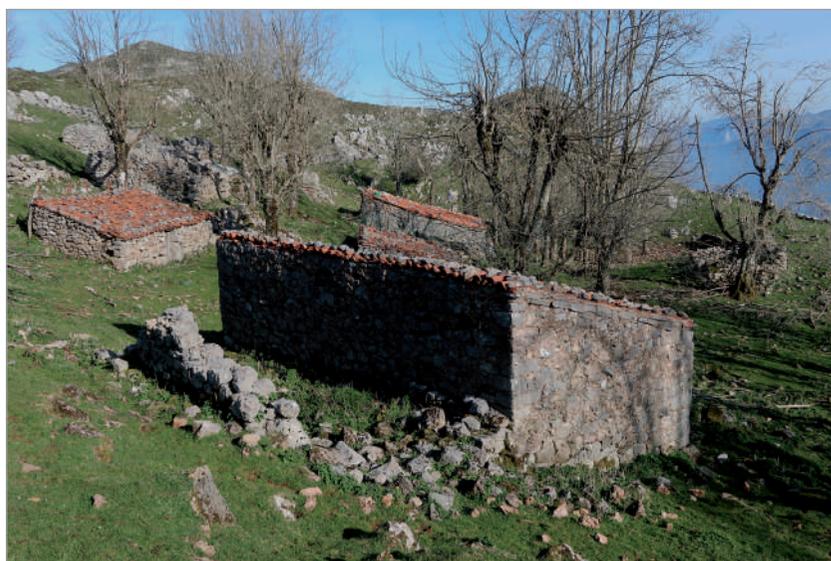
3

3. La fachada posterior es hermética y tenía adosada una construcción —de la que quedan escasos restos de muro—, y destinada a *vellar*: el *vellar de Tedoro*. Dicha construcción se cubría a dos aguas y aún se conservaba en 1980.

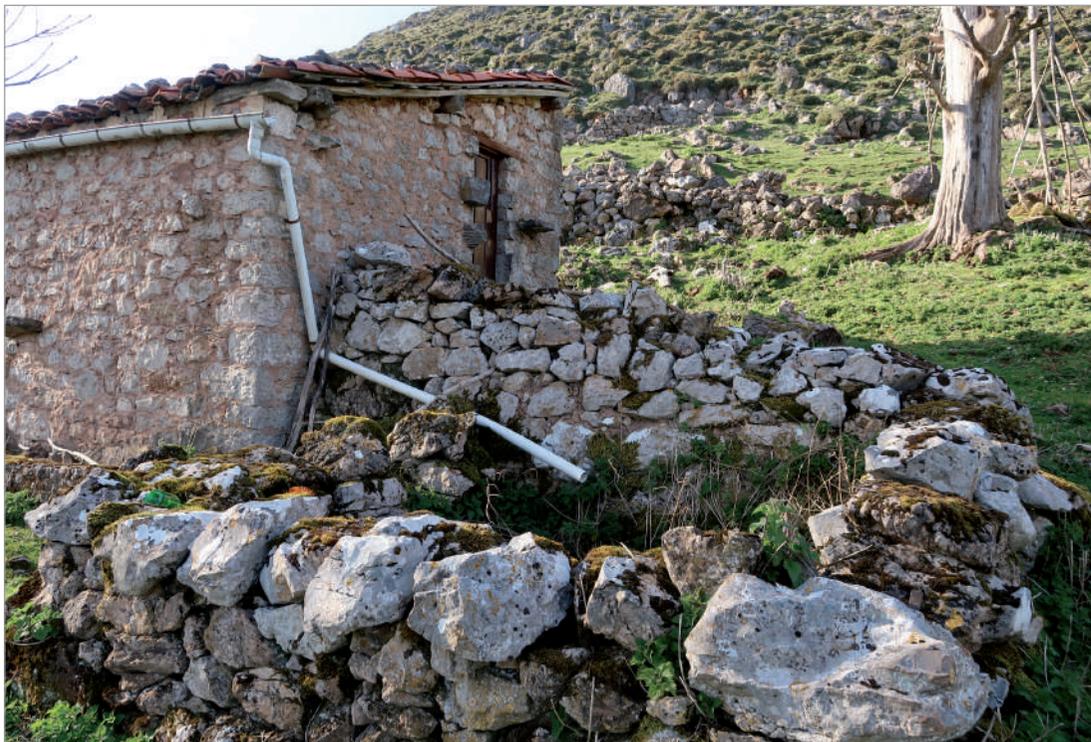
1

1. Anexo a la cabaña de Nisio, el *pozu* o aljibe para almacenar el agua. Se alimentaba de la nieve y del agua de lluvia, canalizando hacia él todo lo que recogía la superficie del tejado; antiguamente mediante canalones de madera de haya y hoy con los convencionales.

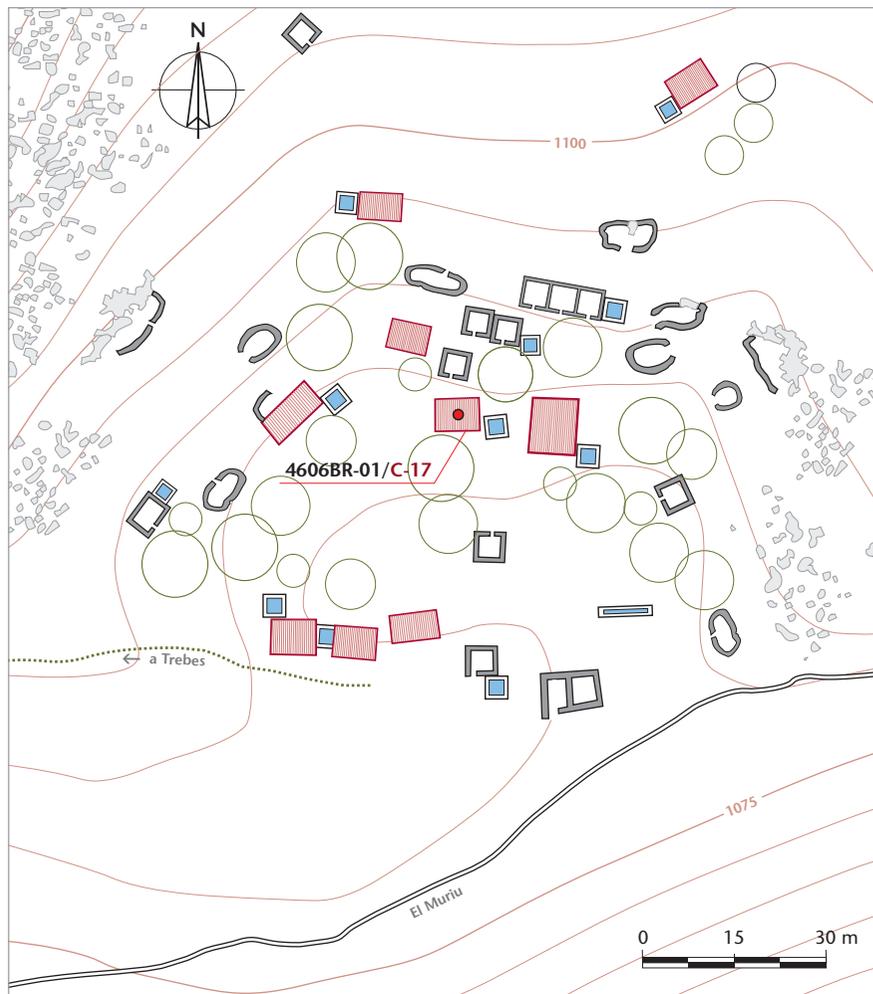
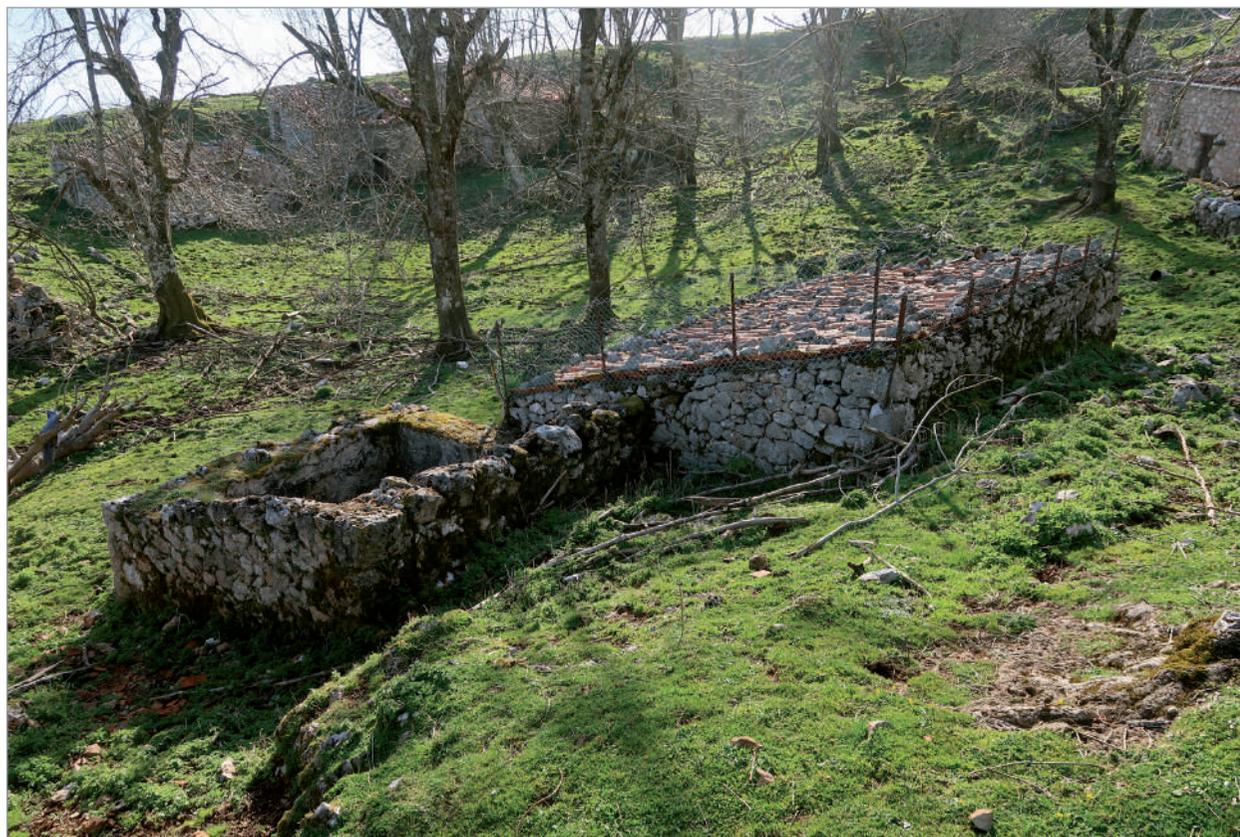
Construcción: *El vellar de Fidel* [C-17]

Construcción de planta rectangular de 7,27 x 5,30 m, con cerramientos de mampostería en seco. Asentada a *contraturria* (contra el talud, parcialmente excavada en el terreno), presenta cubierta de *teya* del país, a un agua, estructurada sobre correas. Se trata de un *vellar* exento, dedicado a cuadra para el manejo del ganado vacuno, especialmente para cobijar los terneros durante la noche separándolos de sus madres. Dispone de una única puerta en posición central, orientada al sur, y cuenta como equipamiento con un *peselbe* corrido en el muro largo frente a la entrada. Carece de *saletu* y se mantiene en buen estado de conservación. Vinculado al él, dispone de un *pozu* (aljibe) anexo.

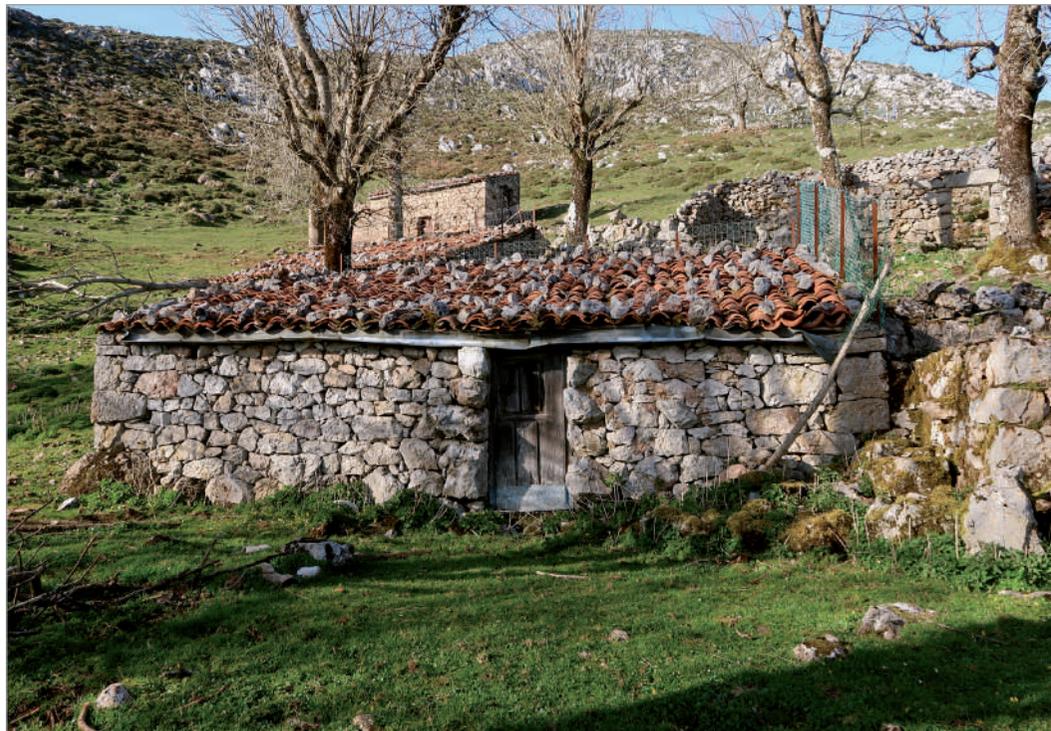
1. Fachada principal del *vellar*, con la puerta de acceso orientada al sur.

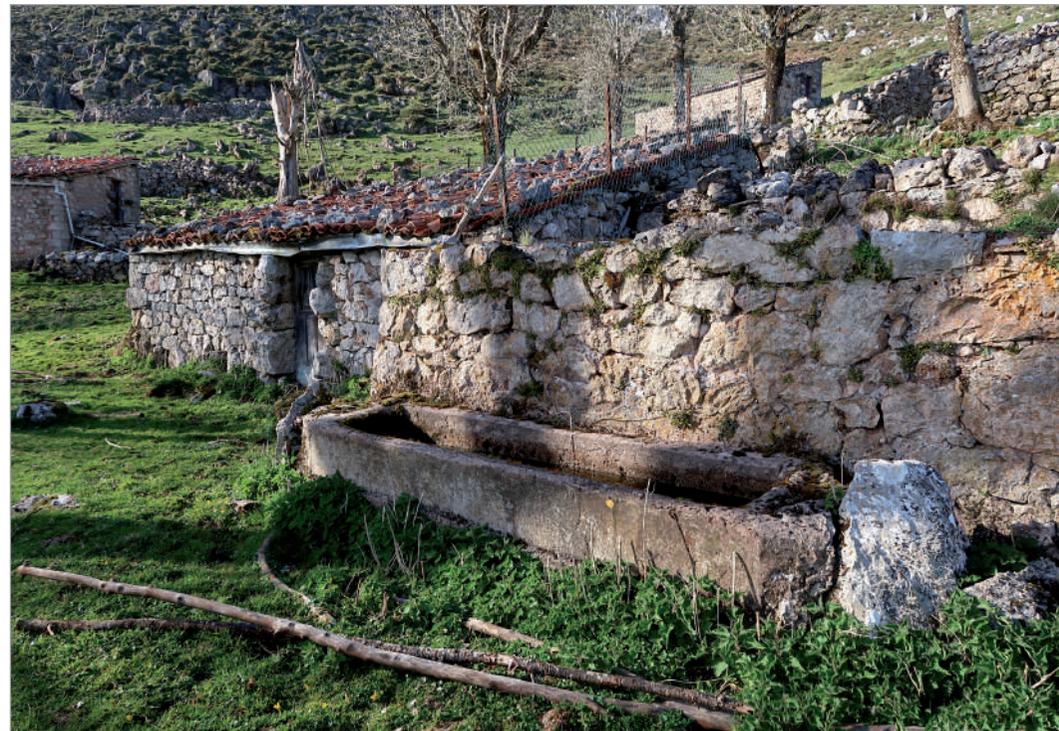
2. Detalle del *cocinu* (artesa) ante el *pozu* anexo, que cumple funciones de abrevadero.

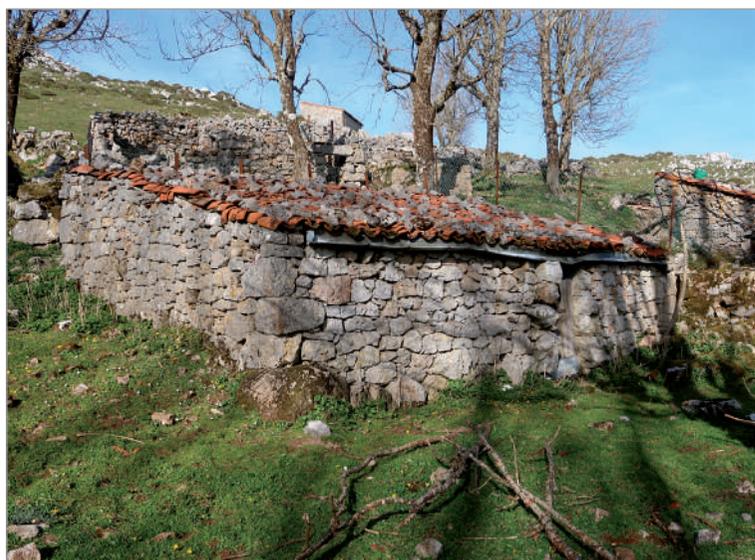
3. Vista desde el SO. La puerta es el único hueco de la construcción.

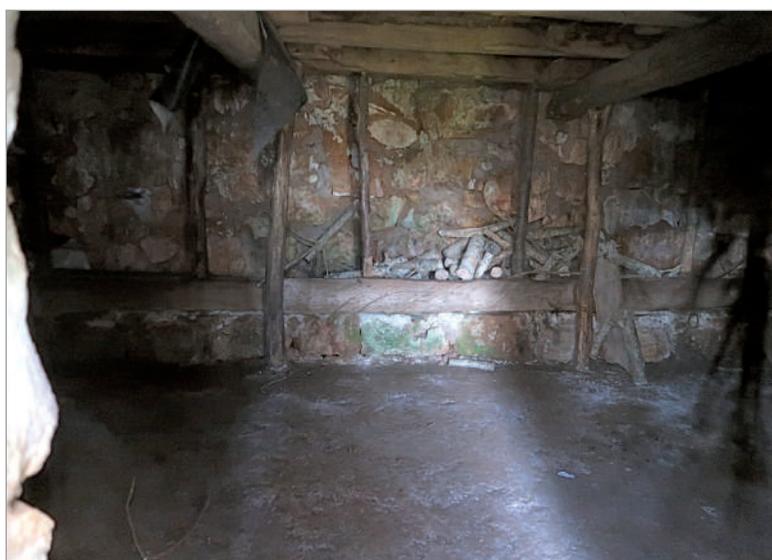
4. El interior acoge un espacio indiviso, dedicado a cuadra del ganado vacuno. Vemos un detalle del pesebre, con los postes para separar a los animales estabulados.

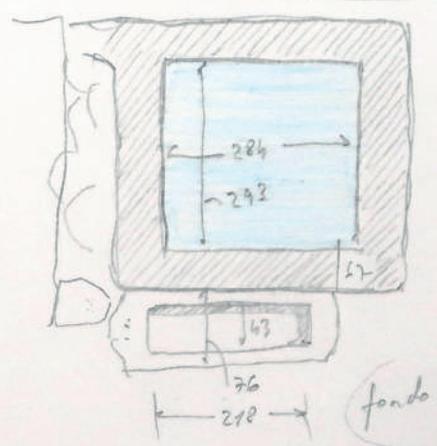
PLANTA POZO

fondo 350 -> gema

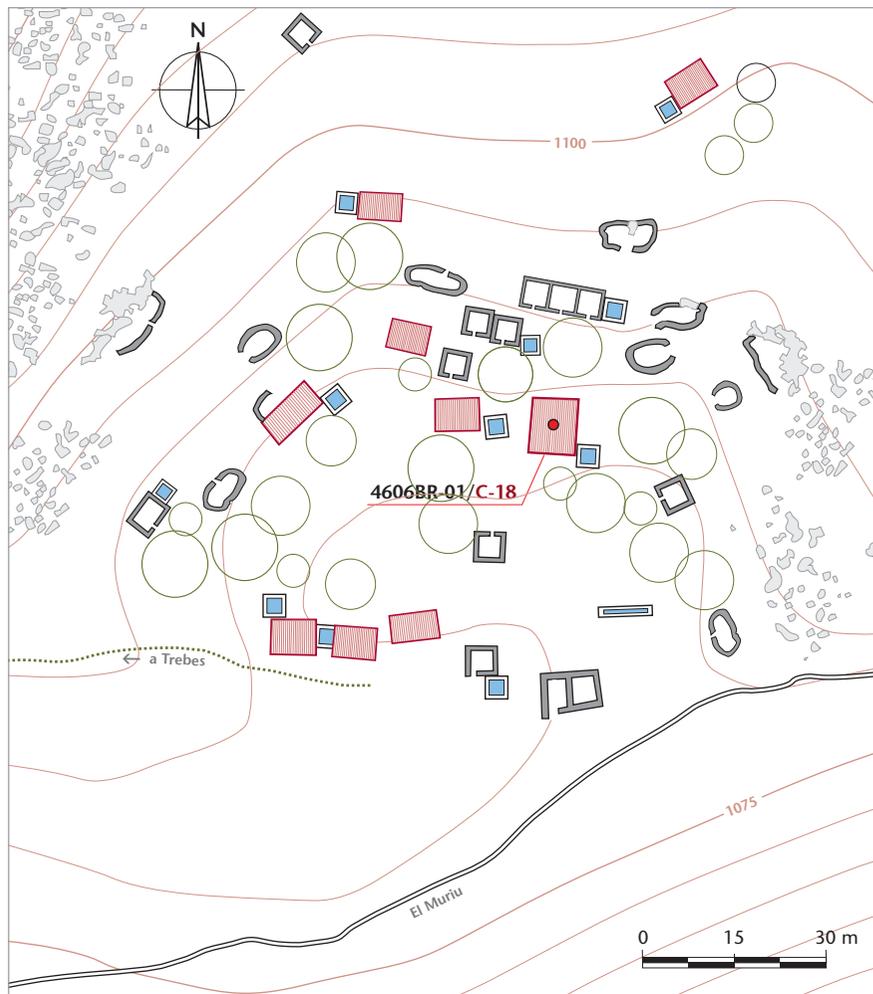
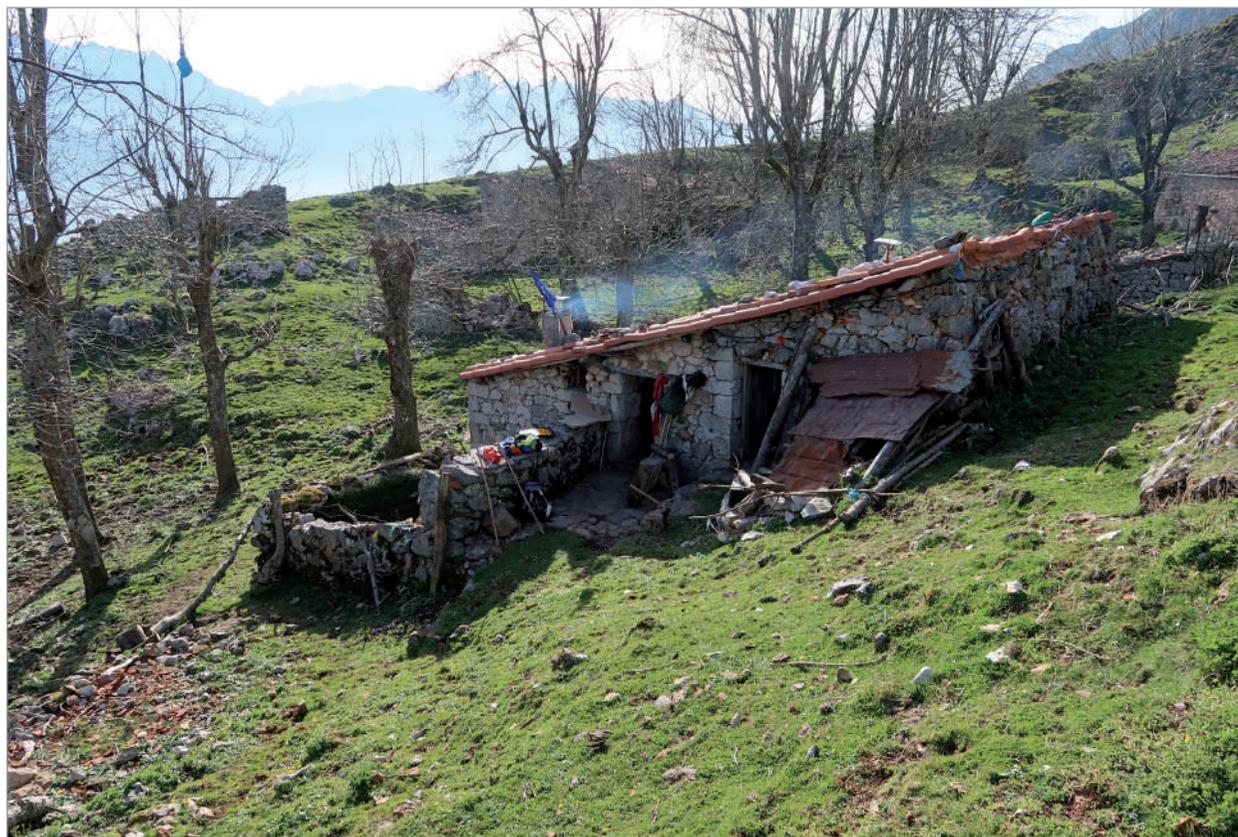
Construcción: *La cabaña de Sebío* [C-18]

Construcción de planta rectangular (7,20 x 9 m), con cerramiento de mampostería y cubierta de teya del país a un agua. Asentada *a contraturria* (contra el talud), se distribuye en dos alturas aprovechando el desnivel del terreno y agrupa las funciones de *cabaña* o espacio vividero para los pastores, en el piso superior, con acceso por la fachada E desde la parte alta del talud y *vellar* o cuadra para el ganado vacuno, en el inferior, con la puerta de acceso en la fachada S. Adosado en el lado opuesto, en la cota alta de la pendiente, dispone un segundo *vellar* comunicado internamente con la *cabaña*. Se trata de la cabaña más compleja de la mayada, disponiendo además de *pozu* o aljibe anexo para almacenar el agua de lluvia. La construcción presenta buen estado de conservación.

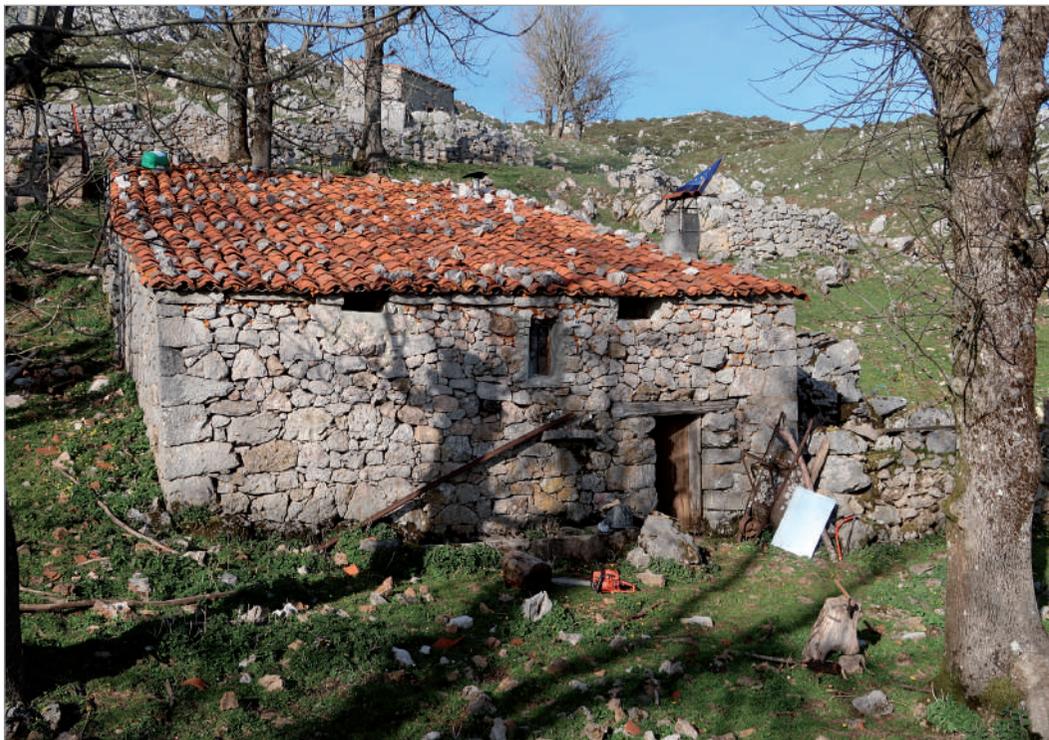
1

1. Vista de *la cabaña Sebío* desde el sur, con la puerta de acceso al *vellar* o cuadra.

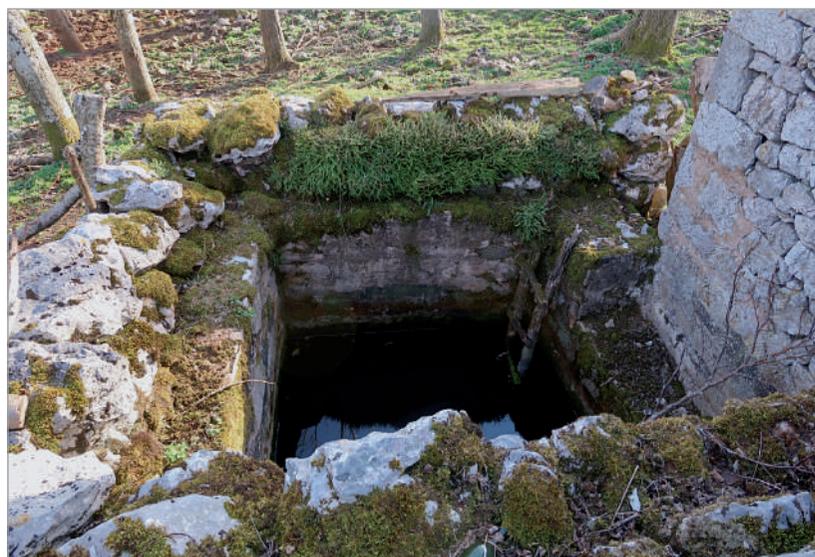
4

4. Detalle del pozo anexo a la cabaña, que tiene una profundidad de 3,5 m.

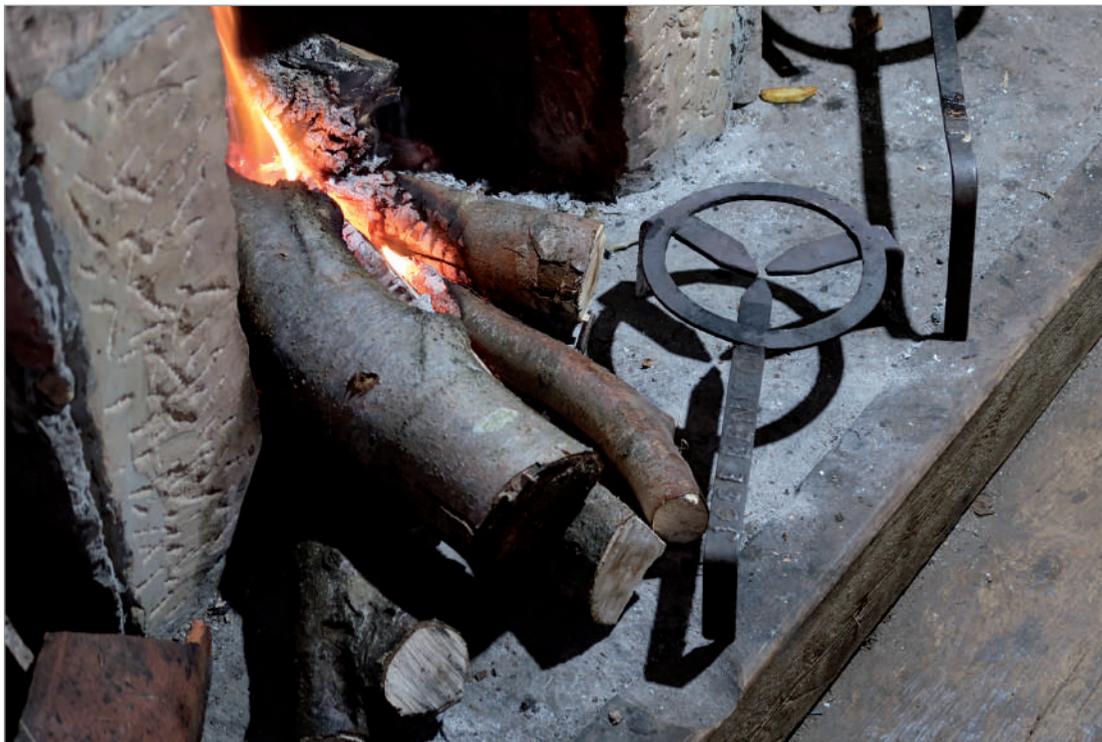
1

1. Detalle del *llar* de la *cabaña*, de suelo y fuego terrero abierto, actualmente provisto de caja de humos y chimenea.

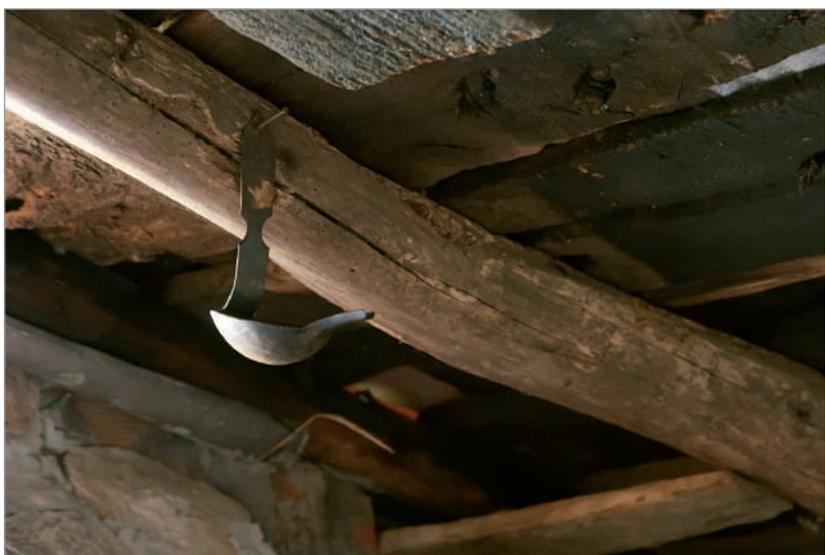
3

3. Uno de los antiguos *candiles* que servían para iluminar el interior de la *cabaña*, alimentados con *sebu* o grasa animal.

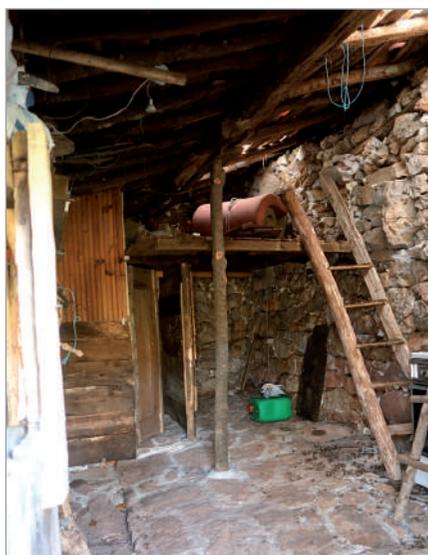
4

4. Aspecto actual del *vellar superior*, ya destinado a otros usos. Comunicado con la *cabaña* a través de una puerta, disponía un cerramiento horizontal de tabla sobre la cuadra —del que subsisten restos— que conformaba el *saletu*: un espacio bajo cubierta destinado fundamentalmente a los corderos.

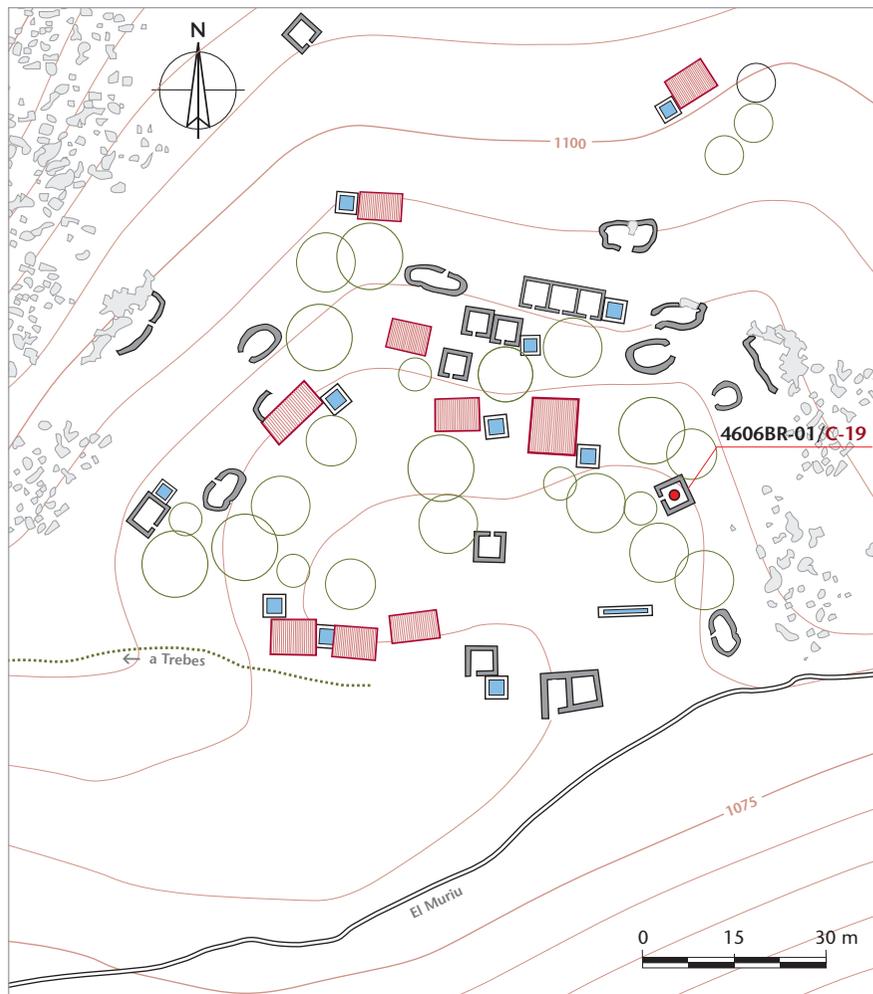
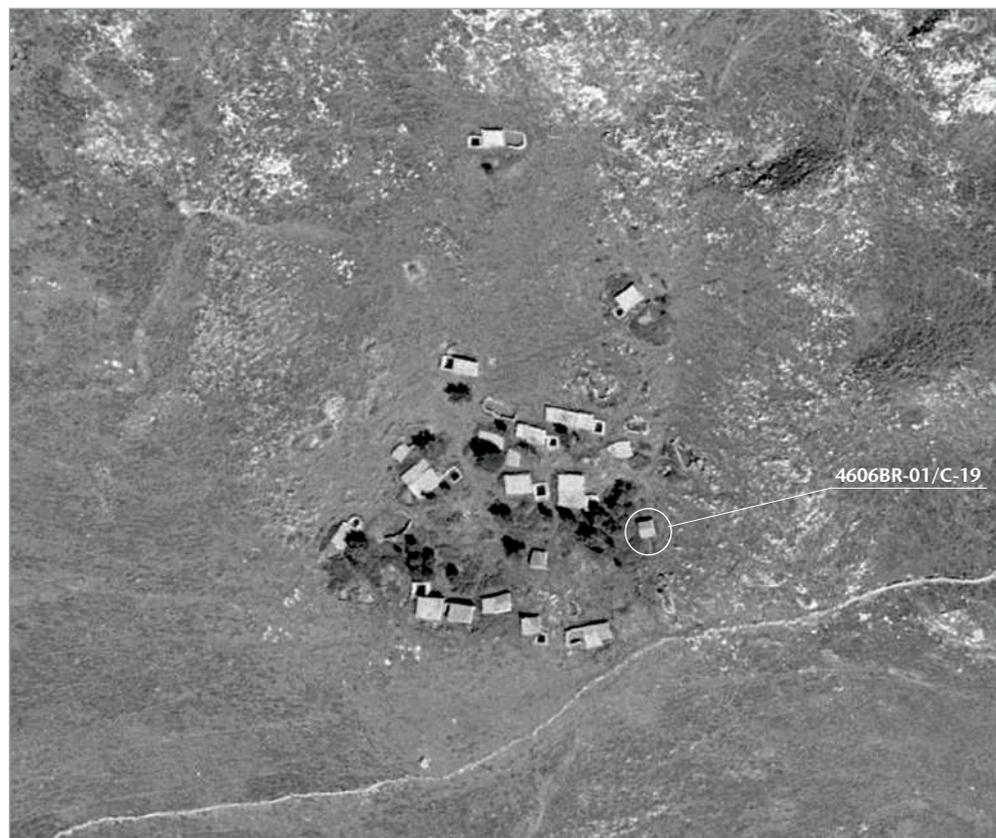
Construcción: Cabaña de M^a Álvarez [C-19]

Se trataba de una cabaña de planta subrectangular y cubierta de teja a dos aguas, que aparece claramente en la ortofoto del vuelo de la Diputación Provincial de 1970. En la actualidad no conseguimos identificar sus restos y nos preguntamos si habrán sido reutilizados para construir el abrevadero que hoy existe muy cerca del lugar en donde estaba ubicada.

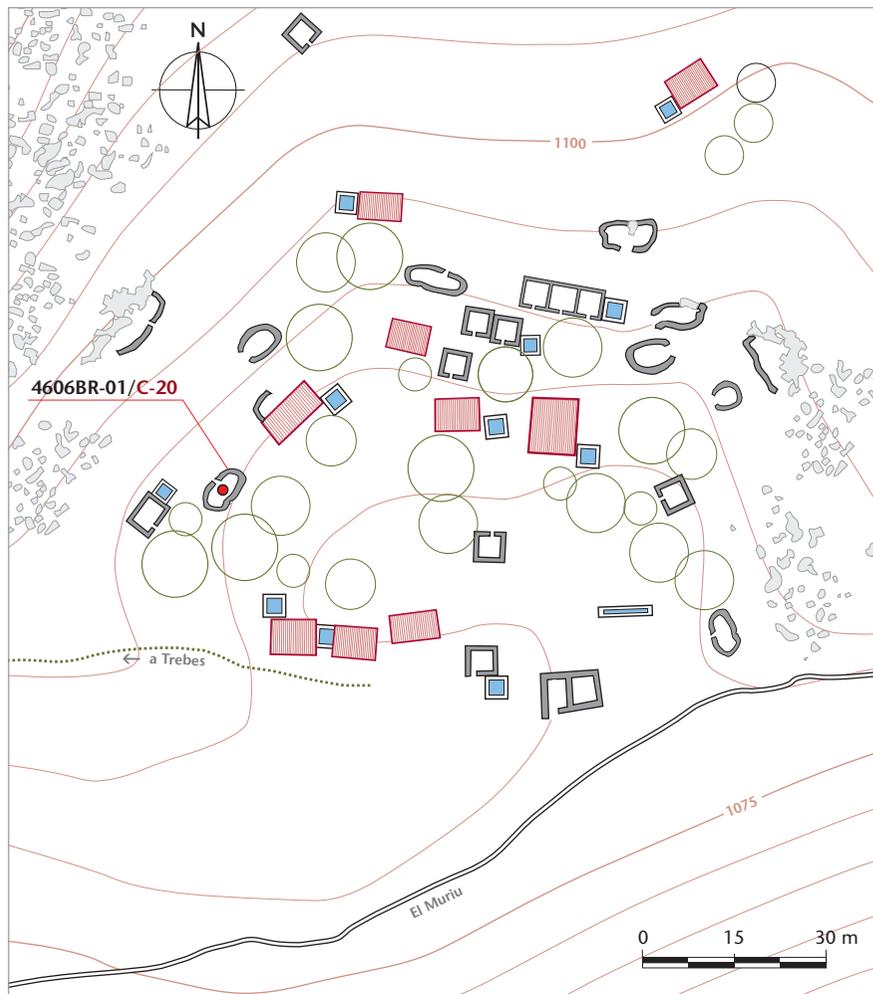
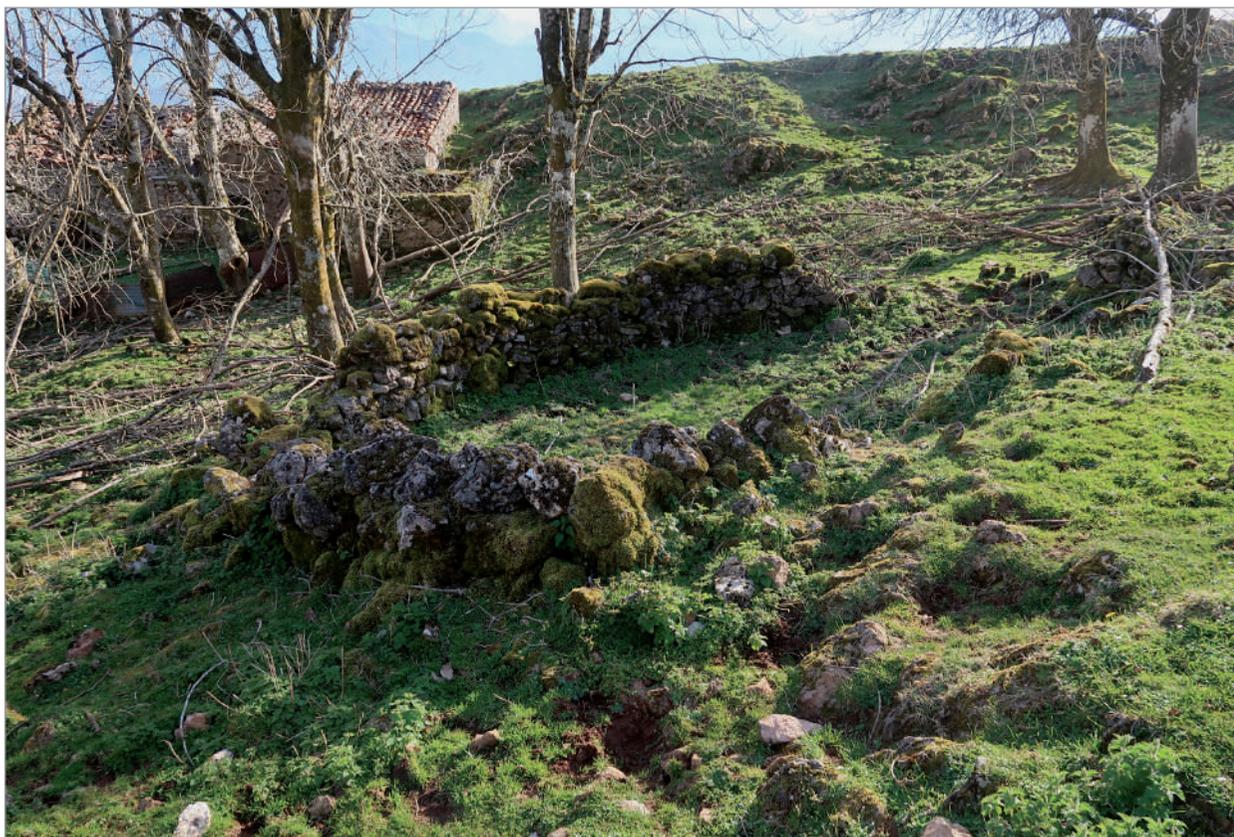
Construcción: *La cuerre d'Ángel* [C-20]

Construcción de trazado oval con cerramiento de mampostería en seco y carente de cubierta. Se trata de una *cuerre* o redil destinada al manejo de las ovejas, guareciéndolas durante la noche o encerrándolas para el ordeño. Aunque su perímetro es visible, los muros están en parte arrasados por lo que no es posible precisar su altura inicial. La puerta, hoy desmantelada, se disponía en el lado noroeste. Su interés es limitado teniendo en la actualidad un mero valor testimonial.
