LA PIEDRA L'OSU (VALLE ALTU DE PEÑAMELLERA)

RED
DE MUSEOS
ETNOGRÁFICOS
DE ASTURIAS

Nº Catálogo: 4606BR-01

CATÁLOGO DE CONSTRUCCIONES

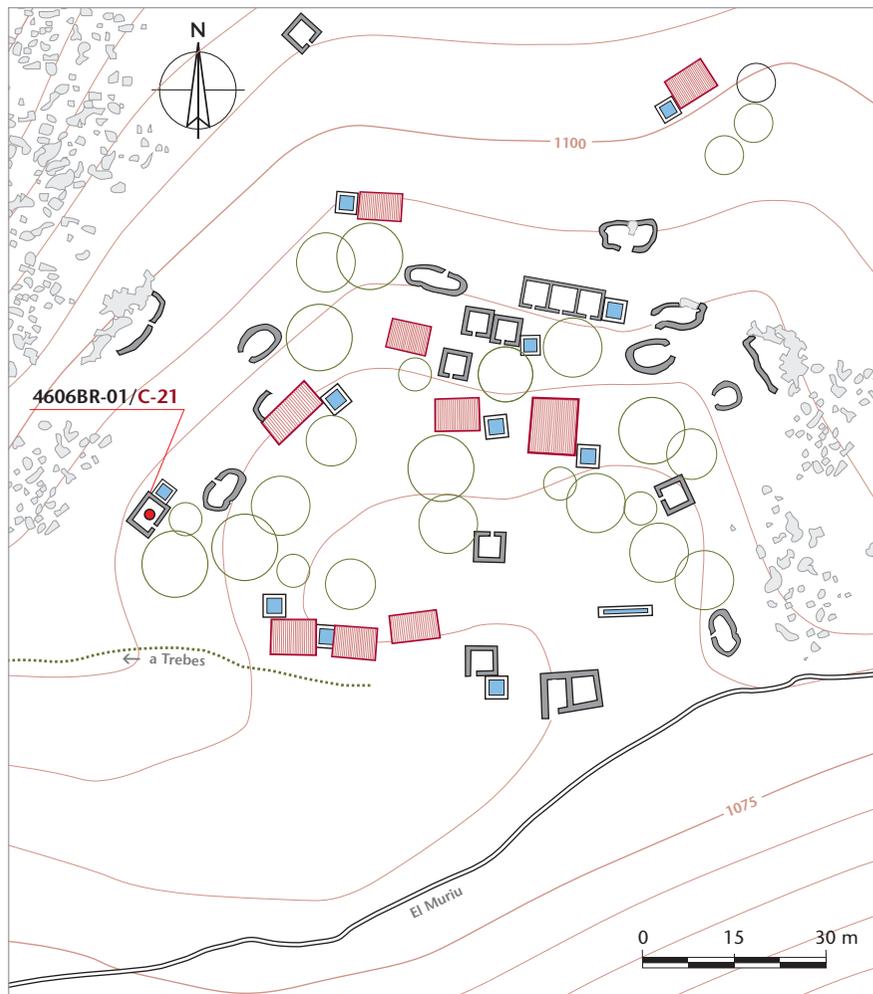
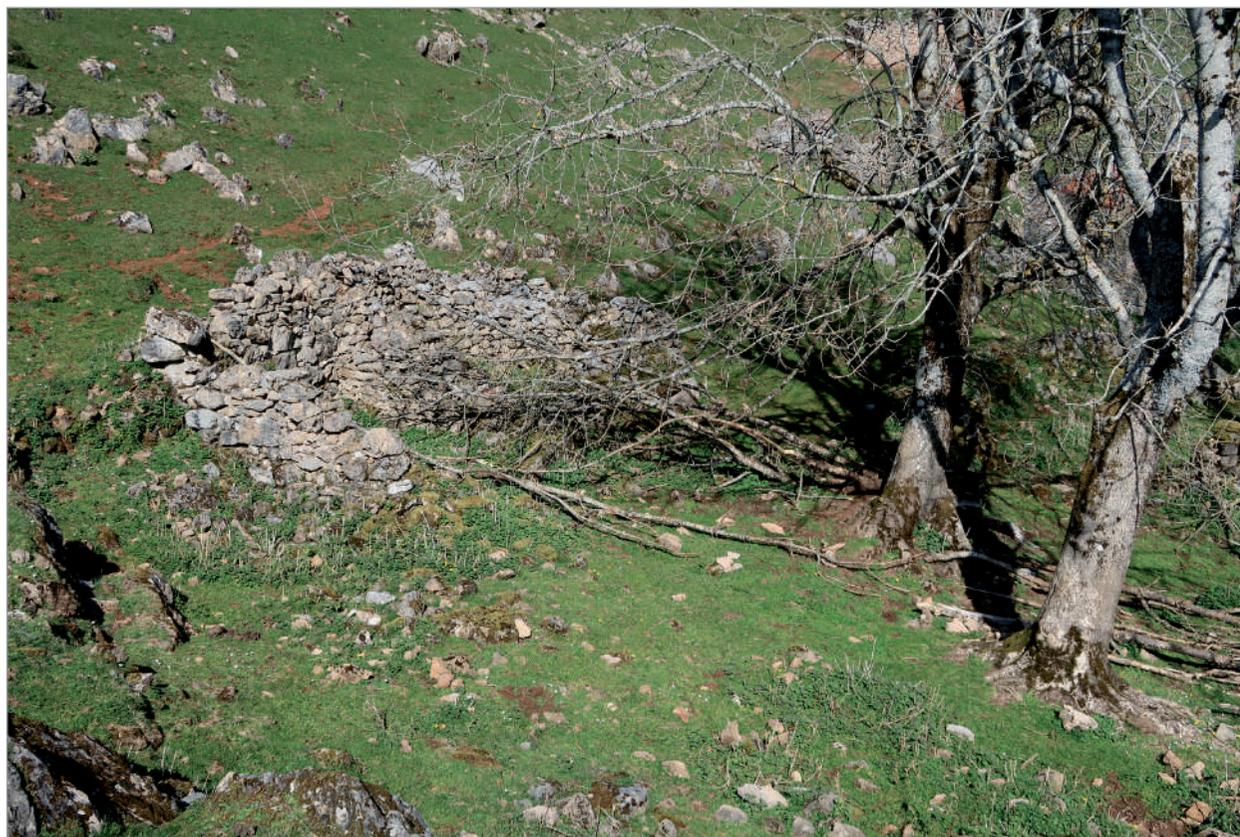
Construcción: *La cabaña la Cardosa* [C-21]

Construcción de planta rectangular, con cerramientos de mampostería en seco y cubierta a un agua de *teya* del país ya desaparecida (aún se conservaba en la década de 1970). Estructurada en dos crujeas, tiene en total unos 7 x 4 m y albergaba una *cabaña* y un *vellar* adosados, contando como únicos huecos las puertas que se abrían en la fachada SE. El conjunto, en ruina total en la actualidad, se complementaba con un *pozu* o aljibe para almacenar el agua de lluvia anexo en la fachada NE.

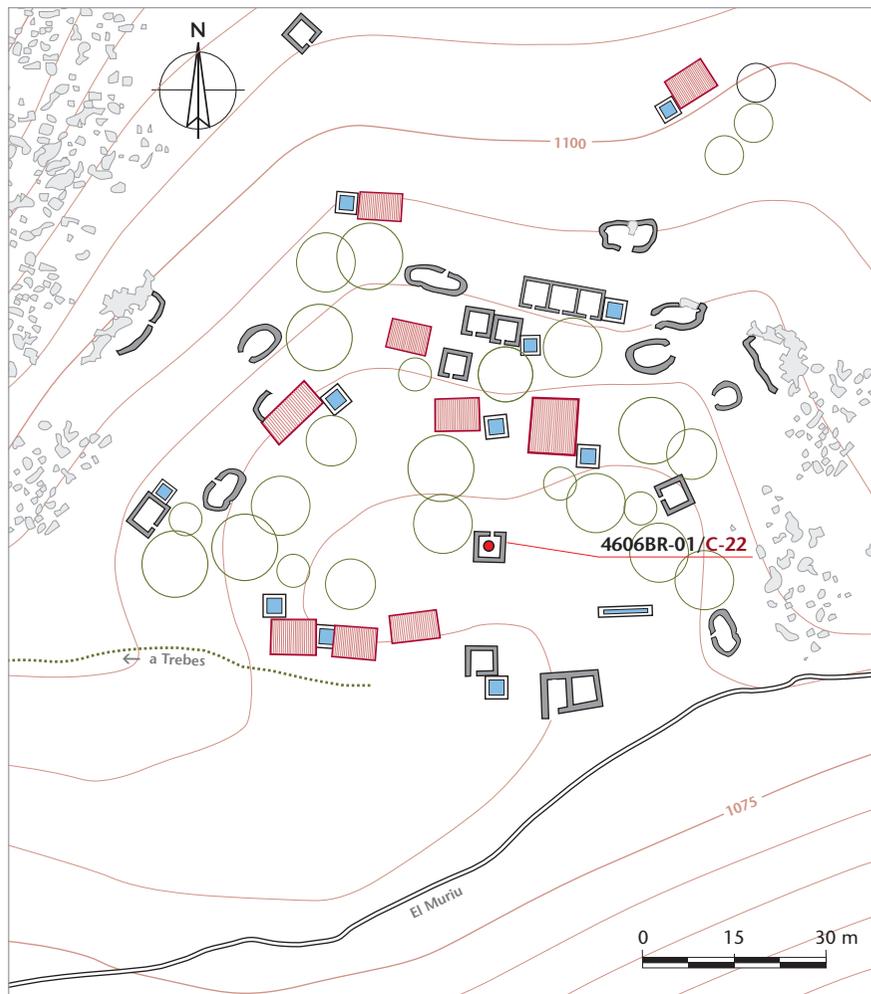
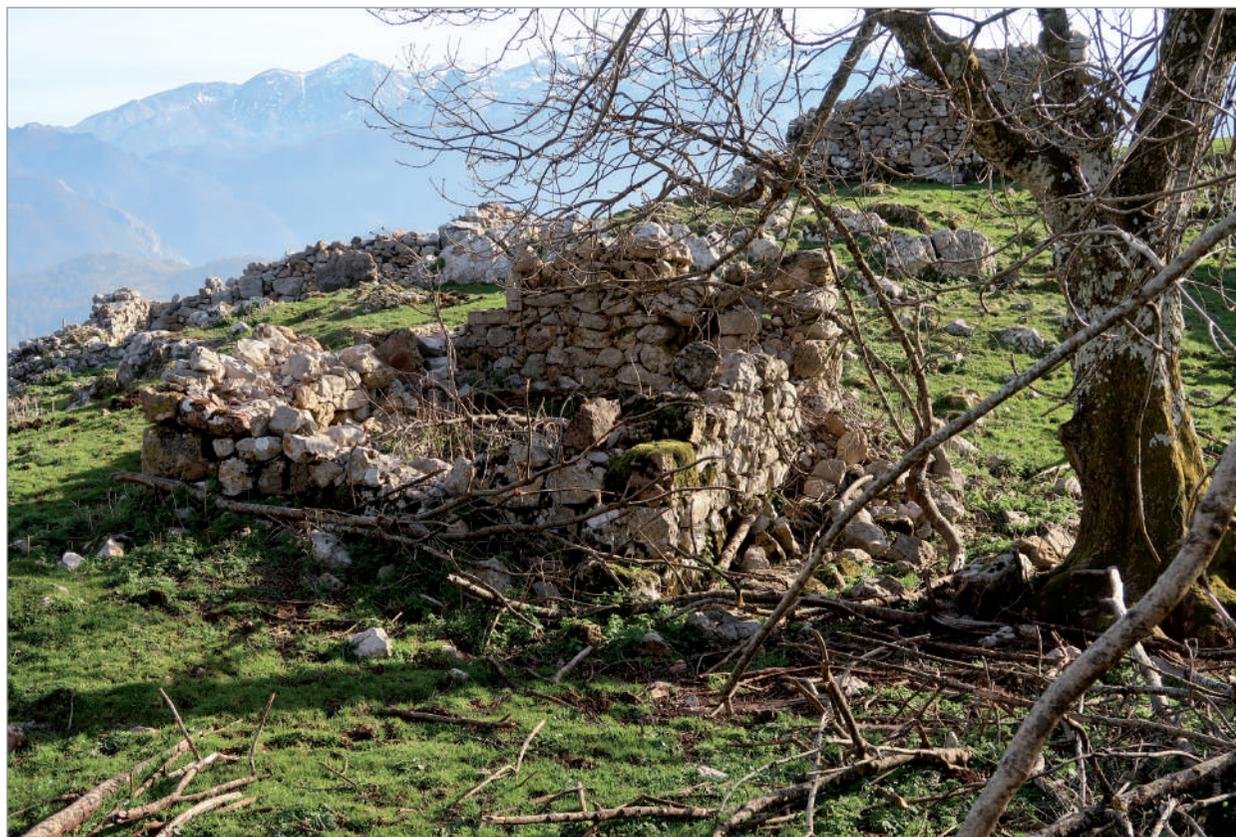
Construcción: *La cabaña d'Oliva* [C-22]

Construcción de planta cuadrada (4,80 m de lado), con cerramientos de mampostería en seco y cubierta a un agua de teya del país ya desaparecida. Contaba con la puerta como único hueco. Fue anteriormente de uso comunal y es una de las únicas tres cabañas existentes en La Piedra l'Osu antes de la Guerra Civil. Actualmente está en ruina total.

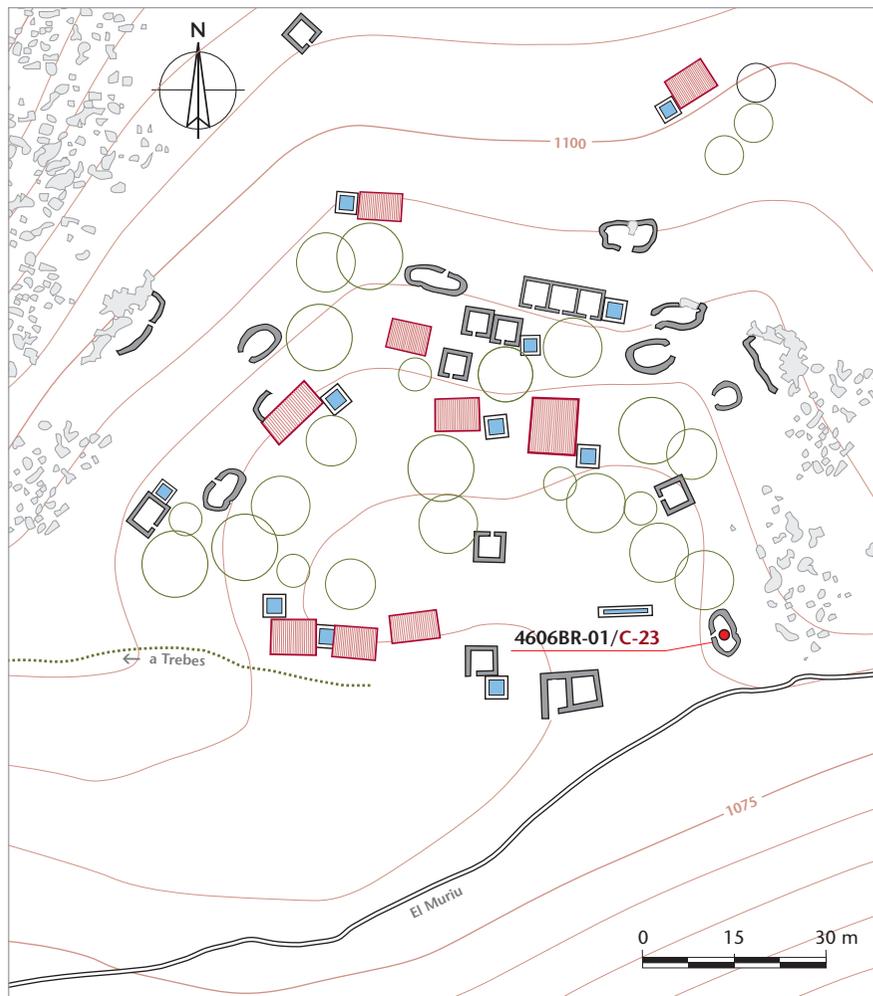
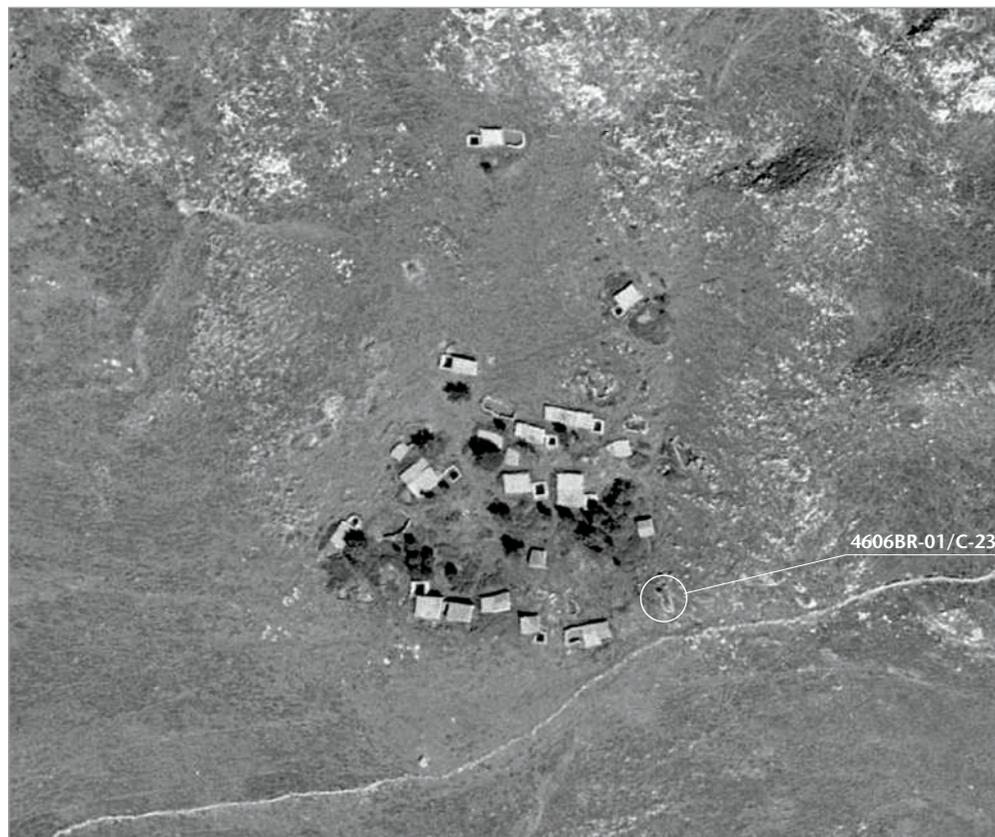
Construcción: *El cubil de Ramón* [C-23]

Los *cubiles* eran las construcciones que completaban la tipología de esta braña, pero lamentablemente no quedaron restos que los definan. Por las descripciones sabemos que eran de mampostería en seco y de planta oval, y se cubrían a un agua con *tapines*. Su función era la de alojar a los *cochos* (cerdos) que a partir de finales de mayo eran comunes en la *mayada*, y disponían de abundante alimento pues, además de las *fregaduras* y las *carbazas*, aprovechaban el suero de la leche desechado en el proceso de producción del queso. El *cubil de Ramón*, del que hoy apenas quedan restos, puede verse en la ortofoto de 1970 y parece contar con una *cuerre*, repitiendo un patrón de planta que es muy común en las mayadas de los Picos.

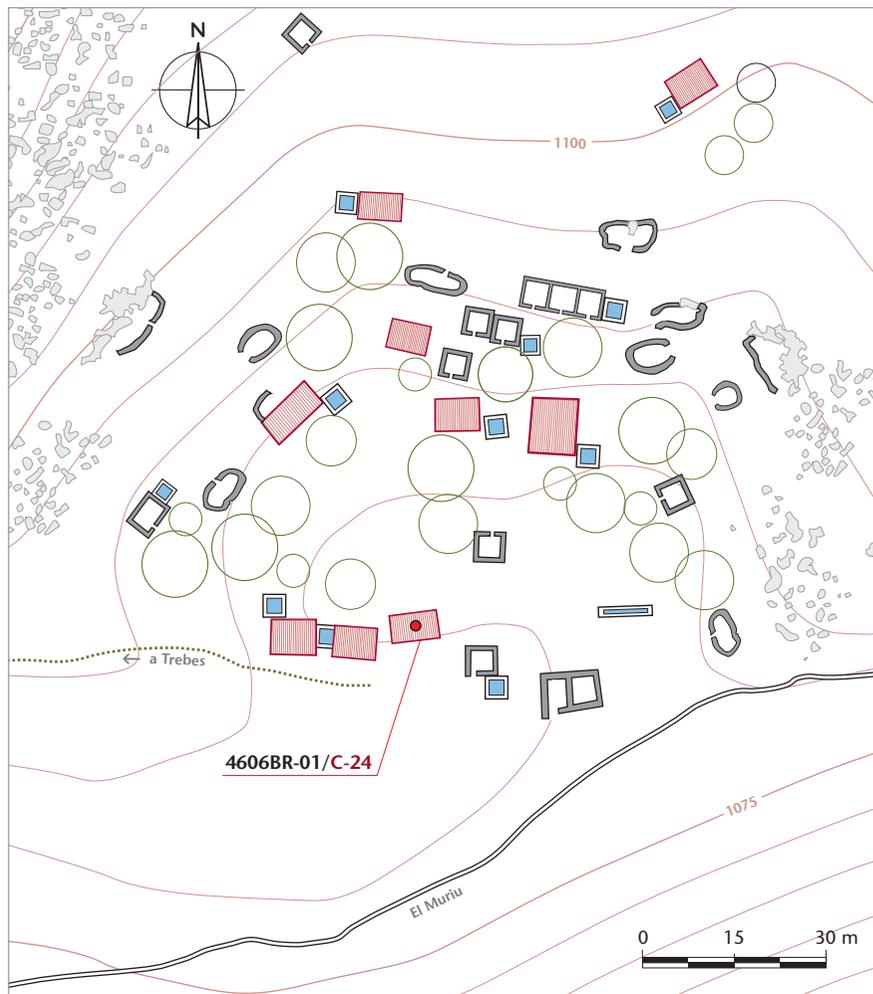
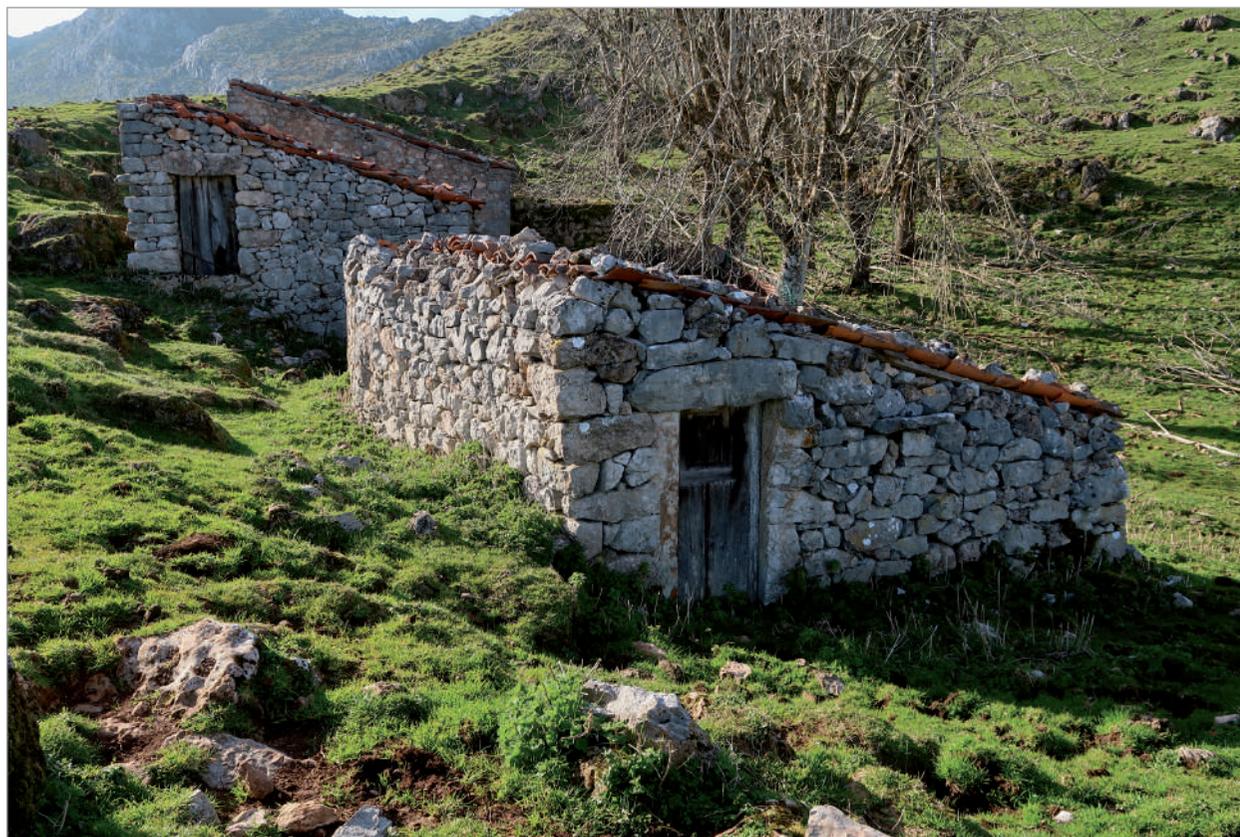
Construcción: *La cabaña Ramón* [C-24]

Construcción de planta rectangular (8 x 4 m), con cerramientos de mampostería de piedra en seco y cubierta de teja a un agua, con correas y pie derecho como elementos resistentes. Desarrollada en un solo piso, se estructura en dos crujías que albergan: la *cabaña* o habitáculo del pastor, en el lado este; y el *vellar*, en el oeste, adosados. Este último está parcialmente en ruina, pues la construcción está abandonada. La parte relativa a la *cabaña* del pastor, ya desmantelada, muestra su organización interna; se divide longitudinalmente en dos áreas: uno, frente a la entrada, era el espacio vividero, con el llar de tuérzanu a la izquierda, el escañu, etc. En el lado opuesto, un tabique corrido de tablas verticales acotaba el espacio para el descanso donde se situaban las camas.

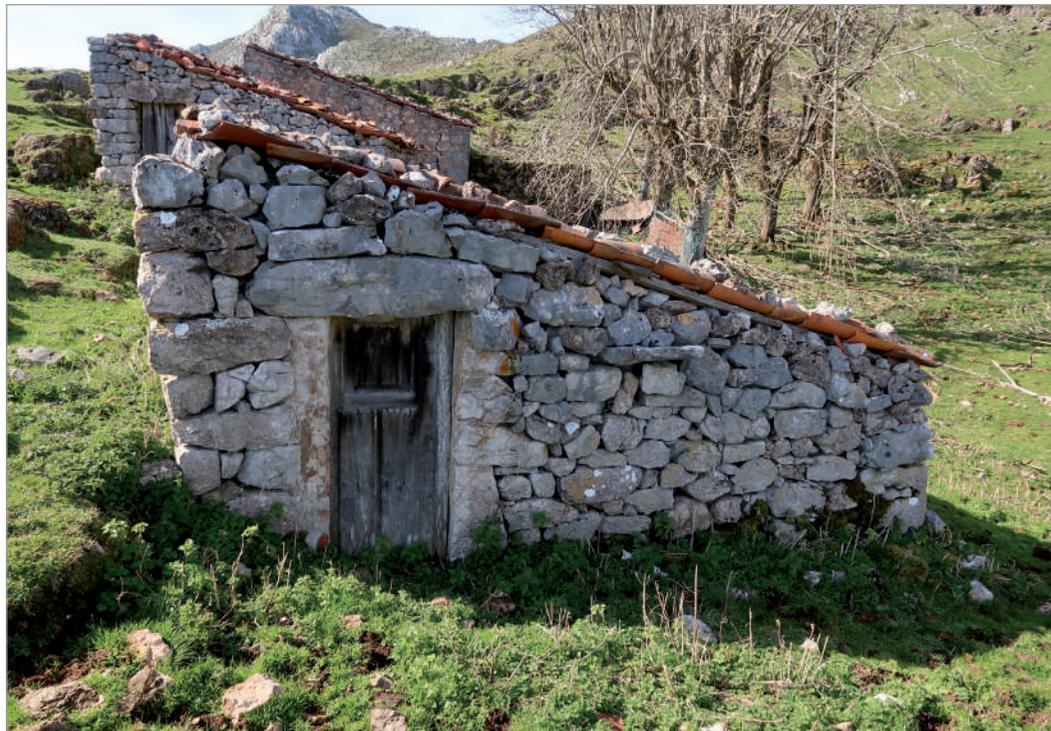
1. Fachada este con la puerta de acceso a la *cabaña* o espacio habitacional del pastor. En el muro, a la derecha, la *vasereta*, una piedra plana volada donde se dejaba la leche al sereno para favorecer el proceso de desnatado.

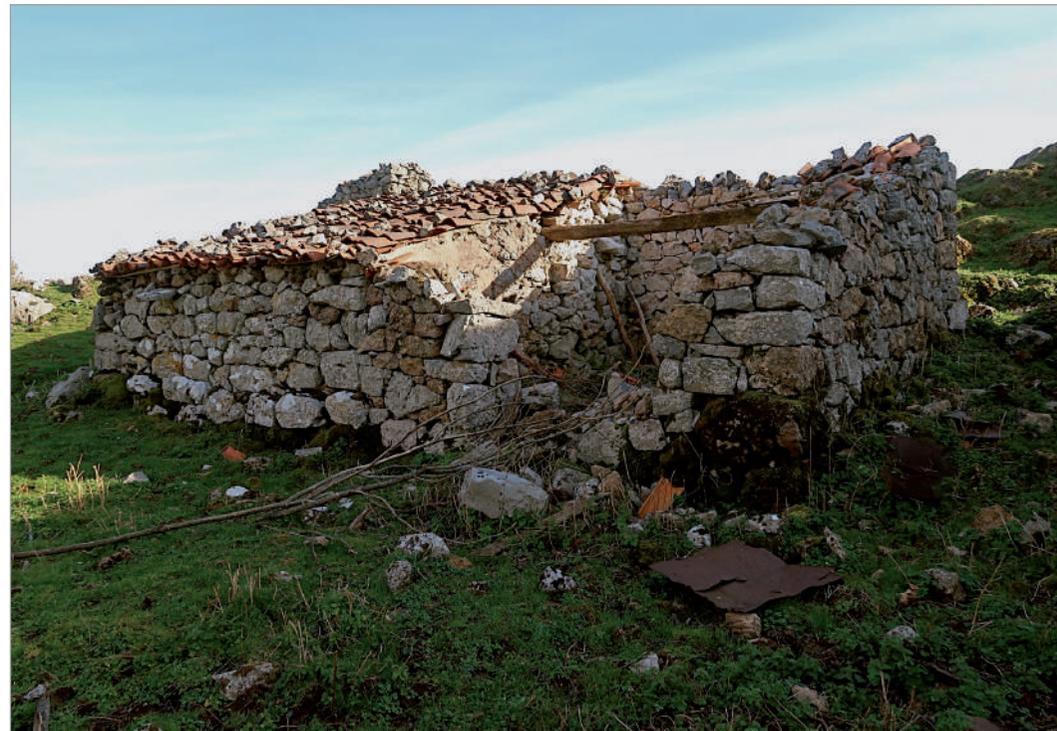
2. La construcción desde el norte, con el módulo que acogía el *vellar* o cuadra ya en ruina.

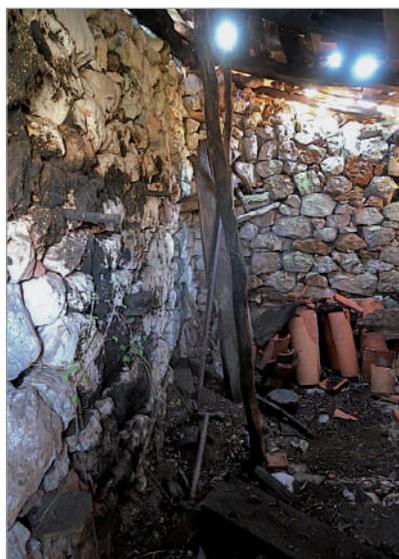
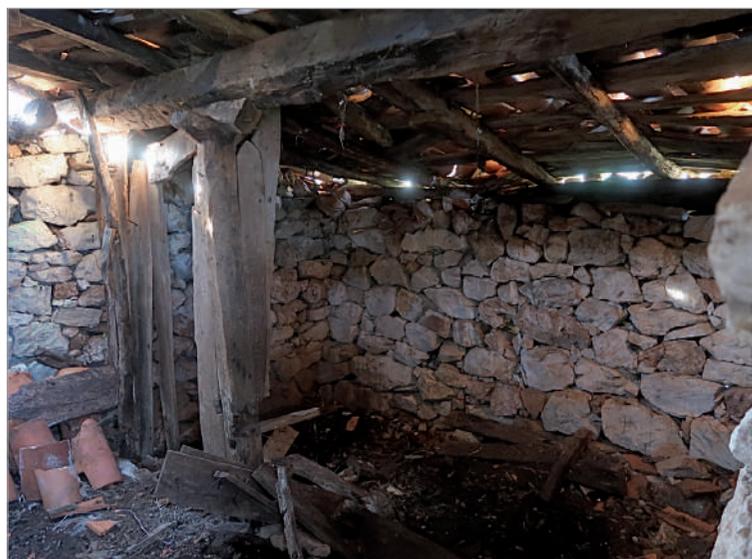
3-4. Dos imágenes del interior de la cabaña ya arrasada: a la izquierda, la pared donde se situaba el *tuérzanu*, con restos del *llar*. A la derecha, el espacio para el descanso, que estaba acotado con un tabique de tablas verticales ahora desmantelado. Vemos también la potente correa que soportaba la cubierta y el pie derecho rematado en *h.orquetu* (ahorquillado) que le servía de refuerzo.

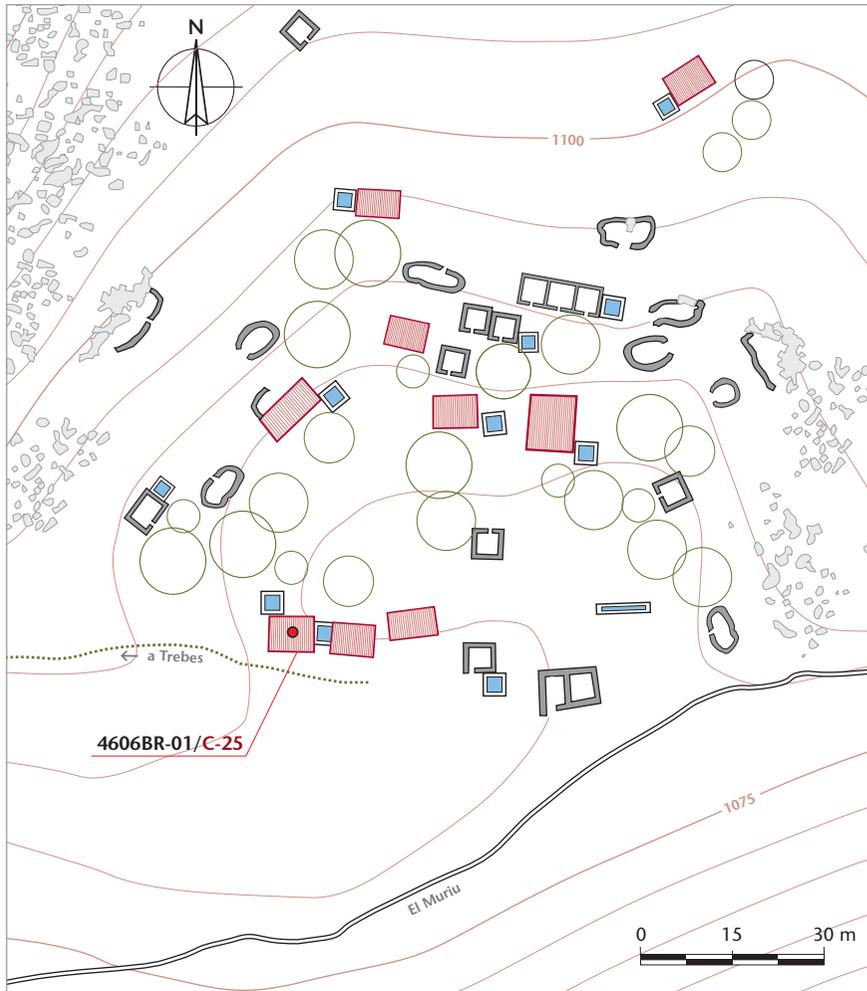
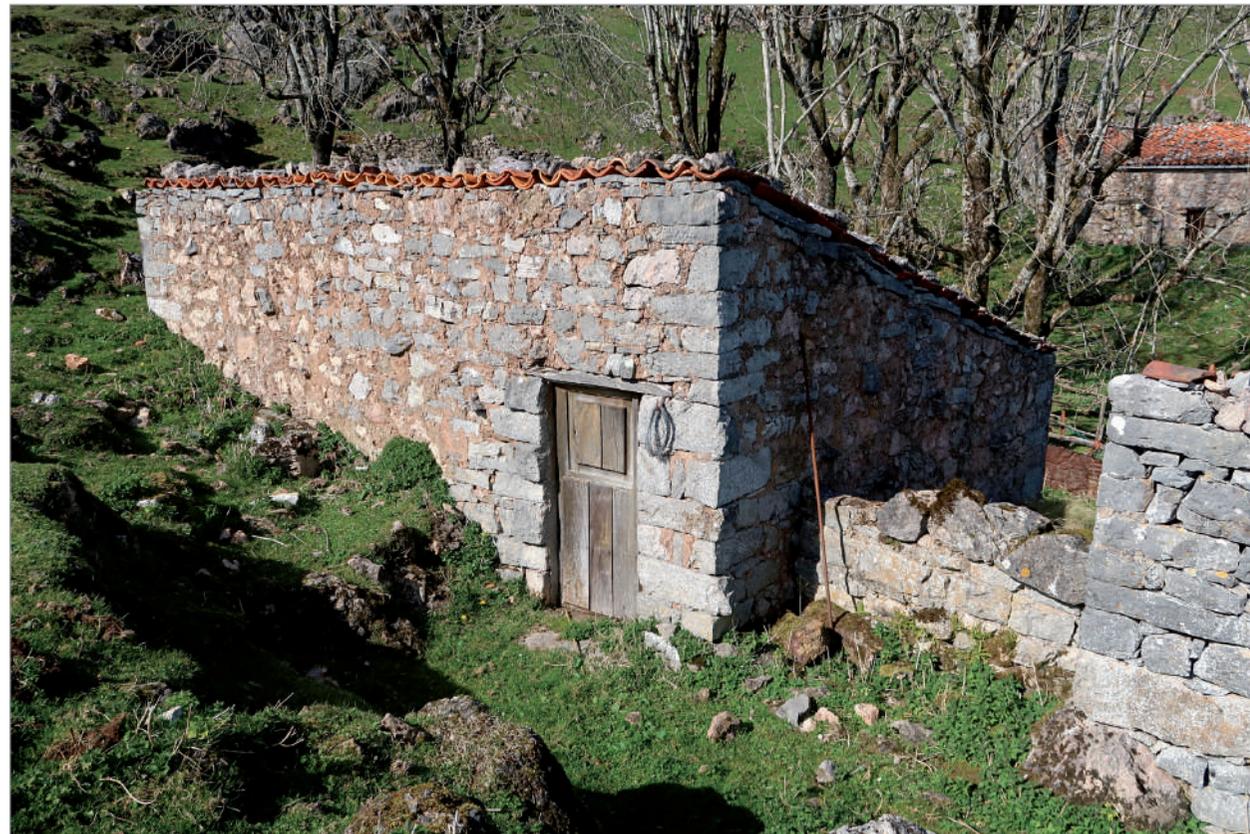
Construcción: *La cabaña d'Alfredo* [C-25]

Construcción de planta rectangular (7 x 5,30 m), con cerramiento de mampostería y cubierta de *teya* del país a un agua. Asentada *a contraturria* (contra el talud), se distribuye en dos alturas aprovechando el desnivel del terreno y agrupa las funciones de *cabaña* o espacio vividero para los pastores, en el piso superior, con acceso por la fachada sur desde la parte alta del talud y *vellar* o cuadra para el ganado vacuno, en el inferior, con la puerta de acceso en la fachada norte. Las puertas y un *ventanu* son los únicos huecos de la construcción. Dispone además de *pozu* o aljibe anexo para almacenar el agua de lluvia. En el interior del vellar, excavada en el talud, dispone de un espacio a modo de cueva para la maduración del queso.

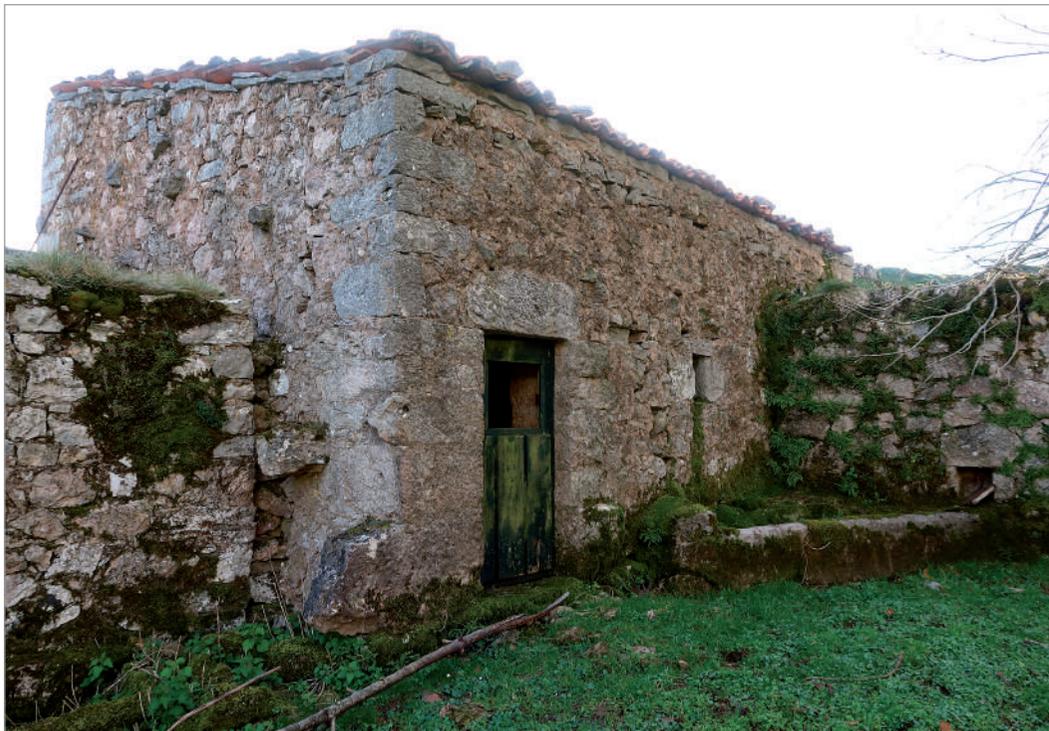
1. La fachada norte con la puerta de acceso al *vellar*. En la esquina, el *cocinu* o abrevadero.

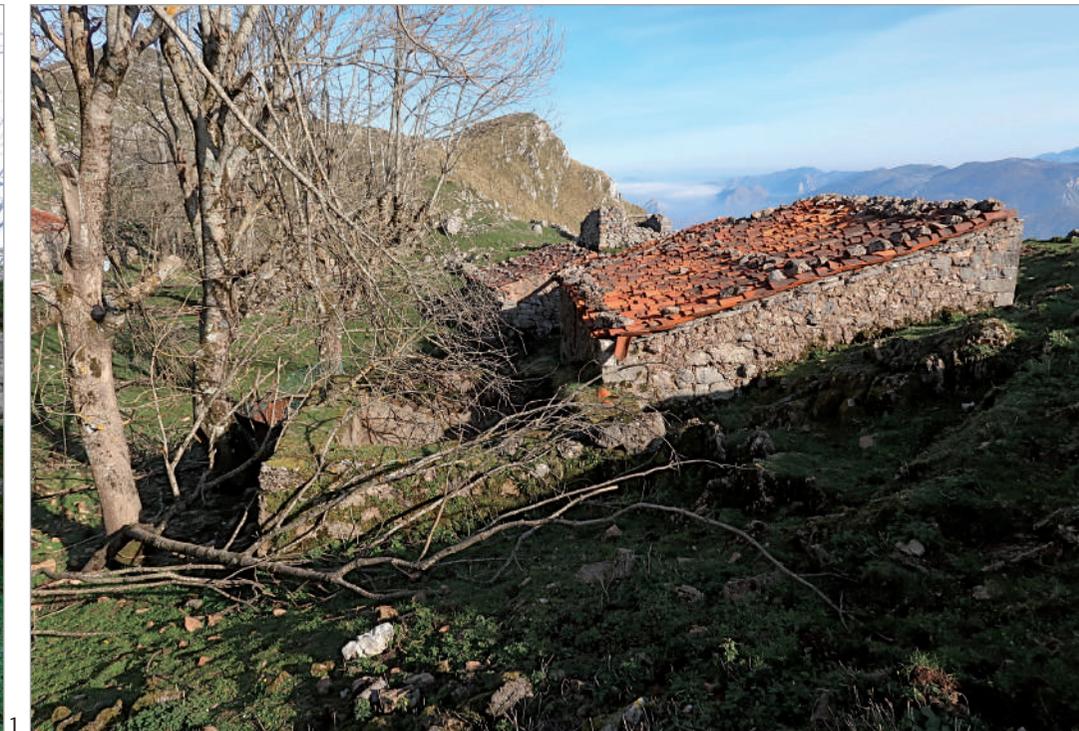
2

2. Vista desde el oeste, con el *pozu* o aljibe en primer término. La construcción se asienta a *mataturria* estableciendo dos niveles: la *cabaña* del pastor arriba y el *vellar* o cuadra abajo.

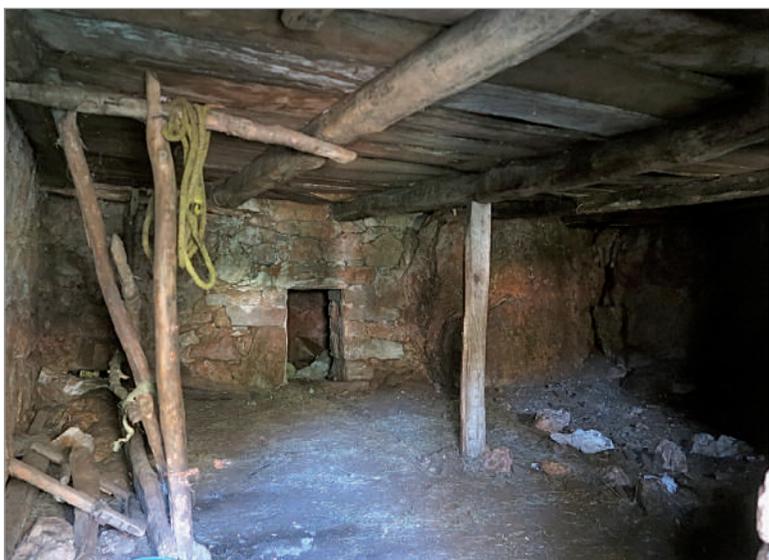
3

3. Un aspecto del interior del *vellar*. Al fondo, una pequeña puerta conduce a un espacio excavado en la *turria* (talud), a modo de cueva, para madurar el queso.

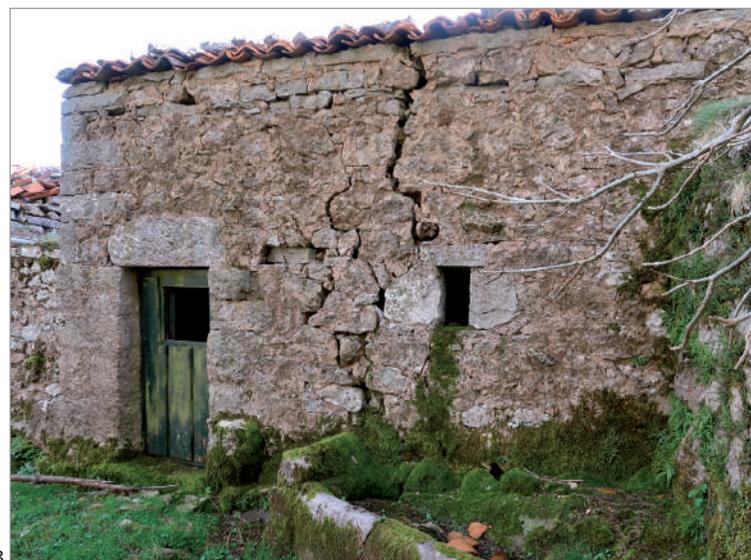
4

4. Detalle de la fachada norte que muestra un estado crítico.

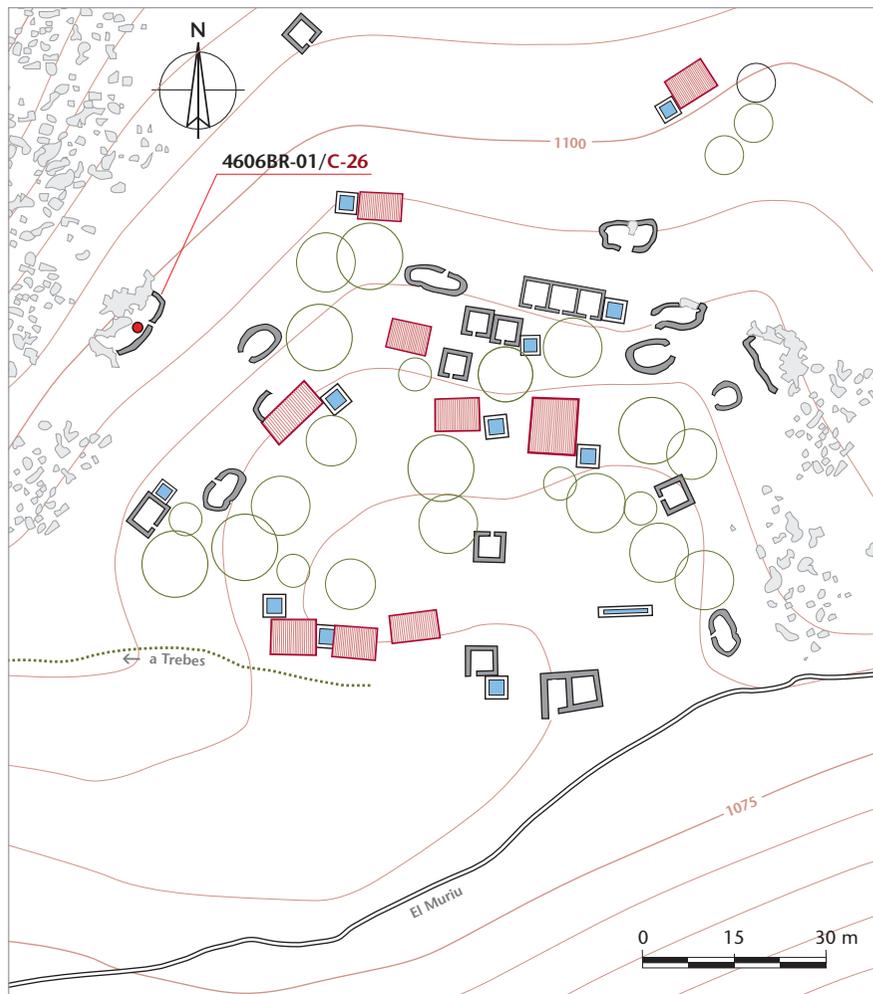
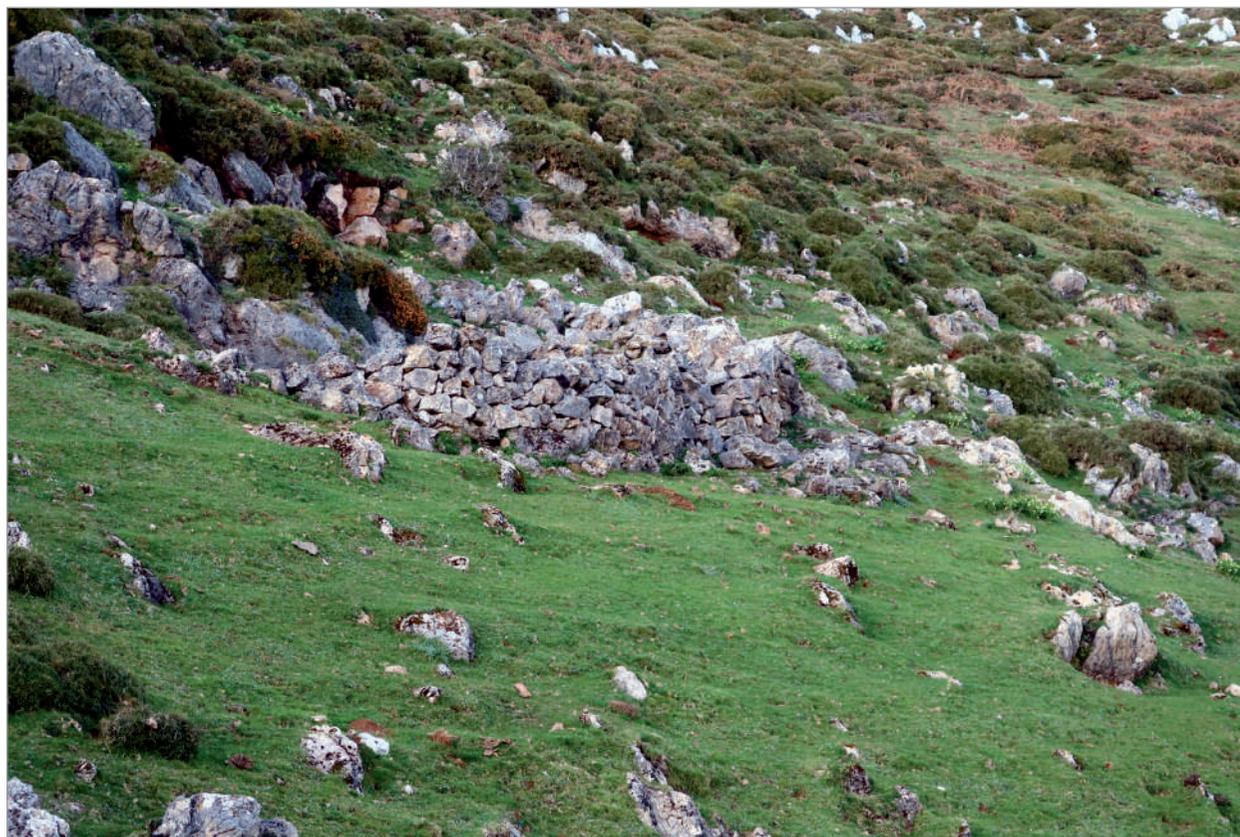
Construcción: *La cuerre d'Alfredo* [C-26]

Cuerre de planta irregular alargada, de trazado curvilíneo, con cerramientos de mampostería en seco que se apoyan contra los afloramientos calizos del talud para cerrar su perímetro. Su función era la de redil para las ovejas, con una superficie útil de unos 21 metros cuadrados. Aunque su perímetro es visible, los muros están muy arrasados por lo que no es posible precisar su altura. Una única puerta, abierta hacia el este en posición central, daba acceso al interior. Tiene en la actualidad un mero valor testimonial.

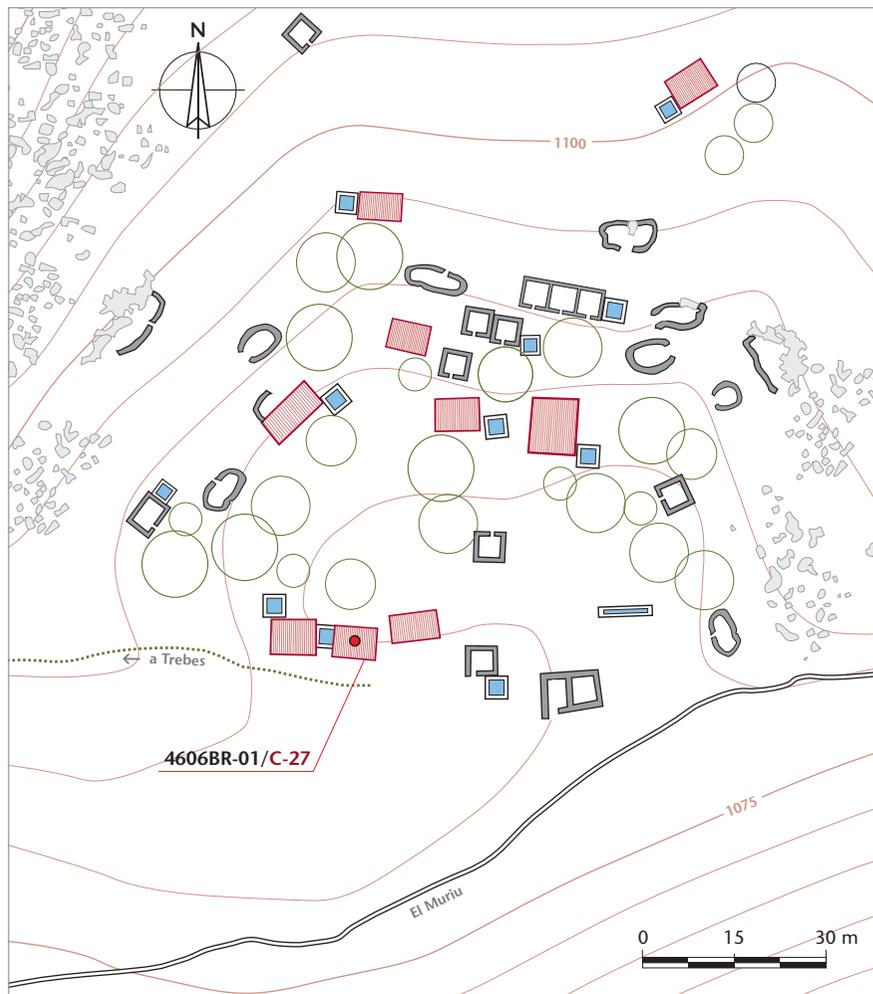
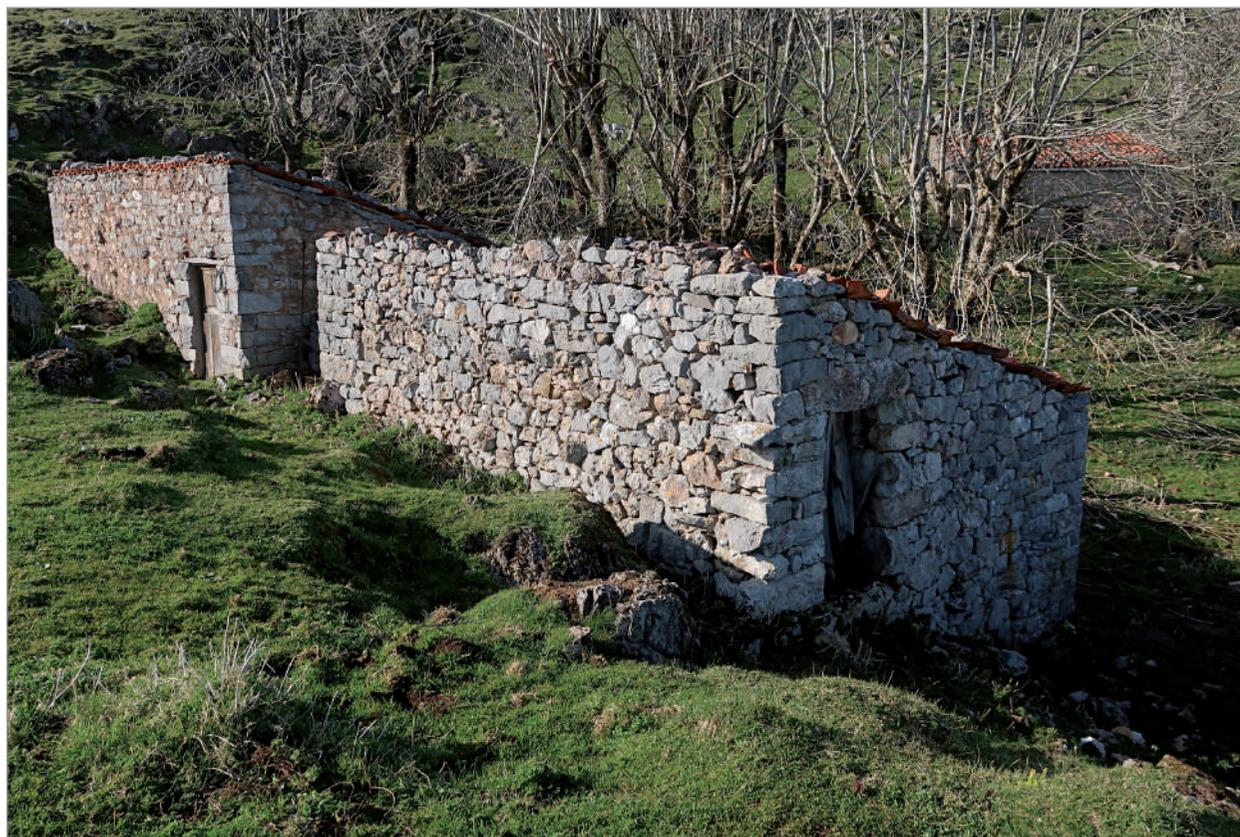
Construcción: *La cabaña Vicente* [C-27]

Construcción de planta rectangular (6,40 x 4,50 m), con cerramiento de mampostería de piedra en seco y cubierta de *teya* del país a un agua. Asentada *a contraturria* (contra el talud), se distribuye en dos alturas aprovechando el desnivel del terreno y agrupa las funciones de *cabaña* o espacio vividero para los pastores, en el piso superior, con acceso por la fachada este desde la parte alta del talud y *vellar* o cuadra para el ganado vacuno, en el inferior, con la puerta de acceso por la fachada norte. Las puertas y un *ventanu* son los únicos huecos de la construcción. Dispone además de *pozu* o aljibe adosado en la parte oeste para almacenar el agua de lluvia. Presenta deficiente estado de conservación.

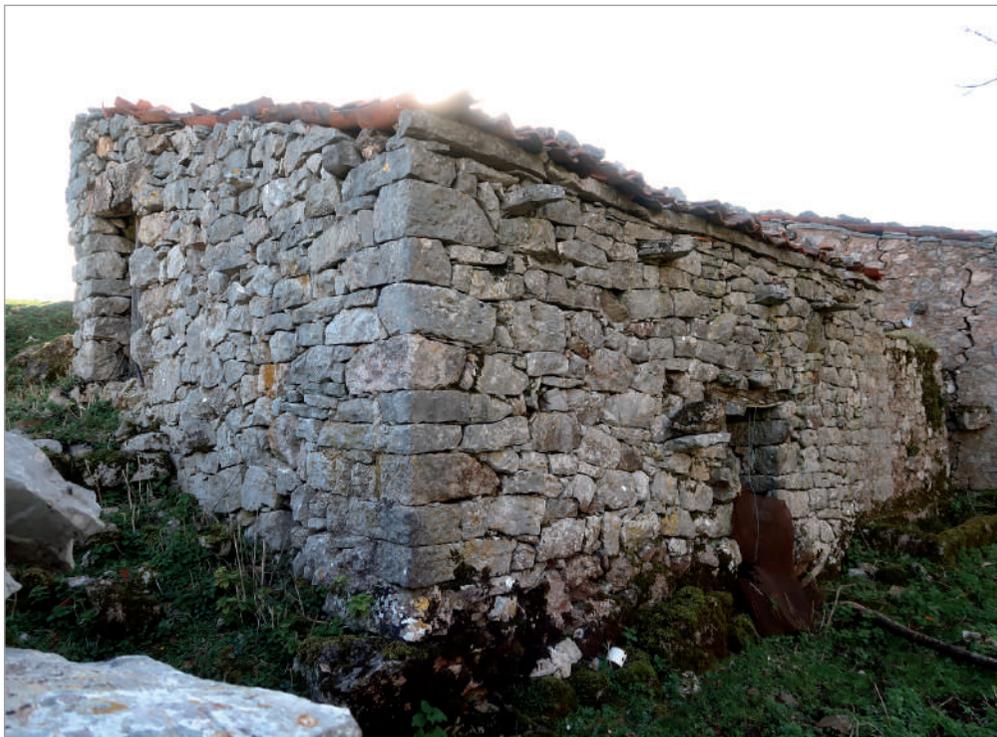
1. Vista desde el ángulo NE, mostrando la adaptación de la construcción al talud para distribuirse en dos niveles: a la izquierda la puerta de acceso a la *cabaña*, situada en la planta superior, y a la derecha al *vellar*, que ocupa la planta inferior.

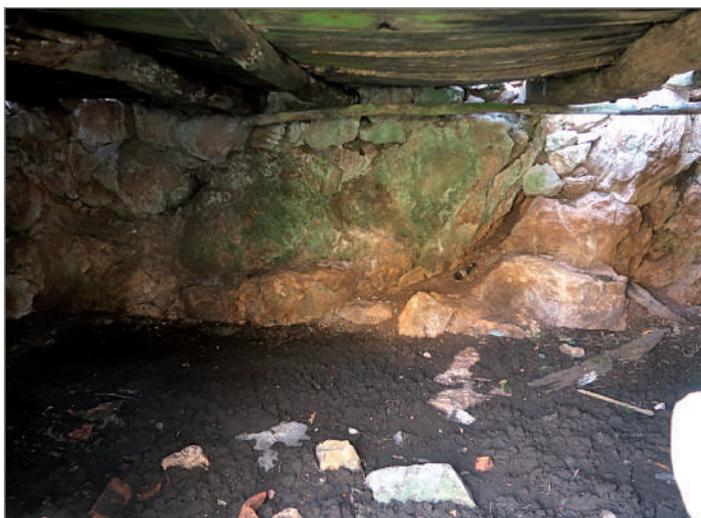
3

3. Aspecto del interior del *vellar* semiexcavado en el talud.

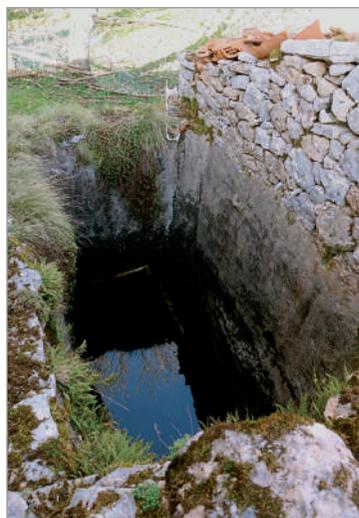
4

4. Detalle del interior del *pozu*, destinado a recoger el agua de lluvia.

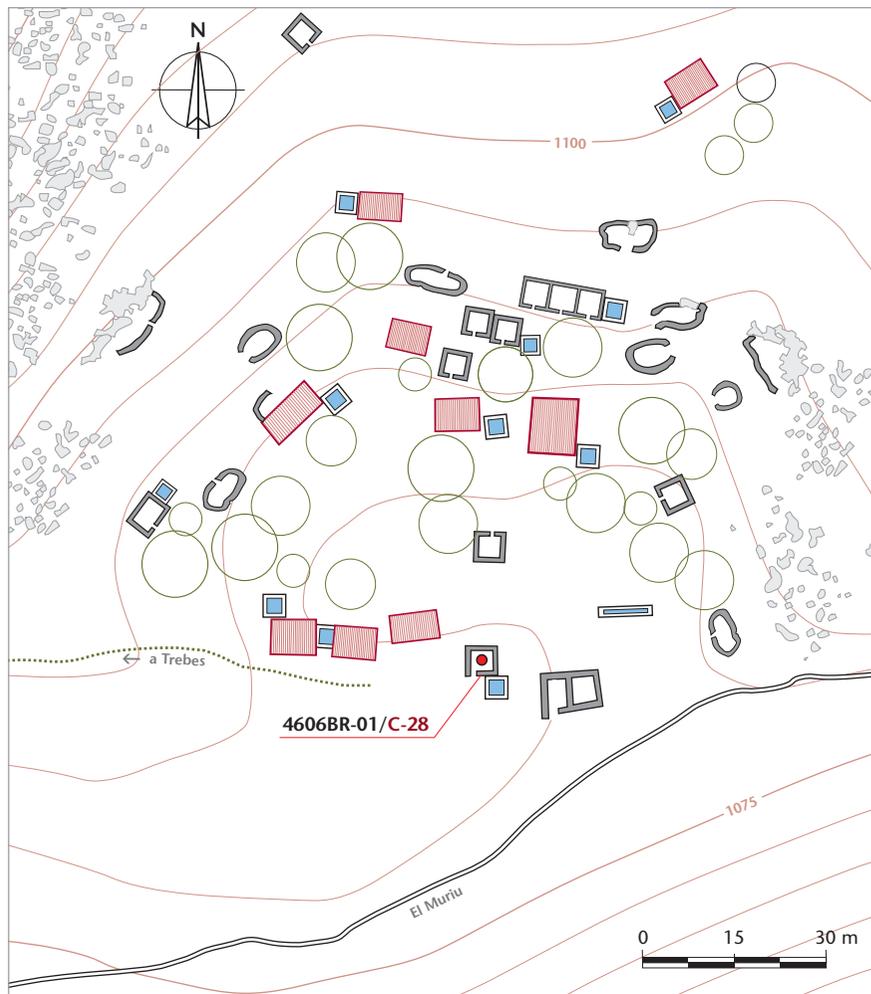
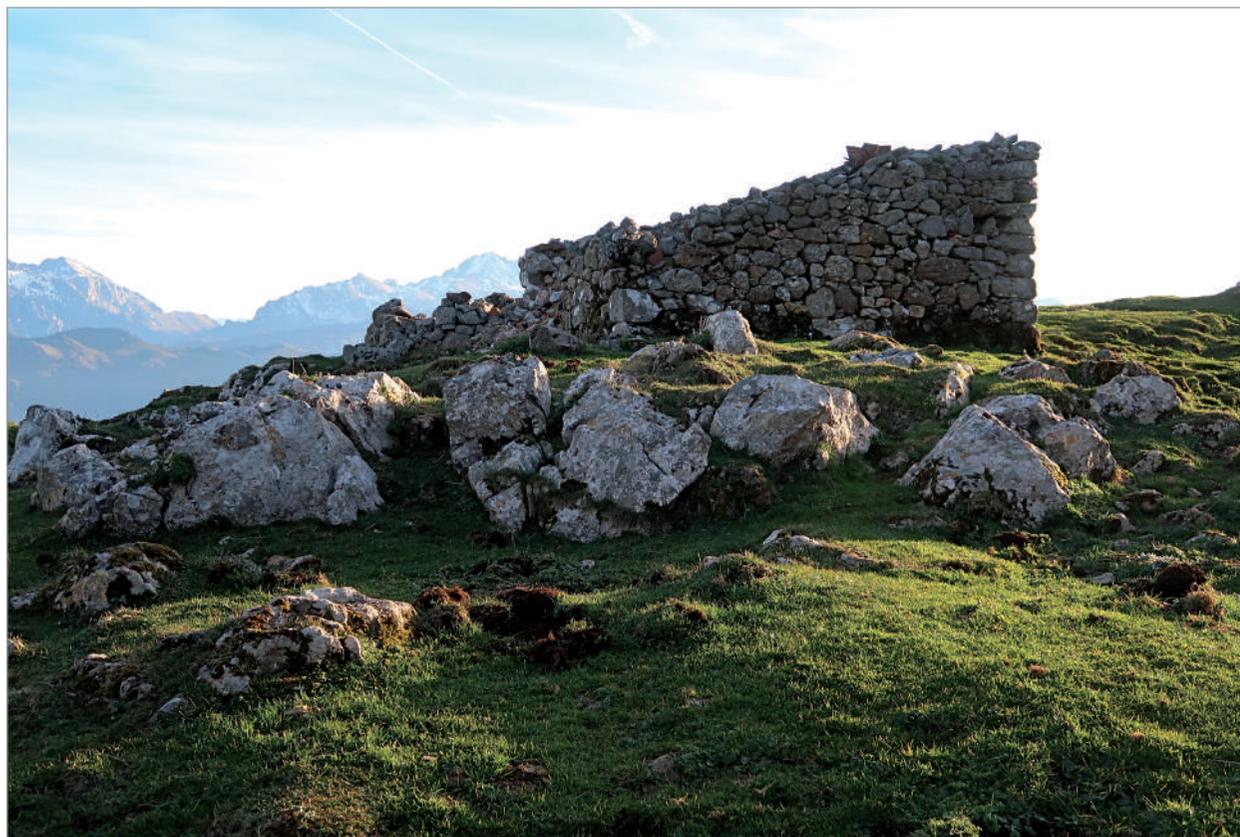
Construcción: *La cabaña Galvao* [C-28]

Construcción de planta subrectangular (de unos 4,80 x 4,40 m), con cerramientos de mampostería de piedra en seco y cubierta de *teya* del país a un agua, estructurada sobre correas. Se dedicaba a *cabaña* o habitáculo del pastor, situando la puerta de acceso, único hueco de la construcción, en la fachada sur. Su estado actual es de ruina total. Vinculado a la cabaña aún se conserva un *pozu* (aljibe), adosado en diagonal en el ángulo SE.
