LA PIEDRA L'OSU (VALLE ALTU DE PEÑAMELLERA)

RED
DE MUSEOS
ETNOGRÁFICOS
DE ASTURIAS

Nº Catálogo: 4606BR-01

CATÁLOGO DE CONSTRUCCIONES

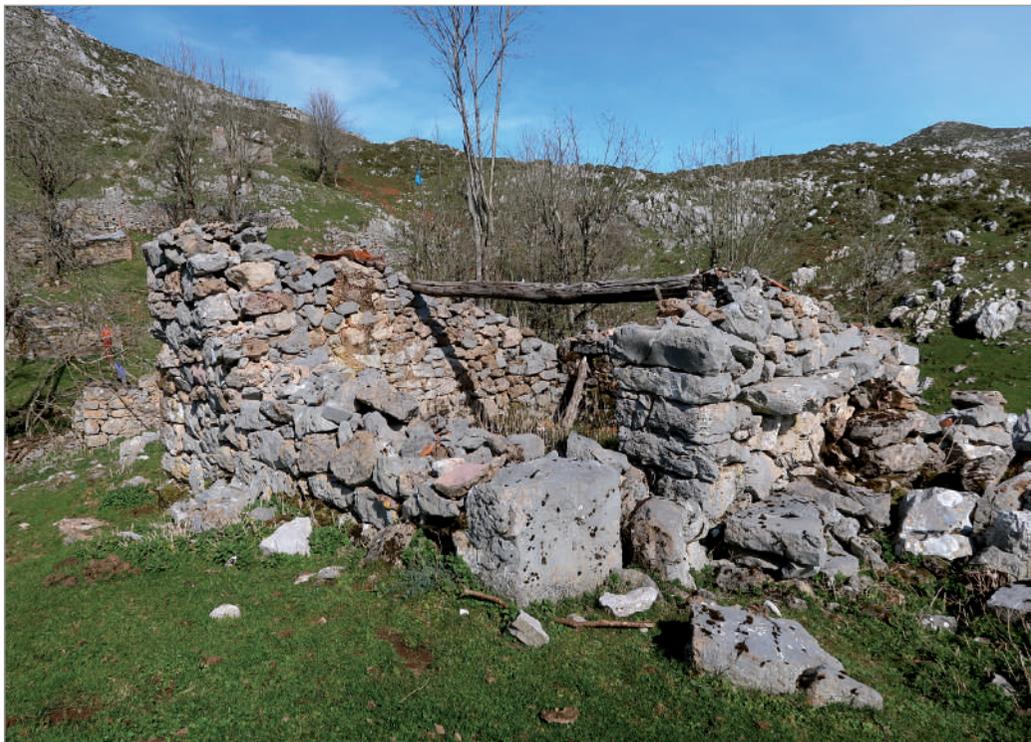
1

1. Vista de la cabaña desde el ángulo SO, donde se situaba la puerta ya totalmente arruinada.
2. Aún en pie en la década de 1970, sabemos que se cubría a un agua con cobertera de *teya* del país. Una correa central, aún en su lugar, servía de soporte a los *cabrios*.
3. El *pozo* vinculado a la cabaña y adosado en diagonal en el ángulo SE.

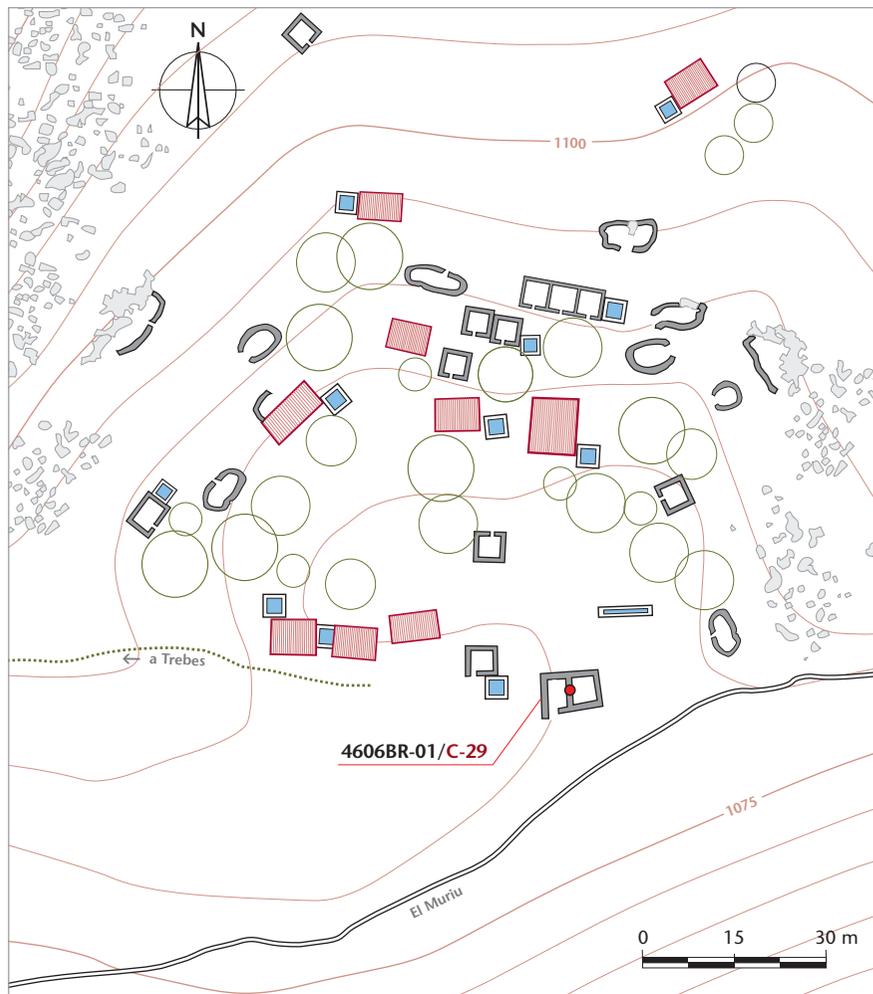
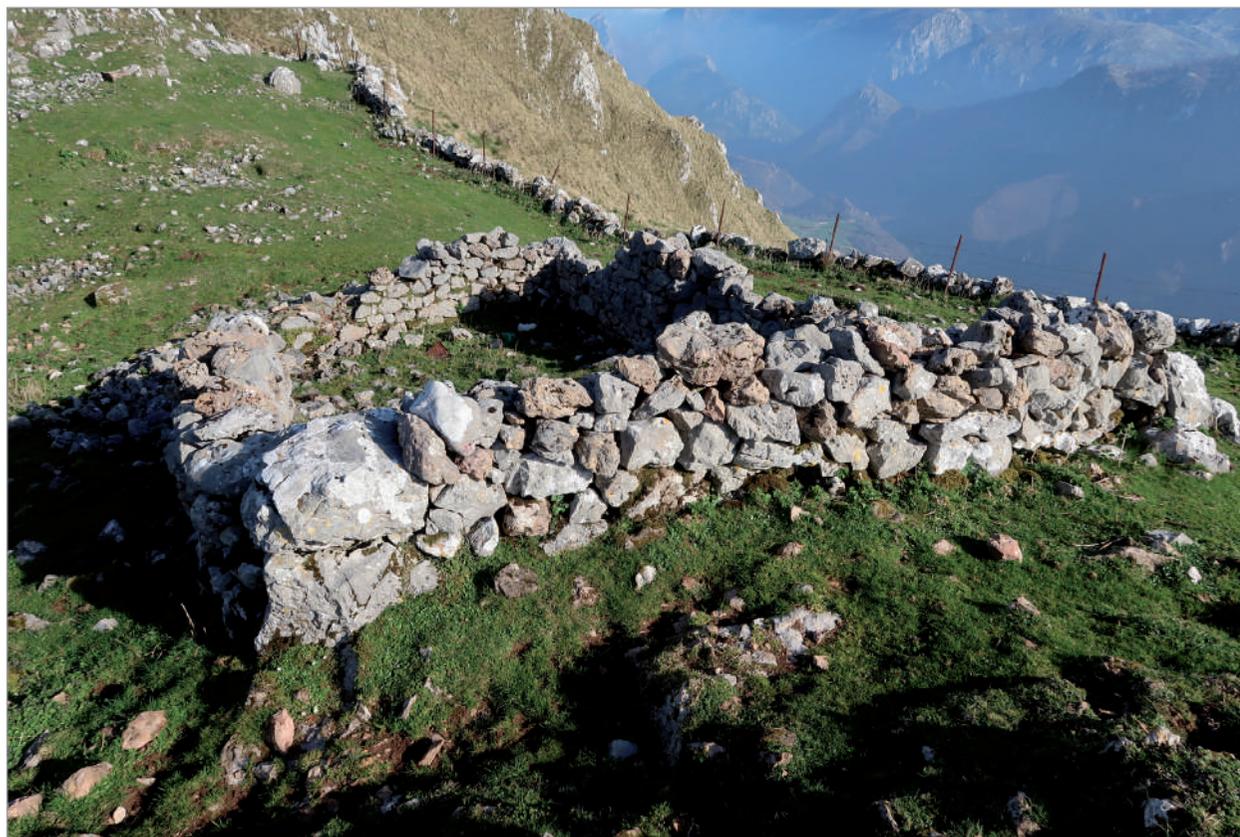
Construcción: *La cabaña'l Portillu* [C-29]

Esta construcción, que toma su denominación del lugar, El Portillu, tuvo una vida muy azarosa: fue una de las tres únicas que existían en la mayada antes de 1930 y era de uso comunal. En la década de los 70 existía aquí un conjunto formado por la cabaña, con un pequeño vellar y una cuerre adosados, con cubierta de teja a un agua. Sobre las ruinas de este conjunto se levantó finalmente una cuerre, cuyos restos podemos ver en la actualidad.
