PIEDRAFITA, SOBRECASTIELLU (CASU)

CONSEYERÍA DE CULTURA
POLÍTICA LINGÜÍSTICA Y TURISMU

RED
DE MUSEOS
ETNOGRÁFICOS
DE ASTURIAS

Nº Catálogo: 1507BR-03

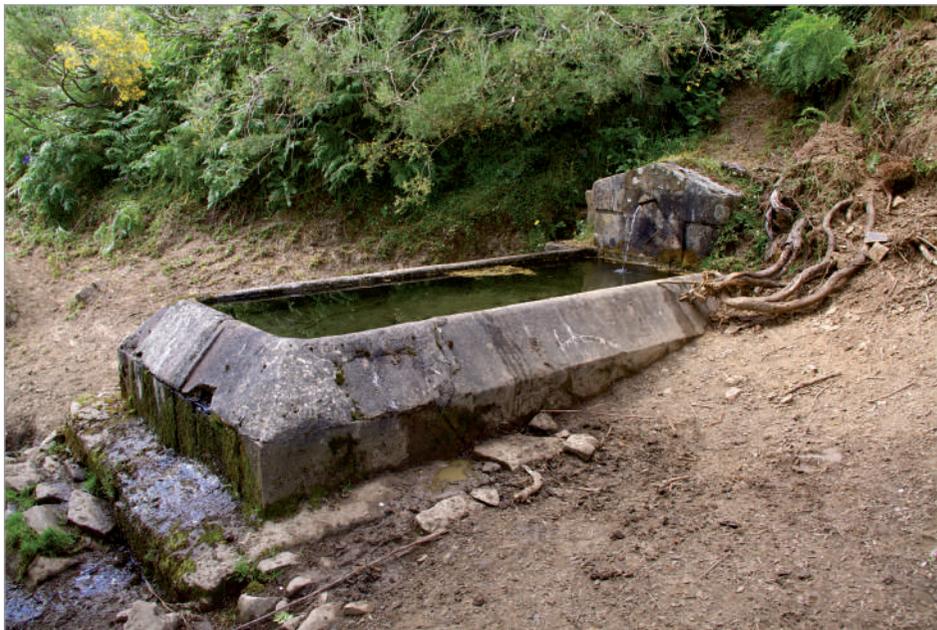
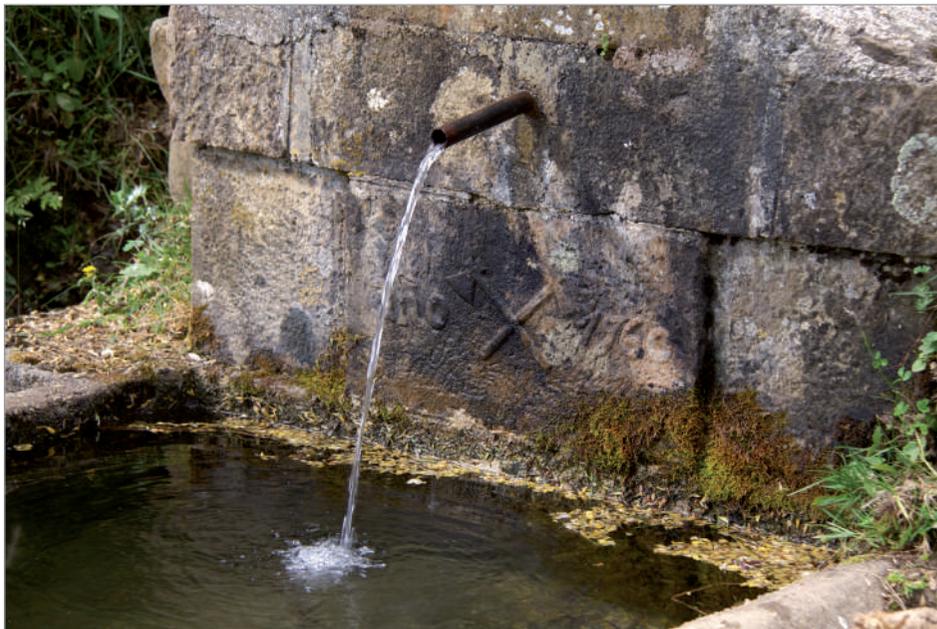
1-2. Situado en el barrio de Los Matos, sobre el camino de acceso a Piedrafita, el *bebezón* (abrevadero) *de la mayada* constituye el único equipamiento colectivo de la misma. Fue construido en 1960 por el Distrito Forestal de Oviedo. [Coordenadas, x: 317.144 – y: 4.782.990].

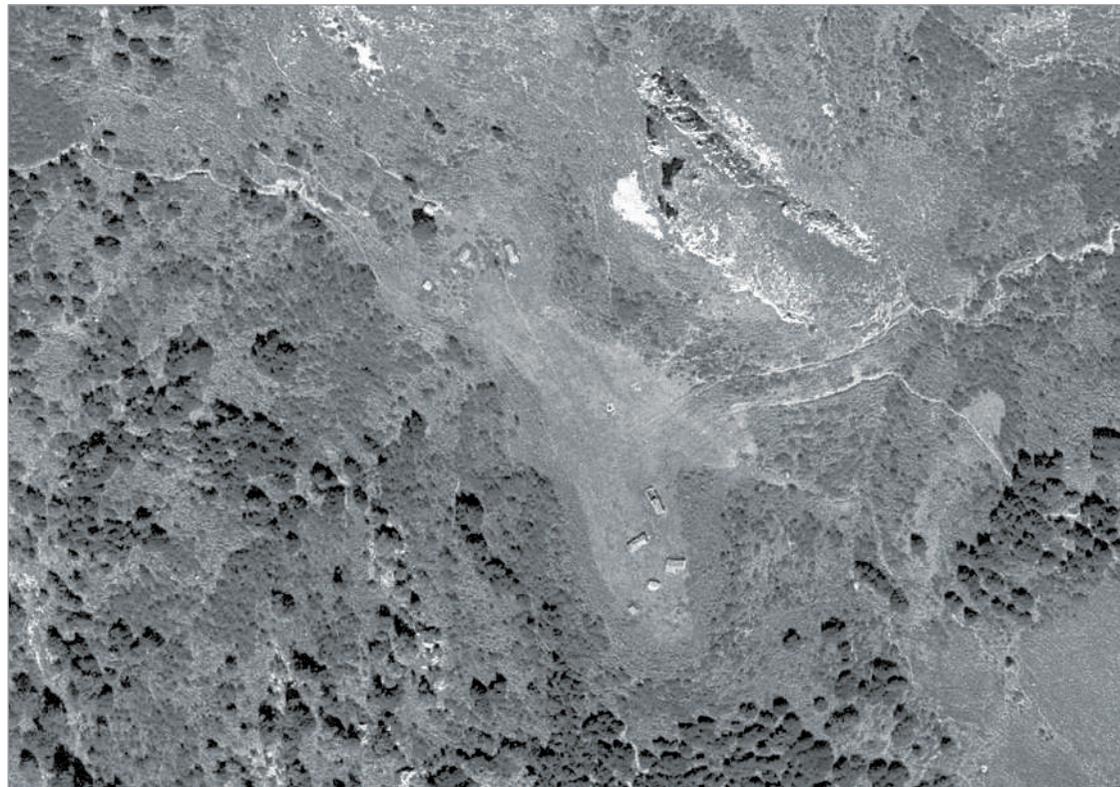
3

3. La *mayada* de Piedrafita en un fotograma del vuelo promovido por la Diputación Provincial de Oviedo en 1970. Es de destacar cómo, en esa fecha, a excepción de la parte relativa al *corripiu* de la cabaña C-05 y la *cabaña* C-10, el resto de las construcciones aún estaban conservadas.

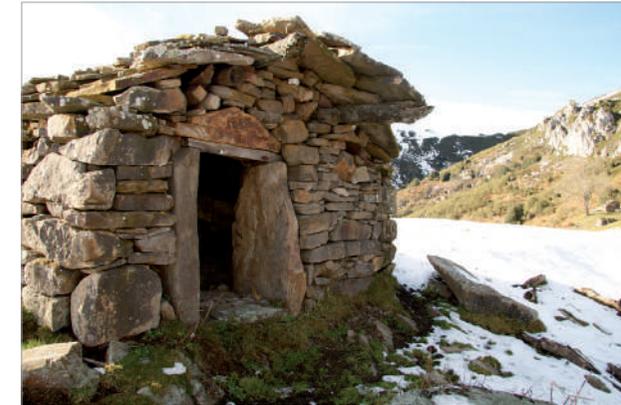
Cabaña

El tipo base es una pequeña construcción de planta cuadrada o subrectangular en torno a los 3,5 m de lado, con cerramientos de mampostería de piedra en seco y cubierta a dos aguas de *llábanes* (losas de piedra). Se desarrolla en un solo piso y su función era la de *cabaña* o habitáculo del vaquero durante su estancia en la *mayada*, disponiendo de un equipamiento básico: la puerta, desplazada a uno de los extremos de la fachada, se sitúa siempre en hastial. A la entrada, en unas losas sobre el suelo, el *llar* o fuego terrero abierto se dispone contra el muro, con la *chispera* o piedra en voladizo en su parte superior. Y frente a este espacio, el *calamiñeru*, una gruesa vigueta anclada de lado a lado en el muro, que servía a la vez de asiento frente al fuego y de base para una estructura de tablas que conformaba la cama para el descanso. Una *lacena* o pequeño armario empotrado para las provisiones, un nicho en el muro y varios *gabitos* y *torños* hacían de colgaderos. Los cuatro ejemplos de *cabaña* exenta que había en la braña están en ruina, existiendo otras dos *cabañas* adosadas a *corripios* que conforman construcciones compactas. Sólo una de estas últimas subsiste en la actualidad permitiéndonos conocer la organización de estas construcciones.

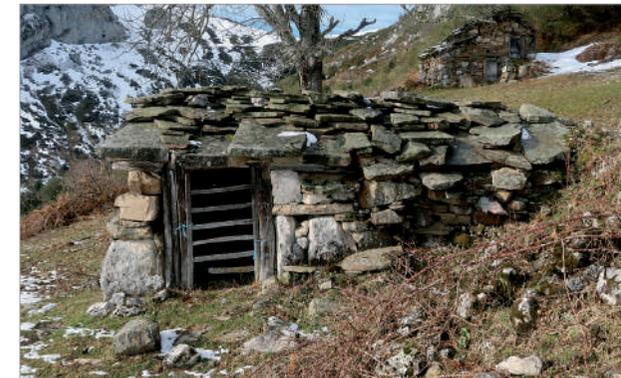
Corripiu

Construcción de planta rectangular de dos crujías, desarrollada en una sola planta, con cerramientos de mampostería de piedra asentada en seco y cubierta a dos aguas de *llábanes* (losas de piedra). Una o dos puertas en el muro largo dan acceso al interior, que se distribuye en dos espacios comunicados entre sí y separados por muro de mampostería. La cubierta se estructura sobre correas longitudinales que apoyan en el *medianil* y los hastiales, y *les llábanes* de cobertera son gruesas y no van clavadas a la estructura leñosa, sino que se afianzan por su propio peso. El interior carece de cualquier mobiliario o equipamiento, pues cumplía la función de cuadra para estabular los *xatos* (terneros) durante la noche. Estos se repartían entre ambos espacios según grupos de edad, con el fin de salvaguardar la integridad de los más pequeños.

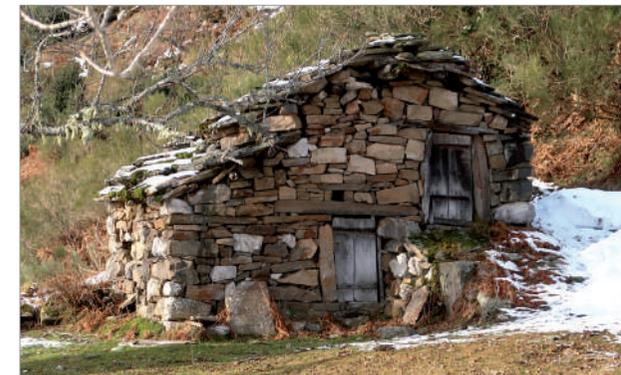
Cabaña de treme

Construcción compacta de planta rectangular, con cerramientos de mampostería de piedra en seco y cubierta a dos aguas de *llábanes* (losas de piedra). Se asienta contra el talud distribuyéndose en dos plantas con accesos diferenciados desde las distintas cotas de la pendiente: en la parte superior se sitúa la *cabaña* o espacio habitacional del vaquero, cuya organización y equipamiento responde en todo a lo descrito para el tipo 1. En la parte inferior, el *corripiu* o cuadra para los terneros. El *treme*, que da nombre al tipo, es una estructura horizontal de tablas que conformaba la cama para el descanso del vaquero, sirviendo al mismo tiempo de techo para el *corripiu*.

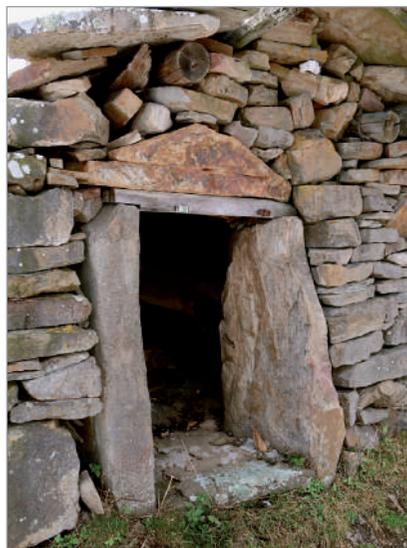
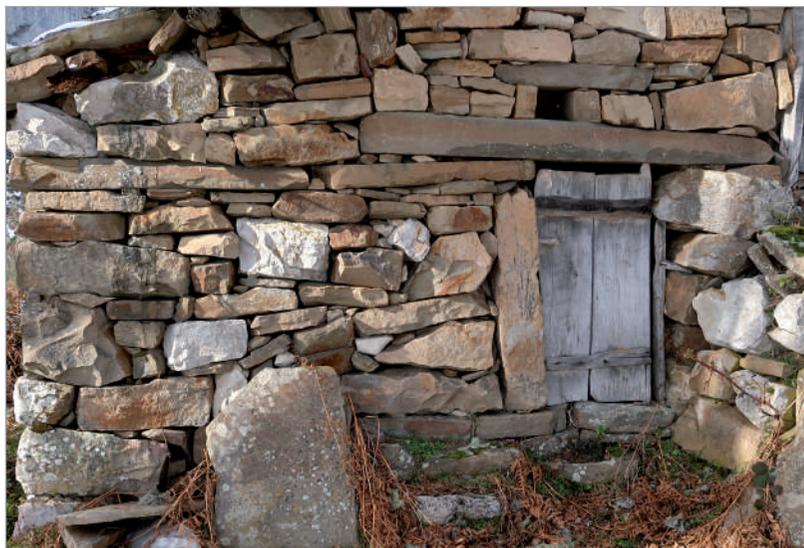
La totalidad de las construcciones de Piedrafita presentan cerramientos de mampostería ordinaria, compuesta por bloques de tamaño medio de areniscas y cuarcitas asentados en seco, siendo notoria en todos los casos la tosquedad de la obra (2,3). Sólo la construcción C-07 se aparta de este principio mostrando una mampostería más cuidada, con bloques de mayores proporciones e introduciendo sillarejos de esquina (1). Igualmente tosca es la solución de las puertas, únicos vanos que presentan las construcciones: si se sitúan en hastial, caso de las puertas de las *cabañas*, dado su carácter estructural se resuelven siempre en piedra, contando con cuatro piezas: la solera o base, las jambas monolíticas y la *sobrepuerta*, que se dimensiona convenientemente o recibe una forma determinada para servir de arco de descarga (2,3). Cuando las puertas se sitúan en los muros laterales, caso de algunos *corripios*, dada la escasa altura de las construcciones, pueden presentar soluciones en madera (4). La carpintería de las puertas es igualmente básica, con tablas unidas por *tarranches* clavadas tanto al interior como al exterior, contando la tabla de giro con dos espigos superior e inferior, que alojados en sendos alveolos practicados en la piedra sirven de gozne (7); destacando alguna solución curiosa para evitar la apertura del *corripiu* por parte de los *xatos* (6). En el interior los paramentos no reciben ningún tratamiento, siendo frecuentes tanto en *cabañas* como en *corripios* los solados de *llábanes* (losas de piedra) (5).

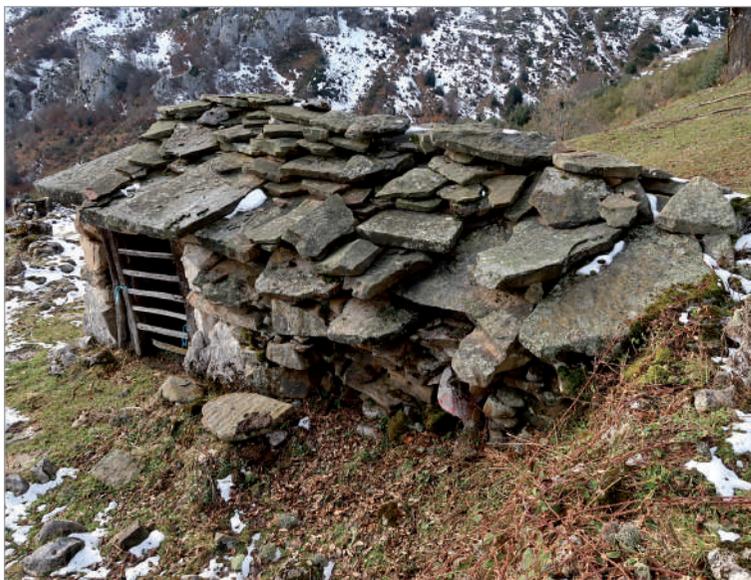
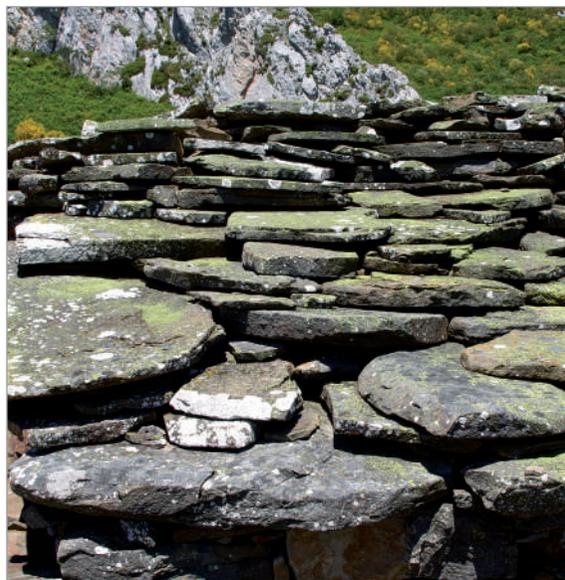
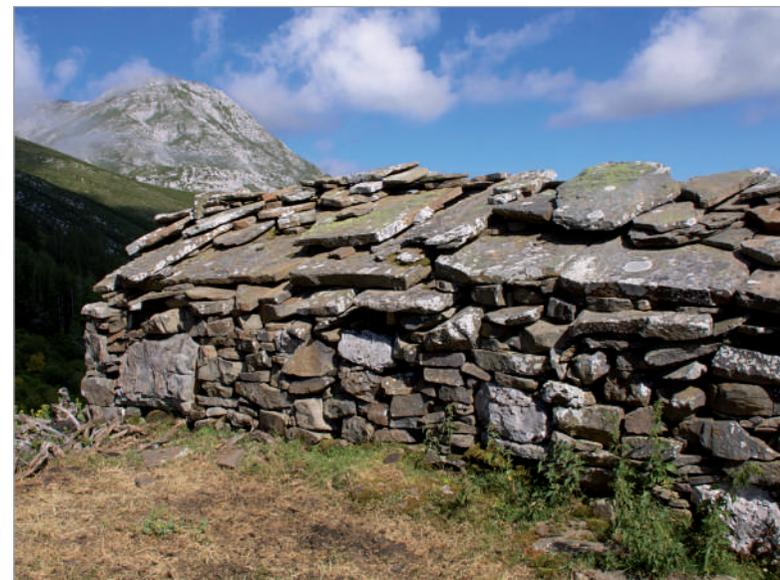
En Piedrafita las cubiertas se resuelven a doble vertiente, con cobertera de *llábanes* (losas de piedra). Estas no van clavadas a la estructura de madera —como es común en las cubiertas de *l.louxas* de pizarra— sino que se afianzan por su propio peso, lo que implica faldones de inclinación limitada que no alcanzan aquí —excepto en un caso, C-01— los 30°. Las losas se van colocando a partir del alero, donde se sitúan los *orilleros*, *llábanes* de mayores dimensiones y entidad (1,3), para ir solapando las siguientes en escama de pez hacia el *cumbral* (2), que se remata con piezas de menor tamaño (1). Las losas se obtenían de un *llabaneru* en las proximidades, un afloramiento de arenisca fácilmente exfoliable mediante cuñas.

Dado el escaso volumen de las construcciones, las coberteras se apoyan en sencillas estructuras de correas (4), que es la solución generalizada en esta braña. Se utilizan maderas resistentes como el *tixu* (tejo) y el *acebu*, que cuentan con los hastiales y los *medianiles* o muros de carga intermedios como elementos resistentes.

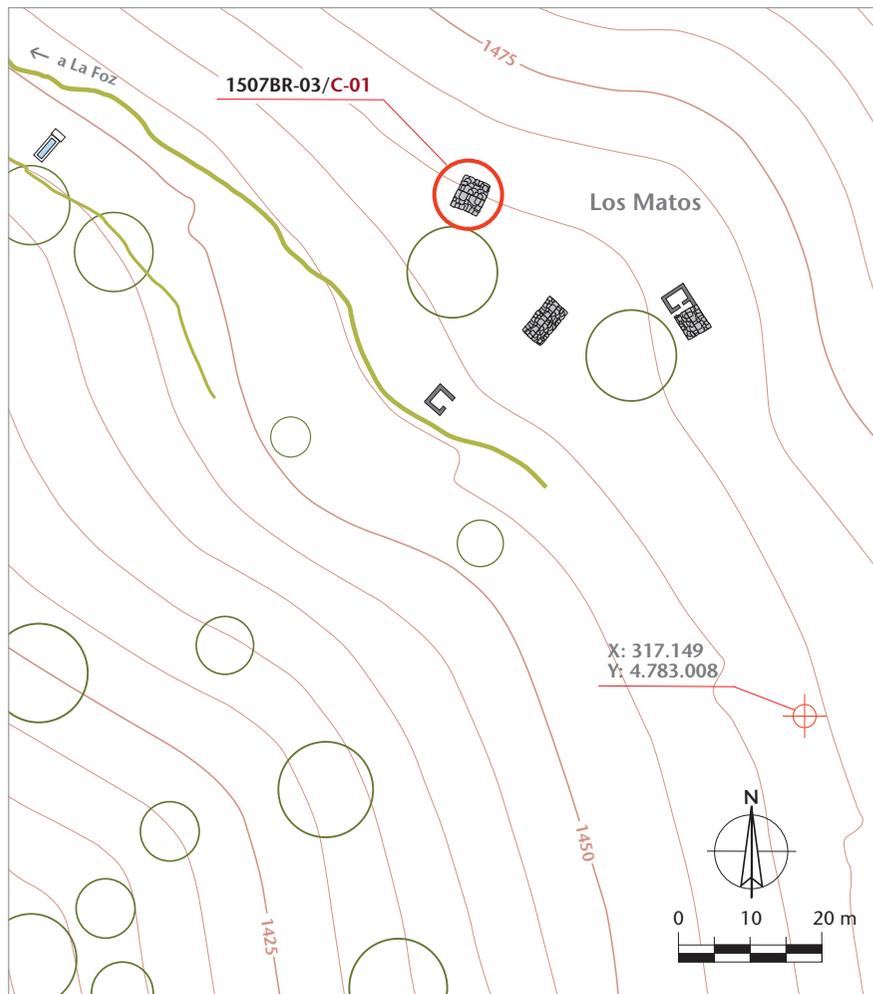
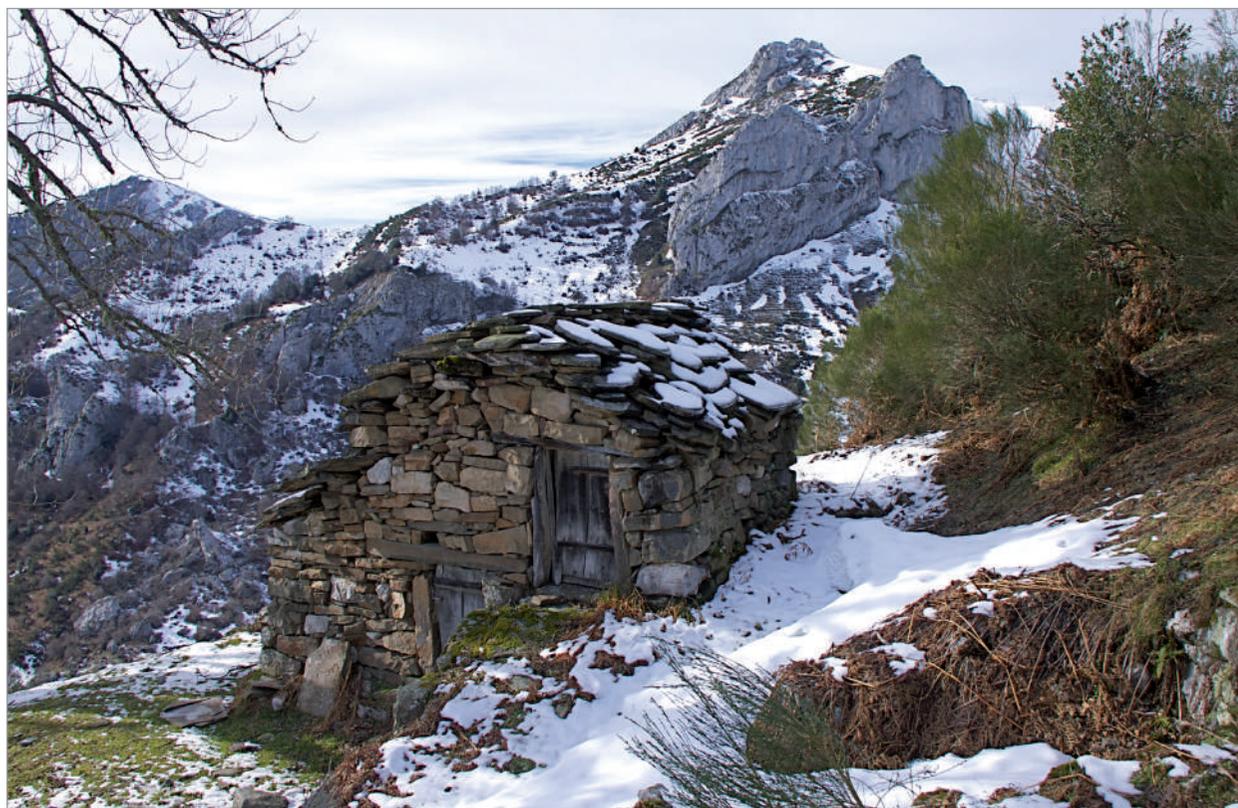
Cabaña de Manuel de la Puente [C-01]

Construcción situada en el barrio de Los Matos, de planta rectangular de 4,31 x 2,89 m, cerramientos de mampostería de piedra en seco y cubierta a dos aguas de *llábanes* (losas de piedra). Se asienta contra el talud distribuyéndose en dos alturas con accesos diferenciados desde las distintas cotas de la pendiente: en la parte superior con acceso a través de una rampa se sitúa la *cabaña* o espacio habitacional del vaquero. En la parte inferior, el *corripiu* o cuadra para los terneros. La *cabaña* aún conserva el equipamiento tradicional: el *llar* o fuego terrero abierto; el *calamiñeru*, una gruesa vigueta anclada de lado a lado en el muro, que servía a la vez de asiento frente al fuego y de base para el *treme*, una estructura de tablas que conformaba la cama para el descanso. Ventanos ciegos en los muros, *gabitos* y *tornos* hacían de colgaderos. La construcción está en aceptable estado de conservación.

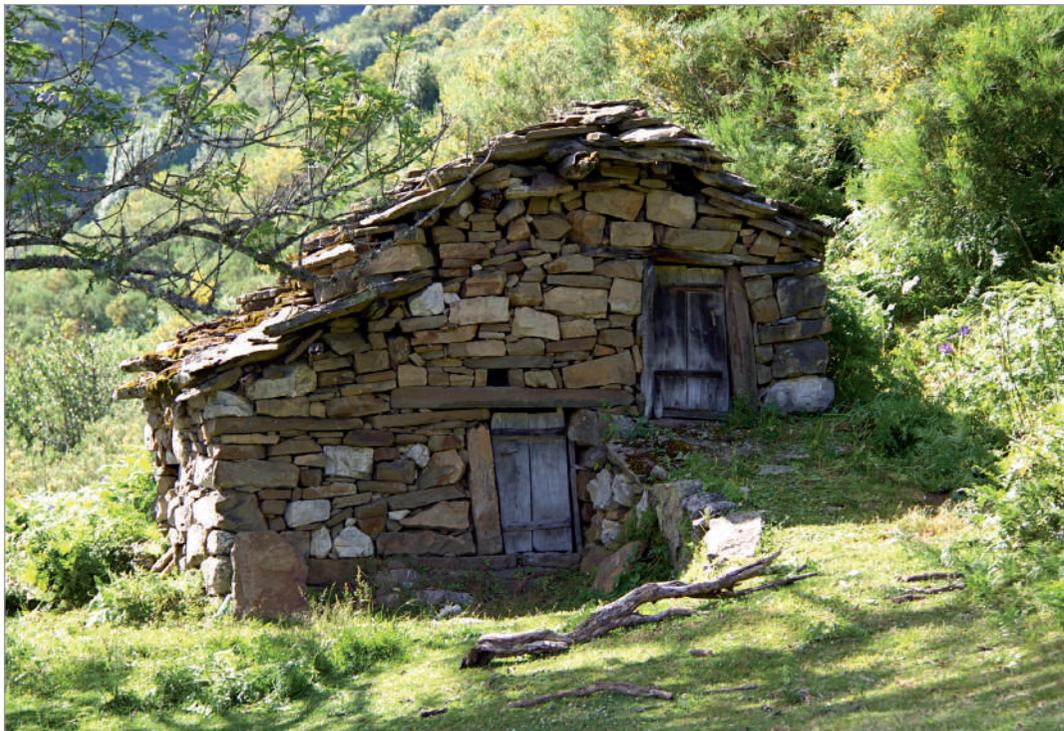
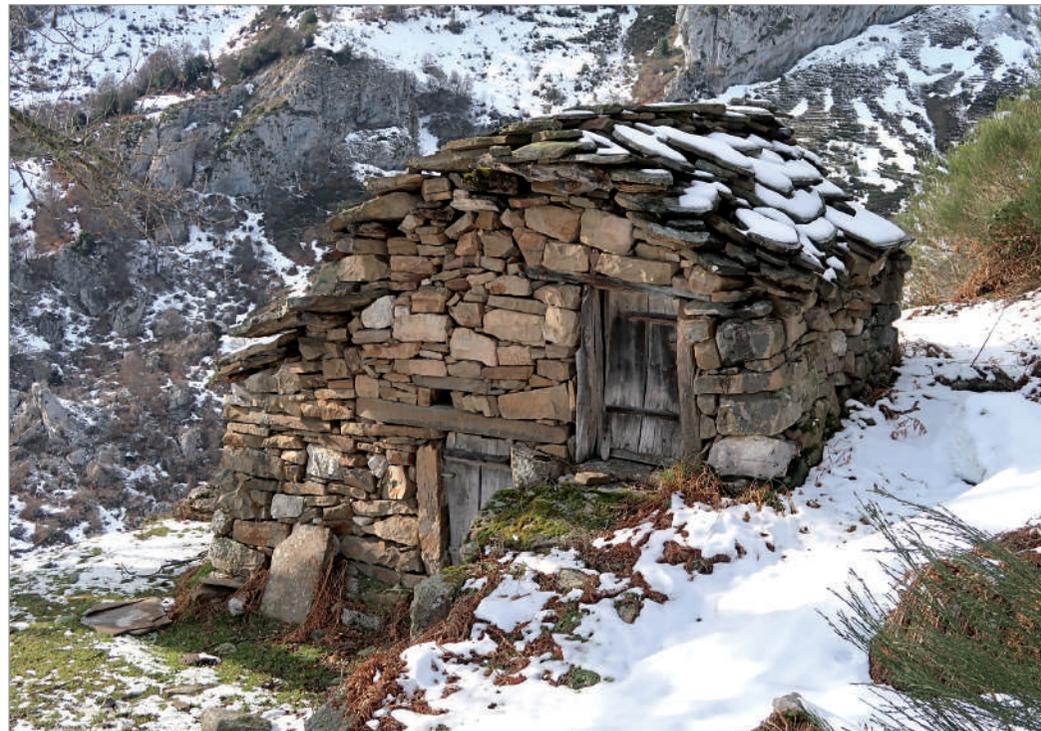
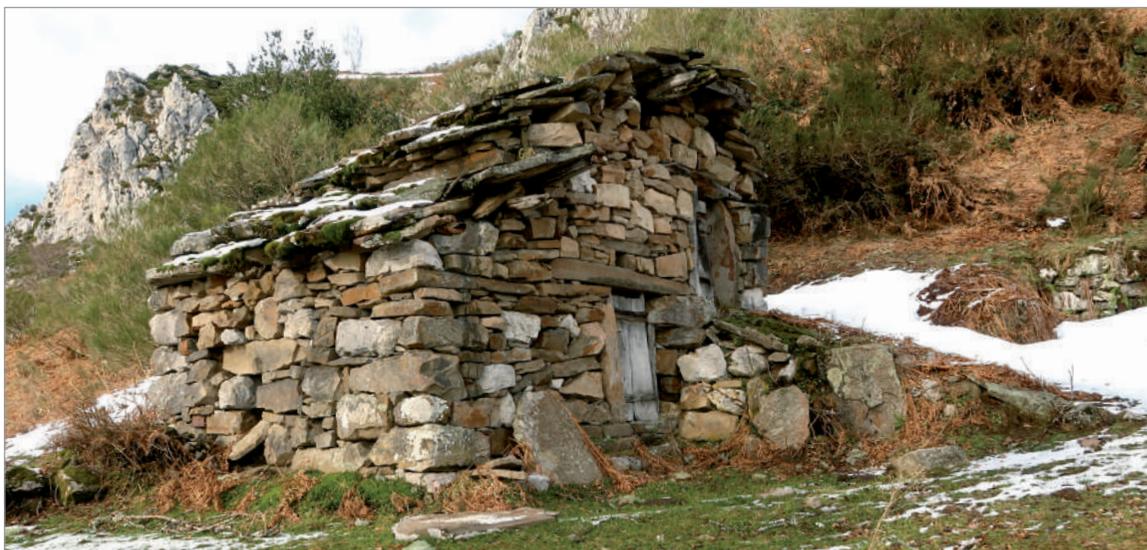
La cabaña de Manuel de la Puente es la única de la braña que responde a la tipología de *cabaña de treme*: asentada *a contra turriu* (talud) se distribuye en dos alturas situando la *cabaña* de habitación del vaquero en la planta superior y el *corripiu* o cuadra de los *xatos* en la inferior. En este caso las puertas a ambos espacios, escalonadas, se disponen en hastial, en la fachada principal orientada al sureste.

Es de destacar la tosquedad de la construcción que se acusa en todos sus elementos. En especial en la mampostería de los muros, de bloques cuarcíticos asentados en seco.

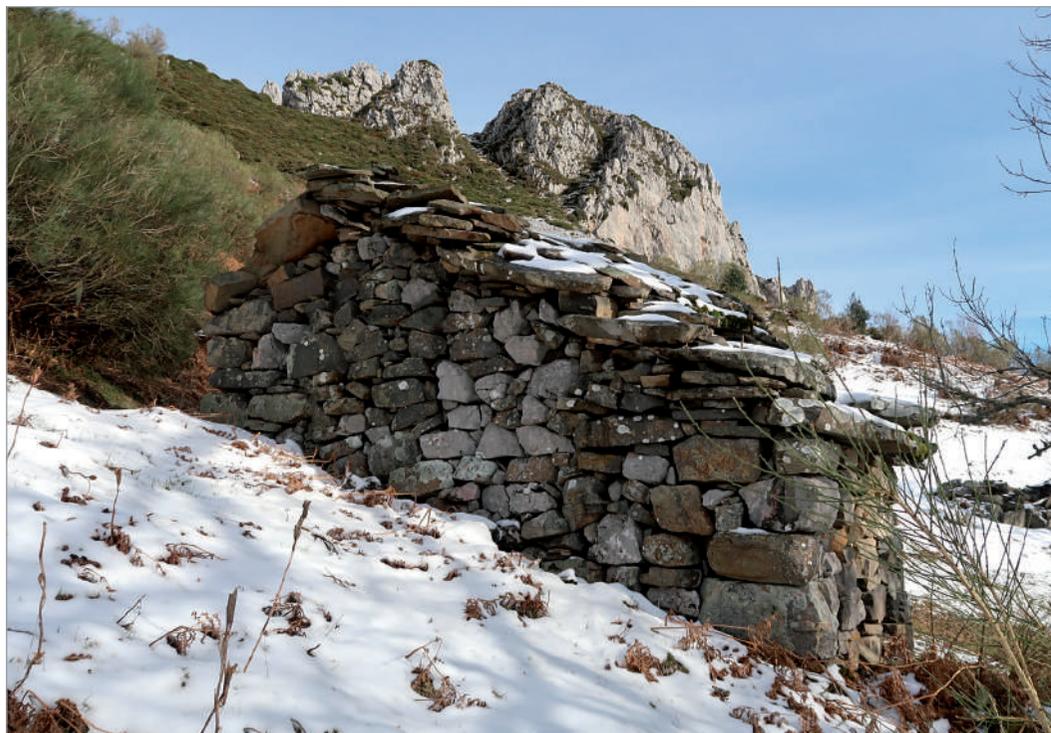
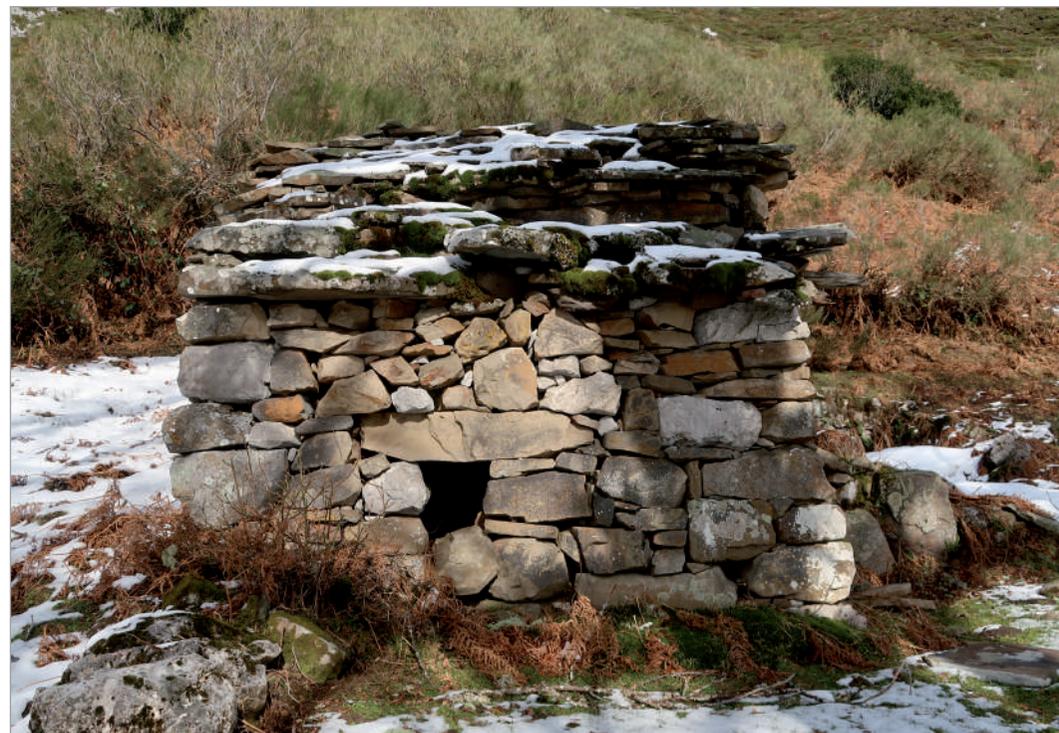
1-2. Vistas posterior (1) y lateral (2) de la Cabaña de Manuel de la Puente. En la segunda vemos cómo se habilitó un desagüe en el *corripiu* para las deyecciones animales.

3. Detalles constructivos de la puerta de acceso al *corripiu*.

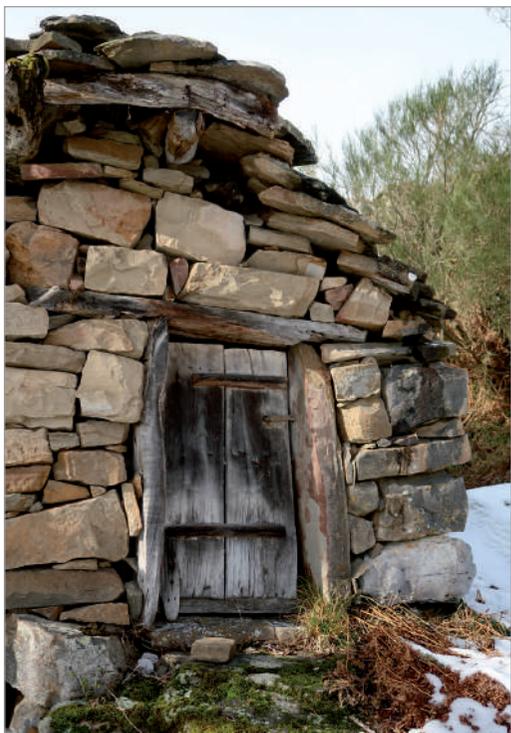
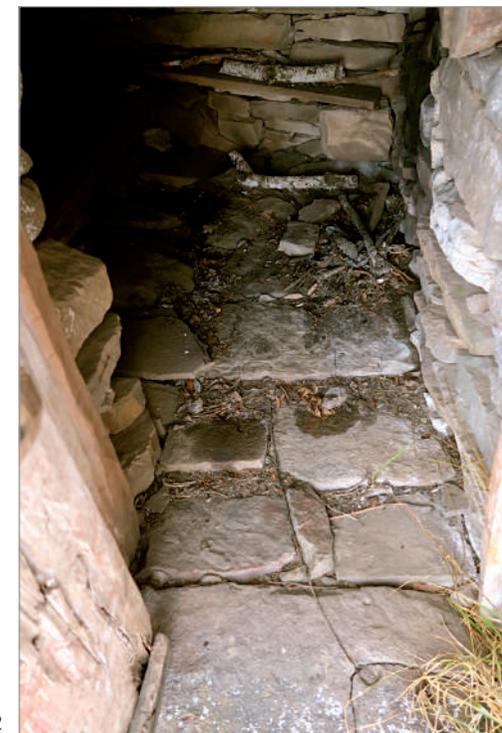
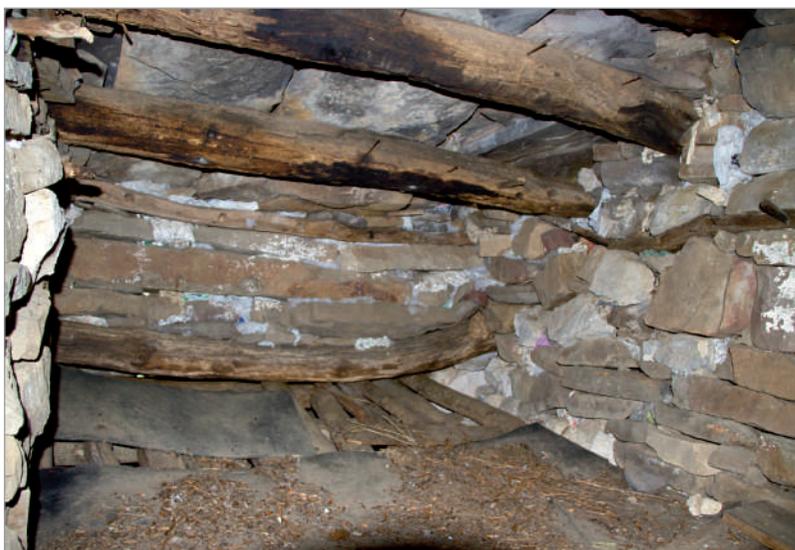
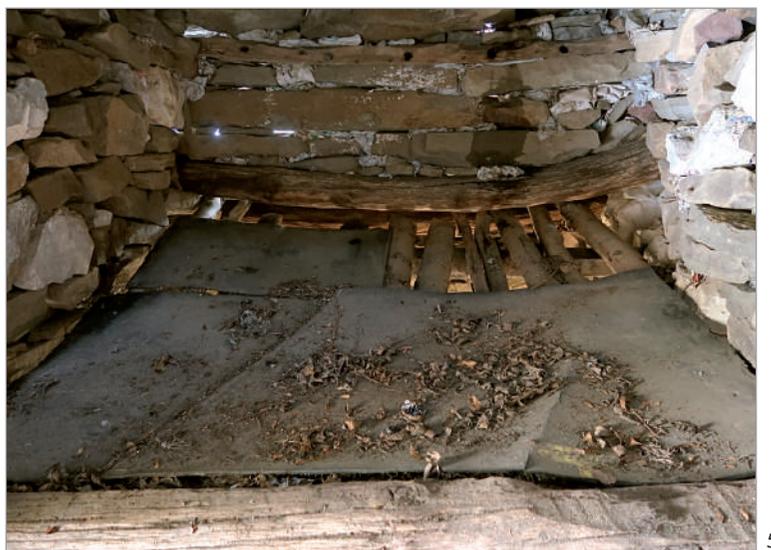
1. La *cabaña* o espacio de habitación del vaquero se sitúa en la planta alta, con acceso a través de una rampa.

2-3. En el interior, el *llar* (hogar) de fuego terrero abierto se sitúa en la esquina sobre un enlosado de *llábanes*.

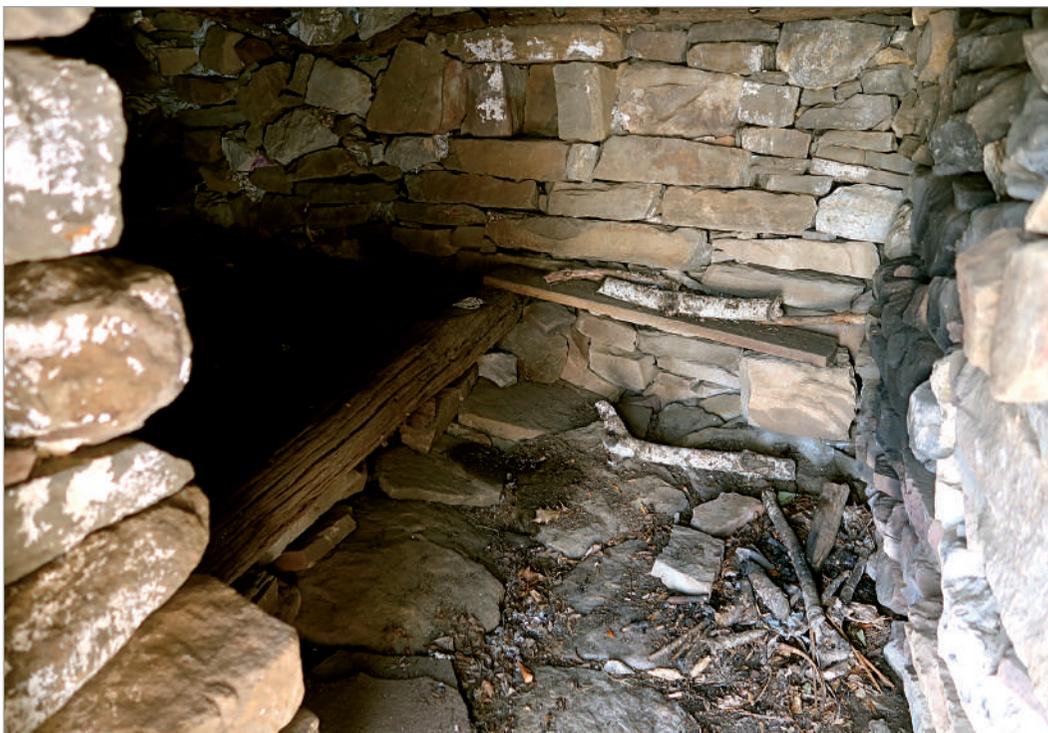
4. La cubierta de *llábanes* desde el interior soportada por fuertes correas de *tixu* (tejo).

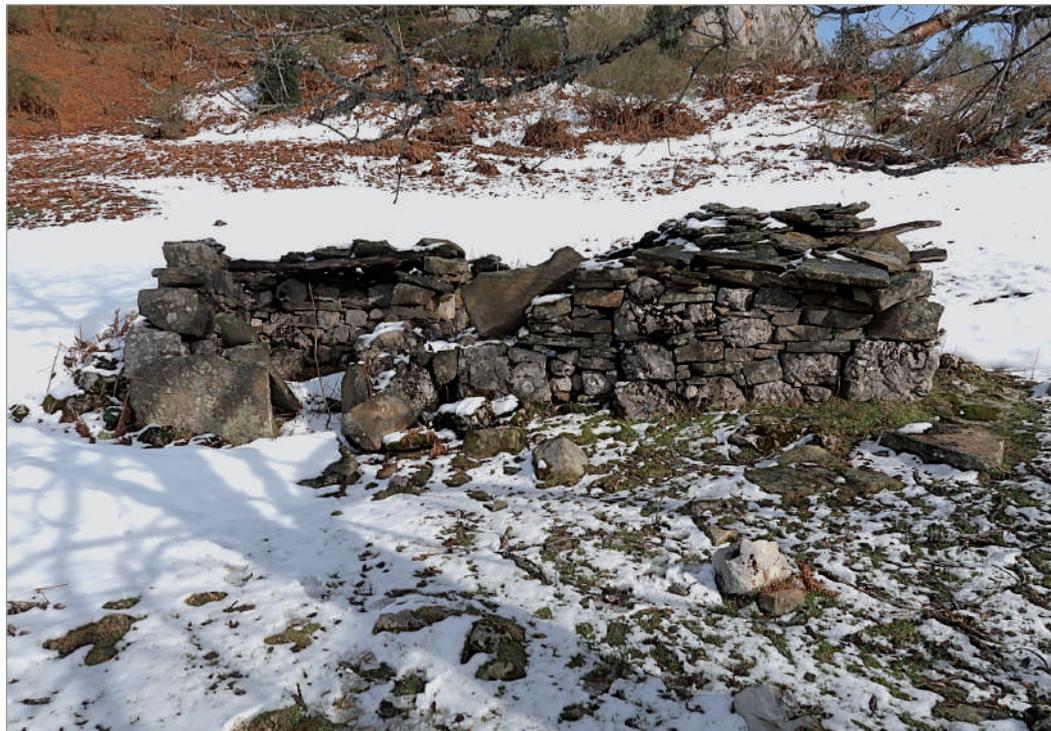
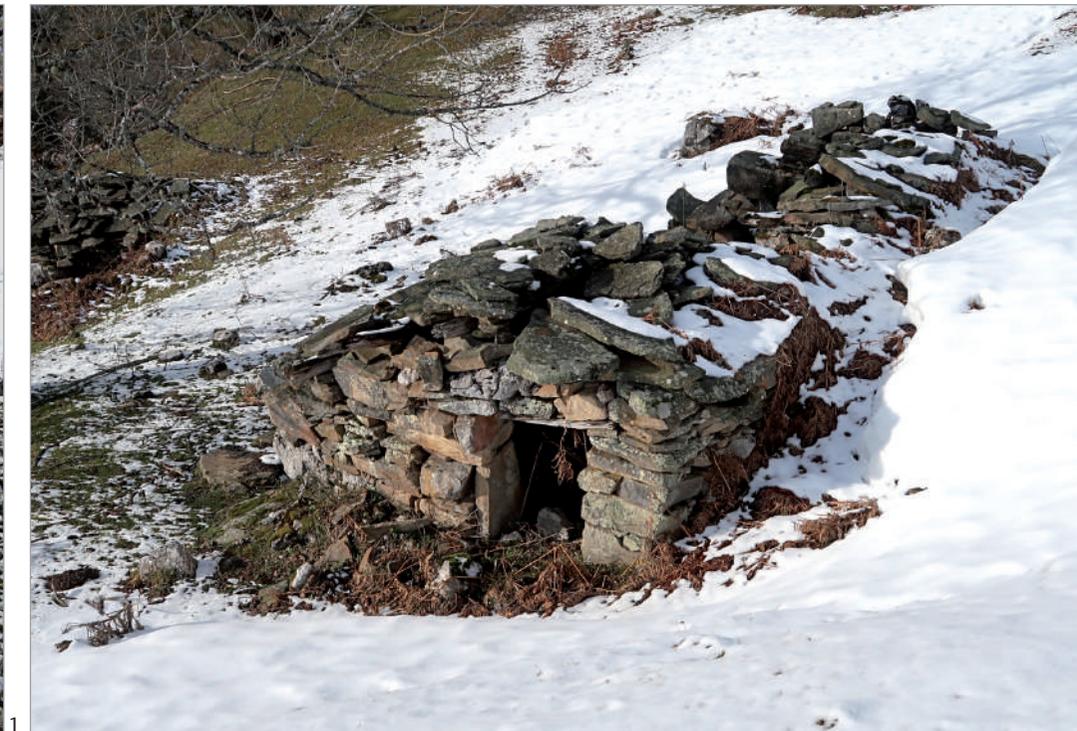
1. La fachada sur de la construcción, con el acceso a los *corripios* en estado de ruina avanzada.

2-3. La *cabaña* o espacio habitacional del vaquero ocupaba el extremo este de la construcción, con la puerta de acceso en el hastial de ese lado.

4. Interior de la *cabaña* con un nicho o ventano ciego en el muro y la estructura de correas de la cubierta de *llábanes*.

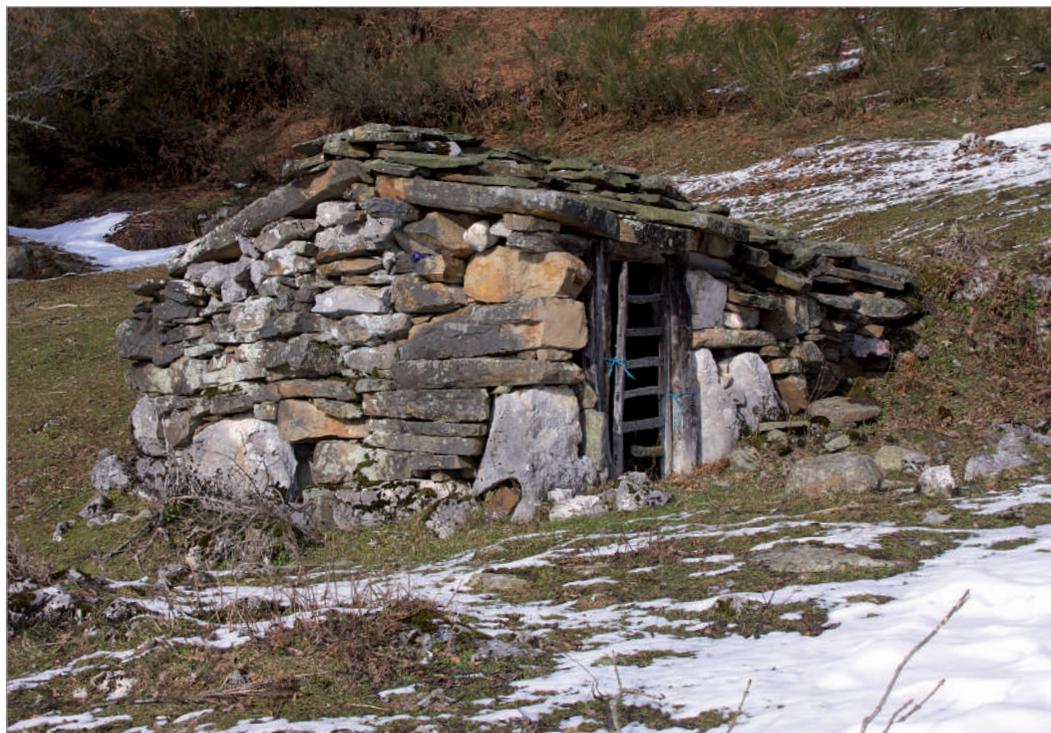
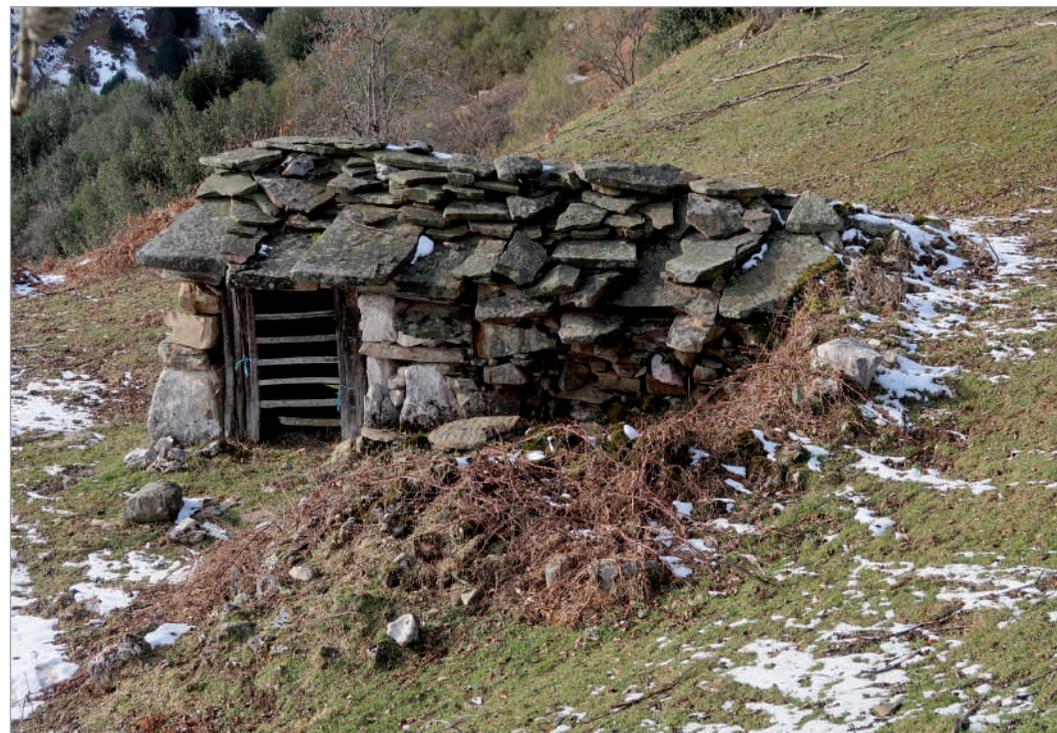
1-3. Es de destacar la tosquedad de la mampostería, asentada en seco. La construcción, con el eje mayor en paralelo a la bisectriz de la pendiente, dispone un desagüe en la parte inferior para desalojar las deyecciones animales.

2-4. La puerta, el único hueco de la construcción, orientada al este. Los *orilleros*, *llábanes* que conforman el alero, destacan por su mayor grosor y dimensiones.

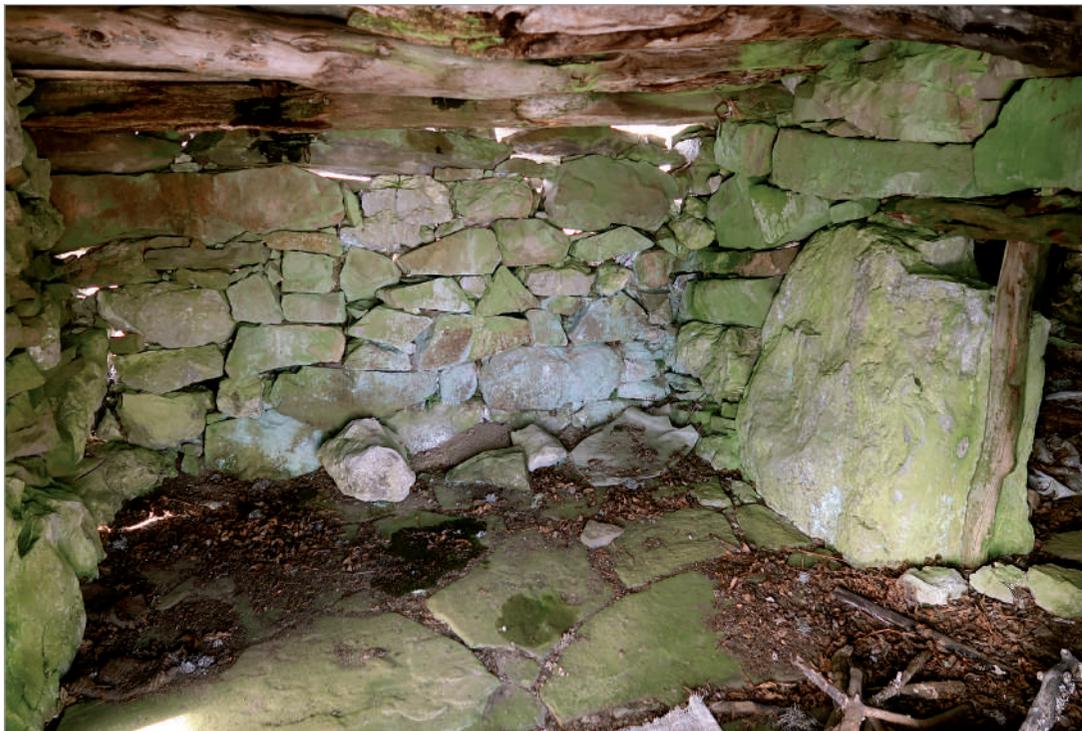
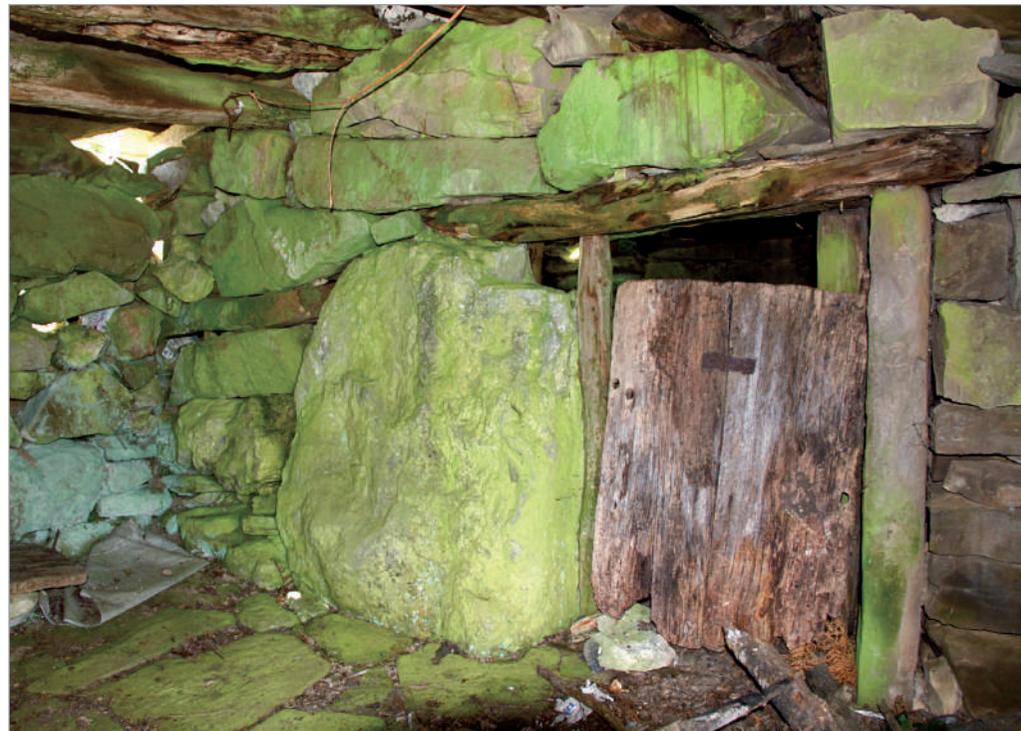
1-2. El interior se distribuye en dos *corripos* destinados a guardar los *xatos* (terneros) durante la noche. Ambos espacios, separados por muro de mampostería, se comunican a través de una puerta, segregando los terneros por grupos de edad.

2. La cubierta de *llábanes* (losas de piedra) se apoya sobre gruesas correas de *tixu* (tejo) y *acebu*.

4. La puerta de acceso cerrada por una *canciella*, desde el interior de la construcción.

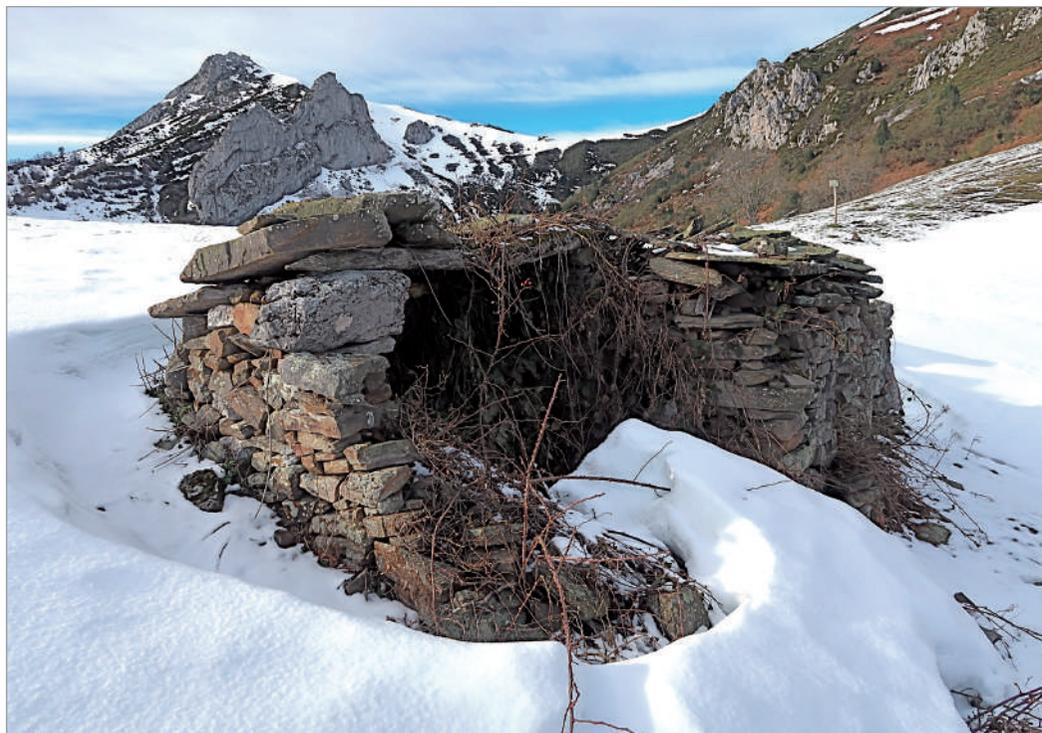
1

1. Ruina del espacio destinado a *cabaña* del vaquero, que ocupaba el extremo sur de la construcción.

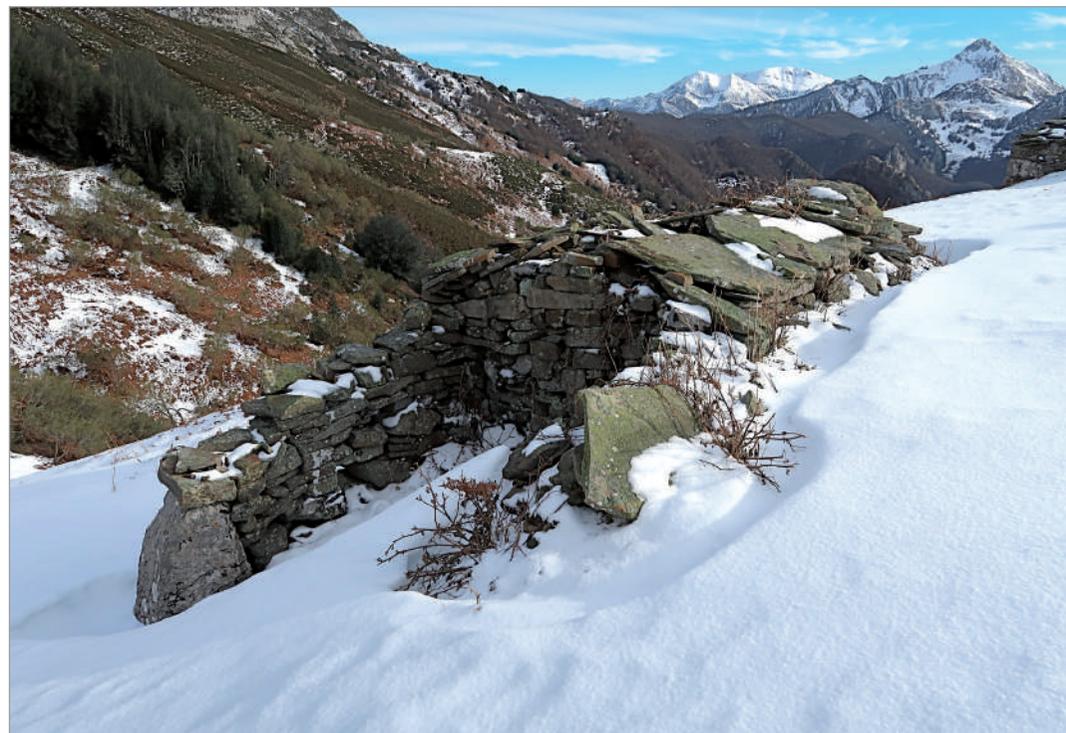
2

2. Vista de conjunto desde el lado norte.

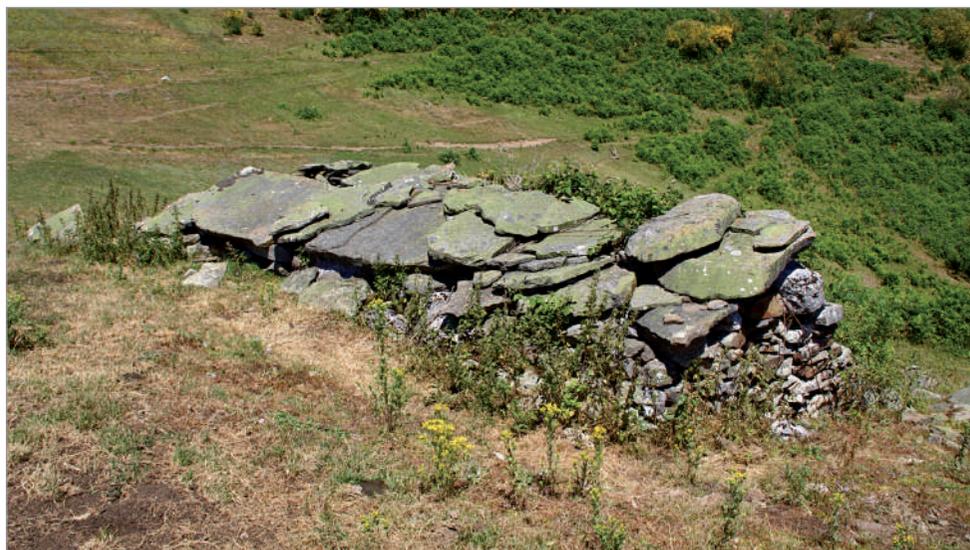
3

3. Detalle de la cubierta de *llábanes*, ya muy desdibujada, que se estructuraba sobre correas de *tixu* (tejo) y acebo que apoyaban en los hastiales y en dos medianiles.
