PIEDRAFITA, SOBRECASTIELLU (CASU)

CONSEYERÍA DE CULTURA
POLÍTICA LINGÜÍSTICA Y TURISMU

RED
DE MUSEOS
ETNOGRÁFICOS
DE ASTURIAS

Nº Catálogo: 1507BR-03

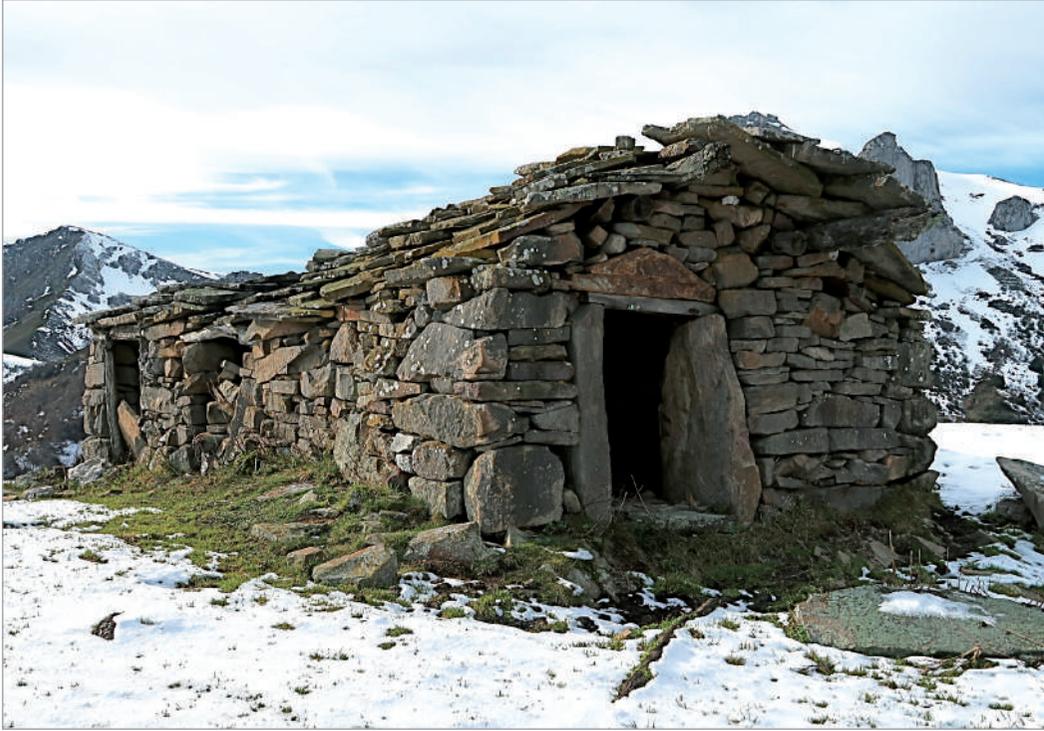
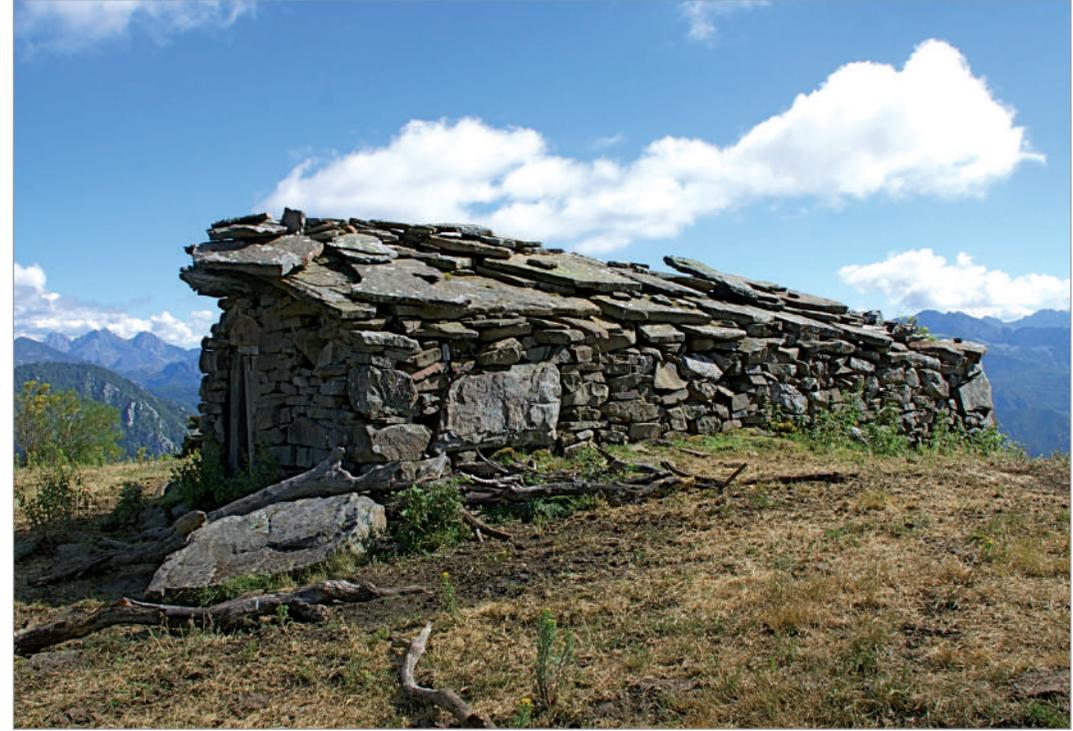
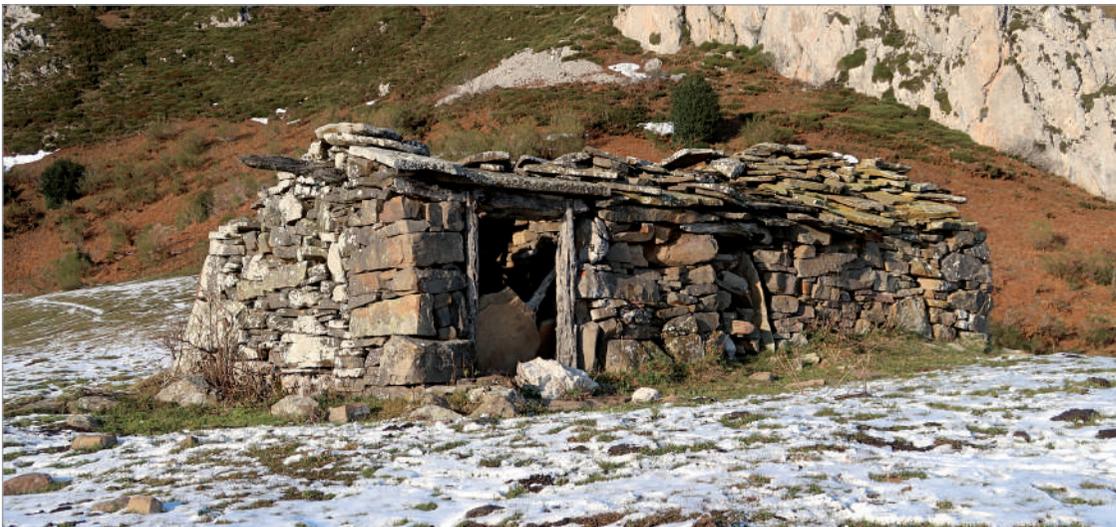
1. La construcción se distribuye interiormente en tres espacios: dos *corripios* para estabular los *xatos* durante la noche, y la *cabaña* o espacio habitacional del vaquero. En la imagen la fachada noreste, en hastial, con la puerta de acceso al habitáculo del vaquero.

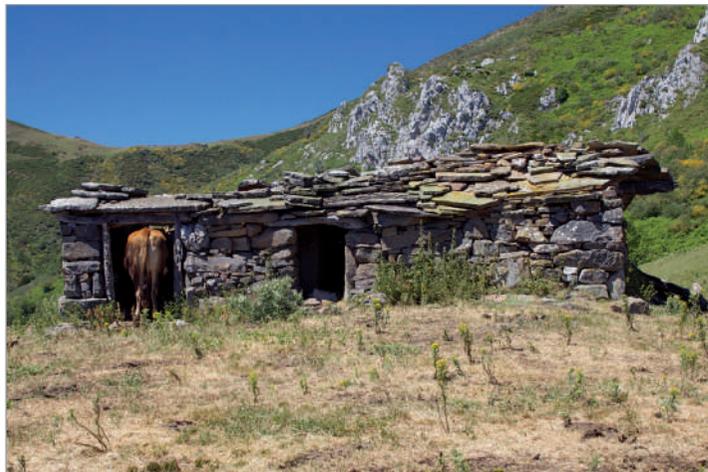
1. Una de las causas actuales de la destrucción de las cabañas: las vacas se meten en ellas para refugiarse del calor y se *tascan* (arrascan) contra las paredes haciendo que terminen por desplomarse las losas de la cubierta.

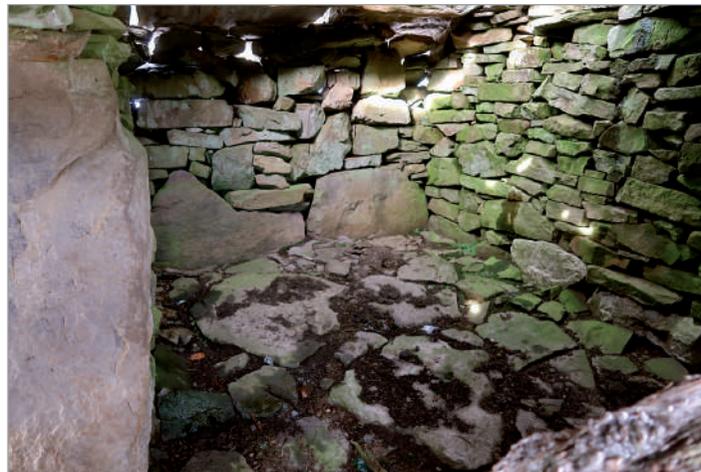
2. Interior de uno de los *corripios* con el suelo de llábanes.

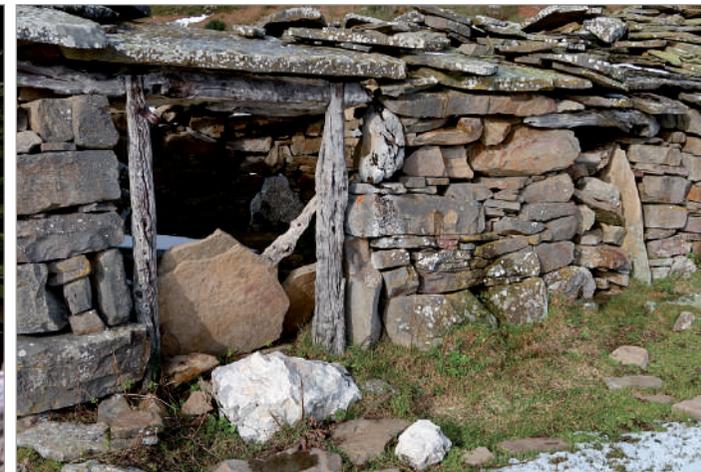
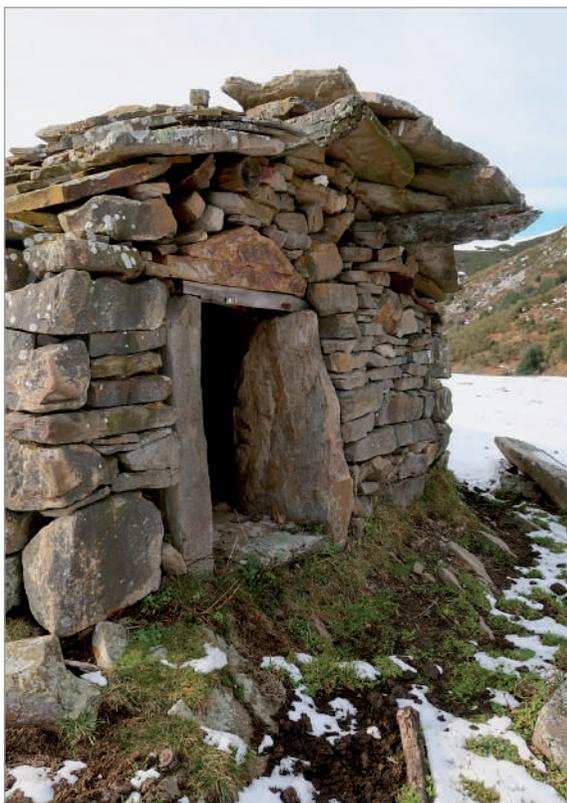
3-4. Detalle de las puertas de acceso a los distintos espacios: a los *corripios* (3) y a la *cabaña* del vaquero (4).

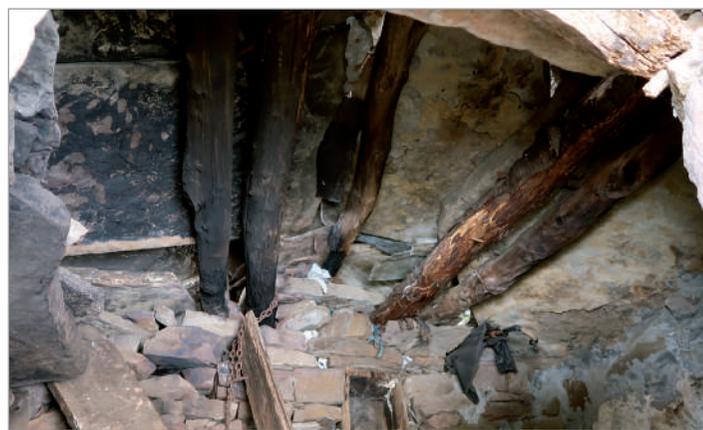
5. Detalle de las correas que soportan la cubierta de llábanes en el interior de la *cabaña* del vaquero.

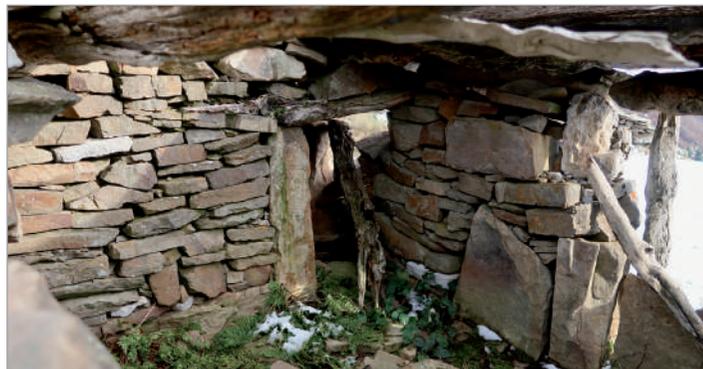
6. Medianil de mampostería que separa los *corripios*, con la puerta de comunicación entre ambos espacios.

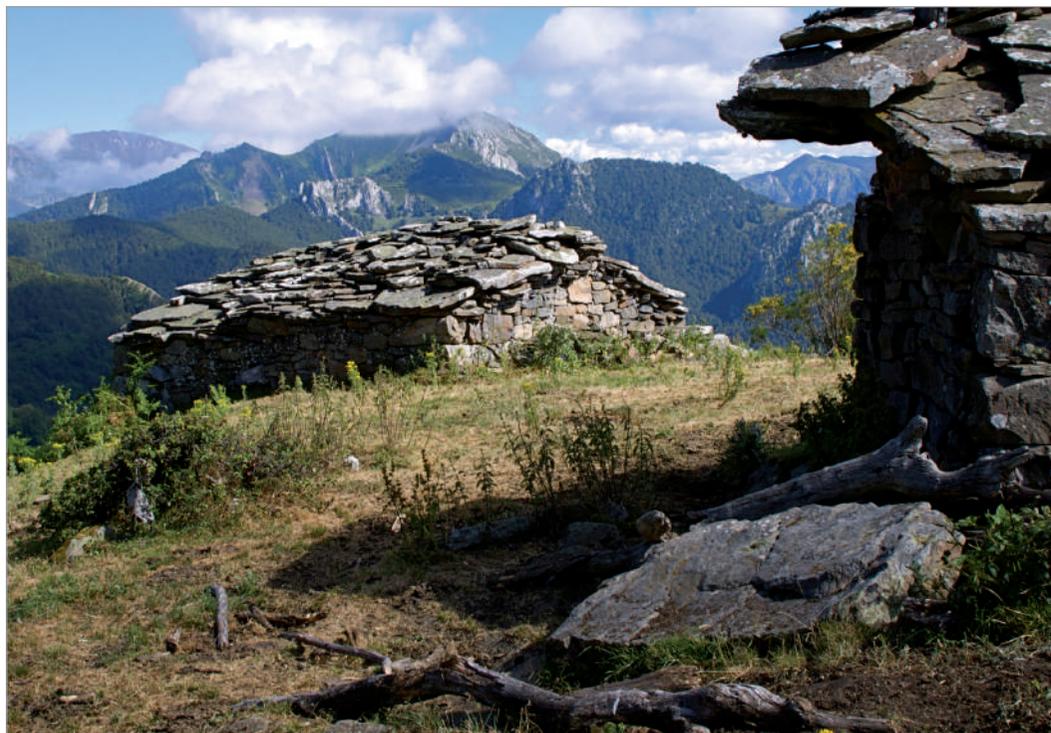
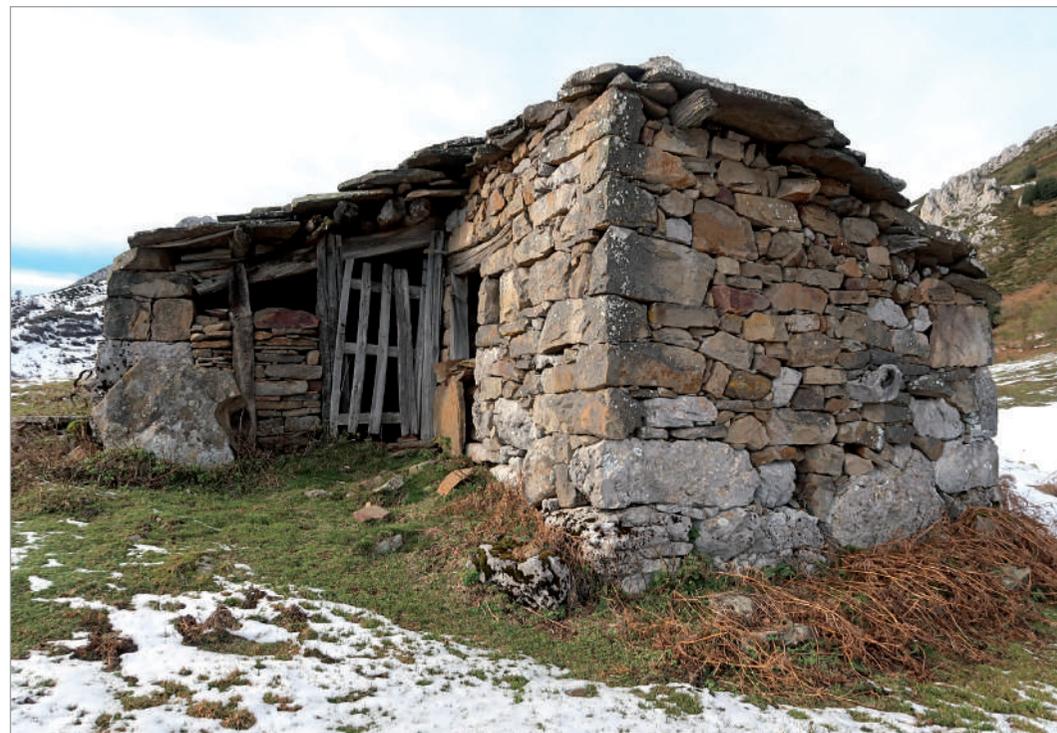
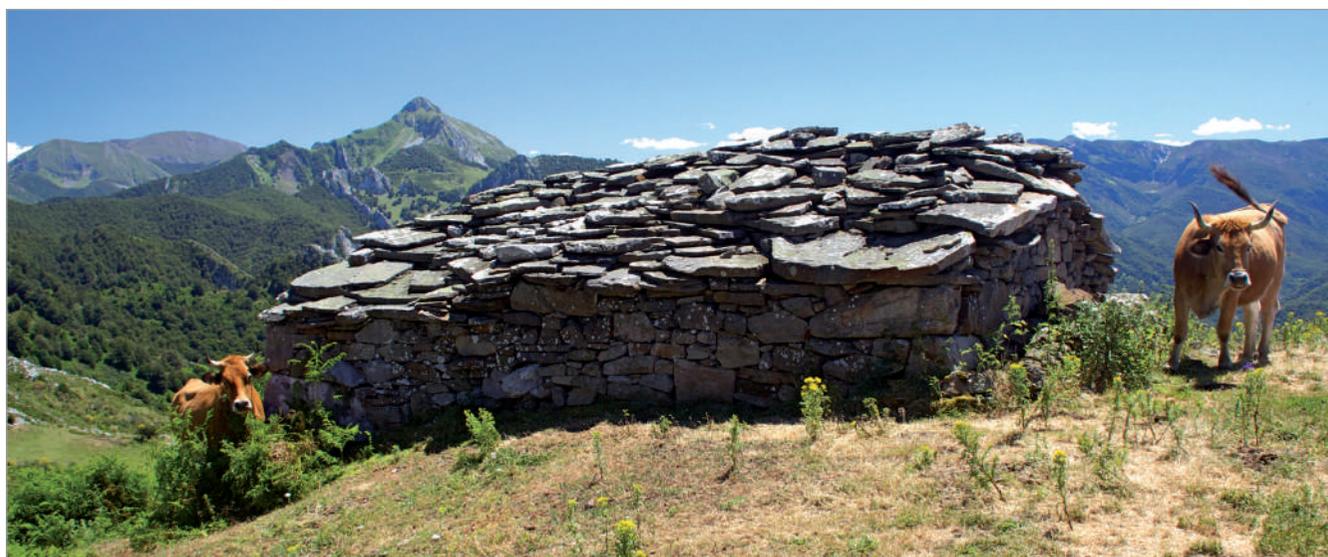
Dos aspectos muy diferentes de la misma construcción: por un lado el aspecto hermético y pegado al suelo que ofrece desde el lado norte (1 y 3) y por otro la fachada sur donde se sitúan los accesos (2).

La construcción integra dos *corripios* destinados a estabular los *xatos* durante la noche, adosados en «L».

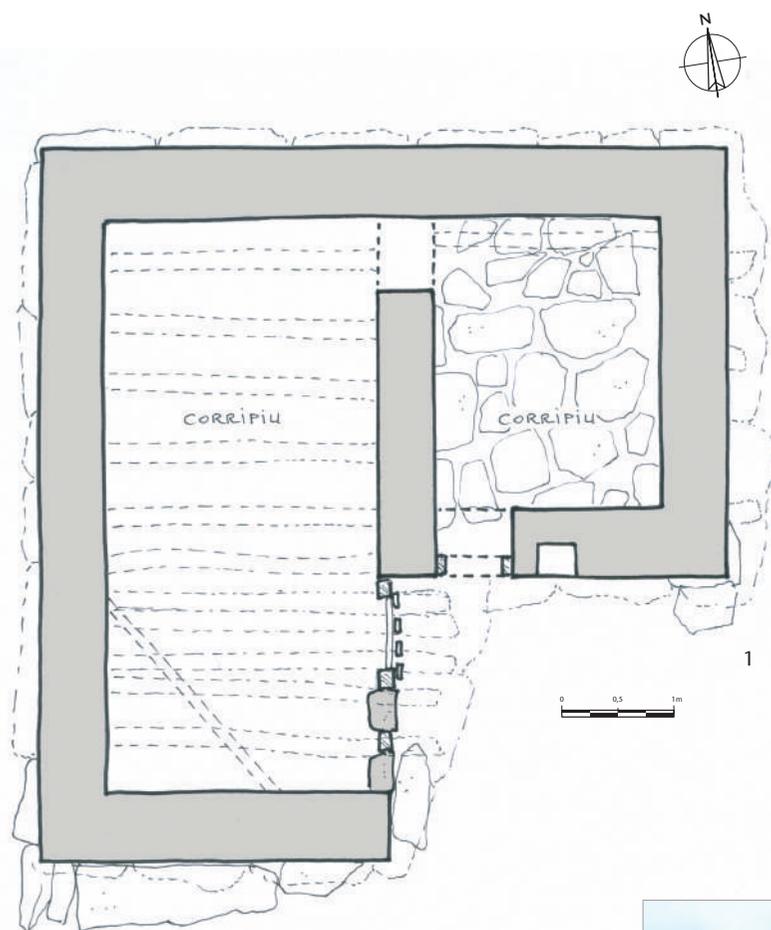
1. Planta del llamado *Corripiu de Manuel de Salustiana* que, como vemos, reúne dos pequeñas cuadras adosadas en «L», existiendo comunicación interna entre ambas.

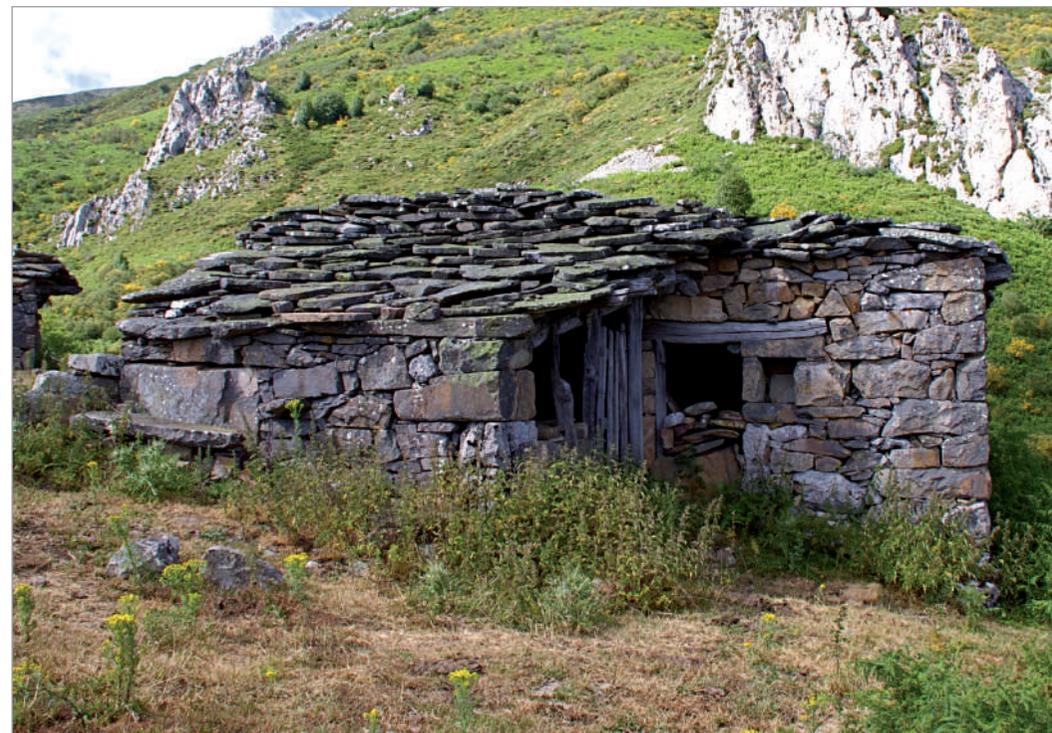
2-3. Vista de la construcción desde el lado sur (2) con las puertas de acceso a ambos *corripios* (3). A la derecha de una de ellas vemos el típico ventano ciego para depositar los recipientes de ordeño. Destacar también cómo se prolongan las correas que estructuran la cubierta para mantener a cubierto la entrada.

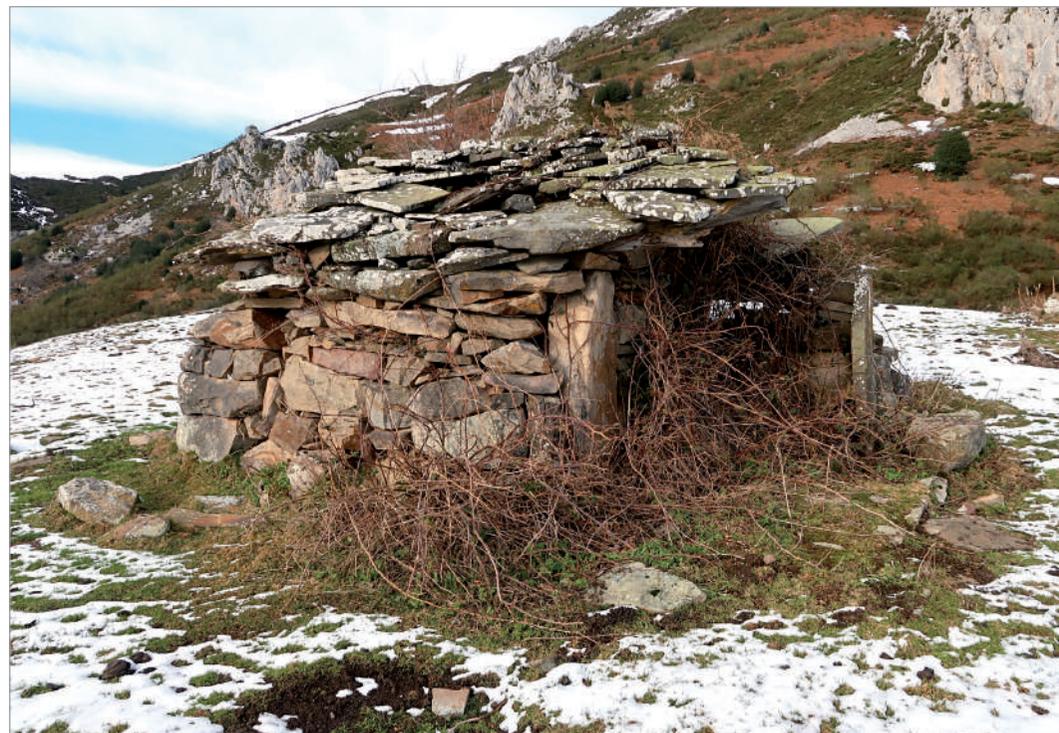
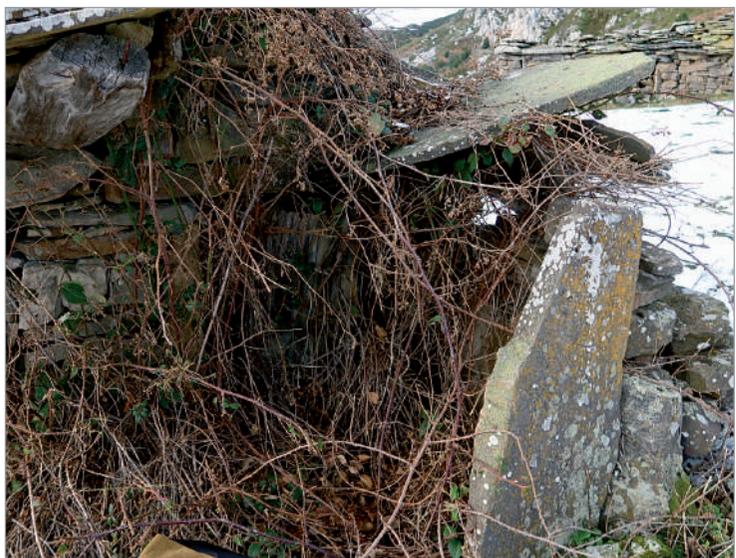
2

Diferentes vistas para definir la cabaña. La puerta, el único hueco de la construcción, se abre en la fachada este (2). El muro norte se prolonga sobre el plano de fachada, retranqueándose con algunas *llábanas* y definiendo un reducido portal ante la entrada (2, 3). Éste se mantenía a cubierto por la proyección de *les llábanas* de la cubierta. Lamentablemente, la vegetación impide visualizar con claridad estas soluciones.

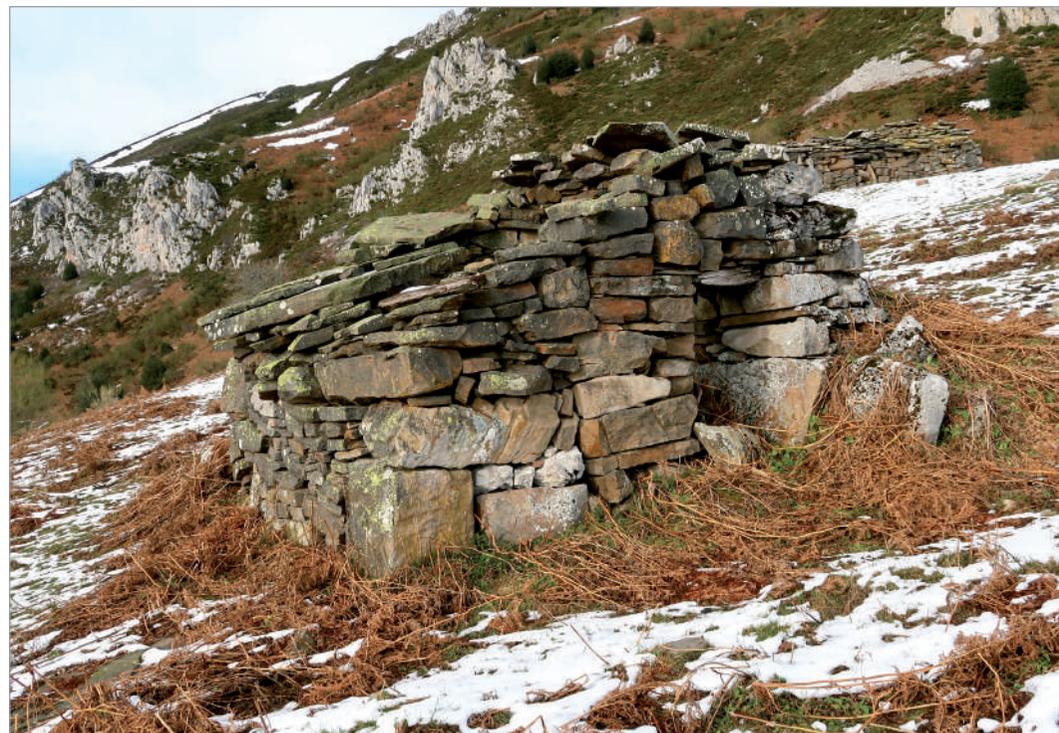
2

Diferentes vistas para definir la cabaña. La puerta, el único hueco de la construcción, se abre en la fachada este (2). En la actualidad parte de *les llábanes* de la cubierta están desplomadas y la cabaña está parcialmente en ruina. Su función tradicional de habitáculo para el vaquero fue abandonada hace décadas, siendo reutilizada posteriormente como *corripiu* para los *gochos* (cerdos), que algunos vaqueros subían durante el verano a Piedrafita.

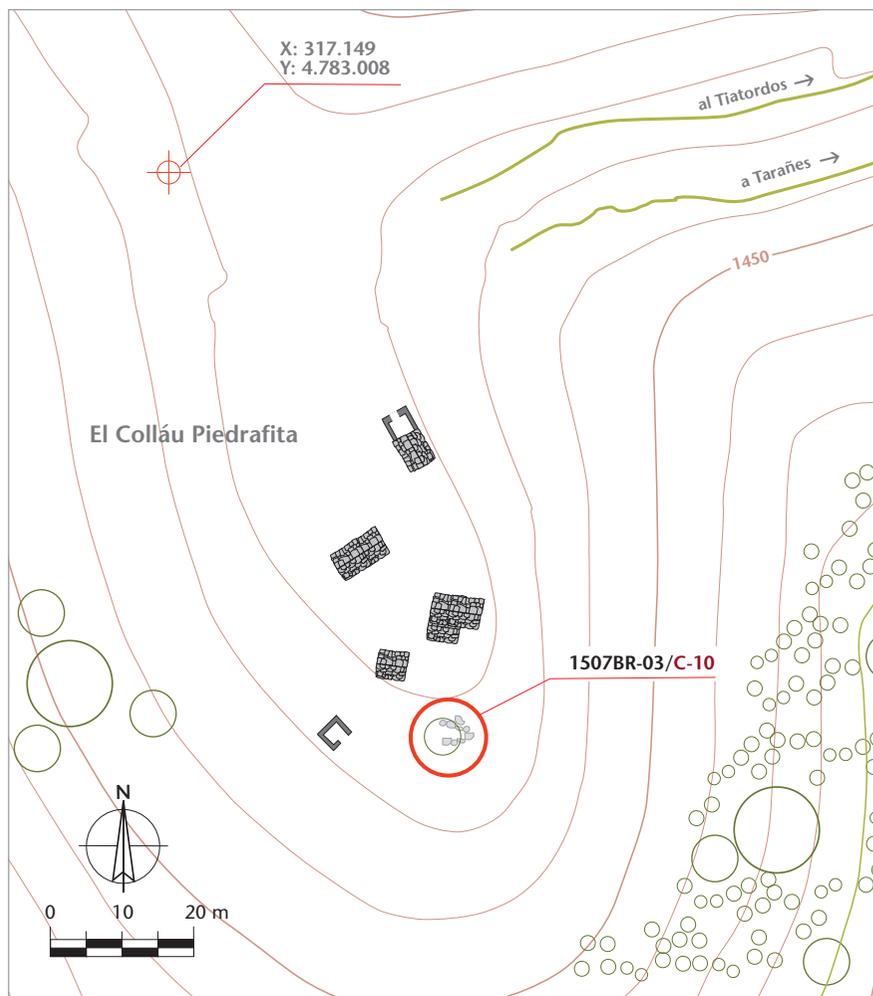
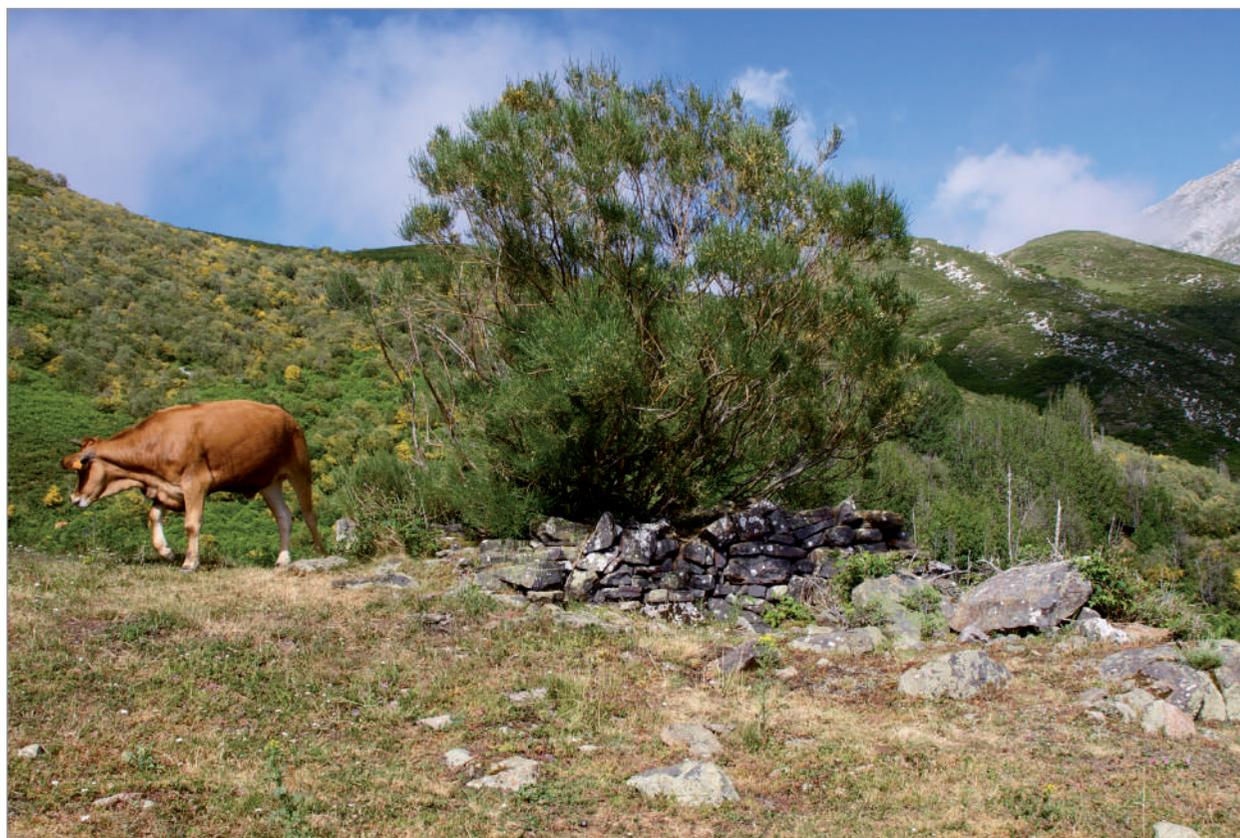
CATÁLOGO DE CONSTRUCCIONES Construcción: *La cabaña de Rita* [C-10]

Planta	Cerramientos	Huecos	Alturas	Espacios int.
_____	Mampostería de piedra	_____	_____	_____
Cubierta: morfología	Materiales	Estructura	Elementos anexos	
_____	_____	_____	_____	
Uso tradicional	Uso actual	Valor del elemento	Estado de conservación	
<i>Cabaña</i>	Abandonado	Testimonial [2/7]	Restos

Restos de una construcción de planta indefinida, pues sus restos se reducen a fragmentos de lienzos de muros y una acumulación de piedras. Ya estaba en ruina total en 1970 y se recuerda vagamente como la *cabaña de Rita*.

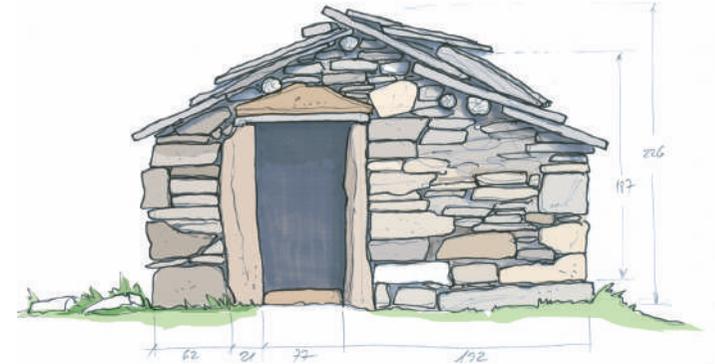
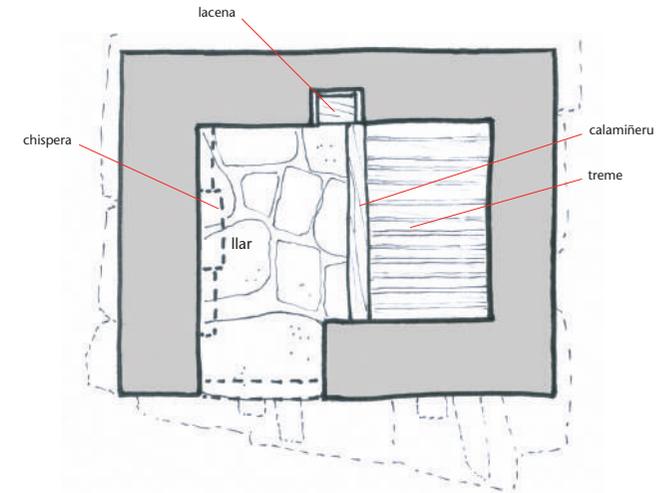
Alzado y planta de la parte dedicada a cabaña de la construcción C-06. Abandonada en la actualidad, la puerta carece de carpintería y cuenta con una superficie útil de 3,5 m cuadrados (1,59 m de fondo por 2,23 m de eje horizontal). Su altura máxima interior hasta la viga de cumbre es de 1,87 m.

La puerta se sitúa en hastial y siempre en posición excéntrica, desplazándose a uno de los extremos de la fachada. Tras cruzar la entrada, inmediatamente encontramos el *llar* u hogar de fuego abierto que se sitúa en el suelo sobre *unes llábanes* (losas de piedra), a los pies del muro contiguo a la puerta; carece de *calamiyeres* o cadenas de suspensión del pote, utilizándose eventualmente *les trébedes* (parrilla de hierro de tres pies) para cocinar; actividad no demasiado cultivada, pues teniendo en cuenta que se subía diariamente al atardecer, la dieta arriba consistía básicamente en *llechi*, *borona* (pan de maíz) y algo de embutido de casa (chorizo, *tocín entreveráu*...). Sobre el hogar, en lo alto del muro, una llábana volada, la *chispera*, impide que las chispas puedan alcanzar la estructura lúnea de la cubierta. Frente al *llar* se sitúa el *calamiñeru*, un madero anclado en los muros que va de lado a lado, levantado unos 40 cm del suelo, que sirve al mismo tiempo de asiento corrido frente al fuego y de soporte, en su base, para una estructura de *palanques* o varas de acebo que conforman el *treme*, superficie donde se instala la cama del vaquero situada tras de él. En algunos casos, un rústico tablón apoyado en unas piedras, perpendicular al *calamiñeru* y situado en el ángulo frente a la puerta, complementaba los lugares de asiento: era el conocido como *el bancu'l fumu*. En la pared rematada en hastial frente a la entrada se sitúa la *lacena*, un pequeño armario empotrado —provisto o no de puertas— que era donde se guardaban las provisiones, sal para los animales, etc. Algún *ventán* o nicho en la pared, una *tornera* (tabla provista de varios *tornos* o clavos de madera) y algunos *gabitos* (ganchos de madera) fijados a las correas de la cubierta servían para depositar o colgar utensilios: alguna ropa, la reducida *cacia* (vajilla), la sartén, el *cazu*, la *cuerna de mecer*, el zurrón, el *ballicu* (odre confeccionado con la piel entera de un cabrito)... configurando un interior abigarrado y oscuro, pues sólo la puerta proporcionaba luz y aireación. Mención especial merece la cama del vaquero, de extrema rusticidad: sobre el *treme de palanques* se *estraba* (mullía) con materia vegetal: *cerru*, *felechu*, *urcies* o simplemente hierba que se subía de la casería del monte servían de colchón y una simple manta era suficiente para cubrirse. No obstante se preparaba cuidadosamente al comenzar la temporada, haciendo fuego previamente sobre el propio *treme* para *tornar les gafures*, esto es, para arrojar del lecho a eventuales culebras, ratones y especialmente a los siempre indeseables insectos. Un mundo arcaico, en fin, que desapareció hace sólo una pocas décadas.

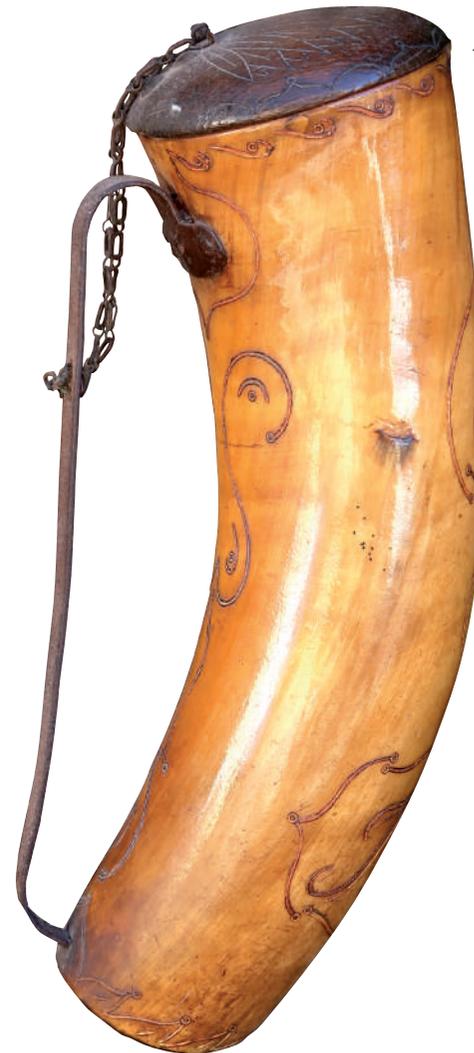
1. *Cuerna de mecer* de Ignacio Fernández Lobeto, de La Foz (Casu), mostrando la técnica tradicional de emnangue con hierro forjado y provista de tapa. Tiene 34 cm de altura, 12 cm de eje mayor en la boca y 7,5 cm en la base. Su capacidad aproximada es de 2 litros.

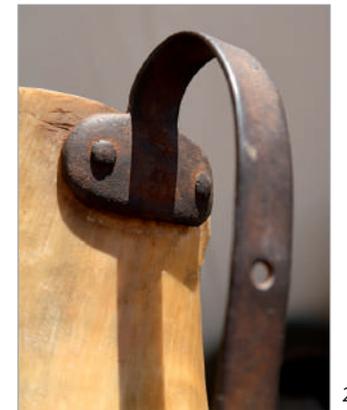
2

Soluciones tradicionales para incorporar el asa en *cuernas de mecer*: 2. Fijación del asa con remaches. Obsérvese la perforación del asa para fijar la cadena de la tapa. 3. Abajo, base de una cuerna hermetizada con un rodete de madera y fijación del asa en la parte inferior.

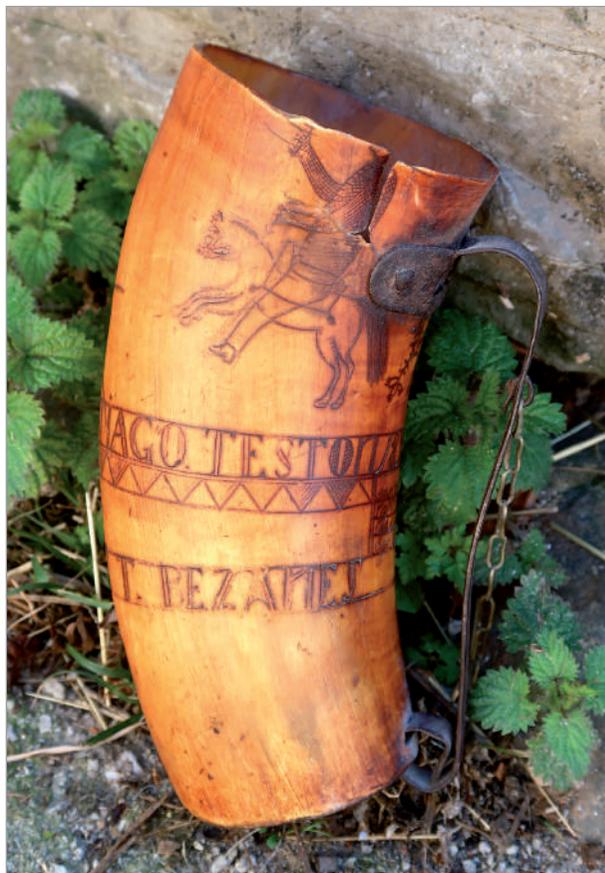
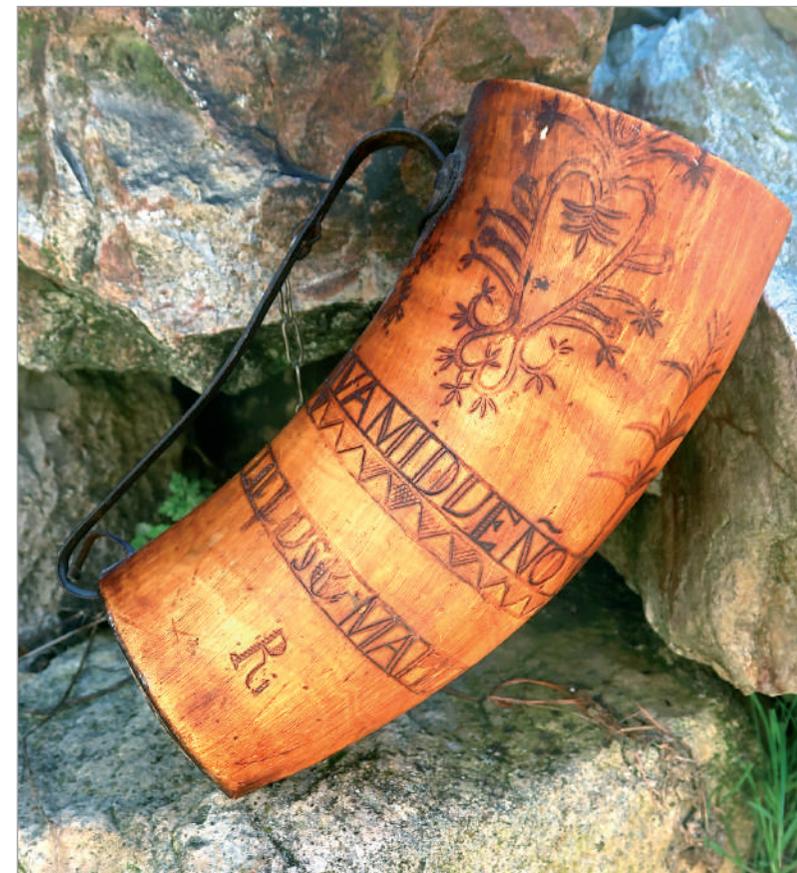
Cuerna de mecer de Benito Gallinar, de La Foz (Casu). Decorada al modo tradicional, incorpora motivos acorazonados, vegetales, un caballero y varias leyendas, entre ellas: «VIVA MI DUEÑO SANTIAGO TESTÓN» y el año en que fue decorada: 1892. Dimensiones: 24 cm de altura, 10 cm eje mayor de la boca y 7 cm la base. Capacidad aproximada 1,25 litros.

Son muy frecuentes les *cuernes de mecer* que incorporan tapa, por lo general de madera y más raramente de corcho, que suelen incluir sencillas tallas a base de hexapétalas o florones. Por motivos funcionales, la tapa se fija al asa de la cuerna con una cadena. En la fotografía, detalle de la tapa de una cuerna de Manuel Fernández Rodríguez, de La Foz.
