CORPUS DE ARQUITECTURA TRADICIONAL ASTURIANA

ARGANDOBÍN (CABRALES)

Nº Catálogo: **0809BR-01**

CATÁLOGO DE CONSTRUCCIONES

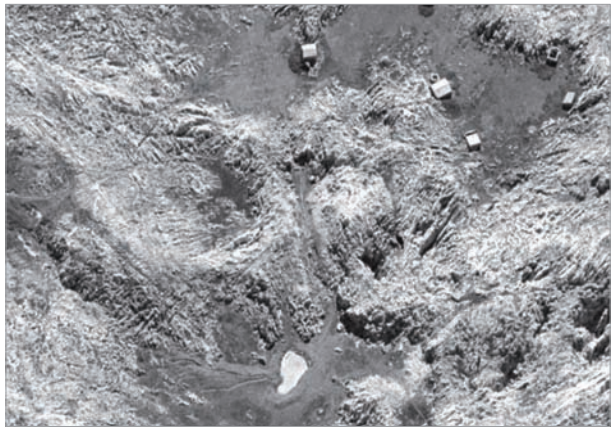
1

Caso aparte era el agua para el ganado. Éste se llevaba a abrevar al lugar conocido como *El Llau* —en asturiano *llau* = lago en castellano— una depresión karstica que acumulaba el agua de la lluvia y de la nieve, situado a unos 150 m al norte de *La Vega los Aceos*. Esta capacidad natural de retención de liquido se complementaba tradicionalmente con una serie de trabajos como la excavación de *riegos*, pequeñas canalizaciones para dirigir el agua de la escorrentía de las laderas hacia El Llau, y la ampliación de los límites de éste impermeabilizando sus bordes perimetrales con barro. Estos trabajos debían renovarse periódicamente debido al crecimiento de la vegetación y por la acción de los animales, especialmente las vacas.

En las imágenes de la derecha: detalle de un fotograma del vuelo promovido por la Diputación Provincial en 1970, en el que se ofrece una vista aérea parcial de Argandobín desde el norte (1). Aparece El Llau, en primer plano, y pueden verse con claridad a su izquierda los *riegos* que confluyen en él canalizando las aguas de la ladera. Abajo (2), ortofoto de 2017 mostrando el mismo sector, con El Llau totalmente colmatado.
