BRAÑA DUERNAS (QUIRÓS)

RED
DE MUSEOS
ETNOGRÁFICOS
DE ASTURIAS

Nº Catálogo: 5303BR-02

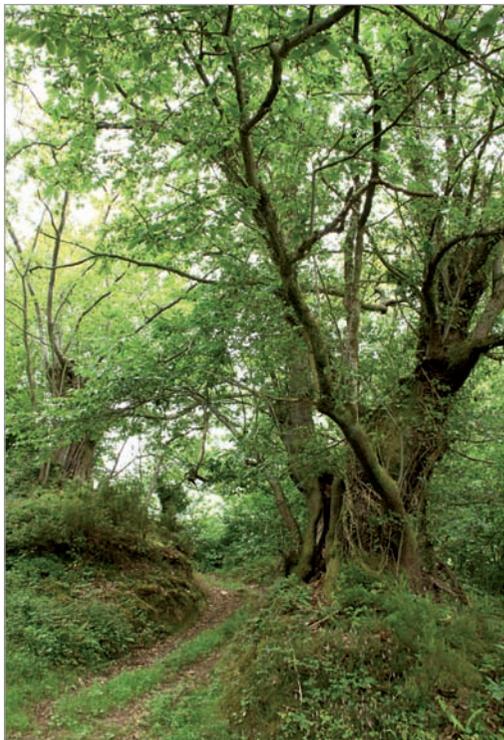
1

1. En la actualidad, el acceso suele hacerse por la pista que sube de Vil.lamarcel a Canl.longo, por lo que el antiguo camino está muy abandonado. De cierta amplitud en sus primeros tramos, a medida que avanzamos se va estrechando hasta convertirse en senda tras pasar El Caleiro.

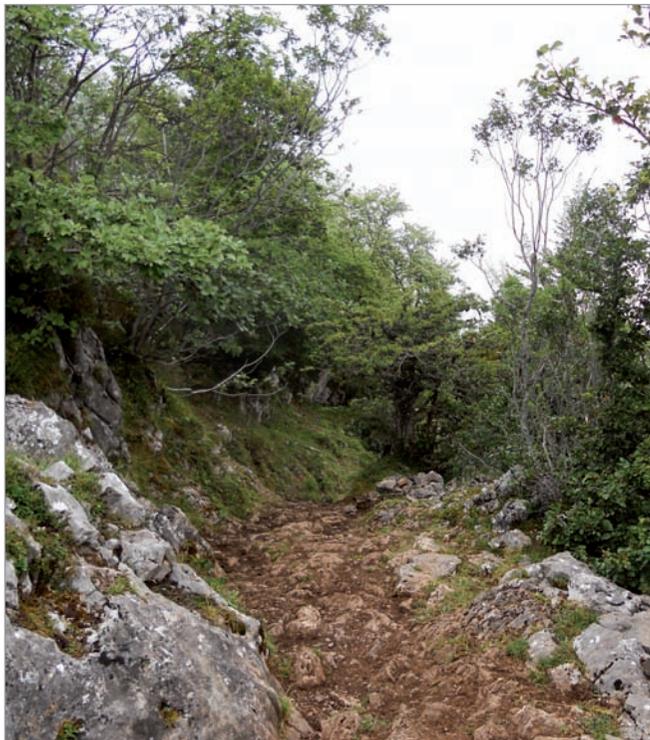
2

2. En el centro de la imagen, el conjunto de prados y cabañas de El Caleiro. Por su borde discurre el Regueiru de Cuañana y, en paralelo, el camino que asciende a la Braña Duernas.

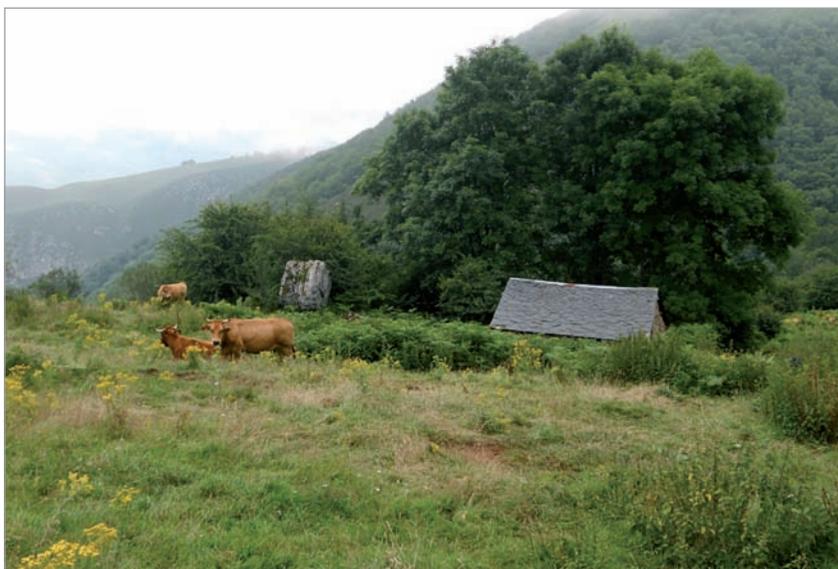
3

3. La Felguera, pequeña braña perteneciente a Bárzana. Aquí el camino se bifurca: dejamos el sendero del sur que nos lleva a Canl.longo y seguimos en dirección noroeste para, en corto espacio de tiempo, llegar a la Braña Duernas.

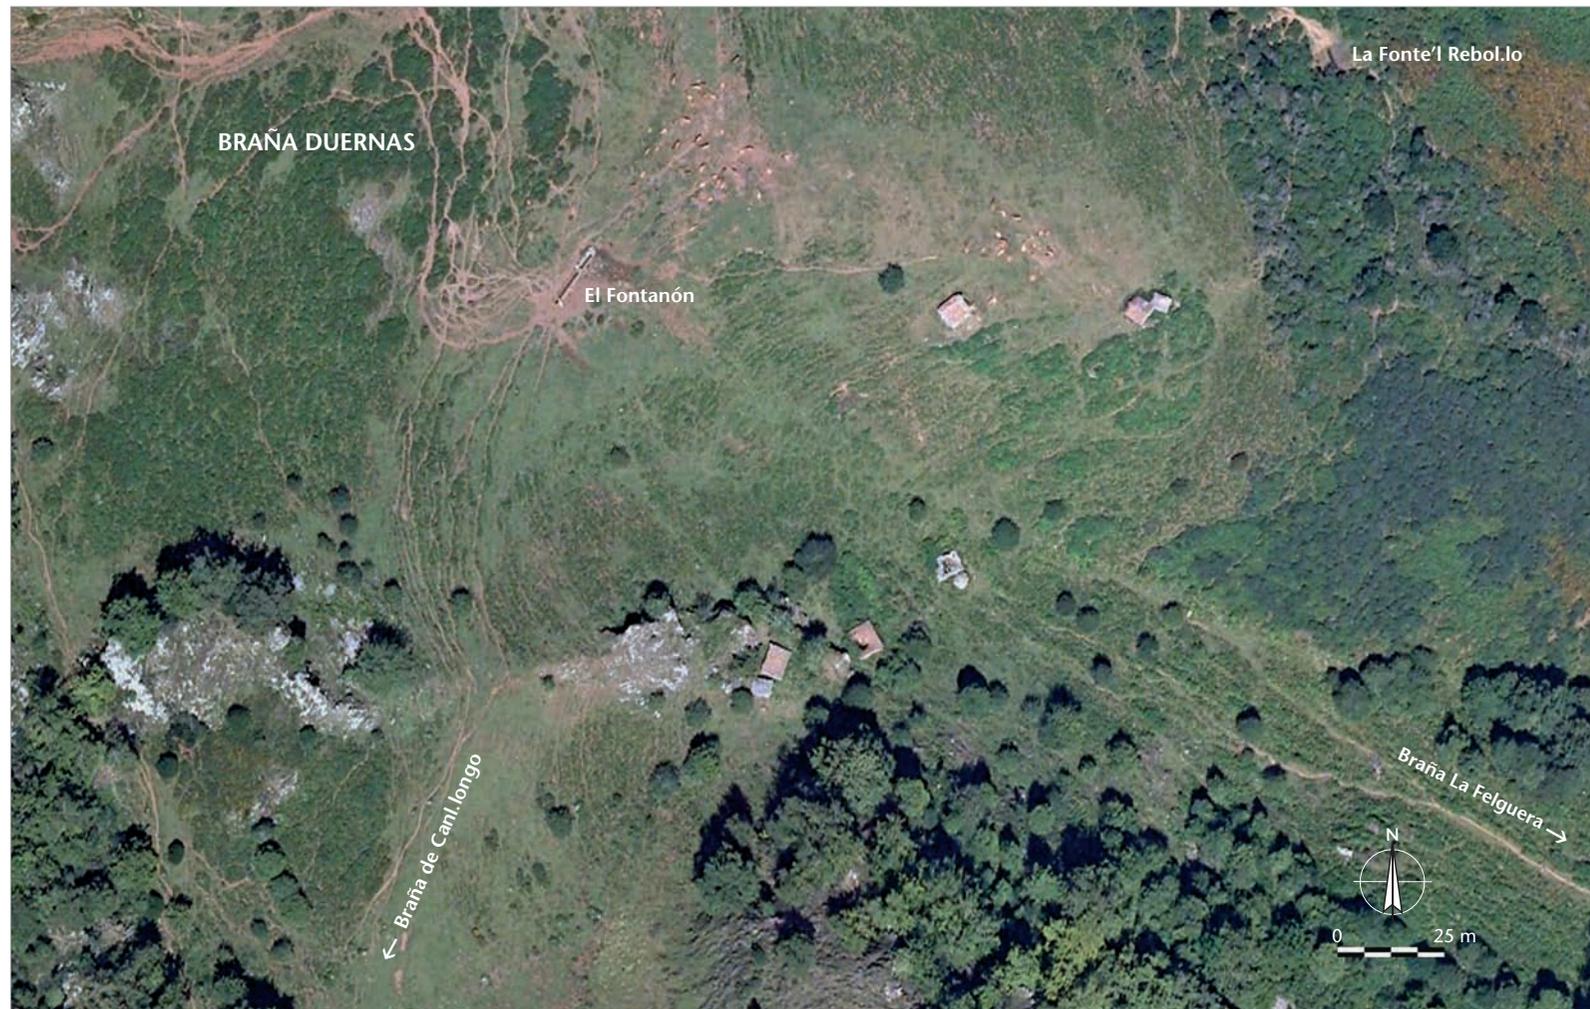
Pequeña braña situada en la vertiente oriental de la sierra de Pena Sobia. Se asienta en un espacio con forma de semicono invertido y pronunciada pendiente, resguardado en la ladera sur del Picu Faidiel.lu (1.462 m). Pastizal de diente en abertal, la braña era ocupada tradicionalmente por los vecinos de Val.lín, estando actualmente en desuso aunque frecuentada por ganado proveniente de zonas próximas correspondientes a Bárzana, Faedo o Fresneo. Tradicionalmente el ganado, fundamentalmente vacas, se subía a finales de abril y se bajaba con las primeras nieves, a finales de octubre o primeros de noviembre. Había *vecera* de cabras y ovejas que se mantenía en las laderas de La Sierra, al norte de la braña. Cuenta con 8 construcciones ganaderas dedicadas a cabañas, cuadras y *vel.lares*, y dos fuentes abrevadero como equipamiento colectivo: El Fontanón y La Fonte'l Rebol.lo. Tres de las construcciones están actualmente en ruina y otras fuera de uso. La braña está enclavada en el M.U.P. nº 259 de «Piedrafita».

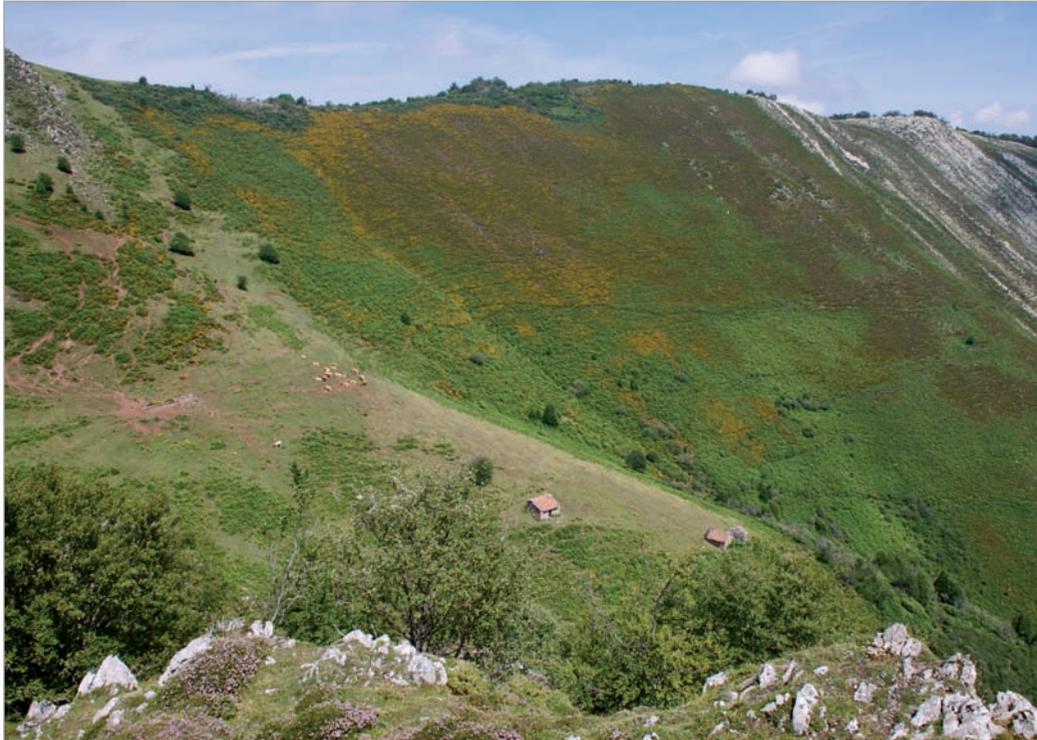
1

1. Vista de la braña desde el lado sur. Se asienta en terreno de marcada pendiente en la ladera sur del Pico Faidiel.lu. A la izquierda, el camino que sube al Colláu de Piedrafita.

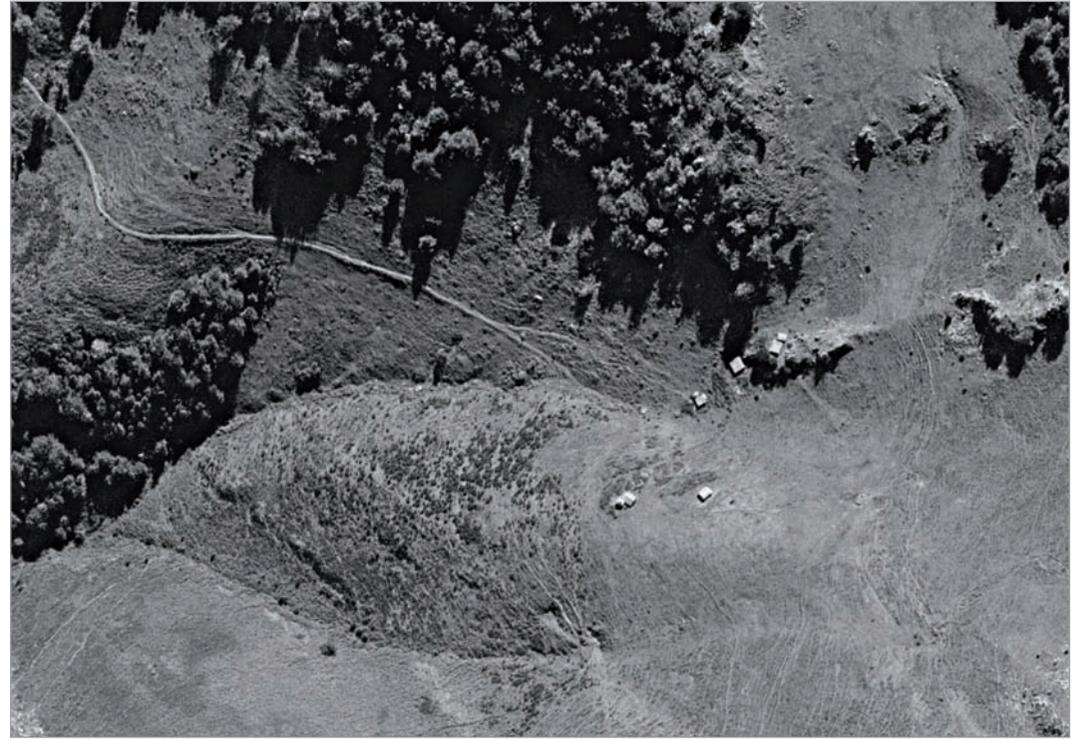
2

2. Vista de la braña desde el norte, en un fotograma del vuelo promovido por la Diputación Provincial de Asturias en 1970. Podemos apreciar el conjunto de la *braña* con todas las construcciones bien conservadas. A la izquierda, el camino que desciende hacia La Felguera, pequeña braña de Bárzana, para proseguir en paralelo al Regueiro de Cuañana, hasta dicha localidad.

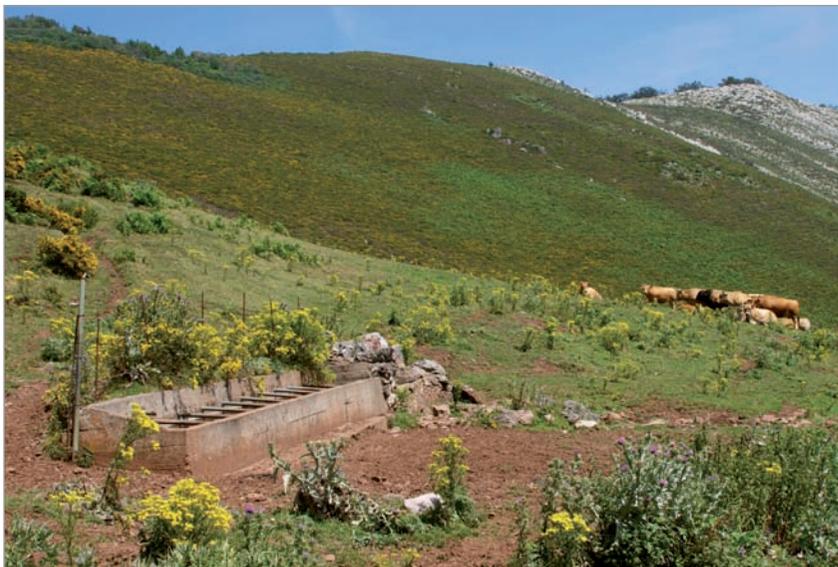
3

3. Situada en la cota elevada de la braña, El Fontanón, una de las dos fuentes-abrevadero con que cuenta el asentamiento [Coordenadas centroide, x: 742.540,58 m; y: 4.780.977,64 m]. La otra es la llamada Fonte'l Rebol.lo [Coordenadas centroide, x: 742.704,80 m; y: 4.781.030,39 m].

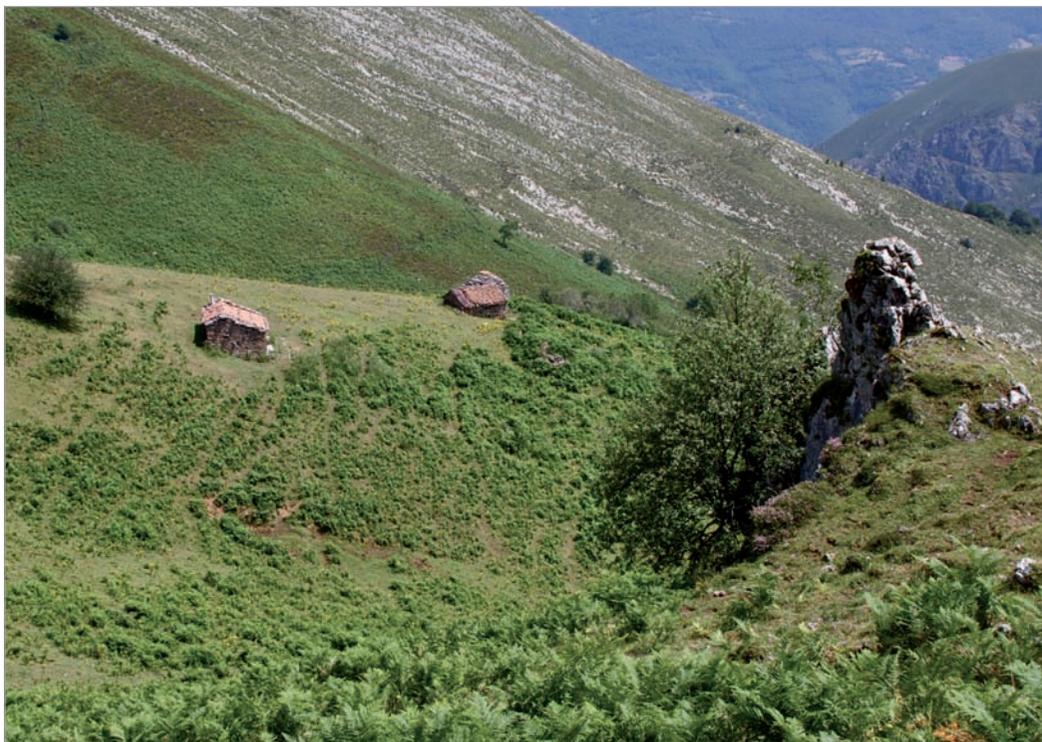
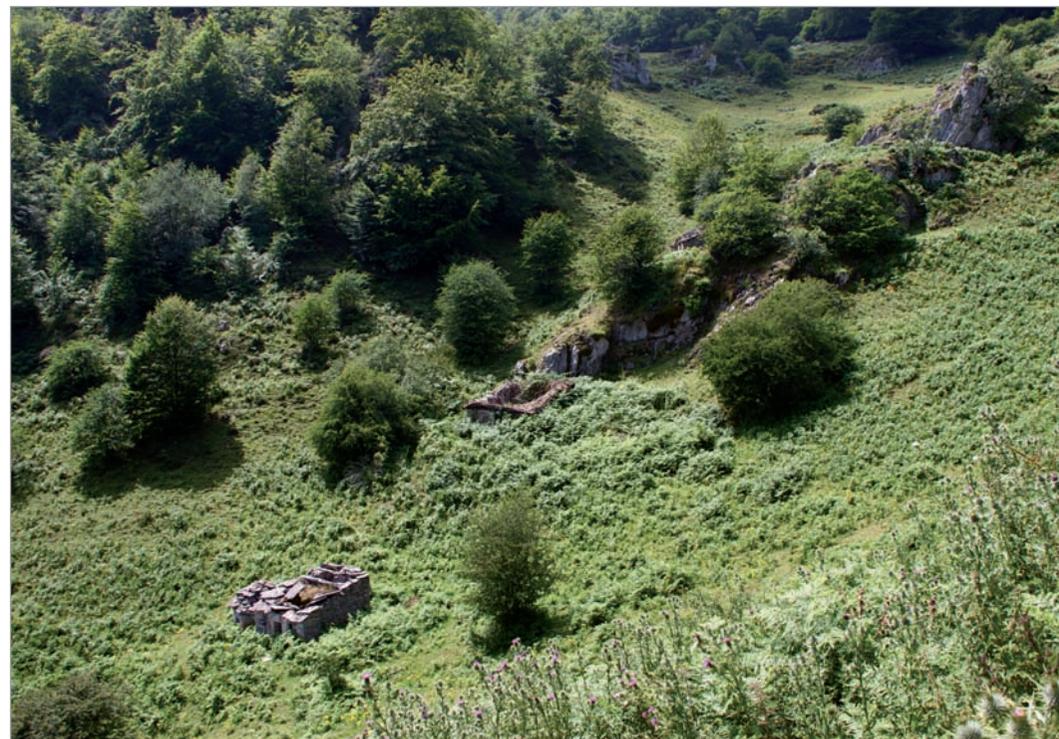
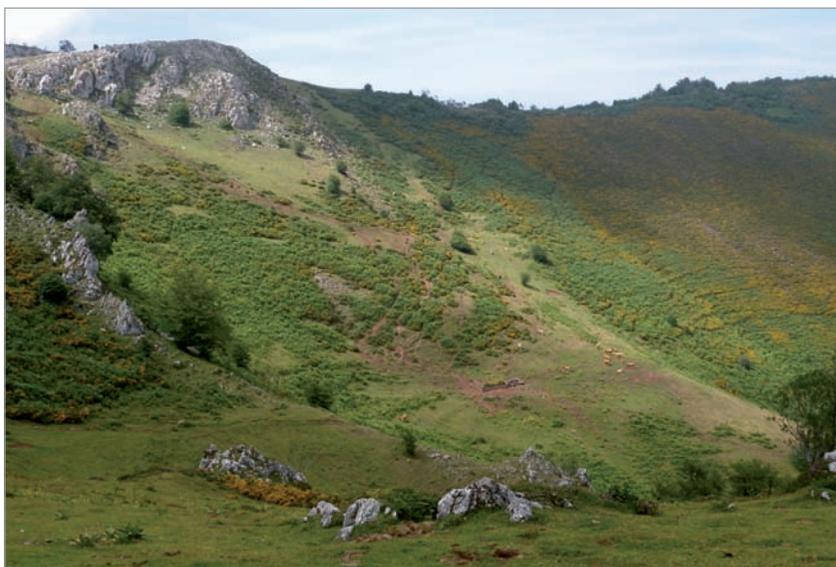
1. La braña se organiza en dos diminutos núcleos: el situado al norte, en la fotografía, aún mantiene las construcciones en aceptable estado de conservación.
2. Por el contrario, el situado al sur agrupa cinco cabañas escalonadas en un abrupto terreno entre crestones calizos de las que tres están en estado de ruina.
3. Vista general de la braña, con El Mogote como hito visual.

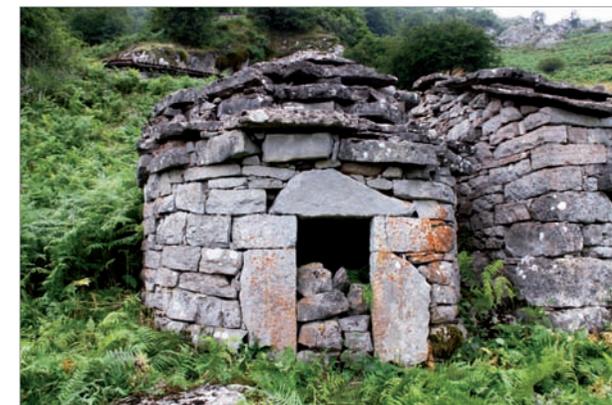
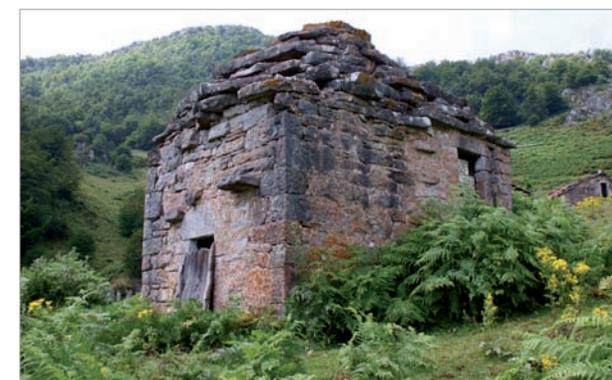
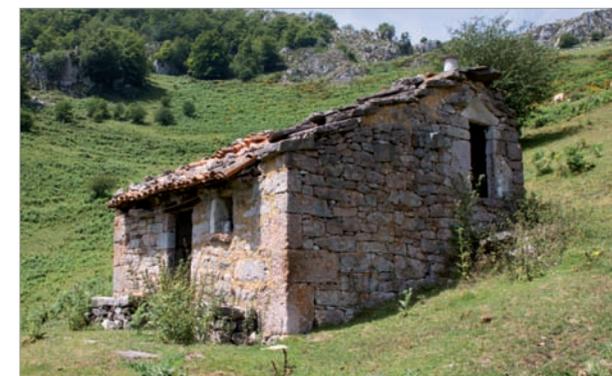
Construcciones de planta rectangular y cerramientos de mampostería de piedra vista, con cubierta de teja o *l.lábanas* a una o dos aguadas que, en este segundo caso, presenta faldones asimétricos: más desarrollado el que sigue la dirección de la pendiente, y sensiblemente más corto, el opuesto. Cuando la cubierta es de teja, las testas de los muros laterales se rematan con *l.lábanas*. La construcción se adapta a la pendiente conformando interiormente dos niveles que, como en el caso anterior, albergan la *cabana* para el vaquero arriba y el *establu* o cuadra en la planta inferior. A ambos espacios se accede por sendas puertas situadas en los distintos niveles de la pendiente: en la planta inferior, una puerta en el centro de la fachada nos introduce en la cuadra, con pesebres a ambos lados sobre los muros laterales y, en la cota alta del talud, otra dispuesta en uno de los muros laterales nos brinda el acceso a la *cabana*, con el equipamiento interior ya descrito. A veces, el piso alto incluye también un *pacharín*, un pequeño pajar separado por un *xebatu* o panel de varas entretrejidas, que permite almacenar algo de hierba para su uso eventual en caso de que un temporal obligue a estabular temporalmente el ganado. La construcción suele presentar también algunos elementos exteriores complementarios, como poyos pétreos para el asiento; el *ventán*, una hornacina o ventana ciega para la *l.lica* o *zapica* (tipos de recipientes para el ordeño); o alguna *l.lábanas* volada del muro para colocar la leche al sereno.

- Nº de elementos: 4 (tres en ruina parcial).

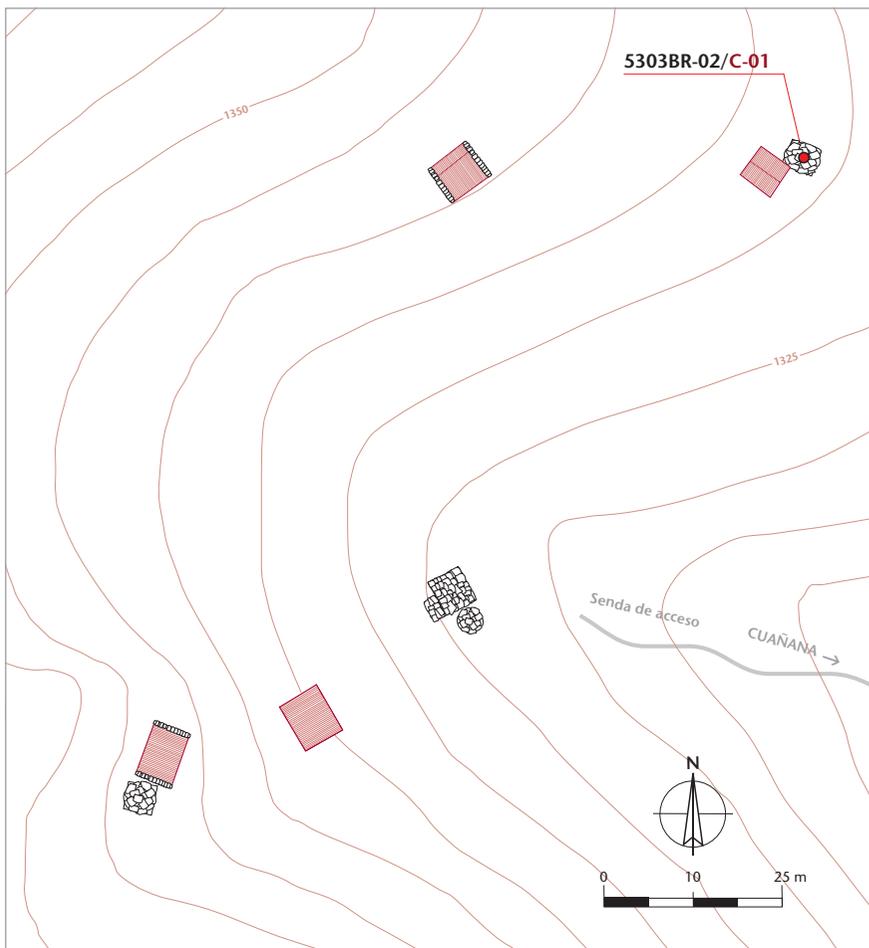
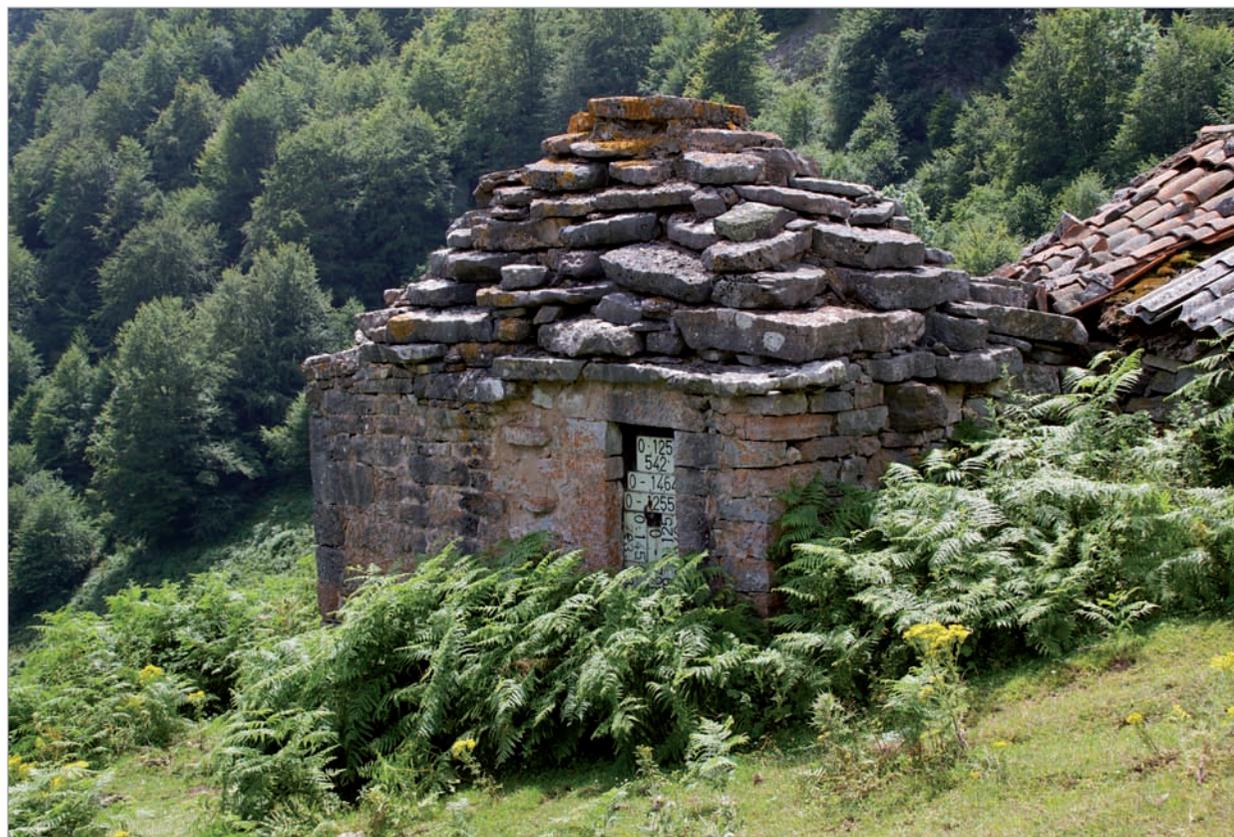
Construcción: *La cabana Melchorón* [C-01]

Cabaña de planta subrectangular (3,85 x 3,07 m) y cerramientos de mampostería de piedra vista, con cubierta apiramidada de l.lábanas estructurada en falsa bóveda. Construida a *maturria* —contra el talud—, se distribuye en dos alturas con accesos diferenciados desde las distintas cotas de la pendiente. En la planta superior, con acceso por la fachada norte, la *cabana* o habitáculo del vaquero, con su equipamiento básico. En el piso inferior, semiexcavado en el terreno y de menor superficie, el *vel.lar* o cuadra para estabular los terneros, con acceso por la cara este. La construcción presenta cuidada cantería en las puertas, los únicos huecos, y cadenas esquineras. Se encuentra en aceptable estado de conservación.

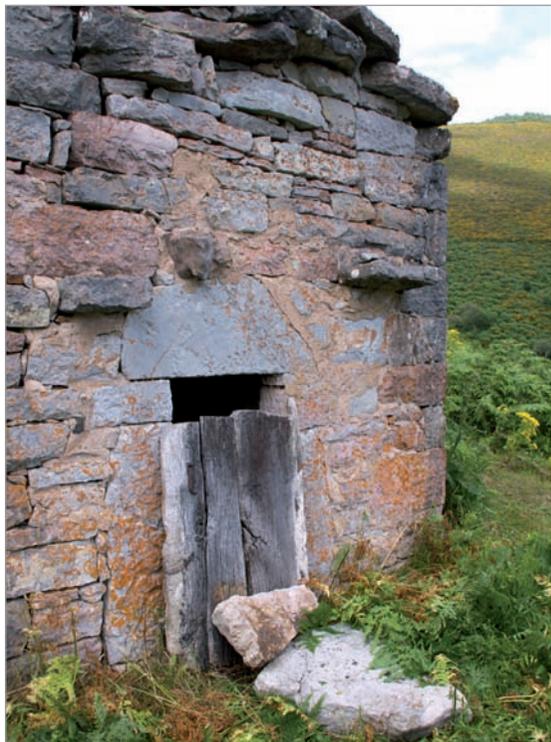
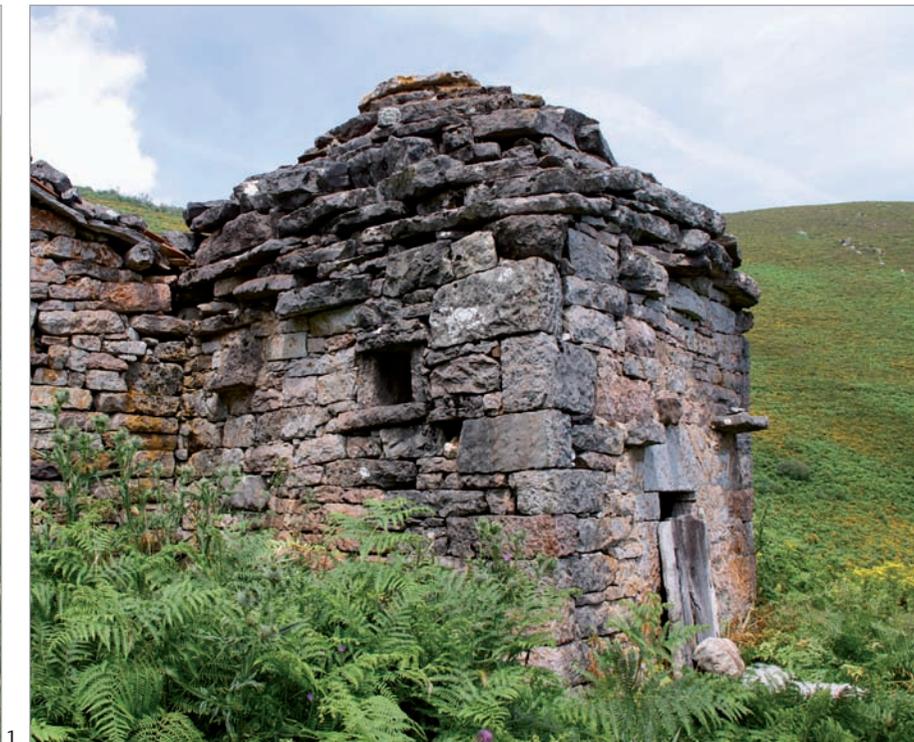
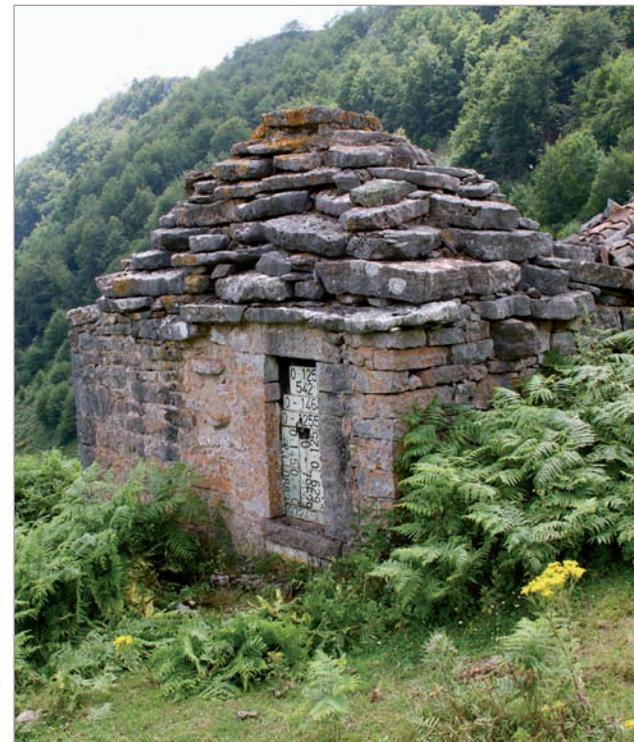
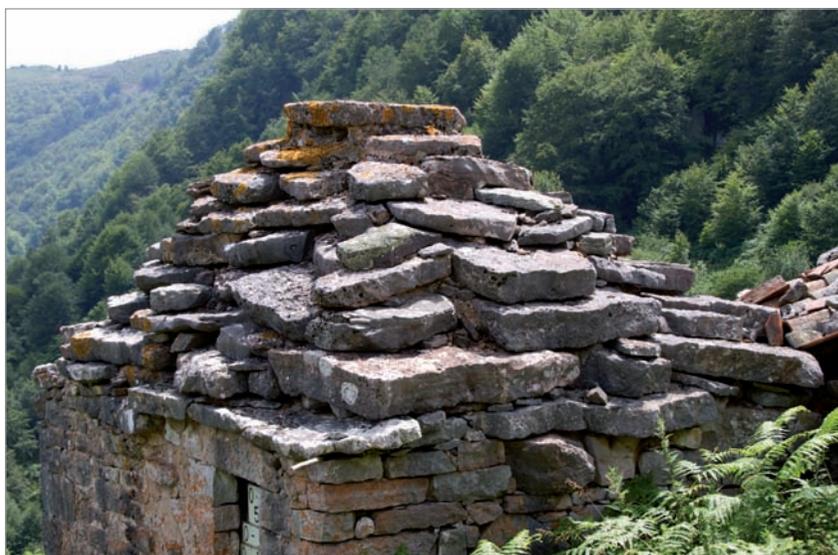
1. Detalle de la fachada este, con la puerta de acceso al *vel.lar* o cuadra de los terneros en posición central.
2. Vista desde el SO. La construcción presenta un cuidado trabajo de cantería, con grandes bloques calizos en los cargaderos y cadenas esquineras. En la fachada sur aparece un *ventán*, una de las típicas hornacinas para depositar la *l.lica* o *zapica* (jarra de madera) para el ordeño.
3. Asentada en talud, la construcción se distribuye en dos alturas con la *cabana* o habitáculo del vaquero en el piso superior. Aprovechando el desnivel y complementándolo con una tosca escalera de piedra, la puerta de acceso a este espacio se sitúa en la fachada norte.
4. Detalle de la cubierta apiramidada construida con gruesas *l.lábanas*. Interiormente presentan una estructura adintelada en falsa bóveda.

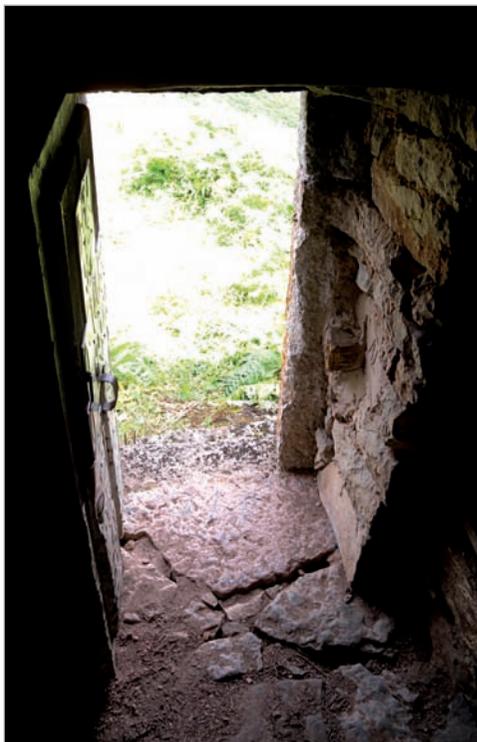
1

1. Puerta de acceso a la *cabana* desde el interior. Los muros son gruesos (0,66 m), teniendo en cuenta el escaso volumen de la construcción, y el suelo está cubierto de *l.lábanas* (losas).

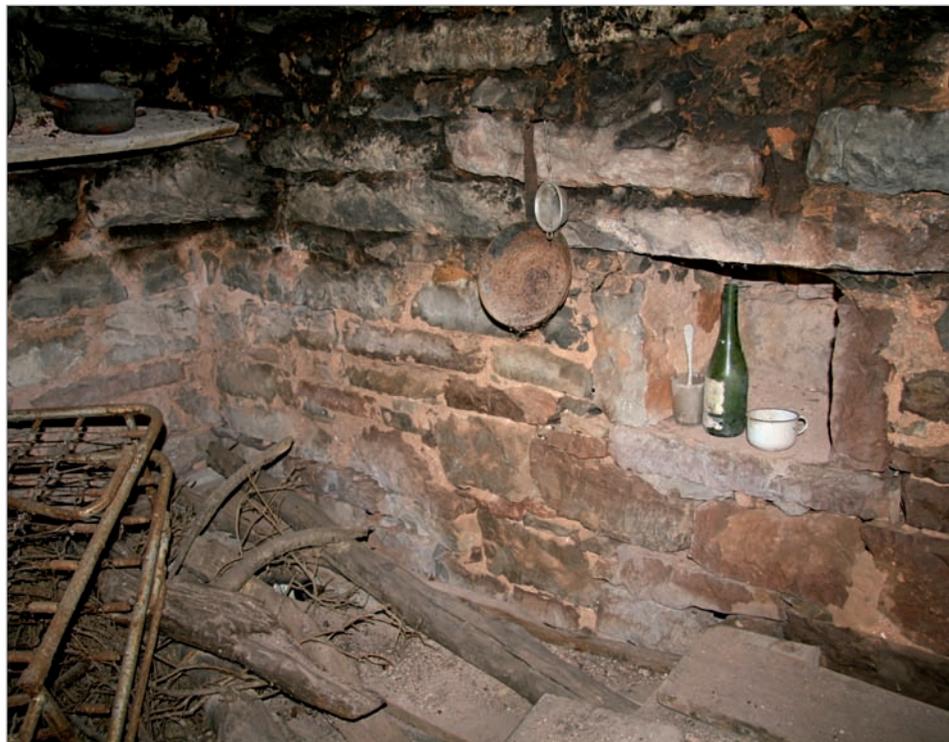
2

2. Un aspecto del interior: se aprecia la mampostería rejuntada con barro y la *lacena*, hornacina interior para colocar objetos. A la izquierda una cama, ya desmantelada. El lugar de descanso consistía en un suelo de gruesos tablones sobre el que se disponía tradicionalmente una capa de hierba o helechos cubiertos con una manta o, en las mejores circunstancias, un *xergón de fuecha* (jergón de hoja de maíz). Con frecuencia, este espacio podía ser compartido por más vaqueros.

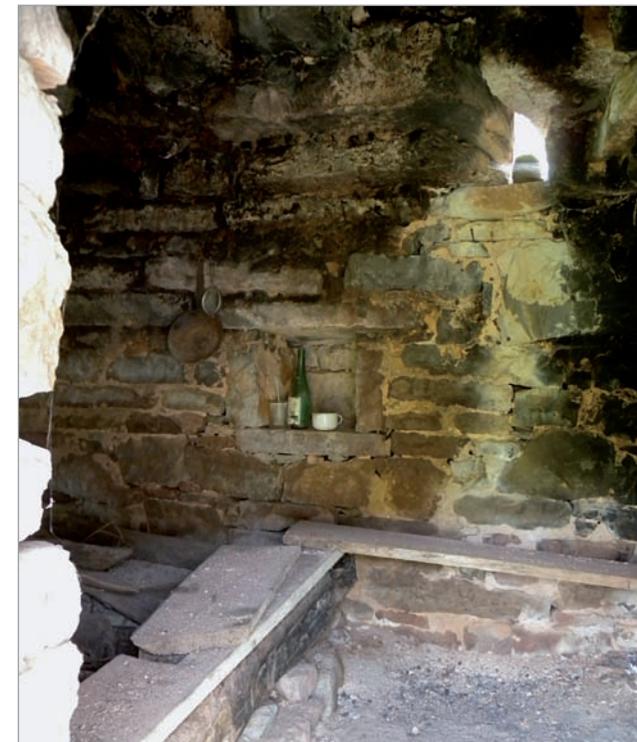
3

3. Vista del interior de la *cabana* desde la entrada: en primer plano el banco y a la izquierda la cama. En el muro la *lacena* u hornacina y, arriba, una tronera para la evacuación de humos. El *l.lare*, cocina de fuego abierto donde se cocinaba con las *trébedes*, se situaba en el suelo contra la pared frontera al banco.

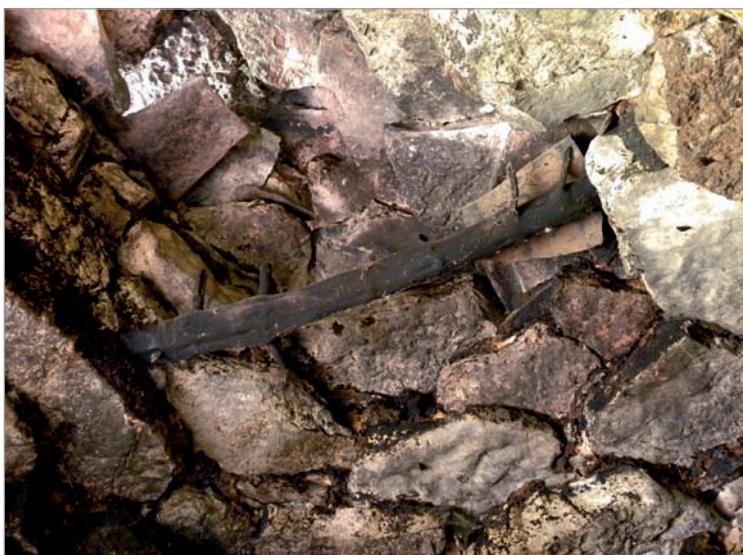
4

4. Detalle del interior de la cubierta de *l.lábanas* en falsa bóveda. En lo alto, *l'arruda*, un madero con *gayos* que servía de colgador. Por todos lados se aprecia el *sarriu* —restos volátiles de la combustión de la cocina de fuego abierto— tapizando el techo y las paredes.

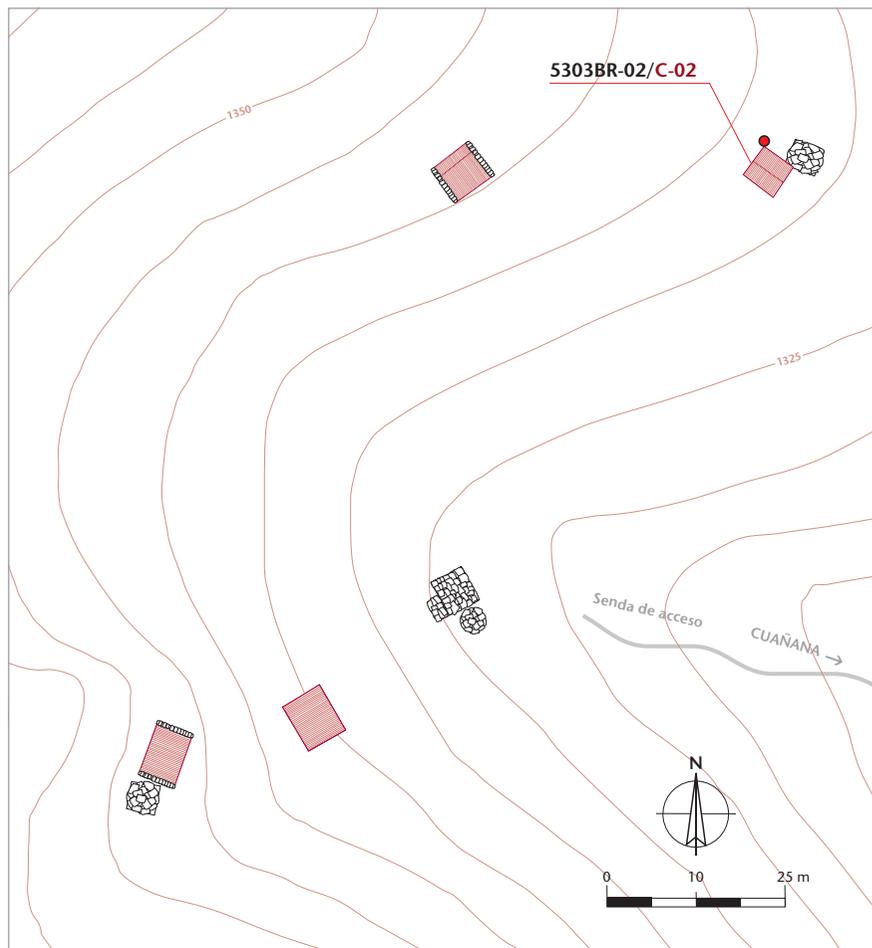
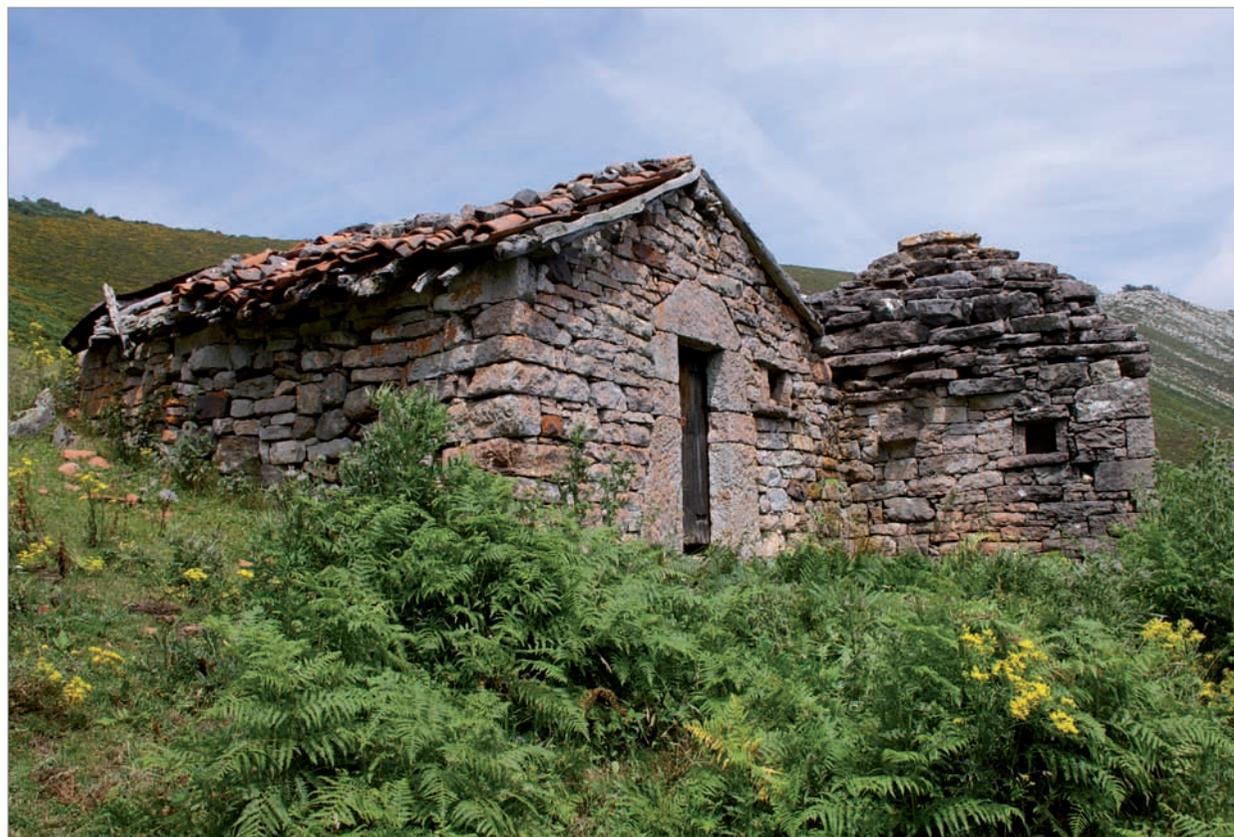
Construcción: *Establu de Melchorón* [C-02]

De corta planta rectangular (5,10 x 4,84 m) y cerramientos de cuidada mampostería caliza, la construcción aparece adosada a la [5303BR-02/C01] de la que es complementaria y que se dispone tangencialmente en avance. Presenta como único hueco la puerta, recercada de piezas de cantería, que se abre en el muro SE en posición central. El interior alberga un espacio indiviso dedicado a cuadra de vacas, con los pesebres dispuestos a ambos lados sobre los muros laterales. La cubierta, de teja a dos aguas estructurada sobre correas, está en deficiente estado de conservación. Estuvo cubierta de *tapinos* (tepes) hasta que fue adquirida y arreglada en la década de 1960, sustituyendo la antigua cubierta por la actual de teja.

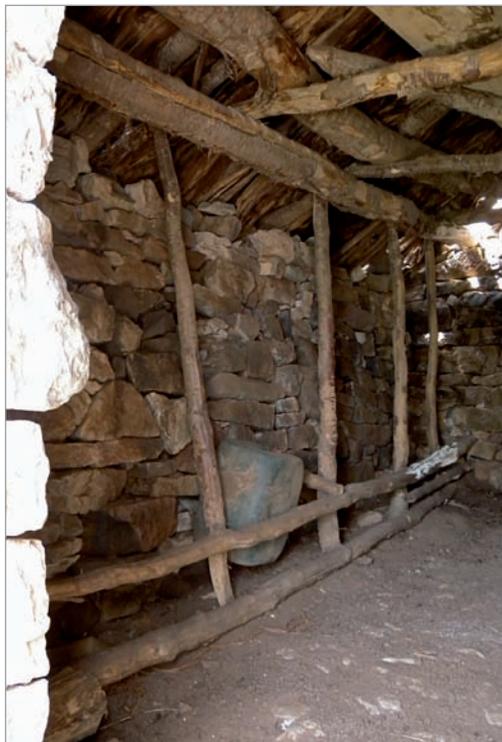
1. La construcción presenta interiormente un espacio indiviso que alberga la cuadra para el ganado vacuno, con pesebres corridos a ambos lados a lo largo de los muros laterales.

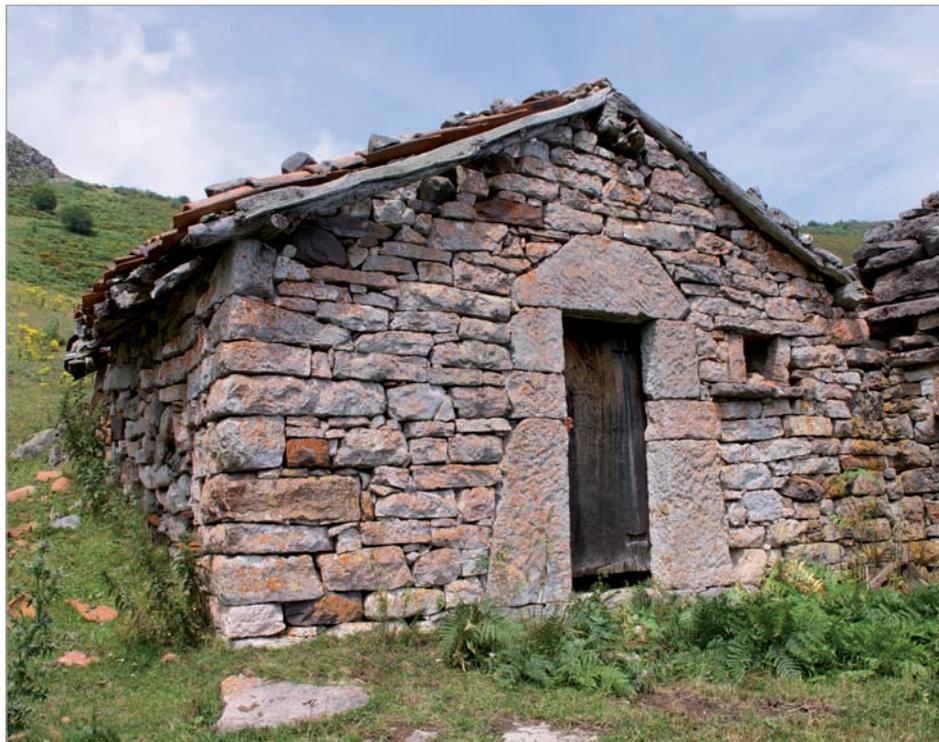
2. De planta rectangular y cerramientos de sillarejo, la cuadra aparece adosada por una de las esquinas a otra construcción dedicada a *cabana* para el vaquero y cuadra de xatos [5303BR-02/C-01] de la que es complementaria. La puerta, único hueco de la construcción, se recerca con bloques de cantería caliza, disponiéndose en el eje del hastial.

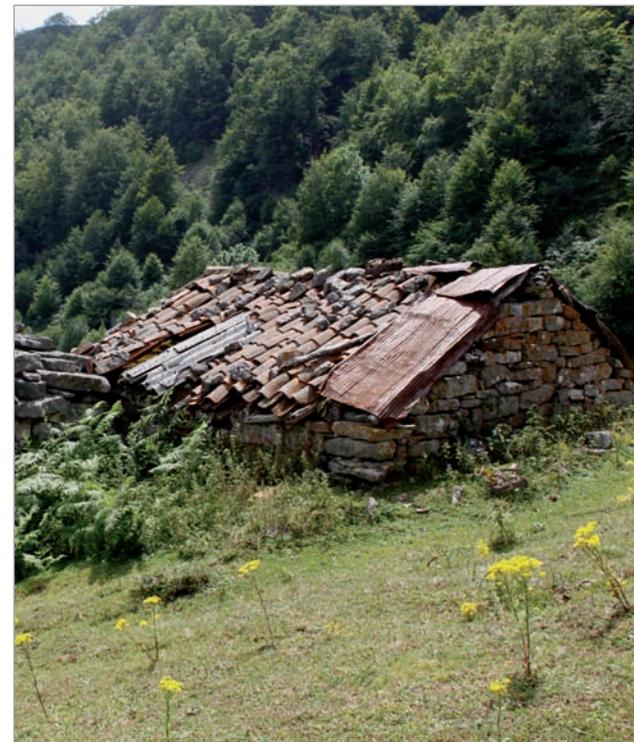
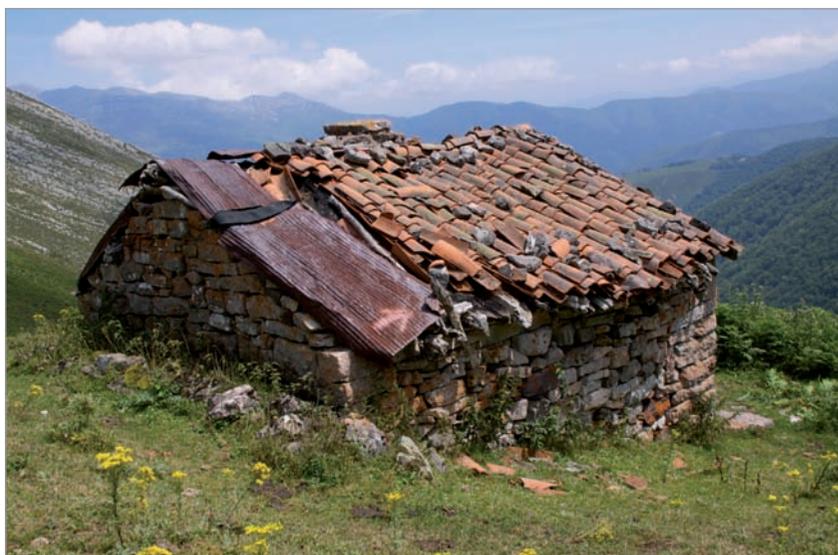
3-4. La cubierta, de teja del país a dos aguas, con el caballete orientado en la bisectriz de la pendiente, presenta deficiente estado de conservación e incluye retazos de otros materiales: fibrocemento y chapas metálicas.

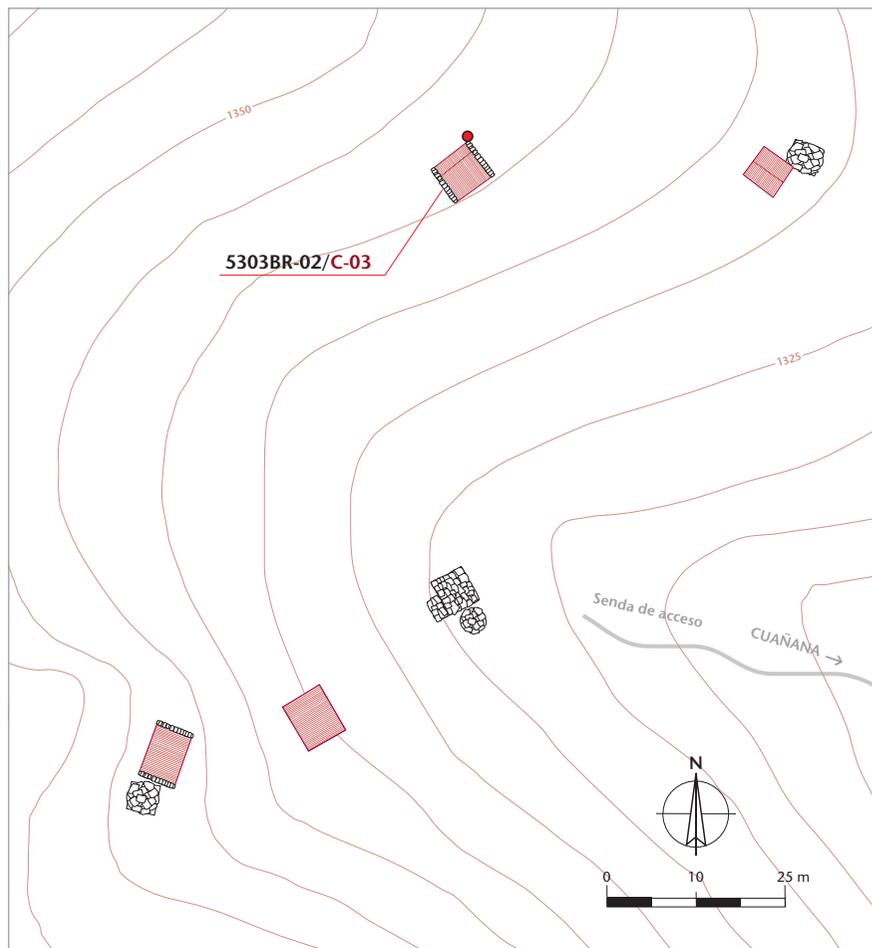
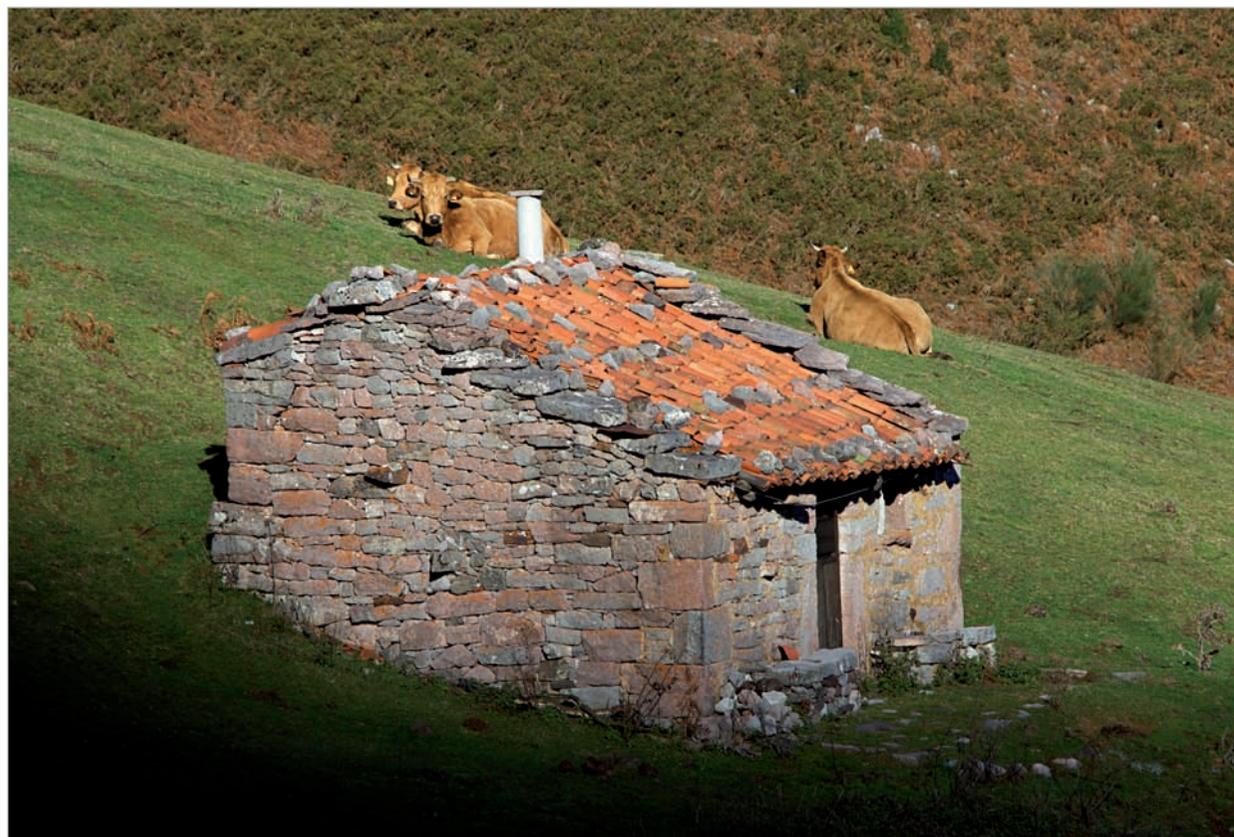
Construcción: *Cabana de Sergio* [C-03]

Cabaña de planta rectangular y cerramientos de mampostería de piedra vista, con cubierta de teja a dos aguas de faldones asimétricos, rematada en los hastiales con l.lábanas escalonadas. Asentada en pendiente, aprovecha el desnivel para crear dos alturas con accesos diferenciados desde las distintas cotas: en la parte alta se sitúa la *cabana* o habitáculo para el vaquero, y en el nivel inferior la antigua cuadra, con pesebres corridos a ambos lados, hoy transformada. Las puertas constituyen los únicos huecos de la construcción: la de la cuadra, en la fachada principal, orientada al SE; y la de la cabana, en la NE. La cabana incorpora chimenea de nueva factura para la evacuación de humos.

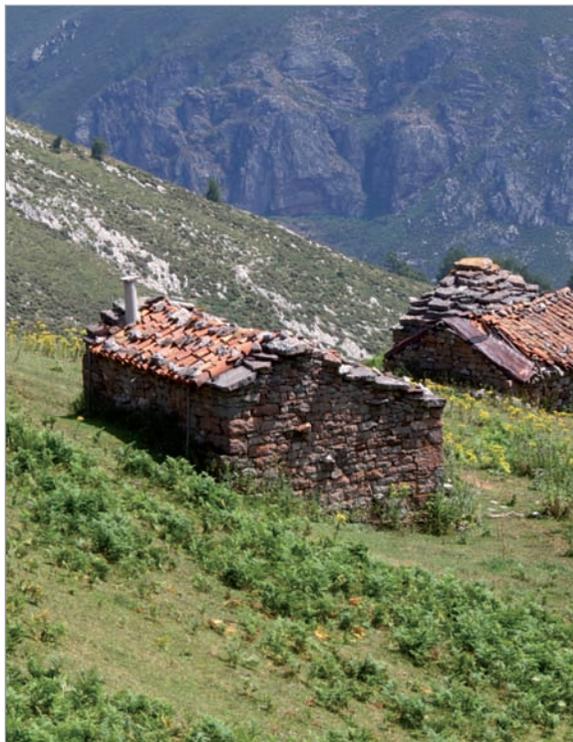
1. Vista de la construcción desde el lado oeste. Podemos apreciar la cubierta de teja a dos aguas, de faldones asimétricos, con los hastiales rematados con *l.lábanas*. Las fachadas NO y SO son totalmente herméticas.
