BRAÑA DUERNAS (QUIRÓS)

RED
DE MUSEOS
ETNOGRÁFICOS
DE ASTURIAS

Nº Catálogo: 5303BR-02

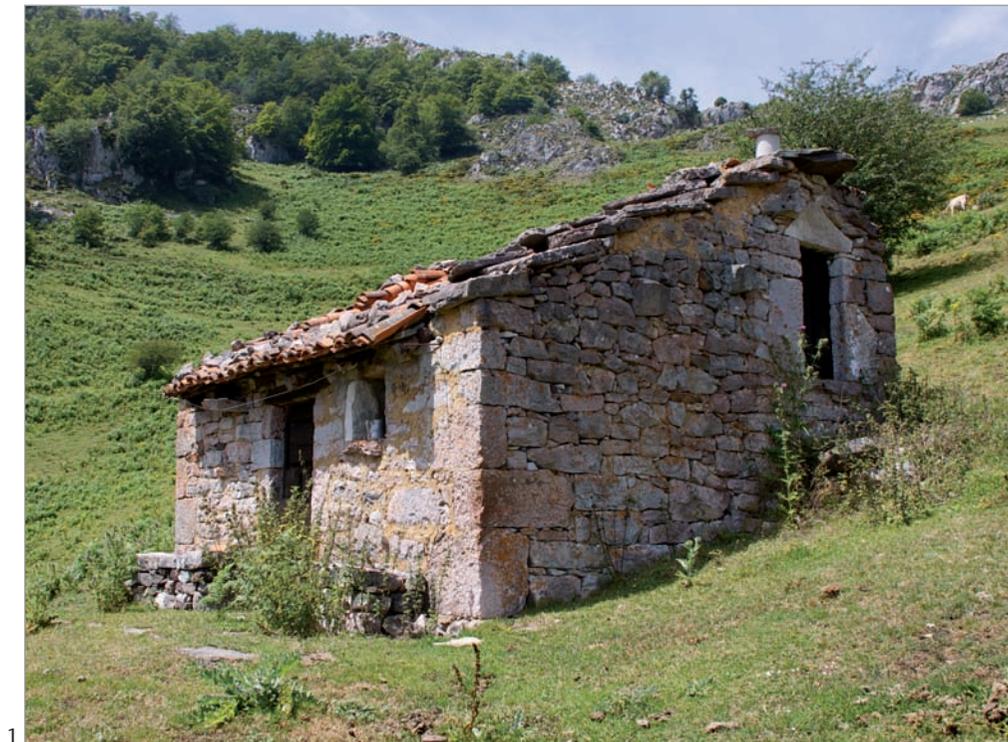
2. Otra vista desde el lado este. La construcción aprovecha la pendiente para crear dos niveles: arriba la *cabana* para el vaquero, con acceso desde la cota alta por la fachada NE y, abajo, la antigua cuadra, hoy ya reconvertida, con acceso por la fachada SE .

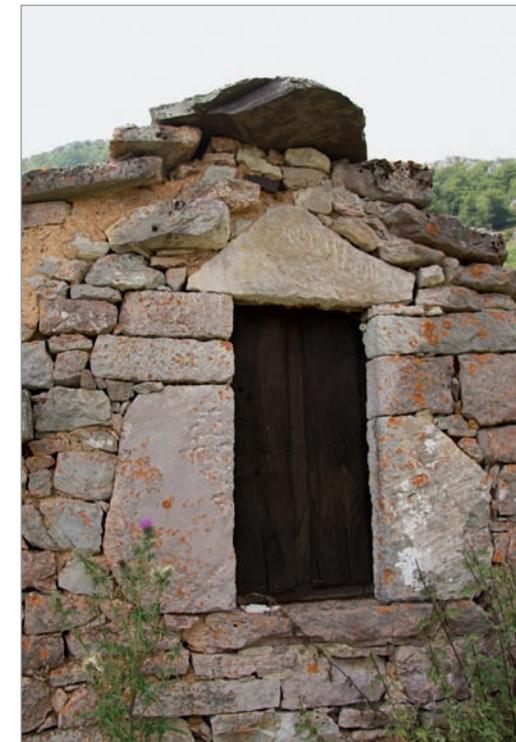
3. Detalle de la entrada a la *cabana*.

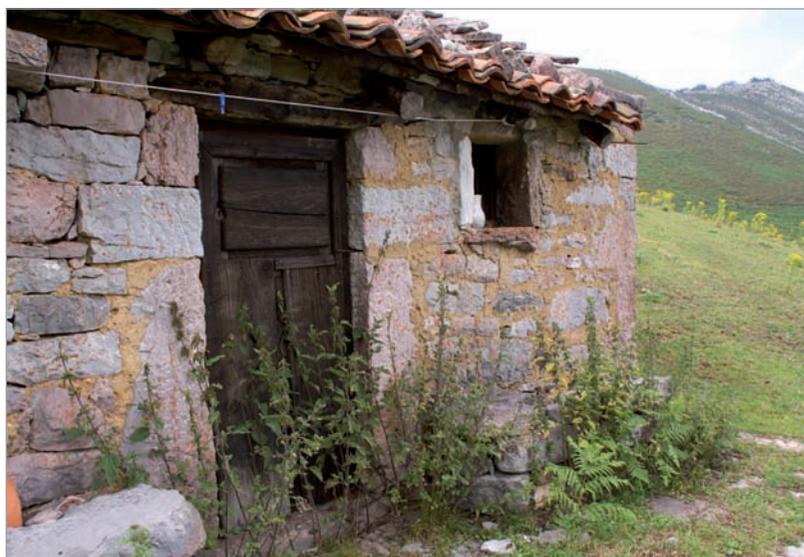
4. La fachada SE, con el acceso a la antigua cuadra en posición central y el *ventán* u hornacina con la *xarra de mucir* a su derecha. A ambos lados de la puerta, se disponen sendos poyos de piedra para el asiento.

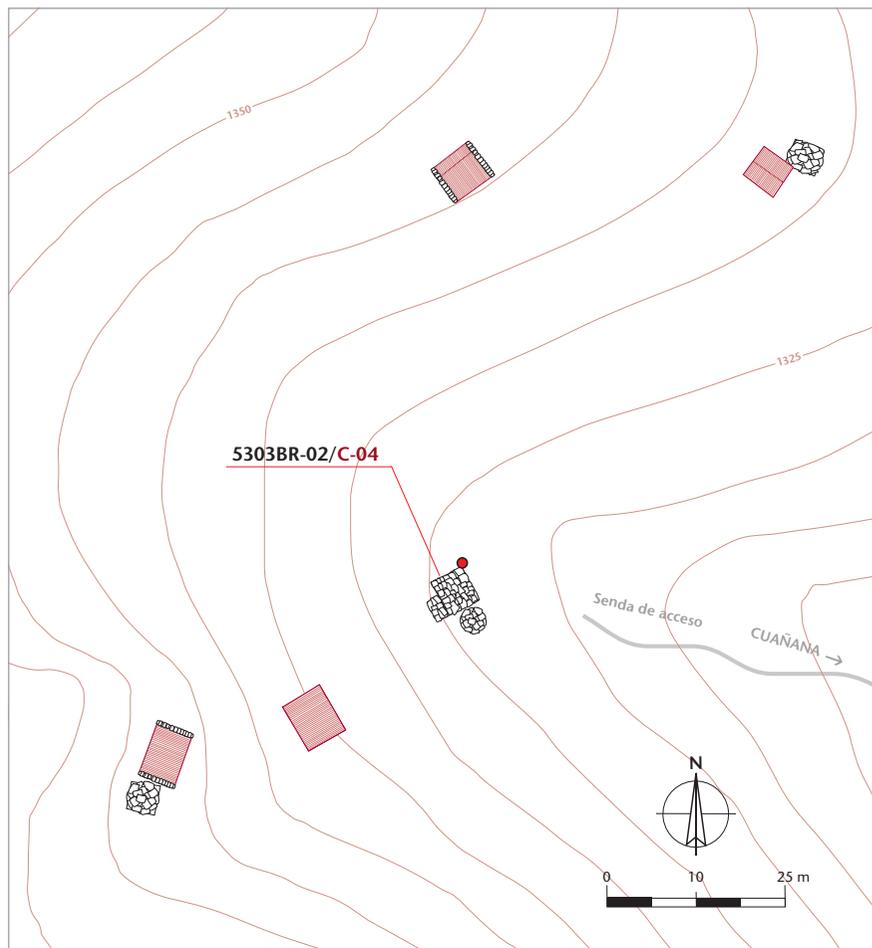
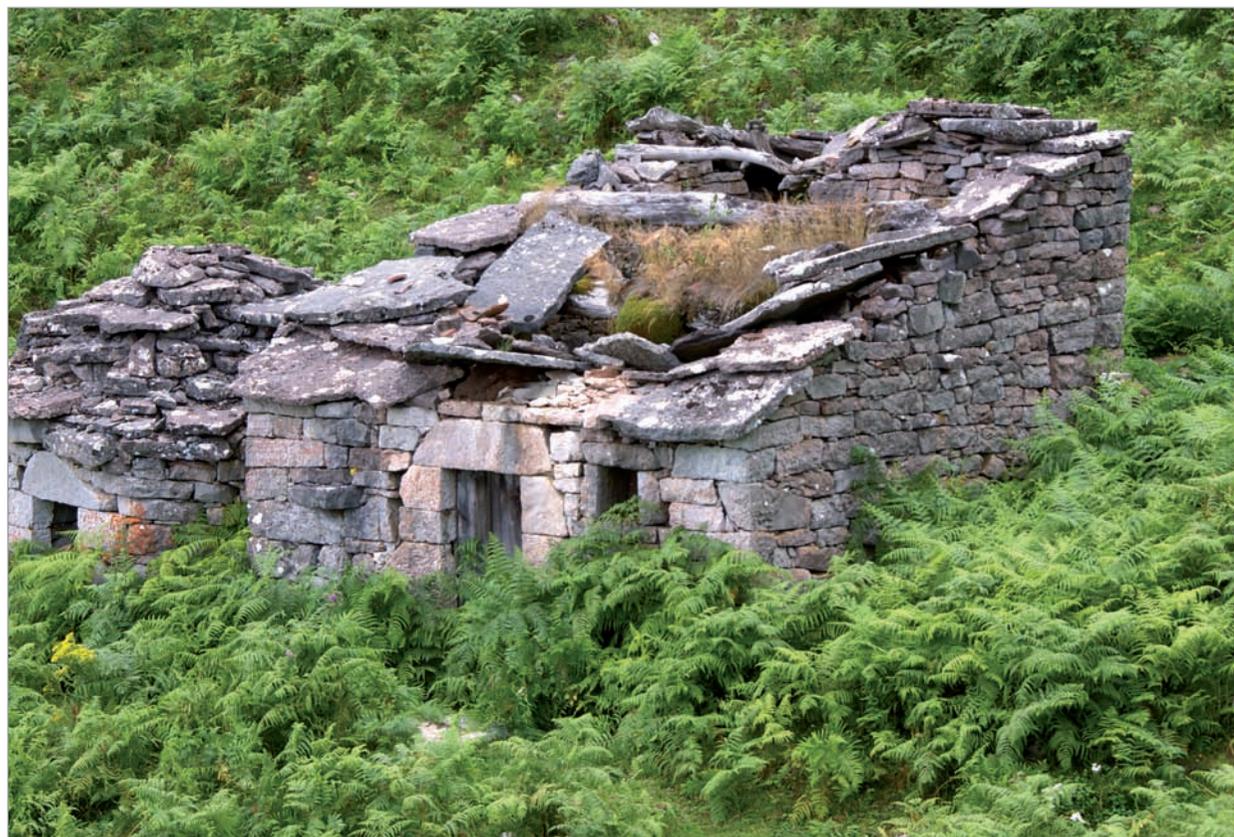
Construcción: *La cabana los Patos* [C-04]

Asentada en pendiente, la construcción tiene un cuerpo adosado de pequeñas proporciones en su fachada posterior configurando una planta en «L». Presenta muros de mampostería de bloques de caliza y cubierta de *l.lábanas* a dos aguas de faldones asimétricos. El bloque principal de la construcción, de mayores proporciones, se dedica a cuadra, con acceso por la parte baja de la pendiente —fachada orientada al NE— a través de una puerta en posición central. Otra puerta orientada al NO da acceso al pequeño volumen posterior, en la cota alta de la pendiente, que alberga la *cabana* o habitáculo para el vaquero, hoy desmantelado. La construcción se encuentra parcialmente en ruina.

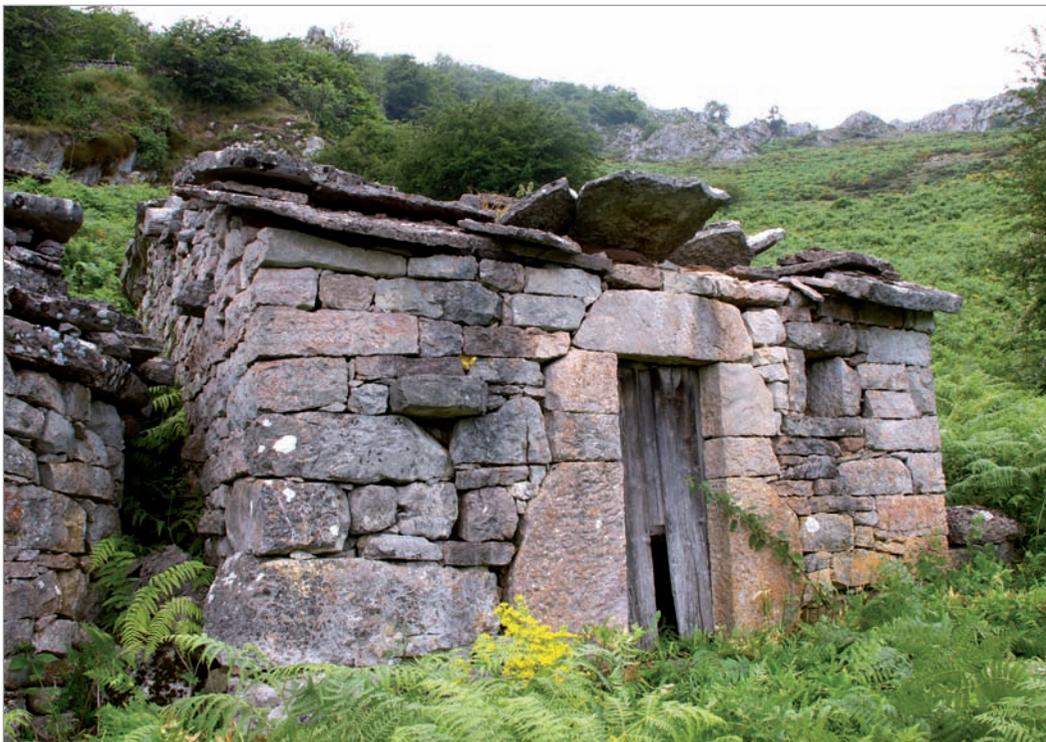
1

1. La construcción se asienta en terreno de marcada pendiente, con la fachada principal orientada al NE. Aquí, una puerta en posición central da acceso al *establu* o cuadra, actualmente en ruina, que ocupa el piso inferior. Es de destacar el trabajo de cantería, con la utilización de amplios bloques de caliza colocados en seco.

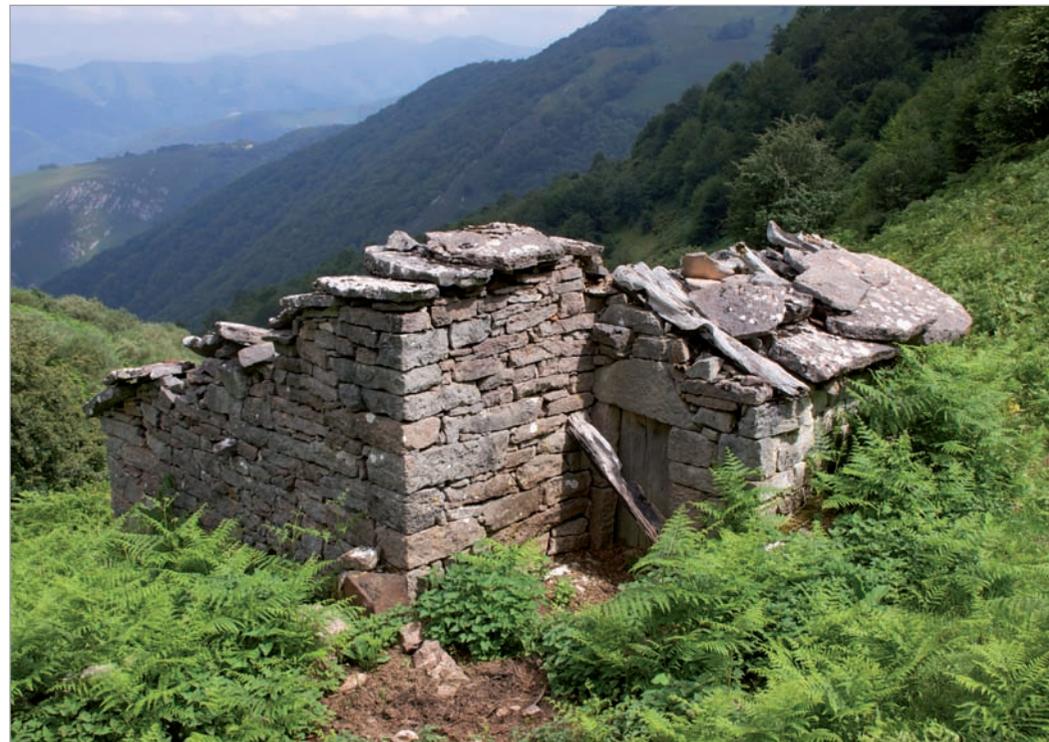
2

2. Al volumen subrectangular que alberga l'*establu*, de 4,22 m de frente por 4,52 m de fondo, se le adosa un pequeño bloque por la parte trasera (SO), que albergaba la *cabana* o habitáculo donde pernoctaba el vaquero. Este espacio tiene acceso a través de una pequeña puerta orientada al NO y presenta un interior arrasado, conservando tan sólo una alacena de madera empotrada en el muro.

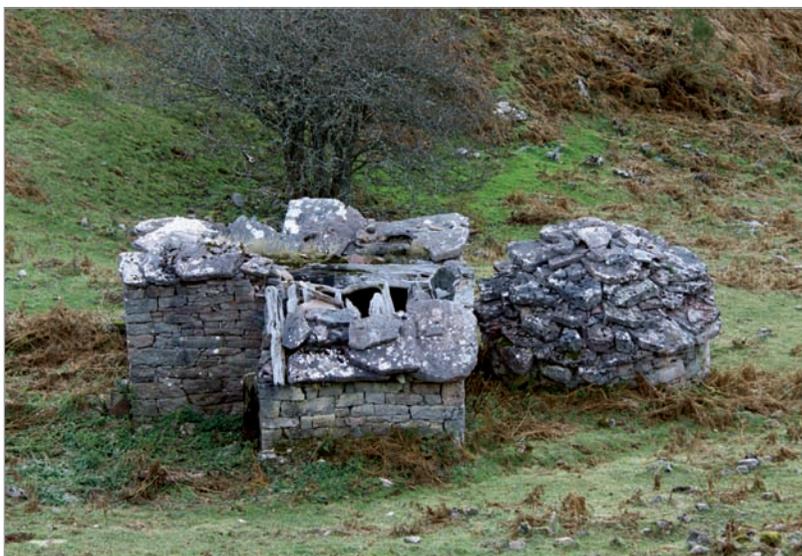
3

3. Vista de conjunto desde el lado oeste. A la derecha, el *vel.lar* o construcción para estabular los terneros. La cubierta se soluciona con grandes *l.lábanas* dispuestas a dos aguas de faldones asimétricos, estructurada sobre fuertes correas de troncos, donde destaca alguna pieza de tejo.

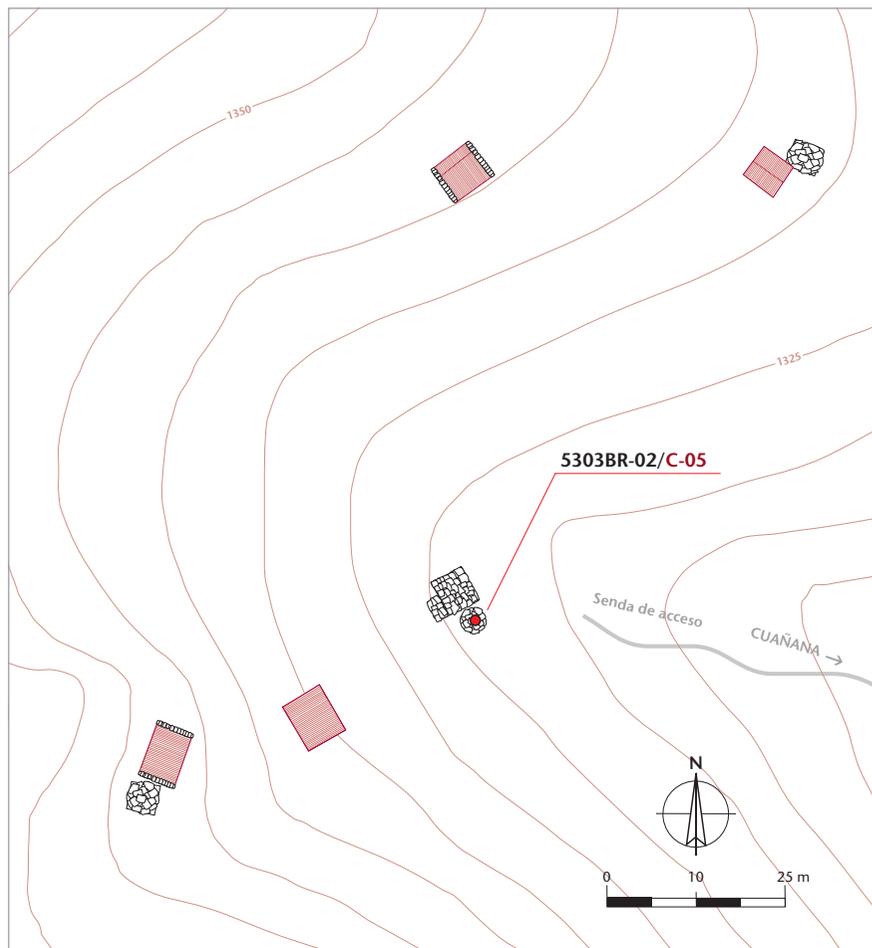
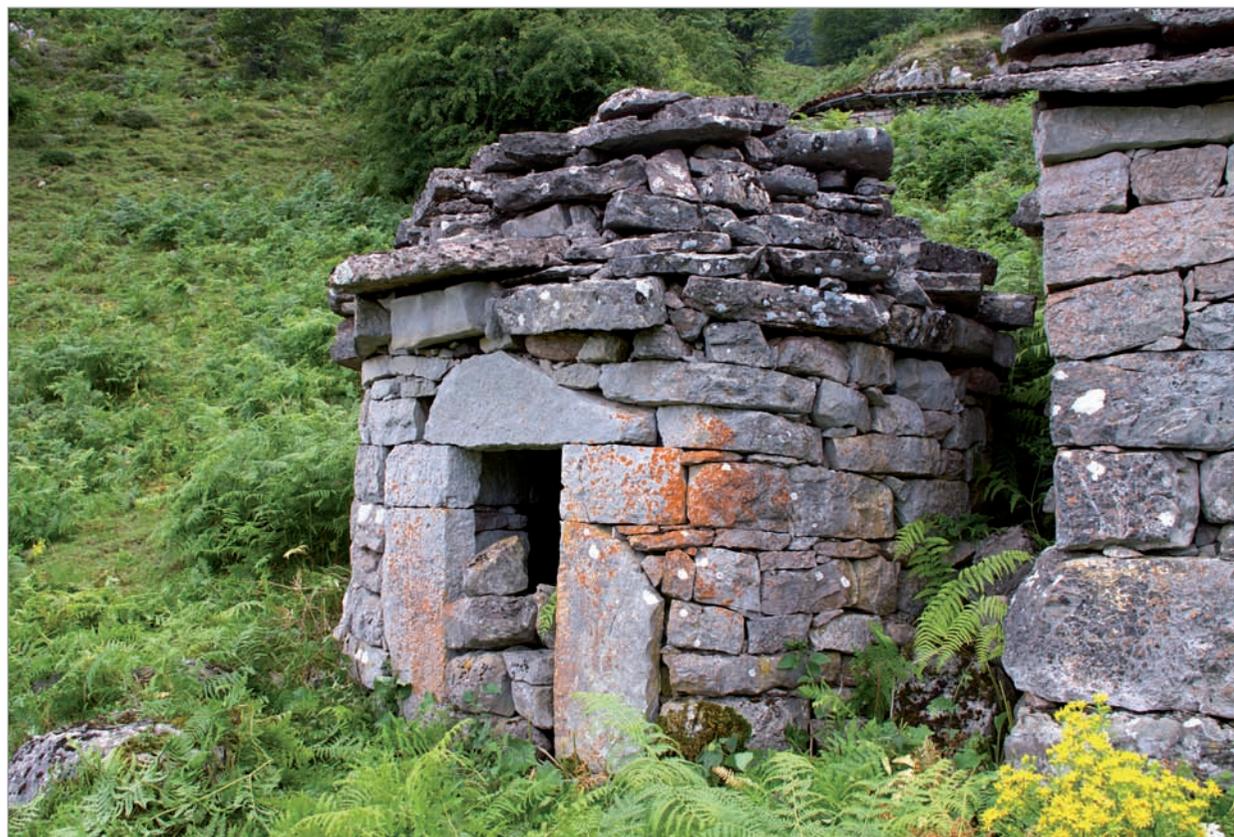
Construcción: *Vel.lar de los Patos* [C-05]

Vel.lar o cuadra para estabular los terneros de planta circular y pequeñas proporciones —3,36 m de diámetro exterior—, con cerramientos de mampostería de piedra en seco y cubierta de *l.lábanas* en falsa bóveda. Dispone como único hueco de la puerta, recercada de bloques calizos, orientada al NE. El interior presenta un espacio indiviso, de traza circular aunque ligeramente irregular, donde se conserva el pesebre y elementos de atado para los *xatos*. Esta construcción es complementaria de la catalogada: [5303BR-02/C-05] dedicada a *cabana* y *establu*, a la que está vinculada. Se encuentra en deficiente estado de conservación.

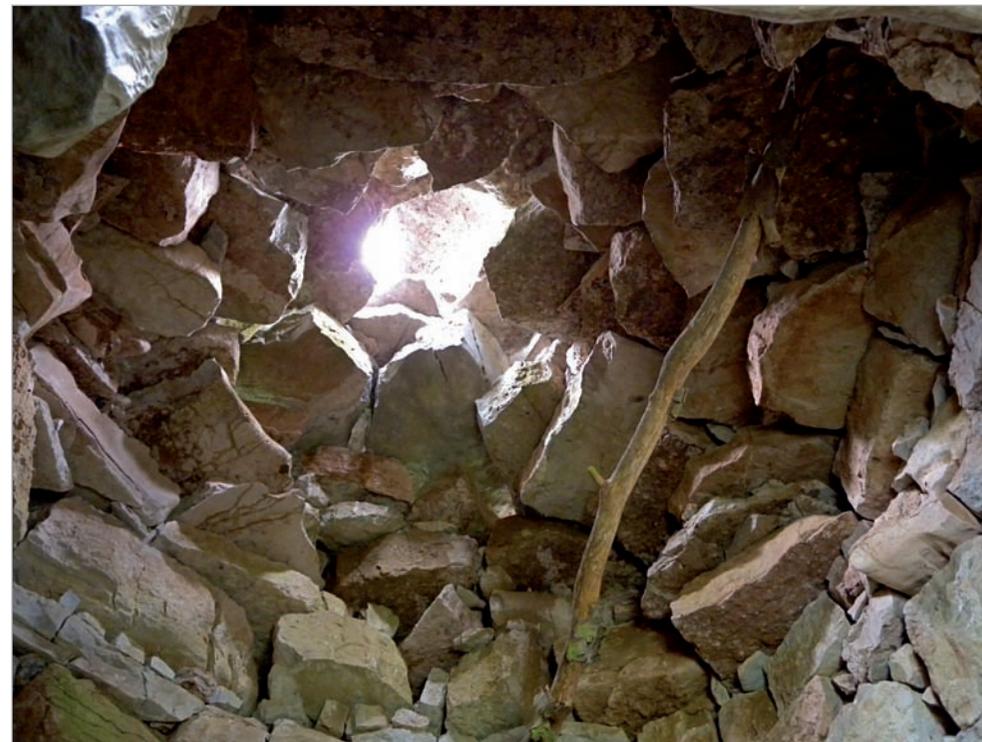
3

3. El interior, de planta circular de 1,73 m de diámetro, aunque ligeramente irregular, conserva un pesebre con las *retrigas* de atado para los *xatos* o terneros.

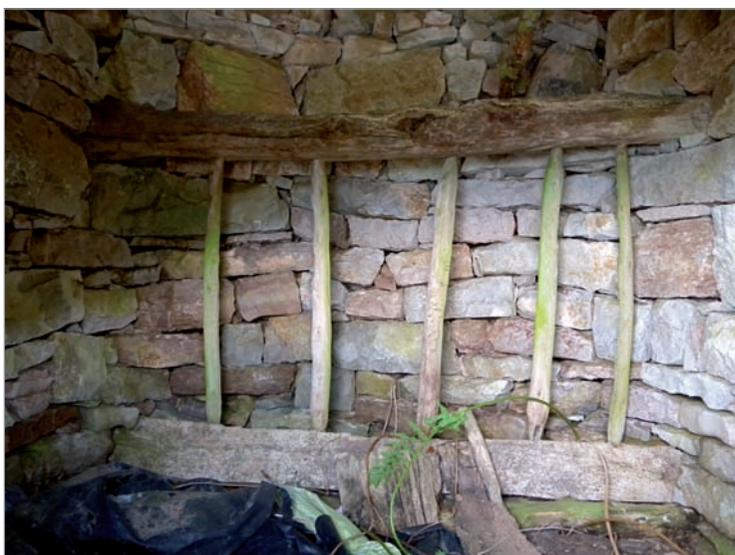
4

3-4. La cubierta, de teja del país a dos aguas, con el caballete orientado en la bisectriz de la pendiente, presenta deficiente estado de conservación e incluye retazos de otros materiales: fibrocemento y chapas metálicas.

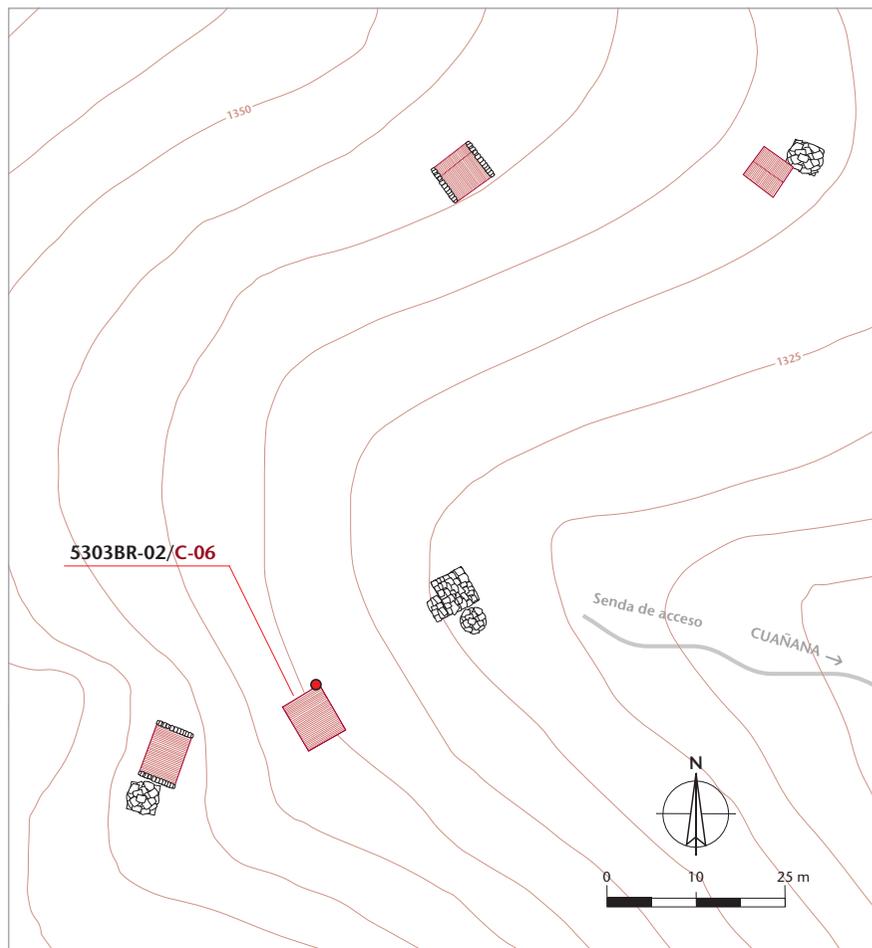
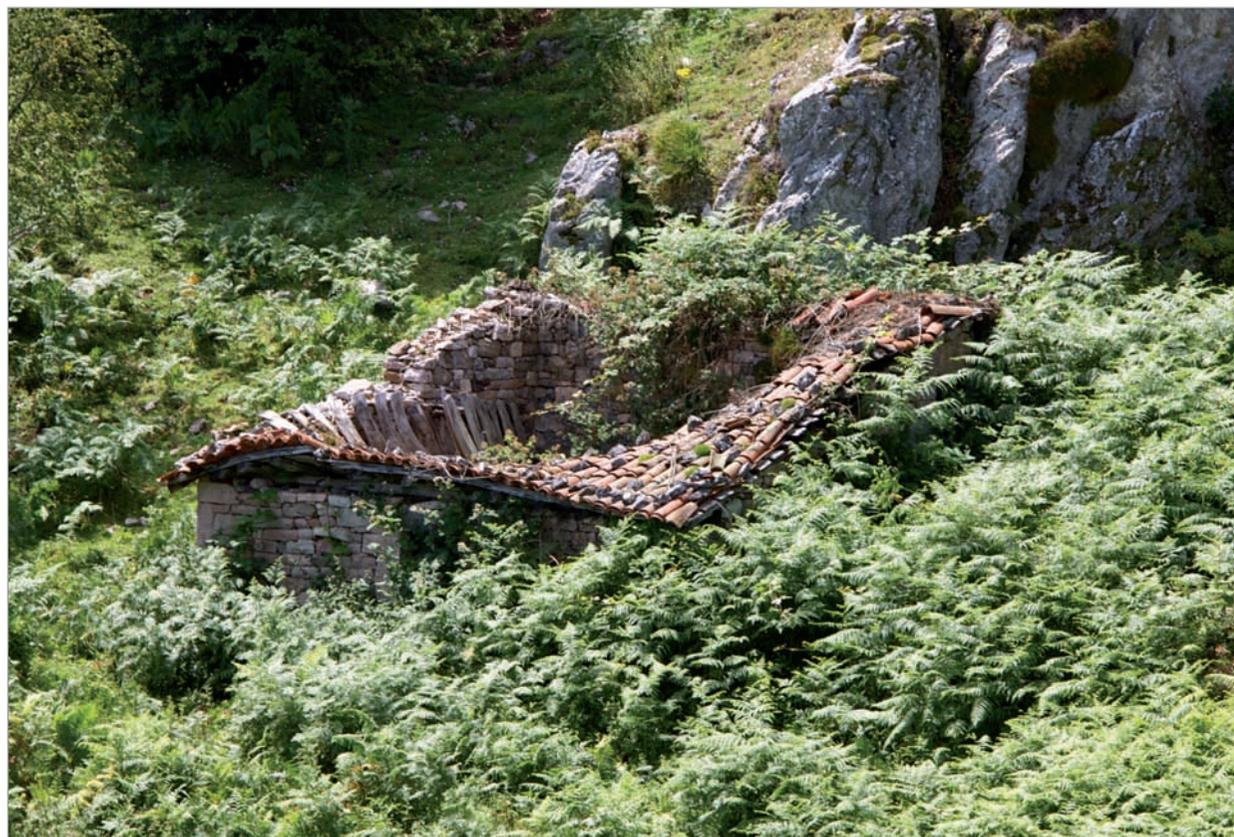
Construcción: *Cabana los Regueros* [C-06]

Construcción de planta rectangular y cerramientos de mampostería de piedra vista, con cubierta de teja a un agua estructurada sobre correas. Asentada en pendiente, aprovecha el desnivel para crear dos alturas con accesos diferenciados desde las distintas cotas: en la parte alta se situaba la *cabana* o habitáculo para el vaquero, y en el nivel inferior la *cuadra* para el ganado vacuno. Las puertas constituyen los únicos huecos de la construcción: la de la *cuadra*, en la fachada principal, orientada al NE; y la de la *cabana*, en la NO. Se encuentra en estado de ruina parcial pues, aunque la cubierta está hundida, aún conserva íntegros los muros de cerramiento en todo su perímetro.

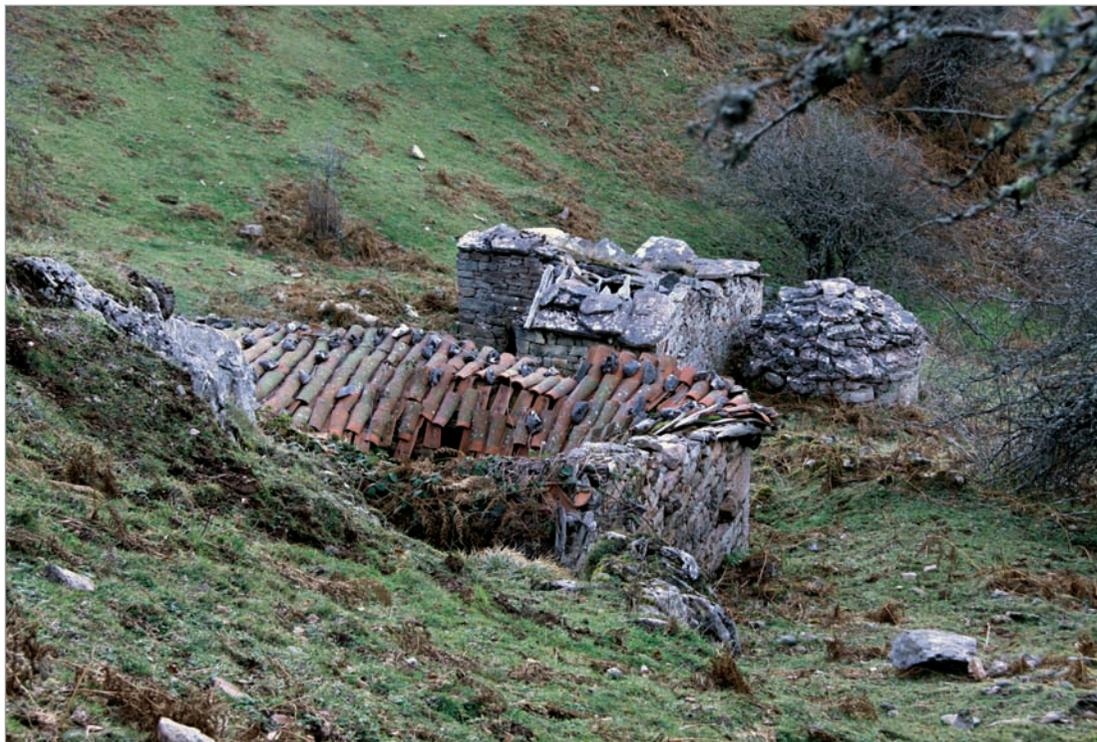
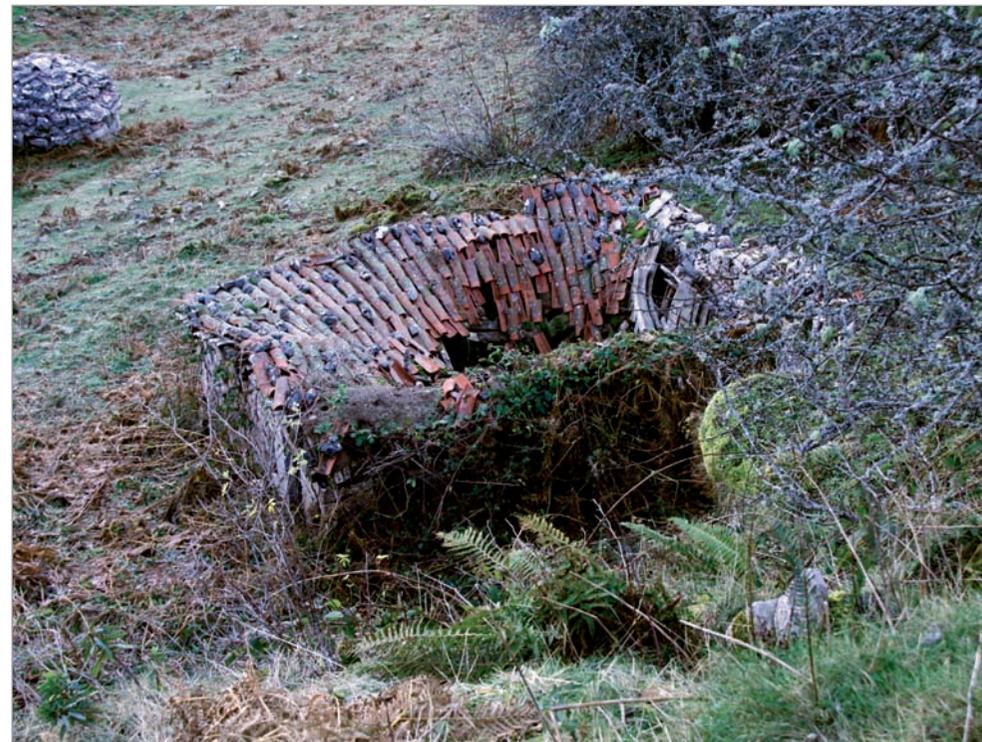
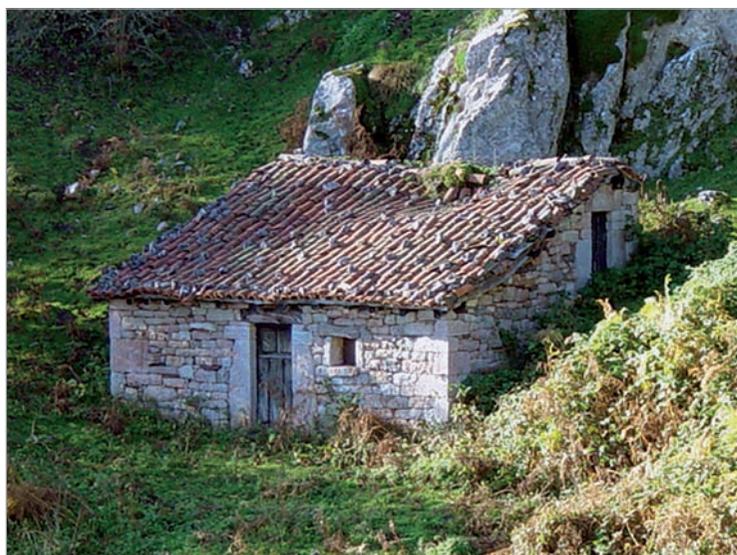
1. Vista desde el lado sur. Construida contra el talud, las fachadas SE y SO son totalmente herméticas.
2. La vista posterior nos permite apreciar el estado de ruina parcial de la construcción y el hundimiento de la cubierta.
3. En esta fotografía de Jaime Gordo Llorián (2010) vemos cómo la construcción aprovecha la pendiente para establecer dos niveles: la *cabana* del vaquero arriba, con acceso por la fachada NO; y abajo la *cuadra*, con acceso por la fachada principal (NE). A la derecha de la puerta se sitúa un *ventán*, hornacina para depositar los útiles para el ordeño. A destacar también la mampostería de bloques de caliza, especialmente cuidada en cadenas esquineras y recercado de vanos.

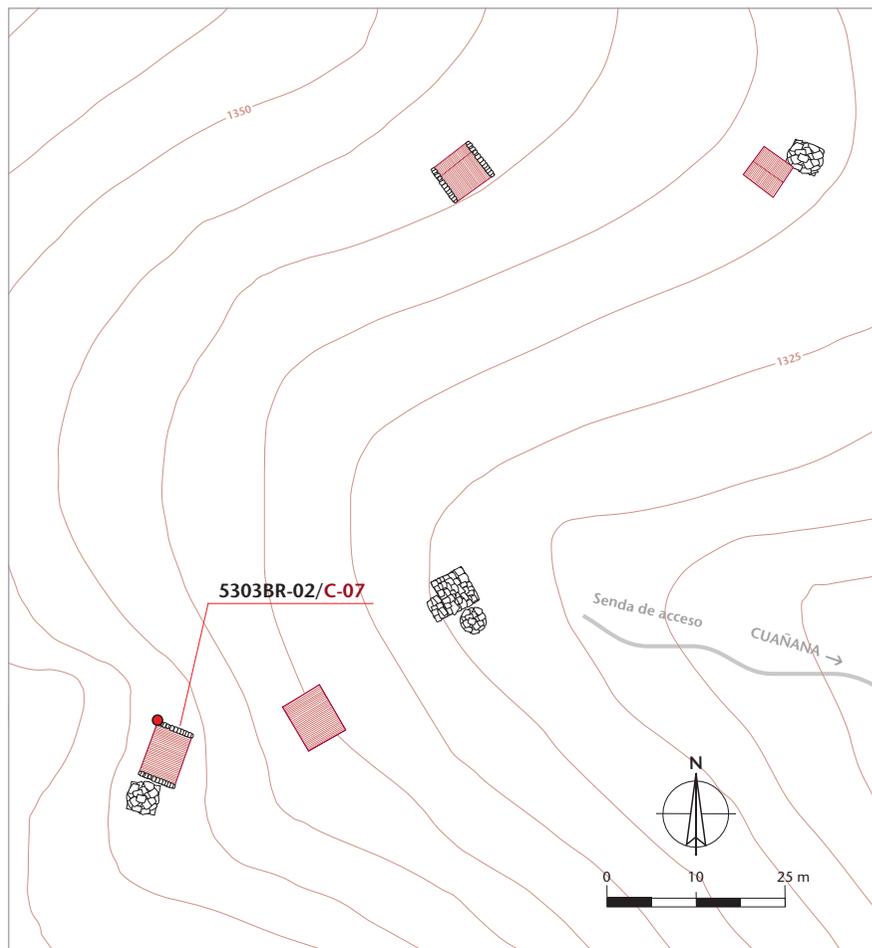
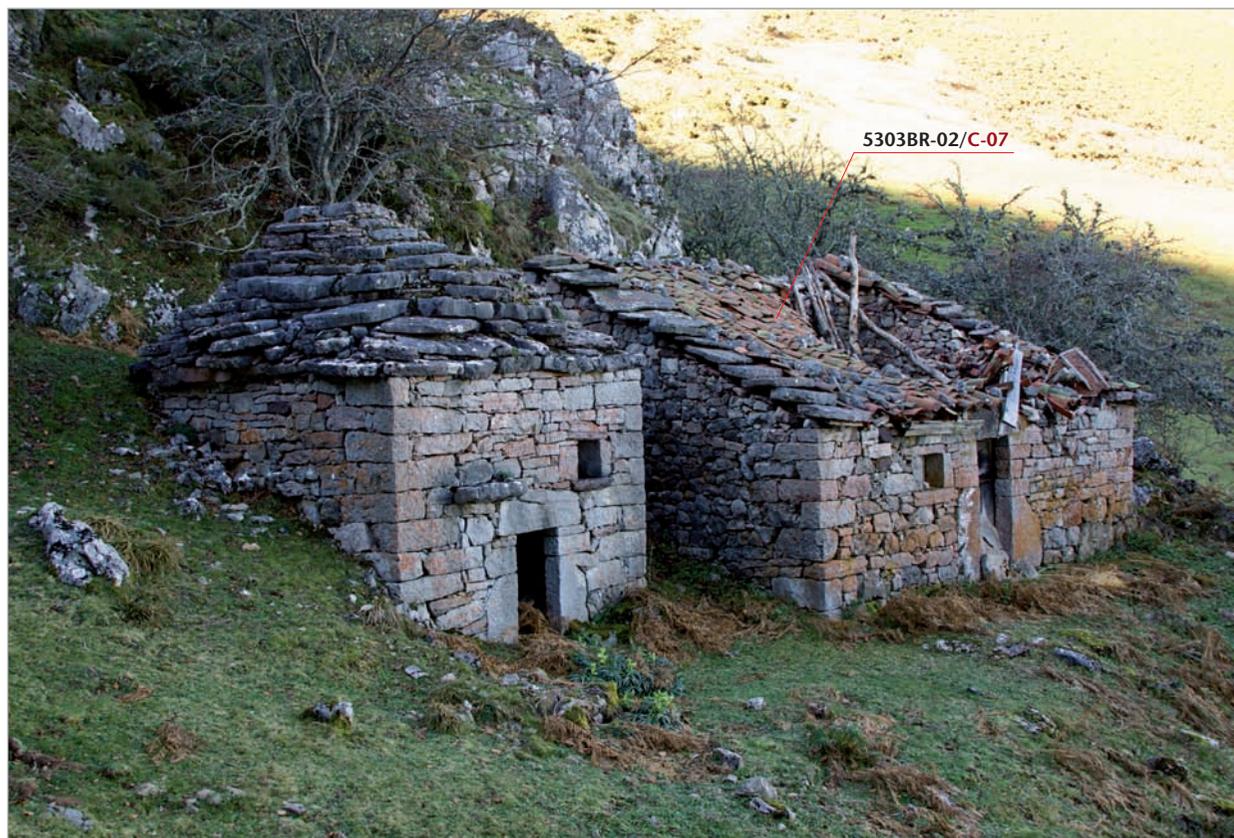
Construcción: *Cuadra de Luis* [C-07]

Cabana y establu de Luis «el Camineru» situadas en la cota superior de la braña. A la derecha la cuadra, de planta rectangular y cerramientos de mampostería de piedra caliza en seco, con cubierta de teja a un agua, rematada con *l.lábanas* en los aleros y estructurada sobre correas. La fachada principal se orienta al E disponiendo la puerta, único hueco de la construcción, en posición central. A su izquierda, un *ventán* u hornacina. El interior acogía el *establu* o cuadra de vacas, con los pesebres distribuidos a ambos lados en los muros laterales. En la actualidad el tejado está hundido y la construcción en estado de ruina parcial. La cuadra está vinculada a otra construcción dedicada a *cabana y vel.lar* [5303BR-02/C-08].

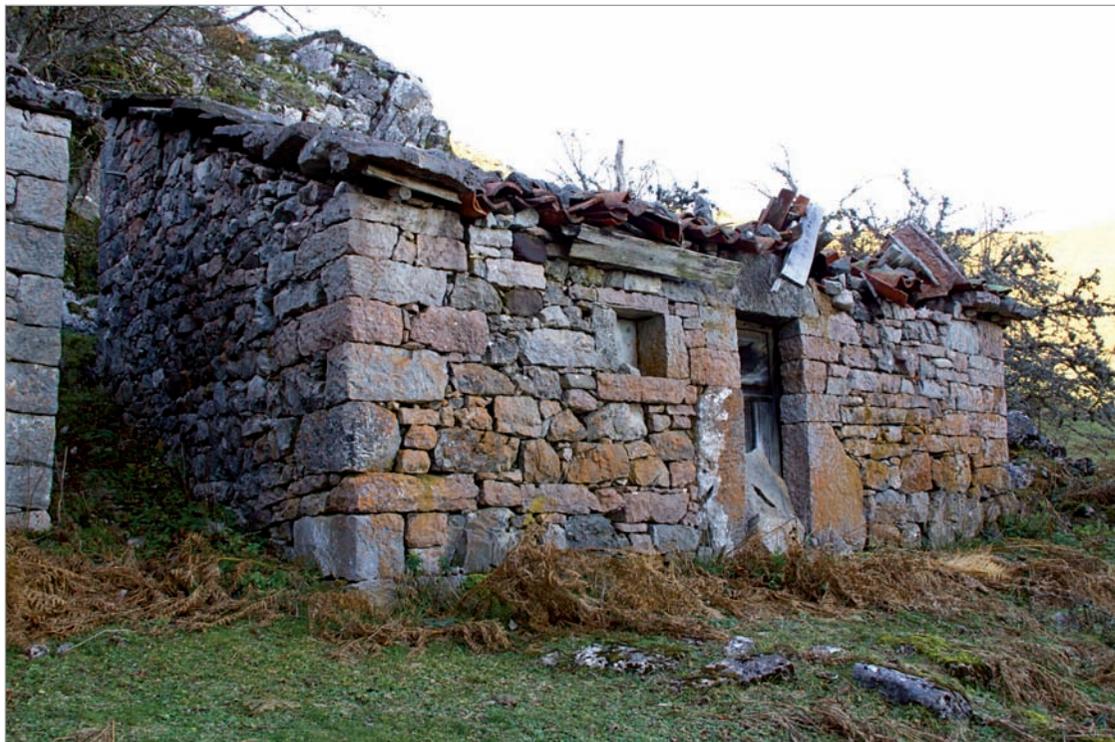
1

1. Vista de la fachada principal, orientada al este. La construcción, de planta rectangular, tiene 6,11 m de frente por 4,72 de fondo.

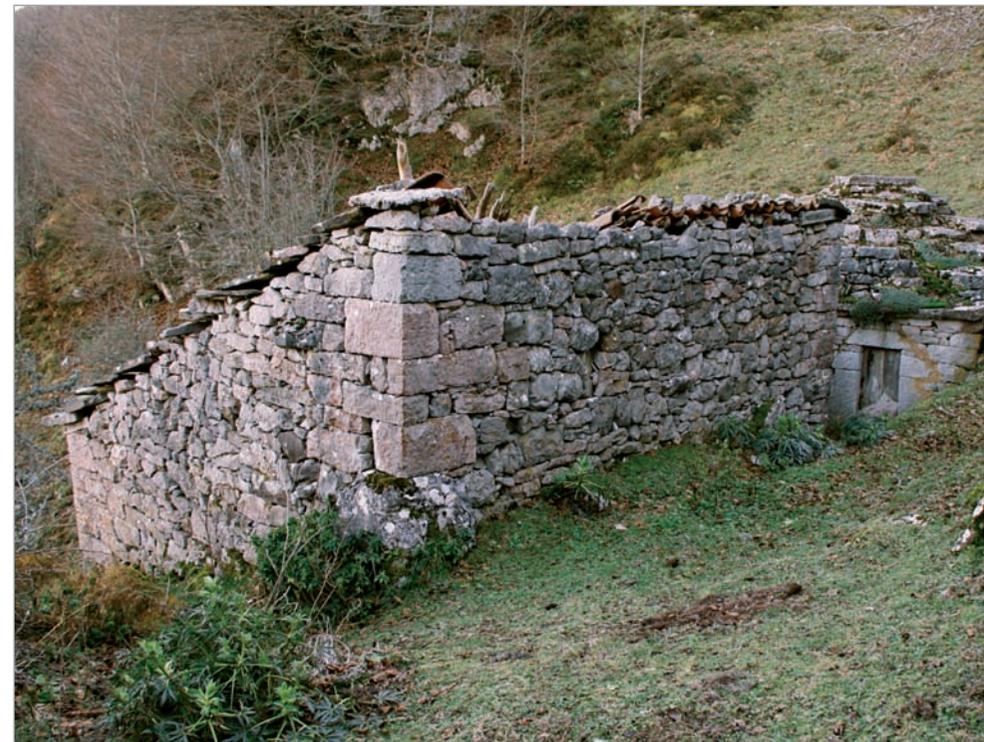
2

2. Vista desde el norte. Los muros, de cuidada mampostería, son herméticos en tres de sus fachadas y la cubierta se resuelve a un agua, rematando con *l.lábanas* las testas laterales.

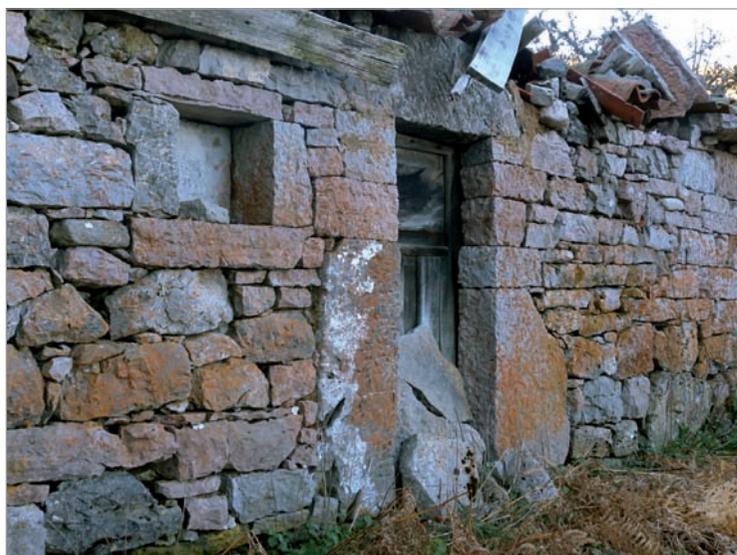
3

3. Detalle de la fachada principal con la puerta de acceso a la cuadra. A la izquierda, el *ventán* o ventana ciega generalmente usada de forma auxiliar para depositar los útiles de ordeño durante la realización del trabajo.

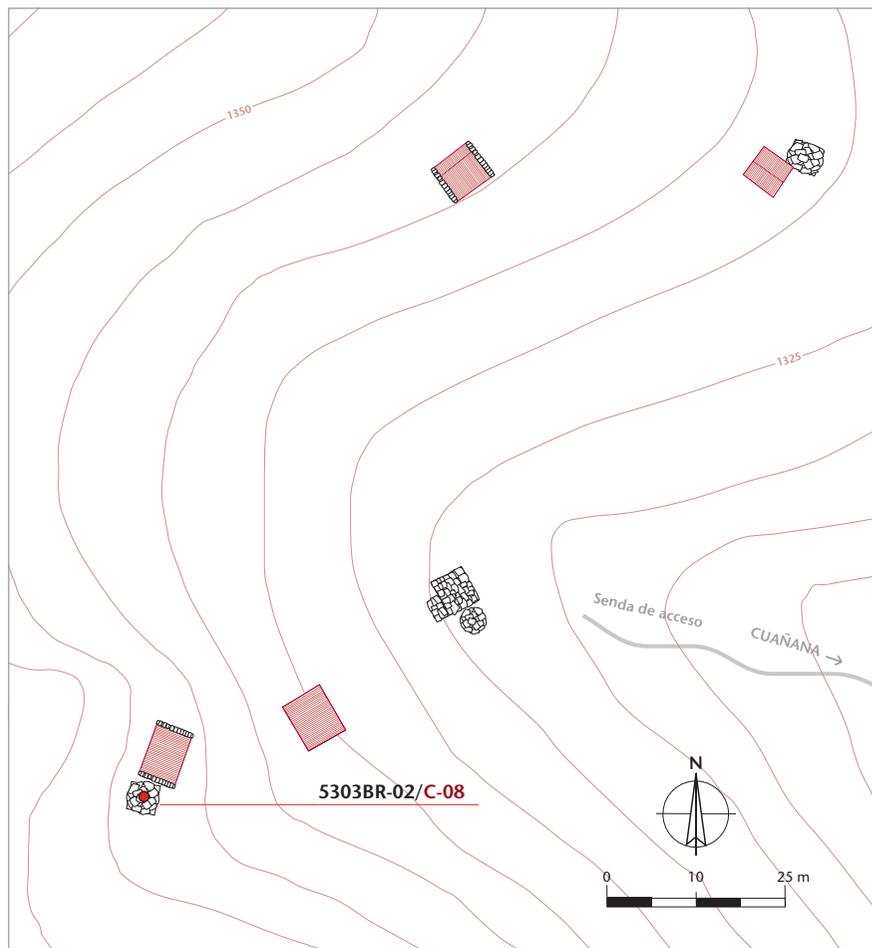
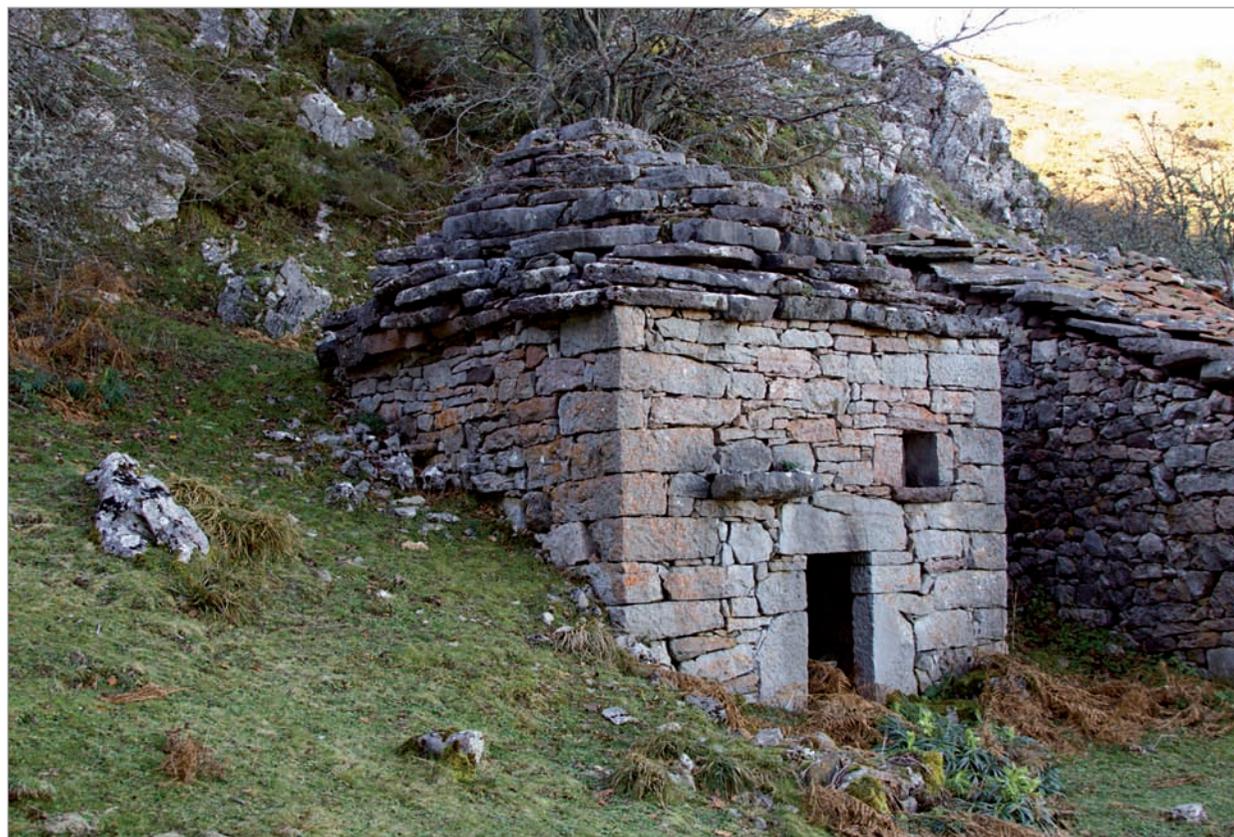
Construcción: *Cabana de Luis* [C-08]

Cabana de Luis «el Camineru», de planta rectangular (4,20 x 3,32 m) con cerramiento de sillarejo y piezas de cantería caliza colocados en seco, y cubierta apiramidada de l.lábanas estructurada en falsa bóveda. Construida a *mataturria* —contra el talud— se distribuye en dos alturas con accesos diferenciados desde las distintas cotas de la pendiente. En la planta superior, con acceso por la fachada norte, la *cabana* o habitáculo del vaquero. En el piso inferior, semixcavado en el terreno y de menor superficie, el *vel.lar* o cuadra para estabular los terneros, con acceso por la cara este. La construcción destaca por la cuidada cantería, especialmente en el recercado de los huecos y en las llaves esquineras. Se encuentra en aceptable estado de conservación.

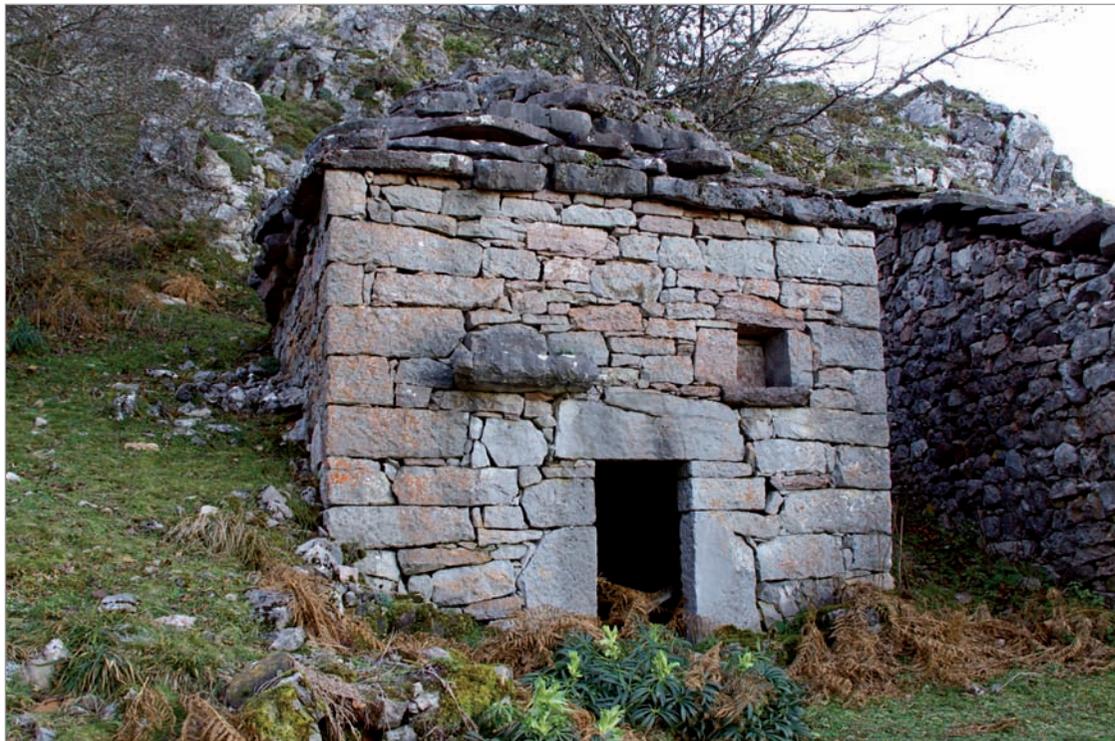
1

1. La fachada principal, orientada al este. Destaca el aparejo de los muros con bloques calizos de cantería de buenas proporciones.

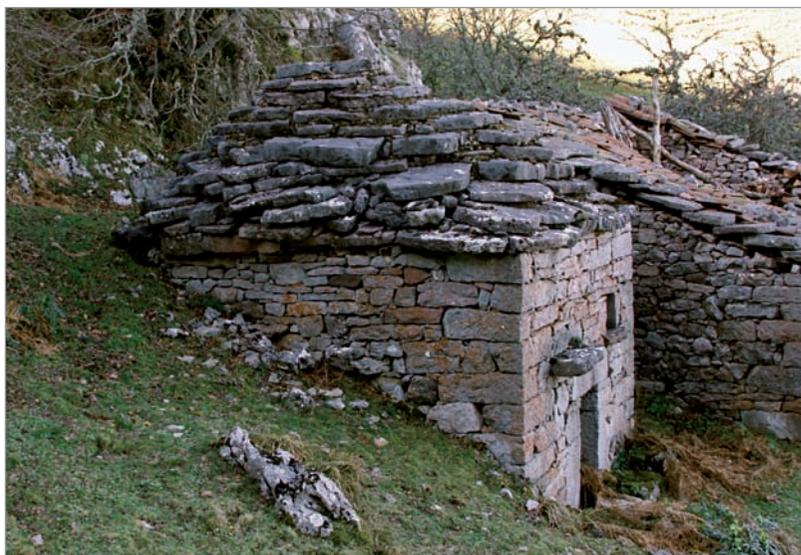
3

3. Vista desde el lado sur. La construcción carece de huecos a excepción de las dos puertas.
