BRAÑA DUERNAS (QUIRÓS)

RED
DE MUSEOS
ETNOGRÁFICOS
DE ASTURIAS

Nº Catálogo: 5303BR-02

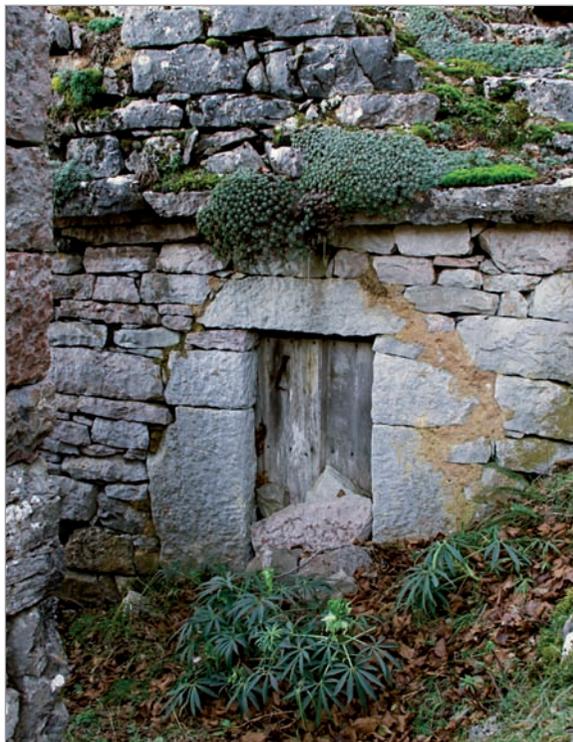
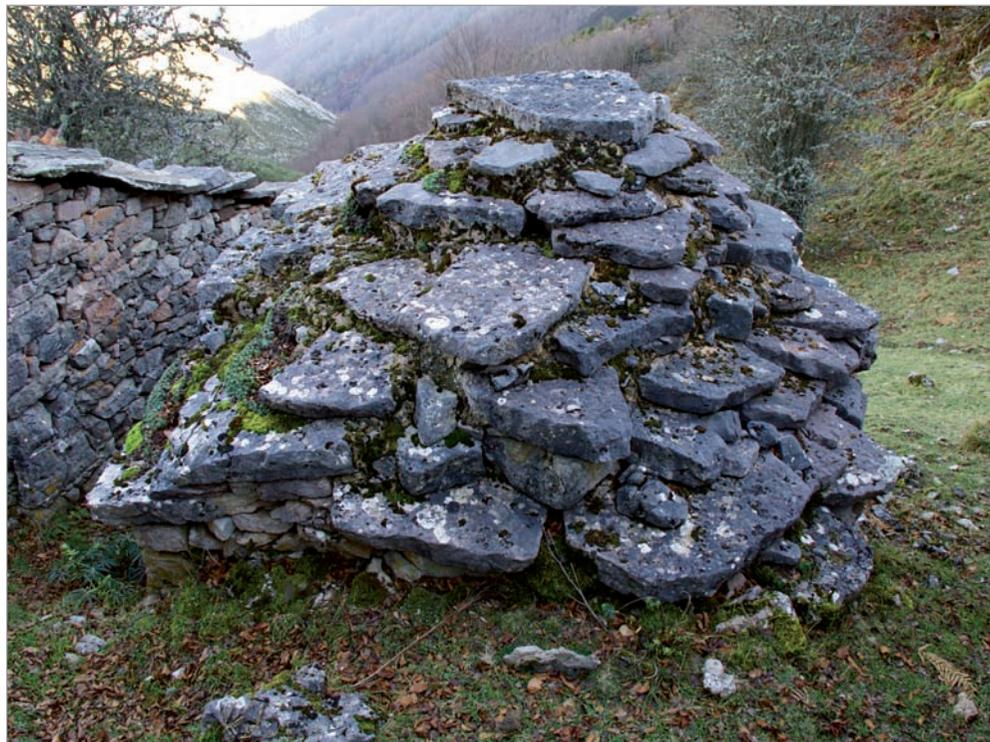
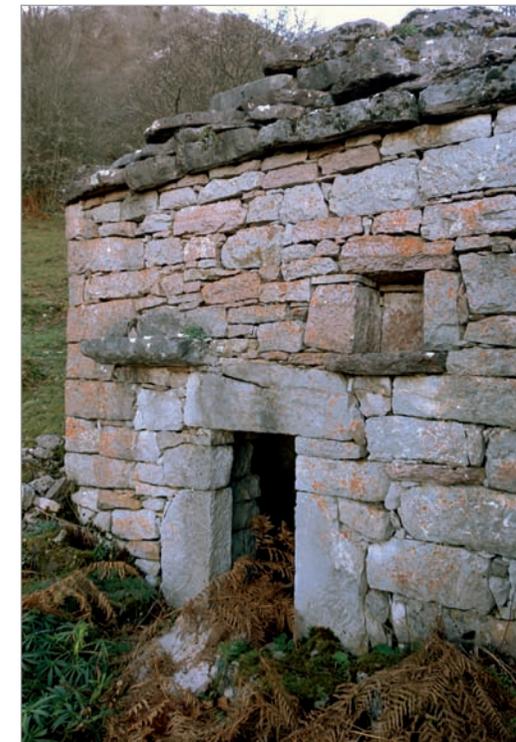
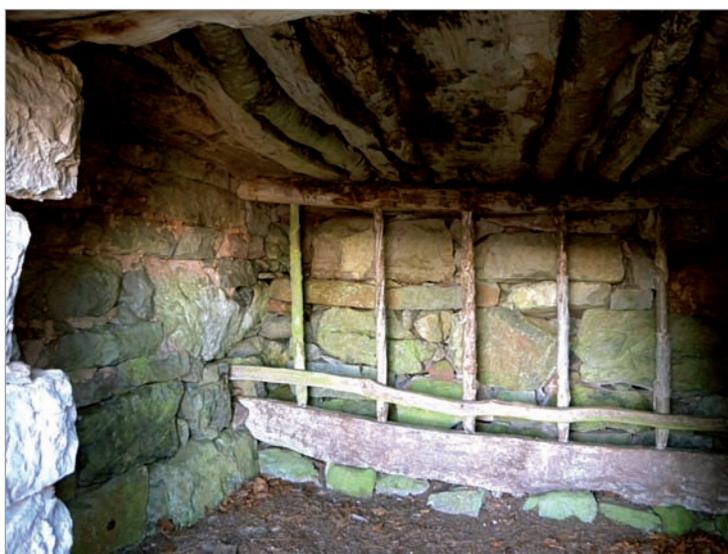
1. Detalle de la fachada norte, con la puerta de acceso a la *cabana* del vaquero situada en la parte alta de la pendiente.
2. Por el lado oeste la construcción aparece totalmente integrada en el talud, reduciéndose el alzado a la cubierta apiramada de gruesas *lábanas*, que conforman en el interior una estructura adintelada en falsa bóveda.
3. Detalle de la fachada este, con la puerta de acceso al *vel.lar* o cuadra para estabular los terneros en posición central. Arriba, a la derecha, el *ventán*, una de las características hornacinas o ventanas ciegas.
4. Interior del *vel.lar* con el pesebre y las *retrigas* para atar los terneros. Las maderas del techo de este espacio conforman en el piso superior la cama del vaquero.
