BRAÑA LAS CADENAS (TEBERGA)

Nº Catálogo: 7205BR-01

ÍNDICE DE CONTENIDOS:

CATÁLOGO DE CONSTRUCCIONES

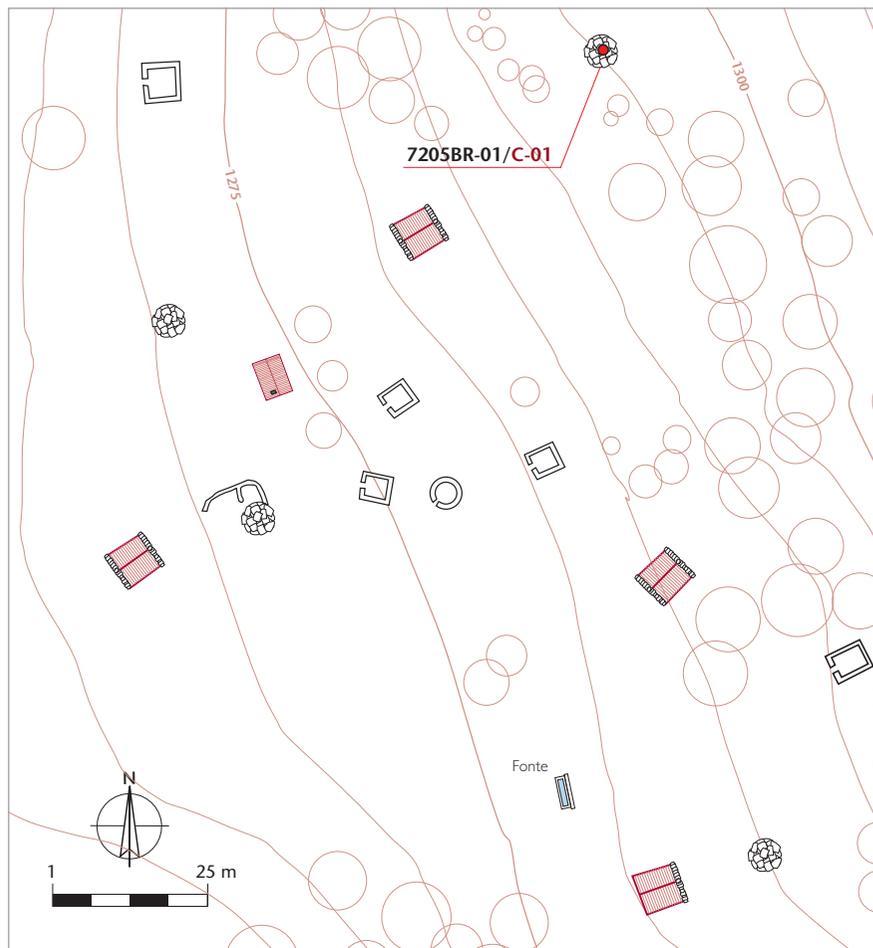
Construcción: Corro de José Ramón [C-01]

Planta	Cerramientos	Huecos	Alturas	Espacios int.
Circular	Mampostería de piedra	1 puerta	1	1
Cubierta: morfología	Materiales	Estructura	Elementos anexos	
Semiesférica	L.lábanas	Falsa bóveda	Ninguno	
Uso tradicional	Uso actual	Valor del elemento	Estado de conservación	
Cabana+cuadra de xatos	Cuadra de xatos	Interés elevado [6/7]	Deficiente

Corro de planta circular, de 2,90 m de diámetro interior, con cerramientos de mampostería de piedra en seco y cubierta de l.lábanas, estructurando una falsa bóveda por aproximación de hiladas. Los muros tienen un grosor de 0,70 m y la altura interior en la clave es de 2,96 m. Al exterior la cubierta adopta forma semiesférica, cubriéndose con tapinos para garantizar su total estanqueidad. Dispone como único hueco de la puerta, existiendo además una hornacina en el muro exterior y otra en el interior. Actualmente cumple la función de cuadra para los xatos o terneros, conservando el pesebre, elementos de atado y el suelo parcialmente cubierto con un emparillado de varas, éste último quizá restos del antiguo treme para cama del vaquero.

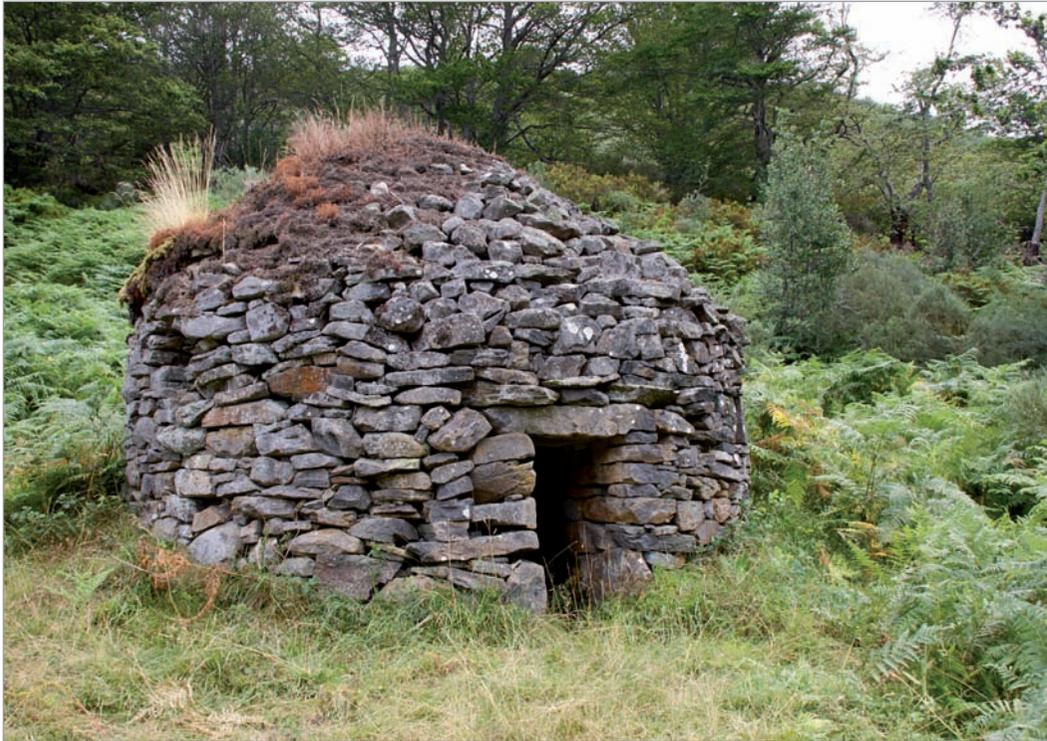
1

1. La puerta, único hueco de la construcción, se orienta al SO, careciendo en la actualidad de la carpintería. El *corro*, de tosca mampostería de piedra en seco, presenta deficiente estado de conservación, con desprendimiento de mampuestos en algunos puntos.

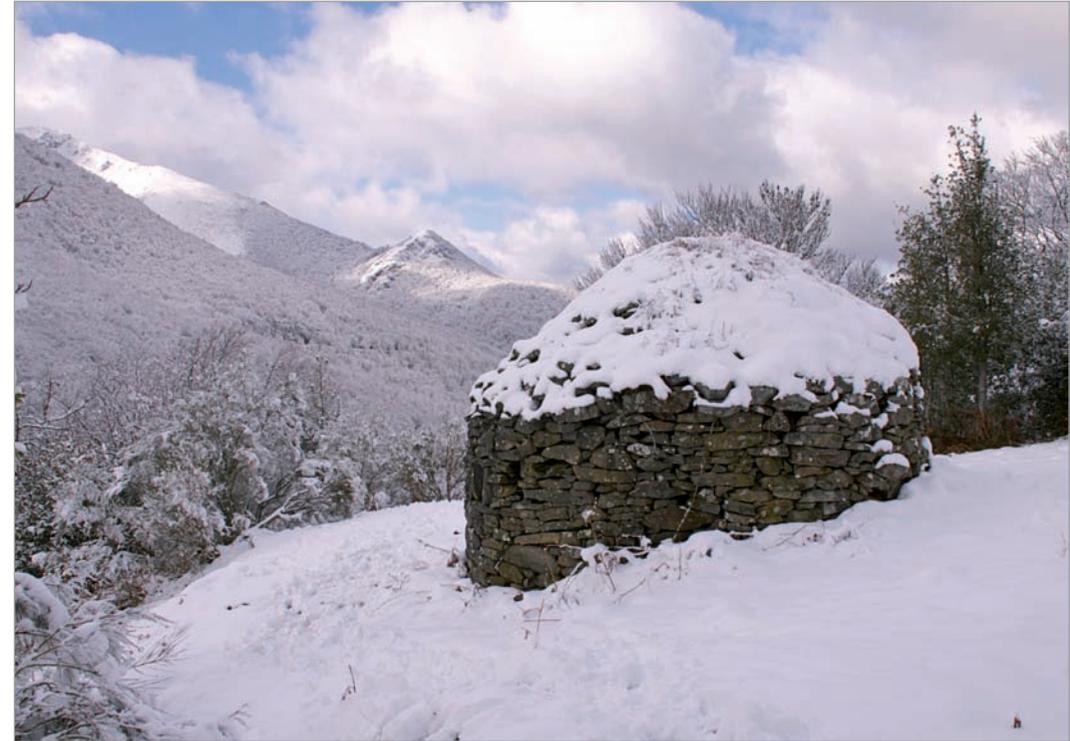
2

2. El *corro* visto desde el lado este.

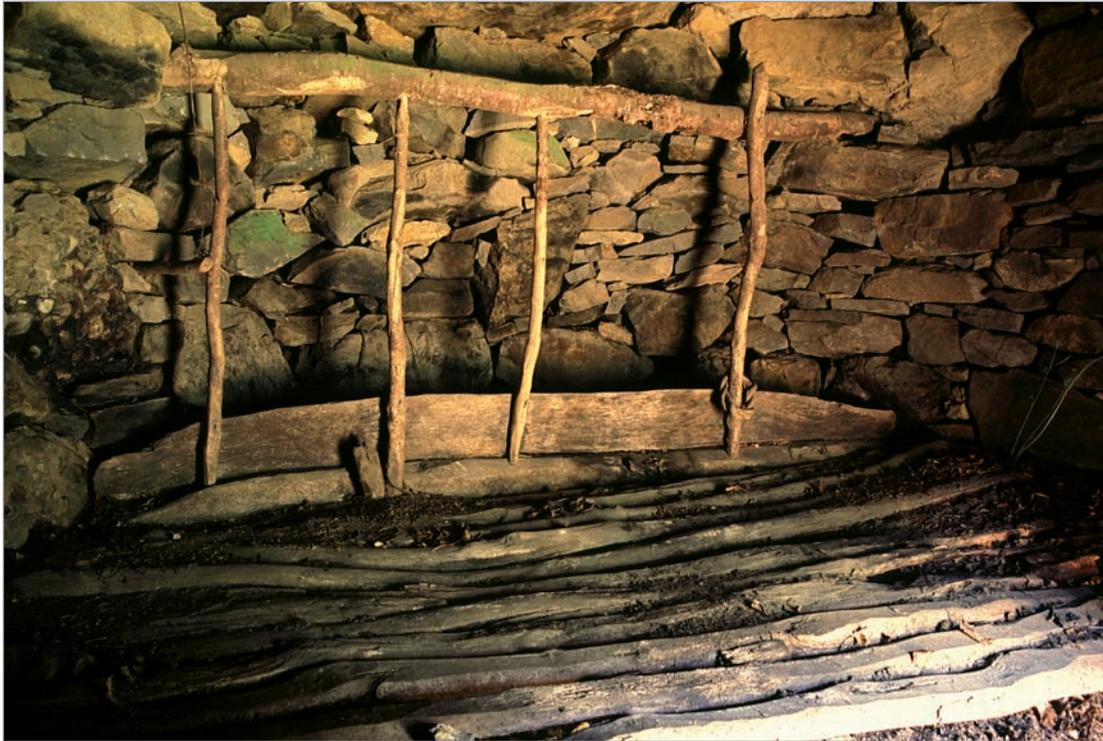
1

1. Dedicado a estabular los *xatos*, conserva en el interior pesebre con las *varuetas* para atar los animales. En el suelo, que presenta una sección ligeramente descendente hacia la puerta, un emparillado de maderos sirve como aislante, filtrando los orines del ganado y evitando acumulación de humedades. Otra solución tradicional consistía en fabricar una cama con escobas entretrejidas.

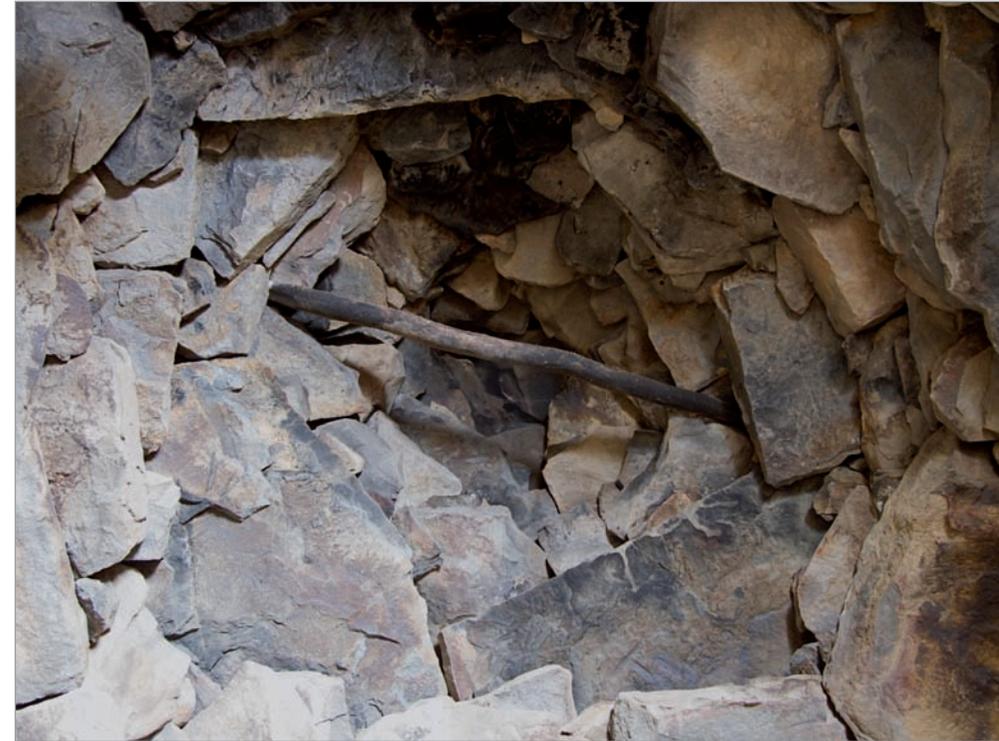
2

2. Desde el interior, detalle de la falsa bóveda de *l.lábanas* adinteladas, que alcanza una altura máxima en la clave de 2,96 m. En lo alto se dispone transversalmente una gruesa vara que servía de colgadero.

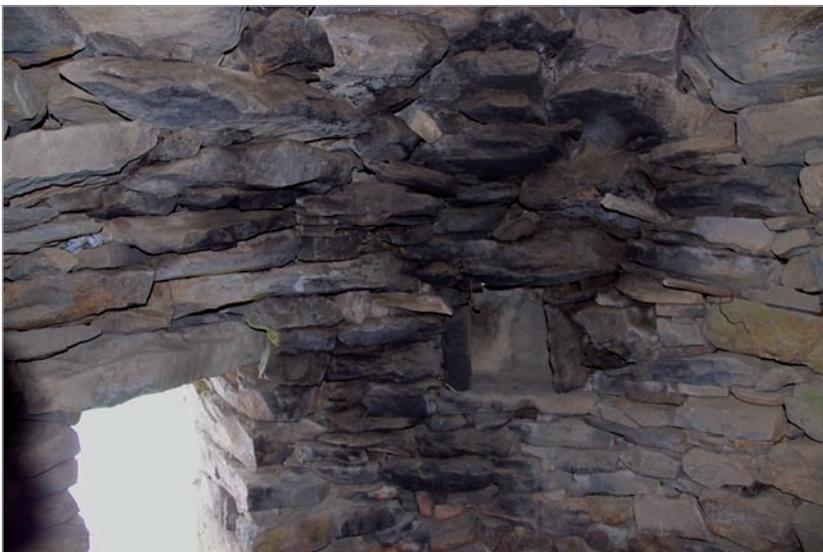
3

3. Vista desde el interior hacia la puerta. A la derecha de la misma podemos apreciar una hornacina y varias estacas empotradas en el muro para servir de colgaderos. Son también visibles los restos de combustión en las paredes que corroboran las informaciones que señalan cómo originalmente las únicas construcciones de la braña eran *corros*. Éstos servían al mismo tiempo para estabular los animales jóvenes y para cobijo de los *brañeiros*. Se *tizaba* en el suelo, a la entrada a un lado de la puerta, y se disponía un *treme* o emparillado horizontal de varas sobre el espacio de los terneros, a una altura aproximadamente de 1,35 m del suelo, que servía de cama para el vaquero.

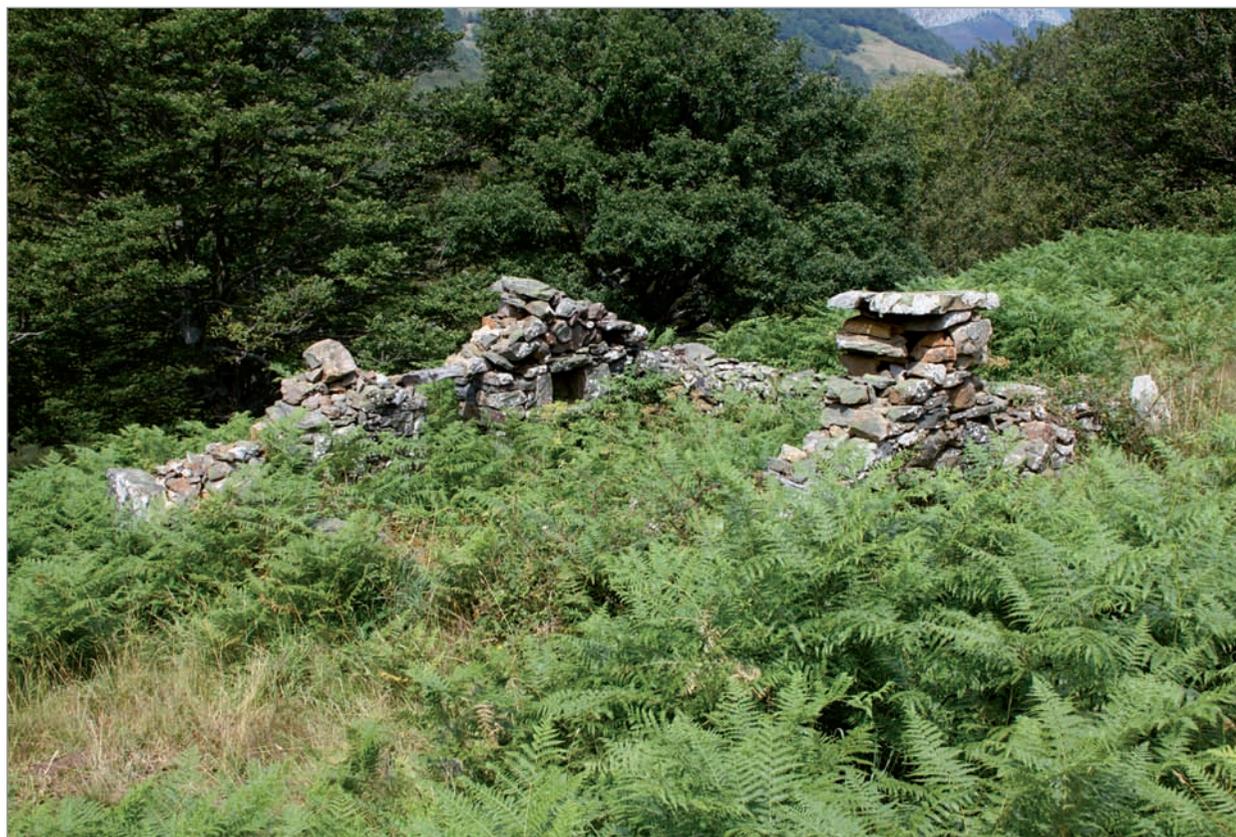
Ruinas de una construcción de planta subrectangular de 5,62 m de frente por 5,81 m de fondo, con cerramientos de mampostería de piedra vista, que cumplía funciones de *corte* o *cuadra* y *cabana* para el *brañeiru*. La construcción conserva los muros en todo su perímetro, aunque con escasa altura en algunos puntos, situando la puerta de acceso en el lado oeste. Las informaciones apuntan que era un *cabanón* semejante a los otros existentes en la braña, aunque las ruinas conservadas no permiten precisar ni la organización interna ni las características de la cubierta. Su estado de ruina es anterior a 1970.

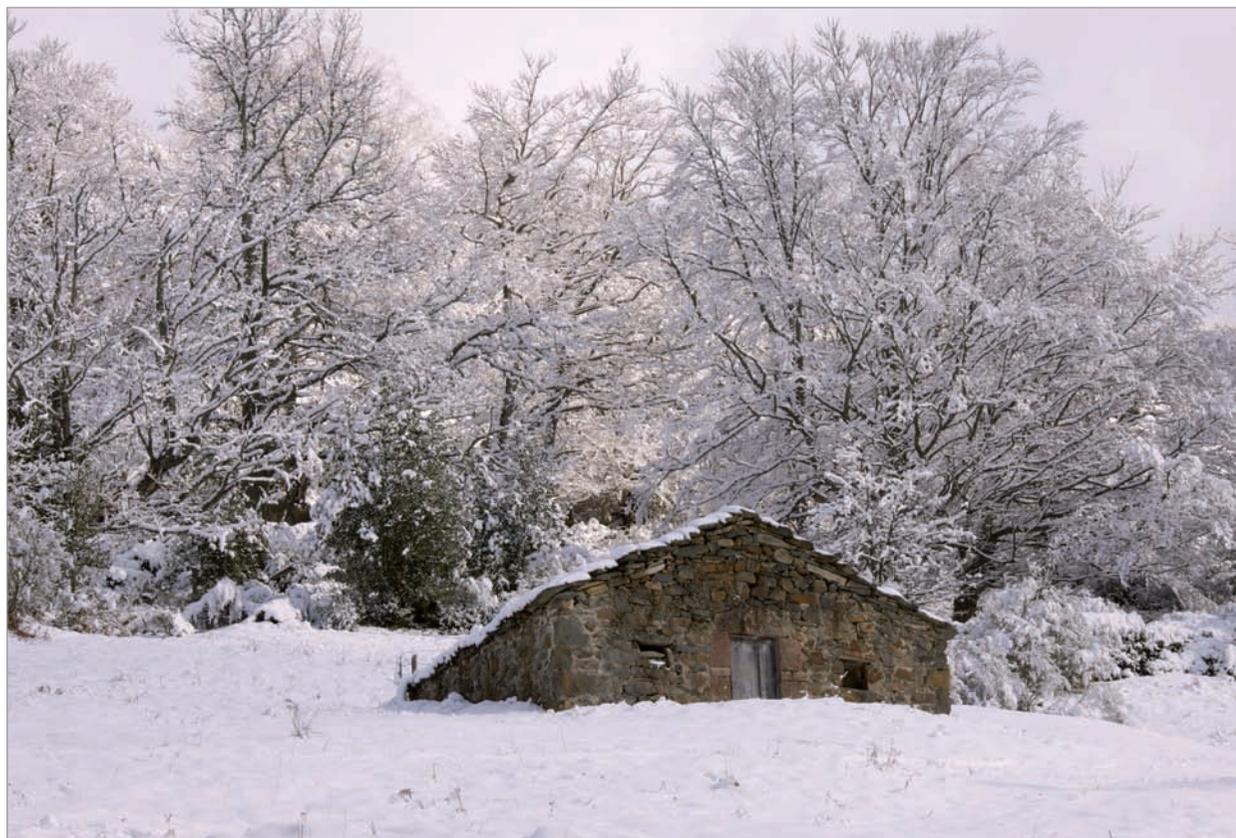
Cabanón de planta subrectangular (6,22 x 6,06 m) con cerramientos de mampostería de piedra y cubierta a dos aguas de teja del país, rematando los hastiales con *l.lábanas* escalonadas. La cubierta se estructura con correas sobre los hastiales y cercha central de refuerzo. El interior se divide funcionalmente en dos espacios: el habitáculo del *brañeiru* y la *corte*. El primero consiste en un pequeño espacio cuadrado, acotado por un banco en «L» en una de las esquinas de la cabaña, donde se sitúa el *l.lare* o fuego terrero abierto. El resto de la planta se dedica a cuadra, con pesebres corridos a ambos lados a lo largo de los muros laterales. Ocupando parcialmente el espacio bajo cubierta se sitúa un altillo o *treme*, donde se instalaba la cama del *brañeiru*.

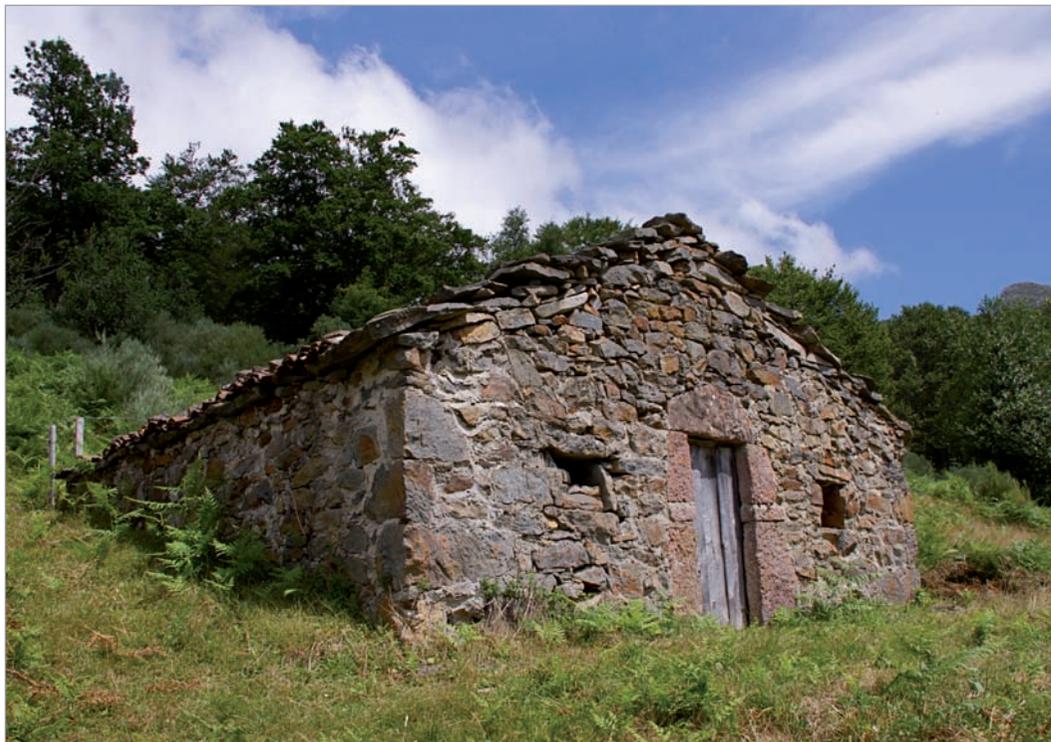
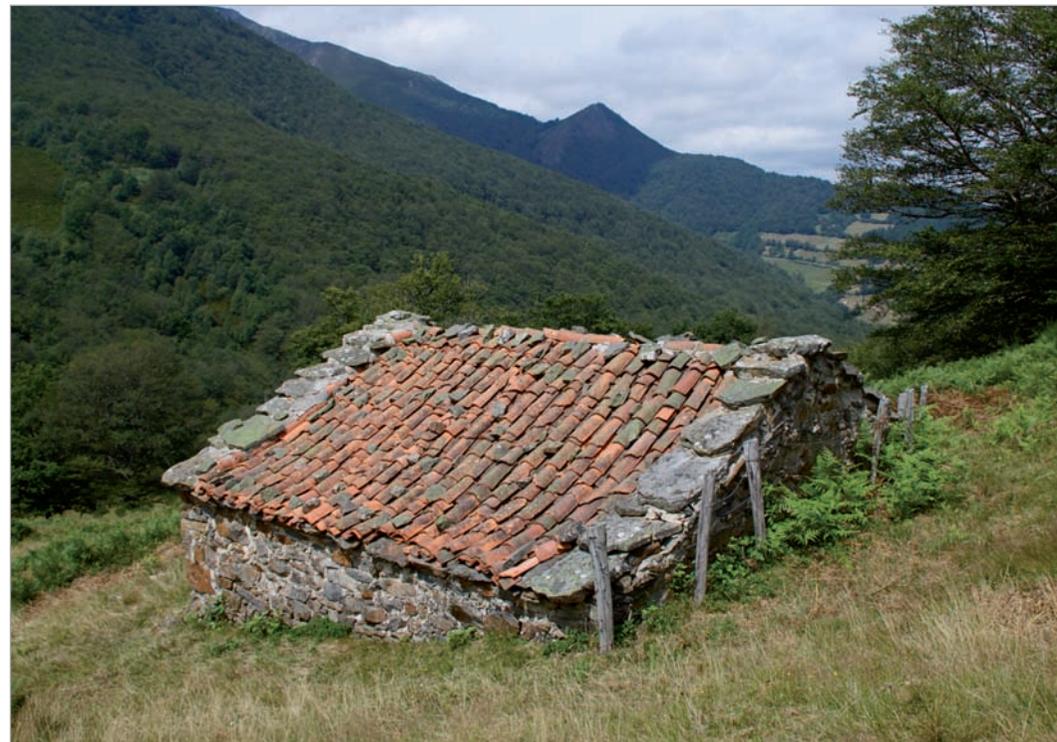
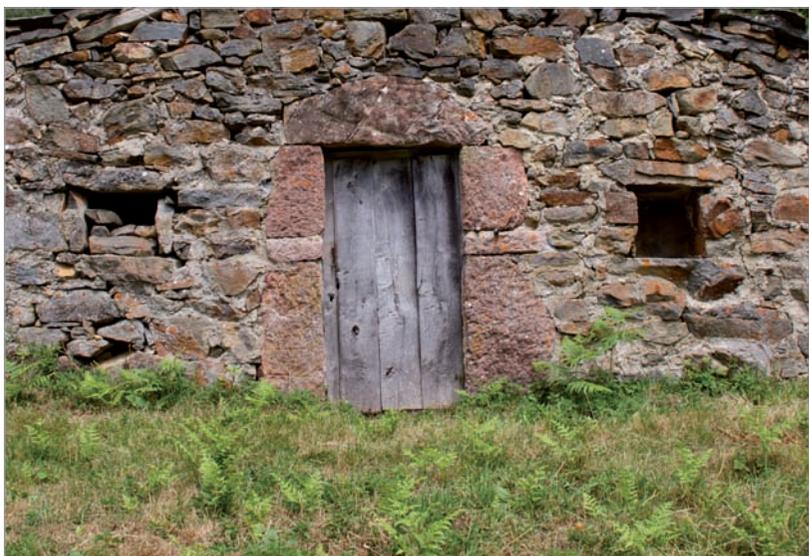
1. Vista del *Cabanón d'Antón* con la fachada principal orientada hacia el SO.
2. La cubierta, de teja del país, se soluciona a doble vertiente con el eje de cumbrera perpendicular a fachada y *llábanas* escalonadas rematando los hastiales.
3. Los huecos se concentran en el frente de la cabaña, con la puerta en posición axial jalonada por un pequeño ventano, parcialmente cegado, y una hornacina. El resto de las fachadas son herméticas.

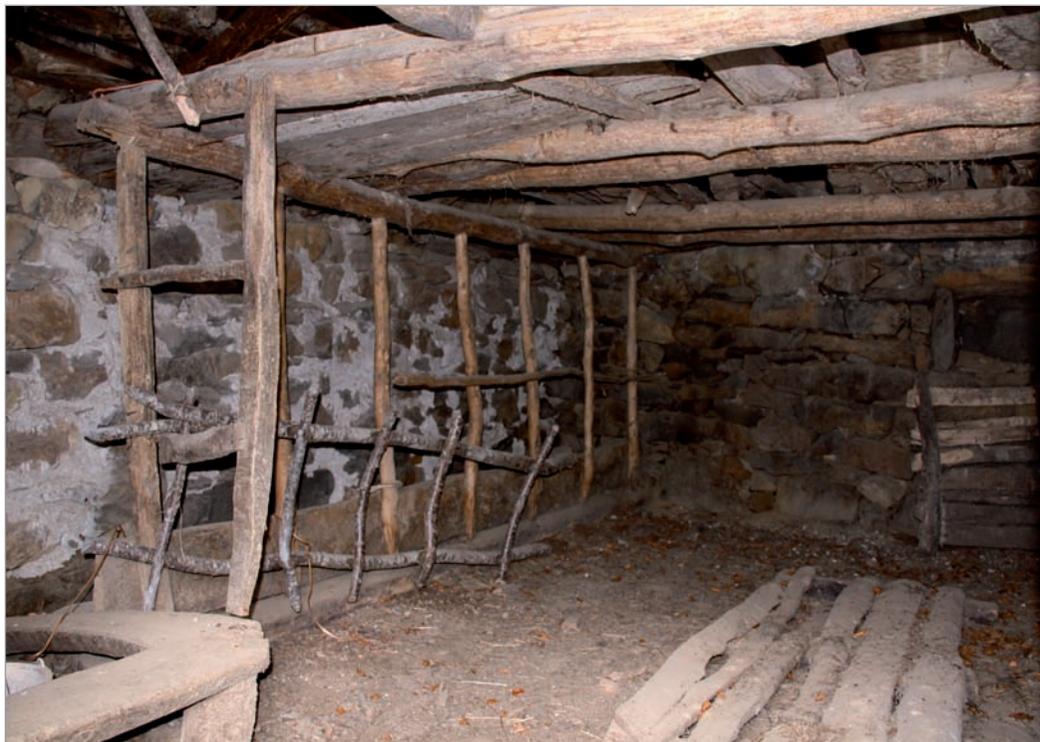
1

1. El interior del *cabanón* con la *corte* para estabular el ganado vacuno, con pesebres corridos a ambos lados sobre los muros laterales. Un *treme* o *altillo* define un segundo piso que ocupa el bajo cubierta, dedicado fundamentalmente a pernoctar el *brañeiru*, con acceso mediante una rústica escalera de mano fijada a la estructura del *treme*.

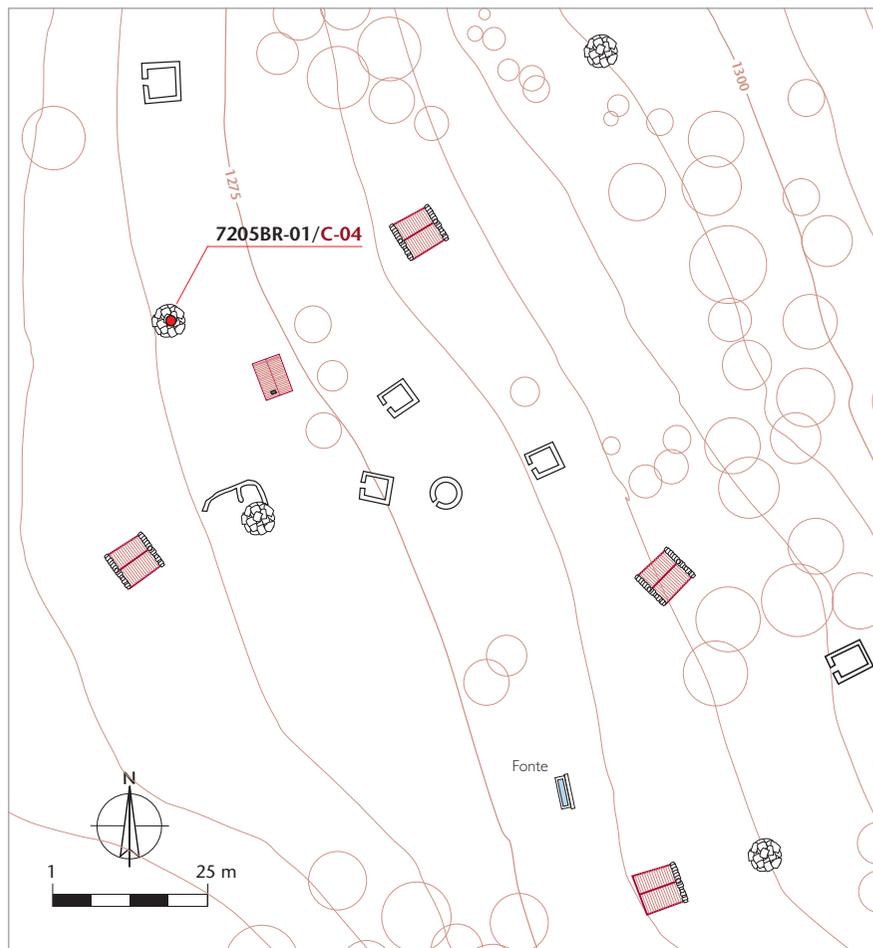
Construcción: Corro d'Eladio [C-04]

Planta	Cerramientos	Huecos	Alturas	Espacios int.
Circular	Mampostería de piedra	1 puerta	1	1
Cubierta: morfología	Materiales	Estructura	Elementos anexos	
Semiesférica	L.lábanas	Falsa bóveda	Ninguno	
Uso tradicional	Uso actual	Valor del elemento	Estado de conservación	
Cuadra de xatos	Cuadra de xatos	Elevado [6/7]	Deficiente

Corro de planta circular con diámetro exterior de 4,56 m. Cerramientos de mampostería de piedra en seco y cubierta de l.lábanas, estructurando una falsa bóveda por aproximación de hiladas. Al exterior la cubierta adopta forma semiesférica, cubriéndose con tapinos para garantizar su total estanqueidad. Dispone como único hueco de la puerta, orientada al este. Cumple la función de cuadra para los xatos o terneros, conservando dos pesebres con las varuetas de atado para los animales y solado de l.lábanas o losas. Su altura interior, en la clave, es de 2,77 m.

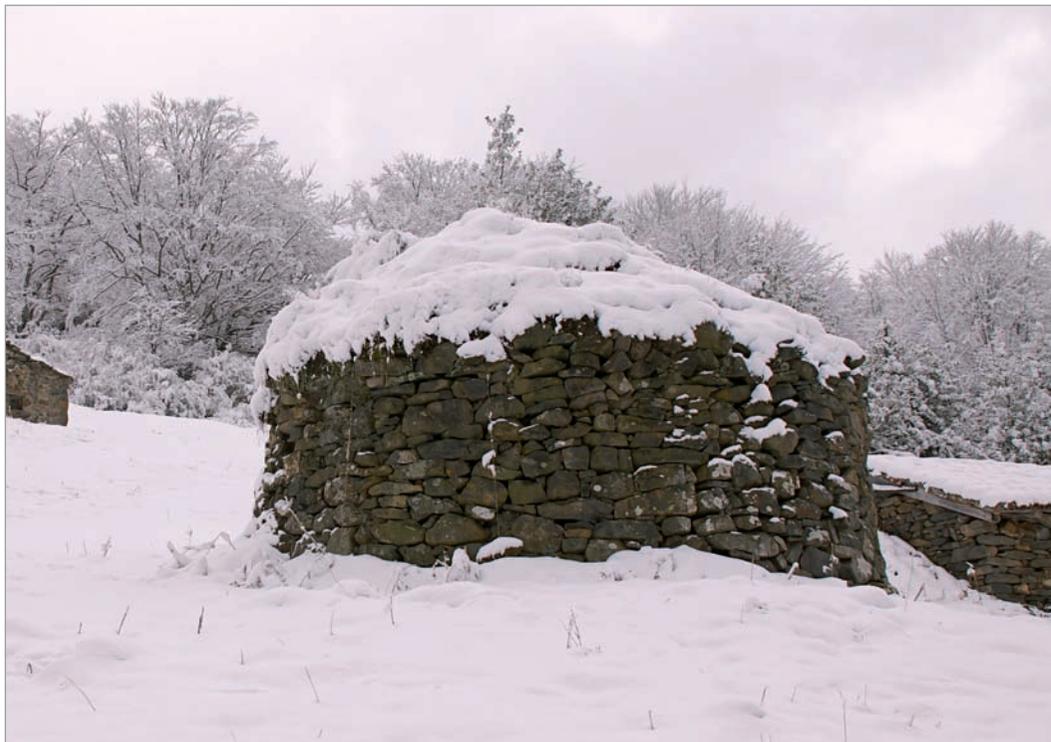
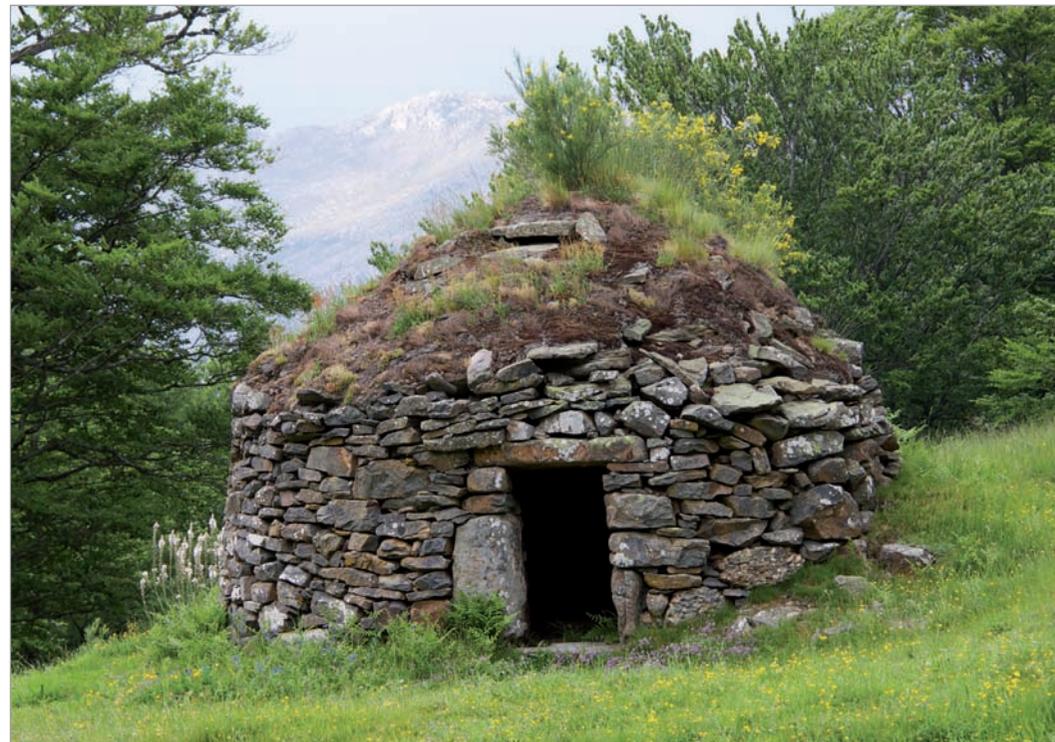
1. La construcción ofrece un aspecto hermético, contando como único hueco con la puerta.
2. La puerta, de pequeñas dimensiones (1,21 m de alto por 0,66 de ancho), se orienta al este y carece, como ocurre en todos los ejemplos de la braña, de la carpintería que hermetizaba la entrada.
3. La cubierta, de forma semiesférica, se estructura en falsa bóveda mediante *l.lábanas* adinteladas, recubriéndose exteriormente con *tapinos* (tepes) para garantizar su total estanqueidad.

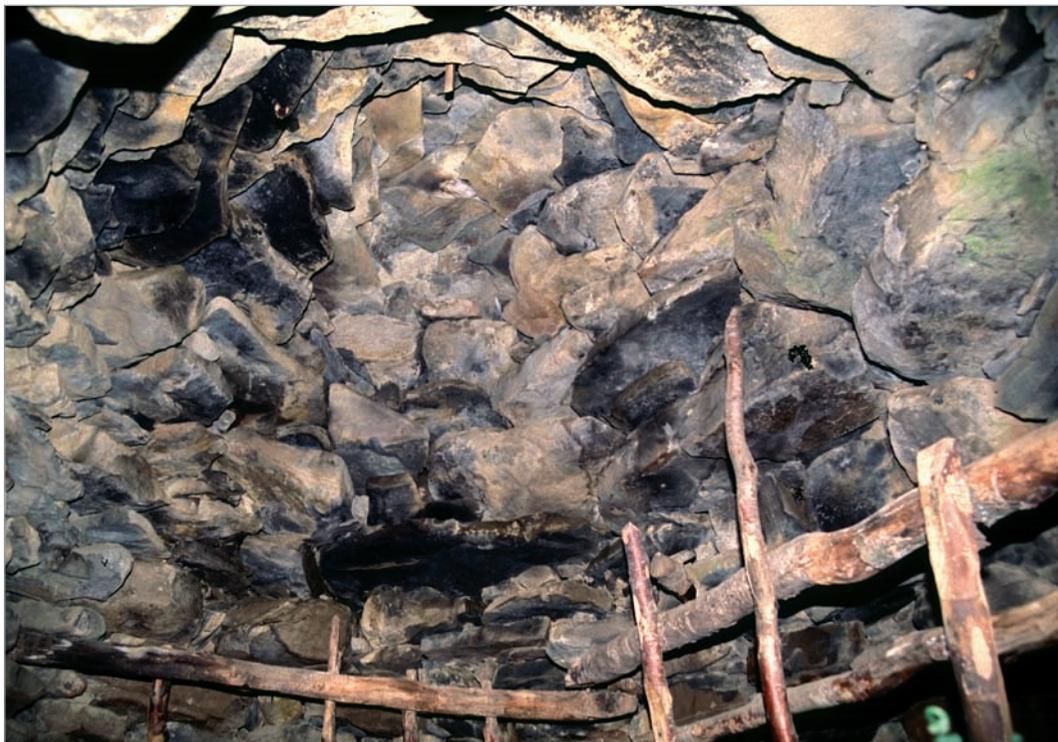
1

1. Detalle de la cubierta desde el interior. Podemos apreciar cómo las hiladas de piedra se van estrechando a medida que recrecen en altura, hasta cerrarse completamente en la clave, que se sitúa a 2,77 m de altura. La estructura es soportada por un muro perimetral de 77 cm de espesor.

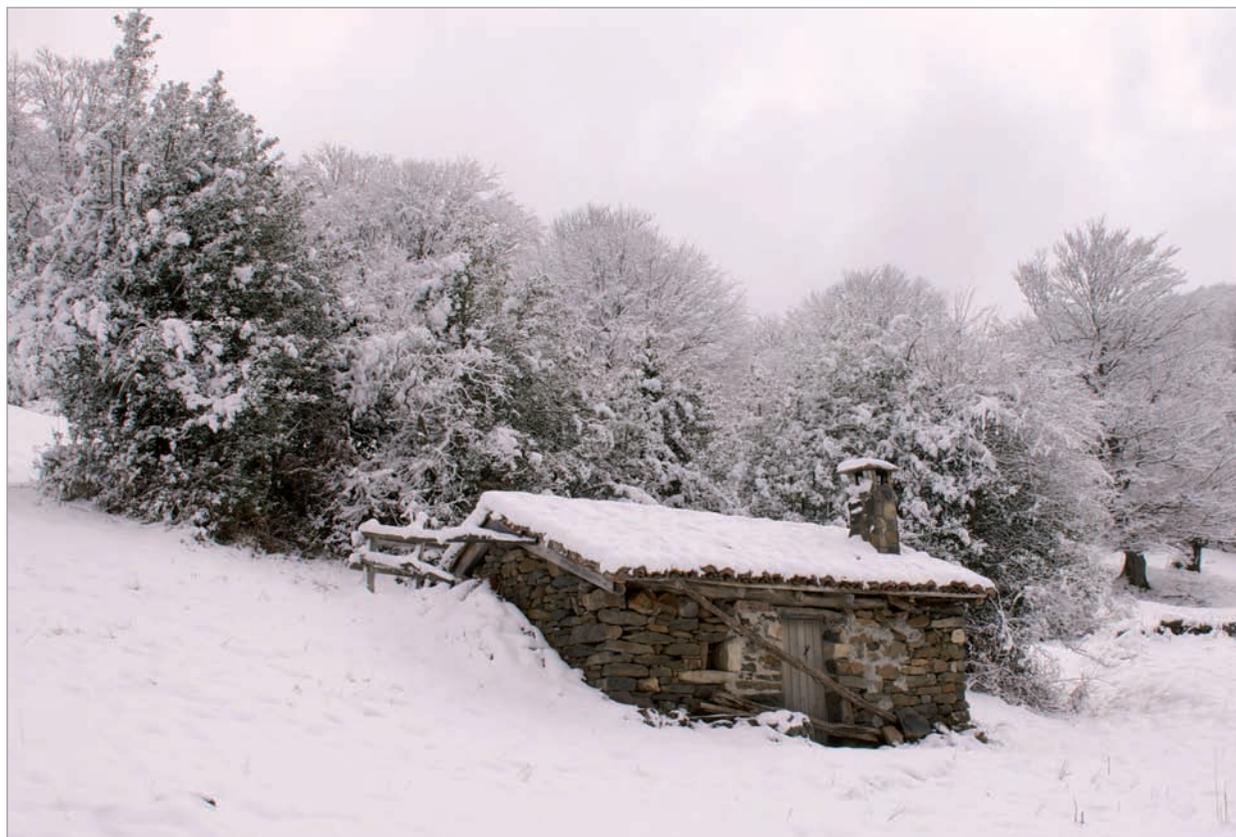
Construcción de planta rectangular de 5,35 m de frente por 3,65 m de fondo, con cerramientos de mampostería de piedra y cubierta a dos aguas de teja. Presenta como único hueco la puerta, orientada al SO y situada en posición central, a la que hay que sumar una hornacina, también sobre la fachada principal. La cabaña presenta algunas intervenciones que la singularizan respecto a las demás construcciones de la braña, ya que fue reconstruida (en 1970 estaba en ruina): la mampostería, en seco, de escasa calidad, fue parcialmente rejuntada en la fachada; se reconstruyó totalmente la cubierta y se instaló una chimenea, de sección cuadrada y chapado exterior de piedra, en el lado sur.

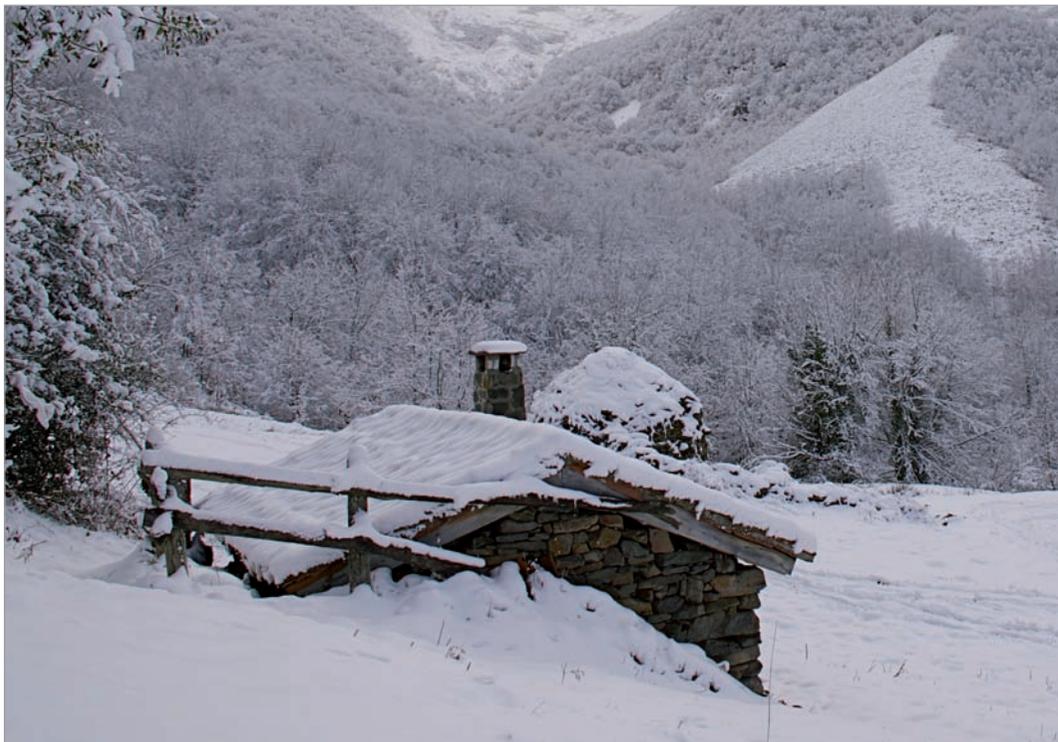
1

1. Vista de la construcción desde el lado NO. Asentada en pendiente en paralelo a las curvas de nivel, la cabaña aparece parcialmente integrada en la ladera por la parte posterior. Allí, un cierre de estacas impide que los animales puedan acceder a la cubierta.

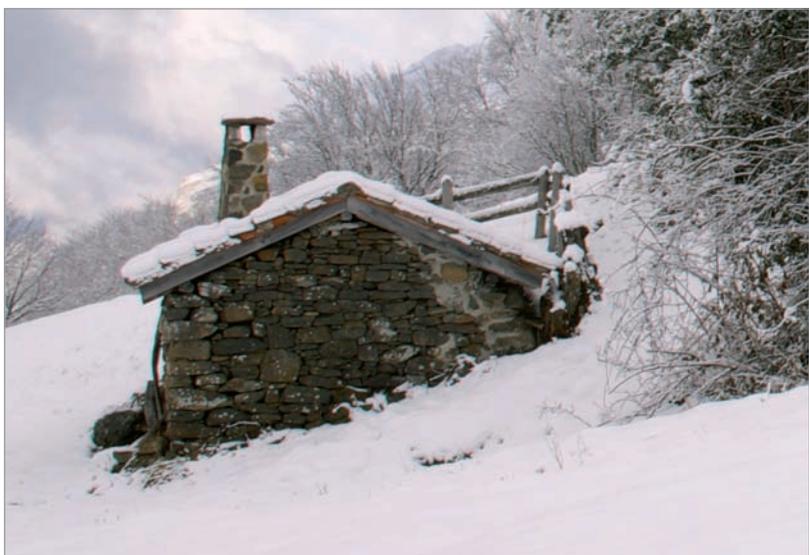
3

3. La construcción desde el lado SE.

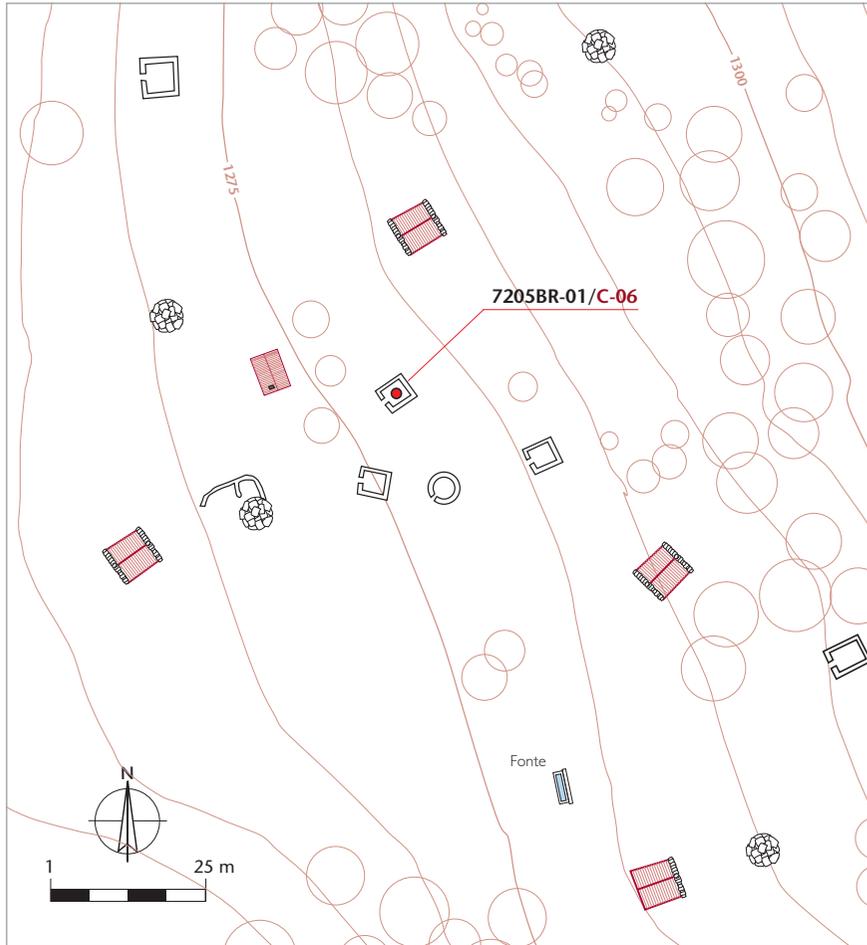
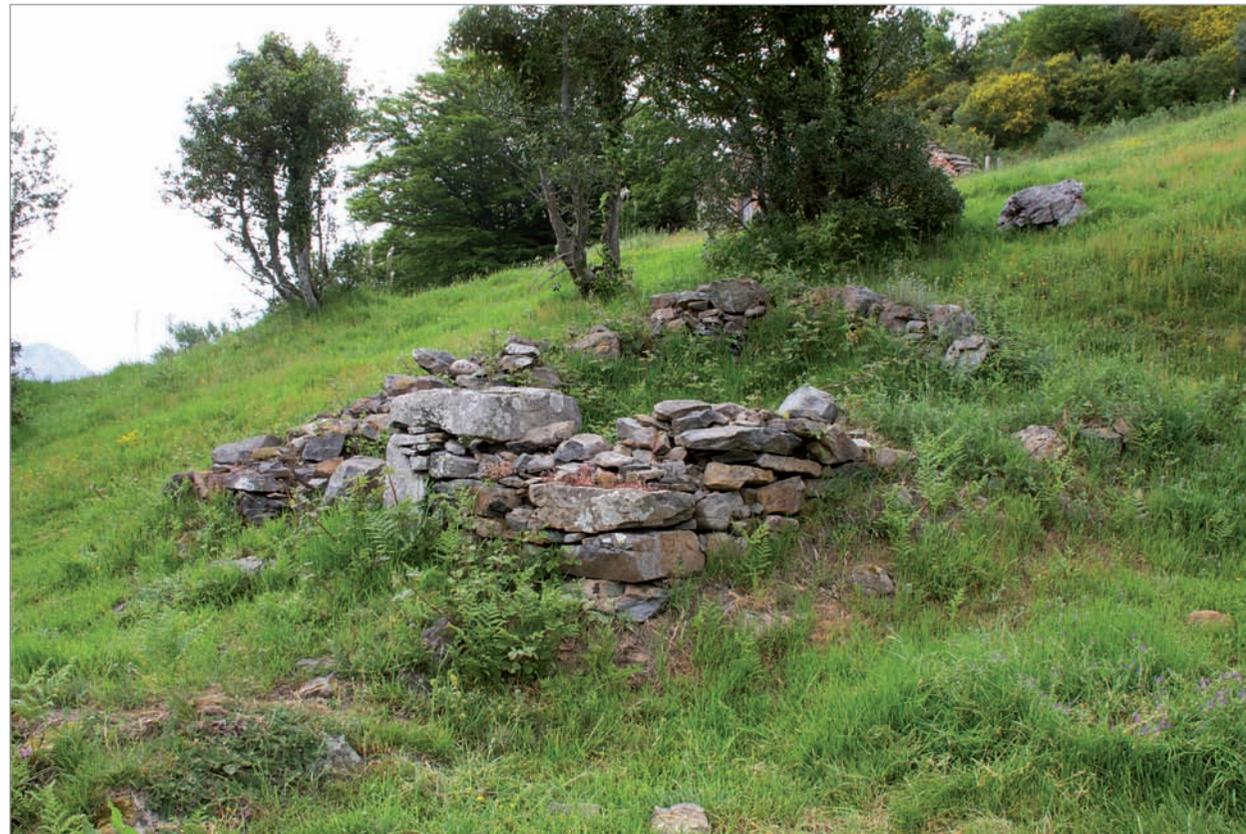
Construcción: Corro [C-06]

Restos de una construcción de planta rectangular, con cerramientos de mampostería de piedra. La puerta se orientaba al suroeste. Arrasada hasta los cimientos, no es posible definir otras características. Su ruina es anterior a 1970.

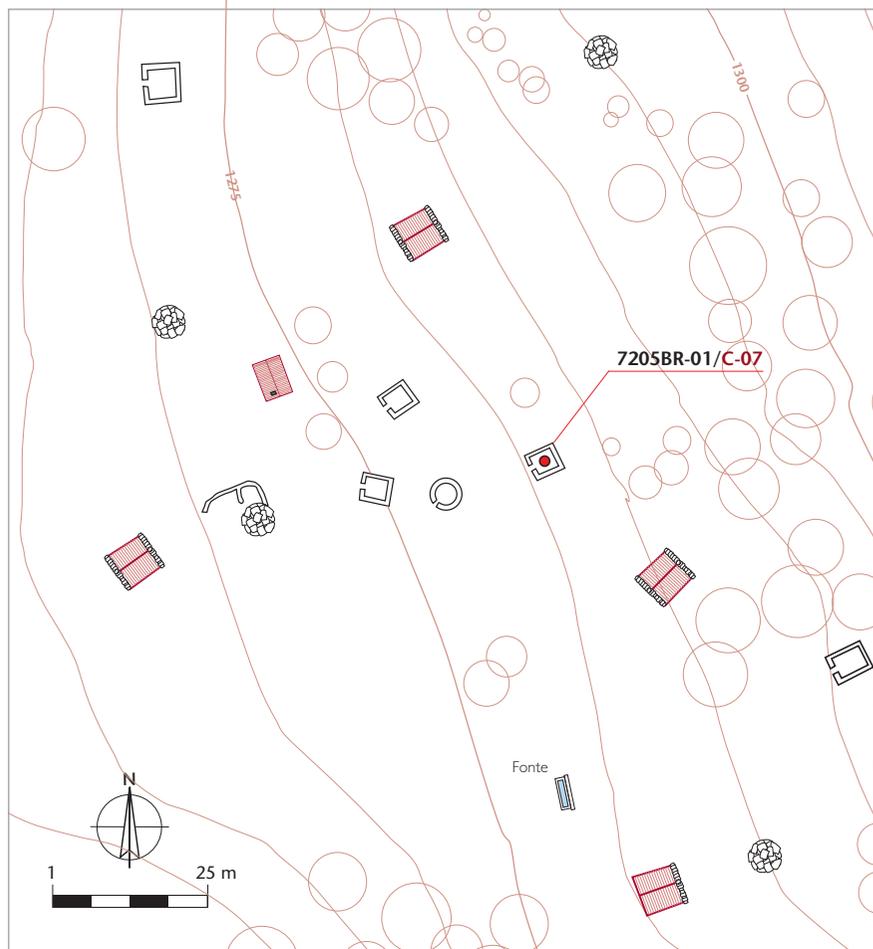
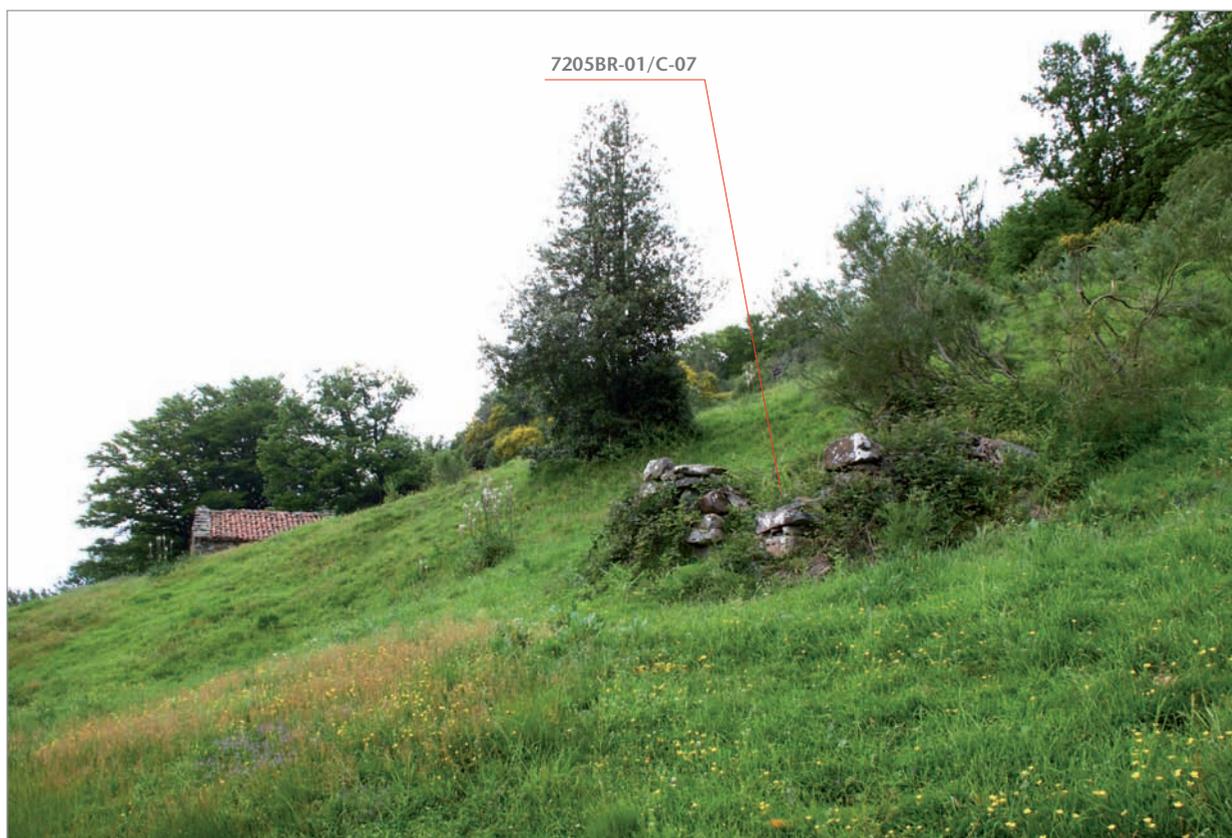
Construcción: *Cabana* [C-07]

Restos de una construcción de planta cuadrada, con cerramientos de mampostería de piedra. Arrasada hasta los cimientos no es posible definir sus características. Su ruina es anterior a 1970.

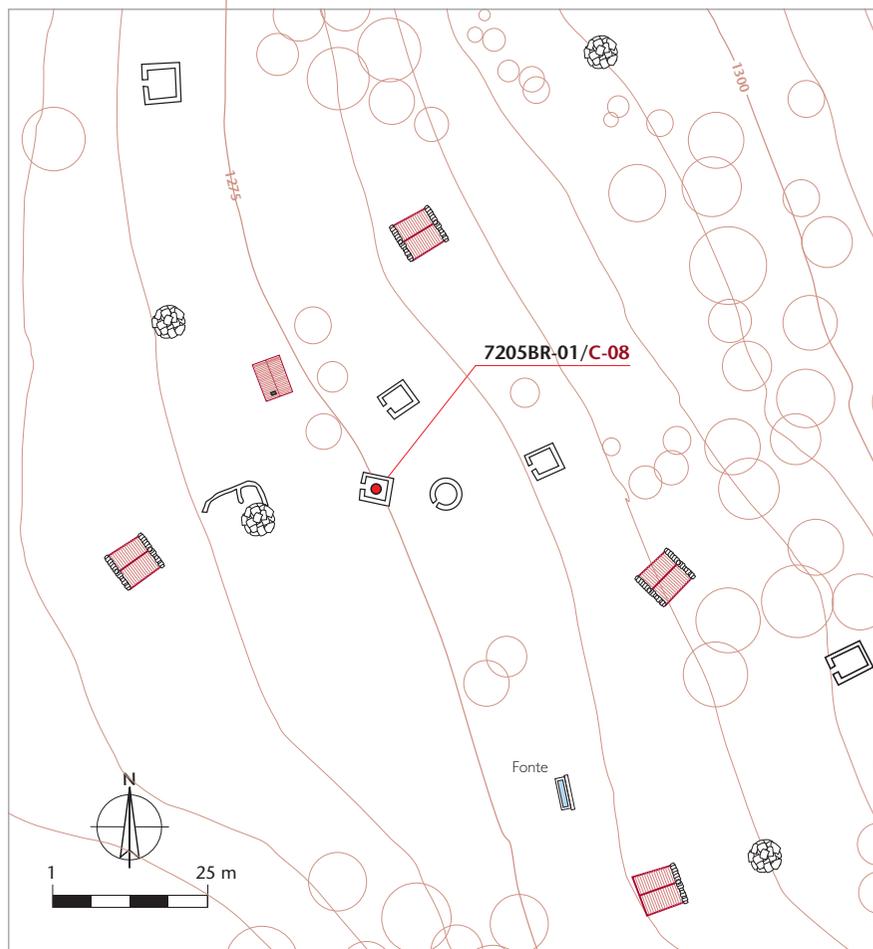
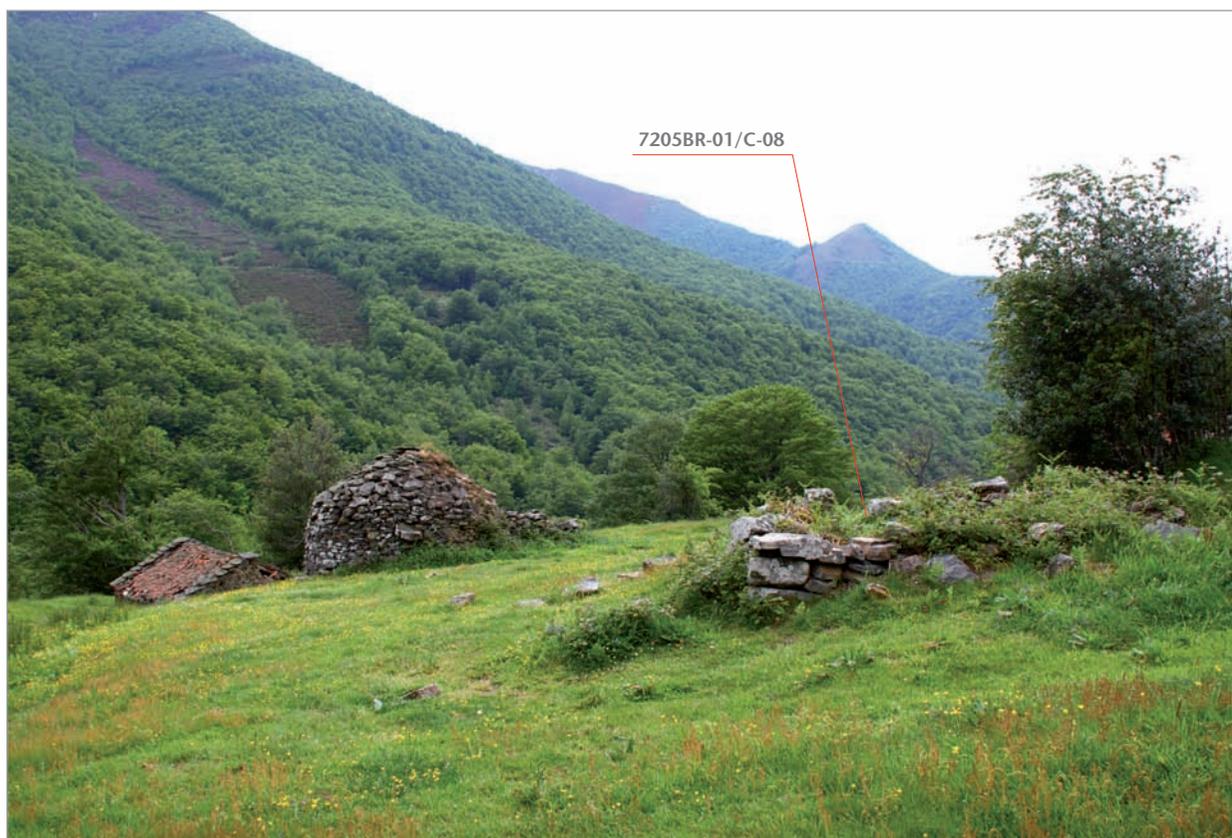
Construcción: *Cabana* [C-08]

Restos de una construcción de planta cuadrada, con cerramientos de mampostería de piedra y unos 4,50 m de lado. Muy desdibujada, tan solo conserva el arranque de los muros por lo que no es posible conocer ni el número de huecos ni las características de la cubierta. Su ruina es anterior a 1970.
