BRAÑA LAS CADENAS (TEBERGA)

Nº Catálogo: 7205BR-01

ÍNDICE DE CONTENIDOS:

CATÁLOGO DE CONSTRUCCIONES

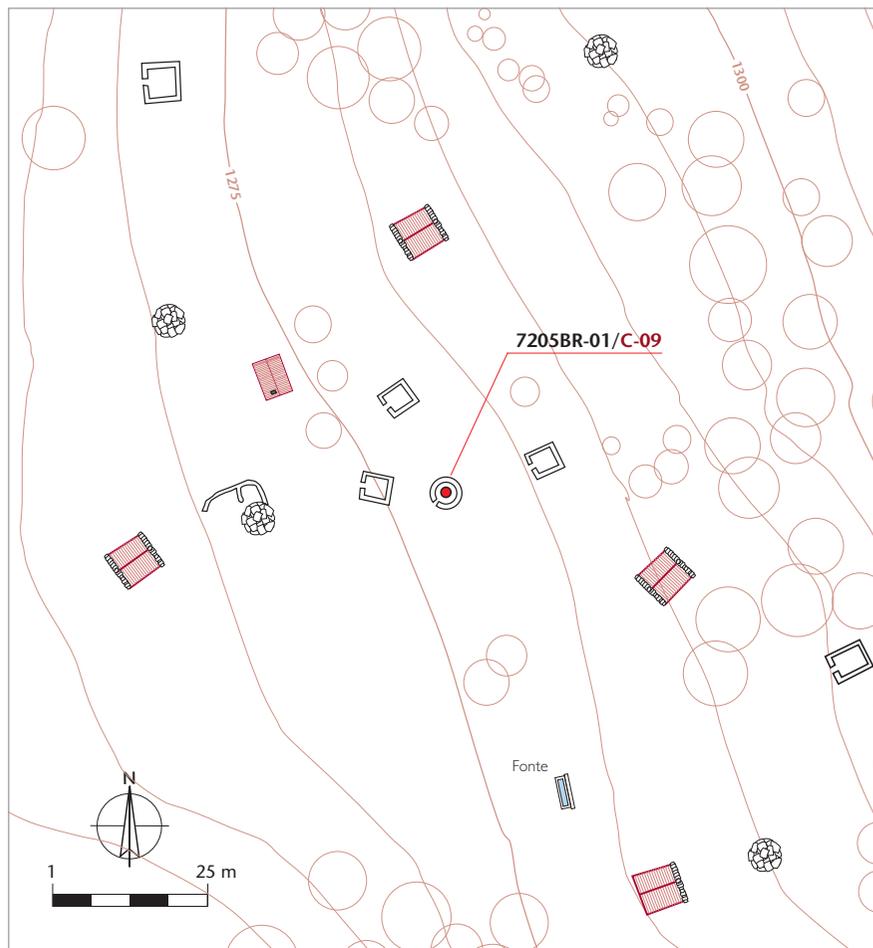
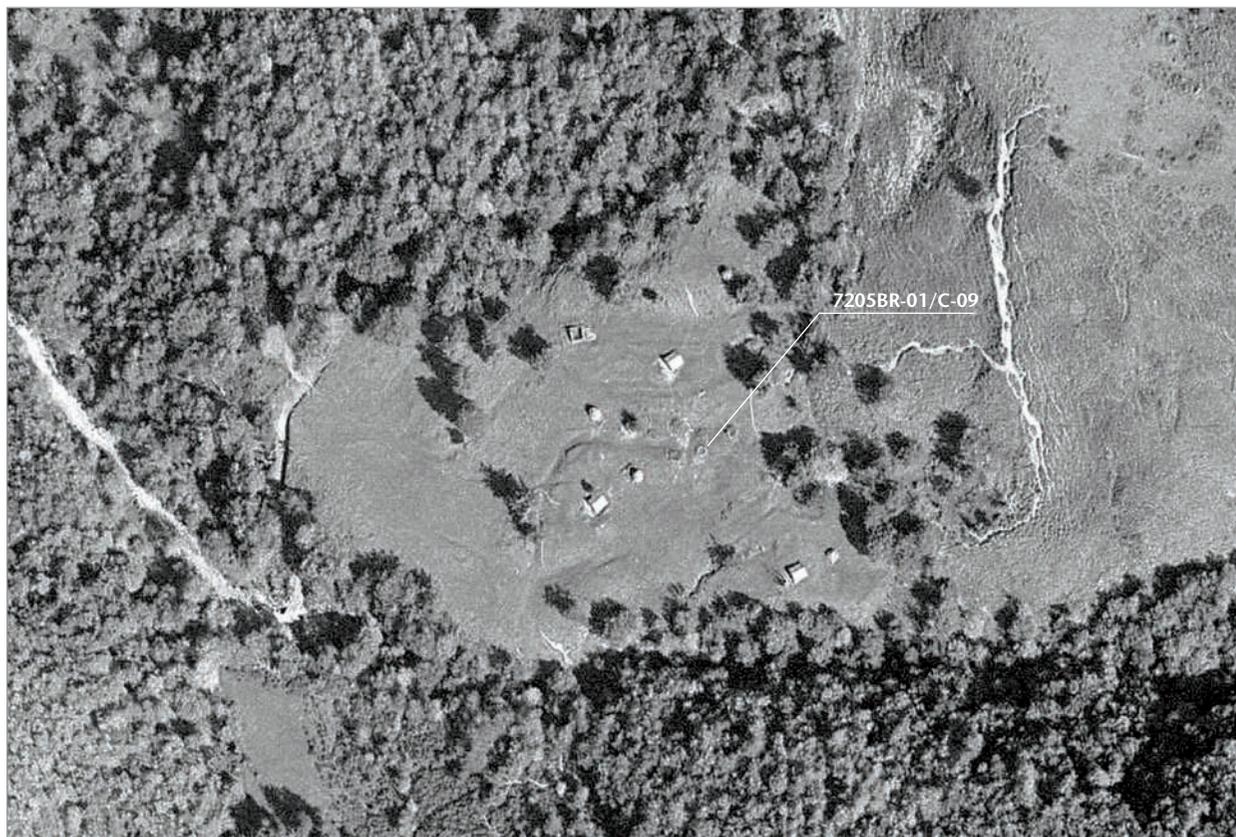
Construcción: Corro [C-09]

Corro de planta circular, que puede verse en la foto aérea de la braña correspondiente al vuelo de 1970 de la antigua Diputación Provincial. En la actualidad sus restos sobre el terreno son de escasa relevancia y están cubiertos por la vegetación. Lo catalogamos sólo con carácter testimonial.

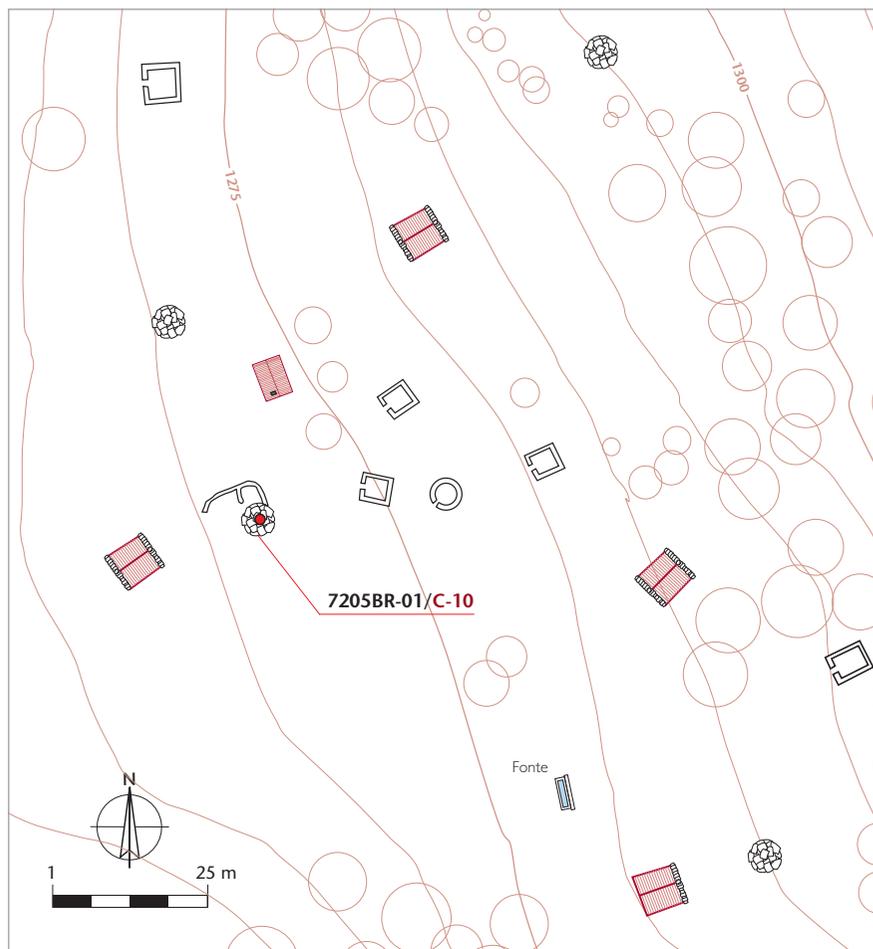
Construcción: Corro de José Simón [C-10]

Corro de planta elipsoide, con ejes exteriores de 4,90 m (transversal) y 4,32 m (fondo). Cerramientos de mampostería de piedra en seco y cubierta de l.lábanas, estructurando una falsa bóveda por aproximación de hiladas. Al exterior la cubierta adopta forma semiesférica, cubriéndose con *tapinos* para garantizar su total estanqueidad. Dispone como único hueco de la puerta, en posición central, y una hornacina o ventano ciego para depositar los útiles de ordeño. Cumple la función de cuadra para los *xatos* o terneros y se encuentra en deficiente estado de conservación. Del lado norte arranca un muro acodado, hoy en ruina, que correspondía a un antiguo corral anexo.

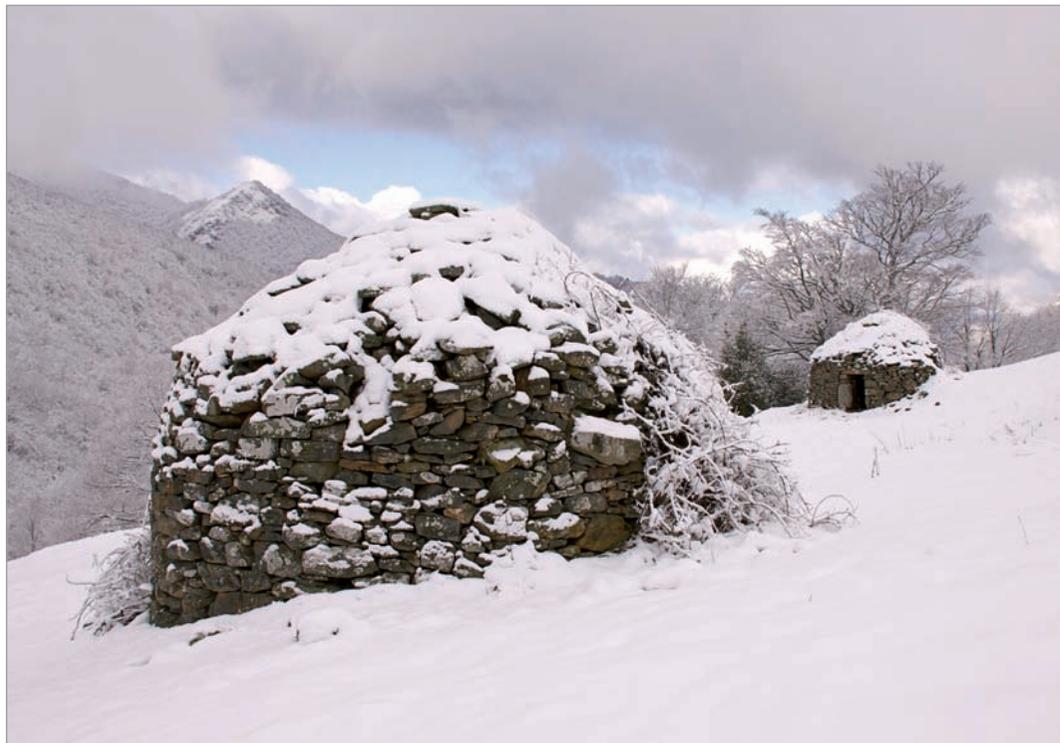
1

1. Los *corros* ofrecen un aspecto hermético, contando como único hueco la puerta. En primer plano el *Corro de José Simón*; al fondo, el *Corro d'Eladio* [7205BR-01/C-04].

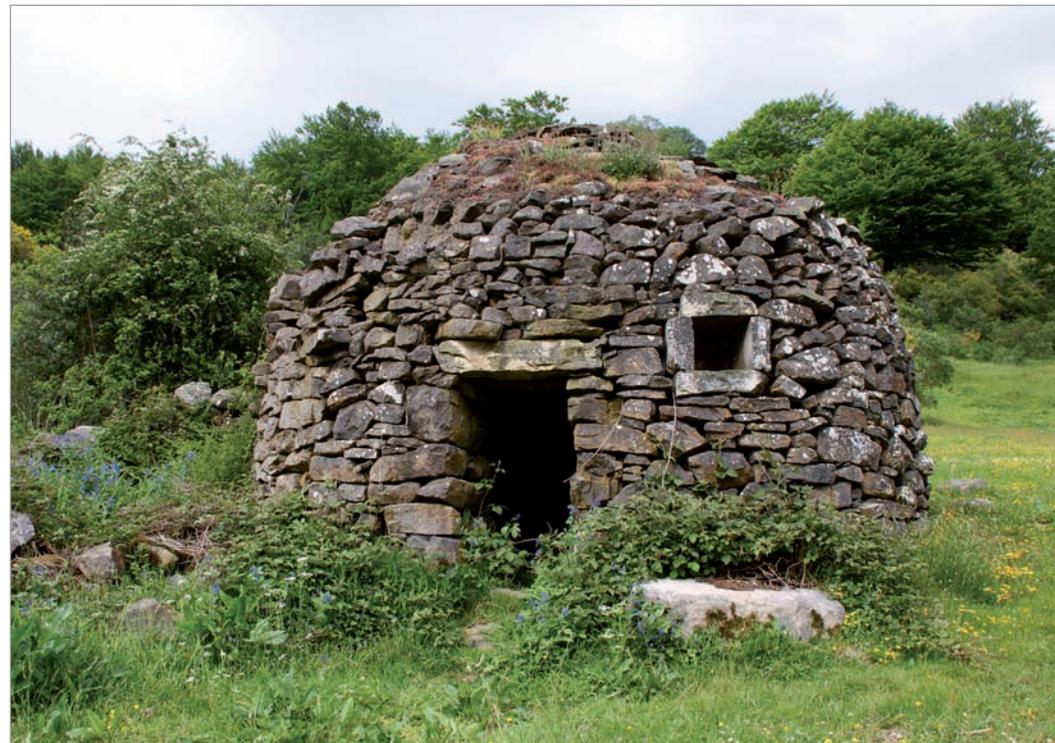
2

2. Parte frontal del *corro* con la puerta orientada al SO; ésta es baja (1,22 m) y carece en la actualidad de la carpintería de cierre. A la derecha, una de las características hornacinas o *ventanos* ciegos para depositar los útiles de ordeño. Bajo ésta, una piedra de buenas dimensiones cumplía función de poyo.

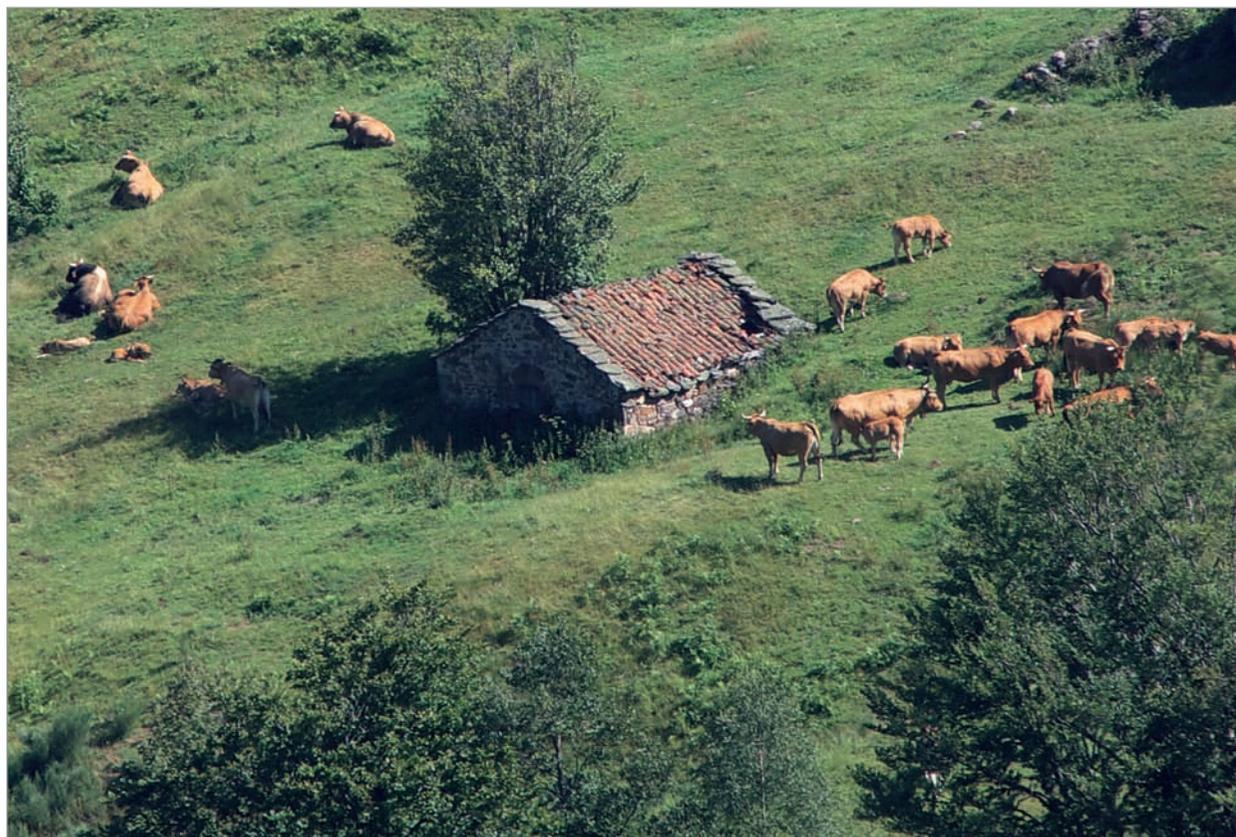
Cabanón de planta cuadrada (6,07 x 6,16 m) con cerramientos de mampostería de piedra y cubierta a dos aguas de teja del país, rematando los hastiales con l.lábanas escalonadas. La cubierta se estructura con correas sobre los hastiales y cercha central. El interior se divide funcionalmente en dos espacios: el habitáculo del *brañeiru* y la *corte*. El primero consiste en un pequeño espacio cuadrado en una de las esquinas de la cabaña, donde se sitúa el *l.lare* o fuego terrero abierto. El resto de la planta se dedica a cuadra, con pesebres corridos a ambos lados a lo largo de los muros laterales. Ocupando parcialmente el espacio bajo cubierta se sitúa un altillo o *treme*, donde se instalaba la cama del *brañeiru*.

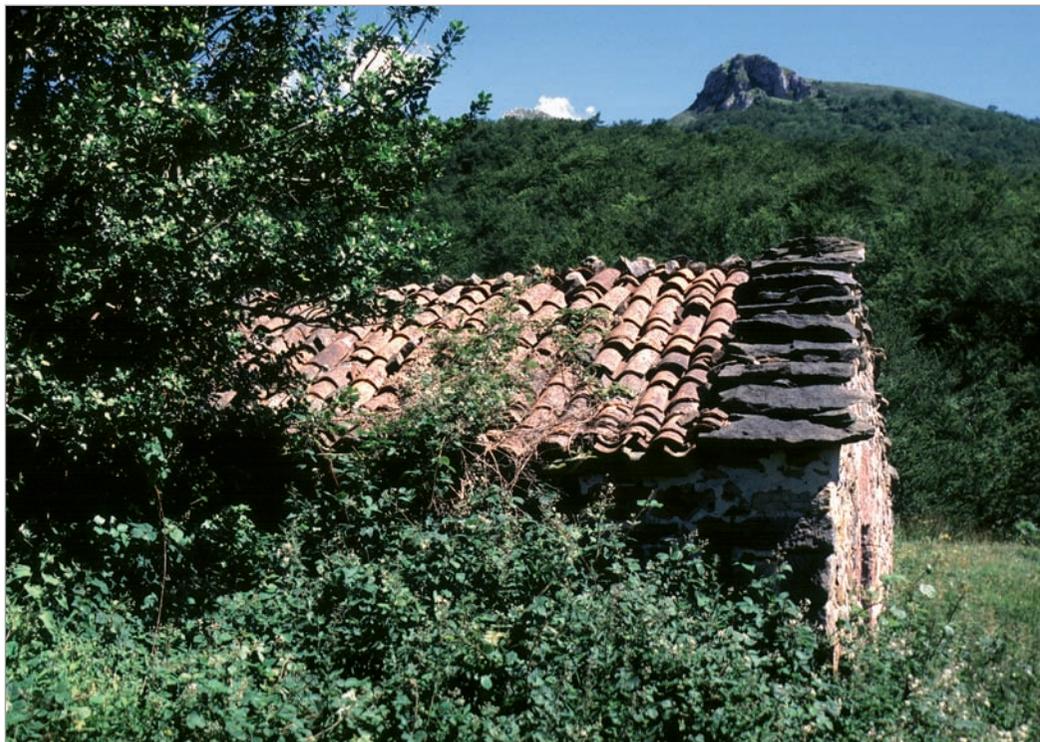
1

1. Vista del *Cabanón de Carlos* por el lado NO. Podemos apreciar un detalle de la cubierta, de teja del país colocada en seco al modo tradicional y reforzada con piedra suelta, y los hastiales rematados con *lábanas* escalonadas.
2. La fachada principal orientada al SO, con la puerta de acceso, único hueco de la construcción, en posición central. La mampostería aparece aquí enfoscada con mortero de arena y cal.
3. La cabaña se asienta en pendiente, con el lado posterior (NE) parcialmente integrado en la ladera. Presenta deficiente estado de conservación, con hundimientos parciales y filtraciones en la cubierta.

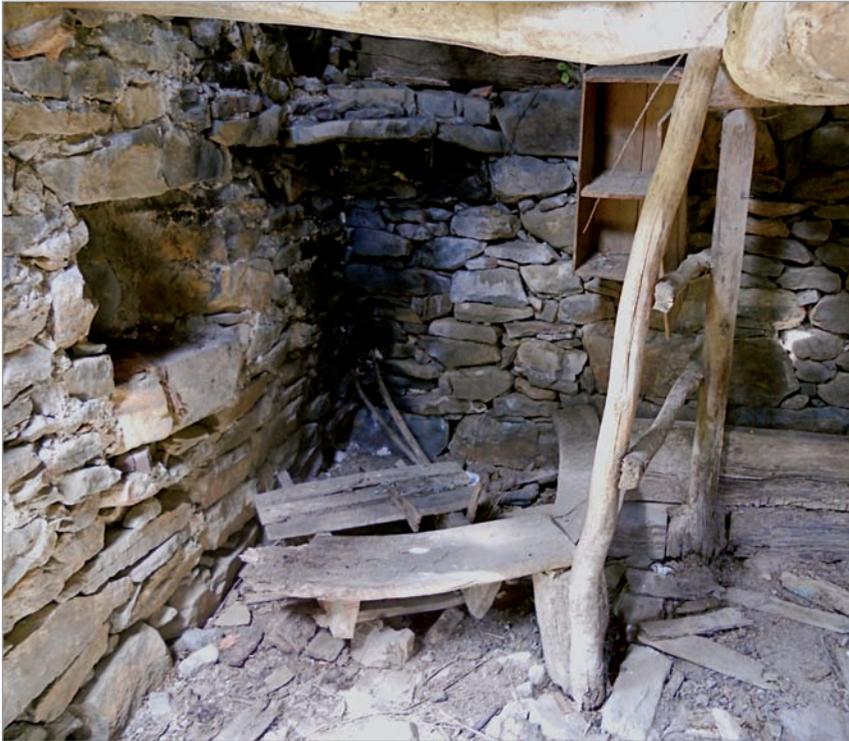
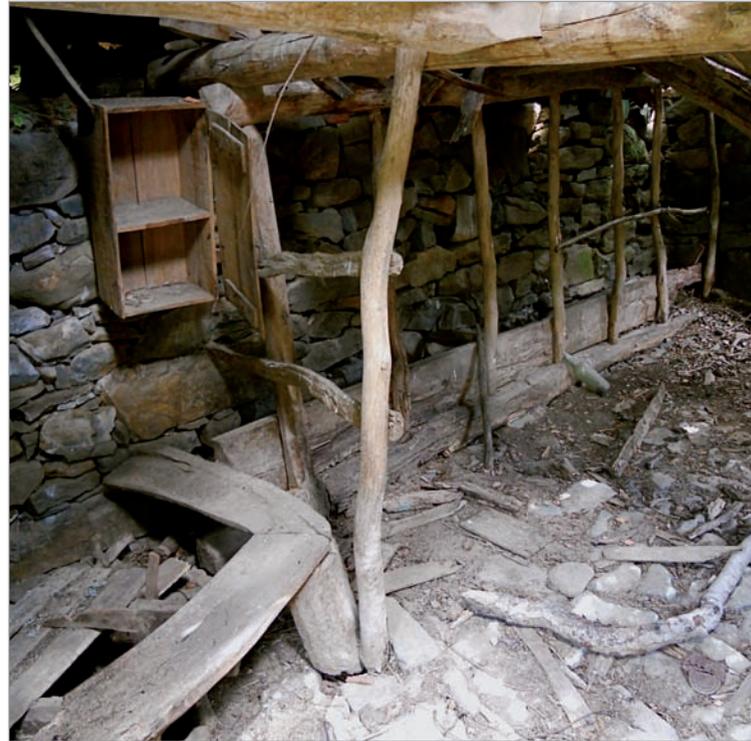
1-2. A la izquierda de la entrada, el *l.lare*, el lugar de *tizar*: un pequeño espacio acotado por un banco en «L» donde se sitúa la elemental cocina de fuego abierto sobre el suelo. Una losa cierra por la parte superior el diedro que forman los muros de la cabaña: es la *chispera*, que evita que el fuego pueda propagarse a la estructura de cubierta; frente al banco, una hornacina en la pared sirve de alacena; en el muro lateral, el pequeño armario. Sin ningún tipo de tabicación, este espacio está en contacto próximo con los pesebres y *varuetas* de atar el ganado vacuno. En el bajo cubierta, un *treme* o armazón ligero, hoy arruinado, servía para situar la cama del vaquero.

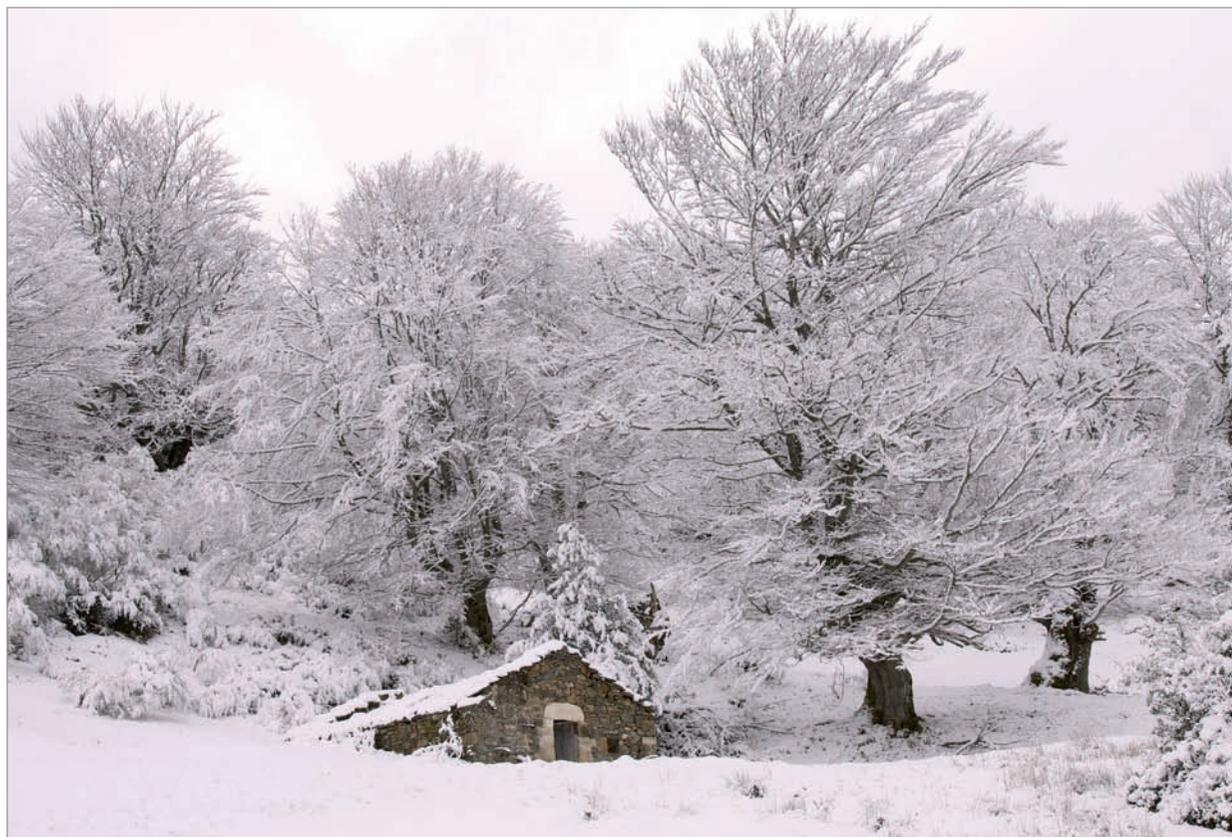
Cabanón de planta rectangular de 6,15 m de frente por 7,29 de fondo, con cerramientos de mampostería de piedra y cubierta a dos aguas de teja del país, rematando los hastiales con l.lábanas escalonadas. La cubierta, estructurada con correas y cercha central, está parcialmente hundida. El interior se organizaba en dos espacios: el habitáculo del *brañeiru* y la *corte*. El primero consistía en un pequeño espacio cuadrado en una de las esquinas de la cabaña, donde se situaba el *l.lare* o fuego terrero abierto. El resto de la planta se dedicaba a cuadra, con pesebres corridos a ambos lados a lo largo de los muros laterales. En el bajo cubierta se sitúa un *altillo* o *treme*, donde se instalaba la cama del *brañeiru*. Actualmente está parcialmente en ruina.

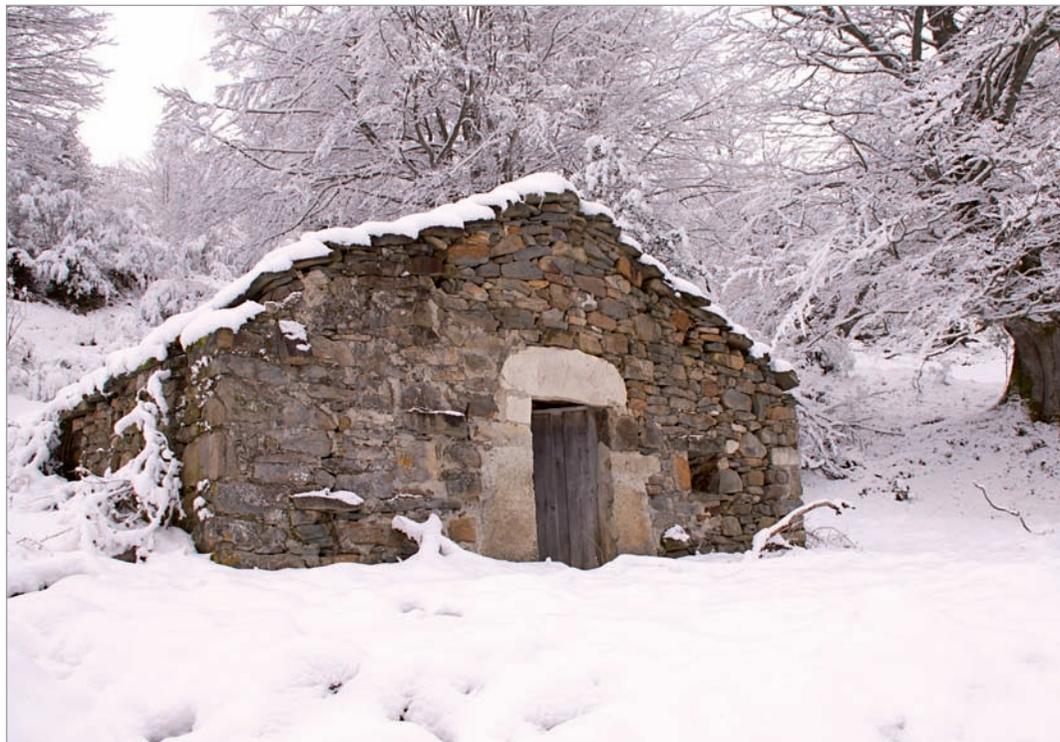
1

1. Vista del *cabanón* con la fachada principal orientada hacia el SO. Los huecos se sitúan en el frente de la cabaña, con la puerta en posición axial jalonada por una hornacina. El resto de las fachadas son herméticas.

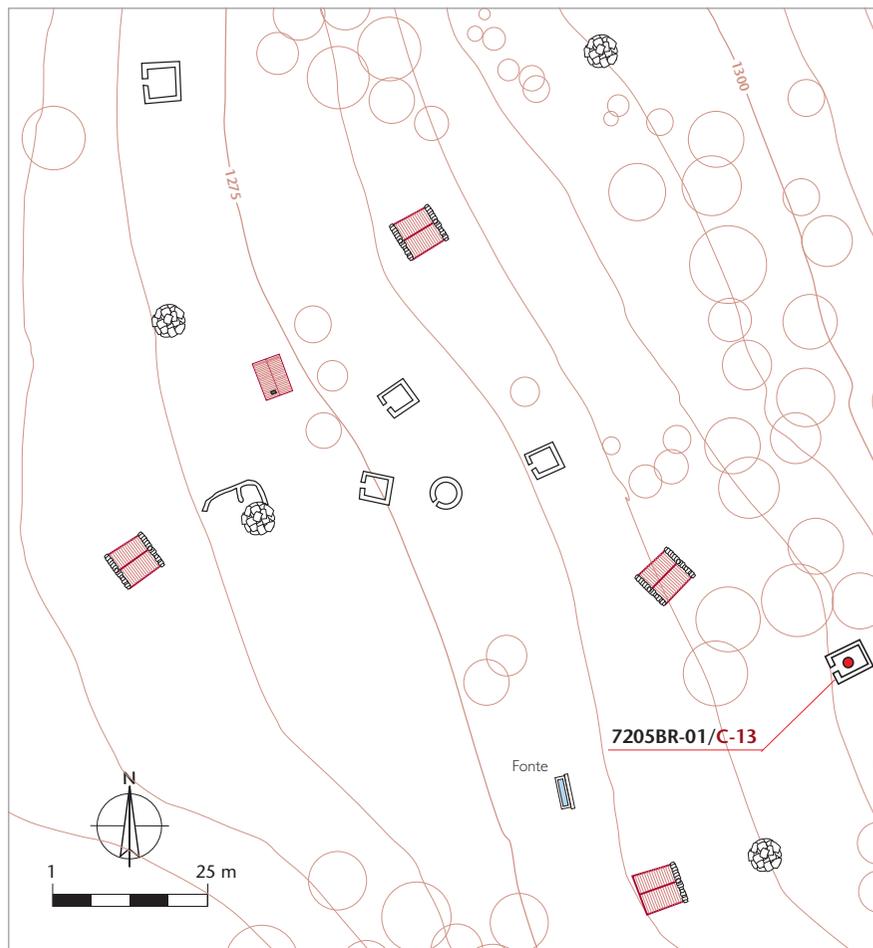
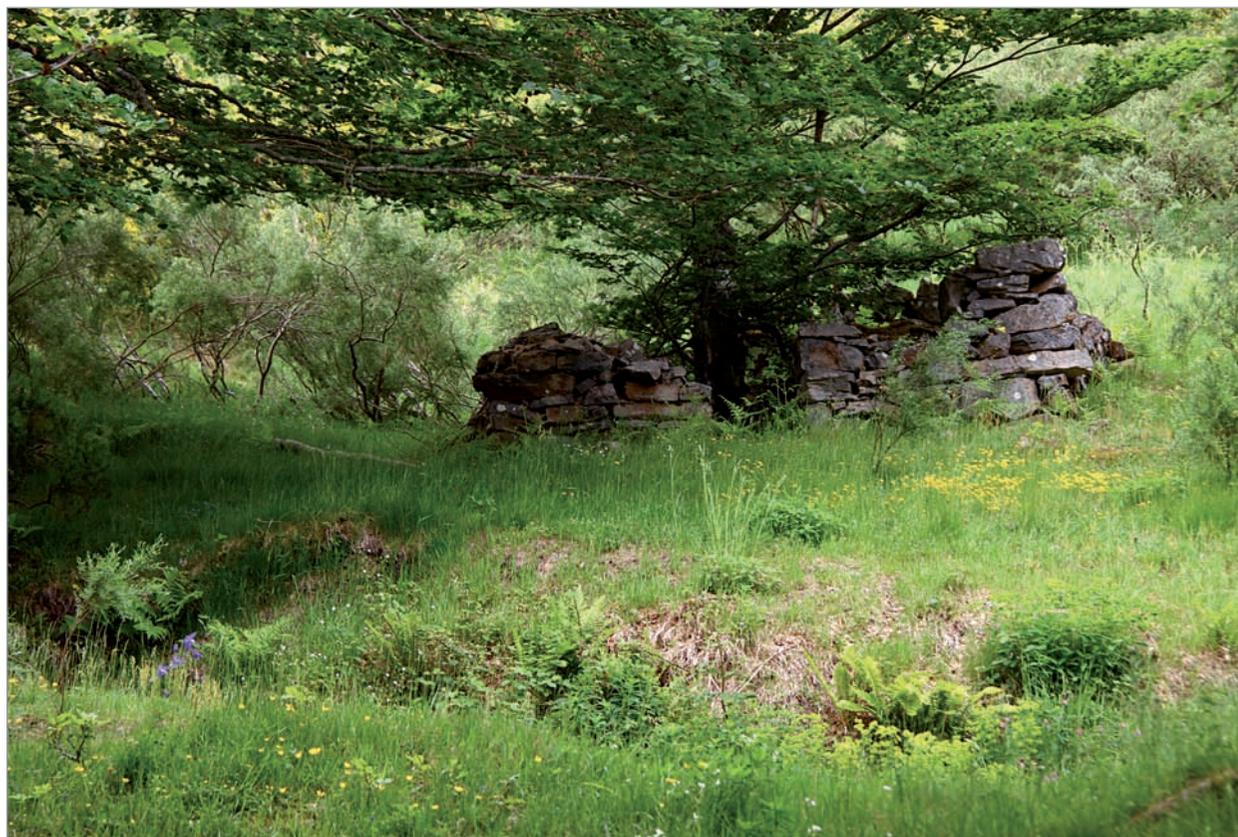
Construcción: *Cabana* [C-13]

Ruinas de una construcción de planta subrectangular, con cerramientos de mampostería de piedra de 4,72 m de frente por 4,47 m de fondo. Conserva el arranque de los muros en todo su perímetro y tiene como único hueco la puerta en posición axial. Es de destacar el grosor de los muros (75 cm) para una construcción de pequeñas proporciones, que quizá se deba a una posible cubierta de *l.ábana*s. Su ruina es anterior a 1970.

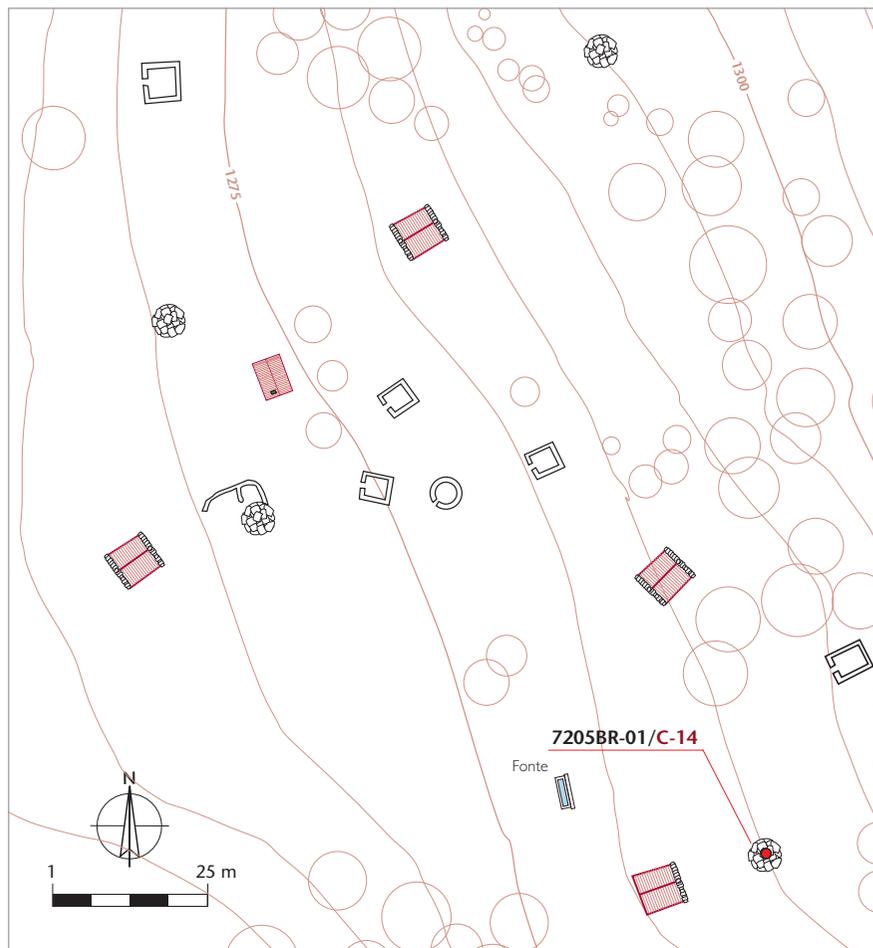
Construcción: Corro de Francisco [C-14]

Corro de planta circular de 4,48 m de diámetro exterior, con cerramientos de mampostería de piedra en seco y cubierta de l.lábanas, estructurando una falsa bóveda por aproximación de hiladas. Al exterior la cubierta adopta forma cónica, cubriéndose con tapinos para garantizar su total estanqueidad. Asentado en pendiente, parte de su volumen se integra en la ladera por la parte posterior, disponiendo como único hueco de la puerta, que se abre con orientación SO. Cumplía la función de cuadra para los xatos o terneros y se encuentra en deficiente estado de conservación, con desplazamiento de algunas losas de la cubierta en la clave de la bóveda, lo que permite la filtración de humedades.

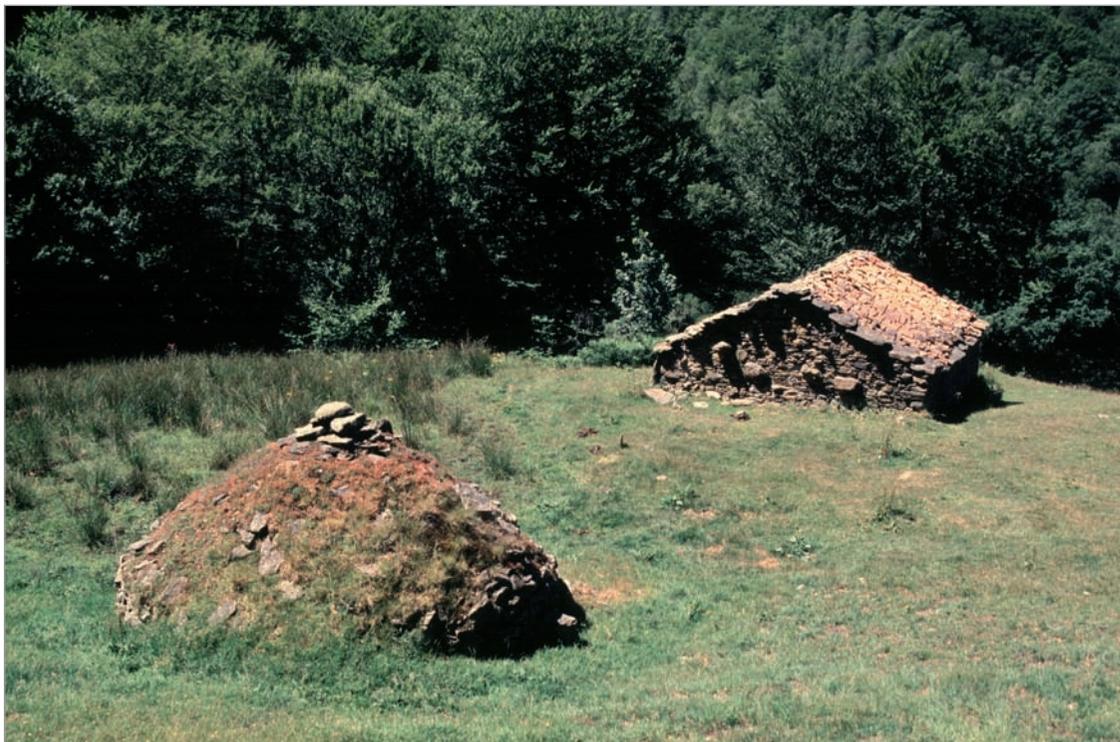
1

1. Vista del *Corro de Francisco* por la parte posterior, con parte de su volumen integrado en la ladera. Al fondo, el *Cabanón de Luis* [7205BR-01/C-10].

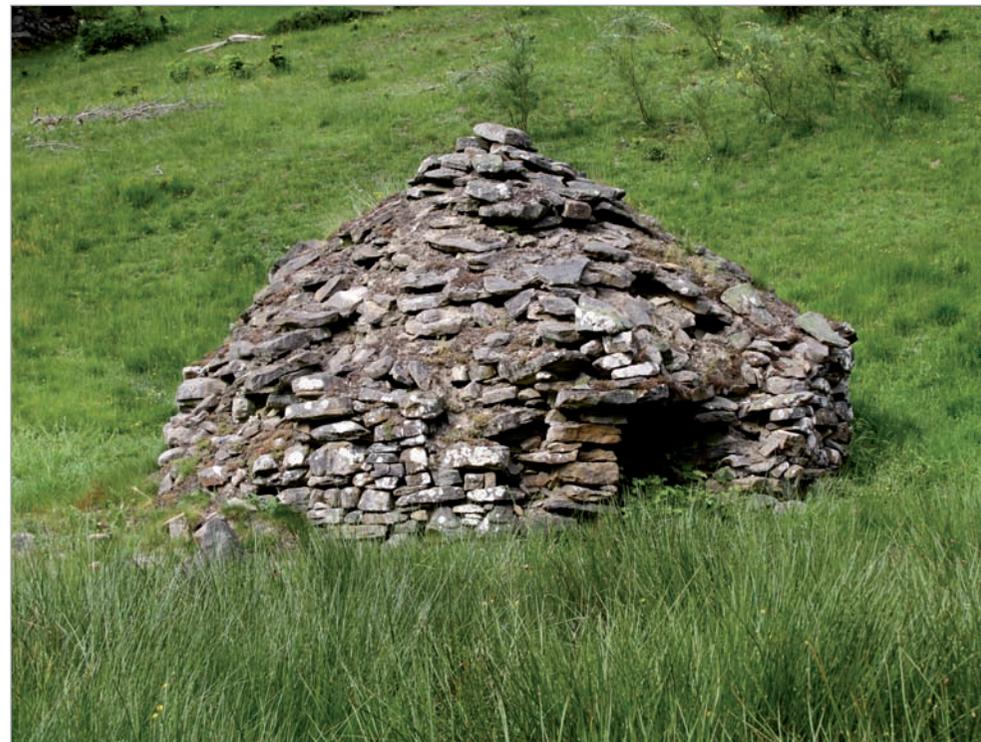
2

2. El *corro* es totalmente hermético a excepción de la puerta de acceso que se orienta al SO. La cubierta, de morfología cónica y estructura en falsa bóveda, se cubría exteriormente con tapinos y presenta un estado de conservación muy deficiente.

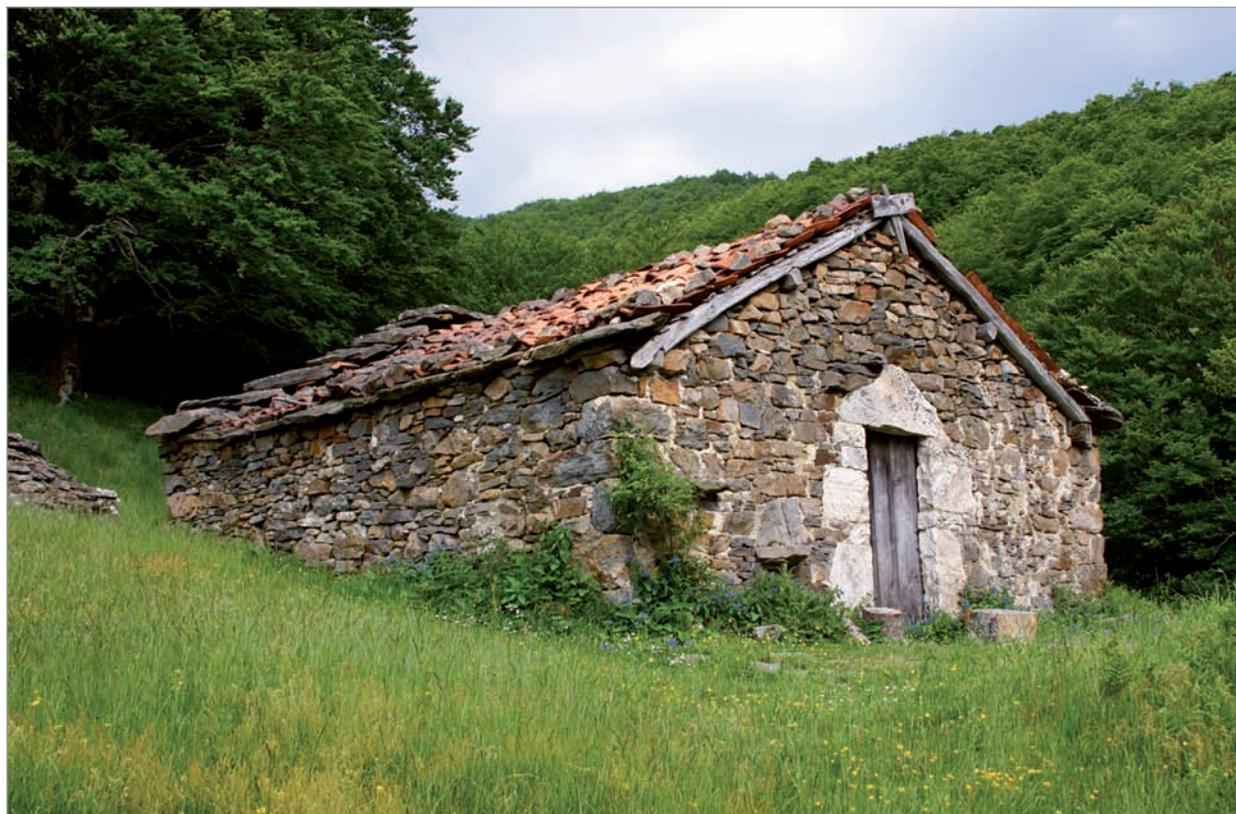
Cabanón de planta cuadrada (6,10 x 6,08 m) con cerramientos de mampostería de piedra y cubierta a dos aguas de teja del país, rematando el hastial posterior con l.lábanas escalonadas. La cubierta se estructura con correas sobre los hastiales y cercha central de refuerzo. El interior se divide funcionalmente en dos espacios: la *cabana* del *brañeiru* y la *corte*. El primero consiste en un pequeño espacio cuadrado, acotado por un banco en «L» en una de las esquinas de la cabaña, donde se sitúa el *l.lare* o fuego terrero abierto. El resto de la planta, sin tabicación alguna, se dedica a cuadra, con pesebres corridos a ambos lados a lo largo de los muros laterales. Ocupando parcialmente el espacio bajo cubierta se sitúa un altillo o *treme*, donde se instalaba la cama del *brañeiru*.

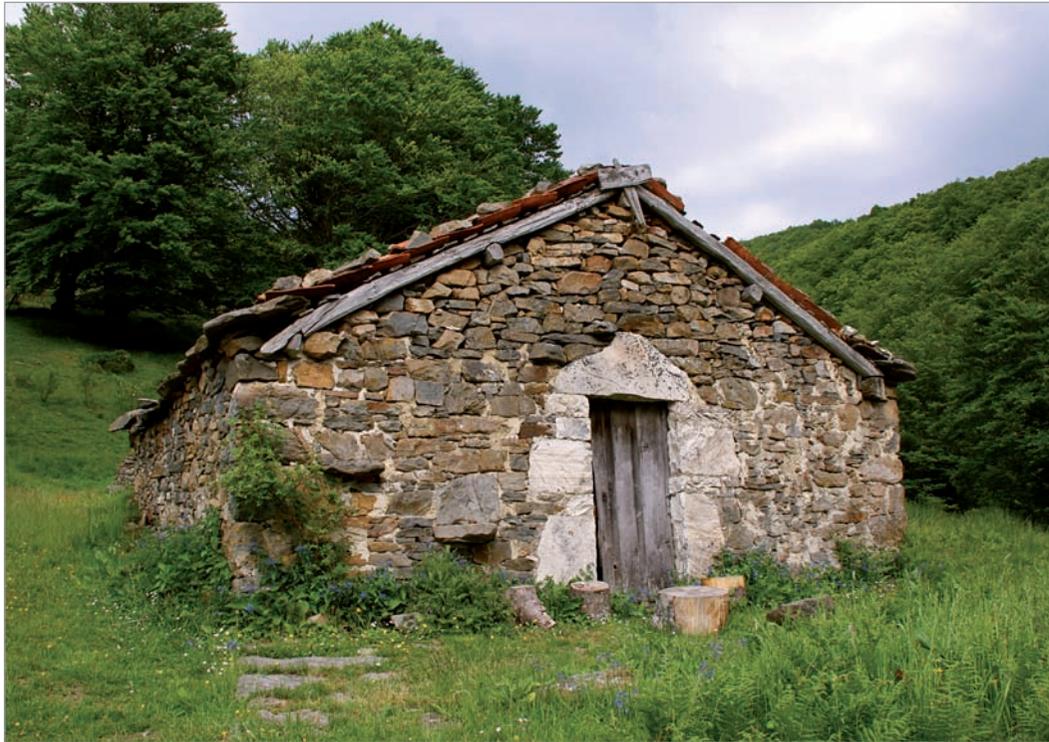
1

1. Fachada principal del *cabanón* orientada al SO, con la puerta, único hueco de la construcción, en posición axial. Ésta recibe un tratamiento especial recercada de bloques de color blanquecino que destacan en el conjunto de la mampostería, básicamente de arenisca, de colores pardos. La que hace de dintel tiene forma apuntada a modo de arco de descarga. Podemos apreciar también cómo las testas de las correas de la estructura de cubierta se acusan al exterior en fachada.

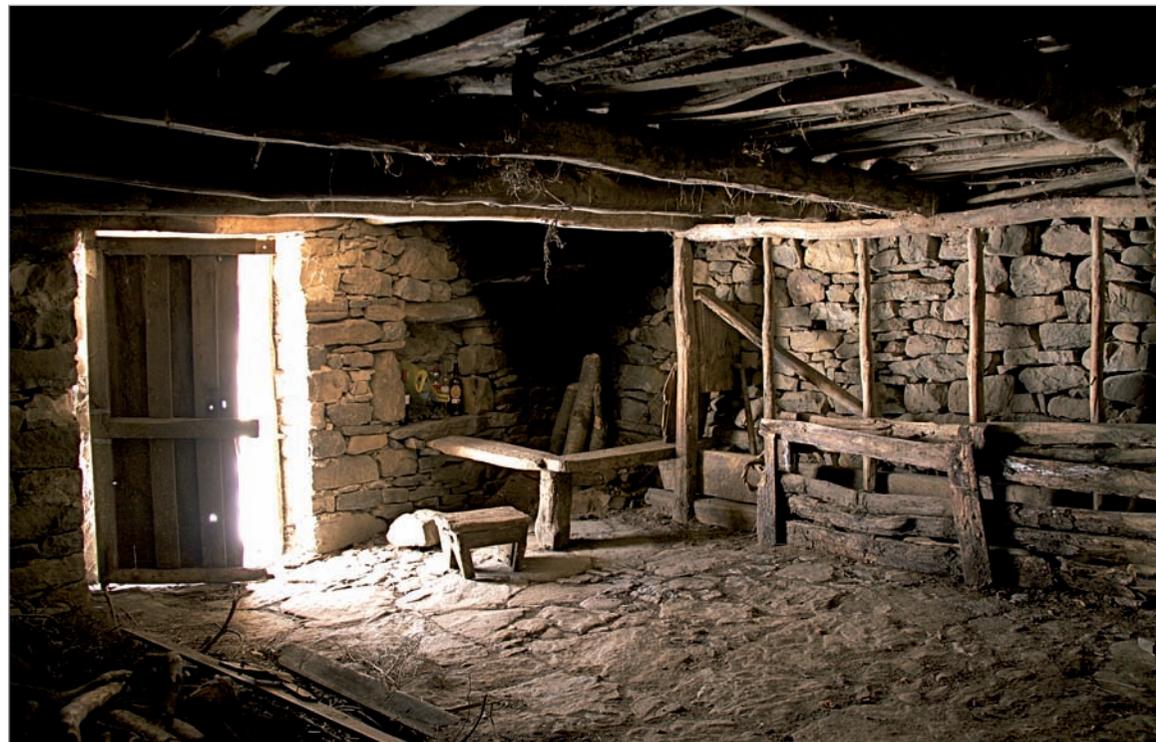
2

2. A la izquierda de la entrada, el lugar de *tizar*: un pequeño espacio acotado por un banco en «L» donde se sitúa la elemental cocina de fuego abierto sobre el suelo. Una losa cierra por la parte superior el diedro que forman los muros de la cabaña: es la *chispera*, que evita que el fuego pueda propagarse a la estructura de cubierta; en la pared, una hornacina sirve de alacena. Sin ningún tipo de tabicación, este espacio está en contacto próximo con los pesebres y *varuetas* de atar el ganado vacuno.

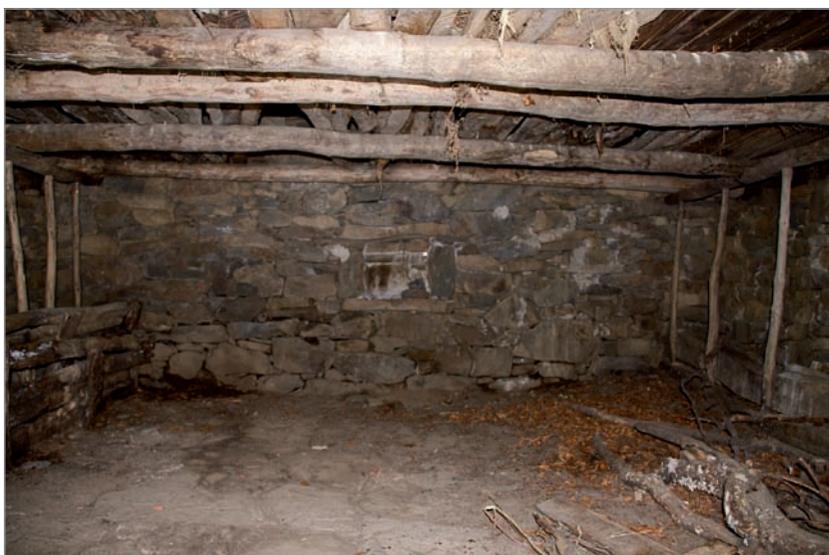
3. El interior del *cabanón* con la *corte* para estabular el ganado vacuno, con solado de *l.lábanas* y *preselbes* corridos a ambos lados sobre los muros laterales. Un *treme* o altillo define un segundo piso que ocupa el bajo cubierta, que albergaba el espacio para pernoctar el *brañeiru*, hoy desmantelado. Al fondo, en el centro, otra de las características hornacinas.
