BRAÑA (YANANZANES, AYER)

RED
DE MUSEOS
ETNOGRÁFICOS
DE ASTURIAS

Nº Catálogo: 0205BR-01

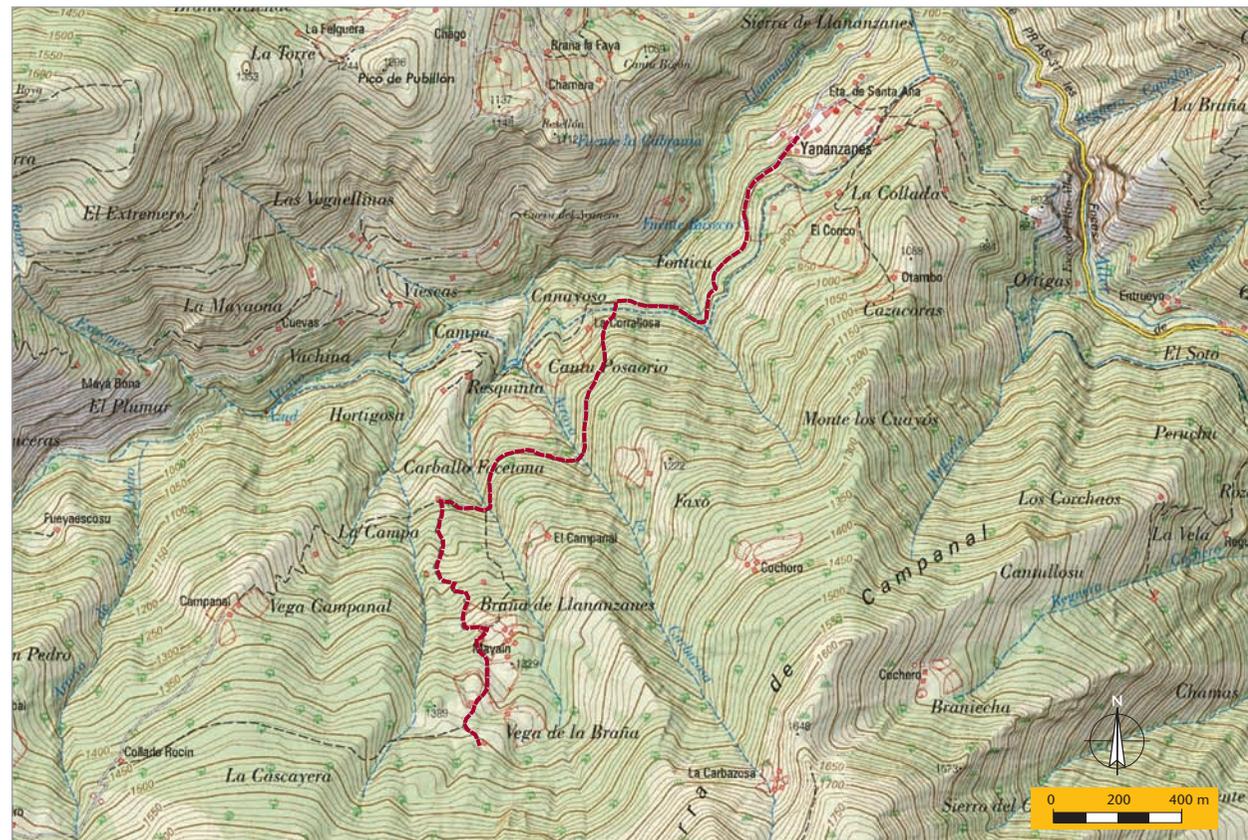
La ruta a Braña parte de Yananzanes, a 783 m de altitud, en dirección suroeste, ascendiendo el valle por la ribera oriental del Río Yananzanes que discurre 100 m más abajo. El camino es ancho, con algunos tramos empedrados, practicable para vehículos todoterreno y conduce al Puerto de Pedrafito, si bien los vehículos no llegan hasta allí pues en algunos puntos resulta intransitable. Pasadas las estructuras de canalización de agua de la central hidroeléctrica de La Paraya y recorridos 1,3 Km, tomamos una desviación a la izquierda por un camino de tierra, solo apto para uso peatonal o caballerías, que asciende de forma pronunciada atravesando zonas boscosas de hayedo. El camino, pendiente y con tramos de piedra suelta de los antiguos empedreros ya abandonados, resulta a veces tortuoso. Atraviesa un par de regueros y tras recorrer 1,7 Km llega a L'Afechaúriu, zona con una interesante cabaña y algunos prados. Desde aquí y tras recorrer unos 450 m, el camino, convertido en senda, llega a la primera cabaña del Mayéu de Baxo. Estamos en Braña. Ascendiendo por la campera unos 580 m llegamos al Mayáin Nuevo, la cabaña situada a mayor altitud del Mayéu de Riba. En total la ruta comporta unos 4 Km.

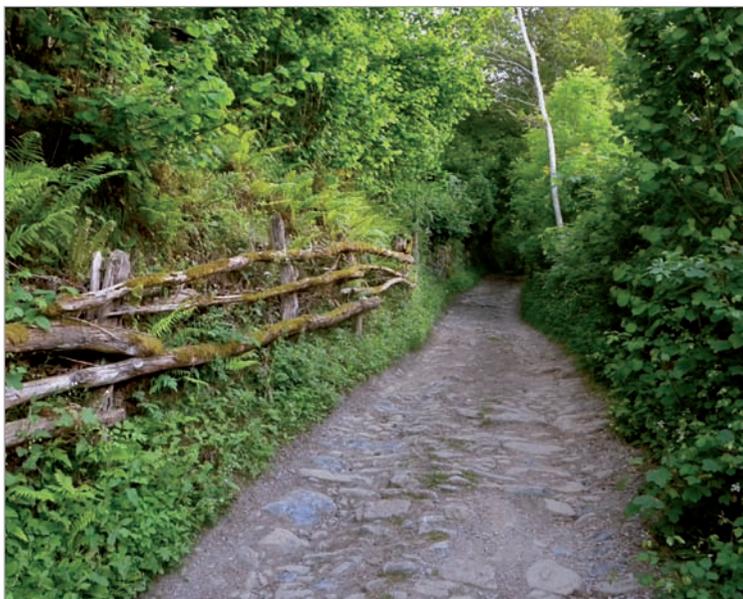
2

2. De Yananzanes sale el camino a Braña. En sus primeros tramos es ancho y apto para vehículos especiales.

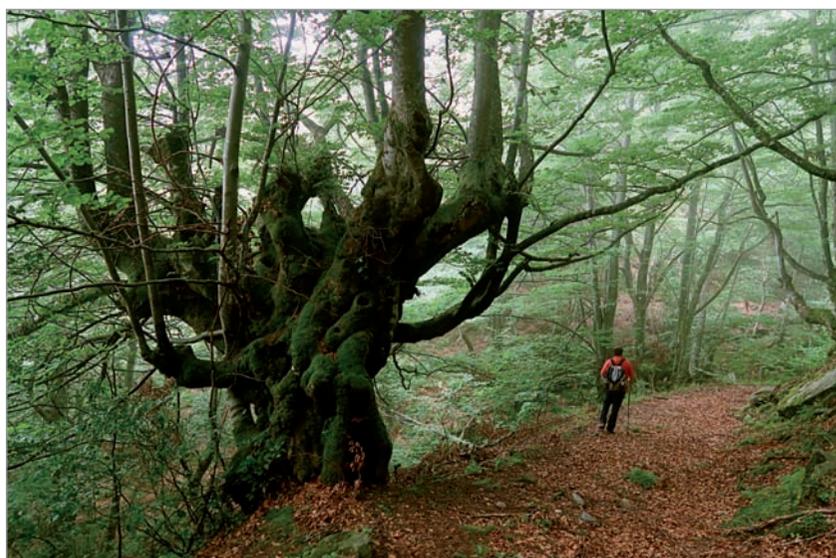
4

4. El camino, actualmente muy abandonado, presentaba en épocas pasadas amplios tramos *empedrados*, siendo los *forcaos* y las *carreñas* (especie de trineos) vehículos habituales de transporte

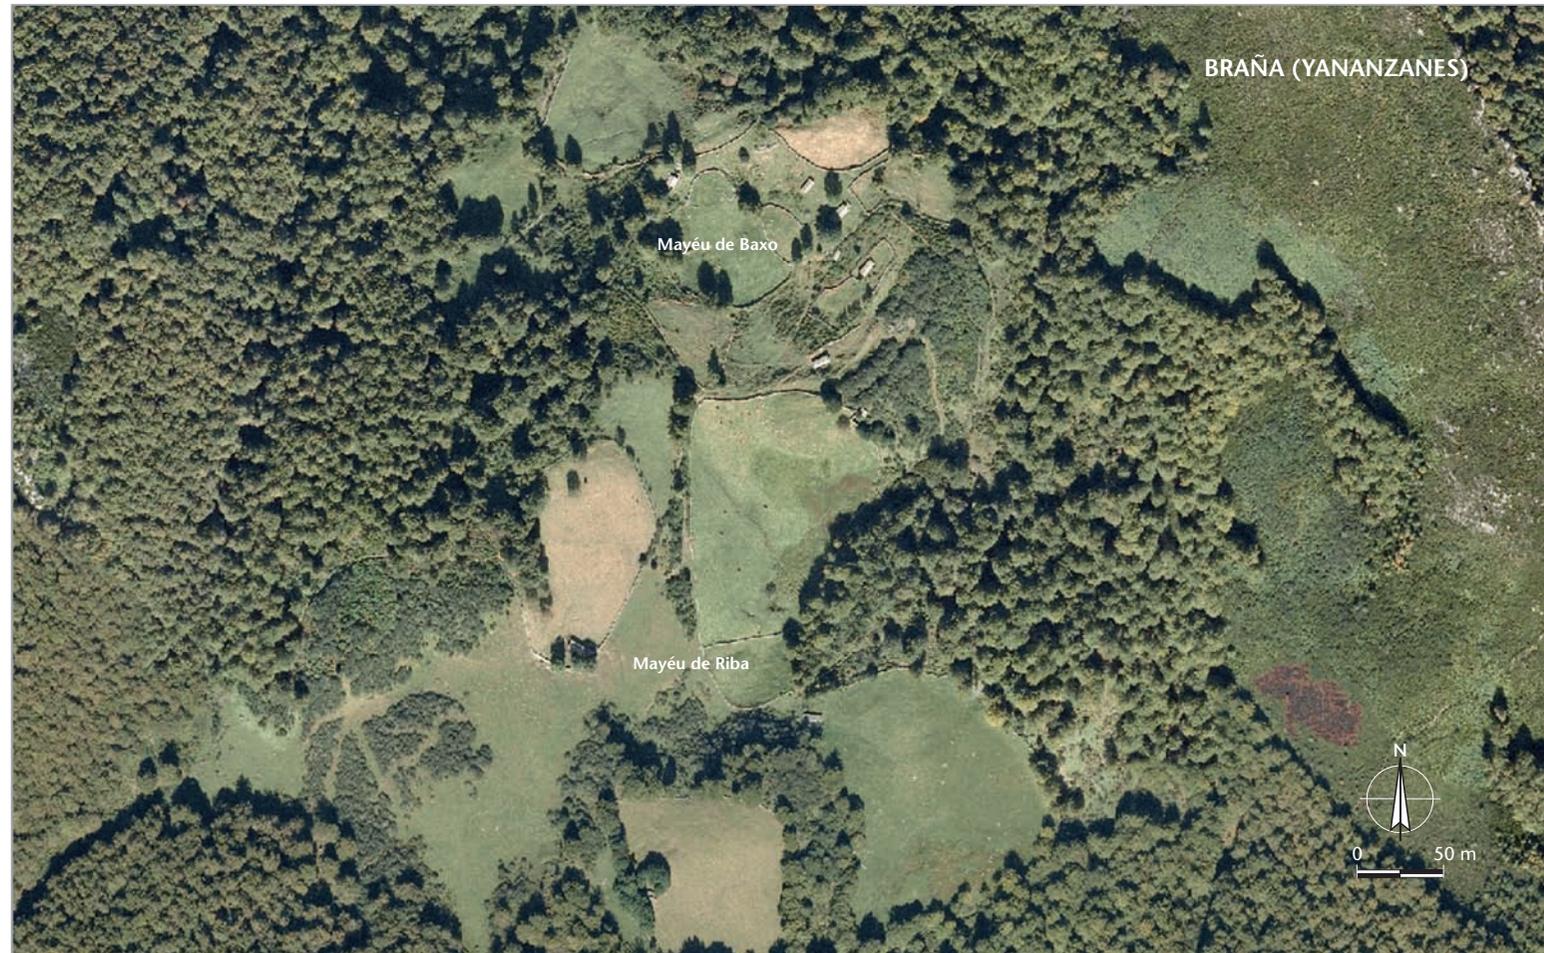
Braña situada en la parte sur del concejo de Ayer, en la cabecera del valle del Río Yanzanzanes, al pie de la Cordillera. Se distribuye en dos núcleos que ocupan una extensa ladera entre los 1.250 y 1.400 m de altitud, abarcando un espacio de unas 15,7 Ha de pasto de diente y pradería. El núcleo situado a menor altitud: El Mayéu de Baxo, de morfología nuclear disgregada, reúne 11 construcciones dedicadas a cabañas y cuadra; mientras el núcleo alto, El Mayéu de Riba, cuenta con 3 construcciones dispersas. En la actualidad la ganadería es exclusivamente de vacuno. Los pastos están acotados hasta el 1 de junio, fecha en la que se suben las vacas, permaneciendo en el entorno de la braña hasta el mes de octubre y prolongando su estancia en función del clima. Los vaqueros procedían tradicionalmente de Yanzanzanes, Casomera y La Paraya. Braña está incluida en el M.U.P. 181 «Carrea, Alto, La Canal y Chamorro», monte ya deslinado, y es de de propiedad mixta pues dispone de 6,9 Ha de prados de siega de titularidad particular. En la actualidad sólo tres ganaderos suben ganado a la braña y 5 de las 14 construcciones existentes están en ruina.

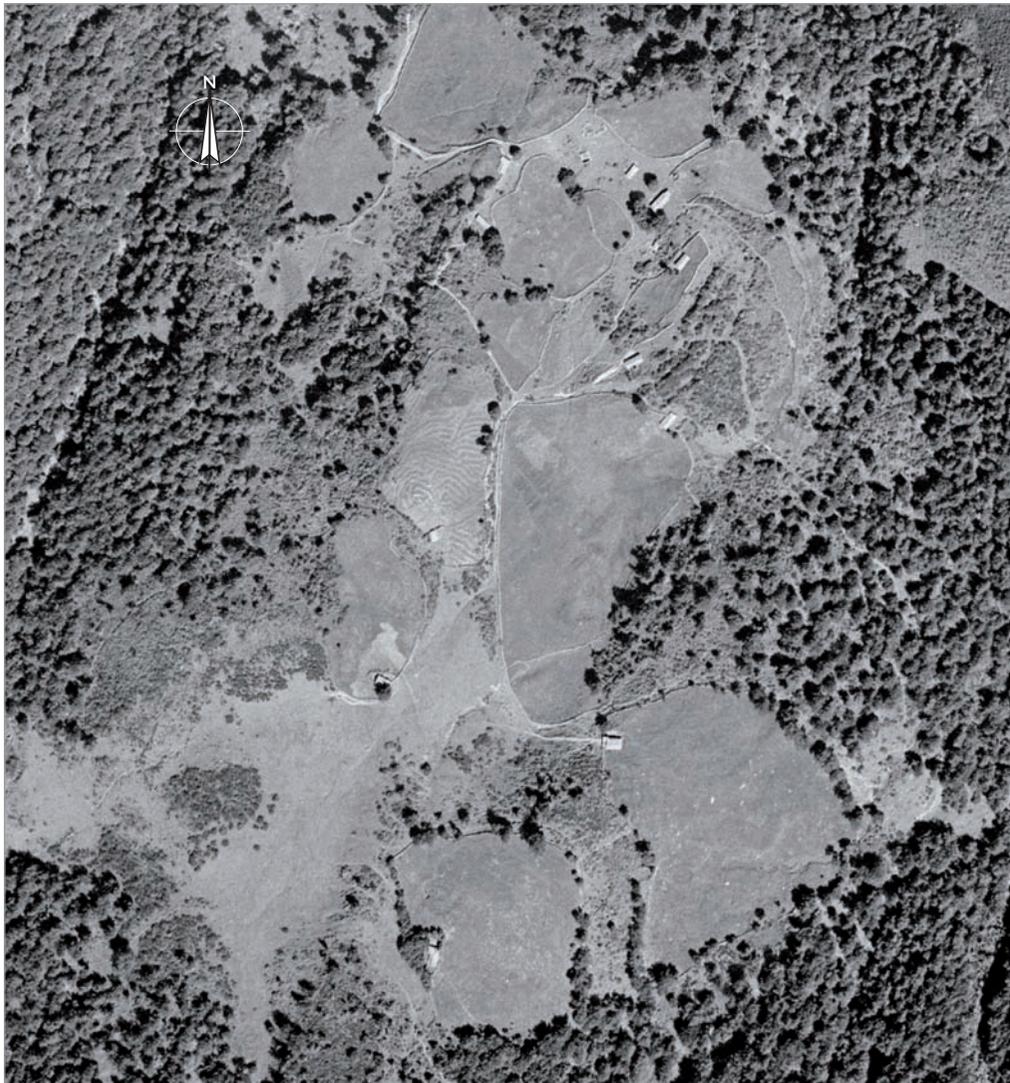
1

1. Braña (Yananzanes) en un fotograma del vuelo promovido por la Diputación Provincial de Asturias en 1970. Comparando la imagen con la ortofoto actual se pueden hacer algunas observaciones: C-01, C-02 y C-03 ya estaban en ruina total en esa fecha. C-04 se cubría a tres aguas. C-07 presenta una planta de mayor longitud, por lo que se deduce que conservaba el espacio dedicado a *cabana*. C-11, hoy en ruina, aún se mantenía en buen estado y a C-12 aún no se le había adosado el portal en el lado oeste.

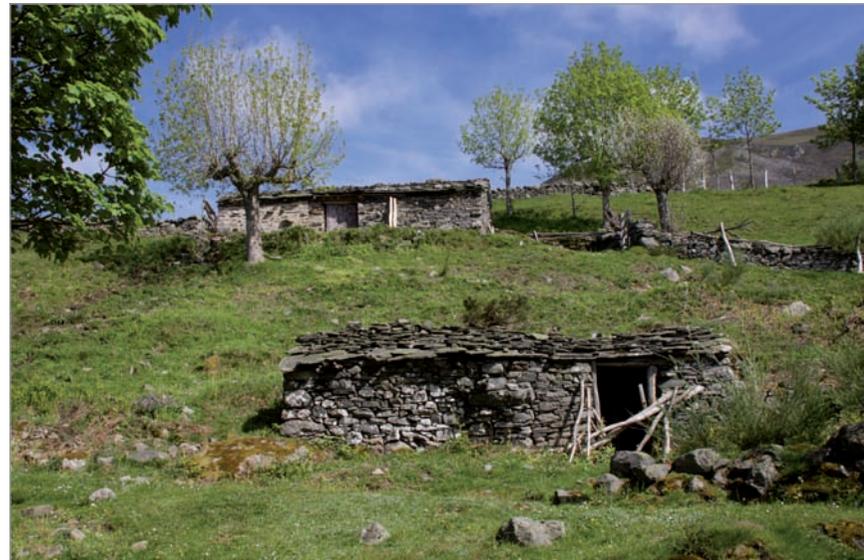
2

2. Braña reúne 14 construcciones distribuidas en dos espacios: El Mayéu de Baxo, en la fotografía, con 11 construcciones; y el Mayéu de Riba, con 3.

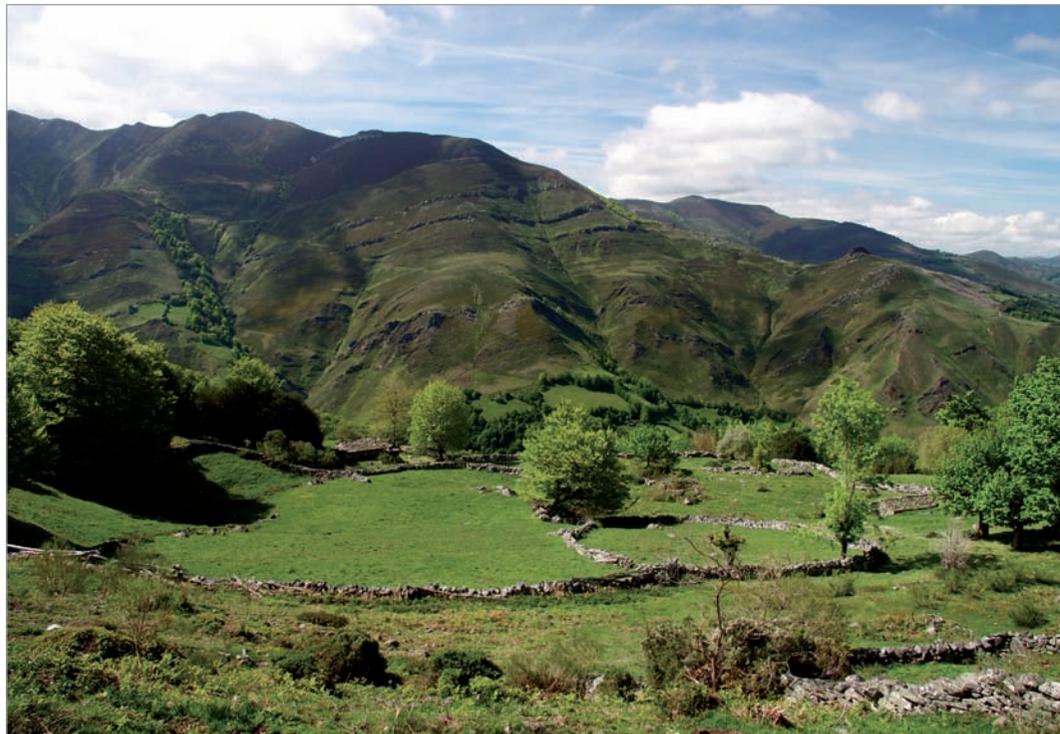
1

1. Vista de conjunto del Mayéu de Baxo. Al fondo, las estribaciones de El Cuitu la Boya de Casomera (1.768 m). Pese a tratarse de una braña alta, de ocupación estival, destaca la abundancia de prados de siega cerrados de muro, de titularidad particular. En los límites de los prados es de reseñar la plantación de fresnos.

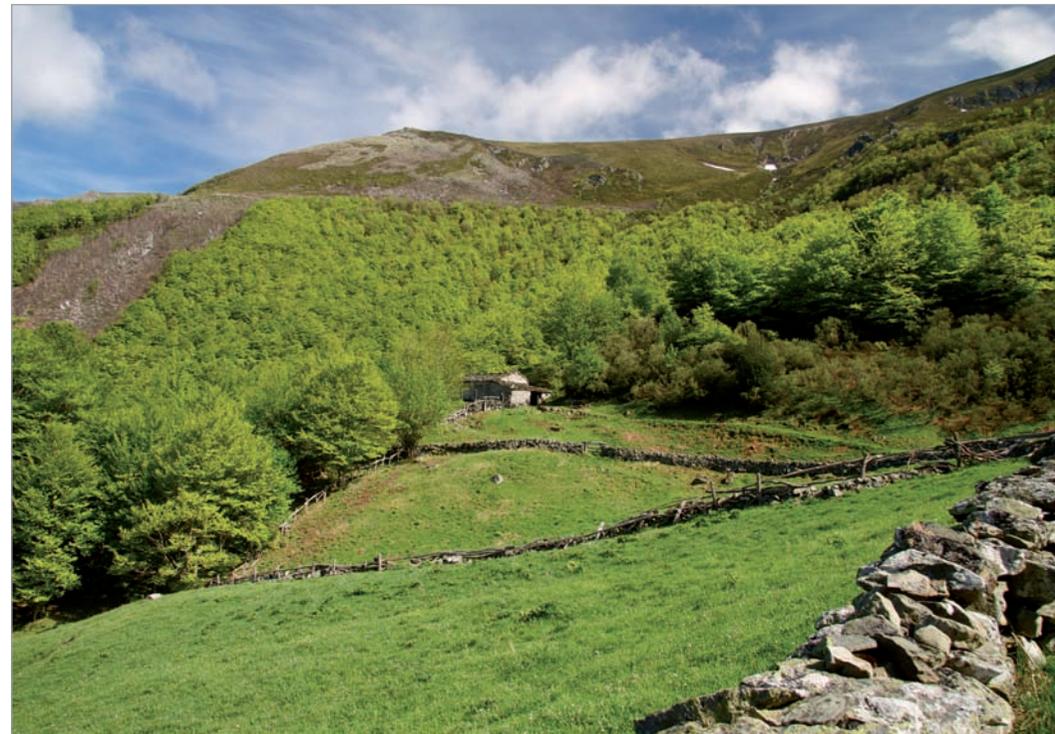
2

2. Un aspecto del Mayéu de Riba con la cabana C-13 en el centro de la imagen. Las amplias praderías del Mayéu de Riba limitan con un extenso *fayéu* (hayedo) que se extiende por el oeste hasta El Puerto Pedrafita.

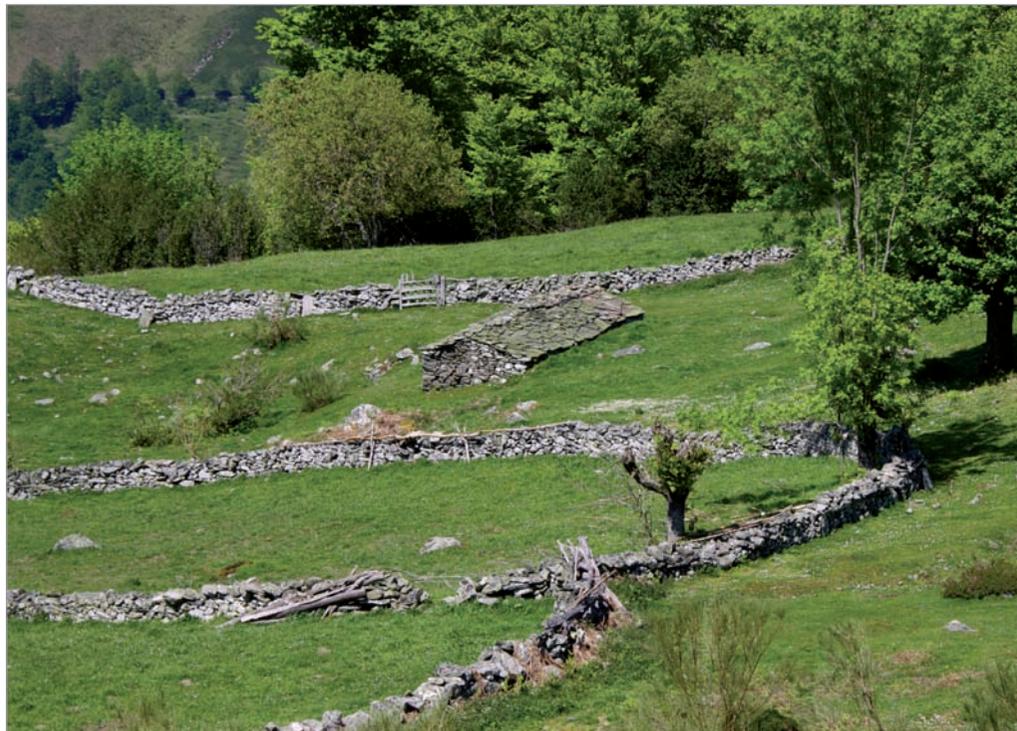
1

1. Los prados de siega, de formas orgánicas, se cierran de *paré*, muros de mampostería con pequeños bloques de piedra en seco, configurando una planta general de trama alveolar.

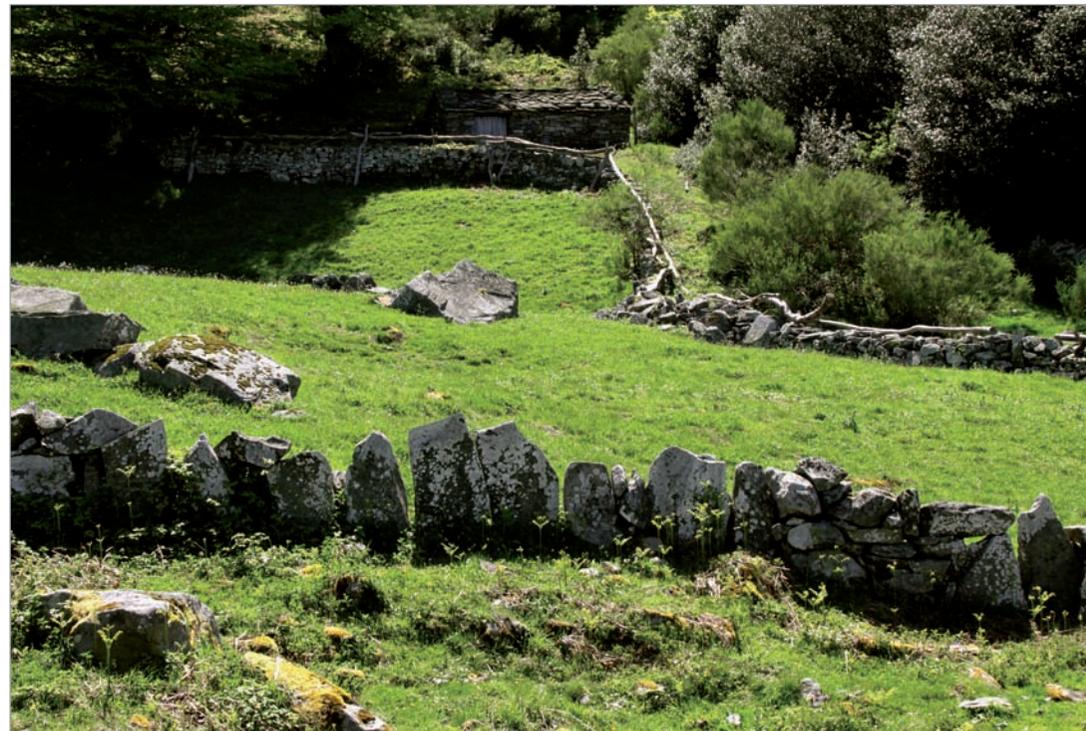
2

2. En algunos puntos, la mampostería es sustituida por *l.lanchos*, bloques tabulares de piedra hincados en el suelo.

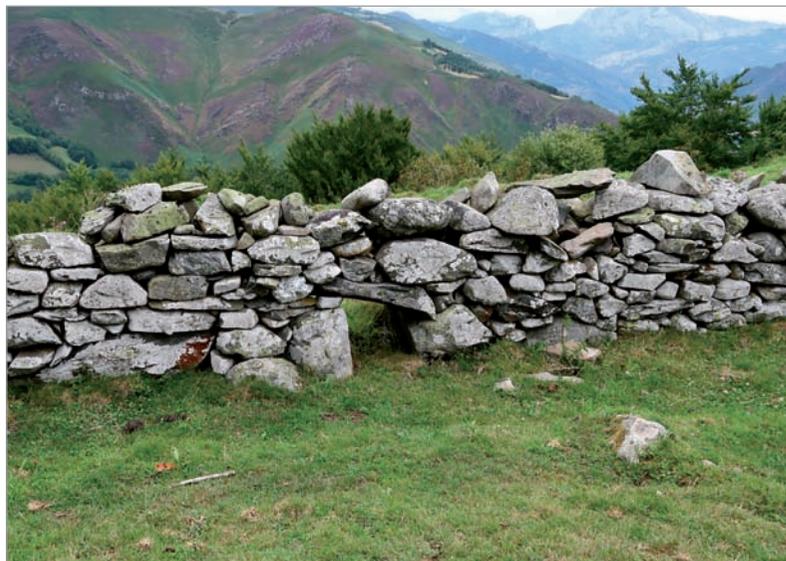
3

3. Dada la diferencia de pendientes del asentamiento, entre el 40 y el 10 por ciento, los cierres de los prados presentan aliviaderos en puntos estratégicos para evitar la estancuidad y la formación de *l.lamargas* (lodazales).

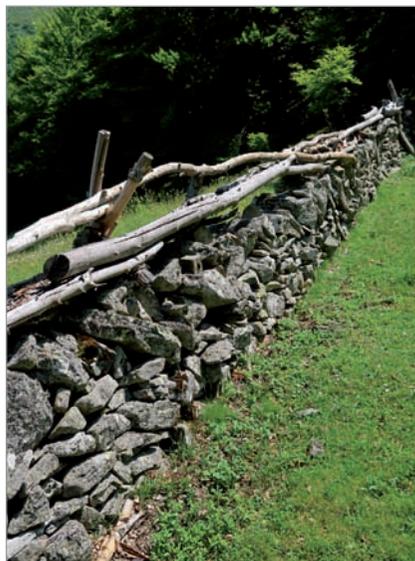
4

4. En Braña es común que los cierres de mampostería de los prados se suplementen con cerramientos vegetales.

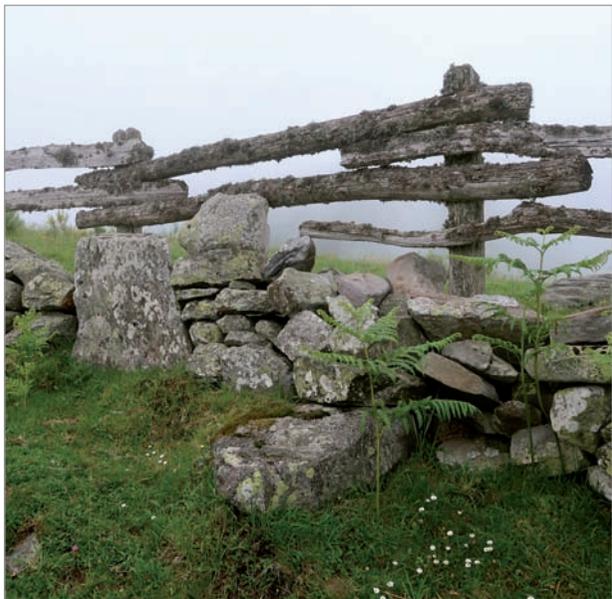
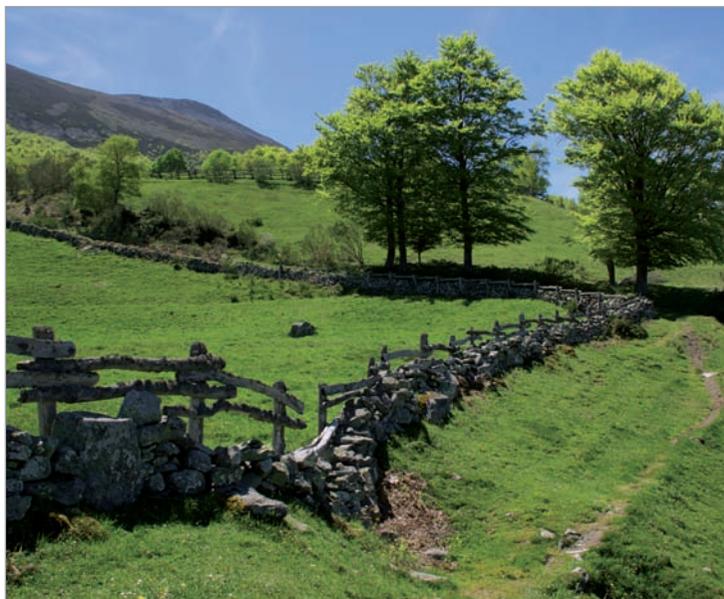
1-2. Las *parés* de cierre de los prados, de escasa altura, se complementan con cerramientos de madera compuestos por *postes* (verticales) y *l.latas* (horizontales) clavadas.

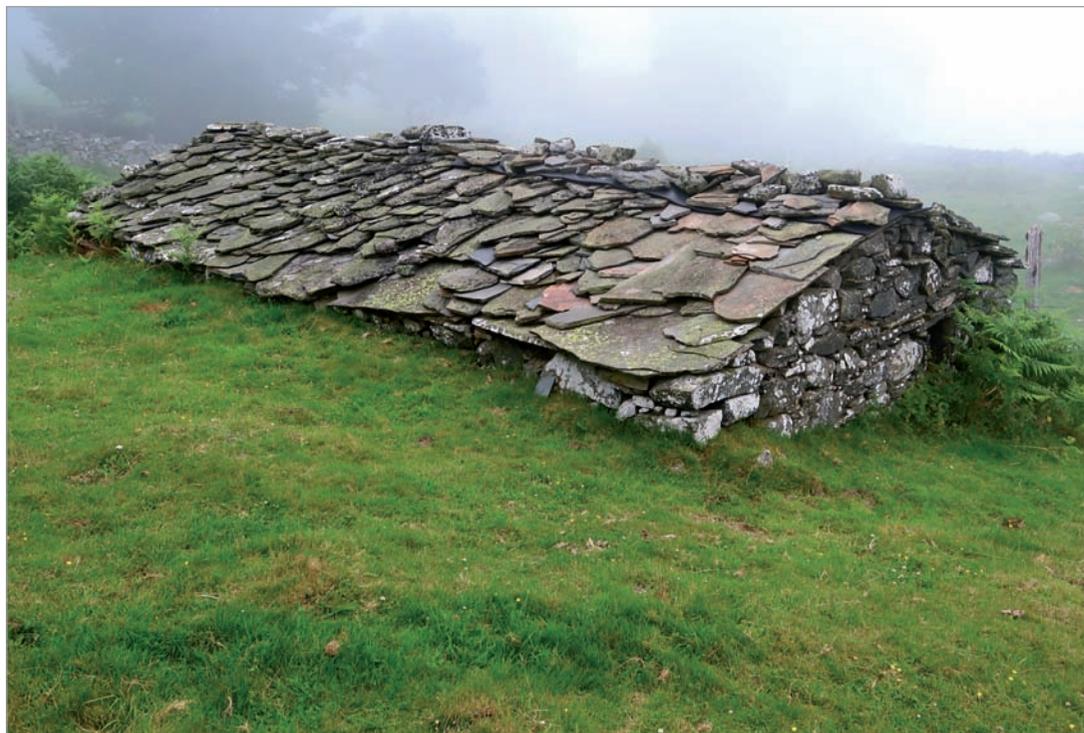
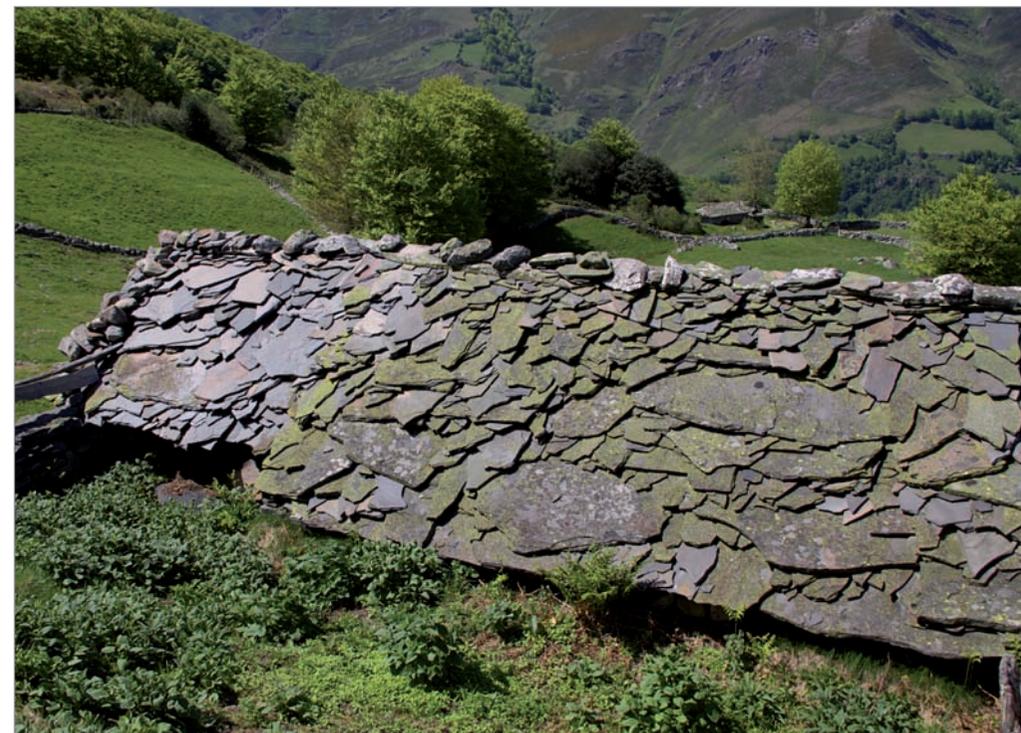
Como material de cobertera se emplean las *l.lábanas*, finas losas de piedra, que se extraían de pequeñas canteras superficiales —*l.labaneros*— mediante cuñas, siguiendo las vetas, obteniendo así una serie de piezas tabulares de forma irregular, que eran seleccionadas para ocupar lugares precisos de la cubierta. Se colocaban sin sujeción alguna, actuando su propio peso como factor de estabilidad. Las piezas de mayor tamaño eran reservadas para los aleros —*oriel.leras*— (fig. 1), que era por donde se comenzaba a techar, para ir superponiendo las piezas en hileras hasta alcanzar la cumbre. Aquí se remataba con las *cumbrales*, piezas sensiblemente más pequeñas de formas cuadrangulares, que se disponían horizontalmente sobre la divisoria de aguas y se aseguraban con piedras (figs.1-2-3). Esta solución se aplicaba también para cubrir las limatesas en el caso de las cubiertas a tres aguas. En algunos casos, las *l.lábanas* que cubren los hastiales se protegen contra el viento mediante la acumulación de pequeñas piedras en dicho punto (fig. 4). En Braña, en las contadas cabañas que disponen de *tená* (henil), se habilitaban algunas *l.lábanas* inmediatas al alero para que pudieran ser retiradas eventualmente y poder introducir la hierba seca, pues este espacio carecía de otro acceso.

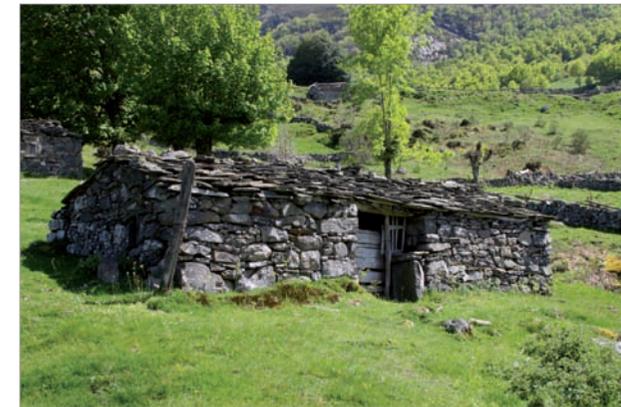
Cabana

Construcción integrada por dos cuerpos adosados, que a veces resulta muy patente al presentar cubiertas independientes, y en otras se hace más sutil al integrarse bajo la misma cubierta, por lo general resuelta a tres aguas. El cuerpo de mayor tamaño es de planta rectangular y cubierta de *l.lábanas* a dos aguas con la cumbrera en paralelo al eje longitudinal. Acoge el *esteblu* (cuadra) que ocupa íntegramente la construcción, disponiendo de pesebres corridos sobre los muros laterales a ambos lados. Está segregado verticalmente por un suelo ligero de *cebetu* (varas entretejidas) o rollizos alojando la *tená* (henil) en el bajo cubierta. El segundo cuerpo, anexo en avance sobre el anterior, tiene planta cuadrada o rectangular y cubierta a una o a tres aguas. Alberga el amplio *portal* de distribución que se retranquea con un muro en uno de sus costados para alojar la *cabana* del vaquero. En la pared frente a ésta puede instalarse un pesebre o el almacén de la leña. Y en el frente, una puerta articula ambos bloques comunicando el portal con el *esteblu*.

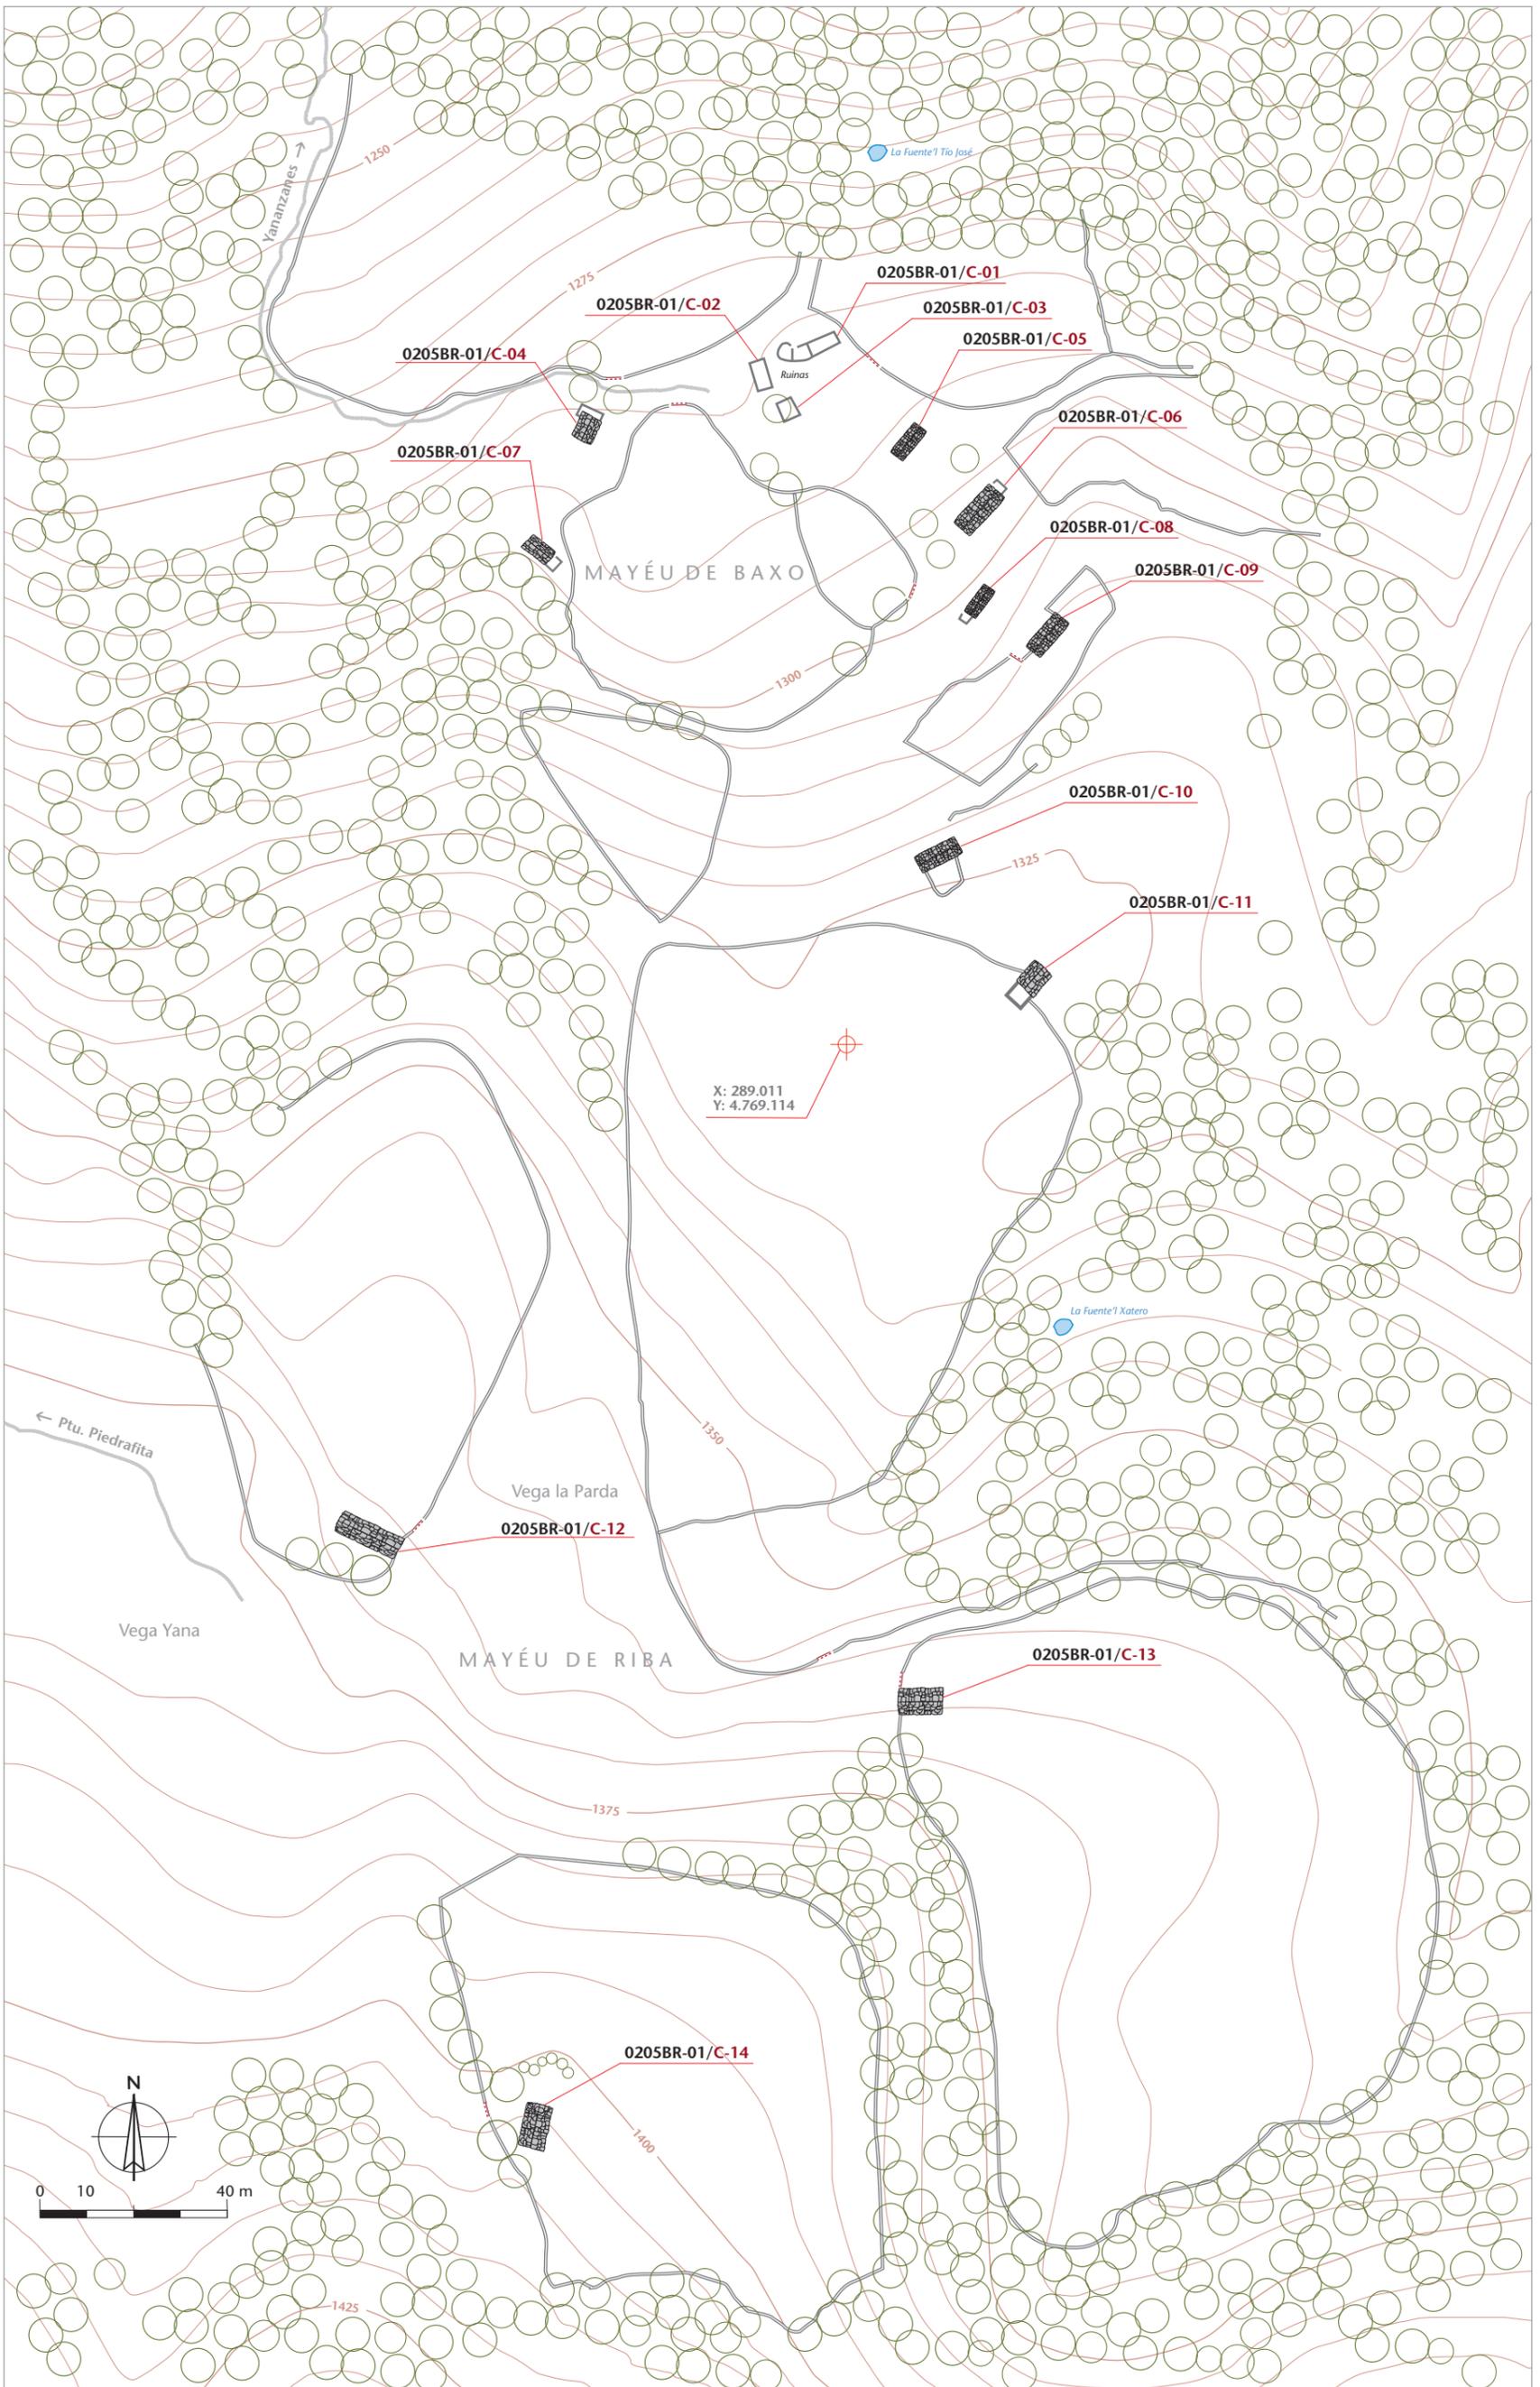
CATÁLOGO DE CONSTRUCCIONES

Las construcciones de Braña son compactas y agrupan en un mismo edificio la *cabana* o habitáculo del vaquero y el *corral* de los *xatos* (cuadra de los terneros) o en algunos casos el *esteblu*, cuadra más desarrollada, que puede integrar la *tená* o henil en el bajo cubierta. Responden a dos modelos bien diferenciados: la *cabana* y la *cabana con portal*. El primero es en Braña exclusivo del Mayéu de Baxo y parece más arcaico en sus soluciones constructivas, existiendo también en otras brañas altas como Bustempruno. El segundo tiene amplia difusión por el concejo y es el propio tanto del Mayéu de Riba, como de otras cabañas próximas a Braña situadas en cotas inmediatamente inferiores: L'Afechaúriu y El Quéndanu.

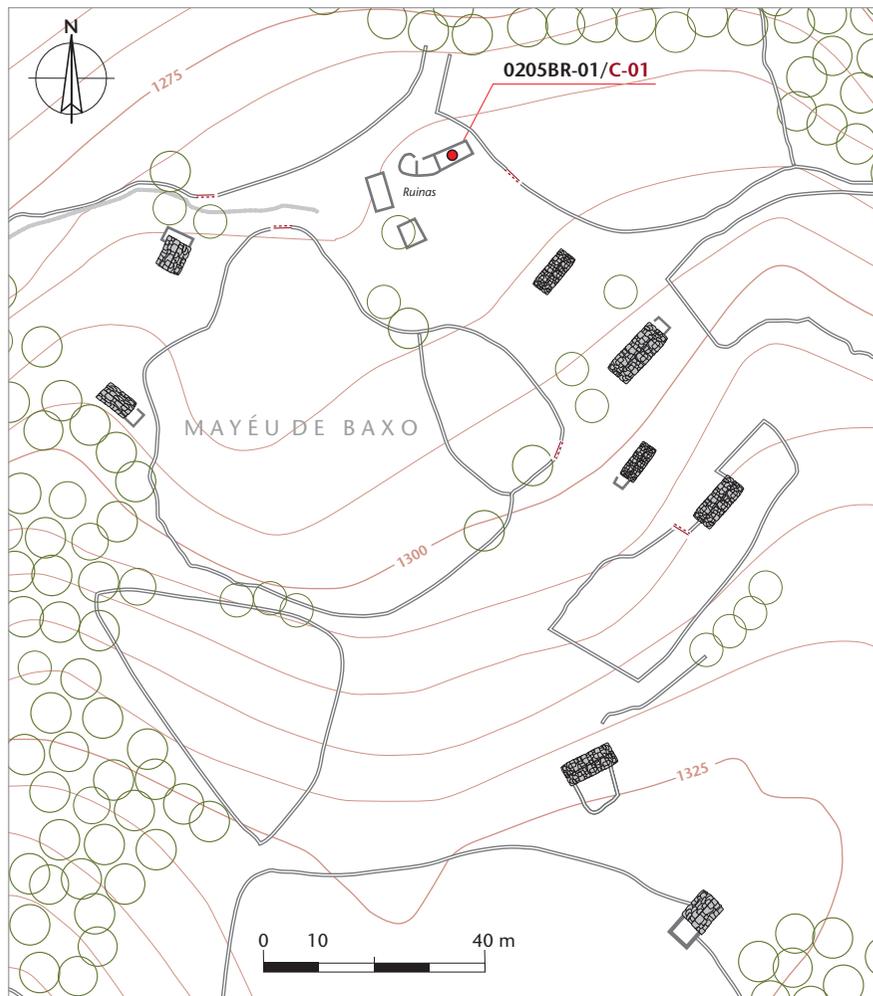
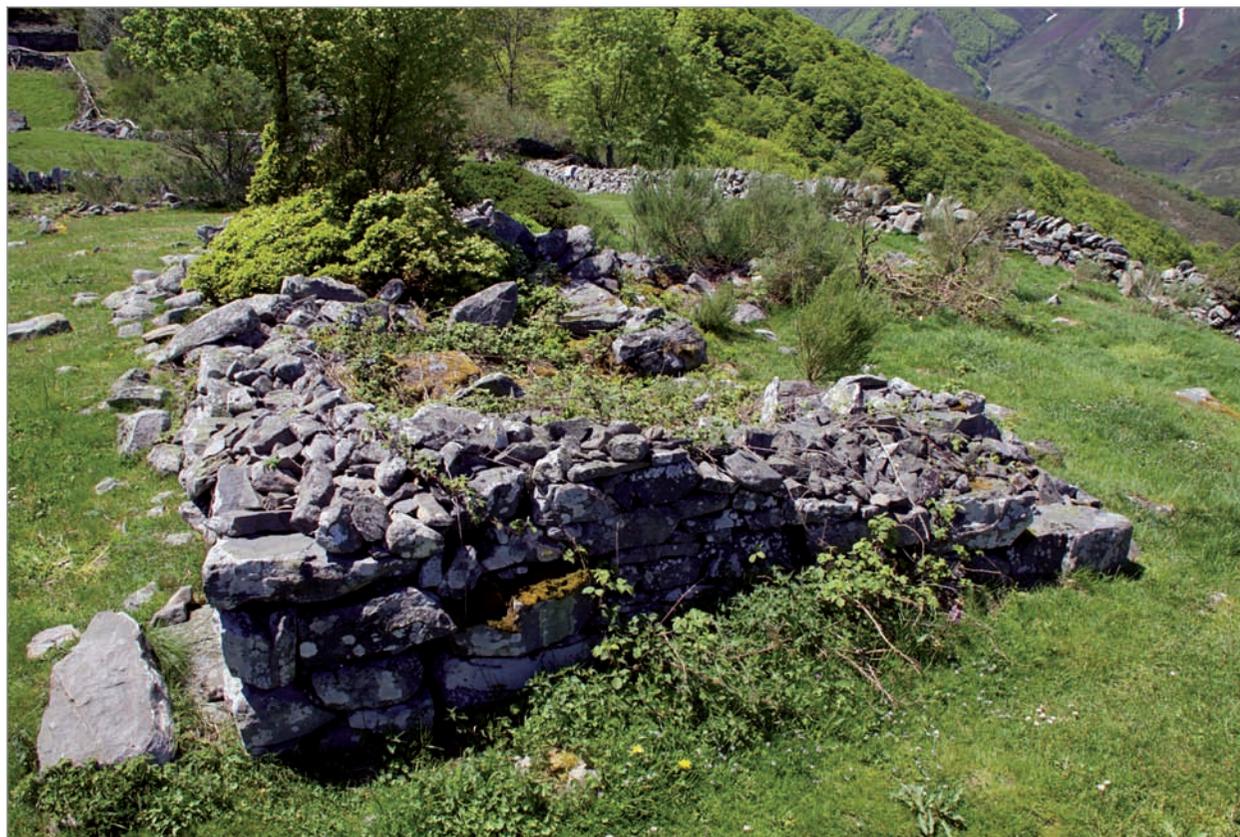
Construcción: *Cabana* [C-01]

Restos de una construcción de larga planta rectangular de unos 13 x 4 m, con el eje mayor orientado NE-SO. Remata en la parte oeste con un muro de forma absidal, quizá parte de un *corripu* o pequeña construcción adosada de forma oval. Su ruina es antigua, pues ya aparece arrasada en 1970, por lo que su funcionalidad y detalles constructivos son difíciles de precisar. Dadas sus dimensiones y posición, en paralelo a otras construcciones próximas, podemos deducir que se trataba de una construcción compacta con *cabana* y *esteblu* semejante a C-05, C-06 o C-08.

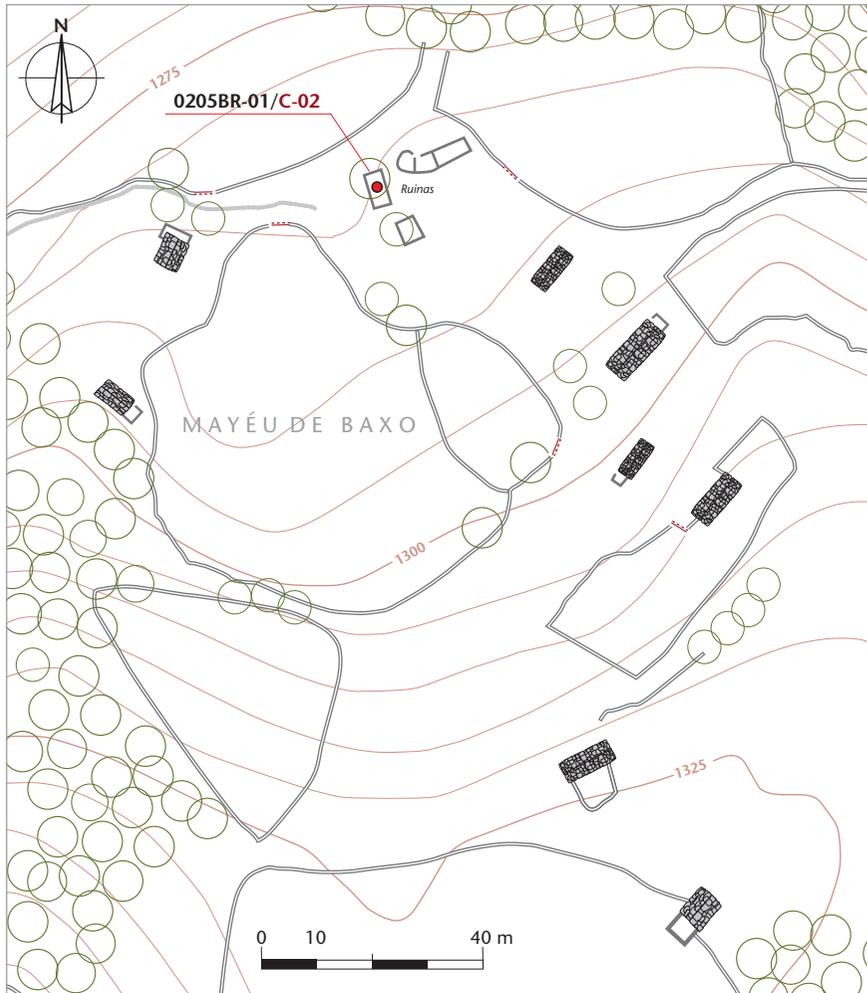
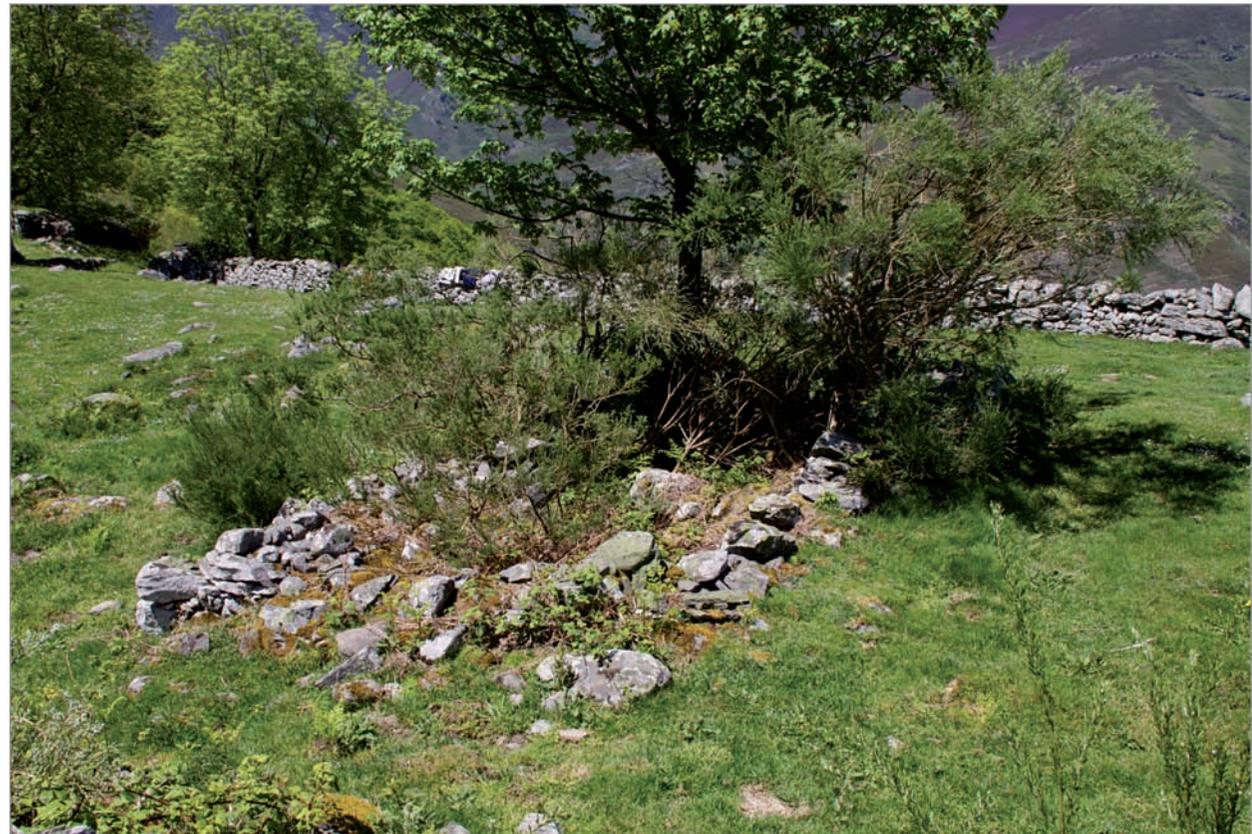
Construcción: *Cabana* [C-02]

Restos de una construcción de planta rectangular de unos 7,60 x 3,80 m, con el eje mayor con orientación tendente a norte-sur. Su ruina es antigua, pues ya aparece arrasada en 1970, por lo que su funcionalidad y detalles constructivos son difíciles de precisar. Sus dimensiones son semejantes a C-08 por lo que, en el contexto de la braña, podemos deducir que se trataría de una construcción con funcionalidad de *cabana* y *esteblu*.
