BRAÑA (YANANZANES, AYER)

RED
DE MUSEOS
ETNOGRÁFICOS
DE ASTURIAS

Nº Catálogo: 0205BR-01

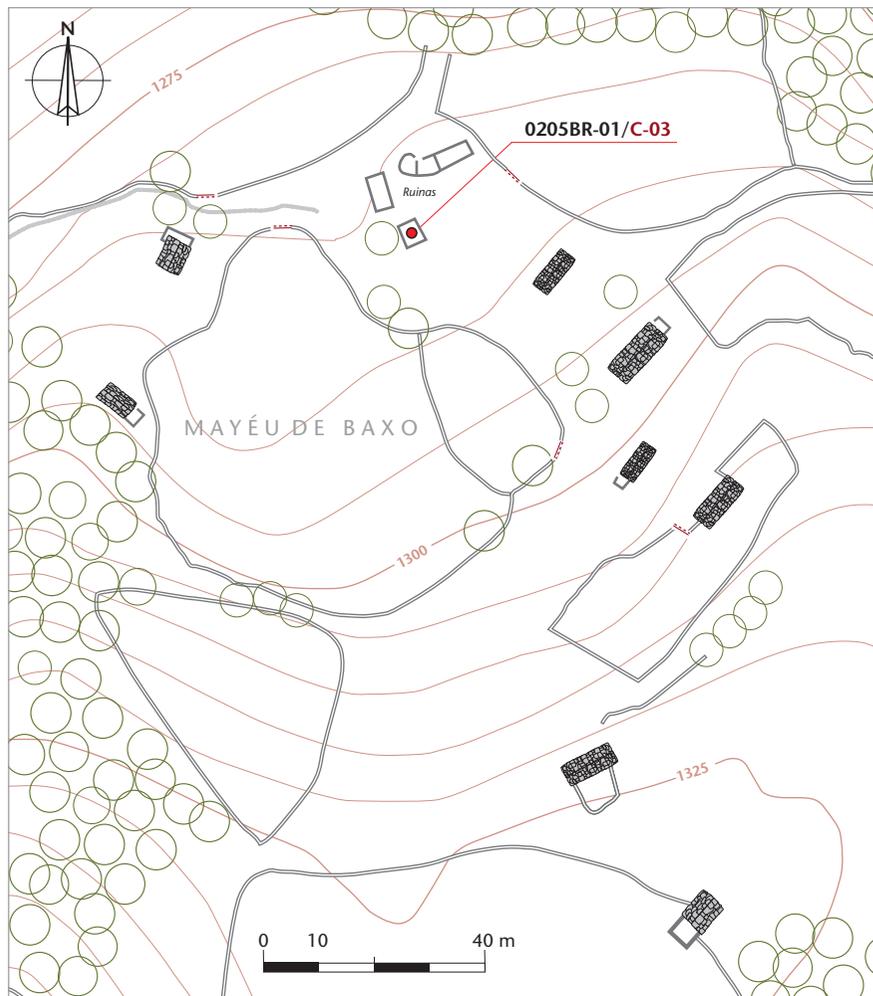
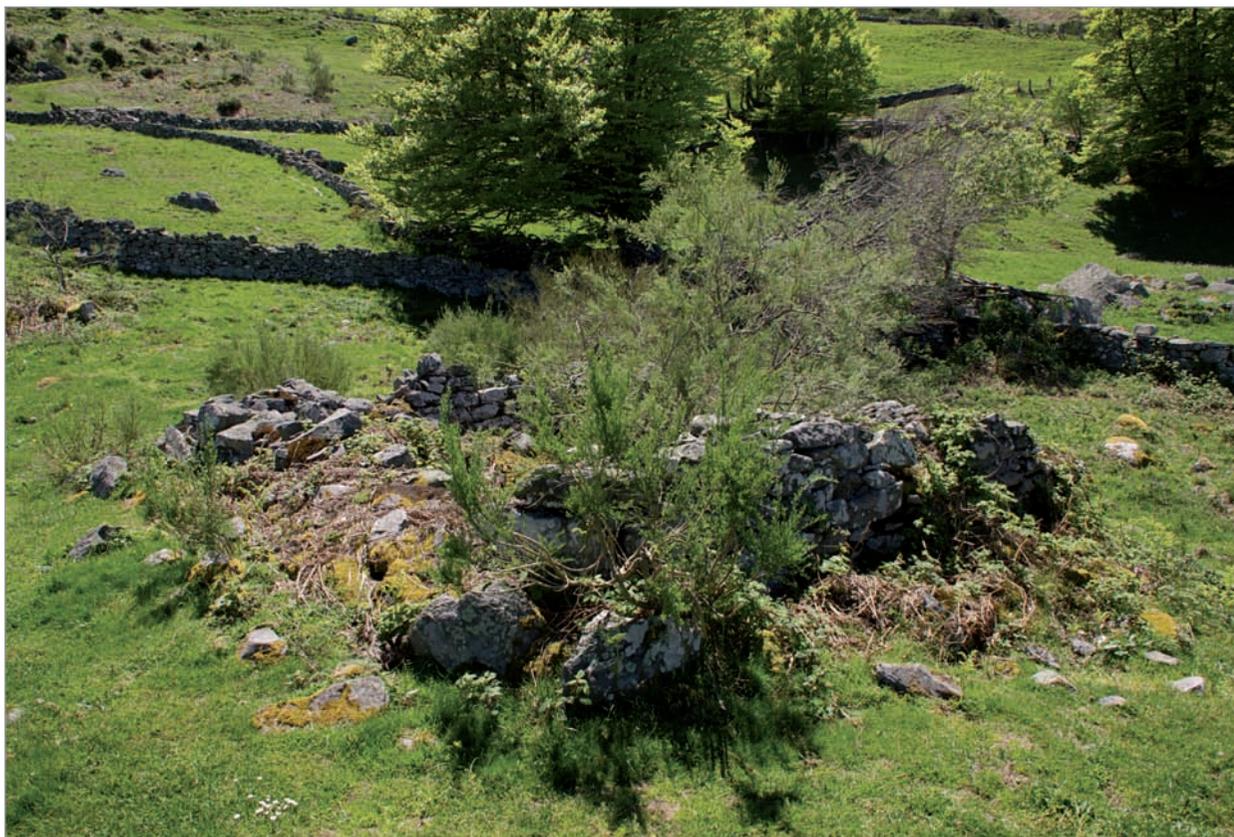
Construcción: [C-03]

Restos de una construcción de planta subrectangular de unos 6 x 5 m. Su ruina es antigua, pues ya aparece arrasada en 1970, por lo que su funcionalidad y detalles constructivos son difíciles de precisar. Teniendo en cuenta sus dimensiones podría tratarse de un *estebllu*.

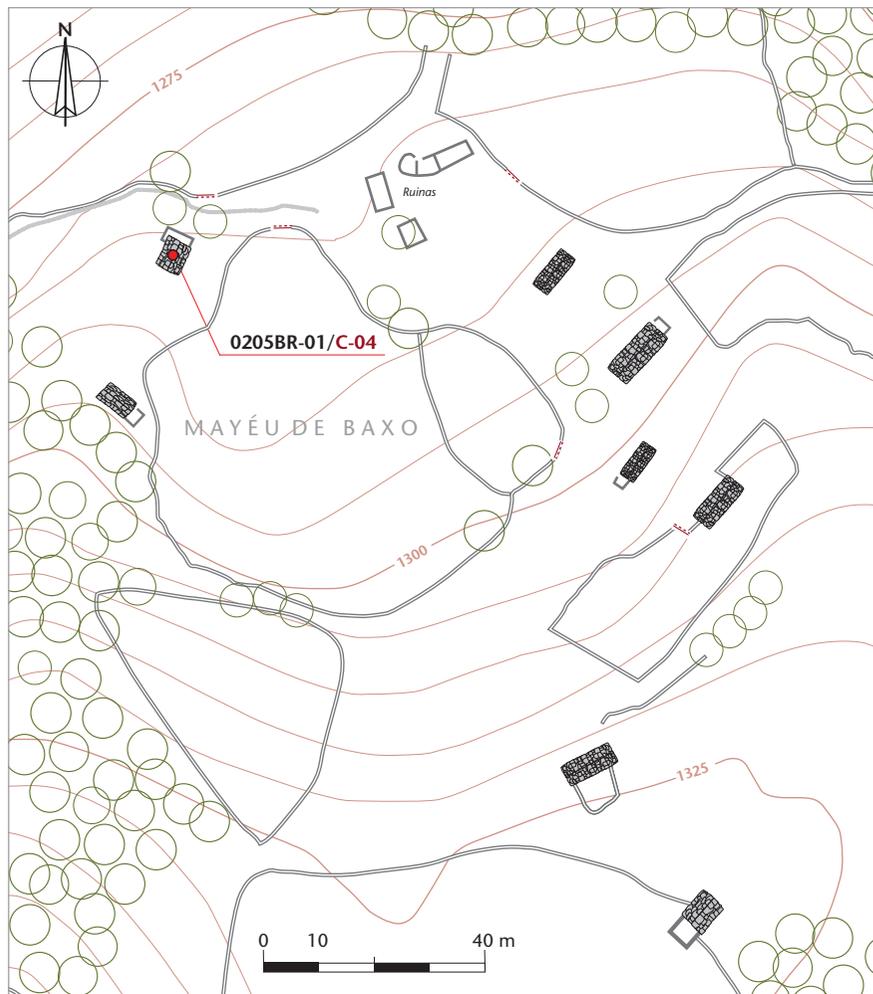
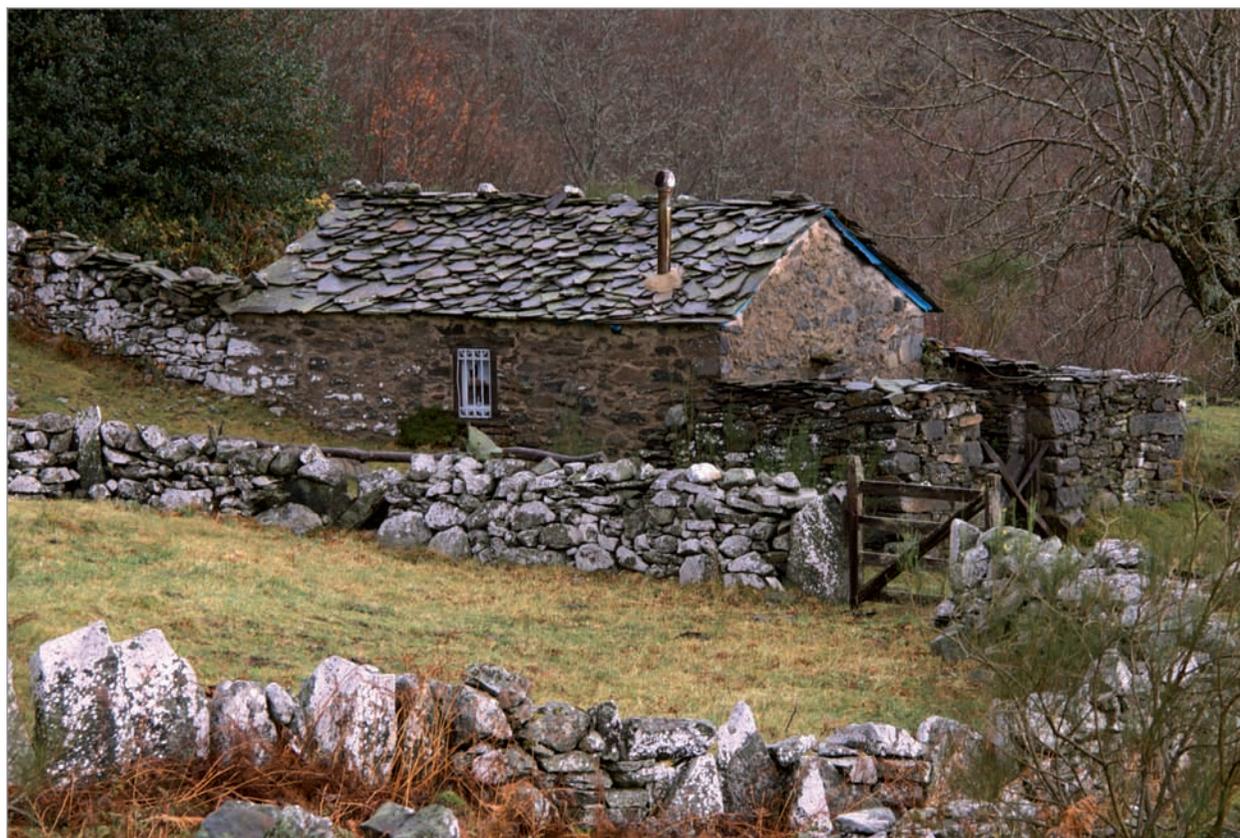
Construcción: *Cabana de Gabino* [C-04]

Construcción de planta rectangular de 4,80 m de frente por 6,25 m de fondo, cerramientos de mampostería y cubierta de *l.lábanas* a dos aguas. La imagen que ofrece actualmente difiere notablemente de su concepción original, pues respondía al tipo 2 descrito anteriormente: con el *esteblu* ocupando el cuerpo principal y la *cabana* y el *portal* en el cuerpo avanzado adosado en el hastial norte. Éste último, hoy abierto, presentaba cubierta de *l.lábanas* a tres aguas. Abandonada la función ganadera, la construcción fue renovada para un eventual uso habitacional, ocupando el antiguo *esteblu*, introduciendo la cocina con chimenea, ampliando los huecos, etc. Se encuentra en buen estado de conservación.

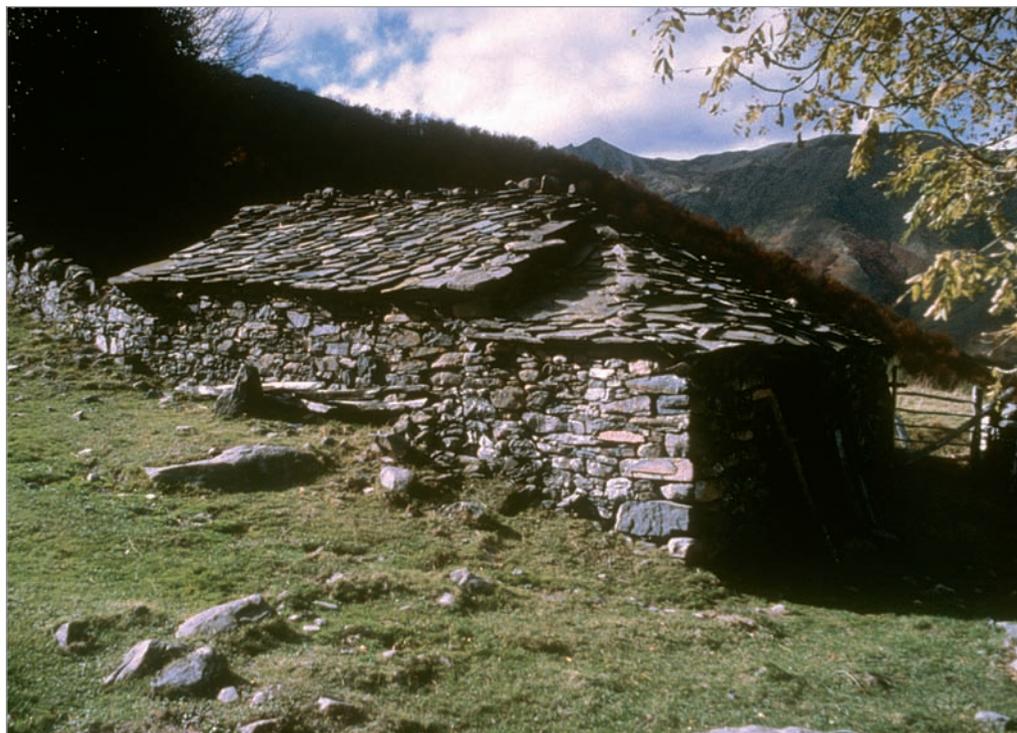
1. La construcción cuando aún conservaba su estructura original a comienzos de la década de 1980. Fotografía: Arturo Martín (SADEL).

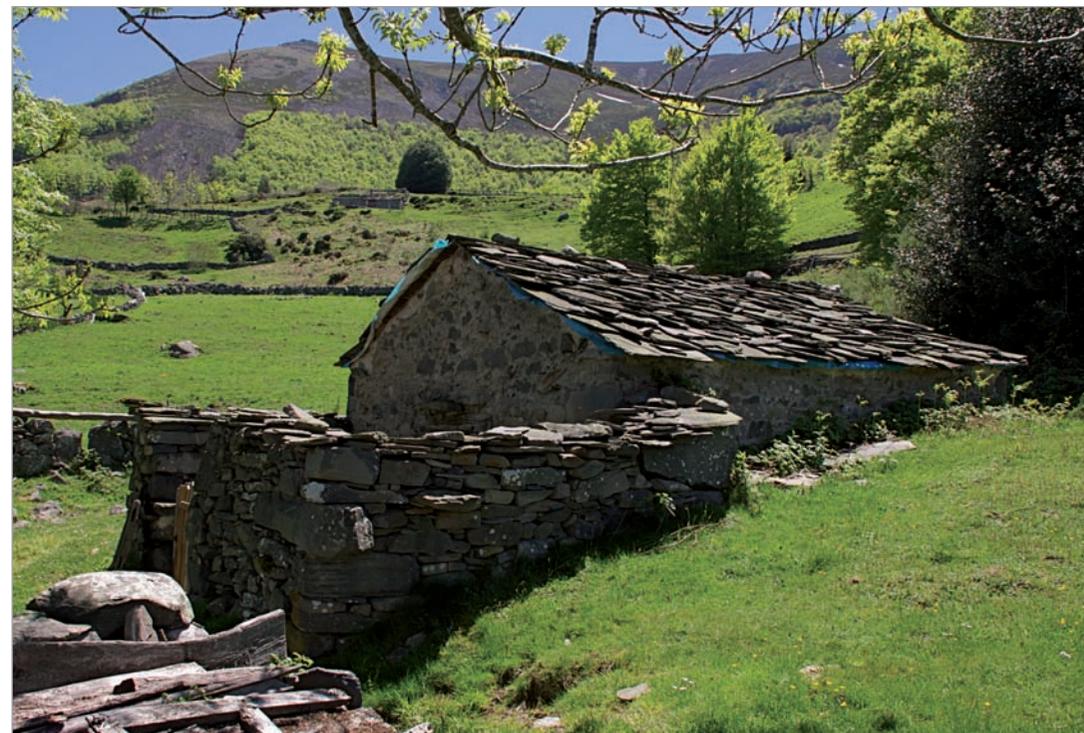
2. El cuerpo adosado en avance sobre el hastial norte, hoy vaciado, acogía el antiguo *portal* donde, en uno de sus lados, se situaba la *cabana* o habitáculo del vaquero.

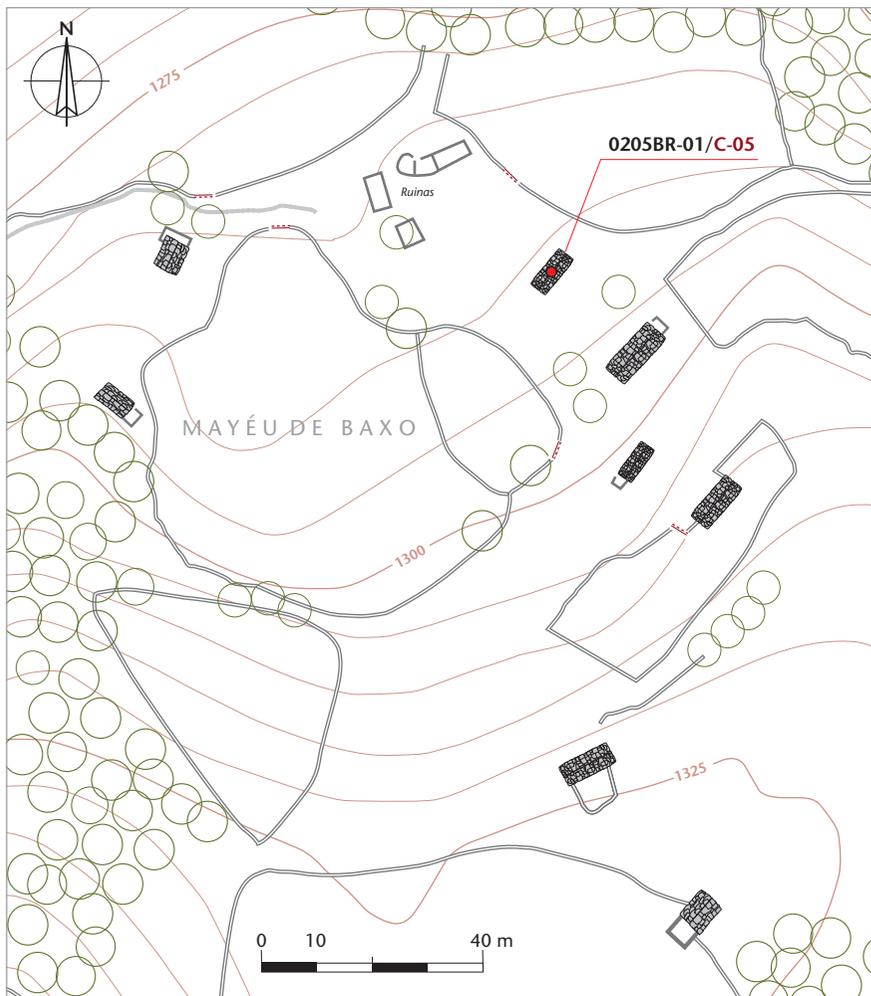
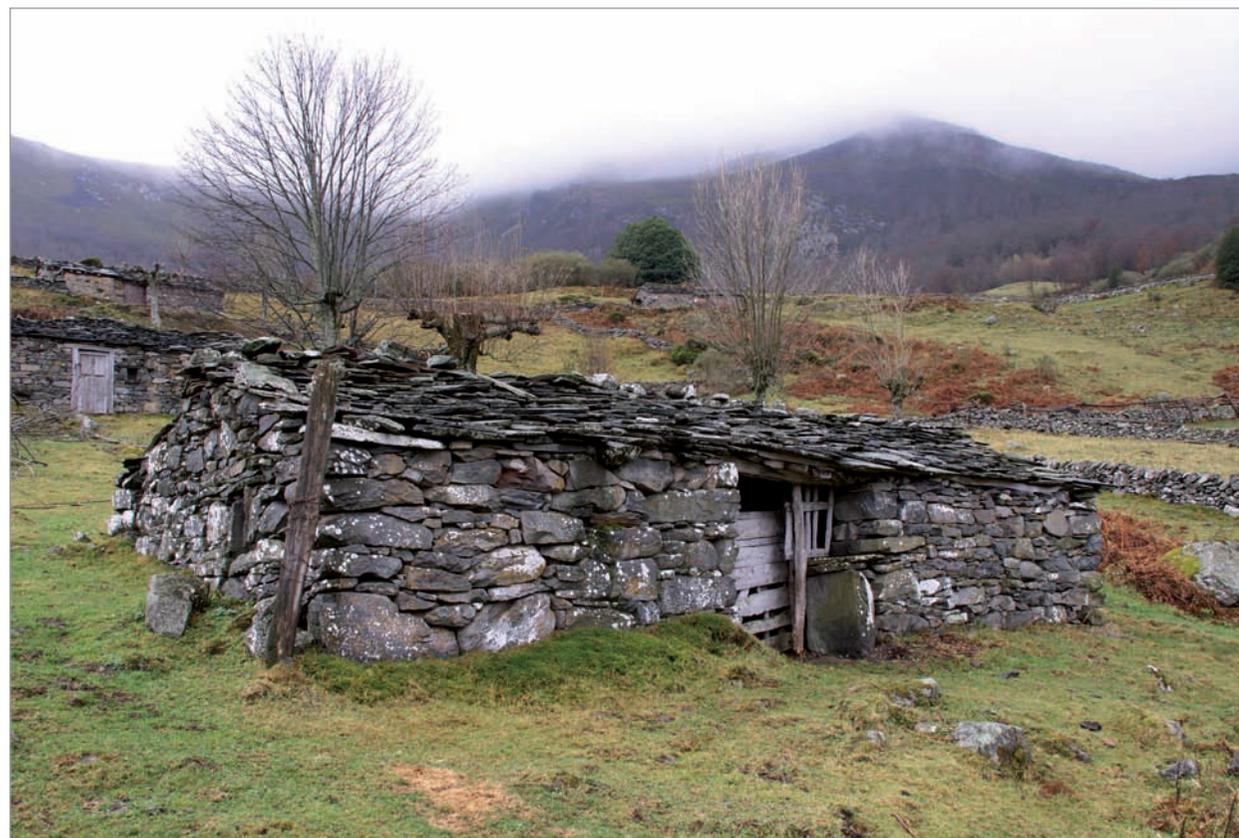
Construcción: *Cabana de Rogelio* [C-05]

Construcción característica de Braña correspondiente al tipo 1. Planta rectangular de 7,68 por 4,08 m, cerramientos de mampostería y cubierta de *l.lábanas* a dos aguas. Se desarrolla en una sola altura, con puerta central por la que se accede a un reducido espacio, el *portal*, que sirve de distribuidor. A la izquierda y separada por un muro de carga, la *cabana*. A la derecha, tras un sucinto tabique de tablas verticales, el *corral* de los *xatos* (terneros). La *cabana* o espacio de habitación del vaquero disponía de un equipamiento básico, hoy parcialmente desmantelado: a la izquierda de la entrada, sobre el suelo, el *l.lare* u hogar; frente a este espacio, la *camera* para el descanso y, en el muro, un pequeño armario empotrado para las provisiones y el *ventenu* que aporta luz y aireación al habitáculo. La construcción presenta deficiente estado de conservación.

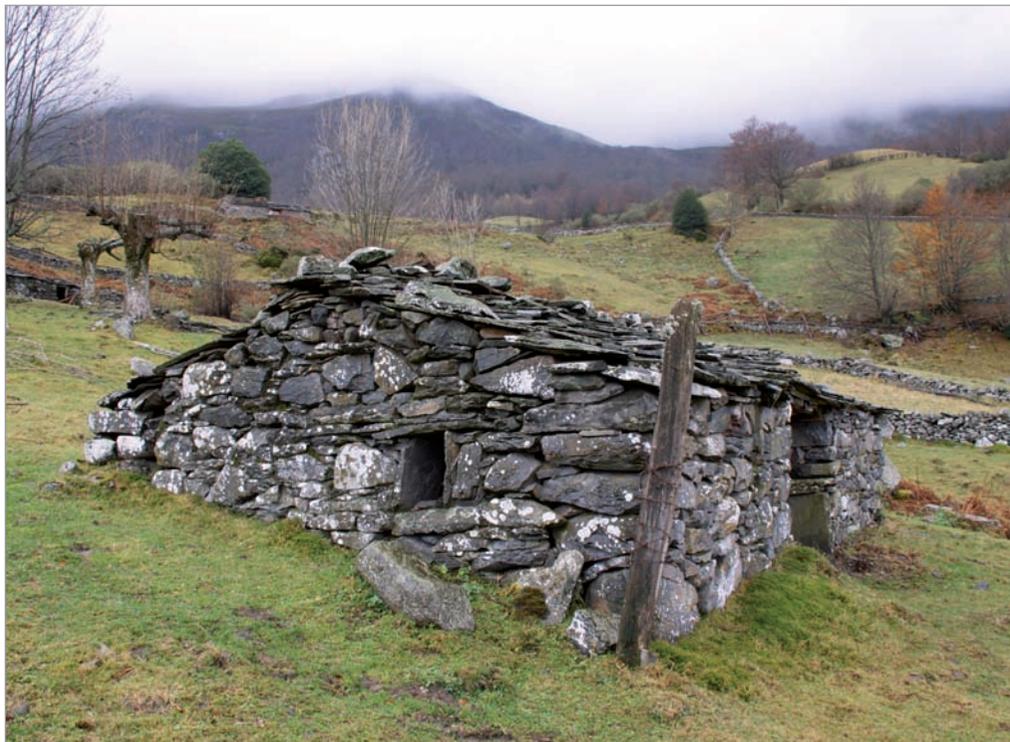
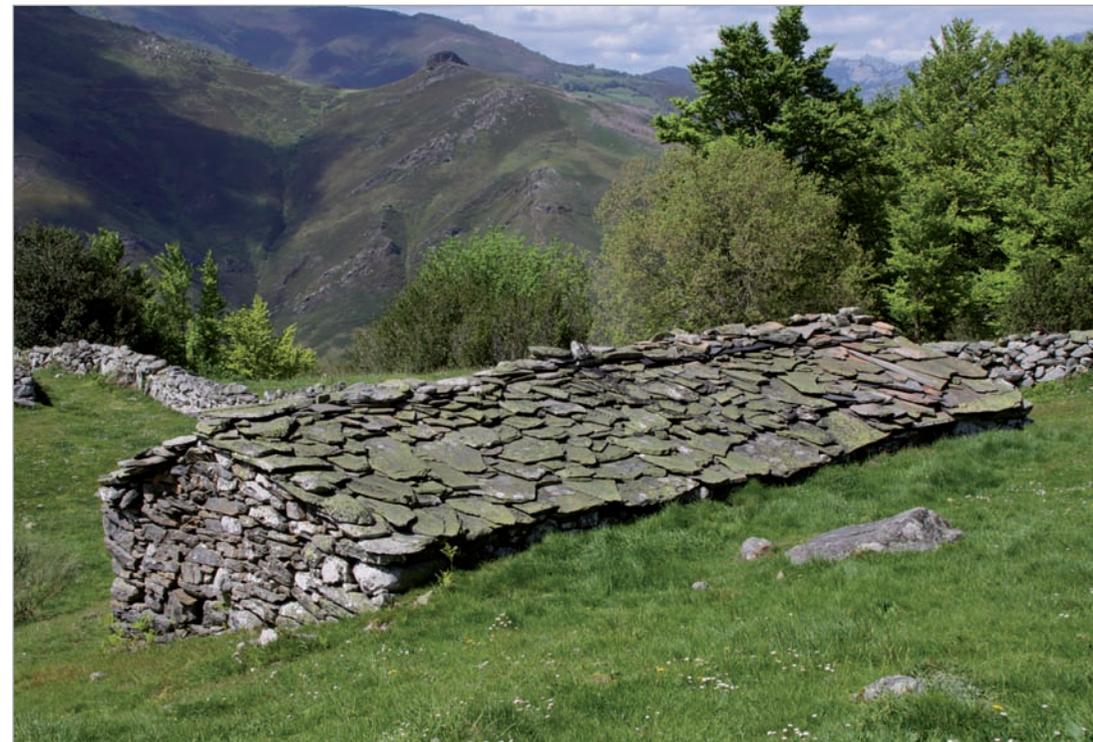
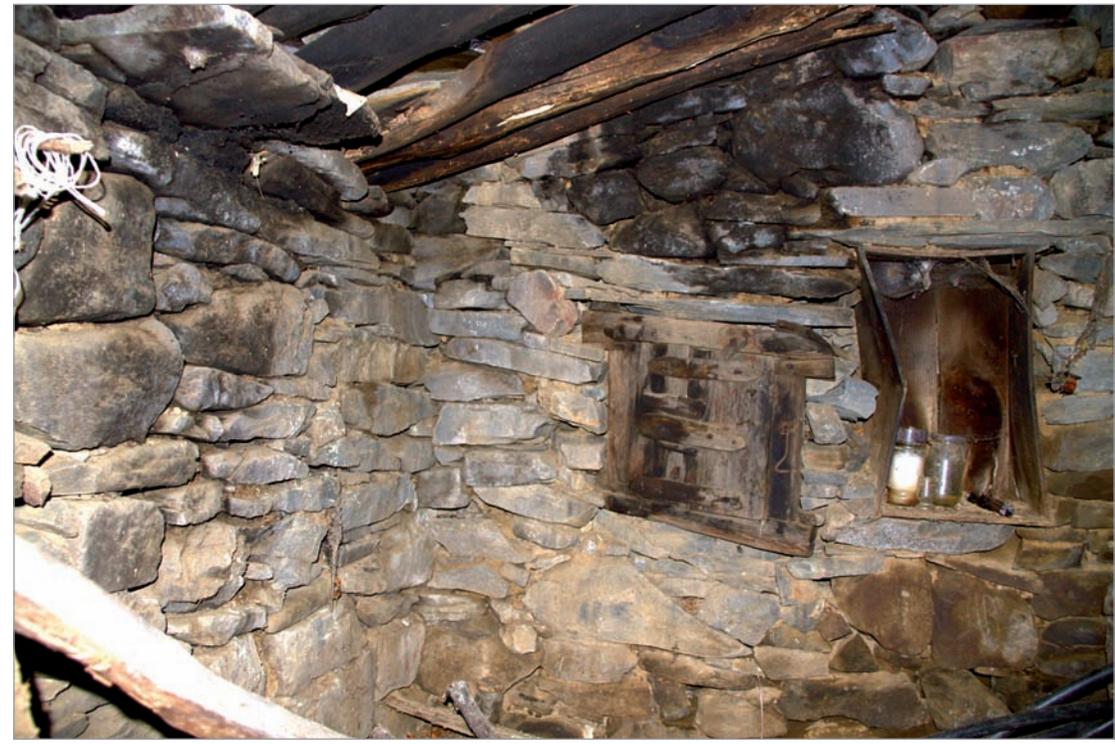
1-4. A la derecha del portal se sitúa el *corral* de los *xatos* (terneros), donde se estabulaban durante el día separados de sus madres para evitar que mamaran demasiado, lo que iría en detrimento de la producción necesaria de leche para la elaboración de *mantega*. También se estabulaban las vacas recién paridas con sus *tarrales*.

2. Un aspecto del interior de la *cabana* ya parcialmente desmantelada. En el frente el pequeño armario empotrado para guardar las provisiones y el *ventenu* cerrado de tabla. A la izquierda, sobre el suelo, se situaba el *lare* (hogar) con una *lábana* volada en lo alto del muro para evitar que la *purla* (pavesas) alcanzara la madera de la cubierta. En el rincón se amontona la *leña* (leña) y a la derecha se sitúa la *camera*, un lecho de tablas sobre el que, antiguamente, se disponía el *mul.líu* a modo de colchón de materia vegetal.

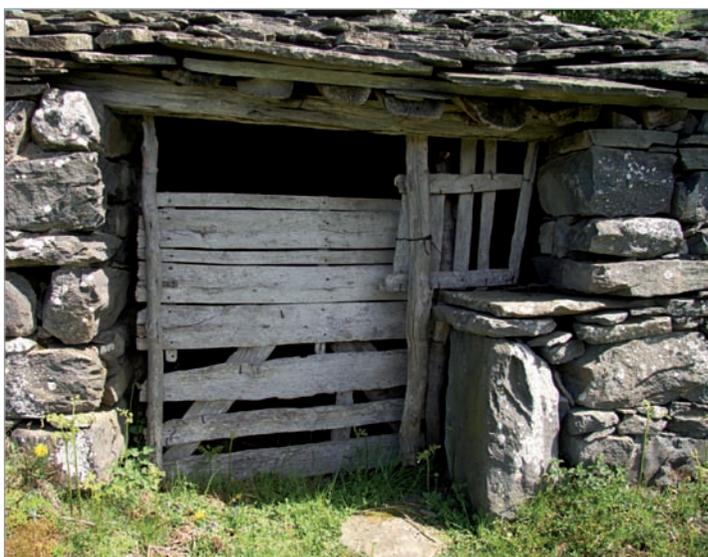
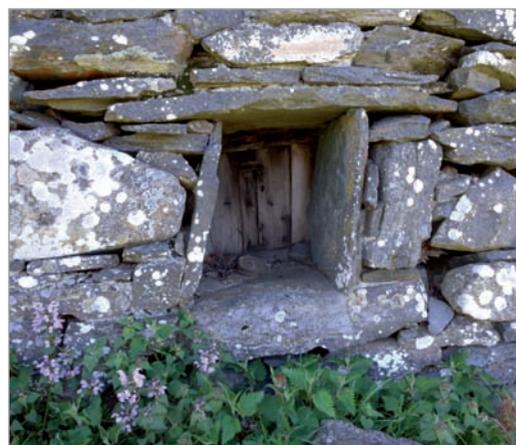
1-4. Vista de la construcción desde el lado noreste, en cuya fachada se sitúa el *ventenu* que aporta iluminación y aireación a la *cabana* del vaquero.

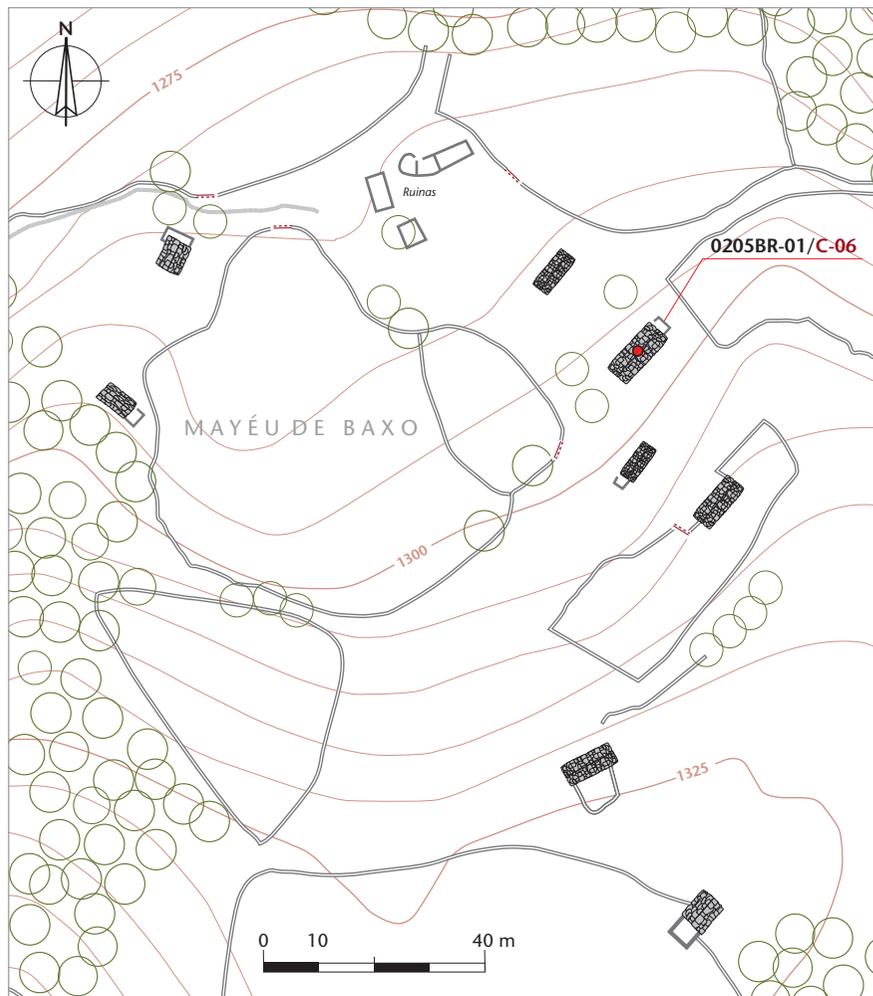
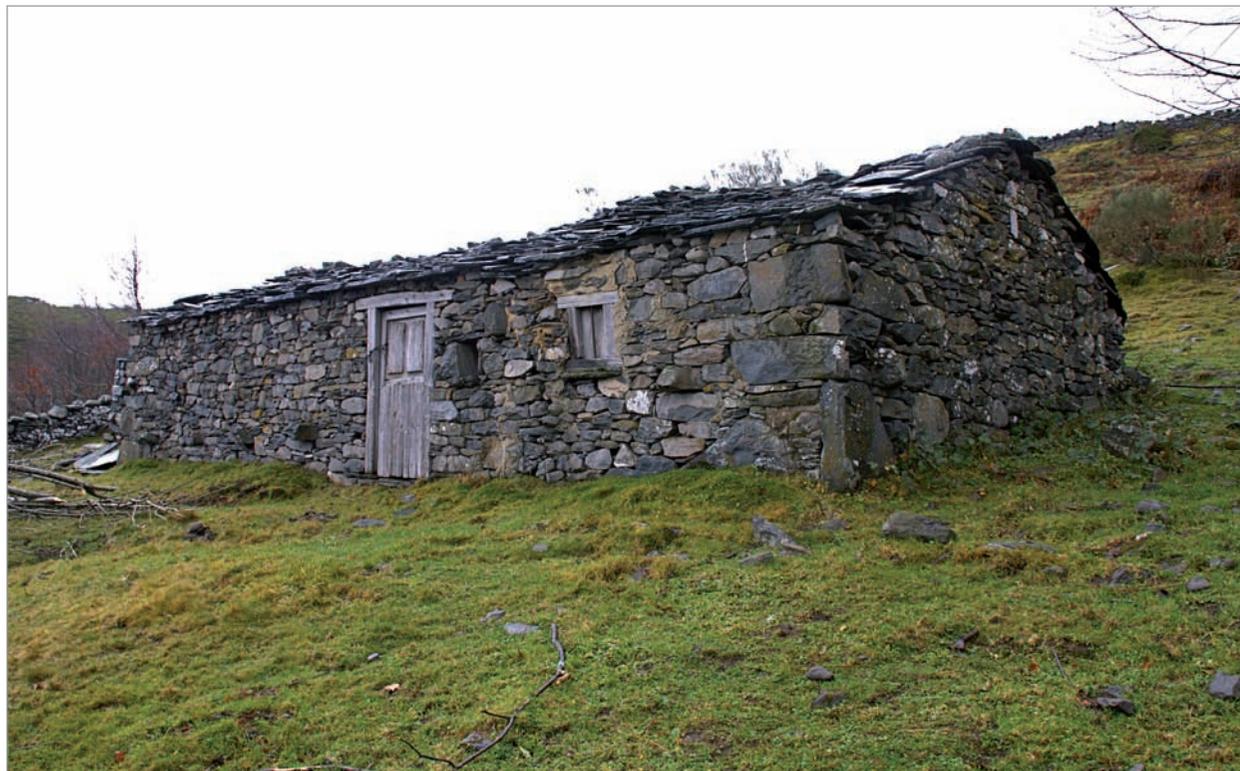
Cabana de Manuel d'Inocencio [C-06]

Construcción correspondiente al tipo 1, con planta rectangular de 11,84 m de frente por 5,56 m de fondo, cerramientos de mampostería y cubierta de *l.lábanas* a dos aguas. Se desarrolla en una sola altura, con puerta central por la que se accede a un pasillo distribuidor sin separación alguna con el *esteblu* (cuadra), situado a la izquierda; y separada por un muro de carga, en el lado opuesto, la *cabana*. Este espacio, más desarrollado aquí que en otros ejemplos, se abre al exterior a través de una *ventenu* e incorpora una tosca cocina de *trébedes*, armario tipo *lacena*, *tayuelas* y dos camas. El *esteblu* presenta pesebres corridos a ambos lados, con separaciones para los distintos animales. Sobre éste, un *treme* de rollizos define un espacio bajo cubierta: el *tenao*, usado básicamente para almacenar *felechu* para *mul.lir* (hacer cama para los animales). La estructura de cubierta cuenta como elementos resistentes: los hastiales, un muro de carga y una tijera. Fue estudiada en 2011, fecha de la que data la fotografía, cuando ya ofrecía un deficiente estado de conservación. Actualmente está en ruina.

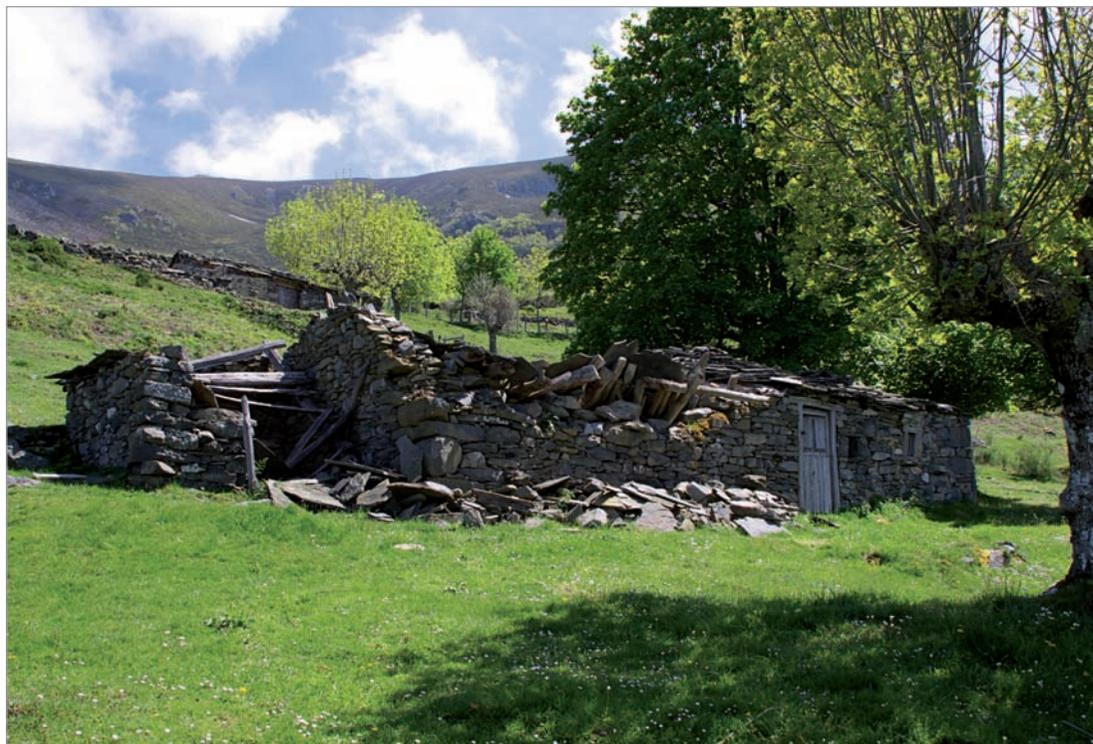
1

1. La *cabana de Manuel d'Inocencio* ya en ruina. Un espacio anexo en el hastial noreste (a la izquierda de la imagen) albergaba el *cabenu'l madreñeru* (taller para la fabricación de madreñas). Dicha actividad, especialmente cuando finalizaban las labores de recogida de la hierba, era muy habitual en Braña instalándose los *tayones* (bancos de trabajo) en los portales de las cabañas.

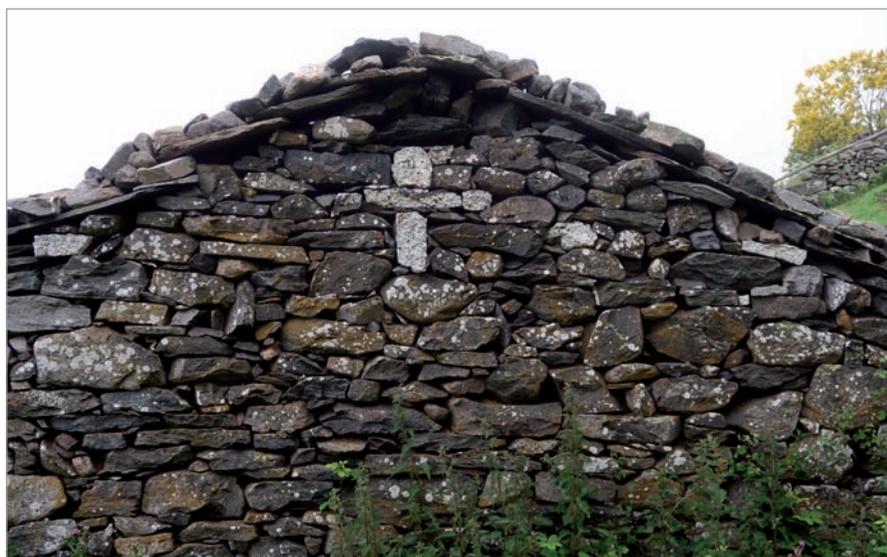
3

3. En el hastial que mira al suroeste es de reseñar una tosca cruz de mampostería, en posición axial, «dibujada» con piedras blancas que destacan entre los mampuestos oscuros del muro. Ya señalamos en este sentido interesantes ejemplos de religiosidad popular, en otras brañas ayeranas como El Cople o Fresnosa.

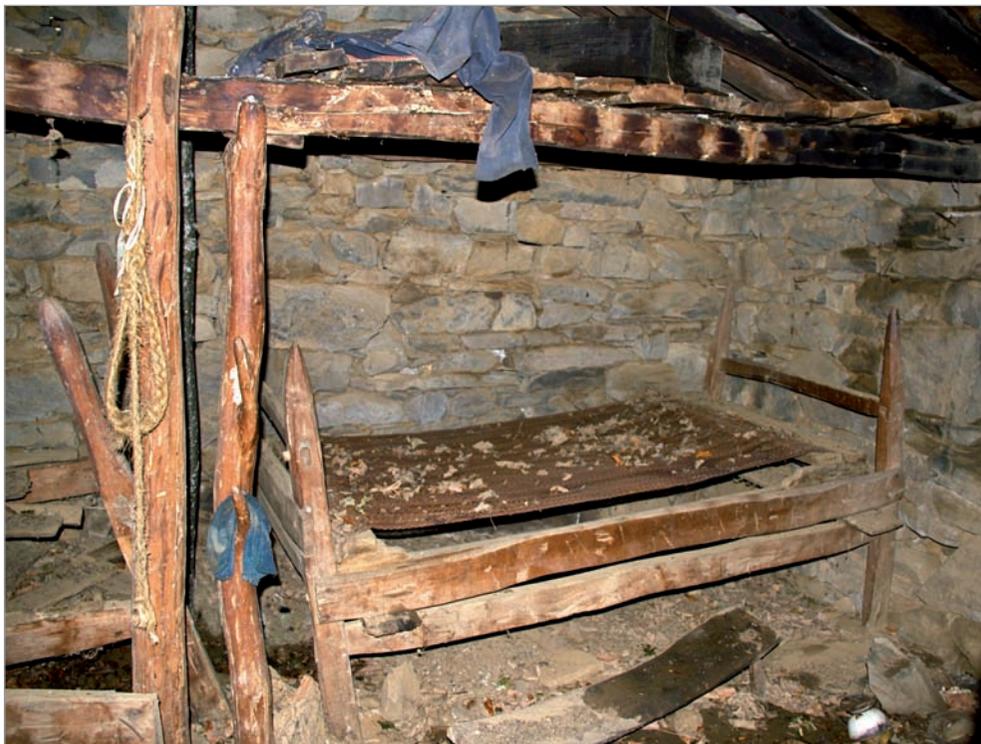
1

1. En el interior de la *cabana*, contra el hastial, se sitúan dos camas que incorporan somier en una versión ya muy alejada de las antiguas *cameras*. Sobre ellas, el *tenao*, techo de varas a modo de dosel que aislaba este sector de la cubierta, sirviendo al mismo tiempo de secadero.

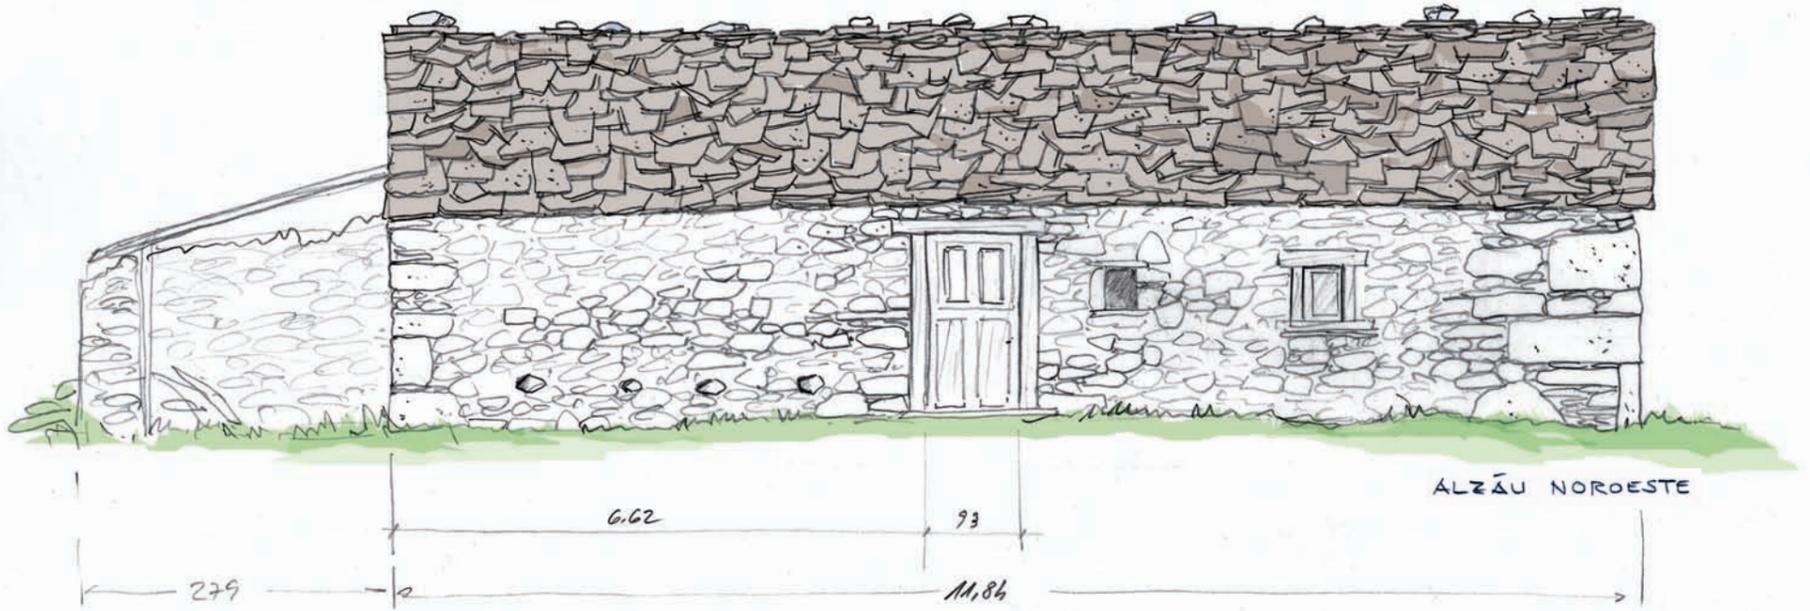
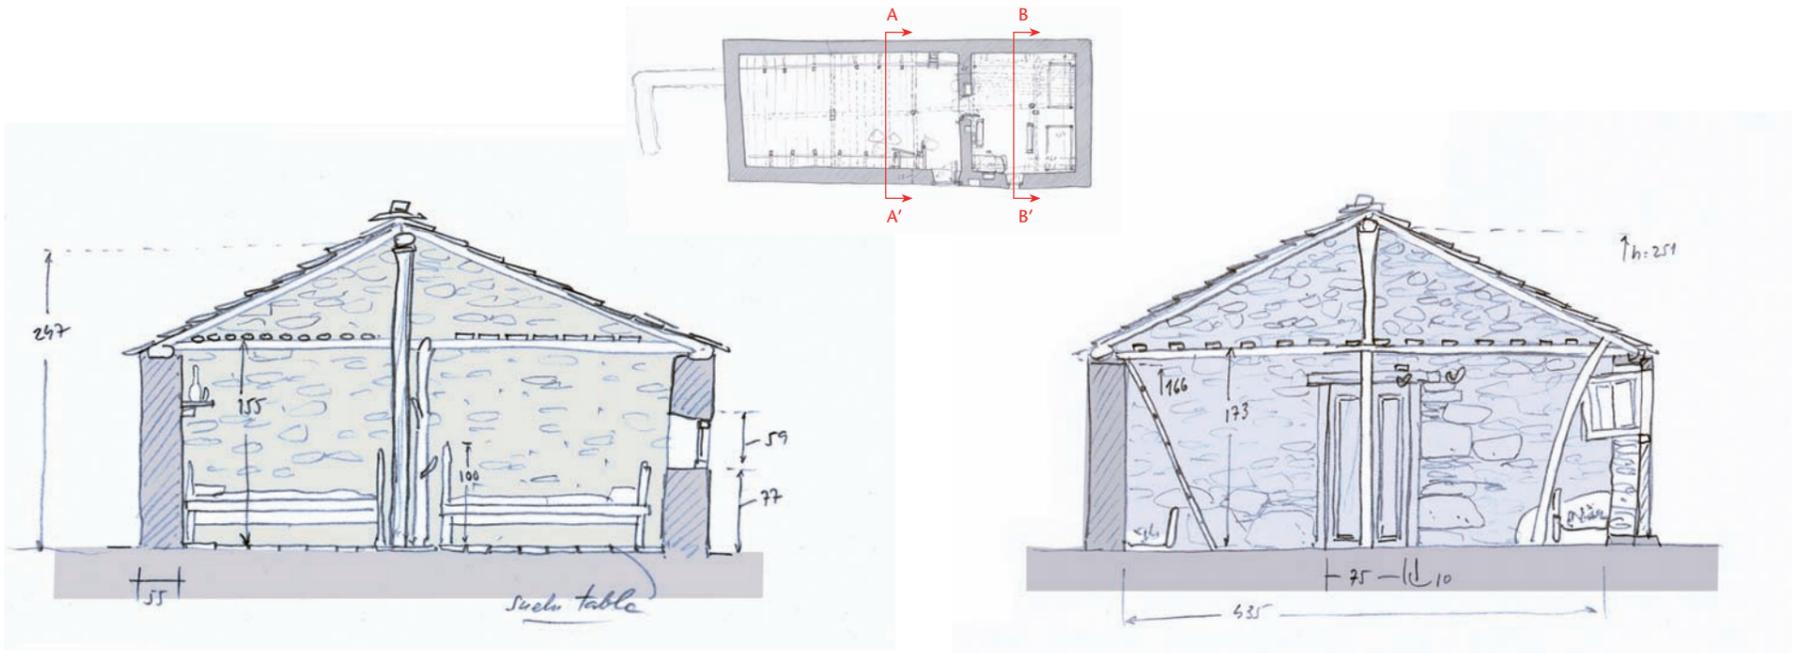
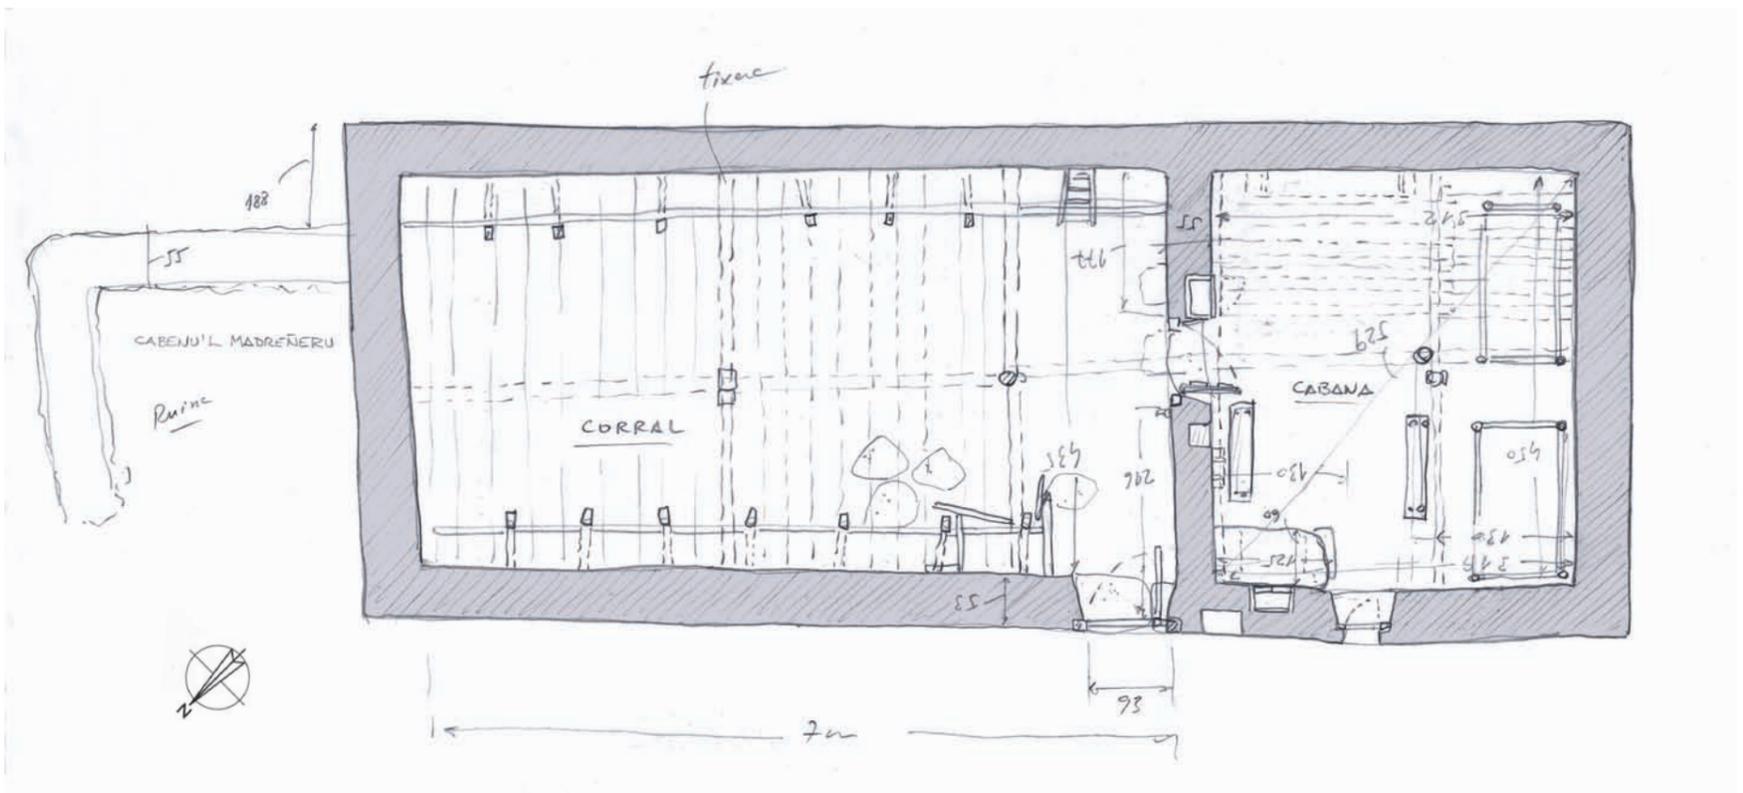
CROQUIS CABANA C-06 / YANANZANES

SECCION BB' CABANA

SECCION AA' CORRAL

4. El *estebly* disponía de pesebres corridos a ambos lados, con *palancas* o postes de separación para los distintos animales, solado parcial de *lábanas* y *tenao* en el bajo cubierta.

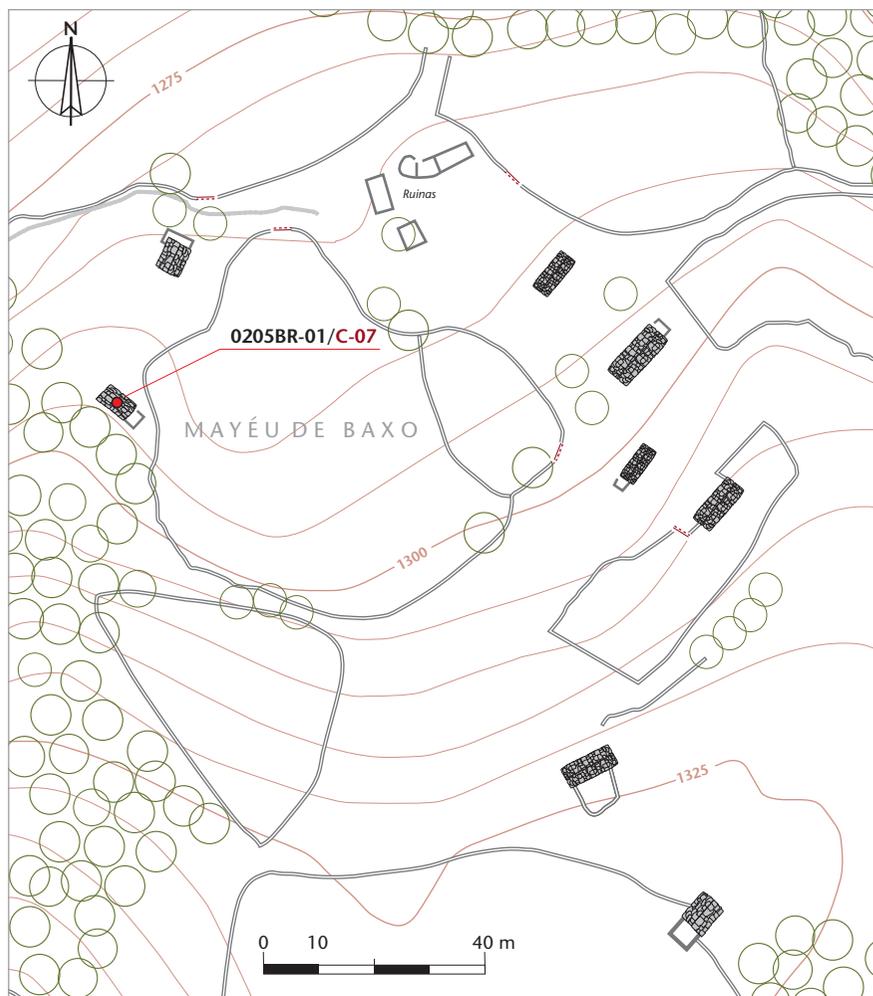
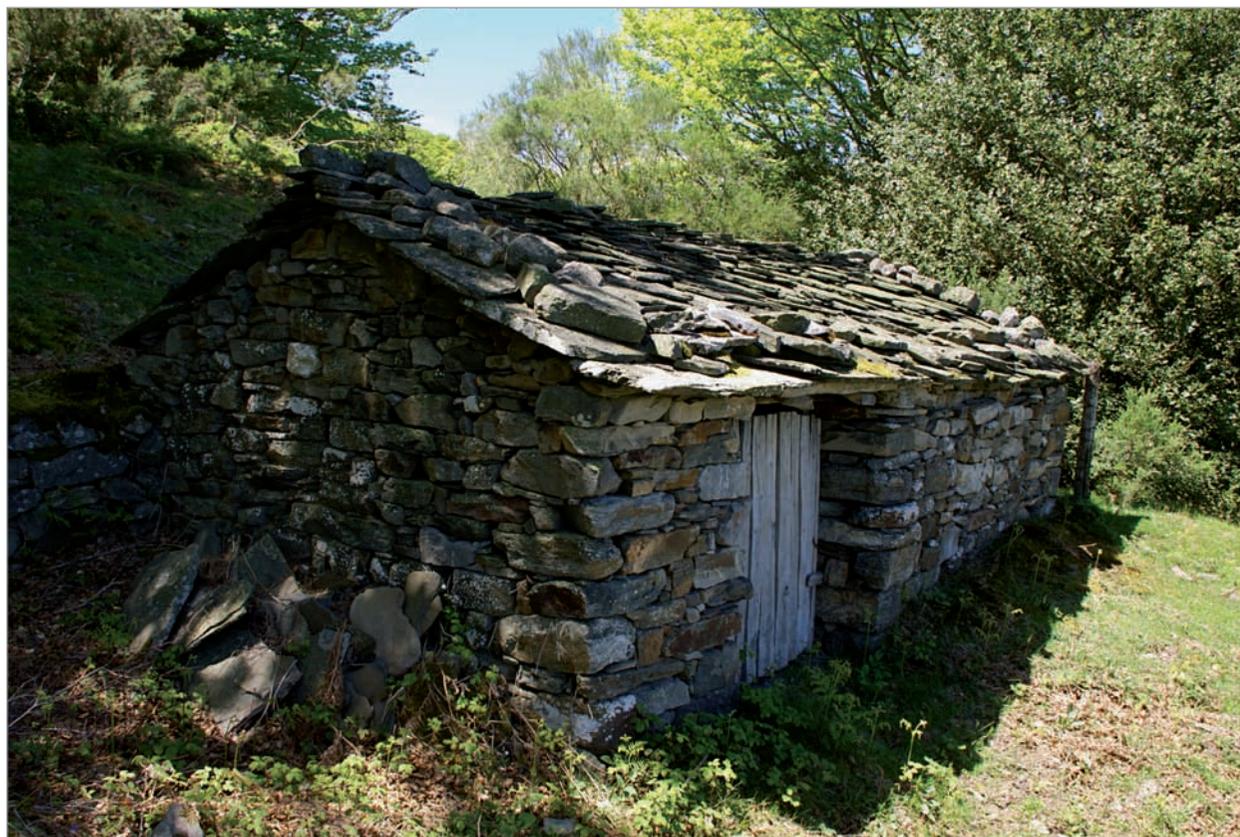
Cabana de Manuel d'Aurelia [C-07]

Construcción situada en El Mayéu de Baxo, de planta rectangular de 6,60 m de frente por 4 m de fondo, cerramientos de mampostería y cubierta de l.lábanas a dos aguas. Se desarrolla en una altura y su interior, indiviso, se dedica a *esteblu*. Dispone como único hueco de la puerta, situada en posición excéntrica en la fachada principal, orientada al noreste y tiene pesebre corrido sobre la pared opuesta. Está en buen estado de conservación. La foto aérea de 1970 y las ruinas de un espacio adosado en el lado sur muestran una construcción más larga, en sintonía con muchas otras de Braña, lo que nos lleva a pensar que estamos ante una parte conservada de lo que fue una cabaña correspondiente al tipo 1.
