BRAÑA (YANANZANES, AYER)

RED
DE MUSEOS
ETNOGRÁFICOS
DE ASTURIAS

Nº Catálogo: 0205BR-01

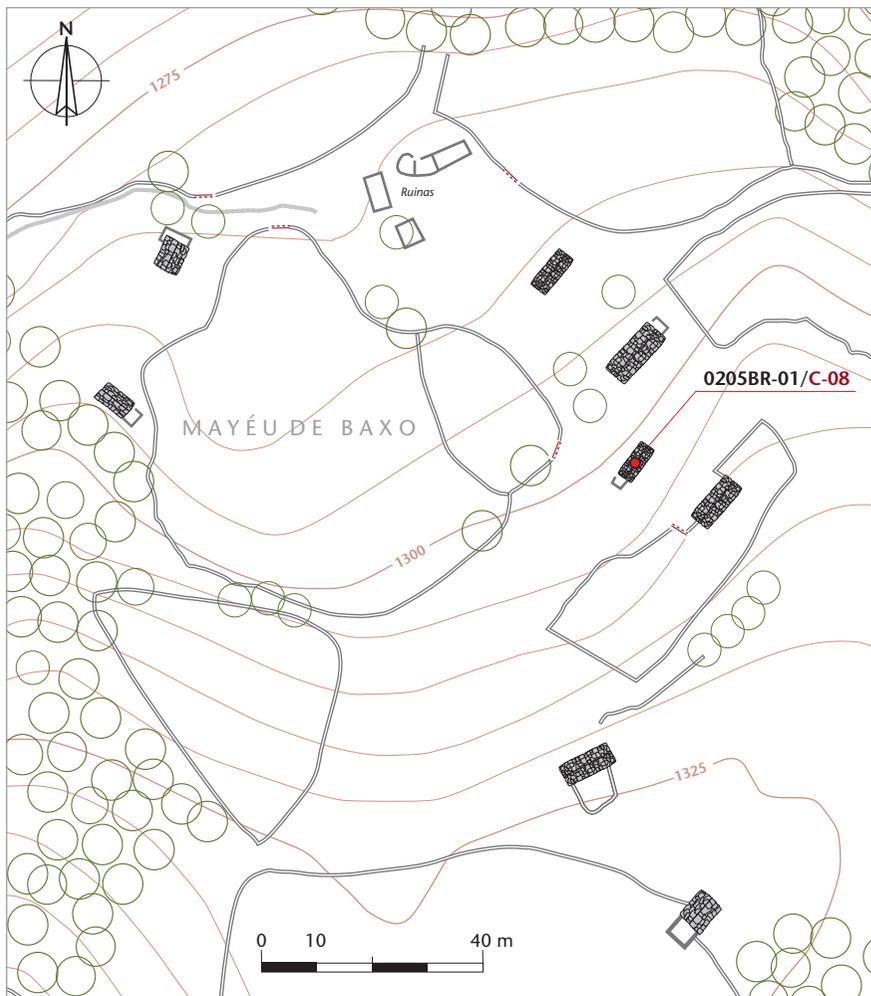
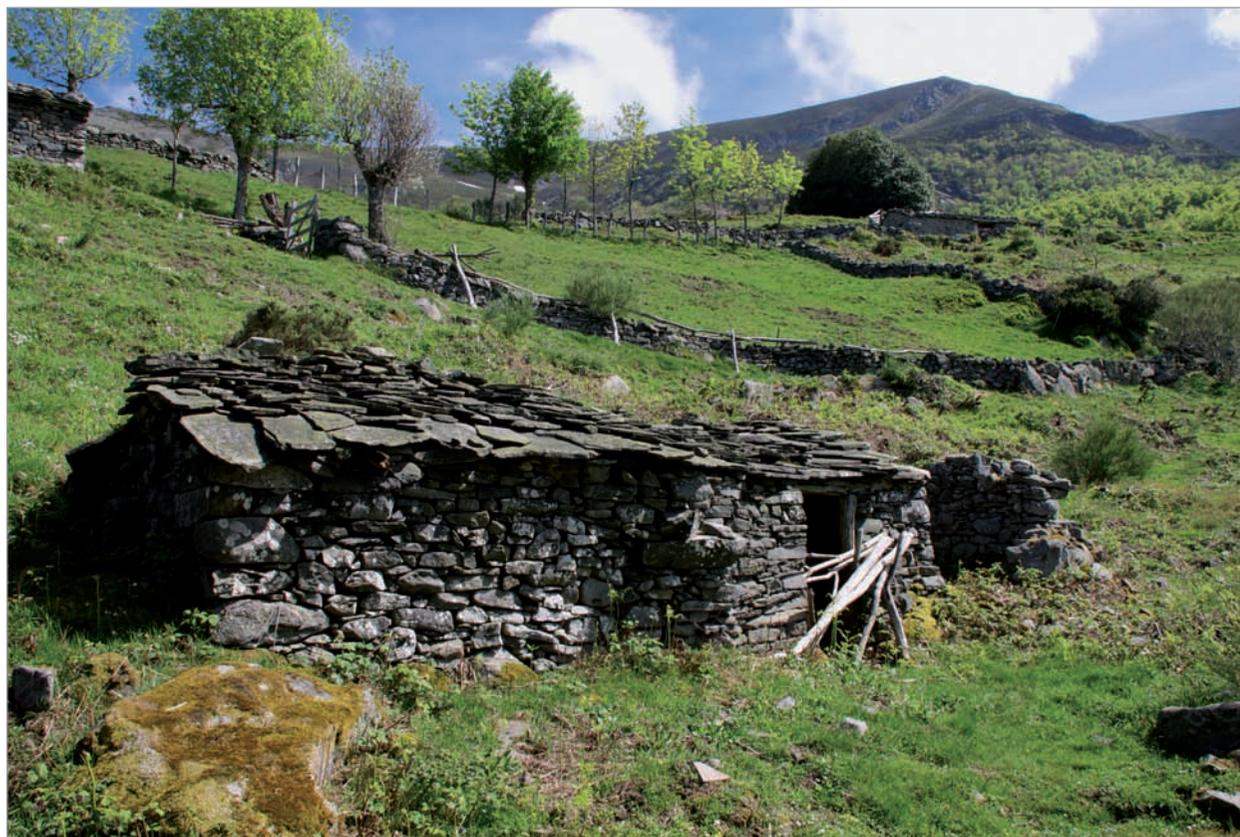
Cabana d'Encarnación y Vicente [C-08]

Construcción correspondiente al tipo 1, con planta rectangular de 6,15 m de frente por 3,78 m de fondo, cerramientos de mampostería y cubierta de *l.lábanas* a dos aguas. De factura muy tosca, se desarrolla en una sola altura, con puerta en posición excéntrica por la que se accede a un reducido espacio: el *corral* de los *xatos* (terneros). A la izquierda de la entrada, separada por un muro de carga, la *cabana* o espacio de habitación del vaquero, sin mobiliario actualmente y que dispone de un *ventenu* en la pared noreste. La construcción es la más elemental de Braña, con una superficie útil de apenas 5 m² para el habitáculo del vaquero y 6,3 m² para el *corral*, siendo su máxima altura interior hasta el *cumbral* de 1,87 m. Su estado de conservación es muy deficiente. En la fachada suroeste se conservan las ruinas de un espacio adosado de uso indeterminado.

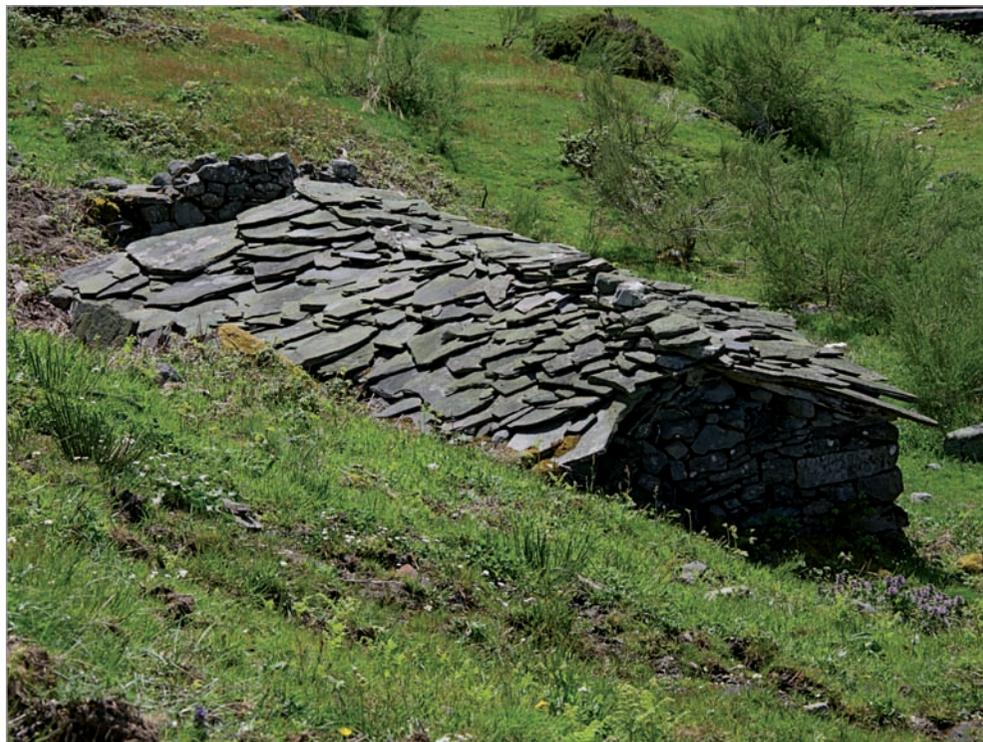
1. Como ya vimos en otros casos, la construcción se adapta a la ladera asentándose en paralelo a las curvas de nivel y disponiendo parte de su volumen semiexcavado en el talud. En el hastial noreste se sitúa el *ventenu* que, aunque cegado, es perfectamente visible desde el interior de la *cabana*.

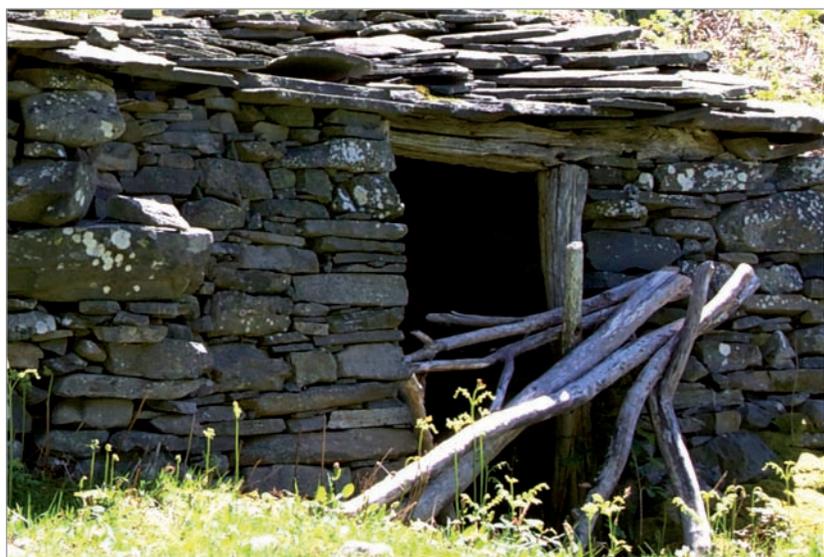
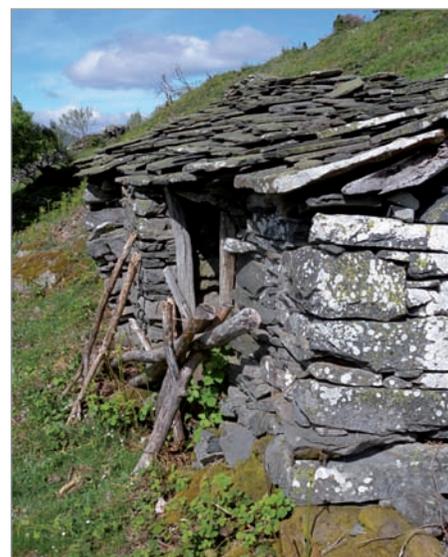
3-4. Detalles de la puerta de acceso, dispuesta en posición excéntrica, por la que se ingresa directamente en el *corral*.

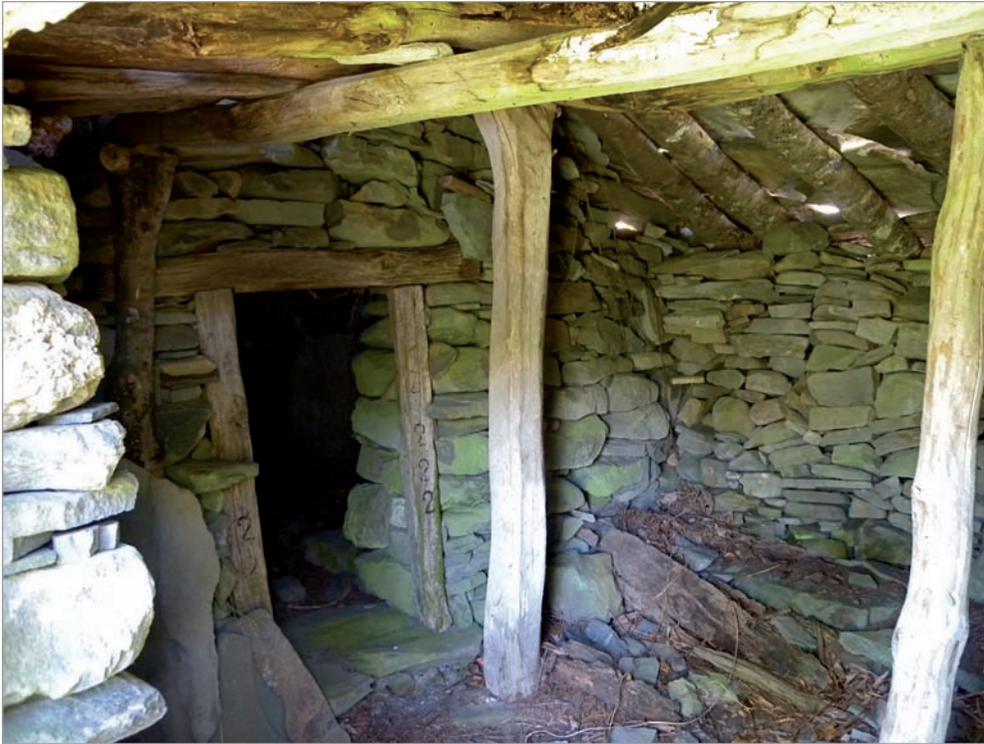
1

1-2. Un aspecto del interior de la construcción, con el *corral*, donde se puede apreciar la base de los pesebres, con la puerta de acceso a la *cabana* del vaquero a la izquierda. La cabaña, ya en desuso, presenta un estado de conservación muy deficiente.

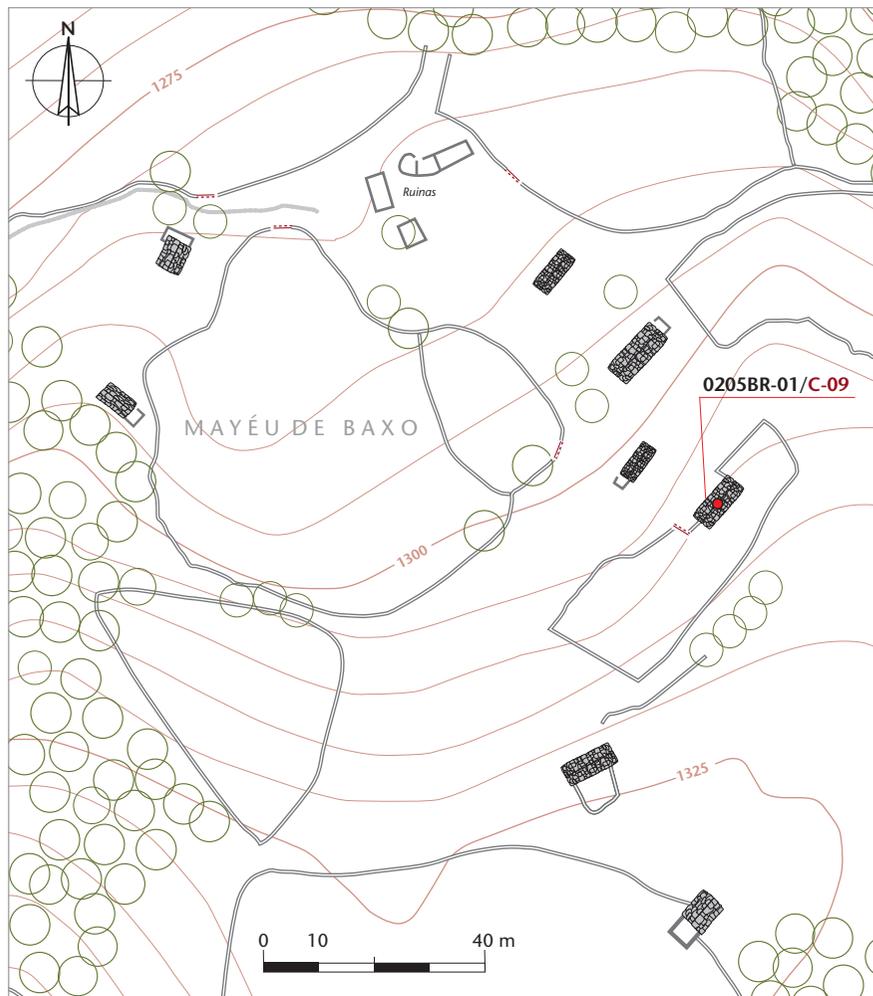
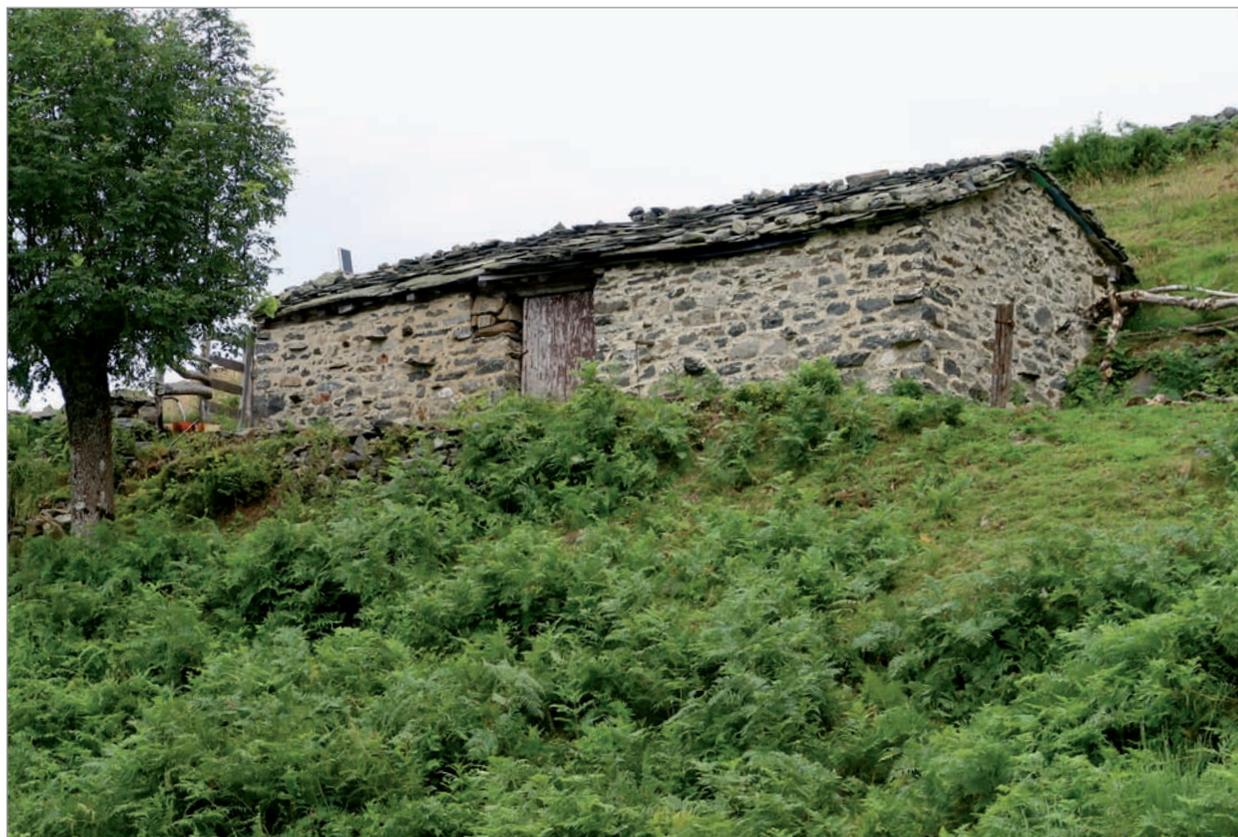
Cabana d'Encarnación y Vicente [C-09]

Construcción correspondiente al tipo 1, el más generalizado en El Mayéu de Baxo, tiene planta rectangular de 10,10 m de frente por 4,62 m de fondo, cerramientos de mampostería y cubierta de *l.lábanas* a dos aguas. Se desarrolla en una sola altura, con puerta central por la que se accede a un espacio, hoy indiviso, que hacía de *portal* distribuidor y de *esteblu*. A la izquierda y separada por un muro de carga, la *cabana*, que se abre al exterior a través de un *ventenu* en el hastial noreste. La construcción, que se vincula a la misma casería que C-08, dispone de un prado adjunto de 1.000 m². Fue renovada y presenta buen estado de conservación.

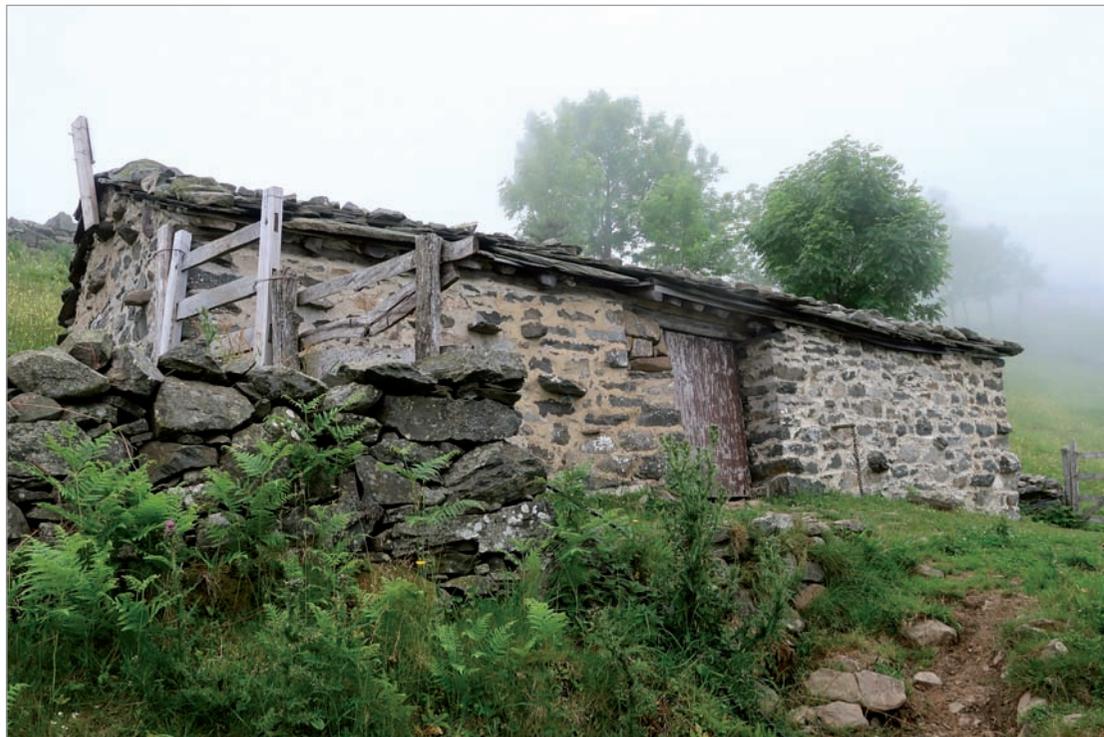
1. Vista general de la cabaña, con la fachada principal orientada al noroeste.

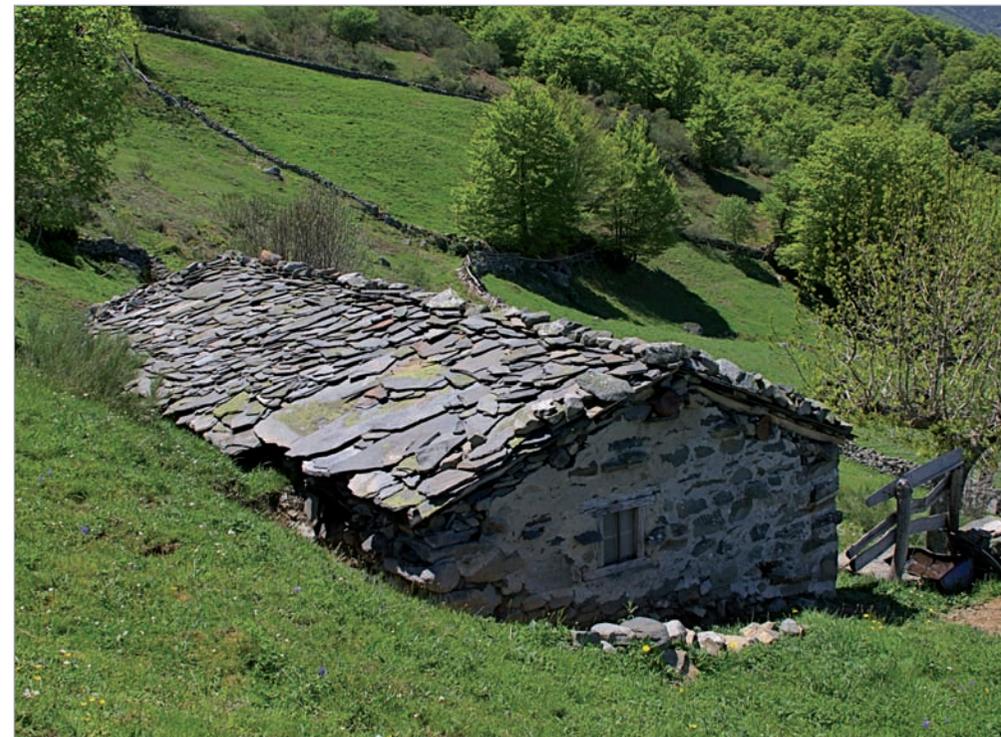
2. Como es común en El Mayéu de Baxo, las cabañas se adaptan a la pendiente asentándose en paralelo a las curvas de nivel, con parte de su volumen semiexcavado en la ladera. En el hastial noreste, se abre el *ventenu* que aporta luz y ventilación al habitáculo del vaquero.

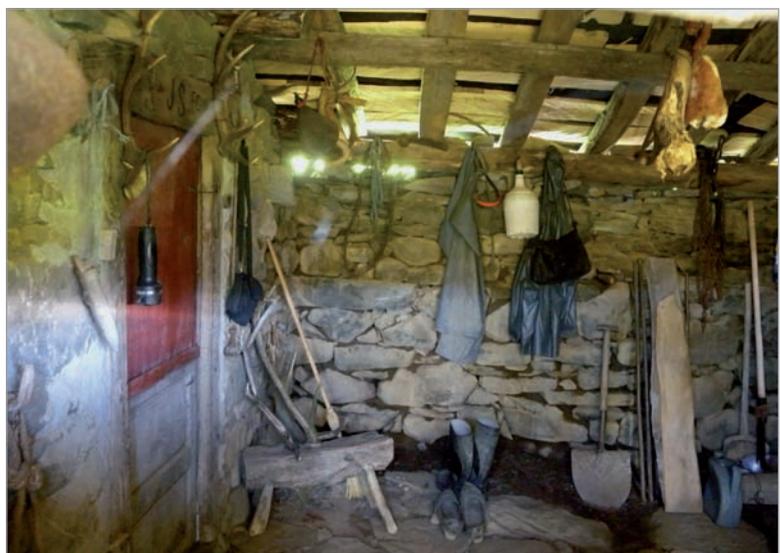
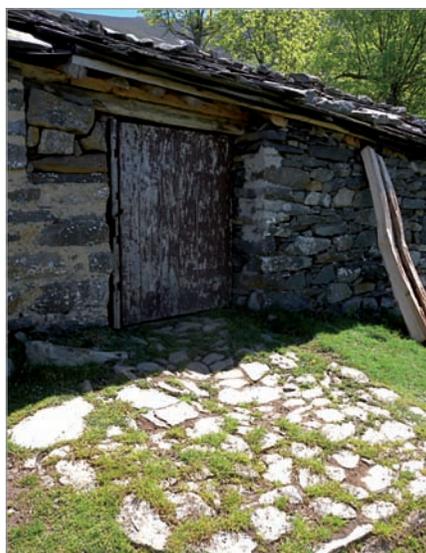
3. Una vista del interior del antiguo *portal*. A la izquierda, el muro de carga que separa la *cabana* de dicho espacio.

4. La *puerte*, en posición central, con el solado *en labanao*.

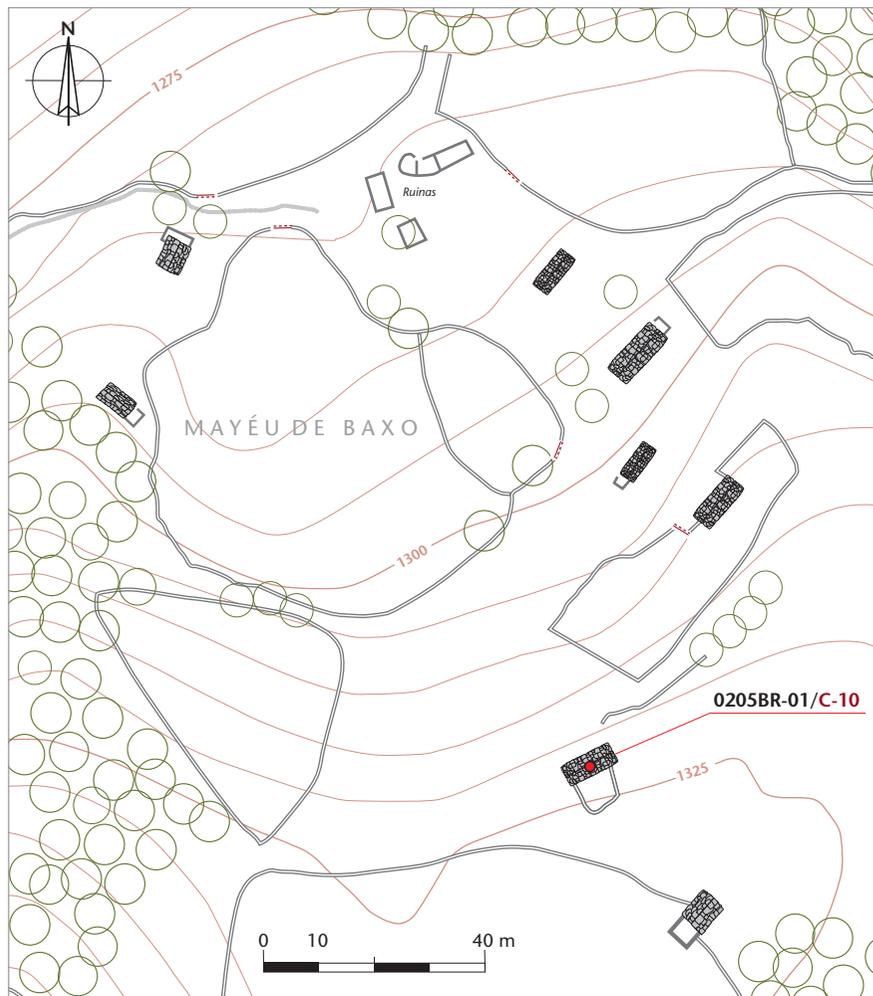
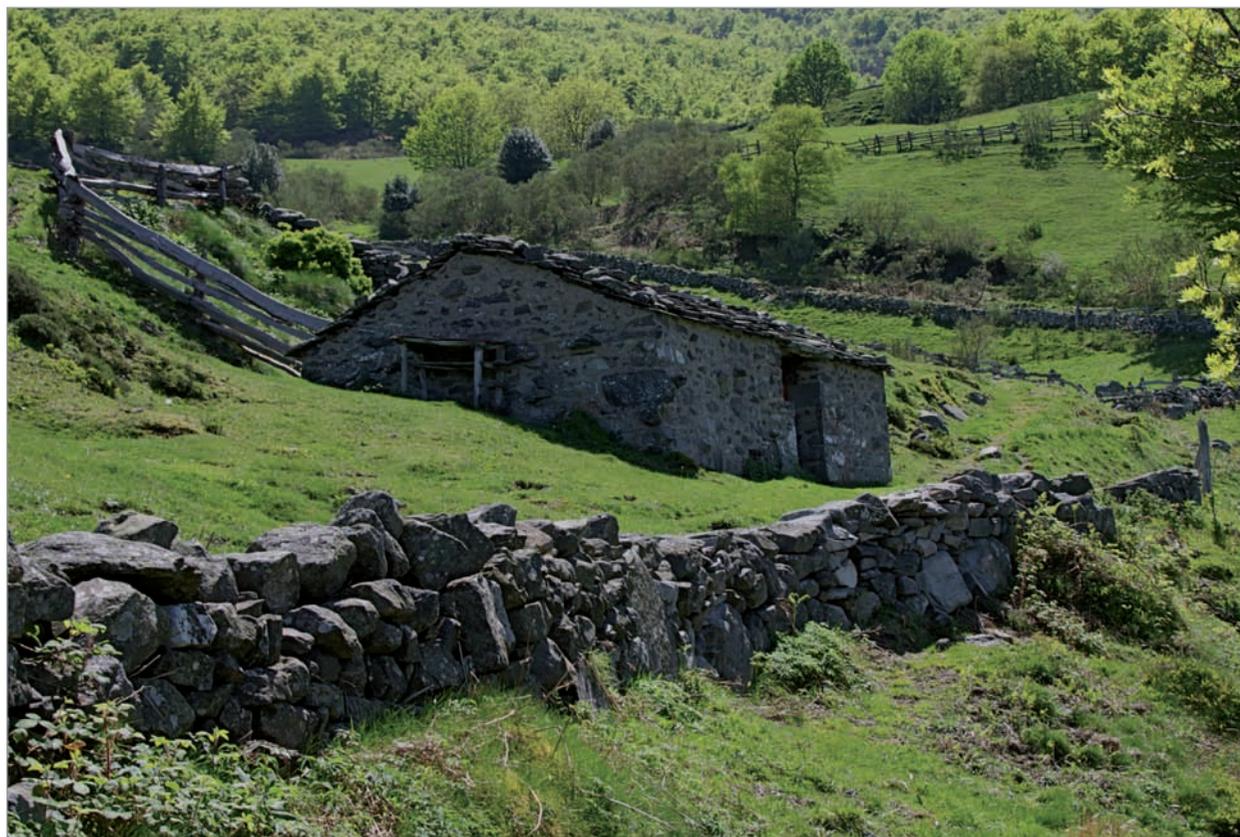
Cabana de José Morán [C-10]

Construcción correspondiente al tipo 1, el más generalizado en El Mayéu de Baxo. Tiene planta rectangular de 10,31 m de frente por 4,12 m de fondo, cerramientos de mampostería y cubierta de *l.lábanas* a dos aguas. Se desarrolla en una sola altura, con puerta central por la que se accede al *portal* distribuidor que comunica con el antiguo *esteblu*, espacio actualmente reconvertido. A la derecha y separada por un muro de carga, la *cabana*, que se abre al exterior a través de un *ventenu* en el hastial suroeste. Tiene un pequeño espacio cercado adosado en la parte posterior. La construcción fue renovada y presenta buen estado de conservación.

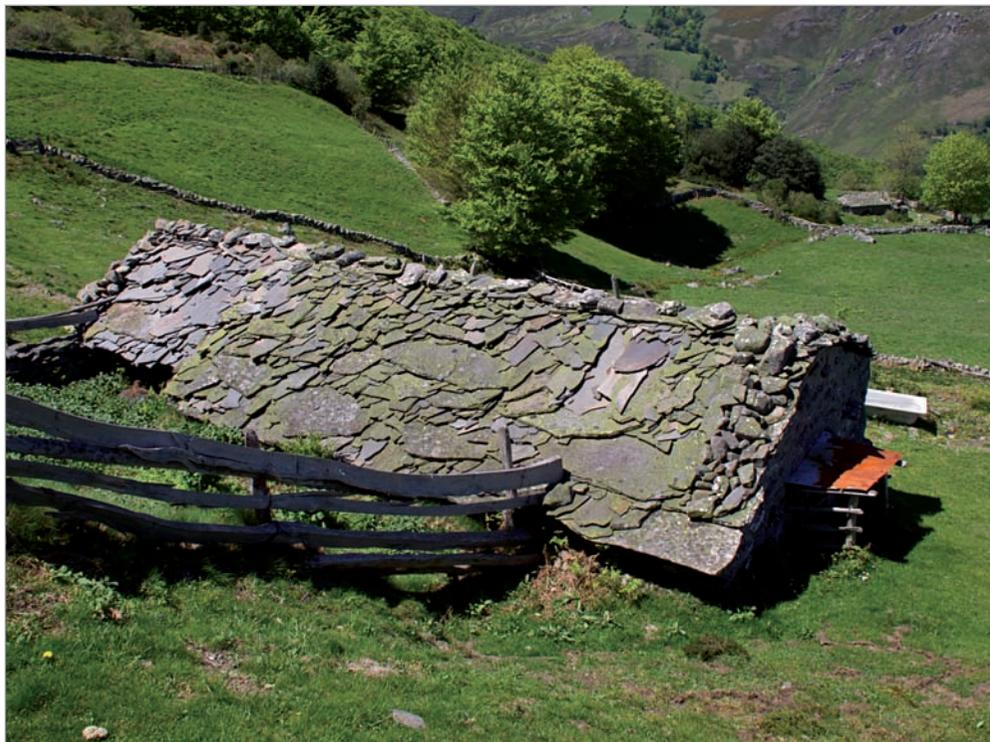
1

1. Vista posterior de la construcción y detalle de la cubierta de l.lábanas. La diferente coloración de las losas por la acumulación de líquenes evidencian la renovación parcial de la cubierta. Es llamativo cómo la fachada trasera casi desaparece excavada en el talud.

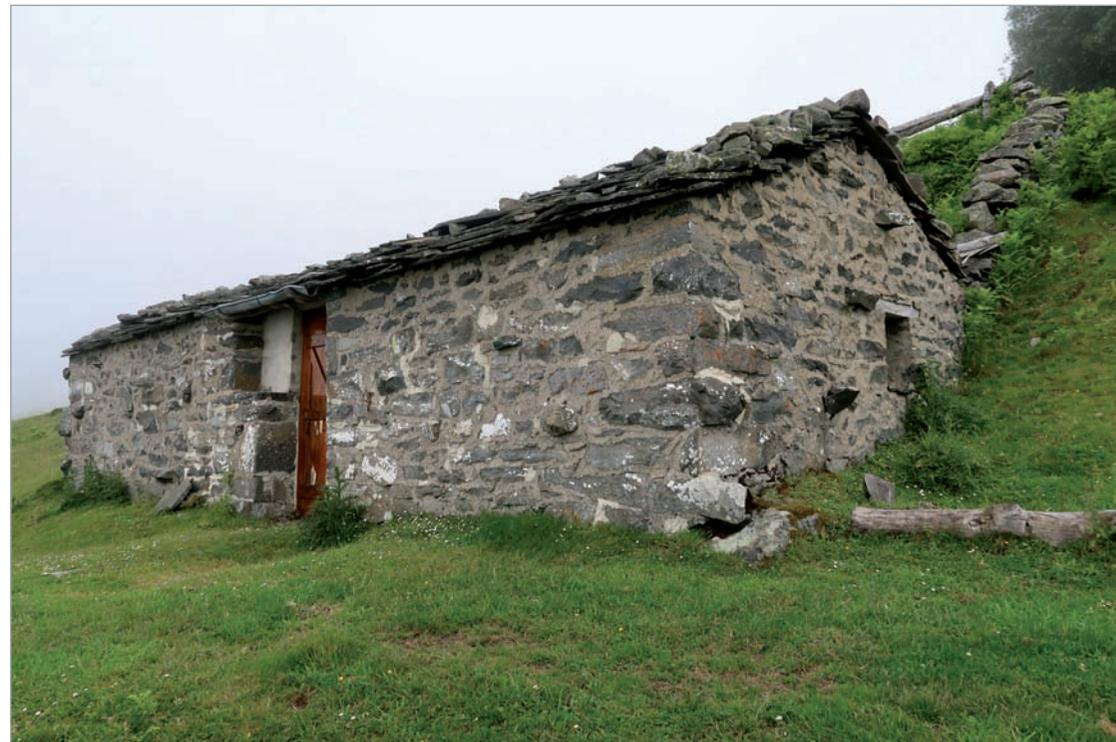
2

2. Vista de conjunto, con la fachada principal orientada al noroeste.

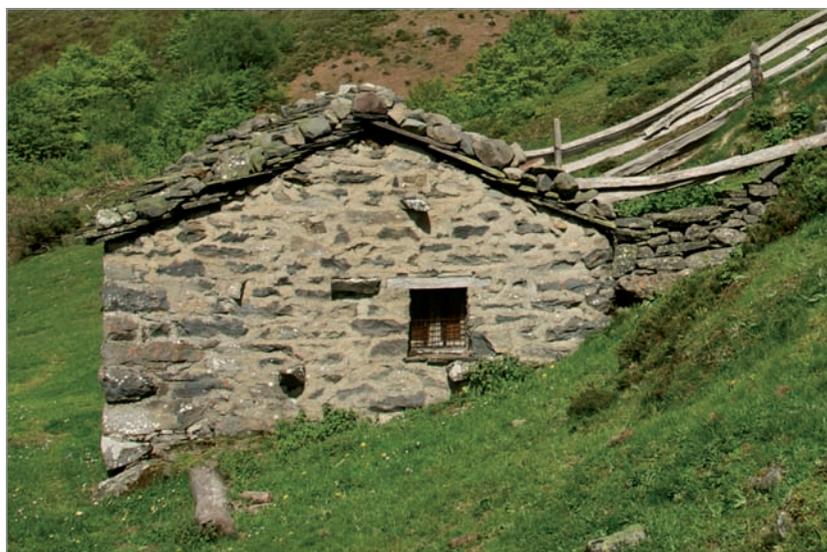
3

3. Detalle del hastial con el ventenu que delata la posición de la cabana o habitáculo del vaquero. A destacar la acumulación de piedras en el alero, que afianzan las l.lábanas frente a los embates del viento.

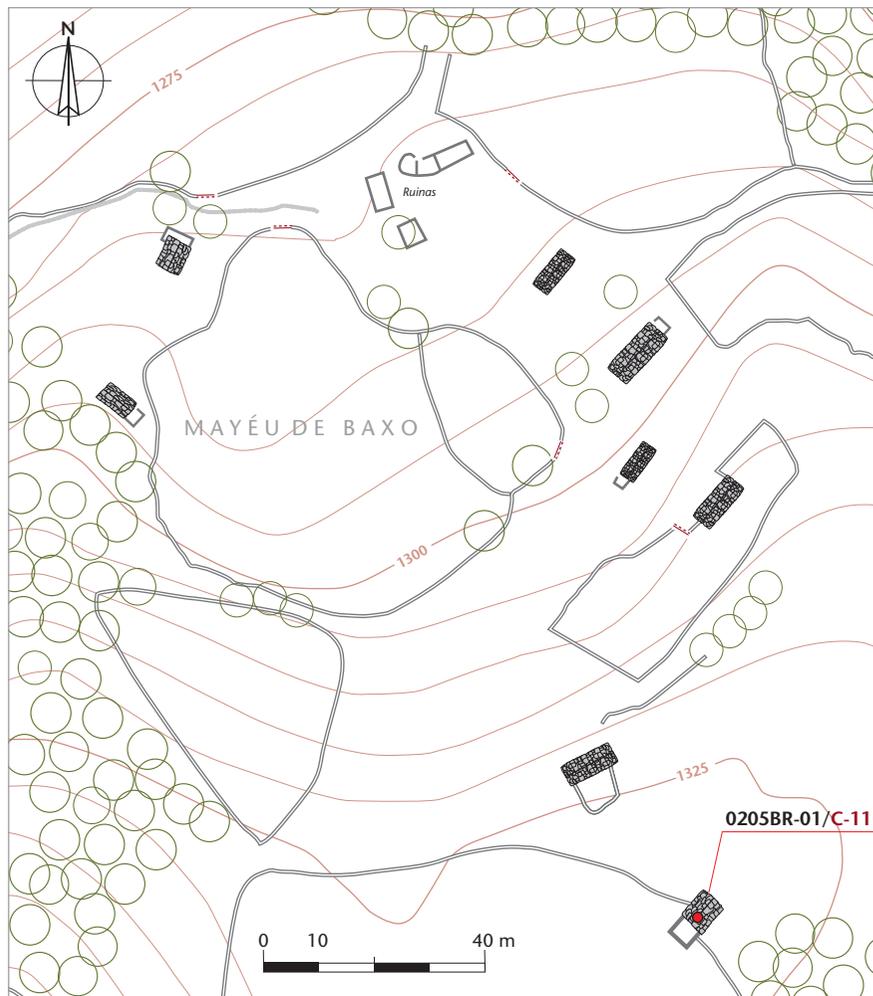
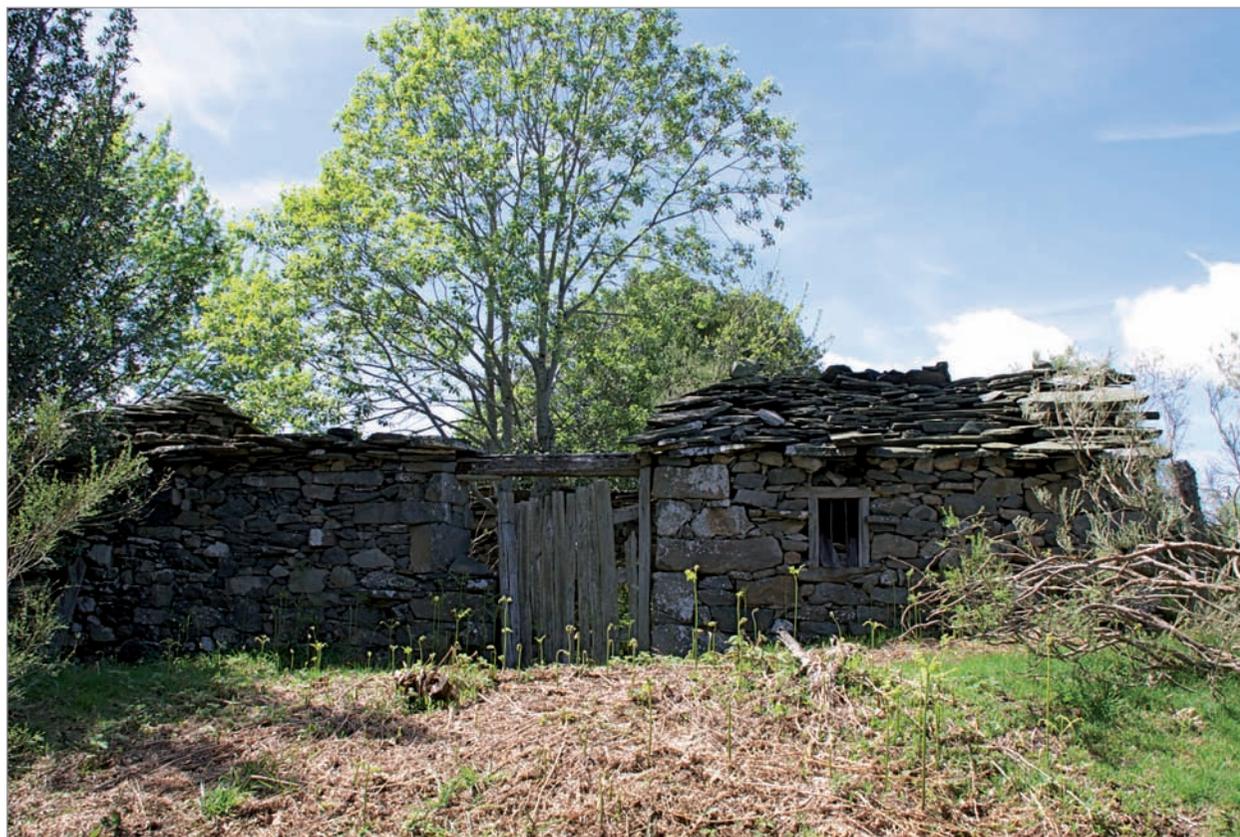
Construcción: *Cabana de Germana* [C-11]

Construcción correspondiente al tipo 1, característico del Mayéu de Baxo del que esta cabaña es la situada a mayor altitud. Tiene planta rectangular de 10,95 m de frente por 4,52 m de fondo, cerramientos de mampostería y cubierta de *l.lábanas* a dos aguas, hoy parcialmente hundida. Se desarrolla en una sola altura, con puerta central por la que se accede a un espacio indiviso que reunía el *portal* distribuidor y el antiguo *esteblu*, espacio actualmente desmantelado. A la derecha y separada por un muro de carga, la *cabana*, que se abre al exterior a través de un *ventenu* en la fachada principal. Vinculada a un amplio prado cercado de muro, la construcción está hoy abandonada y en avanzado proceso de ruina.

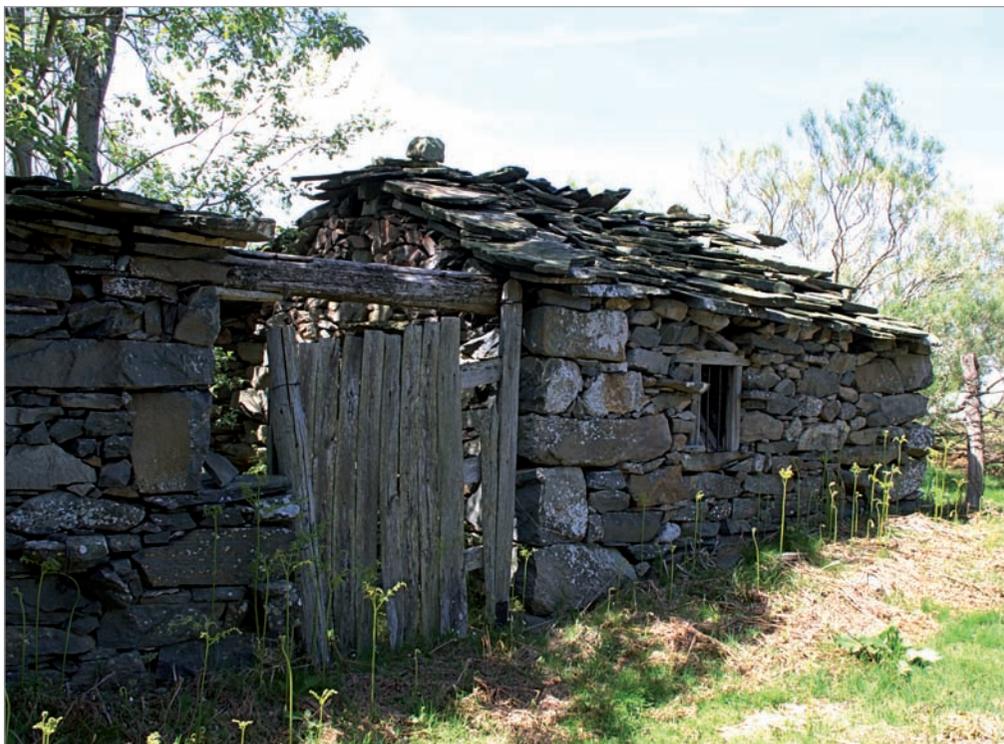
1

1. Vista parcial de la fachada principal, orientada al suroeste, con la puerta en posición central. Ésta daba acceso a un espacio indiviso, hoy arrasado, que servía de distribución y de *estebalu* (cuadra).

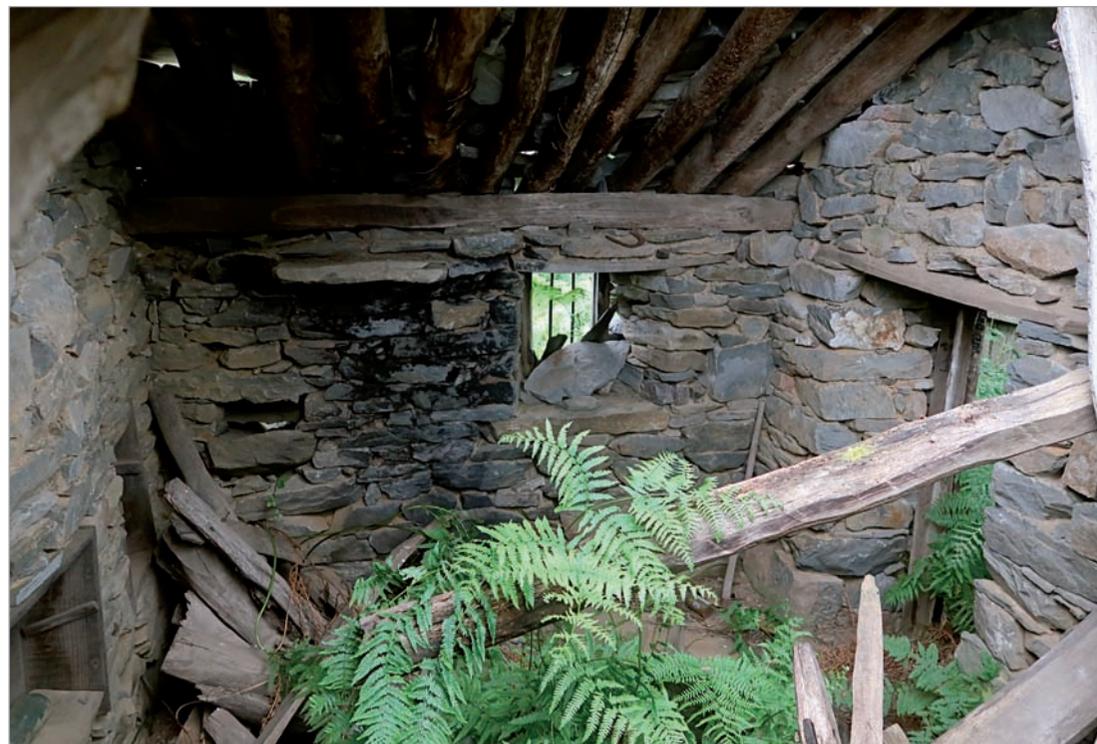
2

2. Estado actual del interior de la *cabana* o espacio de habitación del vaquero, que estaba separada del *estebalu* por un muro de carga. En el frente el *ventenu* y, a su izquierda, el *sarriu* (restos de combustión) de la pared muestra el lugar donde se situaba el *l.lare*, con una *l.lábana* volada en lo alto del muro para evitar que las chispas alcanzasen la cubierta. Frente a la puerta, empotrados en la pared, dos pequeños armarios para guardar las provisiones.

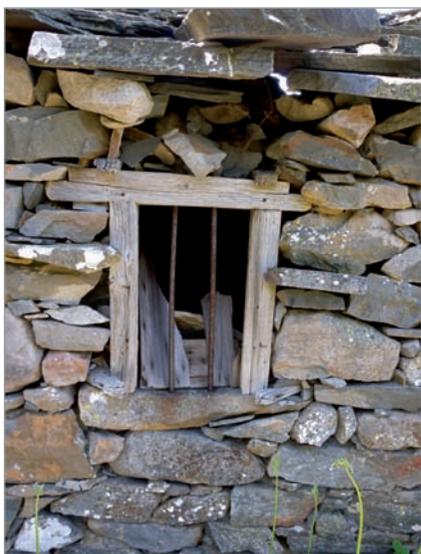
3

3. Detalle del *ventenu* de la *cabana* desde el exterior.

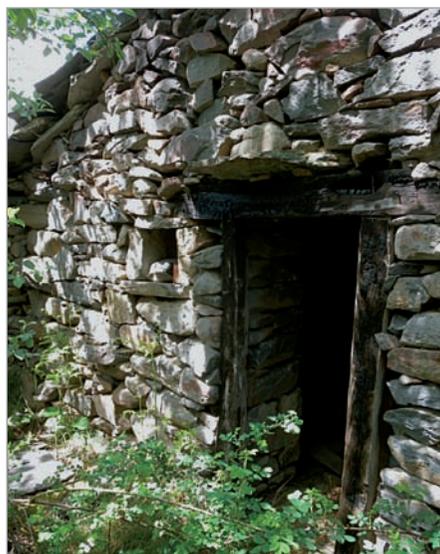
4

4. Puerta de acceso a la *cabana* desde el *estebalu*. A su izquierda uno de los característicos ventanos ciegos, nichos, donde solían depositar algún recipiente para el ordeño.

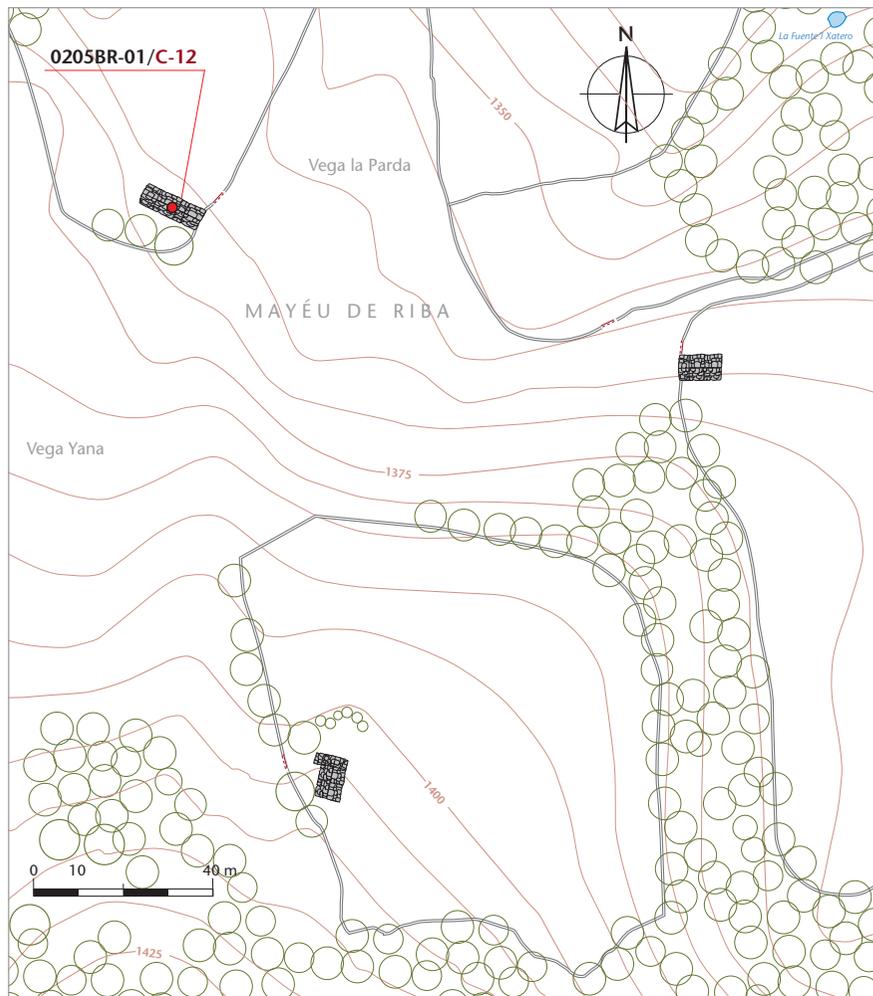
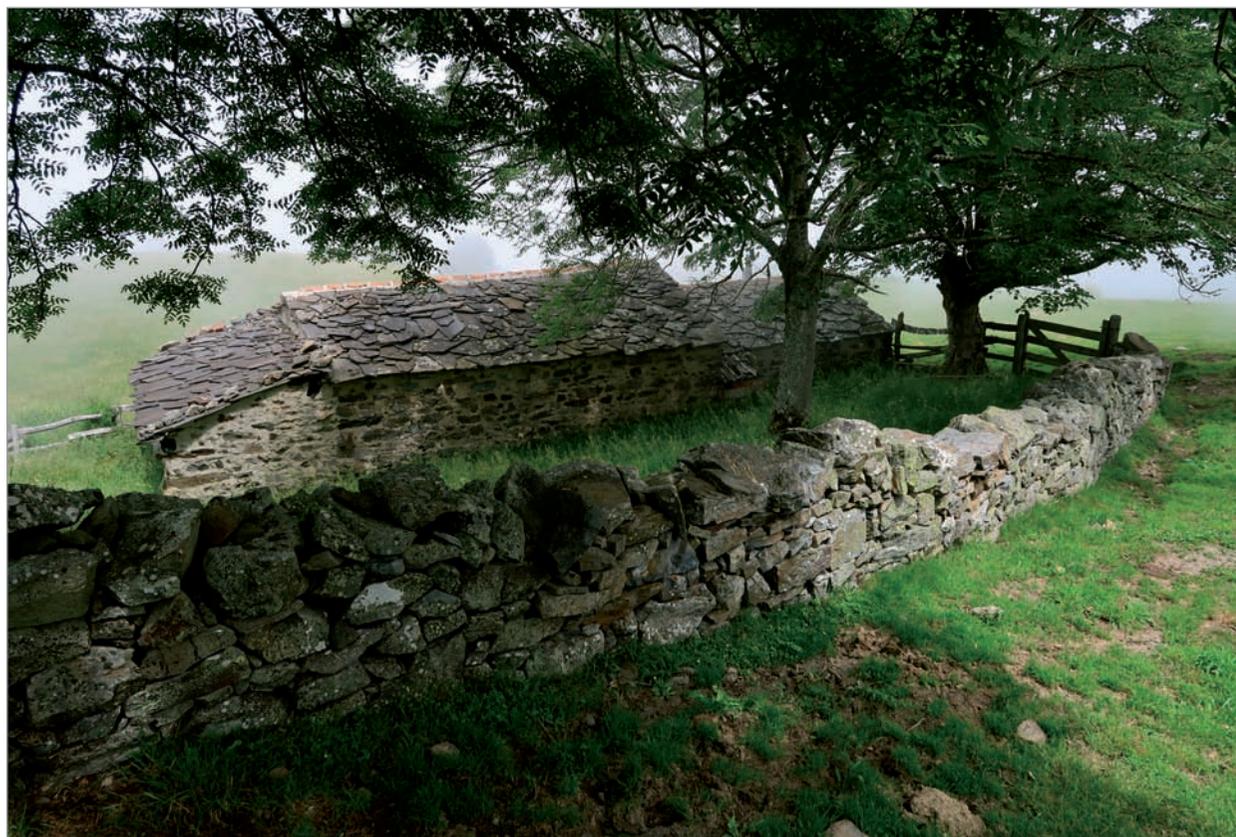
Construcción: *Cabana d'Alejandro* [C-12]

Construcción situada en El Mayéu de Riba, formada por tres cuerpos adosados en hilera con orientación este-oeste, que alcanzan los 15,70 m de frente por 5,60 m de fondo. Los bloques no son homogéneos de tal manera que presentan cubiertas independientes: el situado más al este, de menor altura y fondo, alberga la *cabana* del vaquero y se cubre a dos aguas; el situado en el centro, el de mayores dimensiones, presenta igualmente cubierta de *l.lábanas* a dos aguas y alberga el *esteblu* o cuadra; y el que ocupa el extremo oeste se dedica a *portal* y tiene cubierta a un agua perpendicular al eje de la cumbrera. Este último espacio fue añadido durante las últimas décadas del siglo XX. La construcción aparece vinculada a un prado cerrado de muro de 7.465 m² y presenta buen estado de conservación.

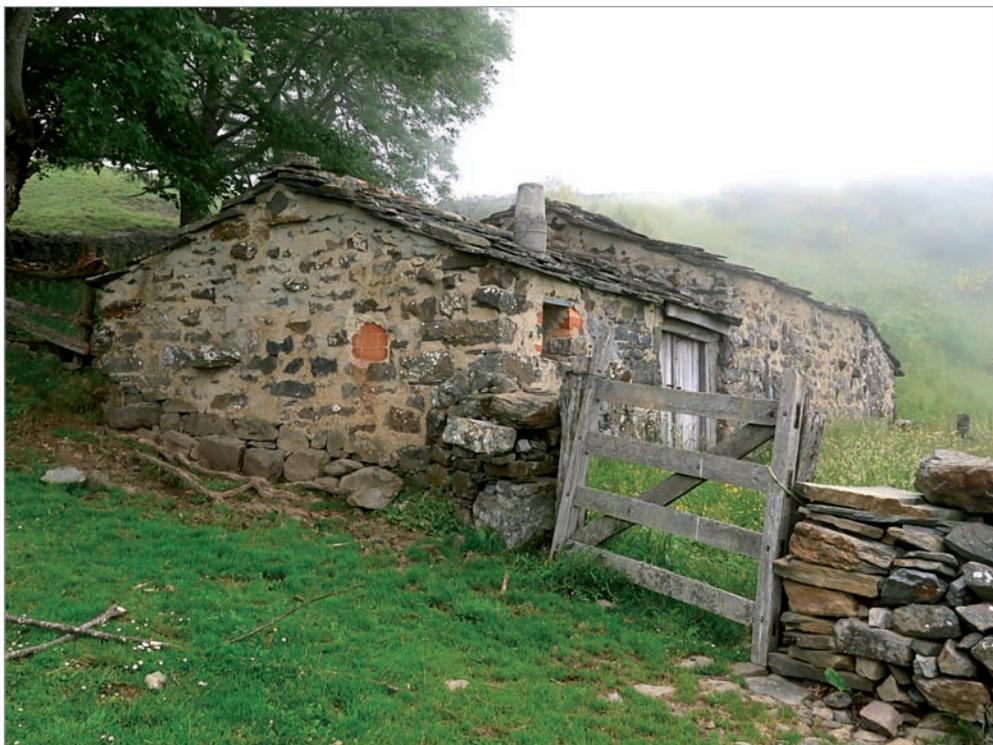
1. Una vista de la *cabana* del vaquero cuyo exterior muestra que fue objeto de una amplia renovación: el encuentro de las aguas de la cubierta se resuelve con una hilera de tejas de fábrica; se rejunteó la mampostería, se intervino en los huecos y se introdujo la cocina con chimenea. A la derecha de la imagen, la *portiel.la* de acceso a un amplio prado de siega vinculado a la cabaña.

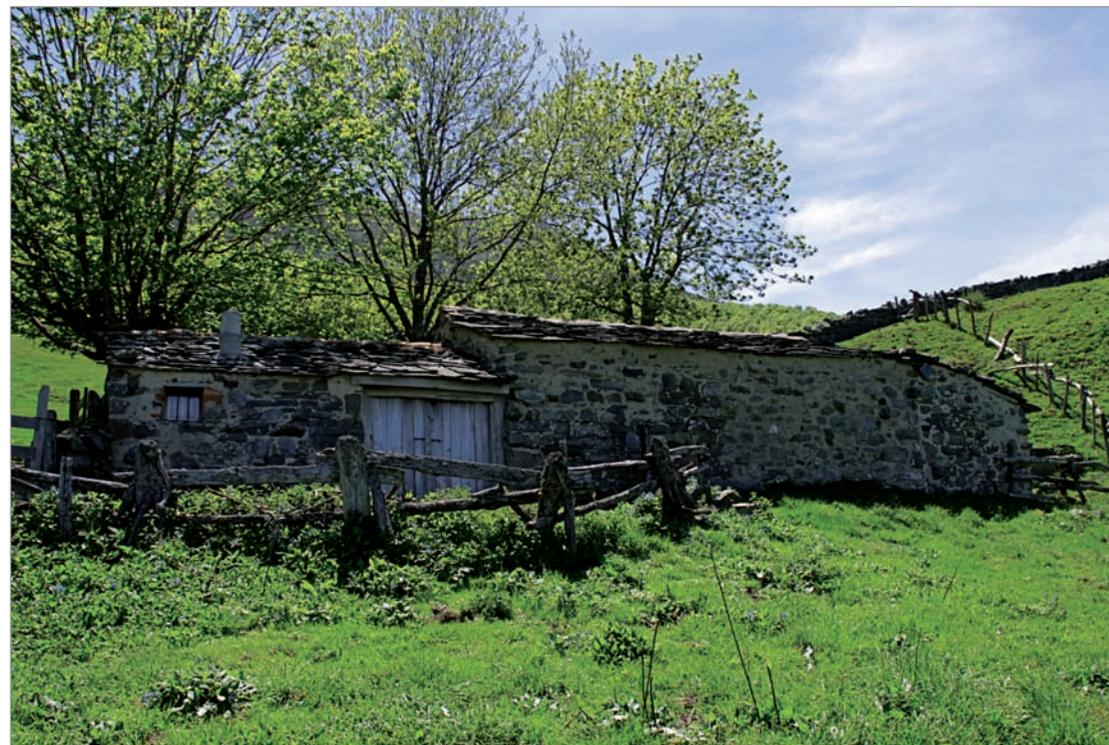
2. Fachada principal, orientada al norte, con los tres bloques adosados que forman la construcción: la *cabana* a la izquierda, el *estebli* en el centro y a la derecha el *portal*.

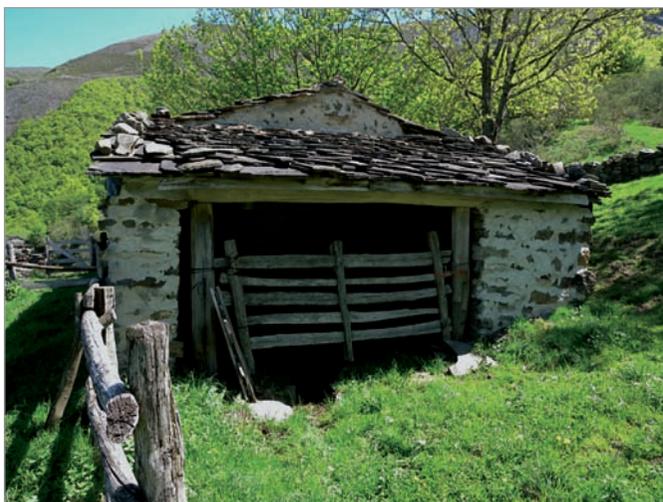
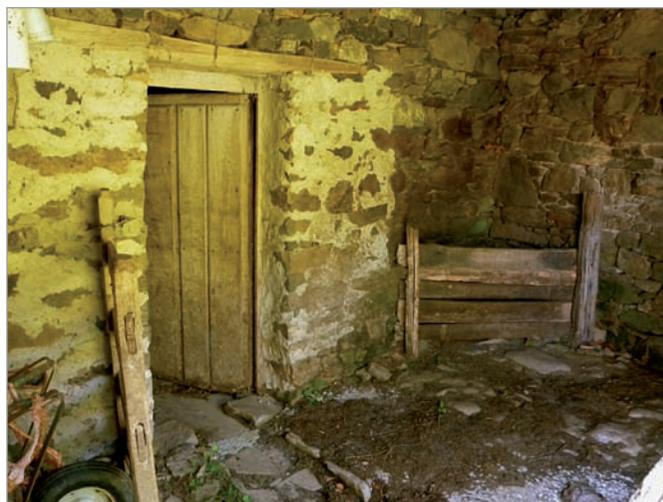
3-4. El portal, situado en el lado oeste, sería añadido posteriormente a la construcción original. Un aspecto del interior del mismo y puerta de acceso al *estebli* abierta en el hastial.
