BRAÑA (YANANZANES, AYER)

RED
DE MUSEOS
ETNOGRÁFICOS
DE ASTURIAS

Nº Catálogo: 0205BR-01

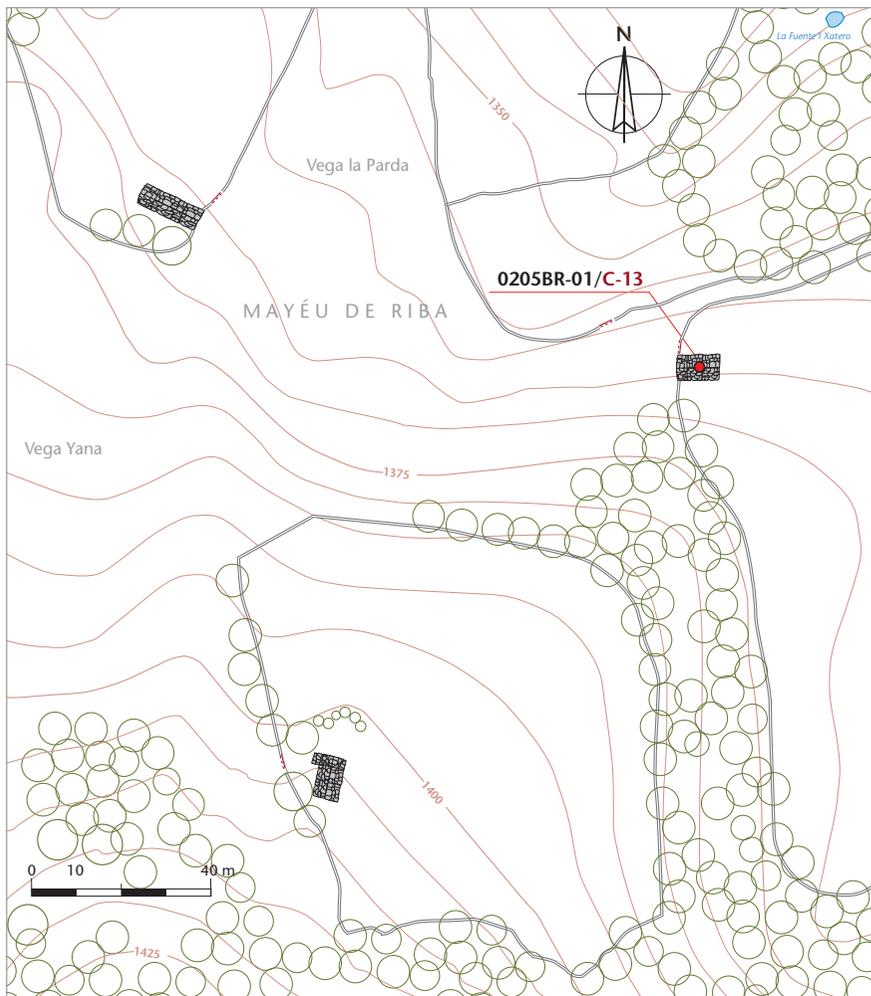
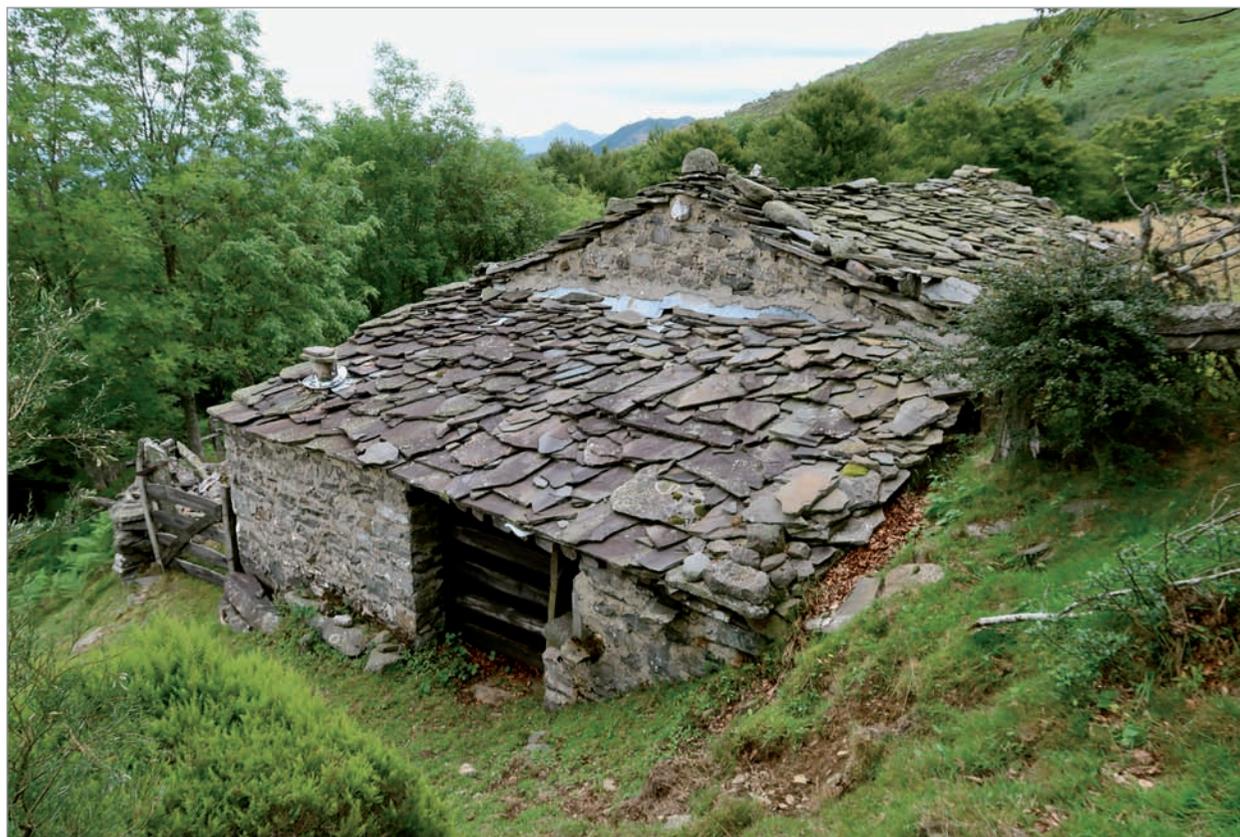
Cabana de Manolo de Celso [C-13]

Construcción en El Mayéu de Riba correspondiente al tipo 2. Está formada por dos cuerpos adosados: el primero, de planta rectangular (7,90 x 6,21 m), presenta cubierta de *l.lábanas* a dos aguas con la cumbre en posición este-oeste. El segundo, anexo en avance, tiene planta rectangular (6,89 x 3,65 m), se dispone con el eje mayor en perpendicular al anterior y se cubre a un agua. El cuerpo oeste alberga el *portal*, que se retranquea en uno de sus costados para alojar la *cabana* del vaquero. En el frente, una puerta comunica con el *esteblu* (cuadra) que ocupa íntegramente la construcción este. Dispone de pesebres corridos sobre los muros a ambos lados y está segregado verticalmente alojando la *tená* (henil) en el bajo cubierta. La cabaña se vincula a un prado de 8.605 m² y presenta buen estado de conservación.

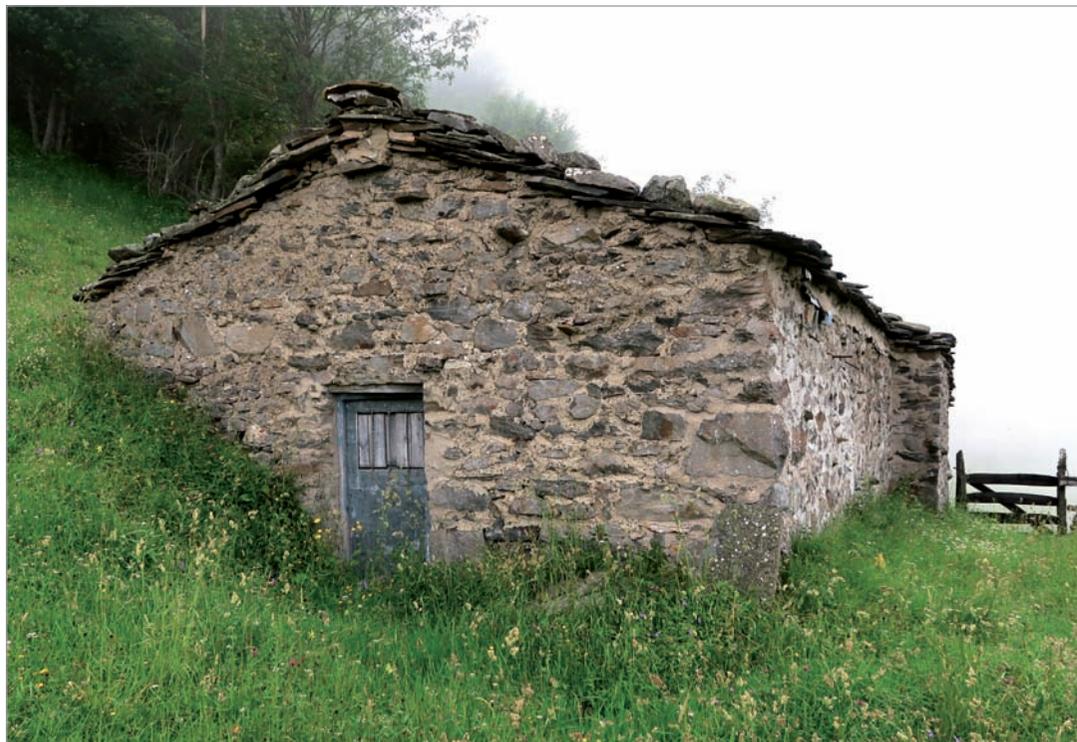
1. Vista posterior con la puerta de acceso al *esteblu*. Éste dispone de dos puertas enfrentadas: una desde el exterior y otra desde el *portal*. La construcción fue ampliamente renovada: rejunteado generalizado de la mampostería, introducción de elementos de impermeabilización en la cubierta, introducción de chimenea...

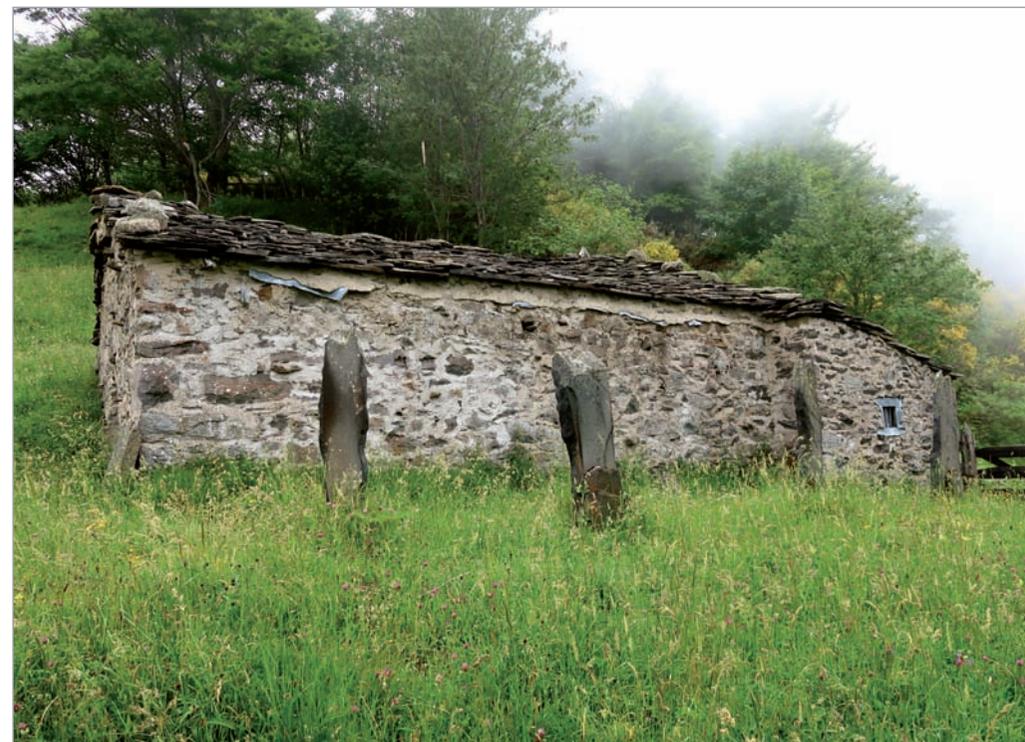
2. Vista desde el lado norte. El aspecto de estas construcciones es muy hermético. A la derecha de la imagen, el *ventenu* del habitáculo del vaquero, único hueco además de las puertas.

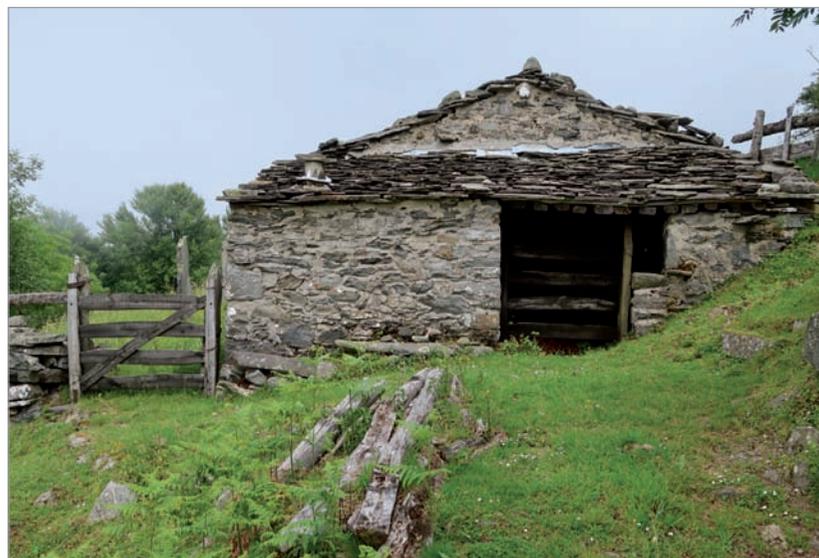
4. Alzado frontal con el cuerpo en avance que sirve de acceso y alberga el *portal* y la *cabana* del vaquero.

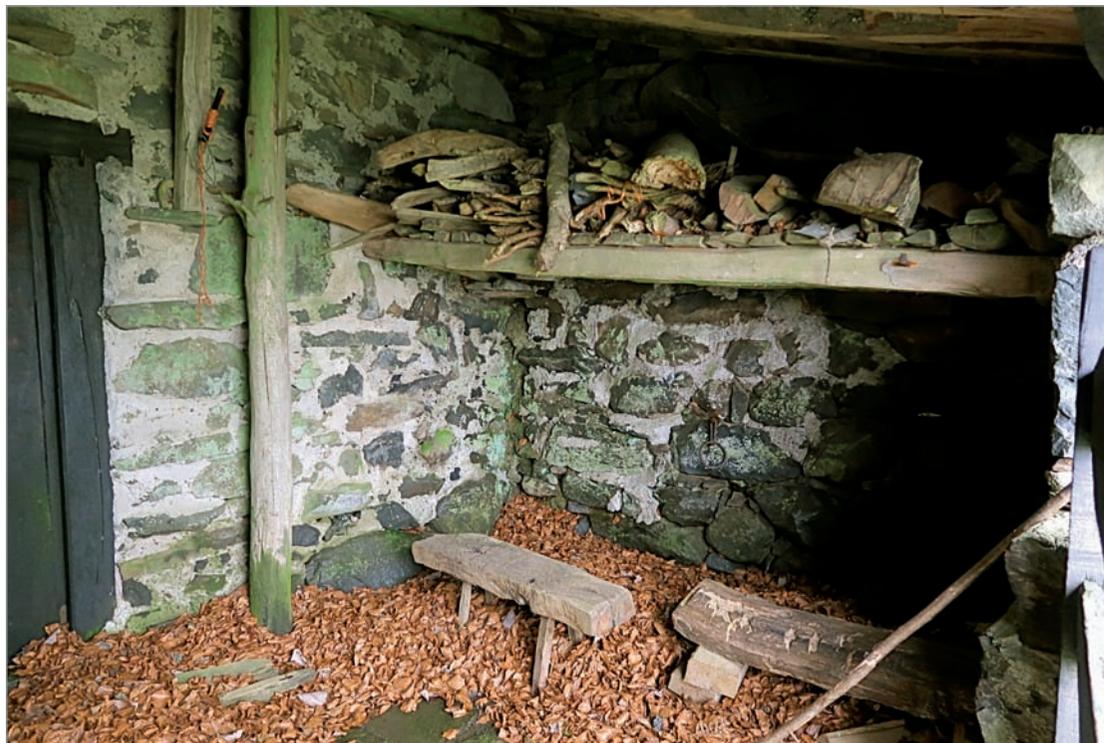
1. Un aspecto del interior del portal con el *sombra* o secadero elevado donde se acumula la *lleñe*.

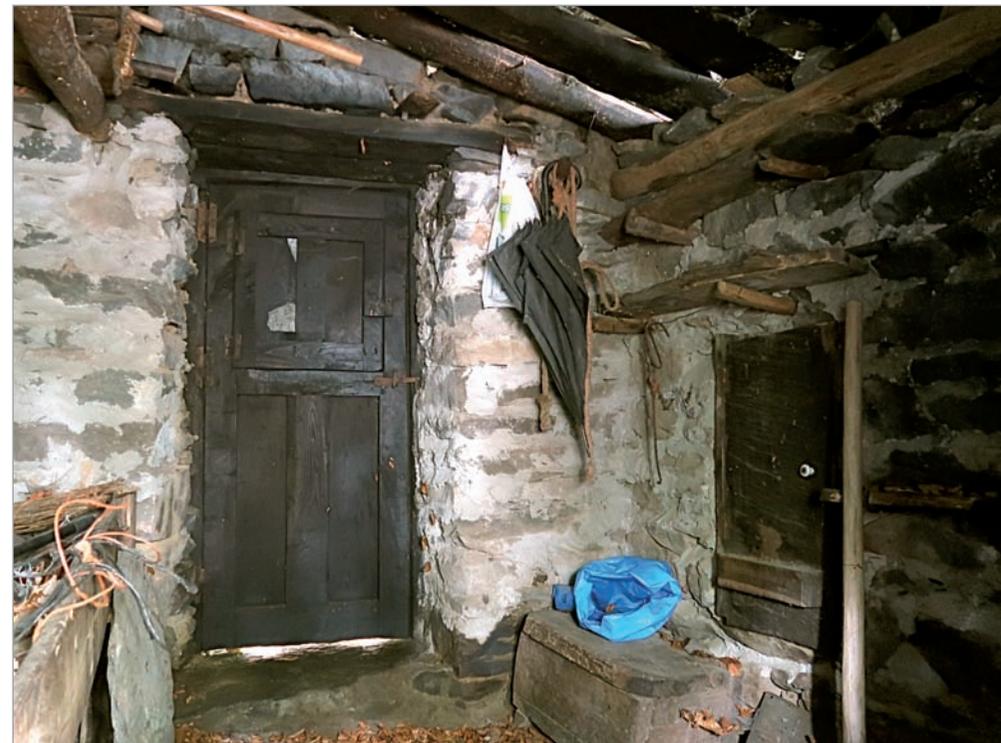
2. Vista del interior de la *cabana* desde el *ventenu* en la pared norte. A la izquierda de la imagen se sitúa la *camera*, a la derecha sobre el muro, las *talameras* (estanterías) y el armario de la *vianda* (comida, provisiones) y, frente a la puerta, en la esquina (fuera de la imagen), se sitúa el hogar: de *trébedes*, con una *llábana* de considerables proporciones, al que se dotó de chimenea a primeros de los ochenta.

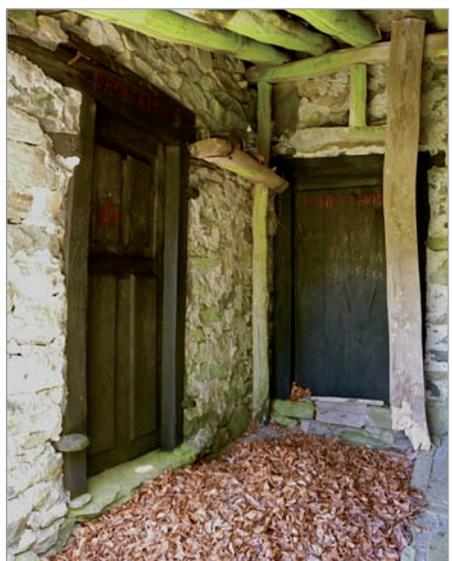
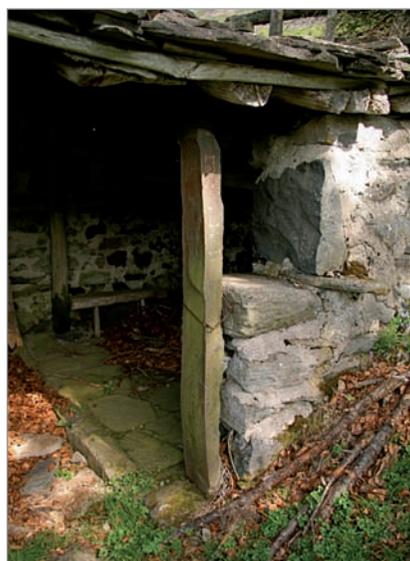
3-4. Otro aspecto del portal en su función de distribuidor: espacio por el que se ingresa desde el exterior y que da acceso a la *cabana*, a la izquierda; y al *estebli* en el frente.

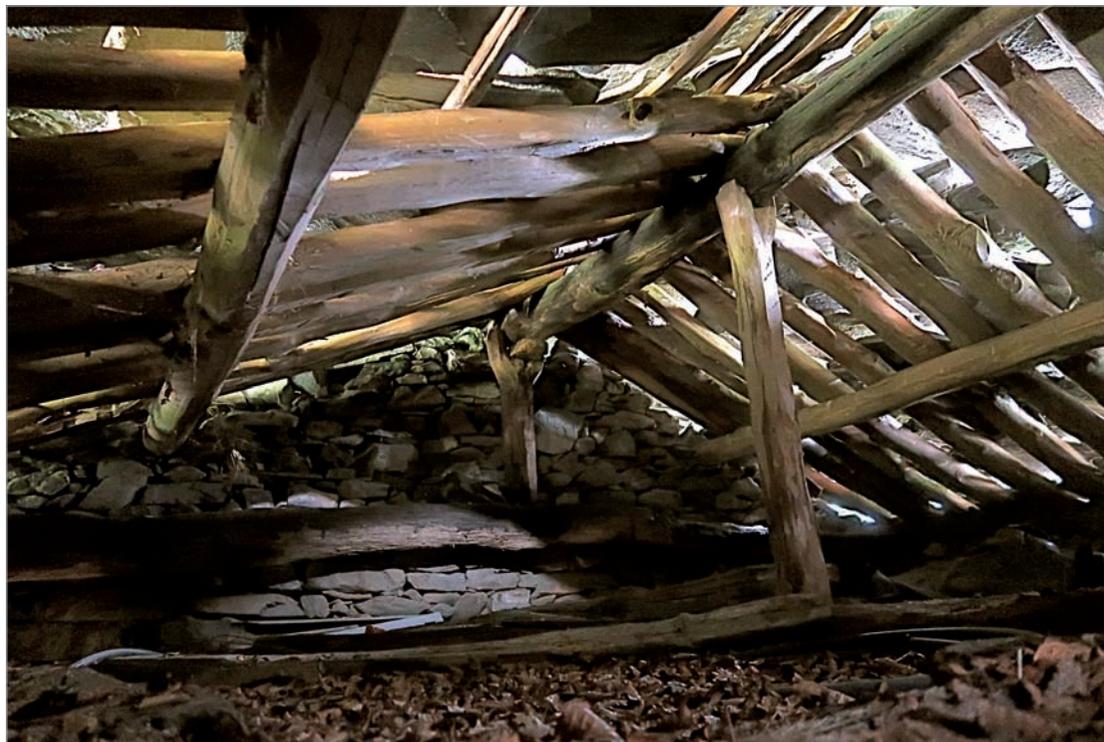
1

1. Vista parcial de la *tená* situada sobre *l'esteblu*, en el bajo cubierta. La estructura de cubierta es compleja y cuenta como elementos resistentes con los hastiales y cinco tirantes espaciados que atan los muros laterales a distintas alturas; sobre cada uno de ellos, en posición central, los *peruyos* o puntales que rematados en *forquitu* (ahorquillados) reciben las vigas de cumbre.

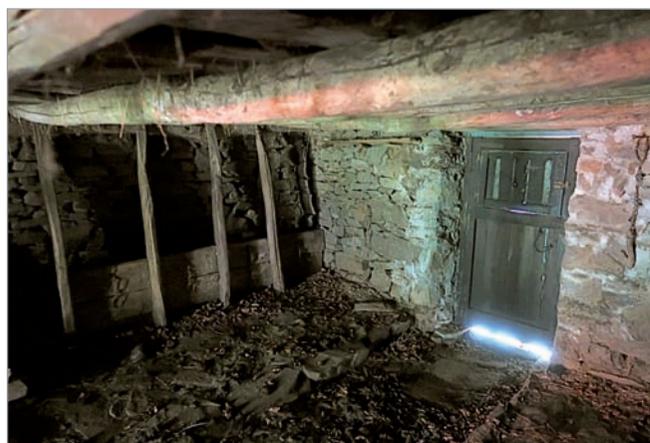
4

4. Otra vista del *esteblu*, con la puerta que se abre al exterior en el muro Este.

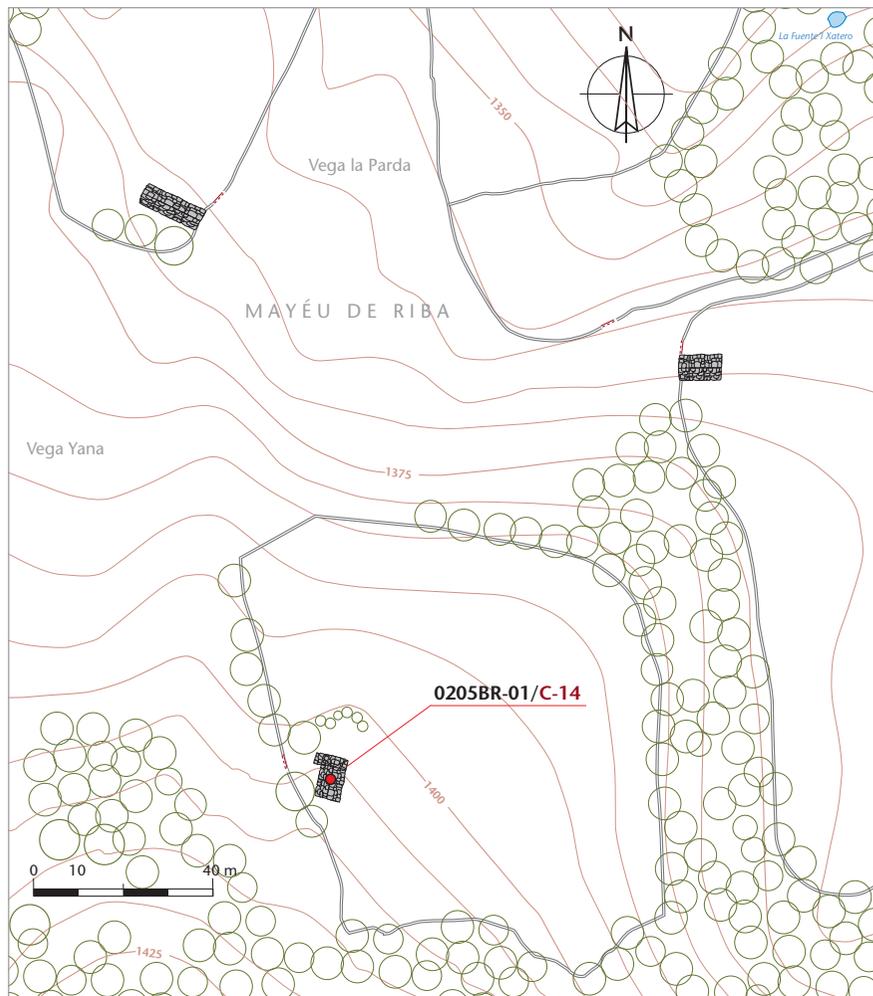
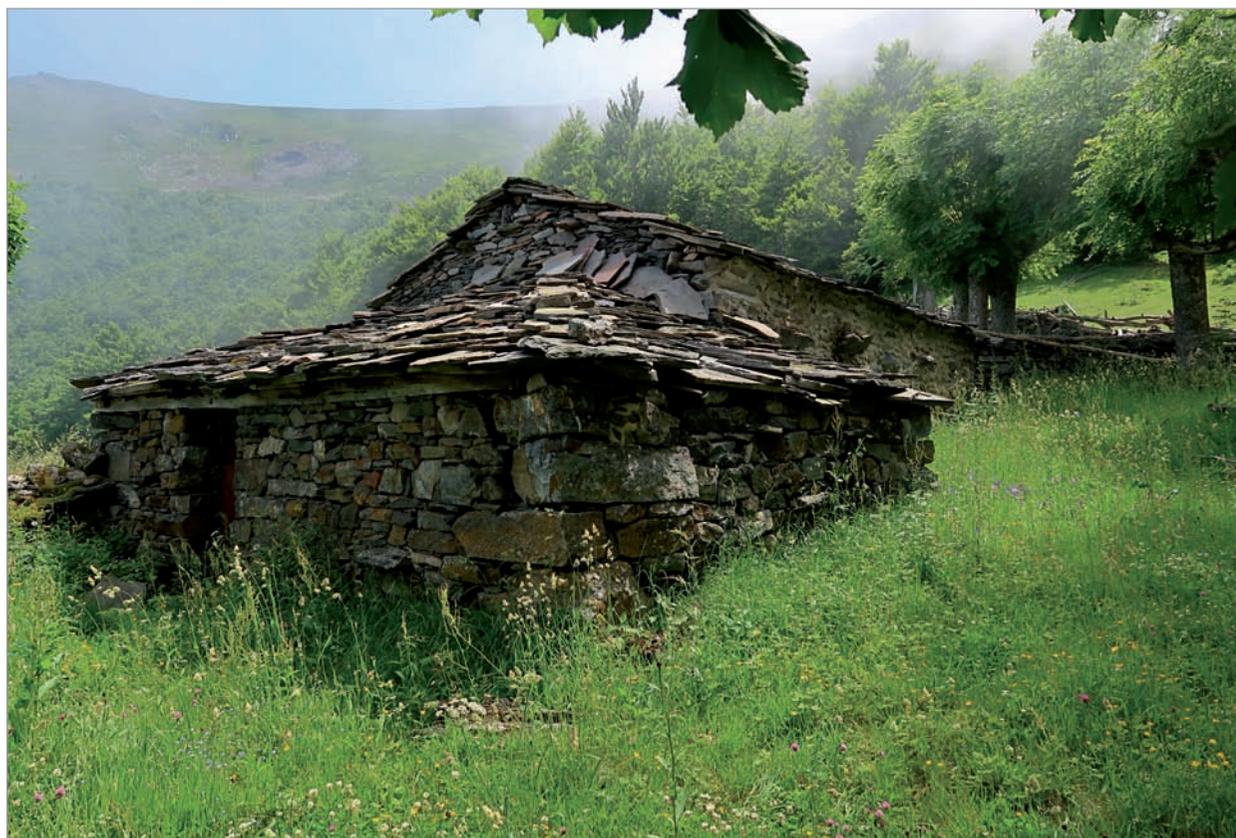
Cabana del Mayaín Nuevo [C-14]

Construcción en El Mayéu de Riba correspondiente al tipo 2. Está formada por dos cuerpos adosados: el primero, de planta rectangular (7,20 x 5,40 m), presenta cubierta de l.lábanas a dos aguas con la cumbre en posición norte-sur. El segundo, anexo en la pared norte, tiene planta rectangular (6,90 x 4 m), se dispone con el eje mayor en perpendicular al anterior y se cubre a tres aguas. El cuerpo norte, por el que se accede a la construcción, alberga el portal que incluye la *cabana* del vaquero a un lado y un pesebre corrido para los *xatos* en el otro. En el frente, una puerta comunica con el *estebalu* (cuadra) que ocupa la construcción sur. La cabaña se vincula a un prado de 8.605 m² y presenta aceptable estado de conservación.

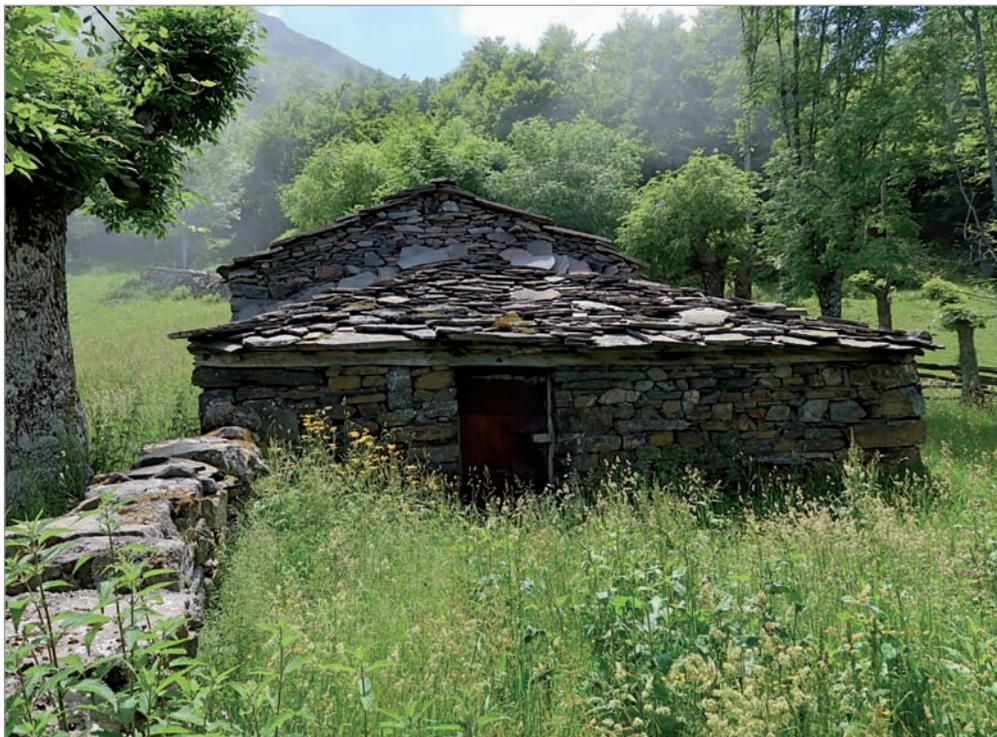
1. Fachada principal con el cuerpo norte que alberga el portal, con la *cabana* del vaquero a la derecha, un pesebre sobre el muro a la izquierda y, en el frente, la puerta de acceso al *esteblu*.

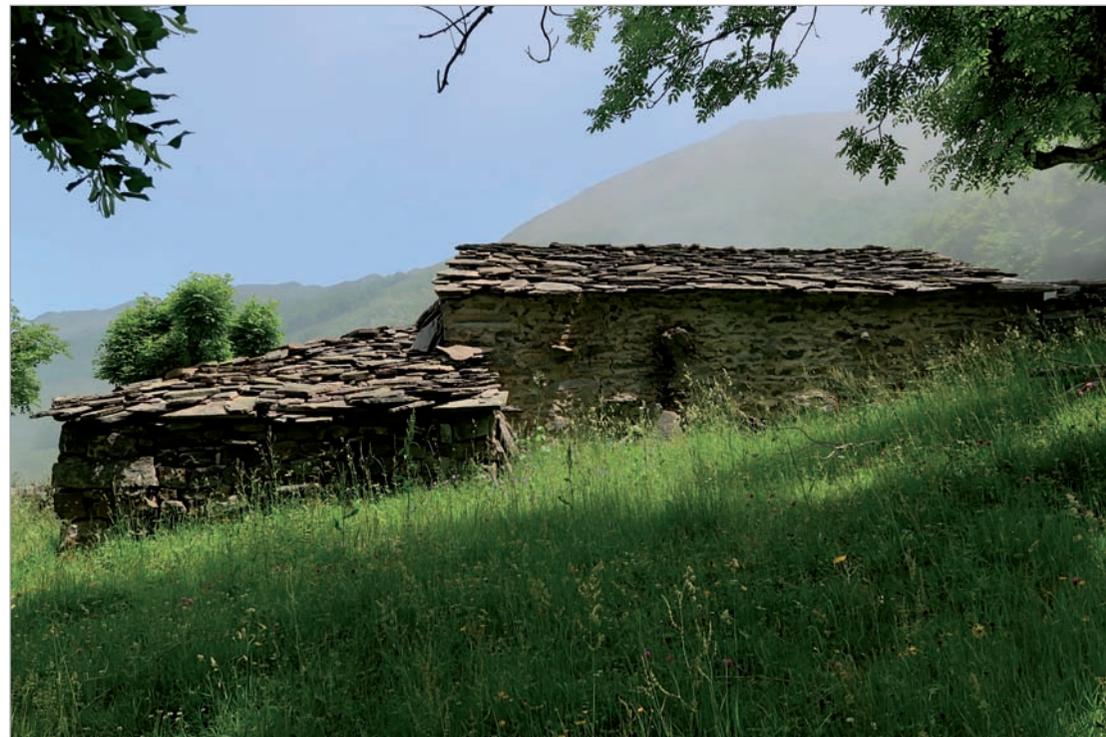
2. Vista de conjunto desde el lado oeste. El cuerpo sur, a la derecha de la imagen, acoge el *esteblu* o cuadra con el *tenáu* o henil en el bajo cubierta.

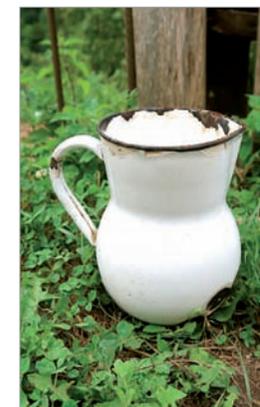
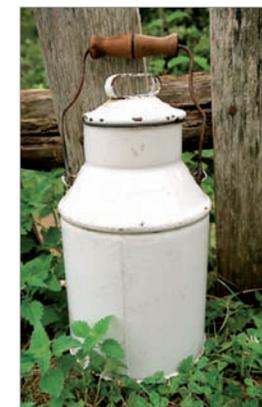
«Xarra de mecer» y lechera de «porzolana» en Yanzanzanes

En Braña para *mecer* (ordeñar) las vacas se usaba tradicionalmente la *zapica* (jarra de madera de base más ancha que la boca) y en época más moderna la *xarra de porzolana*, a diferencia de otras zonas próximas no se usaban las *cuernas de mecer*. La leche se dejaba enfriar convenientemente y se introducía en el odre, que tenía capacidad para unos 7 u 8 litros, quedando la noche al sereno colgado en el *arrú* —un poste con *gayos* o ramas cortadas, de unos dos metros de altura, que se clavaba en el suelo en el exterior de las cabañas— o más modernamente en un *gabitú* en el portal, lejos del alcance de los animales. Se producía de esta manera por enfriamiento un desnatado natural de la leche: la nata se concentraba en la parte superior y la *debura*, la leche ya desnatada, se sacaba del odre a través de la *piétana*. Posteriormente, para compactar la nata que quedaba en el odre se ponía éste en un ambiente cálido en el entorno del *l.lare* (hogar) y comenzaba a agitarse de forma rítmica, *banicar*, en una labor típica cargada de referencias folclóricas. Pronto se notaba la densificación de la masa que delataba además el sonido, extrayendo entonces el suero sobrante por la *piétana* y, finalmente, la *mantega* por la *col.lúgana* o boca. Tras amasarla, se lavaba repetidamente para eliminar los restos de suero hasta que quedaba compacta y *nidia* (limpia, brillante); después se le daba forma, se ponía en una fuente y era tradicional decorarla con motivos geométricos y series de líneas incisas que, en el caso de las *mantegas* que se ofrecían al santo por San Antón, incorporaban motivos complejos, especialmente temas florales, de notable mérito estético.

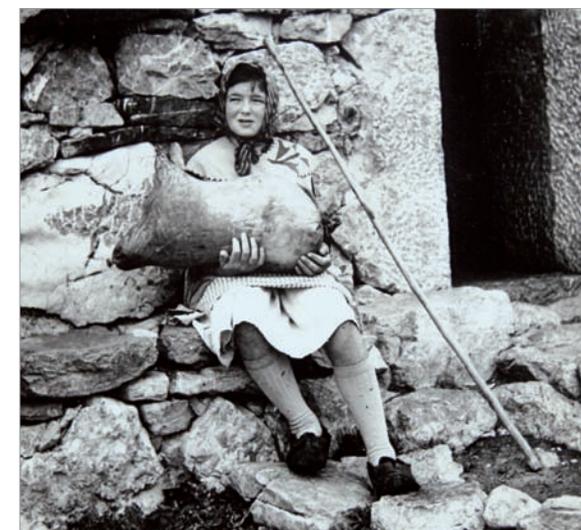
«Mazando» la leche con el odre en Bulnes.
Fotografía: Francisco Ruiz Tilve (Muséu del Pueblu d'Asturies).
Conocido también como «ballicu» o «vexigu», el uso del odre era común en toda la montaña asturiana.

El sistema para la elaboración de manteca era aquí el más arcaico conocido, quizá neolítico; sistema por otra parte generalizado en la montaña asturiana hasta al menos la década de 1960. Se utilizaba la piel completa de un cordero para fabricar el *odre*; la abertura del cuello servía de boca: la *col.lúgana*, que se cerraba atándola con un *riyu* (cuerda trenzada de cerdas); a veces para que el cierre quedara más hermético se usaba una *escuna*, una pequeña pieza de madera a modo de espita. Y en el lado opuesto se practicaba otra abertura aprovechando una de las patas: la *piétana*. Cuando los odres debido al constante uso se agujereaban, el problema se solucionaba confeccionando una *rodíel.la*, pequeña pieza de madera de forma redondeada, con una acanaladura perimetral tallada. La pieza se introducía en el odre, encajándola en el agujero desde el interior, y posteriormente se ataba fuertemente junto con el *pel.liyu* (pellejo) pasando una cuerda fina por la acanaladura, solución que resultaba al parecer muy efectiva.
