CORPUS DE ARQUITECTURA TRADICIONAL ASTURIANA

BRAÑA LA PORNACAL (SOMIEDU)

№ Catálogo: 6815BR-01

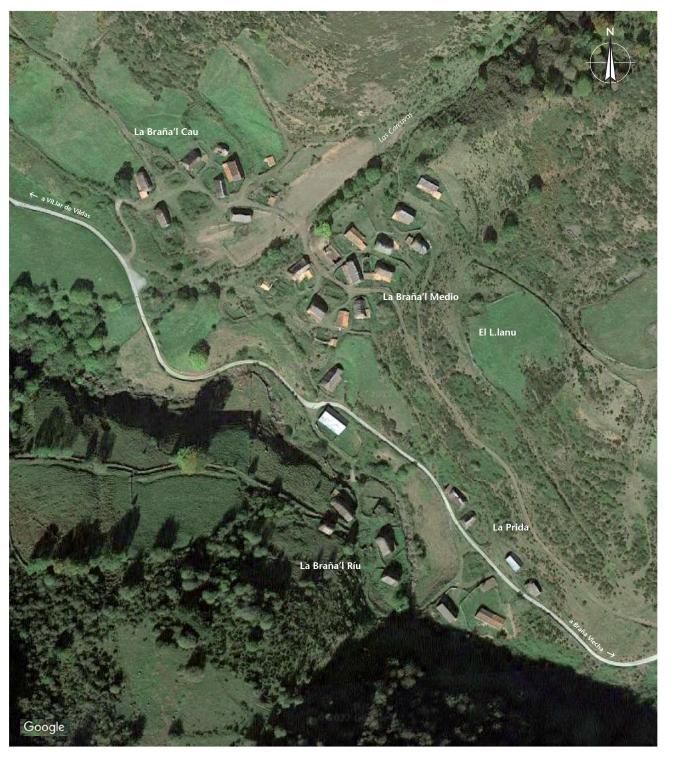
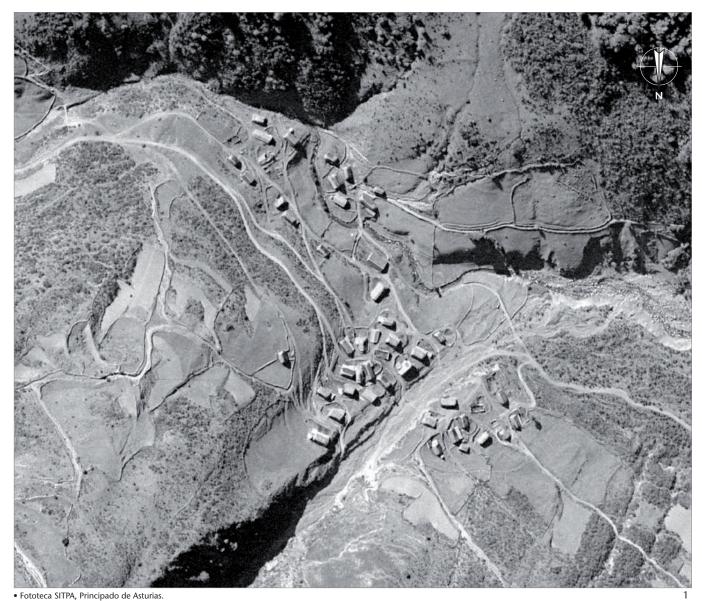
1. La Pornacal desde el aire, en una foto del vuelo de la Diputación de Asturias de 1970. Está tomada desde el lado norte y permite apreciar muy bien su morfología polinuclear con el barrio de La Braña'l Cau a la derecha, separada de La Braña'l Medio por el gran argayu de Las Cárcuvas, y el río serpenteando en el fondo del valle. A la izquierda, en el extremo, el barrio de La Prida y al otro lado del Pigüeña las cabanas de La Braña'l Ríu.

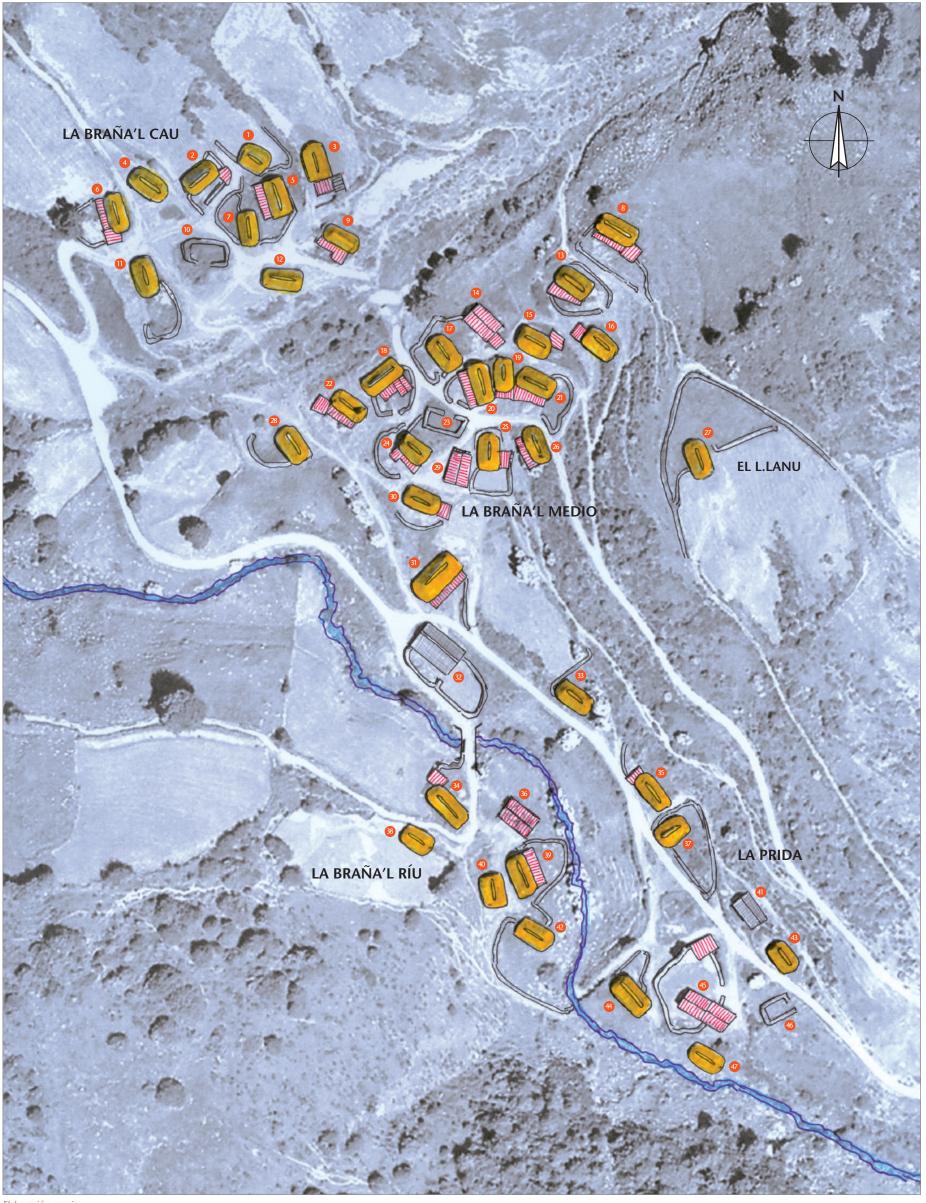
Una interpretación de La Pornacal a partir del fotograma: V1970T- 0001-0221-8964, del vuelo promovido por la Diputación Provincial de Asturias en 1970. Partir de esta imagen es hoy necesario para una correcta clasificación de las *cabanas*, pues además de que muchas de ellas están actualmente derruidas, algunas, tomadas por la vegetación, pueden pasar desapercibidas sobre el terreno.

La Braña presenta una morfología claramente polinuclear, distribuyéndose en cuatro barrios: La Braña'l Cau, La Braña'l Medio, La Braña'l Ríu y La Prida, que reunían en conjunto 47 cabañas, destacando los cabanones de teitu, que sumaban 38 en 1970. Estas construcciones cumplían la función de cabana, corte y pachar, y algunas incorporaban un porche añadido, el sombráu, retranqueando uno de sus extremos para situar el cabanín de habitación del brañeiru.

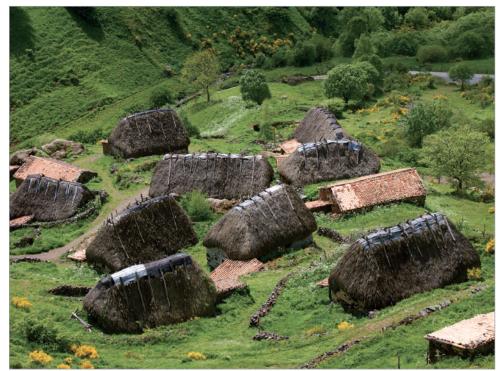
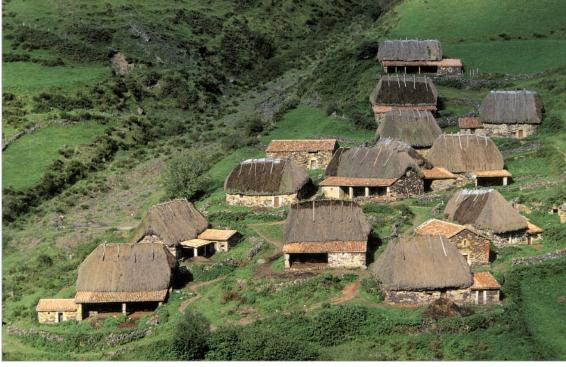
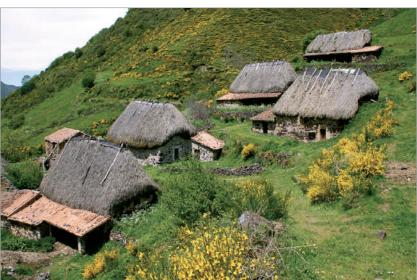
La Braña'l Medio ocupa el espacio central de La Pornacal, siendo el que mayor número de *cabanas* reunía: veinte. De marcada pendiente, orientada al suroeste, las construcciones se disponen escalonadamente aprovechando los rellanos de las curvas de nivel y asentándose, mayoritariamente, con el eje longitudinal perpendicular a la dirección de la pendiente para buscar la máxima insolación (2). Un buen número de ellas incorporan *sombráu*, un porche cubierto de teja a un agua, situando el *cabanín* o habitáculo del *brañeiru* en uno de sus extremos (2,3).

Las cubiertas, de *teitu de escoba* de forma generalizada en esta braña, se rematan en la cumbrera con *zancas* o *puercas*, largos maderos encabalgados en la cubierta que penden de un caballete: el *xugu*, descansando a uno y otro lado de los faldones laterales para afianzar el *teitu* frente al viento y la nieve (1,2,3). Desde hace ya varias décadas las cumbreras se revisten exteriormente con chapa o goma, solución que, aunque sin duda eficaz para evitar la filtración de humedades, distorsiona notablemente las técnicas y estética tradicionales (1).

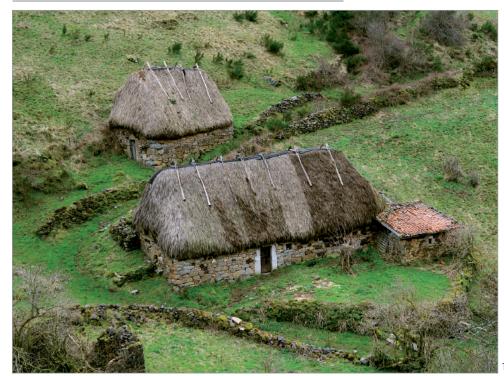
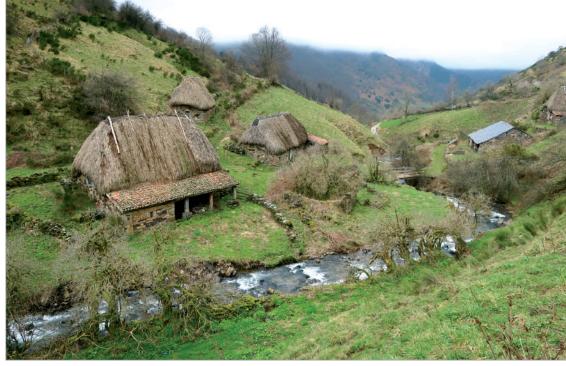
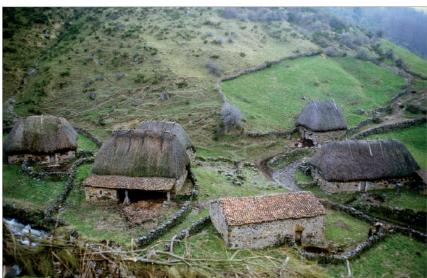
Barrio de La Pornacal a orillas del Pigüeña que reúne un número reducido de *cabanas*: siete, de las cuales cinco presentaban cubiertas de *teitu d'escoba* —como se puede ver en la imagen que adjuntamos de 1982 (3)—, conservándose cuatro de ellas en la actualidad.

Tres *cabanas* son de reducidas proporciones respondiendo al modelo básico de *corte* en la planta inferior y *pachar* en el bajo cubierta. Otra, de mayores dimensiones, incorpora además el *cabanín* adosado en uno de sus extremos (1) y la última, de mayor desarrollo, incorpora en avance en la fachada noreste el *sombráu* (porche) con *cabanín* en uno de sus lados (2). Esta última presenta una inscripción inscrita en un rombo en el *cargadeiru* (dintel): «Año/ 1934/ MG», que quizá pueda darnos una pista sobre la época de expansión de la incorporación de los sombraos. Las dos restantes cabanas se cubrían a dos aguas, una con teja curva actualmente en ruina que podemos ver en la foto de 1982 (3), y otra con pizarra, al otro lado del río (2).

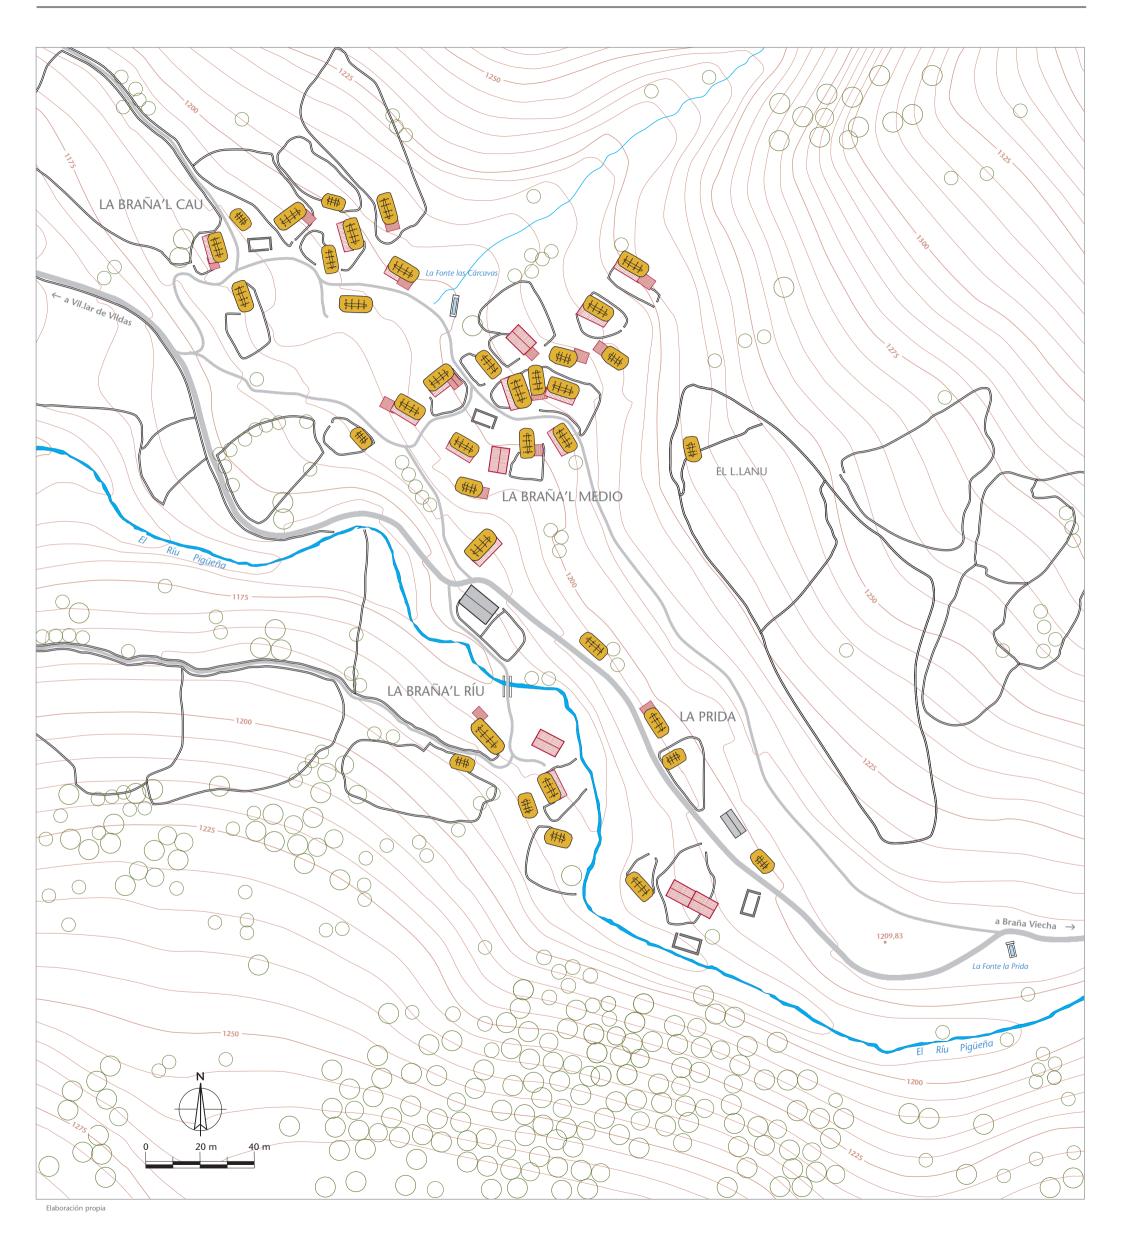
EST	ADO DE COI	NSERVACION D	E LAS CONSTRUC	CCIONES	CARACTE	RESTETICO
TIPOLOGÍA DE LAS CONSTRUCCIONES	Equipamientos	Valor del conjunto	Valor ambiental	Bueno	Regular	Deficiente	Ruina parcial	Ruina total	Tradicional	Reformadas
Nº de construcciones: 47 + equipamientos	2 fuentes-abrevadero	Excepcional	Excepcional	17	0	7	3	20	45	2

La cabana de teitu es el tipo generalizado en las construcciones de La Pornacal. Es una construcción de planta rectangular que va de los 8 a los 15 m de largo por 6-7 m de ancho, con cerramientos de mampostería de piedra vista y cubierta de teitu d'escoba a cuatro aquas. Los muros son bajos, en torno a los 2 m de altura, y gruesos: de unos 70-85 cm, pues son el elemento resistente sobre el que apoyan las altas y potentes cubiertas. Éstas, muy características, se estructuran sobre pares y presentan marcadas pendientes que pueden alcanzar los 60º. La construcción se desarrolla en una sola altura, distribuyéndose el interior en dos espacios básicos: la corte o cuadra —que a veces integra también en una esquina el cuartu d'abrañar, la habitación del vaquero durante su estancia en la braña— y el pachar que ocupa el bajo cubierta. El cuartu sólo existe en algunas construcciones: ocupa una de las esquinas inmediatas a la entrada y es muy reducido: en torno a 6 m cuadrados. Se acota mediante un tabláu o tabique de tablas verticales ensambladas y en su interior alberga el equipamiento básico para el brañeiru, para cocinar y para el descanso. El resto de la planta se dedica a corte, con los peselbes para el ganado vacuno dispuestos a ambos lados a lo largo de los muros. Sobre esta planta y apoyado en las potentes vigas transversales que a modo de tirantes atan las carreras de sobre muro, se dispone el treme, una separación horizontal compuesta por rollizos ligeros que cubre toda la estancia configurando un amplio espacio en el bajocubierta: el pachar o henil. La construcción ofrece desde el exterior un aspecto hermético, limitándose los huecos a lo imprescindible: la puerta de entrada, no siempre un ventanu y el buqueirón de acceso al pajar; pudiendo existir en algún caso una reducida tronera para la cuadra

Una variante más desarrollada del tipo incorpora ante la fachada el sombráu. Una especie de porche compuesto por un faldón de proporciones variables, que se apoya por un lado en lo alto de los muros de la cabana y por el otro en varios pies derechos de madera, muros laterales o en algún caso pilares de piedra o fábrica. Suele situarse en el lado largo, ocupando todo el frente de fachada e integrando en muchos casos el cabanín o hábitáculo para el brañeiru, que pasa a situarse ahora en uno de los extremos del sombráu. El hecho de que este espacio aparezca siempre cubierto con teja curva y la datación de uno de ellos en 1934, creemos que está señalando la modernidad de esta solución. Su amplia difusión en la braña se debe sin duda a su funcionalidad tanto como estancia, como distribuidor y especialmente por sus prestaciones a la hora de manejar el ganado cuando había que muñir (ordeñar) —algunos incluyen un pequeño peselbe—, o aparejar las caballerías para el transporte, tareas que podían realizarse a cubierto.

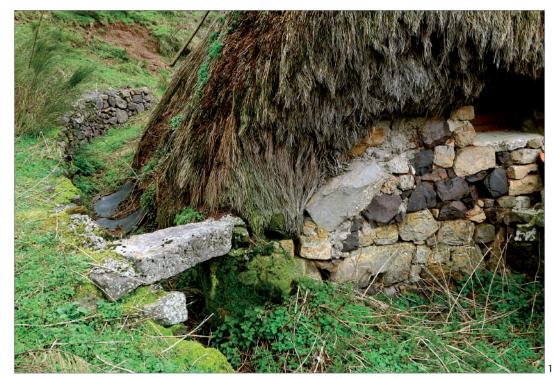
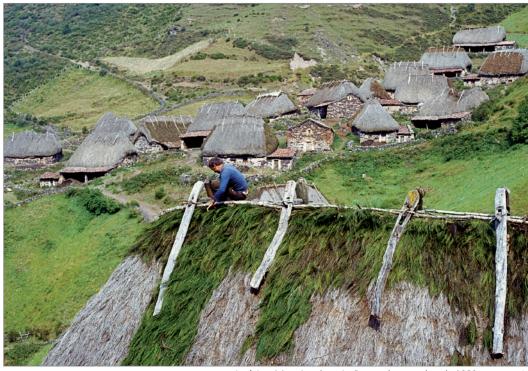
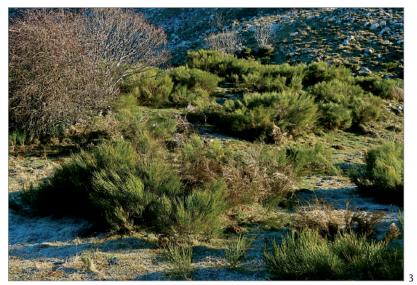
José Aparicio teitando en La Pornacal en octubre de 1983

Teitu significa literalmente «techo» en asturiano occidental y es como se denomina genéricamente en Asturias a las construcciones de cubierta vegetal. El predominio visual de las potentes cubiertas minimizan el resto de la construcción y terminaron por dar nombre a todo el conjunto. En Somiedu como en Teberga, la materia de cobertera empleada es la escoba o retama negra (Cytisus scoparius) (3). Avanzado septiembre —y siempre en luna menguante—, era el tiempo en que se efectuaba la corta. Se cortaban los tallos afilados con el foucín y se agrupaban en feixes (haces), hasta el momento de reteitar (renovar la cubierta) que solía producirse en el propio mes de septiembre o con mayor frecuencia en octubre (2). En el proceso, que debía efectuarse todos los años, solían intervenir dos o tres personas; era trabajoso pero no ofrecía gran especialización. Se empleaban escaladas (largas escaleras de mano) y consistía en ir clavando escalonadamente, de arriba abajo, la escoba en verde por sus tallos afilados en la masa vegetal de la cubierta. Se iban cubriendo así franjas verticales del teitu, un tramo cada año: los zarzaneiros (faldones cortos), las naves (faldones largos laterales)... seleccionando las partes del teitu que más lo necesitaran (2); de manera que al cabo de cinco o seis años la cubierta se había renovado por completo. Como la escoba preexistente no se retiraba, aunque con el tiempo ciertamente iba perdiendo masa, la capa vegetal de la cubierta polía alcanzar un grosor considerable (1).

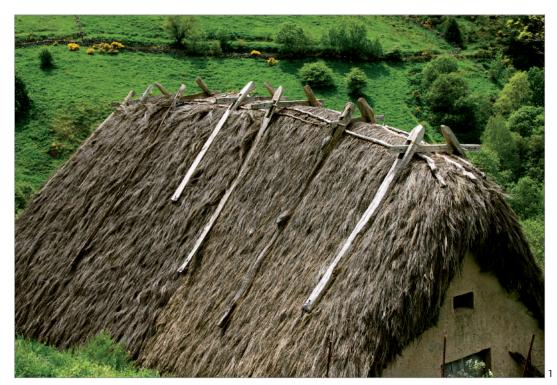
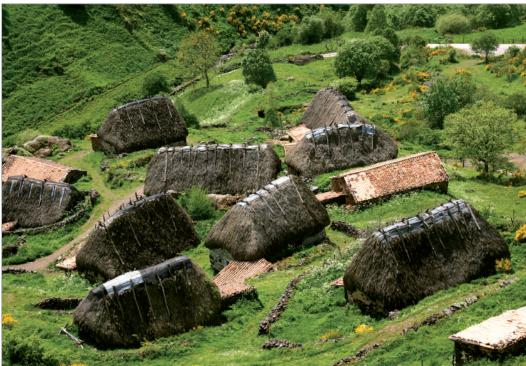
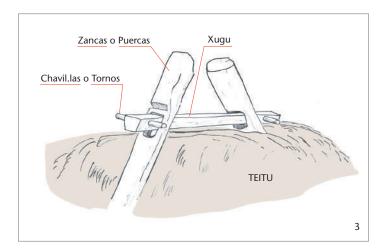
Dada su horizontalidad, el *cume* del *teitu* (la cumbrera) es la parte más expuesta a los elementos y en particular a la acción del agua y la nieve (1), por lo que era motivo de especial cuidado para evitar filtraciones y debía renovarse periódicamente. Para ello se retira parcialmente la *montera* anterior (las escobas que conforman la cúspide del teitu) y se procede a *encumar*, esto es a conformar un nuevo *cume* renovando la materia vegetal. Para ello se colocan *feixes* (haces) de escoba dispuestos transversalmente sobre la cumbrera hasta formar una gruesa capa, que se afianza mediante largas pértigas horizontales rematadas en cayado para adaptarse a los extremos de la misma. Son por lo general *d'ablanu* (de avellano) y se denominan *l.latas* (1). Estas no se cinchan aquí con *gabitos* (largas horquillas de madera), como es común en amplias zonas de Somiedu, sino que directamente son inmovilizadas por las *zancas* o *puercas* (1,3), una solución tradicional aún vigente que alcanza en La Pornacal su máximo desarrollo (2) y que consiste en una especie de caballete de madera cuya función es proteger el *teitu* frente a la acción del viento. Consta de tres piezas: el *xugu*, pieza horizontal encabalgada sobre el *cume* (cumbrera) y las *zancas* propiamente dichas: dos gruesos maderos que penden del *xugu* a ambos lados, descansando sobre los faldones de las *naves*. La unión de estas tres piezas se realiza mediante clavos de madera denominados *chavil.las* o *tornos* (1,3).

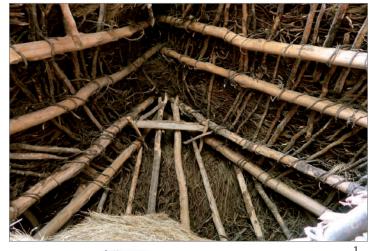
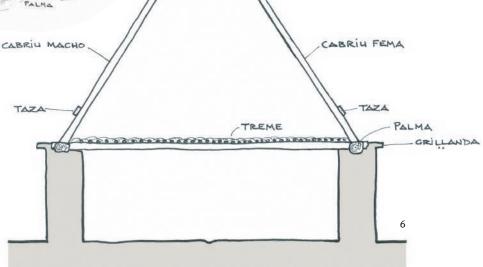
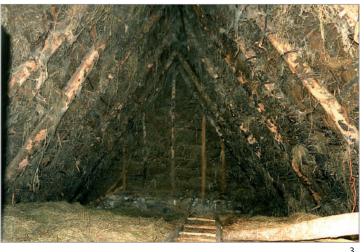
En La Pornacal, la estructura de cubierta de los teitos d'escoba es muy homogénea y coincide con la solución generalizada en Somiedu: se trata de un sistema de pares conformado por una serie de cabrios ensamblados. Los cabrios, de madera de faya, son aquí troncos rectos utilizados en rollizo y apenas desbastados (1,3,5). Tienen una longitud notable de entre 4,50 y 6 metros y un grosor en la base de unos 15-22 cm. Aguzados por el extremo inferior, se encajan en entalladuras practicadas en las palmas, potentes vigas que hacen de carreras de sobre muro y sirven de base a toda la estructura (4,6). En algún caso, se afianzan con tornos (clavos de madera). En la cúspide, los cabrios de uno y otro lado se enfrentan por parejas, ensamblándose mediante un sencillo y eficaz método: en uno de ellos se practica una mortaja perforada, cabriu fema, y el opuesto se remata en espiga pasante, cabriu macho, conformando así el par (2,6), una estructura rígida que se repite hasta completar la longitud de las naves (faldones largos del teitu), con un espacio aproximado de entre 50 y 60 cm entre pares sucesivos (5).

Por último, el notable esfuerzo de los muros se contrarresta con las *vigas* del treme, tirantes que atan transversalmente las palmas (6).

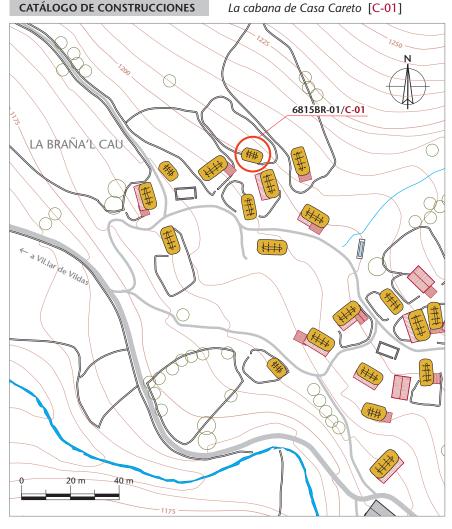
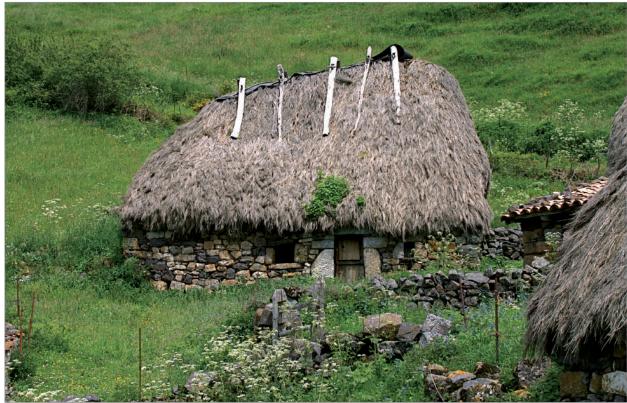
Construcción en el barrio de La Braña'l Cau, de planta rectangular de 8 m de frente por 5,60 m de fondo, con cerramientos de mampostería de piedra y cubierta de *teitu d'escoba*. Se distribuye interiormente en *corte* (cuadra) en la planta terrena y, sobre ella, un piso horizontal de varas entretejidas —el *treme*—, permite el aprovechamiento del espacio bajo cubierta, que acoge el *pachar* (henil), al que se accede a través del *buqueirón* situado en la fachada lateral. La fachada principal, en uno de los lados largos, orientada al suroeste, sitúa la puerta en posición central disponiendo a ambos lados sendos ventanos ciegos para depositar objetos. La estructura de la cubierta, como es común en los *teitos* somedanos, es de pares ensamblados en los vértices y arriostrados a las carreras de sobremuro en su base. Actualmente esta construcción es sólo un montón de ruinas.

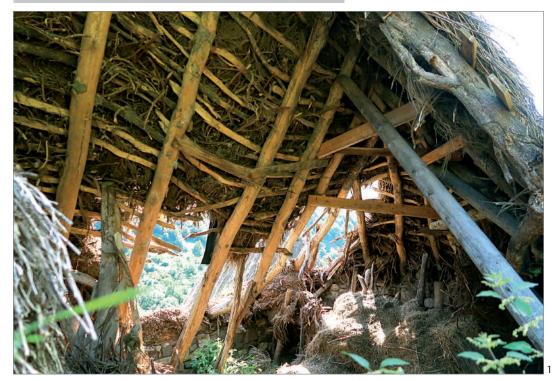
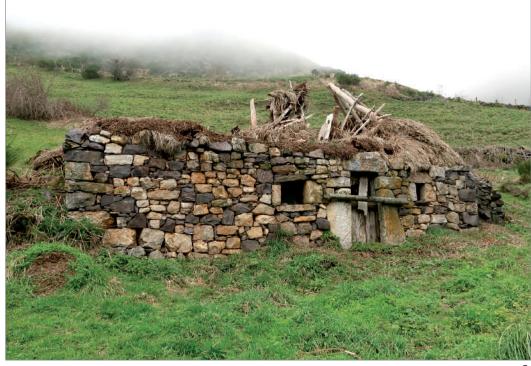
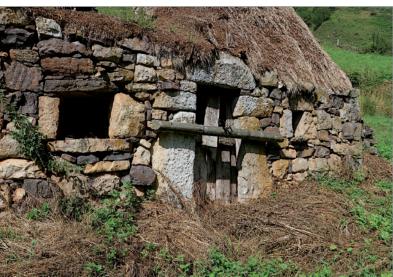
- 1-4. Dos aspectos de la estructura de cubierta, compuesta por pares de rollizos de corta sección, ensamblados en el vértice y encajados en las carreras de sobremuro. Sobre los *cabrios* una serie de varas ligeras dispuestas horizontalmente servían de soporte a las escobas que conformaban la cobertera. Quizá para evitar el colapso de la cubierta, se introdujeron posteriormente tablas clavadas uniendo algunos *cabrios* a modo de tirante.
- 2-3. La construcción, ya en proceso de avanzada ruina, con la fachada orientada al suroeste. A ambos lados de la puerta sendos *ventanos* o nichos, que solían usarse para posar los recipientes para el ordeño.

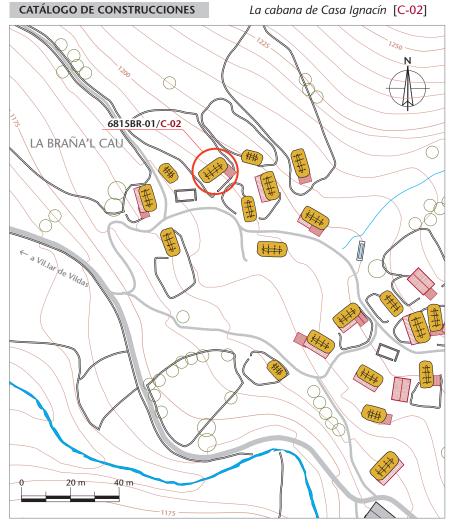
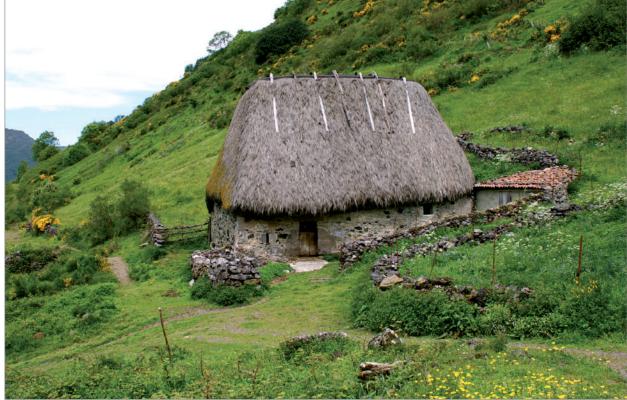
Construcción en el barrio de La Braña'l Cau, de planta rectangular de 10,30 m de frente por 6,80 m de fondo, con cerramientos de mampostería de piedra y cubierta a cuatro aguas de *teitu d'escoba*. Se distribuye interiormente en *corte* (cuadra) en la planta terrena y cuarto. Sobre ella, un piso horizontal —el *treme*—, permite el aprovechamiento del espacio bajo cubierta, de considerable altura, que acoge el *pachar* (henil), al que se accede desde la parte alta de la pendiente a través de un *buqueirón*. La fachada principal, en la que además de la puerta se abrió un nuevo hueco, se sitúa en uno de los lados largos y se orienta al sureste. La construcción tiene la *antoxana* cerrada en *corrada*, donde se habilitó un *cabanín*, que fue construido en las últimas décadas. El conjunto presenta excelente estado de conservación.

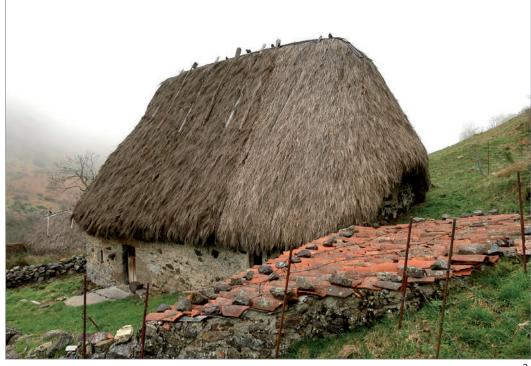
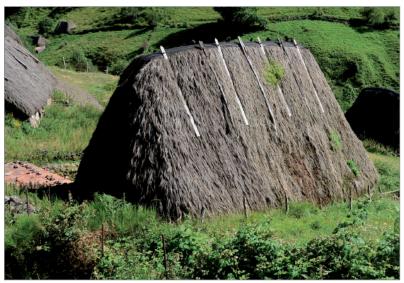
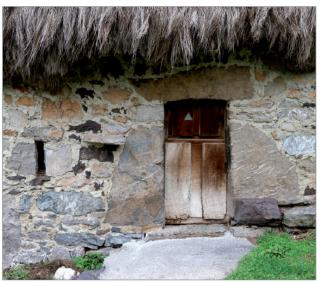
- 1-4. Vista de conjunto con la fachada principal orientada al sureste. En las últimas décadas, la construcción tuvo algunas intervenciones: se abrió un nuevo hueco, la mampostería fue rejuntada con mortero y en la *corrada*, cerrada de muro de piedra seca, en uno de sus extremos se añadió un *cabanín* cubierto a un agua con *teicha*.
- 2. Vemos desde el lado norte cómo la construcción se asienta en *turriu* (talud), procurando el acceso al *pachar* o henil desde la parte alta donde se sitúa el *buqueirón*.
- 3. Con la *cabana* integrada parcialmente en la ladera, el *teitu d'escoba* de la cubierta parece surgir del propio terreno. Incorpora ya impermeabilización de goma en la cumbrera y se remata con *zancas*.

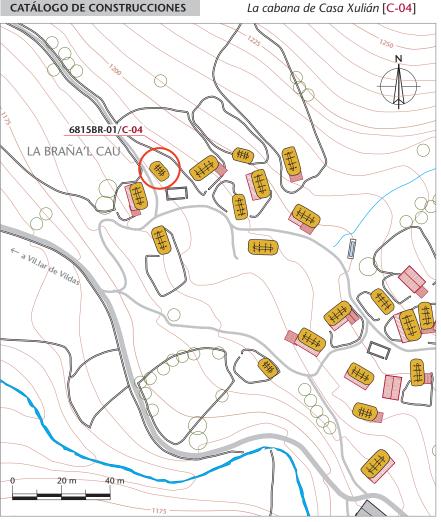
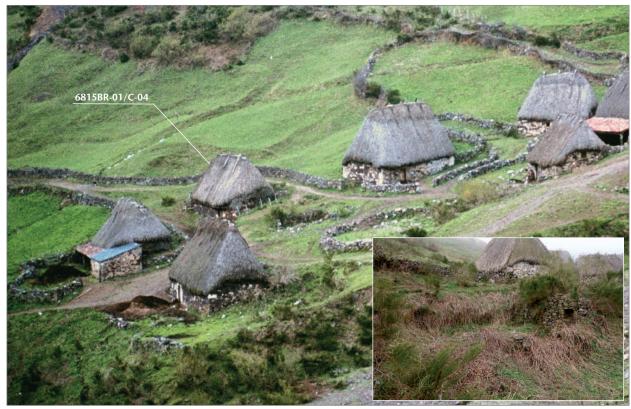
Construcción en el barrio de La Braña'l Cau de planta rectangular, de 8 m de frente por 5 m de fondo, con cerramientos de mampostería de piedra y cubierta a cuatro aguas de *teitu d'escoba*, que podemos ver en la foto de 1982. Se distribuía interiormente en *corte* (cuadra) en la planta terrena y sobre ella, en el bajo cubierta, el *pachar* o henil. Cayó a finales de esa década o comienzos de la siguiente, pues a últimos de los 90 ya estaba arrasada. Actualmente sólo se conserva el arranque de los muros, como podemos ver en la imagen del recuadro.

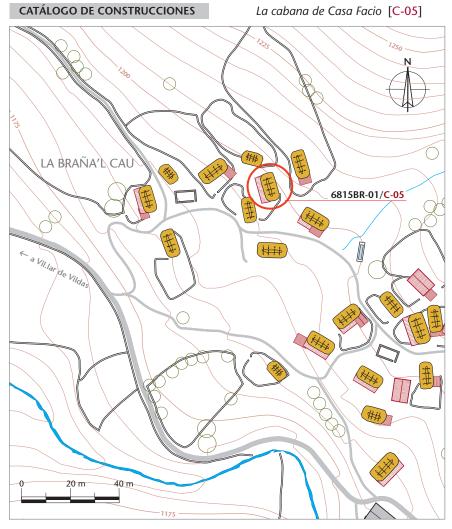
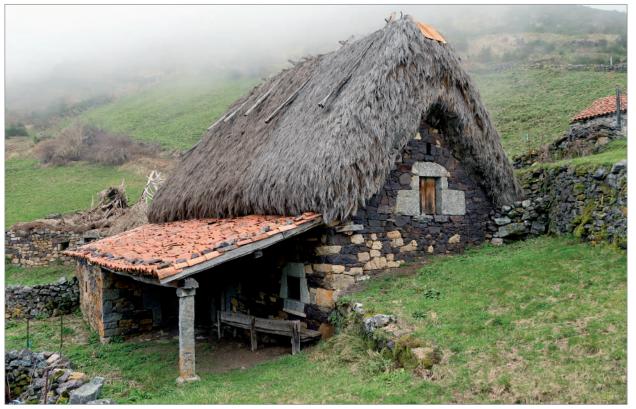
Construcción en el barrio de La Braña'l Cau de larga planta rectangular, de 12 m de frente por 7,70 m de fondo, con cerramientos de mampostería de piedra y cubierta de *teitu d'escoba*. Se distribuye interiormente en *corte* (cuadra) en la planta terrena y sobre ella, en el bajo cubierta, de considerable altura, el *pachar* o henil, al que se accede desde la parte alta de la pendiente a través de un *buqueirón*. Adosado en avance sobre la fachada principal, que se orienta al oeste, el *sombráu* o porche. Presenta cubierta a un agua de teja curva y en el extremo norte del mismo, un espacio cerrado de mampostería de 5 por 2 m acoge el *cabanín* o espacio habitacional del *brañeiro*. El sombráu constituye un espacio de gran funcionalidad, como distribuidor que comunica la *corte* y la *cabana*, espacio de manejo de la caballería para el transporte a cubierto, etc. Es de reseñar aquí la existencia de hastiales, que casi permiten hablar de una cubierta a dos aguas. Presenta buen estado de conservación.

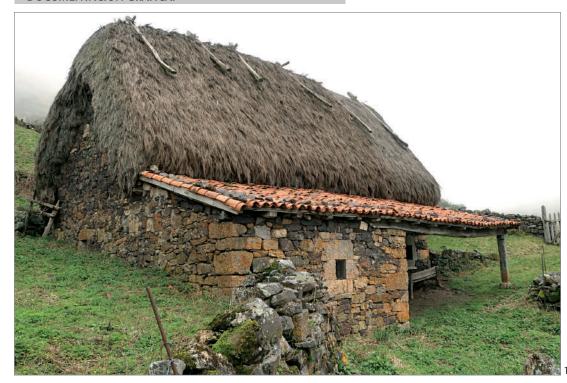
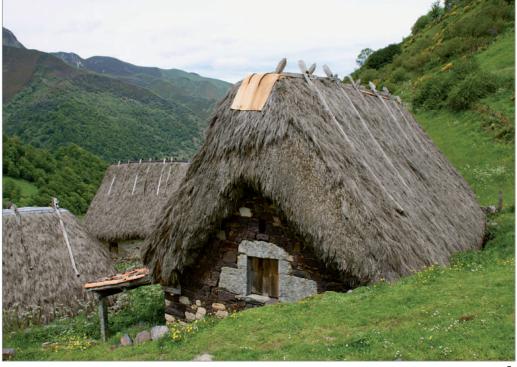
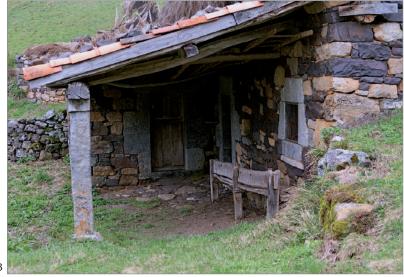
- 1. Vista desde el costado noroeste, con el volumen del *cabanín* y el *sombráu* en primer término, adosados en avance sobre la fachada principal. Esta solución —sin duda moderna— caracteriza actualmente las construcciones de La Pornacal.
- 2-3. Con acceso desde la cota alta del talud, el *buqueirón* de acceso al *pachar* o henil. La construcción presenta hastiales desarrollados y la cubierta a cuatro aguas minimiza aquí los *zarzaneiros* (partes laterales del *teitu*).
- 4. Un aspecto del *sombráu* o portal, que además de distribuidor que comunica con la *corte* y el *cabanín*, tenía una importante función en el manejo del ganado: cargar y aparejar la caballería a cubierto, ordeñar... Vemos cómo incorpora además en este caso un *preselbe*.

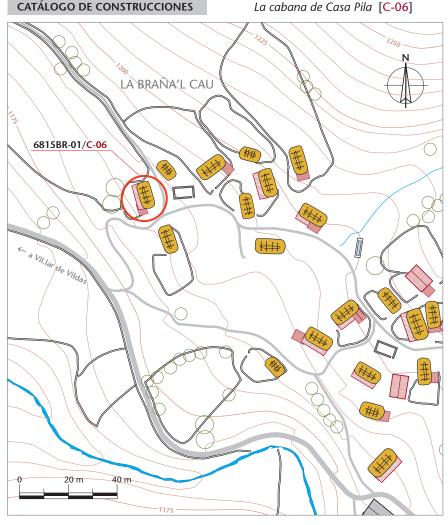
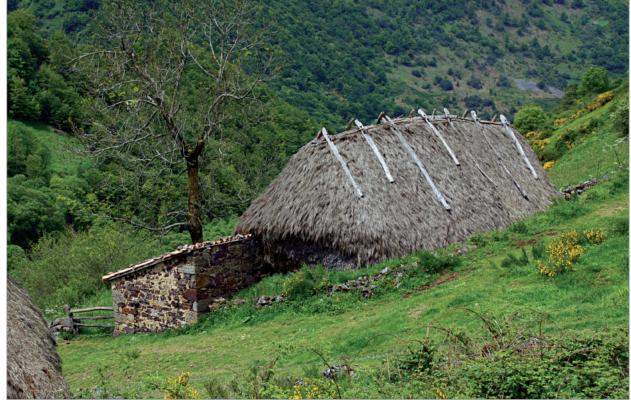
Construcción en el barrio de La Braña'l Cau de larga planta rectangular, de 11,50 m de frente por 4,70 m de fondo, con cerramientos de mampostería de piedra y cubierta a cuatro aguas de *teitu d'escoba*. Se distribuye interiormente en *corte* (cuadra) en la planta terrena y sobre ella, en el bajo cubierta, de considerable altura, el *pachar* o henil, al que se accede desde la parte alta de la pendiente a través de un *buqueirón*. Adosado en avance sobre la fachada principal, que se orienta al oeste, el *sombráu* o porche. Presenta cubierta a un agua de teja curva y en el extremo sur del mismo, un espacio cerrado de mampostería de 5,80 por 4,55 m acoge el *cabanín* o espacio habitacional del *brañeiro*. El sombráu constituye un espacio de gran funcionalidad, como distribuidor que comunica la *corte* y la *cabana*, espacio de manejo de la caballería para el transporte a cubierto, etc. El conjunto presenta buen estado de conservación.

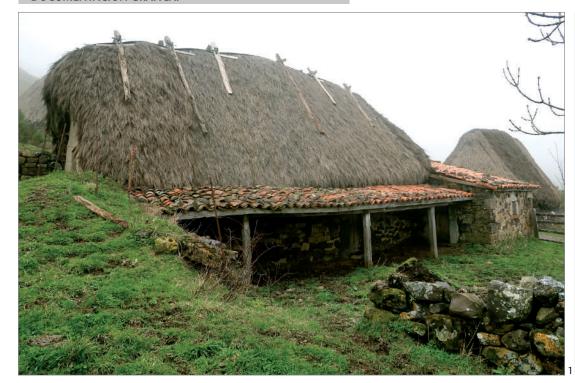
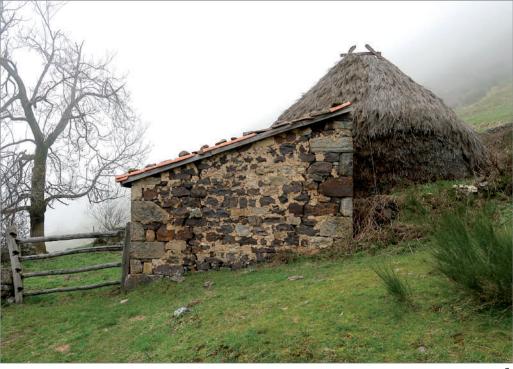
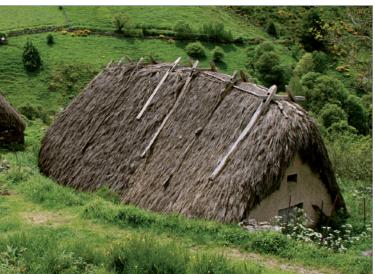
- 1. La *cabana* asentada en talud, con la fachada principal orientada al oeste y el *sombráu* adosado en avance con el *cabanín* al fondo.
- 2. Vista desde el lado sur. El espacio anterior a la *cabana* se cierra en *corral* con muro de mampostería en seco a la que se accede por este lado a través de una *canciel.la*.
- 3. Detalle de la parte posterior. Vemos por un lado el buqueirón de acceso al pachar en la fachada norte y el teitu, que mantiene aquí las soluciones tradicionales: las *l.latas* o largas varas que ciñen la cumbrera y siete pares de zancas o puercas afianzando la cubierta.
- 4. Detalle del *sombráu* con el *cabanín* o espacio de habitación del *brañeiru* retranqueando uno de sus extremos y la puerta de acceso al mismo.

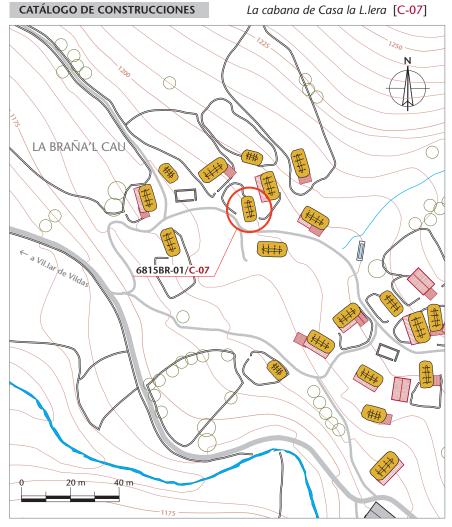
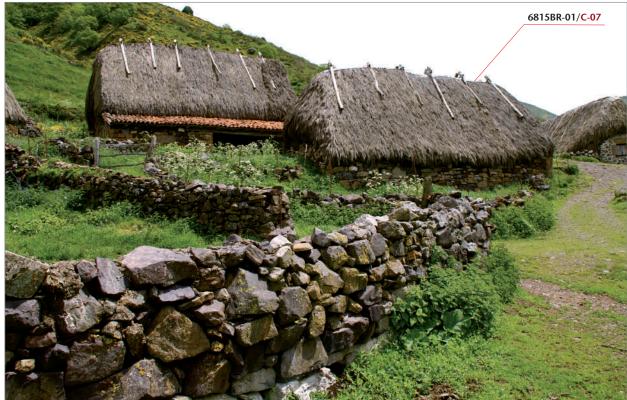
Construcción en el barrio de La Braña'l Cau de planta rectangular, de 10,62 m de frente por 6 m de fondo, con cerramientos de mampostería de piedra y cubierta a cuatro aguas de *teitu d'escoba*. Se distribuye interiormente en *corte* (cuadra) en la planta terrena, disponiendo de preselbes corridos adosados a los muros largos. A la izquierda de la entrada, ocupando una de las esquinas, se acota un espacio mediante tabique de tablas verticales para situar el habitáculo del *brañeiru*. Sobre la planta baja un *treme* o suelo de rollizos sirve de base al *pachar* o henil para la hierba seca, que ocupa el bajo cubierta. A este espacio se accede a a través de un *buqueirón* situado en uno de los muros laterales. La construcción presenta deficiente estado de conservación.

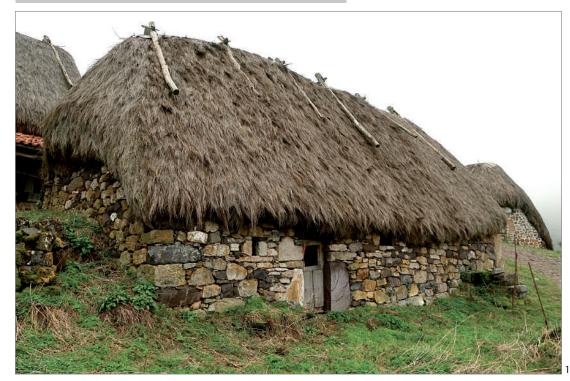
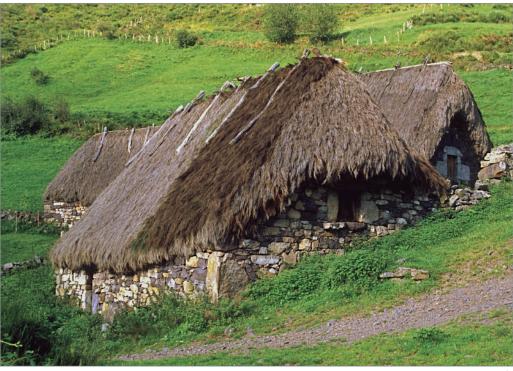
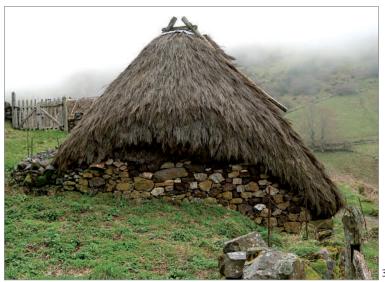
- 1-4. La fachada principal se abre al oeste con la puerta en posición central. A la izquierda, un *ventanu* mínimo aportaba algo de luz y ventilación al habitáculo del *brañeiru* en el interior. Esta distribución de la planta y otros aspectos, como la mampostería de piedra en seco, rebelan arcaísmo frente a soluciones más evolucionadas como las *cabanas* que incorporan el *cabanín* adosado en el exterior.
- 2-3. Como es habitual en la arquitectura tradicional asturiana —y particularmente en las brañas—, las construcciones se adaptan a la topografía del asentamiento estableciendo accesos diferenciados desde las distintas cotas de la pendiente. Vemos en este caso el buqueirón de acceso al pachar (2).

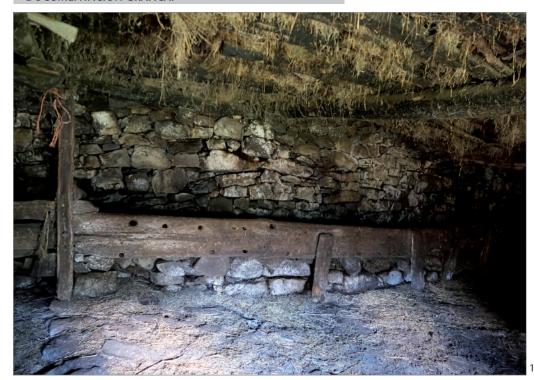
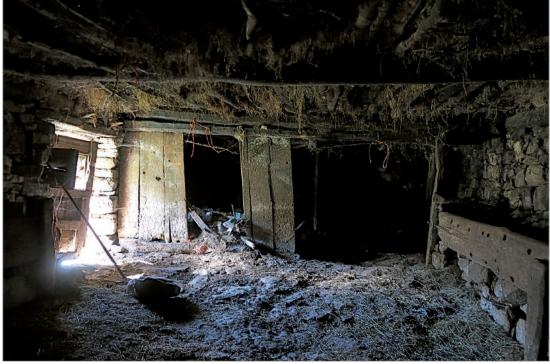
- 1. Detalle del interior de la *corte* con un *preselbe* o comedero para el ganado vacuno. Estos se distribuyen a ambos lados, en paralelo a los muros largos de la planta. Sobre este espacio vemos el *treme* o suelo del henil confeccionado a base de rollizos ligeros.
- 2. A la izquierda de la entrada, un espacio acotado por un tabique de tablas verticales, que ocupaba una de las esquinas, albergaba —aunque ya desprovisto de todo el mobiliario—, la habitación del *brañeiro*. Esta distribución responde al modelo primigenio de estas construcciones, previo a la generalización de los *sombraos* y los *cabaninos* exteriores.
- 3. El buqueirón o puerta de acceso al pachar situado en la fachada sur.
- 4. Detalle desde el interior del *ventanu*, de proporciones diminutas, que permitía iluminar y airear el *cuartu de brañar*.

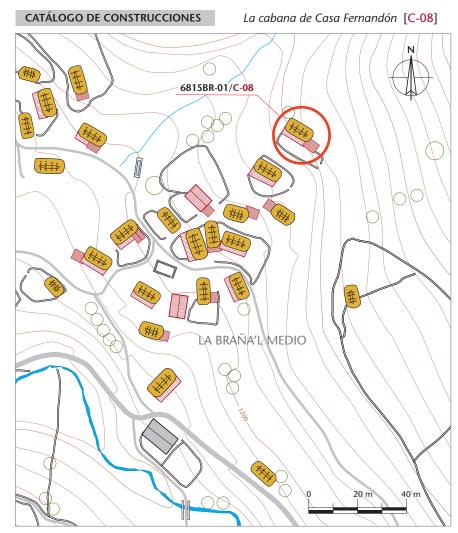
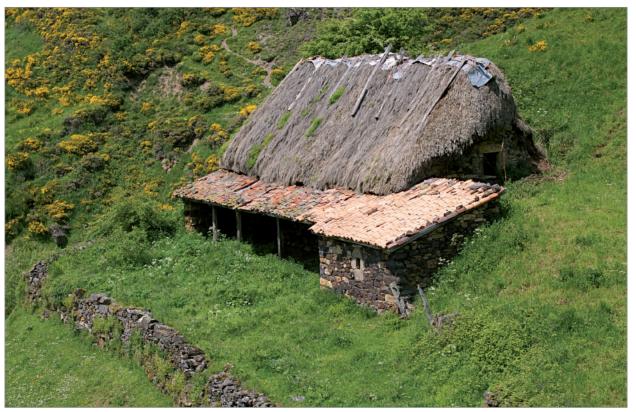
Construcción en el barrio de La Braña'l Medio de planta rectangular, de 10,95 m de frente por 6,69 m de fondo, con cerramientos de mampostería de piedra y cubierta de *teitu d'escoba*. Se distribuye interiormente en *corte* (cuadra) en la planta terrena y sobre ella, en el bajo cubierta, de considerable altura, el *pachar* o henil, al que se accede desde la fachada sureste a través de un *buqueirón*. Adosado en avance sobre la fachada principal, que se orienta al suroeste, el *sombráu* o porche. Presenta cubierta a un agua de teja curva y en el extremo este del mismo, un espacio cerrado de mampostería y cubierto con teja a un agua, de 4,30 por 3,90 m, acoge el *cabanín* o espacio habitacional del *brañeiro*. La construcción, que ofrecía gran interés, se encontraba al borde de la ruina, fue reformada y se introdujo cubierta de chapa a dos aguas que se cubrió luego con escoba, dando como resultado una especie de «barraca valenciana» del que en la braña ya existe actualmente otro ejemplo.

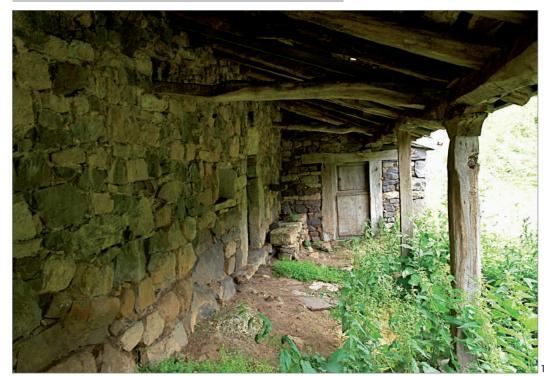
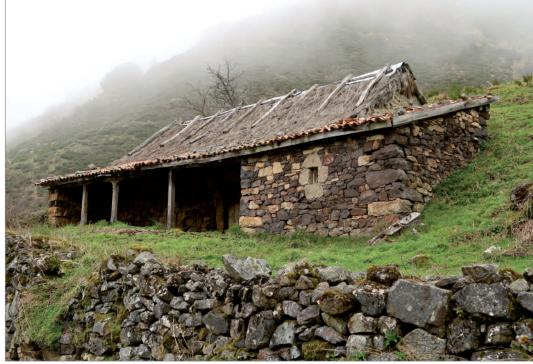
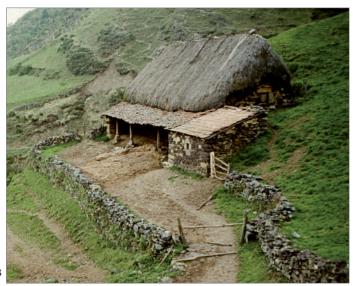
- 1-3. Vista del interior del *sombráu* sostenido por pies derechos. Al fondo el *cabanín* con la puerta de acceso y a la izquierda la entrada a la *corte*, que vemos en detalle en la imagen (3). A su izquierda el típico *ventanu* para los recipientes de ordeño. En el ángulo, entre las dos estancias, un largo poyo de piedra viene a mostrar el valor plurifuncional de este espacio, tanto para el manejo a cubierto de los animales (aparejo de las caballerías, ordeño) como para el descanso.

- 2. Estado actual de la construcción tras la reforma de la cubierta, con el volumen del *cabanín* en primer término y el *sombráu* a continuación, en la fachada suroeste.

- 4. La *cabana* en la década de 1980. Vemos en la parte alta el *buqueirón* de acceso al *pachar* y la *antoxana* cerrada en *corral* con tres *canciel.las* para regular el movimiento del ganado entre los diferentes espacios. Destacar el *cabanín* cubierto con teja plana de tipo industrial.

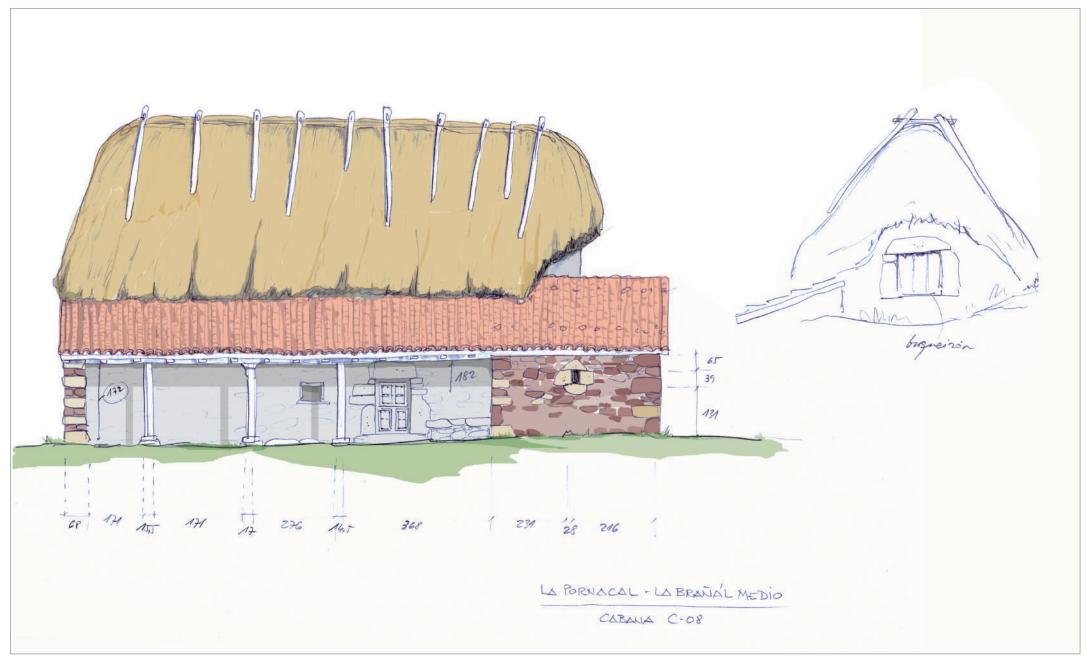
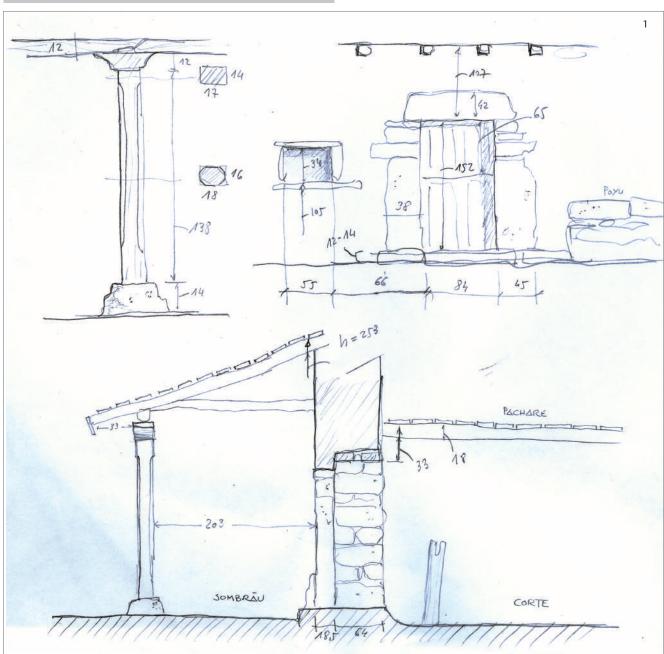
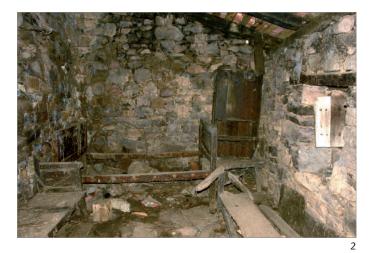
- 1. Croquis de algunos detalles constructivos.
- 2. Interior del *cabanín* que, aunque ya fuera de uso, conservaba buena parte del mobiliario tradicional: el suelo enlosado para situar el *l.lar* (hogar) jalonado por dos *escanos* (bancos), la cama, el armario...
- 3. Una vista del interior de la *corte* con *preselbes* corridos a lo largo de los muros. Por encima, el *treme* de tabla del *pachar* apoyado sobre recios tirantes.

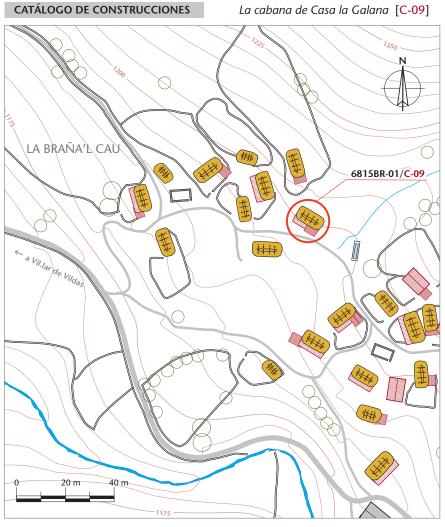
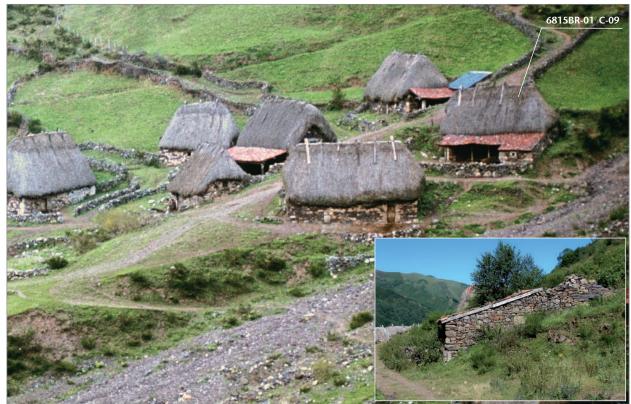
Construcción en el barrio de La Braña'l Cau de planta rectangular, de 10,60 m de frente por 6,20 m de fondo, con cerramientos de mampostería de piedra y cubierta a cuatro aguas de *teitu d'escoba*. Se distribuía interiormente en *corte* (cuadra) en la planta terrena y sobre ella un piso horizontal —el *treme*—, permitía como es común aquí el aprovechamiento del espacio bajo cubierta. Este acogía el *pachar* o henil, al que se accedía a través de un *buqueirón* situado en un lateral. La fachada principal, en uno de los lados largos orientada al suroeste, disponía en avance de un *sombráu* o porche con el *cabanín* de habitación del *brañeiru* retranqueando uno de sus extremos, como podemos ver en la imagen de fondo tomada en 1982. En la actualidad, tal como muestra la imagen del recuadro, está en ruina total.

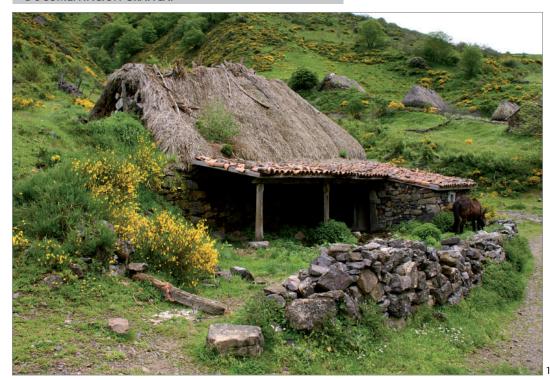
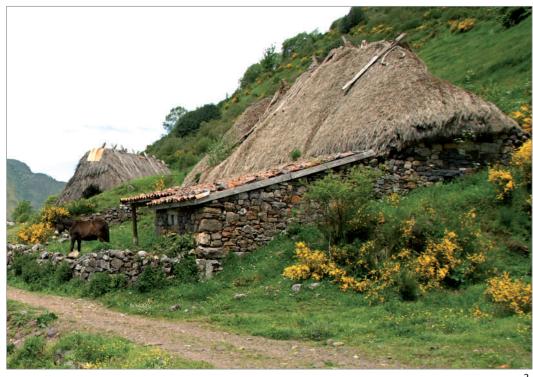
- 1-2. Vistas de conjunto de la construcción —cuando comenzaba ya su proceso de ruina, al comienzo del presente siglo—, con el sombráu y el cabanín adosados en avance ante la fachada principal. En el lateral, con acceso desde la cota alta del talud, el buqueirón de acceso al pachar (1). Ante la entrada un espacio cerrado de muro, el corral, cumplía importante funcionalidad a la hora de manejar el ganado.
- 3-4. A partir de esa fecha, el *teitu* iría deteriorándose poco a poco hasta hundirse hacia el año 2010, arruinando toda la construcción.

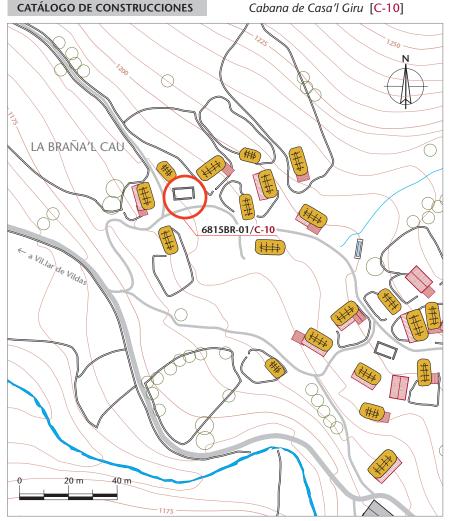
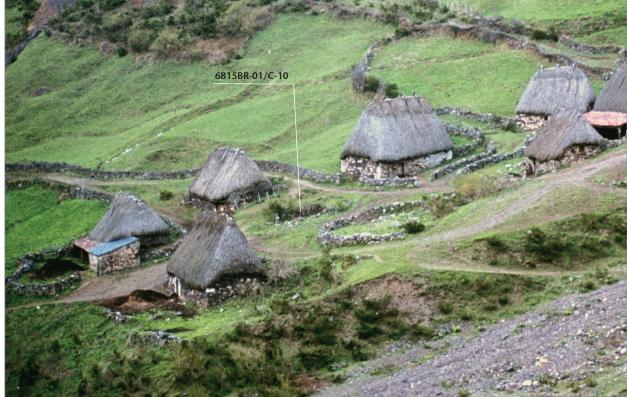
Ruinas de una construcción situada en el barrio de La Braña'l Cau, de planta rectangular y cerramientos de mampostería, sin que pueda precisarse nada más pues su ruina es antigua, tal como puede verse en la foto aérea de 1970 (pp. 8 y 9). Vemos que en la foto de 1982, sobre estas líneas, ya aparece muy arrasada, conservándose tan sólo el arranque de los muros. Este tipo de restos de construcción son denominados en la zona: *l.lousa*. Y en este caso, la *l.lousa* de esta cabana fue reutilizada para la construcción de otra perteneciente a la misma casa —La Casa'l Giro—, que con cubierta de pizarra se conserva en La Braña'l Ríu. Sería construida *ex novo* hacia 1965.
