CORPUS DE ARQUITECTURA TRADICIONAL ASTURIANA

BRAÑA LA PORNACAL (SOMIEDU)

№ Catálogo: 6815BR-01

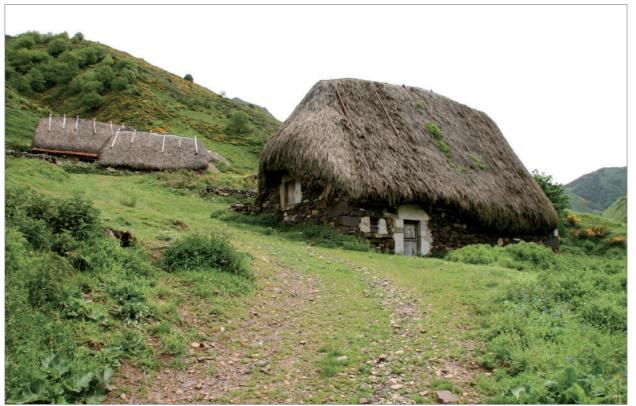
Construcción en el barrio de La Braña'l Cau de planta rectangular, de 12,10 m de frente por 6,15 m de fondo, con cerramientos de mampostería de piedra y cubierta a cuatro aguas de *teitu d'escoba*. Se distribuye interiormente en *corte* (cuadra) en la planta terrena, disponiendo de preselbes corridos adosados a los muros largos. A la izquierda de la entrada, ocupando una de las esquinas, se acotaba un espacio mediante tabique de tablas verticales para situar el habitáculo del *brañeiru*, que se asoma al exterior por una ventanina. Sobre la planta baja un *treme* sirve de base al *pachar* o henil para la hierba seca, que ocupa el bajo cubierta. A este espacio se accede a a través de un *buqueirón* situado en uno de los muros laterales. La construcción presenta aceptable estado de conservación.

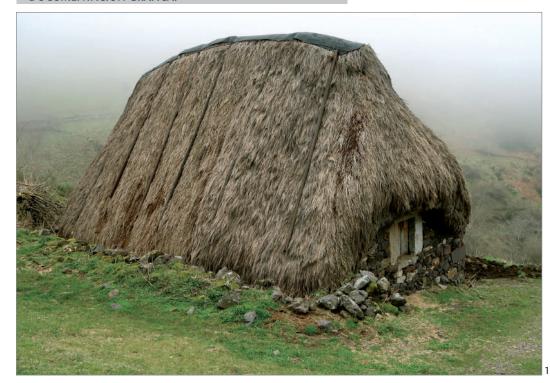
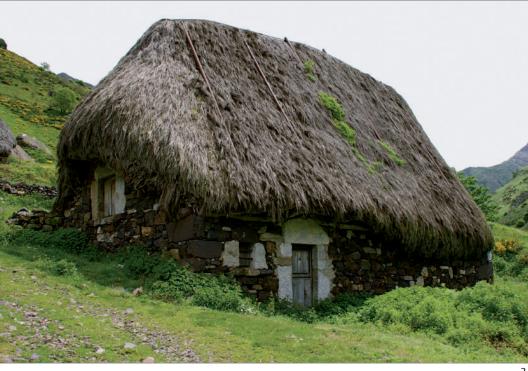
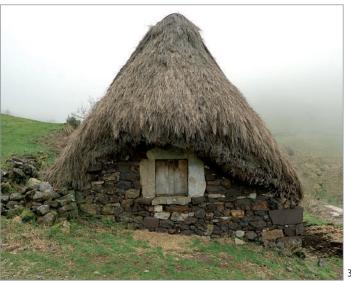
- 1-3. La construcción se asienta contra el talud con el eje mayor en paralelo a las curvas de nivel, de tal modo que la parte posterior presenta parte de su volumen integrado en el terreno, disponiendo el buqueirón de acceso al henil en el lateral norte. Vemos cómo el teitu adopta ya soluciones ajenas a la tradición constructiva, empleando planchas de goma para impermeabilizar la cumbrera y sustituyendo las zancas por barras metálicas.
- 2. La fachada principal se orienta al oeste, destacando la solución del cerramiento de mampostería: utiliza arenisca ferruginosa en la fábrica de los muros, con su característico color rojizo y denso, y caliza blanca para el recercado de los huecos, con el despiece tradicional de cantería, lo que aporta en conjunto sun resultado estético notable.

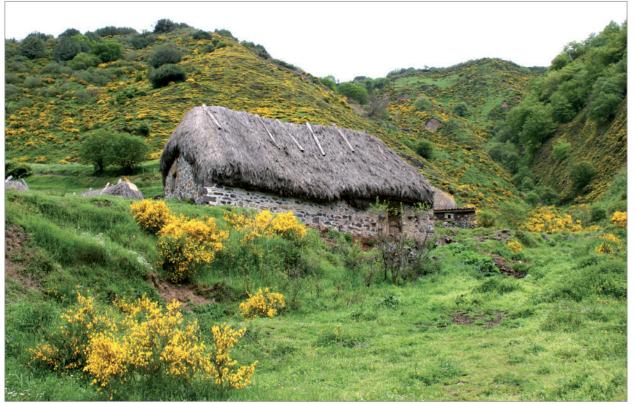
Construcción en el barrio de La Braña'l Cau de planta rectangular, de 12,10 m de frente por 5,60 m de fondo, con cerramientos de mampostería de piedra y cubierta a cuatro aguas de *teitu d'escoba*. Se distribuye interiormente en *corte* (cuadra) en la planta terrena, disponiendo de *preselbes* corridos adosados a los muros largos. Sobre la planta baja un *treme* sirve de base al *pachar* o henil para la hierba seca, que ocupa el bajo cubierta. A este espacio se accede a a través del *buqueirón* situado en uno de los muros laterales, orientado al oeste, que presenta dos entradas a distintos niveles. Existe otro *buqueirón* en la actualidad en la fachada opuesta que fue añadido en época reciente no respondiendo al diseño original. La fachada se abre al sur, disponiendo como único hueco la puerta, habiendo quedado medio oculta una tronera que existe a la derecha de la misma por el rejuntado exterior de los paramentos. La construcción está en buen estado de conservación.

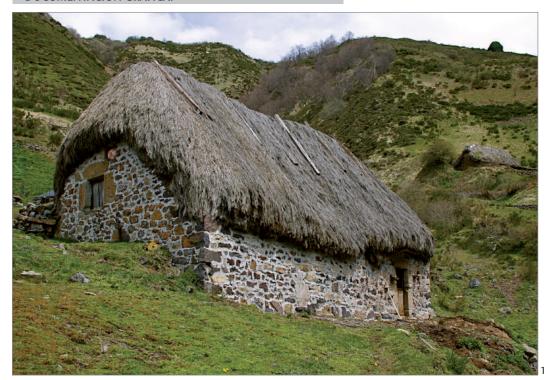
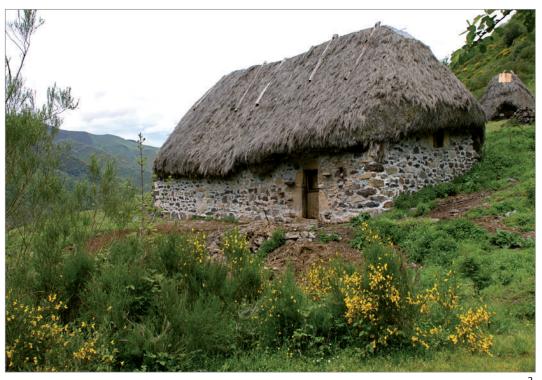
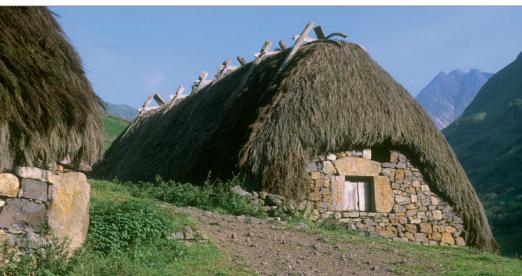
- 1-3. Vistas de conjunto de la construcción con la mampostería rejuntada con mortero; una solución que desde hace años se va extendiendo entre las cabanas de la braña. Además del buqueirón original (1) se abrió otro en el lado opuesto (2) y dos troneras, además de la puerta, cumplían la función de iluminar y airear la cuadra.
- 4. Detalle de la fachada oeste a finales de la década de 1990. Vemos el buqueirón de acceso al henil y una segunda boca a una altura superior quizá para optimizar la carga del pachar en tiempos de abundancia de hierba. Además, en este lado se disponía otro hueco: una tronera en la parte baja del muro que servía de aireación a la corte (1).

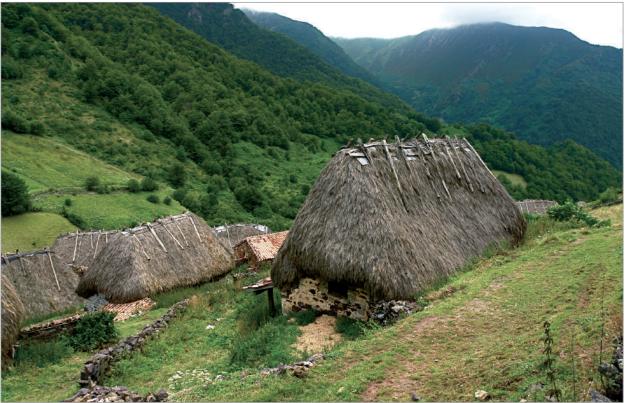
Construcción en el barrio de La Braña'l Mediu de planta rectangular, de 11,50 m de frente por 5 m de fondo, con cerramientos de mampostería de piedra y cubierta a cuatro aguas de *teitu d'escoba*. Se distribuye interiormente en *corte* (cuadra) en la planta terrena y sobre ella, en el bajo cubierta, de considerable altura, el *pachar* o henil, al que se accede desde la fachada sureste a través de un *buqueirón*. Adosado en avance sobre la fachada principal, que se orienta al suroeste, el *sombráu* o porche. Presenta cubierta a un agua de teja curva y en el extremo norte del mismo, un espacio cerrado de mampostería y cubierto con teja a un agua, de 4,60 x 3,30 m, acoge el *cabanín* o espacio habitacional del *brañeiro*. La construcción se dispone con el eje mayor en paralelo a las curvas de nivel, acotando un espacio en su entorno con muro de mampostería en seco que cumplía funciones de *corral*. Se mantiene en buen estado de conservación.

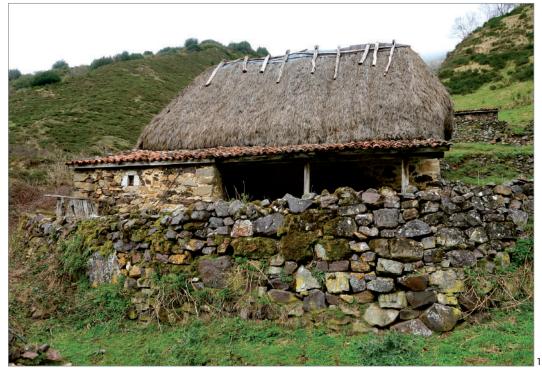
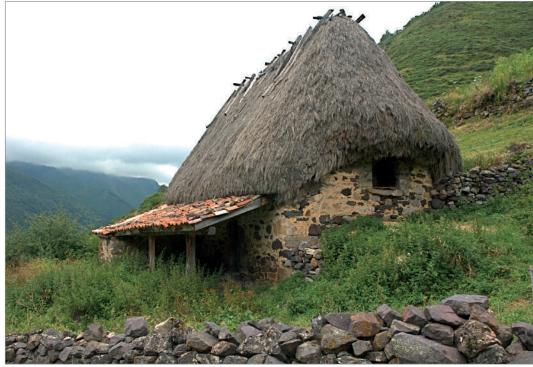
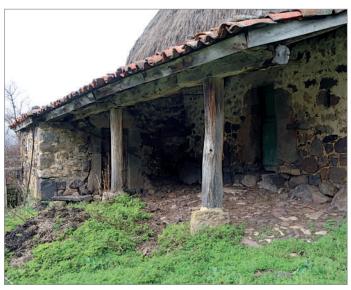
- 1. El frente de la construcción, orientado al suroeste, con el *sombráu* o porche y el *cabanu*, el espacio habitacional del brañeiru, adosados en avance. En primer término el muro que cierra el *corral*.
- 2-3. Entre estas imágenes de 1982 (3) y de hace pocos años (2), pese a que median casi cuarenta años, reconforta ver que en la arquitectura apenas nada ha cambiado. Si bien es cierto que la *cabana* esta conservada, una mirada atenta nos revelaría hoy sutiles cambios: se utilizan ahora chapas metálicas para impermeabilizar la cumbrera, la *canciel.la* tradicional de madera que cerraba el *corral* fue sustituida por una metálica y la *pila'l cuitu*, tan importante en la casería como abono para las tierras en otro tiempo, ya no tiene presencia.
- 4. Un detalle del sombráu, con el volumen del cabanu al fondo.

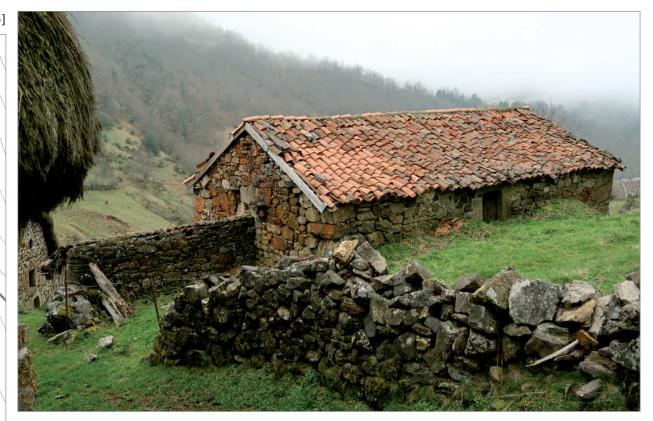
Construcción en el barrio de La Braña'l Mediu de planta rectangular, de 10,05 m de frente por 6,40 m de fondo, con cerramientos de mampostería de piedra y cubierta a dos aguas de teja curva. Se distribuye interiormente en *corte* (cuadra) en la planta terrena y sobre ella, en el bajo cubierta, el *pachar* o henil, al que se accede desde la fachada noreste a través de un *buqueirón*. El *pachar* es aquí reducido, no solo por su limitada altura respecto a los *teitos*, sino porque el *treme* ocupa tan solo la mitad de la planta. Adosado en el costado sureste, a haces con la fachada principal y con cubierta de teja curva a un agua, el *cabanín* o habitáculo del *brañeiru*. Aunque está ya fuera de uso y su interior parcialmente desmantelado, aún conserva algún elemento del mobiliario tradicional, destacando las *pregancias* o cadenas para la suspensión del pote sobre el fuego que penden de una de las vigas de la cubierta. La construcción presenta buen estado de conservación.

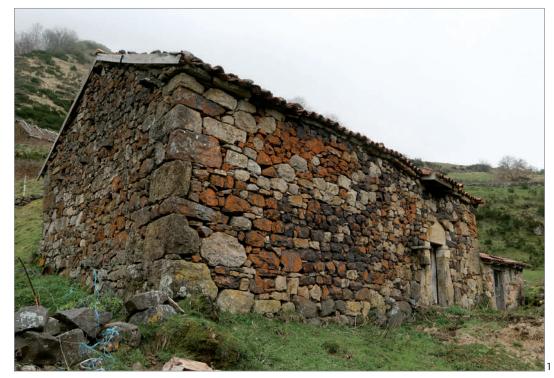
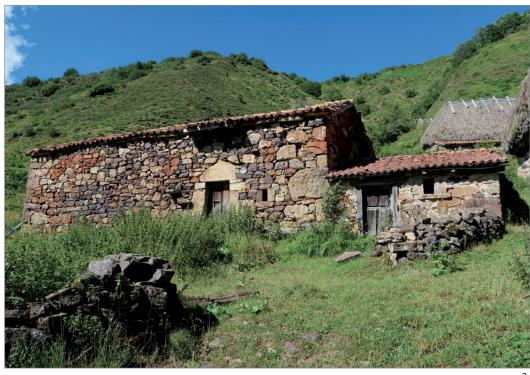
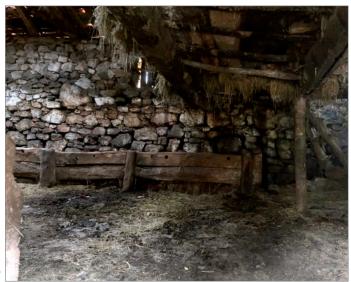
- 1-2. Vistas generales de la construcción, alineada con el *cabanu* y dispuestos en horizontal en paralelo a las curvas de nivel. La fachada se orienta al suroeste y el boqueirón de acceso al *pachar* se sitúa en la fachada posterior.
- 2. Detalle de la puerta, protegida por un tejaroz, que presenta un despiece de cantería con la *sobrepuerta* o dintel en pronunciado arco para favorecer la descarga, y las jambas de dos piezas con alto pie derecho y *tranqueiru*.
- 4. Un aspecto del interior de la *corte*, con el *preselbe* corrido adosado en paralelo a los muros largos. Sobre la *corte* el *pachar* que aquí ocupa solamente la mitad de la planta.

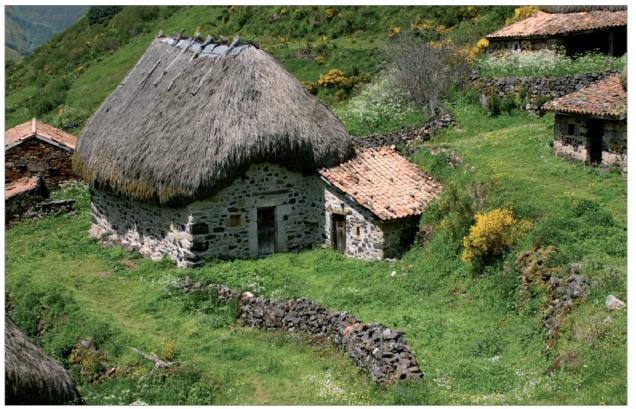
Construcción en el barrio de La Braña'l Mediu de planta rectangular, de 6,20 m de frente por 9,50 m de fondo, con cerramientos de mampostería de piedra y cubierta a cuatro aguas de *teitu d'escoba*. Se distribuye interiormente en *corte* (cuadra) en la planta terrena y sobre ella, en el bajo cubierta, de considerable altura, el *pachar* o henil, al que se accede desde la fachada lateral a través de un *buqueirón*. Adosado en avance en una esquina de la fachada principal, el *cabanín* de habitación del *brañeiru*. Tiene planta rectangular de 4,80 por 4 m y presenta cubierta a un agua de teja curva. Los paramentos exteriores fueron rejuntados con mortero hace unos años y la cumbrera incorpora chapa metálica para conseguir la impermeabilización. La construcción presenta buen estado de conservación.

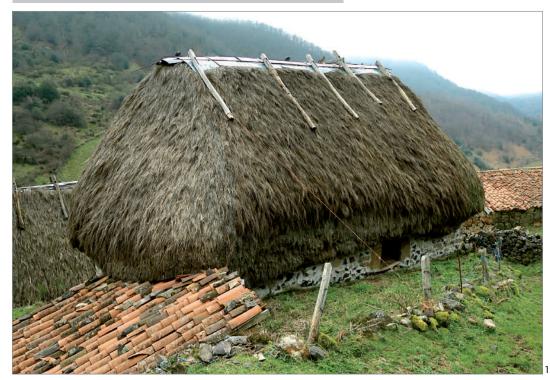
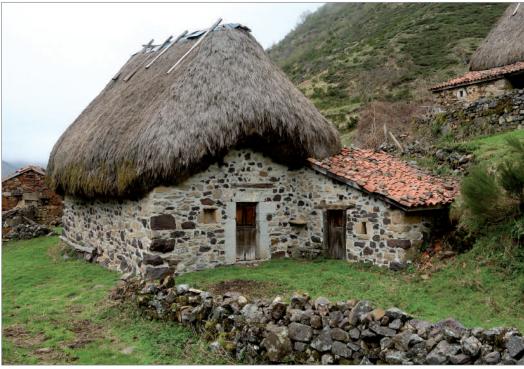
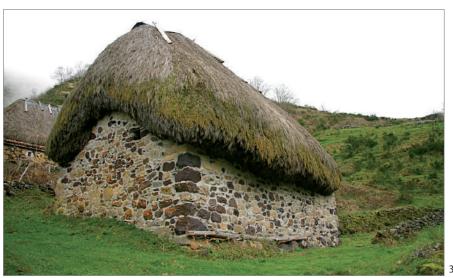
- 1. Asentada en pendiente, la construcción dispone su eje longitudinal en paralelo a las curvas de nivel, procurando el acceso directo al *pachar* a través del *buqueirón* situado en una de las fachadas laterales.
- 2. La fachada principal se sitúa en uno de los lados cortos, orientada al sureste. Dispuesto en avance, sobre una de las esquinas de la construcción, el antiguo *cabanu* de habitación del *brañeiru*.
- 3. Vista posterior. El rejuntado de los paramentos exteriores, que como ya comentamos tiene actualmente cierta difusión en la braña, cuando se aplica con primor produce un efecto «Hansel y Gretel» acentuado aquí por las tonalidades de los líquenes y la arenisca ferruginosa.

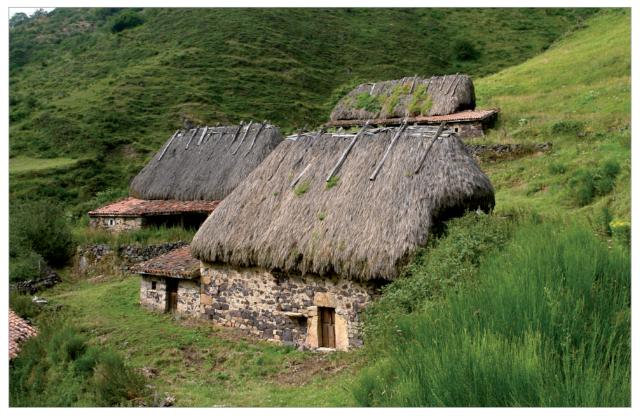
Construcción en el barrio de La Braña'l Mediu de planta rectangular, de 9,75 m de frente por 5,80 m de fondo, con cerramientos de mampostería de piedra y cubierta a cuatro aguas de *teitu d'escoba*. Se distribuye interiormente en *corte* (cuadra) en la planta terrena y sobre ella, en el bajo cubierta, el *pachar* o henil, al que se accede desde la fachada lateral a través de un *buqueirón*. Adosado en hilera, a haces con la fachada principal, el *cabanín* de habitación del *brañeiru*. Tiene planta rectangular de 4,30 por 3,80 m y presenta cubierta a un agua de teja curva. Los paramentos exteriores fueron rejuntados con mortero y la cumbrera incorpora chapa metálica para conseguir la impermeabilización. En los últimos años se abrió un boquete en la masa del teitu y lamentablemente la construcción está hoy en proceso de ruina.

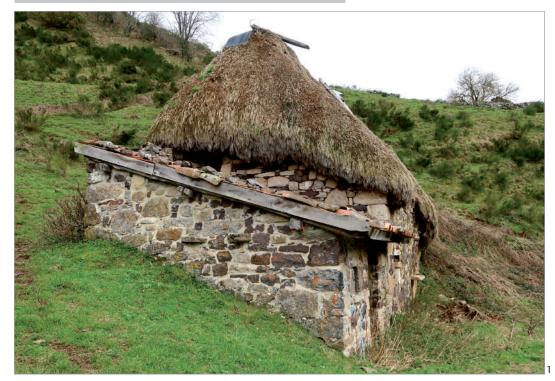
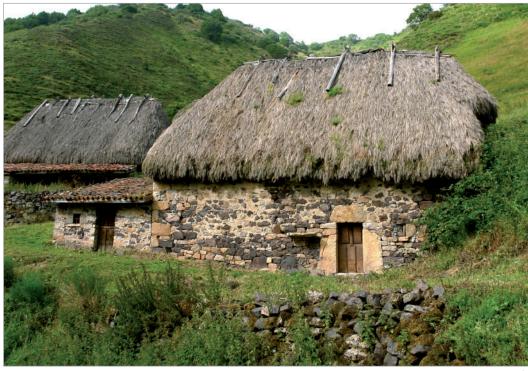
- 1. Vista lateral con el cabanu en primer término.
- 2. El conjunto cuando aún presentaba aceptable estado de conservación, con la fachada principal orientado al suroeste, y el *cabanu* adosado a haces en el costado noroeste. En el lado opuesto el recorte del *teitu* señala la situación del *buqueirón*.
- 3. Un detalle de la fachada en 2021. La cubierta ya presentaba un acentuado deterioro, cuando se produjo el hundimiento parcial del *teitu*.
- 4. Asentada en talud, los cerramientos de mampostería desaparecen visualmente en la fachada posterior embutidos en la ladera. En la fachada lateral, el *buqueirón* de acceso al *pachar*.

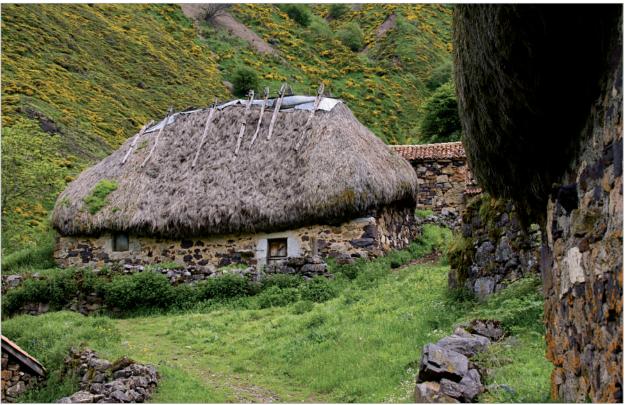
Construcción en el barrio de La Braña'l Medio, de planta rectangular de 11,50 m de frente por 6,20 m de fondo, con cerramientos de mampostería de piedra y cubierta a cuatro aguas de *teitu d'escoba*. Se distribuía interiormente en *corte* (cuadra) y *cuartu* en la planta terrena y, sobre ella, un piso horizontal de varas entretejidas —el *treme*—, permitía el aprovechamiento del espacio bajo cubierta, donde se situaba el *pachar* (henil), con acceso a través de un *buqueirón* situado en la fachada lateral. La fachada principal, en uno de los lados largos, se orientaba al suroeste, con la puerta en posición excéntrica. La estructura de la cubierta, como es común en los *teitos* somedanos, era de pares ensamblados en los vértices y arriostrados a las *palmas* o carreras de sobremuro en su base. Lamentablemente esta construcción es hoy sólo un montón de ruinas.

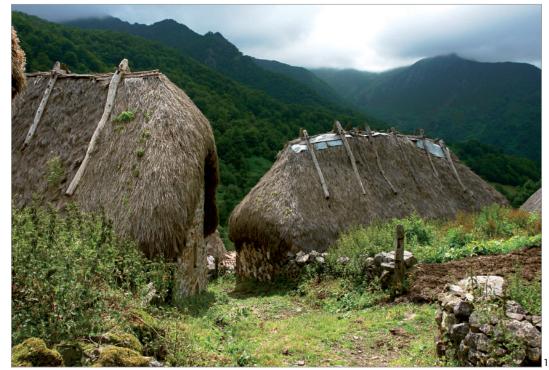
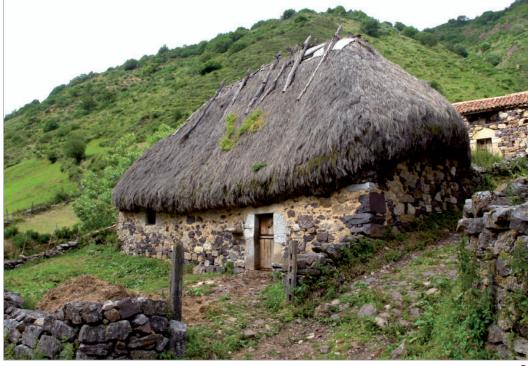
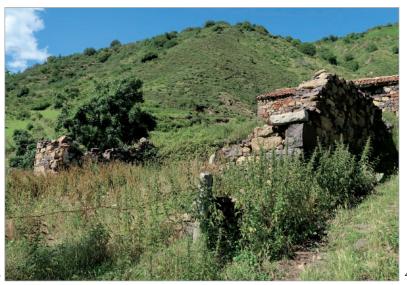
- 1. La cabana de Marcelino en segundo término.Vista posterior.
- 2. Integrada en un *corral* cerrado de muro de mampostería en seco, se asentaba en pendiente con el eje longitudinal en paralelo a las curvas de nivel y la fachada principal en el lado largo, orientada al suroeste. Los paramentos exteriores aparecían parcialmente enfoscados con mortero tradicional de arena y cal.
- 3. Vista del costado noroeste con el *buqueirón* de acceso al *pachar* o henil.
- 4. Aspecto actual de la construcción, reducida a un montón de ruinas.

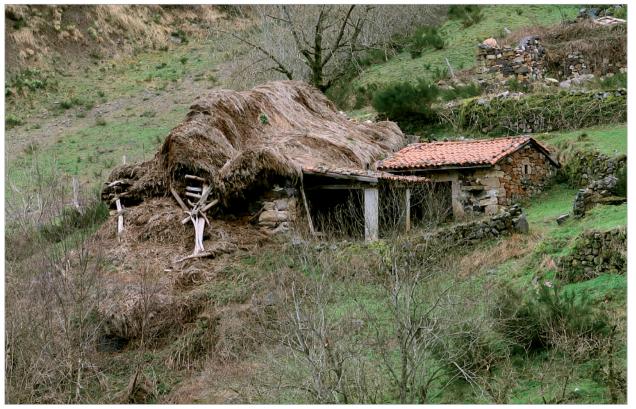
Construcción en el barrio de La Braña'l Mediu de larga planta rectangular, de 13,50 m de frente por 7,10 m de fondo, con cerramientos de mampostería de piedra y cubierta a cuatro aguas de *teitu d'escoba*, hundida en la actualidad. Se distribuía interiormente en *corte* (cuadra) en la planta terrena y sobre ella, en el bajo cubierta, de considerable altura, el *pachar* o henil, al que se accedía desde la fachada noreste a través de un *buqueirón*. Adosado en avance sobre la fachada principal, el *sombráu* o porche que en su extremo norte integraba el *cabanín* de habitación del *brañeiru*. Este tiene planta rectangular de 4,30 por 4 m y presenta cubierta de teja a dos aguas. Una de las *cabanas* emblemáticas de la braña por sus dimensiones y por estar situada junto al camino principal es hoy un montón de escombros.

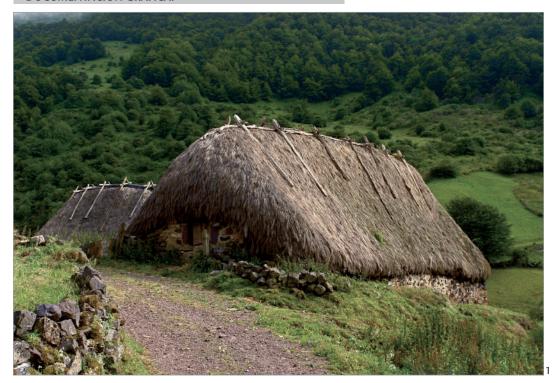
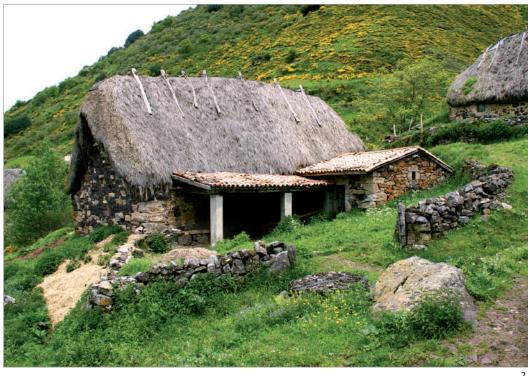
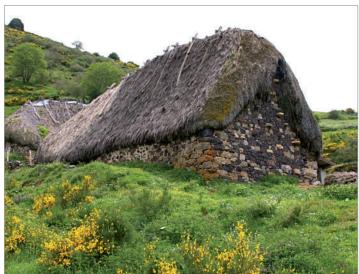
Vistas de la construcción cuando aún se mantenía en buen estado de conservación. Se asentaba en terreno de marcada pendiente con el eje longitudinal perpendicular a las curvas de nivel, disponiendo la fachada principal en uno de los lados largos, orientada al sureste. A la entrada antecedía un sombráu y en la parte alta, adosado en avance a la fachada, el cabanu o espacio de habitación del brañeiru (2) que es lo único que aún se mantiene actualmente en pie (4). En uno de los lados cortos, con acceso desde la parte alta de la pendiente, se disponía el buqueirón de acceso al pachar o henil (1), mientras los otros alzados se presentaban herméticos (3).

El conjunto disponía además de un *corral* ante la entrada limitado por un muro de mampostería en seco (2).

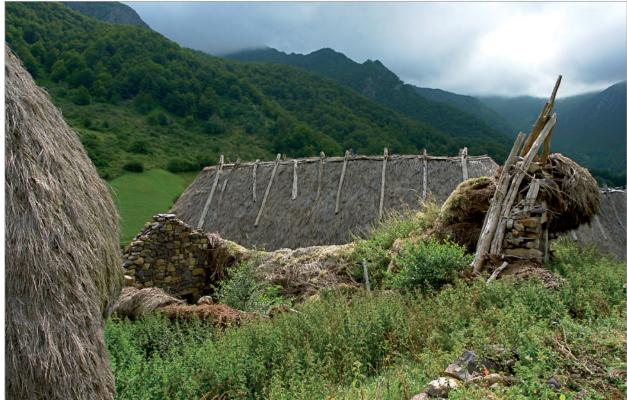
Construcción en el barrio de La Braña'l Mediu de planta rectangular, de 9,75 m de frente por 5,35 m de fondo, con cerramientos de mampostería de piedra y cubierta a cuatro aguas de *teitu d'escoba*, hundida en la actualidad. Se distribuía interiormente en *corte* (cuadra) en la planta terrena y sobre ella, en el bajo cubierta el *pachar* o henil, al que se accedía desde la fachada norte a través de un *buqueirón*. Adosado en avance sobre la fachada principal, orientada al sur, un reducido *sombráu* o porche que incluía en un lado el *cabanín* de habitación del *brañeiru*, con cubierta de teja a un agua. Actualmente la construcción está totalmente arruinada, conservándose tan solo el perímetro de los muros de la *corte* y el *cabanín*.

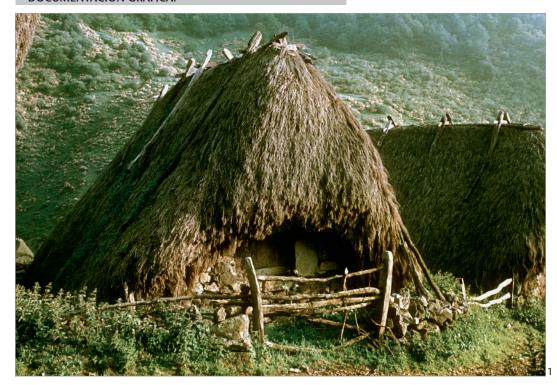
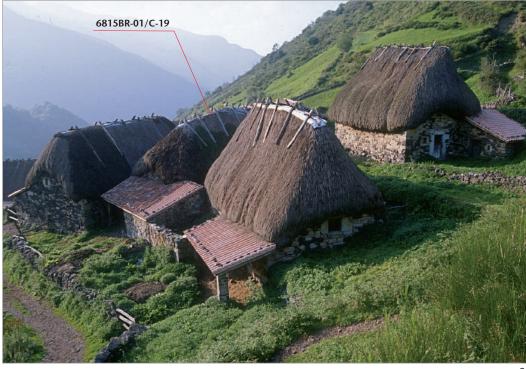
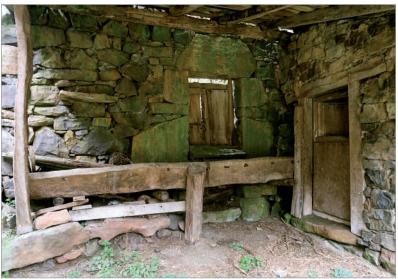
La construcción se asentaba encabalgada en un pronunciado talud disponiendo su eje longitudinal perpendicular a las curvas de nivel (2), con acceso por la parte inferior (sur) a través de un pequeño sombráu (3). A un lado de este se sitúa el cabanín de habitación del brañeiru, que aún conservaba —aunque en total estado de abandono—, su distribución interna (4), con el ventanu, la cama, la lacena empotrada en el muro, restos del l.lar o cocina terrera de fuego abierto...

Con acceso desde la parte alta del talud, en la fachada norte se situaba el *buqueirón* de acceso al *pachar* o henil (1). A excepción del *cabanín*, hoy sólo queda un montón de ruinas.

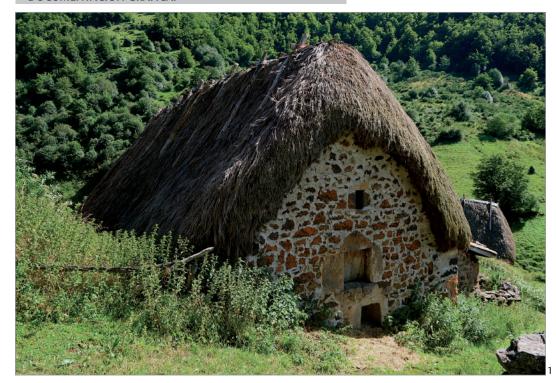
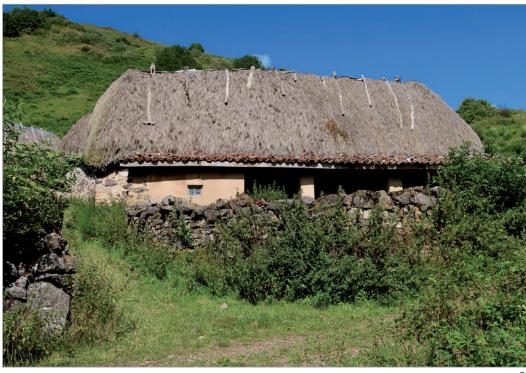
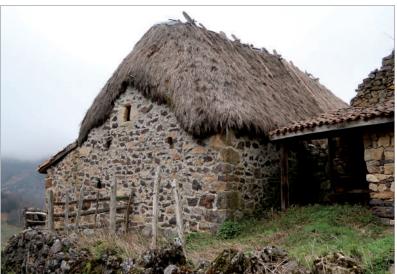
Construcción en el barrio de La Braña'l Mediu, de larga planta rectangular de 14 m de frente por 6,30 m de fondo, con cerramientos de mampostería de piedra y cubierta a cuatro aguas de *teitu d'escoba*. Se distribuye interiormente en *corte* (cuadra) en la planta terrena y, sobre ella, un piso horizontal —el *treme*—, permite el aprovechamiento del espacio bajo cubierta, que acoge el *pachar* (henil), al que se accede a través del *buqueirón* situado en un lateral. A la fachada principal, en uno de los lados largos, orientada al oeste, antecede un extenso *sombráu* o porche cubierto con teja a un agua, con el *cabanín* de habitación del brañeiru ocupando uno de sus extremos. La estructura de la cubierta, como es común en los *teitos* somedanos, es de pares ensamblados en los vértices y arriostrados a las *palmas* o carreras de sobremuro en su base. Presenta buen estado de conservación.

- 1. El lado norte, con el buqueirón de acceso al pachar.
- 2. Fachada principal, orientada al oeste, con el extenso sombráu que ocupa todo el frente retranqueado en uno de sus extremos para situar el cabanu de habitación del brañeiru. Ambos elementos fueron añadidos a la construcción original en la década de 1990.
- 3. Aspecto del interior del *sombráu*, distribuidor que comunica con la *corte*, a la derecha, y el *cabanu* al fondo.
- 4. Vista del lado sur, provisto de una tronera para aireación del pajar. Como vemos, el paramento aparece rejuntado al igual que otros ejemplos ya comentados.

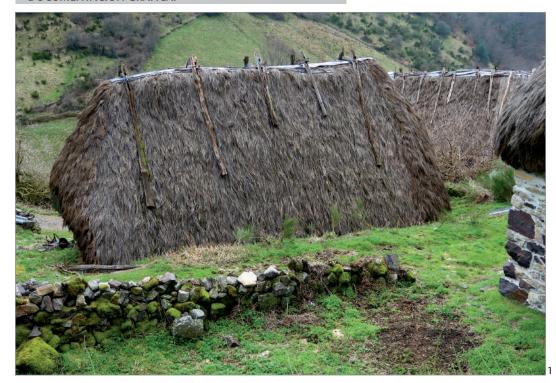
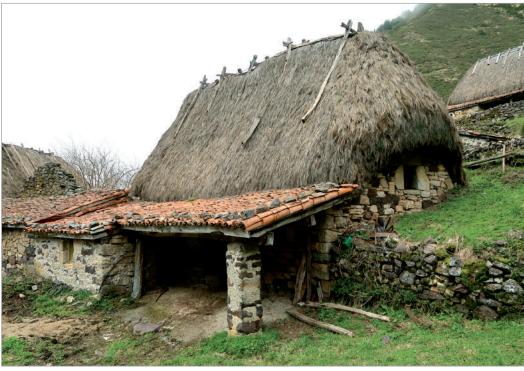
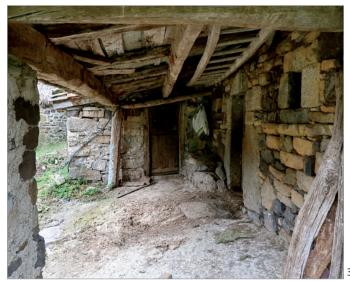
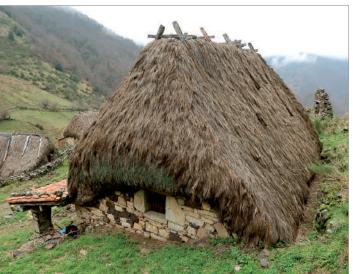
Construcción en el barrio de La Braña'l Mediu, de planta rectangular de 10,80 m de frente por 6,30 m de fondo, con cerramientos de mampostería de piedra y cubierta a cuatro aguas de *teitu d'escoba*. Se distribuye interiormente en *corte* (cuadra) en la planta terrena y, sobre ella, un piso horizontal —el *treme*—, permite el aprovechamiento del espacio bajo cubierta, que acoge el *pachar* (henil), al que se accede a través del *buqueirón* situado en un lateral. A la fachada principal, en uno de los lados largos, orientada al sur, antecede un *sombráu* o porche cubierto con teja a un agua, con el *cabanín* de habitación del brañeiru ocupando uno de sus extremos. La estructura de la cubierta, como es común en los *teitos* somedanos, es de pares ensamblados en los vértices y arriostrados a las *palmas* o carreras de sobremuro en su base. Presenta buen estado de conservación.

La construcción se asienta en talud con el eje mayor en paralelo a las curvas de nivel, estableciendo dos plantas con accesos diferenciados desde las distintas cotas de la pendiente: vemos en la planta inferior el sombráu protegiendo la entrada a la corte con el cabanu al fondo (2). En la parte posterior, el volumen de la construcción está parcialmente excavado en el terreno y el teitu parece surgir del propio suelo (1,2), habilitando el acceso directo al pachar en uno de los costados (2,4).

El sombráu, además de su papel de distribuidor que comunica el exterior, el *cabanu* y la *corte*, adquiría una importante funcionalidad al permitir trabajar con el ganado a cubierto (3), en particular en el manejo de las caballerías que era el elemento habitual para el transporte.

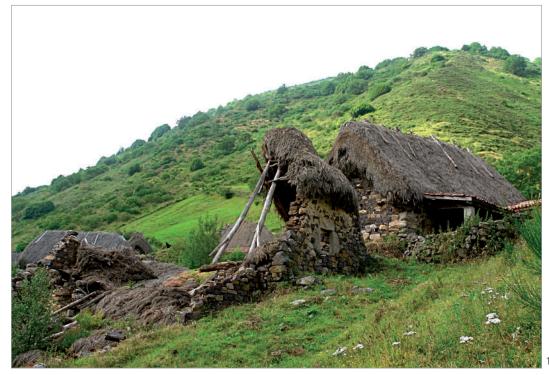
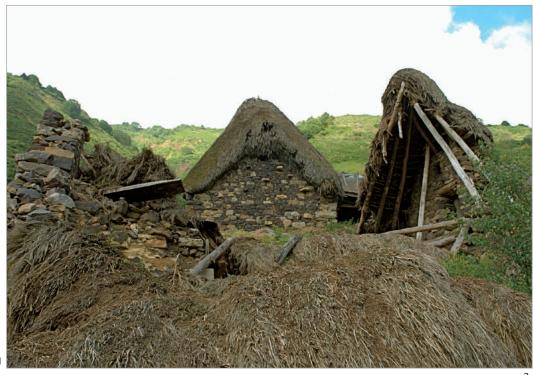
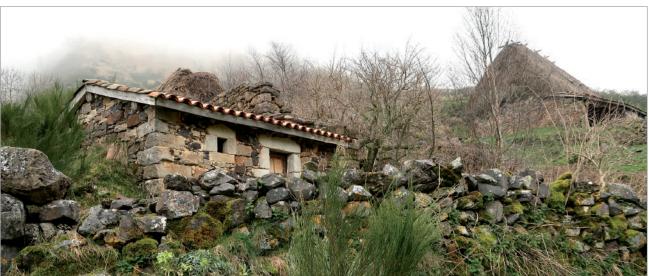
Construcción en el barrio de La Braña'l Mediu, de planta rectangular de unos 10 m de frente por 6 m de fondo, con cerramientos de mampostería de piedra y cubierta a cuatro aguas de *teitu d'escoba*. Se distribuía interiormente en *corte* (cuadra) en la planta terrena y *pachar* (henil) en el bajo cubierta, con el *buqueirón* de acceso situado en el costado lateral. A la fachada principal, en uno de los lados largos, orientada al suroeste, antecedía un *sombráu* o porche cubierto con teja a un agua, con el *cabanín* de habitación del brañeiru alineado en horizontal en uno de sus extremos. El conjunto, de gran interés como puede verse en la fotografía de 1982, está hoy en ruina conservándose tan solo el *cabanín*.

- 1-2. Vistas de la construcción actualmente en ruina. Como es común en la braña, se asentaba en pendiente aprovechando la topografía para facilitar el acceso al *pachar*, con el *buqueirón* situado en la fachada sureste (1). La cubierta presentaba estructura de pares ensamblados en los vértices y encajados en las *palmas* o carreras de sobremuro en la base.
- 3. Hoy sólo se conserva el *cabanu* que estaba adosado en horizontal al *sombráu* en el lado oeste, restaurado a mediados de la década de 1990 en el marco del proyecto Life.

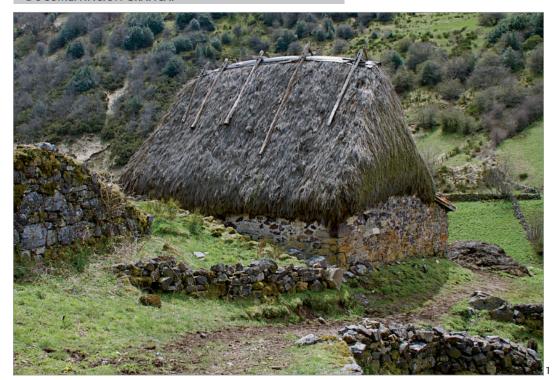
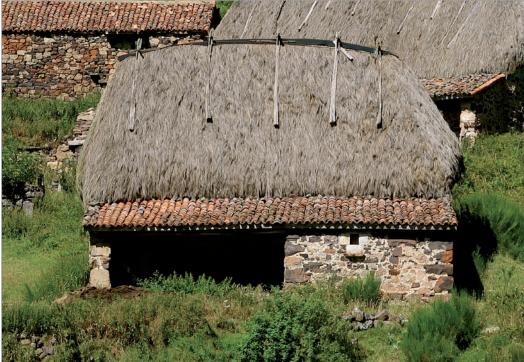
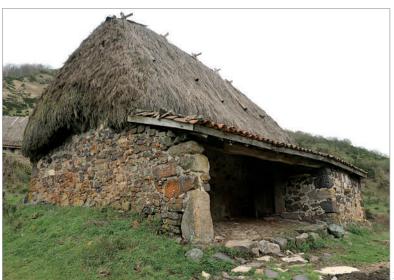
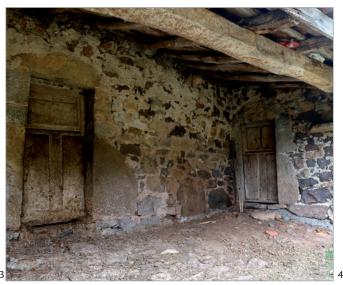
Construcción en el barrio de La Braña'l Mediu, de planta rectangular de 9,80 m de frente por 8,40 m de fondo, con cerramientos de mampostería de piedra y cubierta a cuatro aguas de *teitu d'escoba*. Se distribuye interiormente en *corte* (cuadra) en la planta terrena y, sobre ella, un piso horizontal —el *treme*—, permite el aprovechamiento del espacio bajo cubierta, que acoge el *pachar* o henil, al que se accede a través del *buqueirón* situado en un lateral. La fachada principal, en uno de los lados largos, orientada al suroeste, sitúa la puerta en posición central. Protegiendo la entrada se dispone en avance el *sombráu* o porche, con cubierta de teja a un agua, en uno de cuyos extremos se retranquea un espacio que acoge el *cabanín* o habitación del *brañeiru*. La construcción se encuentra en buen estado de conservación.

- 1. Vista posterior, con parte de su volumen integrado en el talud. Destacar el uso prácticamente generalizado de planchas —metálicas o de goma—, para impermeabilizar las cumbreras.
- 2. Alzado principal de la construcción, orientada al suroeste, con el *sombráu* y el *cabanu* adosados en avance sobre la fachada. A la derecha de la imagen, el recorte del *teitu* señala la posición del *buqueirón*, con acceso desde la cota alta de la pendiente.
- 3-4. Vista desde el lado oeste. A diferencia de otras soluciones en que el faldón del *sombráu* se apoya en pies derechos, aquí lo hace sobre muros laterales con un resultado más hermético. En el interior, los accesos a la *corte*, en el centro, y al *cabanu*.

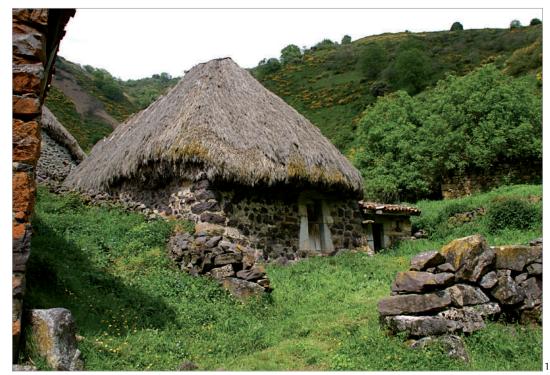
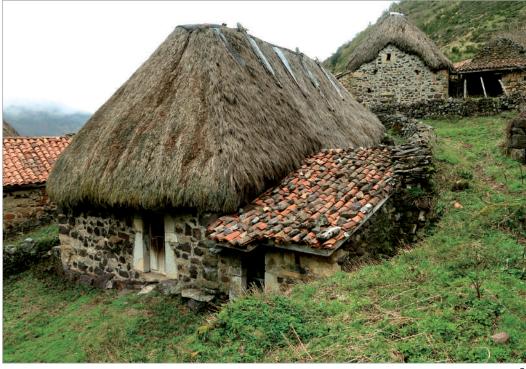
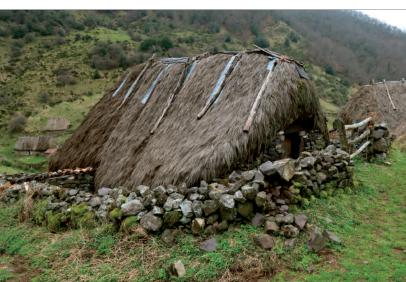
Construcción en el barrio de La Braña'l Mediu de planta rectangular, de 6,30 m de frente por 9,40 m de fondo, con cerramientos de mampostería de piedra y cubierta a cuatro aguas de *teitu d'escoba*. Se distribuye interiormente en *corte* (cuadra) en la planta terrena y sobre ella el *pachar* o henil que ocupa el bajo cubierta. A este espacio se accede a través del *buqueirón* situado en la fachada posterior. La construcción dispone la fachada principal en uno de los lados cortos, orientada al sur, con el *cabanín* de habitación del *brañeiru* adosado a haces en el lado este. Ante la entrada se sitúa el *corral* acotado por un muro de mampostería en seco. Es una de las cabañas más emblemáticas de la braña por los motivos tallados que presentan los *tranqueiros* de la puerta, tema que analizaremos posteriormente. Se encuentra en buen estado de conservación.

- 1-2. Vistas generales, con la fachada orientada al sur. Ante la entrada, el *corral* cerrado por un muro de mampostería en seco, espacio de gran funcionalidad cuando había que *mucir* (ordeñar) el ganado.
- 3. Asentada en fuerte desnivel, aprovecha la topografía para procurar un acceso directo al *pachar* situando el *buqueirón* en la fachada posterior. Una *canciel.la* impide el paso a los animales.
- 4. Detalle de la puerta de la antigua *corte canteriada* en bloques de caliza, que destacan sobre la mampostería oscura de arenisca ferruginosa de los muros. *Los tranqueiros* (piezas planas pasaderas que atraviesan el muro) incorporan motivos tallados: una pareja de rostros humanos a los que acompañan sendas iniciales (derecha) y lo que parece ser un haz de rayos (izquierda).

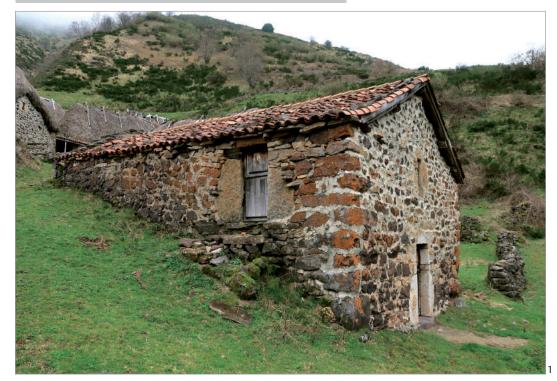
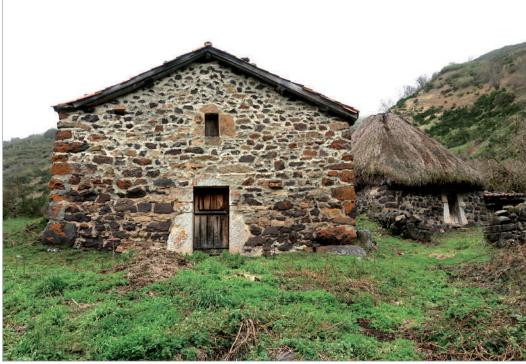
Construcción en el barrio de La Braña'l Mediu de planta rectangular, de 10 por 6,60 m, con cerramientos de mampostería de piedra y cubierta de teja curva a dos aguas. Se asienta a contraturriu (contra el talud), con el eje longitudinal en perpendicular a las curvas de nivel, distribuyéndose en dos niveles: la corte (cuadra) en la planta terrena, y la cabana y el pachar en la planta alta. Esta última planta dispone de dos accesos diferenciados a ambas dependencias: en el lateral el acceso a la cabana, através de un tosco patín de piedra, y en el hastial posterior se sitúa el buqueirón de acceso al pajar. En el frente rematado en hastial se disponen otros dos huecos en posición axial: la puerta a la corte en el piso inferior y una ventana en el superior. La cantería de estos huecos incorpora rostros humanos tallados de factura tosca y la fecha de 1935 en el dintel.

- 1. La construcción se asienta a *contraturriu* (contra el talud) distribuyéndose en dos niveles, con la *cabana* y el *pachar* en la planta alta y la *corte* en el piso inferior.
- 2-4. En el frente, rematado en hastial, se disponen dos huecos en posición axial: abajo la puerta de acceso a la *corte*; arriba un vano que aporta luz y aireación al piso superior. La cantería de recerco de estos huecos presenta rostros humanos toscamente tallados que parecen de la misma mano que los de la *cabana de Marita* (C-25), destacando la fecha de 1935 tallada en el dintel. Destacar también —una vez más—, el éxito alcanzado por la solución de rejuntar la mampostería (1,2), que podemos comparar con la situación anterior (4).
- 3. El hastial posterior, donde se sitúa el *buqueirón*, se remataba hace unas décadas con *gril.landas* o *l.lábanas* (losas) escalonadas.

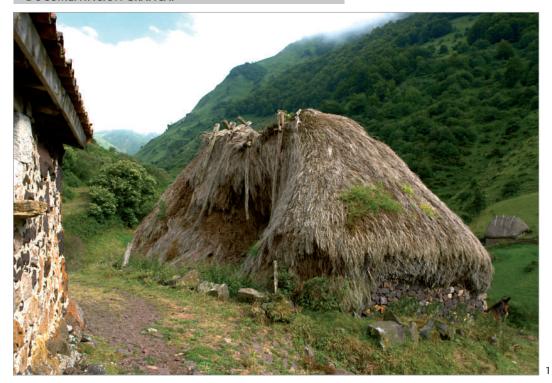
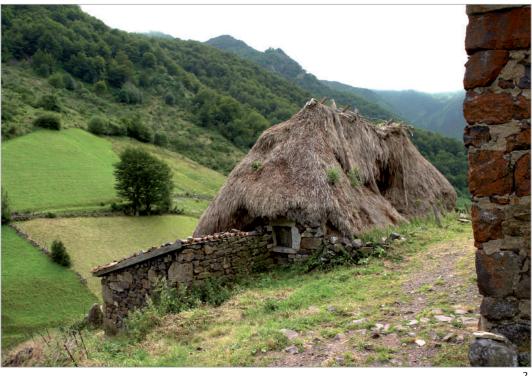
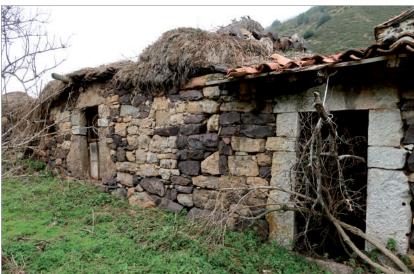
Construcción en el barrio de La Braña'l Mediu de planta rectangular, de 10,50 m de frente por 6 m de fondo, con cerramientos de mampostería de piedra y cubierta a cuatro aguas de *teitu d'escoba*. Se distribuía interiormente en *corte* (cuadra) en la planta terrena y sobre ella el *pachar* o henil que ocupaba el bajo cubierta. A este espacio se accedía a través de un *buqueirón* situado en un lateral. La construcción disponía la fachada principal en uno de los lados largos, orientada al sur, con el *cabanín* de habitación del *brañeiru* adosado a haces en el lado este. Ante la entrada se situaba el *corral* acotado por un muro de mampostería en seco. En la imagen, de finales de la década de 1990, vemos la *cabana* aún activa como muestra la *pila'l cuitu* (estiercol) frente a la puerta de la *corte*. En ruina en la actualidad, se conservan los muros en todo su perímetro.

- 1-2. La cubierta de *teitu d'escoba* ya en avanzado proceso de ruina. Adosado en la fachada este vemos el volumen del *cabanu* o habitáculo del brañeiru y, a la derecha, el *buqueirón* de acceso al pajar.
- 2-4. La fachada principal, orientada al sur, con la puerta de la corte, a la izquierda —que vemos aquí en detalle (4)—, y la de la cabana en primer término. Ambas presentan despieces convencionales de cantería y carpintería tradicional con puertas de cuarterón (hojas o partes de la misma de apertura independiente). Pese a su situación de ruina, el muro de mampostería se conserva con bastante integridad.

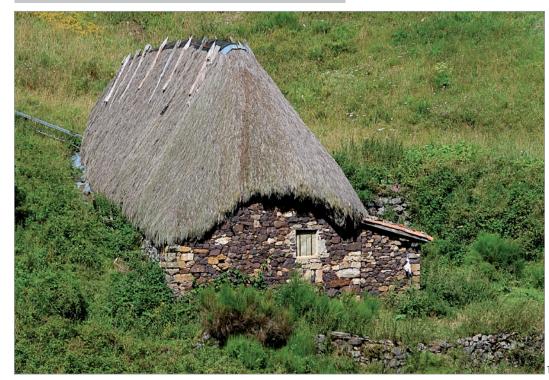
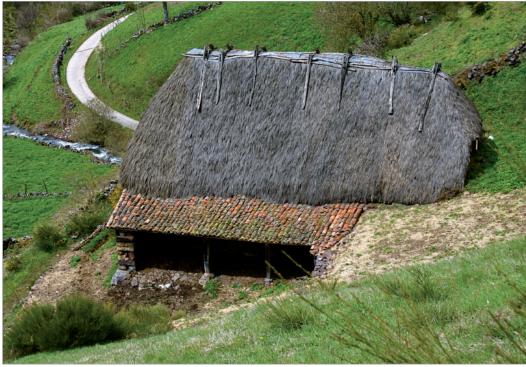
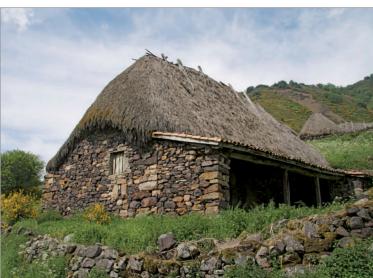
Construcción en el barrio de La Braña'l Mediu, de larga planta rectangular de 15,50 m de frente por 6,80 m de fondo, con cerramientos de mampostería de piedra y cubierta a cuatro aguas de *teitu d'escoba*. Se distribuye interiormente en *corte* (cuadra) en la planta terrena y sobre ella un piso horizontal —el *treme*—, permite el aprovechamiento del espacio bajo cubierta que acoge el *pachar* o henil, al que se accede a través de un *buqueirón* dispuesto en un lateral. La fachada principal se sitúa en uno de los lados largos, orientada al sureste, y ante la entrada se dispone en avance el *sombráu* o porche. Este presenta cubierta de teja a un agua, y en uno de sus extremos se retranquea un espacio que acoge el *cabanín* o habitación del *brañeiru*. La construcción se encuentra en regular estado de conservación.

- 1. Vista de la fachada suroeste, con un *ventanu* que da a la *corte*. A la derecha, el cierre lateral del *sombráu*.
- 2. La construcción, de considerables dimensiones, se asienta en talud, estableciendo dos niveles con accesos diferenciados. En el bajo cubierta se sitúa el *pachar* con acceso a través de un *buqueirón* situado en la parte alta.
- 3-4. Ante la entrada el largo sombráu en cuyo extremo —a la derecha de la imagen—, se sitúa el cabanu o habitáculo del brañeiru. Se encuentra prácticamente integrado en el talud y ya fuera de uso la puerta fue cegada. Así mismo el acceso a la corte revela refacciones a lo largo del tiempo pues dispone de dos puertas, una de ellas igualmente cegada.

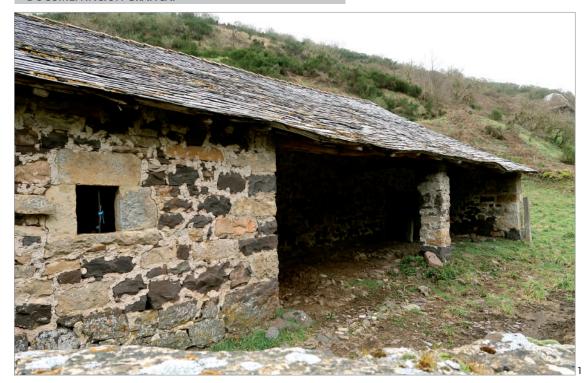
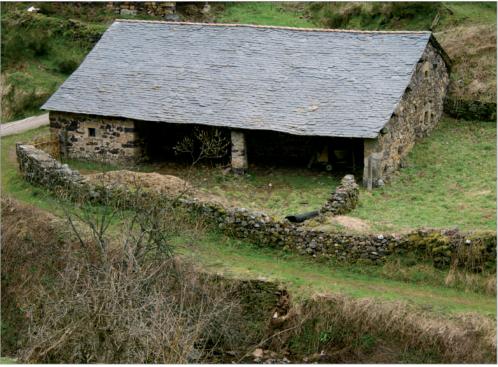
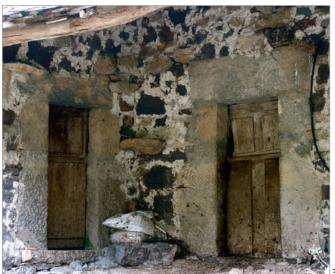
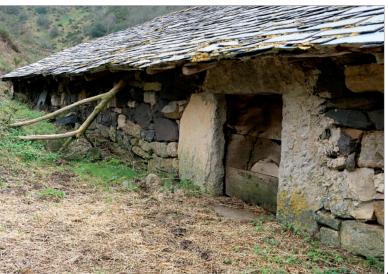
Construcción de planta rectangular de considerables dimensiones —15 m de frente por 9 m de fondo—, con cerramientos de mampostería de piedra y cubierta de pizarra a dos aguas de faldones asimétricos. Se distribuye en «L» con la *corte* que ocupa toda su longitud, la antigua *cabana* para el *brañeiru* en avance y un amplio portal de acceso que sirve de distribuidor y de espacio a cubierto para el manejo del ganado. La construcción aparece vinculada a un pequeño prado cerrado con muro de mampostería en seco que cumple funciones de *corral*. Recostada en horizontal contra el talud, sitúa el *buqueirón* en la parte alta posterior procurando el acceso directo al *pachar* que, como es habitual, se sitúa en el bajo cubierta. Construida *ex novo* hacia 1965 reutilizando materiales de la antigua *cabana* de La Braña'l Cau, presenta buen estado de conservación.

La construcción, de considerables proporciones, se cubre con losas de pizarra a doble vertiente con faldones asimétricos (el frontal es más prolongado), solucionando el encuentro de las aguadas en la cumbrera con cobijas de teja (2). En el frente, a un lado el *cabanu* que se dispone en avance; al otro, el amplio portalón —cuyo vano se refuerza con un pilar central (1,2)—, que sirve de acceso al propio *cabanu*, a la izquierda, y a la *corte*, a la derecha (3).

Asentada en horizontal contra el talud, la construcción dispone en la parte alta posterior el *buqueirón* de acceso al *pachar* o henil (4) que ocupa el bajo cubierta, disponiendo este espacio además de un hueco de ventilación en el hastial este.

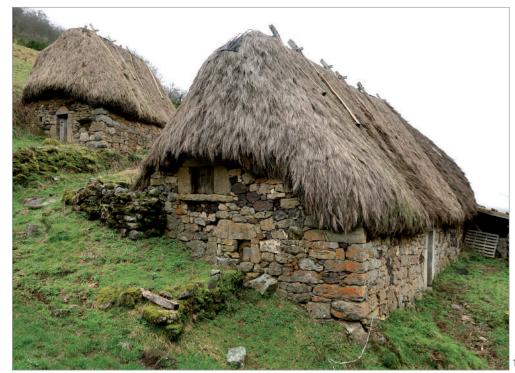
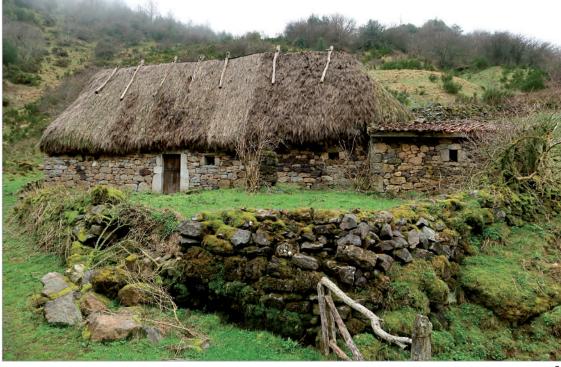
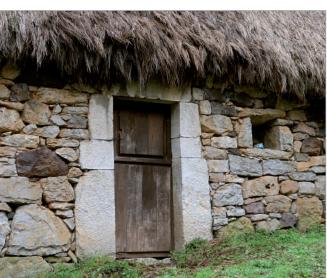
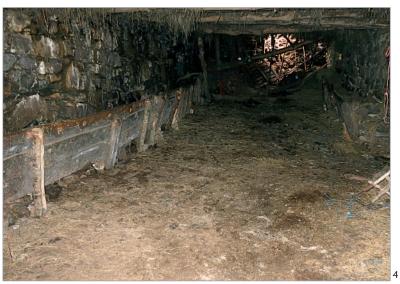
Construcción en el barrio de La Braña'l Ríu, de planta rectangular de 17 m de frente por 6 m de fondo, con cerramientos de mampostería de piedra y cubierta a cuatro aguas de *teitu d'escoba*. Se distribuye interiormente en larga *corte* (cuadra), que ocupa toda la planta terrena, y sobre ella un piso horizontal de rollizos ligeros —el *treme*—, permite el aprovechamiento del espacio bajo cubierta. Este acoge el *pachar* o henil, al que se accede a través del *buqueirón* situado en un lateral. La fachada principal se sitúa en uno de los lados largos, orientada al noreste, con la puerta en posición central, situando en avance en uno de sus extremos el *cabanín* o habitación del *brañeiru*. Tiene planta rectangular de 5 por 4 m y ya fuera de uso no conserva nada de su equipamiento tradicional. La construcción se encuentra en deficiente estado de conservación.

- 1. Vista de la fachada sureste. La construcción se asienta en ladera con el eje longitudinal en paralelo a las curvas de nivel, disponiendo en la cota alta el buqueirón de acceso al pachar. Vemos en el plano inferior un ventanu que daba a la corte.
- 2. La fachada principal, orientada al noreste, con el cabanu en avance en uno de sus extremos.
- 3. Detalle de la puerta de la corte, con el despiece canónico de cantería en caliza. A la derecha un ventanu ciego para los recipientes de ordeño.
- 4. Interior de la corte con preselbes corridos a lo largo de los muros. Sobre este espacio, el treme o suelo del pachar confeccionado con rollizos.

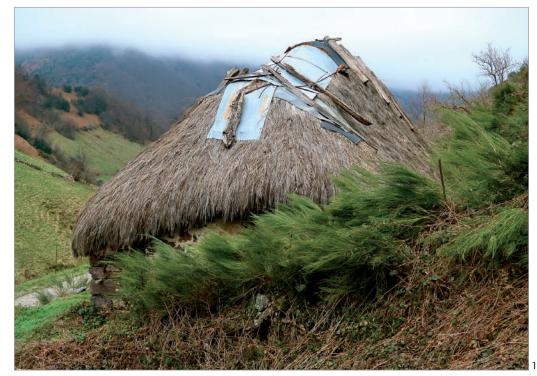
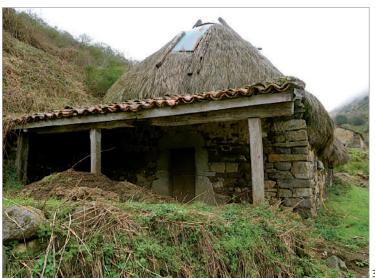
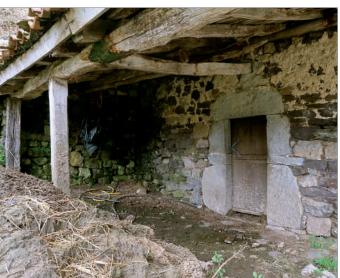
- 1. Vista posterior con la cubierta de *teitu d'escoba* en deficiente estado de conservación.
- 2. Vista general con el *buqueirón* de acceso al pajar en el lado sureste (a la derecha de la imagen). En el frente vemos la antigua puerta en posición central, hoy cegada, apreciándose bien la ampliación sufrida por la cabaña que revelan la ruptura del muro y la diferente mampostería.
- 3-4. La fachada principal se sitúa en uno de los lados cortos, orientada al noroeste, disponiendo de un pequeño sombráu ante la entrada.

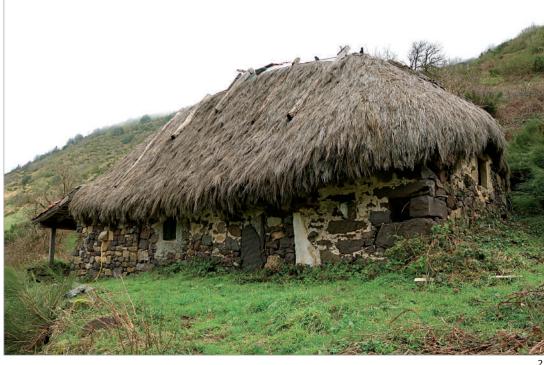
Construcción en el barrio de La Prida situada al pie del camino principal que lleva a Braña Viecha. Tiene planta rectangular de 6,10 m de frente por 11,30 m de fondo, con cerramientos de mampostería de piedra y cubierta a cuatro aguas de teitu d'escoba. Se distribuye interiormente en corte (cuadra) y cuartu d'abrañar en la planta terrena, y pachar (henil) en el sobre cubierta, con accesos a través de sendos huecos situados en los lados cortos: la puerta de la corte en la fachada noroeste y el buqueirón de acceso al pachar en la sureste. Ante la puerta principal dispone un sombradín, a un agua, apoyado en pies derechos. El muro lateral que se asoma al camino acusa que la construcción sufrió alguna refacciones a lo largo del tiempo: el tramo donde ahora se integra la puerta principal parece que es fruto de una ampliación, pues en el centro hay otra puerta cegada. D Así mismo se abrió un nuevo vano. Está en deficiente estado de conservación.
