CORPUS DE ARQUITECTURA TRADICIONAL ASTURIANA

BRAÑA LA PORNACAL (SOMIEDU)

№ Catálogo: 6815BR-01

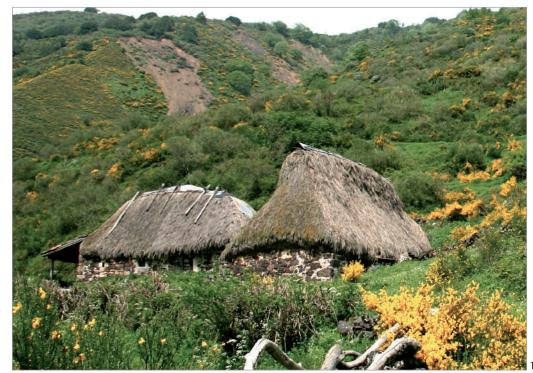
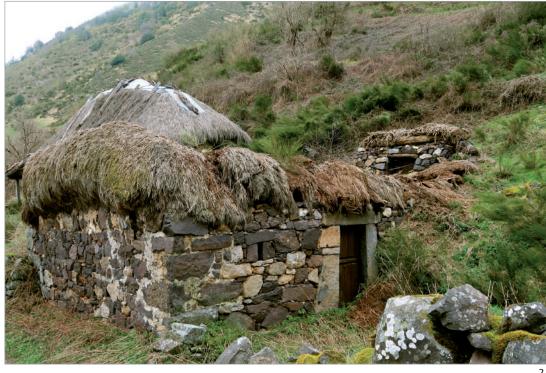
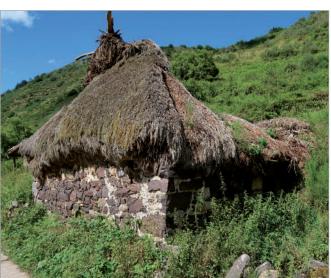
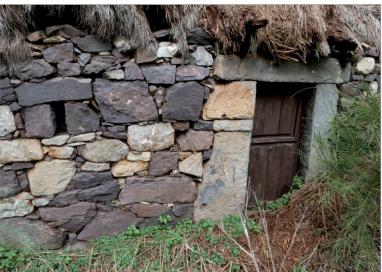
Construcción en el barrio de La Prida, de planta rectangular de 7,75 m de frente por 6,40 m de fondo, con cerramientos de mampostería de piedra y cubierta a cuatro aguas de *teitu d'escoba*. Se distribuía interiormente en *corte* (cuadra) y *cuartu d'abrañar* en la planta terrena, y *pachar* (henil) en el bajo cubierta. Asentada sobre el camino que va a Braña Viecha, con el eje longitudinal perpendicular a las curvas de nivel, situaba el *buqueirón* de acceso al pachar en la cota alta y la puerta principal de entrada a la corte en el lado largo que mira al sureste. Actualmente está en ruina, con el *teitu* colapsado, aunque aún mantiene en pie los muros casi en su total integridad.

- 1. En primer término la construcción aún en pie en 2010. Al fondo C-35.
- 2-3. A partir de la primera década del 2000 el *teitu* comenzó su declive, que iría progresando hasta la situación actual de ruina (2). No obstante es de destacar en muchos casos, como en el presente, el mantenimiento relativamente íntegro de los muros que permitiría eventualmente —siempre que cambien sensibilidades y prioridades— reconstruir las *cabanas*.
- 3. Detalle de la mampostería del muro y la tronera, con la puerta de la *corte* abierta al sureste.

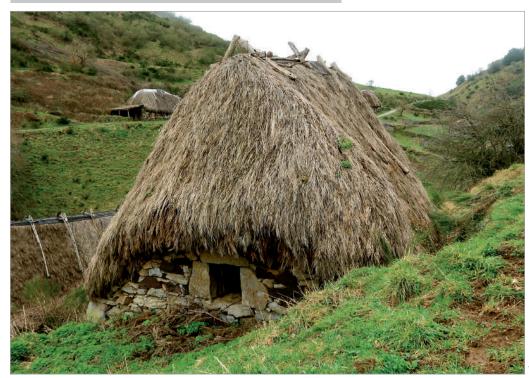
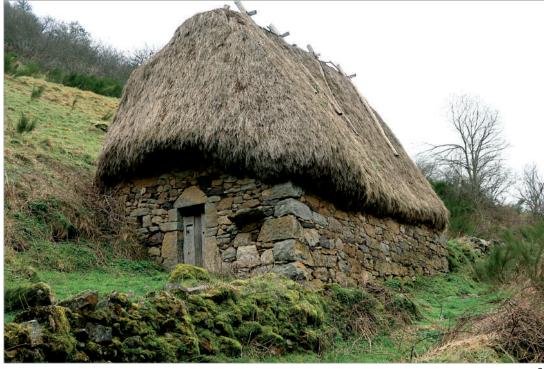
Construcción en el barrio de La Braña'l Ríu, de planta rectangular de 5,30 m de frente por 8,30 m de fondo, con cerramientos de mampostería de piedra y cubierta a cuatro aguas de teitu d'escoba. Se distribuye interiormente en corte (cuadra) y cuartu d'abrañar en la planta terrena, y sobre ella un piso horizontal —el treme—, permite el aprovechamiento del espacio bajo cubierta que alberga el pachar o henil. Asentada en pendiente, el buqueirón del pajar se desplaza a la fachada posterior con acceso desde la cota alta. La fachada principal se sitúa en uno de los lados cortos, orientada al sureste, con la puerta de la corte en posición central. La estructura de la cubierta, como es común en los teitos somedanos, es de pares ensamblados en los vértices y asentados en las palmas o carreras de sobremuro en su base. La construcción presenta aceptable estado de conservación.

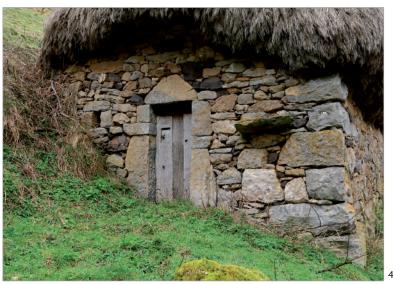
- 1-2. Asentada en pronunciada pendiente, dispone su eje longitudinal en paralelo a las curvas de nivel situando los huecos en los lados cortos: la puerta de la *corte* en la fachada sureste y el *buqueirón* en la noroeste.
- 3. Detalle del buqueirón de acceso al pachar o henil.
- 4. Detalle de la fachada principal con la puerta de acceso a la corte. A la izquierda, un ventanu de mínimas proporciones; a la derecha una *l.lábana* (losa) volada del muro que servía para depositar los recipientes de ordeño.

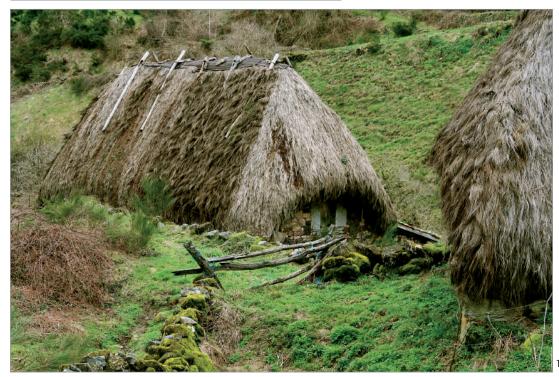
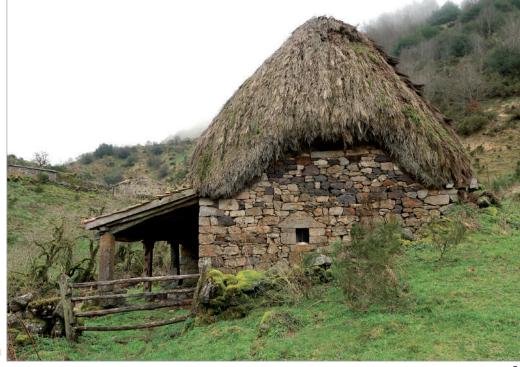
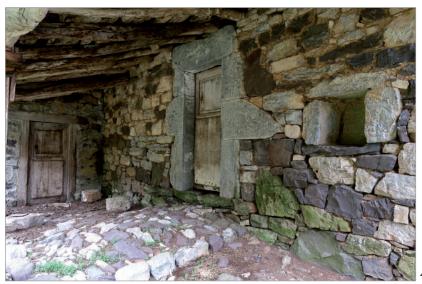
Construcción en el barrio de La Braña'l Ríu de larga planta rectangular, de 11,40 m de frente por 7,20 m de fondo, con cerramientos de mampostería de piedra y cubierta de *teitu d'escoba*. Se distribuye interiormente en *corte* (cuadra) en la planta terrena y sobre ella, en el bajo cubierta, de considerable altura, el *pachar* o henil, al que se accede desde la fachada sureste a través de un *buqueirón*. Adosado en avance sobre la fachada principal, que se orienta al noreste, el *sombráu* o porche. Presenta cubierta a un agua de teja curva y en el extremo norte del mismo, un espacio cerrado de mampostería de 5 por 2 m acoge el *cabanín* o espacio habitacional del *brañeiru*. El sombráu constituye un espacio de gran funcionalidad, como distribuidor que comunica la *corte* y el *cabanín*, espacio de manejo de la caballería para el transporte a cubierto, etc. Es de destacar la existencia de una inscripción en la puerta de acceso a la corte con el año de construcción: 1934. Presenta buen estado de conservación.

- 1. Vista desde el lado sur, con el buqueirón de acceso al pachar.
- 2. Desde el lado opuesto, el camino natural hacia la cabaña con la *canciel.la* que cierra el *corral*. Vemos la fachada norte con un *ventanu* que da a la *corte* y el faldón del *sombráu* sostenido por pies derechos.
- 3. Detalle de los apoyos del faldón del *sombráu* que cuenta con un pies derechos de madera y un pilar de piedra.
- 4. Interior del *sombráu*, con la puerta de acceso a la *corte* en el centro de la imagen y la puerta del *cabanu* al fondo. En primer término un *ventanu* ciego que solía usarse para posar los recipientes de ordeño. Destacar también el empedrado ante la puerta.

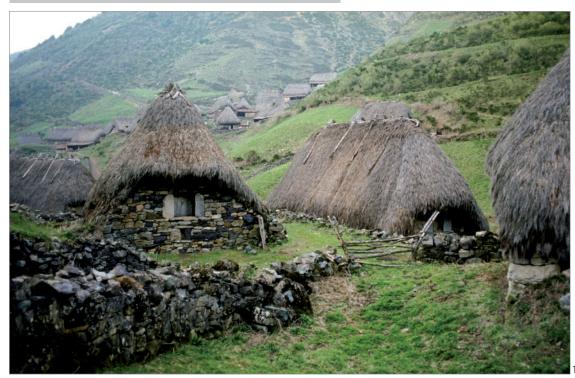
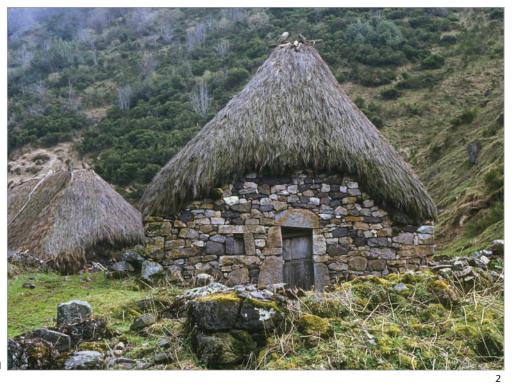
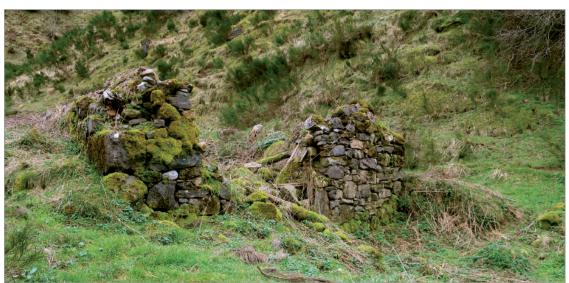
Construcción en el barrio de La Braña'l Ríu que vemos aquí en una foto de 1982, de planta rectangular de 6 m de frente por 10 m de fondo, con cerramientos de mampostería de piedra y cubierta a cuatro aguas de teitu d'escoba, desaparecida en la actualidad. Se distribuía interiormente en corte (cuadra) y cuartu d'abrañar en la planta terrena, y pachar o henil en el bajo cubierta. Los huecos se concentraban en los lados cortos, con la fachada principal orientada al norte con la puerta de la corte en posición central y un ventanu a un lado; y el buqueirón en la fachada opuesta, orientada al sur. En la actualidad su ruina es total.

1. Vista parcial de La Braña'l Ríu en 1982, con C-40 a la izquierda de la imagen. Vemos la construcción desde el lado sur con el *buqueirón* de acceso al *pachar*. Disponía de *corral* cerrado con muro de mampostería en seco al que se accedía a través de una *canciel.la*. A la derecha la *cabana* de José Gancedo C-39.

- 2. La fachada principal, orientada al norte, con la puerta de la *corte* en posición central. Destacar el *ventanu*, a la izquierda, que por sus características con toda probabilidad está señalando la existencia de un *cuartu de brañar* a un lado de la entrada.
- 3. Aspecto actual de la construcción en ruina total.

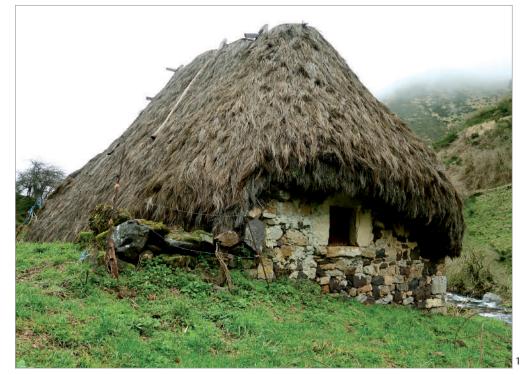
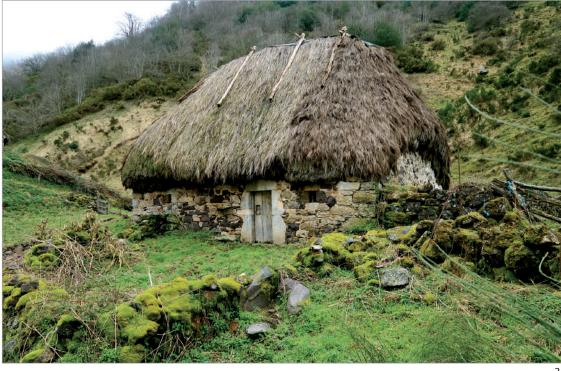
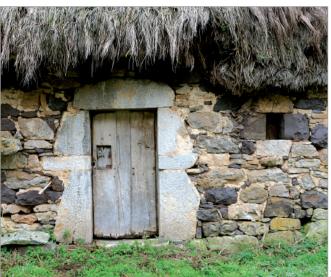
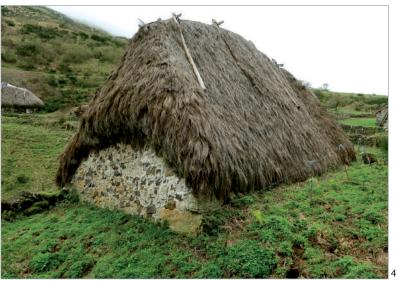
Construcción en el barrio de La Braña'l Ríu, de planta rectangular de 9,50 m de frente por 5,70 m de fondo, con cerramientos de mampostería de piedra y cubierta a cuatro aguas de *teitu d'escoba*. Se distribuye interiormente en *corte* (cuadra) y *cuartu d'abrañar* en la planta terrena, y sobre ella un piso horizontal —el *treme*—, permite el aprovechamiento del espacio bajo cubierta que alberga el *pachar* o henil. A este espacio se accede a través de un *buqueirón* situado en un lateral. La fachada principal, en uno de los lados largos, se orienta al noreste, situando la puerta en posición central. La estructura de cubierta, como es común en los *teitos* somedanos, es de pares ensamblados en los vértices y encajados en las *palmas* o carreras de sobremuro en su base. Actualmente la construcción está en buen estado de conservación.

- 1. Vista posterior con el buqueirón de acceso al pachar en el lado sureste.
- 2. La fachada principal, que se asoma al Pigüeña, disponiendo el *corral* en la *antoxana*, con la puerta de acceso a la corte en el centro y un *ventanu* a un lado.
- 3. La mampostería revela el empleo de mortero tradicional de arena y cal, al tiempo que se detecta otra solución muy popular: el uso del cuitu (estiercol) para tapar fisuras.
- 4. Para adaptarse a la topografía del asentamiento, una parte del volumen de la construcción aparece excavada en el terreno, de tal manera que por la parte posterior la cubierta de teitu prácticamente alcanza el suelo.

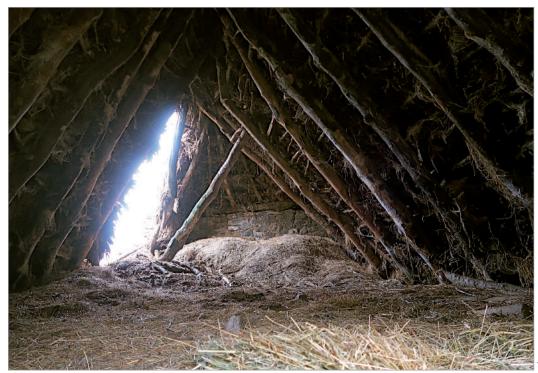
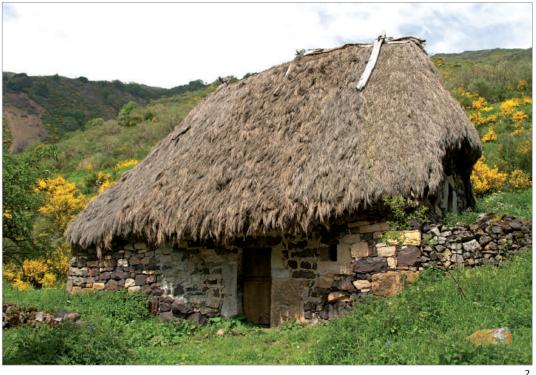
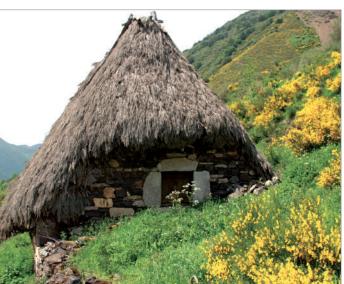
Construcción en el barrio de La Prida de planta rectangular, de 8,78 m de frente por 6,26 m de fondo, con cerramientos de mampostería de piedra y cubierta de teitu d'escoba. Se distribuye interiormente en corte (cuadra) en la planta terrena y, sobre ella, un treme de rollizos ligeros sirve de suelo al pachar o henil, que ocupa el bajo cubierta. A este espacio se accede desde el exterior a través de un buqueirón situado en la fachada sureste. La construcción responde al tipo más elemental de las construcciones de la braña, conservando en el interior los preselbes o comederos del ganado adosados a los muros. Fuera de uso en los últimos años, el teitu presentaba algún agujero y la humedad había afectado ya a algunos cabrios, lo que puede causar el colapso de la cubierta en poco tiempo.

- 1. El interior del *pachar* ya afectado por el hundimiento de algunos *cabrios*. Vemos la armadura de pares fabricada con rollizos de limitada sección (entre 13 y 18 cm en la base).
- 2-3. La construcción cuando aún estaba en buen estado. La fachada se sitúa en el costado largo, con la puerta en posición central. Mientras su asentamiento en *turria* (talud) le permite el acceso directo al *buqueirón* del *pachar* situado en un lateral.
- 4. La existencia de un *ventanu* que mira a la fachada y las características de su construcción nos plantean la duda de si en otro tiempo hubo un *cuartu de brañar* para el vaquero en el interior, del que actualmente no parecen quedar restos.

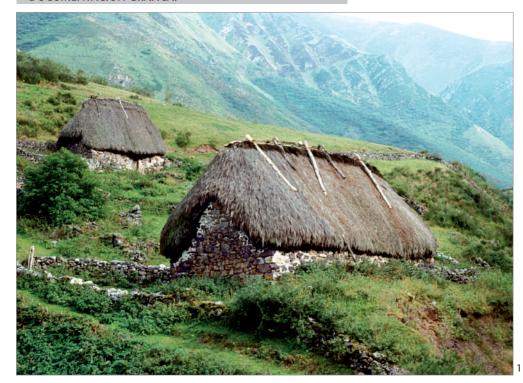
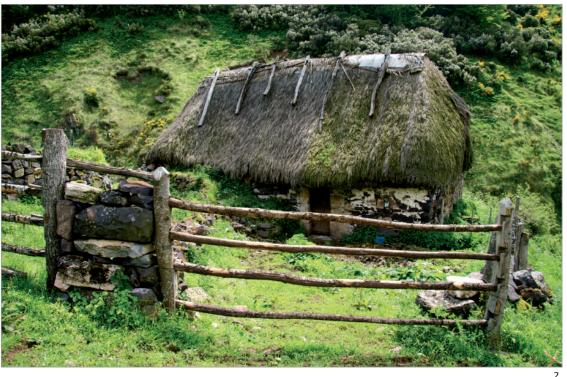
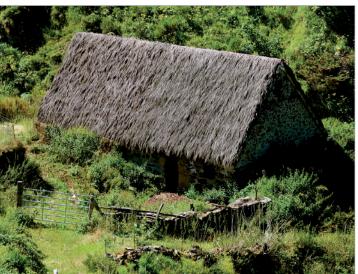
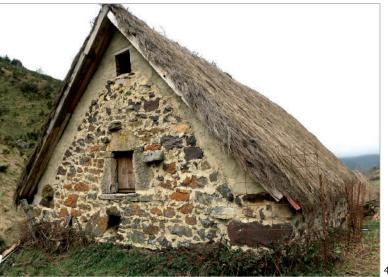
Construcción en el barrio de La Prida cuyo aspecto tradicional muestra la fotografía de 2010. Tiene planta rectangular de 12 m de frente por 6 m de fondo, cerramientos de mampostería de piedra e interiormente responde a las funciones tradicionales: corte (cuadra) y cuartu d'abrañar en la planta terrena, y pachar en el bajo cubierta. La cubierta tradicional de teitu d'escoba a cuatro aguas fue reformada: se cubrió con chapa rígida a dos aguas que luego se tapó con escoba y para estructurar la nueva cubierta se recrecieron los muros laterales en hastial. El resultado fue una especie de «barraca valenciana» que lamentablemente creó precedente, pues ya existe un ejemplo más en la braña (C-08), por lo que consideramos que su impacto es negativo.

- 1-2. Vistas de la construcción cuando aún tenía la solución de cubierta característica en La Pornacal: *teitu d'escoba* a cuatro aguas, con la cumbrera rematada con *zancas*.
- 3-4. Dos aspectos de la construcción tras su reforma: se introdujo chapa rígida solucionando la cubierta a dos aguas que luego se cubrieron con una capa de escoba, y para estructurar la nueva cubierta se recrecieron los muros laterales en hastial. El resultado es una especie de «barraca valenciana» que lamentablemente ya tuvo una réplica —aunque «menos lograda»—, en otra cabaña de la braña.

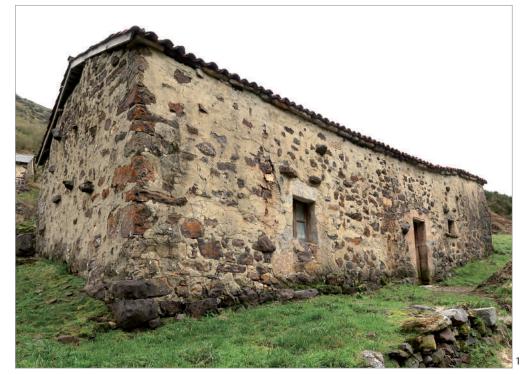
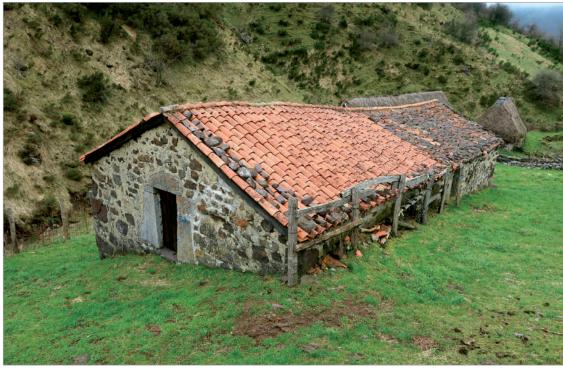
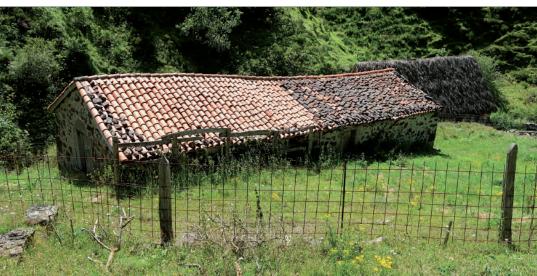
Construcción en el barrio de La Prida de larga planta rectangular, de 15,78 m de frente por 6,20 m de fondo, con cerramientos de mampostería de piedra y cubierta a dos aguas de *teicha* (teja curva). Asentada en talud, se distribuye en dos alturas, con la *corte* en la planta inferior y el *pachar* y el habitáculo para el *brañeiru* en la planta alta. A la primera estancia se accede por una única puerta en la larga fachada sur que se abre sobre el río Pigüeña, mientras el *buqueirón* del henil se dispone en la fachada opuesta, procurando el acceso directo desde la cota alta de la pendiente. En el lado corto que mira al este, se sitúa la puerta de acceso a la *cabana* o espacio vividero durante la estancia en la braña. La construcción dispone de un *corral* cerrado con muro de mampostería, ya transformado en la actualidad, en cuyo extremo norte había restos de otra construcción convertida hoy en tendejón. El conjunto, de interés limitado, se encuentra en buen estado de conservación.

- 1. La construcción agrupaba en la planta terrena dos cuadras adosadas, hoy unificadas, cuya fachada se asoma al río Pigüeña.
- 2-3. La adaptación a la topografía del asentamiento permite distribuir el interior en dos niveles: en la planta alta se sitúa el pachar o henil, cuyo buqueirón de acceso se sitúa en la fachada norte en posición central (3), mientras la antigua cabana o espacio habitacional del brañeiru ocupaba el extremo este, con acceso a través de una puerta situada en hastial (2).

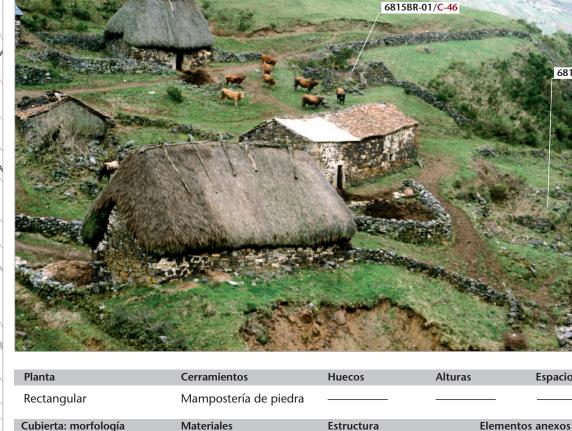
Vista parcial del barrio de La Prida en 1982, donde podemos ver las ruinas de al menos dos cabanas: la cabana de Segismundo, al fondo [C-46], y la cabana de Casa Garsilo, a la derecha, próxima al curso del río Pigüeña [C-47]. Ambas eran de planta rectangular, de unos 9 por 5,50 m, con cerramientos de mampostería de piedra y estuvieron ambas cubiertas de teitu d'escoba. La ruina de la primera es ya antigua pues ya presentaba ese estado en 1970, mientras la segunda aún estaba conservada en dicho año. Arrasadas, de ambas apenas se conserva el perímetro del arranque de los muros en la actualidad.

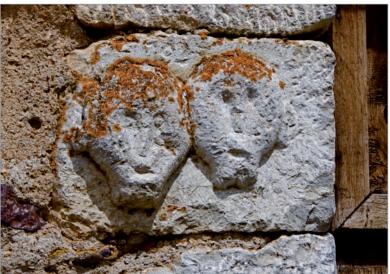
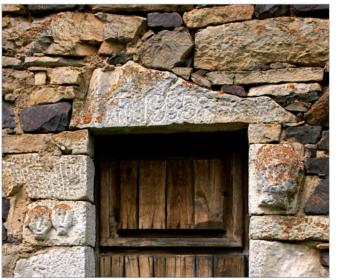
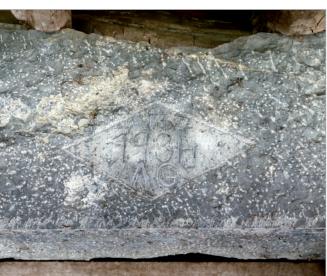
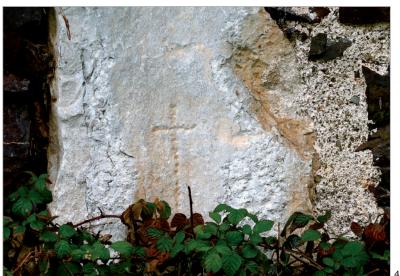
En cuatro cabañas de La Pornacal —C-25, C-29, C-35 y C-39—, tallados en los bloques de cantería de los vanos, destacan elementos de arte aplicado entre los que predominan los rostros humanos. Se trata de tallas toscas, de marcado relieve y diseño esquemático, carentes de expresión y por tanto de difícil interpretación. Dentro de la polisemia de este motivo, su asociación a las entradas (4) podría implicar vigilancia y defensa ante peligros intangibles; no obstante, su asociación en dos casos en parejas (2,3) y en un caso unido a sendas iniciales (2), podría interpretarse como una representación tosca de los dueños de la cabaña. Obra seguramente del mismo autor, en un caso (C-29) aparecen vinculadas a una fecha: «AÑO 1935» (4). Otro motivo de difícil interpretación aparece tallado en uno de los tranqueiros de la puerta de C-25, que podría asociarse tanto con un motivo vegetal como con un haz de rayos (1).

- 1-3. Cabana de Casa Marqués (C-39). Despiece de cantería de la puerta de la corte donde destaca el epígrafe de la sobrepuerta: «AÑO/1934/MG».
- 2. Cabana de Casa Rosalía C-29. Relieve de otro rostro humano, igualmente de factura tosca, tallado en uno de los bloques de recerco de la ventana (1935).
- 4. Cruz piqueteada en un *cantón* (jamba) de la puerta de la *cabana de Casa Manolito* (C-35).
