## MAYADA ONDÓN (CABRALES)

Nº Catálogo: 0803BR-01

### RESUMEN

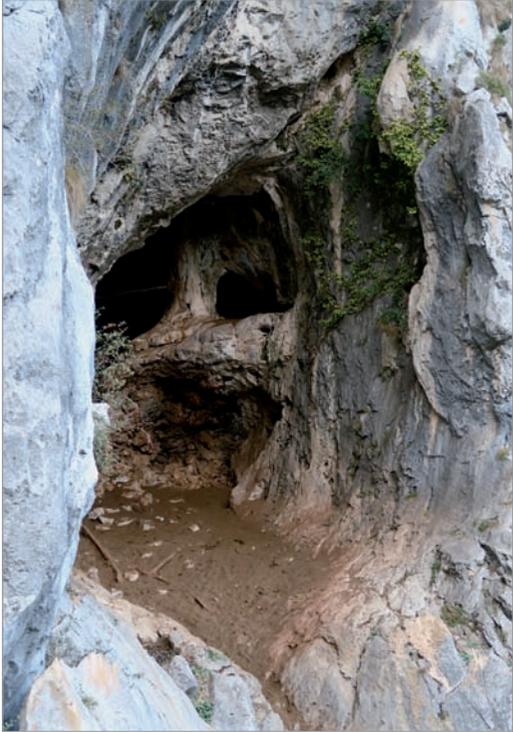
1

1. A la altura de Los Estacos la senda se ciñe a las paredes verticales de la peña que jalonan *la canal* por el norte. En la fotografía, La Cueva, un espacio de refugio del ganado de uso colectivo, que contó con estructuras a dos alturas para *cuadra* y *h.enal* (pajar).

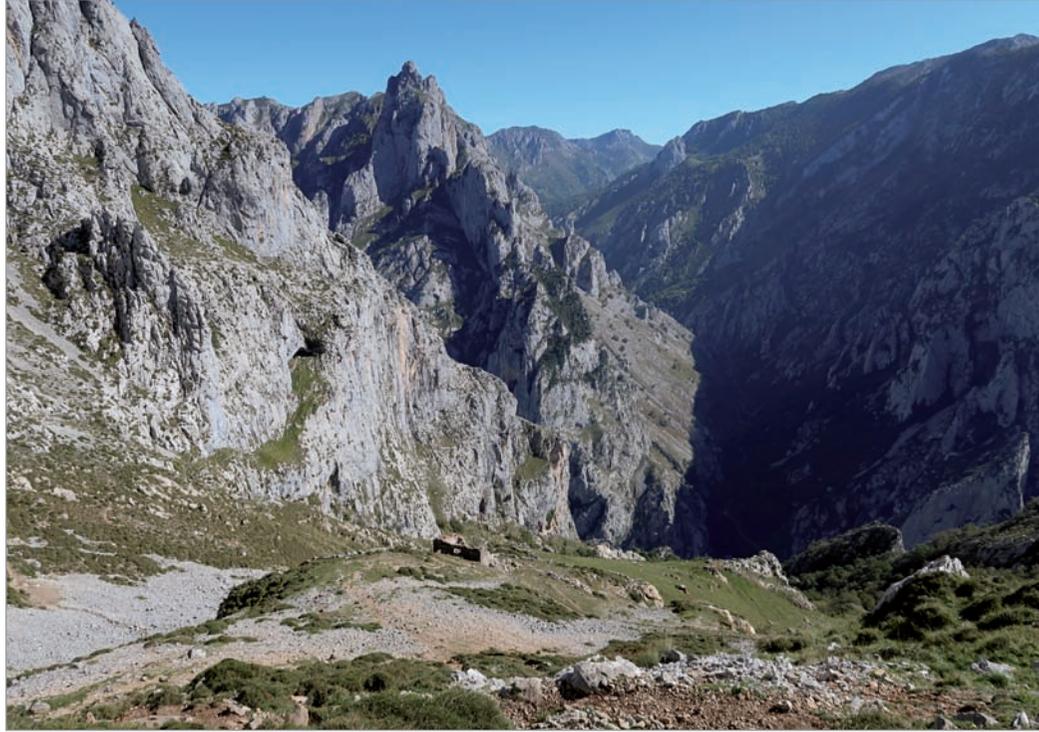
2

2. Seguimos ascendiendo por La Caleya la Brava y llegamos a la cabaña de L'Esmenadoriu (935 m), que vemos en el centro de la imagen ya en ruina. Integraba *corte* y *h.enal* y estuvo, pese a su pronunciada pendiente, rodeada de prados de siega hoy invadidos por la piedra.

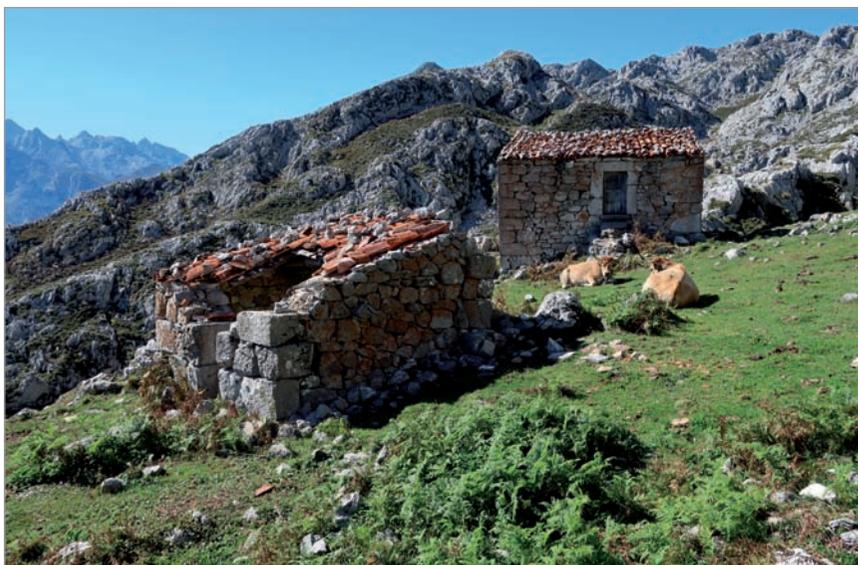
3

3. Se suma en este caso un elemento específico: el *cabañu*, construcción que aparece en primer plano, y que puede responder a diferentes morfologías definiéndose exclusivamente por sus reducidas proporciones —de ahí *cabañu*, diminutivo de *cabaña*— y por su funcionalidad como secadero para el queso.

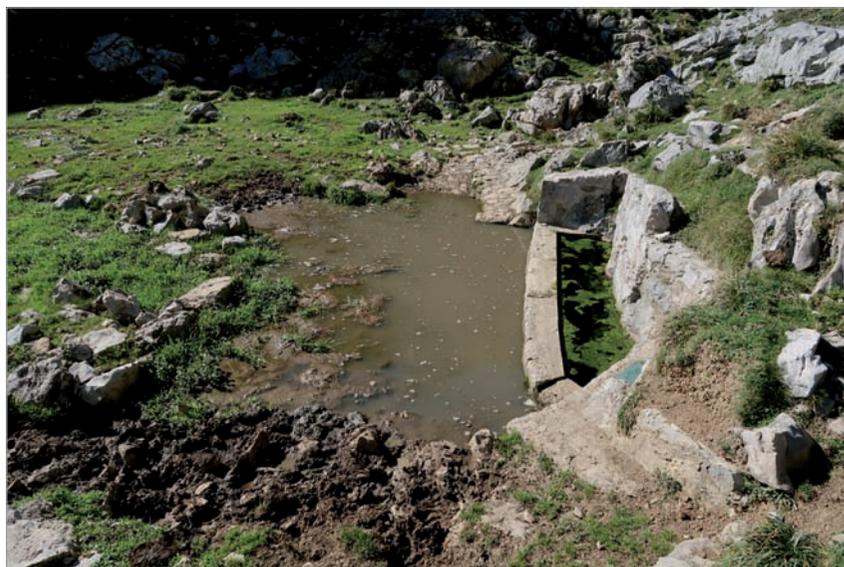
3

3. Detalle del *duerno* o *bañal* de *La H. uente'l Frieru*, construido en época reciente (2012-2013). Reivindicado en otro tiempo por los pastores por las incomodidades que producían en la antigua fuente la “invasión” de vacas *picadas de la mosca*, se construyó finalmente uno en 2008, situándolo más arriba, en las proximidades de las cabañas. Concretamente estaba situado frente al *Vellar del Tíu Xicu* por su lado norte. Estuvo activo tan sólo tres o cuatro años, pues algún problema en el trazado de la conducción de agua lo inutilizó, siendo entonces reconstruido en el lugar actual.

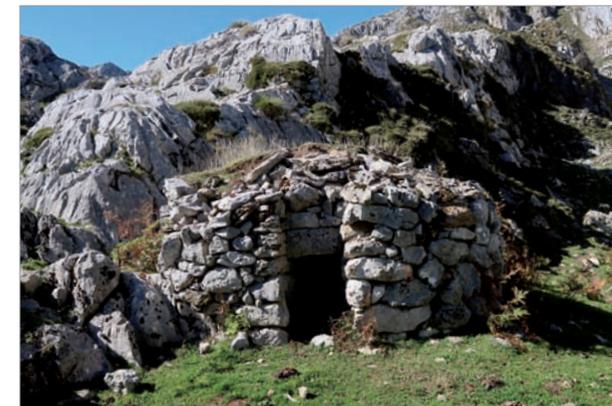
### Tipo 1

#### Vellar

Construcción de planta circular u oval con diámetro exterior de 3 a 3,80 m, con cerramientos de mampostería de toscos bloques de caliza colocados en seco, conformando unos muros gruesos de unos 70-90 cm y cubierta de hiladas del mismo material adinteladas en falsa bóveda. Eventualmente ésta se recubría con *tapinos* (cesped) para garantizar su estanqueidad. El interior, con un único acceso, presenta suelo de *tarrén pisáu* y una altura en la clave que va de 1,28 a 1,92 m. Tradicionalmente su función fue la de acoger animales menores (*xatos*, corderos...) para el refugio nocturno o para separarlos de sus madres y evitar que consumieran la leche que era indispensable para la elaboración del queso.

- Nº de elementos: 4.

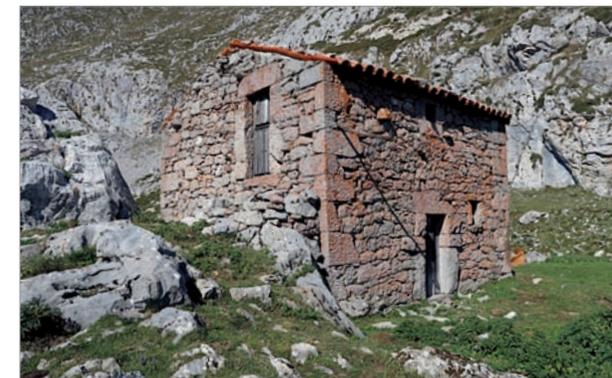
### Tipo 2

#### Cabaña

Se trata de una construcción compacta asentada *a mataturriu* (contra el talud), que se distribuye en dos alturas aprovechando el desnivel del terreno y agrupa las funciones de vivienda para los pastores, en el piso superior, y *corte* o cuadra para el ganado en el inferior. El espacio vividero, *a un andar* (sin tabicación alguna), disponía de un equipamiento básico: el *llar*, de fuego terrero abierto, sobre unas *llambrias* (losas), con las *clamiyeras* o *llarias* (aquí de tabla de madera, por lo general, con agujeros para regular la suspensión del *pote* sobre el fuego). Un banco, uno o dos rústicos *camarotes* o camas limitadas parcialmente con tabla, *l'alcena* o armario empotrado para las provisiones, las *talameras* o estanterías para el desuerado de los quesos antes de llevarlos a madurar a la cueva, un *arudu* o *arrudu* en el exterior y alguna tabla con *pinas* como colgaderos. Este espacio, *a teyavana*, disponía de al menos una ventana que junto con la puerta aportaban la luz y aireación necesarias. La cubierta, a dos aguas, se estructura con el *cumbral* y las *tercias* apoyados sobre los hastiales, reforzadas estas últimas con *postes* o pies derechos ahorquillados. En el piso inferior la *corte* incorpora *preselberas* para el ganado vacuno.

- Nº de elementos: 5 (dos de ellos en ruina).

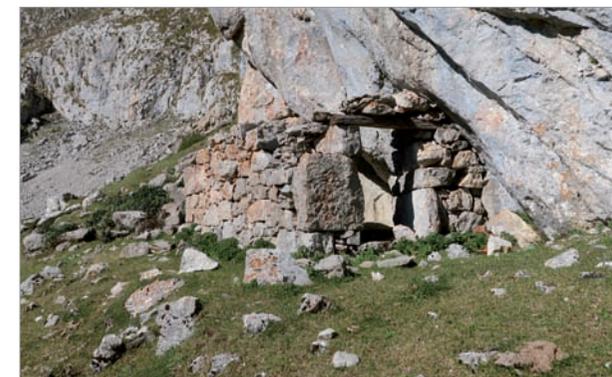
### Tipo 3

#### Cabañu

Es una construcción que no responde a una morfología determinada: pueden levantarse en mampostería, acotando un espacio contra *el paré*, o construirse exentos y suelen presentar sencillas cubiertas a un agua. Sus únicas características definitorias son su limitado tamaño, de ahí su denominación: *cabañu* = diminutivo de *cabaña*, y su funcionalidad que era la del secado de los quesos antes de llevarlos a madurar en el interior de la cueva. Para ello, el *cabañu* disponía en su interior de una serie de guías verticales con orificios donde se encajaban las *pinas* o tornos, que servían de soporte a las *talameras* o estanterías donde se disponían los quesos.

- Nº de elementos: 2 (ambos parcialmente en ruina).

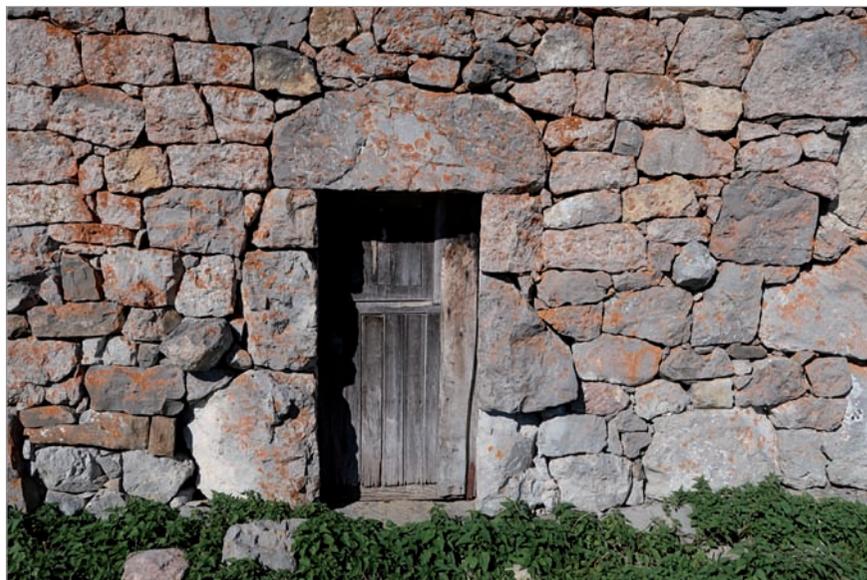
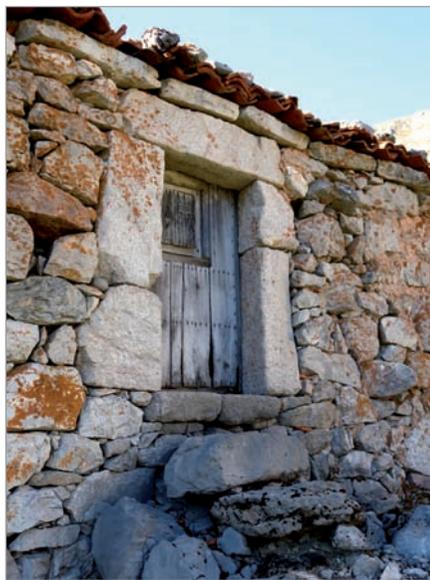
La caliza gris y rosa del entorno es la base para la fábrica de los muros, que se levantan en mampostería utilizando bloques de tamaño medio, por lo general sin trabajar (1-2). Se colocan en seco en las construcciones más arcaicas, como los *vellares* e incluso en algunas *cabañas*, mientras en otras más evolucionadas se asientan con mortero de arena y cal (3). El mismo mortero eventualmente se utiliza también para el enfoscado, tanto de los paramentos exteriores como del interior. Los muros, estructurados en dos hojas, se atan con *pasaderas* (perpiaños) que en algunos casos se muestran en el exterior (3). Los trabajos de cantería se reservan para el recercado de los vanos y las cadenas esquineras, que se solucionan en las *cabañas* a soga y tizón (4) y, en algún caso, para las *llambrias* o bloques tabulares que coronan las testas de los muros (2). La piedra está presente incluso en las cubiertas, como es el caso de los *vellares*, con cubierta adintelada de toscos bloques en falsa bóveda. También en las cubiertas de teja de las *cabañas*, resueltas a doble vertiente, con aleros enrasados para eludir la acción del viento. Las tejas, colocadas tradicionalmente en seco, aparecen afianzadas con múltiples piedras (5). Un topónimo, La Teyera, y la memoria de una canalización de agua hasta el lugar señalan la fabricación de la teja que originalmente cubría las *cabañas* en el propio entorno de Ondón.

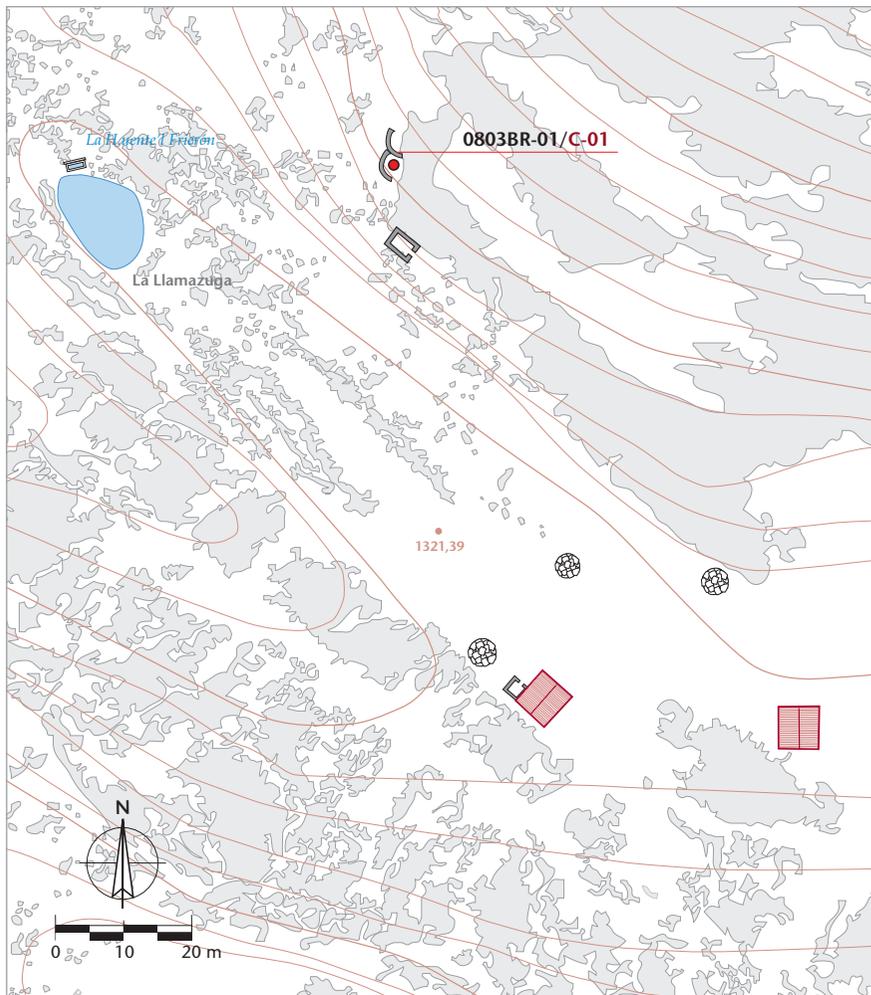
Construcción: *La Cuerre los Tendayos* [C-01]

Planta	Cerramientos	Huecos	Alturas	Espacios int.
Irregular	Natural + mampostería	2 puertas	1	2
Cubierta: morfología	Materiales	Estructura	Elementos anexos	
Carece de cubierta	_____	_____	_____	
Uso tradicional	Uso actual	Valor del elemento	Estado de conservación	
<i>Cuerre</i>	abandonado	Interesante [4/7]	Ruina parcial

Construcción de planta irregular compuesta por dos muros curvilíneos de mampostería en seco, que acotan dos pequeños espacios contra *el paré* (pared natural caliza). Aprovechan un *sotambiu* o entrante de la peña a modo de abrigo y presentan una puerta de acceso para cada espacio dispuestas en los extremos opuestos. El tramo de muro que sirve de medianera entre ambos espacios presenta una altura considerable, lo que unido a los evidentes restos de maderos podrían apuntar la existencia en el pasado de alguna estructura de cubierta. Cumplían la función de *cuerres* o rediles para reunir las ovejas, ordeñarlas y recogerlas durante la noche. La construcción está parcialmente desmantelada.

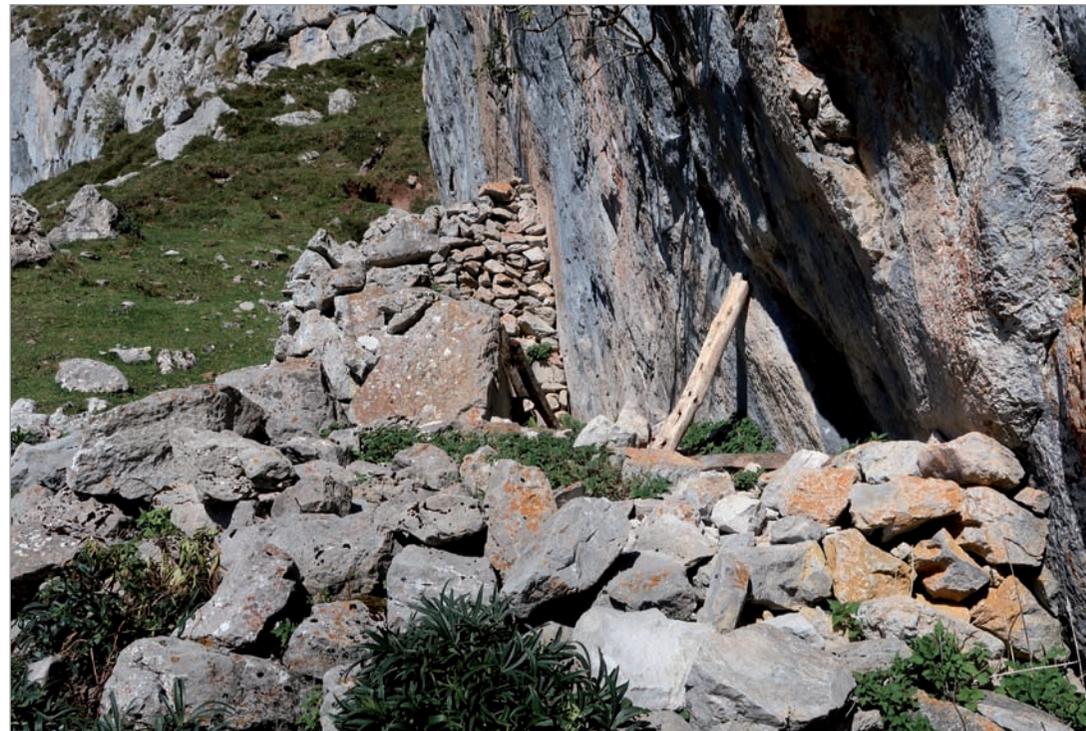
1

1. Una vista general de la *cuerre* que se distribuye en dos espacios apoyados contra *el paré*.
2. La *cuerre*, distribuida en dos espacios, dispone de un acceso diferenciado para cada uno de ellos orientados respectivamente al norte y al sur. Los muros son de mampostería, empleando bloques de caliza de buen tamaño colocados en seco.
3. Aunque este tipo de construcciones no suele tener cubierta, destaca en este caso, como podemos ver en las imágenes, el desarrollo en altura del muro que hace de medianera, así como su perfil inclinado, además de los restos de madera tanto en el interior como en su entorno y todo apunta la posibilidad de la existencia antaño de una techumbre a un agua.

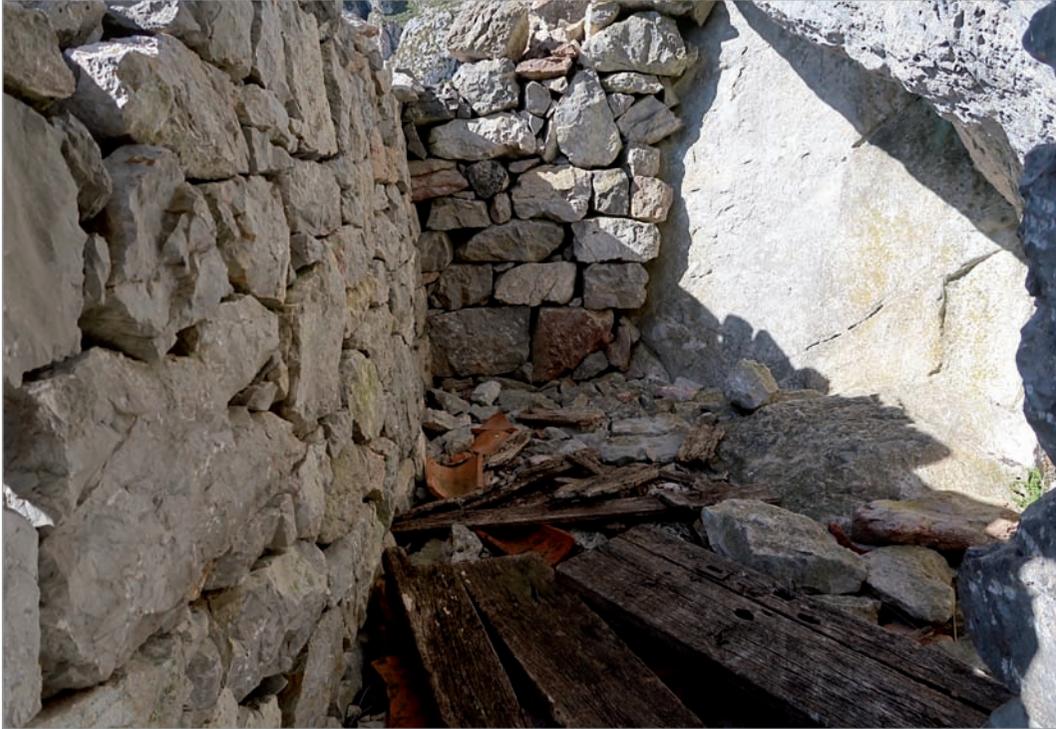
1

1. Un aspecto del interior, con el muro de mampostería adaptándose al perfil de la peña. Carente ya en la actualidad de mobiliario, antaño disponía de una serie de pies derechos provistos de *pinas* o pasadores que servían de soporte a las *talameras* o estanterías para el secado de los quesos.

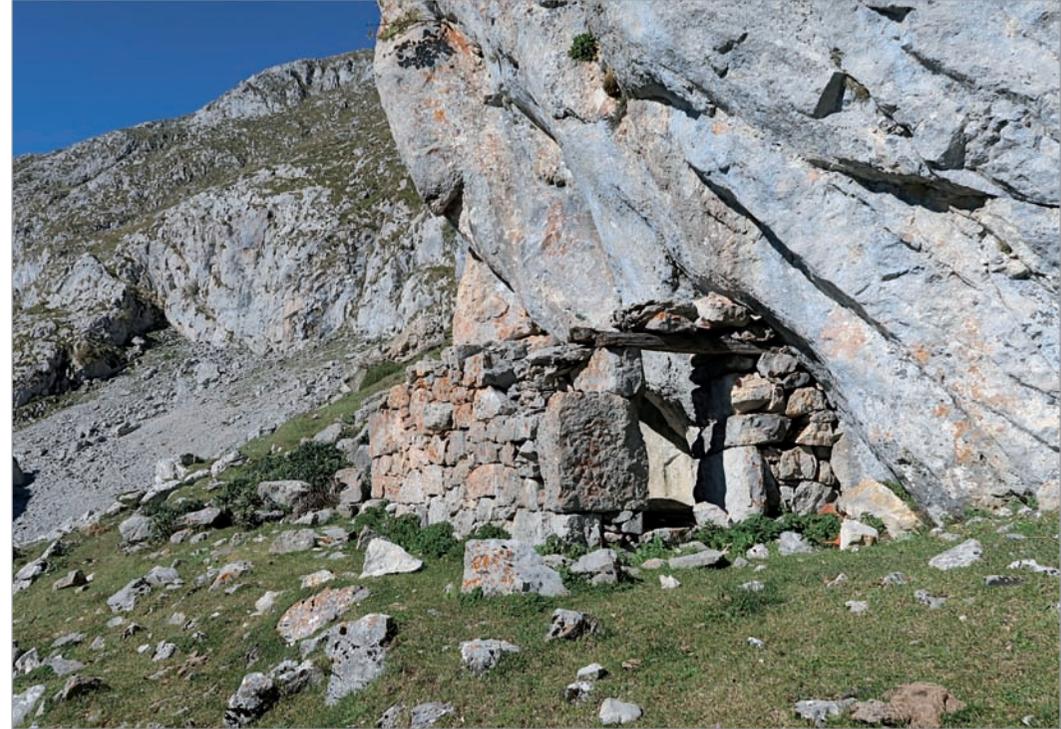
2

2. Vista general del *cabañu*, hoy parcialmente en ruina, con la puerta adintelada con madera orientada al SE.

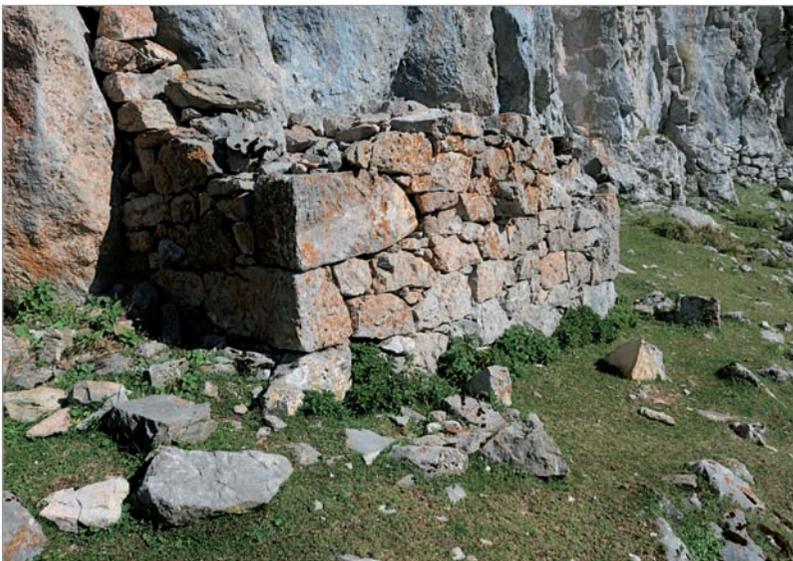
3

3. Vista posterior donde podemos apreciar el trabajo de mampostería asentada en seco.

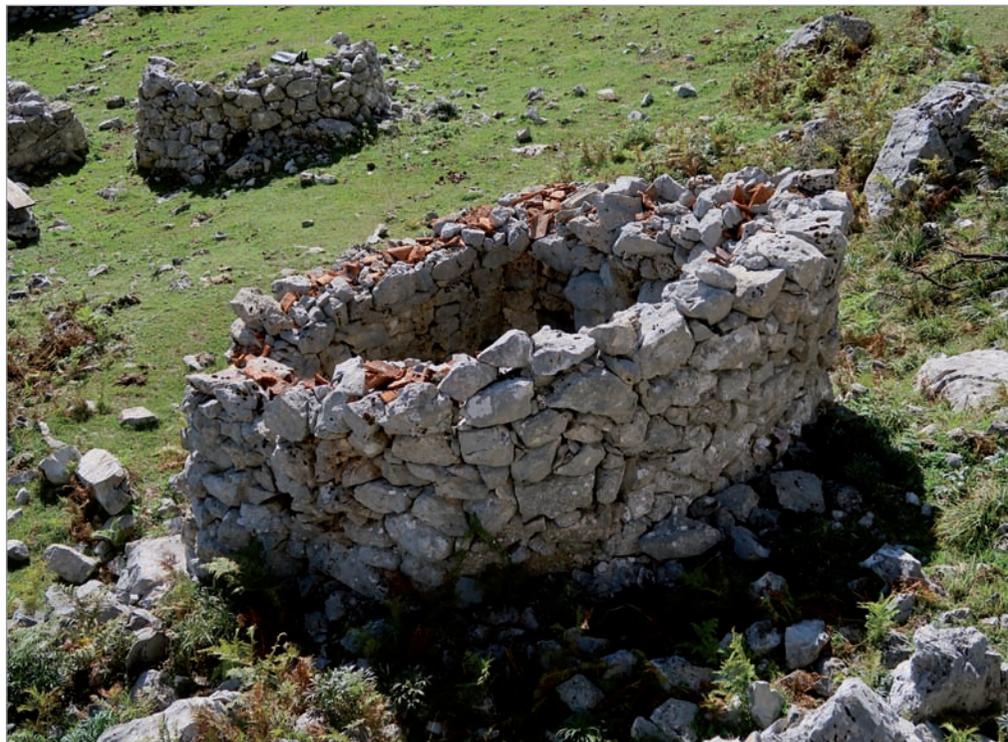
1

1. Vista posterior de la cabaña, con muros de mampostería de piedra caliza colocada en seco. La cubierta, de cuya estructura no quedan restos, se resolvía a un agua con cobertera de *teya* del país.

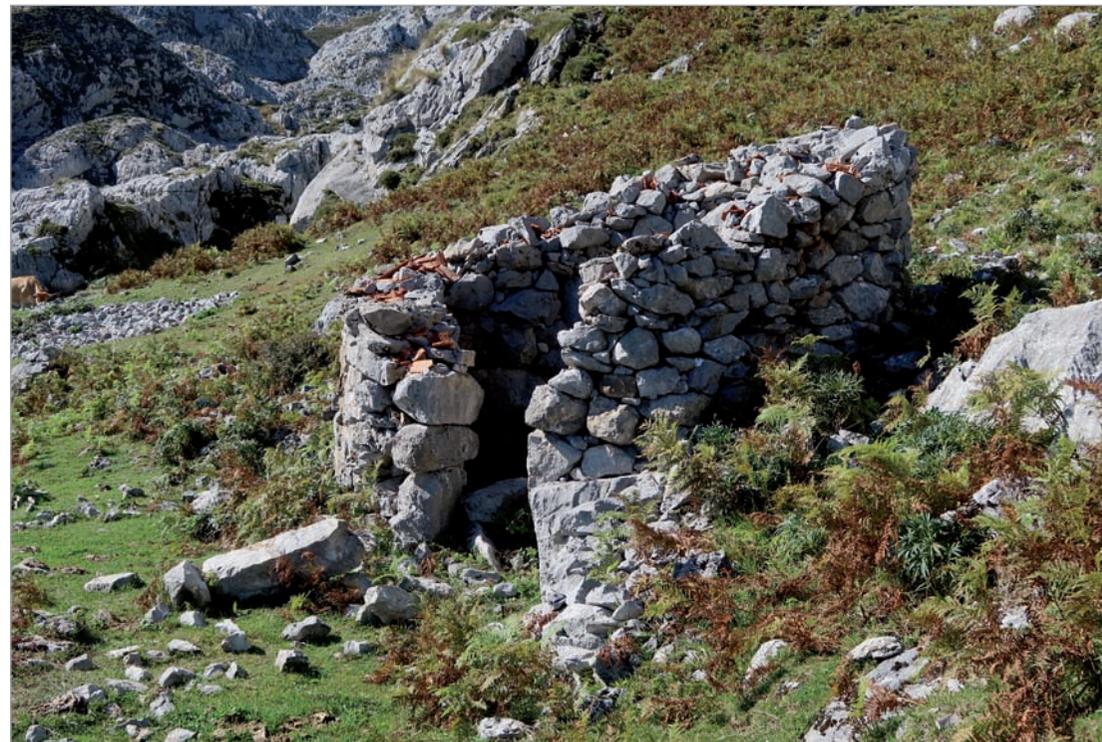
2

2. La construcción cuenta con la puerta como único hueco, orientada hacia el este.

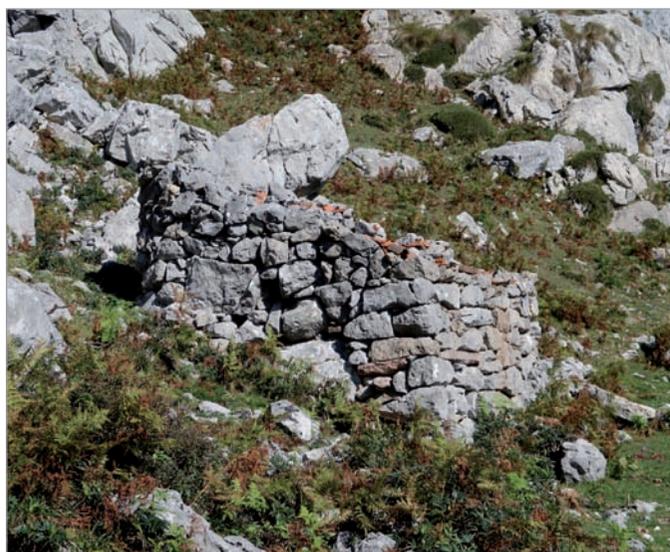
3

3. Vista desde el costado oeste. De planta irregular con tendencia oval, el muro presenta en este punto remate en ángulo .

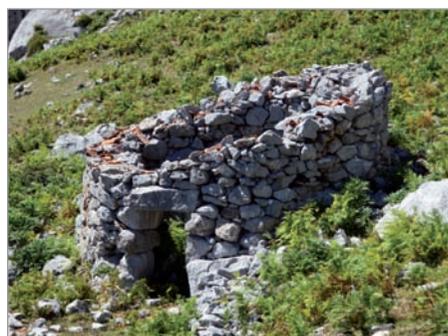
4

4. De manera casi imperceptible las construcciones abandonadas van avanzando hacia su ruina. En esta fotografía de 2016 de Gausón Fernande vemos cómo la cabaña aún presentaba su perímetro íntegro, con la puerta adintelada.

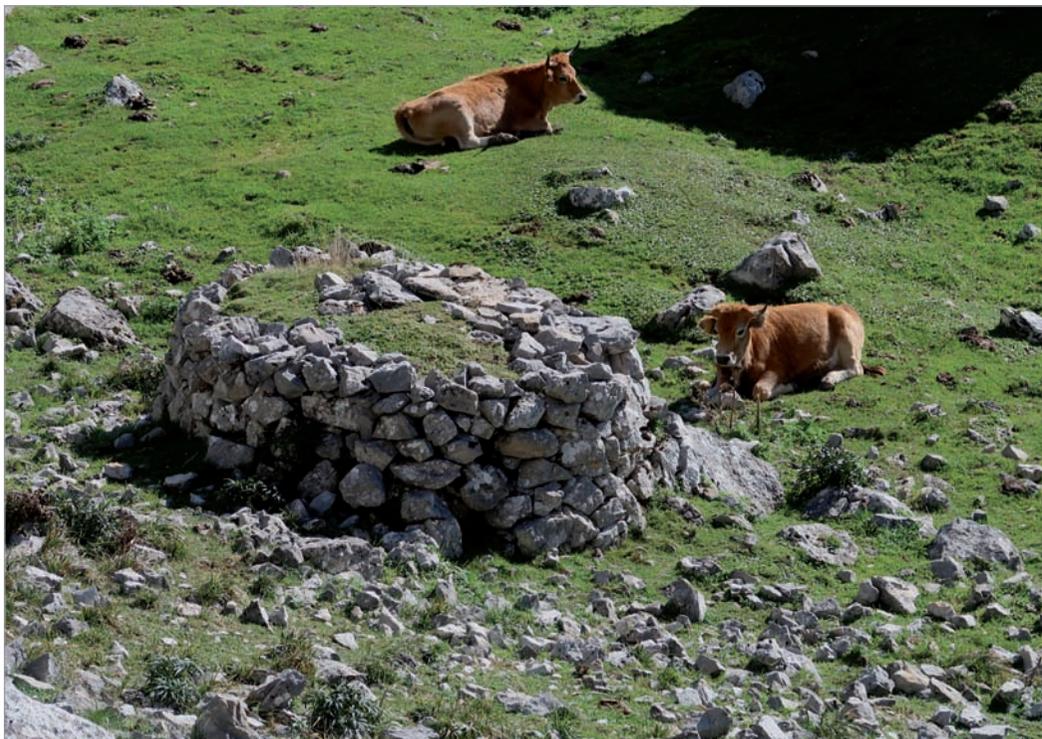
1

1. *El Tío Alfonso*, Alfonso Martínez, nacido en 1908, fue el mítico guía de montaña y guarda forestal de Camarmeña que escaló el Urriellu más de 200 veces. Vemos aquí el *vellar* por la parte posterior, que ofrece un aspecto hermético. Destacar también el uso de *tapinos* (céspedes) como recubrimiento para impermeabilizar la cubierta.

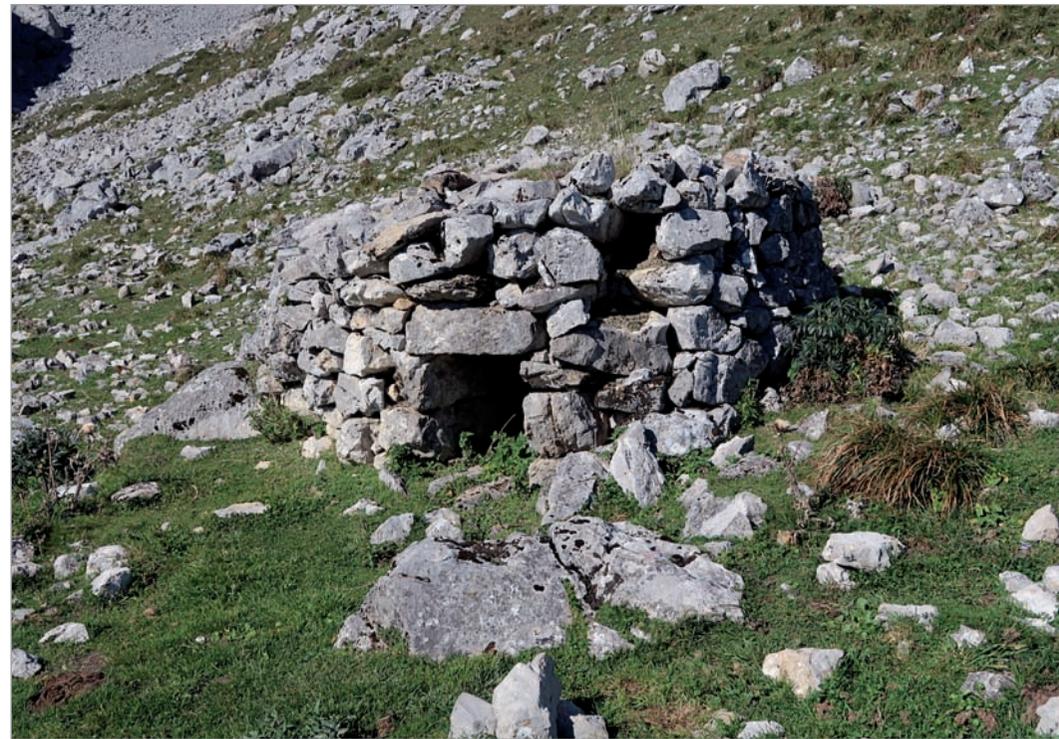
2

2. Vista frontal con la puerta orientada al sureste.

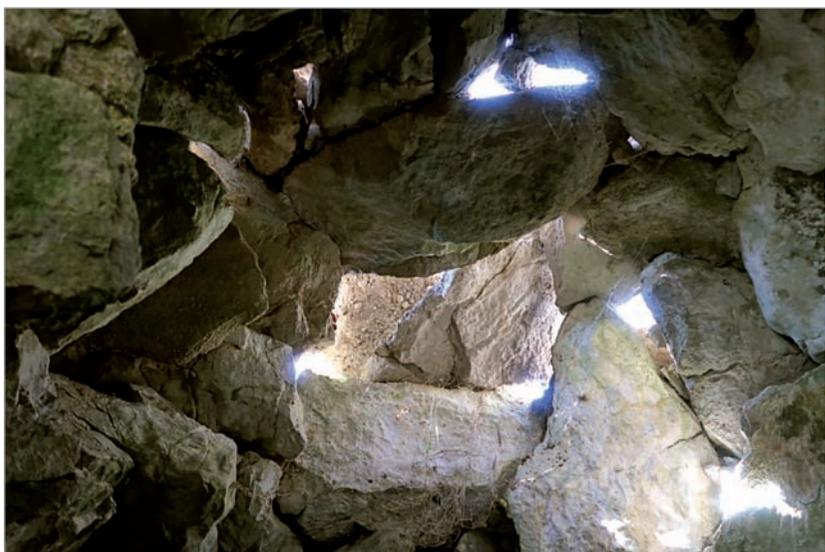
3

3. Detalle de la cubierta con hiladas superpuestas de bloques de caliza en falsa bóveda.

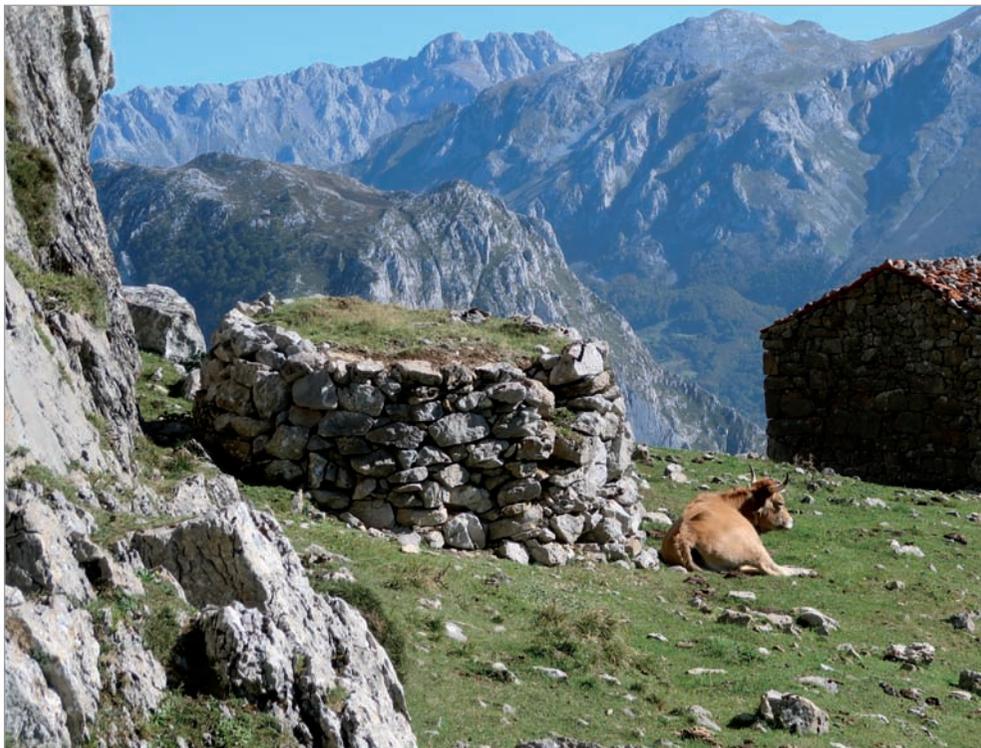
1. Vista posterior del *vellar* donde podemos apreciar la capa exterior de *tapinos* (césped) que contribuye a la estanqueidad de la cubierta. Su perímetro alcanza los 11,40 m.

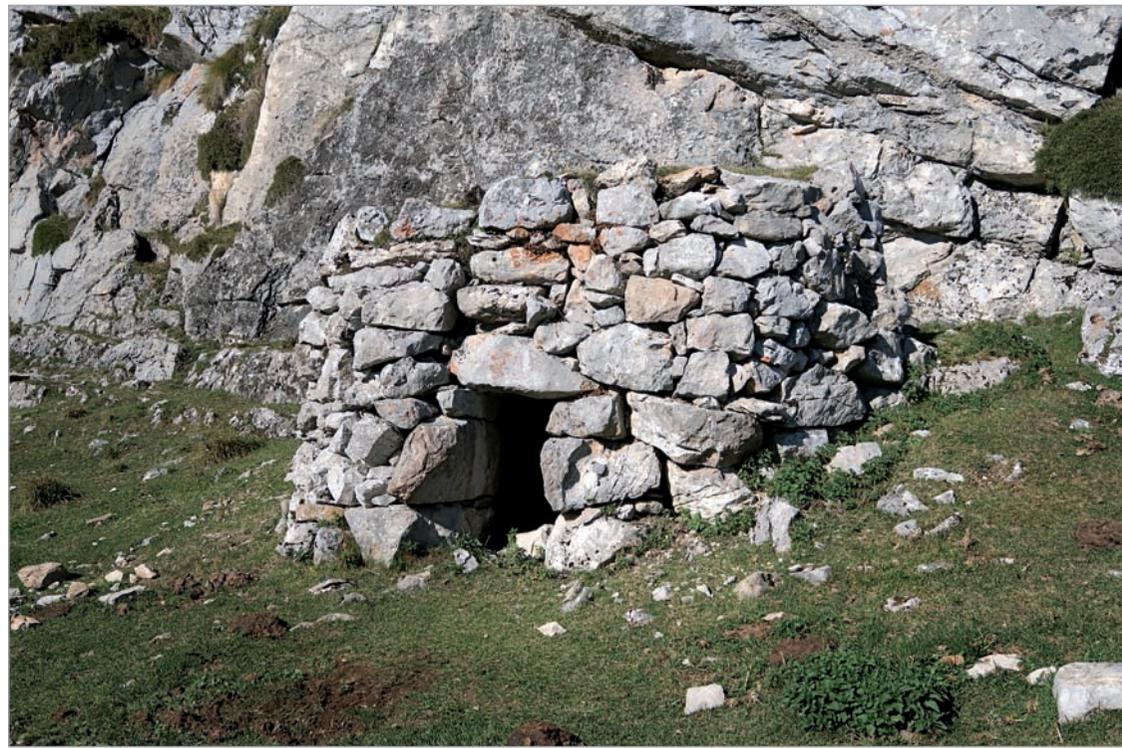
Construcción de planta circular de 3,62 m de diámetro exterior, con cerramientos de mampostería de piedra en seco y cubierta en falsa bóveda. Ésta, muy tosca, está construida con *morriyos*, bloques irregulares de piedra, que se levantan en hiladas sucesivas apoyándose en un grueso muro de 82 cm. La construcción, de aspecto hermético, tiene la puerta de acceso orientada al sur. El interior es de planta irregular, en parte por el desprendimiento de bloques de piedra, alcanzando una altura en la clave de la bóveda de 1,92 m. El *vellar*, cuya función era la de estabular los corderos para separarlos de sus madres, tuvo como último uso conocido el de albergar los *cochos* (cerdos) que contaban como alimento básico con la *viria* o suero de la leche, excedente de la elaboración del queso.

2. Vista frontal con la puerta (90 cm de alto por 40 cm de ancho) orientada al sur.

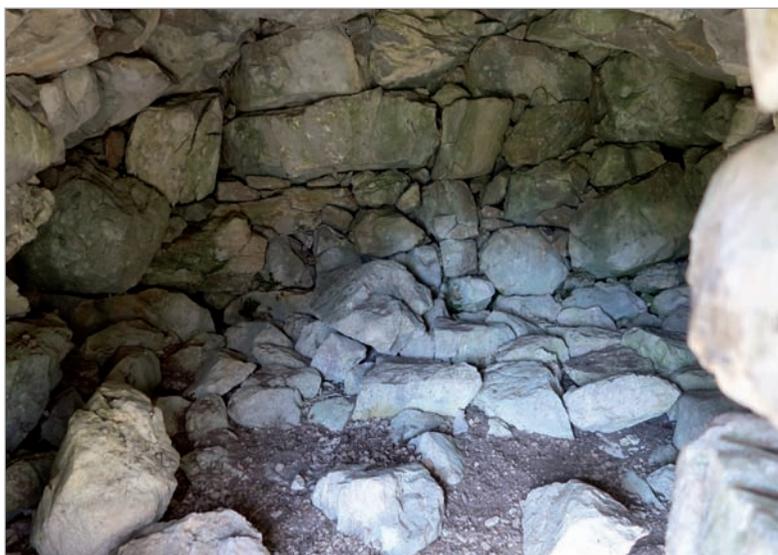
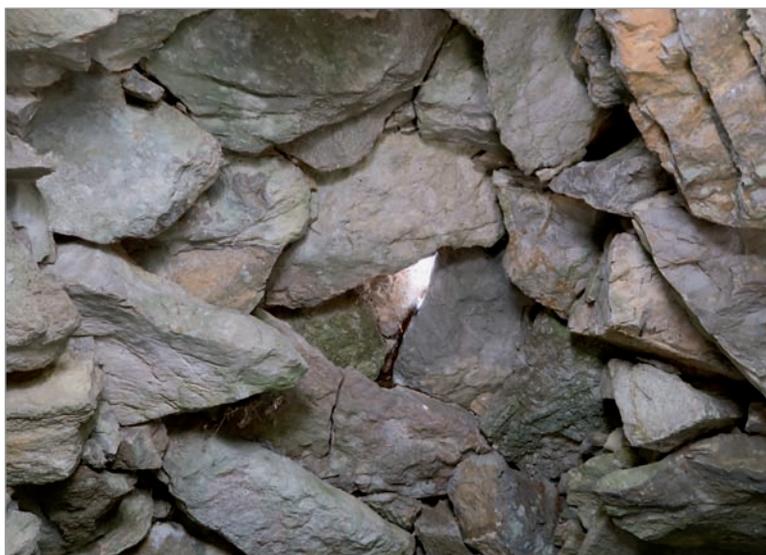
3-4. El interior, de planta irregular por el desprendimiento de bloques, alcanza una altura en el punto central de 1,92 cm.

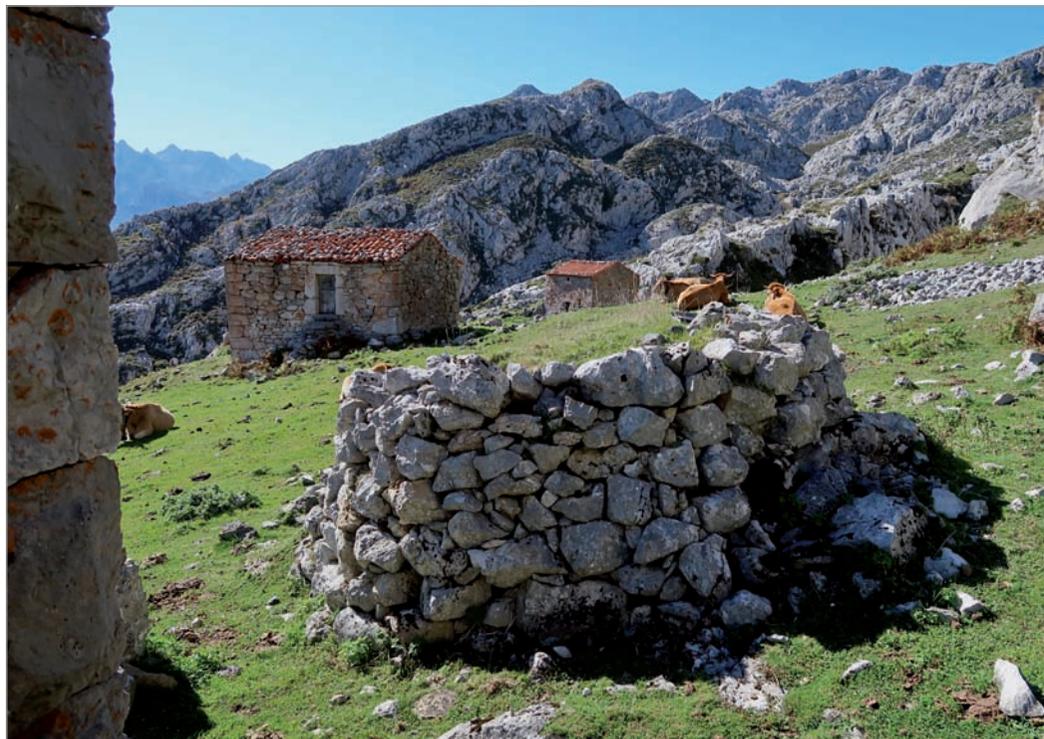
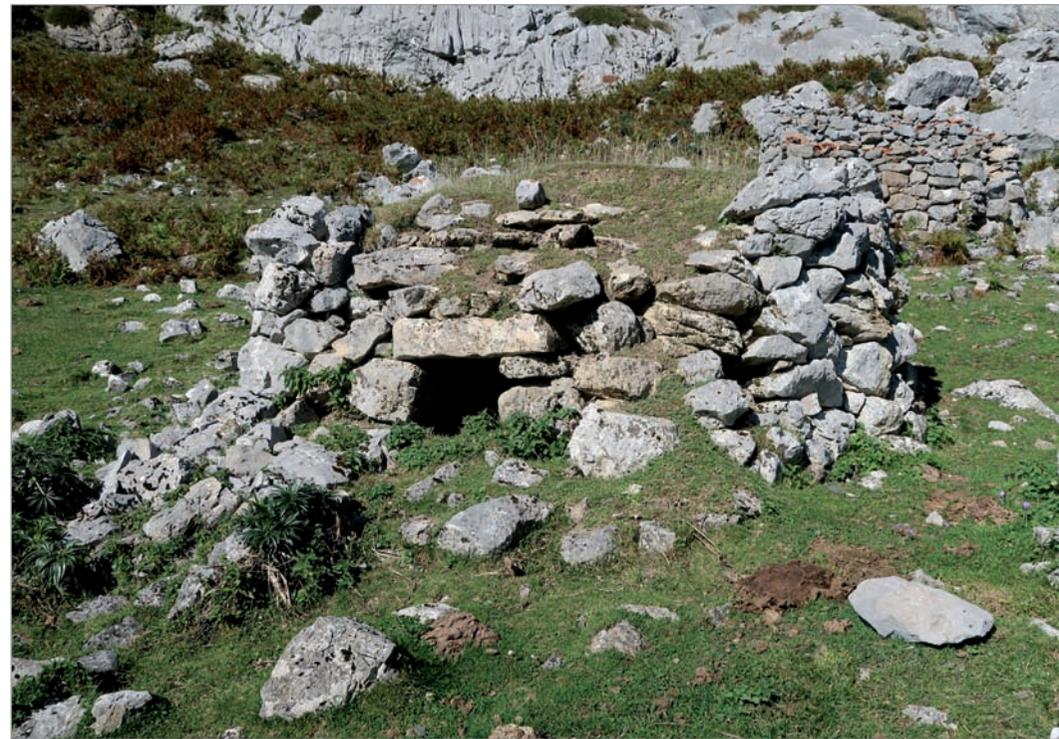
*Vellar* de planta circular de 3,19 m de diámetro exterior, con cerramientos de mampostería de piedra en seco y cubierta de bloques irregulares de caliza. Estos se superponen en hiladas sucesivas conformando una falsa bóveda, que se recubre exteriormente con *tapinos* (cesped) para garantizar su estanqueidad. La puerta, único hueco, se orienta al sur. La superficie interior es muy reducida, de apenas 2 m cuadrados, alcanzando una altura en la clave de bóveda de 1,28 m. Su función tradicional era la de estabular los corderos o los cabritos durante la noche, o para separarlos de sus madres, aunque el último uso que se recuerda es el de *cubil* para los cerdos. La construcción se encuentra en deficiente estado de conservación.

1. Vista posterior del *vellar* construido en mampostería, con toscos bloques de caliza colocados en seco. La falsa bóveda se recubre exteriormente con *tapinos* para evitar filtraciones.

2. Vista frontal con la puerta orientada al sur. Ésta constituye el único hueco, es de sección abocinada (55 cm en el exterior y 41 cm en el interior) y tiene una altura de 60 cm. El *vellar* tiene un perímetro exterior de 10 m.

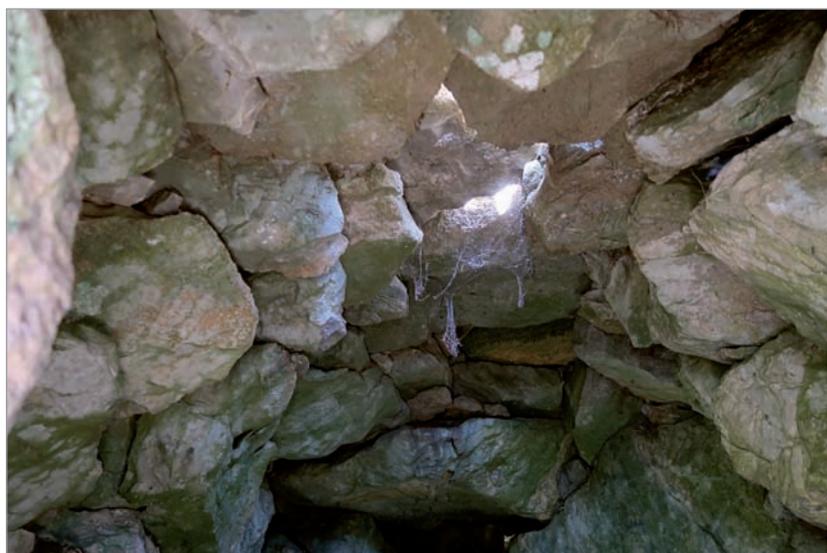
3. Detalle de la falsa bóveda desde el interior. Conformada por hiladas de piedras superpuestas que se apoyan en un muro de 65 cm de espesor, tiene proporciones reducidas, con una altura en la clave de 1,28 m.

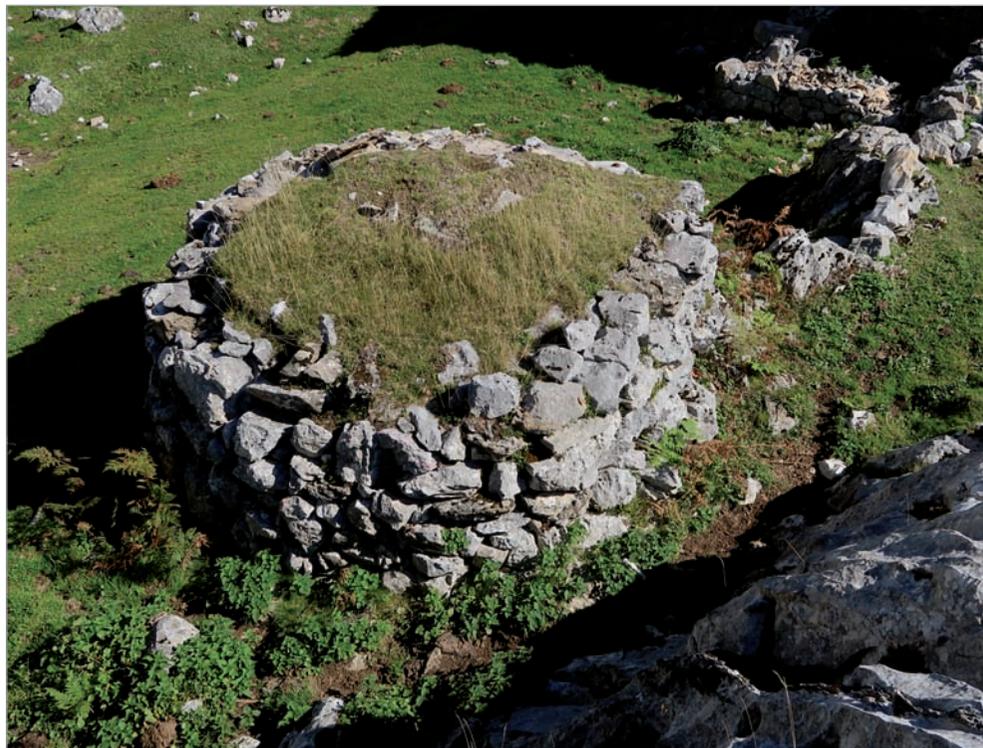
1. Vista posterior del *vellar*, construido en mampostería con toscos bloques de caliza colocados en seco. La falsa bóveda se recubre exteriormente con tapinos para garantizar su estanqueidad.

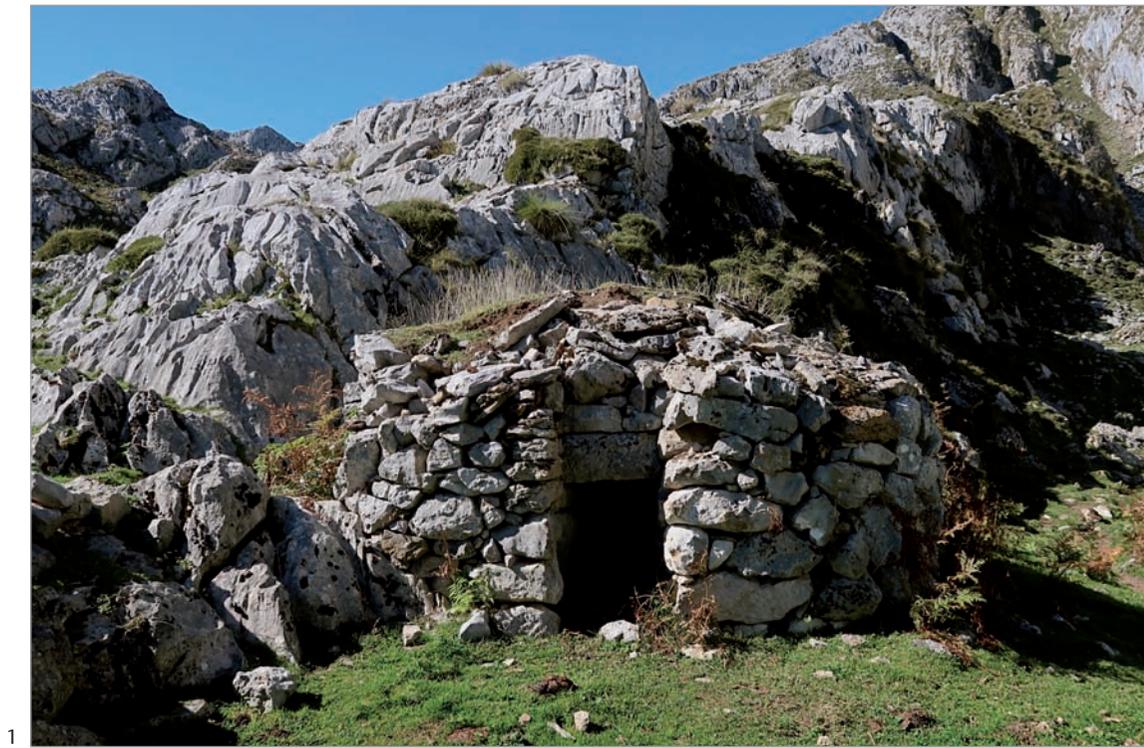
Construcción de planta circular de limitadas proporciones —3,75 m de diámetro exterior— con cerramientos de mampostería de piedra en seco y cubierta en falsa bóveda. Esta, muy tosca, está construida con *morriyos*, bloques irregulares, que se levantan en hiladas sucesivas apoyándose en un grueso muro de entre 80 y 90 cm de espesor y se cubre exteriormente con tapinos para garantizar su estanqueidad. La puerta, orientada al este, constituye el único hueco. La superficie interior es muy exigua, de poco más de 2 m cuadrados, alcanzando una altura en la clave de bóveda de 1,70 m. Se trata de un *vellar* y su función era la de estabular los corderos o los cabritos durante la noche, o para separarlos de sus madres. La construcción fue objeto de una pequeña intervención en 2013 por lo que se encuentra en aceptable estado de conservación.

2-4. Vista frontal con la puerta orientada al este. Ésta, adintelada, presenta aquí la particularidad de estar remetida respecto al paramento exterior del muro.

3. Detalle de la falsa bóveda, conformada por hiladas de piedras superpuestas, que se apoyan en un grueso muro con un espesor de entre 80 y 90 cm. El vértice se remata con una *llambria* o *llastria* (losa) de mayores dimensiones, que alcanza una altura desde el interior de 1,70 m.

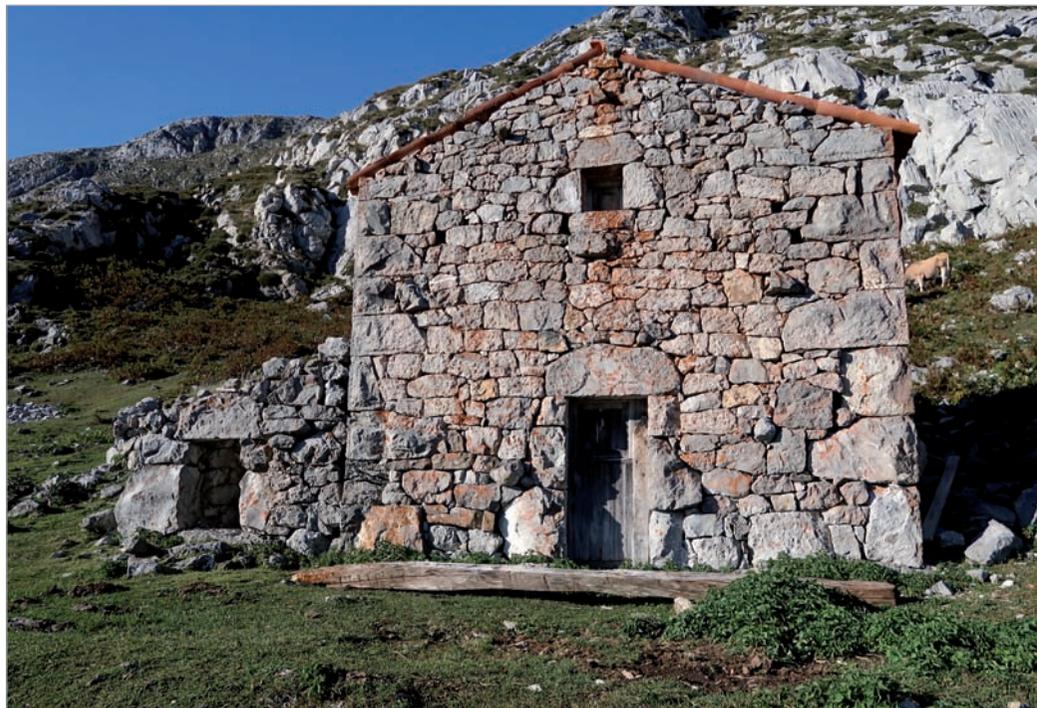
1

1. La fachada sur, con la puerta de la *corte* y el *ventanín* de la cabaña en posición axial, y las ruinas del *cubil* adosado, a la izquierda de la imagen. Pese a lo reciente de su construcción—hacia 1960—, el trabajo de la piedra tanto de la mampostería, que parece asentada en seco, como de la cantería, con bloques esquineros de considerable tamaño, responde a las técnicas más tradicionales, siendo obra de canteros de Tresviso.
