## MAYADA ONDÓN (CABRALES)

Nº Catálogo: 0803BR-01

### RESUMEN

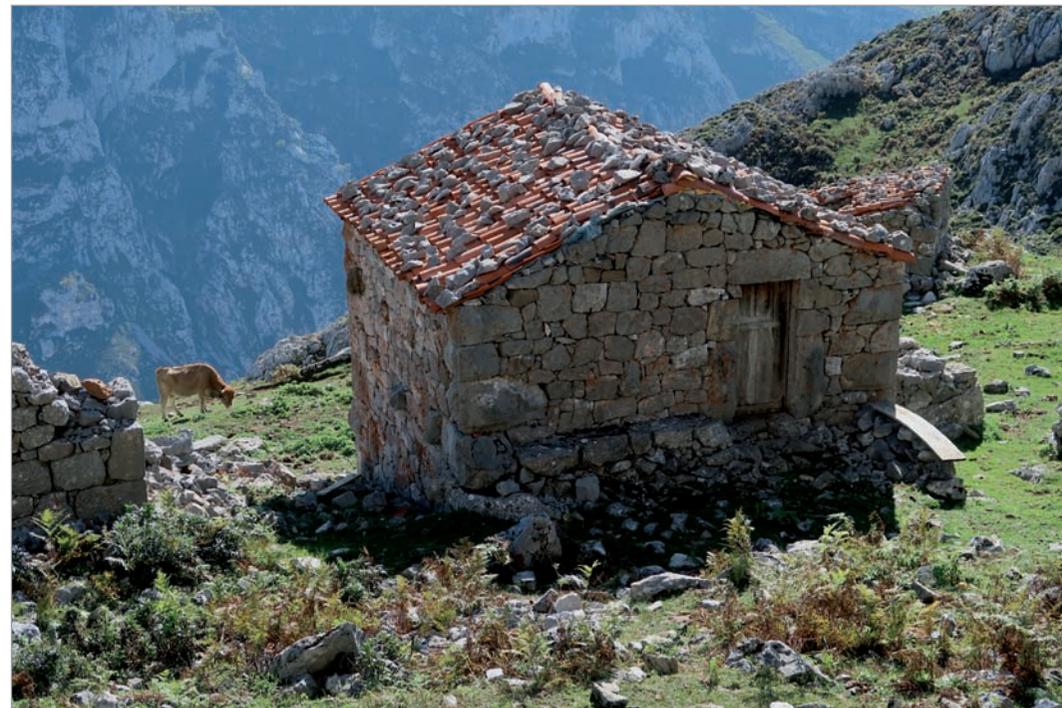
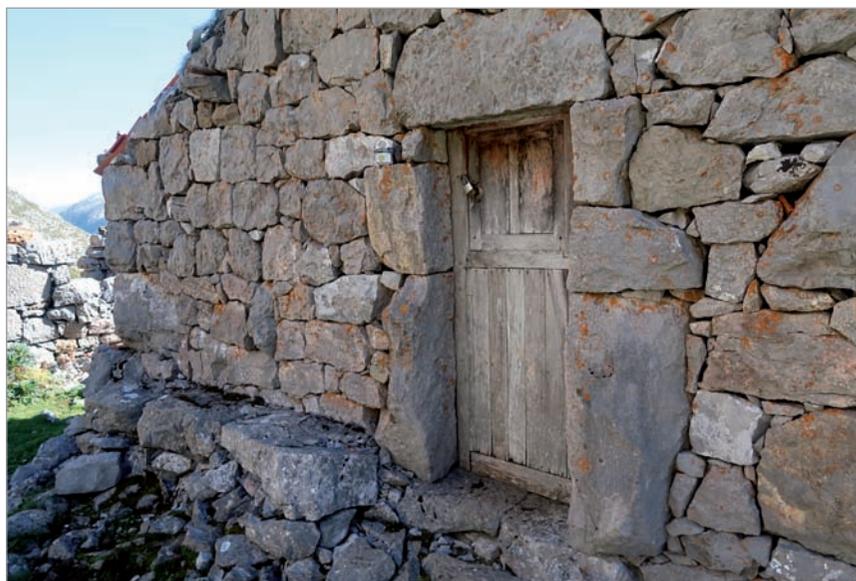
2-3. Vista de la construcción desde el norte, con la puerta de acceso a la cabaña y detalle de la misma. A la izquierda, un poyo de piedra para el asiento.

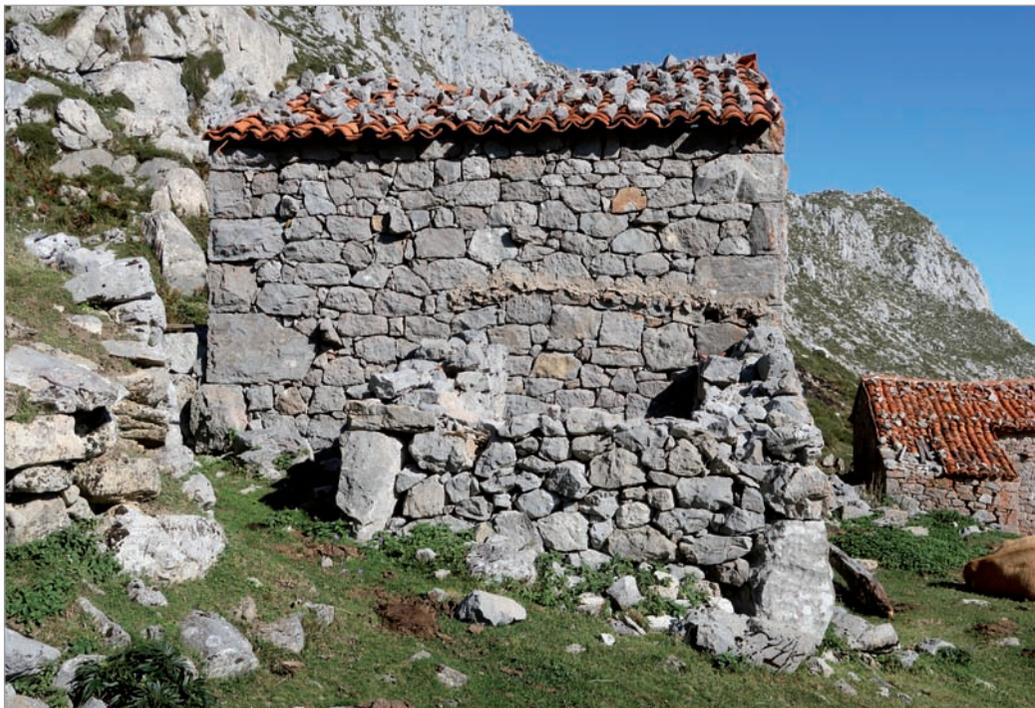
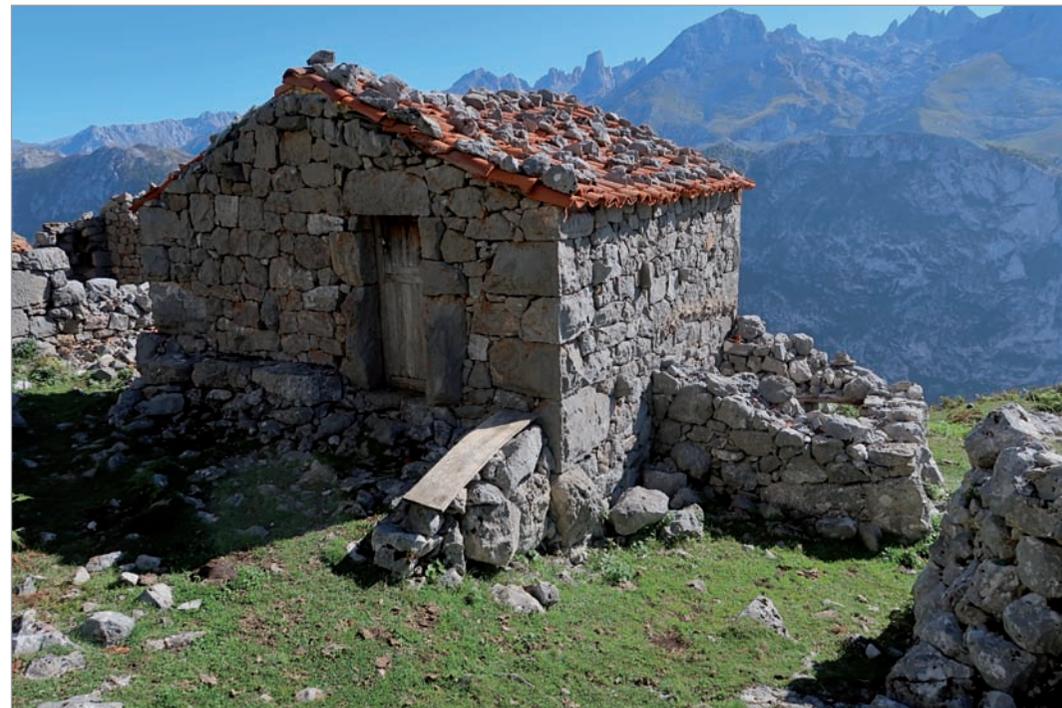
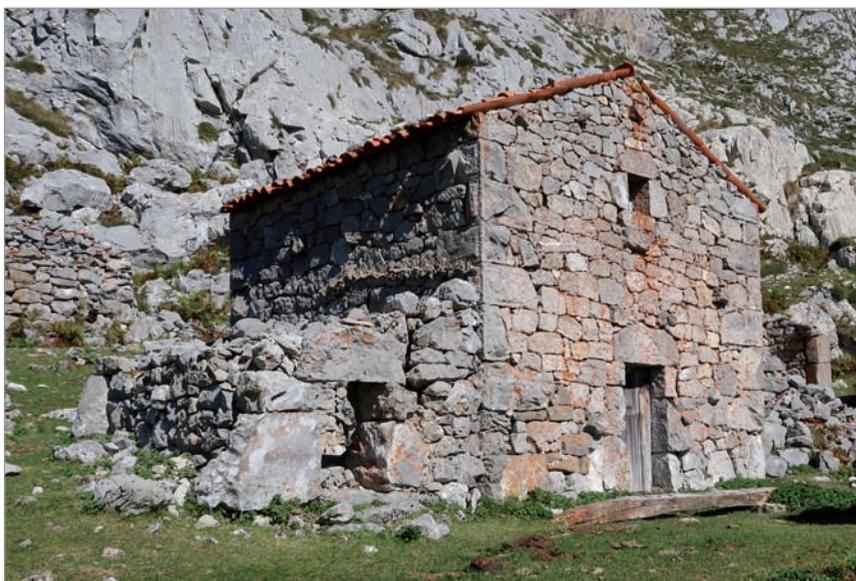
1-2-3. En estas tres imágenes podemos ver, entre otras cosas, el *cubil* adosado en la fachada oeste. Se trataba de una pequeña construcción, actualmente en ruina, con cubierta de teja a un agua, cuyo interior se distribuía en vertical en dos espacios: abajo el *cubil* propiamente dicho dedicado a los cerdos y arriba, aprovechando el bajo cubierta, el gallinero.

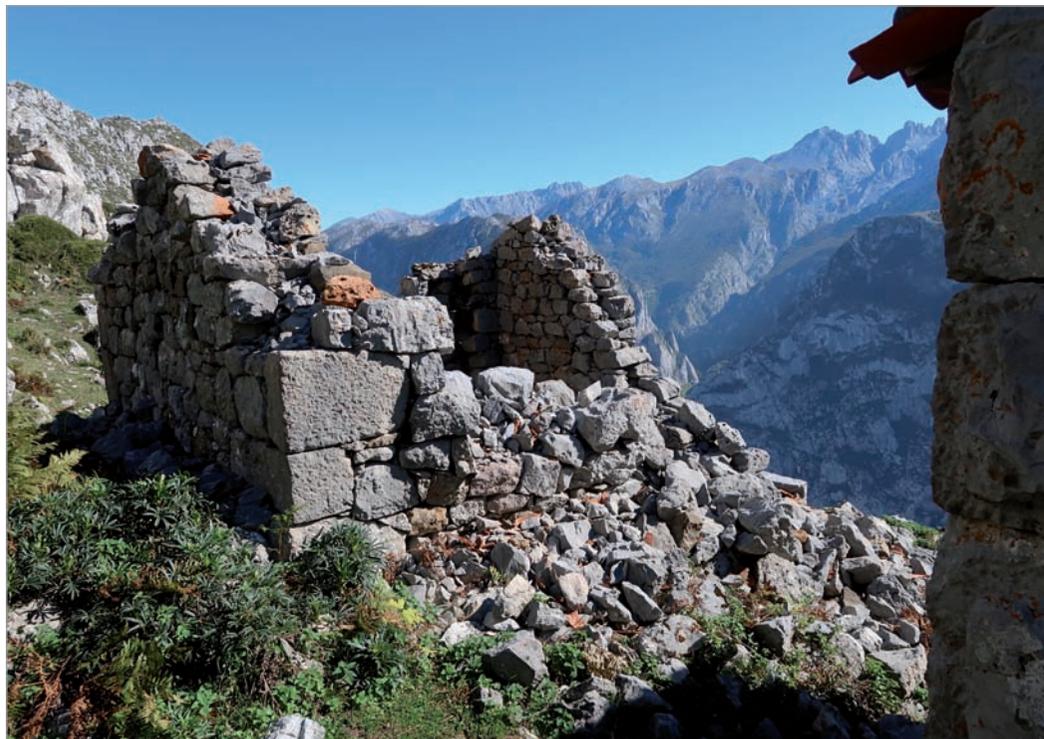
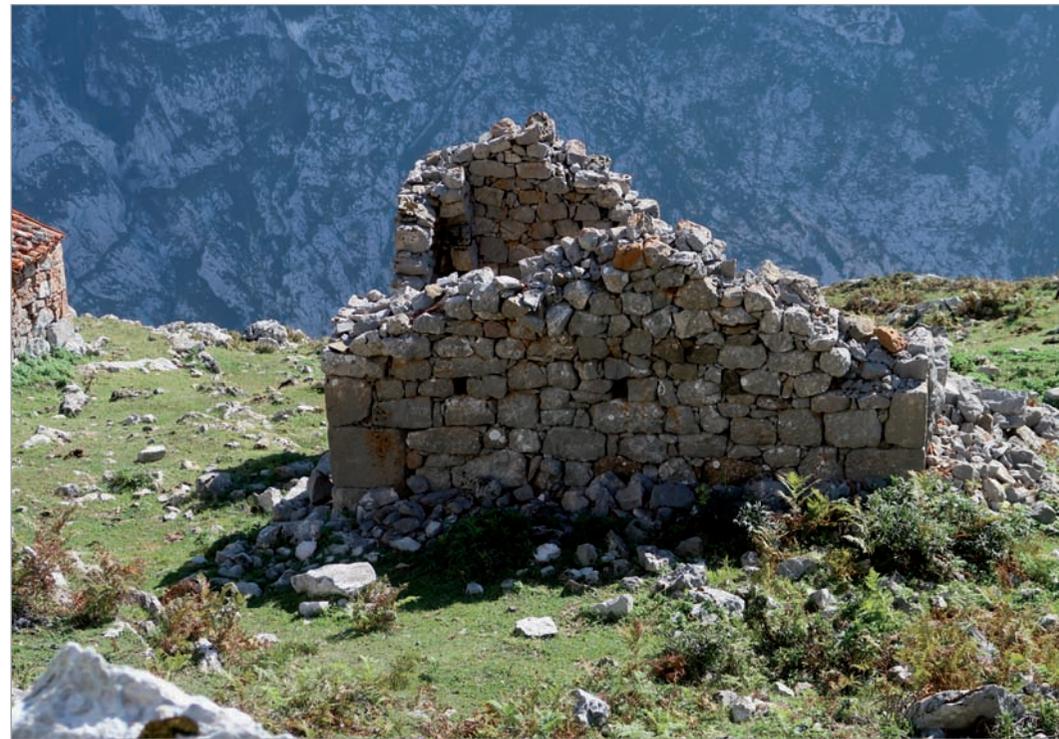
Construcción de características semejantes a las otras cabañas de la *mayada*, con planta subrectangular (casi cuadrada con lados de unos 4,50 x 4,60 m), asentada a *mataturriu*, muros de mampostería en seco, antigua cubierta a dos aguas... Dos puertas servían de acceso a la *corte*, en la fachada sur, y a la *cabaña* o espacio vividero de los pastores en el lado este, sin que podamos precisar si disponía de más huecos, pues si bien los muros se conservan en todo el perímetro, no así en su alzado, estando parcialmente desmoronados; en todo caso es de destacar el trabajo de cantería. Aunque su ruina es relativamente reciente, pues aún se conservaba en buen estado en 1970, en la actualidad se alude a ella como el *Casar del Tíu Esteban* (*casar*= ruinas de construcciones).

1-2. Tanto desde el lado oeste (1) como desde el norte (2) podemos apreciar los hastiales que definían una cubierta a doble vertiente.

1-3. El estado de ruina permite ver la sección de los muros de mampostería en seco.

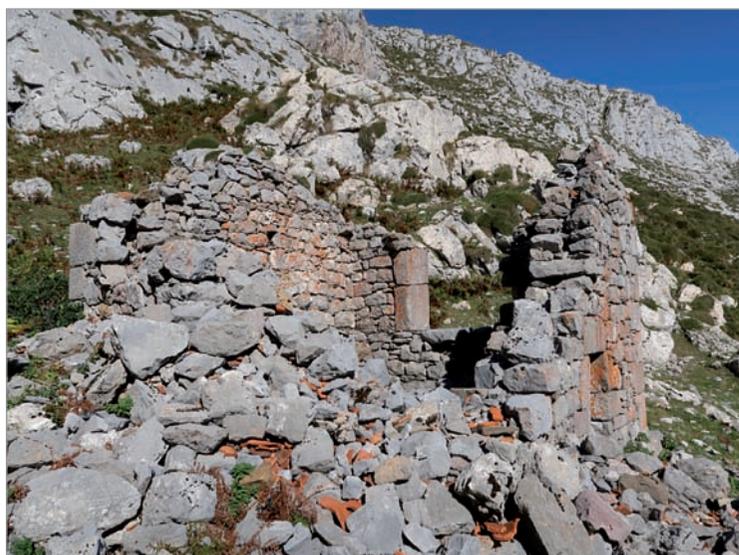
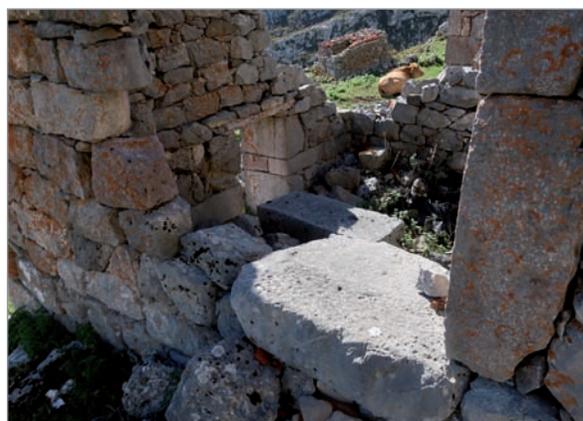
4. En la parte alta del desnivel, la puerta del lado este daba acceso a la *cabaña* o espacio habitacional de los pastores.

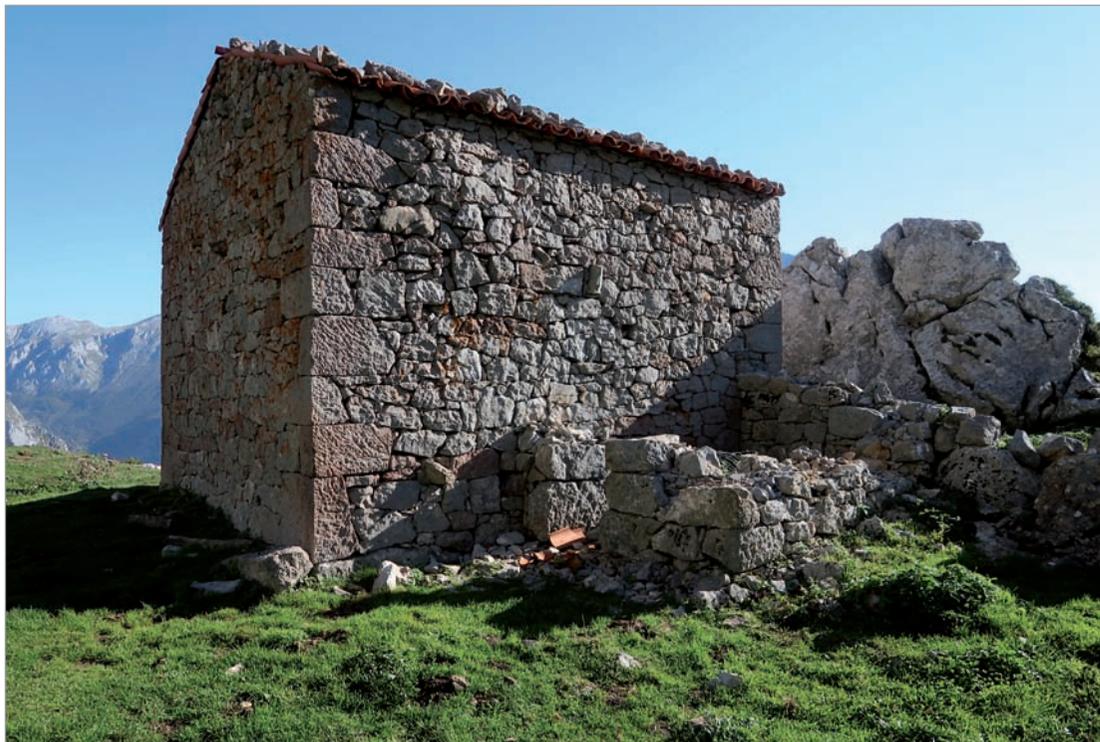
1

1. Vista posterior de la *Cabaña de López* con las fachadas norte y oeste. Adosada en esta última podemos ver las ruinas del antiguo *cubil*, pequeño espacio cubierto a un agua y distribuido interiormente en dos alturas, que albergaba los cerdos en la parte inferior y las gallinas en la superior.

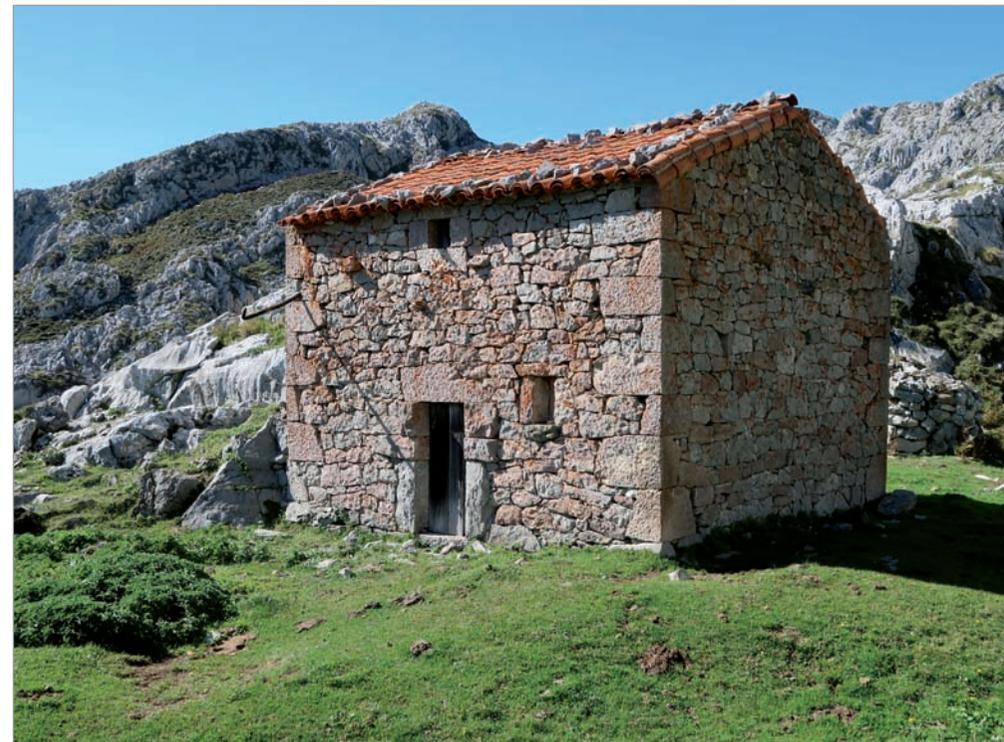
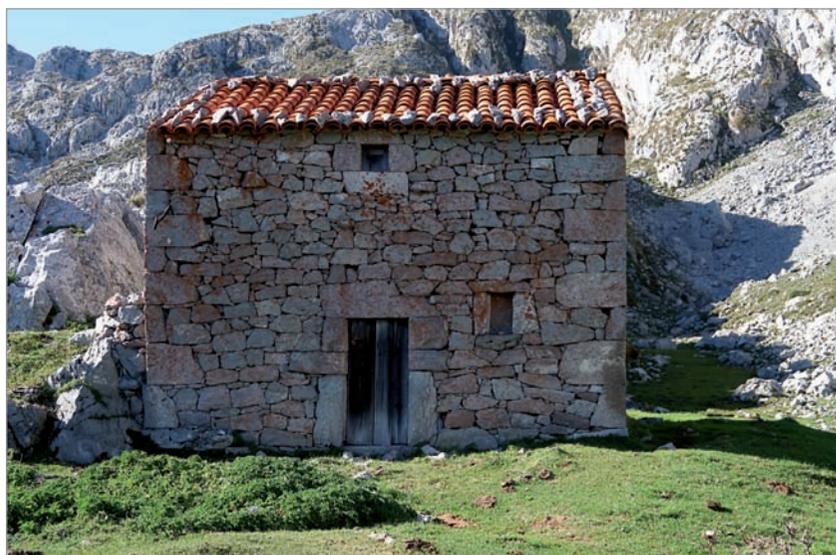
2

2-3. Detalle de la fachada este, con la puerta de acceso a la *corte* o cuadra y el minúsculo *ventanín* de la cabaña en posición axial. A la derecha de la puerta uno de los característicos ventanos ciegos para depositar los recipientes de ordeño.

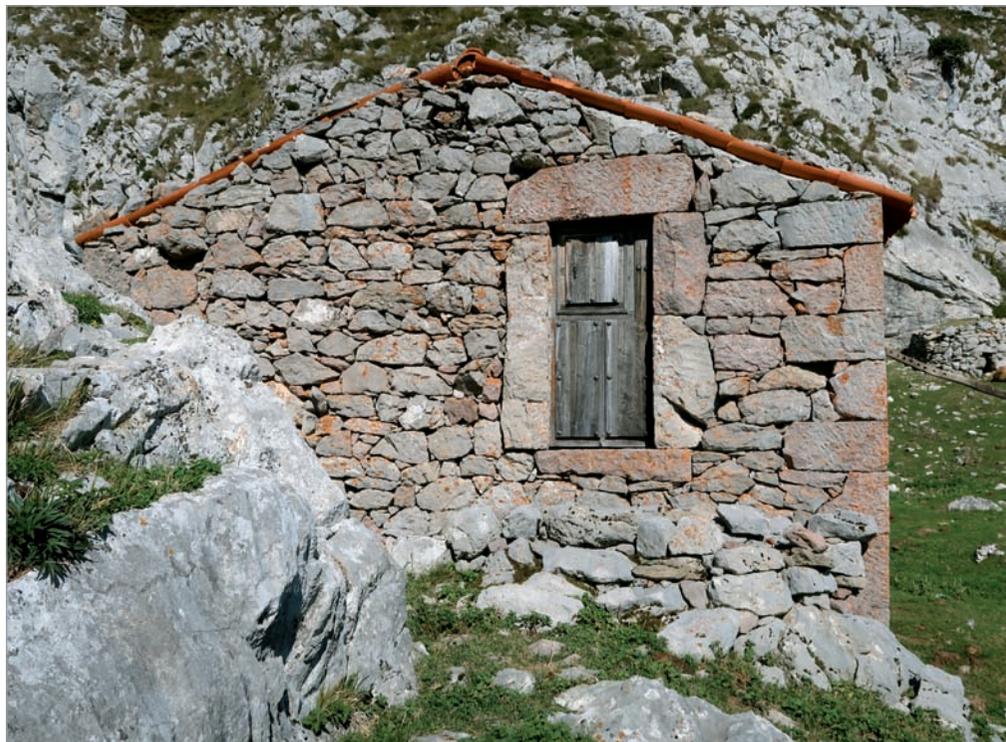
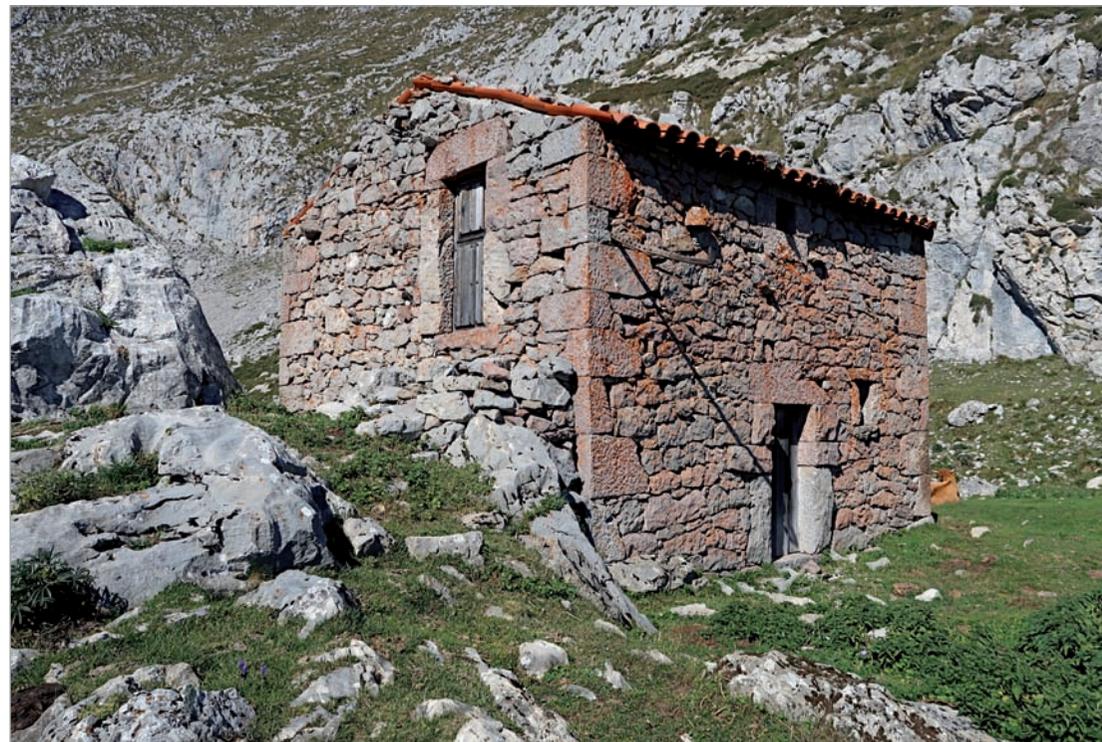
1-4. Como es común en las *mayadas* de Los Puertos (parroquias de Tielve, Sotres y Bulnes), las cabañas vivideras se asientan *a mataturriu* (en talud) distribuyéndose en dos pisos con la *cabaña* arriba y la *corte* en el piso inferior. Vemos aquí la entrada a la *cabaña* por la fachada sur, a través de un toско *patín* o escalera exterior de piedra.

El vuelo del alero que observamos en la imagen 2 es sin duda una mínima licencia de los autores de la renovación de la cubierta hace unos pocos años, pues el temor a los fuertes vientos condicionaba soluciones enrasadas, tal como podemos ver, por otra parte, en el remate de los hastiales (imágenes 1 y 4).

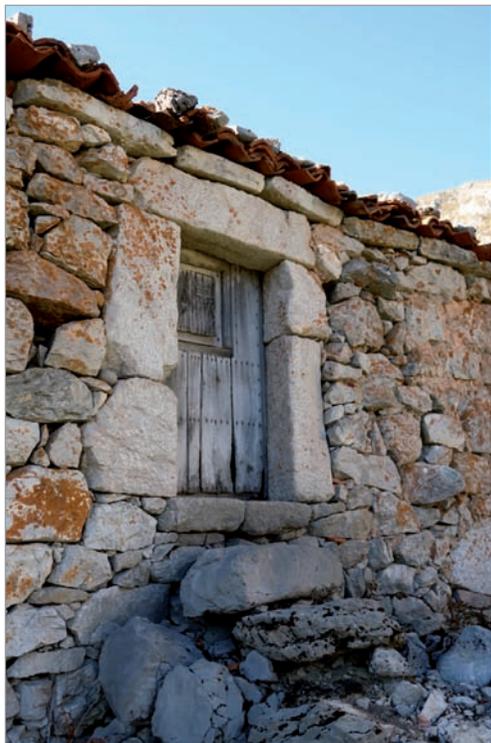
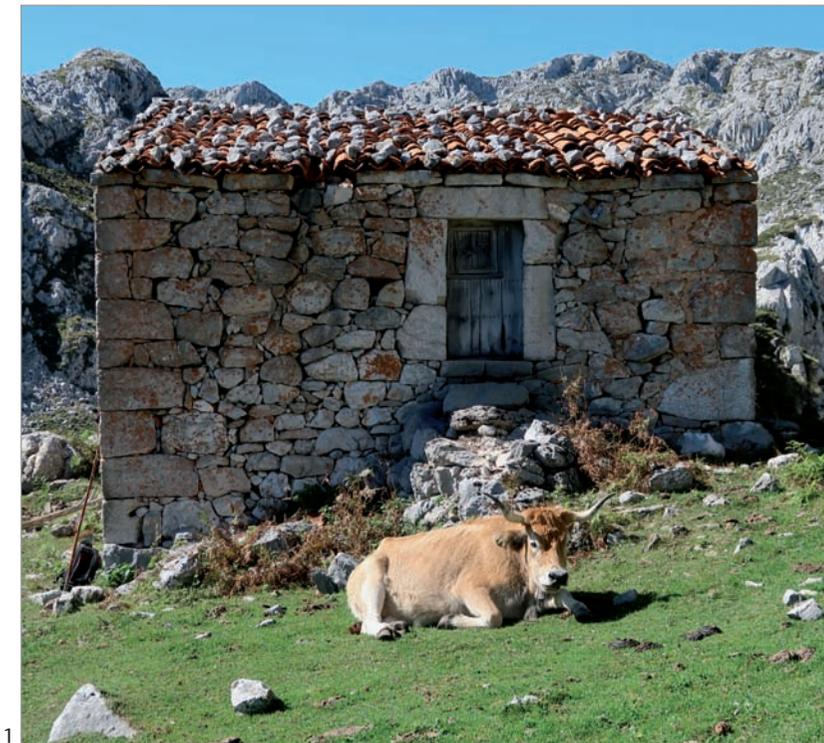
1-2. La fachada este, con la entrada a la *cabaña* o espacio de habitación de los pastores, que ocupaba el piso superior. A ella que se accedía a través de un *patín* o escalera exterior de piedra, hoy parcialmente derrumbado. Vemos también la cubierta, de *teya* del país colocada en seco, con múltiples piedras para evitar su movimiento y aleros enrasados sobre las *llambrias* o *llastrias* que coronan el muro.

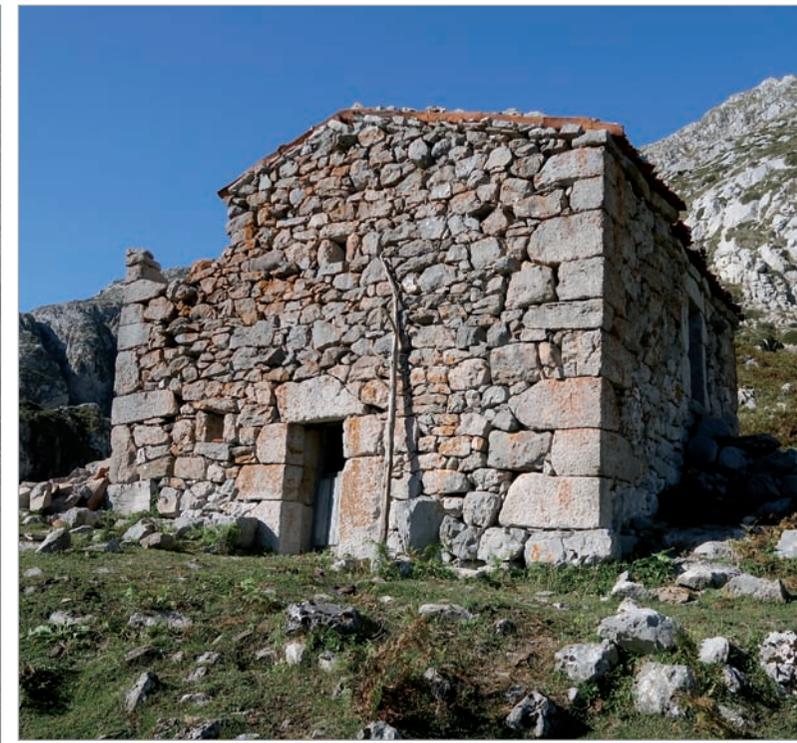
3. Vista de la fachada sur con la puerta de la *corte* o cuadra en posición axial, cuya cantería al igual que las piezas esquineras emplea bloques de caliza de buen tamaño. Apoyado en el muro el *arrudu* o *arudu*, que daba nombre a la cabaña, ya fuera de su enclave. Aunque normalmente se situaban en la parte norte, aquí estaba en el *llambrial*, a un lado de la entrada de la cuadra, y allí se colgaban los *vexigos* (odres) con la leche que se *mecía* (ordeñaba) al atardecer, dejándola por la noche al sereno.

En Ondón, ya derribado y fuera de contexto, localizamos uno (2) que daba nombre a la *Cabaña l'Arrudu* [0803BR-01/C-11]; dentro de su tipo la cabaña más antigua de la *mayada*, construida en las últimas décadas del siglo XIX. El hecho de que sirviera de referencia para denominar la cabaña indica su singularidad en el espacio de la braña. Era de considerable altura: 2,90 m; de madera de *texu* y estaba originalmente enclavado en el *llambrial* (zona pedregosa) frente a la puerta de la *corte* (cuadra) en la aireada fachada sur que se asoma a la Garganta del Cares.

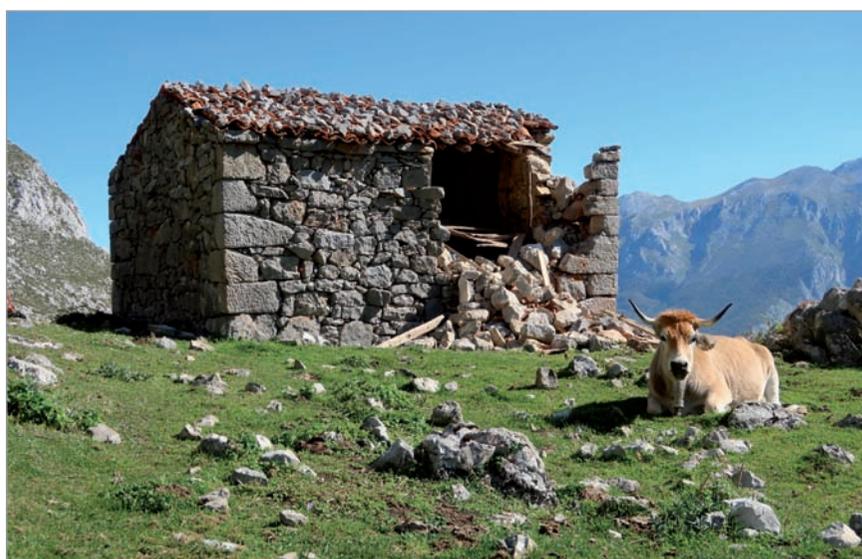
4. Levantada en las últimas décadas del siglo XIX, esta cabaña es la más antigua de su tipo en la *mayada*. En la actualidad sus muros sur y oeste están parcialmente derrumbados y el colapso de la construcción parece inminente.

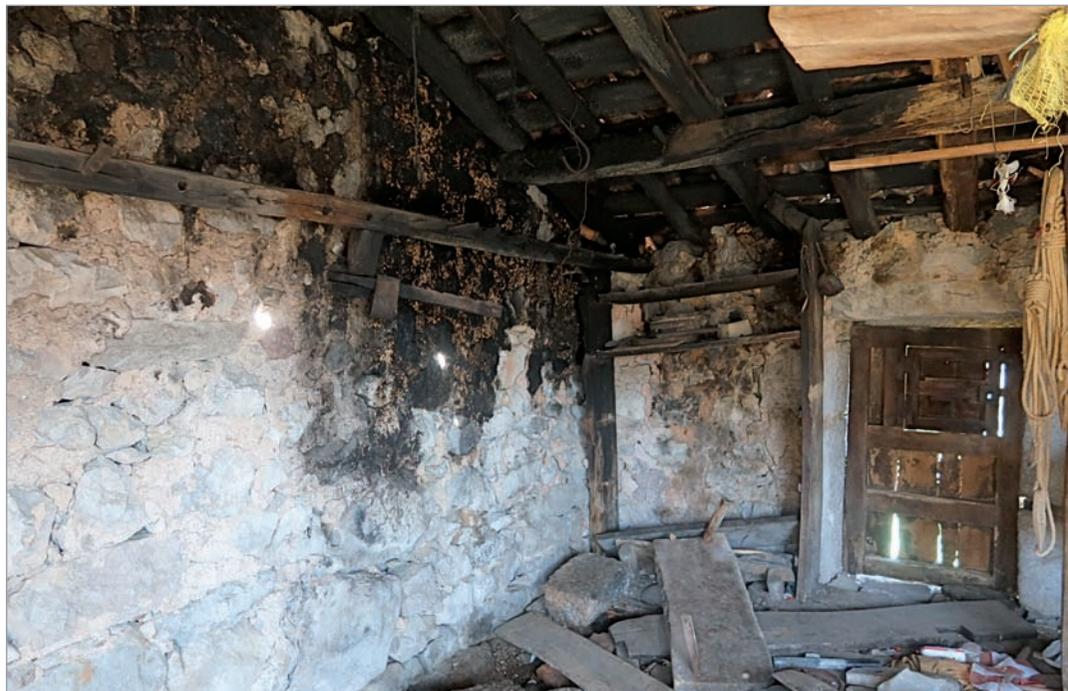
1. Un aspecto del interior de la *cabaña* donde aún puede verse parte de su mobiliario tradicional. Los paramentos interiores, enfoscados, presentan manchas de *sarru* u hollín del *llar* —la antigua cocina terrera de fuego abierto— impregnando los muros y la armadura de la cubierta. A un lado de la puerta vemos un mueble que disponía de *talameras* o estanterías; sobre el suelo restos de un banco y, ya fragmentada, la piedra de grano que servía de *llar*. También existen dos *camarotes* o camas a modo de cajones suspendidas de cuatro pies derechos, una “mesita de noche” convencional y un *ventanín* en la pared sur.

2. La *cabaña* carece de *someráu* (desván) permitiéndonos ver la estructura de cubierta con el *cumbra* o viga superior que apoya en las *milanas* (hastiales o paredes laterales que definen las dos aguas del tejado); las *tercias* o vigas intermedias encastradas en las mismas, soportadas en posición central por *postes* o pies derechos; y la *viga caballera*, que carga sobre las dos *tercias*, sirviendo de apoyo al *cumbra*. Vemos también improvisadas *talameras* para secar los quesos, que cuelgan de la estructura del techo, con topes en la suspensión para evitar el paso de los ratones.

4. Detalle del *tuérzanu* o brazo articulado de donde se colgaban las *llarias* o *clamiyeras*. La *cabaña* llegó a tener dos cocinas, pues por cuestiones de herencia fue compartida por dos familias.

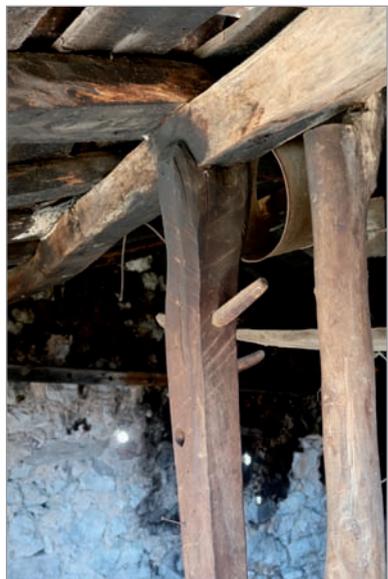
3. Detalle de uno de los *postes* que soportan las *tercias*, rematado en *h.orquetu* (ahorquillado) y provisto de *pinas* para colgar los zurrones.

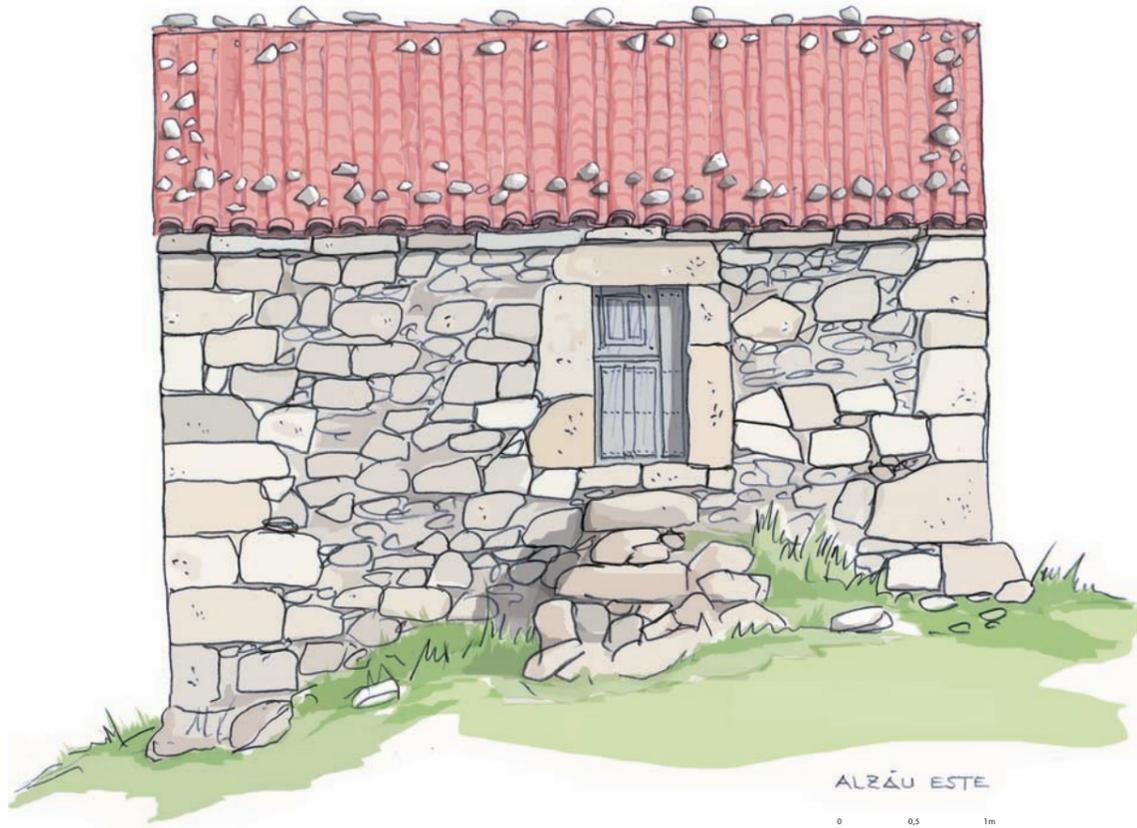
ALZAU ESTE

Construcción de planta subrectangular de 5,77 m de frente x 5,65 de fondo, con cerramientos de mampostería de piedra asentada con mortero y cubierta de *teya* del país a doble vertiente. Se asienta a *mataturriu* (en talud), distribuyéndose en dos alturas: el piso alto, con entrada a través de un *patín* o escalera exterior de piedra por la fachada este, acoge la *cabaña* (habitáculo para los pastores); mientras la planta inferior, con la puerta de acceso en la fachada sur, la *corte* o cuadra. Aún conserva elementos del antiguo espacio de habitación de los pastores, como los *camarotes* o restos del *llar*. La *cabaña* debe su nombre a un *arudu* o *arrudu*, un poste provisto de *gayos* que servía de colgadero y estaba enclavado en el exterior. Abandonada en la actualidad, presenta ruina parcial, habiéndose desmoronado en época reciente una de sus esquinas.

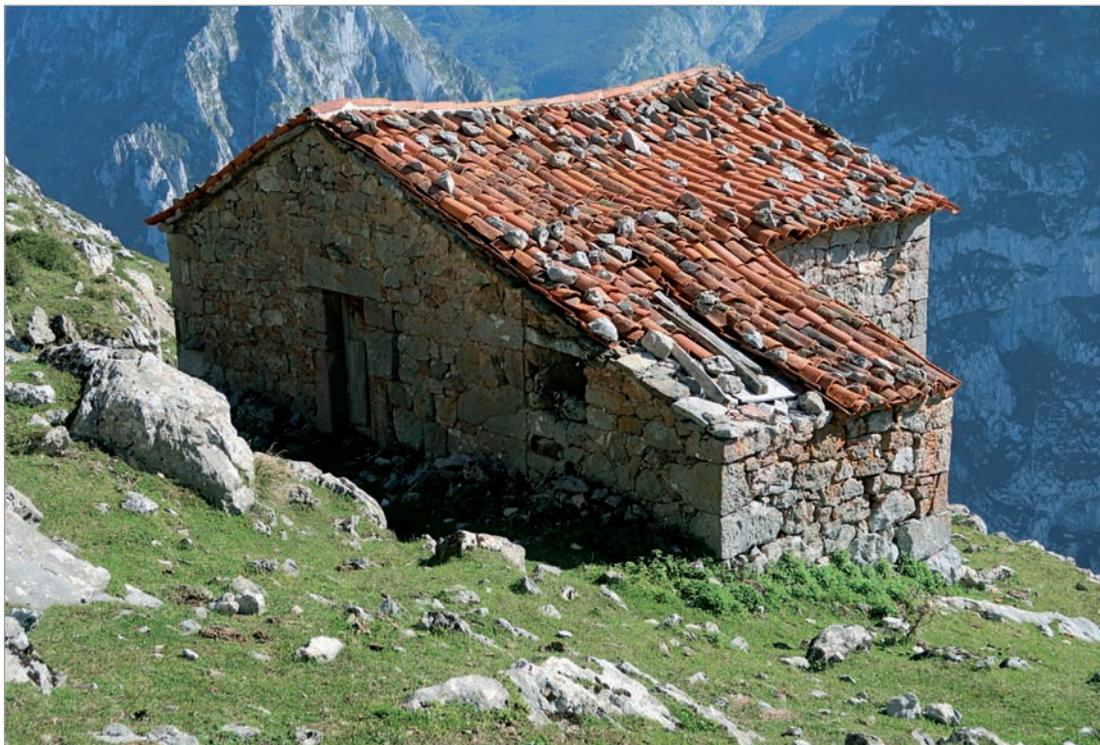
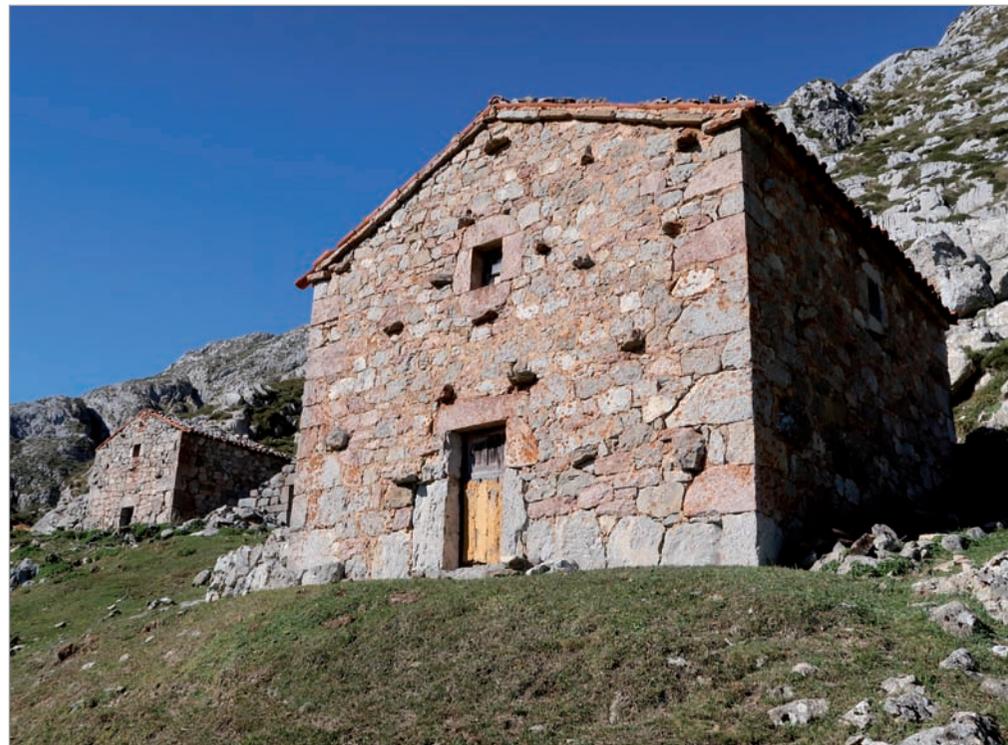
1. Vista posterior de la construcción con el acceso a la *cabaña* (espacio de habitación de los pastores) por la parte alta del talud. En la cubierta, las tejas colocadas en seco se refuerzan con múltiples piedras para evitar su desplazamiento a causa del viento.

2. Asentada *a matorriu* (contra el talud) la construcción presenta dos alturas en la fachada sur, con los huecos alineados en posición axial. En el centro, la puerta de acceso a la *corte* (cuadra). Destaca el trabajo de la piedra, con muros de mampostería asentada con mortero de arena y cal, donde se hacen visibles múltiples *pasaderas* (perpiaños o piedras que atraviesan el muro de lado a lado confiriéndole consistencia) y piezas de cantería en esquinas y vanos.

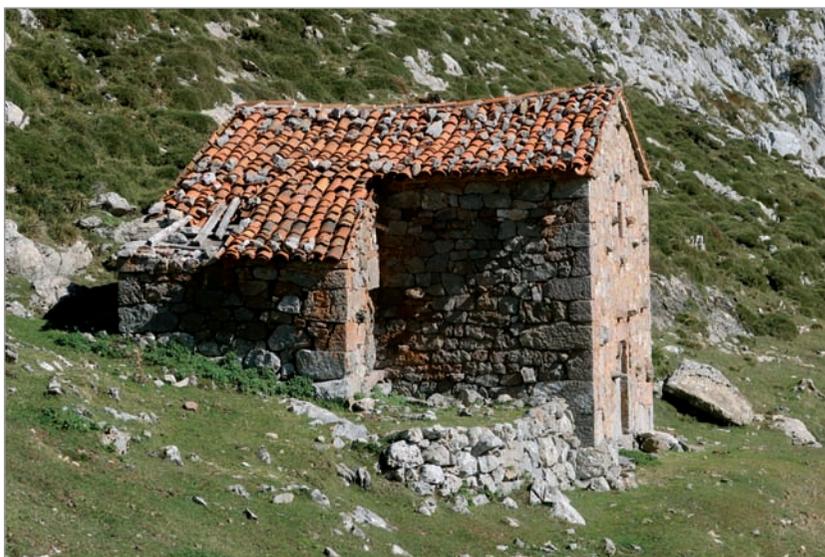
3. La fachada oeste con la pequeña construcción adosada. Se puede observar cómo ante su entrada se creó una plataforma salvando el desnivel.

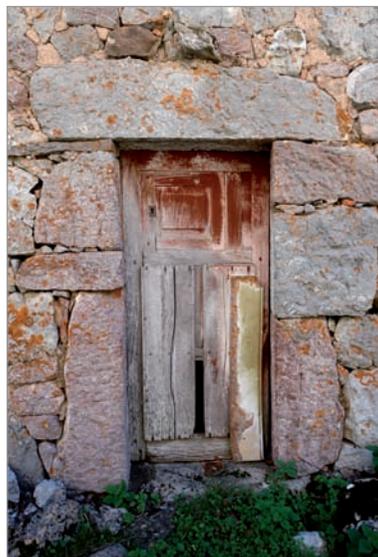
4. Detalle de la puerta de acceso a la *cabaña* en la fachada norte.

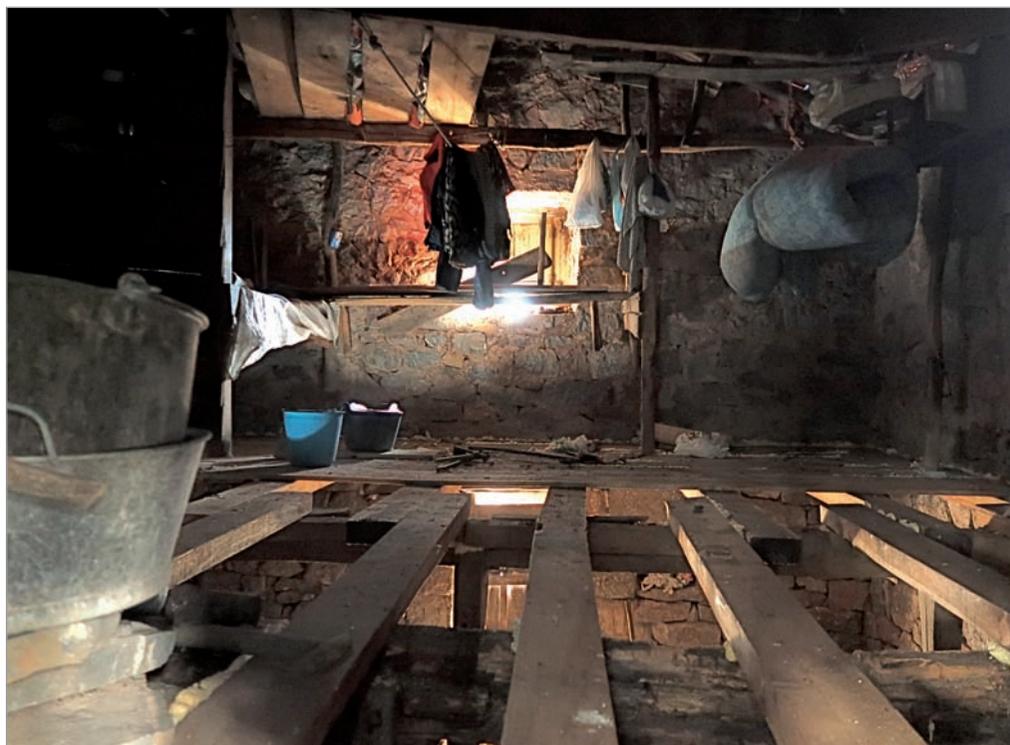
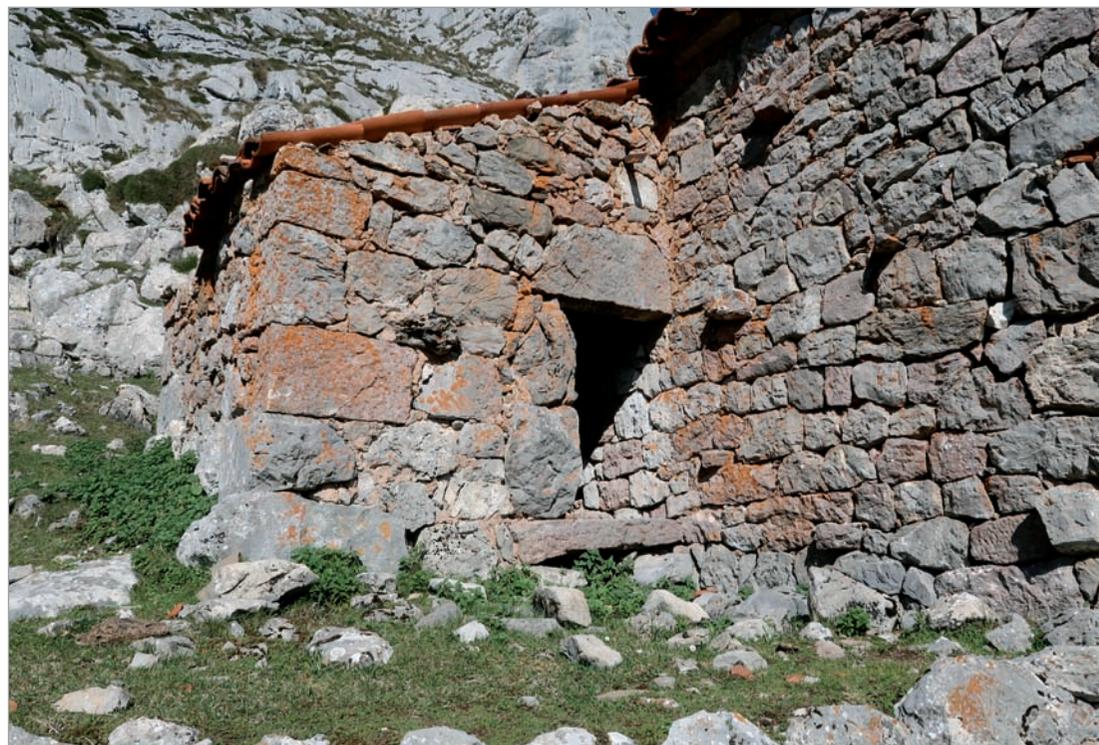
1-3. Una vista interior del espacio vividero actualmente en proceso de restauración. Además de la puerta, dos *ventaninos* —uno en el hastial sur y otro en el muro este— proporcionaban luz y aireación a dicho espacio.

2-4. Adosada en el muro oeste, la cabaña presenta una pequeña construcción de planta rectangular, cubierta a un agua y provista de dos huecos: la puerta de acceso en el lado sur y una ventana en el norte. Su interior, hoy vaciado, estaba al parecer distribuido en dos alturas y se dedicaba a *cubil* para los *cochos* (cerdos) en el piso inferior y gallinero en el superior. No obstante, la calidad del trabajo de la piedra y las dimensiones de la puerta invitan a pensar en otra función original para dicho espacio.

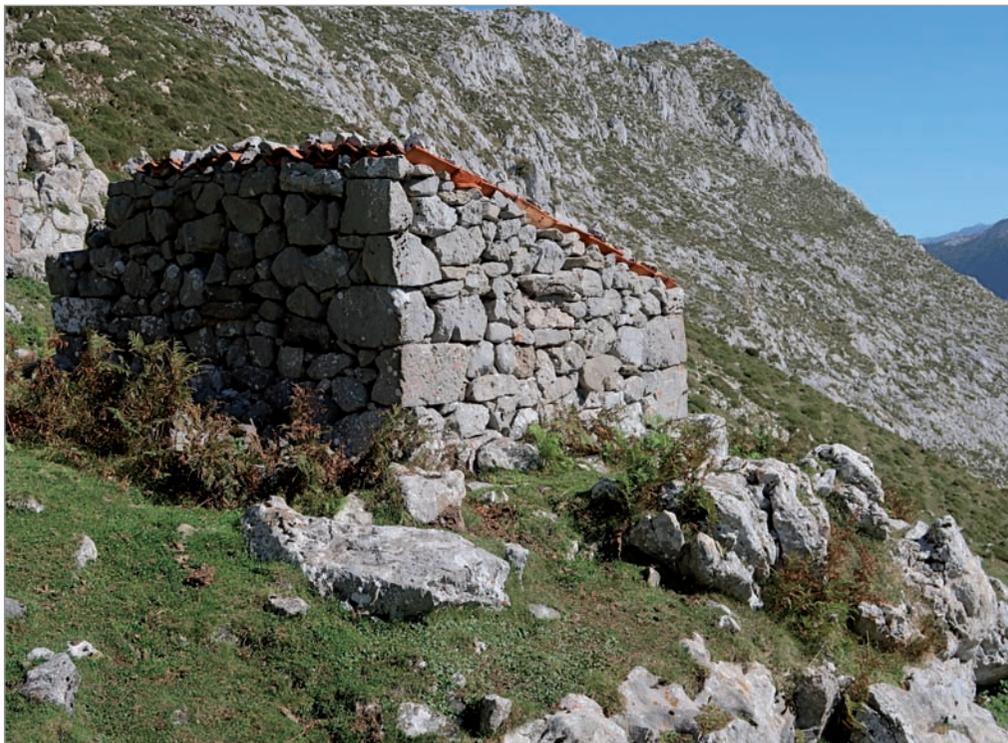
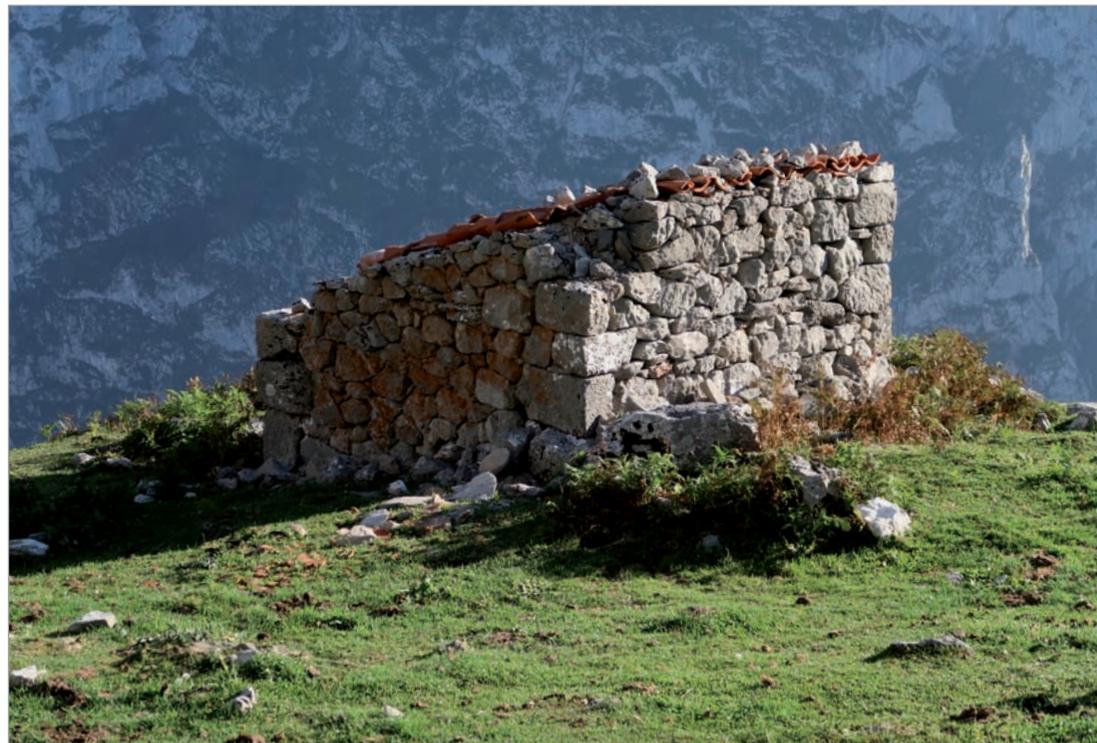
Pequeña construcción de planta cuadrada de 3,10 m de lado, con cerramientos de mampostería de piedra en seco y cubierta a un agua de *teya* del país. Ésta, muy sencilla, se estructura con una única correa sobre la que apoyan los cabrios. Se trata de un *cabañu* (diminutivo de cabaña) construido para secar los quesos, antes de su última etapa de maduración en el interior de la cueva. Quizá sea debido a esta función por lo que cuenta con muros muy anchos para tan escaso volumen, 62 cm. En su interior, hoy vaciado, guías verticales provistas de *pinas* soportaban las *talameras* (estanterías) dispuestas en su perímetro, donde reposaban los quesos. Actualmente la construcción está parcialmente en ruina.

1-2. Vistas laterales y posterior del *cabañu* con muros de mampostería de piedra caliza colocada en seco.

3. El frente de la construcción, parcialmente en ruina, es de dimensiones reducidas con una altura de apenas 90 cm. En su centro, la puerta orientada al sureste.

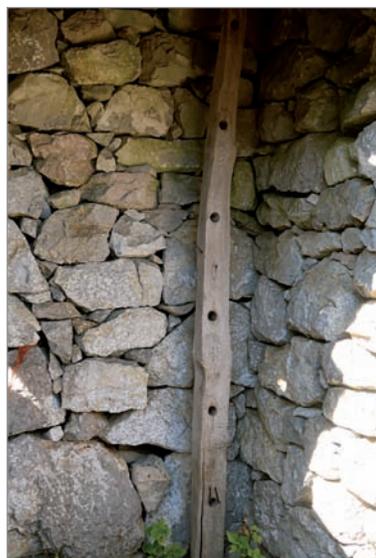
4. Detalle de la única guía o pie que se conserva en el interior, provista de agujeros para encajar las *pinas* o tornos que sostenían las *talameras* (estanterías). En ellas se disponían los quesos para su secado antes de llevarlos a madurar en el interior de la cueva.

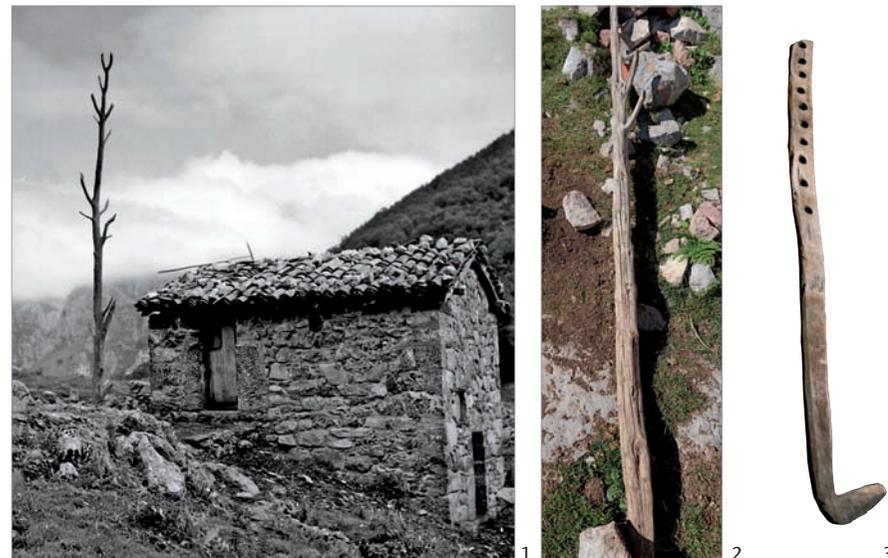
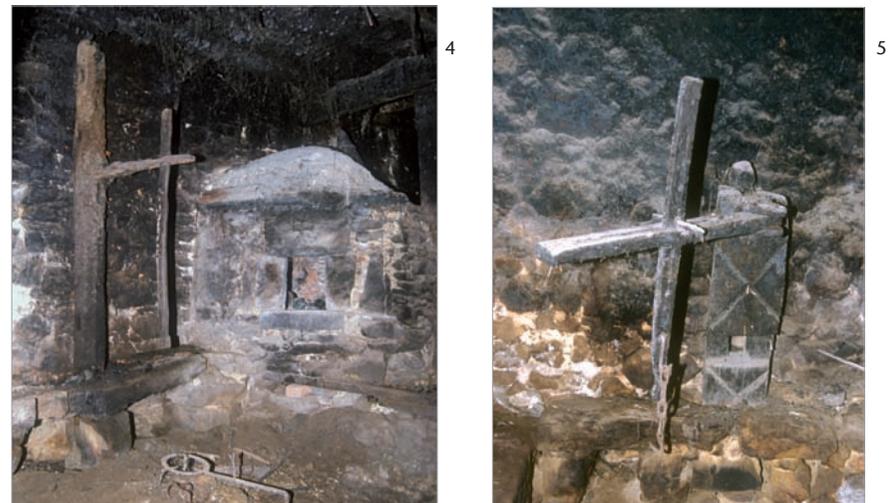
2. «Arrudu» ya derribado y fuera de contexto, que daba nombre a la Cabaña l'Arrudu, en Ondón.

3. Parte de un «tuérganu» procedente de la Cabaña l'Arrudu, con orificios para graduar la altura de suspensión del «pote» sobre el fuego del «llar».

4-5. Diferentes modelos de «tuérganos» en dos viviendas de Los Picos, que muestran la función de la pieza 3.

Un elemento muy común en otro tiempo en las brañas asturianas era el *arrudu* o *arrú*. Un poste con *gayos* o *h.orquetos* que se clavaba en el exterior de las cabañas (1), por lo general ante su fachada norte, y cumplía la función de colgador para los *vexigos* (odres), con el fin de mantener la leche fresca dejándola al sereno durante la noche y favoreciendo así el posterior proceso de desnatado. Para ello solía cortarse un árbol joven, podándolo convenientemente y dejando parte de sus ramas para ese fin. Podían ser de considerable altura, ya que se trataba a su vez de que los *vexigos* quedaran fuera del alcance de los animales. Actualmente los *arrudos* ya desaparecieron de las brañas asturianas, convirtiéndose en objetos de extrema rareza.
